POLITECNICO DI TORINO
Corso di Laurea Magistrale in Ingegneria Edile

Tesi di Laurea Magistrale
Indagine conoscitiva della vulnerabilità sismica finalizzata al progetto di restauro
del Collegio dei Catecumeni di Bernardo Vittone in Pinerolo.

Candidato
Simone Gramaglia

Anno Accademico 2020/2021

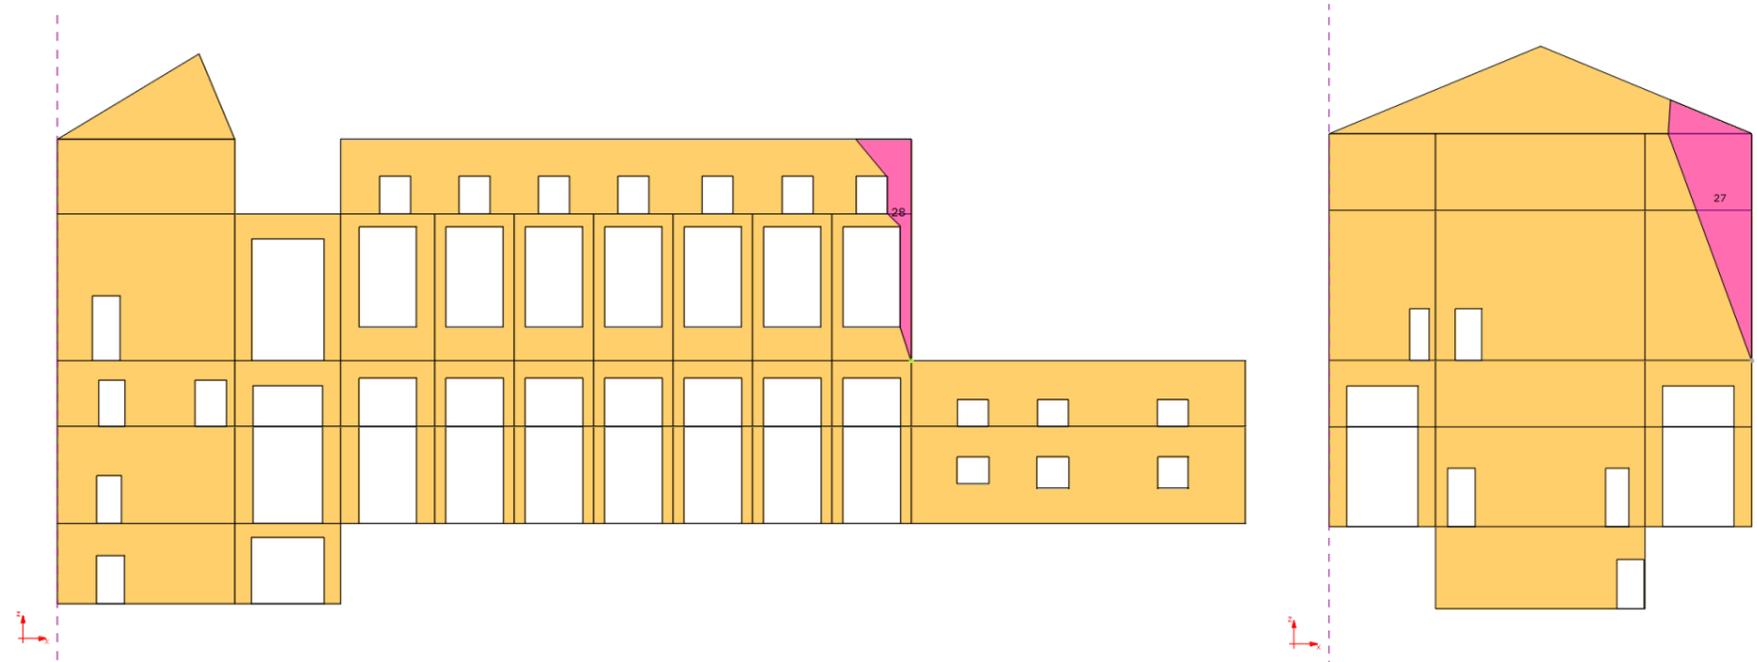
Immagini 63-64 Definizione dei blocchi (in viola) nella parete 21 e nella parete 45.
