POLITECNICO DI TORINO Corso di Laurea Magistrale in Architettura per il Progetto Sostenibile A.a. 2020/2021 Tesi di Laurea Magistrale

Manuale di recupero per la Borgata Pomieri in Val Germanasca

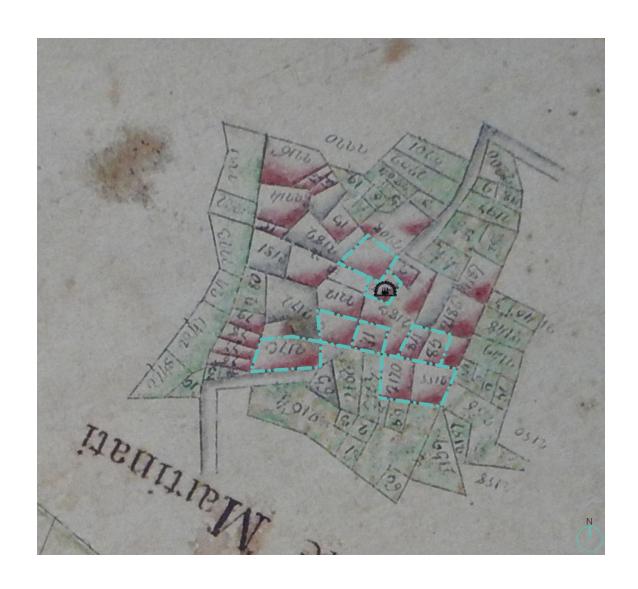
Nel catasto successivo è interessante notare che era presente e segnalato un forno di proprietà della comunità (evidenziato con l'apposito simobolo) di cui sono successivamente andate perse le tracce.

Sono riportati solo due nuclei contenenti stalle, le cui proprietà sono divise tra le famiglie storiche e la cui posizione coincide con quelli che probabilmente sono gli immobili più antichi che verranno in seguito analizzati (evidenziati in azzurro).

Estratto da Libro in Mappa della molto magnifica comunità di Prali, Foglio 50, 1791 Fuori scala

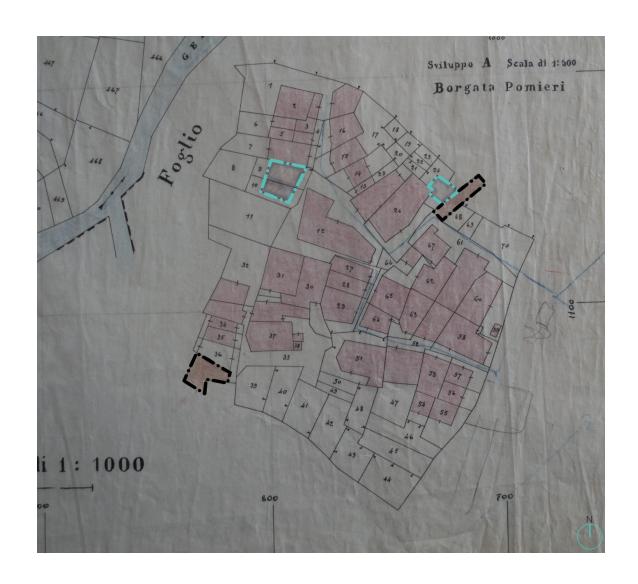
Questo lungo preambolo è necessario per quanto riguarda la seguente osservazione: la borgata di Pomieri negli ultimi centosettant'anni non solo non si è espansa (escludendo il Bed&breakfast e i garage), ma anzi si è contratta. Numerosi edifici vertono in stato di abbandono completo, alcuni sono persino completamente o parzialmente crollati negli ultimi due o tre decenni. Molte particelle, invece che suddividersi, si sono anzi ingrandite fino ad assorbirne numerose altre, segno o di contrazione degli assi ereditari, o di acquisto da parte di un singolo proprietario di edifici adiacenti.

Estratto da Catasto 1903, Riproduzione del 1973, Foglio 50 Fuori scala

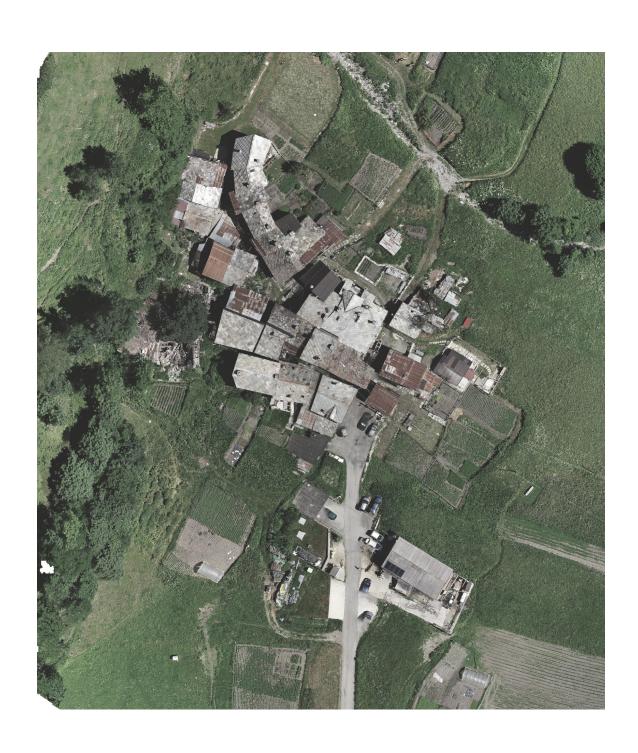
Ortofoto ottenuta con tecnica fotogrammetrica da drone. Fotogrammi scattati con camera FC6310 supportata da drone DJI Phantom 4 Obsidian con GSD=2 cm, rilievo effettuato a giugno 2019 dal Team Direct.

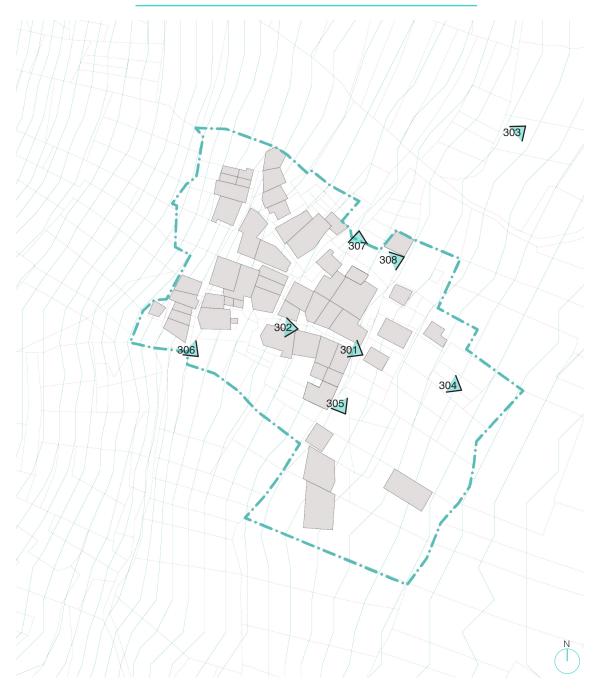
Navigatore con riportati i punti di presa delle fotografie Fuori scala

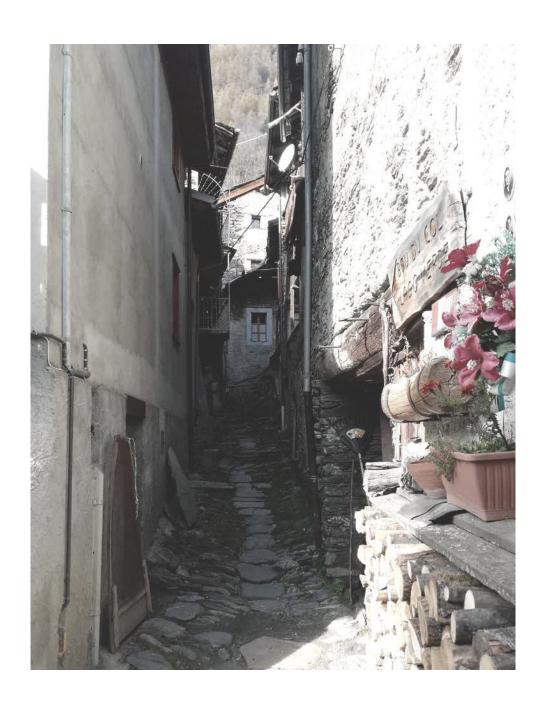
Fig. 301 Vicolo di Pomieri, fotografia scattata da Ronco Martina, Autunno 2020

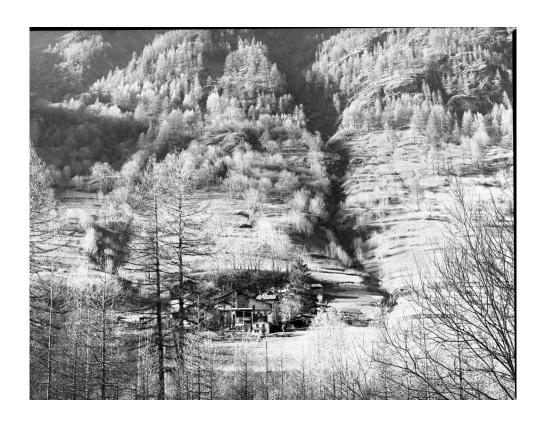
Fig.304 Pomieri visto da est, fotografia scattata da Serafino Adolfo nel Novembre 1990

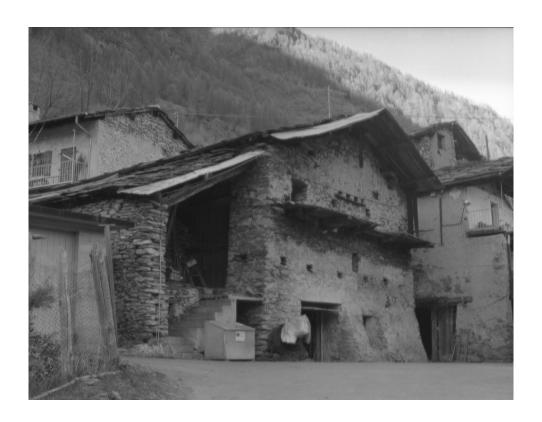
Fig.305 Edificio in ingresso della borgata, fotografia scattata da Serafino Adolfo nel Novembre 1990

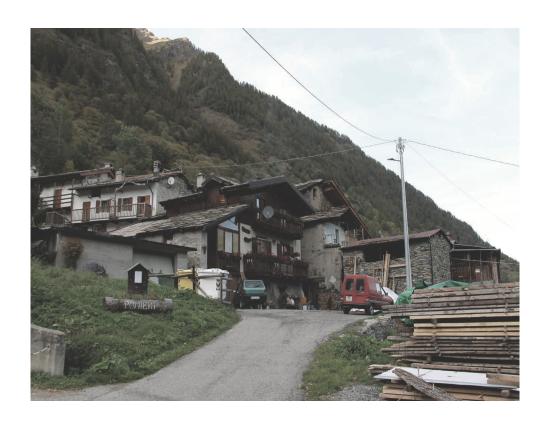
Fig.305 Edificio in ingresso della borgata, fotografia scattata da Marvelli Alessio, Autunno 2020

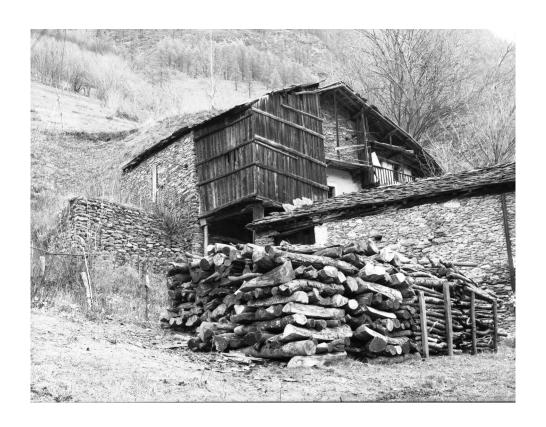
Fig.306 Edificio i borgata, fotografia scattata da Serafino Adolfo nel Novembre 1990

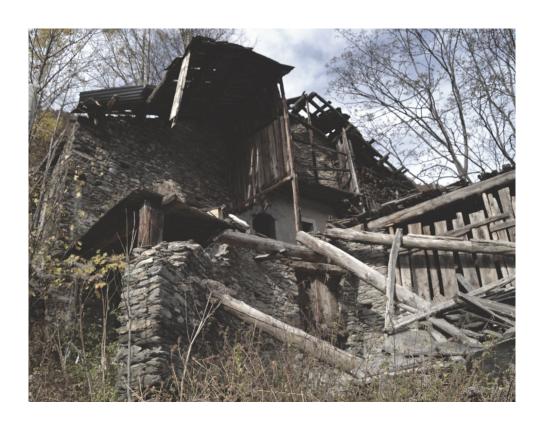
Fig.306 Edificio i borgata, fotografia scattata da Marvelli Alessio, Autunno 2020

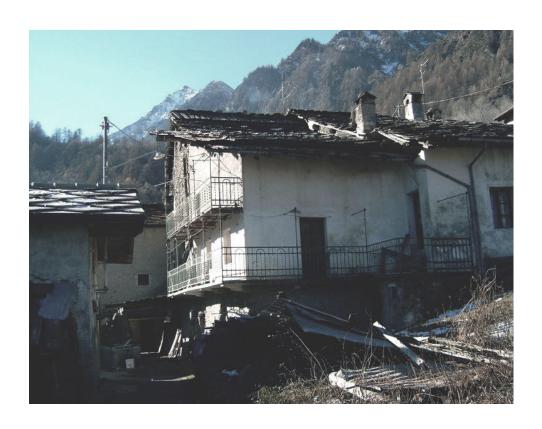
Fig.307 Edificio di fronte alla scuola Beckwith, fotografia scattata da Arch. Corrado Colombo , $2012\,$

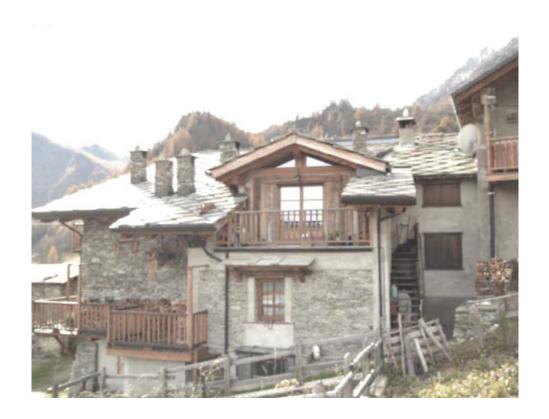
Fig.308 Edificio di fronte alla scuola Beckwith post ristrutturazione, Autunno 2020

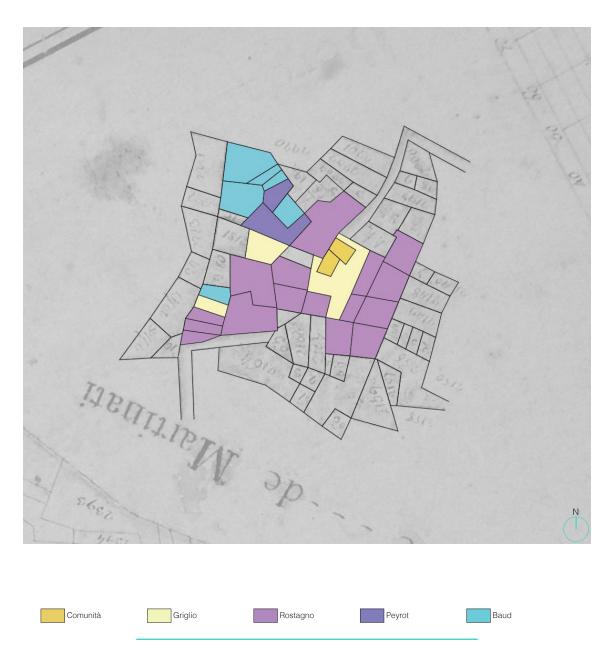
Estratto da Libro in Mappa della molto magnifica comunità di Prali, Foglio 50, 1791 Fuori scala

Secondo quanto analizzato nel Libro in Mappa della magnifica comunità di Prali, sono state rilevate e distinte diverse tipologie di edifici tra cui troviamo: casiamenti, fitti, tipologie a corte, stale e case rurali, indicate a volte con il termine "baita" a volta con il termine "casa".

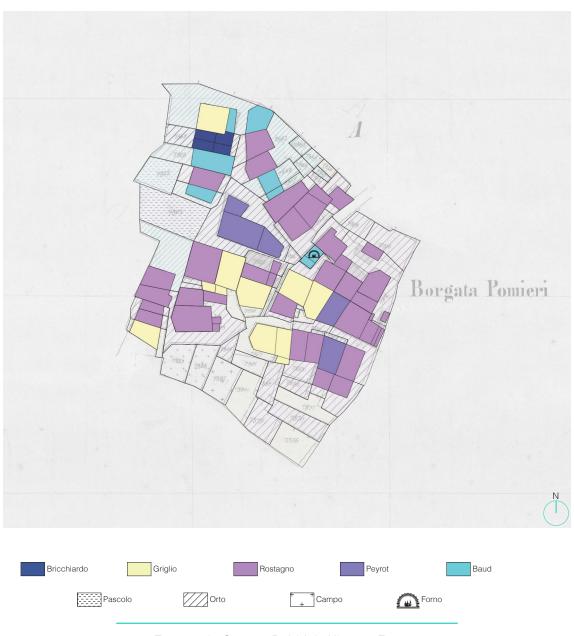
Estratto da Catasto Rabbini, Allegato F, 1858 Fuori scala

Secondo quanto analizzato nel Catasto Rabbini, gli edifici che inizialmente erano per la maggior parte di proprietà della famiglia Rostagno mostrano una maggior frammentazione, compare per la prima volta la famiglia Bricchiardo.

Cambia la destinazione tra edifici: troviamo in questo caso le case rurali, le dipendenze e le stalle.

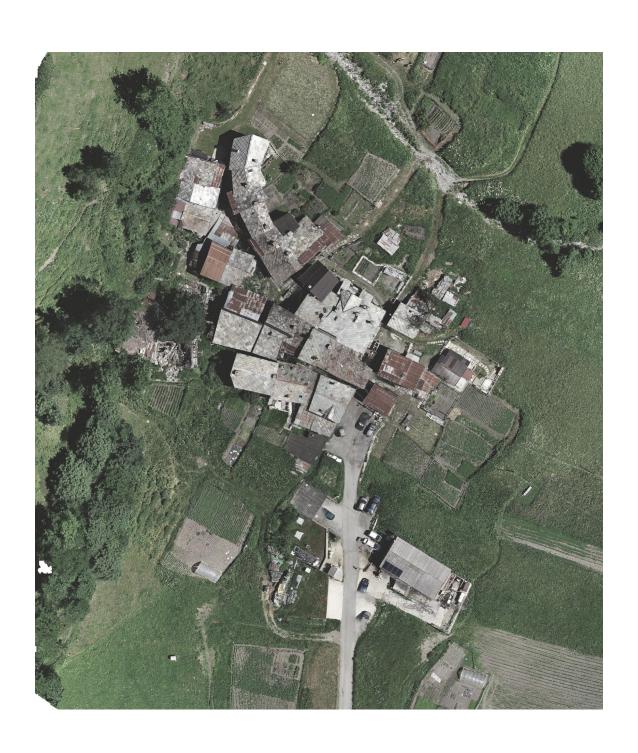
Ortofoto ottenuta con tecnica fotogrammetrica da drone. Fotogrammi scattati con camera FC6310 supportata da drone DJI Phantom 4 Obsidian con GSD=2 cm, rilievo effettuato a giugno 2019 dal Team Direct.

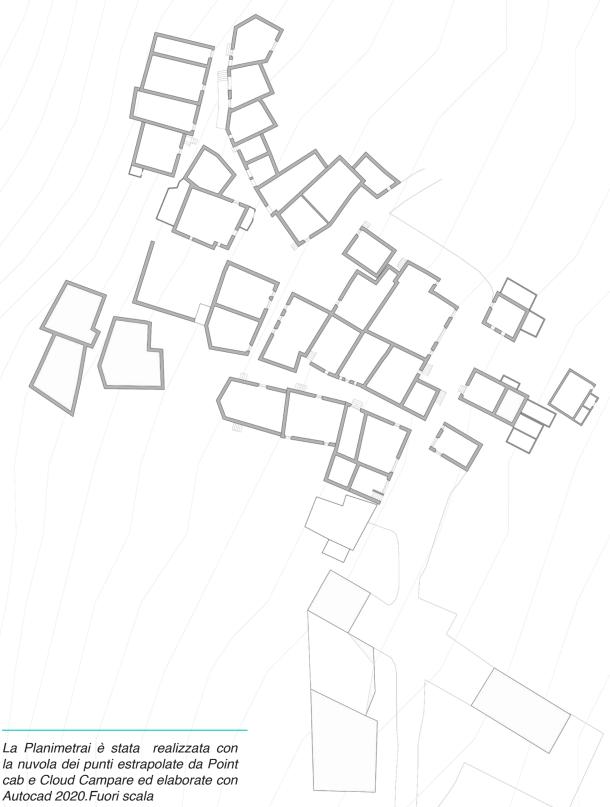
Planimetria d'insieme: l'attacco a terra

La Planimetrai è stata realizzata con la nuvola dei punti estrapolate da Point cab e Cloud Campare ed elaborate con

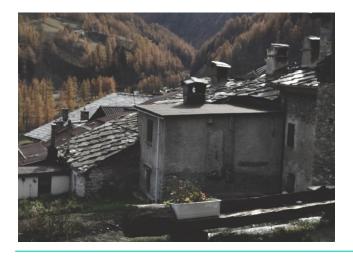
Fig. 601 - 602 Foto scattate il 28/10/2020, Borgata Pomieri, Prali (TO)

Superfetazione anni'70 dall'incorretta forma, dimensione e materiali. Il tetto piano per altro presenta anche problemi legati alla neve.

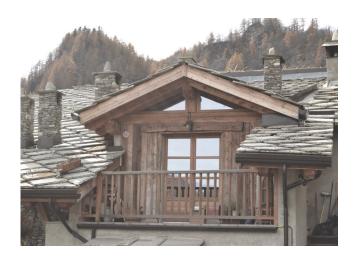
Grande "abbaino" inserito nella falda esposta nord di una recente ristrutturazione. Oltre e non essere coerente con le forme e caratteristiche della borgata risulta inefficace anche come terrazzo, in quanto non è mai esposto alla luce diretta durante tutto l'anno.

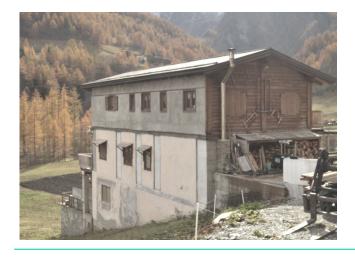
Fig. 603 - 604 Foto scattate il 28/10/2020, Borgata Pomieri, Prali (TO)

Colonne in cemento a vista, intonaco civile, volume a tre piani fuori terra, finiture in perline di essenze non d'uso locale: non c'è nessun elemento di questo edificio che risulti essere coerente con le caratteristiche tipologiche di Pomieri.

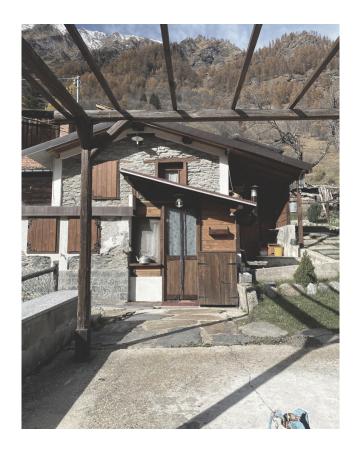
Fig. 606 Foto scattata il 28/10/2020, Borgata Pomieri, Prali (TO)

Nuova costruzione novecentesca, probabilmente sopraelevazione su base più antica. Nè i mattoni a vista che compongono colonne e tamponamenti, nè i tamponamenti in legno sono propri della borgata.

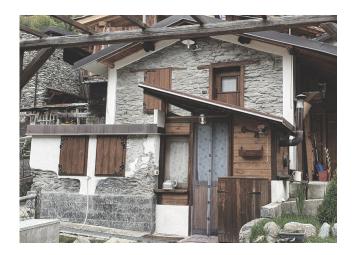
Fig. 607 - 608 Foto scattate il 28/10/2020, Borgata Pomieri, Prali (TO)

Nuova costruzione ai piedi della borgata. Il disegno del volume principale, sebbene di dimensioni ridotte rispetto alle altre abitazioni, è coerente. I piccoli volumi antistanti però non dialogano bene con quello principale, nè con il resto della borgata.

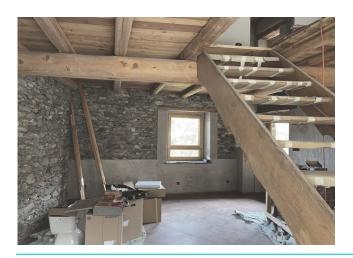
Cantiere con corretta interpretazione dei solai

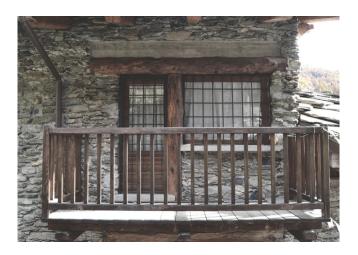
Fig. 609 - 610 Foto scattate il 28/10/2020, Borgata Pomieri, Prali (TO)

Il piccolo balcone ricostruito in questo intervento di recente ristrutturazione è ben proporzionato e presenta i giusti elementi, nonchè una buona scelta sull'impregante utilizzato. Peccato non si possa dire lo stesso delle aperture e della trave in cemento a vista.

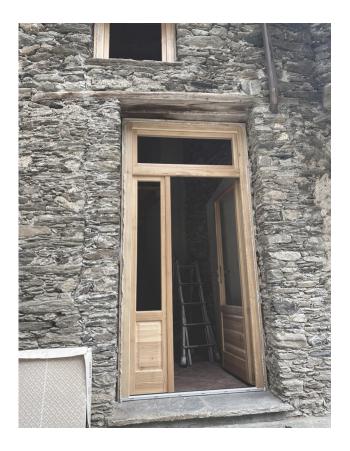
Fig. 611 Foto scattata il 28/10/2020, Borgata Pomieri, Prali (TO)

Non ottimale riproposizione di serramenti, è doveroso invece sottolineare il corretto mantenimento della facciata esterna con tutti i particolari che la caratterizzano, su cui è stato anche svolto un lavoro di consolidamento della malta originale.

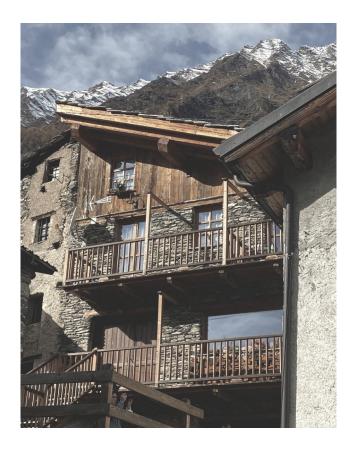
Fig. 612 Foto scattata il 28/10/2020, Borgata Pomieri, Prali (TO)

Grandi balconate e scale di accesso esterne riproposte in maniera coerente, unica pecca i mancati allineamenti degli elementi verticali, che non seguono il concetto strutturale con il quale venivano impiegati

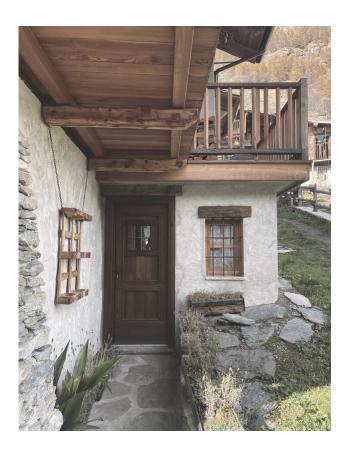
Fig. 613 Foto scattata il 28/10/2020, Borgata Pomieri, Prali (TO)

Intervento di ristrutturazione recente in cui le due aperture sono state riproposte in linea alle caratteristiche della borgata. Da notare che l'architrave di entrambe è composto da elementi lignei recuperati dalla demolizione parziale del fabbricato originale.

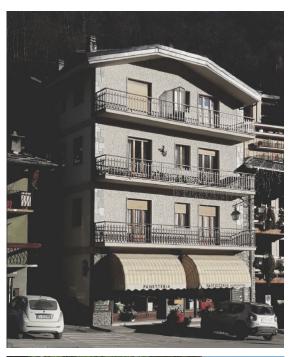
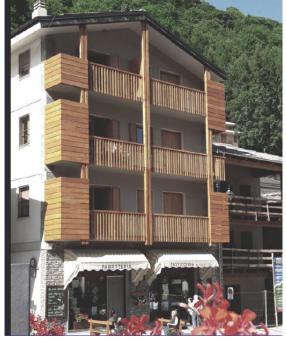
L'edificio risultava dissonante nel contesto della piazzetta, in particolarmente lo erano il colore chiaro dell'intonaco, il taglio delle aperture e i serramenti differenti da quelle tipiche e infine i balconi di spessore di solaio particolarmente consistente protetti da ringhiere in ferro verniciato dal disegno fortemente difforme dalle tipologie tradizionali. L'intervento ha portato alla sostituzione dei serramenti esterni e interni in legno di larice, e al rifacimento dell'intonaco di un colore più uniforme con il contesto attorno. Le modifiche più significative che sono state fatte sono sicuramente il rifacimento del tetto ripristinando la geometria essenziale di esso e l'inserimento di ringhiere in legno di larice che ridisegnano la facciata dell'edificio

- Ripristino geometrie essenziali
- Ridisegno facciata edificio
- Omogeneità

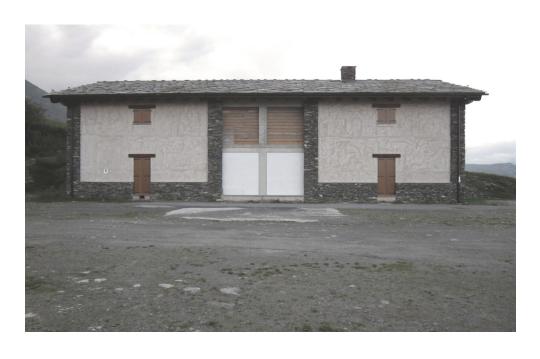
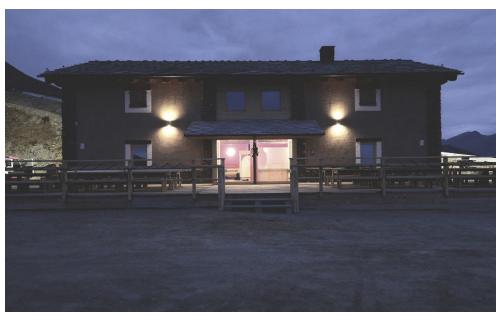
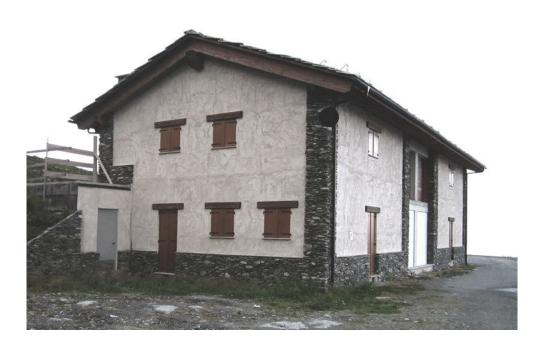
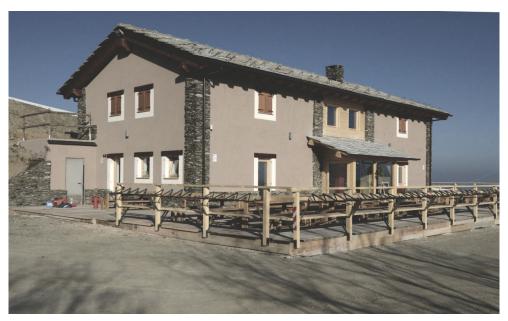
RIFUGIO A VALLE, Pian Munè, Cuneo, Italia

Il progetto prende spunto dalla storia e dalla tradizione vernacolare senza cercare di ricrearla o imitarla.

- Materiali tipici
- Ridisegno facciata edificio
- Omogeneità

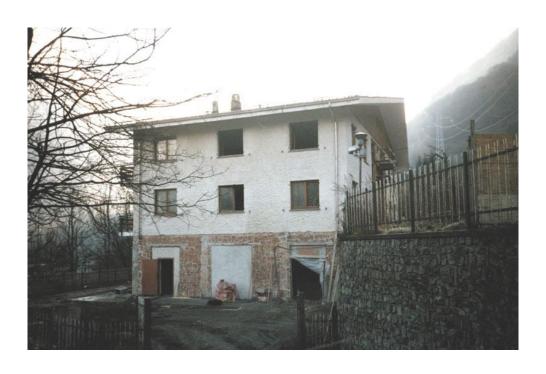
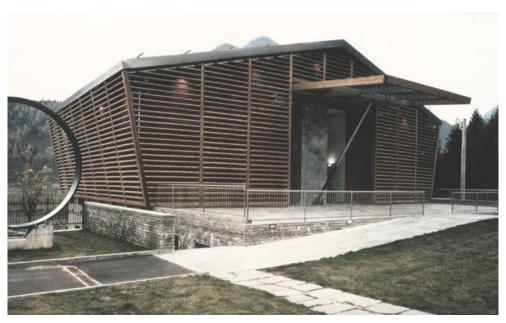
CENTRO INFORMAZIONI ENEL, Entracque, Cuneo, Italia

In questo caso, la trasformazione dall'immagine iniziale a quella attuale è pressoché totale pur con un minimo impegno di risorse.

- Ridisegno facciata edificio
- Sviluppo sostenibile
- Riconoscibilità del nuovo intervento moderno

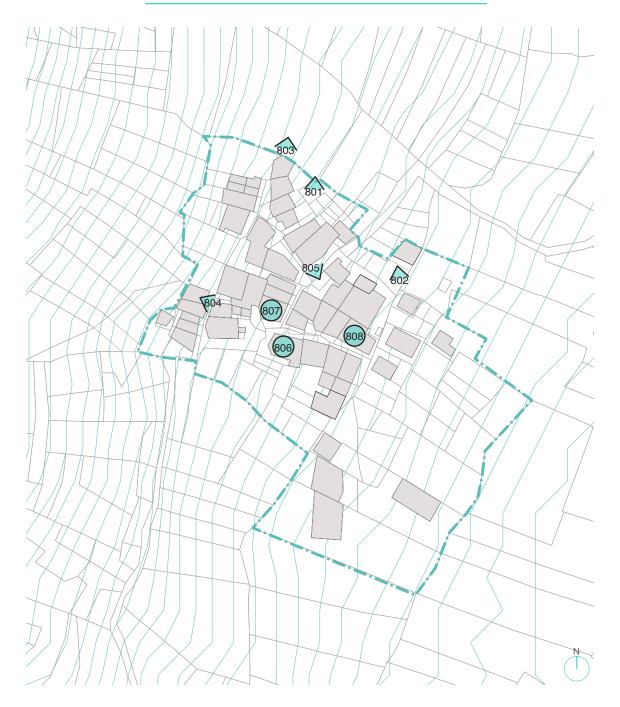
Navigatore con riportati i punti di presa delle fotografie Fuori scala

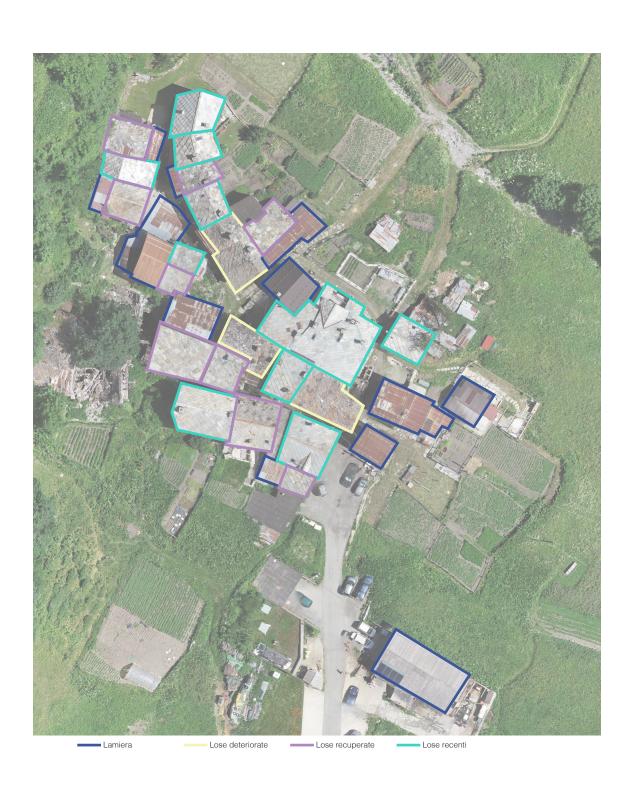
Analisi delle coperture
Fuori scala
Ortofoto ottenuta con tecnica fotogrammetrica da drone. Fotogrammi scattati con camera FC6310 supportata da drone DJI Phantom 4 Obsidian con GSD=2
cm, rilievo effettuato a giugno 2019 dal Team Direct.

La maggior parte degli edifici della borgata di Pomieri sono caratterizzati da coperture rimaste quasi del tutto fedeli alle originali nel corso del tempo. È naturalmente visibile il deterioramento di alcuni tetti, i dissesti generali più o meno lievi, e le coperture con materiali non coerenti con quelli storici della borgata. Quando la sostituzione del manto di copertura risulta indispensabili ai fini della sicurezza ed integrità dell'edificio o avviene per un miglioramento estetico conforme alla borgata, è consigliabile riproporre o un manto di copertura in **lose irregolari squadrate** di varie misure o di **lose regolari** 80 x 80. Il sistema di posa di lose più indicato è il primo, con lose riquadrate ma di dimensione variabile.

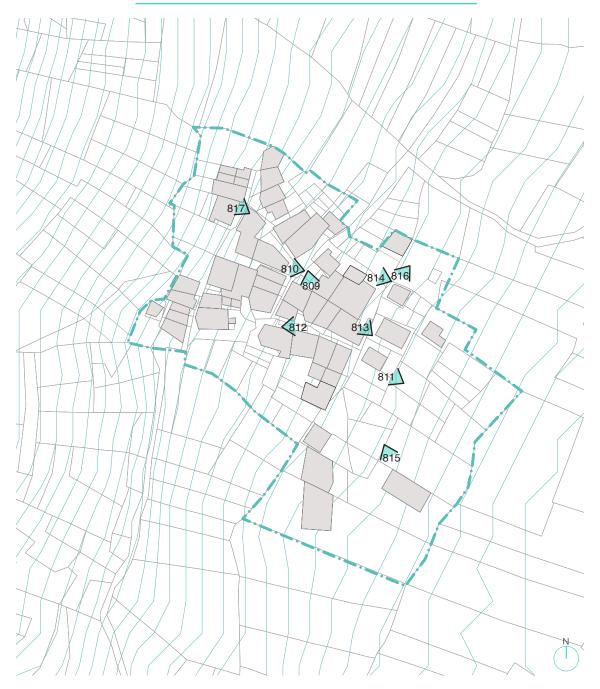
Navigatore con riportati i punti di presa delle fotografie Fuori scala

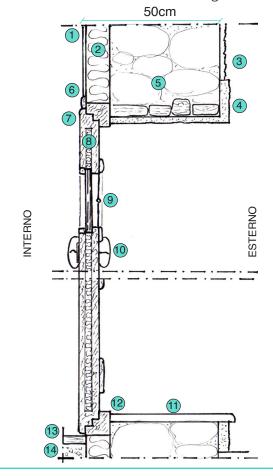
Sezione tecnologica serramento, scala 1:100

- 1 Intonaco interno civile a base malta traspirante
- 2 Materiale isolante come in caso precedente
- 3 Intonaco esterno a base malta, leggermente frattazzato per ottenere finitura rustica
- 4 Cornice in intonaco civile a base malta verniciato bianco o colore più chiaro della facciata
- 5 Muratura in pietra originale
- 6 Coprifilo in legno interno

- 7 Porta d'ingresso nuova in legno 8 Anima interna in materiale isolante, 2 cm
- 9 Elemento trasparente con cornice inserito nel serramento
- 10 Chiavistello originale restaurato
- 11 Gradino in Iosa
- 12 Controtelaio in legno interno, più alto di 1 cm del gradino per evitare ingresso d'acqua
- 13 Pavimentazione interna in legno
- 14 Magrone

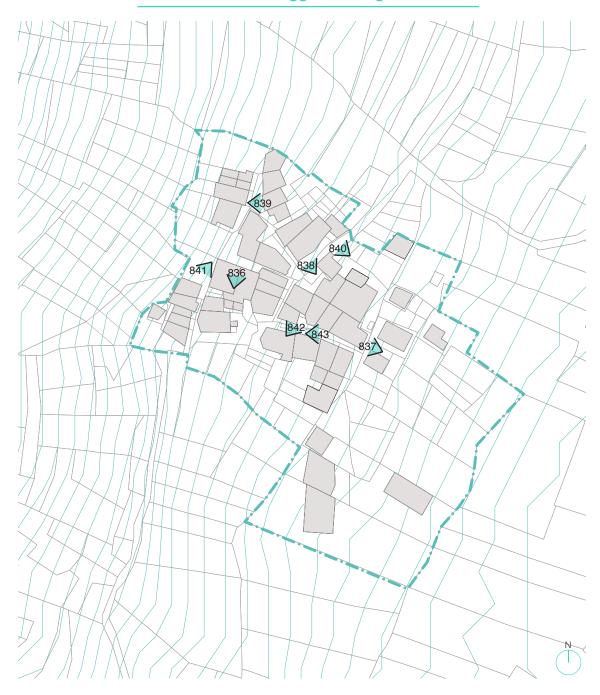
Navigatore con riportati i punti di presa delle fotografie Fuori scala

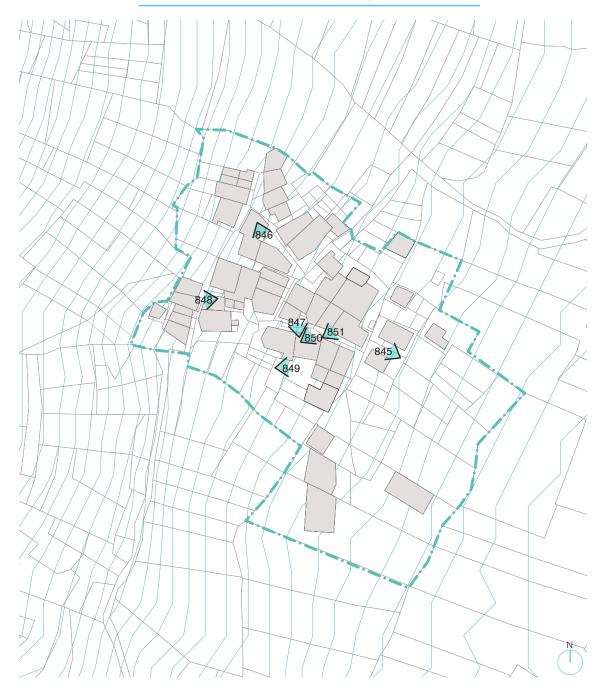
Navigatore con riportati i punti di presa delle fotografie Fuori scala

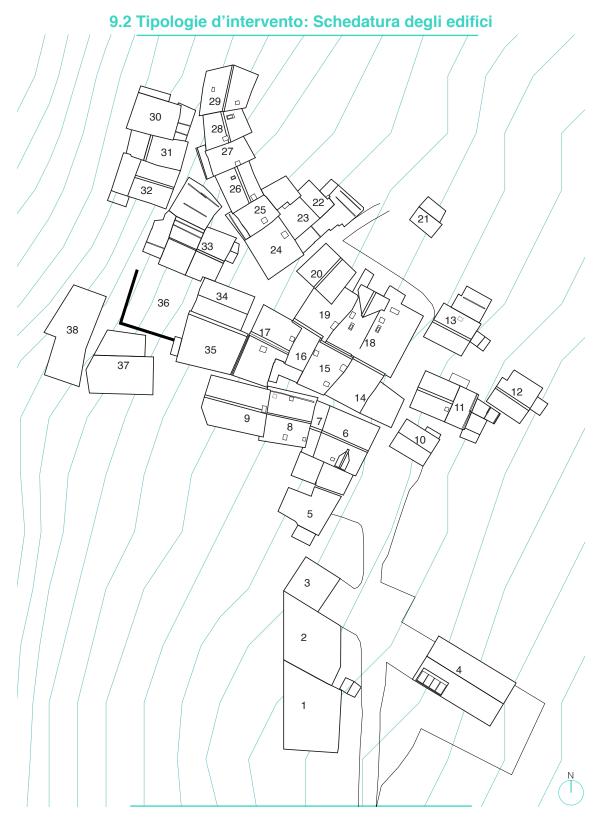
Navigatore con riportati i punti di presa delle fotografie Fuori scala

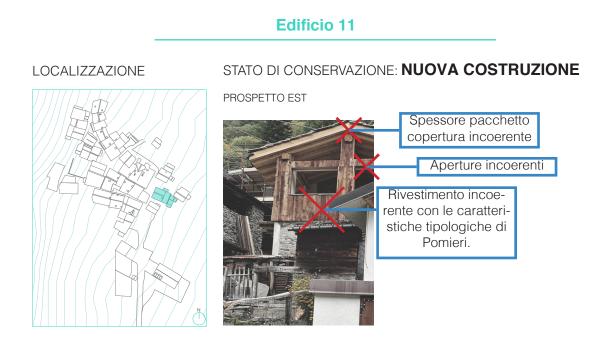
Lo strato della muratura non dovrà essere alterato e dovrà essere evitata l'intonacatura totale della muratura per non coprire le pietre ancora visibili

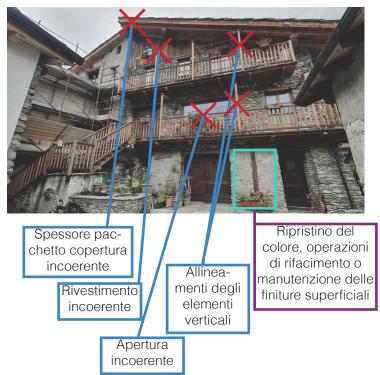
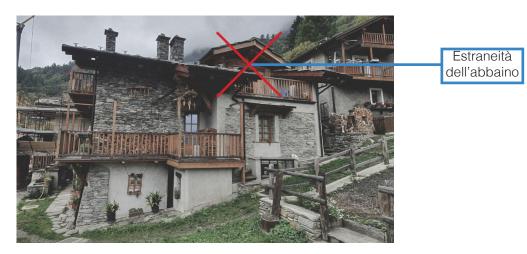
PROSPETTO NORD

Grandi balconate e scale di accesso esterne riproposte in maniera coerente, unica pecca i mancati allineamenti degli elementi verticali, che non seguono il concetto strutturale con il quale venivano impiegati

Grande "abbaino" inserito nella falda esposta nord di una recente ristrutturazione. Il problema qui sta nel fatto che si è voluto a tutti i costi dare un affaccio ai nuovi vani abitativi del piano sottotetto un tempo non abitato. L'abbaino è un elemento urbano, estraneo al contesto. Inoltre proposto così è totalmente fuori scala. Inoltre è presente davanti all'abbaino un terrazzo scoperto, anche esso totalmente estraneo e problematico nella gestione delle acque. Il tutto genera un insieme architettonicamente incoerente, anomalo, ingestibile.
