**Analisi del danneggiamento degli edifici di culto a seguito dell'evento sismico dell'agosto 2000. Modello F. E. M. per un caso studio**

di Marialaura Roselli

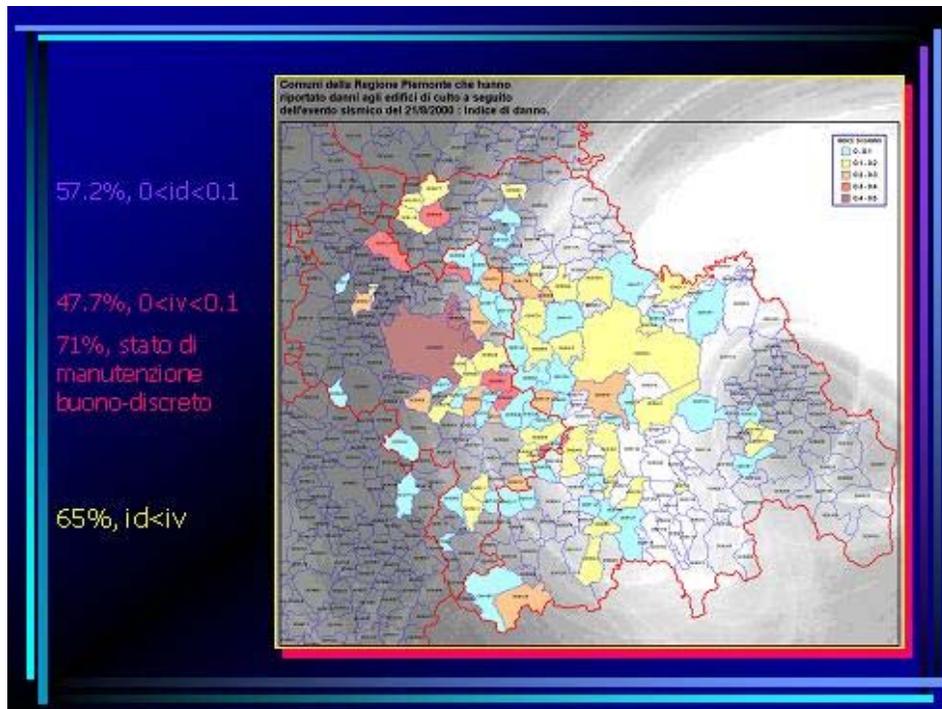
fig. 1

Sono state realizzate due carte rispettivamente del danno (figura 1: carta relativa all'indice di danno) e della vulnerabilità, che fanno riferimento al massimo indice registrato per ciascun comune. L'indice di danno e di vulnerabilità per definizione variano tra 0 ed 1. La maggior parte delle chiese, esattamente il 57.2%, ha riportato danni lievi ( $0 < id < 0.1$ ); ciò è da imputarsi alla bassa intensità della scossa tellurica del 21 agosto ed anche alle buone condizioni in cui si trovano in generale le chiese che sono state analizzate. Il 47.7% delle chiese ha un indice di vulnerabilità (iv) molto basso, ed il 71% ha uno stato di manutenzione discreto o buono. L'indice di danno (id) ha superato quello di vulnerabilità solo nel 35% dei casi.

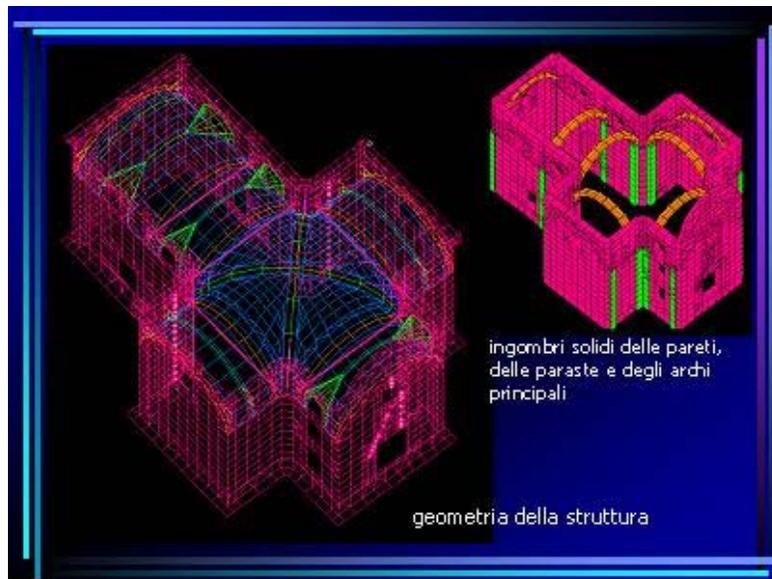
fig.2

Sono stati inseriti nel modello (figura 2: geometria della chiesa e visualizzazione degli ingombri solidi delle pareti, delle paraste e degli archi principali delle volte) quegli elementi di vulnerabilità che sicuramente influenzeranno il comportamento della fabbrica in occasione di una successiva scossa tellurica: le lesioni imputabili al sisma dell'agosto 2000, le discontinuità presenti nella fabbrica dovute a trasformazioni storiche, i dissesti storici di tipo statico (lesioni imputabili a cedimenti differenziali di fondazione). Per la modellazione del caso studio è stato usato il programma di calcolo ad elementi finiti DOLMEN WIN della CDM Dolmen di Torino.

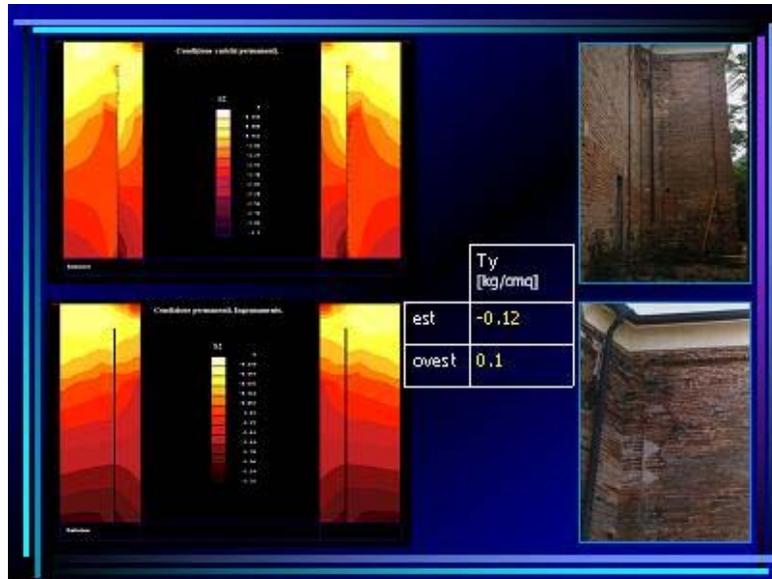
fig.3

Le fessure sono state modellate con presenza ed assenza d'ingranamento tra i conci di muratura (figura 3: modellazione della fessura, sollecitazioni principali di compressione; in alto a sinistra ipotesi di assenza d'ingranamento, in basso a sinistra ipotesi di presenza di ingranamento). Nell'ipotesi di assenza d'ingranamento la parete lesionata si comporta come se fosse costituita da diversi maschi murari indipendenti, nei quali la distribuzione delle sollecitazioni è funzione dei carichi applicati su ciascuna porzione di muratura; le sollecitazioni maggiori di trazione si concentrano all'estremità della fessura; si manifesta un effetto di intaglio che tende a far proseguire la fessura. In presenza d'ingranamento l'effetto di intaglio è minore, così come minori sono in genere i valori delle sollecitazioni principali rispetto al caso di assenza di ingranamento; tra i due lembi di muratura separati dalla lesione c'è infatti collaborazione, ovvero distribuzione di sollecitazioni. Valendosi del programma ad elementi finiti è stato possibile calcolare in condizioni statiche e dinamiche il valore dell'ingranamento tra i conci di muratura in corrispondenza delle lesioni; i massimi valori di ingranamento in condizioni dinamiche variano tra 1 e 1.5 kg/cmq.

Per la simulazione del comportamento sotto azione sismica la chiesa è stata sottoposta ad analisi statica equivalente; il sisma è stato rappresentato mediante due forze orizzontali, x e y, perpendicolari tra di loro e non agenti contemporaneamente. Prima di passare all'interpretazione del comportamento in caso di sisma dello stato attuale, la chiesa è stata sottoposta ad analisi statica equivalente senza le fessure generate dal sisma dell'agosto 2000, per giustificarne la localizzazione e la geometria.
