Caratteri innovativi di metodo sull'analisi statica e sul progetto degli interventi strutturali per la rivalorizzazione ed il recupero funzionale del castello di Montalenghe

di Davide Capra, Fabio Cavaglià, Fabio Violin
Relatori: Delio Fois e Alfredo Negro

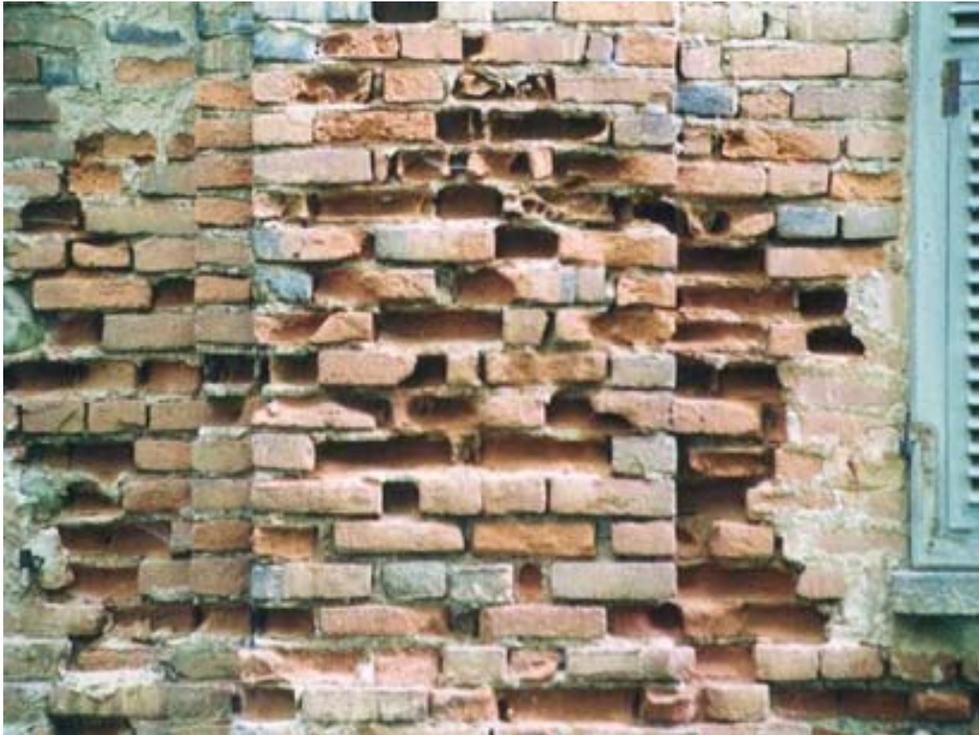
Erosione alveolare del laterizio

L'analisi del degrado, condotta a partire dalle *Raccomandazioni Normal 1/88*, ha permesso d'individuare le differenti forme di alterazione presenti sulla cortina muraria: disgregazione, distacco ed efflorescenza dell'intonaco, alveolizzazione del laterizio, erosione della malta dall'allettamento, macchie di ruggine, patina biologica e presenza di vegetazione.

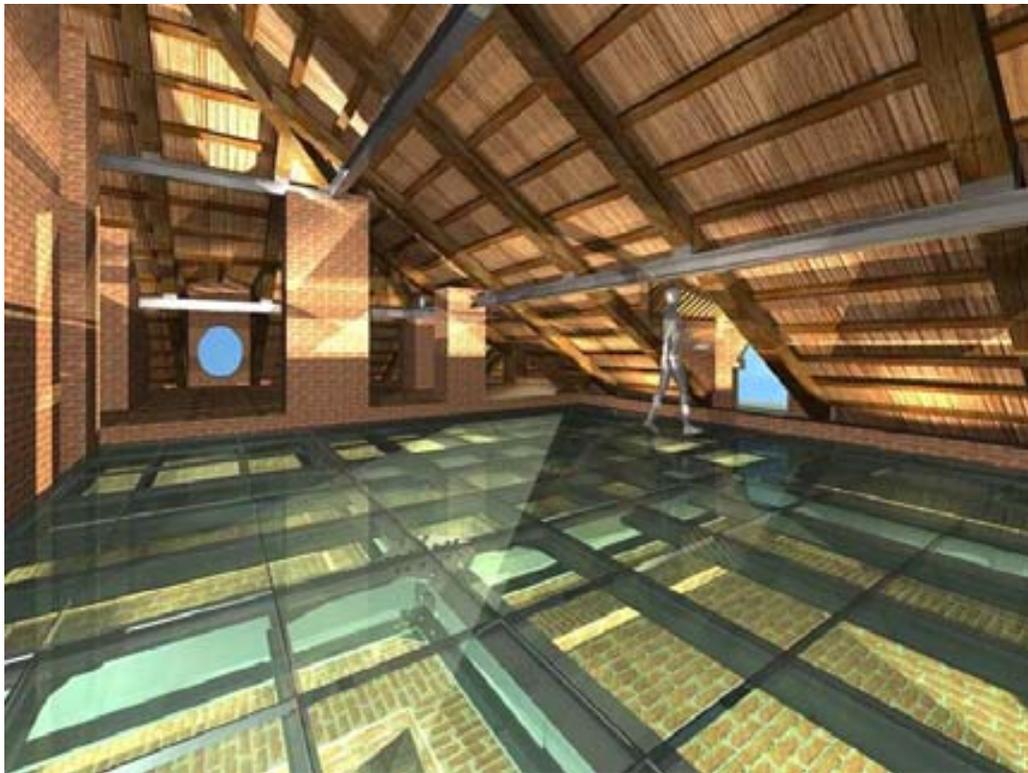
Locale sottotetto dopo l'intervento

E' stato pertanto previsto il rifacimento della copertura, mantenendo lo schema dell'originaria orditura e riutilizzando gli elementi lignei ancora resistenti; per i solai in legno del secondo piano è stato previsto un intervento di restauro conservativo mentre l'aumento dei sovraccarichi d'esercizio ha reso necessaria la realizzazione ex novo di solai in acciaio sistemati al di sopra dei predetti.
