Metodologie di misura per il controllo delle deformazioni in manufatti di interesse storico

di Filiberto Chiabrando e Manuela Grasso
Relatore: Bruno Astori

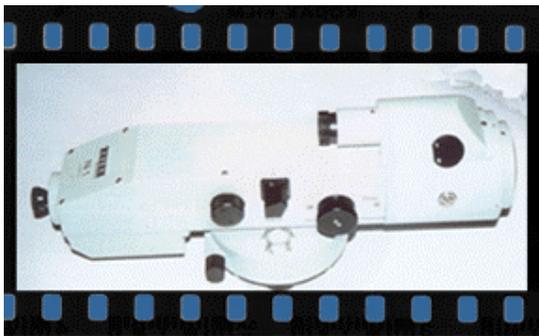
Livello Zeiss Ni1 con lamina piano-parallela

Per quanto riguarda le prime si utilizza lo schema della livellazione geometrica dal mezzo, con l'impiego di un livello fornito di lamina piano-parallela e l'utilizzo di stadia in invar, o nei casi più semplici, di acciaio inox.

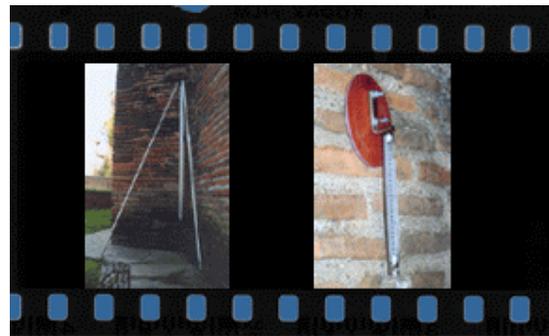
Stadia in invar e stadietta in vetro

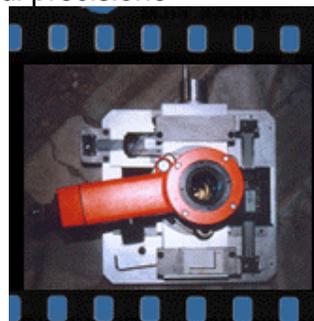
Accoppiamento Livello Zenitale Slitta Micrometrica

Per quanto riguarda invece gli strapiombi vengono solitamente utilizzati livelli zenitali accoppiati a slitte micrometriche di precisione

Le operazioni di misura eseguite con il livello zenitale sono state più complesse rispetto alle altre operazioni, questo perché date le precarie condizioni di equilibrio del pavimento della chiesa e la conseguente difficoltà di messa in stazione della slitta micrometrica, la collimazione della mira ha portato in alcuni casi alla presenza di errori nelle misurazioni. Sorpassati i problemi sopra citati ed eseguendo per ogni collimazione (per ogni misura vengono eseguite le collimazioni nelle quattro posizioni coniugate) la messa in stazione, i risultati ottenuti subiscono delle variazioni che raggiungono un massimo di 0.80 mm, anche in questo caso i valori possono essere accettati e considerati nulli alla luce dei sistematismi strumentali, della nostra inesperienza e dei problemi di stabilità del pavimento della chiesa.
