**POLITECNICO DI TORINO**  
**FACOLTA' DI ARCHITETTURA 2**  
**Corso di Laurea in Architettura**  
*Tesi meritevoli di pubblicazione*

**Conoscenza del patrimonio architettonico alpino delle borgate in Val Troncea**  
di Paola Fiori e Erika Guiot-Pin  
Relatore: Cesare Romeo  
Correlatore: Fabio Minucci

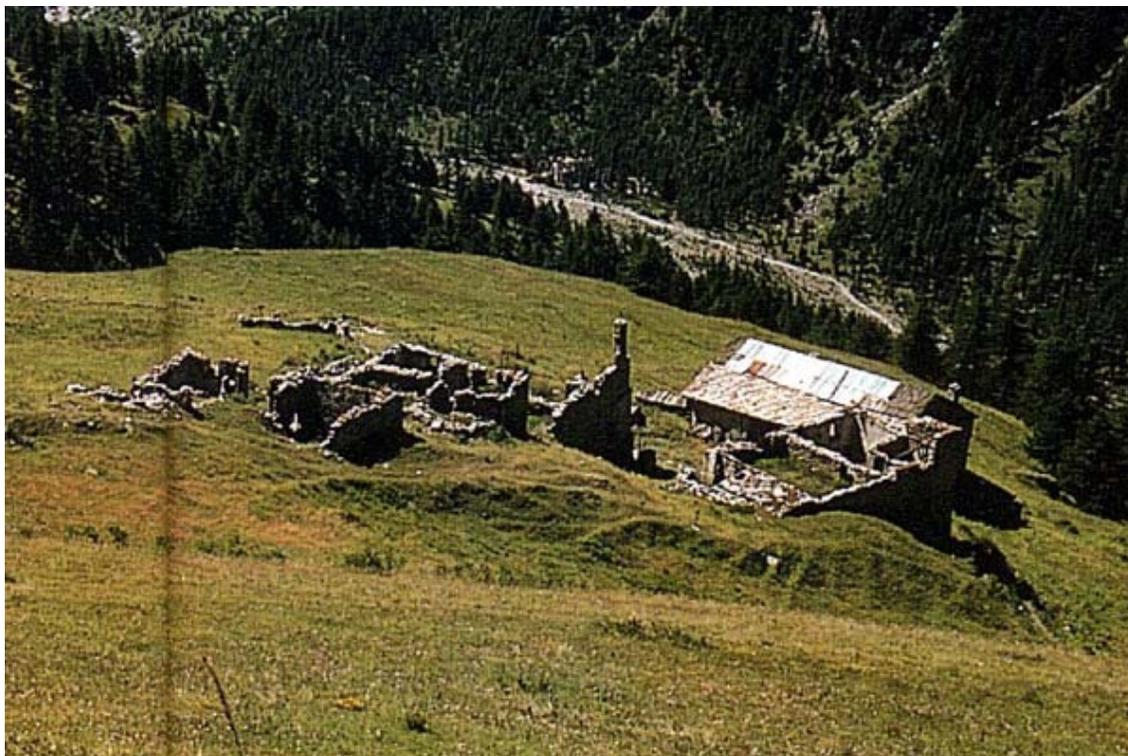
fig.3

Alla luce di queste riflessioni abbiamo proposto, all'interno di un percorso di rivitalizzazione di tutta la vallata costituito da proposte già in fase progettuale, il recupero della borgata di Seytes [fig.3] (l'unica non ancora toccata da nessun progetto) con nuove destinazioni d'uso, che prevedano un ecomuseo e un laboratorio-studio per formare tecnici, muratori e carpentieri sulle tecniche tradizionali, sul come e sul dove utilizzarle, in quanto *“chiunque abbia a cuore le sorti del restauro [...] dovrebbe impegnarsi a fondare una scuola, affinché i procedimenti e le tecniche che ancora possono tramandare i vecchi maestri siano recepiti e appresi da coloro i quali [...] intendono perpetuare una tradizione ormai in esaurimento”* (Montagni C., *Costruire in Liguria: materiali e tecniche degli antichi maestri muratori*, Manuali Sagep, Genova, 1988)

Abbiamo ipotizzato il recupero delle volumetrie presenti ricercando dei parametri e dei criteri atti al recupero e alla conservazione dell'esistente, studiati sul nucleo abitativo in esame, ma trasferibili anche alle altre borgate. Il recupero dovrà avvenire con un restauro storico e strettamente filologico per le parti da conservare, mentre per le addizioni si adotteranno tecnologie correnti e materiali nuovi in contrappunto con la univoca ripetizione di legno e pietra locali.
