POLITECNICO DI TORINO

Tesi di Laurea Magistrale

RIQUALIFICAZIONE FUNZIONALE E ADEGUAMENTO NORMATIVO  
DELL'EDILIZIA SCOLASTICA, IL CASO DI STUDIO DELLA SCUOLA PRIMARIA  
M. BUONARROTI IN ASTI

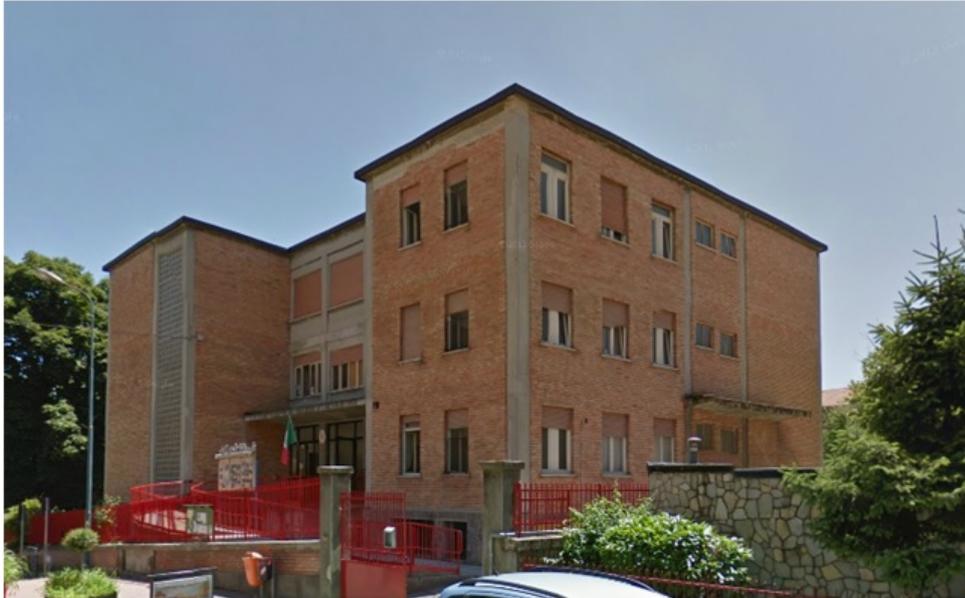
*Fig. 2.3 – Vista scuola primaria M. Buonarroti*

Dal punto di vista costruttivo il fabbricato è realizzato con struttura tradizionale a telaio in c.a. e solai in latero-cemento; la copertura è anch'essa in latero-cemento, in parte a falde con una lieve inclinazione e in parte piana. L'involucro esterno è costituito da una muratura in paramano e da infissi in legno nei tre piani fuori terra e in alluminio per quelli dell'ingresso e al piano seminterrato.

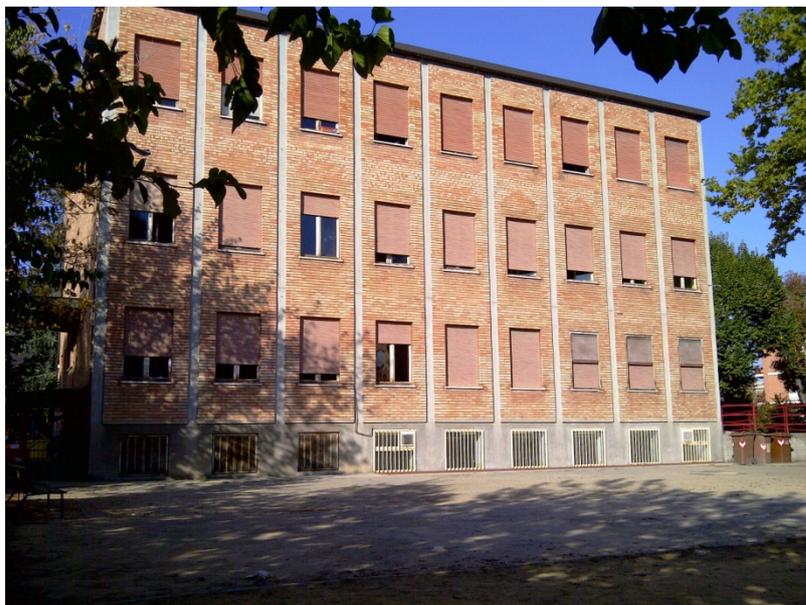
*Fig. 2.4 – Vista lato sud*

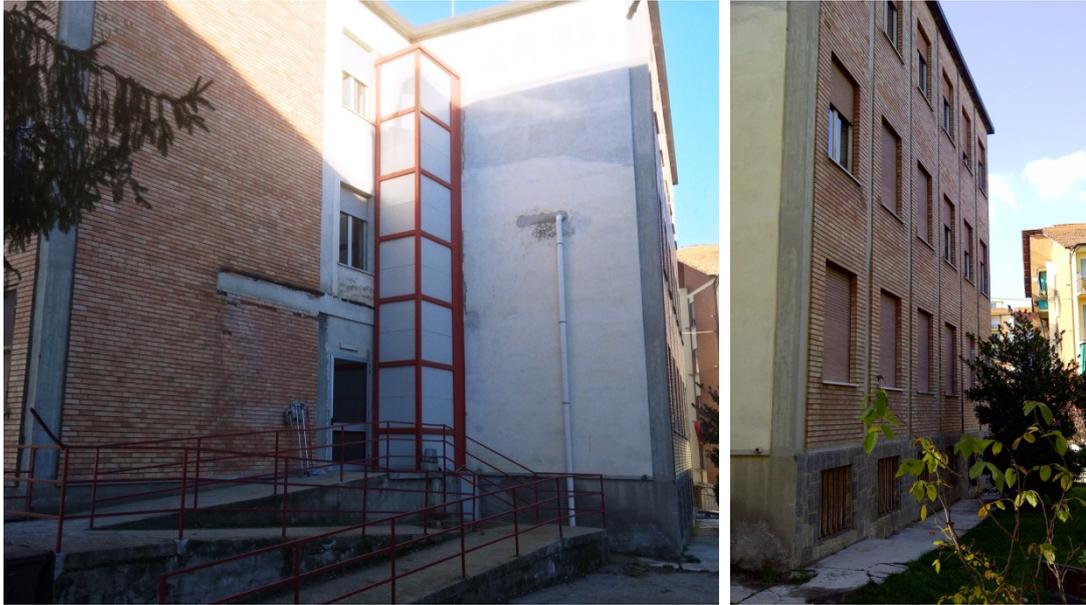
*Fig. 2.5 – Vista lato sud-est (a sinistra) e nord-est (a destra)*

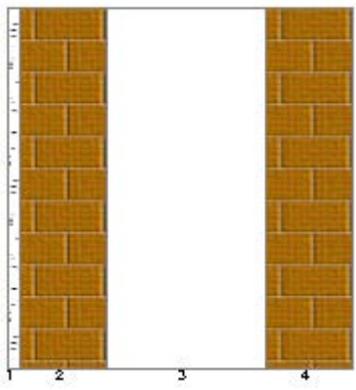
N°	Descrizione strato	Spessore [m]
M1		1	Intonaco di calce e gesso	0.015
		2	Muratura in laterizio pareti esterne	0.12
		3	Intercapedine non ventilata	0.22
		4	Muratura in laterizio pareti esterne	0.12

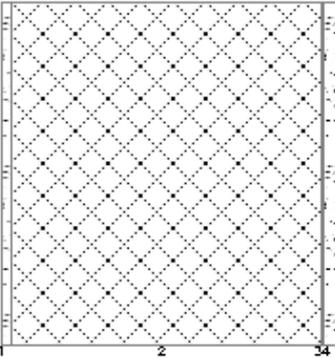
N°	Descrizione strato	Spessore [m]
M3		1	Intonaco di calce e gesso	0.015
		2	Muratura in cls	0.45
		3	Impermeabilizzazione in asfalto	0.001
		4	Intonaco di calce e gesso	0.015

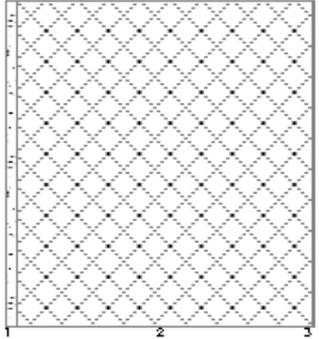
N°	Descrizione strato	Spessore [m]
M5		1	Intonaco di calce e gesso	0.015
		2	Muratura in cls	0.45
		3	Impermeabilizzazione in asfalto	0.001

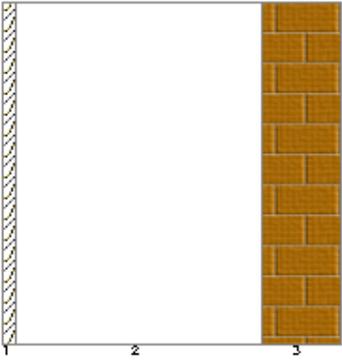
N°	Descrizione strato	Spessore [m]
M6		1	Legno di abete	0.02
		2	Intercapedine debolmente ventilata	0.37
		3	Muratura in laterizio pareti esterne	0.12

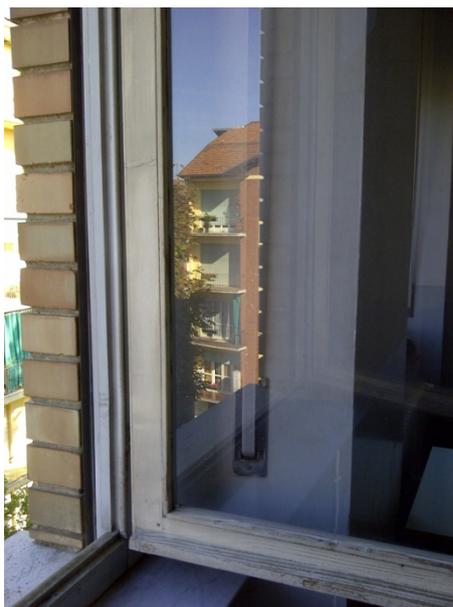
I serramenti esterni che compongono le chiusure trasparenti, appartengono a tipologie diverse a seconda delle dimensioni e del materiale che costituisce il telaio, metallico o in legno. Tutte le finestre possiedono chiusure formate da un vetro singolo.

Fig. 2.6 – Esempio serramento tipo

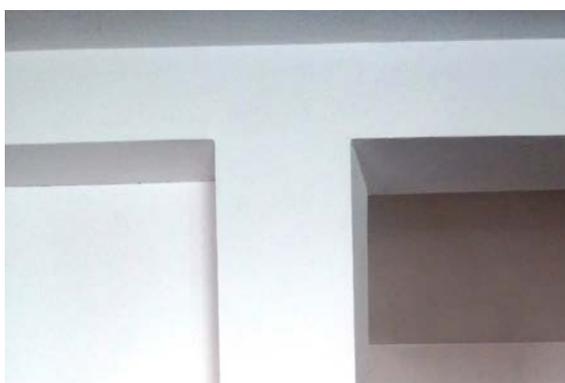
Le travi principali, di sezione pari a 40x70h cm, sono tutte emergenti all'intradosso (di una misura pari a circa 38 cm).

Fig. 2.7 – Nodo di intersezione tra trave ribassata e pilastro

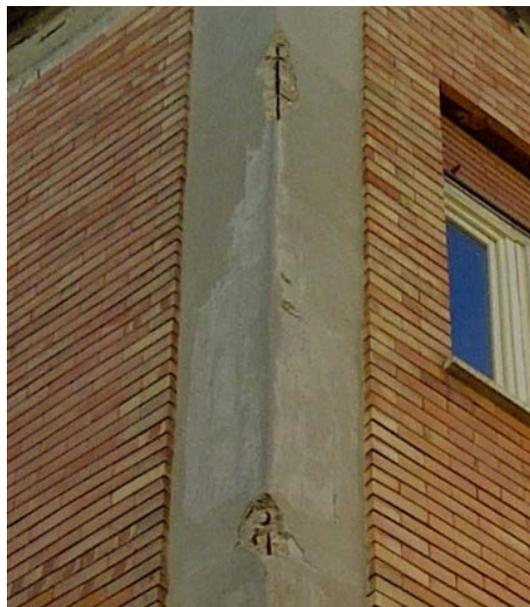
Le strutture esterne in c.a.o. si presentano in discreto stato di conservazione: è comunque da far rilevare che tutte le strutture in c.a.o. originariamente di tipo faccia a vista non sono mai state ricoperte, durante gli anni di esercizio dell'edificio, con intonaci protettivi. Ciò non ha compromesso in maniera considerevole lo stato di conservazione sia del conglomerato cementizio, sia delle armature; solo in pochissimi casi si rilevano tracce evidenti di distacco del materiale cementizio e di ossidazione delle armature.

Fig. 2.8 – Elementi di degrado nelle strutture esterne

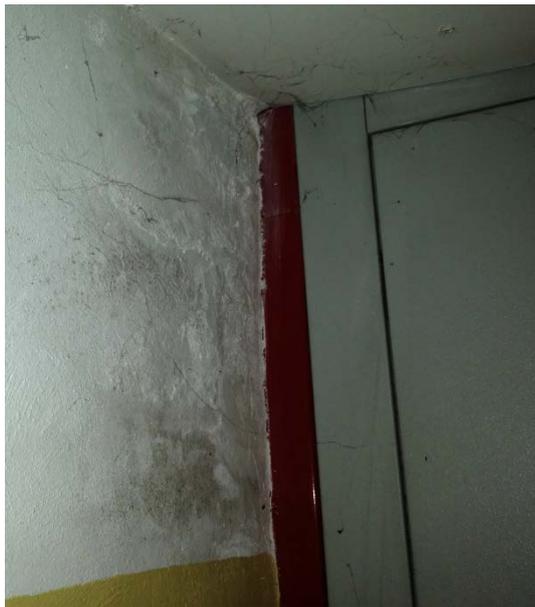
Sulle pareti del fabbricato sono evidenti fenomeni di degrado: all'interno sono presenti deterioramenti dell'intonaco dovuti alla formazione di muffe in corrispondenza delle porte dell'ascensore. Questo fenomeno è dovuto al fatto che le pareti esterne del vano ascensore non sono isolate e in corrispondenza della loro intersezione con la muratura dell'edificio si crea condensa.

*Fig. 2.9 – Fenomeno di degrado dovuto a muffe*

Per eliminare il problema delle muffe in corrispondenza dell'ascensore, si prevede la sostituzione dei pannelli di tamponamento della struttura esterna del vano corsa con pannelli coibentati, in modo tale da dare continuità al rivestimento esterno a cappotto (previsto al paragrafo 3.1.1) e, soprattutto, eliminare fenomeni di degrado che possono ledere la salubrità degli ambienti.

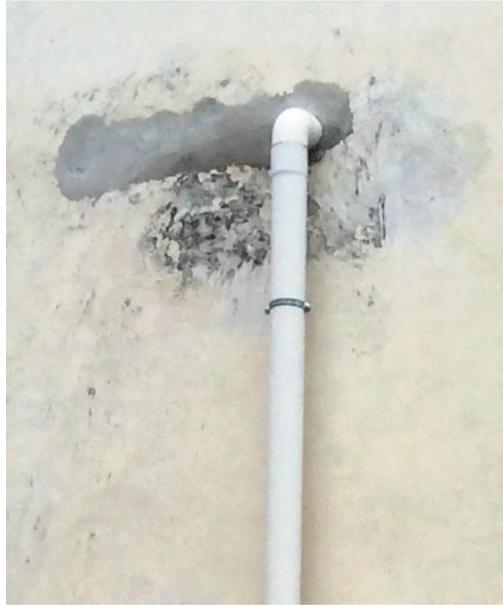
Sulle pareti esterne invece, è stato riscontrato il degrado molto evidente dell'intonaco sul lato est dell'edificio, in corrispondenza dell'intersezione tra il pluviale interno alla muratura e quello esterno. E' presumibile che vi siano perdite d'acqua a causa di uno scadente allacciamento tra i due pluviali.

*Fig. 2.10 – Infiltrazioni d'acqua dal pluviale*

Il problema dovuto alle infiltrazioni d'acqua sul lato est dell'edificio, all'intersezione tra la grondaia interna ed esterna alla muratura, può essere risolto andando a controllare

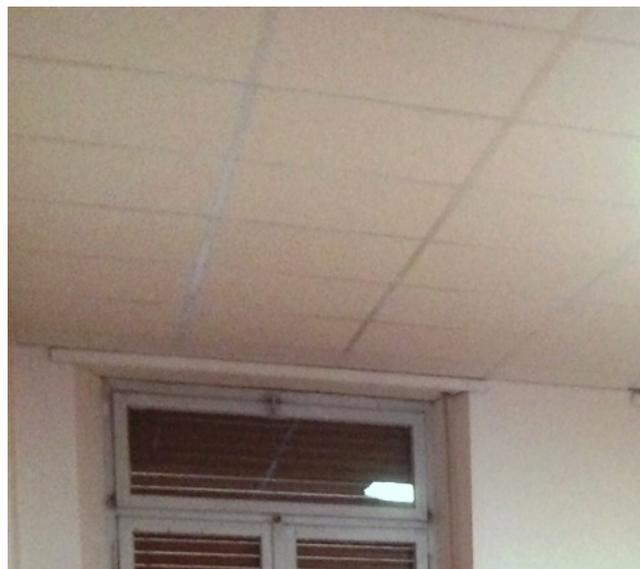
In relazione ai controsoffitti, sono stati individuati nella zona adibita a mensa e nelle aule. Si tratta di controsoffitti leggeri costituiti da pannelli quadrati 60x60 cm. Le controsoffittature sono in buono stato e non presentano fenomeni di degrado. E' necessaria, però, un'attenta indagine dello stato dei solai e di eventuali impianti coperti dai controsoffitti.

*Fig. 2.11 – Controsoffitti a pannelli*

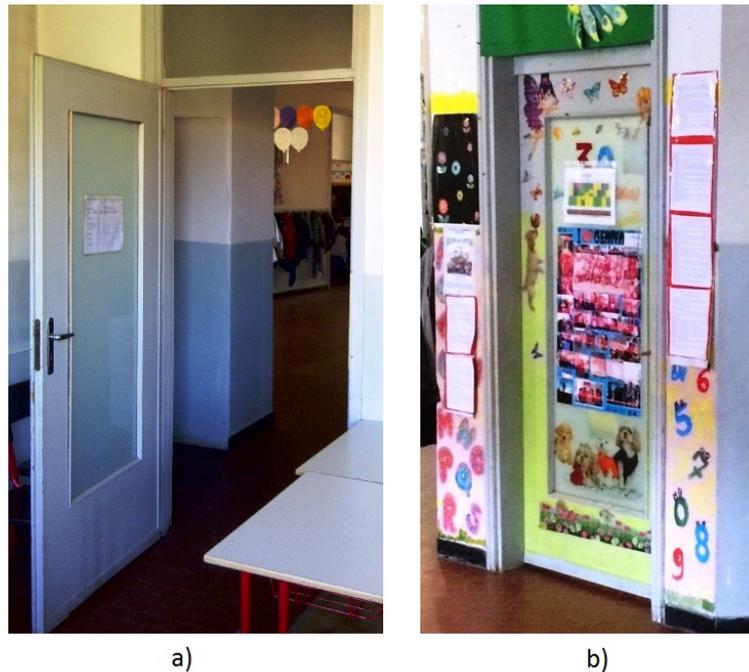
All'interno dell'edificio è stata riscontrata una pessima situazione in cui versano le porte di accesso alle aule: nel migliore dei casi le porte, costituite da un pannello in plexiglass di facile sfondamento, presentano segni di usura dovuti al tempo e alla scarsa manutenzione; altre, invece, oltre all'usura, non contengono più il pannello di plexiglass che è stato sostituito con semplici fogli di cartone.

*Fig. 2.12 – Porte interne: semplice usura del tempo (a), sostituzione plexiglass con cartone (b)*

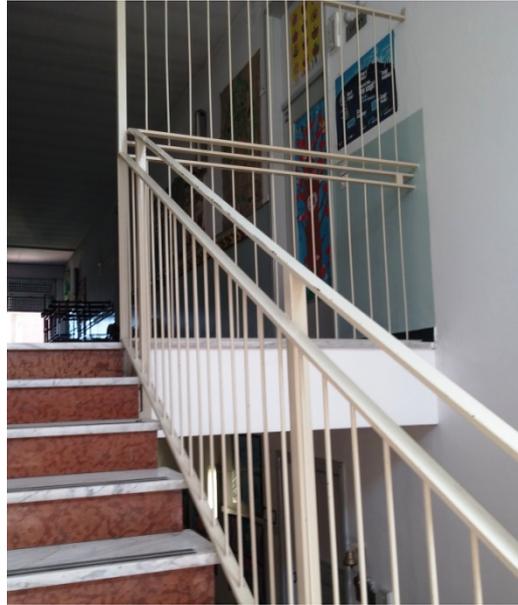
E' stata inoltre verificata l'inadeguatezza dei parapetti delle scale: la spaziatura tra i montanti delle ringhiere è di 12 cm, superiore ai 10 cm imposti dalla legge. Questa rappresenta un grave pericolo dato che ad usufruire delle scale sono per la quasi totalità dei bambini..

*Fig. 2.13 – Ringhiera scale*

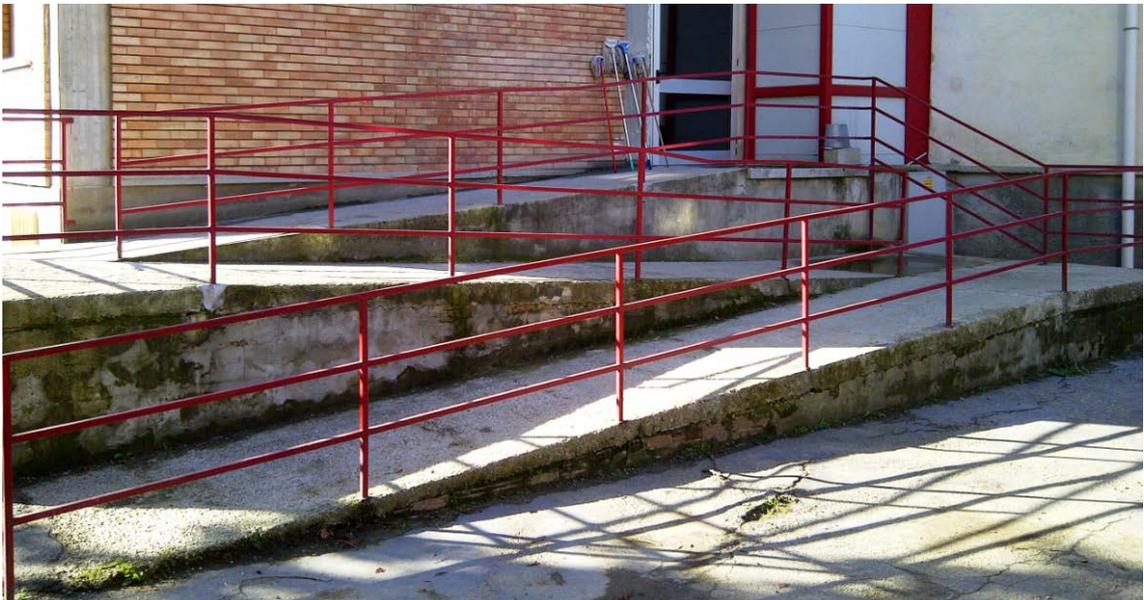
Sulle rampe esterne di collegamento tra il cortile e l'uscita sul lato est sono state riscontrate due criticità: la prima relativa alla presenza di efflorescenze e distacco dell'intonaco, la seconda riguarda la superficie liscia della rampa che rappresenta un pericolo di scivolamento per utenti in caso di umidità.

*Fig. 2.14 – Degrado rampe inclinate lato est*

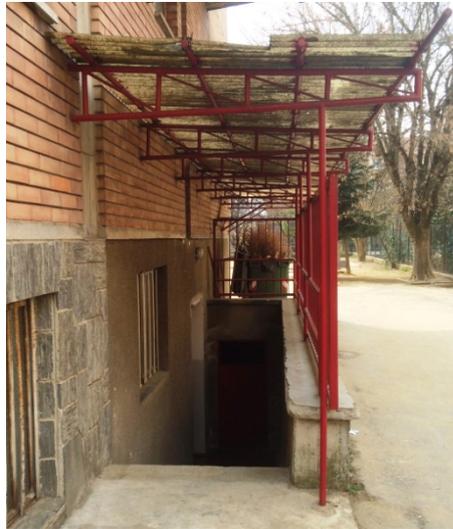
Sul lato ovest, la copertura della scala esterna, è presente una tettoia in plexiglass in pessime condizioni: in alcuni punti sono presenti fori che consentono all'acqua piovana di bagnare la scala sottostante rendendone la superficie scivolosa.

*Fig. 2.15 – Copertura scala esterna lato ovest*

Un altro lavoro di messa in sicurezza riguarda l'ampliamento della scala esterna sul lato ovest, che permette l'esodo dal piano seminterrato verso il cortile della scuola. L'intervento prevede la demolizione e ricostruzione del muro contro terra in aderenza alla scala, con il relativo ampliamento della scala stessa fino alla larghezza minima di 1.20 m, come previsto dalla normativa. Con il rifacimento del muro, inoltre, viene installata una nuova pensilina a copertura della scala sottostante.

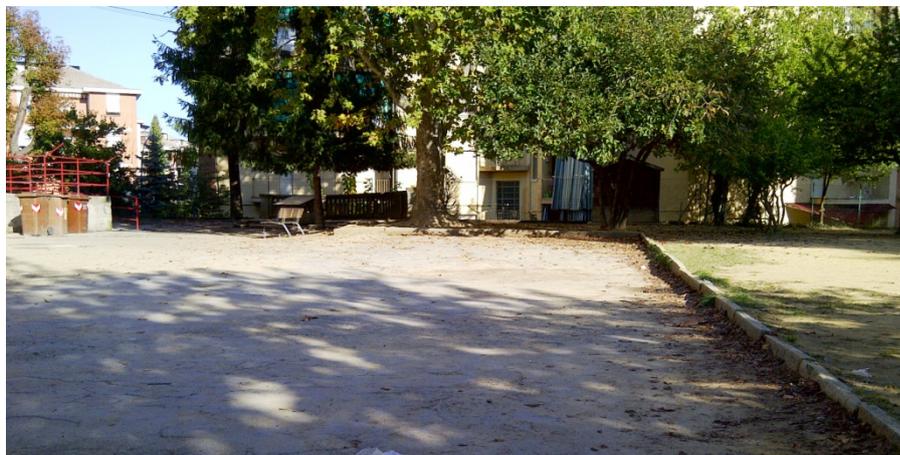
Con il sopralluogo alla scuola è stato anche possibile evidenziare la scarsa manutenzione dell'area esterna, utilizzata durante gli intervalli di ricreazione o per l'attività motoria, quando le condizioni climatiche lo consentono. I dissesti dell'area esterna, come ad esempio l'affioramento delle radici, sono fonte di pericolo per gli allievi, ricordando che hanno un'età compresa tra 6 e 10 anni, poiché per distrazione potrebbero cadere ed infortunarsi.

*Fig. 2.16 – Scarsa manutenzione area esterna*

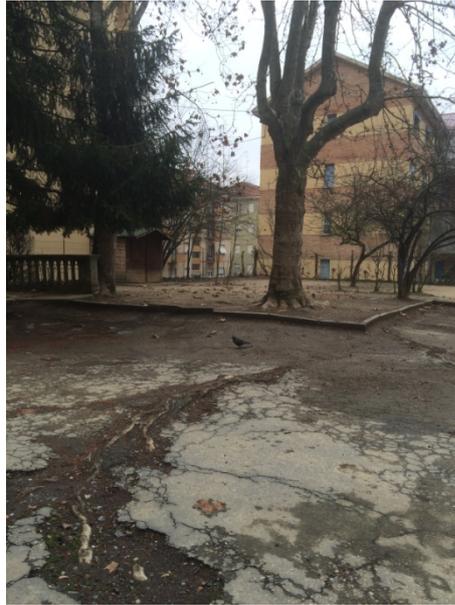
*Fig. 2.17 – Dissesto area esterna*

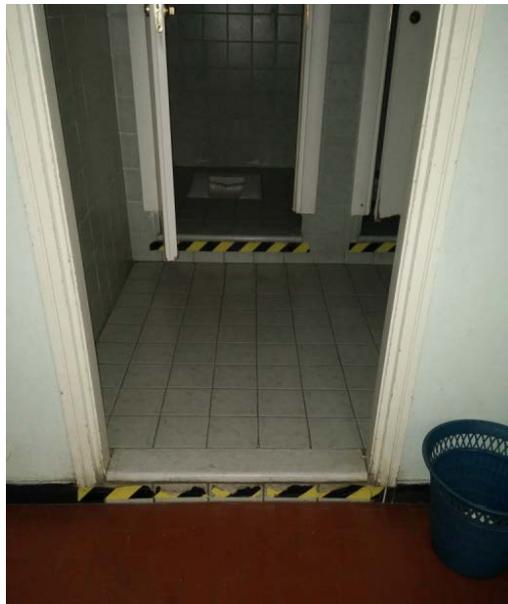
Le criticità, che richiedono quindi interventi di adeguamento normativo per il superamento delle barriere architettoniche, sono state individuate in corrispondenza dell'accesso ai servizi igienici dei piani seminterrato, primo e secondo. Tale ostacolo è formato da un gradino di altezza pari a 10 cm sulla soglia dell'antibagno e di un secondo gradino della medesima altezza in corrispondenza della porta del bagno.

*Fig. 2.18 – Gradini di ostacolo per l'accesso ai servizi igienici*

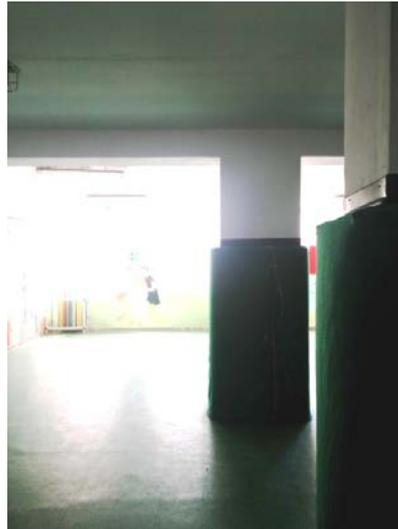
Un altro aspetto negativo è stato riscontrato nello spazio adibito a palestra: sono infatti presenti nella parte centrale quattro pilastri che limitano i movimenti e lo svolgersi di particolari attività. Ciò è di grande importanza perché la scuola collabora con alcune società sportive della città per invogliare gli allievi alla pratica sportiva in diverse discipline.

*Fig. 2.21 – Pilastri nella zona centrale della palestra*

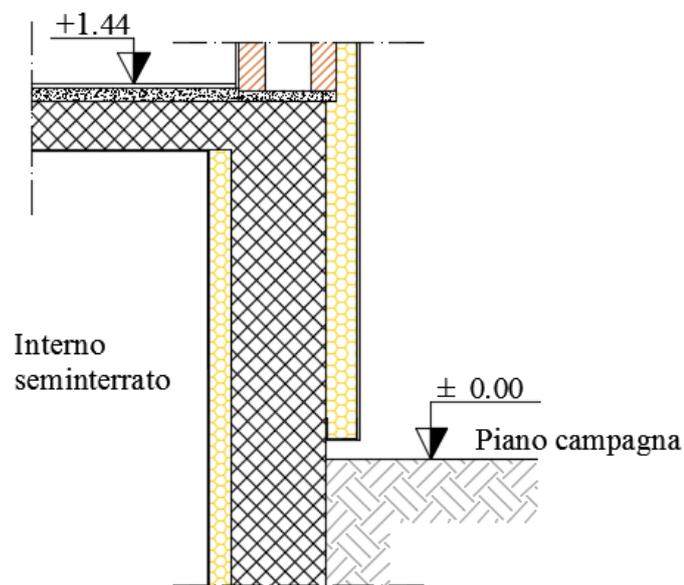
Per dare continuità all'isolamento dell'involucro in corrispondenza del muro contro terra, limitando al massimo le dispersioni termiche in quella zona, si è previsto di realizzare, per i locali seminterrati, un rivestimento a cappotto interno per tutta l'altezza del piano creando una sovrapposizione con il cappotto esterno, realizzato dalla linea di terra.

Fig. 3.1 – Sovrapposizione cappotti esterno e interno

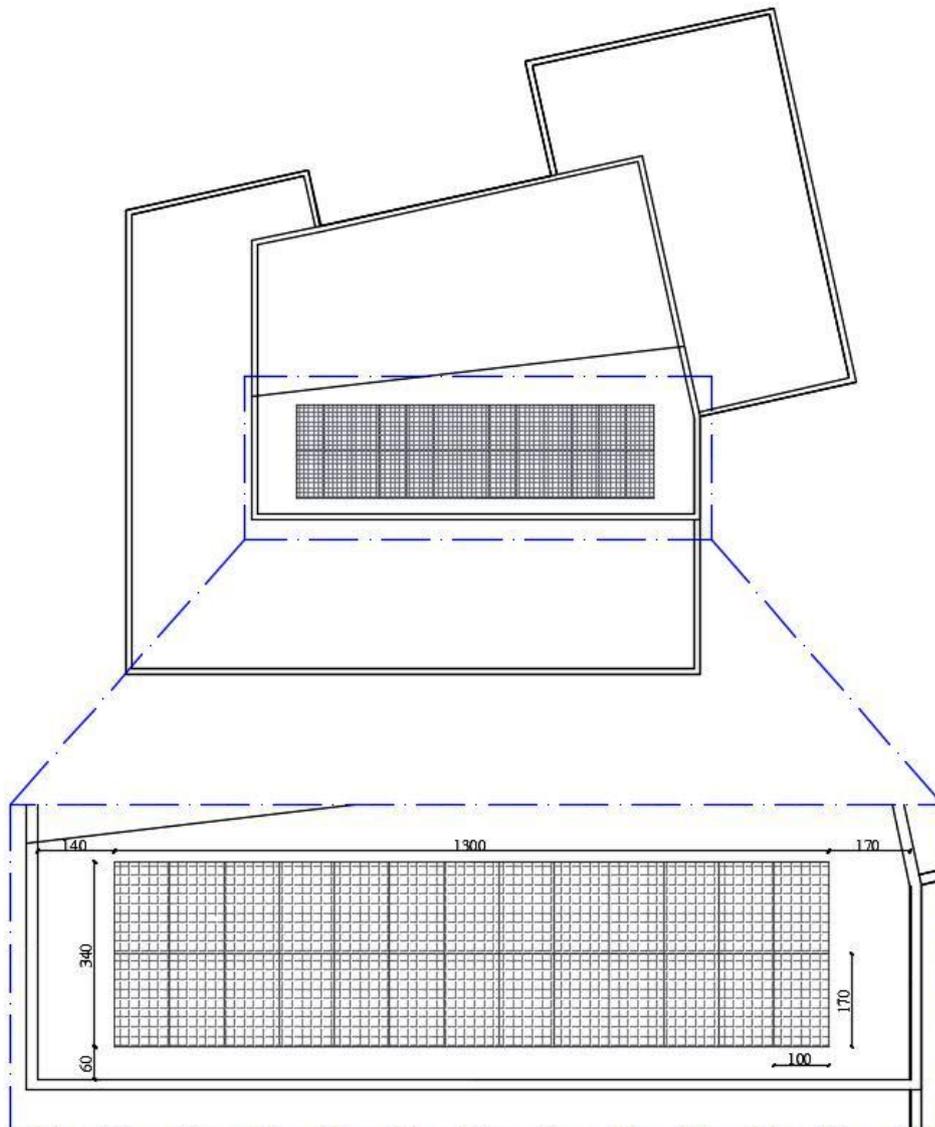
Considerando che un pannello fotovoltaico può fornire una potenza di 250 W, sarà quindi necessario installare 26 pannelli che complessivamente potranno fornire una potenza di 6.5 kW. l'installazione dei pannelli avverrà nella parte centrale del tetto, dove la copertura è composta due falde con una lieve pendenza. Questo permette una migliore captazione della radiazione solare da parte dei pannelli senza dovergli conferire l'inclinazione attraverso strutture di supporto.

Fig. 3.2 – Disposizione pannelli sulla copertura

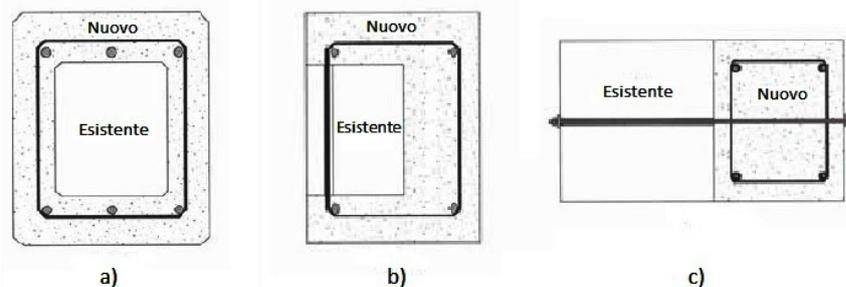
La realizzazione di incamiciature in c.a. può essere realizzata secondo varie configurazioni. Per i pilastri, anche se sono reperibili in letteratura interventi di ringrosso parziale, ad esempio su due o tre lati, l'intervento è reso efficace dall'incremento dimensionale su tutti i lati della colonna. Esso consiste nel realizzare intorno all'elemento esistente, reso privo del copri ferro, uno strato in c.a. inserendo armature longitudinali e trasversali.

Fig. 3.3 – Aumento sezione su quattro lati (a), tre lati (b) e un lato (c)

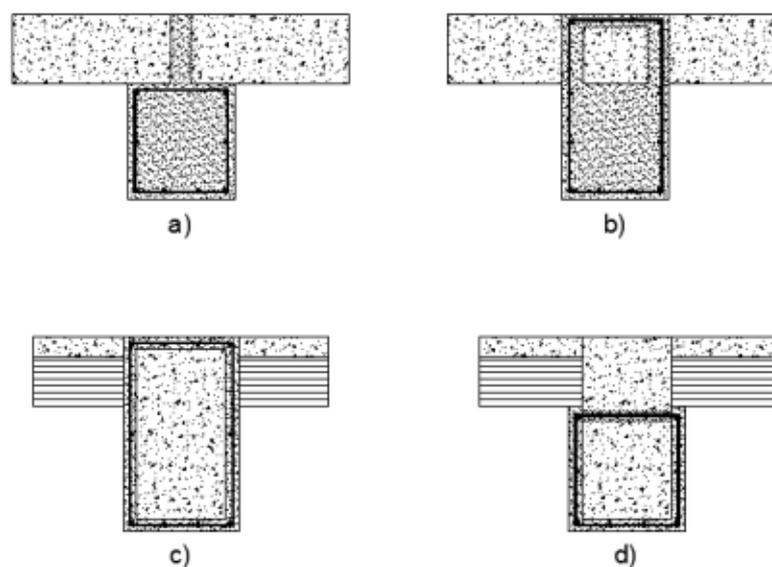
Rispetto ad altri interventi locali, è da tenere particolarmente d’occhio la posizione dei baricentri di rigidezze e masse. Applicato ai soli pilastri, il metodo consente di eliminare il comportamento “travi forti – colonne deboli”. L’intervento può essere realizzato solo per l’incremento della resistenza a taglio se le armature longitudinali, disposte come sole regge staffe, non vengono ancorate agli elementi esterni al pilastro. Estendendo l’allargamento al nodo travi-pilastro, è possibile, mediante l’inserimento di armature trasversali, effettuare anche il rinforzo del nodo, utilizzando le formulazioni valide per le nuove costruzioni. L’armatura inserita sarà tale da realizzare un efficace confinamento. L’intervento così realizzato, consente di creare il funzionamento indicato dal principio di gerarchia delle resistenze. Questo tipo di soluzione può essere utilizzato anche sulle travi. In particolare per creare delle nervature di travi “a spessore” (Figura 3.3-a e 3.3-b). L’intervento (Figura 3.3-c) è utile per incrementare sia la resistenza ai momenti positivi che negativi, il tipo (Figura 3.3-d) è indicato per i momenti positivi. A questo proposito si evidenzia che le strutture esistenti sono spesso carenti di armature all’intradosso all’incastro, in quanto solo con l’azione sismica delle recenti normative può avvenire un inversione dei momenti significativa.

Fig. 3.4 – Ingrandimento sezione trave

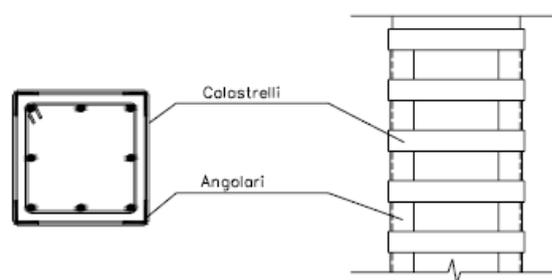
Per quanto riguarda l'incamiciatura in acciaio, essa presenta caratteristiche esecutive simili a quella in c.a. Consiste nel disporre degli angolari mediante malta strutturale o resina epossidica per poi saldare i calastrelli realizzati con piatti in direzione trasversale agli angolari. L'effetto del confinamento viene incrementato preriscaldando i calastrelli, che raffreddandosi inducono uno stato di pretensione trasversale. L'intervento è efficace per l'incremento della capacità portante verticale (effetto di confinamento) e la resistenza a taglio.

Fig. 3.5 – Camicie in acciaio per pilastri

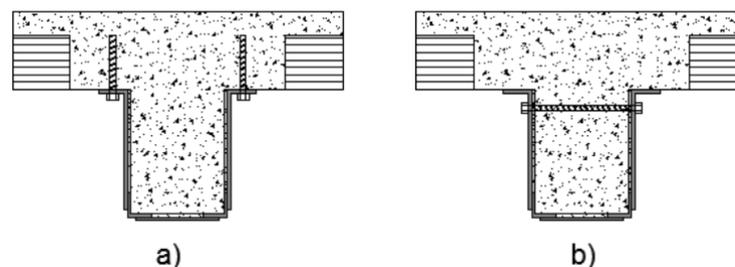
Per quanto riguarda la resistenza a flessione, essa è subordinata al grado di connessione degli angolari con gli elementi esterni. La Circ. 617/2009 non contempla questo tipo di effetto in quanto il dettaglio costruttivo dell'ancoraggio potrebbe essere non realizzato correttamente. Inoltre il contributo come "armatura equivalente" degli angolari non è di facile modellazione, in quanto i fenomeni di scorrimento relativo con le sezioni in c.a. esistenti dipendono dall'interfaccia resina-calcestruzzo. L'intervento, nell'ambito delle travi, potrebbe essere usato solo per il rinforzo a taglio (Figura 3.5), utilizzando metodi di ancoraggio che consentono di utilizzarlo come elemento sotto-solaio.

Fig. 3.6 – Rinforzo a taglio per le travi

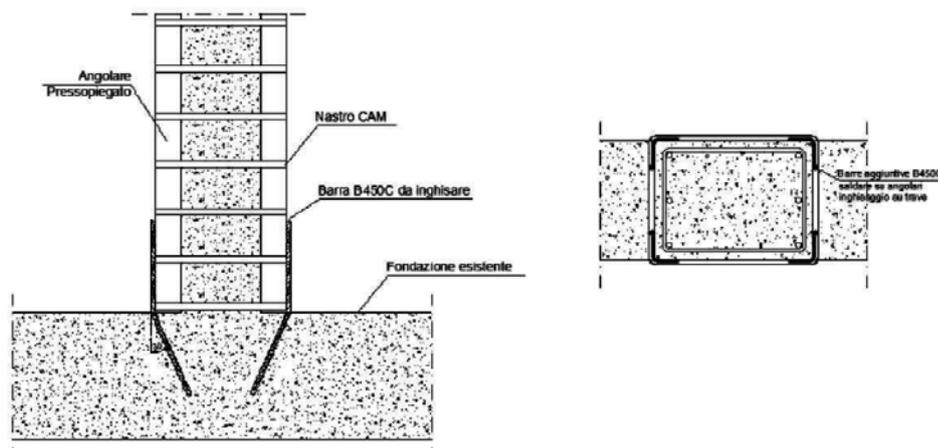
Alcuni dei limiti di questo tipo di intervento possono essere superati da un suo diretto discendente, che ne rappresenta un'evoluzione: il sistema CAM. Tale metodologia acronimo di "cucitura attiva dei manufatti" nacque inizialmente per le strutture in muratura, per poi essere esteso alle strutture intelaiate in c.a. alle quali conferisce elevate caratteristiche di duttilità. L'intervento con il sistema CAM viene realizzato posizionando ai vertici della sezione elementi presso-piegati ad "L", ad ali uguali, in acciaio. I presso-piegati hanno la particolarità di presentare la superficie interna di contatto con il CLS irruvidita, mentre la superficie esterna è estremamente liscia per favorire il pretensionamento uniforme dei nastri posizionati successivamente. I nastri in acciaio ad alta resistenza,  $f_{yk}$  pari a circa 850 MPa, sono pretensionati in modo da indurre uno stato di confinamento all'elemento stesso e possono essere sia a strati singoli o sovrapposti.

Fig. 3.7 – Ancoraggio sistema CAM

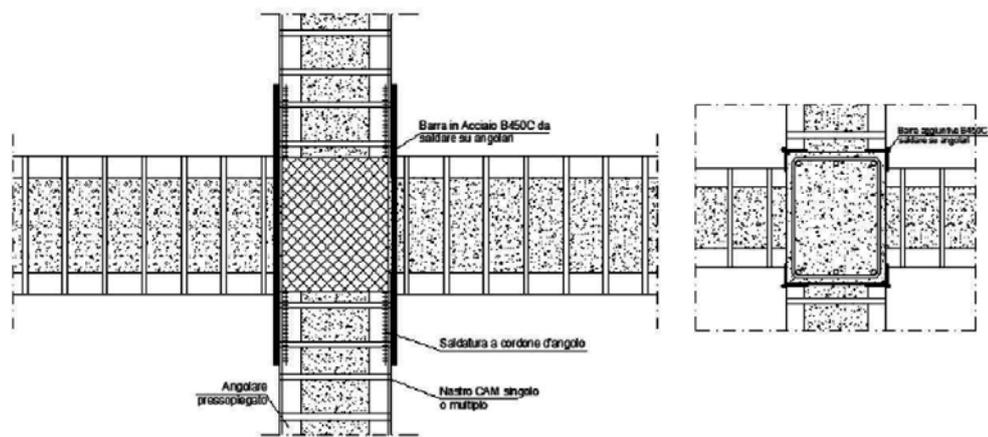
Come già anticipato, l'intervento consente, mediante appositi dettagli costruttivi, la selettività dei fenomeni da migliorare. Ad esempio, per la flessione è possibile, oltre che considerare il confinamento, anche far contribuire gli angolari nel raggiungimento delle condizioni ultime della sezione. Ciò può essere realizzato prevedendo il collegamento verticale tra angolari corrispondenti tra più livelli saldando tra essi barre di armature B450C.

Fig. 3.8 – Collegamento di due sistemi CAM con barre B450C

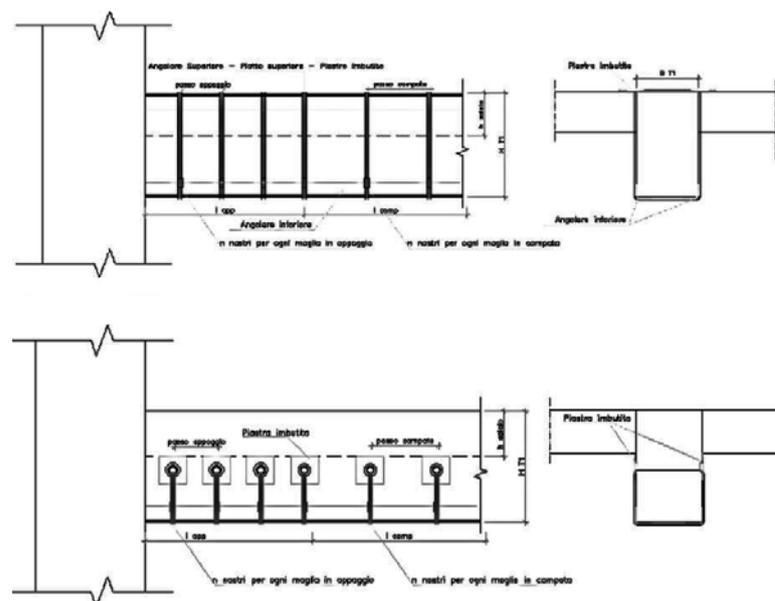
L'intervento CAM per il rinforzo a taglio invece, consiste nell'applicazione di "cerchiaggi" effettuati con i nastri pre-tesi, aventi la funzione di staffatura aggiuntiva. Il passo e il numero dei nastri vengono dimensionati per raggiungere il valore di taglio resistente di progetto. Il rinforzo a taglio così realizzato, può avvenire per l'intera lunghezza dell'elemento oppure nelle zone critiche dell'elemento stesso. In particolare per le travi sono disponibili due tipi di configurazioni: ad intera altezza o sotto-solaio:

Fig. 3.9 – Rinforzo a taglio ad altezza intera (sopra) e sotto-solaio (sotto)

metallica presente. Per le travi, anche per gli FRP sono possibili configurazioni sotto-solaio (Figura 3.9-a) o in avvolgimento (Figura 3.9-b).

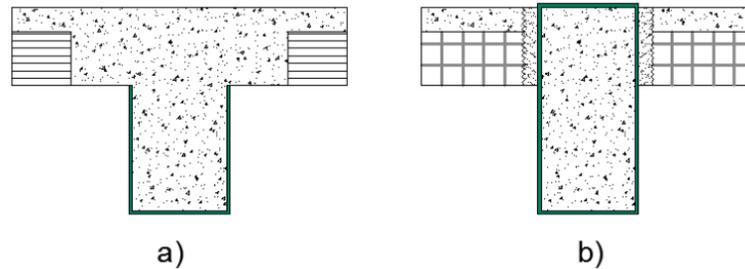
Fig. 3.10 – Rinforzo parziale e totale delle travi con FRP

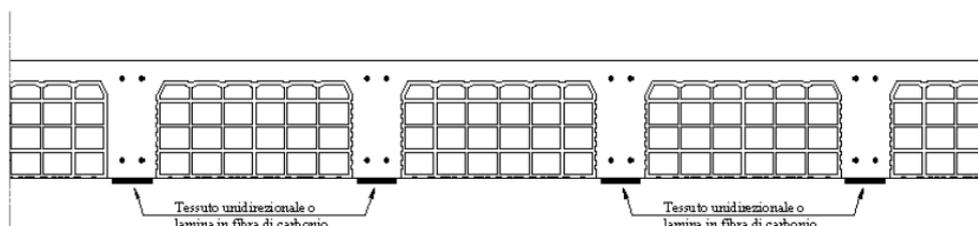
Il rinforzo a flessione dei solai in latero-cemento può essere realizzato, mediante materiali compositi, disponendo tessuti unidirezionali o lamine in fibra di carbonio all'intradosso dei travetti del solaio.

Fig. 3.11 – Rinforzo con FRP dei travetti del solaio

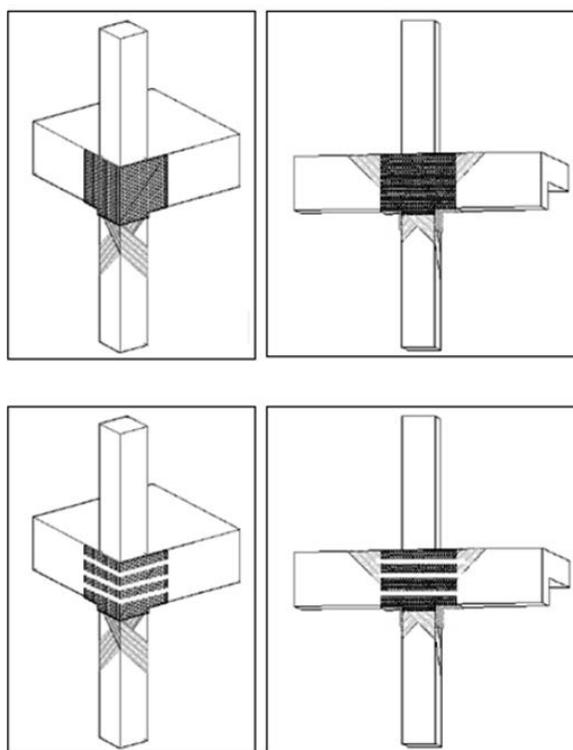
Gli interventi sui nodi possono essere dimensionati anche per "assorbire" le spinte delle tamponature. In questo caso, sfruttando le caratteristiche di direzionalità delle fibre è necessario disporre ordini di fibre diagonali che, abbracciando i pilastri superiore ed inferiore, avvolgono il nodo contrastando le forze scambiate con il pannello murario.

Fig. 3.12 – Applicazione sistema FRP su diversi nodi

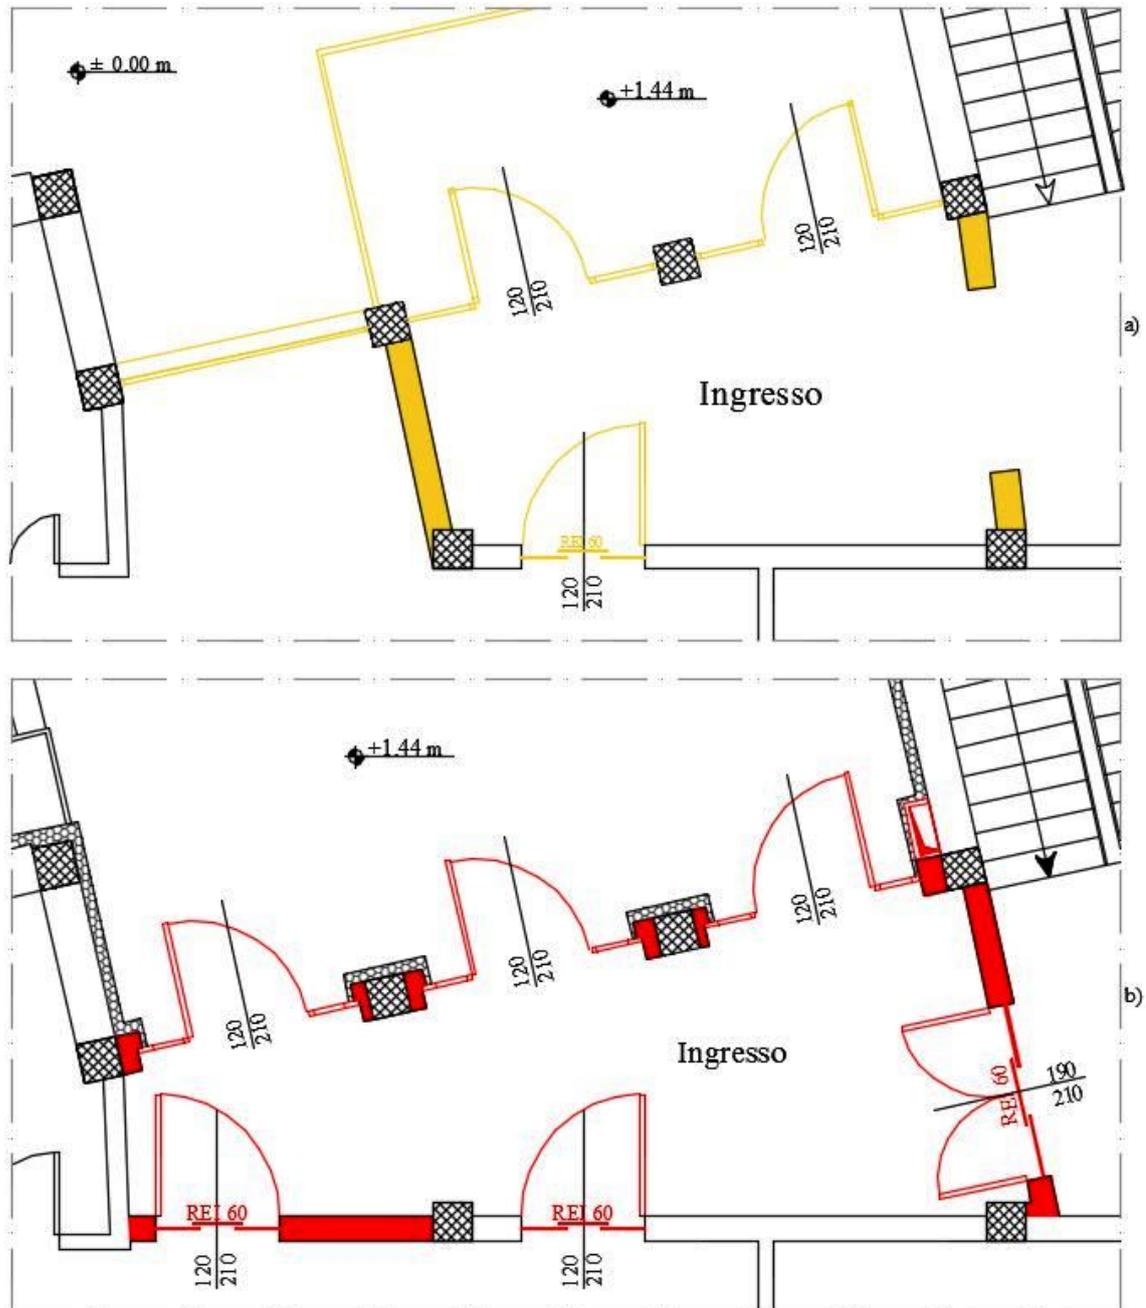
antincendio esistente, anche da una nuova porta, realizzata con le medesime caratteristiche dimensionali della prima. Quest'ultima deve essere sostituita, perché non è presente il sistema auto chiudente; per entrambe saranno installate porte da 1.20 m di larghezza aventi caratteristiche REI 60 con perno a molla per l'autochiusura e sistema fermaporta elettromagnetico.

Fig. 3.13 – Adeguamento normativo filtro scala lato nord: stato attuale (a) post intervento (b)

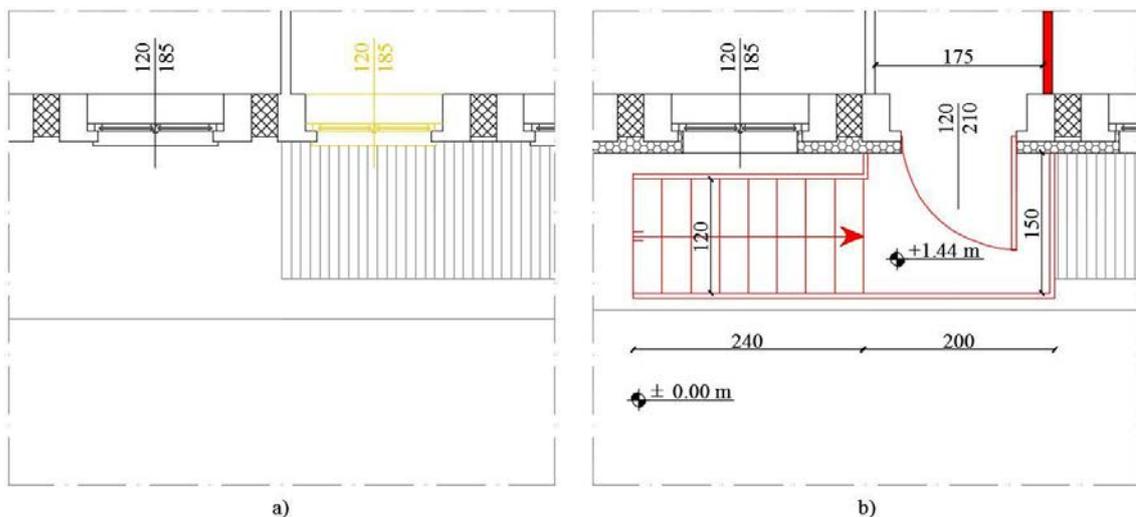
L'intervento prevede di creare un corridoio di larghezza pari a 1.75 m tra l'aula esistente e la mensa, riducendone le dimensioni di quest'ultima. La larghezza del corridoio è vincolata dal fatto di voler mantenere l'apertura esistente, la quale viene semplicemente ampliata in altezza, trasformando l'attuale finestra in una porta. Il dislivello di 1.44 m viene superato per mezzo di una struttura metallica esterna formata da un pianerottolo, avente dimensioni pari a 2.0 x 1.50 m, ed una rampa di scale di larghezza pari a 1.20 m, formata da nove alzate. Oltre ai fini della sicurezza, la nuova uscita può essere sfruttata come ulteriore e più rapido collegamento tra l'edificio e il cortile esterno.

Fig. 3.14 – Uscita di sicurezza lato sud: stato attuale (a) post intervento (b)

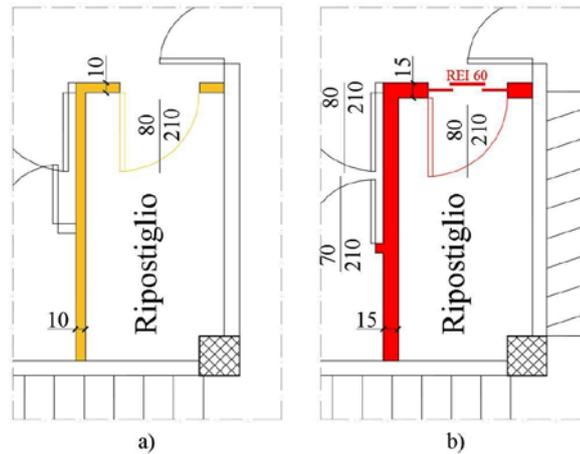
All'interno dell'edificio, dovendo garantire la compartimentazione dei locali adibiti a deposito, sono stati previsti interventi riguardanti le pareti divisorie, realizzate con adeguato spessore in base alle disposizioni normative del D.M. 16 febbraio 2007, e installando porte tagliafuoco con caratteristiche REI 60 con sistema di auto chiusura.

Fig. 3.15 – Compartmentazione depositi: stato attuale (a) post intervento (b)

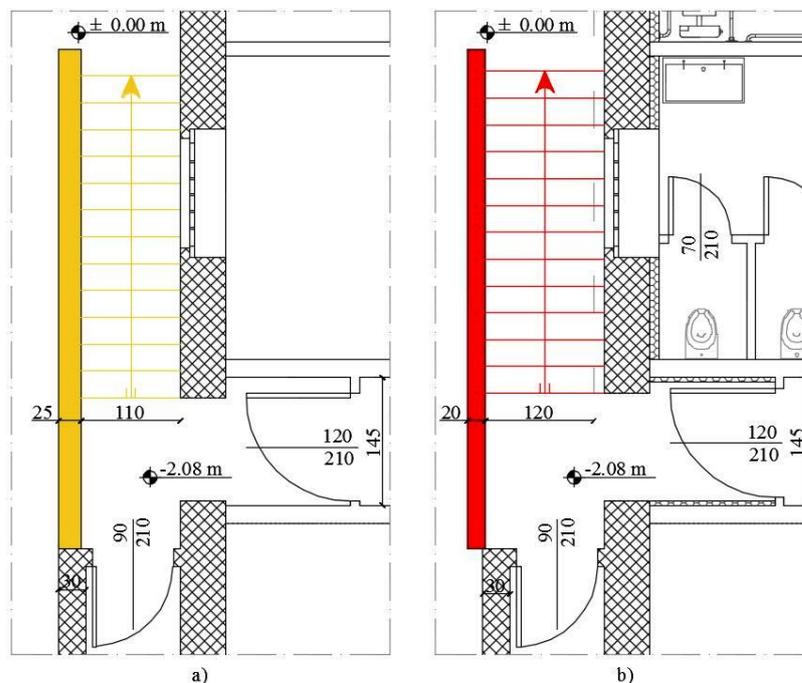
Fig. 3.16 – Scala esterna lato ovest: stato attuale (a) post intervento (b)

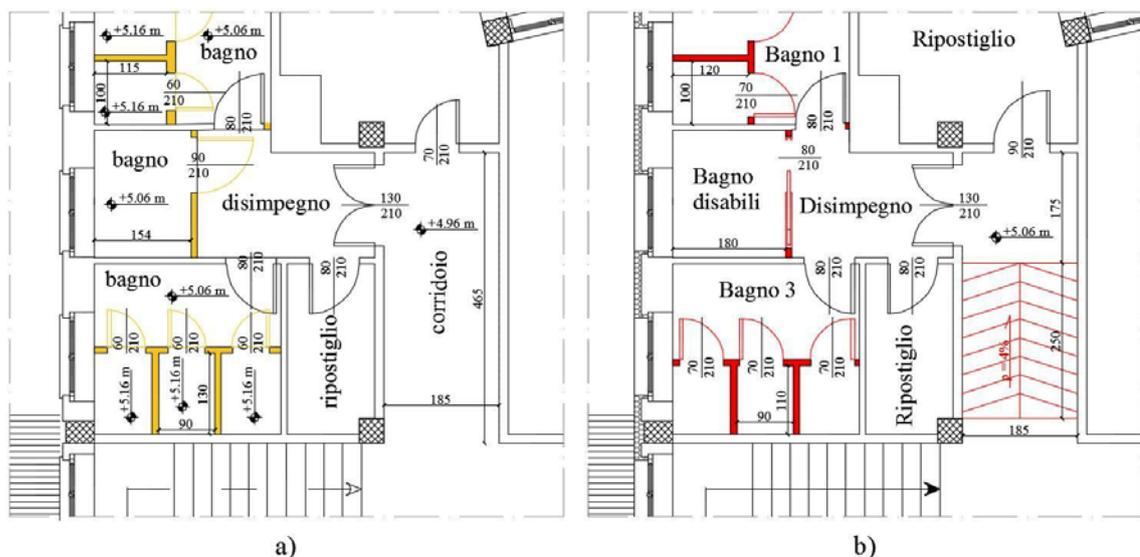
Fig. 3.17 – Superamento dislivello accesso bagni: stato attuale (a) post intervento (b)

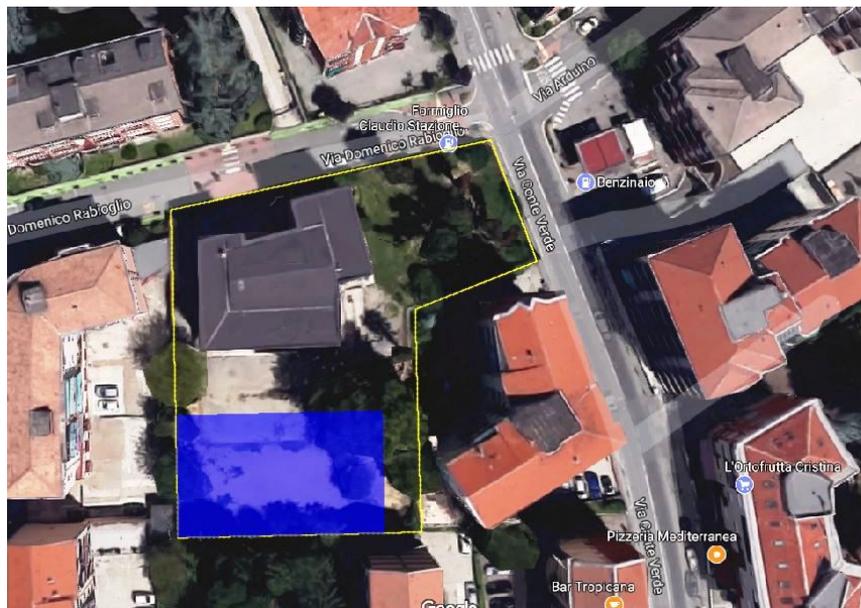
Fig. 3.18 – Individuazione area palestra

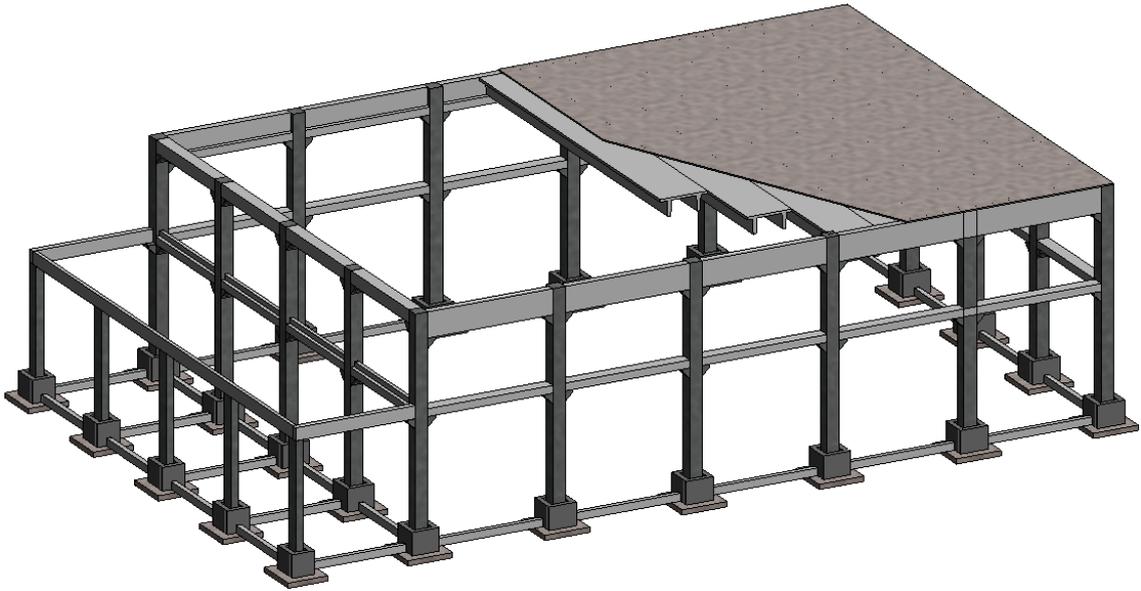
*Fig. 3.19 – Telaio strutturale palestra*

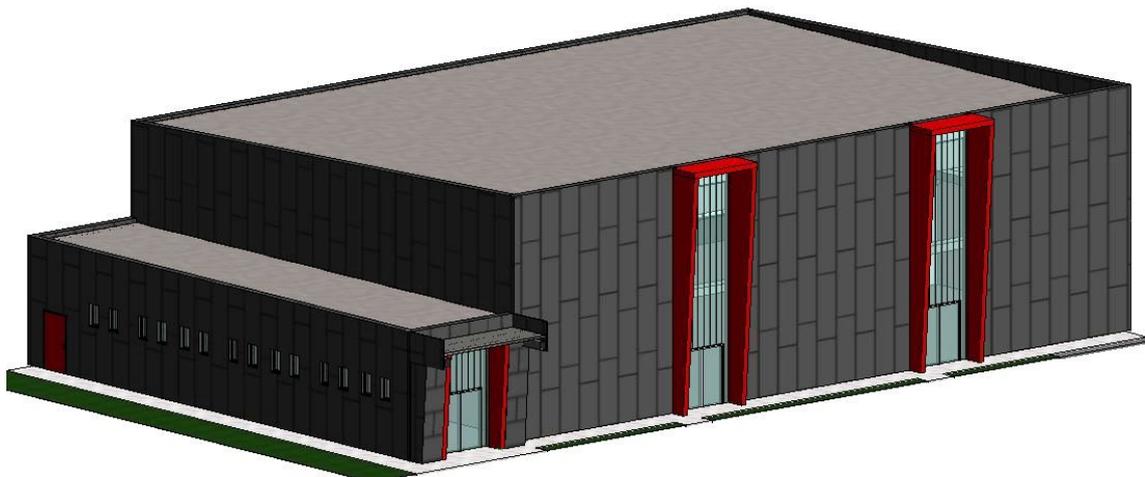
*Fig. 3.20 – Vista 3D palestra*

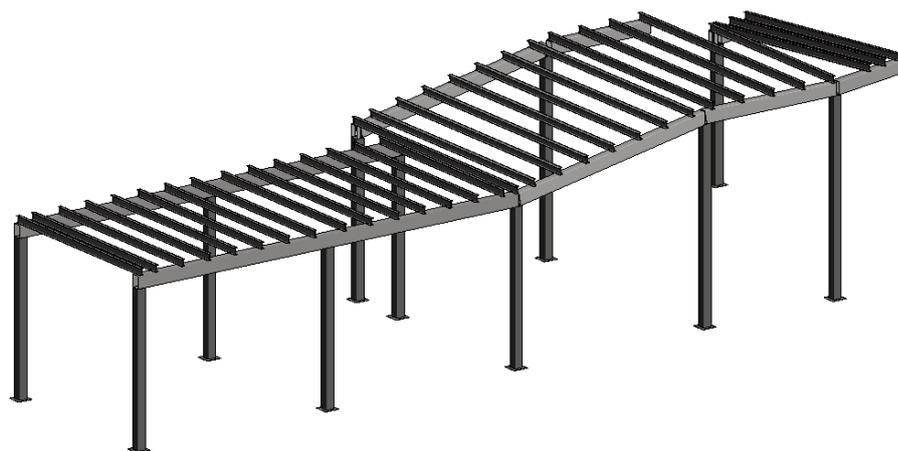
Fig. 3.21 – Struttura portante tettoia

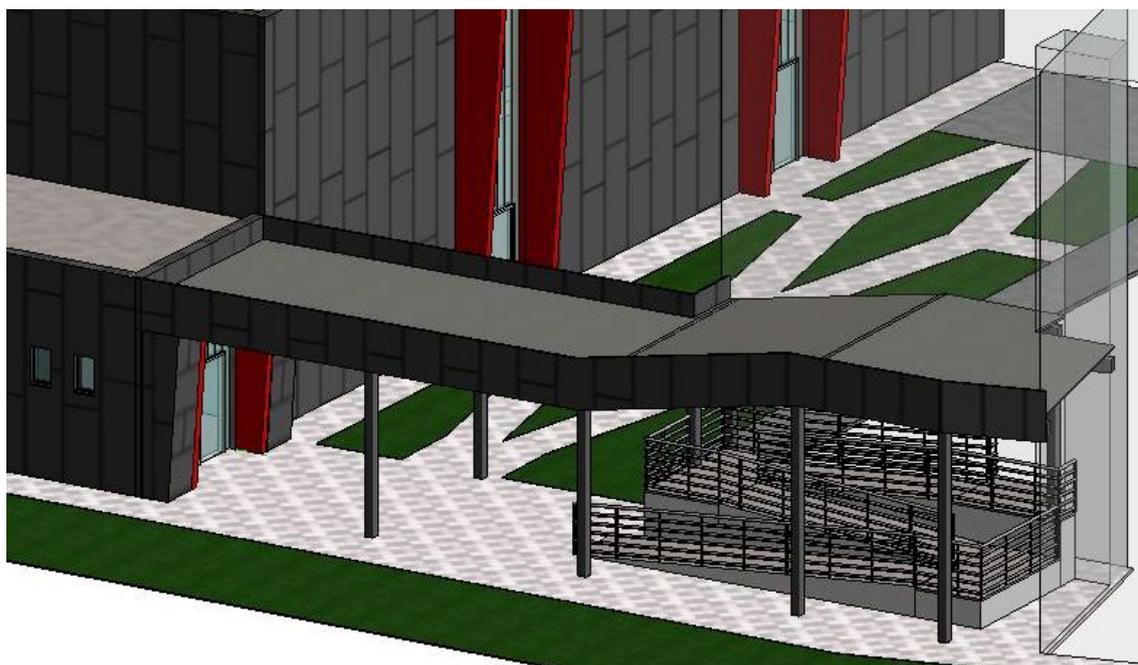
Fig. 3.22 – Vista 3D collegamento scuola-palestra
