POLITECNICO DI TORINO

Tesi di Laurea Magistrale

RIQUALIFICAZIONE FUNZIONALE E ADEGUAMENTO NORMATIVO  
DELL'EDILIZIA SCOLASTICA, IL CASO DI STUDIO DELLA SCUOLA PRIMARIA  
M. BUONARROTI IN ASTI

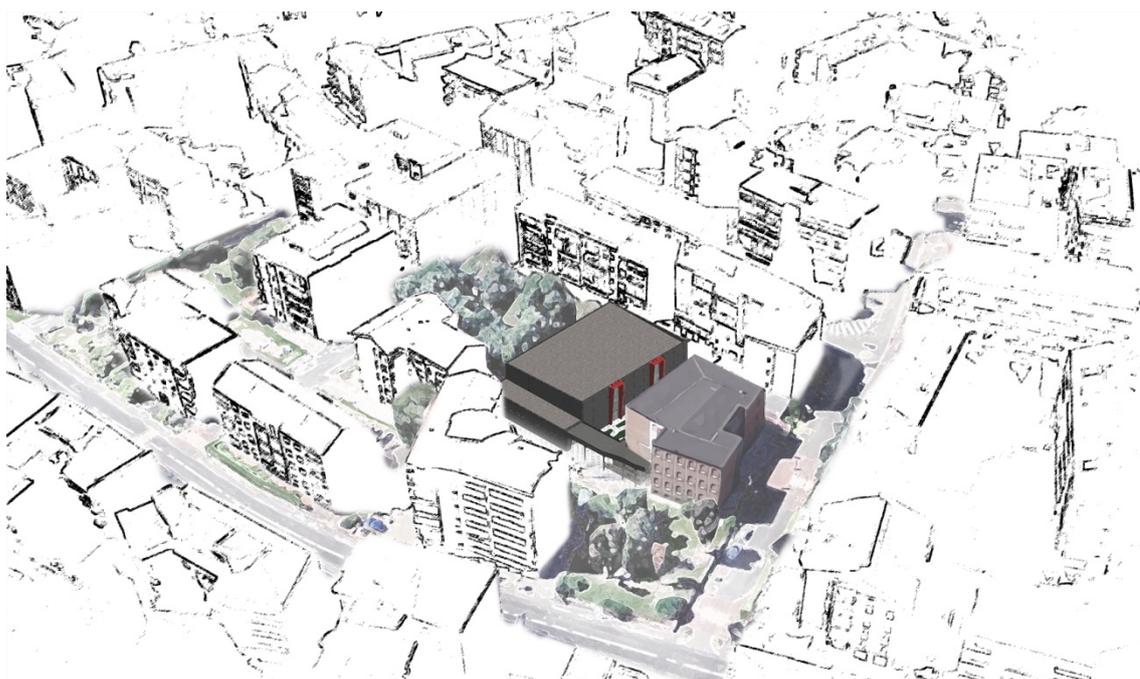
Fig. 3.23 – Fotoinserimento

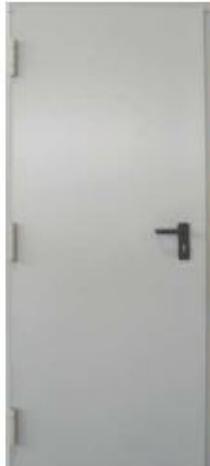
### PORTE TAGLIAFUOCO - REI 60 - REI 120 - A NORMA UNI 9723

#### TELAIO:

Profilo in lamiera spessore 18/10 pressopiegato a "Z" (6 pieghe di snervamento), guarnizione termoespandente per tenuta ai fumi caldi fissata al telaio tramite adesivo ad altissima aderenza. Montanti laterali corredati di nr. 4 zanche a murare per lato, traverso superiore ad incastro con i montanti tramite squadra fissati mediante viti. Distanziatore a pavimento (da rimuovere dopo la posa in opera). Verniciatura con polveri epossipoliestere polimerizzate a forno RAL 7032. La porta NON E' REVERSIBILE (battuta su tre lati).

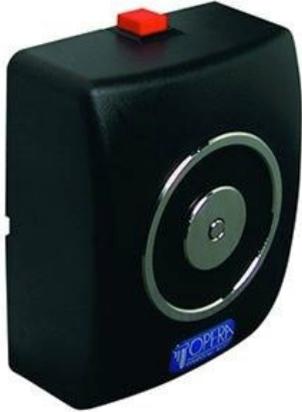
## Opera - Fermaporta elettromagnetico

- Corpo in ABS con base in acciaio zincato
- Alimentazione: 24Vdc - Corrente assorbita: 70mA
- A richiesta : Alimentazione 12Vdc - 12Vac - 48Vdc
- A richiesta: Sensore di stato anta
- Forza trazione: > 55Kg
- Forza trazione regolabile 0-50Kg nella versione 19001R
- Perno antimagnetismo residuo sul corpo magnete
- Connettore di collegamento con varistore anti-disturbo
- Fornito senza contropiastra ( da ordinare a parte )
- Conforme alla norma CE 1155
