Politecnico di Torino
Facoltà di Architettura
Laurea Magistrale in Architettura Costruzione Città
a.a. 2018/2019

Valore culturale e valore d'uso del
Castello Superiore di Arnad:
progetto di restauro e musealizzazione

Tesi di Laurea Magistrale

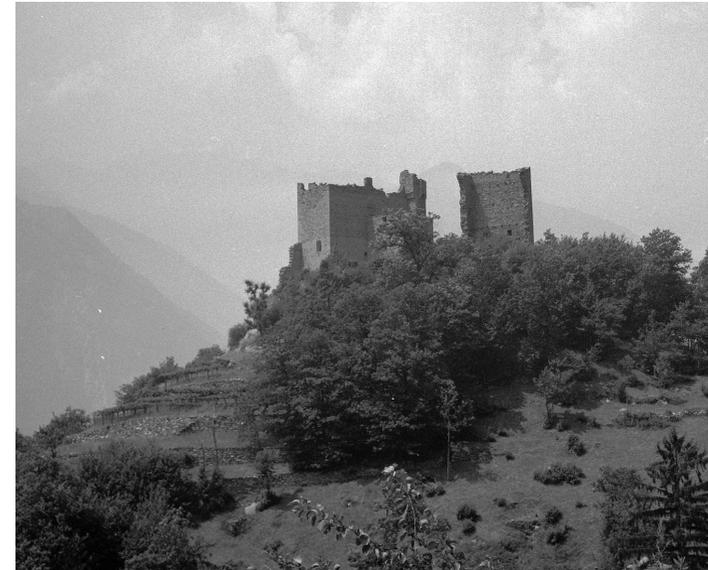
In quest'immagine d'epoca è possibile notare sul lato sinistro del pendio della collina la presenza di terrazzamenti e di pergole per la coltivazione della vigna, andati perduti nel corso dell'ultimo secolo.

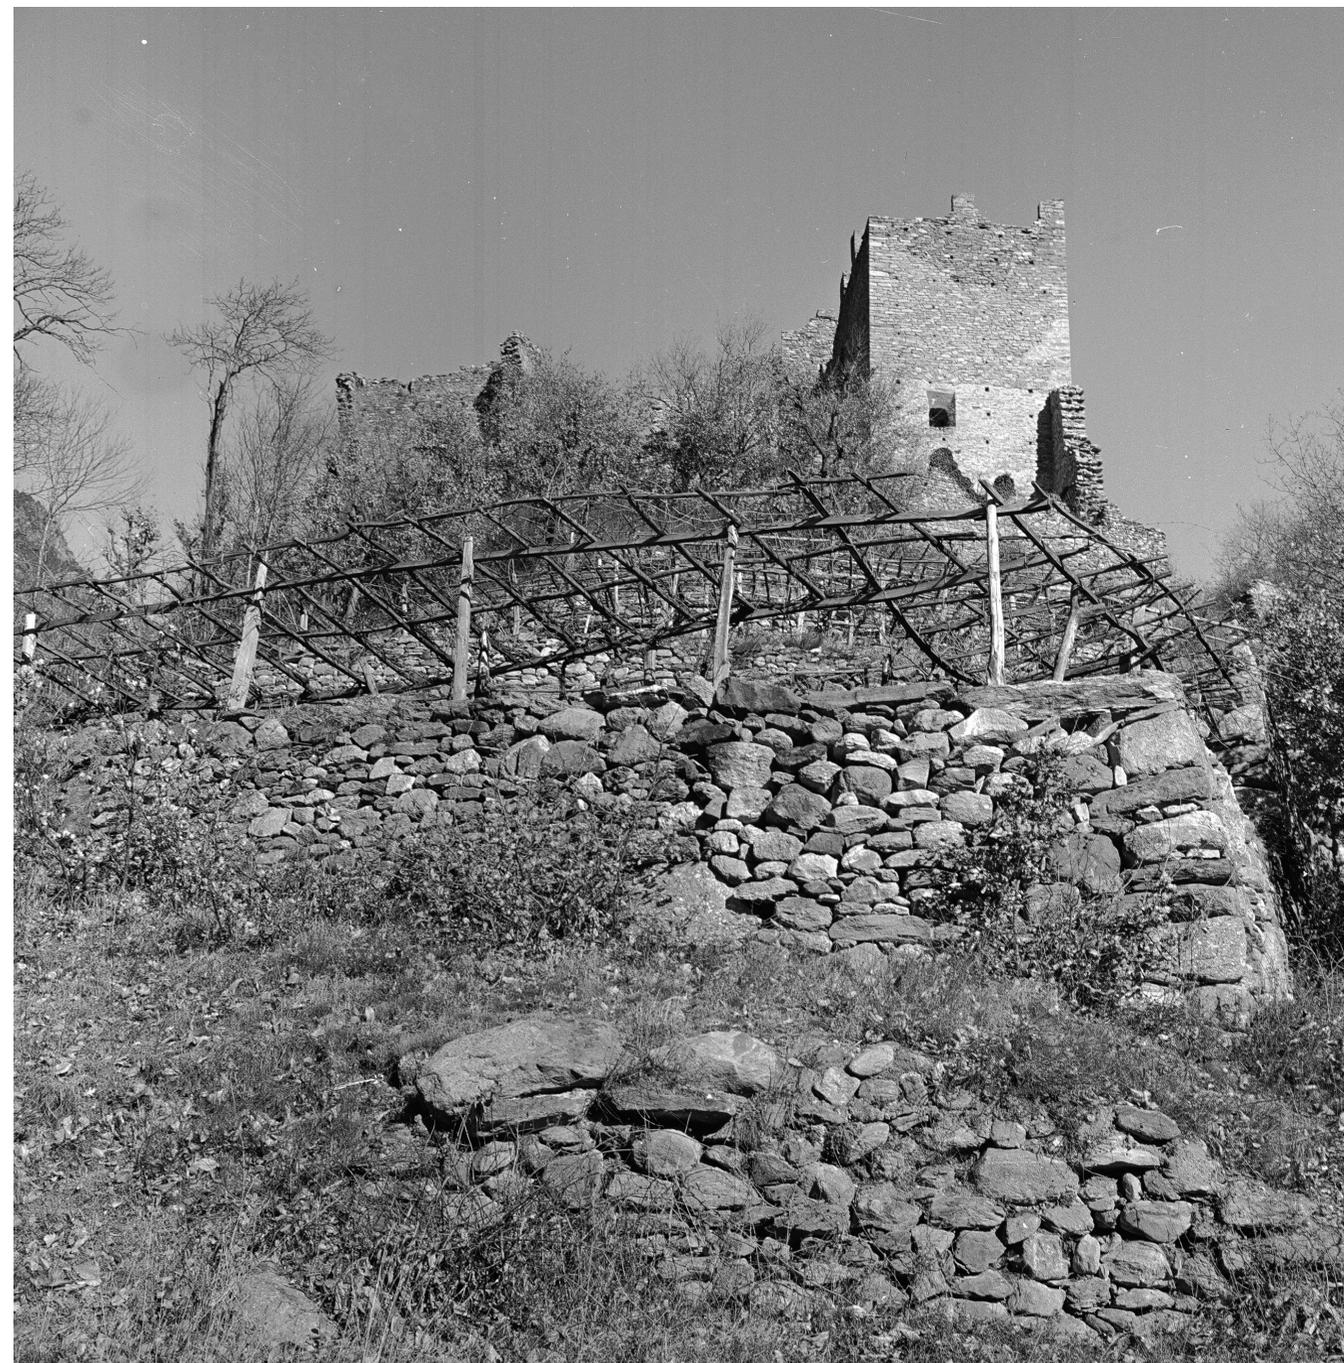
Foto d'epoca. Dettaglio dei terrazzamenti sulla costa castri, immortalata lungo il versante est della collina. ©Collezione privata

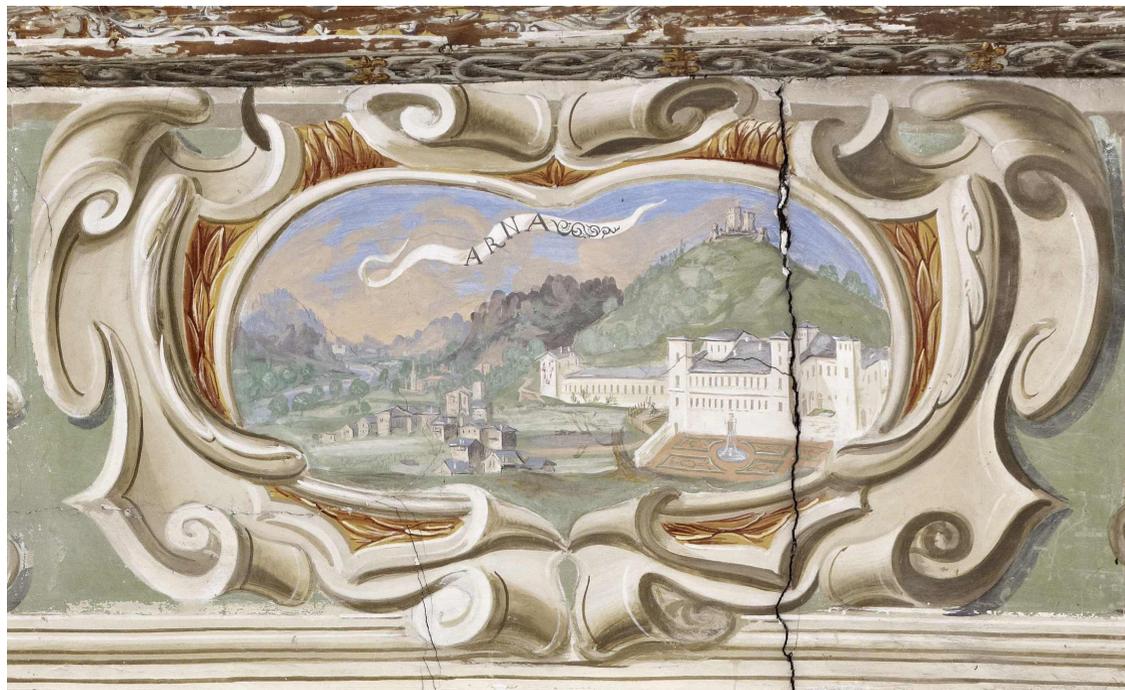
in questa veduta prospettica si vede in primo piano il Castello Vallaise nel periodo del suo massimo sviluppo. In secondo piano, nella parte sommitale si scorge il Castello Superiore rappresentato fedelmente all'originale, così come anche per il palazzo inferiore, con entrambi i corpi di fabbrica intatti. Secondo Sandra Barberi lo stesso ignoto ritrattista di luoghi pare all'opera anche in un salone del castello San Martino di Parella.³⁶

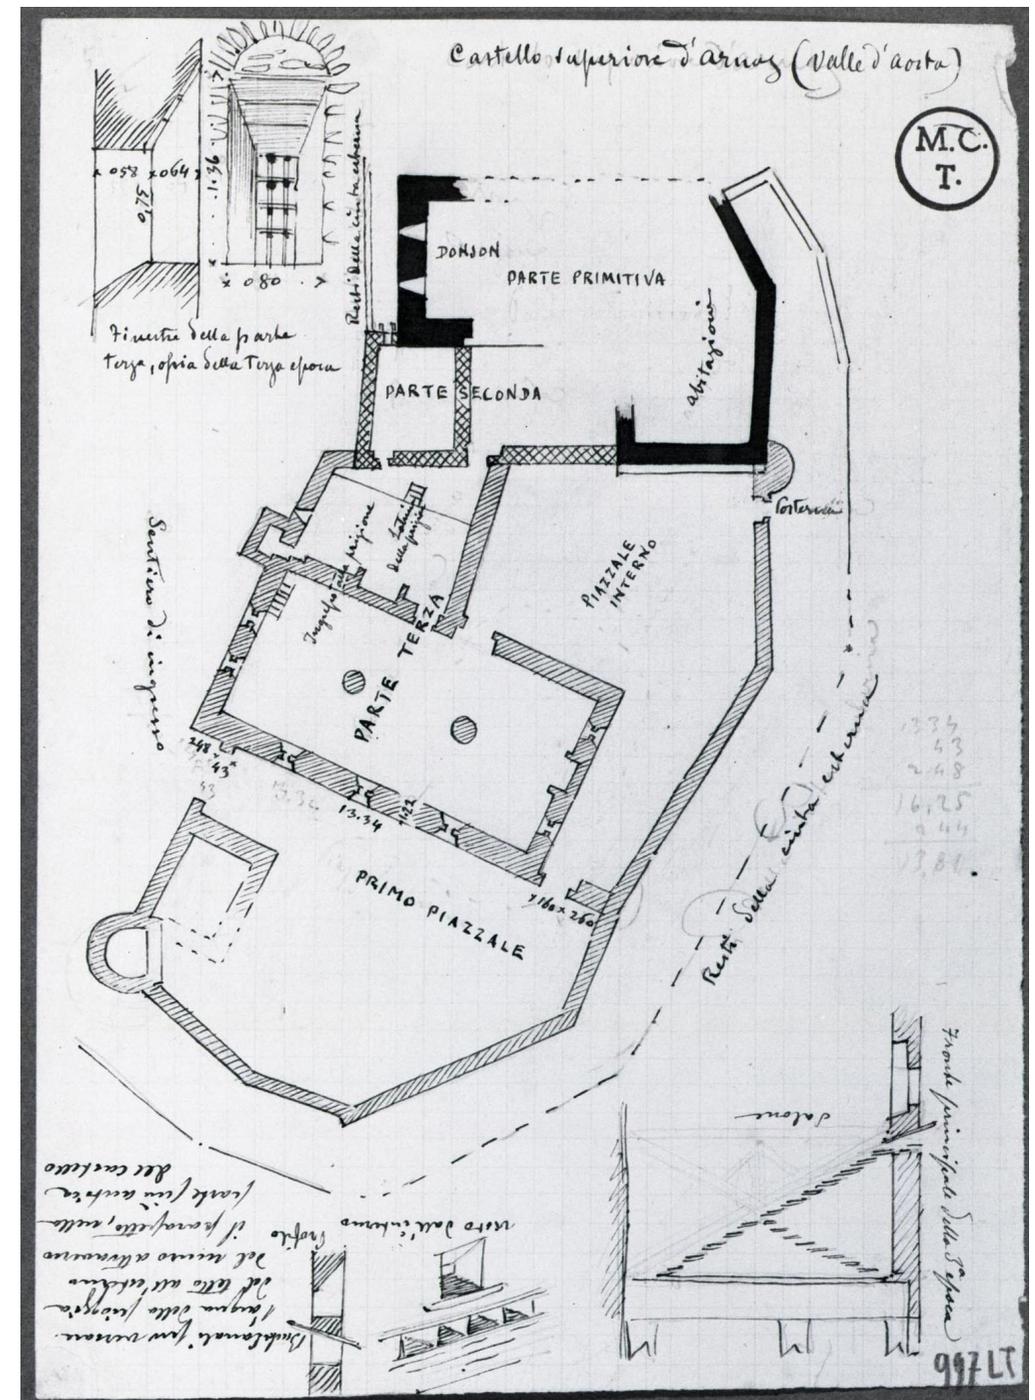
Nella pagina successiva, il disegno originale di D'Andrade del rilievo del Castello Superiore. Alcuni schizzi di dettaglio costruttivi circondano la planimetria. Custodito presso gli archivi della Galleria d'Arte Moderna di Torino.

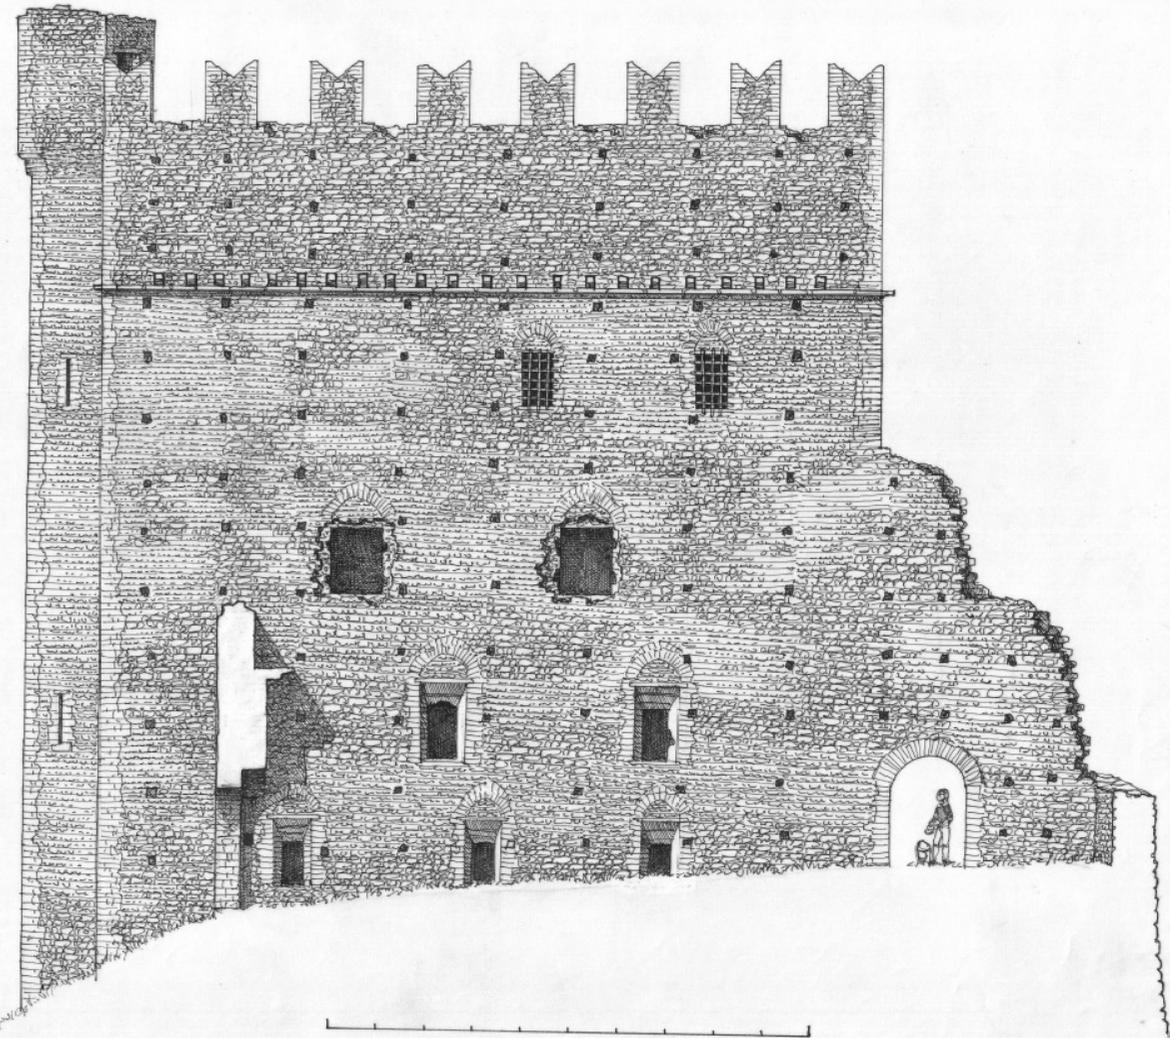
Prospetto e sezione del Castello di Arnad Superiore
Francesco Corni 1990

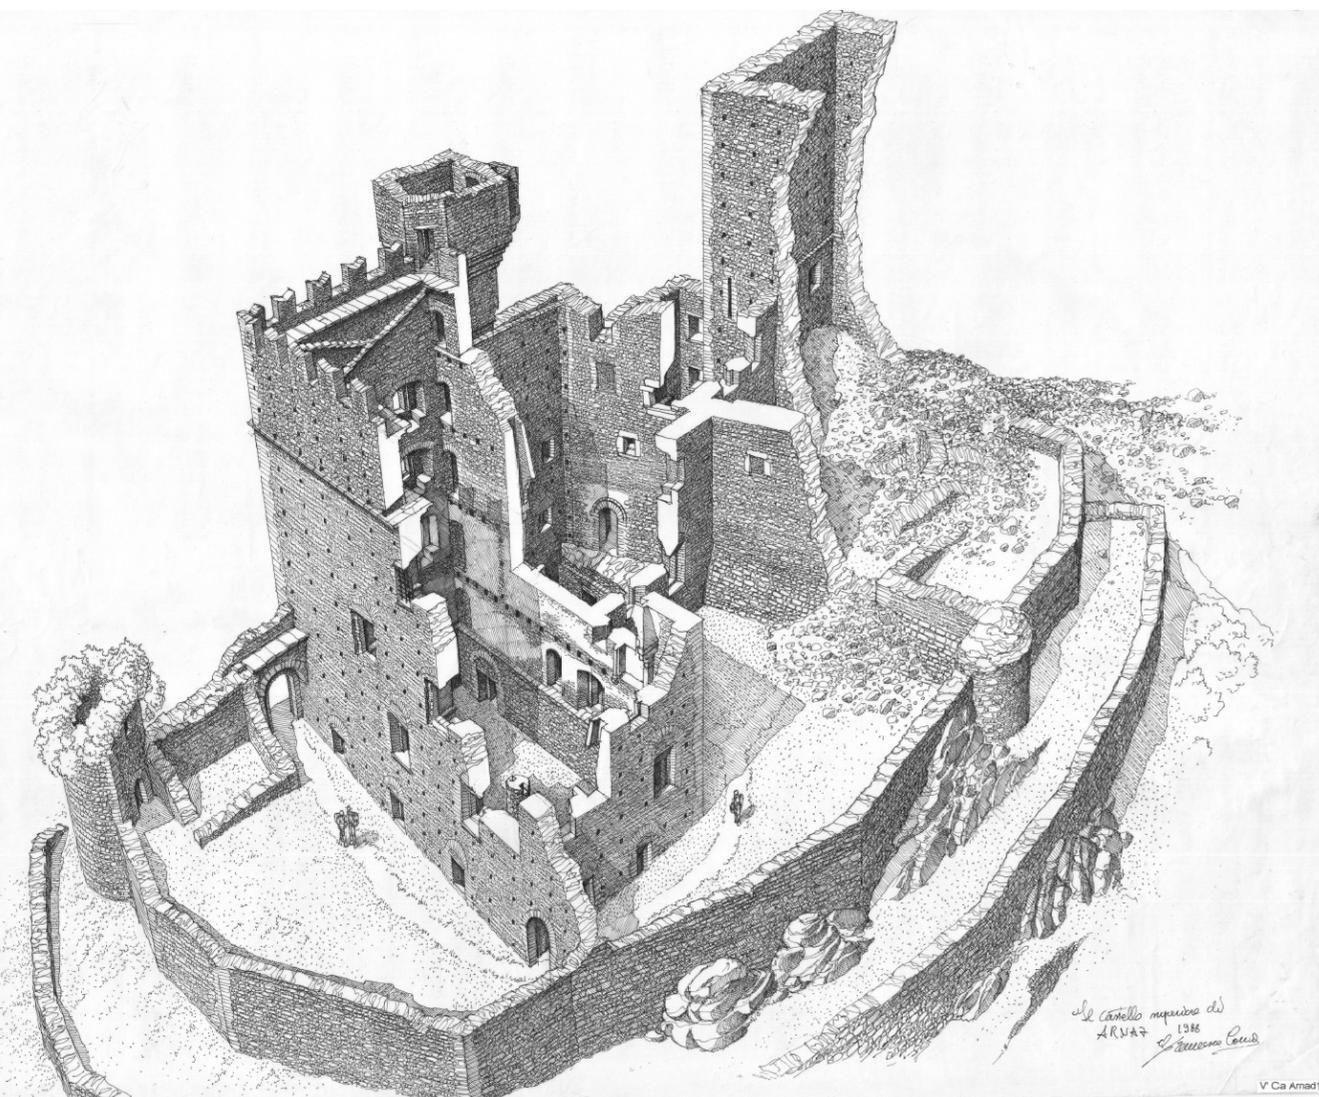
Francesco Corni: spaccato assometrico dello stato di fatto del Castello Superiore di Arnad.

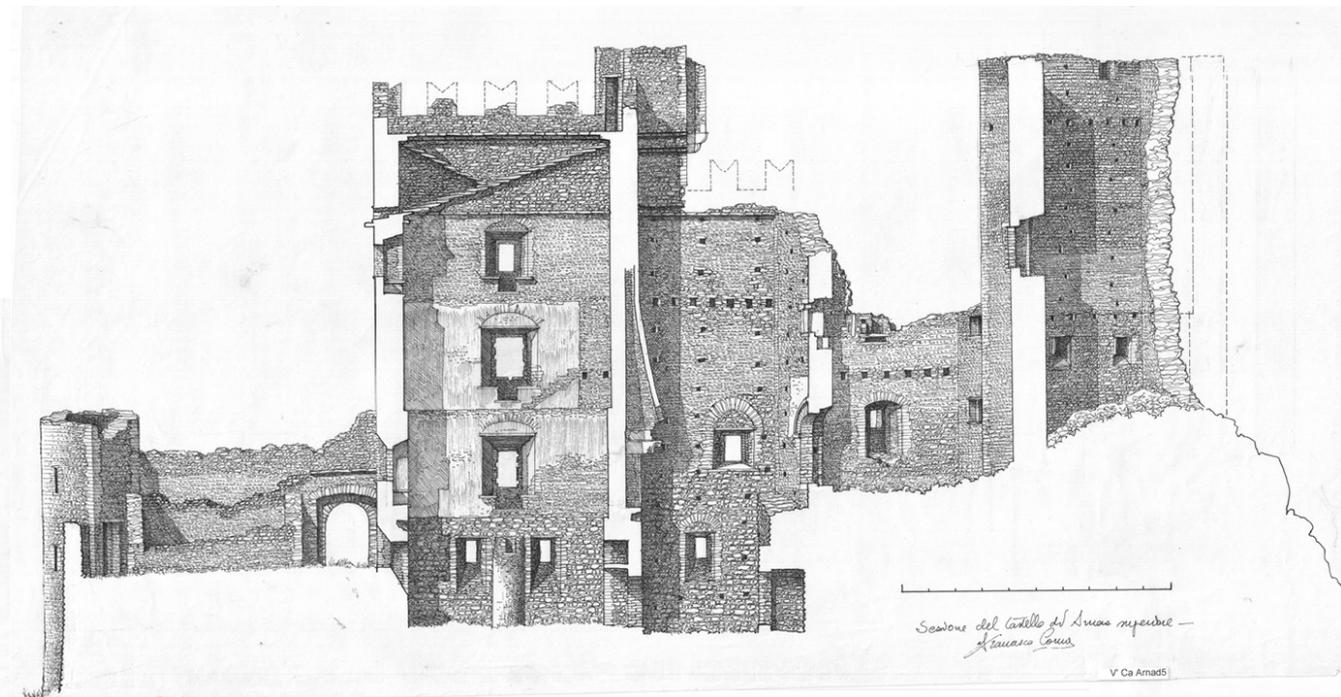
In alto: Francesco Corni, sezione nord-sud dello stato di fatto del Castello Superiore di Arnad.

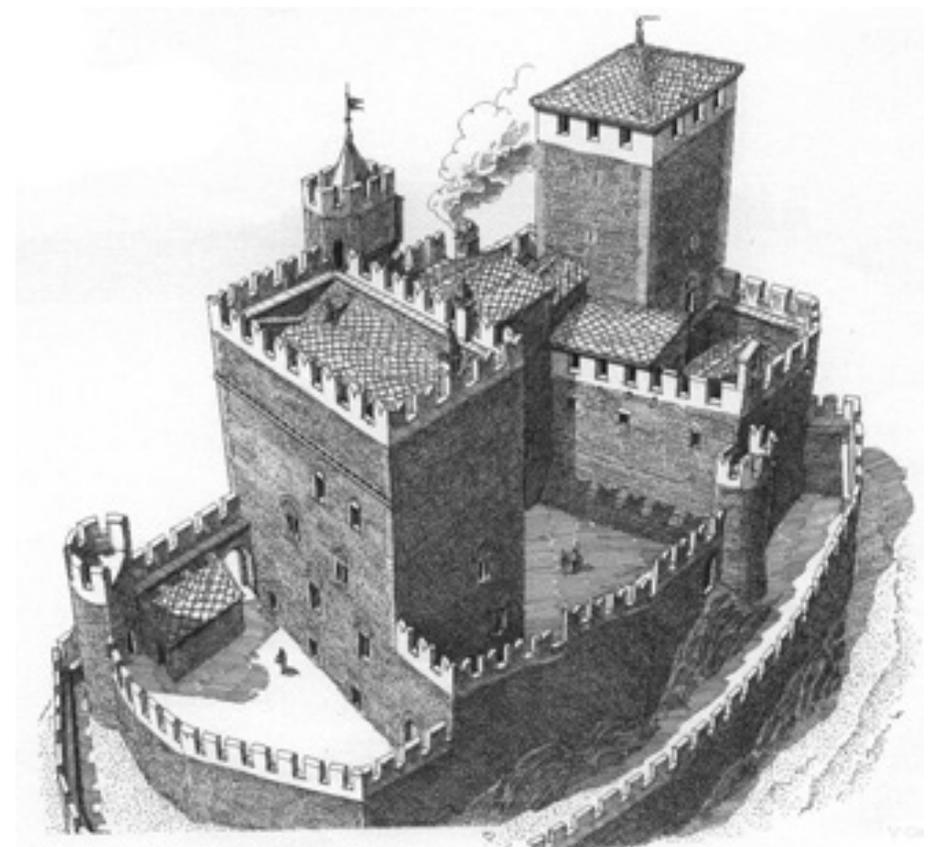
In basso: Francesco Corni, ricostruzione del Castello Superiore di Arnad

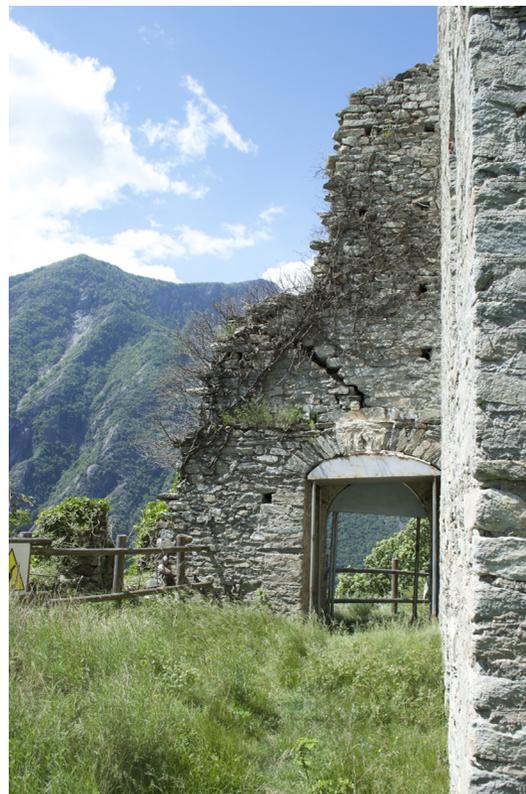
L'accesso al secondo cortile, con le opere di consolidamento provvisorie.
© Alberto Duc

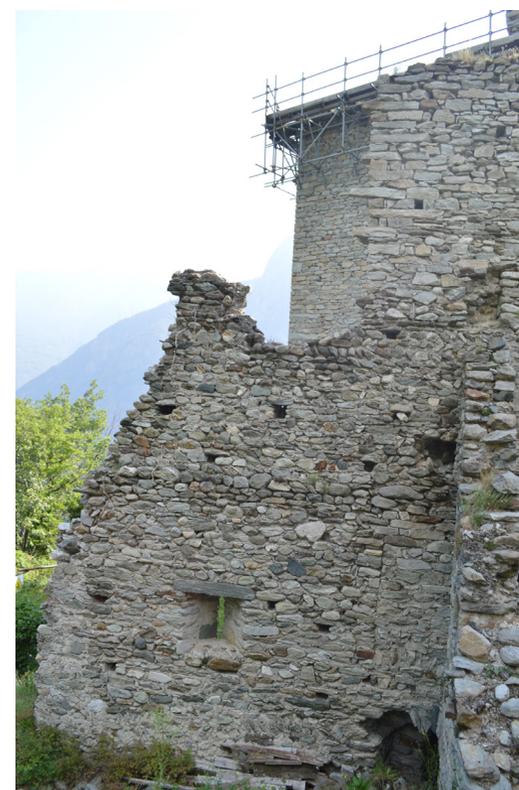
Il setto murario centrale crollato.
© Alberto Duc

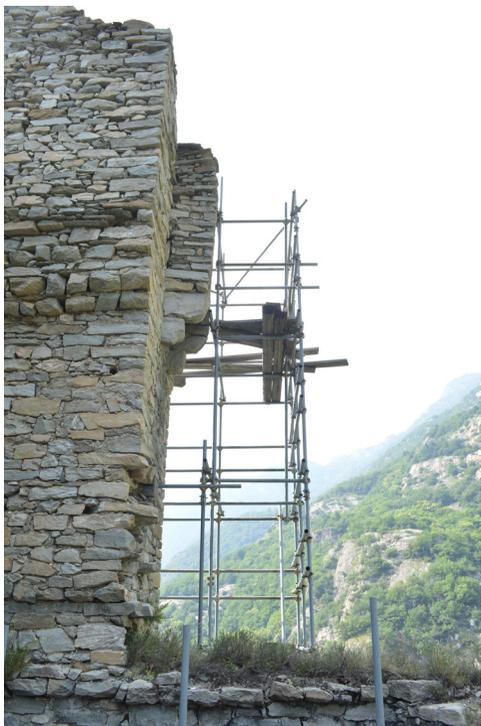
L'aggetto sospeso sulla sommità della torre delle latrine
© Alberto Duc

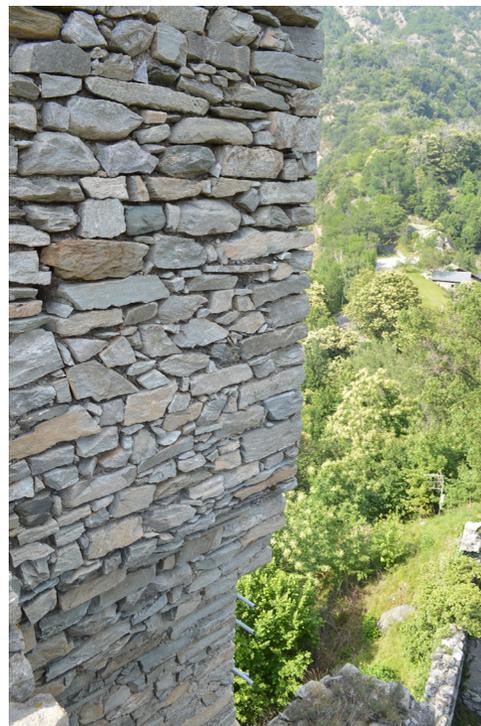
Il restringimento del volume della torre delle latrine in
corrispondenza del camminamento di ronda.
© Alberto Duc

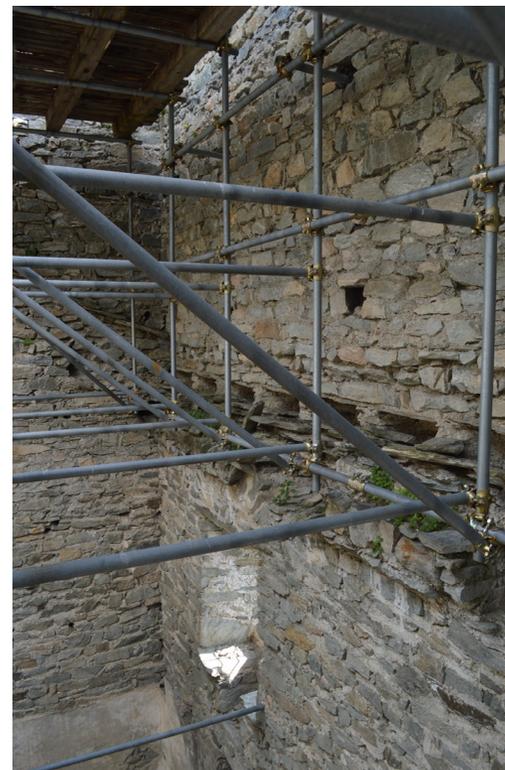
I fori passanti lungo la parete perimetrale per lo scolo
dell'acqua dalla falda di copertura del mastio
© Alberto Duc

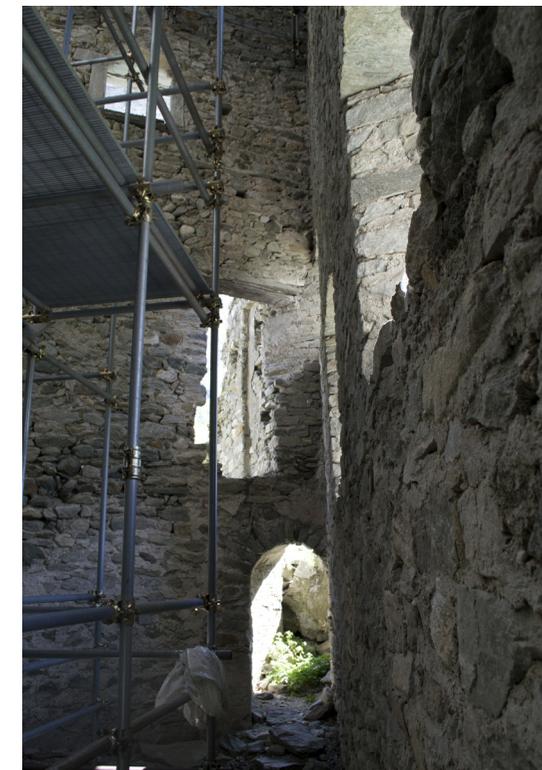
Le aperture sfalsate che collegano il blocco del Trecento
a quello più antico.
© Alberto Duc

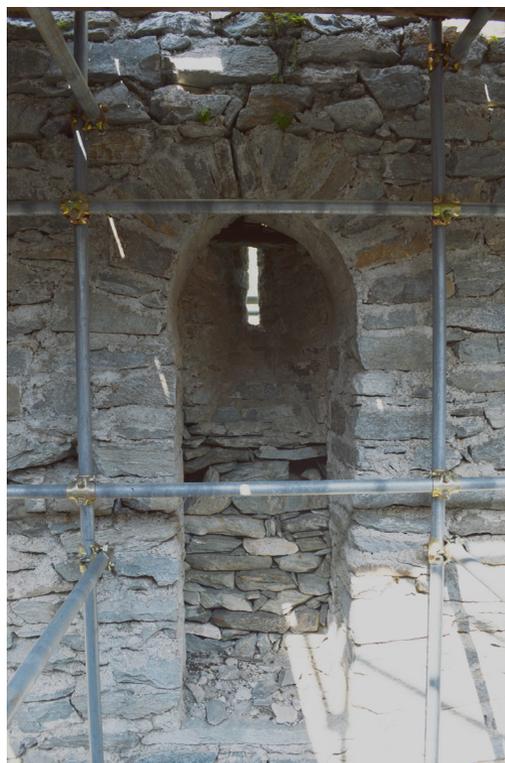
Apertura tamponata con successiva realizzazione di una feritoia.
© Alberto Duc

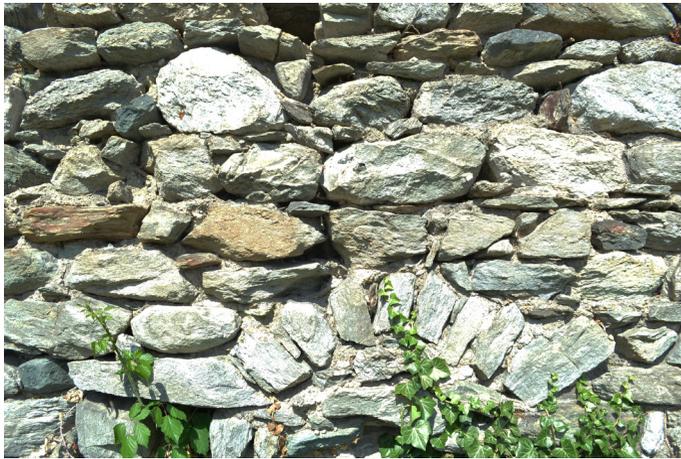
Nelle pagine precedenti:
Analisi dei degrafi del prospetto sud
realizzato mediante combinazione
di ortofoto e prospetto di rilievo.

Facendo riferimento alla restituzione grafica dell'analisi dei degradi del Prospetto Sud alle e alle immagini 4 e 5, compare indicata una seconda tipologia di distacco, definito **distacco** di tipo 2. Possiamo notare una netta differenza estetica lungo i prospetti esterni, infatti la porzione inferiore presenta una finitura delle fughe tra pietre molto più piena e rifinita, cosa che nella porzione superiore è assente. Questo fenomeno non è attribuibile ad un'azione di degradazione naturale, ma bensì un'incompiutezza delle opere di finitura del prospetto, presumibilmente a causa degli eccessivi costi dell'intervento. Si può immaginare infatti che il riempimento delle fughe venne realizzato in una seconda fase di lavori, e vista la considerevole altezza dal suolo a cui è posta la porzione muraria, fosse risultato troppo oneroso realizzare un ponteggio che rendesse accessibile l'area di lavoro. Un'ulteriore ipotesi sollevata, ma poi non ritenuta effettivamente reale, consisteva nel supporre che la porzione sommitale fosse stata realizzata in una fase ancora successiva a quella del grande ampliamento, che ha visto erigere il mastio principale e quello secondario. Ipotesi però non perseguibile poiché non è possibile rilevare ulteriori elementi a sostegno dell'ipotesi, specialmente se si considera il fatto che le due porzioni del fabbricato sono addossate e che le aperture, i collegamenti e gli elementi comuni (in particolar modo la torre delle latrine posta sul lato Ovest), non presentano alcuna discrepanza costruttiva che lasci ipotizzare quindi una diversa epoca di realizzazione o sopraelevazione successiva dell'edificio.

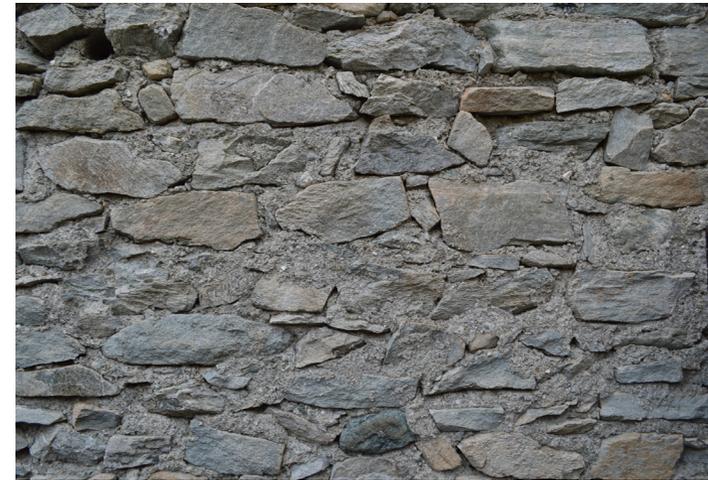
2.

In questo specifico caso (Fig. 2) invece si può notare una porzione di muratura quasi perfettamente conservata, in cui i giunti tra le pietre sono perfettamente integri e allo stesso livello di riempimento. Questo fa sì che l'acqua, i detriti o perfino la vegetazione non entri negli strati più profondi del paramento murario, che accelererebbero così i fenomeni di degrado.

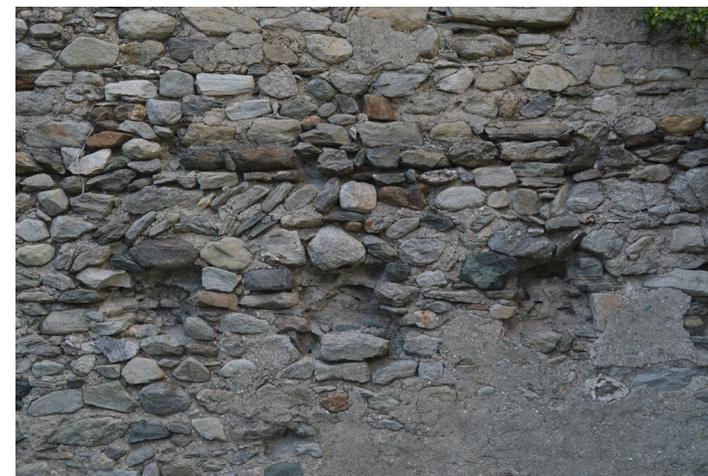
3.

3: porzione muraria del XIII secolo in cui appaiono diverse forme di distacco di malte e di intonaco.

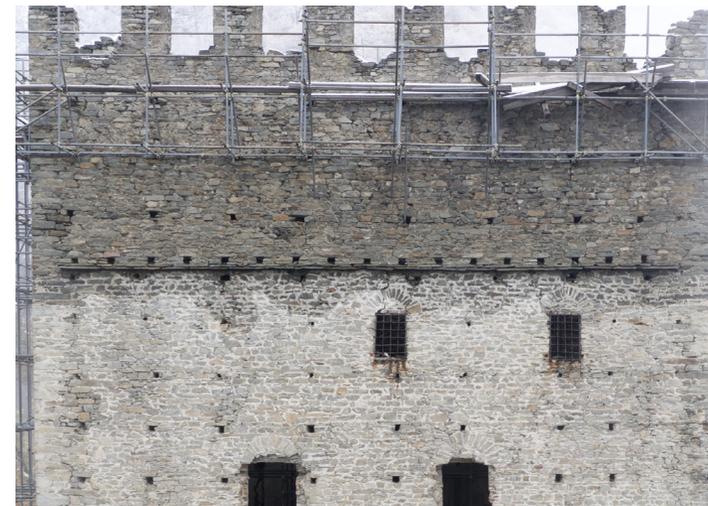
5.

5: il prospetto principale del mastio, con in evidenza le due differenti tipologie di finitura delle fughe tra i blocchi di pietra.

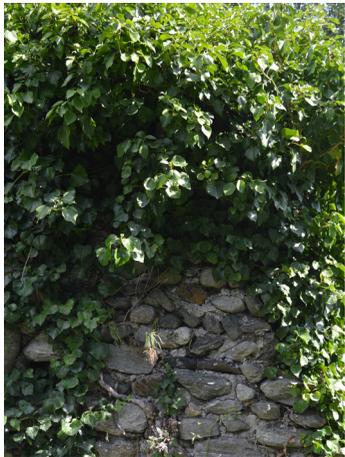
6.

Un'ulteriore forma di degrado è rappresentata dalla **presenza di vegetazione** sulle murature. In effetti la vegetazione rappresenta un grave rischio per la conservazione dei monumenti antichi, in particolar modo laddove vi sia una grande presenza di specie rampicanti infestanti come l'edera (dal latino *Hedera helix*). Questa pianta si sviluppa in verticale, sfruttando delle radici aeree che si inseriscono nei giunti, specialmente in quelli già ammalorati. Questo fenomeno fa sì che con la crescita continua di queste protuberanze crei delle tensioni esterne sul materiale, già indebolito dall'umidità presente sulla parete, e che lo porti così a rompersi e a cadere. Il fenomeno si propaga poi in maniera quasi esponenziale, poiché l'avanzamento delle radici consente all'acqua e all'umidità di penetrare ancora più a fondo, innescando un'amplificazione del dissesto. Allo

6-7: la presenza di vegetazione rampicante lungo la cinta muraria e in corrispondenza della torretta circolare di osservazione.

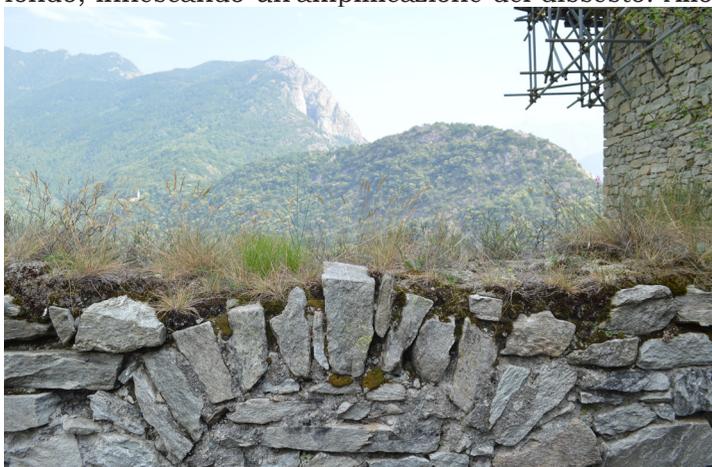
8.

8: la vegetazione sulla sommità delle murature del blocco minore.

Un'altro caso di presenza di vegetazione dannosa ai fini della conservazione del castello è visibile sulla cima delle murature scoperte. (Fig. 8) In questo caso infatti una vegetazione minore per dimensioni, e sviluppatasi in orizzontale cresce rigogliosa sfruttando uno strato di materiale organico depositatosi sulla testa delle sopracitate murature. Il rischio è dato dal fatto che le specie che abitano queste zone sviluppano le radici verso il basso, vale a dire verso le sottostanti pietre, e trovando dimora anche in questo caso nei giunti di malta che sono portati così all'indebolimento. Inoltre, nel periodo in cui la vegetazione non è rigogliosa, e quindi in cui le radici non sono in grado di tenere coesi i blocchi della muratura, assoggetta la sommità del muro ad essere molto vulnerabile all'azione del vento, e quindi si vengono a creare le condizioni ideali per la manifestazione di crolli e dissesti strutturali.

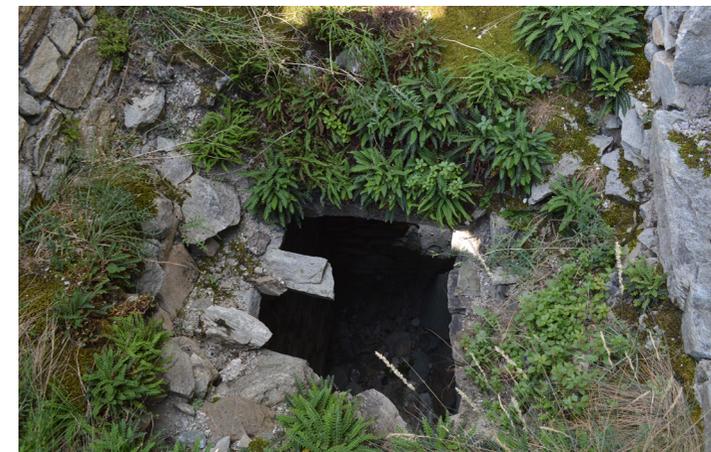
9.

9: la presenza di vegetazione all'ultimo livello della torre delle latrine.

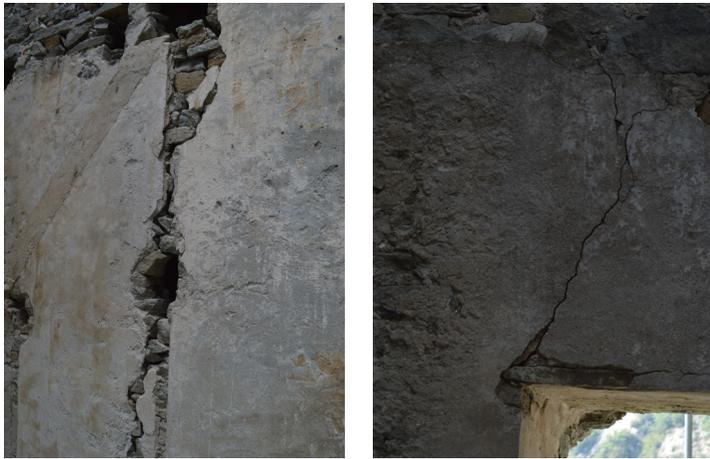
10: fessura passante lungo la parete di divisione dei due blocchi del 1350.

11: fessura superficiale sullo strato di intonaco sulla cornice di una finestra del mastio.

Analizzando le fessurazioni di maggior entità notiamo come si propagano per una lunghezza di svariati metri, e in un caso in particolare (Fig. 10) coinvolge l'intero sviluppo verticale della parete. In questo caso infatti la presenza della canna fumaria del camino al piano terreno ha implicato un restringimento dello spessore della muratura, che ha fatto sì che risultasse più vulnerabile a livello strutturale rispetto alle porzioni adiacenti, divenendo così il punto di rottura a causa di fenomeni di dissesto verificatisi nel corso dei secoli. Inoltre, è possibile pensare che il contatto con i fumi caldi provenienti dalla bocca del camino possa aver agito negativamente sulla conservazione delle malte, diminuendone ancora la durabilità.

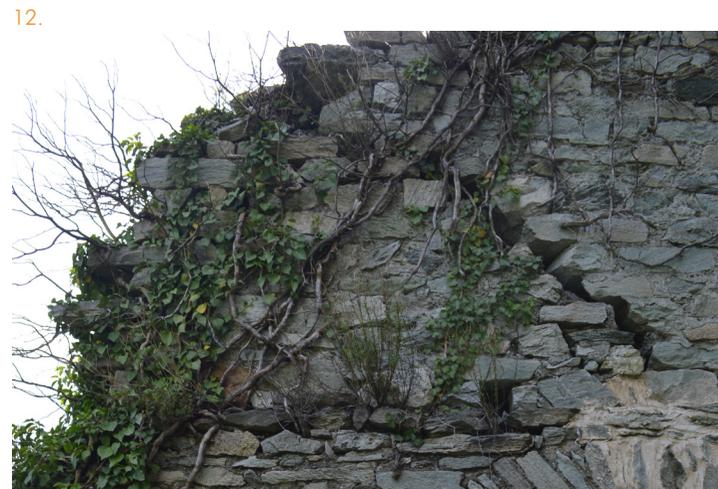
12: fessura passante sulla porzione corrispondente alla seconda apertura della cinta muraria.

10. Analizzando invece il quadro fessurativo, possiamo distinguere due diversi tipi di fessure, quelle passanti e quelle non passanti. Le fessure passanti sono quel tipo di degrado in cui vi è una perdita di consistenza netta tra due porzioni della muratura, e che interessa la totale (o quasi) profondità dell'elemento. Le fessure non passanti invece riguardano solo la porzione superficiale dell'elemento murario. Si da il caso però, che nella maggior parte dei casi in cui si verificano delle fessure passanti, è necessario ricorrere all'indagine dei dissesti, di cui si farà riferimento nei paragrafi seguenti. In questo caso l'intento è quello di cercare di catalogare i due tipi di degrado, definendone anche un grado di pericolosità per l'intero complesso. Il caso delle fessure non passanti invece riguarda soprattutto porzioni di

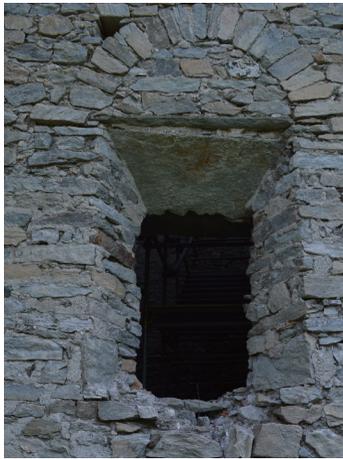
13.

Per ciò che concerne invece la **mancanza** di materiale lungo i prospetti esterni, l'indagine si è soffermata prevalentemente nelle porzioni circostanti le aperture. Questa scelta ricalca il principio per cui, la condizione di rudere del castello implica una grande mancanza di materiale dalla posizione originaria. Inoltre non è neanche possibile determinare la vera entità di suddette mancanze, in quanto per tipologia ed entità sono perlopiù definibili come crolli, e quindi fenomeni di dissesto. Attorno alle aperture invece è possibile osservare invece come la mancanza di alcuni elementi lapidei sia circoscritta, e di minor dimensione, così da poterne attestare una causa più precisa. Nel primo caso (Fig. 13) e in parte anche nel secondo (Fig. 14) si nota una netta mancanza di blocchi e lastre di pietra sulla porzione corrispondente al davanzale esterno. Si può ipotizzare che, vista la sua disposizione in orizzontale, e anche la sua funzione originale, ovvero di riparare la muratura sottostante dall'acqua meteorica, abbia indotto ad un indebolimento più precoce, che ha fatto sì che l'azione del vento portasse al crollo dei suddetti elementi. Un'ulteriore ipotesi è data dal fatto che, così come per i bordi esterni verticali, nell'atto vandalico di rubare le antiche grate metalliche che proteggevano le finestre

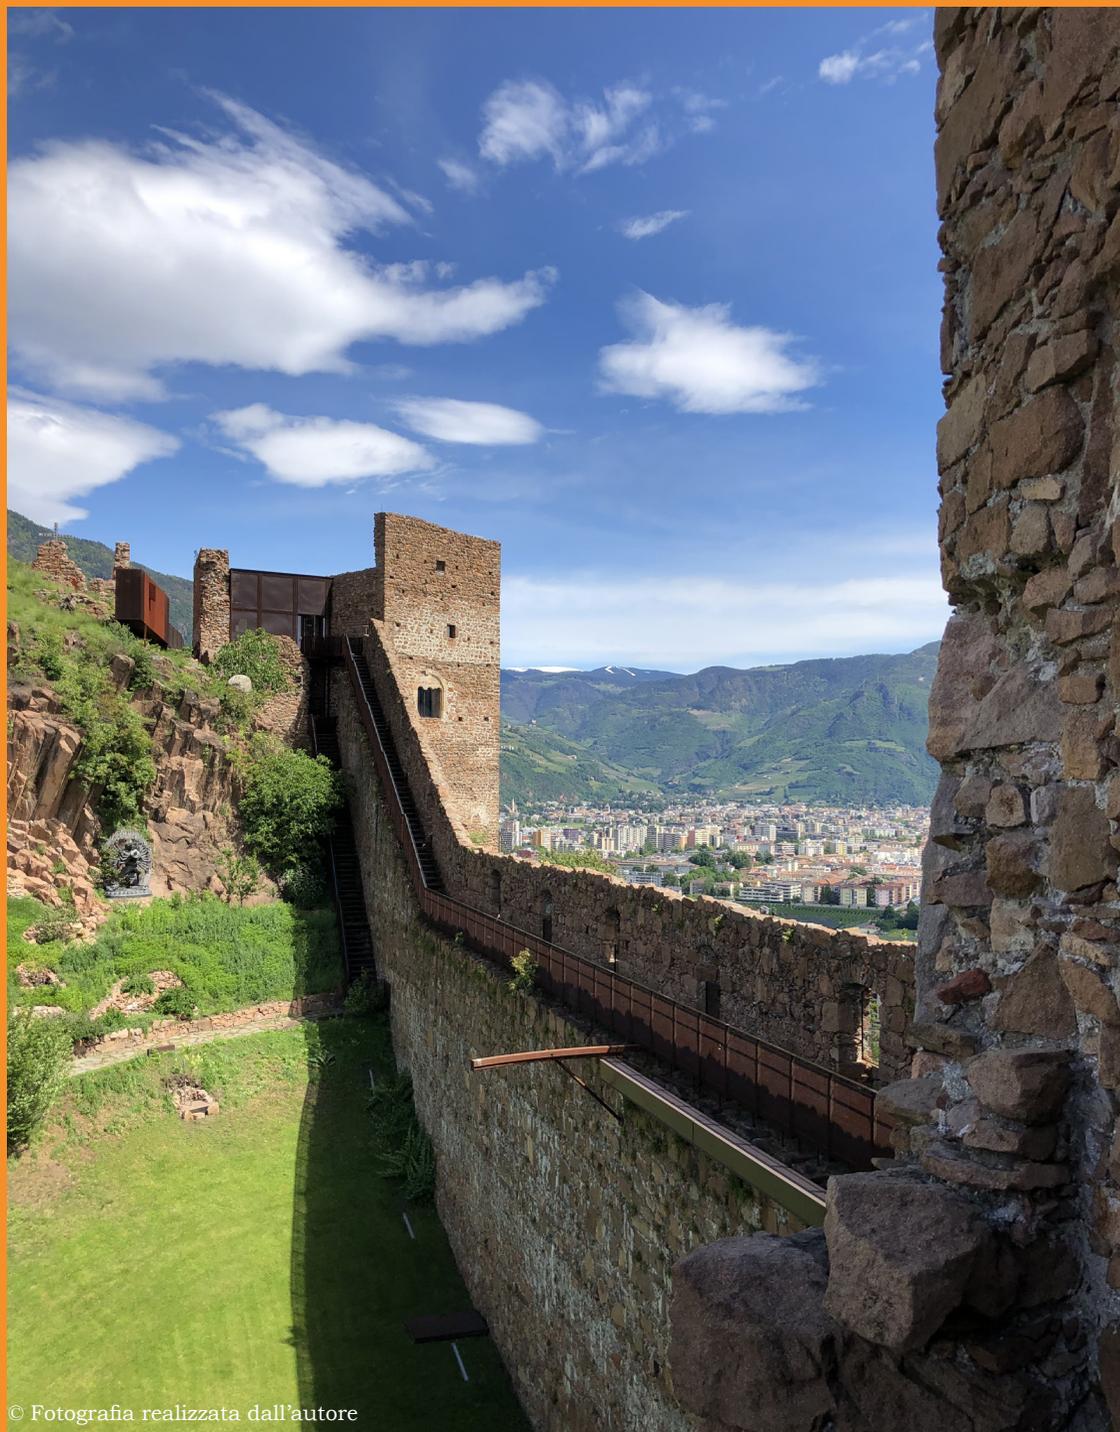
Nella pagina precedente: la leggera struttura metallica, realizzata con ferro tipo *Cortèn* che si confonde matericamente con l'imponente cortina muraria medievale.

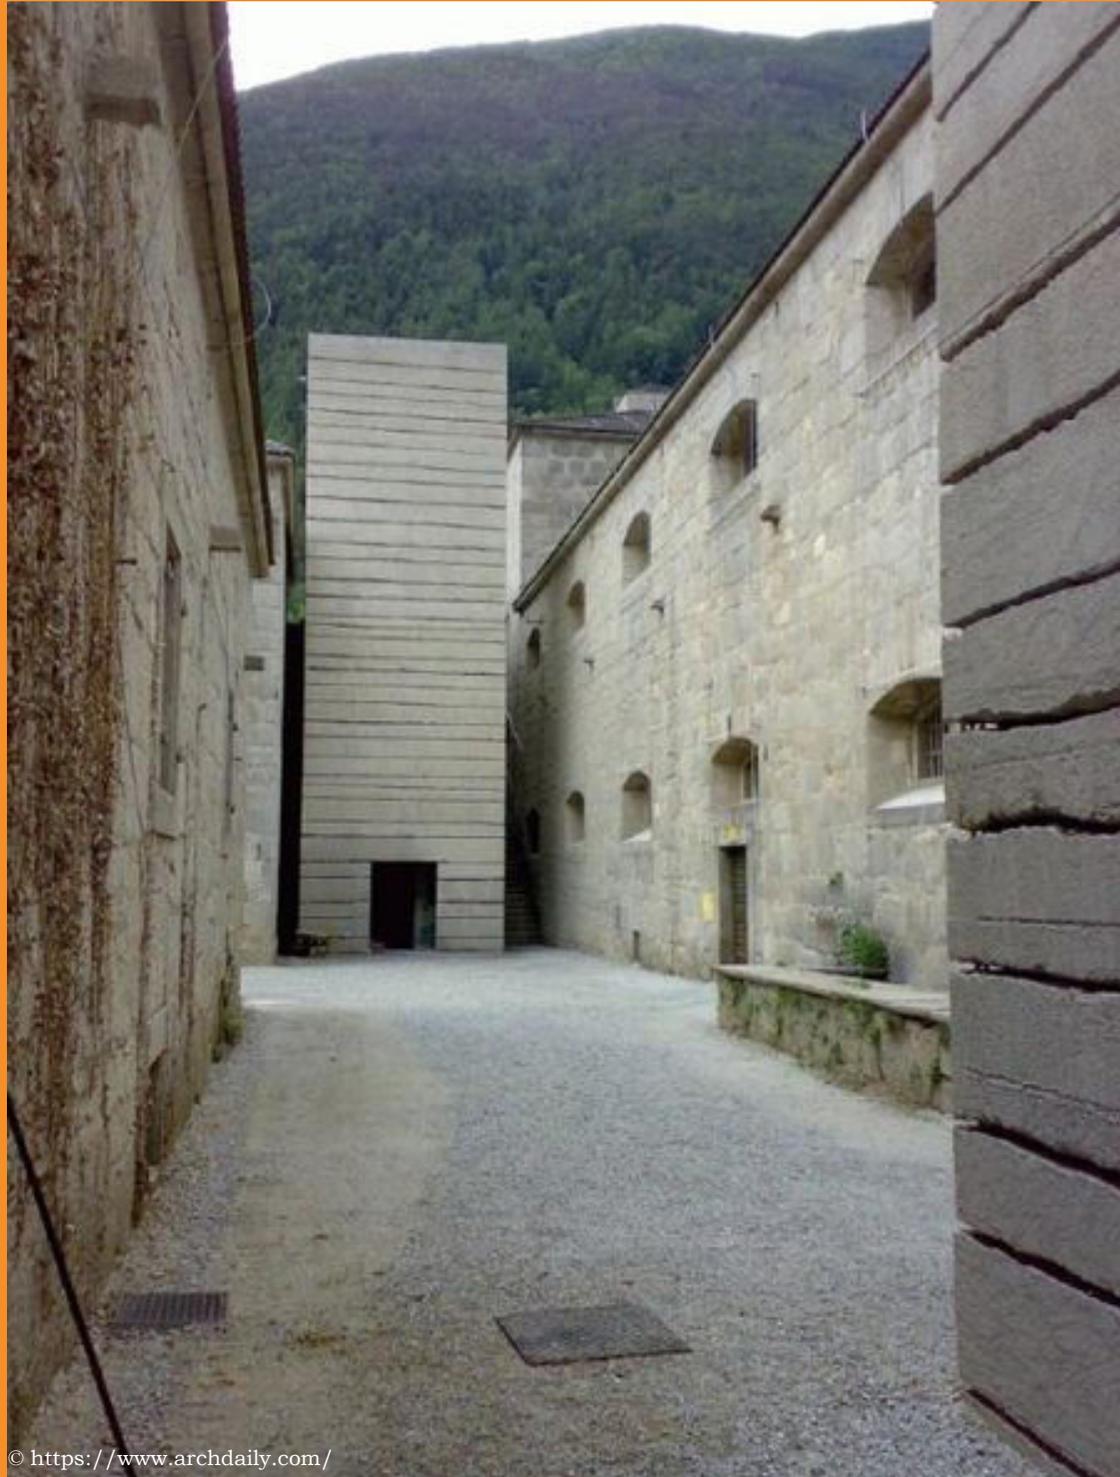
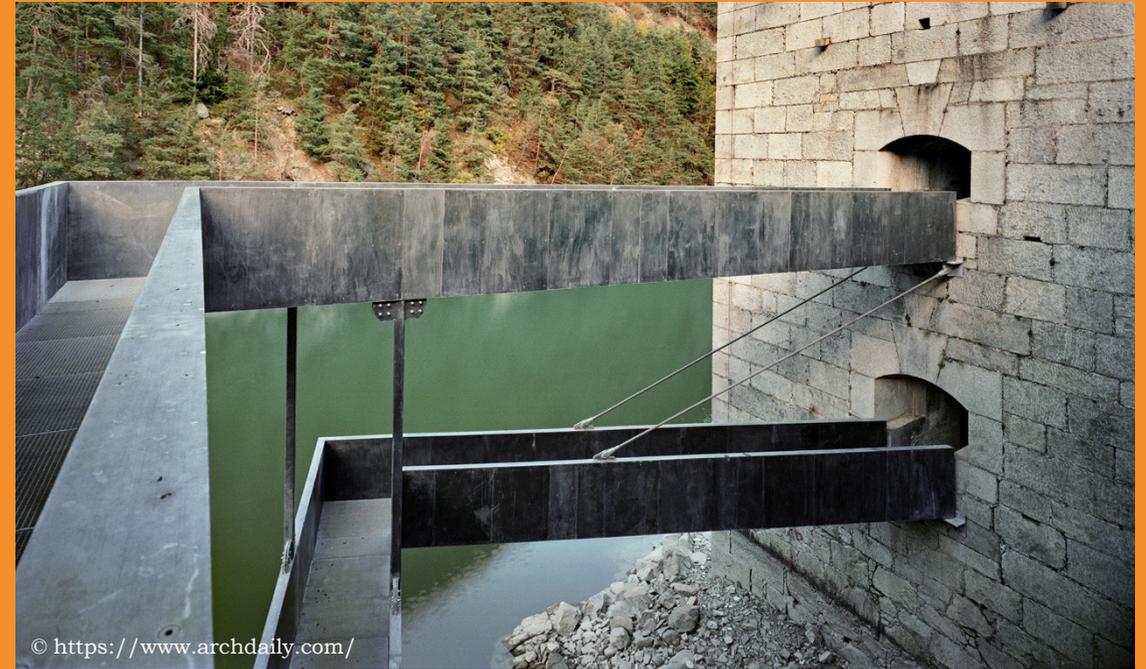
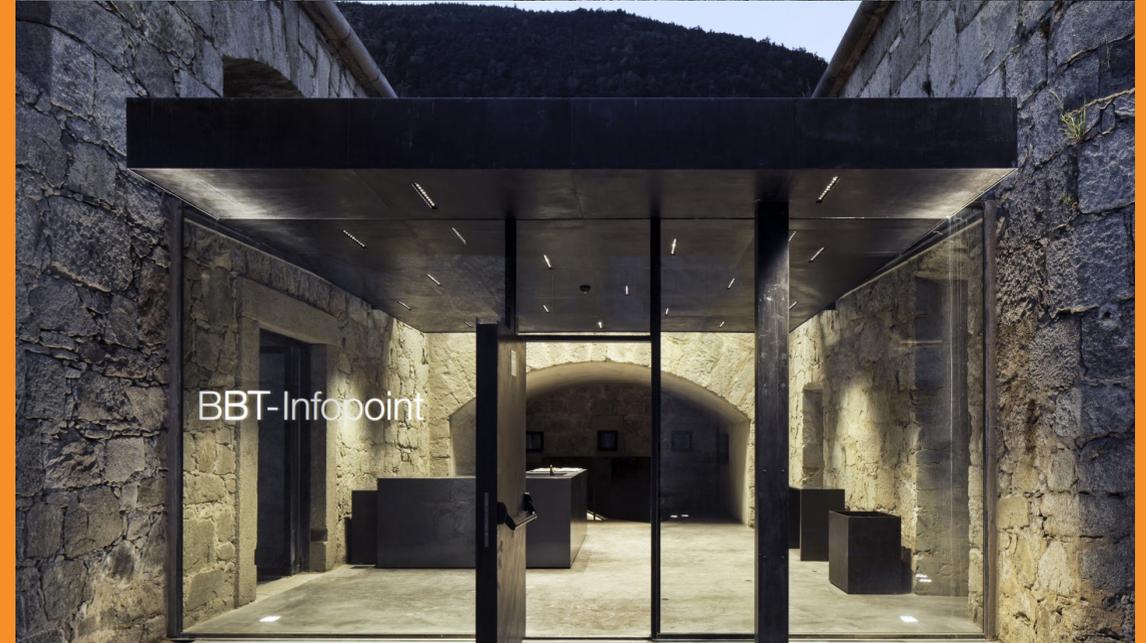
Nella pagina precedente: la torre in cemento armato stratificato, accostata ai fabbricati in pietra originari della fortezza.

In alto: le due passerelle metalliche sospese sopra il fiume che collegano le due maniche perimetrali del complesso fortificato.
