Politecnico di Torino
Facoltà di Architettura
Laurea Magistrale in Architettura Costruzione Città
a.a. 2018/2019

Valore culturale e valore d'uso del
Castello Superiore di Arnad:
progetto di restauro e musealizzazione

Tesi di Laurea Magistrale

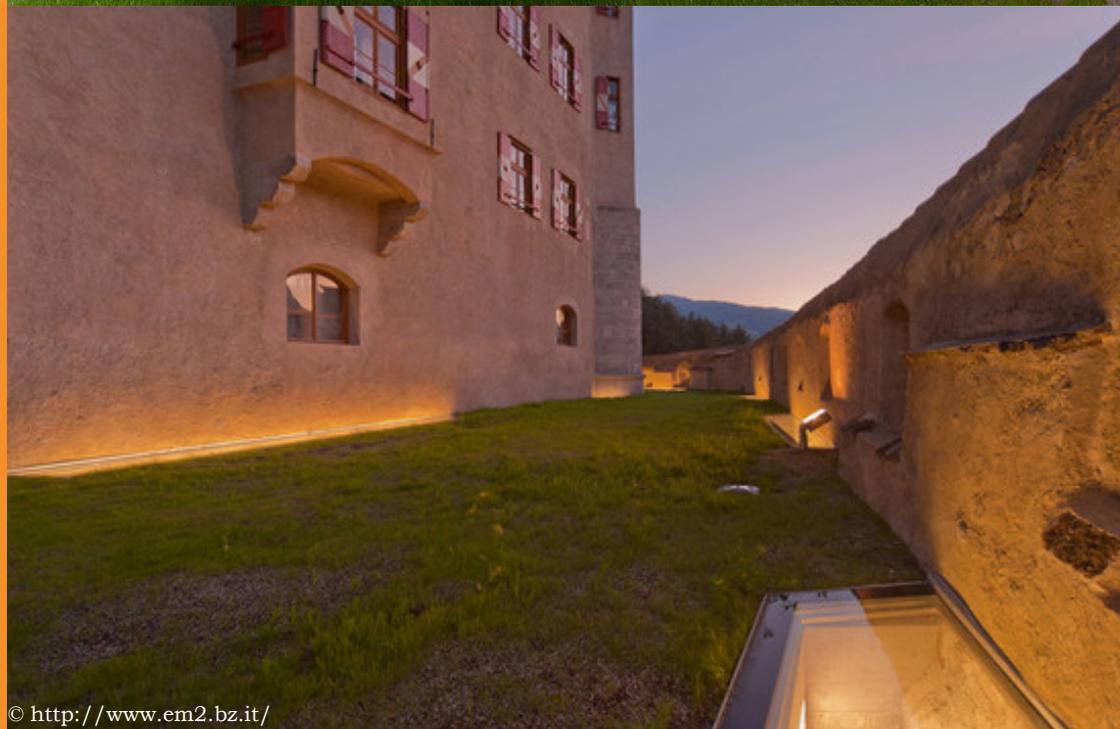
Nella pagina precedente in alto: l'ampliamento dell'ingresso del complesso museale, "calato" tra la cinta e il fabbricato. Un solaio piano in cemento armato, sorretto da dei piccoli setti murari discontinui e chiuso da una vetrata.

Nella pagina precedente in basso: l'ampliamento dell'ingresso visto dall'alto, con in primo piano la superficie inerbita, che maschera il nuovo volume dall'alto della fortezza. Sul lato un lucernaio per l'illuminazione naturale degli interni.

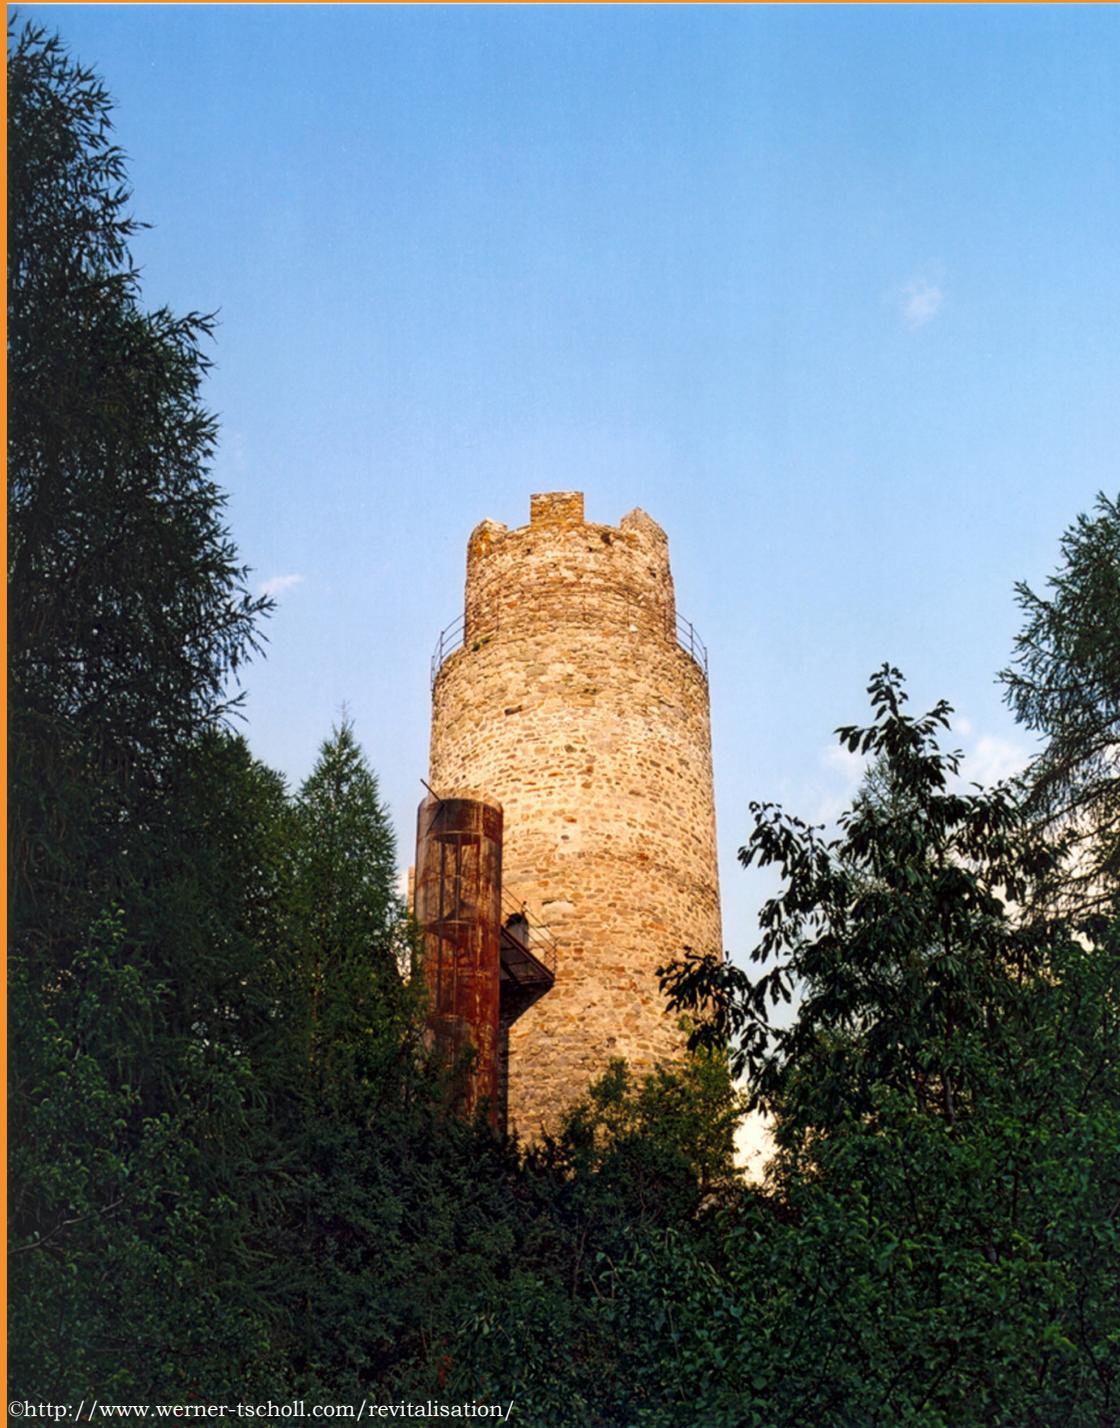
Nella pagina precedente: la torre in metallo Cortèn che ospita la scala elicoidale che consente di accedere alla torre di avvistamento medievale. La rievocazione del volume cilindrico, in contrasto con i materiali contemporanei.

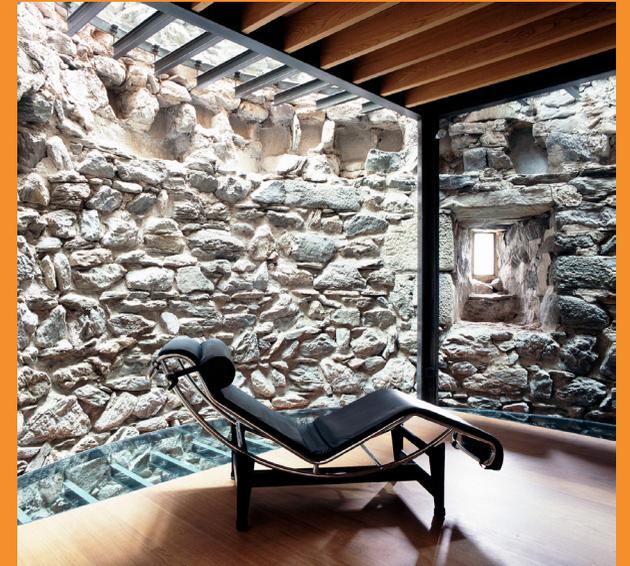
In basso: la nuova struttura portante realizzata con travi e pilastri in acciaio, riempita dai solai in legno. L'accostamento alla struttura preesistente è realizzata solamente con lastre vetrate, per enfatizzare il distacco tra il restauro e la preesistenza.

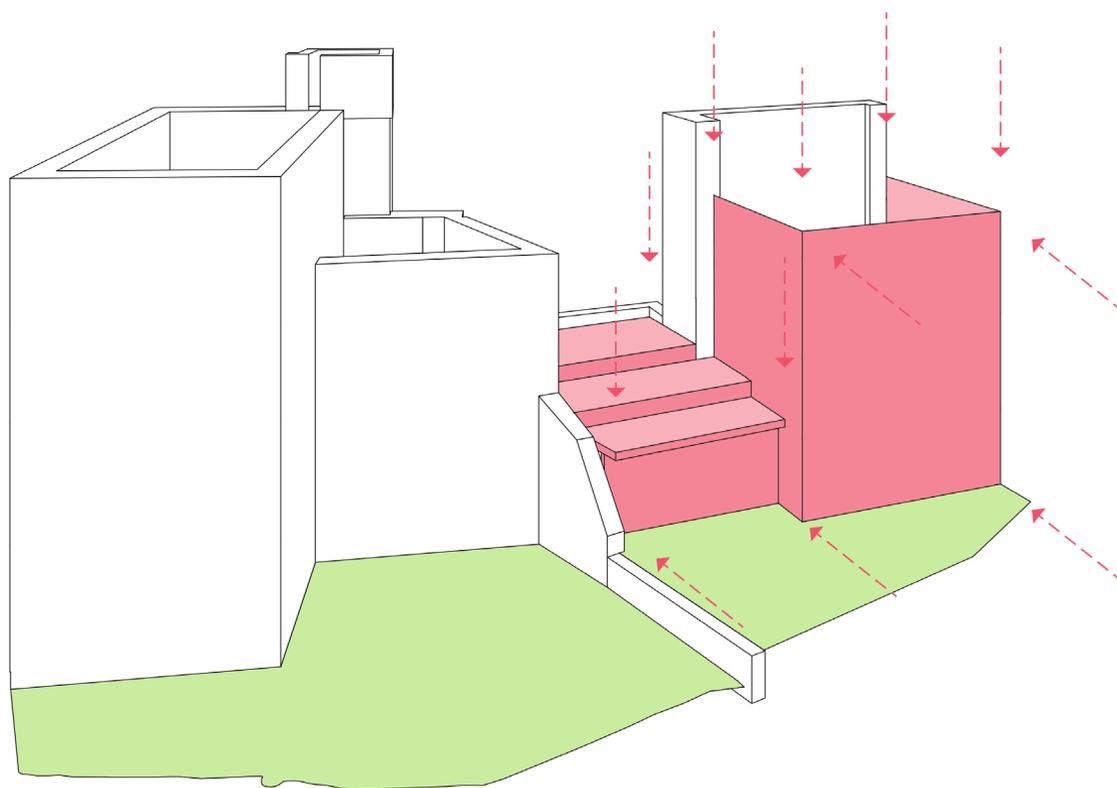
Schema concettuale: in rosa i nuovi volumi contemporanei inseriti nel complesso del castello

Nella porzione più antica del complesso la scelta progettuale è stata quella di ricostruire un volume, addossato alla rovina del *donjon*, che rievochi l'immagine della torre ormai crollata, ma con una chiave interpretativa assolutamente contemporanea. La sua geometria di base è un parallelepipedo in calcestruzzo armato, con base quadrata (lato di dimensioni pari a quello del muro tutt'oggi presente) e con un'altezza da terra di 10 m. L'idea concettuale di questa porzione è quella di realizzare un nuovo volume che celebri lo spessore strutturale ed evocativo delle torri medievali del XIII secolo: il calcestruzzo armato infatti rappresenta oggi l'alternativa strutturale delle murature in pietra degli edifici fortificati di quell'epoca. L'altezza ridotta del volume rispetto alla porzione medievale addossata vuole in qualche modo celebrare e rispettare la

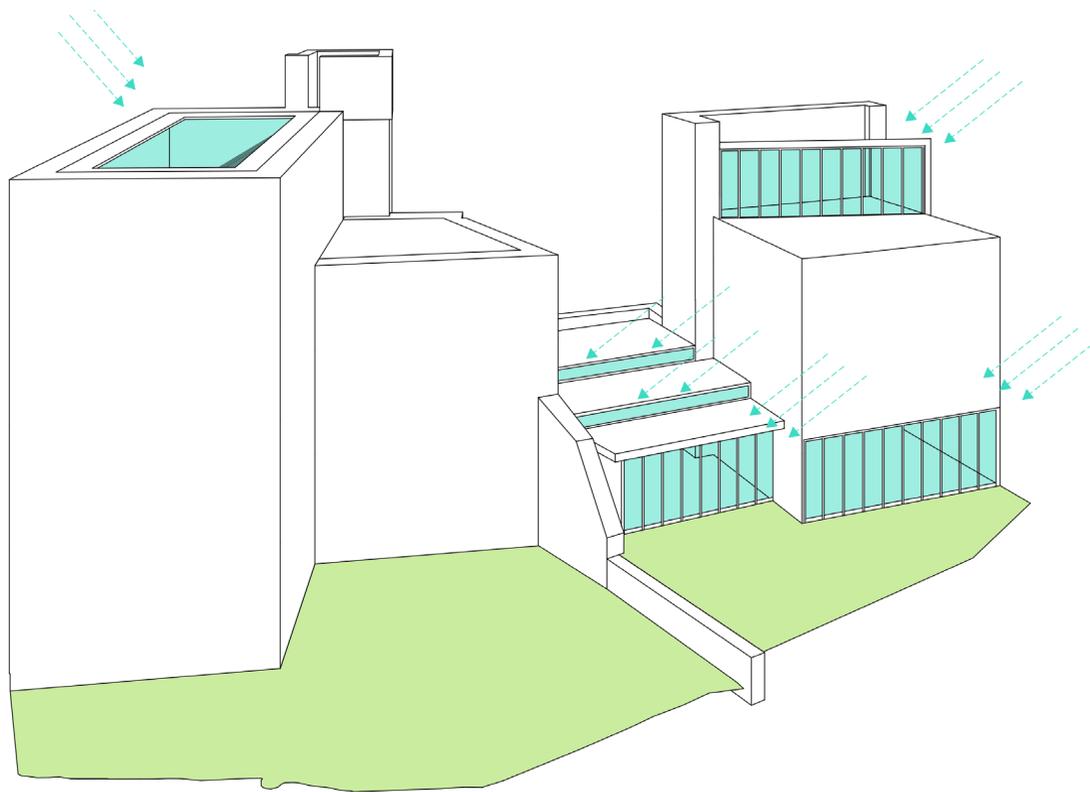
Schema concettuale: le nuove aperture verso l'esterno per l'illuminazione naturale degli ambienti

Dopodiché si è proceduto alla realizzazione di nuove aperture, in particolar modo nel nuovo ampliamento, che consentissero di accedere ai fabbricati ma allo stesso tempo di far penetrare la luce naturale all'interno dei nuovi edifici. Il volume in cemento armato si "solleva" così dal suolo e lascia spazio a due ampie vetrate che permettono una permeabilità visiva tra interno ed esterno ai locali situati al piano terreno, mettendo anche in evidenza il rapporto tra nuovo e antico. Sul tetto dell'ampliamento del *donjon*, essendo quest'ultimo privo di finestre ai piani superiori, è stata posizionata un'ulteriore vetrata, che permette alla luce di permeare all'interno dei piani sottostanti e consente allo stesso tempo ai visitatori di accedere ed usufruire del terrazzo panoramico durante la bella stagione. Un ulteriore dettaglio, visibile nello schizzo allegato (rif. [pagina seguente](#)), è l'apertura di tre lucernari lungo il perimetro del suddetto terrazzo, che creano un tagli di luce perpendicolare ai paramenti verticali in cemento armato e consente così di poter illuminare anche in maniera naturale gli ambienti e le collezioni in esso contenute.

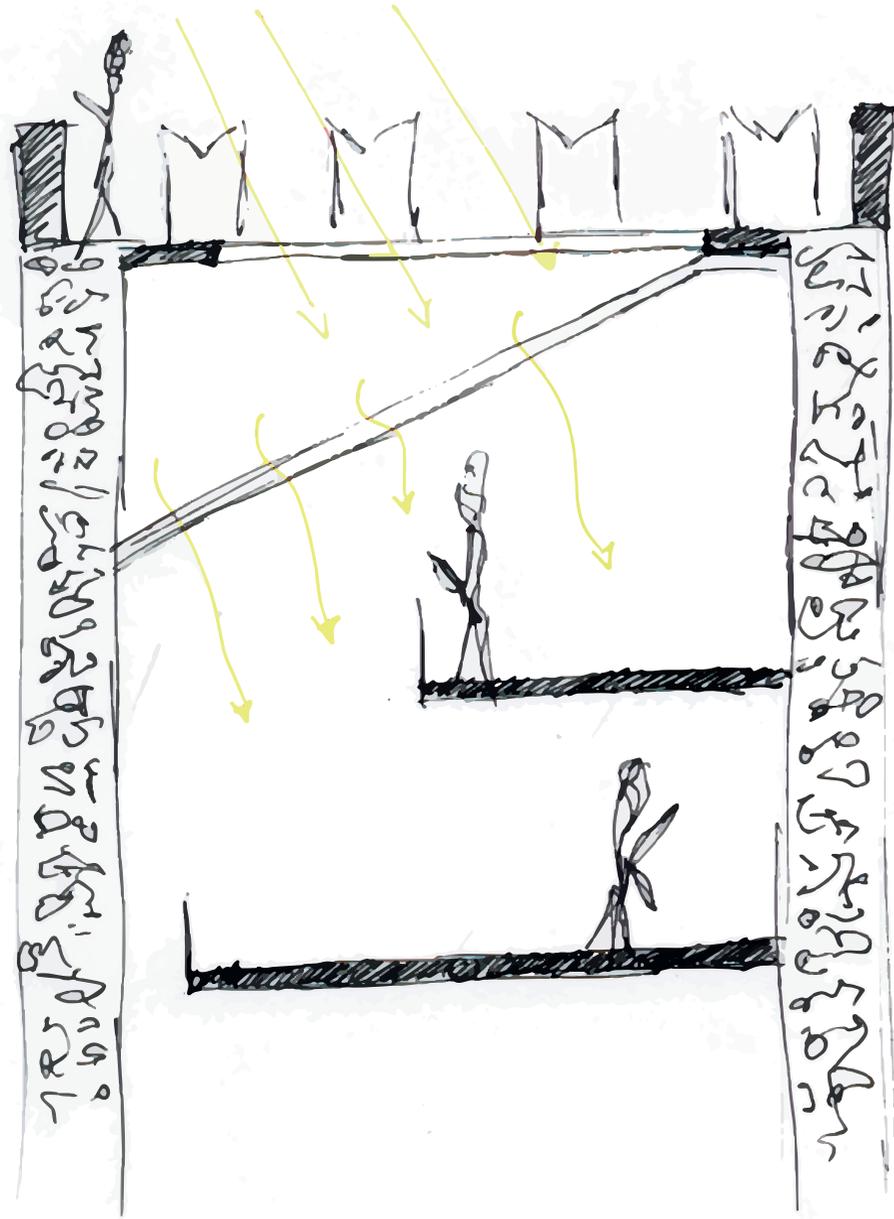
Schizzo concettuale: la luce che penetra all'interno della nuova copertura vetrata ed illumina gli ambienti espositivi del mastio

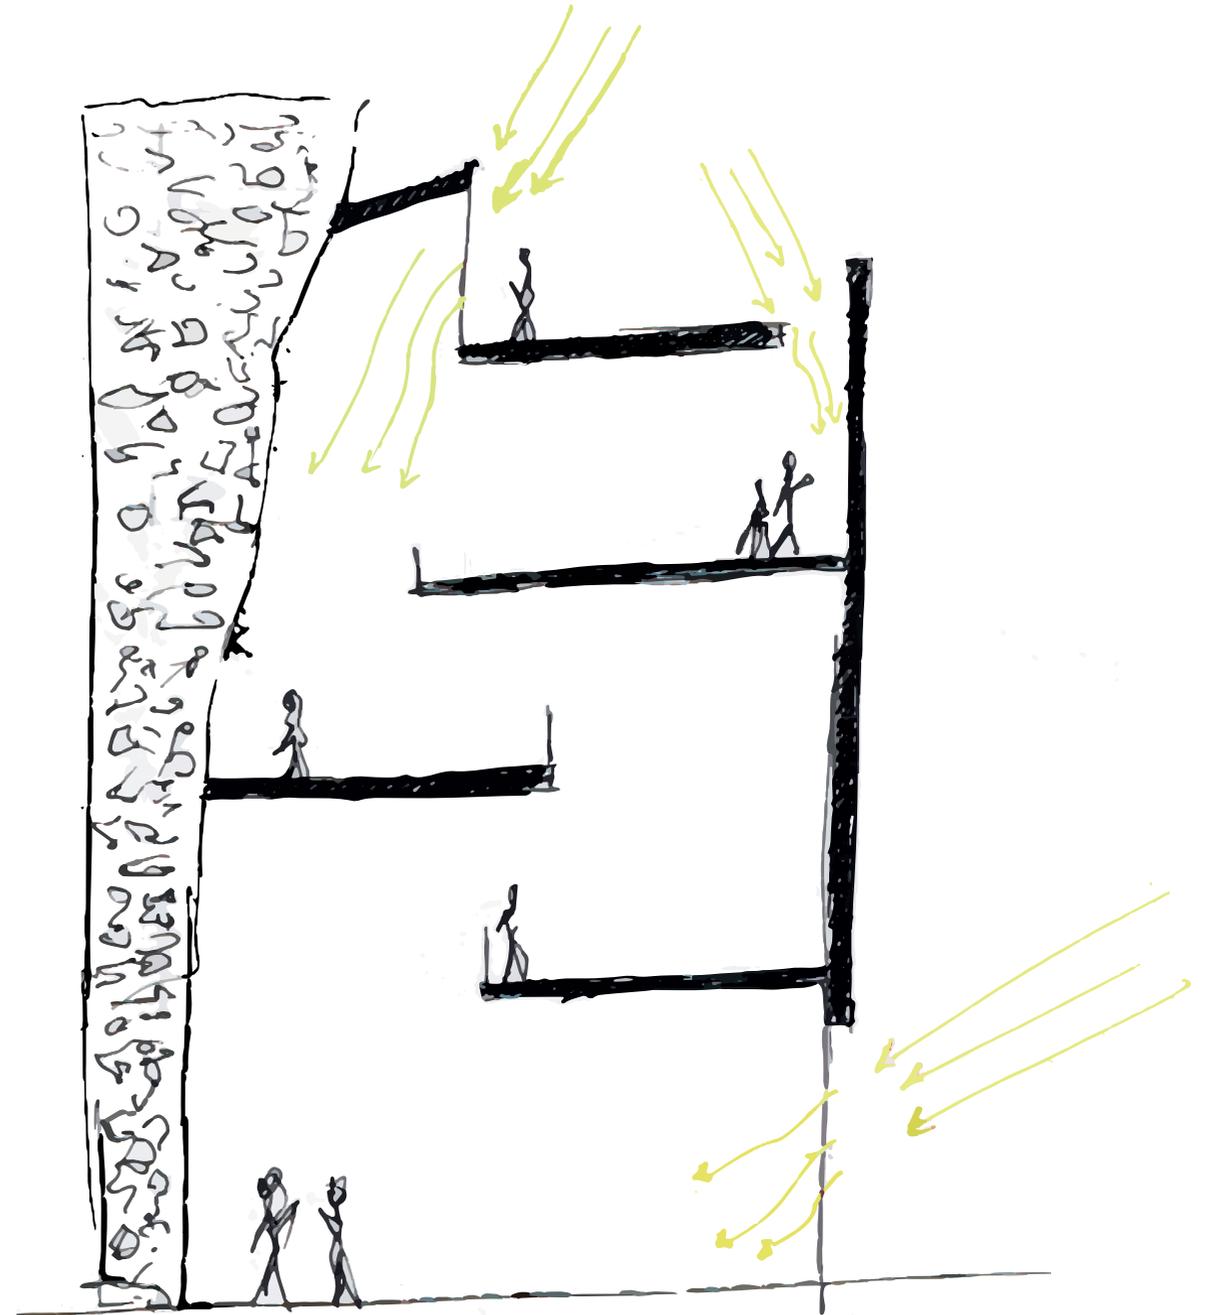
Schizzo concettuale: l'illuminazione naturale del nuovo ampliamento proveniente dai lucernai dell'ultimo livello e dalla vetrata al piano terreno

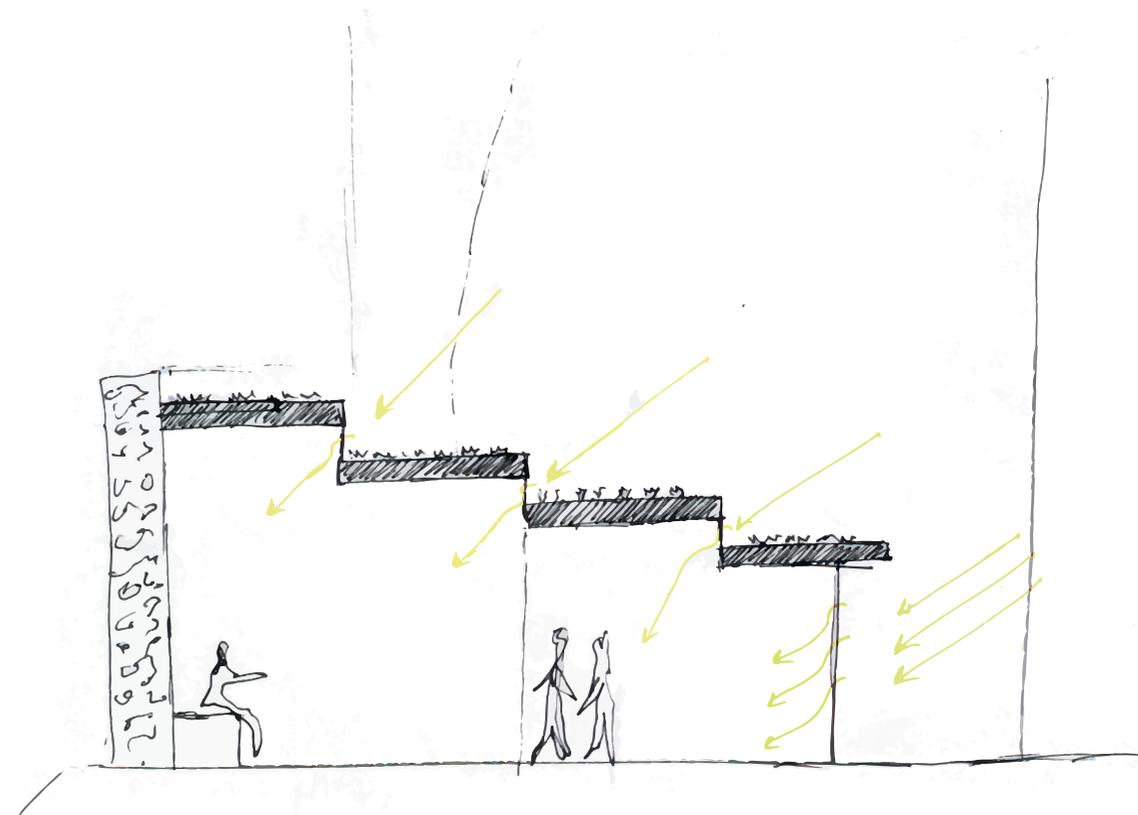
Schizzo concettuale: le aperture verticali sulle gradinate del tetto illuminano anche l'ambiente in profondità. Sulla destra la vetrata ove si colloca l'accesso del museo.

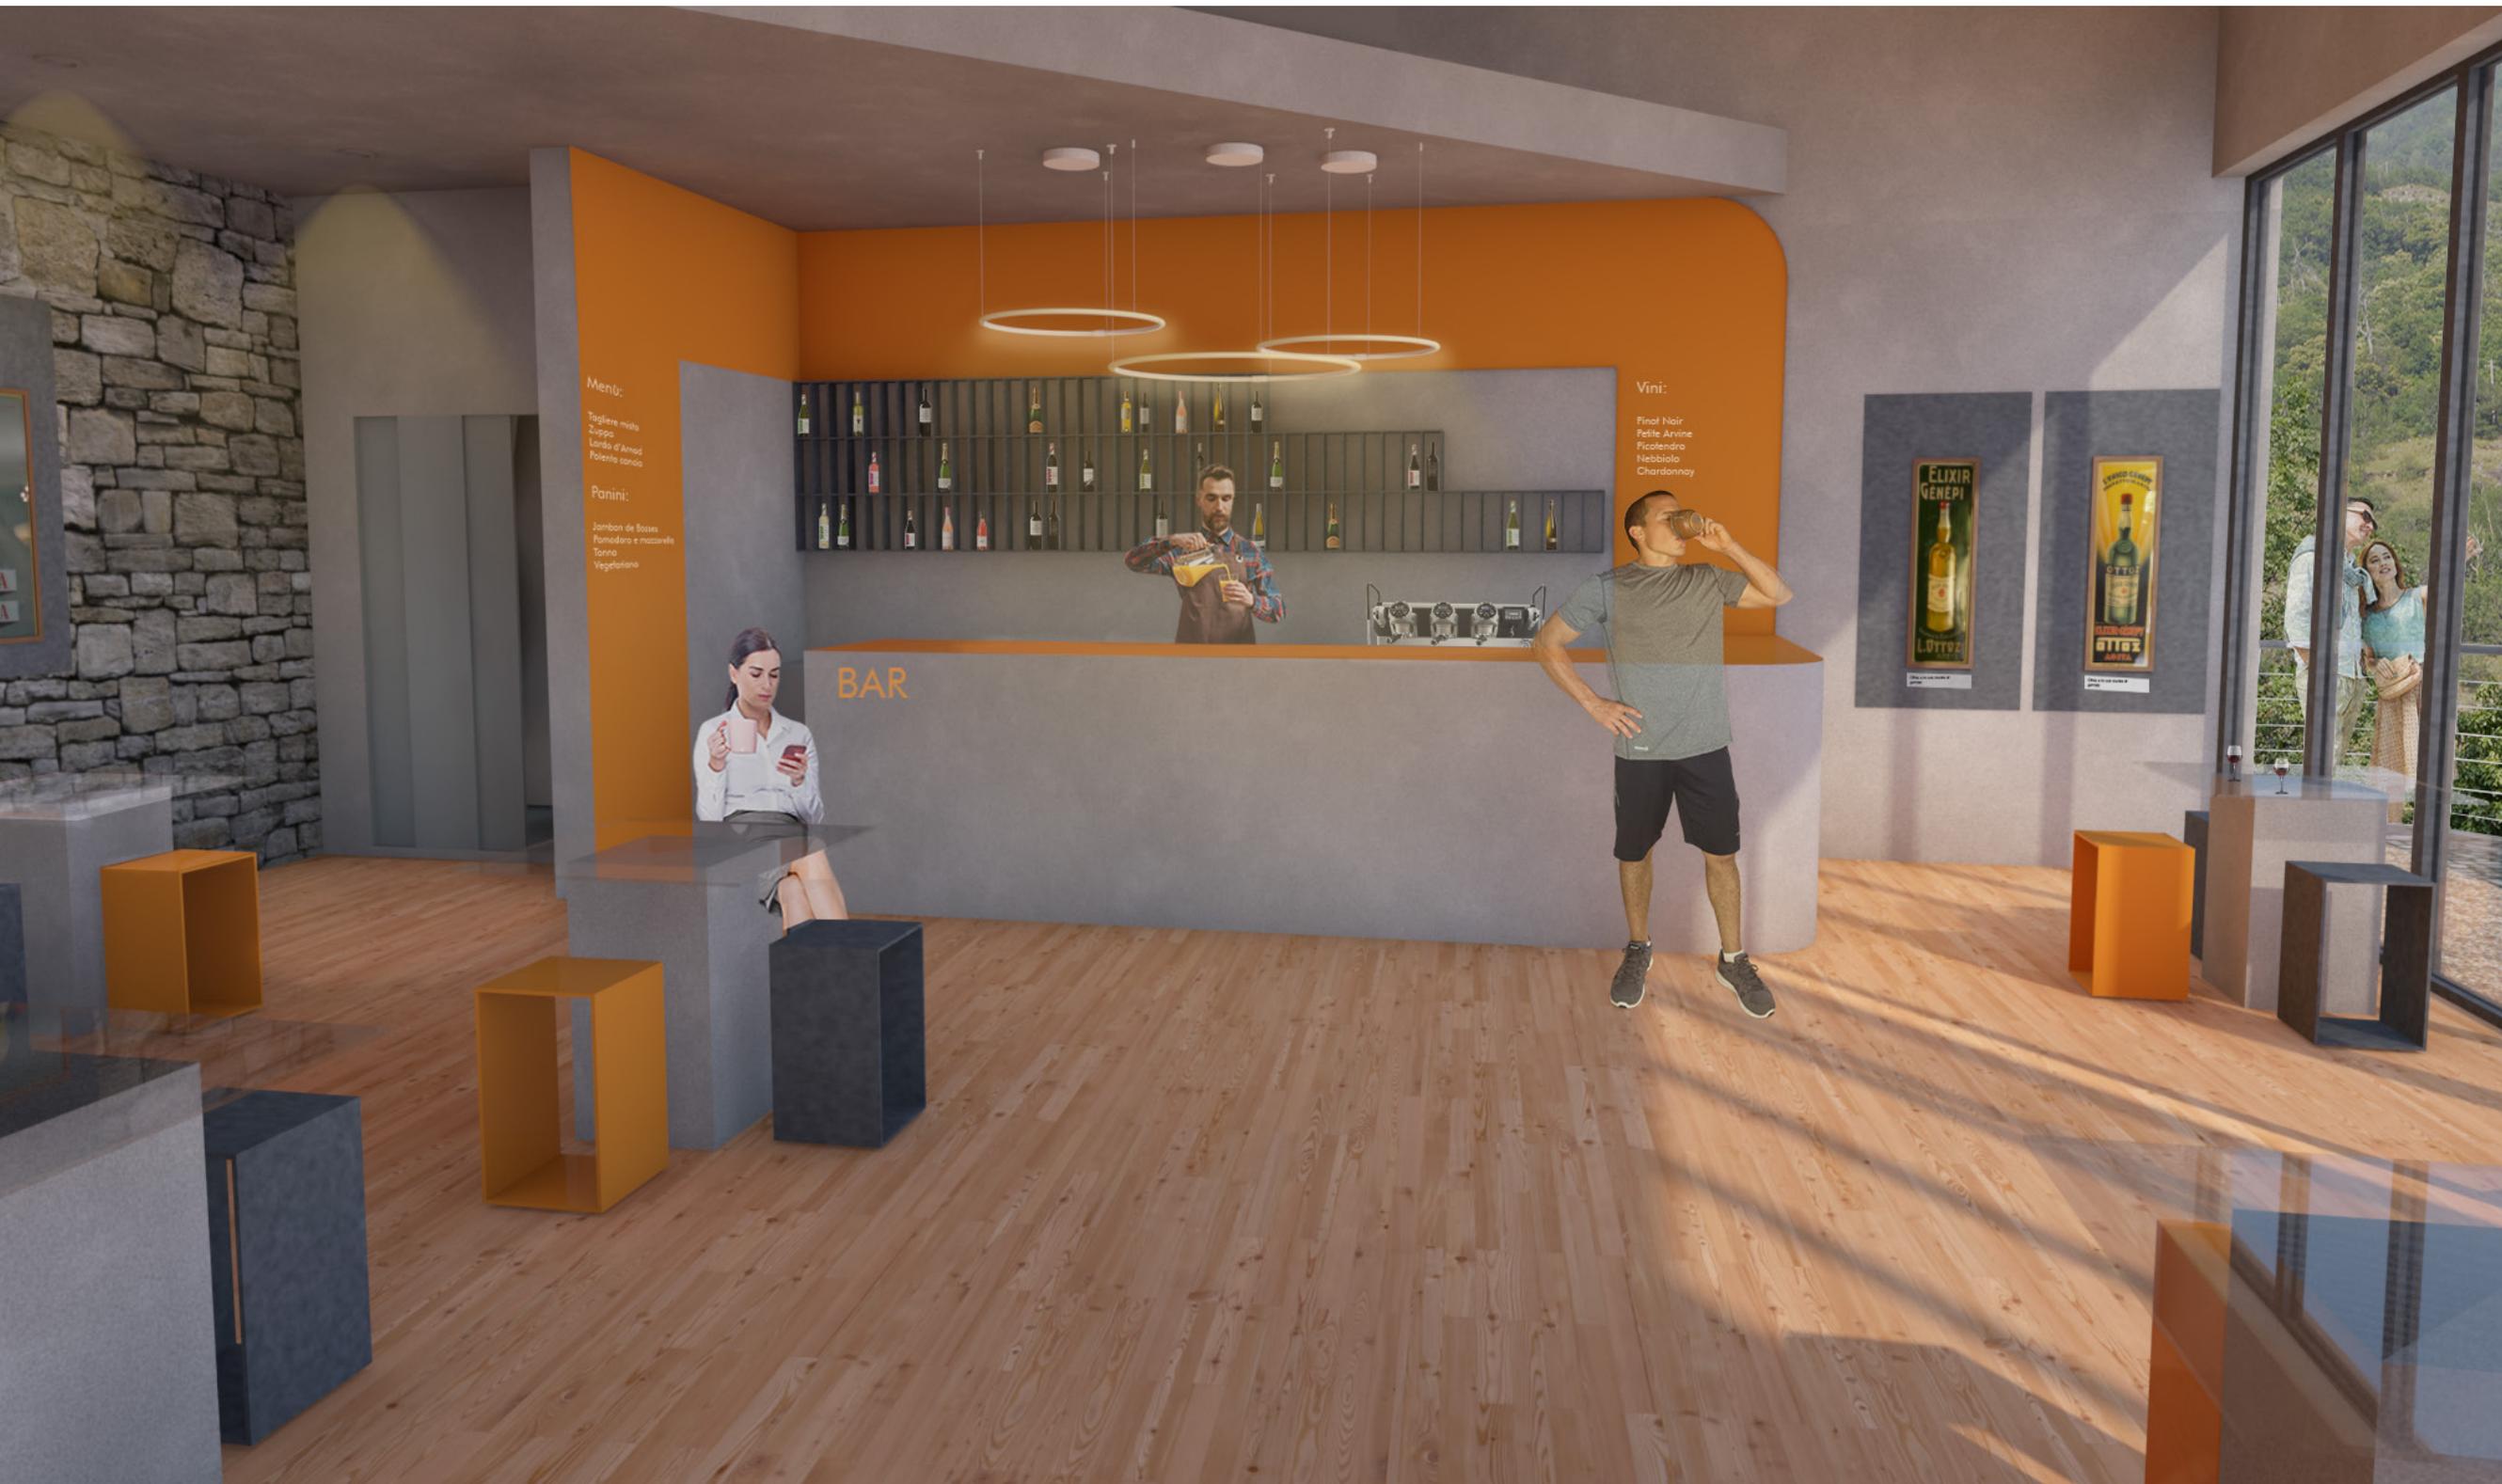
Photorendering a cura dell'autore. Gli spazi del Bar e Caffetteria del museo.

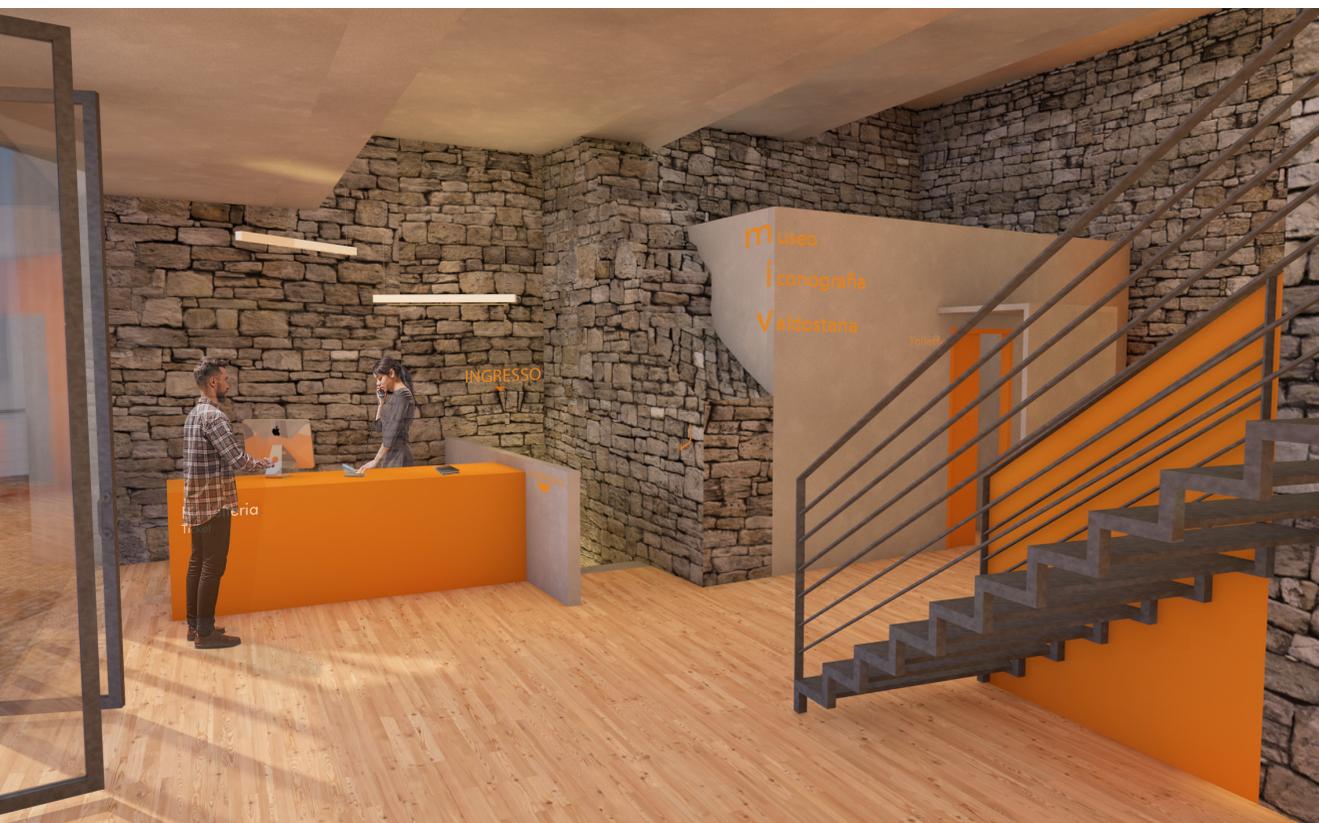
in un binario inserito nello spessore degli elementi di trave metallici, consente di evidenziare le diverse opere esposte. Un sistema di illuminazione sottopiano, nascosto sul retro di un elemento metallico a parete che funge a sua volta da supporto per le didascalie dei quadri, illumina le pareti irregolari del castello, risaltando la matericità delle pareti e creando un'illuminazione diffusa nell'ambiente.

Schizzo concettuale sul collocamento dei sistemi di illuminazione tipo negli spazi espositivi, realizzati dall'autore.

Complessivamente questo ambiente è illuminato naturalmente con delle aperture originali del castello. Inoltre un sistema d'illuminazione d'accento, collocato

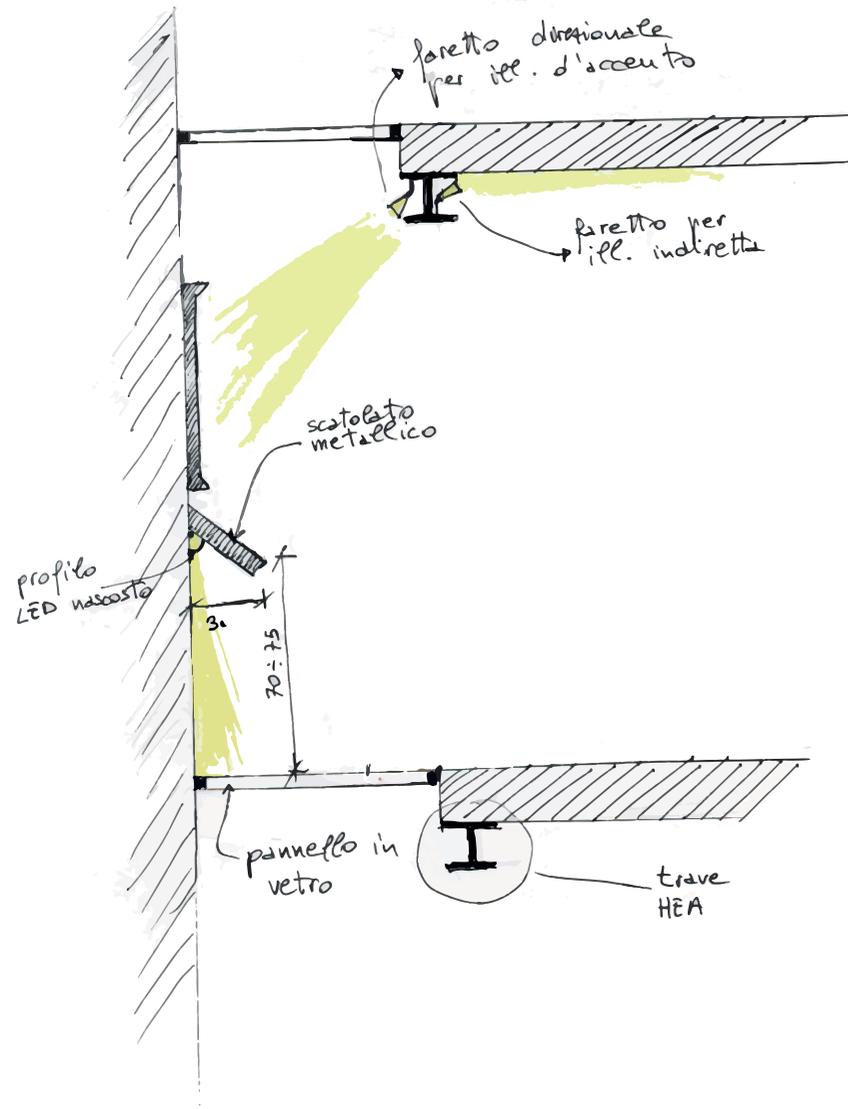
Schizzo concettuale: dettaglio della soluzione espositiva ed illuminotecnica negli ambienti interni del mastio.
