POLITECNICO DI TORINO

Tesi di Laurea Magistrale

Le chiese con campanile in facciata nella diocesi di Ivrea:
nuove letture e acquisizioni, tra analisi degli elevati e interpretazione
delle fonti sui restauri

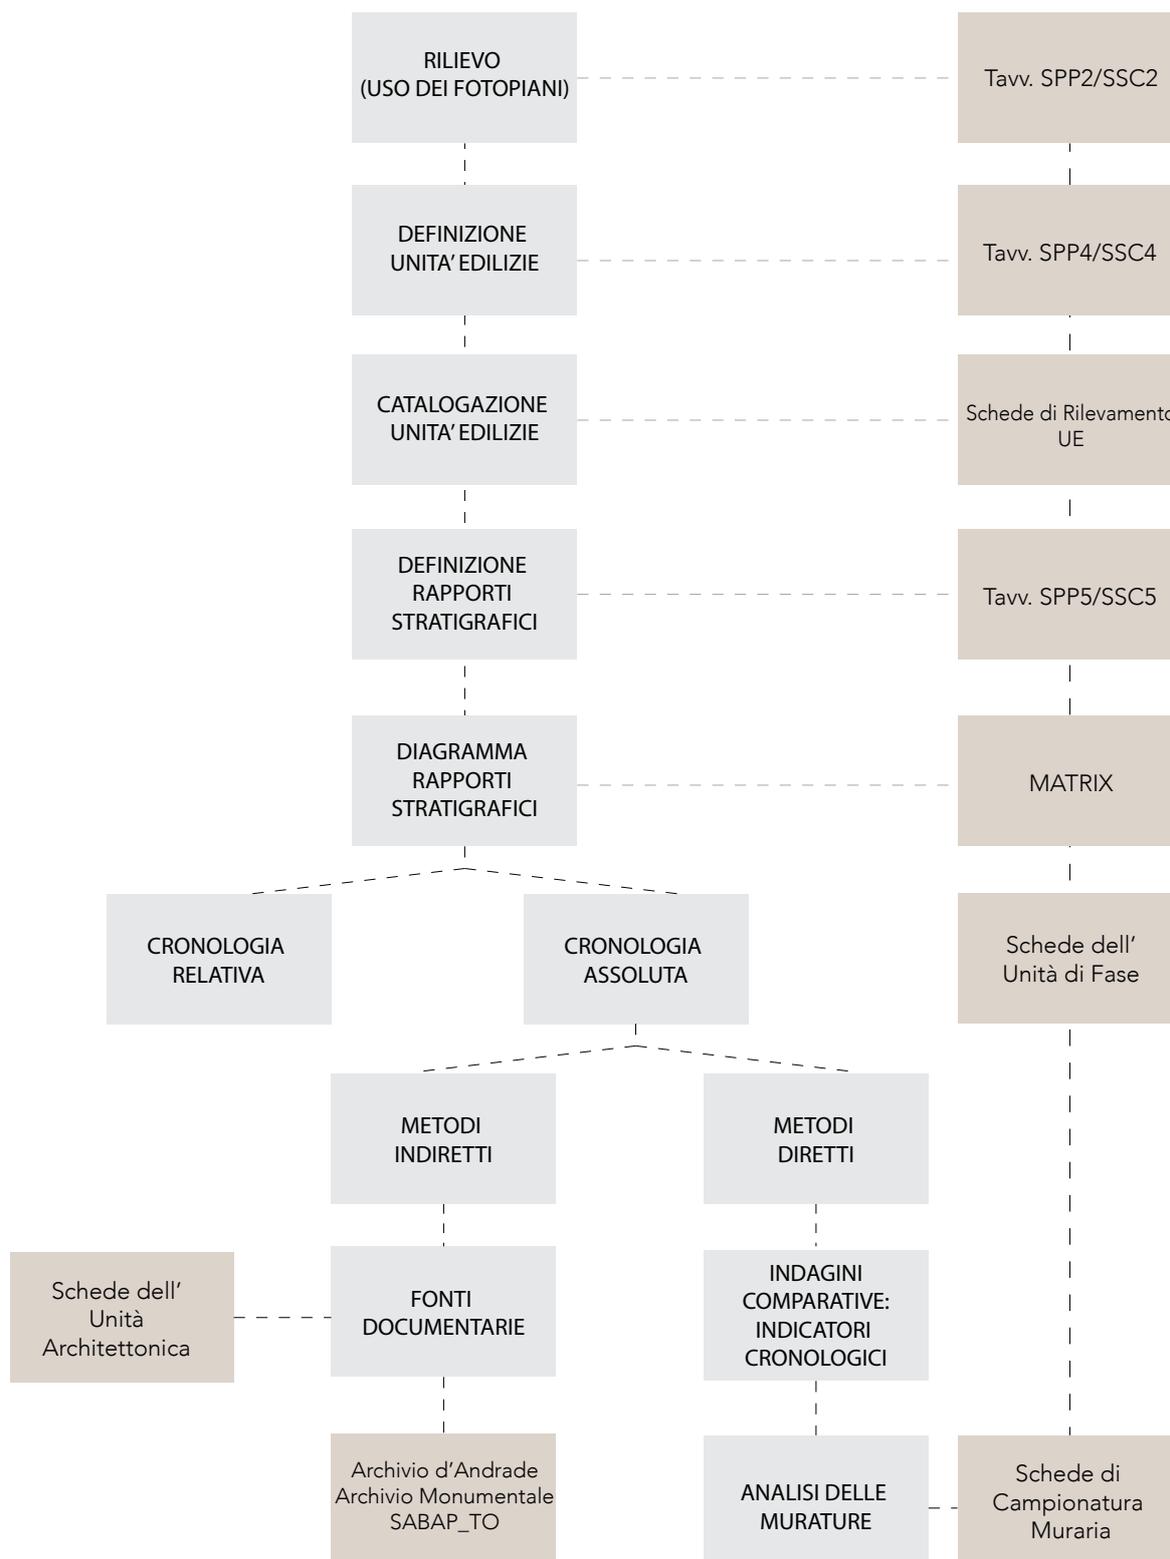
Fig. 30. Schema riassuntivo del metodo di analisi utilizzato per lo studio delle chiese con campanile in facciata(in grigio). Si evidenzia, il parallelismo con gli elaborati e le schede che compongono la struttura della tesi.

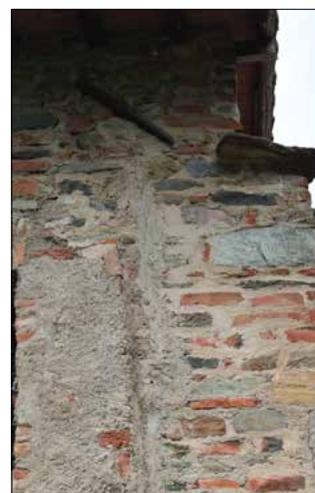
Il cantonale.

La fessura tra le due parti che sono state ricucite in seguito al restauro.

Questa porzione è stata consolidata durante i restauri del 1907 a cura dell'Ufficio per la Conservazione dei Monumenti di Piemonte e Liguria, sotto la direzione di Alfredo d'Andrade, tramite lo scuci-cuci di alcuni mattoni, sostituiti da pezzi romani di reimpiego, e il rinzepamento dei giunti di malta con del conglomerato cementizio.³ Si può osservare, dalla fotografia, la fessura tra le due parti del cantonale e del muro perimetrale sud.

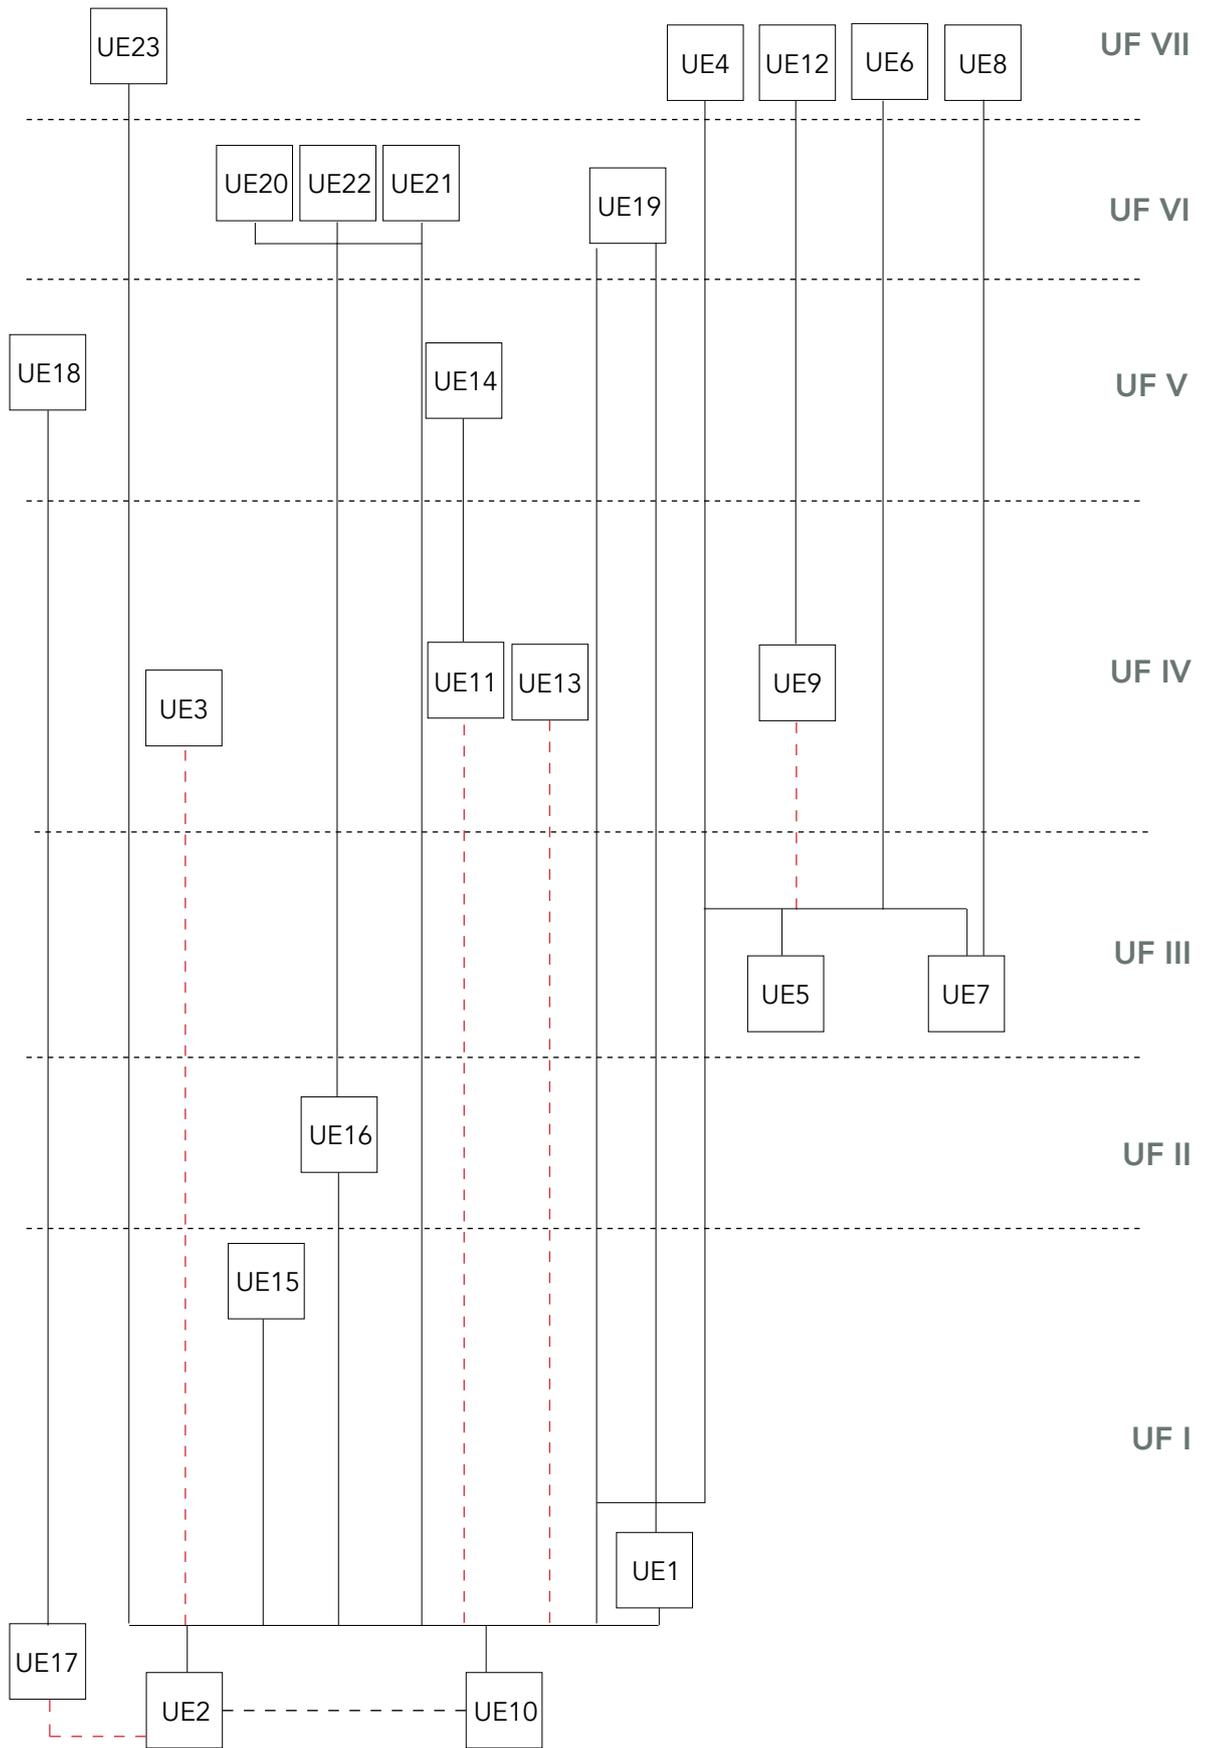
TABELLA DEI RAPPORTI STRATIGRAFICI (o matrix)

--- RS: *taglia* - - - - RS: *correlazione* ——— RS: *si appoggia a*

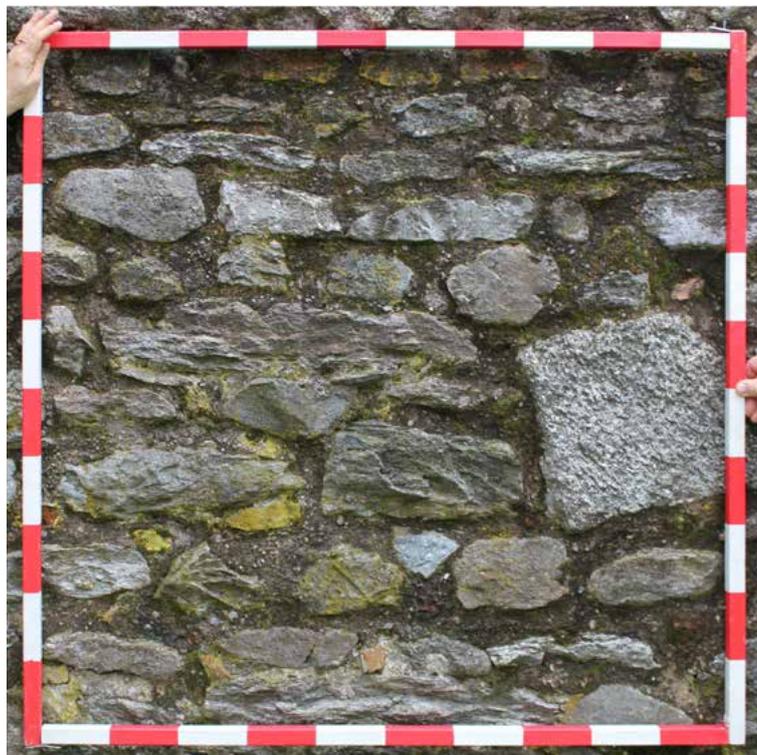
La muratura del *clocher-porche* sul prospetto nord, che rimane a vista (a differenza del prospetto sud, il quale è oggi inglobato all'interno della muratura dell'ampilamento), risulta essere composta da pietre sbozzate in modo irregolare. I corsi presentano un tentativo di regolarizzazione, grazie all'uso di frammenti e scaglie di lavorazione, che rendono la muratura decisamente fitta in elevato. Man mano che ci si avvicina rispetto al cantonale del campanile, i blocchi in pietra si fanno più grossi e più squadrati, per dare maggiore stabilità strutturale.

L'evidente stato di muffa e degrado che compare su questa facciata, fa pensare che i giunti di malta siano quasi inestistenti, e che si tratti di una muratura realizzata quasi a secco, specialmente osservando la porzione più alta del campanile. Tuttavia la malta risulta abbondante e contribuisce a regolarizzare i corsi di pietra insieme all'uso di numerosi frammenti e scaglie. Sono presenti anche scaglie di mattoni, in minor parte.

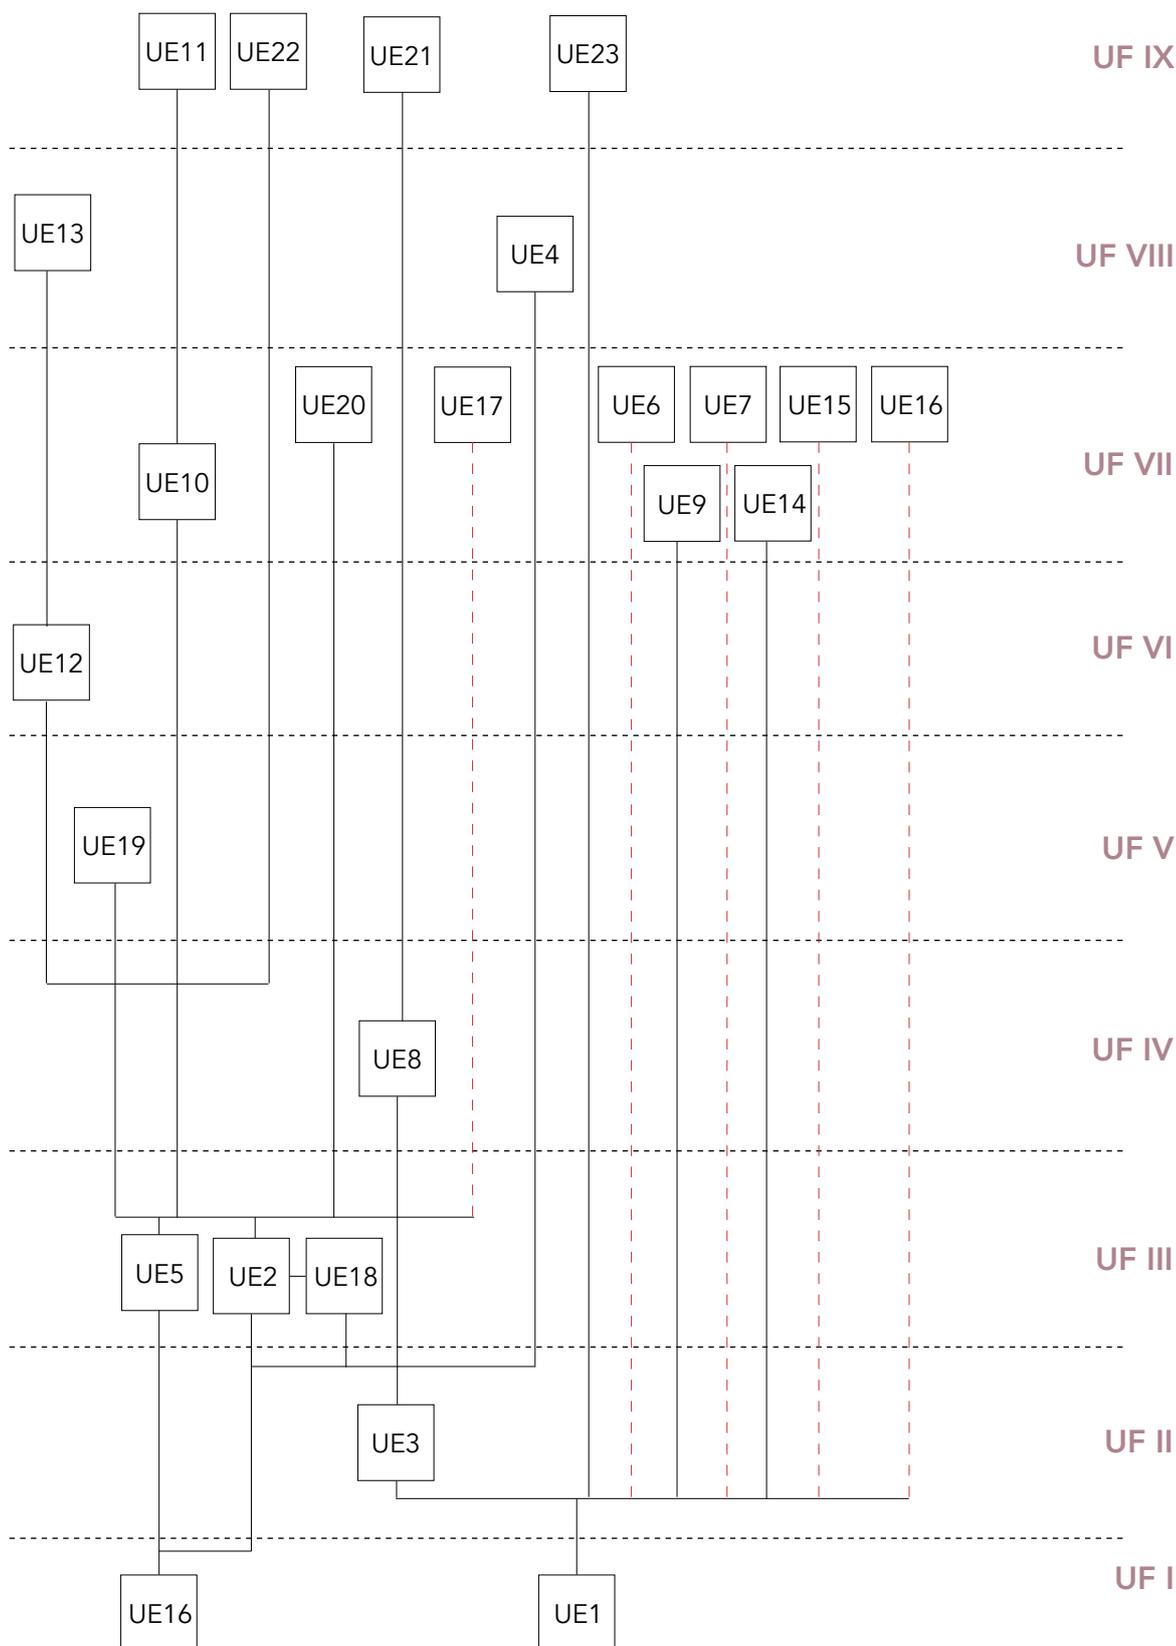
TABELLA DEI RAPPORTI STRATIGRAFICI (o matrix)

LEGENDA RAPPORTI STRATIGRAFICI
 - - - - Rapporto di posteriorità: *taglia* ——— Rapporto di posteriorità: *si appoggia a*

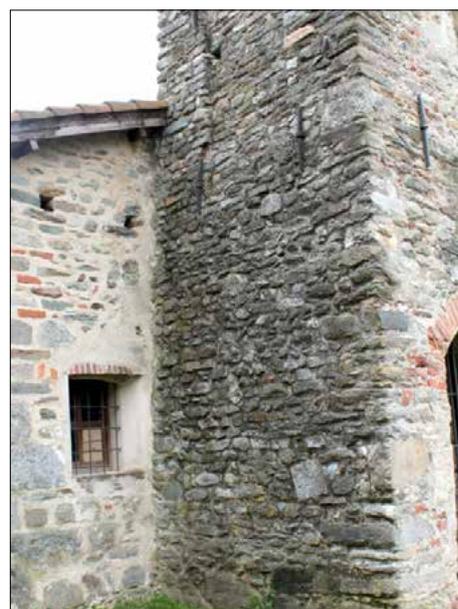
Fig. 79. Il lato nord del campanile che sporge in avanti di 2,85 m. Si può notare nell’angolo in alto tra il campanile e la facciata come il campanile sporga totalmente in avanti e non sia inglobato nel muro retrostante.
Fotografia: IB

Prendendo in considerazione il campanile della chiesa dei SS. Pietro e Paolo a Bollengo, ci si trova nel caso di un blocco costruttivo a prima vista compatto, che sporge dal profilo della facciata per 2,85 metri sul dal lato nord e che all'esame visivo sembrerebbe chiaramente frutto di una costruzione unitaria, non inglobata all'interno della muratura retrostante. (Fig.72)

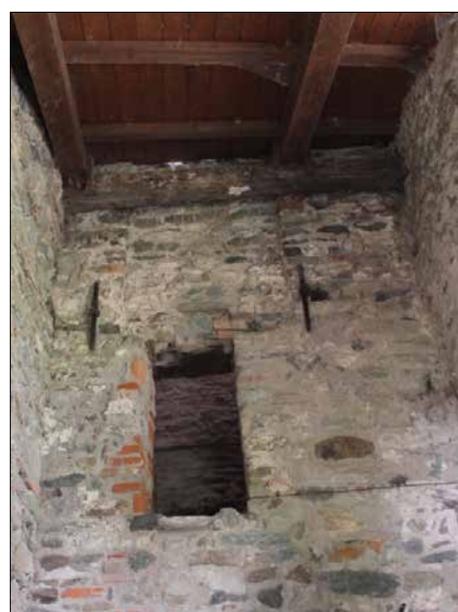
Fig. 80. Il lato del campanile visibile nella porzione sud compreso tra due murature.
Fotografia: IB

Fig. 80.1. Le due murature sono difficilmente distinguibili a causa dell'intonaco, tuttavia sicuramente non sono amorsate data la disposizione degli elementi.

Dall’ osservazione diretta delle connessioni tra il vano voltato d’ingresso e la prima spalletta del muro, le due parti sembrano essere non ammorsate data la disposizione degli elementi lapidei. Vi è molta difficoltà nel chiarire questo collegamento perché in più parti è presente l’intonaco. (Fig. 74).

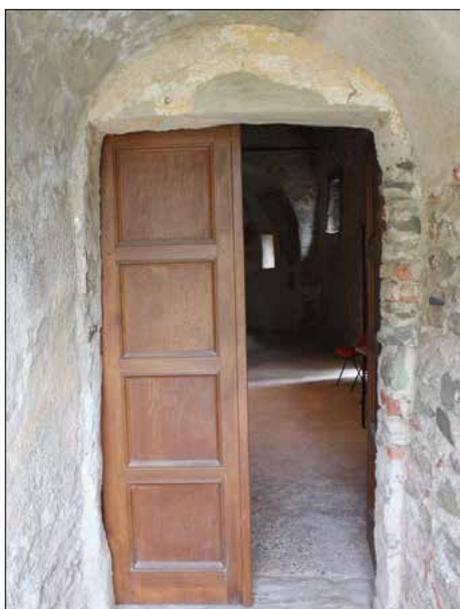
Fig 81. Il vano voltato d'ingresso alla chiesa di profondità di 2,85 m.

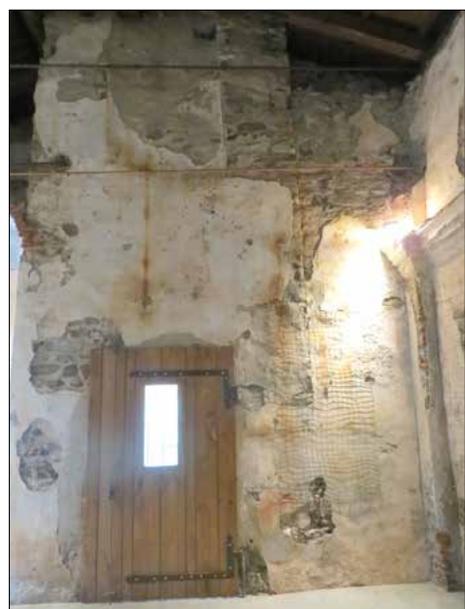
Fig. 84. L'interno: si vede chiaramente la fessura tra il clocher porche e il segmento di facciata sul lato nord, a destra del campanile.

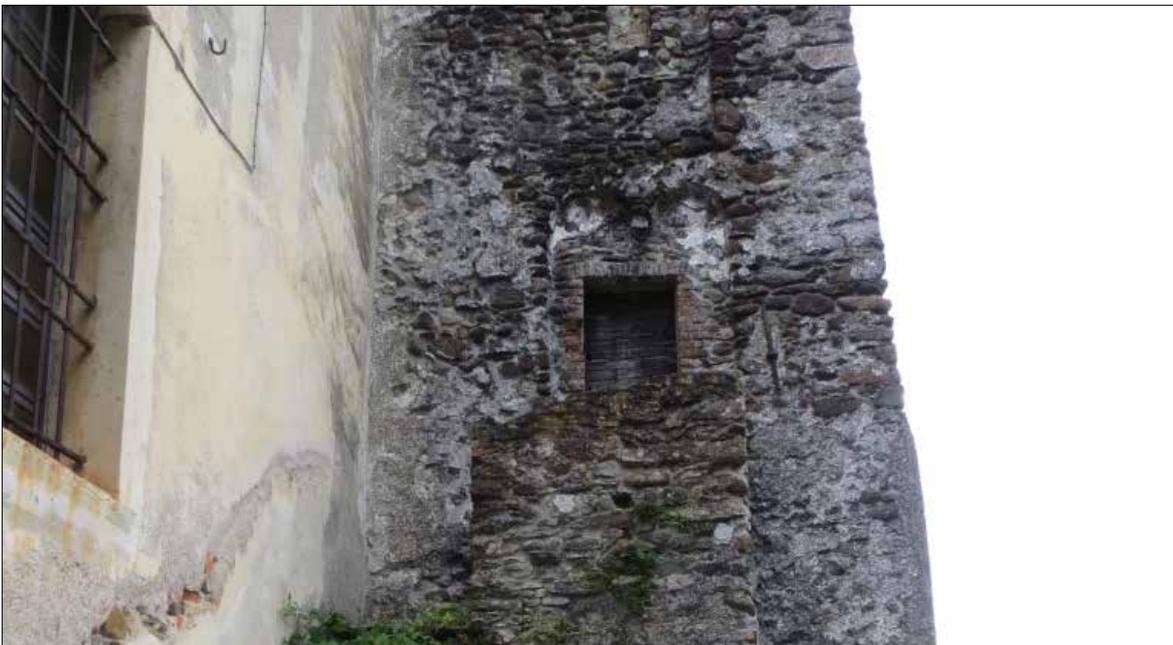
Figura 86. Il lato nord della chiesa di Santa Maria a Lugnacco, con il campanile che mostra la sua tessitura muraria. E' impossibile capire il collegamento tra questa porzione muraria e la facciata a causa dello strato di intonaco.

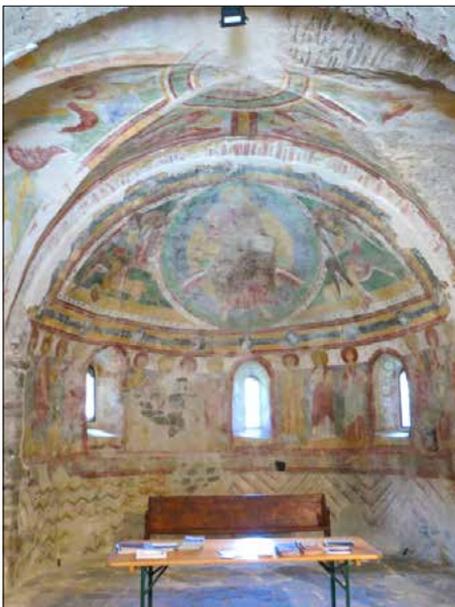
Fig.119 L'intero ciclo di affreschi datati XI secolo restaurati, nello stato di conservazione attuale. Fotografia di IB.
