Immagini aeree quartiere Don Bosco

**LE CASERE**

Il parco dei nuovi Magazzini Culturali

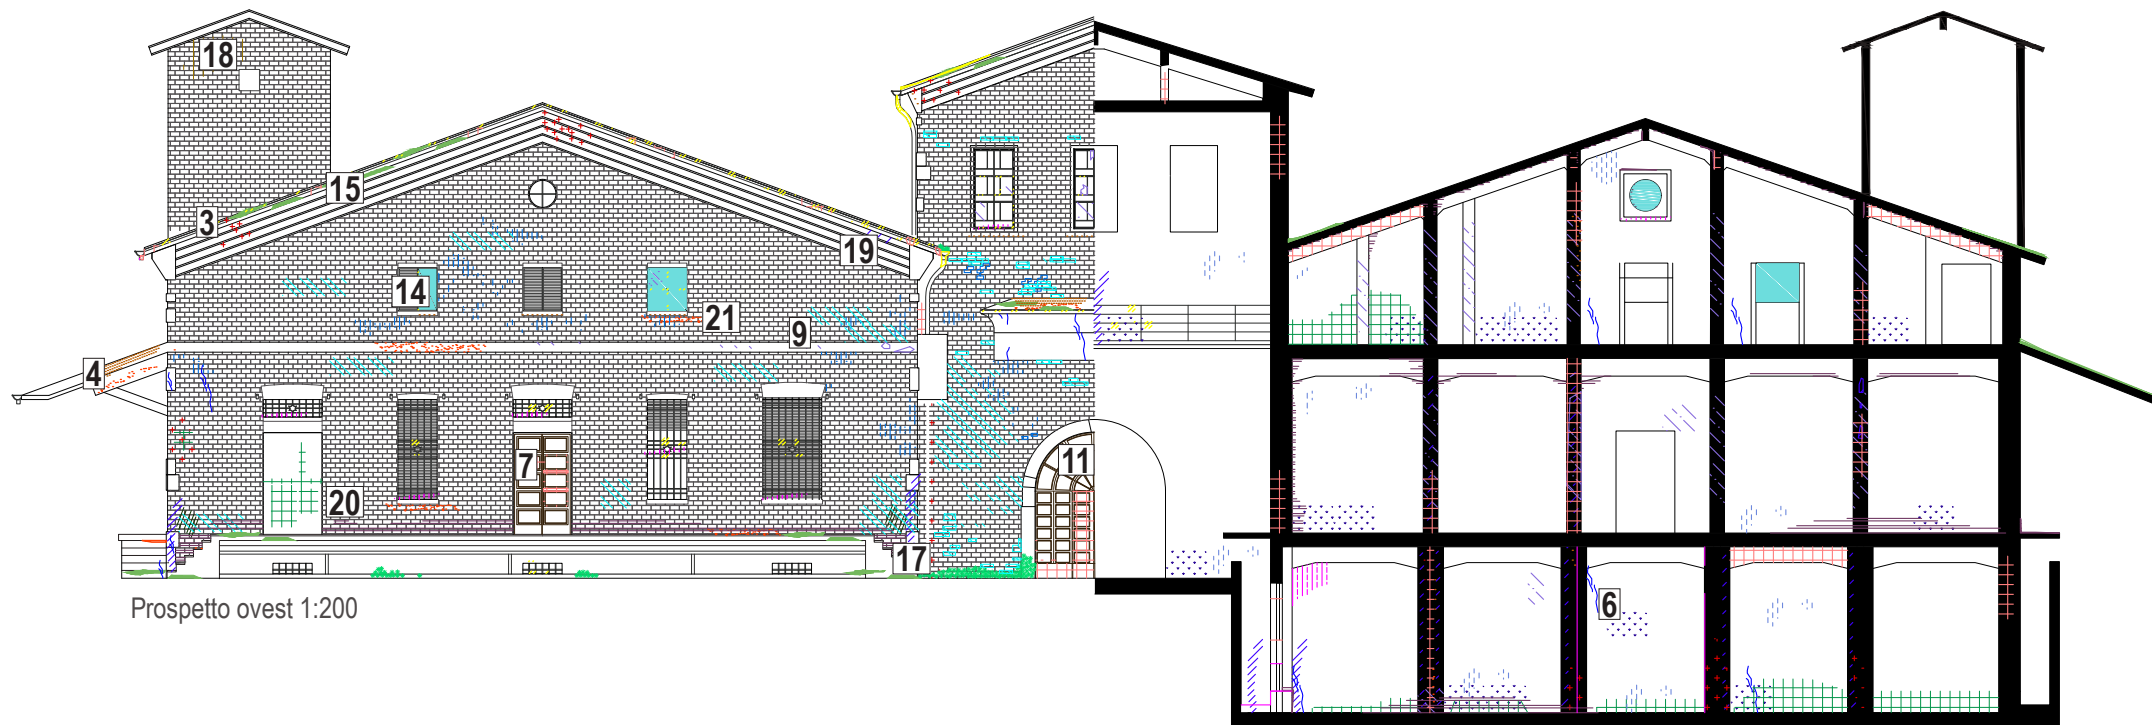
UP1_COPERTURA
As1: asportazione del materiale incongruo
Pu1: rimozione temporanea dei coppi e pulitura dello strato inferiore
Ag1: sostituzione di quelle che presentano evidenti segni di rottura e aggiunte di quelle mancanti

UP2_PARAMENTO ESTERNO
As1: rimozione dei rappezzi incoerenti
As2: rimozione del materiale incoerente
Pu1: pulitura generalizzata manuale del deposito superficiale
Pu2: pulitura ad umido
Pu3: pulitura di deposito coerente
Pu4: pulitura di depositi aderenti
Pu5: asportazione di vegetazione
Cn1: trattamento consolidante mediante applicazione a spruzzo
Ag1: risarcitura puntuale dei giunti di malta
Ag2: integrazione dei laterizi mancanti
Pr1: stesura di strato protettivo

UP3_PARAMENTO INTERNO
As1: rimozione di intonachino degradato
As2: rimozione di rinzafo e arriccio degradato
Pu1: pulitura generalizzata manuale del deposito superficiale
Pu2: pulitura ad umido
Pu3: pulitura di deposito superficiale parzialmente coerente
Pu4: pulitura di depositi aderenti
Cn1: trattamento consolidante
Ag1: applicazione di parti di intonaco localizzate nei punti mancanti
Pr1: tinteggiatura di tutta la superficie muraria con nuovo intonaco

UP4_APERTURE
As1: rimozione di materiale incongruo
Pu1: pulitura con spugna inumidita
Pu2: levigatura manuale del legno
Pu3: pulitura dei vetri
Ag1: stuccature di fessure presenti
Ag2: integrazioni dei vetri mancanti, delle reti metalliche e degli scuri
Pr1: utilizzo di sostanze anti-tarło e anti-fungo
Pr2: verniciatura del legno con smalto opaco di colore naturale

UP5_ELEMENTI METALLICI
Pu1: pulitura della superficie degli elementi in metallo con scartavetro o solventi
Pr1: stesura di sostanze antiruggine e di una base di olio di lino

UP6_ELEMENTI LAPIDEI
Pc1: preconsolidamento delle scaglie
As1: asportazione della formazione di muschio
Pu1: lavaggio con acqua deionizzata
Pu2: applicazione di impacchi
Ag1: aggiunta di malta di calce
Pr1: stesura di sostanze protettive

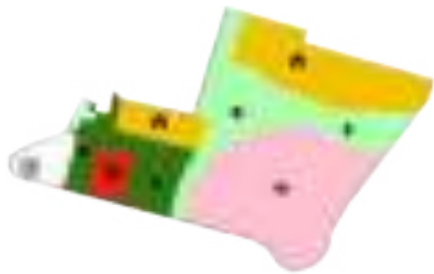
Funzioni

- Residenziale
- Commerciale
- Servizi rivolti ai cittadini
- Direttivo gestionale
- Parco urbano
- Spazi pubblici

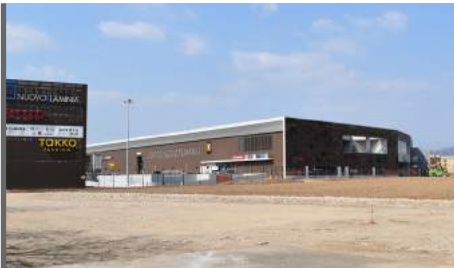
Vista del nuovo centro commerciale Flaminia
Inaugurazione avvenuta nel dicembre 2018

Dal 2007 si sono susseguiti una serie di proposte progettuali per l'area. Ad oggi l'unica nuova costruzione introdotta è il Centro Commerciale Flaminia, inaugurato nel 2018, per il quale predisporremo un collegamento con il resto delle parti.

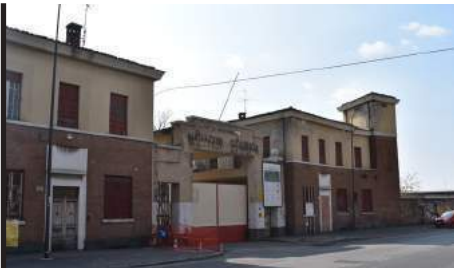
Vista delle storiche porte di ingresso dei magazzini generali
Sopralluogo e rilievo fotografico_2019

In seguito alle demolizioni gli unici edifici storici rimasti sono gli ingressi originari e le Casere. Queste ultime, tutelate dal 2016, verranno opportunamente conservate e valorizzate all'interno e all'esterno al fine di diventare il fulcro centrale dell'area.

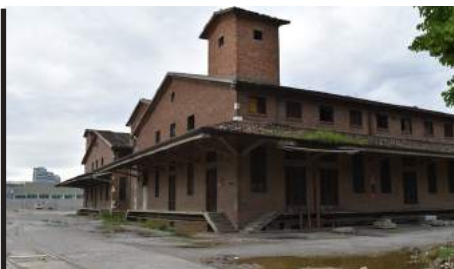
Vista delle Casere_magazzino dei formaggi
Sopralluogo e rilievo fotografico_2019

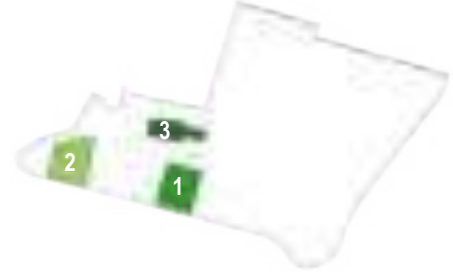
Volumi demoliti

- 1 Traccia del magazzino del grano
- 2 Traccia del magazzino dei bozzoli
- 3 Traccia dei Silos dei cereali

Studio degli storici volumi dei magazzini

I volumi demoliti verranno ripresi attraverso segni progettuali differenti. Il magazzino di grano (1) tramite un dislivello del manto erboso come è stato effettuato all'interno del sito Unesco di Cloister Lorsch in Germania.

Il magazzino di bozzoli (2) viene rievocato attraverso piantumazione di gelsi in corrispondenza della pilastratura come realizzato da Boezem nella cattedrale verde di Flevoland. Infine la ripresa dei silos di cereali (3) trae spunto dal Palazzo della Pilotta a Parma.

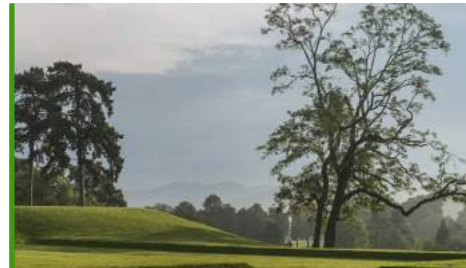
Sito di Cloister Lorsch in Germania_2014
Topotek 1 e Architects HG Merz

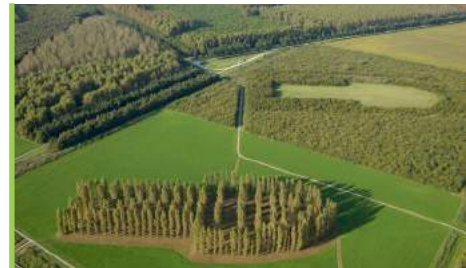
Cattedrale Verde a Flevoland_1987
Marinus Boezem

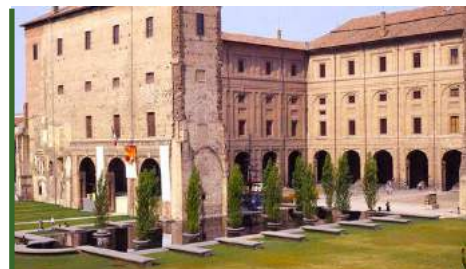
Palazzo della Pilotta a Parma_2001
Mario Botta

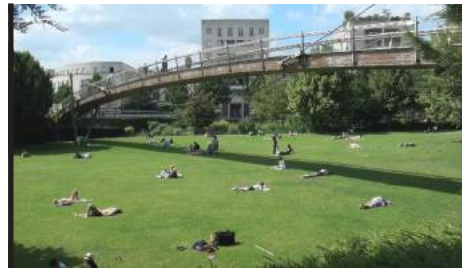
Promenade Plantée di Parigi_2006
Jacques Vergely e Philippe Mathieux

L'area era attraversata dalla ferrovia e da il fiume Grande, oggi deviato. Queste tracce storiche definiscono la nuova viabilità interna. Come all'interno del Promenade Plantée di Parigi parte del tracciato verrà sovrarializzato creando una passerella pedonale.

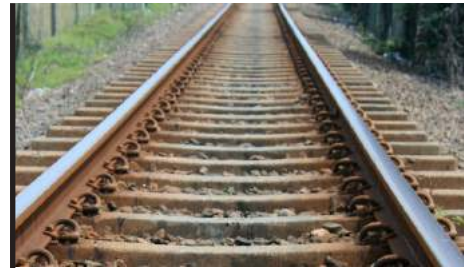
Parco pubblico a Varde_2006
Evocazione tracciato ferroviario

La nuova pavimentazione segue la linea ferroviaria storica evocando materialmente l'antica traccia dei binari come è stato realizzato nel parco pubblico a Valde in Olanda che richiama la ferrovia attraverso blocchi lapidei inseriti nel prato erboso.

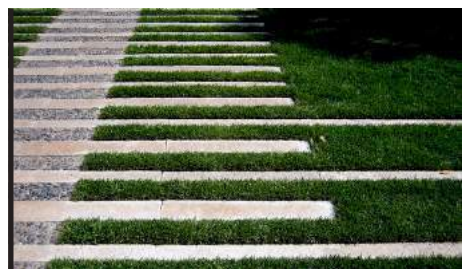
Parco pubblico a Varde_2006
Tracciato originario

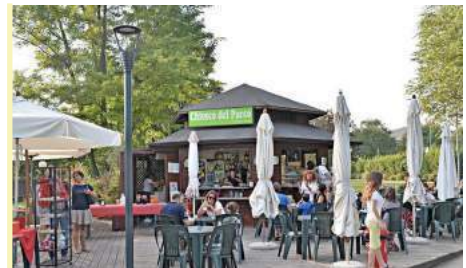
Illuminazione puntuale ripresa dal contesto
Lampione in acciaio zincato

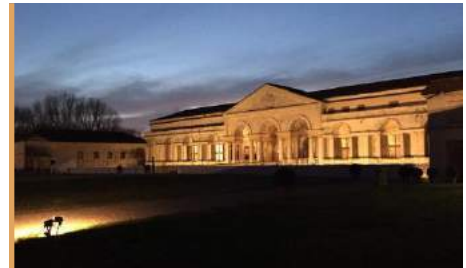
Progetto illuminotecnico palazzo Te a Mantova_2015
Dean Skira_valorizzazione fronte

Luci puntuali valorizzano opportunamente il fronte delle Casere e una striscia luminosa a led blu segue l'antico tracciato del fiume. Queste scelte derivano dallo studio del progetto illuminotecnico predisposto per Palazzo Te a Mantova da Dean Skira.

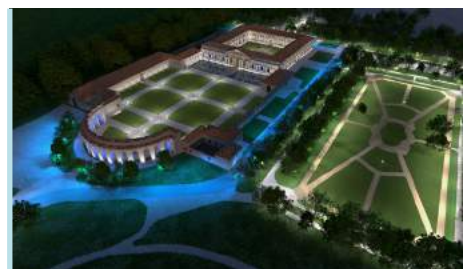
Progetto illuminotecnico palazzo Te a Mantova_2015
Dean Skira_valorizzazione traccia d'acqua

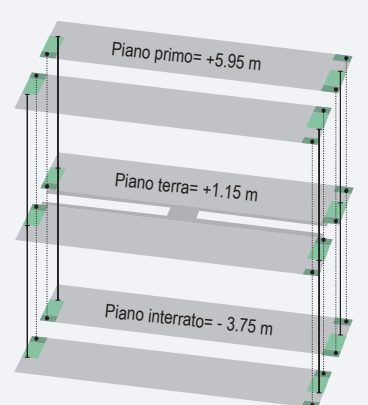
Principali collegamenti:

Scale già esistenti realizzate in cemento armato

Ascensori esistenti integrati con nuovi inserimenti
