Il sisma dell'Aquila

Le frazioni di Paganica e Onna dieci anni dopo

Tesi di laurea magistrale in
Architettura per il restauro e la valorizzazione del patrimonio

Politecnico di Torino / Dipartimento di Architettura e Design
Collegio di Architettura
A.A. 2018/2019

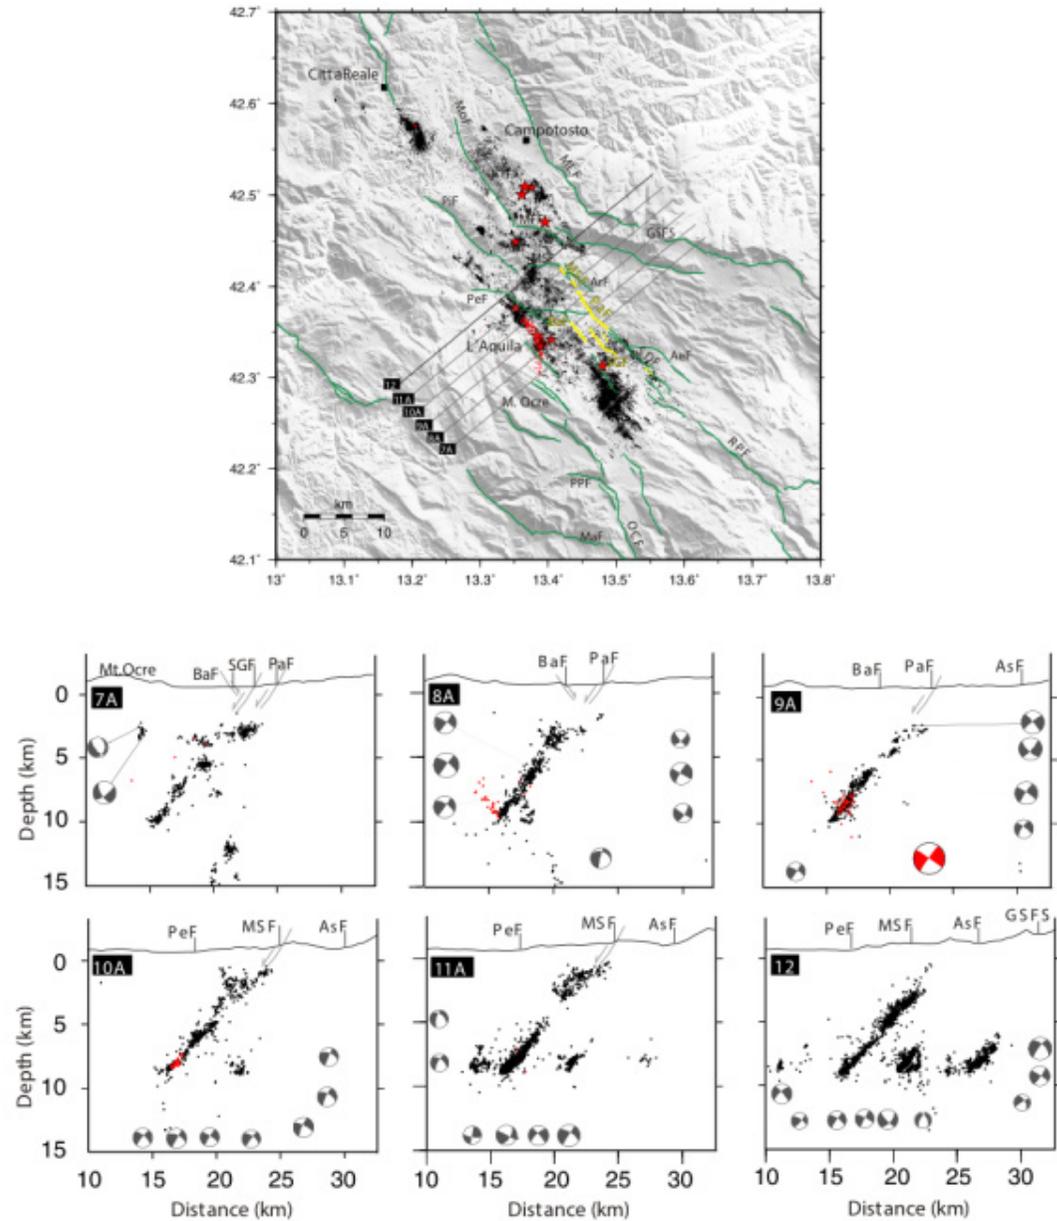
La figura mostra la distribuzione dei numerosi aftershocks avvenuti, in pianta e in sei sezioni verticali perpendicolari al sistema di faglie, che si presenta allungato in direzione nord-ovest sud-est. Se ne comprendono in tal modo la geometria, la pendenza (verso sud-ovest) e l'estensione in profondità (fino a circa 10 km). Sono riconoscibili la faglia principale di Paganica-Monte Stabiata e le altre faglie attivate durante la sequenza sismica del 2009.

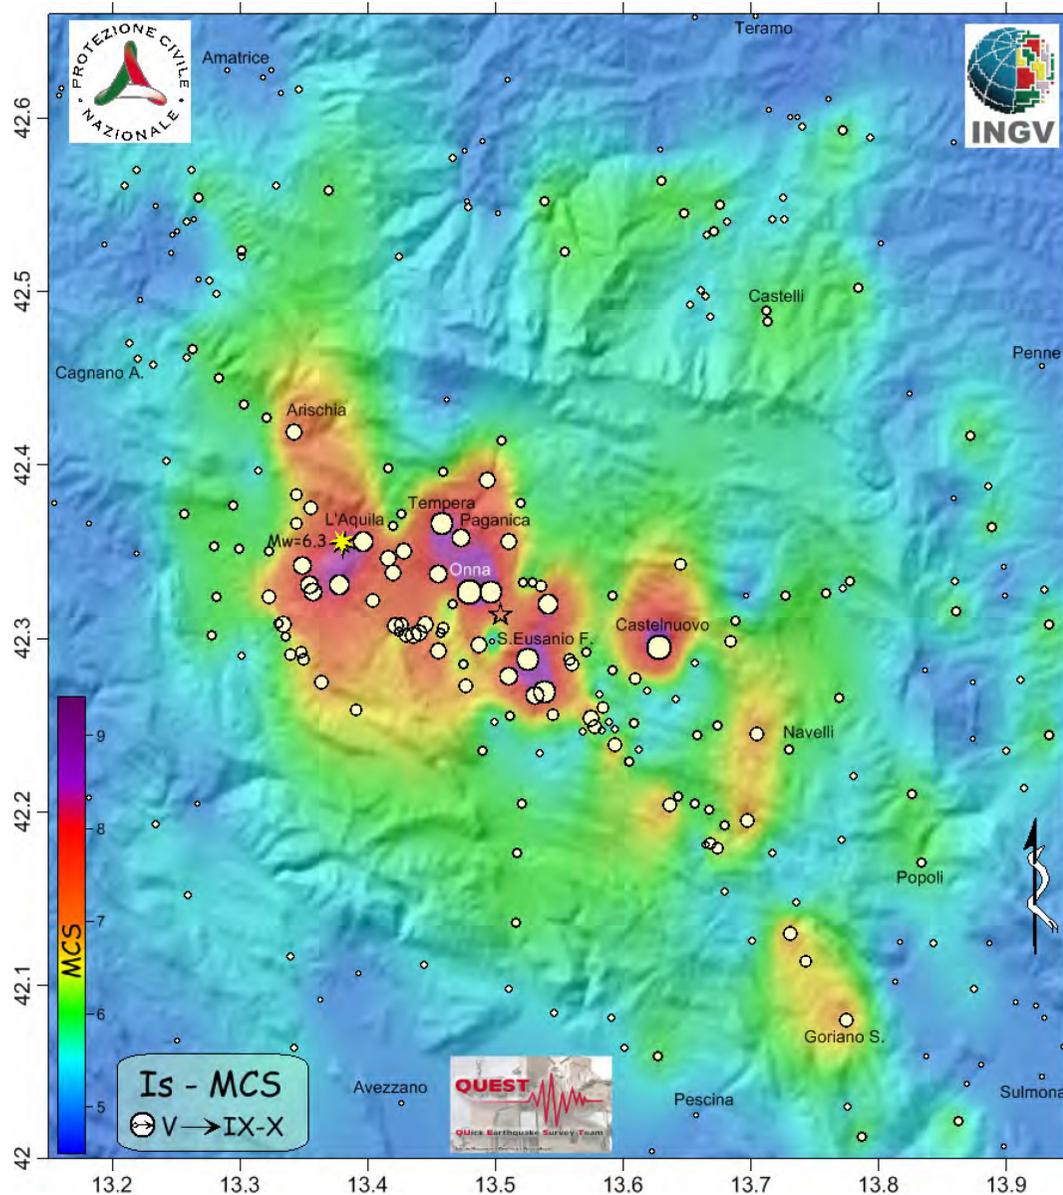
Figura III.1

Distribuzione delle intensità macroseismiche del terremoto del 6 aprile 2009; le dimensioni dei cerchi sono proporzionali all'Intensità locale I_s .

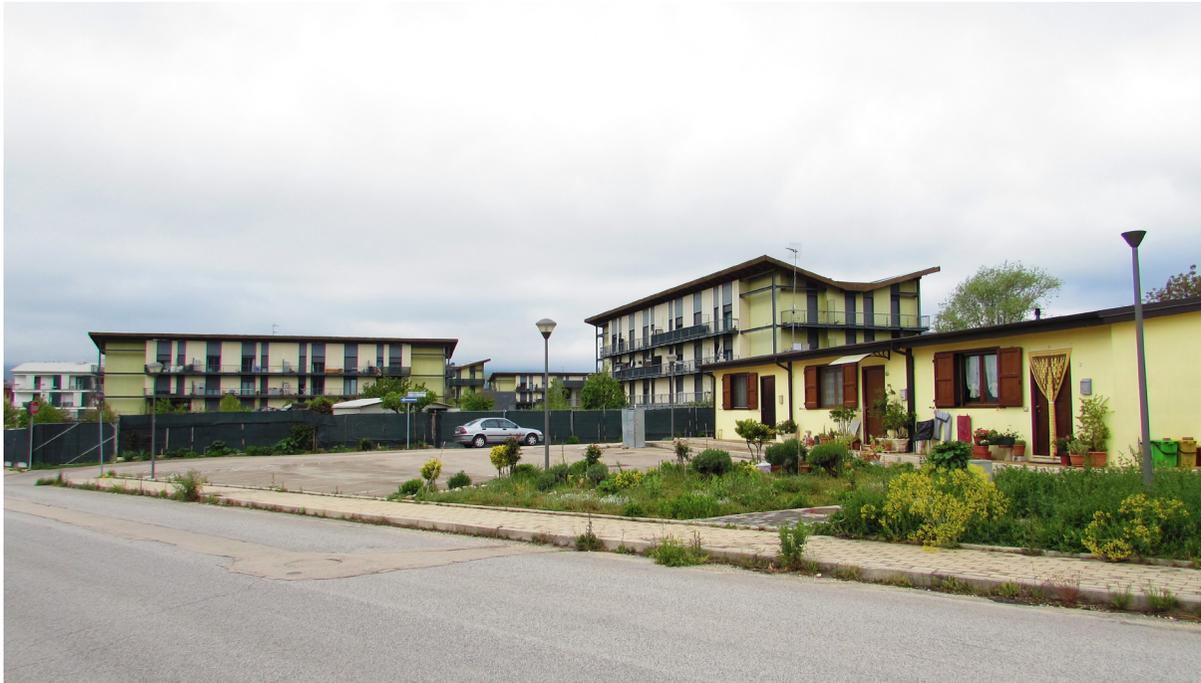
Figura IV.1

La fotografia mostra la convivenza all'interno della stessa area di alcuni edifici di un insediamento C.A.S.E. con le casette in legno del progetto M.A.P.

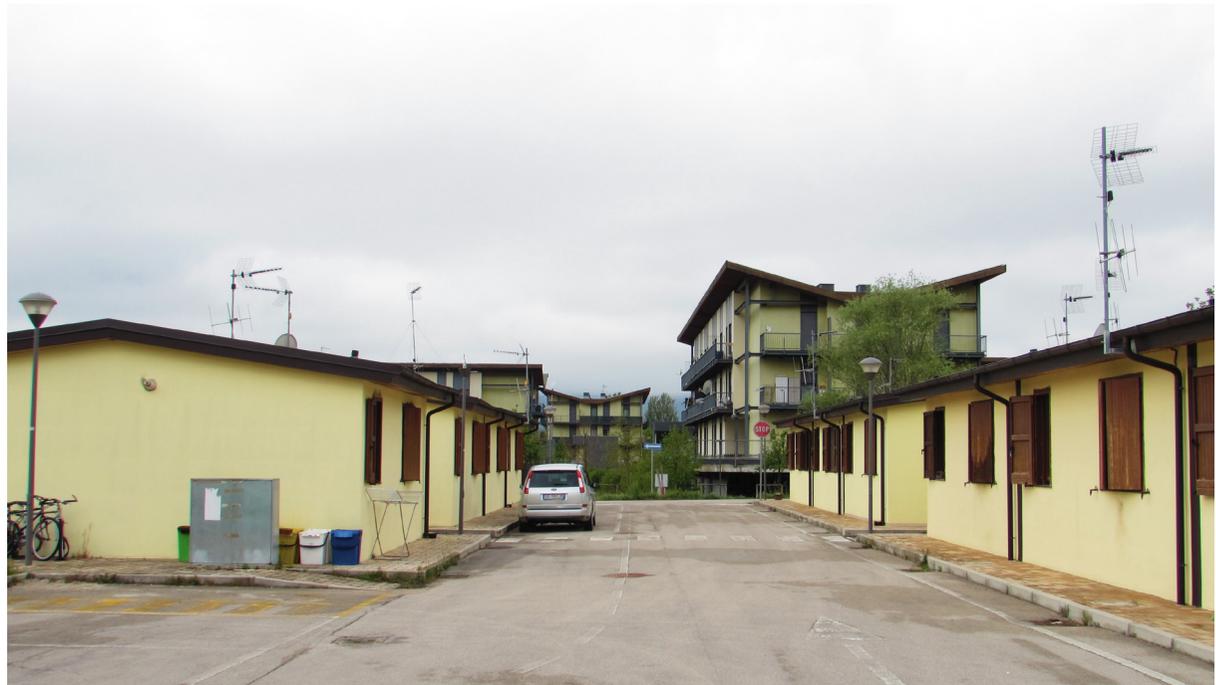
Figura IV.II

Alcuni M.A.P. di Paganica 2. Sullo sfondo si intravedono i palazzi del Progetto C.A.S.E. dell'omonima area.

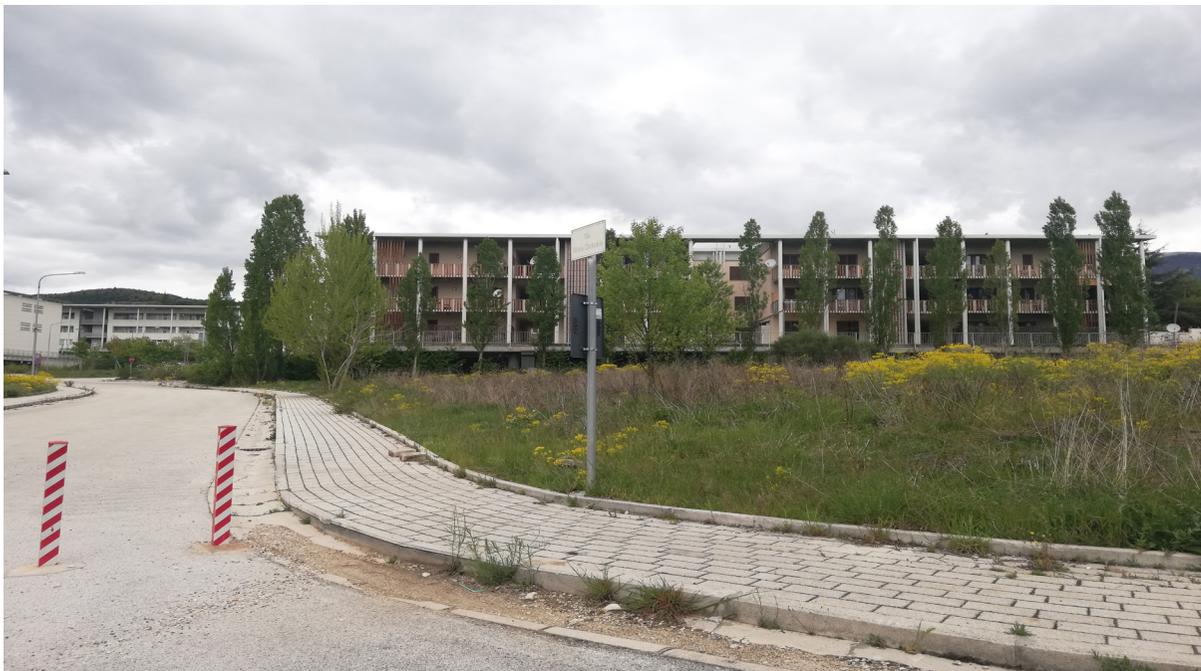
Figura IV.V

La foto mostra una delle piastre del C.A.S.E. collocata nell'insediamento di Tempera. Si nota che l'area verde circostante è piuttosto incolta.

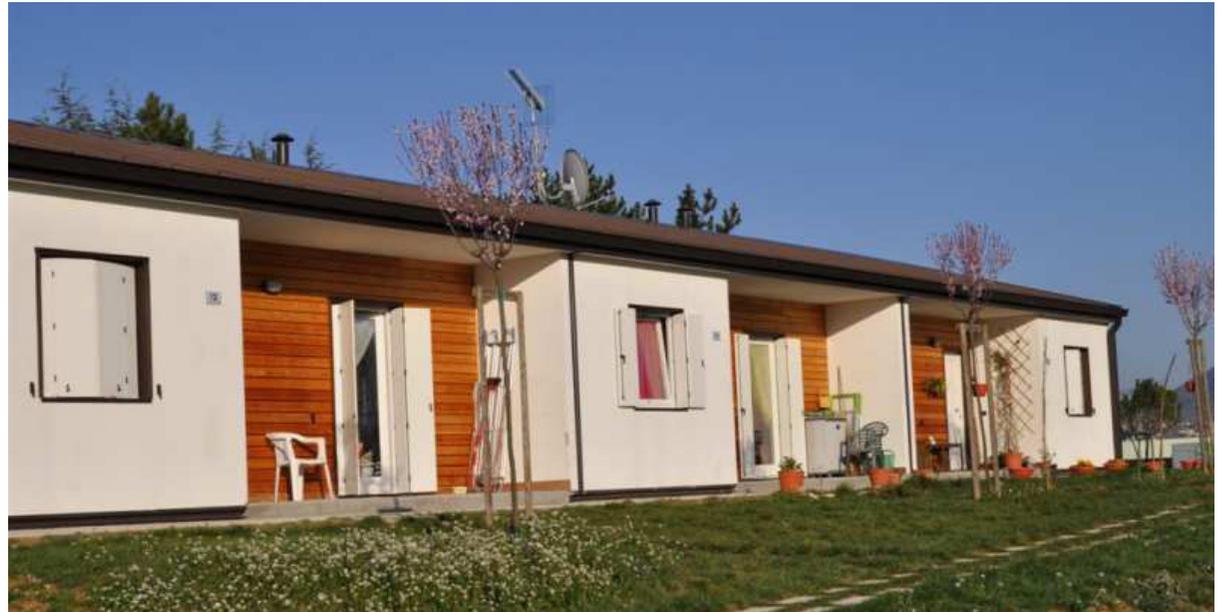
Figura IV.IX

L'immagine illustra la collocazione definitiva delle aree del progetto C.A.S.E. e del progetto M.A.P.

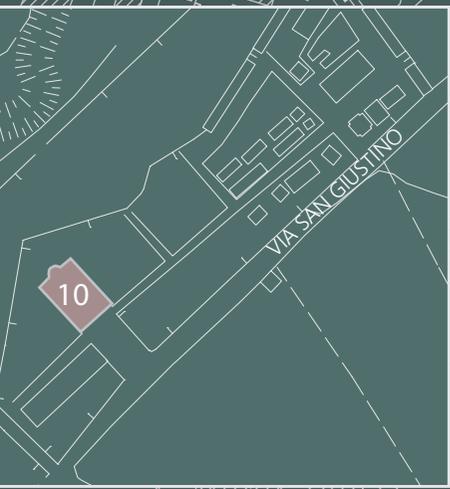
1. CHIESA DELLA CONCEZIONE

La chiesa della Concezione, il gioiello Barocco di Paganica, necessitava di un intervento di ristrutturazione in quanto fortemente danneggiata. La facciata era in prossimità di crollare e profonde lesioni correvano sull'intero corpo di fabbrica, evidenziando cedimenti della parte absidale, della cupola e degli aggetti.

Attualmente, dopo l'intervento di restauro, si presenta come nella foto a lato.

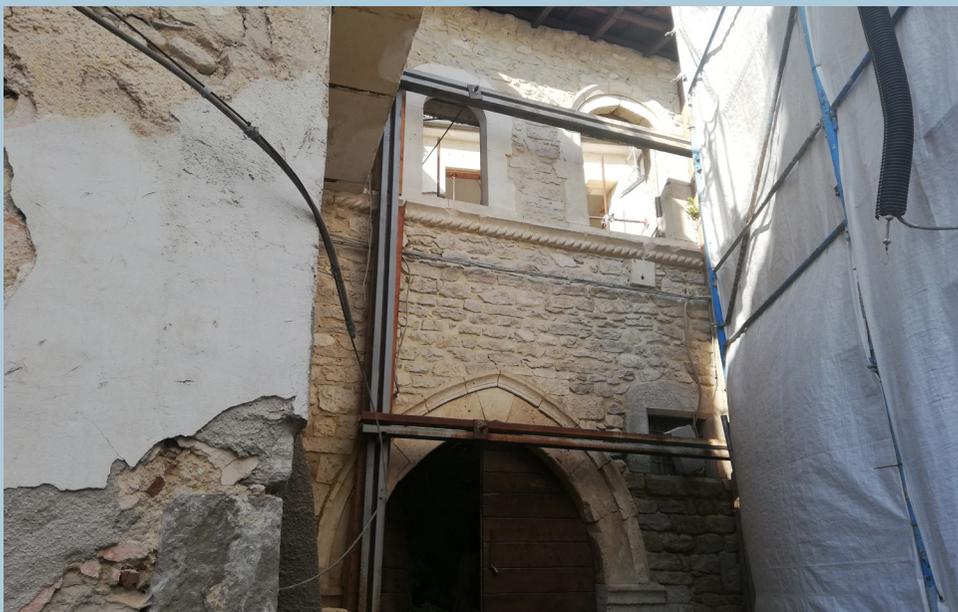
3. PALAZZO DUCALE

Il palazzo risulta attualmente piuttosto degradato e non sembra essere utilizzato.

Non è stato possibile reperire dati su eventuali danni provocati dal sisma alla struttura.

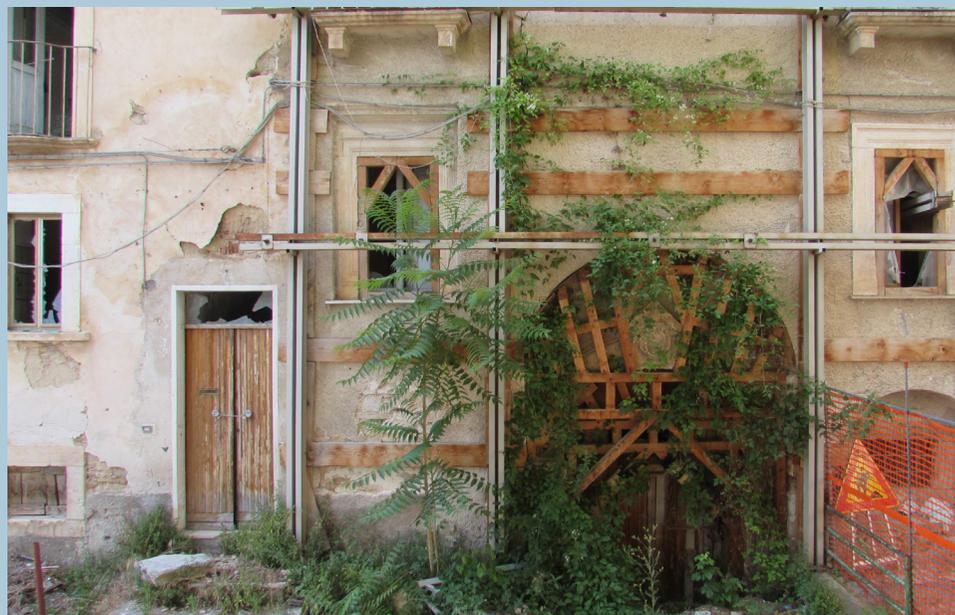
5. PALAZZO NANNICELLI

Nel corso del tempo il palazzo ha subito alterazioni e aggiunte che ne hanno compromesso la forma e la struttura già prima del terremoto del 2009, dopo il quale i danni che ha subito e lo stato di abbandono che è seguito lo hanno reso irriconoscibile: è stato puntellato e appare non solo gravemente danneggiato in più punti ma anche infestato dalla vegetazione.

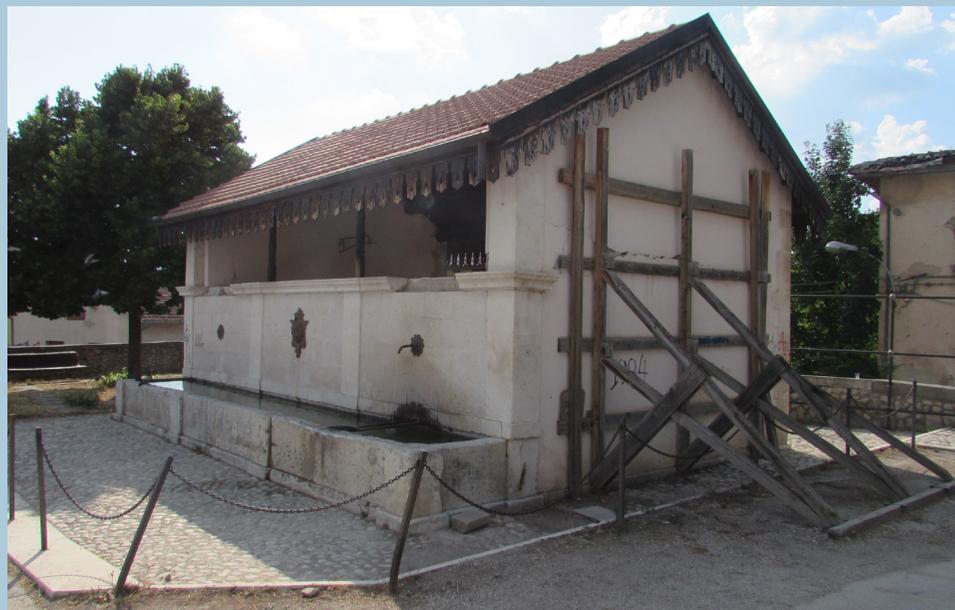
6. FONTANA DI SANT'ANTONIO

La fontana di Sant'Antonio è stata puntellata su un fianco, sul quale sono visibili alcune profonde crepe che ne hanno compromesso la stabilità.

Si trova su Largo Garibaldi che è forse il luogo del centro storico che ha risentito meno dell'abbandono degli abitanti, probabilmente perché si trova in uno dei pochi punti ancora accessibili prima di addentrarsi nella parte ancora più antica, anche se tutti gli edifici che lo circondano appaiono puntellati e lesionati in maniera più o meno grave a seconda dei casi, compreso il vicino Palazzo Nannicelli.

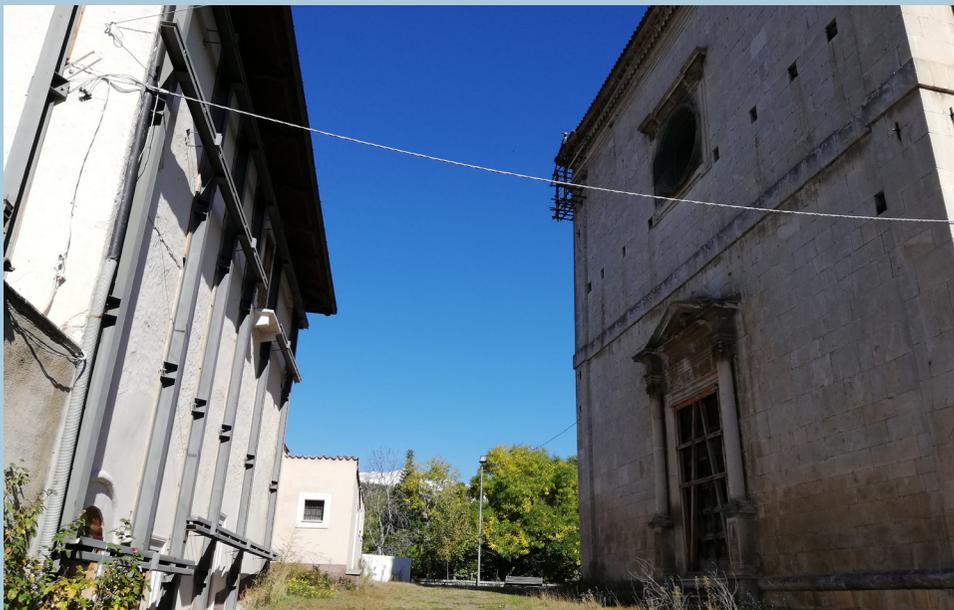
7. E 8. CHIESA DEL PRESEPE O "DEL CASTELLO" E PALAZZO DE RUBEIS

La chiesa di Santa Maria del Presepe e l'antistante Palazzo de Rubeis, situati in uno spiazzo nella parte più alta della frazione dal quale dominano sul centro storico (e sul quale un tempo si ergeva il castello di Paganica al posto della chiesa) appaiono danneggiati e puntellati in più punti. La strada che circonda la chiesa e che la collega al resto del borgo si presenta invasa dalla vegetazione e in stato di degrado avanzato. Il luogo risulta, per ora, abbandonato.

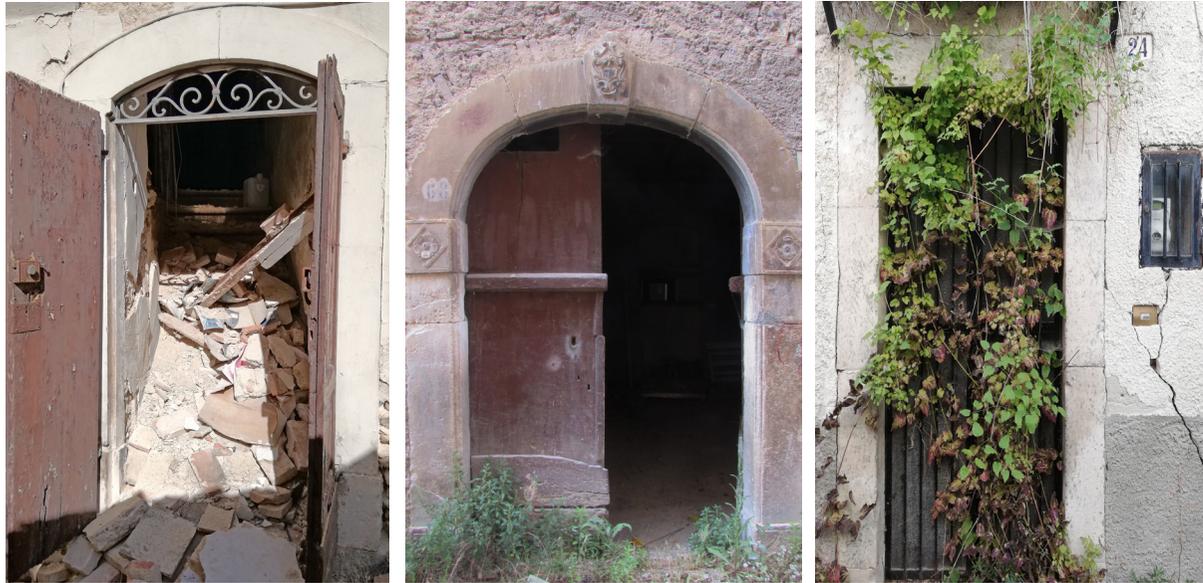
**Figura V.III**

Alcuni ingressi di abitazioni del centro storico di Paganica fotografate nel loro stato attuale.

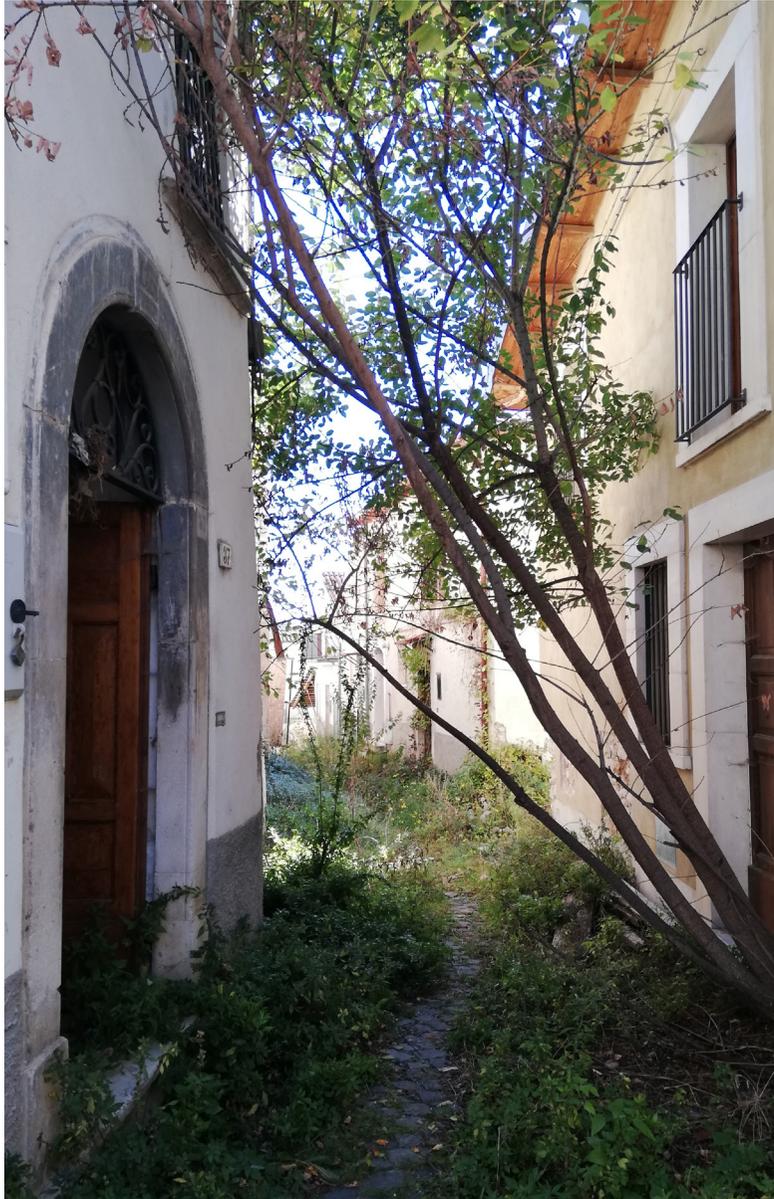
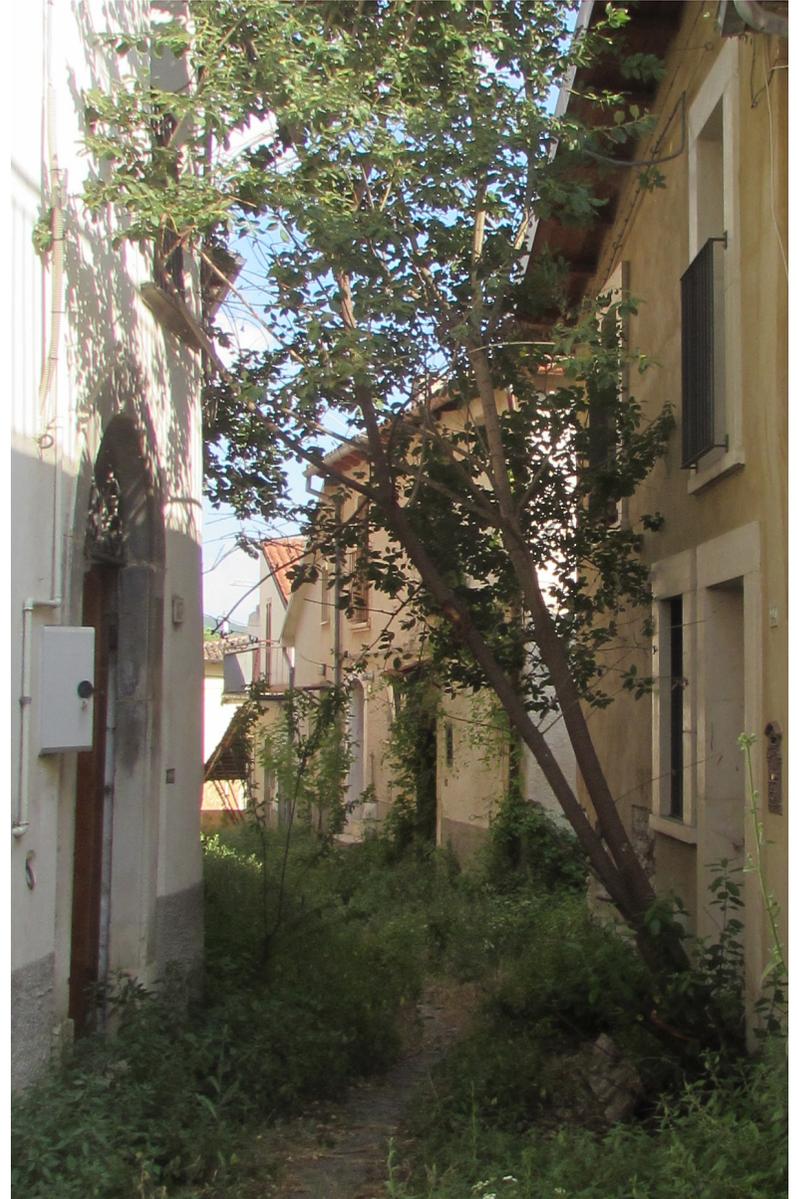
**Figura V.IV e V.V**

Confronto tra lo stato del centro storico a fine ottobre 2018 e a distanza di 9 mesi. La strada fotografata è solo uno dei numerosi esempi di viuzze di Paganica che la vegetazione, cresciuta a partire dal 2009, e le macerie, rendono ormai quasi impraticabili.

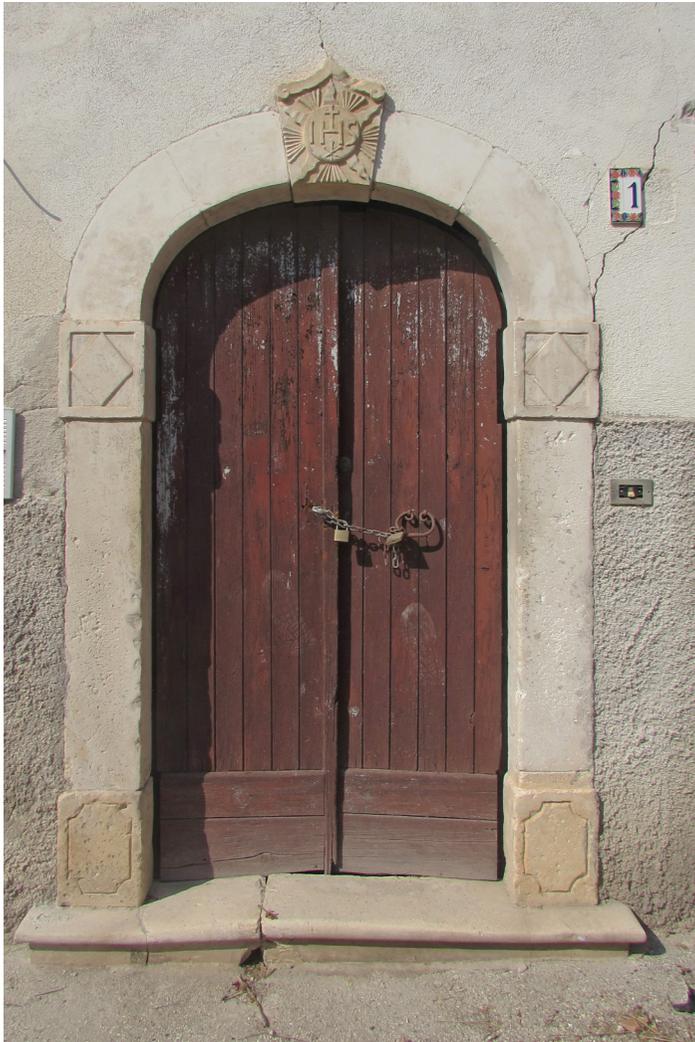
PORTALE IN PIETRA. Ubicazione: Paganica (AQ), Via

Disegni di M. Chieffo e S. Candeloro tratti da Ranellucci S., *Il manuale del recupero della regione Abruzzo*, vol. 2, Roma, Gangemi, 2010 - tavola n. 26, sezione 1 (Vani porta e finestre).

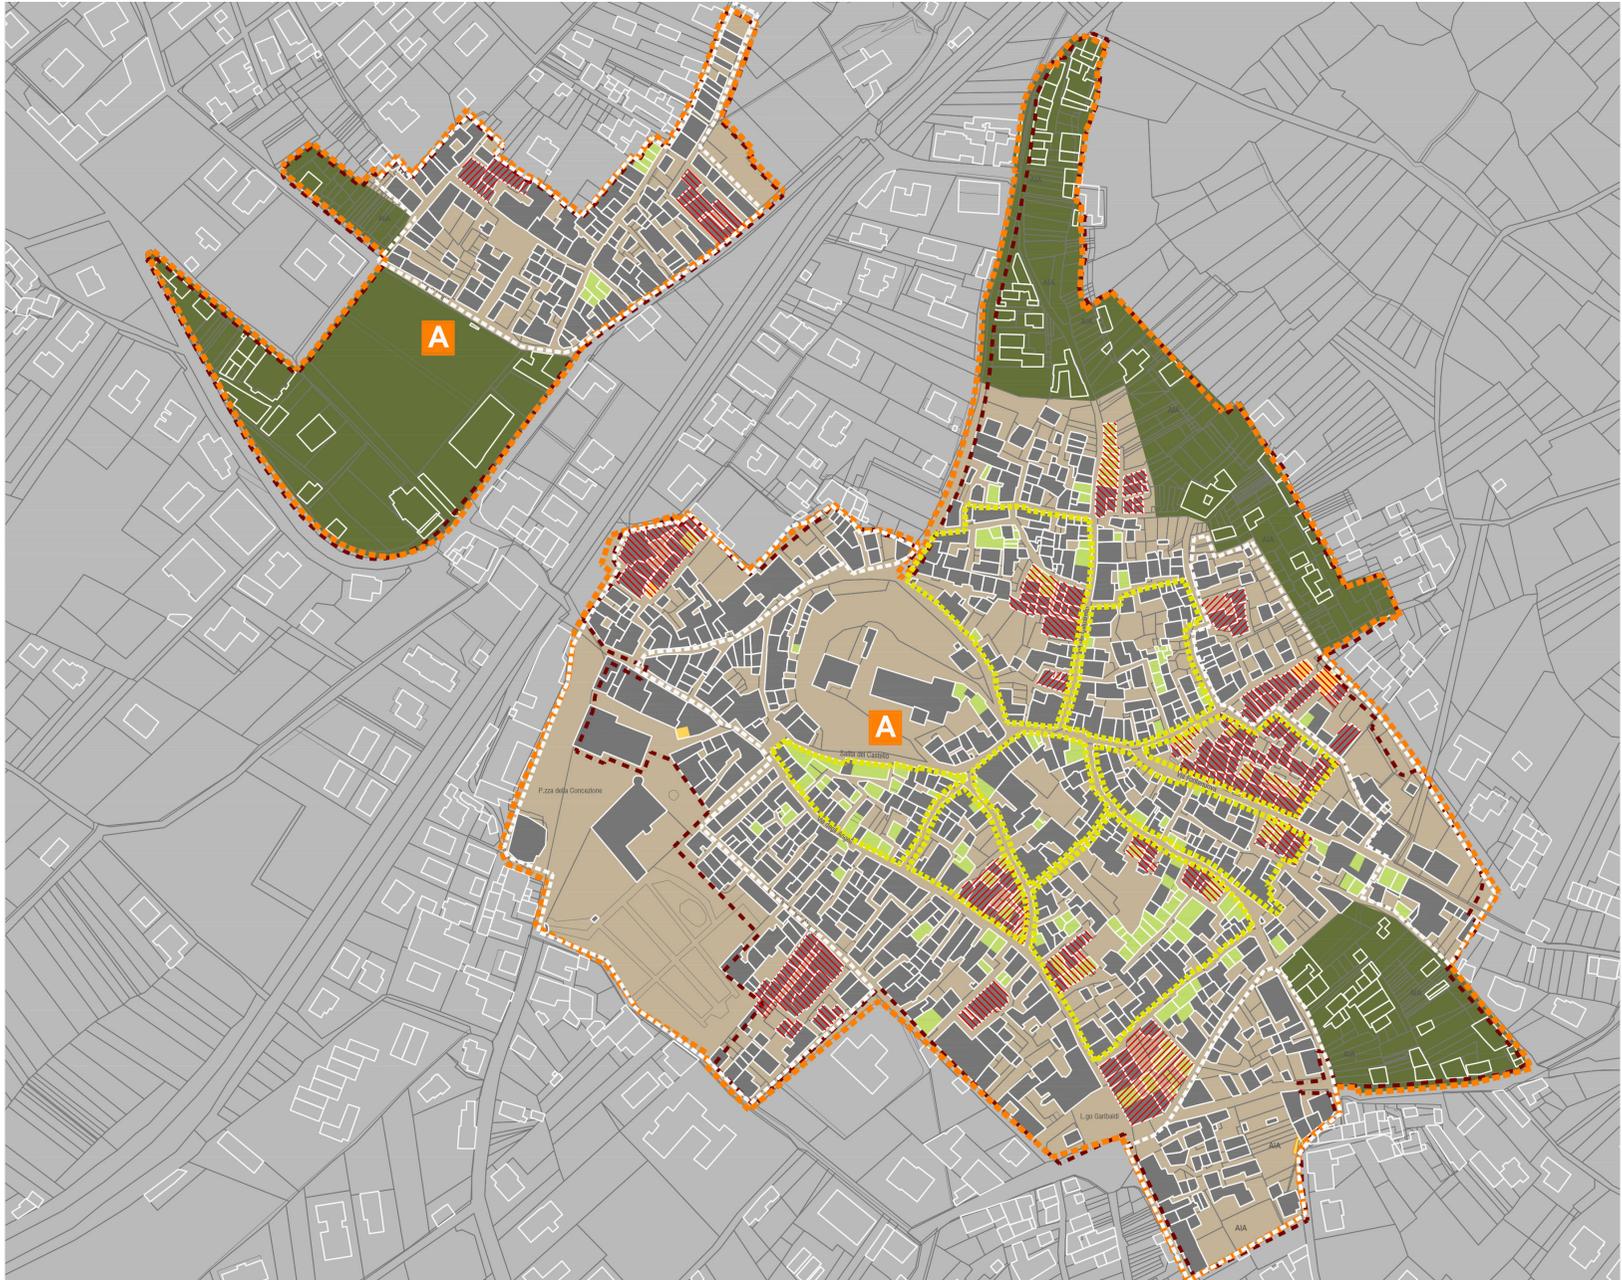
Figura V.VIII

Ipotesi di sub-ambiti di intervento unitario (tav. 11 degli elaborati comunali del Piano di Ricostruzione).

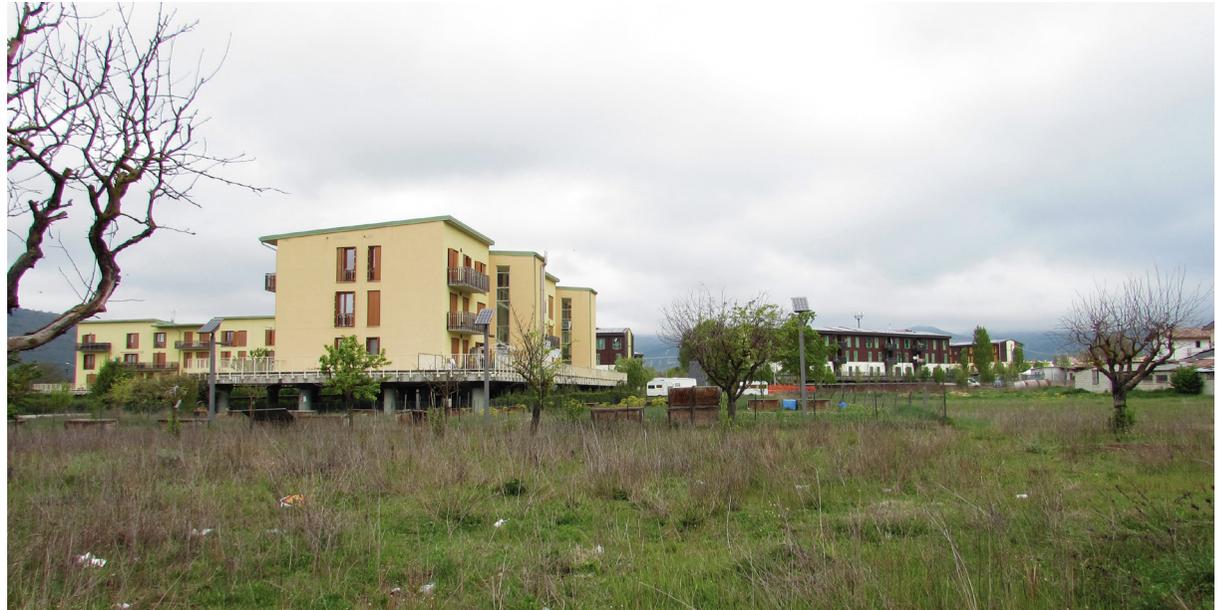
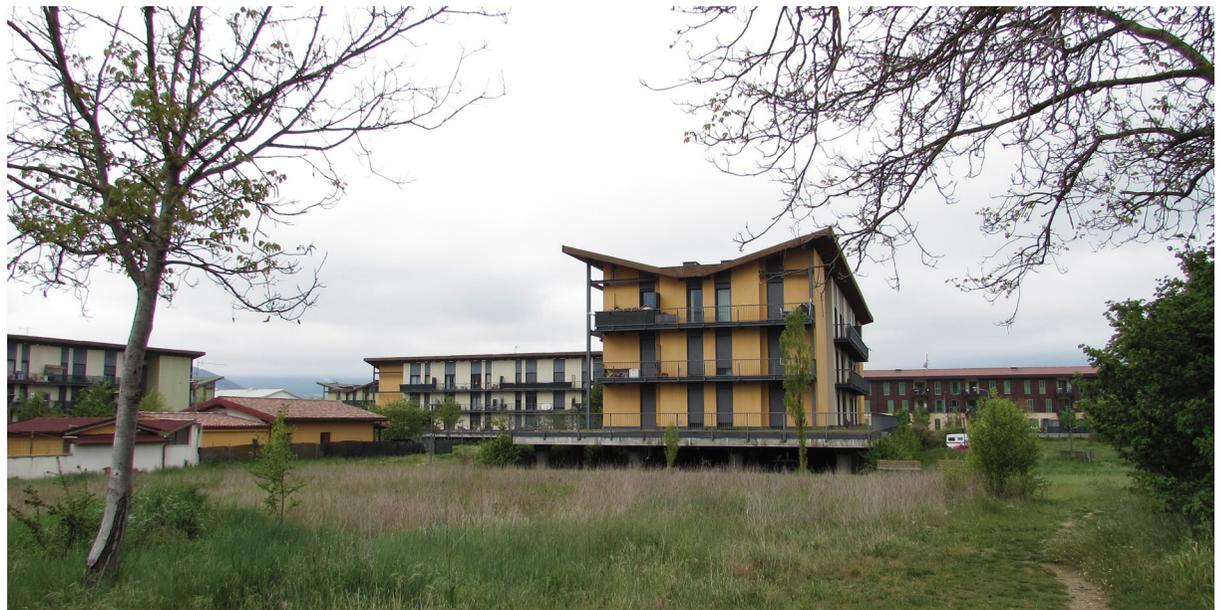
Figura V.XIII e Figura V.XIV

Le cosiddette aree verdi di pertinenza dell'insediamento Paganica 2. La quasi inesistente manutenzione ha portato la vegetazione non consona al luogo, quali rovi e erbacce, a crescere indisturbata, elemento che conferisce un certo degrado all'area nel complesso.

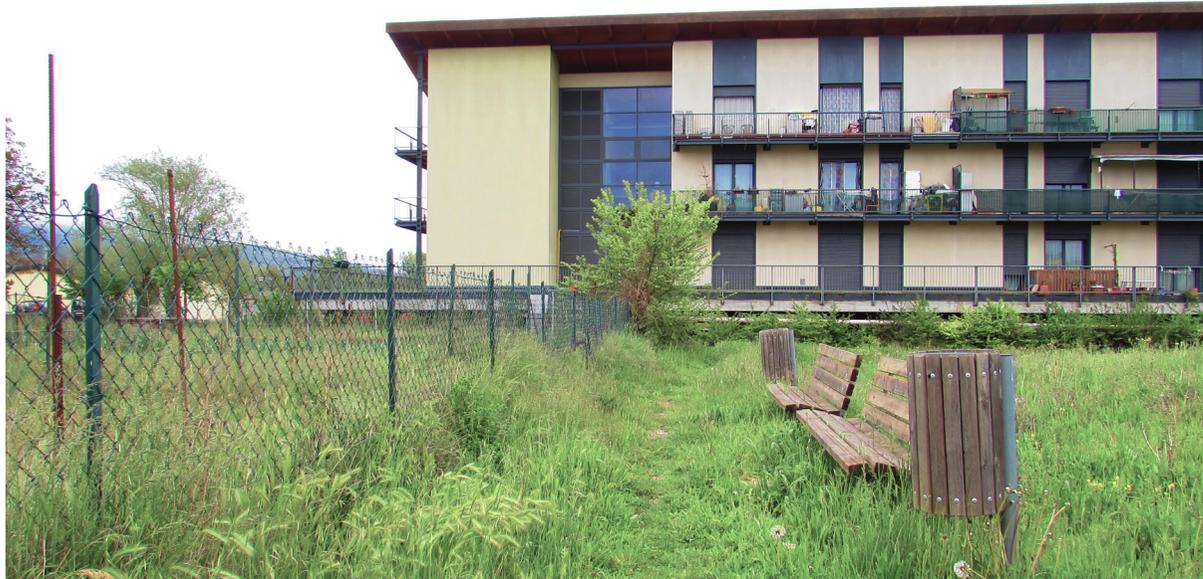
Figura V.XV

Le panchine sono collocate in stretta vicinanza con una rete metallica che non fa parte dell'area originaria e delimita una probabile "proprietà privata" abusiva all'interno di una zona pubblica.

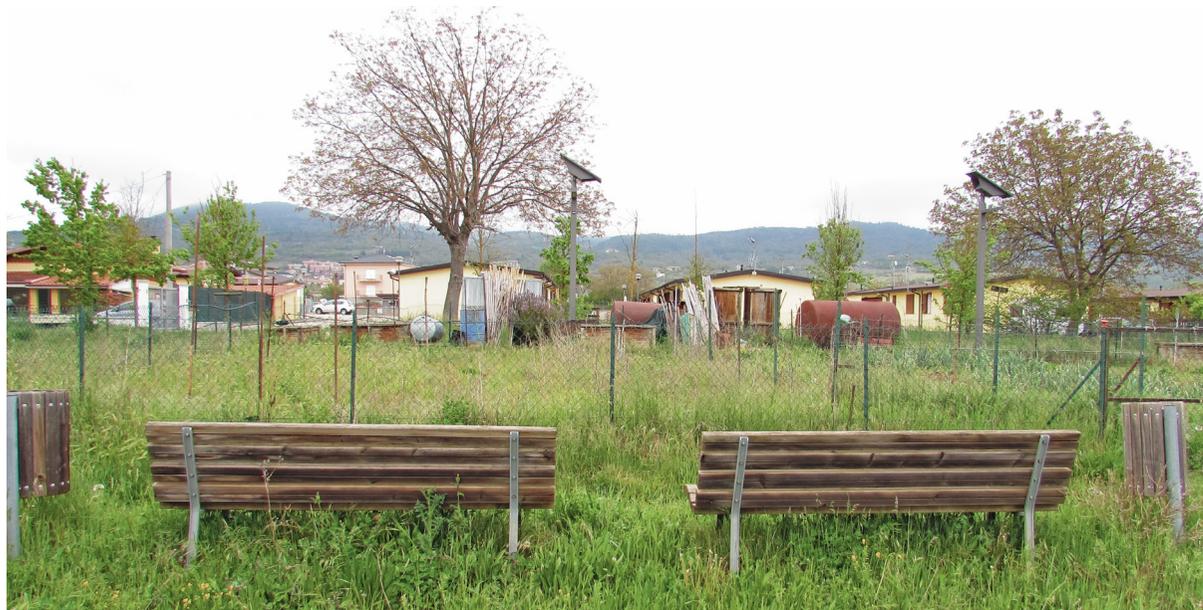
Figura V.XVI

Due esempi di aree di sosta che non hanno avuto uno sviluppo positivo: nella prima foto, le panchine offrono la vista su un'area degradata e recintata, forzatamente privatizzata all'interno di un'area che invece è di carattere comune.

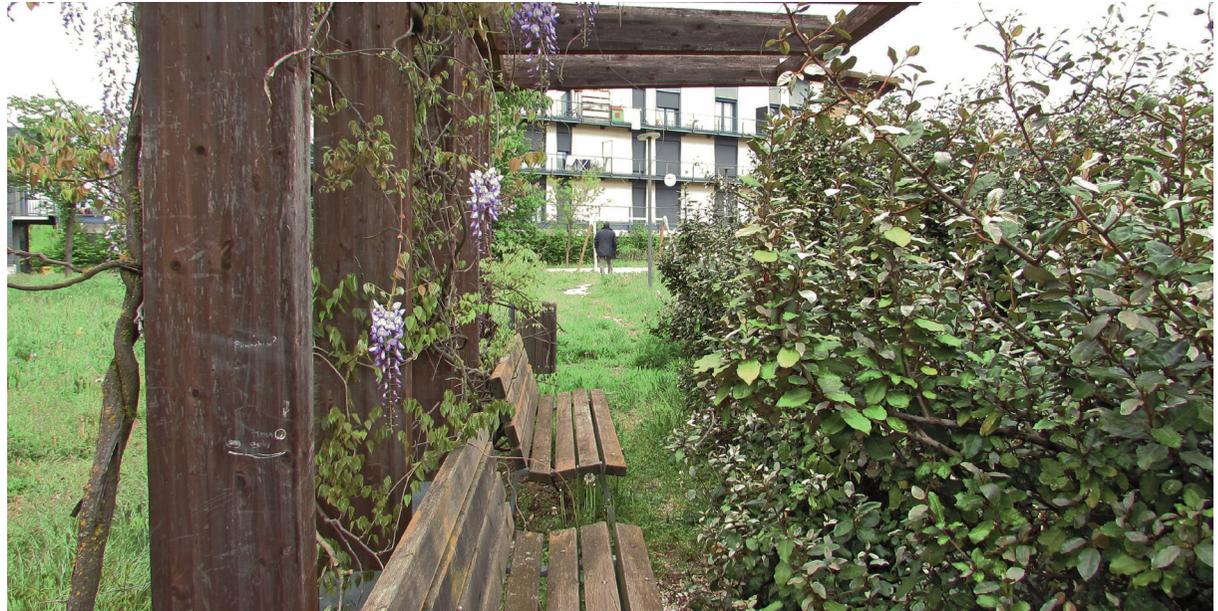
Figura V.XVIII

Dettaglio di un'area giochi dedicata ai bambini. Le aree di questa tipologia risultano essere un elemento complessivamente positivo nei nuovi quartieri; tuttavia si riscontrano la carenza di alcuni elementi di protezione dall'eccessivo calore nei mesi estivi (le aree giochi sono tutte sprovviste di copertura) e inserite in un contesto non del tutto sicuro per i bambini a causa dell'erba alta e della vegetazione spontanea cresciuta nel tempo.

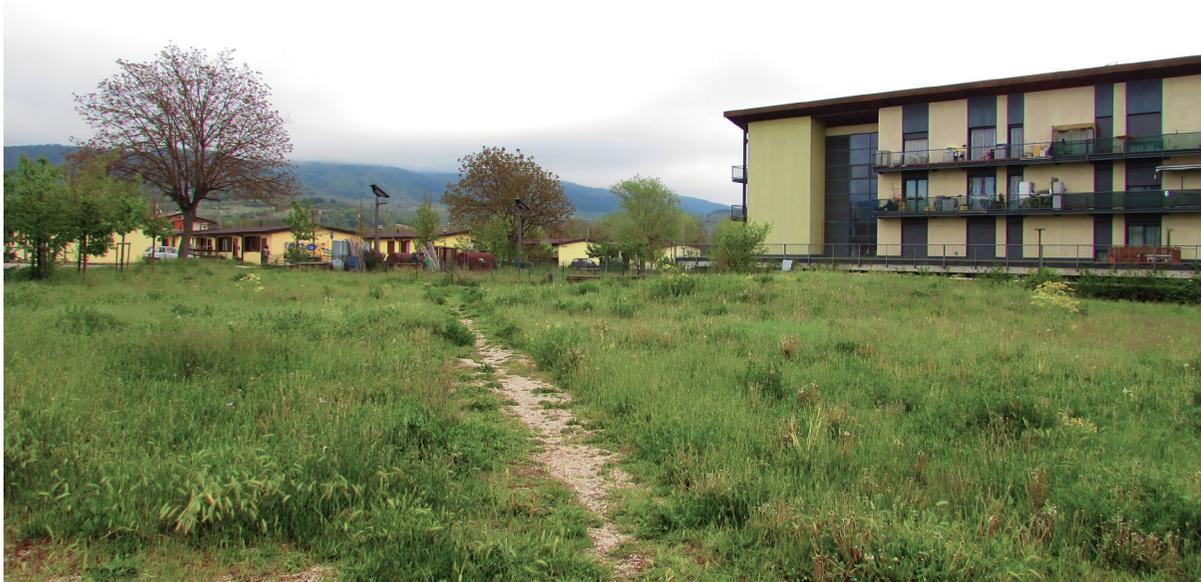
Figura V.XIX

Il tracciato originario del sentiero brecciato che attraversa le aree verdi comincia a scomparire a causa della scarsa manutenzione delle aree.

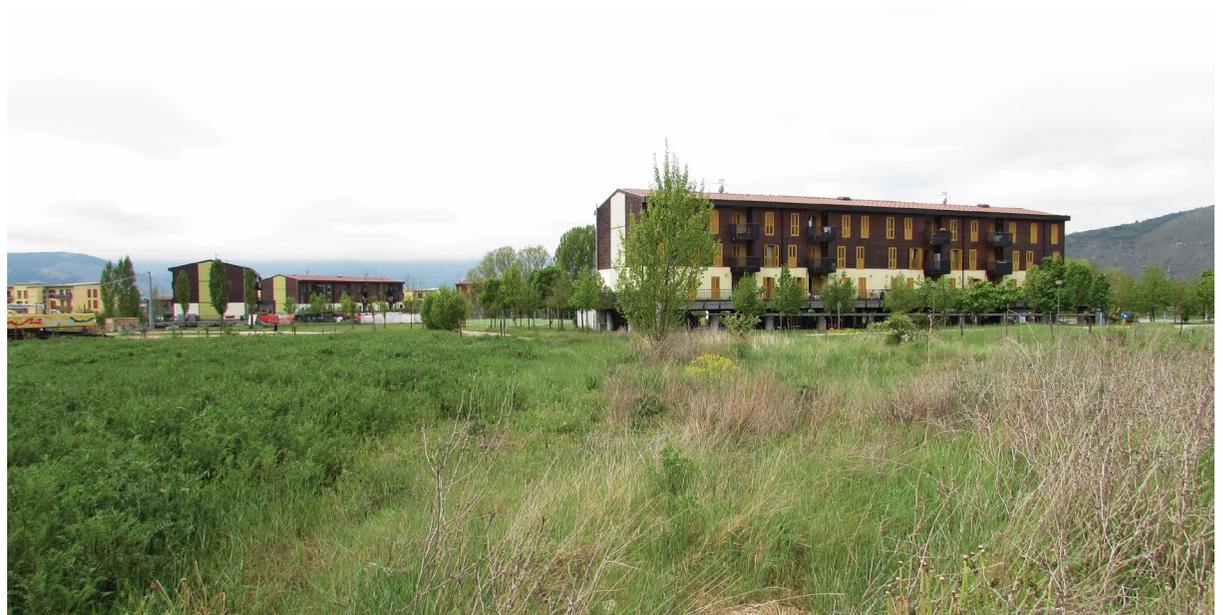
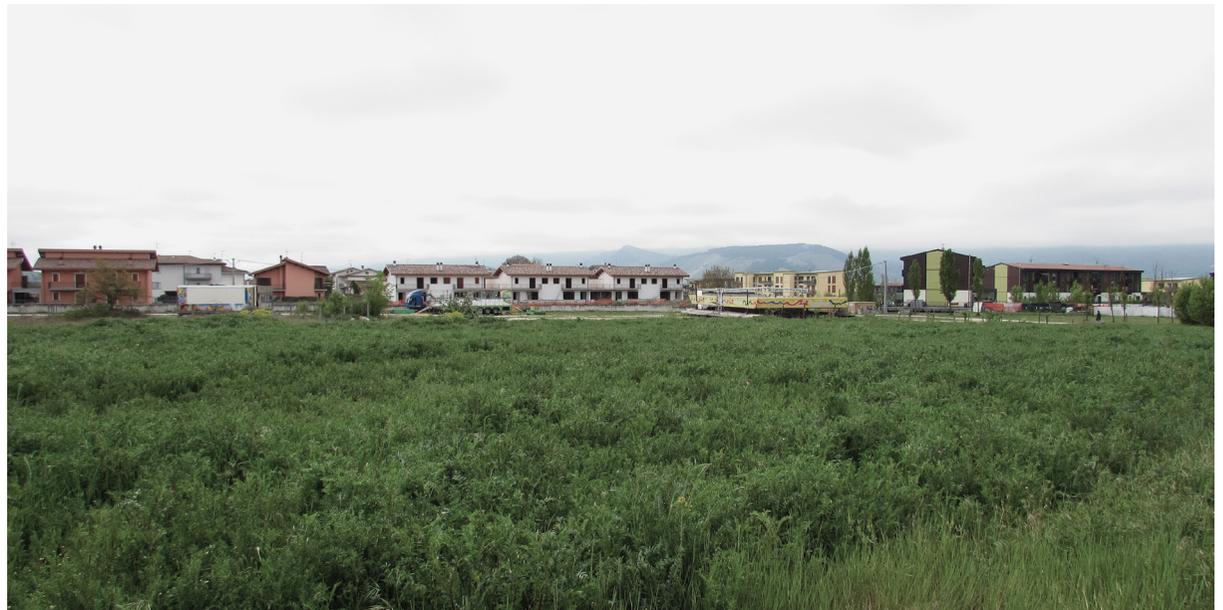
Figura V.XXI e Figura V.XXII

Nelle due immagini sono visibili grandi distese verdi in cui la vegetazione spontanea ha preso il sopravvento. Aree di questo tipo avrebbero potuto essere utilizzate in maniera diversa per fornire ulteriori servizi alla popolazione risiedente nei C.A.S.E. (ma non solo) e movimentare la vita di questi quartieri, non necessariamente rinunciando alla porzione verde di territorio.
