Il sisma dell'Aquila

Le frazioni di Paganica e Onna dieci anni dopo

Tesi di laurea magistrale in
Architettura per il restauro e la valorizzazione del patrimonio

Politecnico di Torino / Dipartimento di Architettura e Design
Collegio di Architettura
A.A. 2018/2019

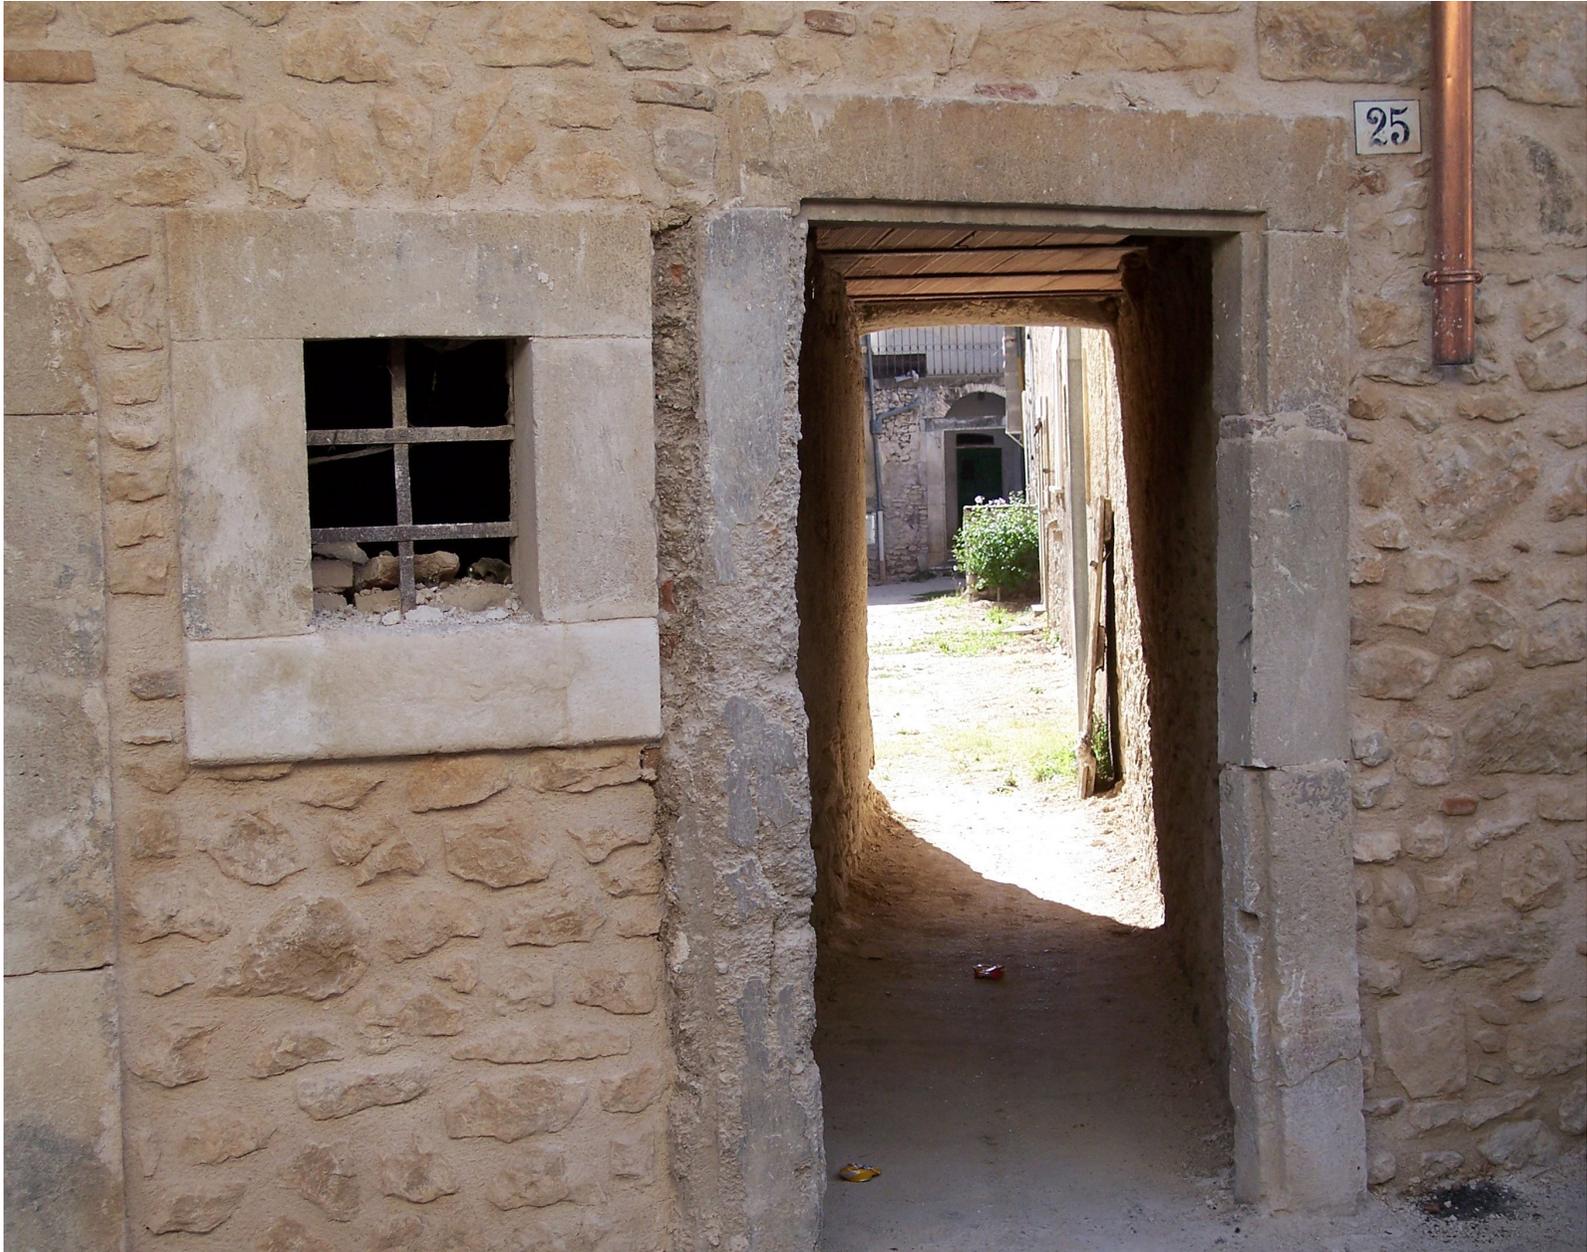
MURATURA IN PIETRA. Ubicazione: Cansano (AQ), via La Fonte.

Disegni di Silvia Marinelli tratti da Ranellucci S., *Il manuale del recupero della regione Abruzzo*, vol. 1, Roma, Gangemi, 2010 - tavola n. 06, sezione 1 (Murature).

Il tipo di pietra utilizzato nei borghi aquilani è fortemente legato alla composizione geologica dell'area: nella zona di nostro interesse vi è una larghissima diffusione di rocce calcaree, quindi di origine sedimentaria, dovuta alla presenza dei due massicci montuosi della Maiella e del Gran Sasso. Si tratta di un tipo di roccia non particolarmente pregiato e che non presenta qualità eccezionali dal punto di vista della resistenza e della durezza nel tempo. Le rocce calcaree possono essere di origine cretacea o miocenica: non presentano differenze rilevanti nell'aspetto (colore e composizione) ma legate alla quota a cui si sono formate e quindi alla facilità di estrazione e alla conseguente diffusione: i calcari miocenici si trovano solitamente a quote più basse e quindi si prestano maggiormente all'estrazione e al trasporto per essere sfruttati in campo edilizio; i calcari cretacei invece si possono trovare a quote più elevate ma presentano maggiore compattezza. Il secondo tipo di roccia maggiormente diffusa è quella arenaceo – marnosa. Le arenarie vengono utilizzate principalmente per realizzare involucri murari. In ogni caso il grado di lavorazione, la forma e la finitura delle pietre, provenienti da rocce del primo o del secondo tipo, può variare molto anche all'interno dello stesso nucleo abitato.

Sulla questione della facile reperibilità dei materiali, nel caso di Onna è altamente probabile che le pietre siano state recuperate da crolli dovuti ai numerosi terremoti avvenuti in zona in passato, in quanto non si riscontra la presenza di grandi cave nelle vicinanze. Tuttavia la fonte maggiore è stata sicuramente il vicino fiume Aterno.

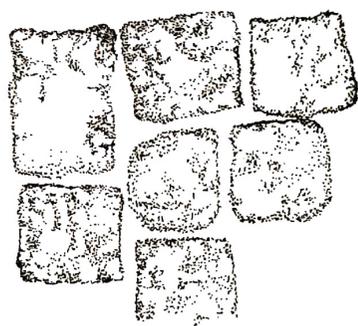
SEZIONE A-A

PAVIMENTAZIONE IN PIETRA DELLA MAIELLA

La pezzatura dei conci varia da un minimo di 5 x 2-3 cm ad un massimo di 20 x 10 cm.

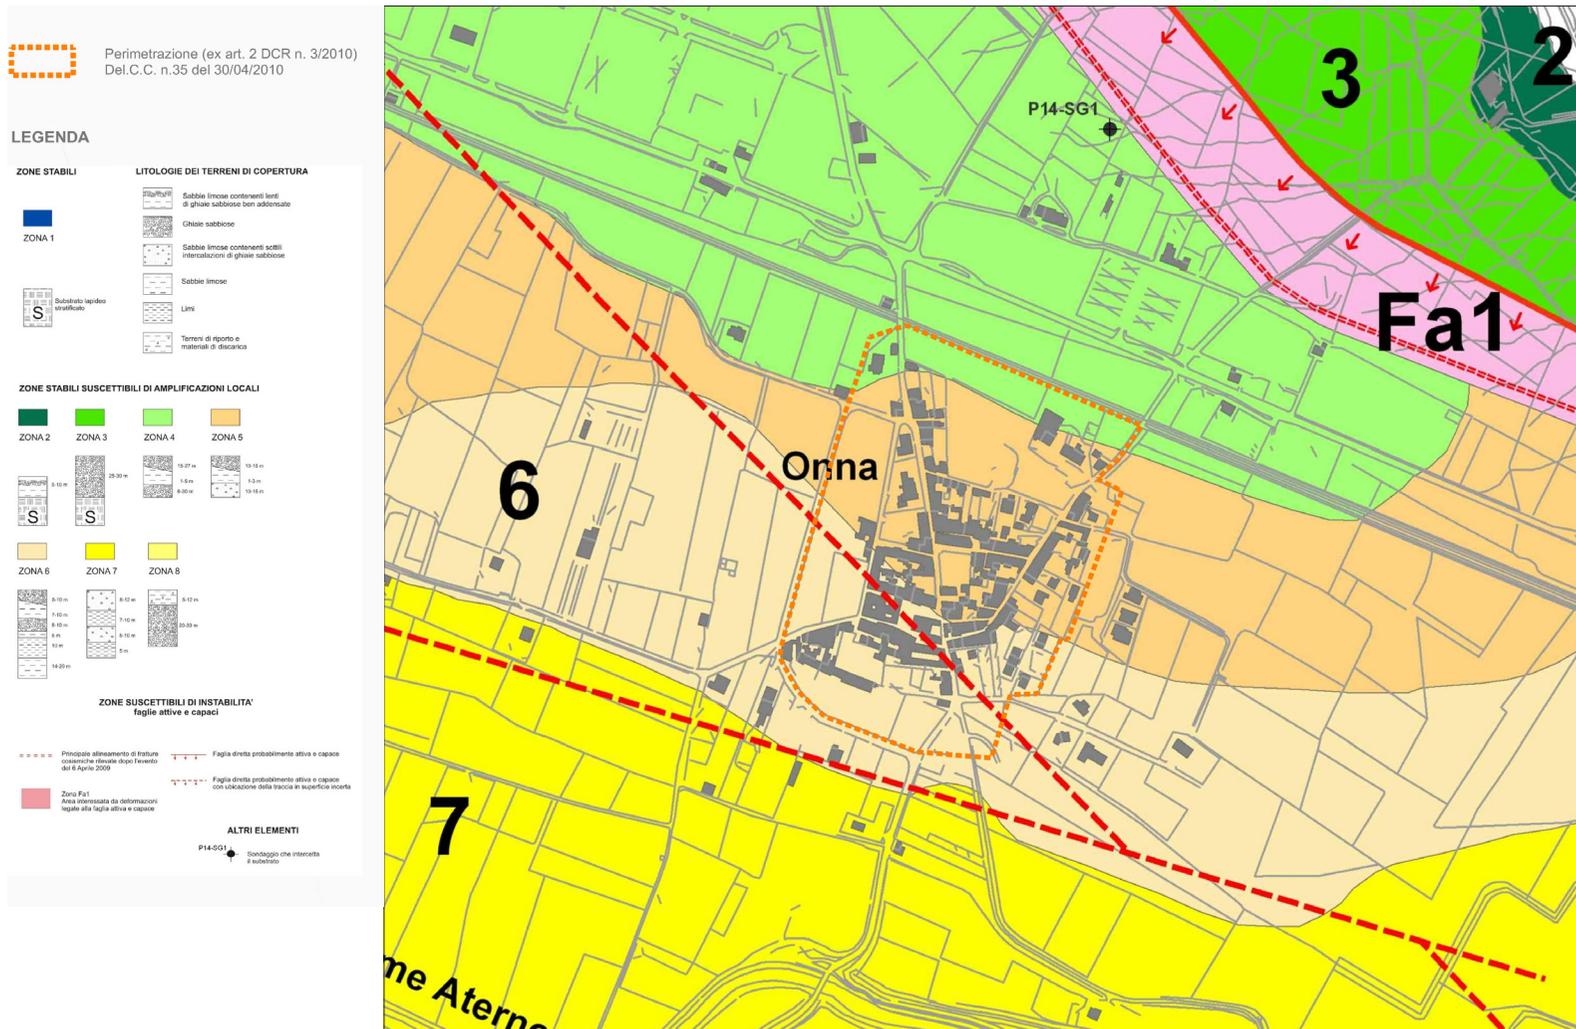
Il risultato dell'analisi di livello 1, basato su analisi geologico-tecniche ha permesso di suddividere lo stesso territorio in almeno tre microzone omogenee in prospettiva sismica, ossia le microzone 5, 6 e 7.

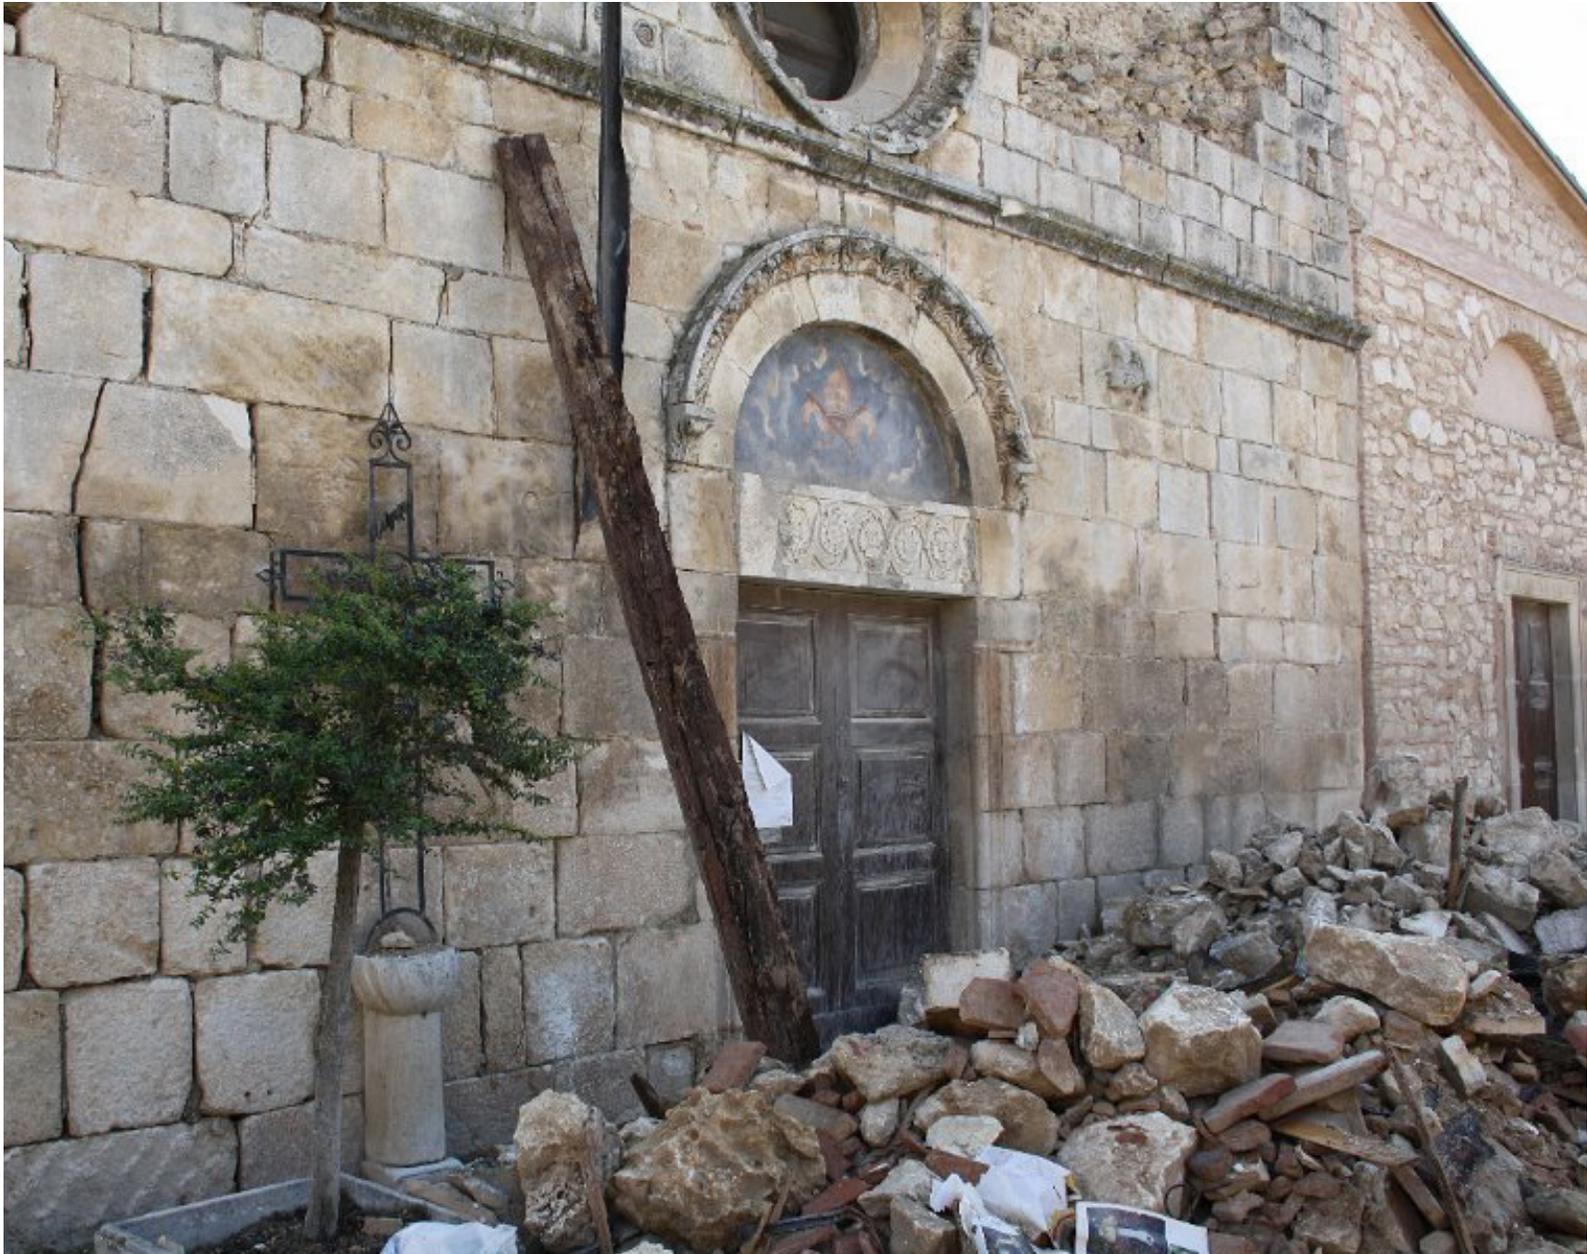
Figura VIII.III

Particolare della facciata della chiesa di San Pietro con l'accumulo di macerie creatosi davanti all'ingresso in seguito al crollo dell'abside e della torre campanaria.

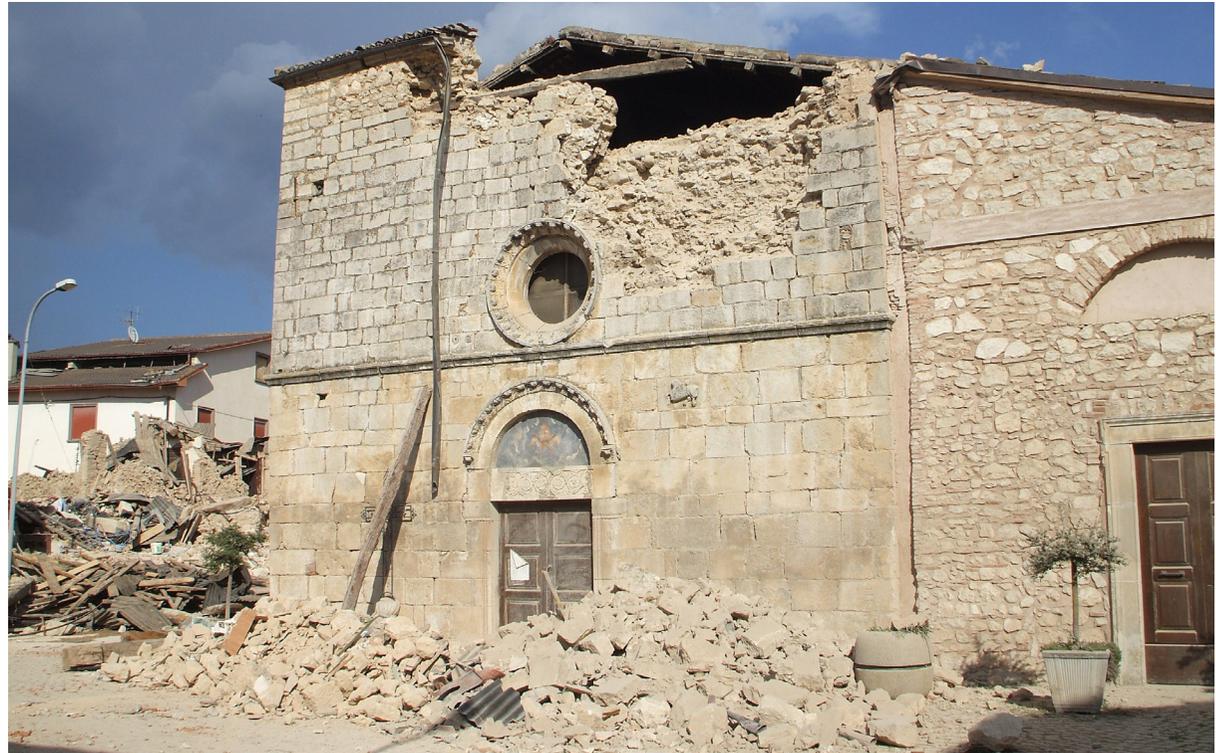
Il crollo di parte della facciata ha reso visibile la retrostante copertura.

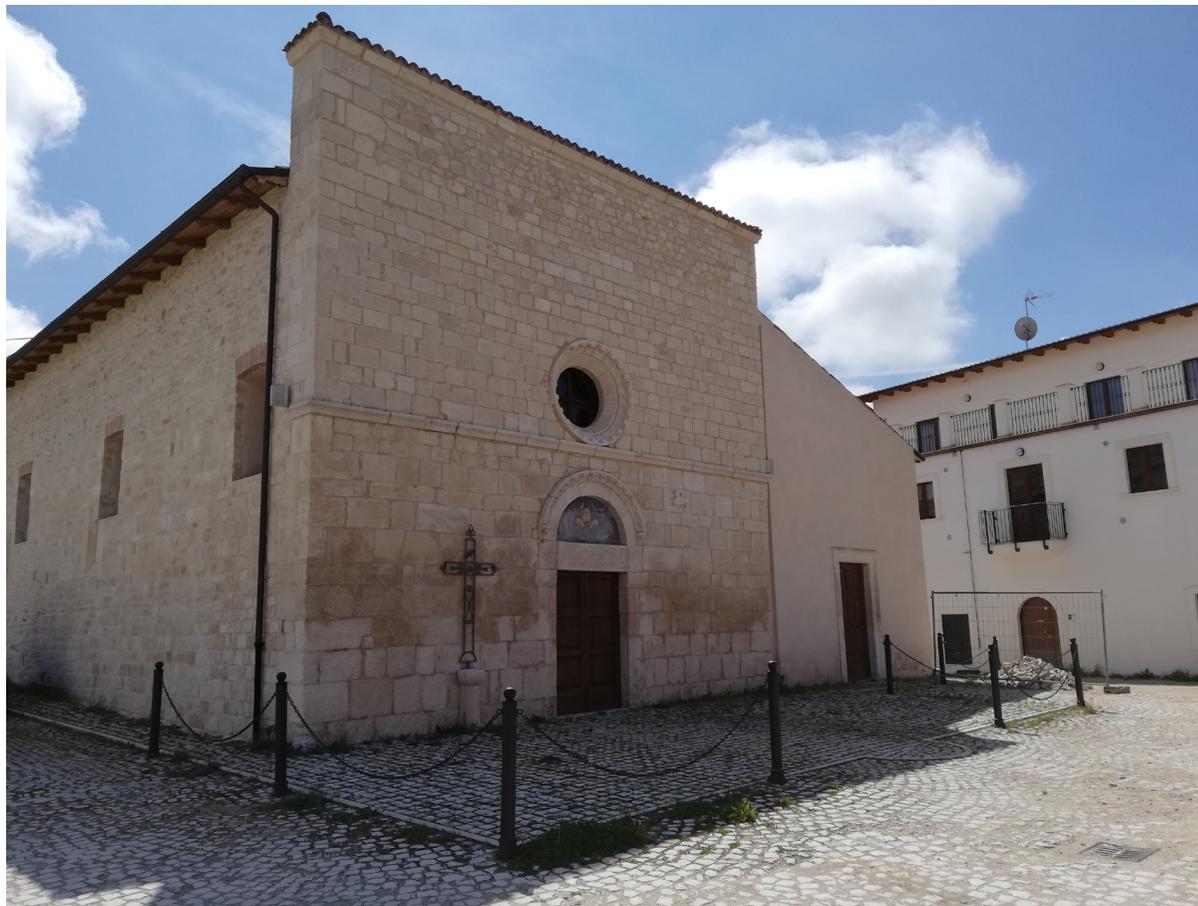
La chiesa come appare nel 2019 in seguito al restauro effettuato con i fondi donati dall'Ambasciata tedesca. Dietro la chiesa è visibile una parte dell'aggregato Ciancone, il primo della frazione ad essere ricostruito.

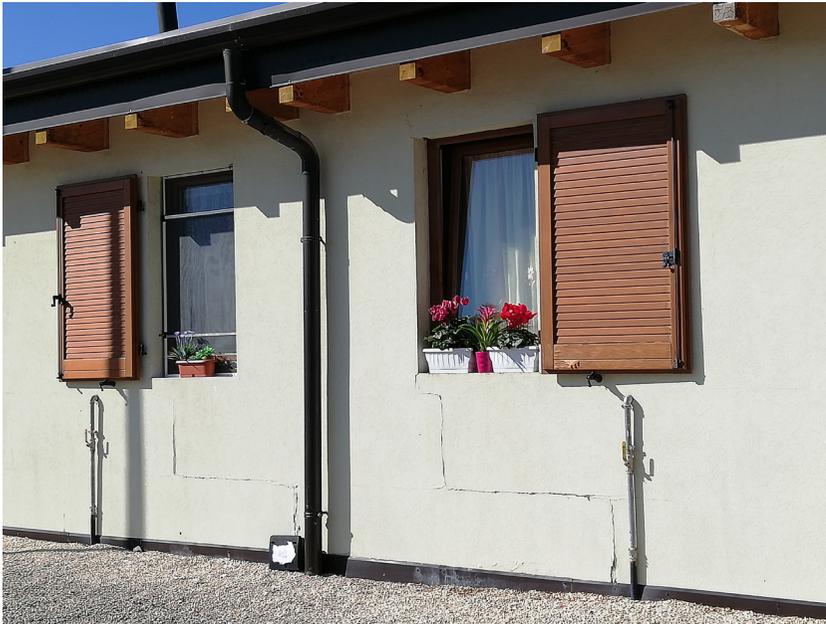
Figura IX.III

Dettaglio di un Modulo Abitativo Prefabbricato di Onna. Si tratta di un tipo di abitazione nato per essere provvisorio e come tale comincia a mostrare, dopo 10 anni, segni di usura.

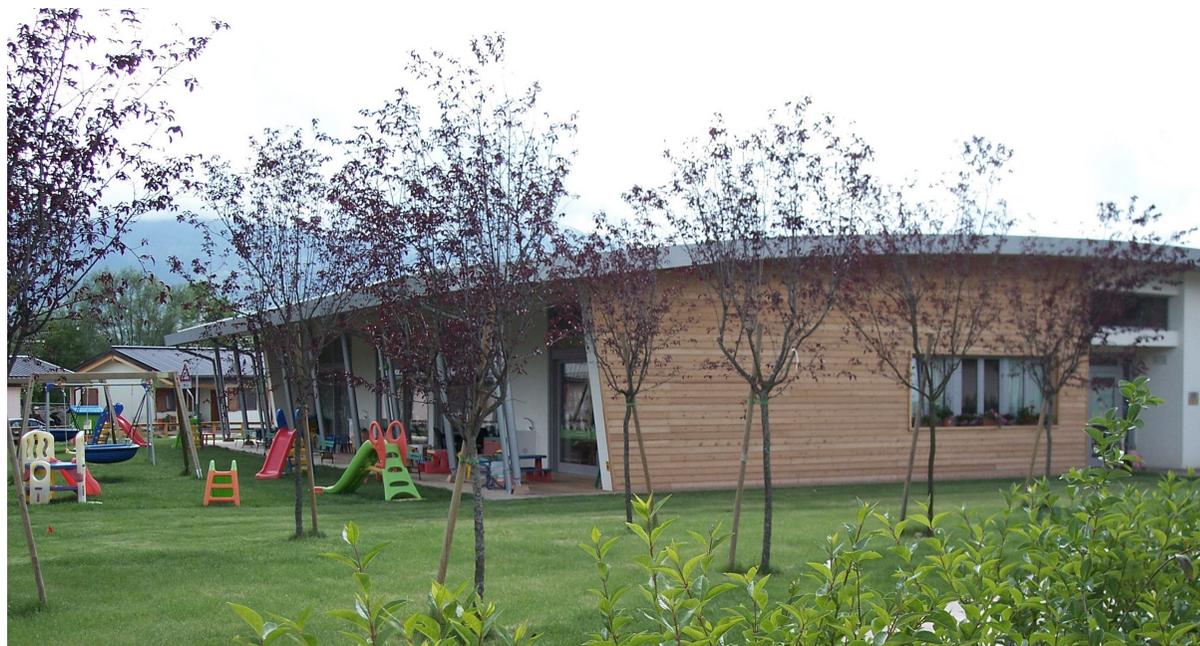
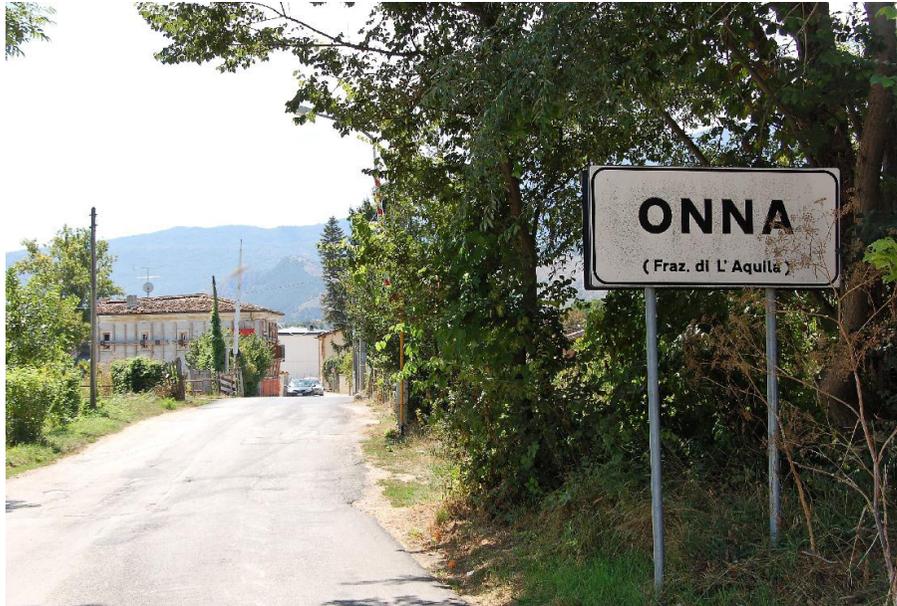
Figura IX.V e Figura IX.VI

L'ingresso di Onna. Dopo la nascita del sottopassaggio, lo storico ingresso diretto alla frazione dalla SS17 non è più esistente, elemento che ha contribuito a isolare Onna dal suo contesto territoriale.

L'edificio situato sulla sinistra appare oggi interamente puntellato in quanto ha subito gravi danni.

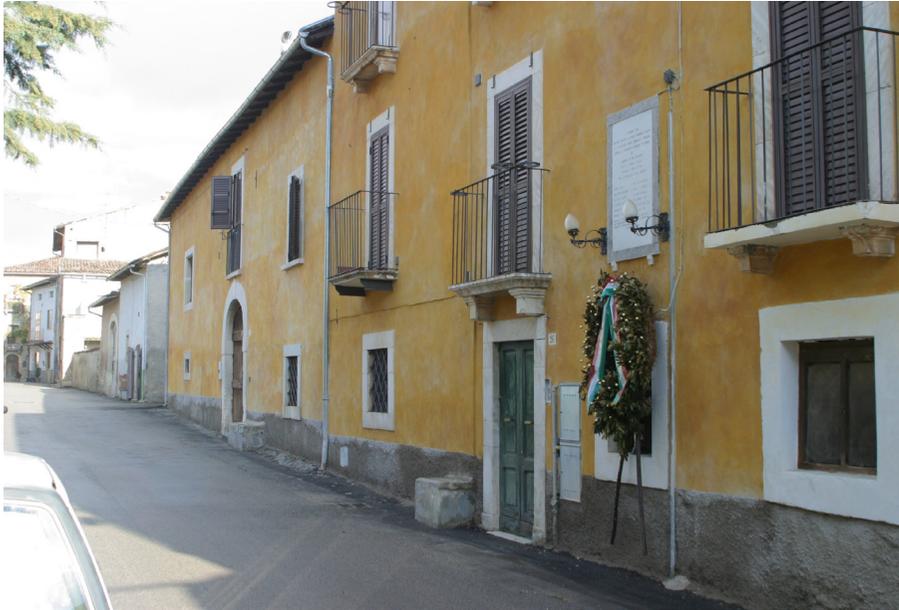
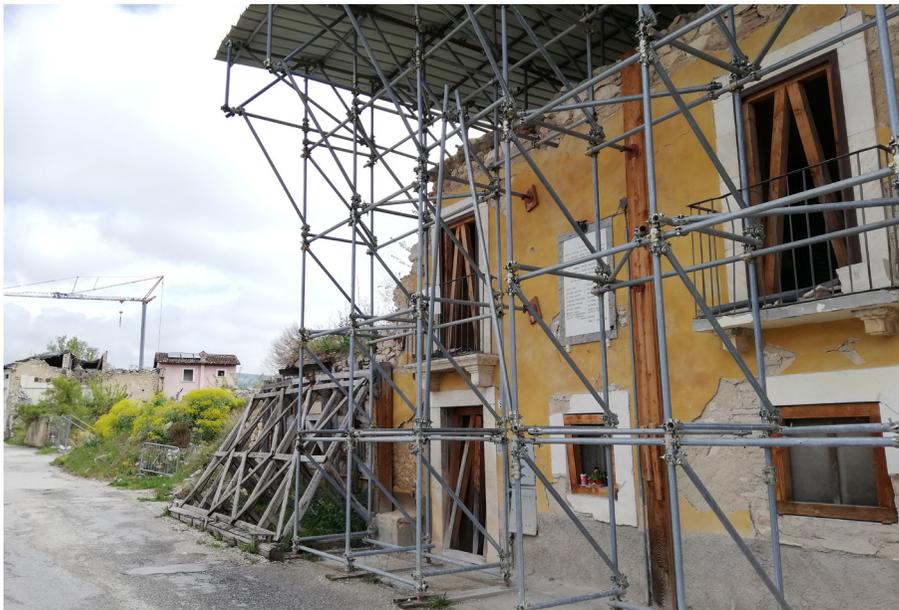
Figura IX.IX e Figura IX.X
Casa Ludovici, sede della strage nazista dell'11 giugno 1944, è andata in parte distrutta a causa del terremoto.

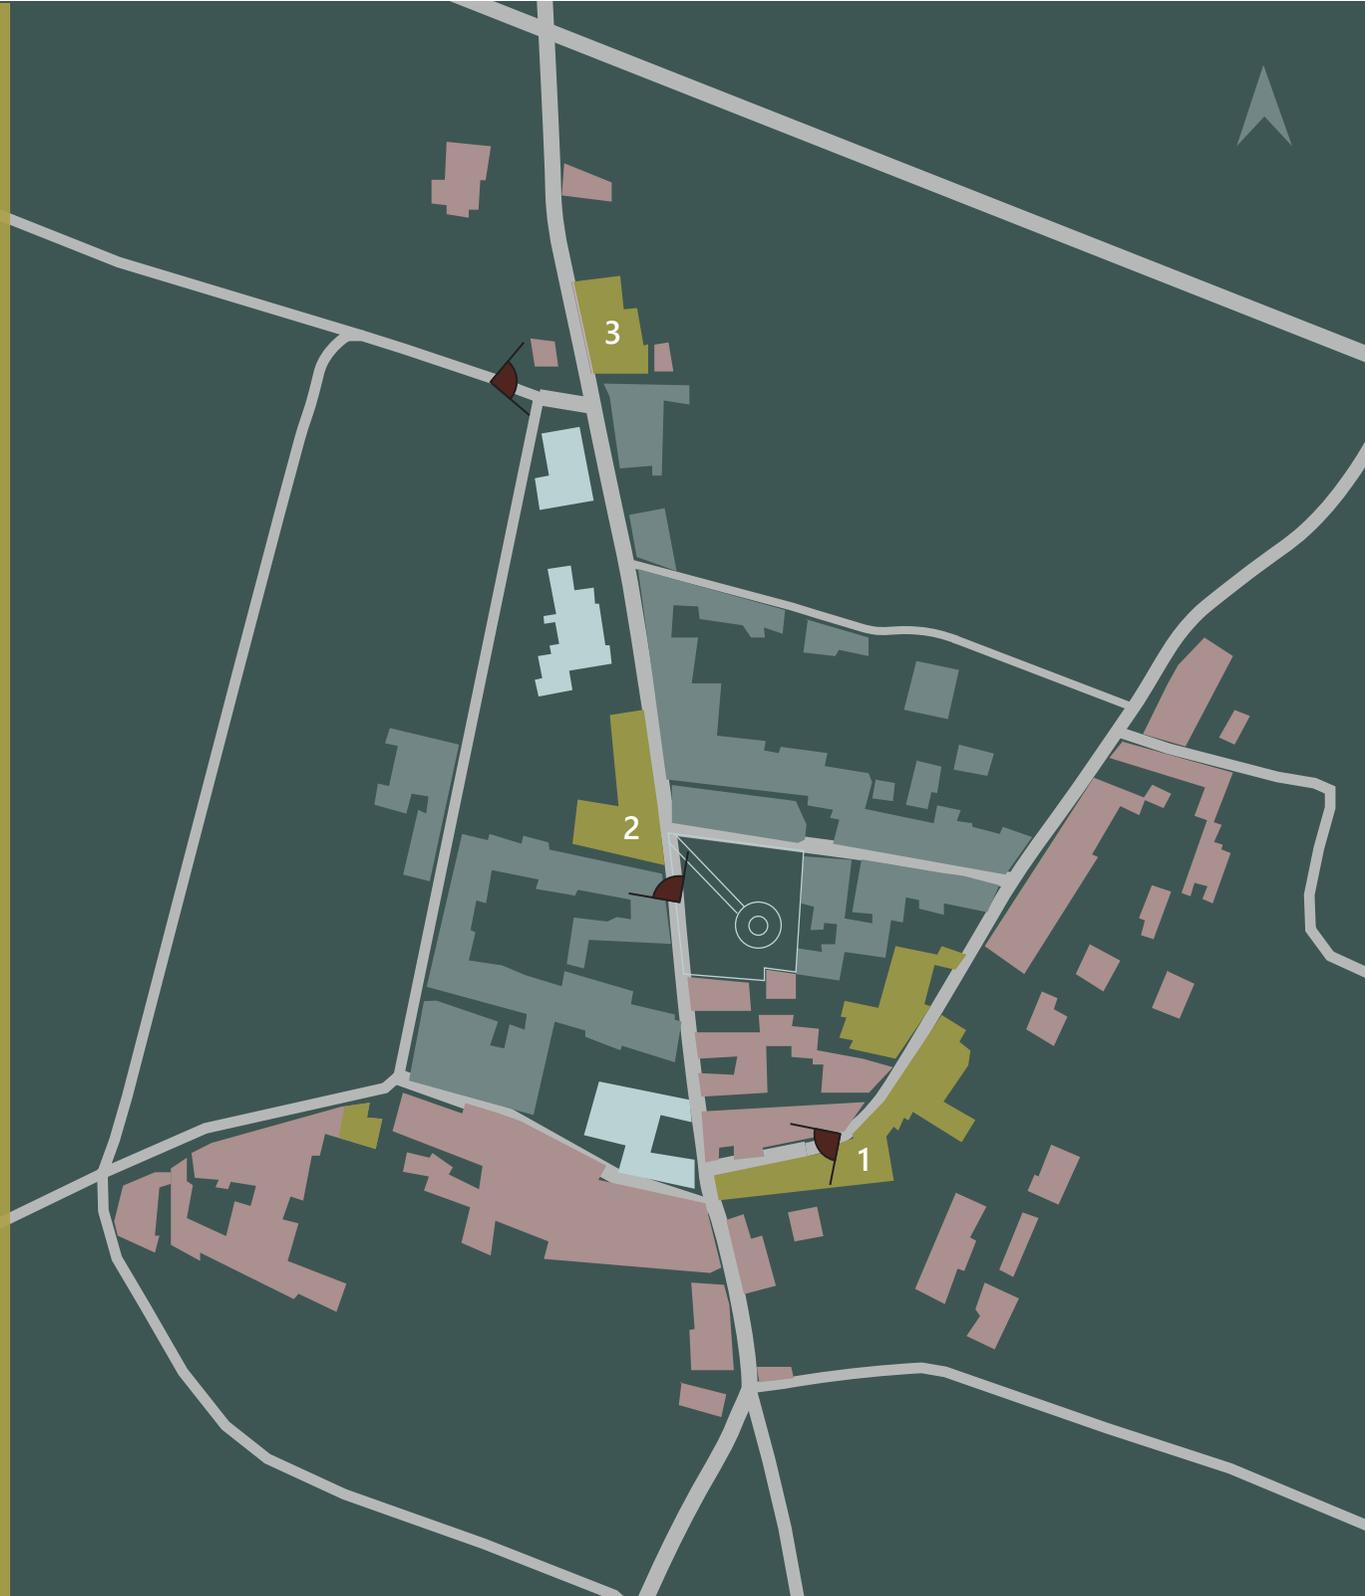
Figura IX.XVII

9.3 Mappatura della ricostruzione allo stato attuale

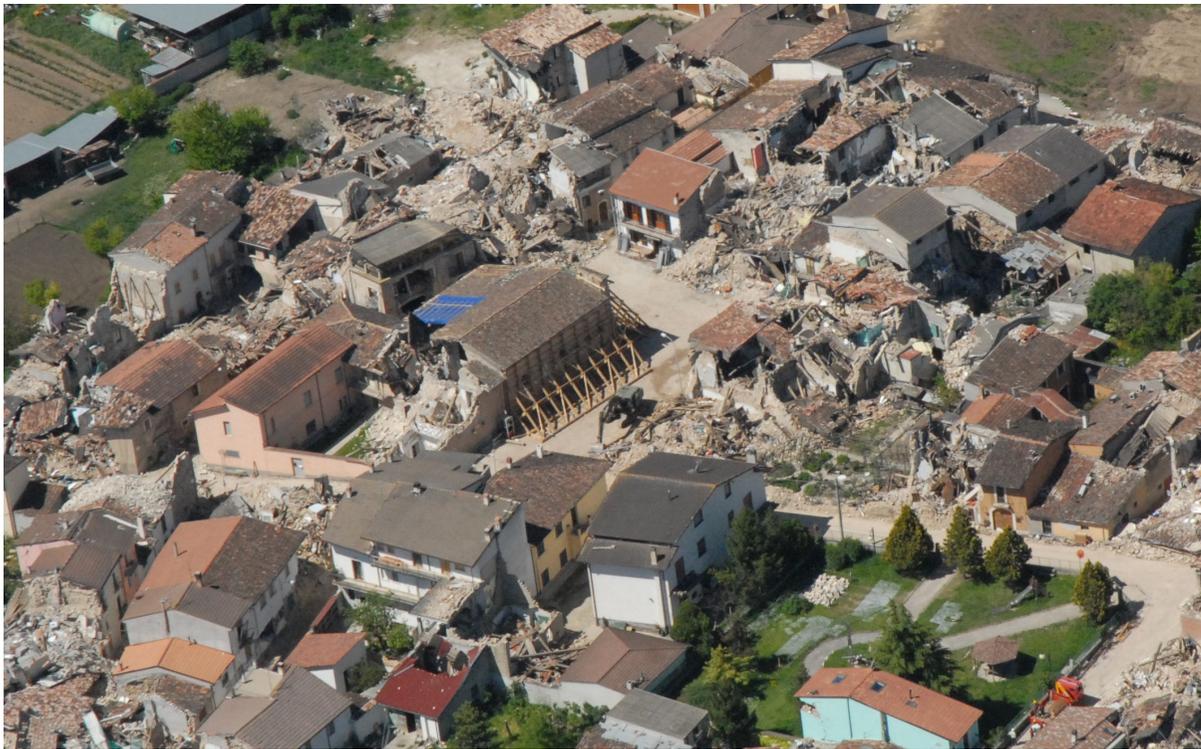
Figura IX.XVIII

Foto aerea dell'aggregato Ciancone nei giorni immediatamente successivi al sisma.

Se si esclude la chiesa di San Pietro restaurata con i fondi dell'Ambasciata tedesca, la prima ricostruzione terminata è quella dell'aggregato che dagli abitanti prima del sisma veniva chiamato "Ciancone"⁵. Era il più antico del borgo, situato non a caso, infatti, nelle immediate vicinanze della chiesa e in stretta relazione con essa e con Piazza Umberto I sul versante nord, mentre su quello opposto si configurava come limite ultimo del nucleo abitativo più compatto. Circondato su tre lati da stradine comunali e sul quarto da terreni, formava un unico corpo allungato in direzione est-ovest "di qualche interesse architettonico nel cortile loggiato"⁶; in effetti la compattezza apparente dell'aggregato è spezzata da tre corti interne: la prima accessibile pubblicamente da via della Prepositura e via dei Martiri, la seconda privata e raggiungibile esclusivamente dagli inquilini e la terza di carattere semi-pubblico e accessibile da via Alfieri. In passato, nel cortile accessibile da via della Prepositura sono avvenuti concerti e assemblee.

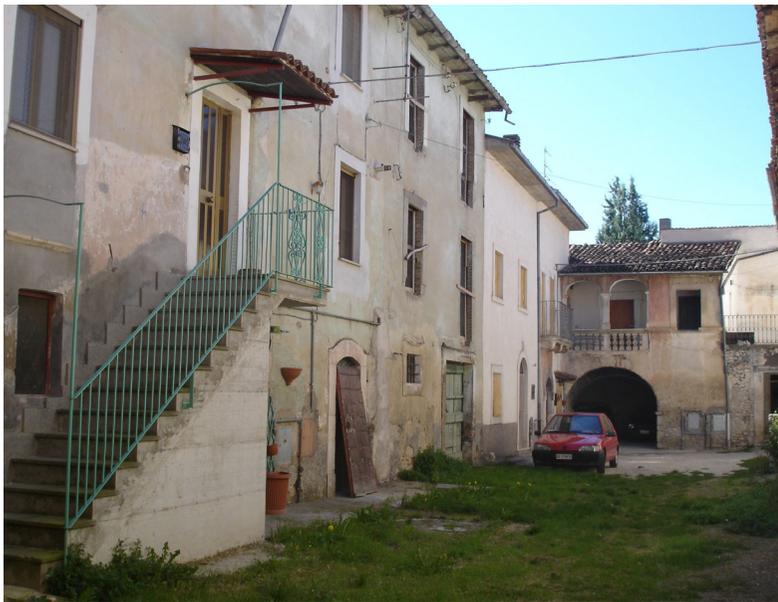
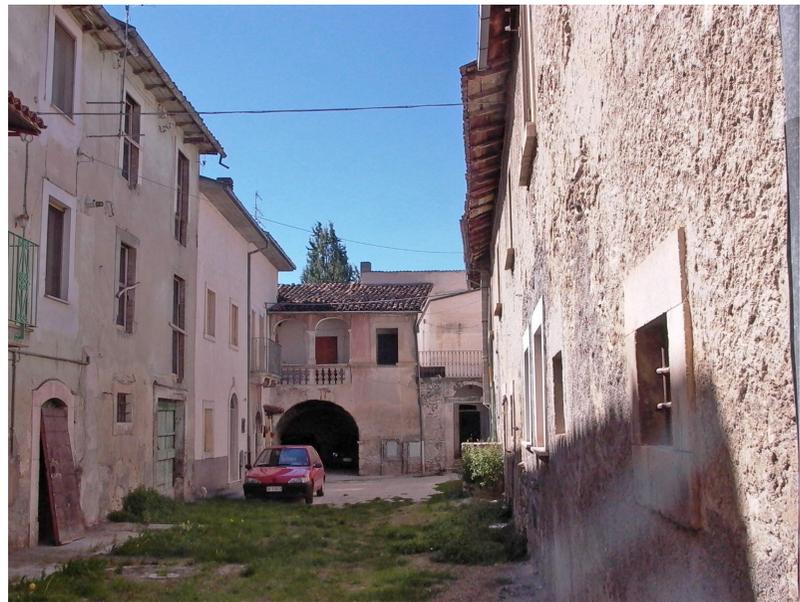
Figura IX.XIX e Figura IX.XX

Il cortile cosiddetto Ciancone come si presentava prima del sisma.

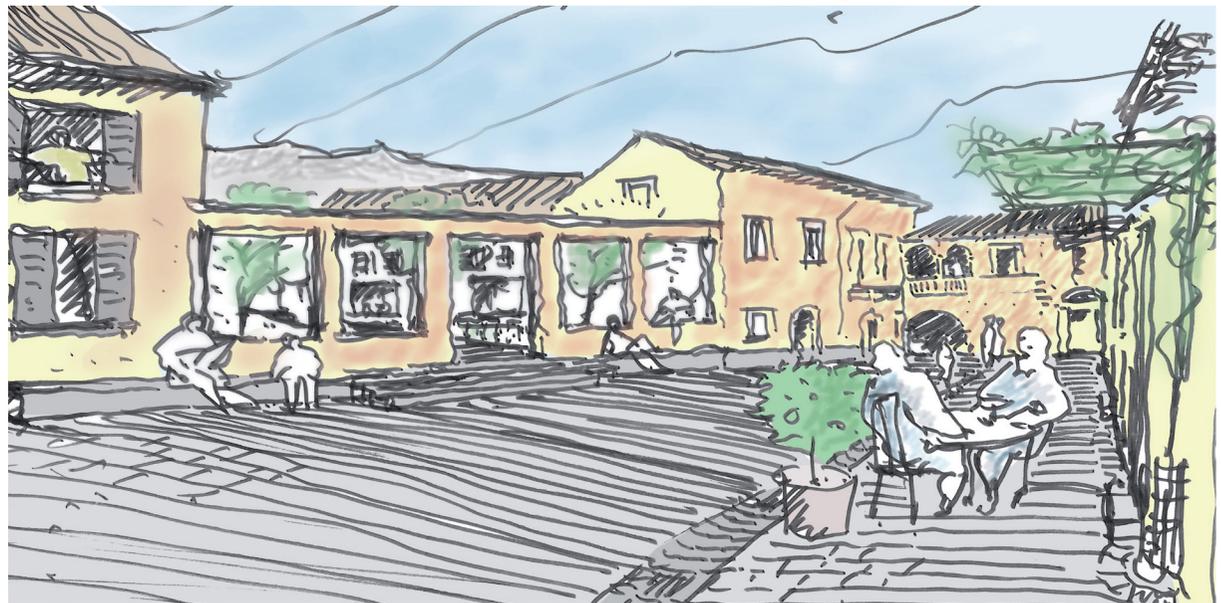
Figura IX.XXI

Il cortile Ciancone come si presenta attualmente, in seguito alla ricostruzione.

Fig. IX.XXI Fonte: Masterplan per la ricostruzione di Onna (Coordinamento: Wittfrida Mitterer, Ambasciata della Repubblica Federale di Germania in Roma. Masterplan: Schaller/Theodor Architects and Urban Planners. Cooperazione: Studio Arch. Mar S.r.l.)
