POLITECNICO DI TORINO
A.A. 2018 - 2019

CORSO DI LAUREA MAGISTRALE IN
ARCHITETTURA PER IL RESTAURO E VALORIZZAZIONE DEL PATRIMONIO

LA CHIESA DI SAN MICHELE ARCANGELO DI PROVONDA

IL PROGETTO DI RESTAURO COME APPROCCIO INTERDISCIPLINARE

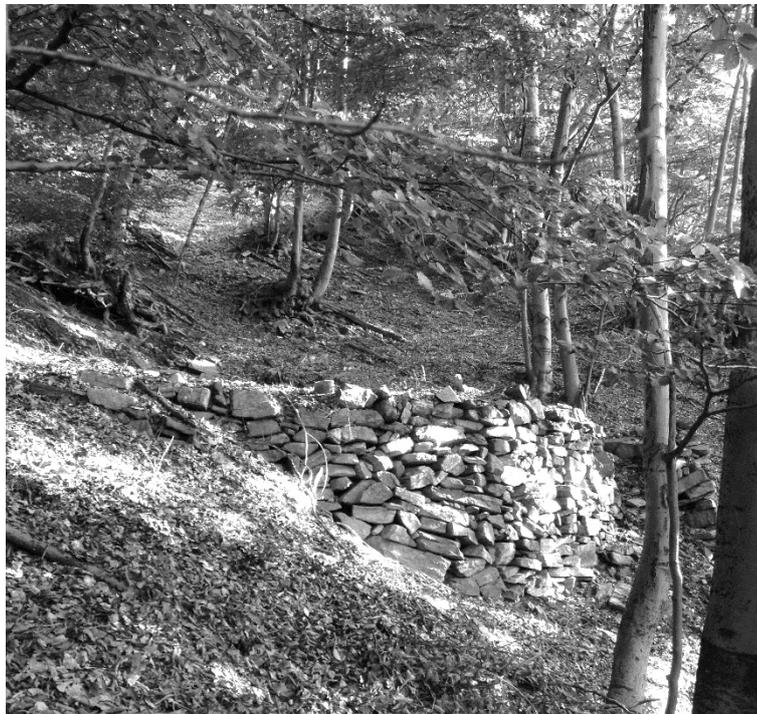
Fig. 10
Aia carbonile nell'alta Valle del Romarolo
Fonte: fotografia scattata dagli autori.

Il mestiere del carbonaio era limitato ad un arco di tempo relativamente breve. Nel tardo autunno si eseguiva il taglio degli alberi, che una volta sbrancati e segati in pezzi uniformi, lunghi poco più di un metro, venivano trasportati alle aie carbonili con l'utilizzo di slitte o più spesso a spalle.

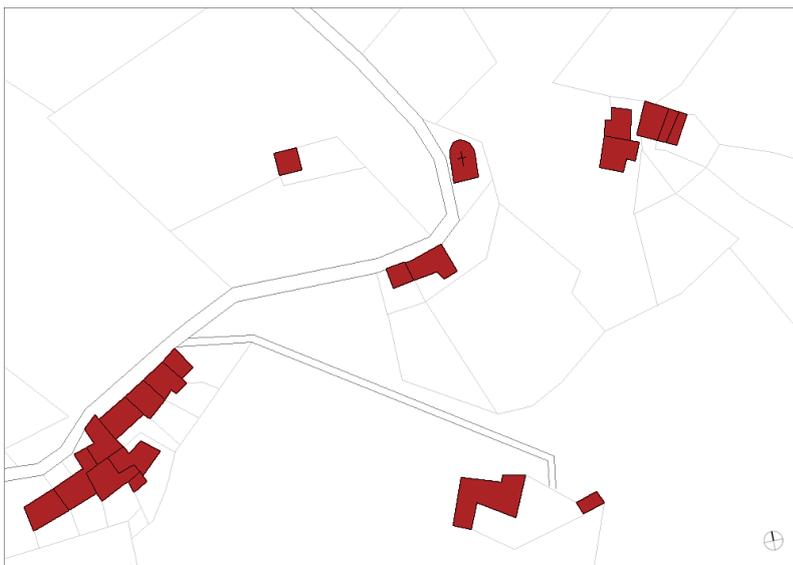
Fig. 6
 Elaborazione del
 Catasto Francese
 (sinistra), 1802-14.

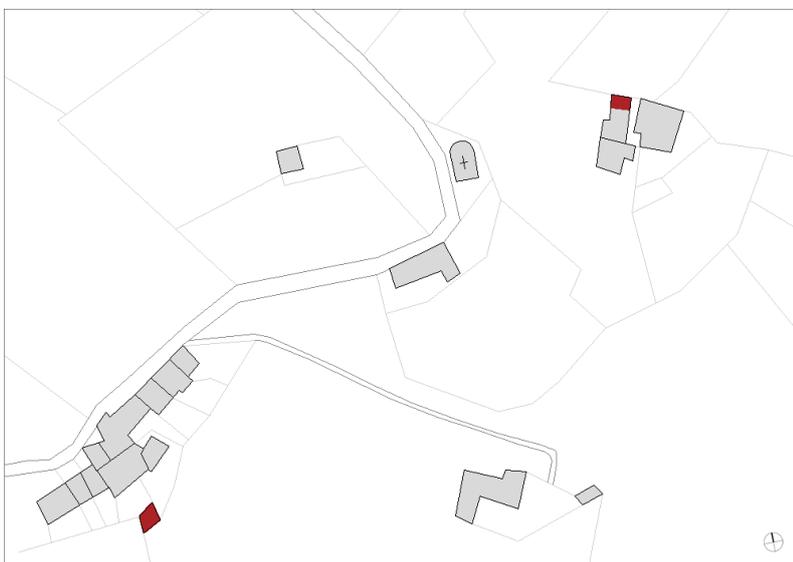
Fig. 8
 Elaborazione del
 Catasto Rabbini
 (sinistra), 1858-70.

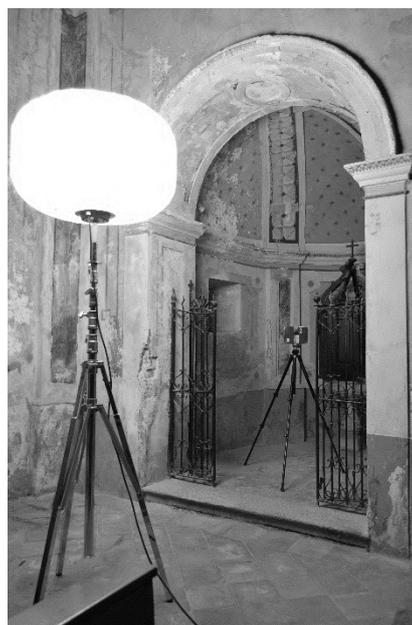
Fig. 2
Interno della chiesa di S. Michele Arcangelo, durante le operazioni di rilevamento notturno.
Fonte: fotografia scattata dagli autori.

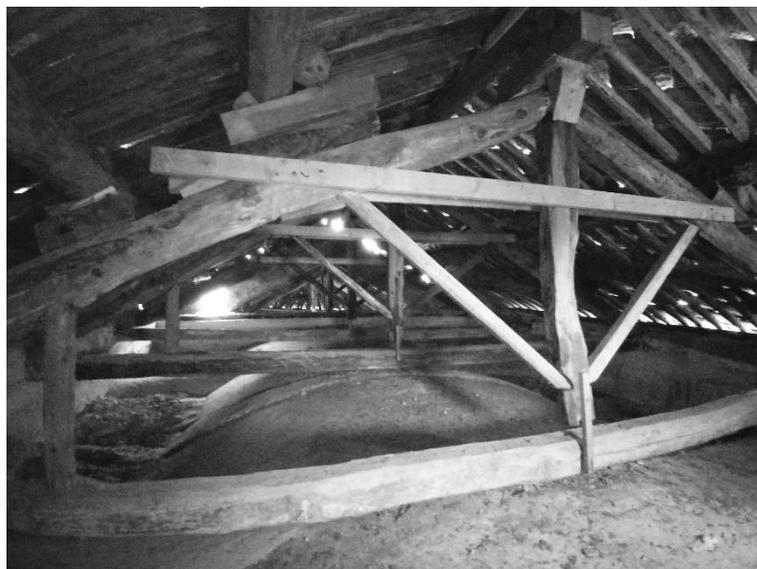
Fig. 8
Estradosso della volta a botte della navata e sistema di capriate lignee nel sottotetto della chiesa di S. Michele Arcangelo.
Fonte: fotografia scattata dagli autori.

Per una migliore conoscenza dello stato di conservazione e per effettuare un'analisi statica del manufatto è stato necessario rilevare il sottotetto della chiesa e dei corpi annessi. Nell'ottica di eseguire un intervento di rifacimento delle coperture, l'obiettivo principale è stato quello di rilevare nel dettaglio il cordolo in calcestruzzo armato a cerchiatura della navata e la connessione dello stesso con l'orditura lignea primaria, analizzando inoltre il sistema di capriate, terzere e travetti a sostegno del manto di copertura in lose.

Ogni capriata è stata rilevata nel dettaglio, riportando le varie sezioni degli elementi che la compongono, e in relazione agli elementi circostanti (interasse tra le capriate, disposizione delle terzere, ecc.).

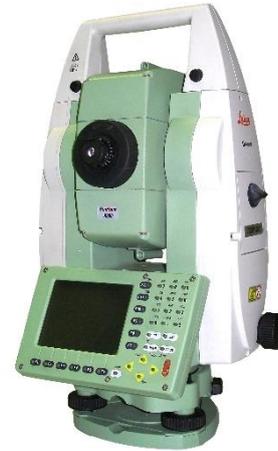
Le operazioni topografiche sono state eseguite con una stazione totale Leica fissata su un treppiede allungabile, essenziale per garantire un piano d'appoggio orizzontale allo strumento anche su terreni accidentati.

La stazione totale è un teodolite elettronico che comprende all'interno della struttura un distanziometro laser e una memoria di massa in grado di memorizzare automaticamente la

Fig. 10
Stazione totale Leica.

lettura degli angoli azimutali e zenitali, oltre che la distanza e le coordinate (X, Y, Z) di posizionamento di ciascun punto.

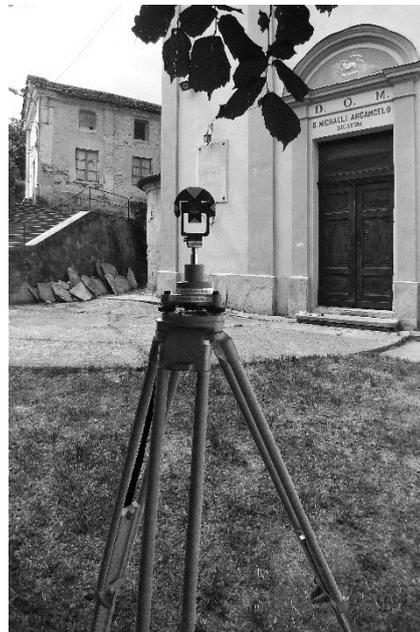
Fig. 11
Prisma ottico su treppiede.
Fonte: fotografia scattata dagli autori.

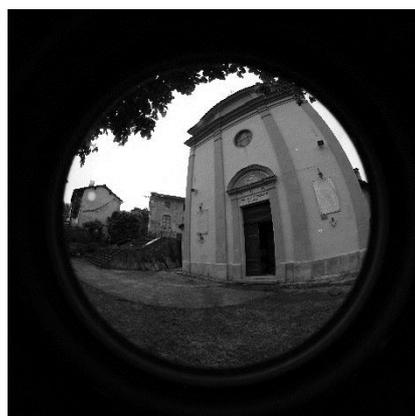
Fig. 17
Immagine ottenuta con obiettivo fish-eye.
Fonte: fotografia scattata dagli autori.

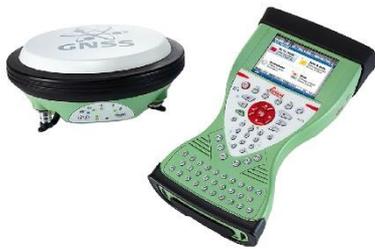
Fig. 19
Ricevitore satellitare Leica GS14.

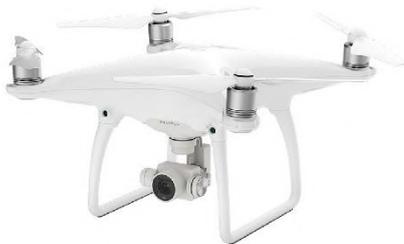
Fig. 20
Drone DJI Phantom 4.

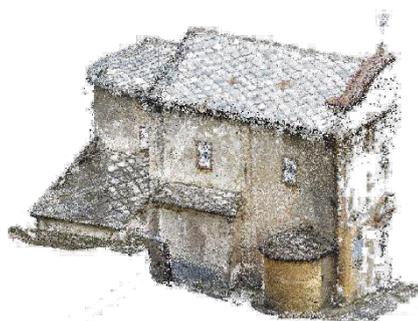
La procedura di lavoro con il software ha visto una fase iniziale di allineamento automatico dei fotogrammi, impostando un'accuratezza elevata, si è ottenuta una prima nuvola di punti a bassa densità (circa 4 milioni di punti). Con l'importazione di un file di testo in formato .txt, contenente le coordinate spaziali (X, Y, Z) dei caposaldi della rete d'inquadramento e dei target fotogrammetrici, si è effettuata l'ottimizzazione delle immagini cercando di migliorare il loro orientamento. Il software non ha riconosciuto correttamente tutti i target utilizzati, così è stato necessario effettuare l'individuazione manuale degli stessi su ogni fotogramma. Dopo una seconda ottimizzazione delle immagini, la nuvola di punti a bassa densità risulta georeferenziata nel sistema di riferimento locale.

Fig. 21
Porzione ridotta della nuvola di punti a bassa densità elaborata con il software Agisoft Photoscan.

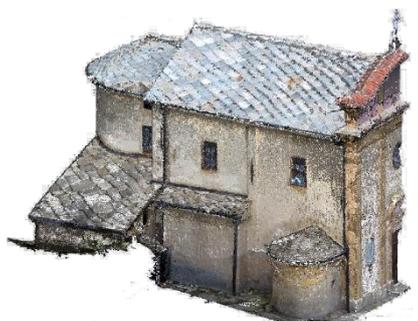
Successivamente si è passati alla generazione della nuvola densa, ponendo particolare attenzione al dimensionamento della regione di lavoro in cui è inserito il modello, poiché una dimensione eccessiva della regione sovraccarica il software dilatando i tempi di elaborazione. Ottenuta la nuvola densa dell'intero modello, ad una qualità media (circa 295 milioni di punti), è stata ottimizzata attraverso la pulizia manuale delle zone inutili.

Fig. 22
Porzione ridotta della nuvola densa elaborata con il software Agisoft Photoscan.

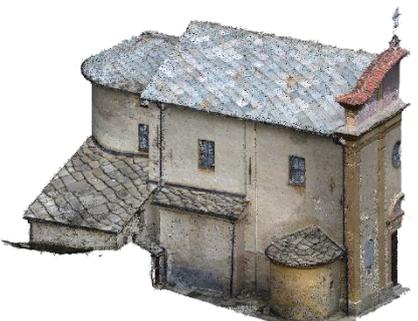
Fig. 21
Mesh creata dalla porzione della nuvola densa, elaborata con il software Agisoft Photoscan.

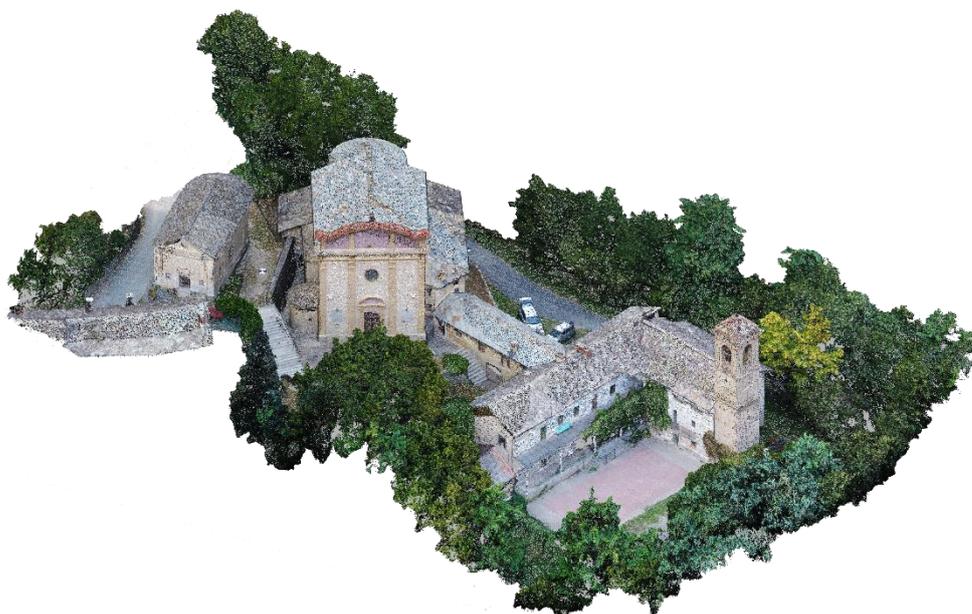
Georeferenziare i diversi rilievi fotogrammetrici nello stesso sistema di riferimento locale ha reso possibile l'unione delle rispettive nuvole dense di punti, ottenendo così un modello completo dell'intero complesso architettonico e del suo contesto.

Fig. 22
Nuvola densa dell'intero complesso architettonico, elaborata con Agisoft Photoscan.

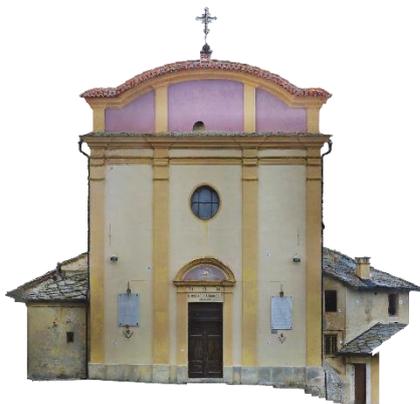
In un secondo tempo ha riguardato la suddivisione della nuvola densa in porzioni ridotte, corrispondenti ai quattro prospetti della chiesa, per la creazione di modelli poligonali detti *mesh*, da ognuno dei quali è stato possibile ottenere un ortomosaico ad elevata risoluzione (2 mm/px). Per la costruzione di un ortomosaico bisogna definire gli assi del piano di proiezione delle immagini, perciò è importante nella fase di acquisizione, aver posizionato dei target secondo il principio del piano cartesiano. Nei casi in cui non è stato possibile adottare tale principio, sono stati creati dei target virtuali, basandosi sulla nuvola di punti importata precedentemente in AutoCAD.

Fig. 25
Ortomosaico prospetto Sud della chiesa,
elaborato con Agisoft Photoscan.

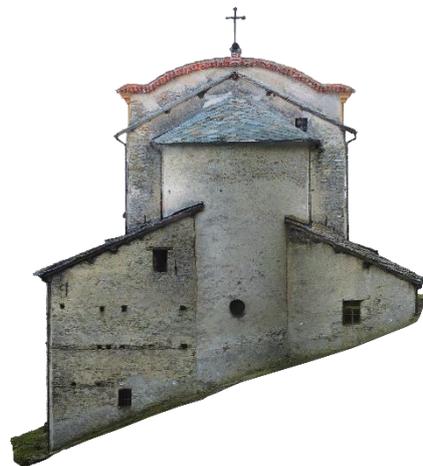
Fig. 26
Ortomosaico prospetto Nord della chiesa,
elaborato con Agisoft Photoscan.

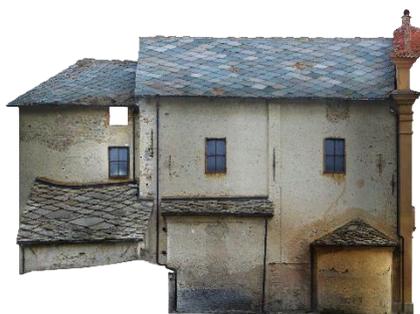
Fig. 24
Ortomosaico prospetto Ovest della chiesa,
elaborato con Agisoft Photoscan.

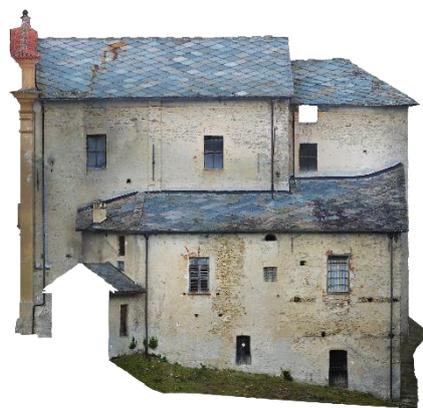
Fig. 23
Ortomosaico prospetto Est della chiesa,
elaborato con Agisoft Photoscan.

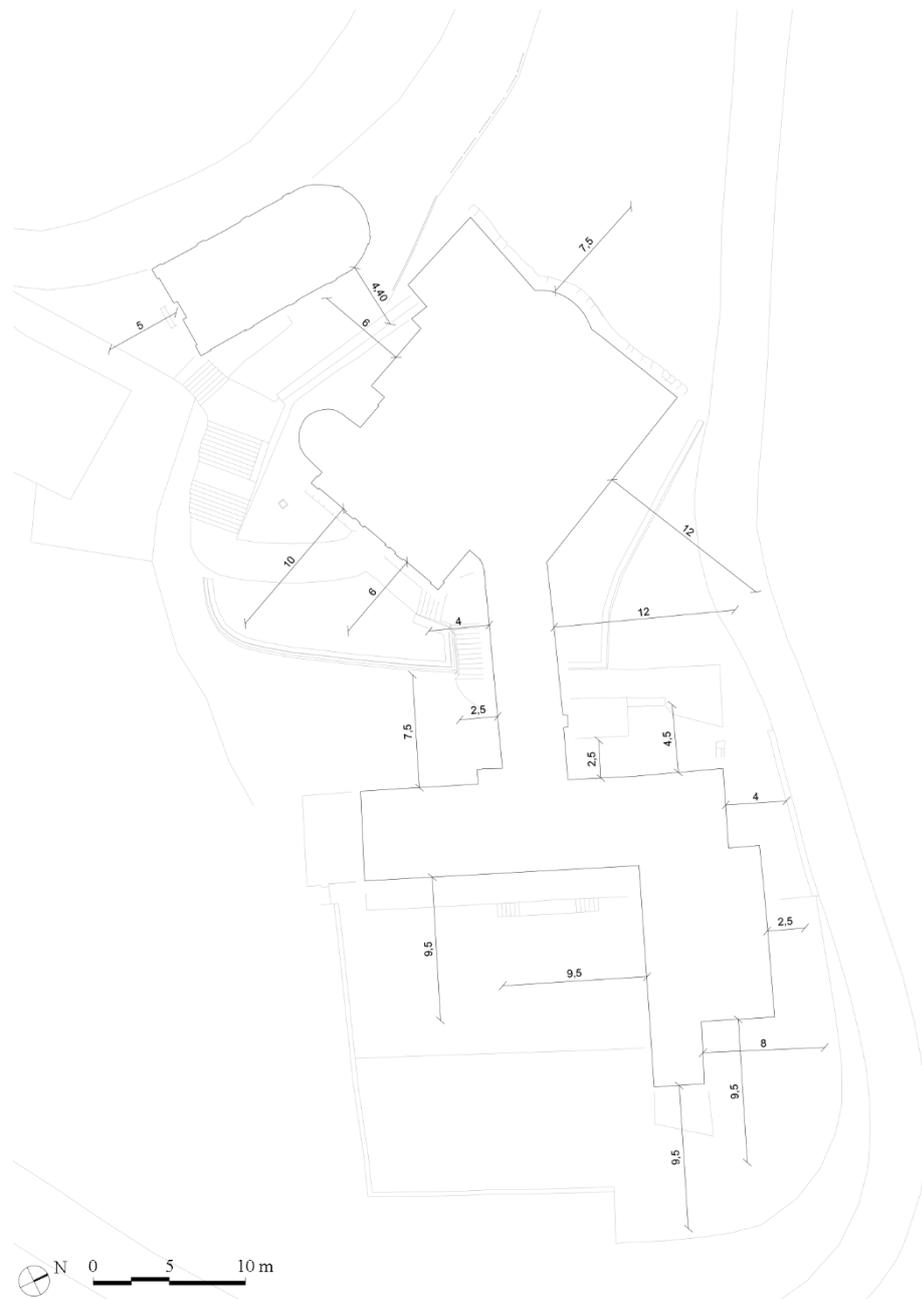
Fig. 3
Distanze massime per poter calcolare la base di presa del rilievo fotogrammetrico. Scala 1:500.

Calcolo della base di presa sui diversi fronti del complesso architettonico.

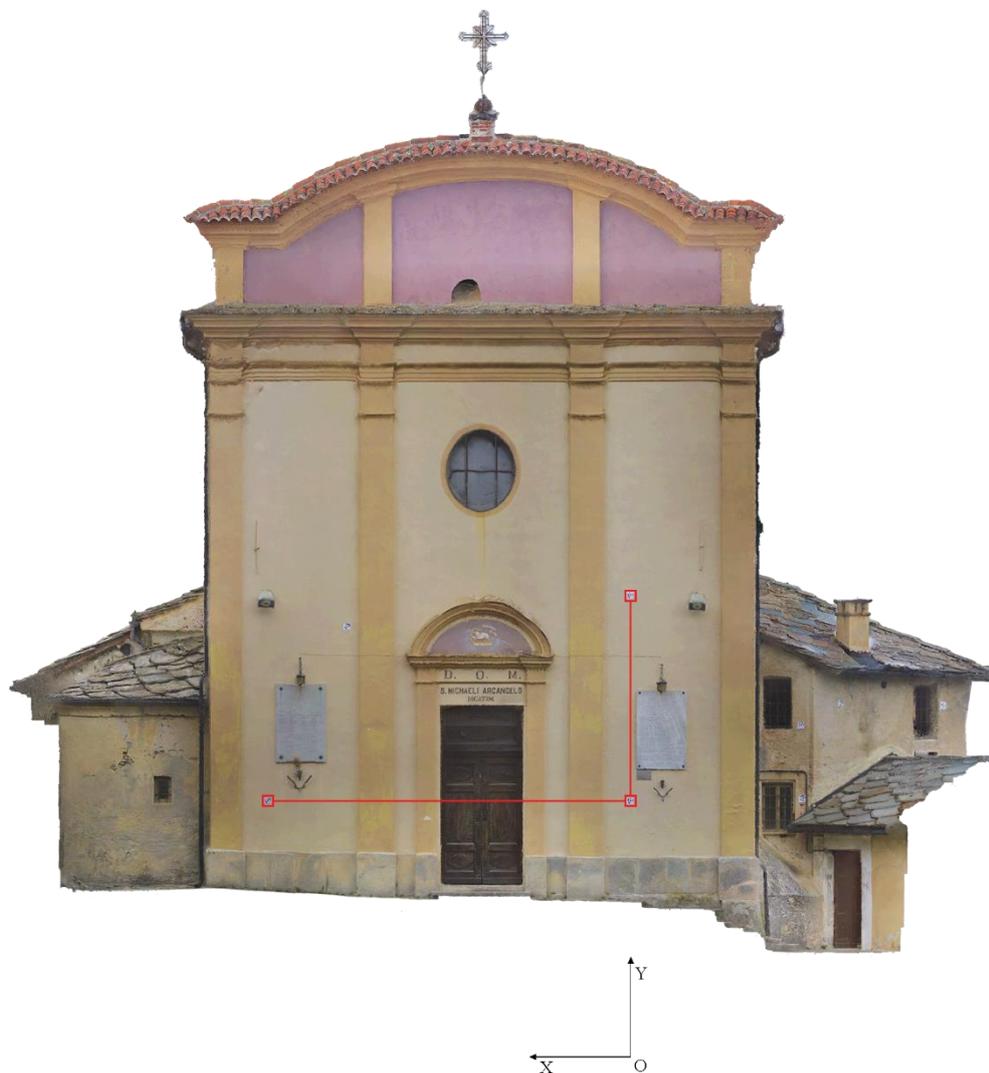
Fig. 7
Posizionamento dei target secondo il principio del piano cartesiano. Ortomosaico, prospetto Sud della chiesa, elaborato con il software Agisoft Photoscan.

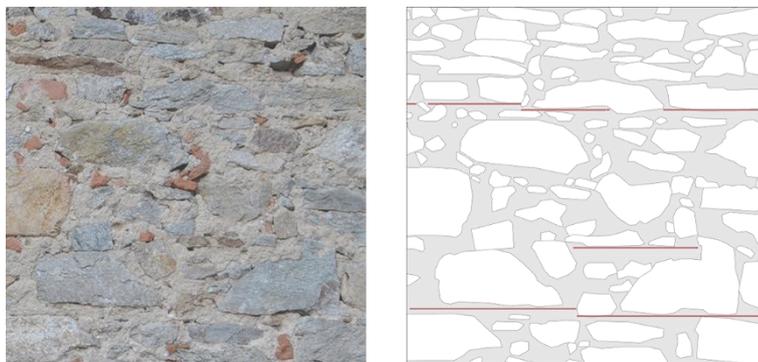
Le rinzeppature sono eseguite con un'elevata percentuale di pietre di piccole dimensioni e cocci di laterizio, distribuiti tra le pietre maggiori in porzioni più o meno estese non garantendo un ingranamento ottimale tra le stesse. Tale condizione ha richiesto di conseguenza un'elevata quantità di malta idraulica tra i giunti, la quale tuttavia risulta essere di ottima qualità.

L'irregolarità nella disposizione e nella forma degli elementi impiegati nell'apparecchiatura del paramento murario rende difficile l'individuazione degli spianamenti dei letti di posa, e l'organizzazione secondo filari orizzontali, ma ciò non sembra compromettere la stabilità della fabbrica, che risulta tuttavia assicurata nella connessione tra i setti grazie al sapiente uso di pietre cantonali. Il comportamento scatolare della stessa è inoltre garantito dalla presenza di diversi tiranti metallici.⁴⁷

Fig. 10
Campione paramento murario esterno del presbiterio.

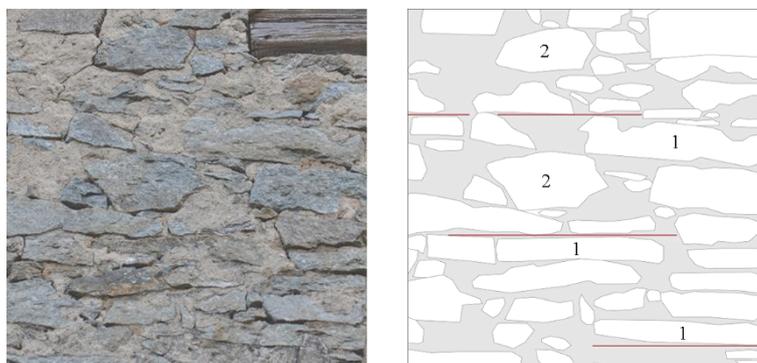
Fig. 11
Campione paramento murario esterno della sacrestia.

Le rinzeppature sono eseguite con una scarsa percentuale di pietre di piccole dimensioni e di conseguenza con un'elevata quantità di malta, la quale non essendo di ottima qualità ha favorito la formazione di più lesioni tra i blocchi lapidei, data anche l'altezza notevole del paramento murario.

La maggior regolarità nella disposizione e nella forma degli elementi impiegati rende chiaramente identificabili gli spianamenti del letto di posa, posti ad intervalli di 1.90 m in corrispondenza delle buche pontaiate.

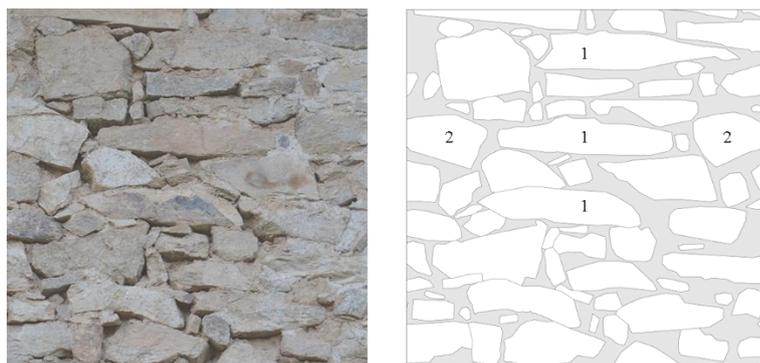
Fig. 12
Campione paramento murario esterno del corridoio della sacrestia.

Dal rilievo planimetrico si evince che il corridoio e la sacrestia presentano entrambi due muri di spina paralleli di notevole spessore (~ 0.70 m), tra i quali vi è un'intercapedine tamponata esternamente con un muro di spessore ridotto (~ 0.12 m), che conferisce continuità alla cortina muraria. I due corpi risultano quindi debolmente ammorsati tra loro, data anche l'assenza di tiranti metallici passanti, i quali sono presenti esclusivamente nella sacrestia sia a bassa quota che in sommità⁵⁰. Il corridoio inoltre, riporta significative lesioni nei punti di contatto con il corpo principale, probabilmente privo di morse⁵¹ e semplicemente addossato a quest'ultimo.

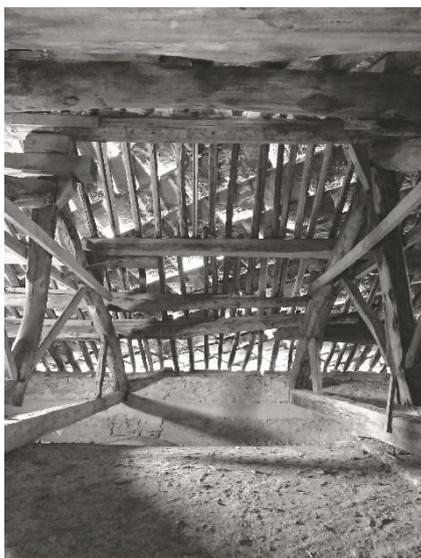
Fig. 18
Orditura lignea della falda Ovest tra le capriate C6 e C5.
Fonte: fotografia scattata dagli autori.

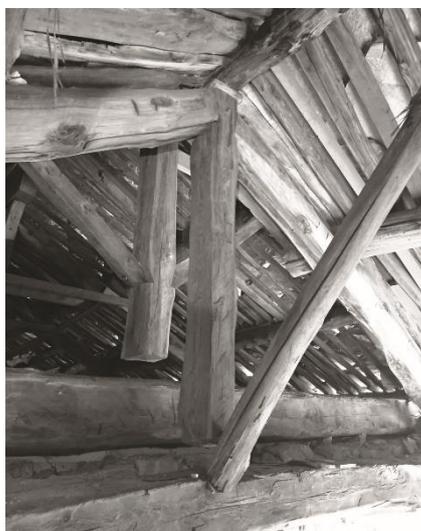
Fig. 19
Accostamento delle capriate tra il presbiterio e la navata.
Fonte: fotografia scattata dagli autori.

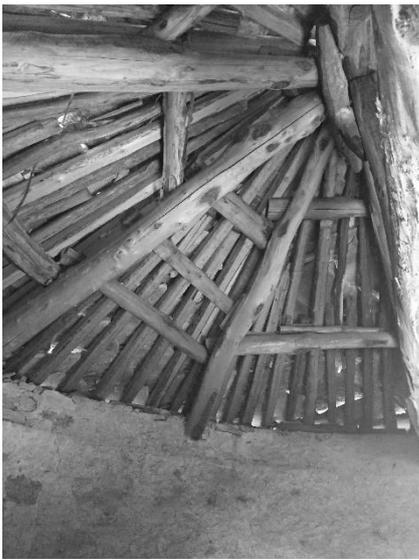
Fig. 20
Orditura lignea a raggera che poggia sulla controcatena della capriata C1.
Fonte: fotografia scattata dagli autori.

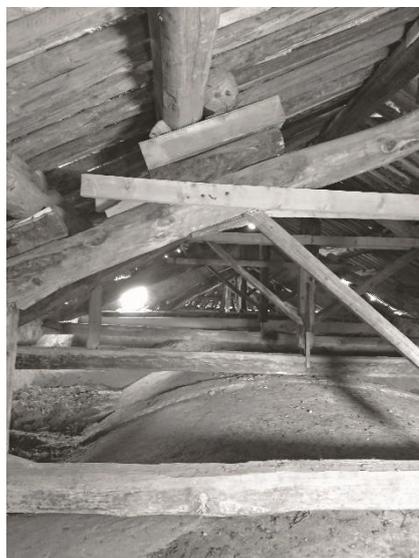
Fig. 21
Successione delle capriate palladiane della navata, in cui si notano gli spessori tra le diverse orditure.
Fonte: fotografia scattata dagli autori.

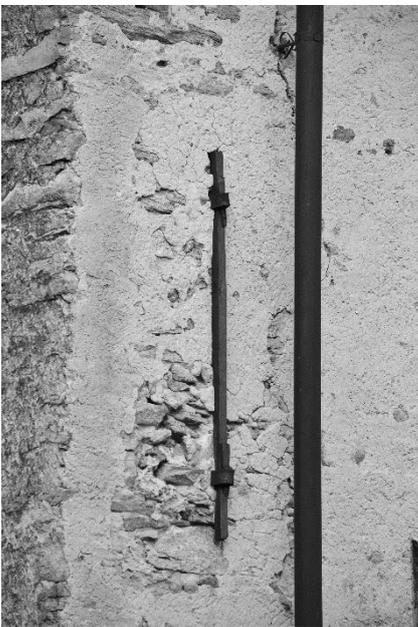
Vi è, inoltre, un ulteriore tirante doppio visibile solo all'esterno, annegato nella muratura del setto dell'arco trionfale, probabilmente con funzione di connessione tra il presbiterio e la navata.

Fig. 24
Capochiave esterno a paletto con tirante doppio.
Fonte: fotografia scattata dagli autori.

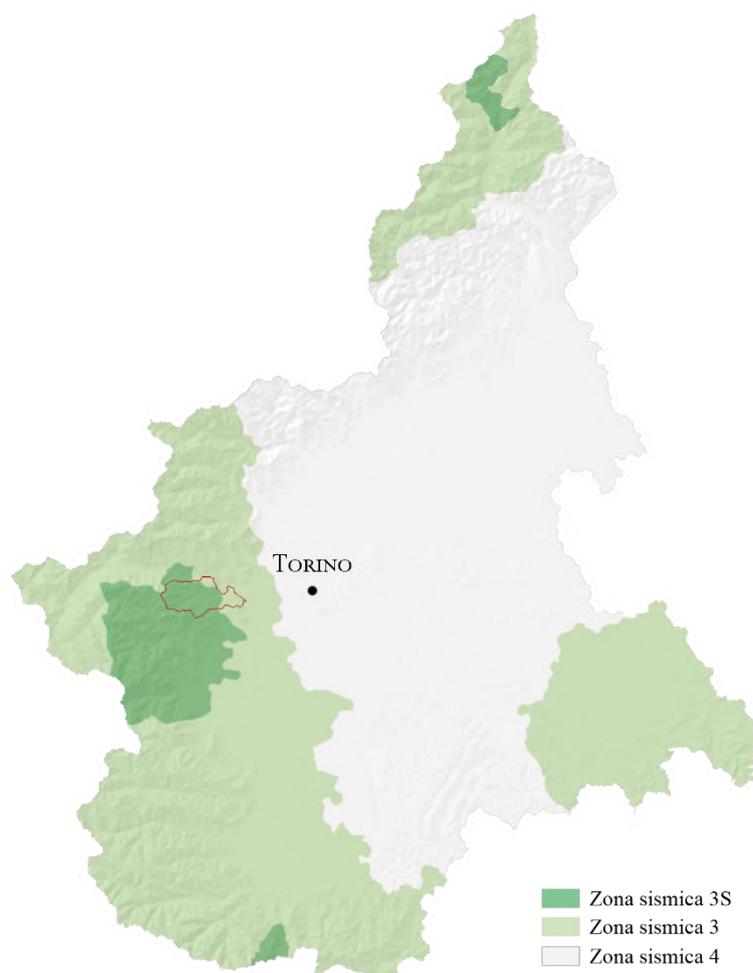
Fig. 1
Classificazione delle zone sismiche della Regione Piemonte nel 2010.

La zona 3S a più alto rischio sismico comprende 44 comuni, di cui 2 nel cuneese, 2 nel Verbano-Cusio-Ossola e ben 40 nella città Metropolitana di Torino, concentrati nelle valli Pellice, Germanasca, Chisone, Susa e Sangone, tra cui il comune di Giaveno.

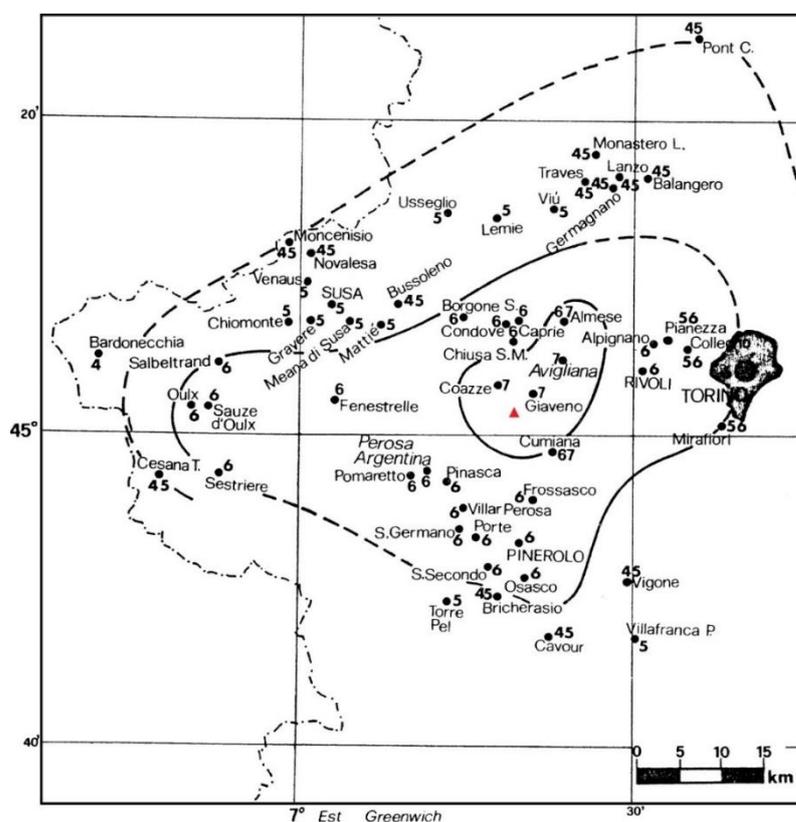
Fig. 2
 Isoisime di propagazione del terremoto del 1980 - Giaveno (To).
 Fonte: Bollettino Macrosismico dell’Istituto Nazionale di Geofisica (BMING, 1980)

Per intensità e vastità dell’area interessata, quest’ultimo evento si colloca tra i più importanti della storia sismica del Piemonte. Le osservazioni macrosismiche relative a questa scossa sono riportate nel Bollettino Macrosismico dell’Istituto Nazionale di Geofisica (BMING, 1980)⁷, oltre a numerose informazioni di cronaca rilasciate dalle testate giornalistiche⁸ dell’epoca.

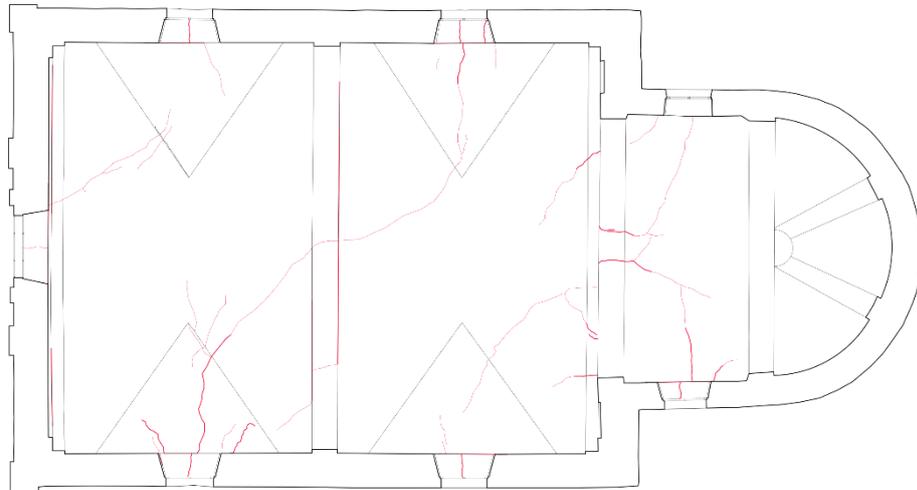
Fig. 3
Pianta dell'intradosso delle volte – quadro fessurativo, fuori scala.

Le lesioni profonde lungo le pareti longitudinali si trovano in corrispondenza dei punti di maggior fragilità della struttura e seguono un andamento parallelo ma reciprocamente inverso, ovvero se da un lato tendono dalla controfacciata al presbiterio, dall'altro all'opposto tendono dal presbiterio alla controfacciata. Partendo dalle nervature delle volte, le lesioni si sviluppano lungo una direttrice diagonale passando attraverso le aperture, poste nelle lunette sopra l'ordine architettonico, e proseguendo nella muratura sottostante. (*Appendice Tavole_n.7,8*)

L'arco trionfale posto tra la navata e l'abside presenta lesioni dovute ad un progressivo allontanamento delle imposte e conseguente abbassamento in chiave. Il fenomeno in atto è contrastato dalla catena passante all'estradosso dell'arco stesso, mentre il suo comportamento asimmetrico è dato dalla presenza di un vincolo esterno, costituito dal corridoio della sacrestia posto lungo la parete longitudinale est. (*Appendice Tavole_n.10*)

La controfacciata presenta lesioni in mezzeria con profilo pressoché verticale ed in corrispondenza di discontinuità, quali il rosone e il portale d'accesso. Esse sono generate dall'azione fuori dal piano delle pareti laterali. (*Appendice Tavole_n.9*)

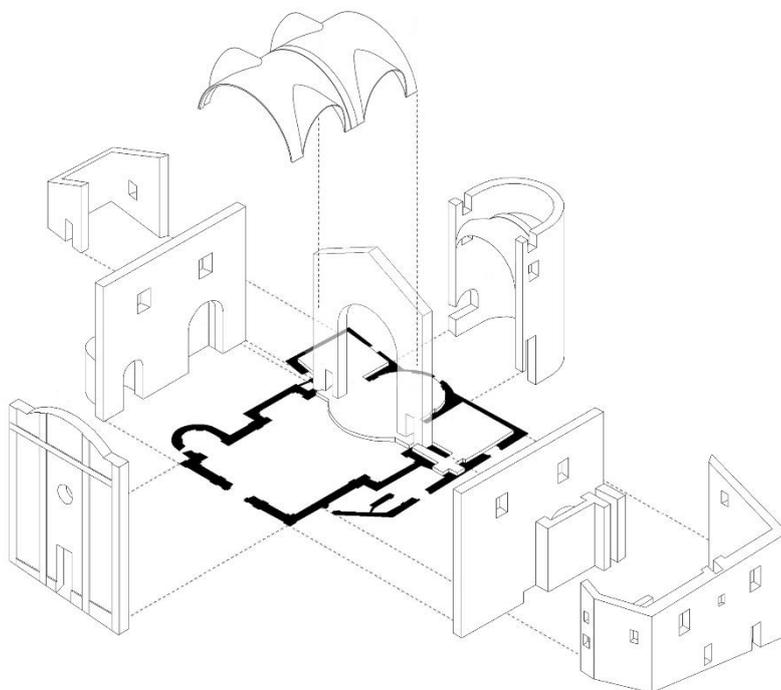
Fig. 4
Esplosione assometrica della chiesa – suddivisione per *macroelementi*.

Per essi si sono svolte verifiche di I (ribaltamento) e di II (taglio) modo riportate in *Appendice III*.

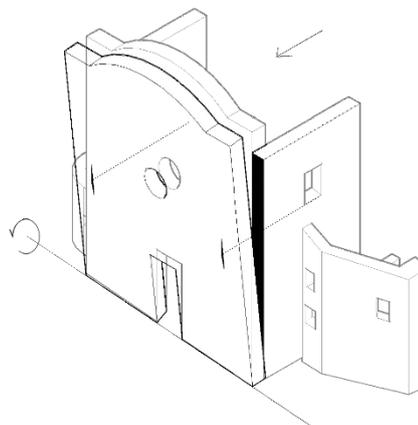
Fig. 5

Si ipotizza la rotazione fuori dal piano dell'intera facciata attorno ad una cerniera orizzontale posta sullo spigolo di base. Tale meccanismo presuppone il venir meno dell'efficacia dei vincoli esistenti costituiti dalle catene metalliche e dall'immorsatura con le pareti laterali.

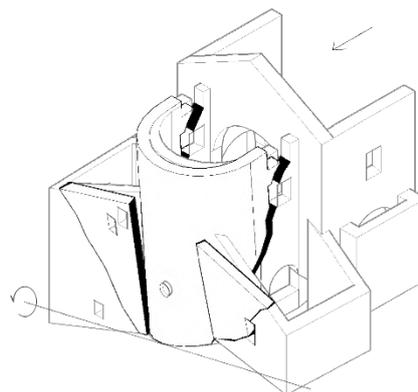
Fig. 8

Si ipotizza la rotazione del catino absidale per la parte delimitata dalle lesioni oblique che passano per le aperture sommitali. Tale meccanismo trascura il vincolo costituito dai corpi adiacenti che partecipano al movimento con il ribaltamento parziale attorno a cerniere (lesioni) diagonali.

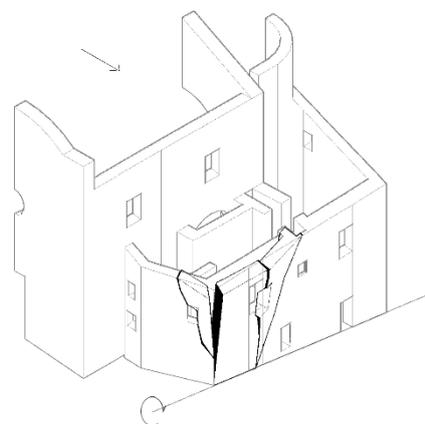
Fig. 10

L'azione spingente della copertura, in corrispondenza dell'angolata, porta il meccanismo ad aggravarsi ulteriormente con la formazione di lesioni oblique passanti per i punti di discontinuità e convergenti alla base del pannello centrale. Tali lesioni causano la rotazione fuori dal piano delle parti murarie lungo l'asse di rottura.

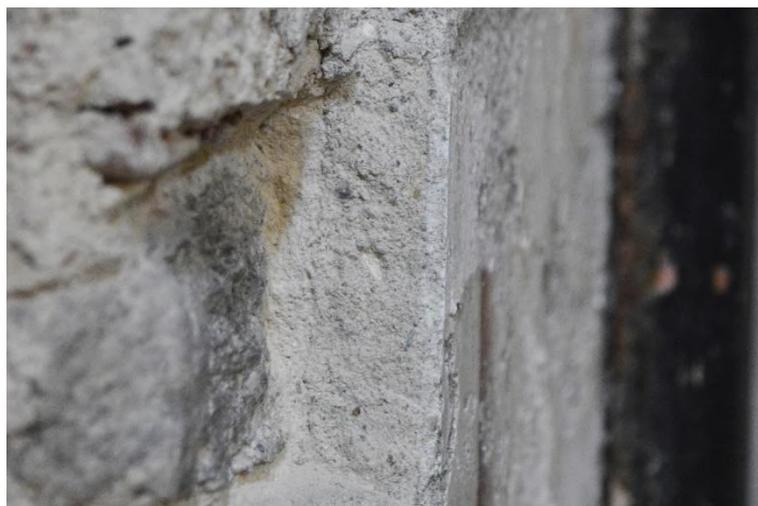
Nell'interno della chiesa di Provonda è chiaramente visibile dai tasselli di profondità la successione dei tre strati d'intonaco sopra la muratura mista in elementi lapidei e laterizi, risalenti all'impianto originale del 1839.

Fig. 1
Tassello di profondità in cui si legge la successione dei tre strati di intonaco.
Fonte: fotografia scattata dagli autori.

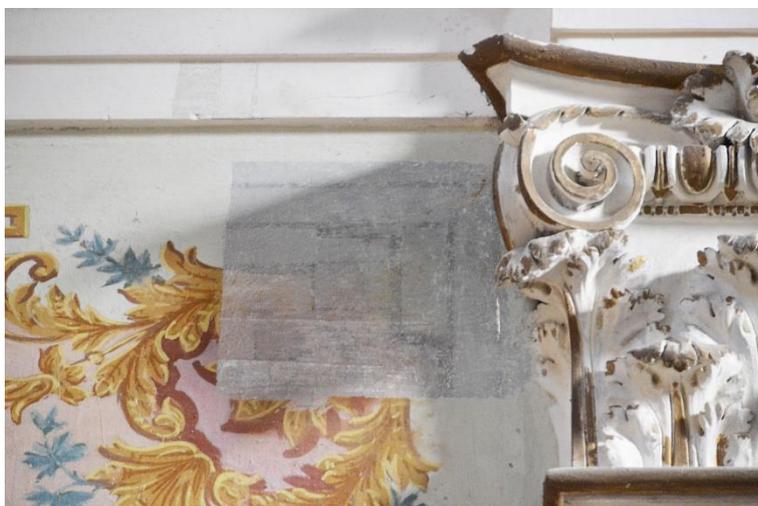
Fig. 2

Il tassello di superficie mostra il livello pittorico ottocentesco con motivo a mattonato, si nota l'inconsueto accostamento tra la decorazione in laterizio e il capitello in stile composito.

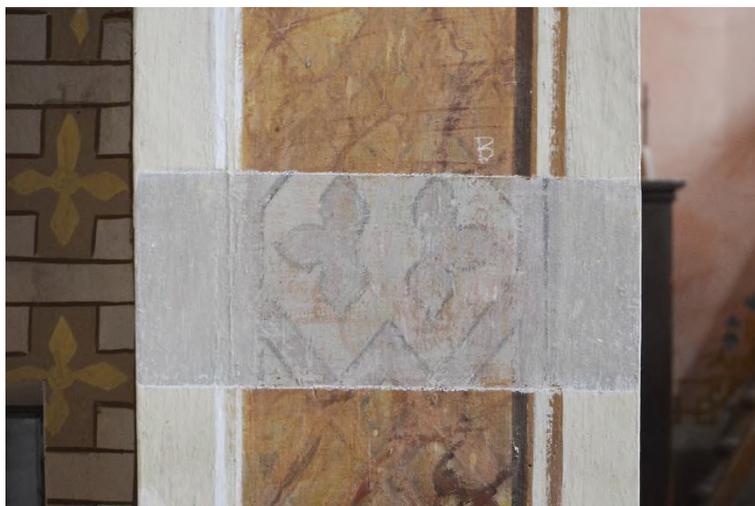
Fig. 3

Il tassello di superficie all’interno delle cappelle laterali mostra la decorazione precedente a losanghe e fiori.

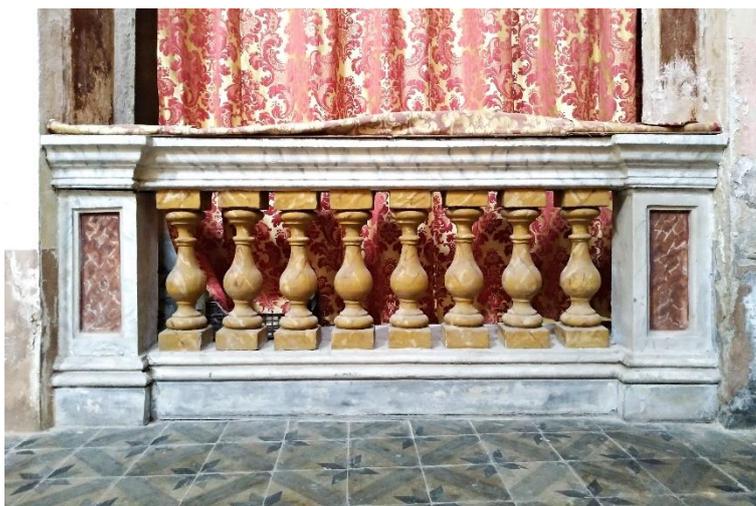
Fig. 5

Balaustra lapidea smaltata con motivo a finto marmo, delimita il presbiterio dalla stanza Ovest.

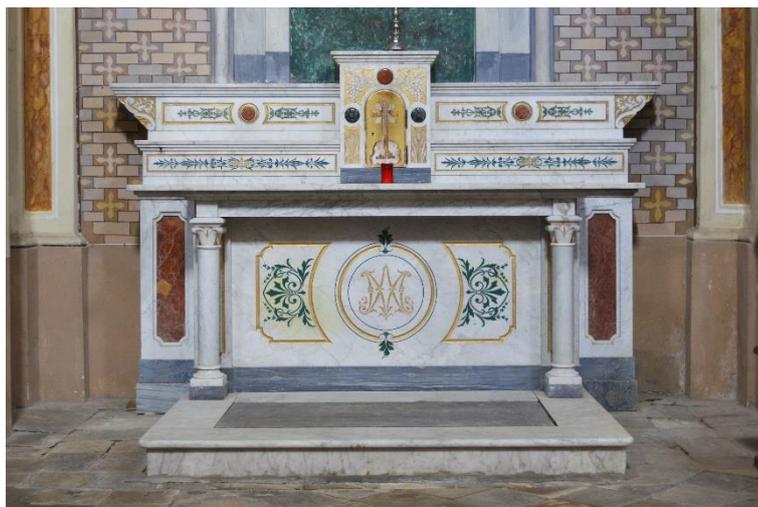
Fig. 6

Altare delle cappelle laterali in marmo bianco e grigio con inserti policromi.

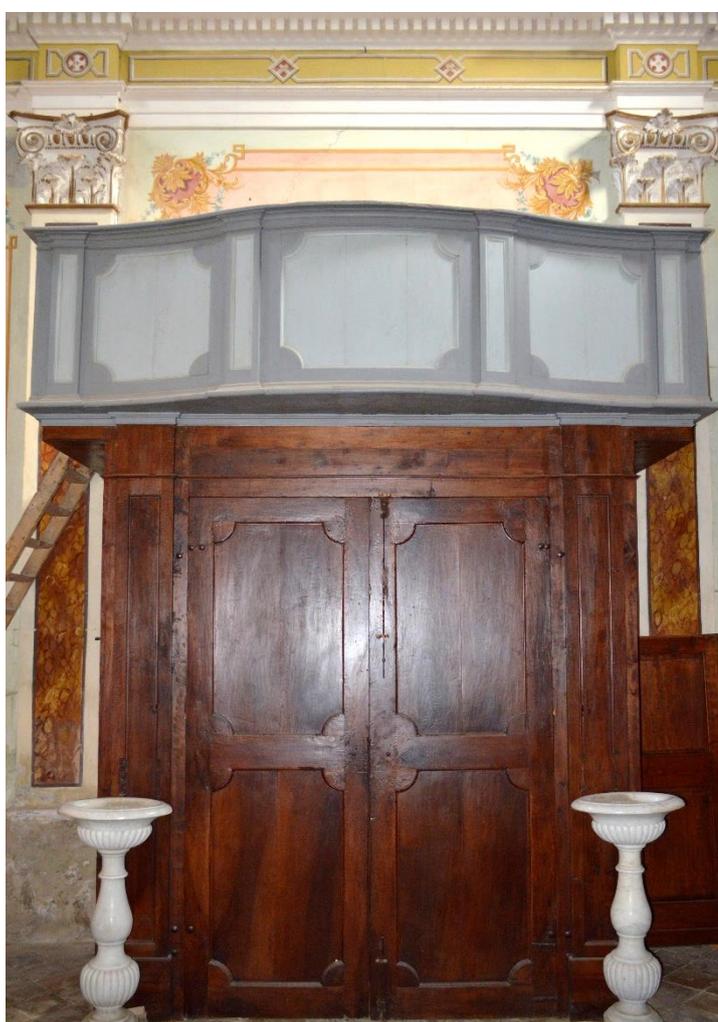
Fig. 7
Bussola lignea d'accesso con tribuna e le due acquasantiere in marmo bianco di carrara del 1891.

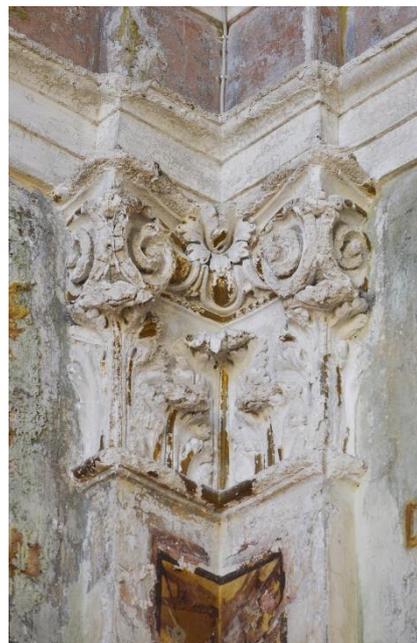
Fig. 8
Cornice e capitello nell'angolo Sud-Ovest della navata in cui è evidente la disgregazione del materiale.

L'infiltrazione dell'acqua meteorica attraverso il manto di copertura gravemente dissestato, prima dell'intervento di sostituzione, ha favorito l'insorgere di numerose macchie d'umidità sull'intradosso della volta. Allo stesso modo i vecchi serramenti in alluminio anodizzato, non più connessi con la muratura, hanno permesso lo scorrimento per gravità dell'acqua, lungo le pareti

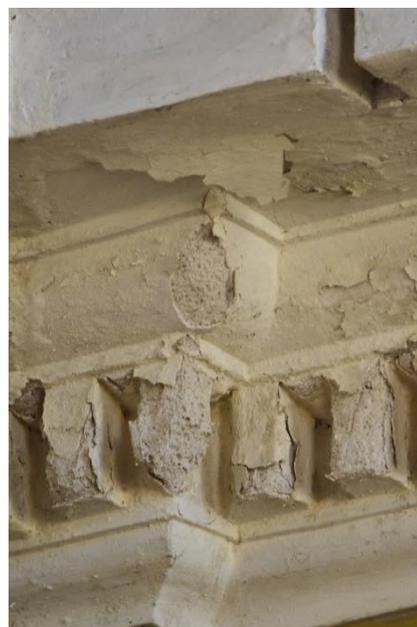
Fig. 9
Dentelli presenti nella cornice dell'ordine architettonico in cui è visibile la disgregazione, l'esfoliazione e il distacco dell'intonaco.

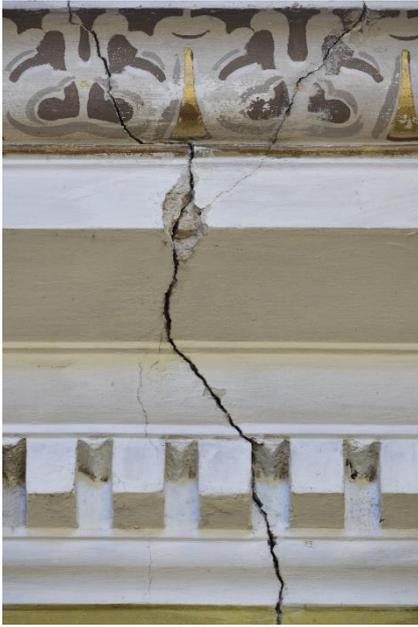
Fig. 10
Fessura lungo la trabeazione.
Fonte: fotografia scattata dagli autori.

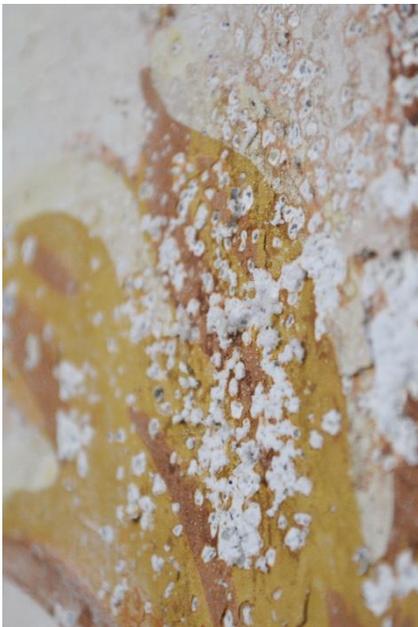
Fig. 11
Efflorescenza biancastra sulla parete Ovest della navata.
Fonte: fotografia scattata dagli autori.

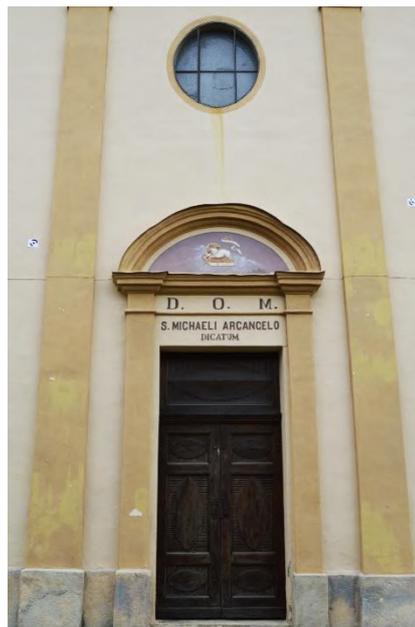
Fig. 12
Facciata della chiesa in cui si notano i colaticci di ruggine dal rosone e la stesura puntuale di tinta cromaticamente diversa rispetto il substrato.

Gli altri fronti esterni presentano uno strato d'intonaco di finitura grezzo che lascia intravedere in alcuni punti la tessitura muraria. Complessivamente si trovano in buono stato di conservazione, seppur manifestino alcuni fenomeni di degrado. Lungo la fascia basale sono presenti estese apposizioni di malta cementizia, poste in opera per ripristinare la continuità

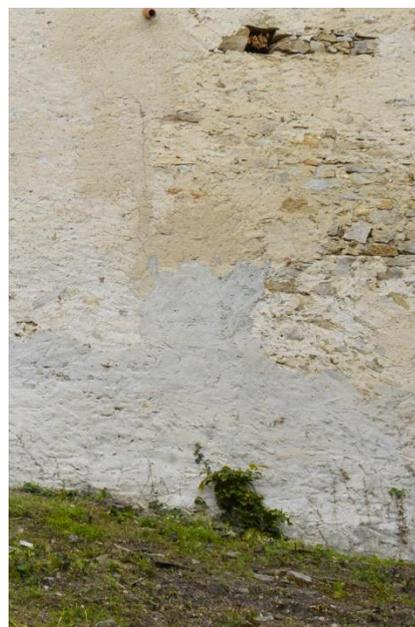
Fig. 13
Apposizione di malta cementizia lungo la parte basale della parete Est.

Gli interventi antropici, effettuati nel tentativo di ripristino della continuità superficiale con poca attenzione alla preesistenza, si individuano per l'apposizione di materiale incompatibile. L'utilizzo di malta cementizia e cemento a presa rapida (facilmente riconoscibile dal colore bruno) su intonaco a base di calce idraulica e cocchiopesto, caratterizzati da differente modulo elastico e permeabilità, hanno provocato un ulteriore distacco dal substrato accelerando il meccanismo di degrado. È evidente inoltre, la stesura di una tinta a base di acqua di diversa cromia o tonalità sull'ultimo strato di pellicola pittorica.

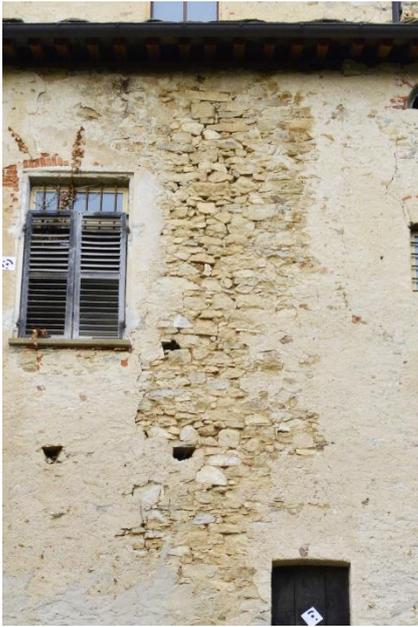
Fig. 14
Erosione puntuale dell'intonaco sul fronte Est
provocato dal percolamento delle acque
meteoriche.

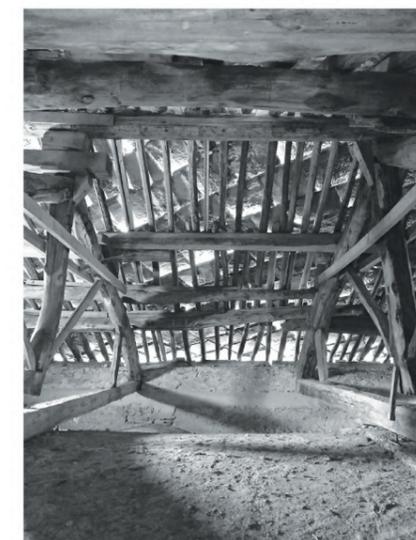
Foto 2 Orditura lignea della falda Ovest tra le capriate C6 e C5.

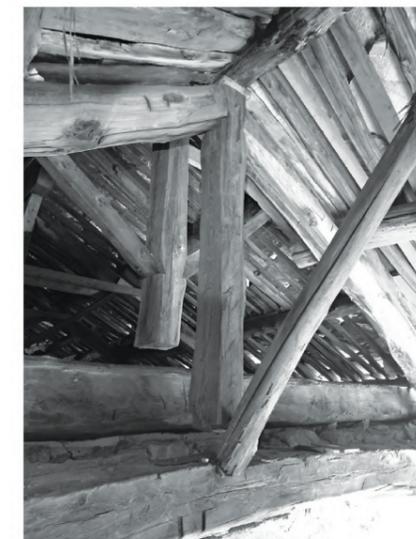
Foto 3 Accostamento delle capriate tra il presbiterio e la navata.

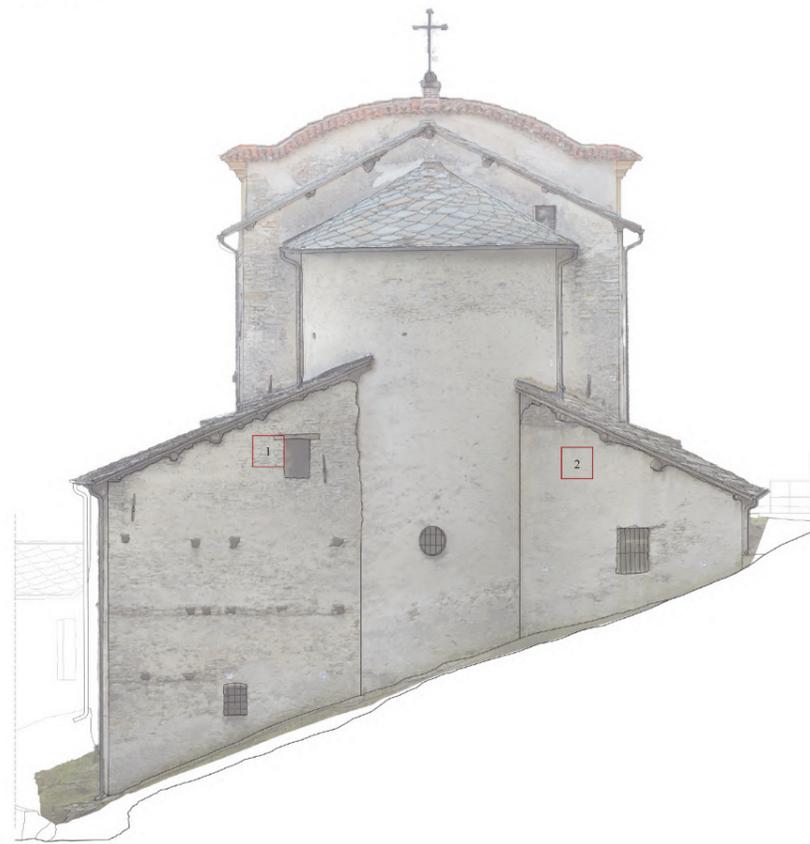
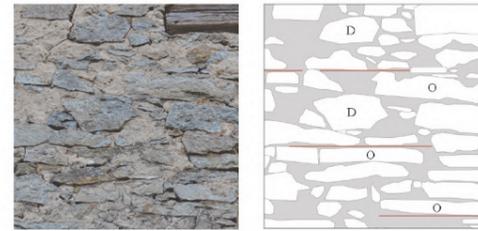
CAMPIONE 1_PARAMENTO MURARIO ESTERNO DELLA SACRESTIA

FORMA E DIMENSIONE: Muratura in pietra grezza di granulometria non molto differenziata. Gli elementi maggiori, hanno dimensioni di circa 50x10 - 35 x15 cm.

DISPOSIZIONE: le pietre che presentano dimensioni maggiori sono disposte con scansione abbastanza irregolare sia di fascia - ortostati(O) che di punta - diatoni (D), con giunti non sempre sfalsati

MALTA: quantità di malta tra i giunti equilibrata in rapporto alla tessitura del paramento murario.

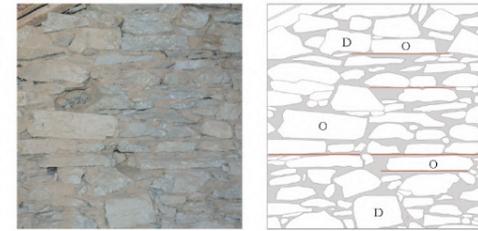
CAMPIONE 2_PARAMENTO MURARIO INTERNO DELLA STANZA OVEST

FORMA E DIMENSIONE: Muratura in pietra grezza di granulometria sufficientemente differenziata. I blocchi lapidei maggiori, hanno dimensioni di circa 45x12 - 20x15 cm.

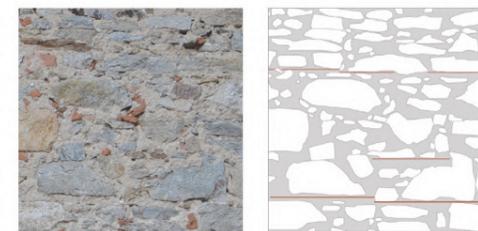
CAMPIONE 4_PARAMENTO MURARIO ESTERNO DEL PRESBITERIO

FORMA E DIMENSIONE: Muratura in pietra grezza di granulometria scarsamente differenziata con prevalenza di blocchi di media dimensione 35x15cm.

DISPOSIZIONE: Le pietre che presentano dimensioni maggiori sono disposte abbastanza casualmente nel paramento murario, rendendo difficile la distinzione tra diatoni e ortostati, con giunti quasi sempre sfalsati.

MALTA: l'elevata percentuale di pietre di piccole dimensioni determina di conseguenza un'elevata quantità di malta tra i giunti.

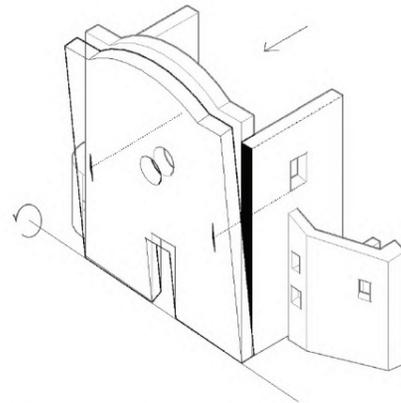
MECCANISMO LOCALE DI DANNO A

Si ipotizza la rotazione fuori dal piano dell'intera facciata attorno ad una cerniera orizzontale posta sullo spigolo di base. Tale meccanismo presuppone il venir meno dell'efficacia dei vincoli esistenti costituiti dalle catene metalliche e dall'immorsatura con le pareti laterali.

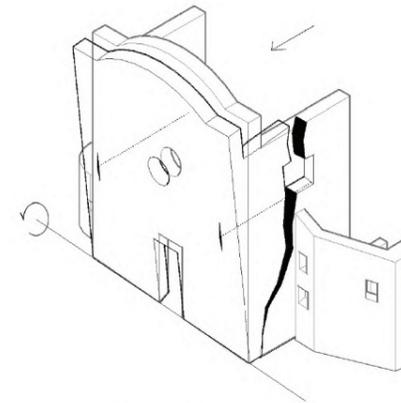
MECCANISMO LOCALE DI DANNO B

Si ipotizza la rotazione fuori piano dell'intera facciata, attorno ad una cerniera orizzontale posta sullo spigolo di base, con trascinamento delle pareti laterali fino alle lesioni rilevate. Tale meccanismo, dedotto dall'analisi del quadro fessurativo, presuppone il venir meno dell'efficacia del vincolo costituito dalle catene metalliche (o un'eccessiva deformazione elastica di quest'ultime).
