POLITECNICO DI TORINO
A.A. 2018 - 2019

CORSO DI LAUREA MAGISTRALE IN
ARCHITETTURA PER IL RESTAURO E VALORIZZAZIONE DEL PATRIMONIO

LA CHIESA DI SAN MICHELE ARCANGELO DI PROVONDA

IL PROGETTO DI RESTAURO COME APPROCCIO INTERDISCIPLINARE

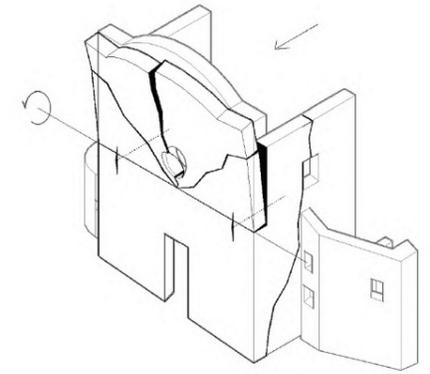
MECCANISMO LOCALE DI DANNO C

Si ipotizza la rotazione fuori dal piano della parte sommitale della facciata attorno ad una cerniera orizzontale posta alla quota delle catene metalliche. Il meccanismo potrebbe evolvere con la rottura per flessione orizzontale della parte centrale. Tale meccanismo presuppone il venir meno dell'efficacia del vincolo esistente, costituito dalle connessioni tra le pareti.

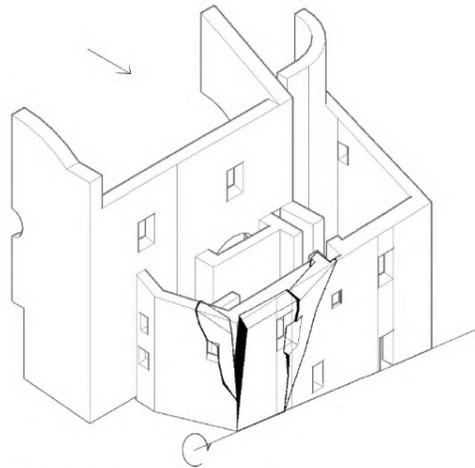
MECCANISMO LOCALE DI DANNO F

Si ipotizza la rotazione fuori dal piano della parte centrale della parete rivolta ad est, attorno ad una cerniera orizzontale posta alla base dello stesso. Tale meccanismo presuppone il venir meno dell'efficacia dei vincoli esistenti, costituiti esclusivamente dalle deboli connessioni tra le pareti. L'azione spingente della copertura, in corrispondenza dell'angolata, porta il meccanismo ad aggravarsi ulteriormente con la formazione di lesioni oblique passanti per i punti di discontinuità e convergenti alla base del pannello centrale. Tali lesioni causano la rotazione fuori dal piano delle parti murarie lungo l'asse di rottura.

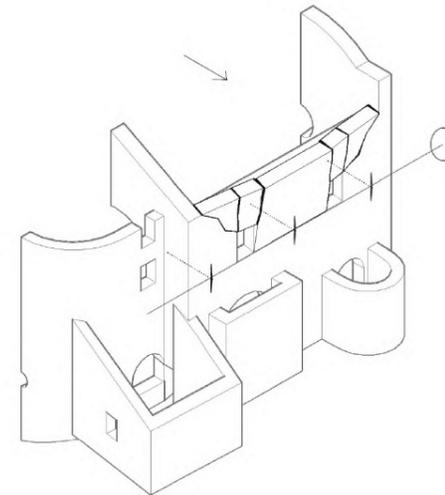
MECCANISMO LOCALE DI DANNO E

Si ipotizza la rotazione fuori dal piano della parte sommitale della parete, nel tratto tra le due aperture, attorno ad una cerniera orizzontale posta alla base delle aperture stesse, con sconnessioni laterali necessarie a ristabilire la congruenza geometrica del cinematico. Tale meccanismo presuppone l'inefficacia del vincolo costituito dal cardolo esistente, non connesso alla muratura sottostante.

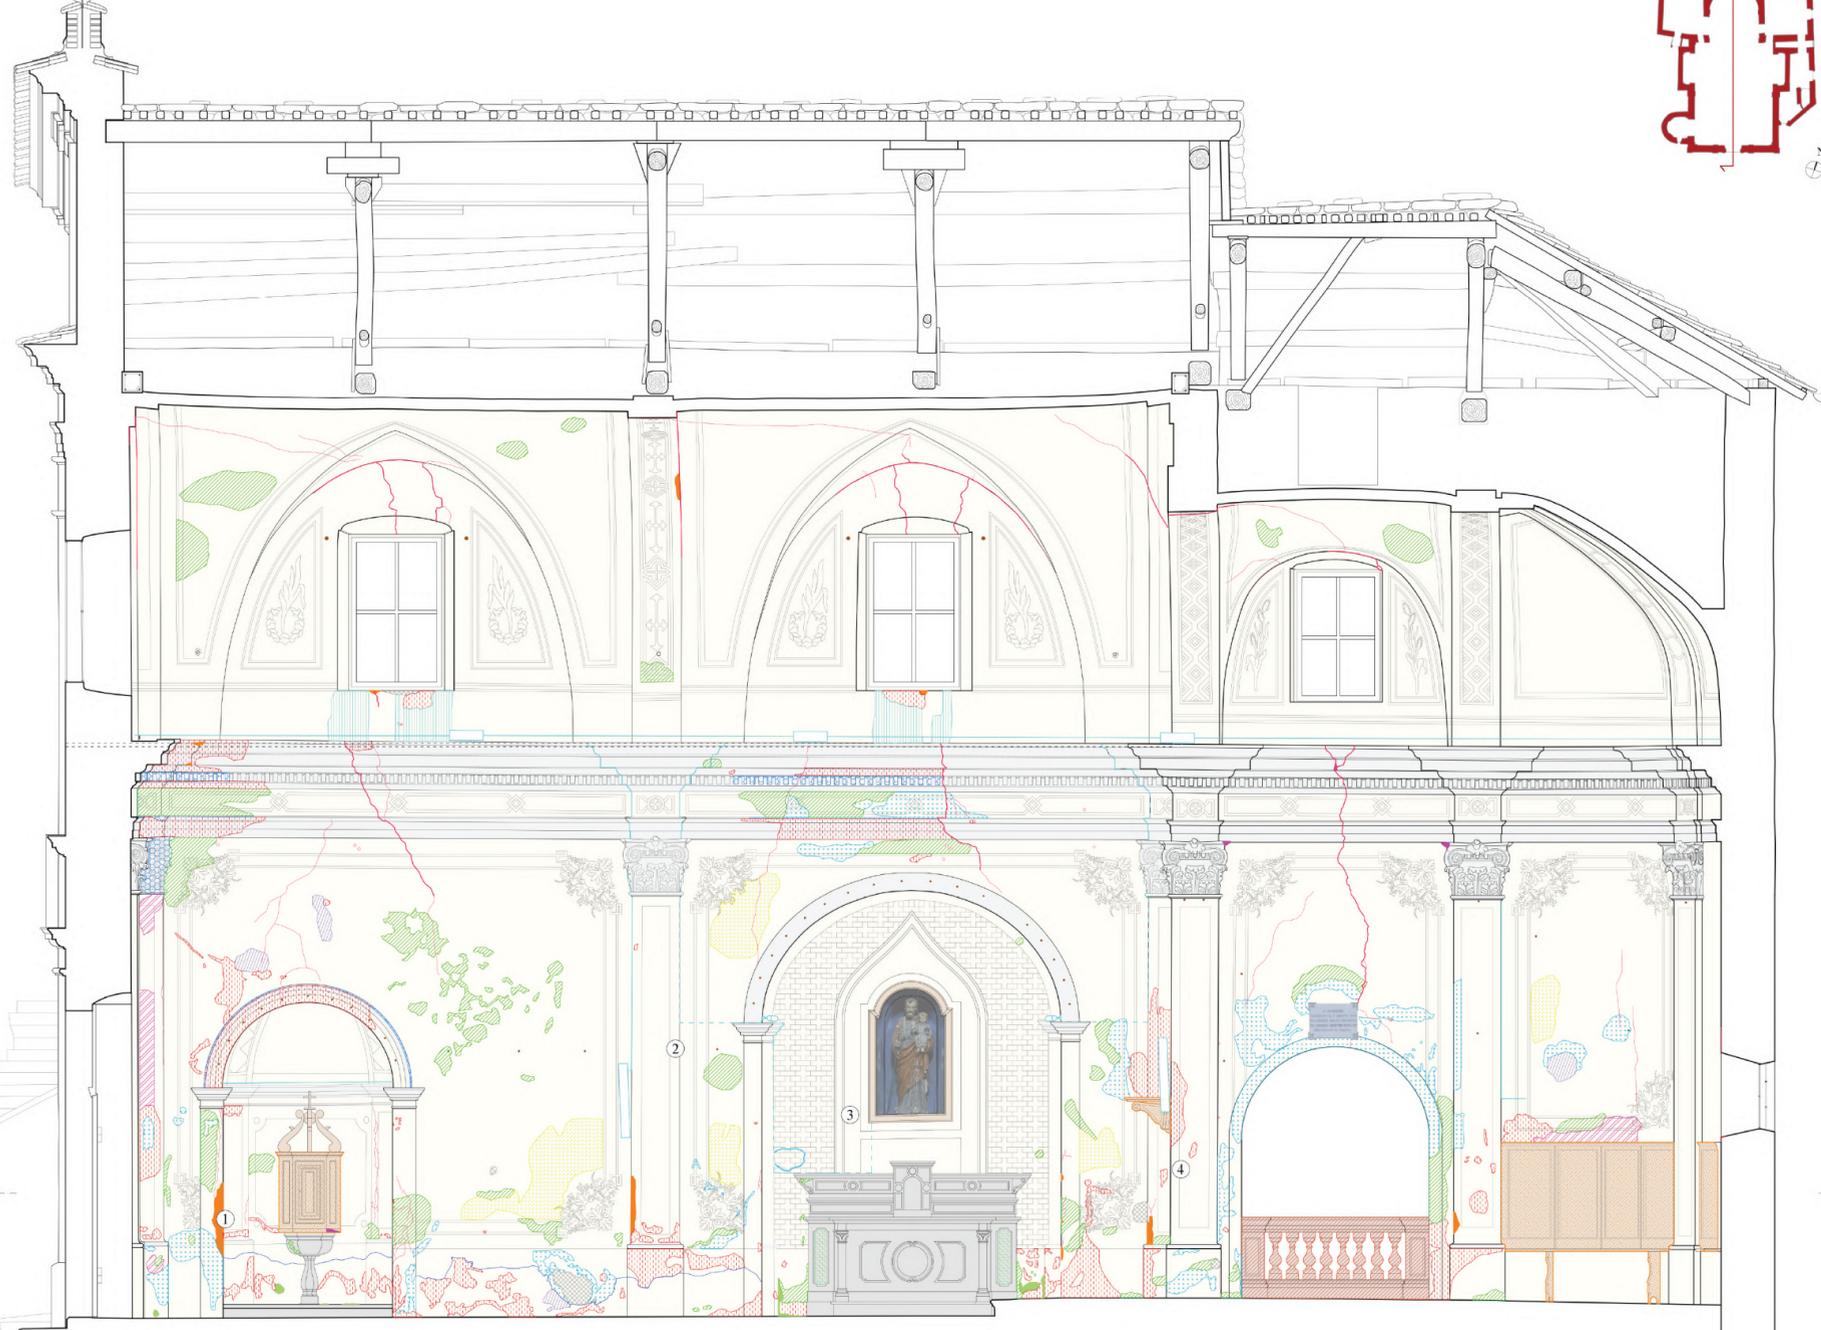
SEZIONE 1B

PATOLOGIE DI DEGRADO

CHIODI - ELEMENTI IN FERRO			IMPIANTI	
	COLATURA			LACUNA	
	DISGREGAZIONE			MACCHIA	
	DISTACCO			MANCANZA	
	EFFLORESCENZA			PATINA	
	ESFOLIAZIONE			PATINA BIOLOGICA	
	FESSURE - MICROFESSURE			RIGONFIAMENTO	
	FORI			RISARCITURA INCOMPATIBILE	
	FRONTE DI RISALITA			SCAGLIATURA	
	IMBRATTAMENTO			TARLATURA LEGNO

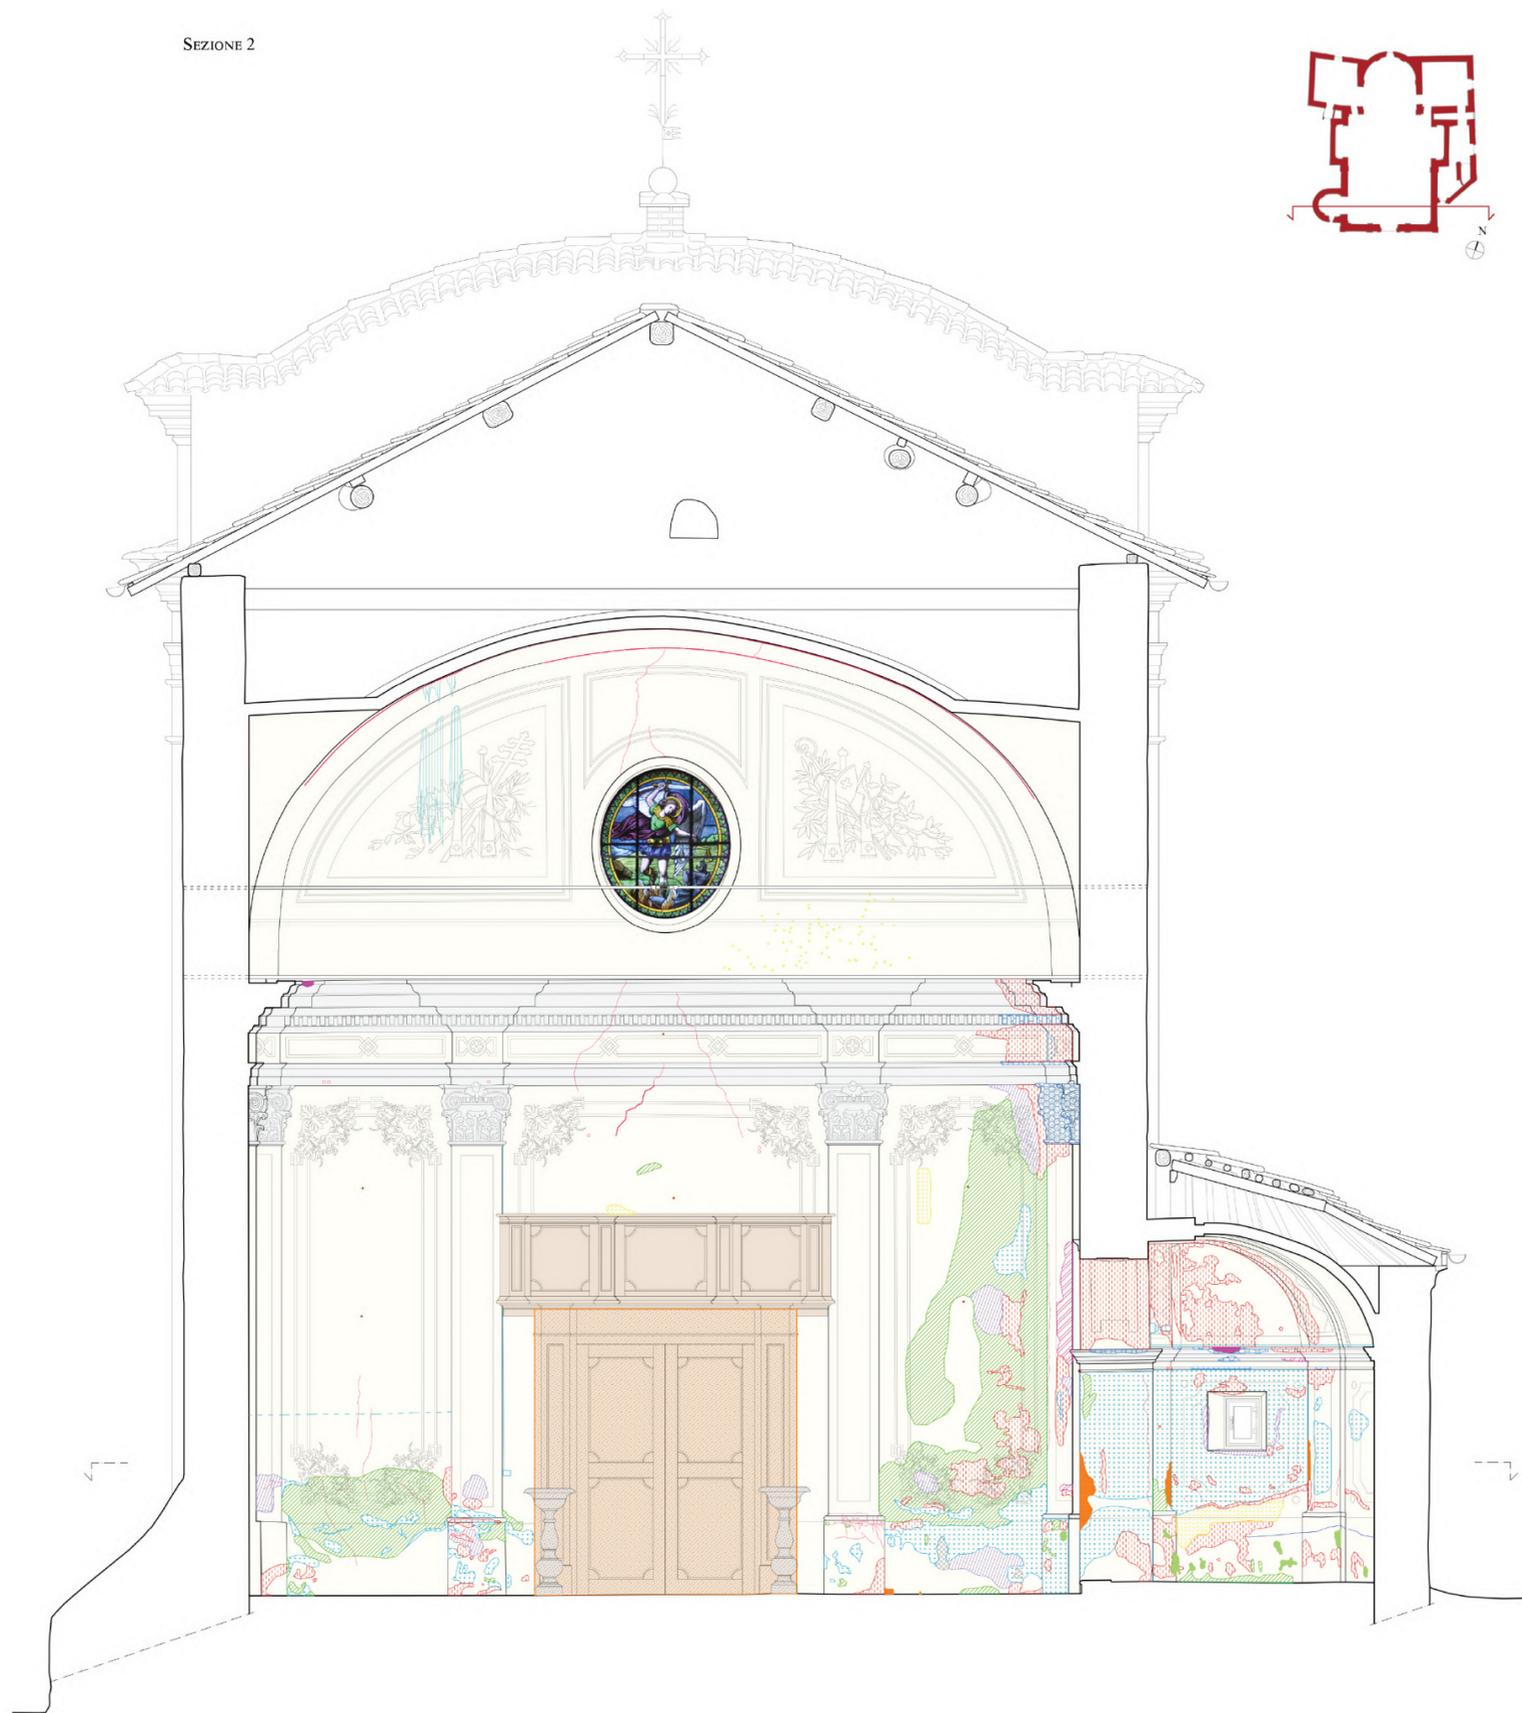
SEZIONE 2

ELEMENTI LIGNEI		TARLATURA
	STUCCO		DISGREGAZIONE
			DISTACCO
			FESSURE - MICROFESSURE
			MANCANZA
	INTONACO		COLATURA
			DISTACCO
			EFFLORESCENZA
			ESFOLIAZIONE
			FESSURE - MICROFESSURE
			FRONTE DI RISALITA
			IMBRATTAMENTO
			LACUNA
			MACCHIA
			PATINA BIOLOGICA
			RIGONFIAMENTO

PATOLOGIE DI DEGRADO

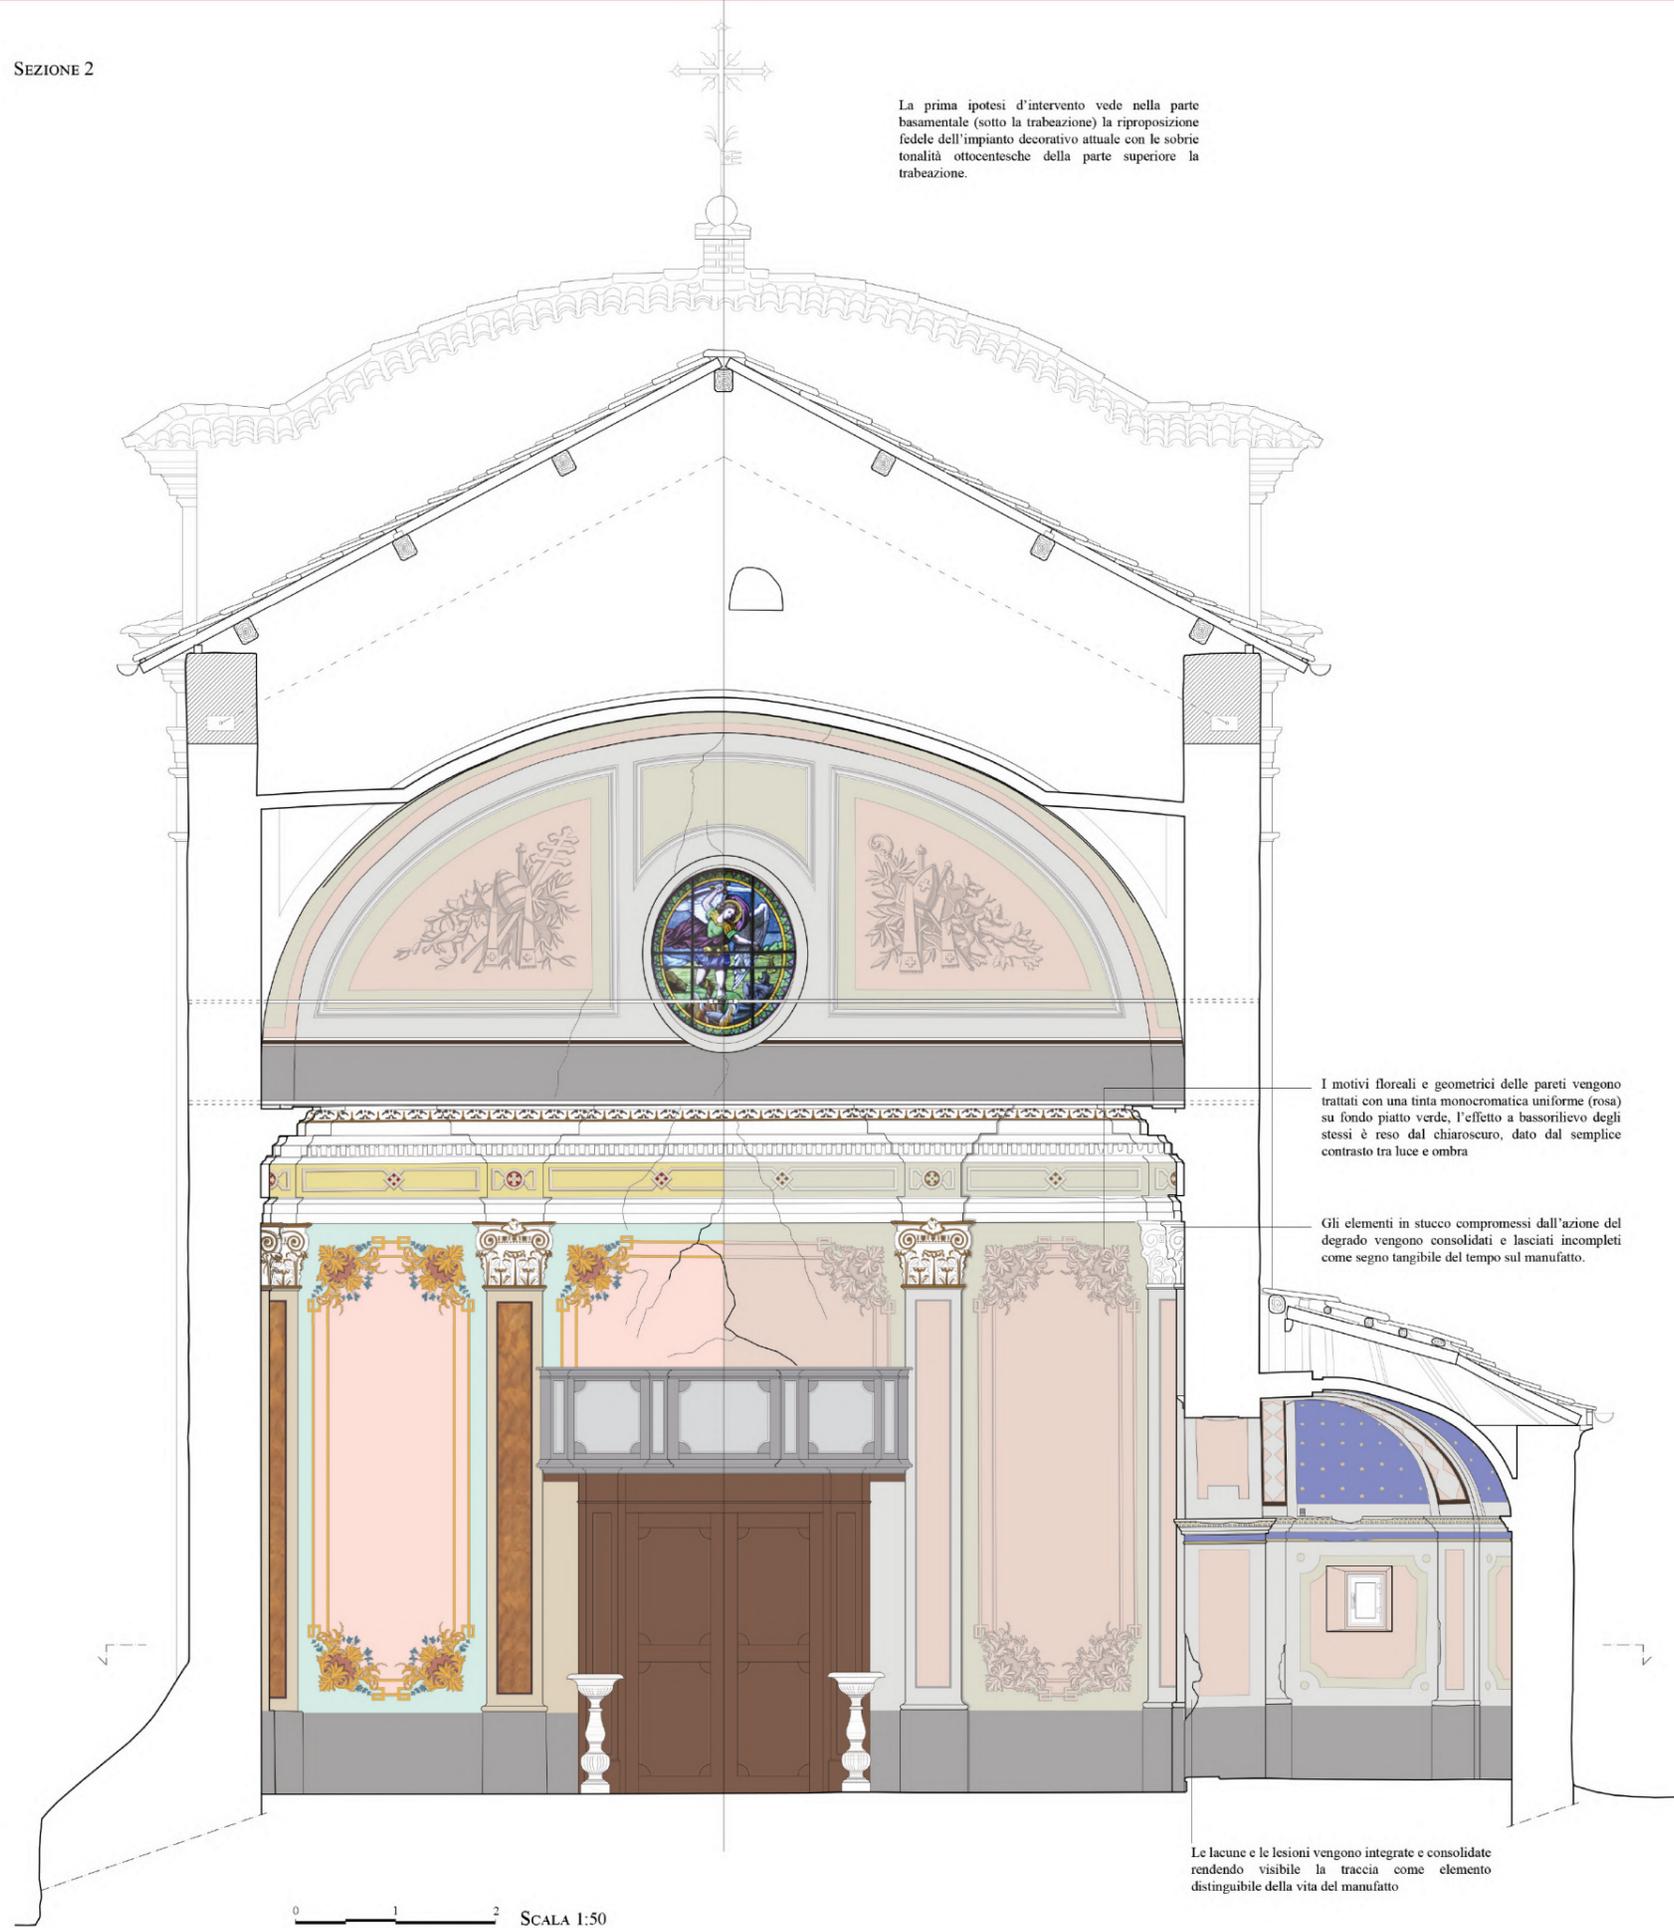
La seconda ipotesi d'intervento vede nella parte basamentale la semplificazione dell'articolato apparato decorativo attuale sia nelle pareti che nel fregio. Viene proposta una cornice dipinta in chiaroscuro basandosi sui motivi della parte superiore la trabeazione.

I motivi floreali e geometrici delle pareti vengono trattati con una tinta monocromatica uniforme (rosa) su fondo piatto verde, l'effetto a bassorilievo degli stessi è reso dal chiaroscuro, dato dal semplice contrasto tra luce e ombra

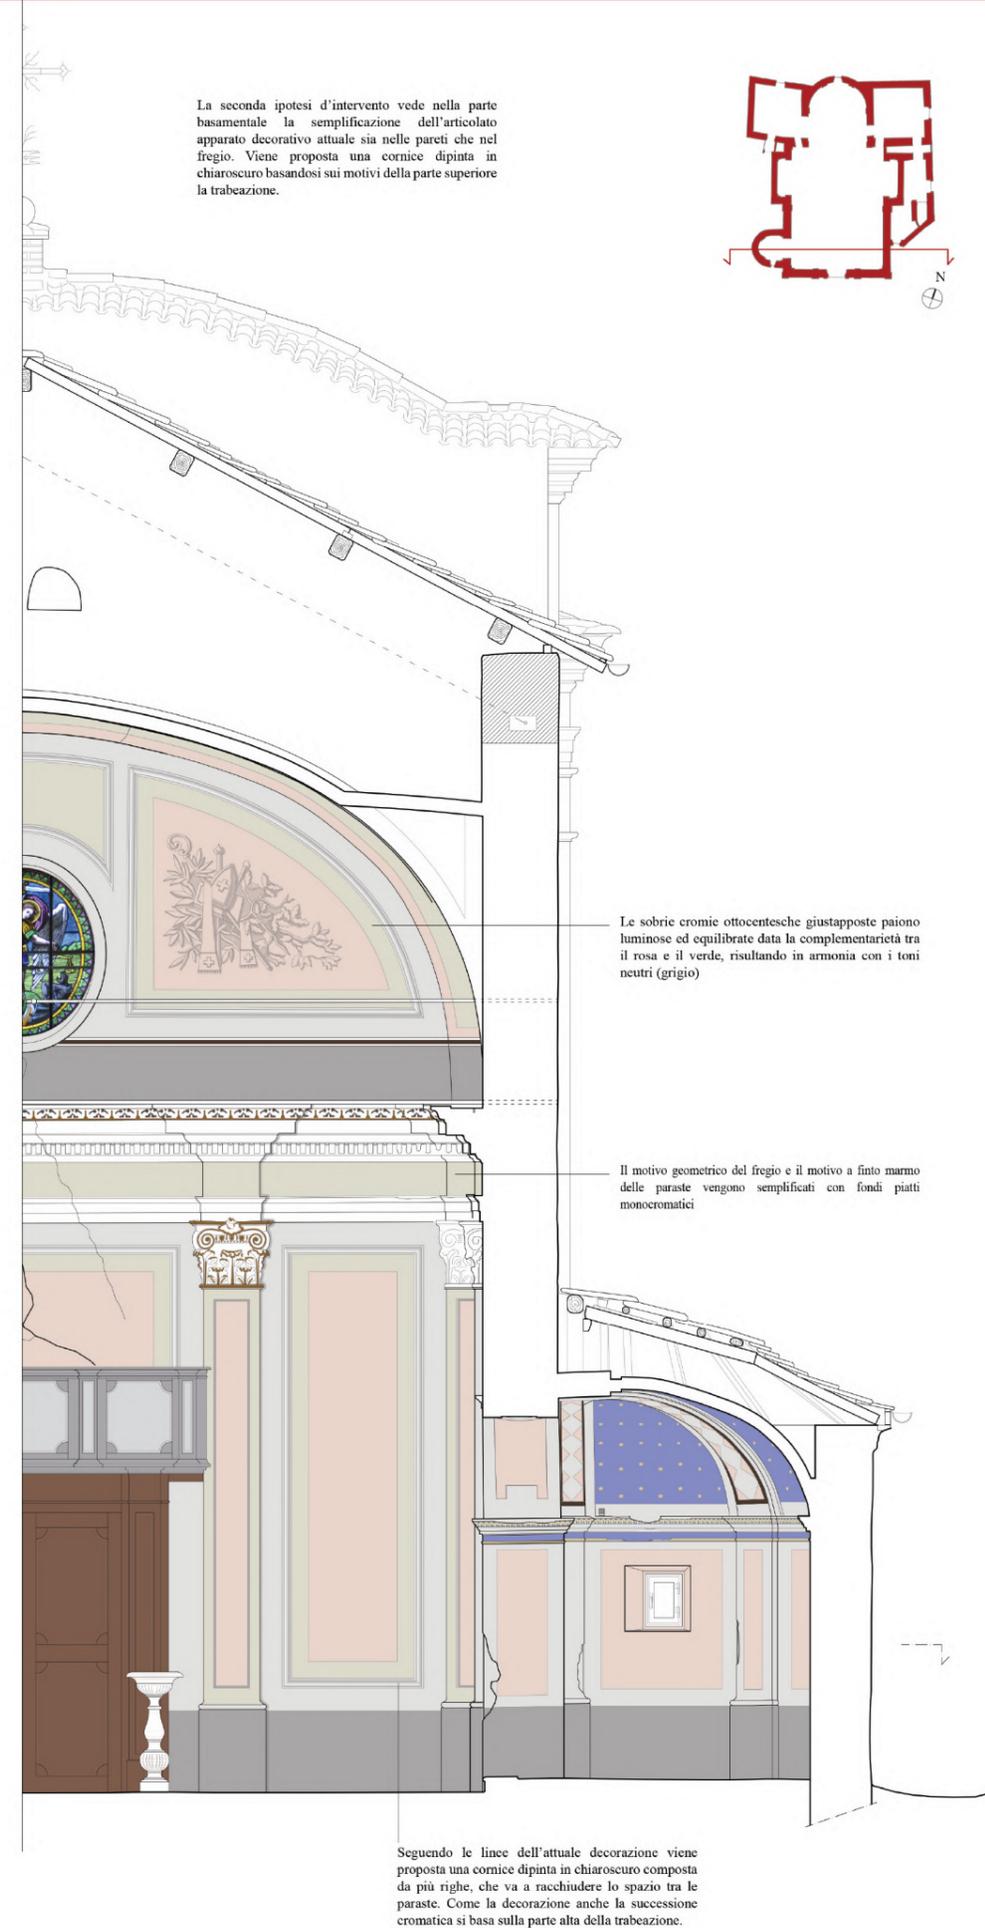
Le lacune e le lesioni vengono integrate e consolidate rendendo visibile la traccia come elemento distinguibile della vita del manufatto

Le sobrie cromie ottocentesche giustapposte paiono luminose ed equilibrate data la complementarità tra il rosa e il verde, risultando in armonia con i toni neutri (grigio)

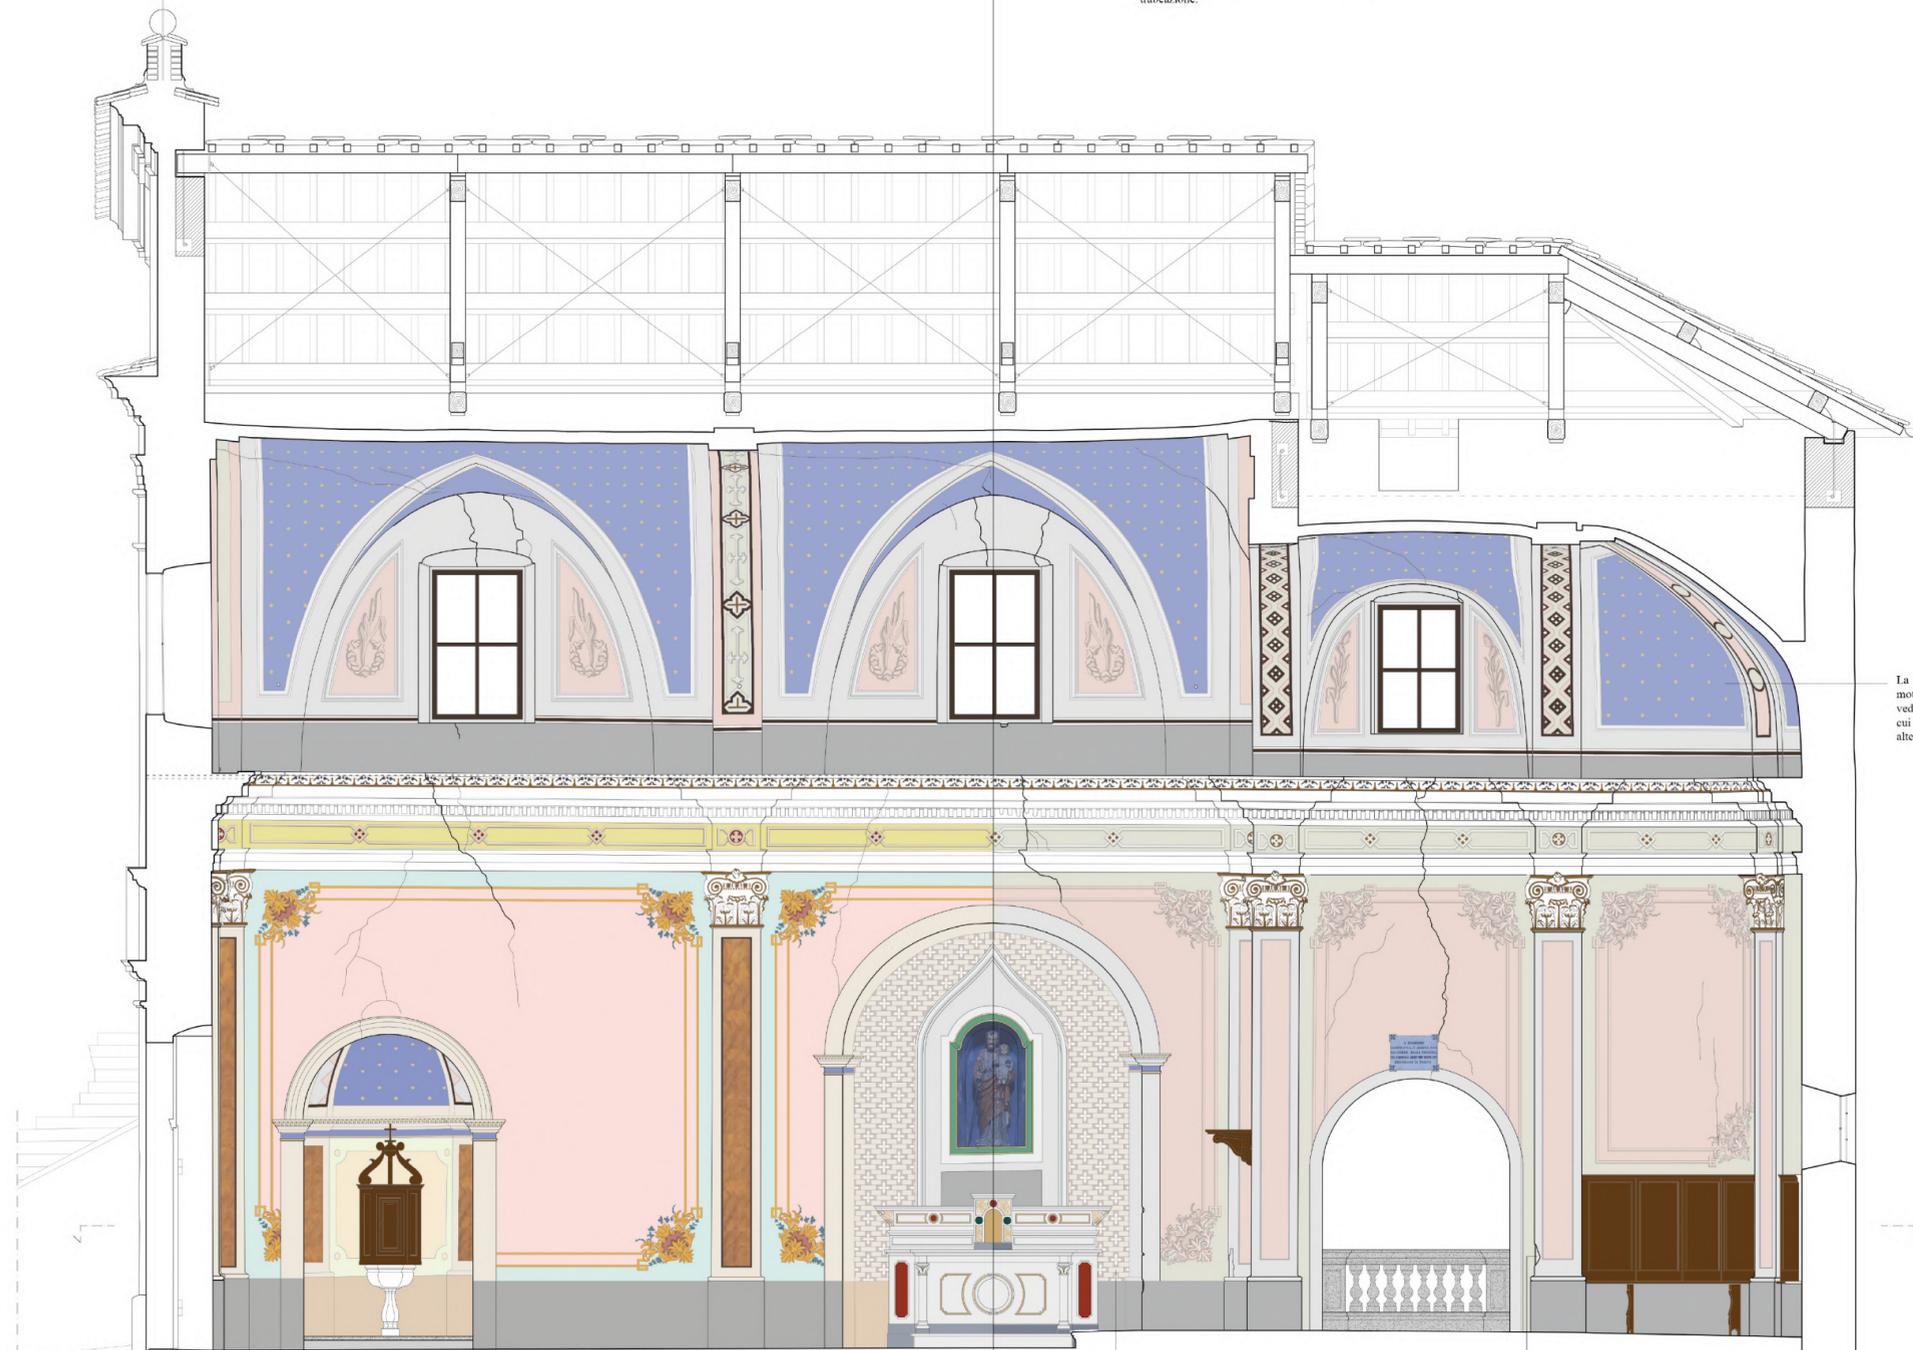
La volta dipinta a cielo stellato, le nervature con motivi geometrici e la parte superiore la trabeazione vedono la ripresa della pellicola pittorica nei punti in cui il degrado ne ha compromesso la facies, senza alterare le cromie o la decorazione

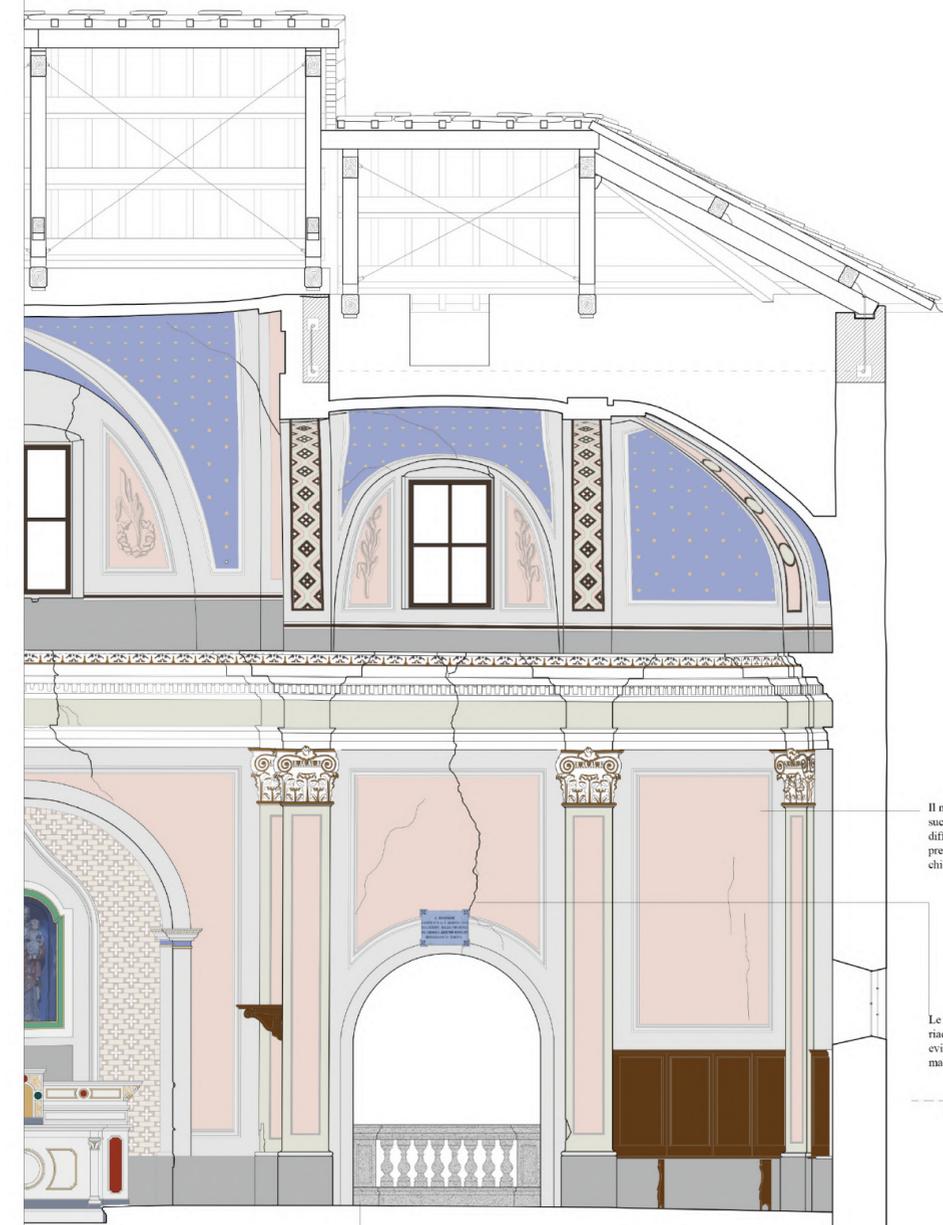
Il nuovo livello pittorico propone la decorazione e la successione delle cromie della parte superiore, differenziandosi dalla controfacciata dalla minor presenza di verde in relazione al rosa e la grigio chiaro.
