SPERIMENTAZIONE DI UN BLOCCO A MATRICE CEMENTIZIA FIBRORINFORZATO CON BAMBÙ PER IL MERCATO DELLE COSRTUZIONI HAITIANO

POLITECNICO DI TORINO - A.A. 2018/19 LAUREA MAGISTRALE IN ARCHITETTURA PER IL PROGETTO SOSTENIBILE

Davide Damigella

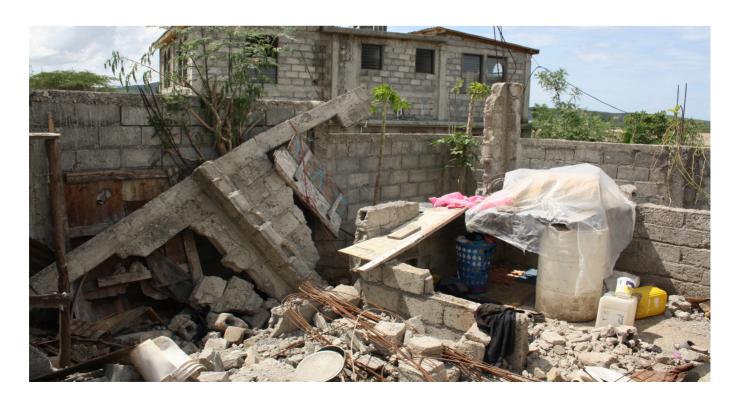
Fig. 2.9. Crollo parziale di un edificio di campagna.

dei danni subiti da abitazioni di campagna (Fig. 2.8 e 2.9) e quelli subiti dalle abitazioni e dagli edifici pubblici in città (Fig. 2.10).

Le principali cause della differenza di gravità dei danni subiti nelle due aree sono da ricercare all'interno del calcestruzzo impiegato: il report fotografico mostra come l'utilizzo di aggregati all'interno della miscela sia completamente errato. Si utilizzano infatti rocce di dimensioni estremamente grandi che non favoriscono la coesione del materiale e ne aumentano la fragilità, portando l'intero setto murario, e di conseguenza l'intero edificio, ad una resistenza a rottura notevolmente inferiore a quella necessaria a sopportare i carichi e le oscillazioni orizzontali del terreno.

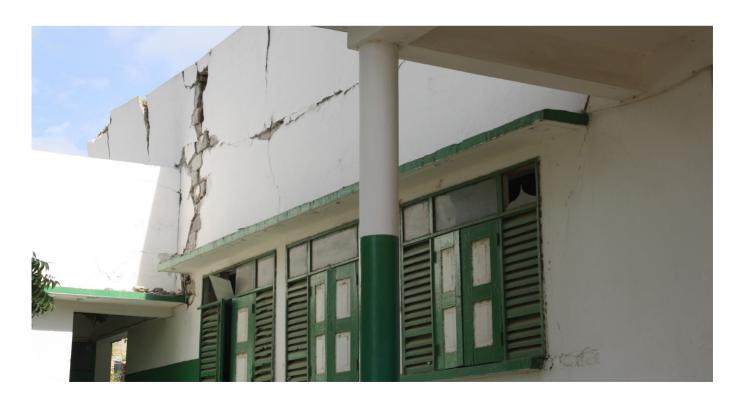
Fig. 2.10. Fessurazione sull'ospedale di Gros-Morne.

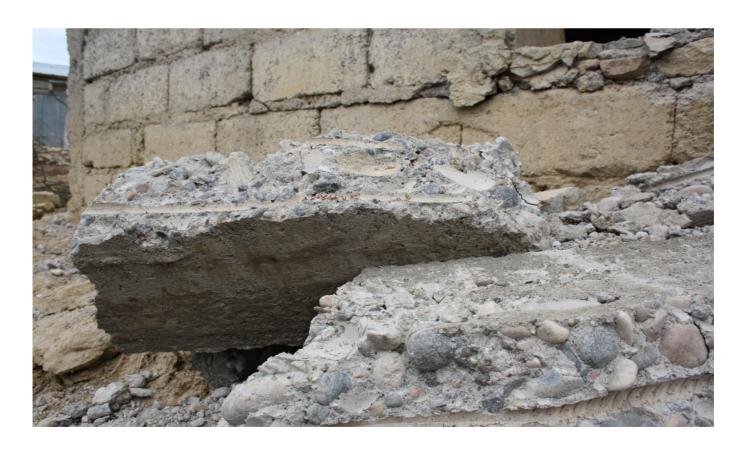
Fig. 2.11. Granulometria degli inerti all'interno della muratura.

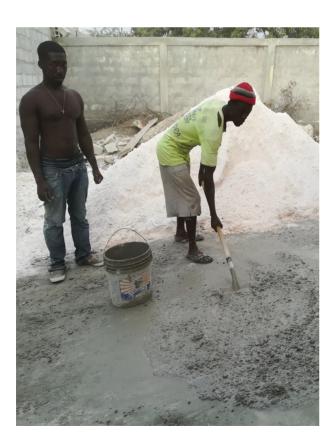
Fig. 2.12. Miscela a terra con aggiunta di acqua.

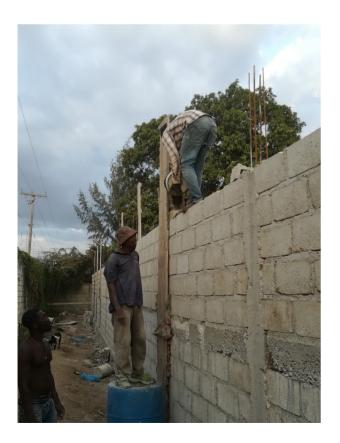
Fig. 2.13. Riempimento di un pilastro armato.

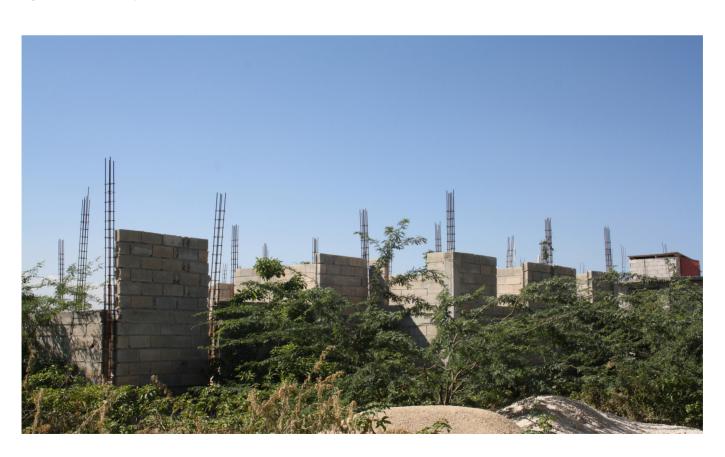
Fig. 2.14. Edificio incompleto con armature a vista.

la poca accuratezza nel posizionamento delle armature e l'utilizzo di ferri già corrosi. Spesso nei cantieri haitiani le armature rimangono per lungo tempo soggette all'aggressività dell'ambiente esterno. Si verificano pertanto fenomeni di corrosione, ovvero la trasformazione dell'acciaio in ruggine, che infragiliscono l'armatura e compromettono la durabilità del calcestruzzo. Un'armatura già corrosa favorisce infatti la fessurazione e la carbonatazione del calcestruzzo. Il mercato delle armature ad Haiti è gestito dall'Acierie d'Haiti, nata nel 1972, leader nella produzione e distribuzione di acciaio.

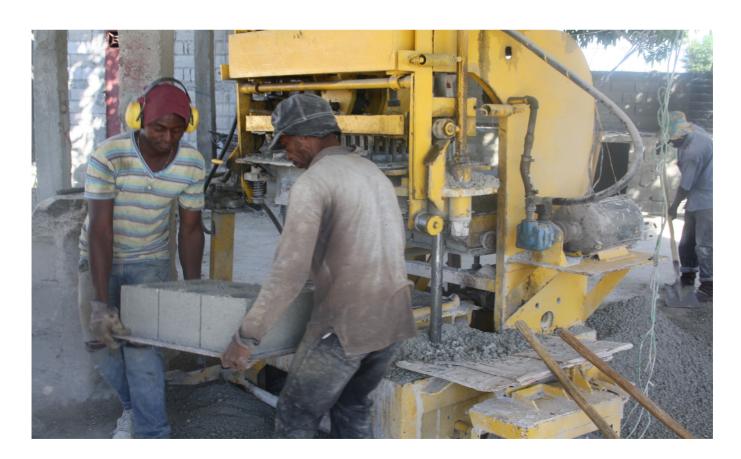
Fig. 2.18. Pressa per blocchi in calcestruzzo.

aggiunta gradualmente nella miscela. Una volta ottenuta la giusta consistenza, il calcestruzzo viene immesso all'interno di una pressa (meccanica o idraulica) che conferisce la forma ai blocchi. Il calcestruzzo viene vibrato per aumentare la compattezza.

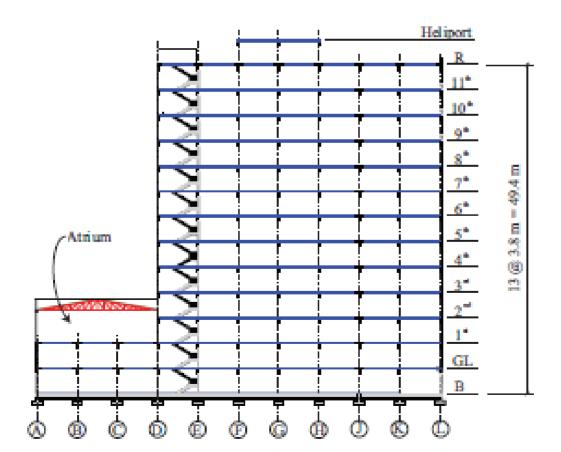
Fig. 2.22. Sezione verticale.

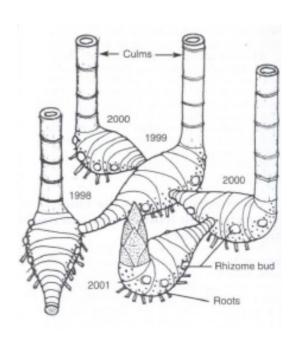
Fig. 3.3. Sistema di rizomi pachimorfi (simpodiali).

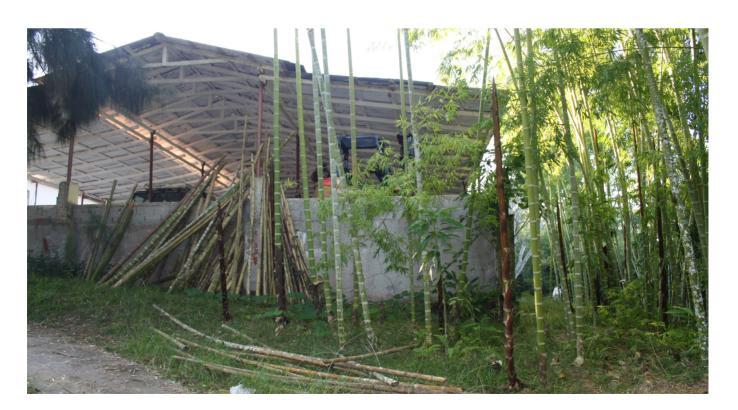
Fig. 3.5. Stagionatura di culmi appena tagliati.

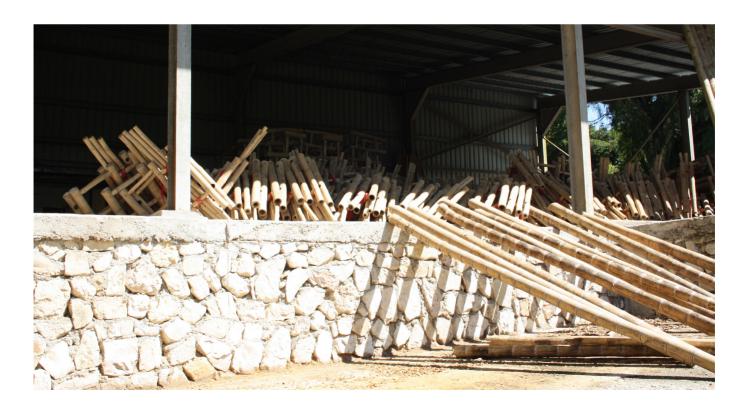
Fig. 3.6. Culmi stagionati, pronti per l'utilizzo.

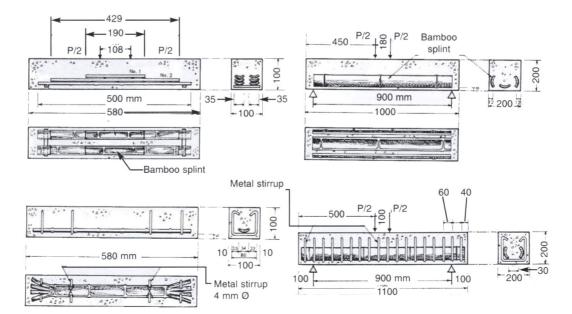
Fig. 4.1. Esempi di travi rinforzate in bambù, testate da Graf e Datta nel 1935.

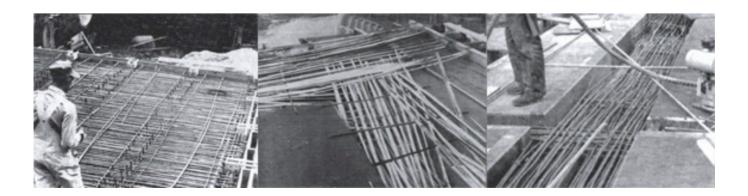
Fig. 4.2. Fasi della lavorazione per il Press Box Building a Clemson, Carolina del Sud.

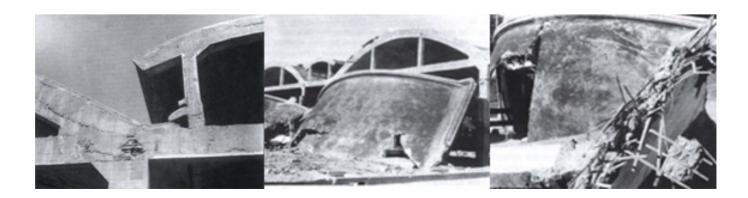
Fig. 4.3. Esempi di degrado negli stabilimenti militari in Vietnam.

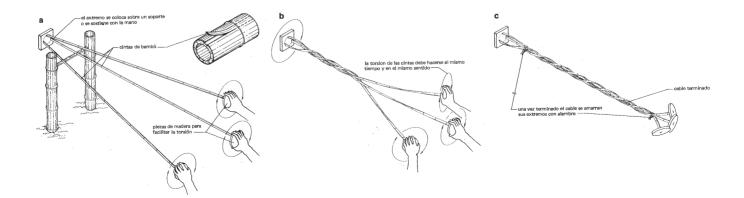
Fig. 4.5. Realizzazione di cavi con strisce di bambù.

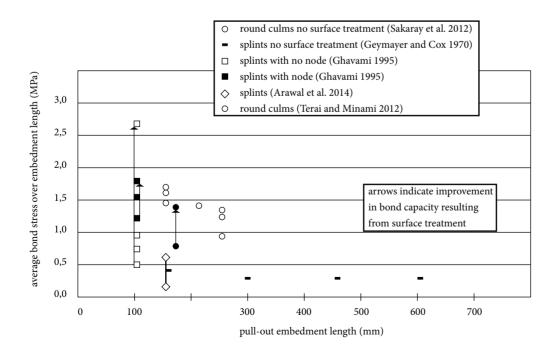
Fig. 4.7. Variazione delle forze di aderenza in seguito a trattamenti superficiali.

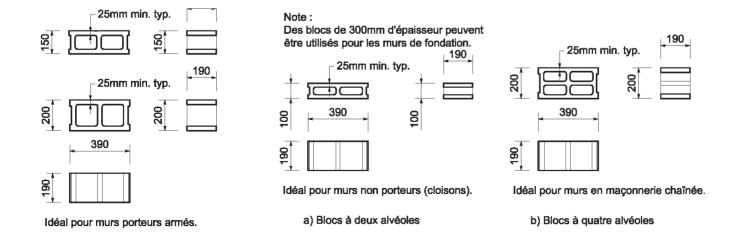
Fig. 4.10. Blocchi in calcestruzzo standard (CNBH).

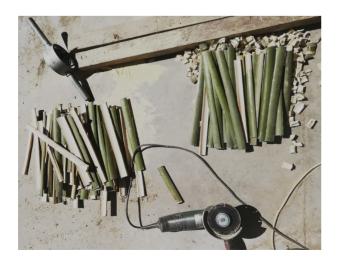
Fig. 5.4. Strisce di bambù.

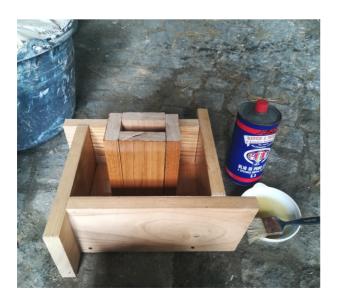
Fig. 5.14. Realizzazione del cassero in legno.

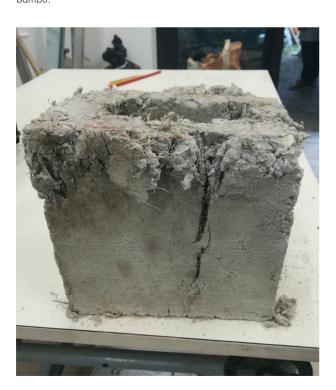
Fig. 5.24. Rottura di un provino della seconda serie con il 4,5 % di bambù.

resistito a carichi molto simili ai precedenti, con un medesimo comportamento a rottura, di tipo fragile, presentando lievi fessurazioni durante la prova ed evidenti distacchi dopo il collasso. I valori di resistenza a compressione della \$1.3, con il 4,5% di fibra di bambù, sono ancora accettabili seppur differenti fra loro. Inoltre la mancata prova di uno dei tre provini riduce l'attendibilità del test. I blocchi con il 9% di bambù hanno resistito a carichi molto inferiori rispetto alle prove precedenti e pertanto non hanno dato risultati soddisfacenti. Per la seconda serie di provini, sono stati effettuati dei test a compressione con le medesime modalità della \$1. Di seguito vengono riportati i valori di resistenza a compressione dei provini della \$2.
