# POLITECNICO DI TORINO

## Corso di Laurea Magistrale In Ingegneria Civile

### Tesi di Laurea Magistrale

Analisi e miglioramento sismico di una chiesa Barocca con cupola. Il consolidamento del lanternino della chiesa di Santa Caterina di Casale Monferrato.

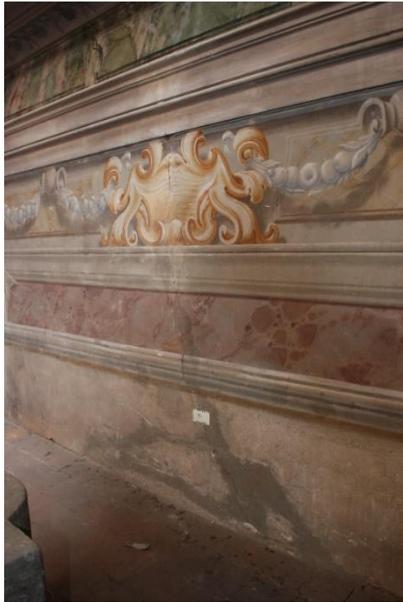
*Figure 1-13: fessura subverticale piano matroneo in corrispondenza della facciata*

Allo stato di fatto l'immobile presenta in alcuni elementi strutturali vari fenomeni di danno; alcuni pannelli murari presentano leggeri danneggiamenti. Il sistema cupola-tamburo presenta delle fessure verticali complanari nella porzione di muratura compresa tra i vari costoloni a queste vanno aggiunte delle fessure complanari in direzione subverticale in corrispondenza delle aperture del tamburo. Nella lanterna, il rilievo del quadro fessurativo ha evidenziato una moltitudine di fessure orizzontale, sia complanari sia dislocate; queste possono essere dovute a possibili movimenti avvenuti in passato a causa di eventi sismici. Anche la facciata presenta dei danneggiamenti; il più visibile e strutturalmente importante è la fessura passante che parte sulla sommità del portone principale e prosegue in direzione sub-verticale.

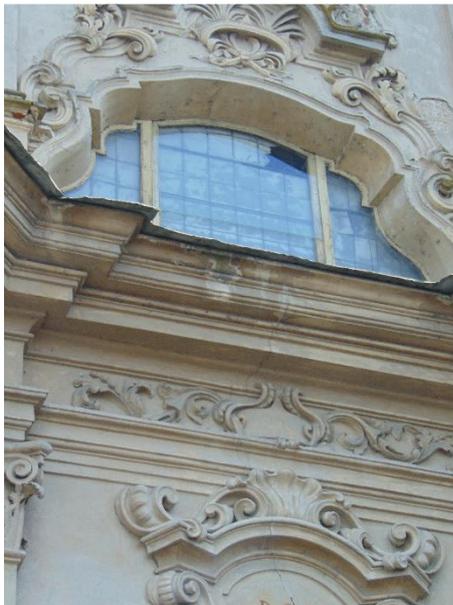
*Figure 1-14: fessura subverticale facciata sopra il portone d'ingresso*

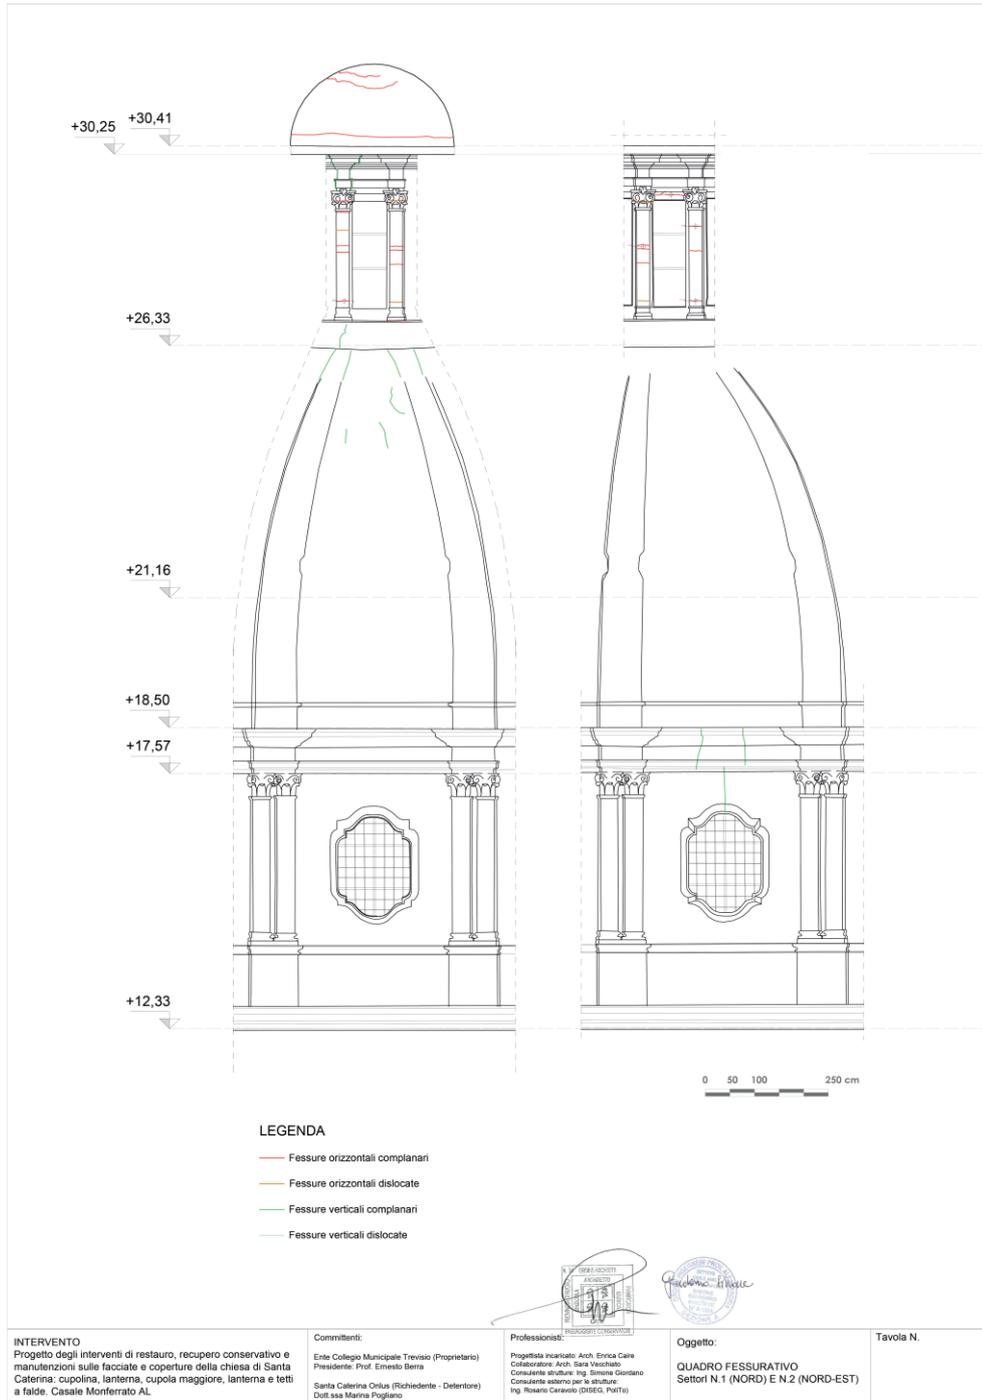
Figure 1-15: quadro fessurativo nord e nord-ovest

A testimonianza dello stato fessurativo rilevato si riportano delle tavole che individuano le fessure nel sistema cupola-tamburo e nella lanterna.

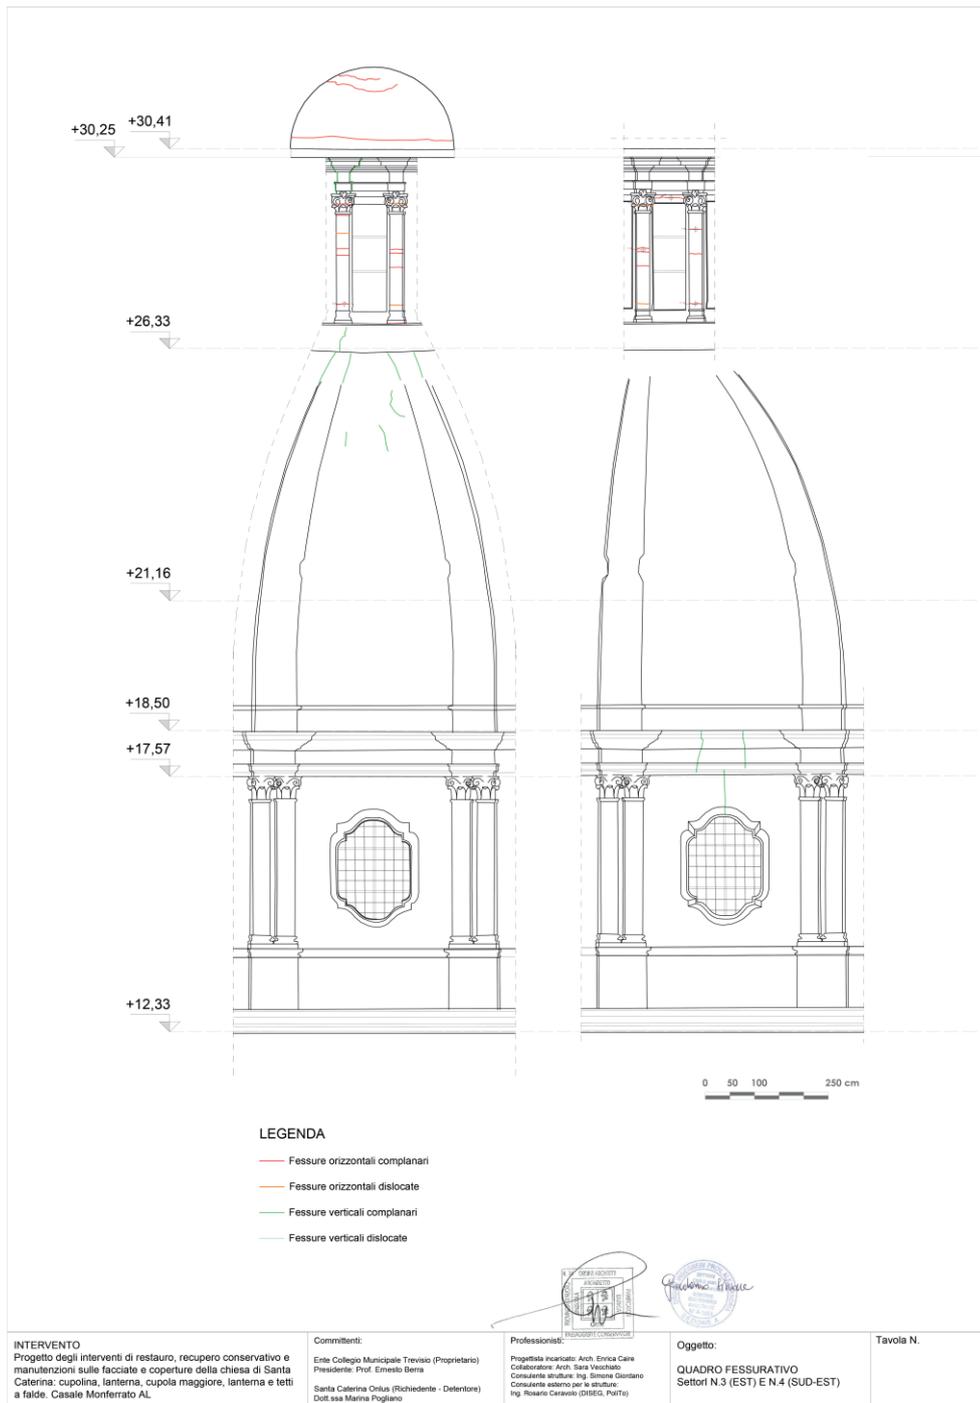
Figure 1-16: quadro fessurativo est e sud est

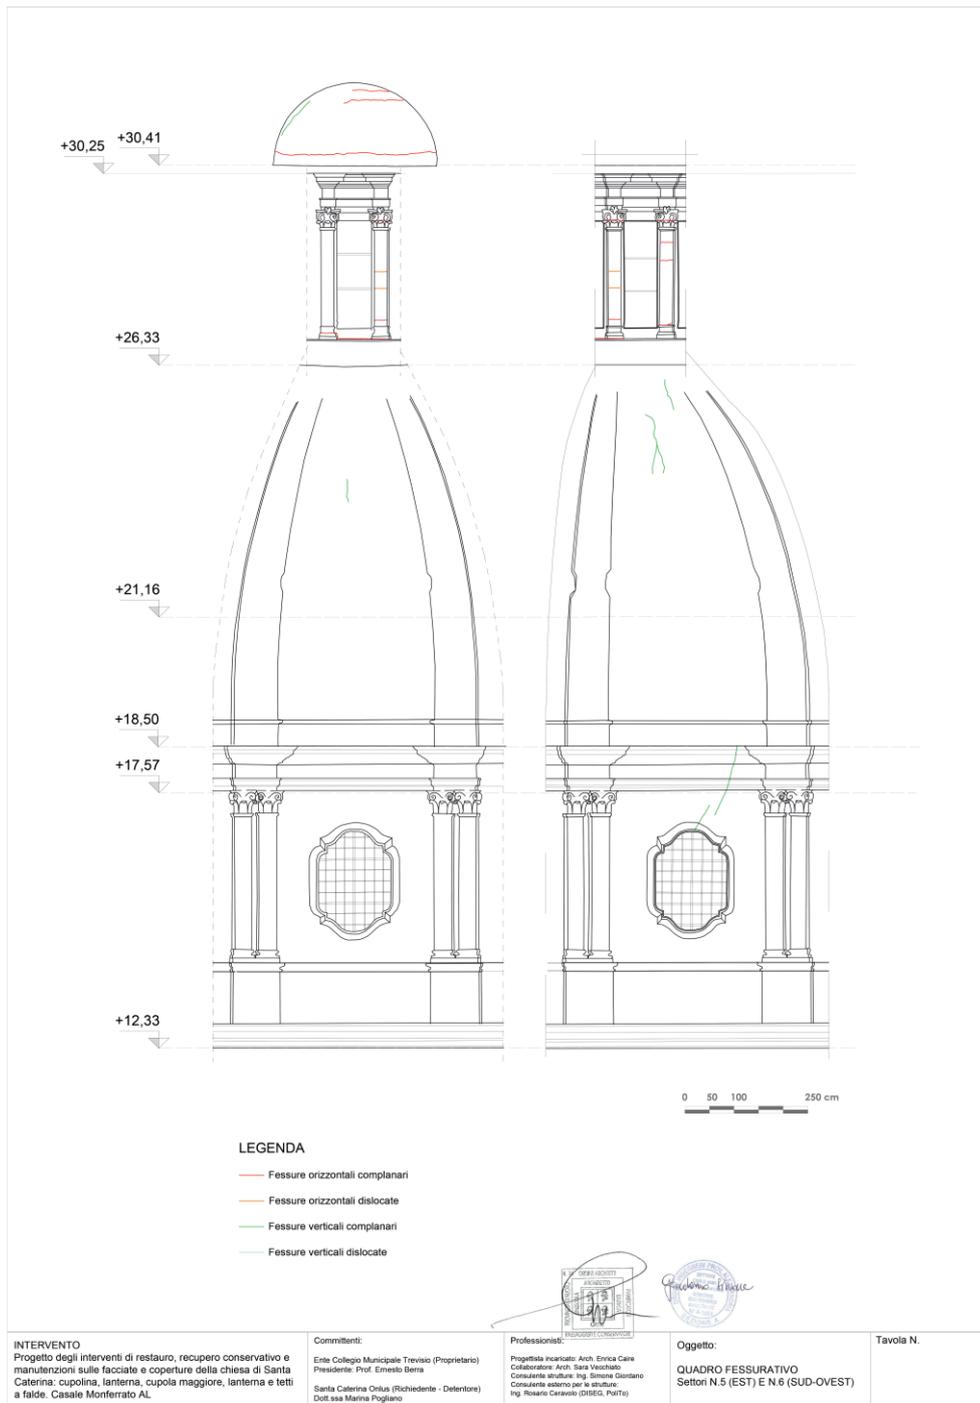
Figure 1-17: quadro fessurativo est e sud ovest

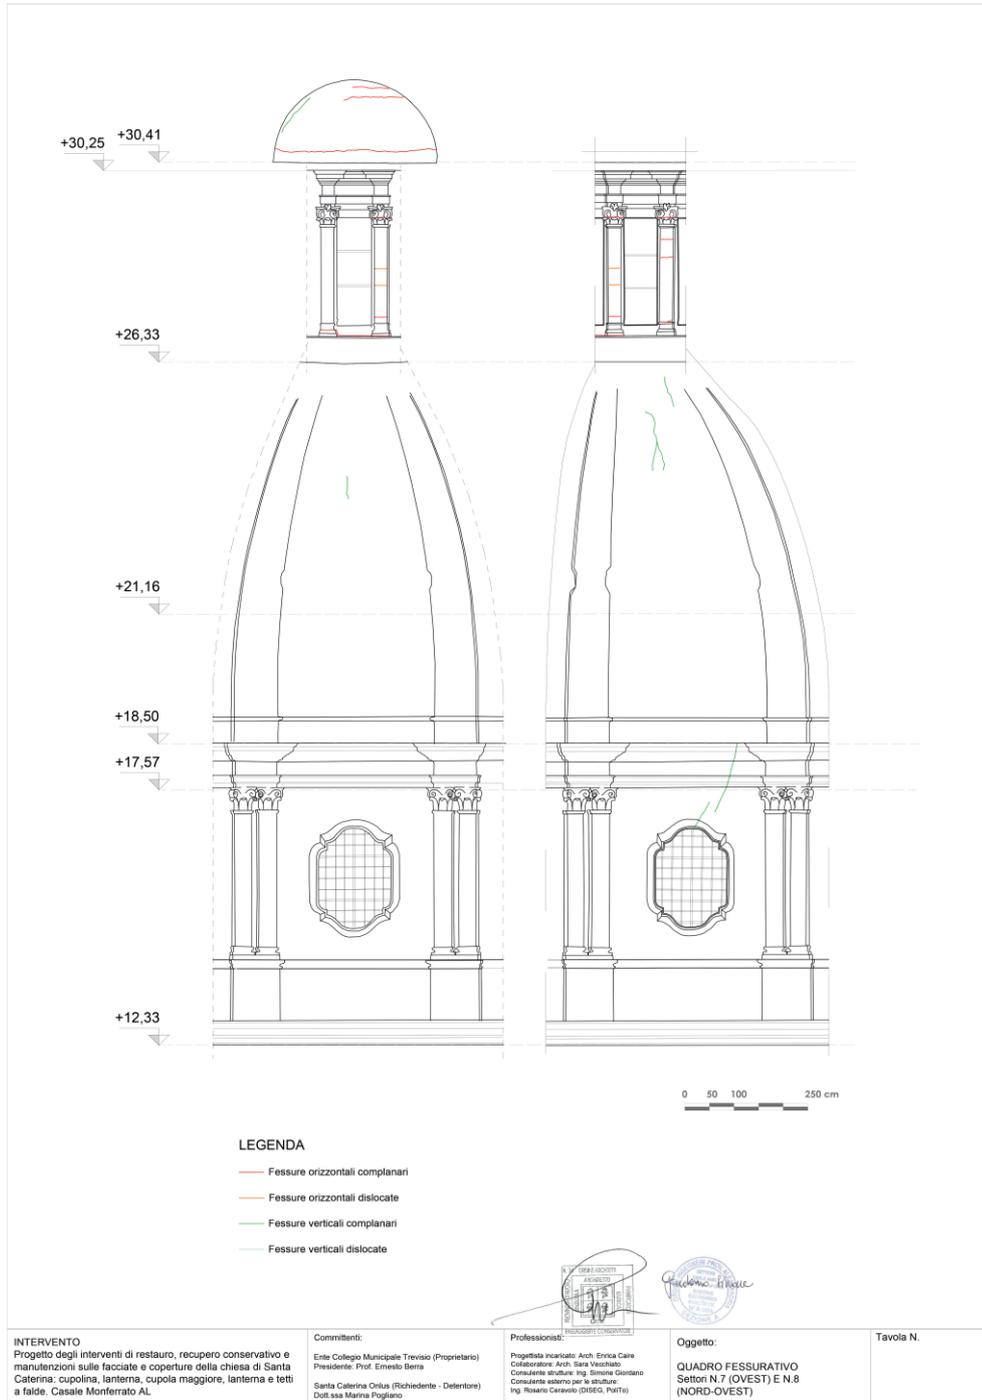
Figure 1-18: quadro fessurativo ovest e nord ovest

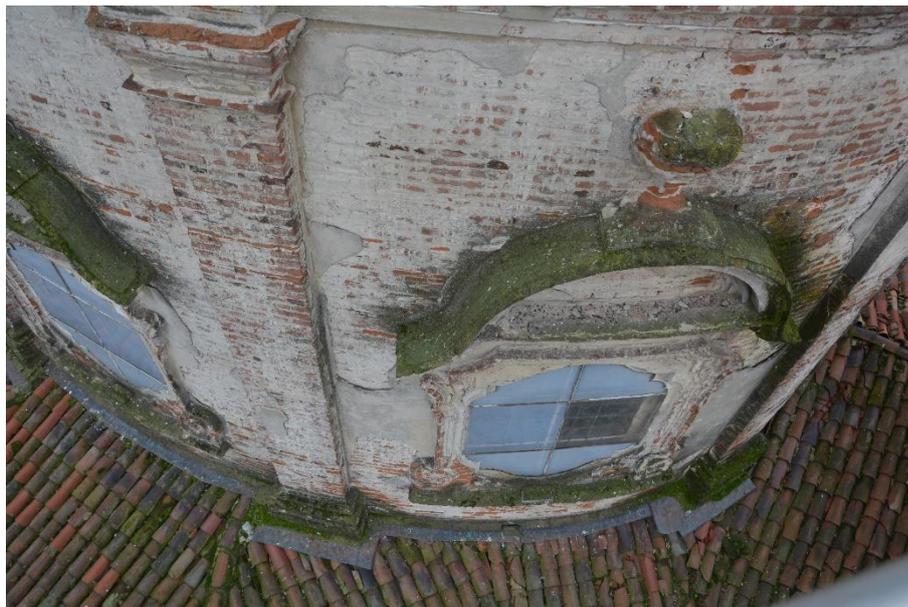
*Figure 1-19: esterno tamburo, degrado muratura*

Gli elementi della chiesa, oltre ad essere danneggiati strutturalmente, sono soggetti a fenomeni di degrado dei materiali principalmente dovuti a fenomeni di percolamento e infiltrazioni delle acque meteoriche. In particolare, si nota che in alcune porzioni di muratura esterna si sono verificati fenomeni di distacco dell'intonaco mentre nella muratura interna si rilevano delle efflorescenze causate dalle infiltrazioni.

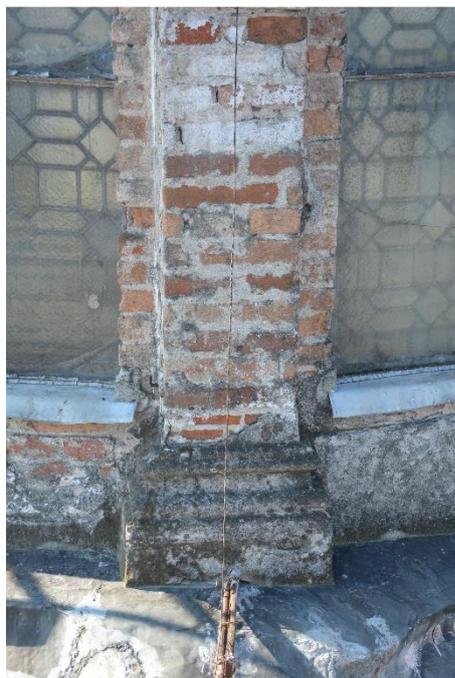
*Figure 1-20: pilastrino lanterna degrado della muratura*

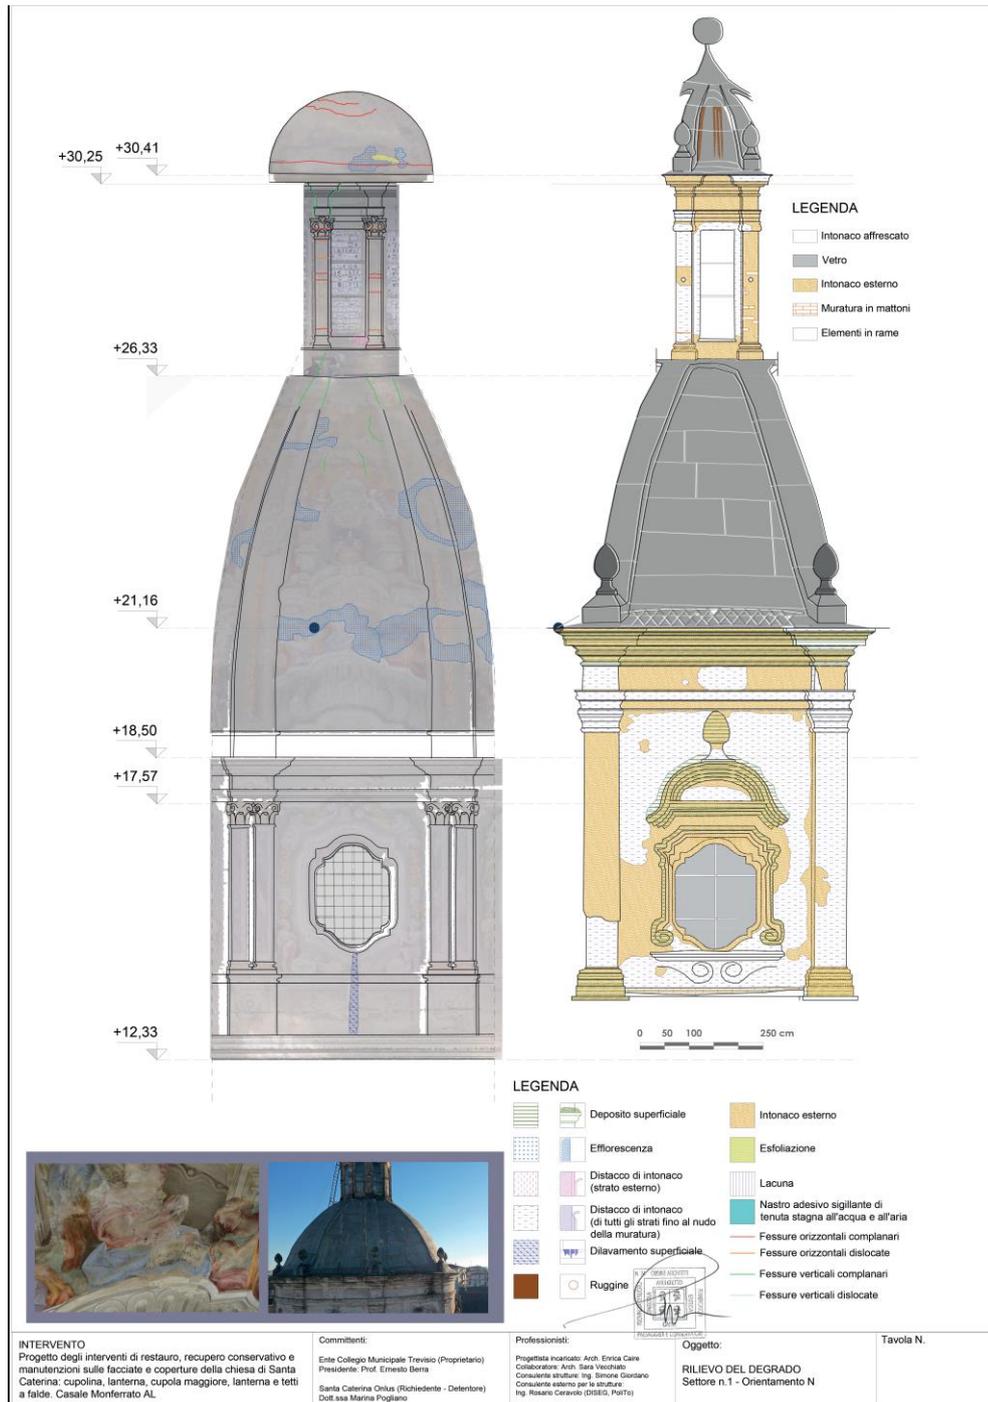
Figure 1-21: degrado nord

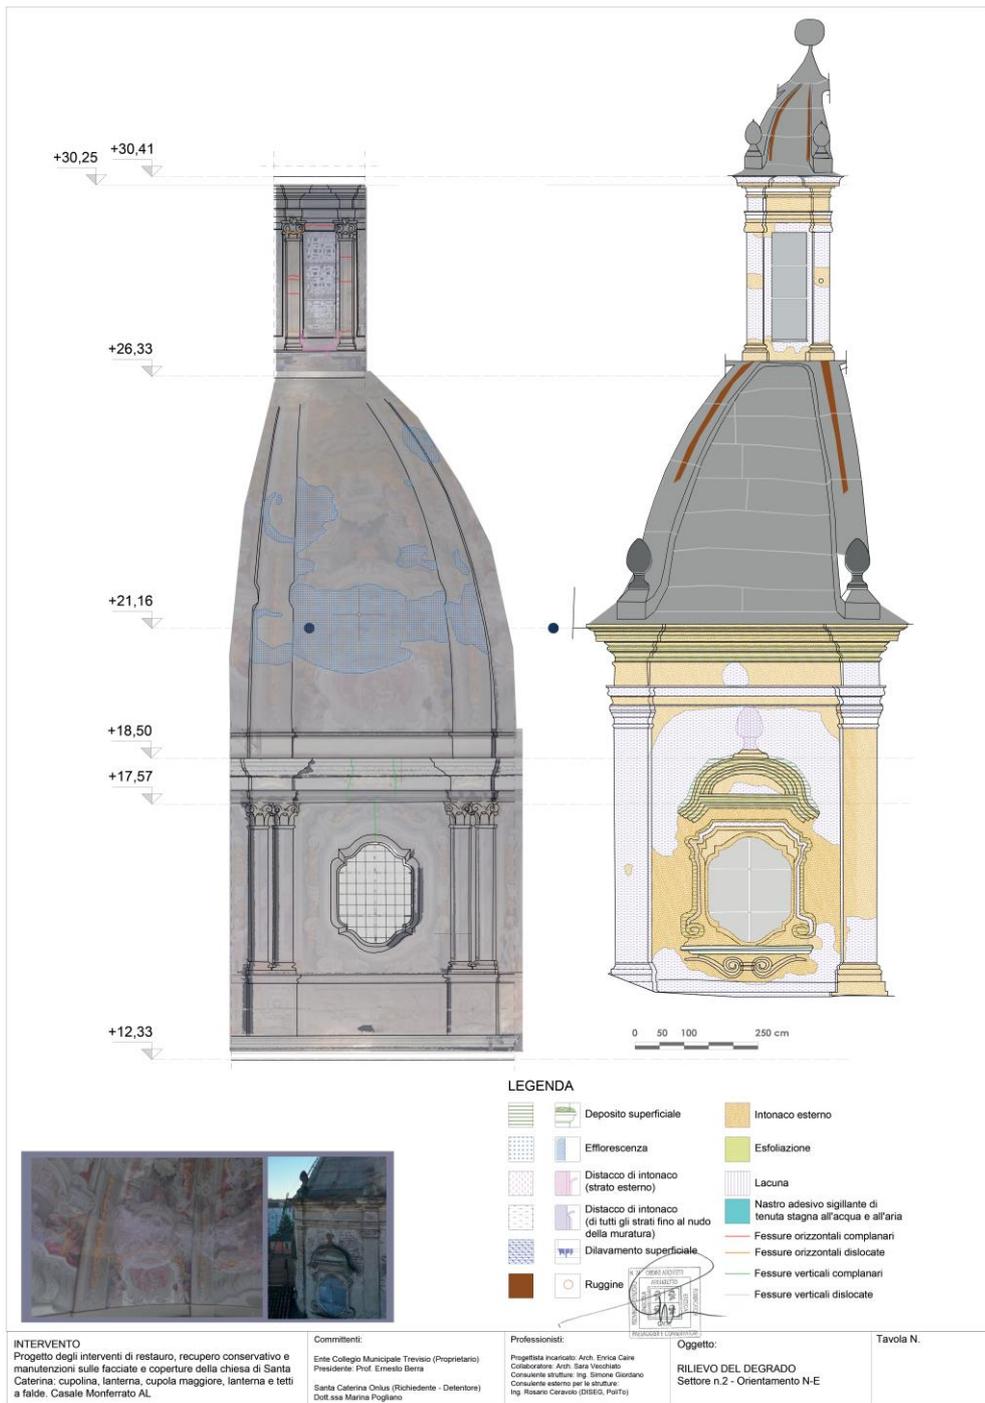
Figure 1-22: degrado nord-est

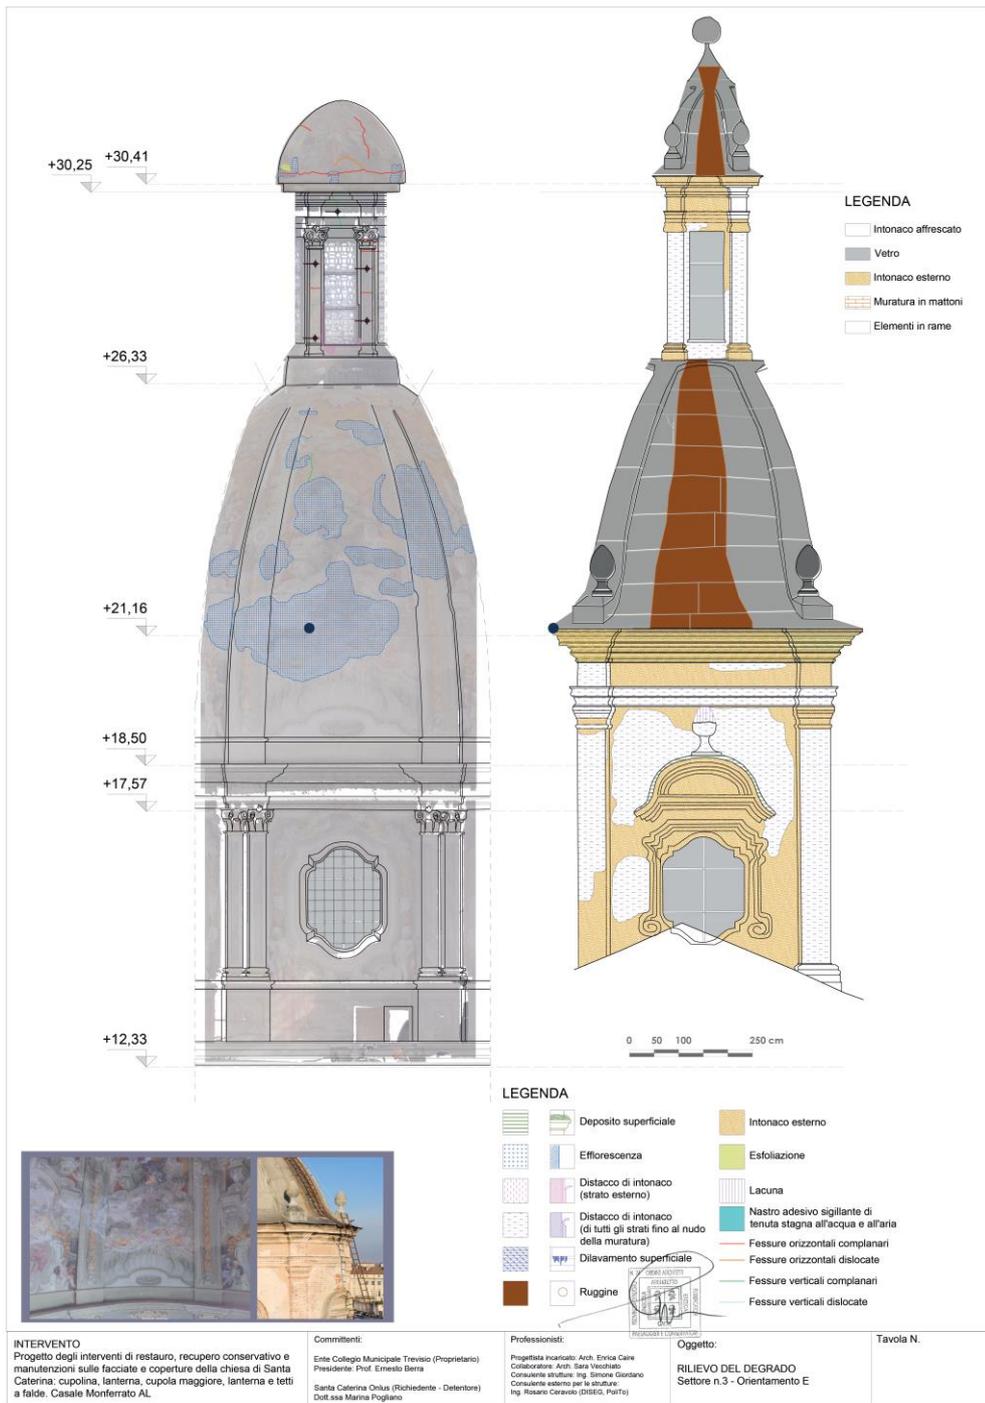
Figure 1-23: degrado est

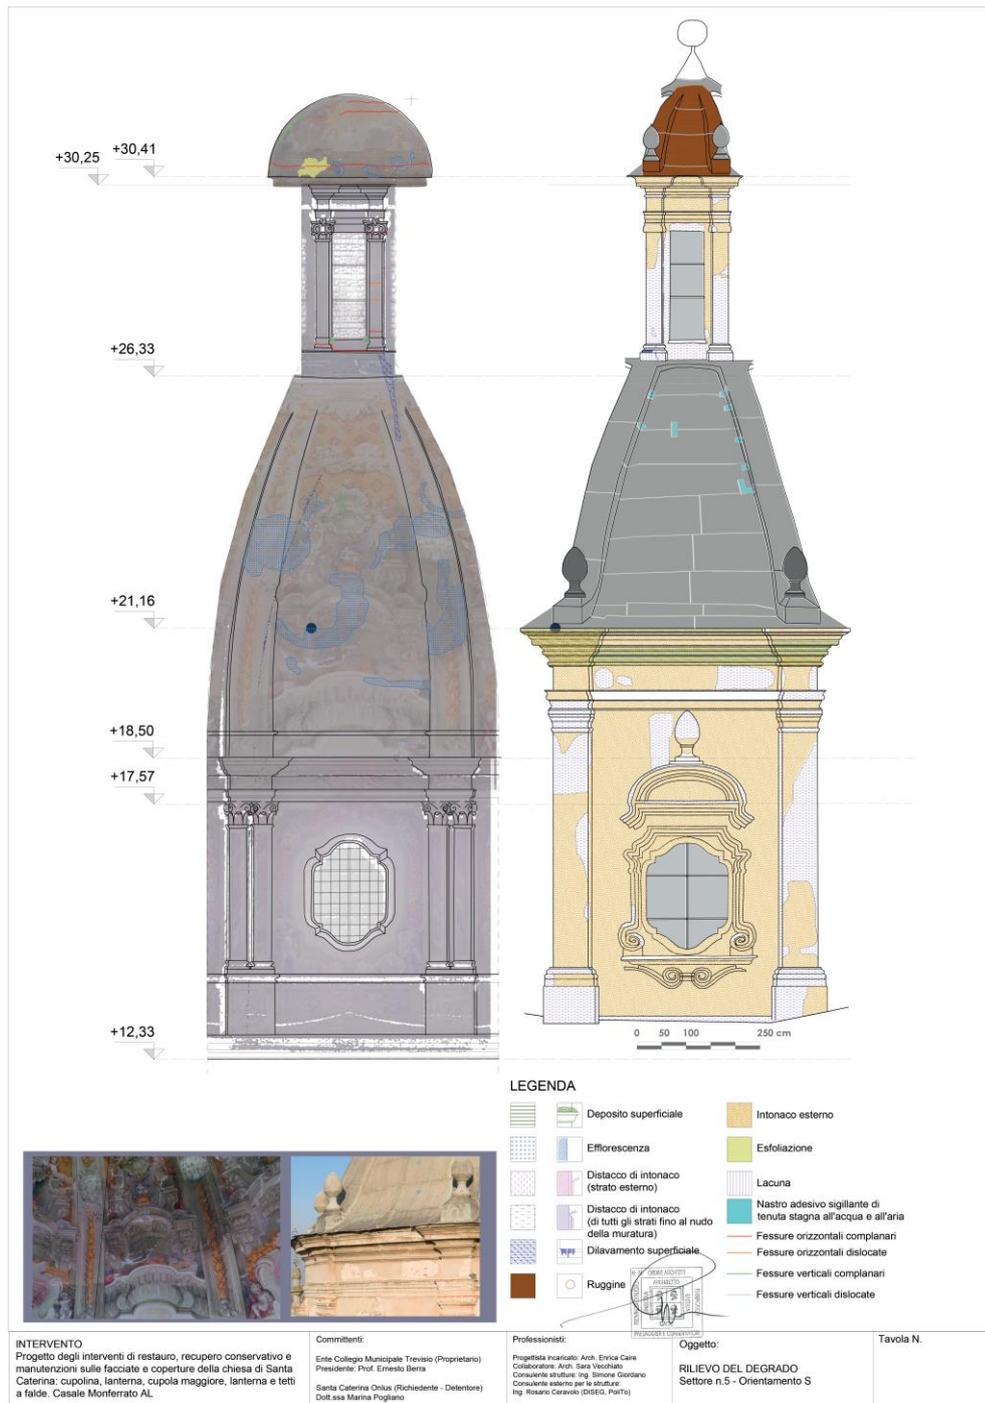
Figure 1-24: degrado sud

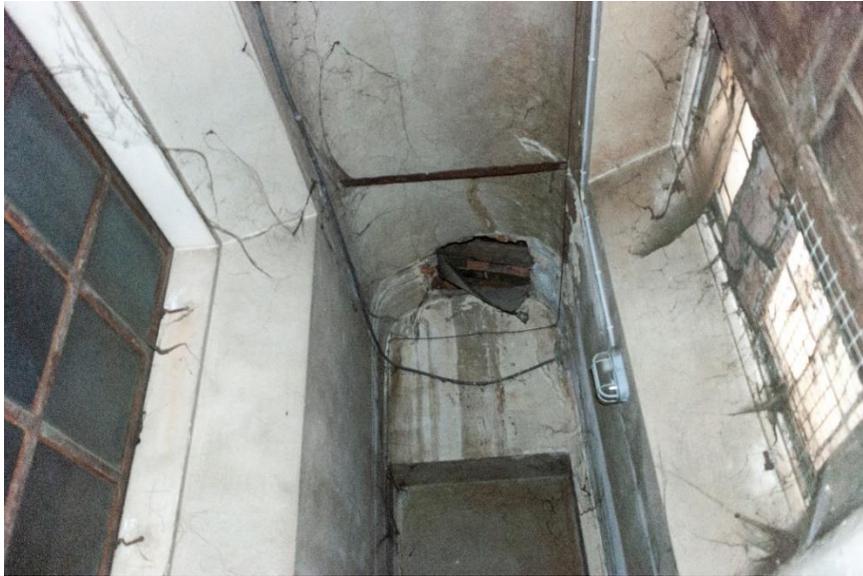
*Figure 1-25: danneggiamento intonaci interni per le infiltrazioni*

I motivi che hanno contribuito a determinare l'attuale stato di danno sono molteplici. Le cause intrinseche sono, per esempio, l'umidità provocata dalle continue infiltrazioni e il mancato deflusso delle acque meteoriche. L'umidità accompagnata dai relativi danni è una costante presenti in alcune porzioni della struttura della chiesa, in particolare a livello della cupola e del lanternino. La cupola presenta una fascia in cui sono ben visibili delle efflorescenze prodotte dall'umidità. Anche nella facciata, sul lato ad angolo con via

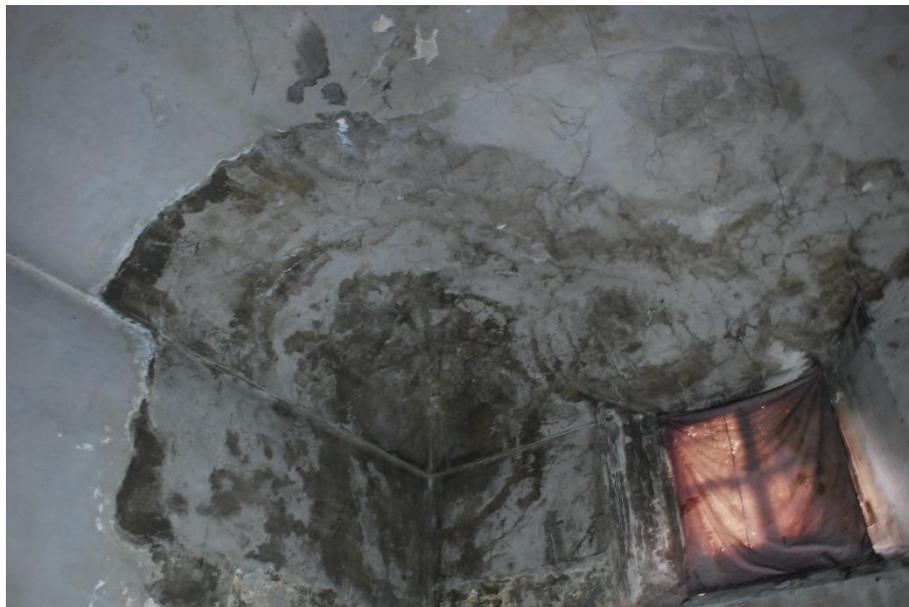
*Figure 1-26: danno infiltrazioni angolo facciata-via trevigi*

Trevigi, si nota un alone prodotto dalle continue infiltrazioni di acqua; le stesse infiltrazioni sono state riscontrate nella stanza che fa ad angolo tra Piazza Castello e Via Trevigi. Tracce di umidità sono ben visibili anche nel piano interrato sui muri di confine a Nord.

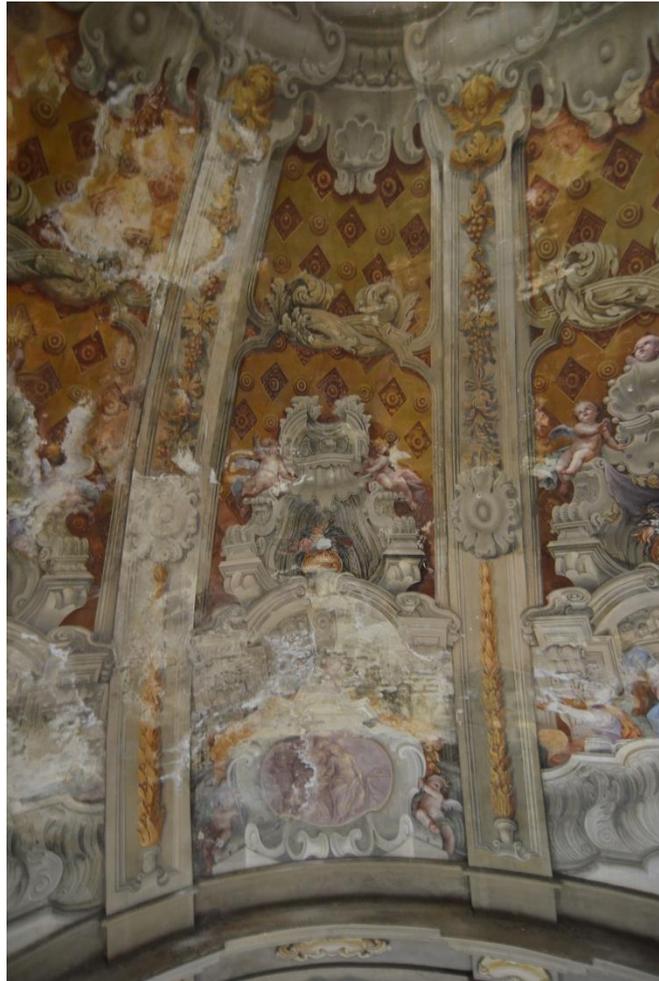
*Figure 1-27: efflorescenza cupola*

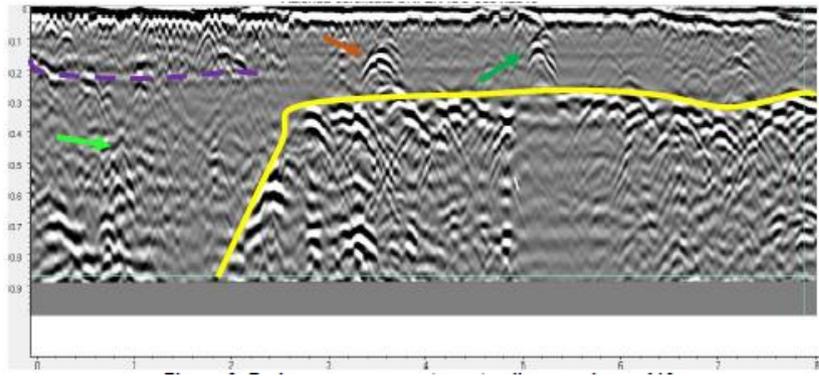
Figure 1-34: esempio radiografia cupola 2

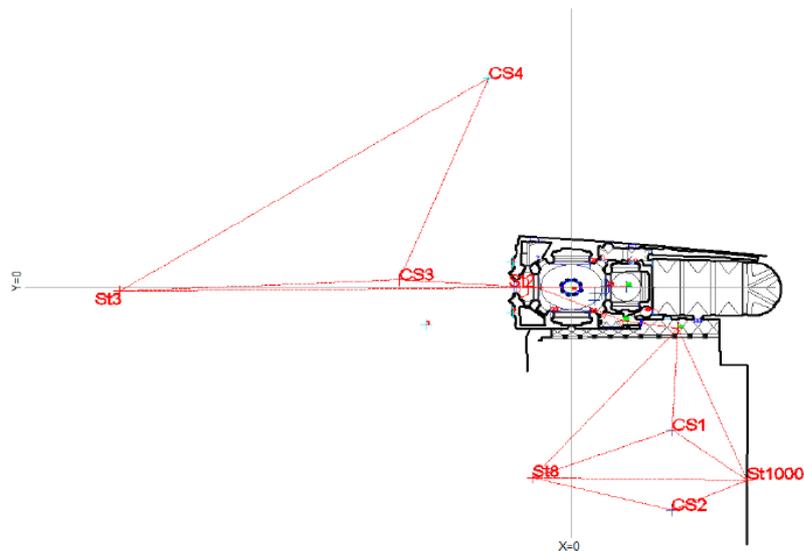
Nel periodo che va tra Marzo e Aprile del 2019 è stata effettuata un'attività di monitoraggio statico che ha interessato la lanterna, elemento ritenuto molto vulnerabile visto anche l'avanzato stato fessurativo degli elementi costituenti. A tal proposito, è stata creata una rete di controllo costituita da stazioni di riferimento e punti di controllo posizionati nella piazza di fronte la chiesa e nel cortile del loggiato a Sud della chiesa.

Figure 1-35: posizionamento punti di controllo

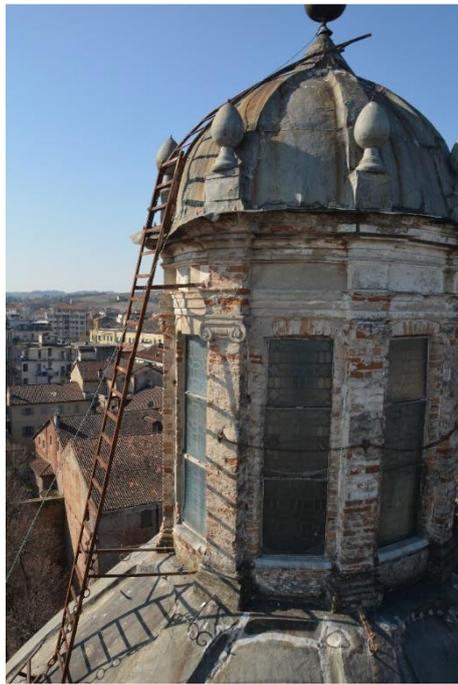
*Figure 5-12: lanterna lato nord-est*

Dai rilievi dei danni e dalle immagini di cui si dispone è stato possibile notare che il lato nord della chiesa, quello che si affaccia su via Trevigi, presenta dei danneggiamenti più evidenti rispetto al resto dei lati. Il lato nord infatti, è meno esposto all'irraggiamento e, le infiltrazioni sono più persistenti e hanno conseguenze peggiori.

Sulla parte esterna si nota un evidente stato di degrado provocato dagli agenti atmosferici, infatti in molte porzioni è stato espulso lo strato di intonaco portando alla luce la muratura sottostante. Nella parte interna della lanterna sono presenti delle tracce di degrado degli intonaci dovute a fessurazioni varie.

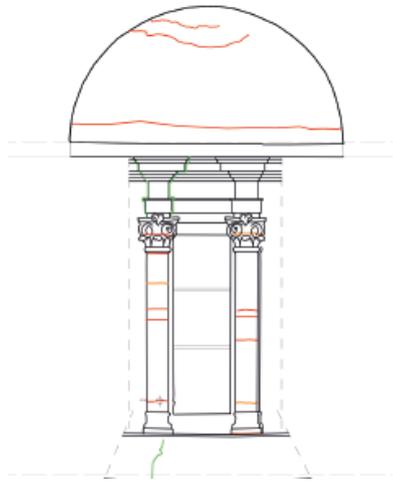
Dal quadro fessurativo si nota che le lesioni interessano sia il cupolino che i pilastri. Il cupolino presenta una fessura orizzontale che interessa tutta la superficie ad una distanza di circa 40 cm dal suo piano di imposta; oltre a questa lesione sulla parte sommitale ci sono altre due fessure sempre in direzione sub orizzontale che però non interessano tutto

lo sviluppo del cupolino. È presente una lesione subverticale che tuttavia non è molto estesa.

Figure 5-14: quadro fessurativo cupola lanterna, lato nord

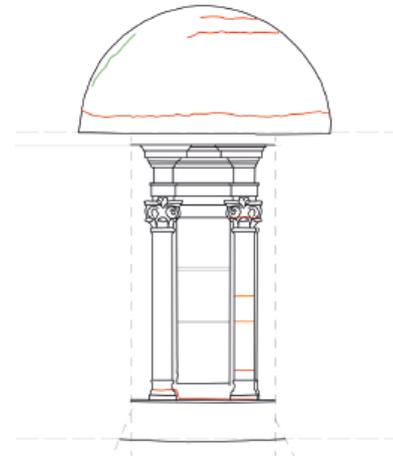
Figure 5-15: quadro fessurativo cupola lanterna, lato est

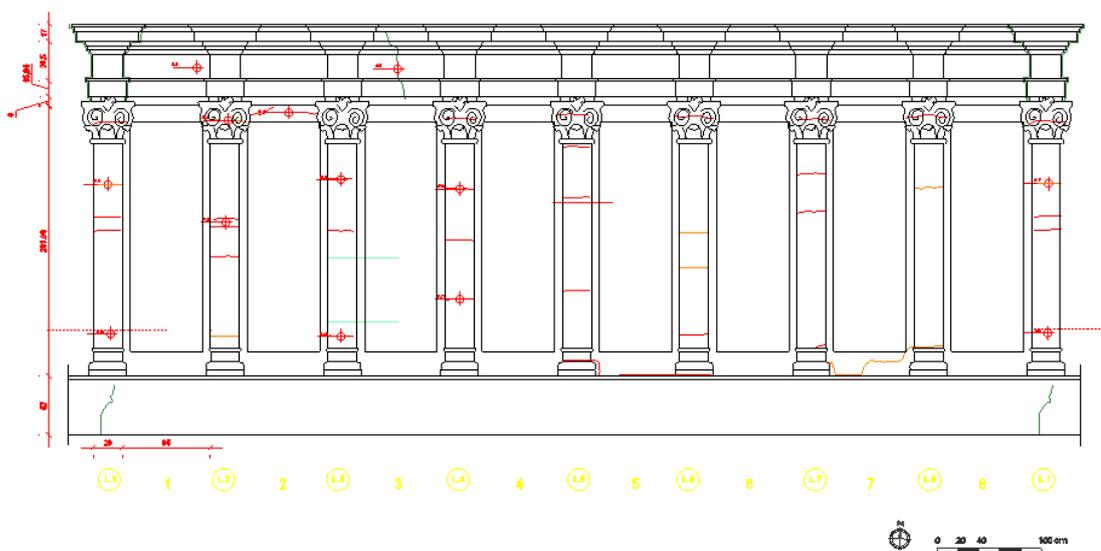
Per quanto riguarda i pilastri dal quadro fessurativo rilevato si nota che le fessure sono presenti sistematicamente alla base, in mezzeria e in testa alle colonne di quasi tutte le colonne. Tali tipi di fessure possono essere correlate ai temporanei spostamenti orizzontali causati possibilmente dall'evento sismico che, generando degli effetti di flessione e di taglio sulle colonne, portano ad un temporaneo superamento della resistenza a trazione della muratura. Oltretutto la presenza delle aperture con spigoli vivi genera dei fattori di concentrazione delle tensioni che danno il via alla formazione e successiva propagazione della lesione.

Figure 5-16: quadro fessurativo pilastri lanterna

Le tipologie di lesioni orizzontali che sono state riscontrate sono di tipo complanare (segnate in arancione nei quadri fessurativi) e di tipo dislocate (rosso). In alcuni pilastri le lesioni individuate interessano tutto lo spessore della muratura e sono dette per questo passanti perché vanno dall'interno all'esterno della colonnina; strutturalmente queste lesioni sono molto pericolose poiché indicano che non vi è più una resistenza a trazione in quella porzione di muratura.

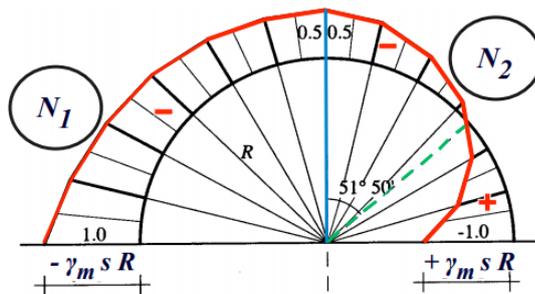
L'angolo  $\theta$  (rispetto alla verticale) per cui si ha  $N_2$  nullo sarà pari a  $51^\circ 50'$ . La seguente figura mostra l'andamento delle azioni interne lungo la cupola; in particolare le azioni  $N_1$  lungo i meridiani sono sempre di compressione mentre non si può dire lo stesso delle sollecitazioni lungo paralleli; al di sopra dell'angolo  $\theta$  saranno di compressione, al di sotto le  $N_2$  sono di trazione per cui nel caso delle cupole di muratura (non resistenti a trazione) possono formarsi delle fessure.

Figure 5-28: andamento forze lineari nella cupola

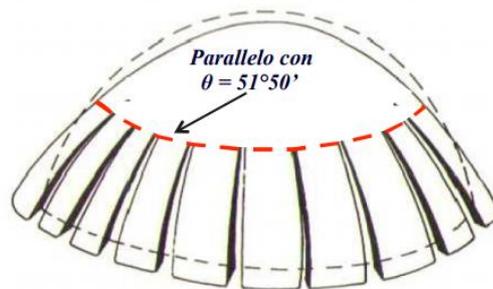
Figure 5-29: meccanismo di danno cupola

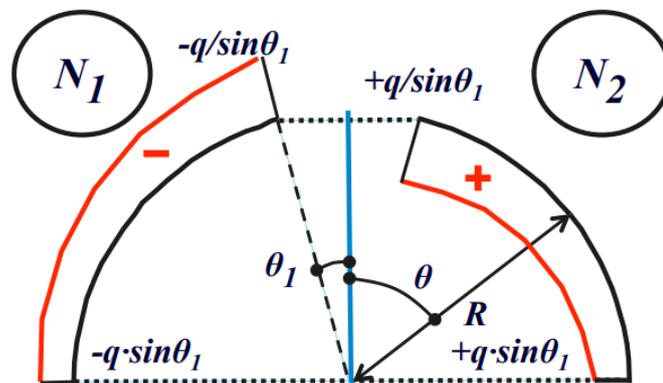
Da cui risulta che lungo i meridiani ho solo compressione per cui si comportano come dei pilasti. I paralleli invece sono sempre in trazione per cui se si trascura la resistenza a trazione della muratura si formano delle fessure che dividono la cupola in spicchi.

Figure 5-31: andamento forze lineari cupola con lanterna

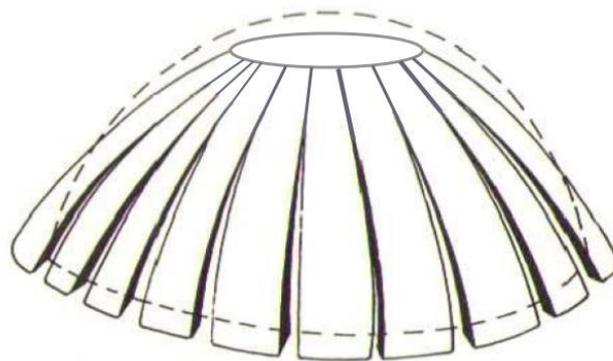
Figure 5-32: meccanismo di fessurazione cupola con lanterna

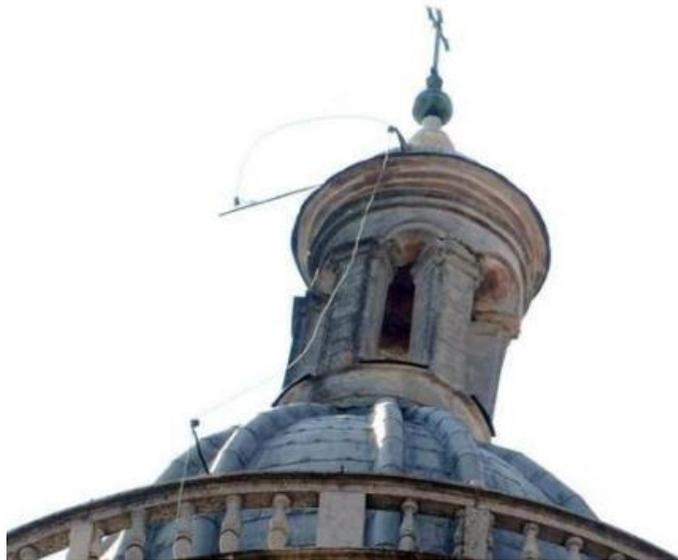
In occasione del terremoto in Emilia del 2012 la basilica palatina di Santa Barbara ha subito notevoli danneggiamenti. L'elemento strutturale maggiormente coinvolto è stato il cupolino che a causa delle forze di taglio indotte dal sisma ha riportato delle fessurazioni che hanno provocato il crollo dello stesso poiché non più in equilibrio.

*Figure 5-34: dettaglio lesioni orizzontali nei pilastrini*

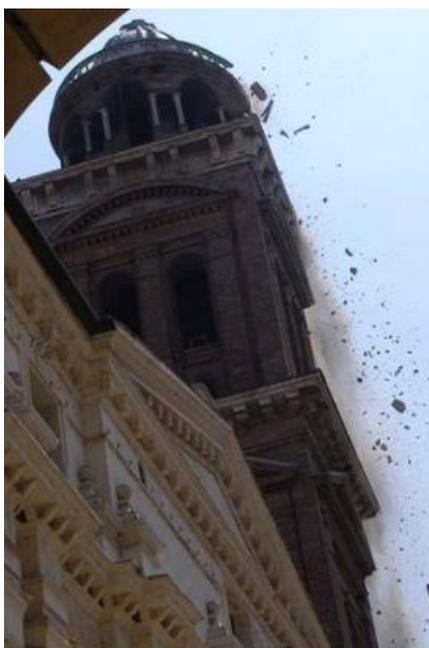
*Figure 5-35: crollo del cupolino*

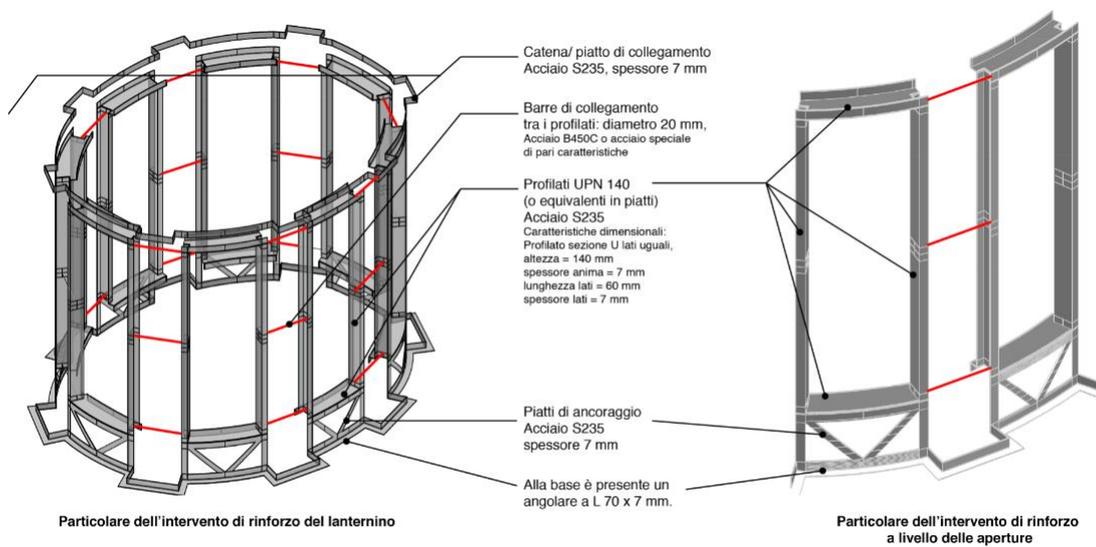
*Figure 5-44: intervento profilati a C; scartato*

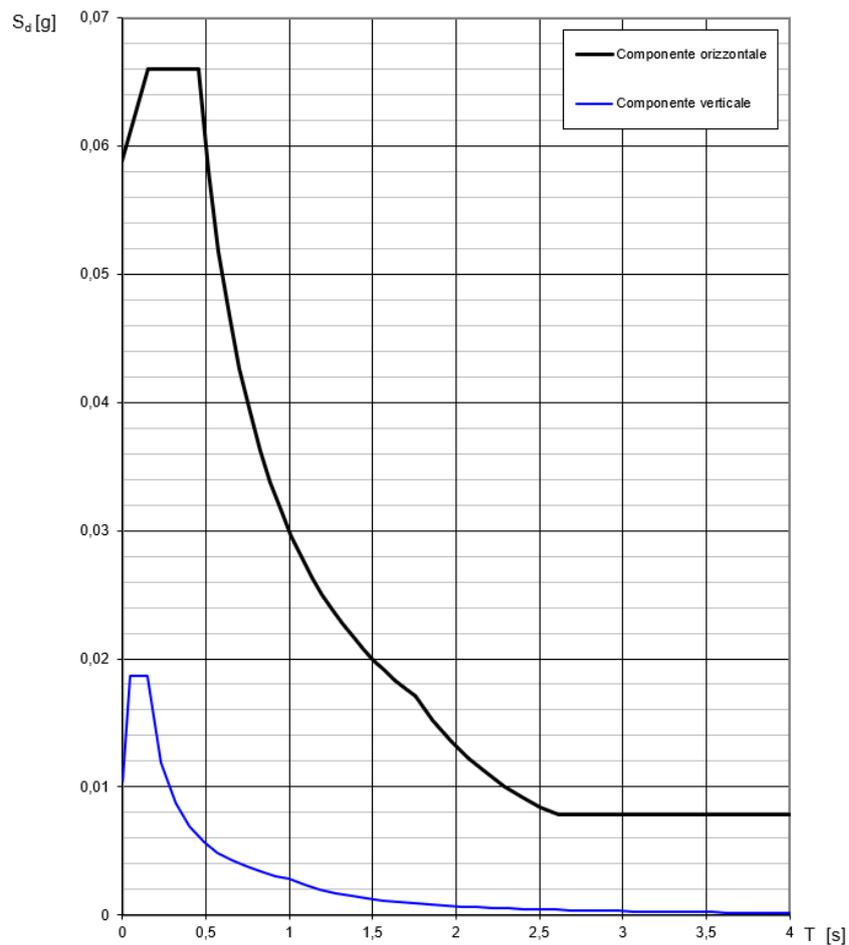
Di seguito si riporta lo spettro di risposta di progetto inelastico (SLV).

Figure 6-6: spettro inelastico di progetto

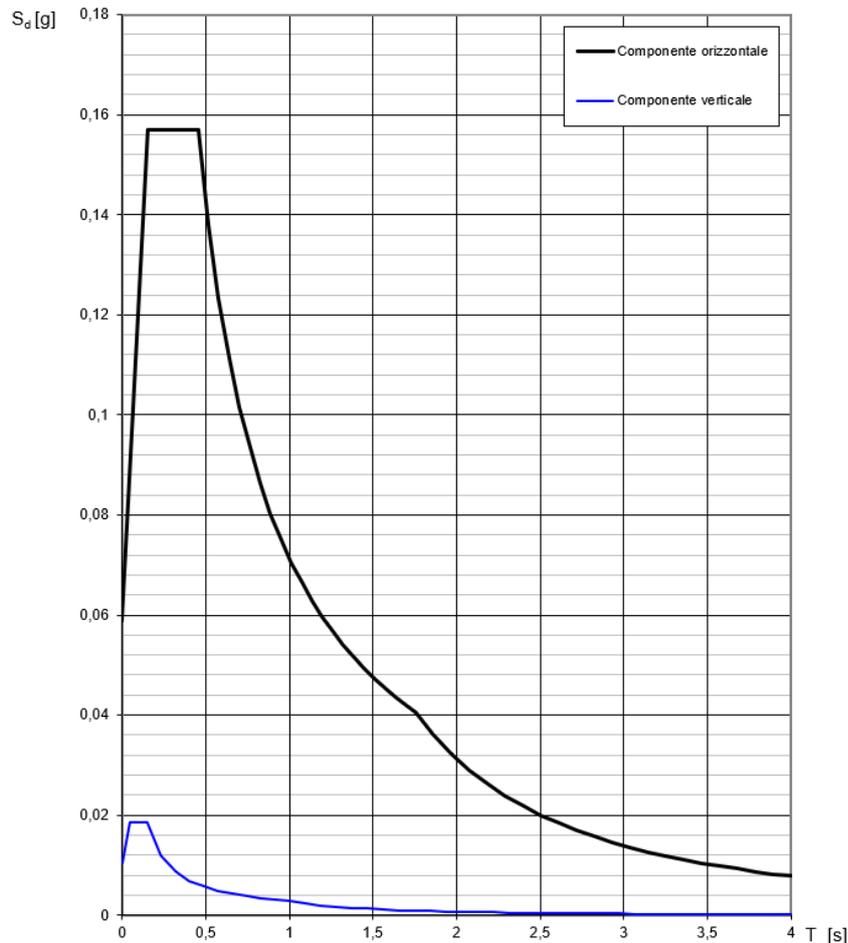
Ciò che cambia rispetto allo spettro inelastico è che non si tiene conto del fattore di comportamento per cui lo spettro risulta avere valori di accelerazione spettrale maggiore. Di seguito si riporta lo spettro elastico che verrà usato per le analisi.

Figure 6-7: spettro elastico di progetto

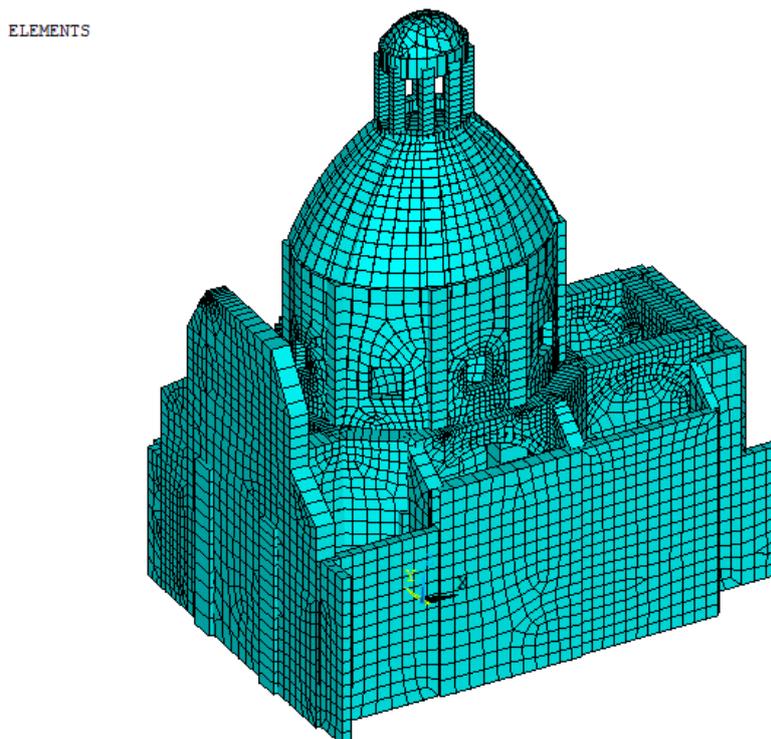
La seguente immagine mostra il modello F.E. della chiesa di Santa Caterina.

Figure 6-8: modello FEM della chiesa di Santa Caterina
