# POLITECNICO DI TORINO

## Corso di Laurea Magistrale In Ingegneria Civile

### Tesi di Laurea Magistrale

Analisi e miglioramento sismico di una chiesa Barocca con cupola. Il consolidamento del lanternino della chiesa di Santa Caterina di Casale Monferrato.

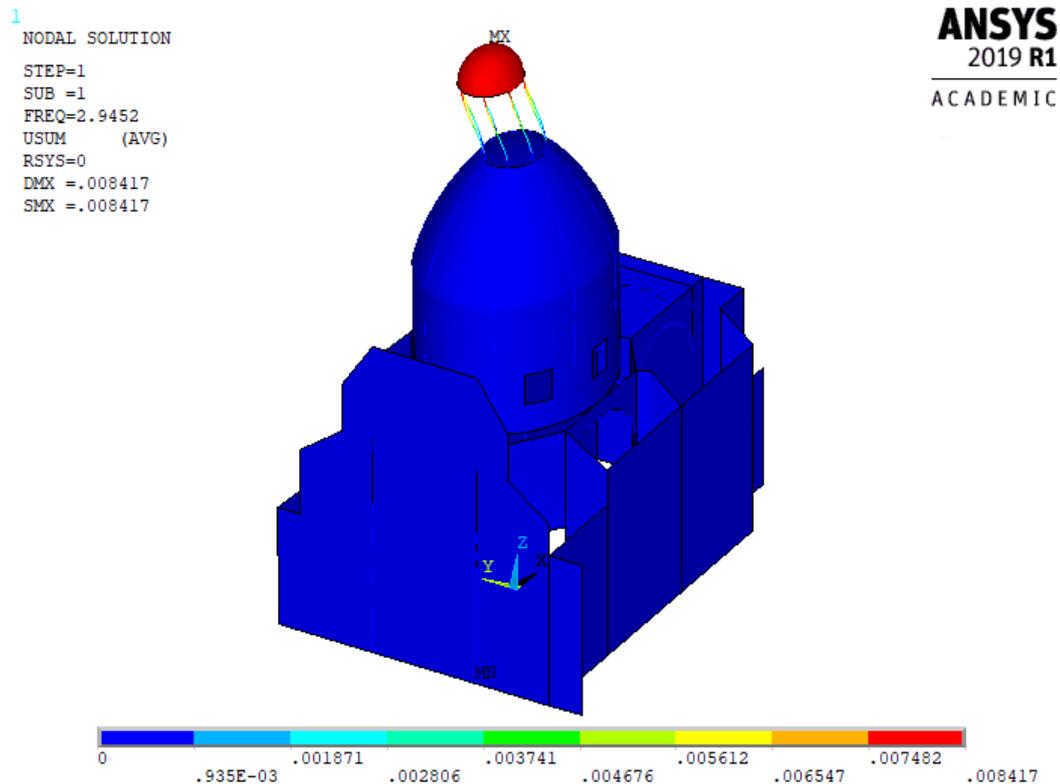
Il primo modo di vibrare interessa principalmente la lanterna, il secondo modo di vibrare interessa solamente la facciata, il terzo modo di vibrare interessa il sistema cupola tamburo. Si nota che l'85% della massa modale partecipante viene raggiunta al 150° modo, questa caratteristica è dovuta al fatto che le chiese presentano modi che coinvolgono solo alcune porzioni della struttura.

Figure 6-9: spostamenti massimi 1° modo di vibrare

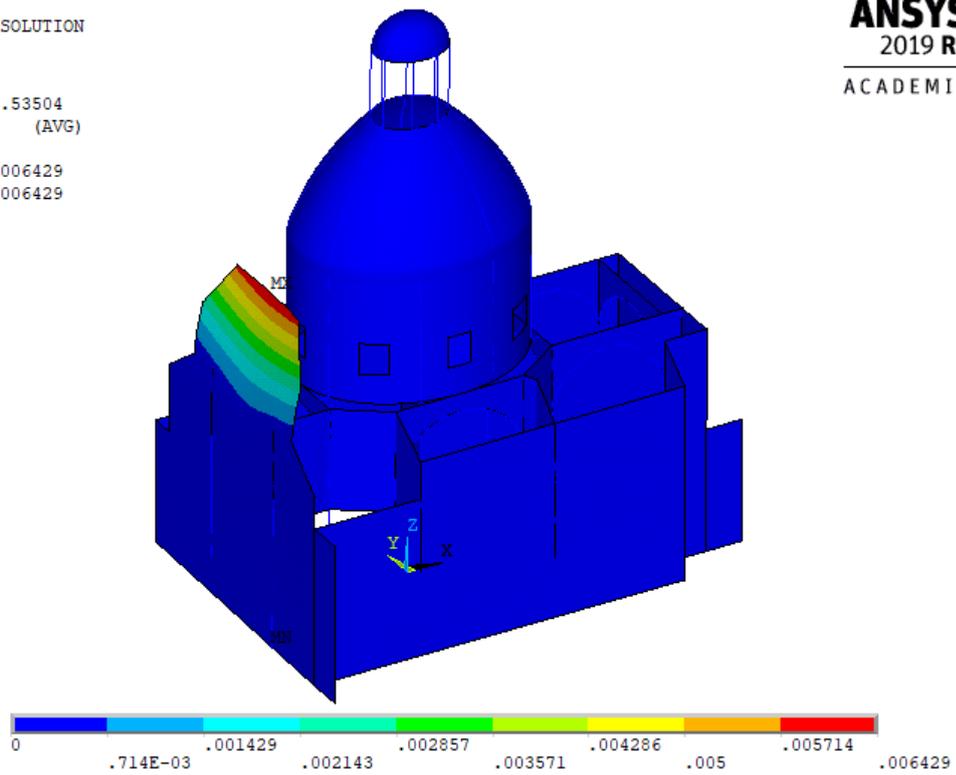
Figure 6-10: spostamenti massimi 2° modo di vibrare

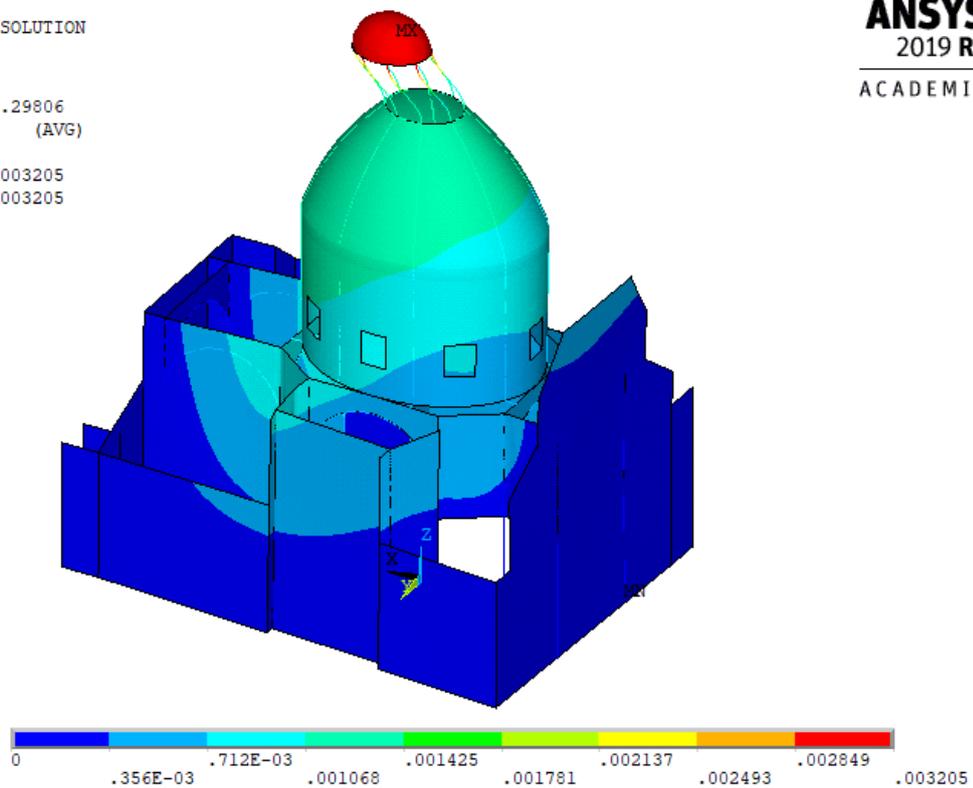
Figure 6-11: spostamenti massimi 3° modo di vibrare

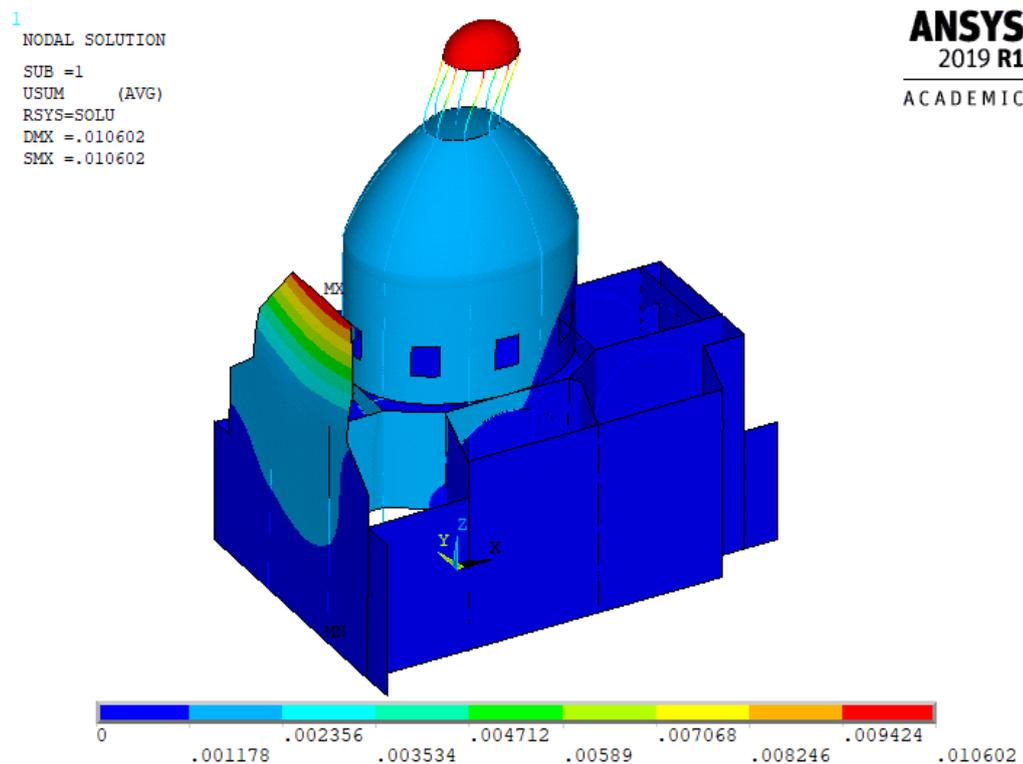
Di seguito vengono riportati le deformate ottenute dall'analisi multimodale con spettro, rispettivamente nella direzione X e Y, senza considerare il contributo gravitazionale.

Figure 6-12: spostamenti massimi analisi modale con spettro di progetto nella direzione X

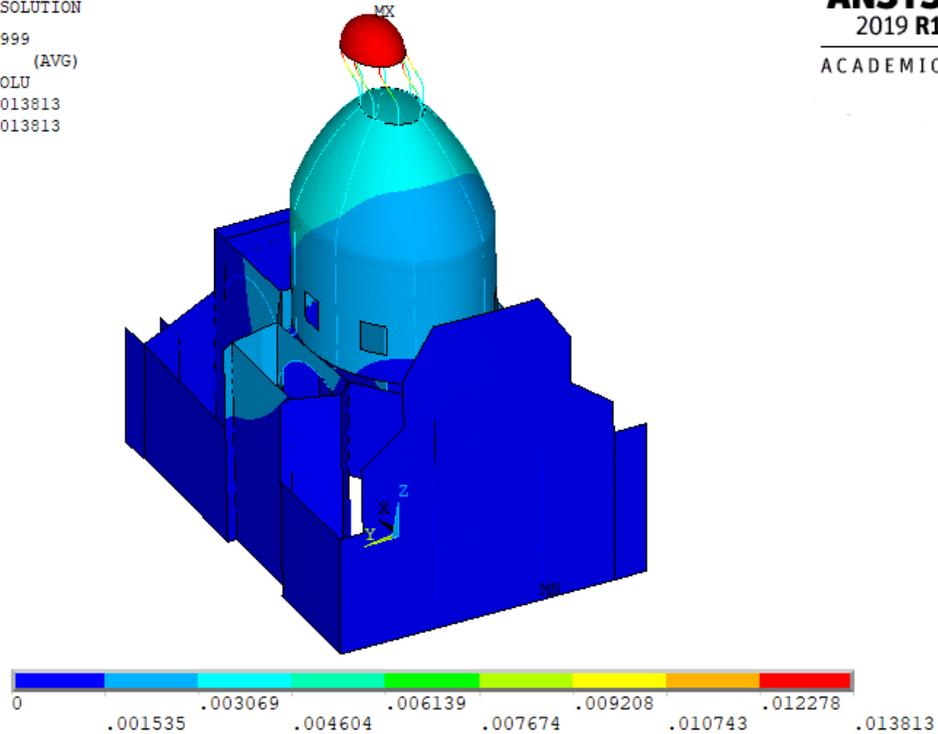
Figure 6-13: spostamenti massimi analisi modale con spettro di progetto nella direzione Y

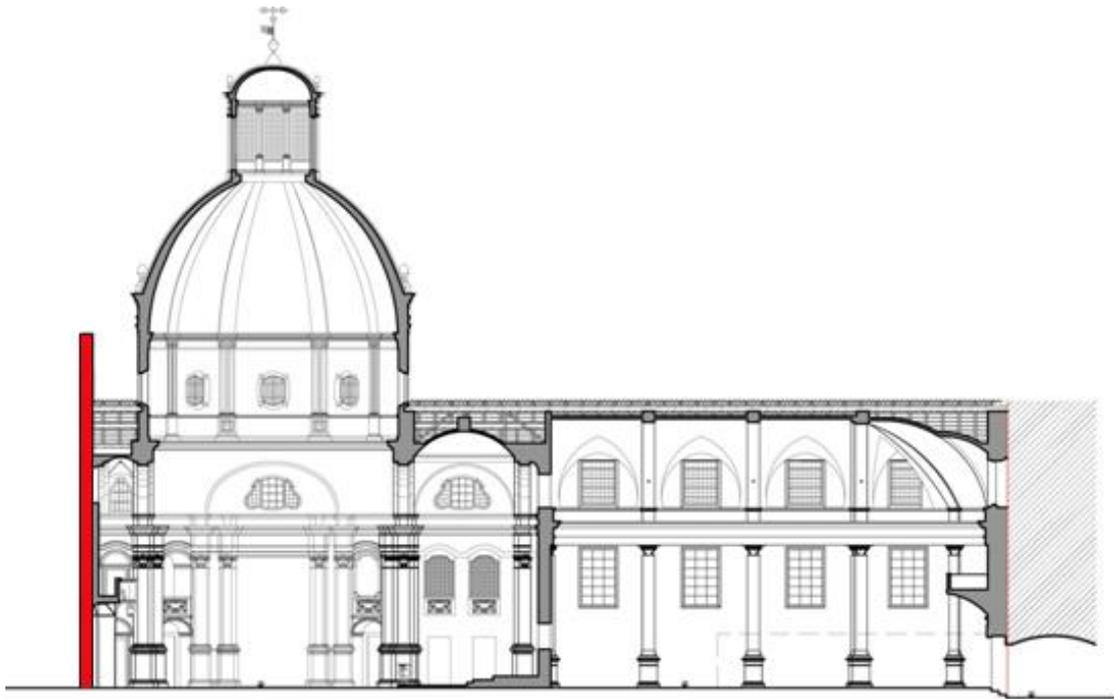
Figure 6-15: evidenziazione elemento facciata per la verifica al ribaltamento

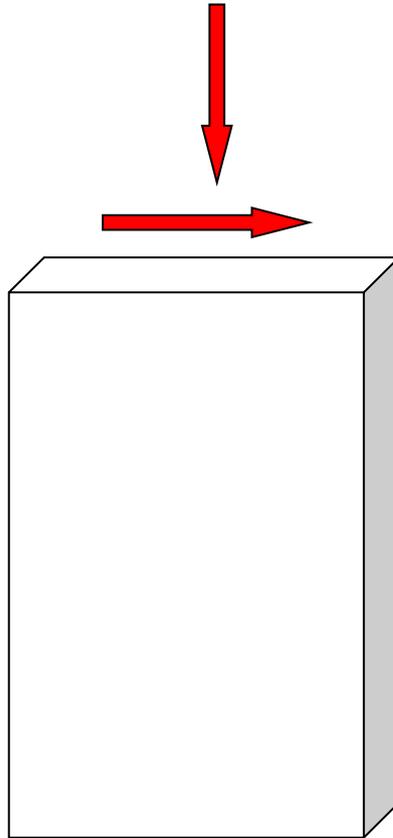
Figure 6-17: schema pannello tamburo per la verifica a taglio

Per quanto riguarda la verifica dei pannelli murari del sistema cupola tamburo, si effettua la verifica a taglio per fessurazione diagonale. Questo meccanismo di rottura è tipico in tali elementi strutturali, inoltre si riscontra spesso negli edifici ecclesiastici soggetti ad eventi sismici.

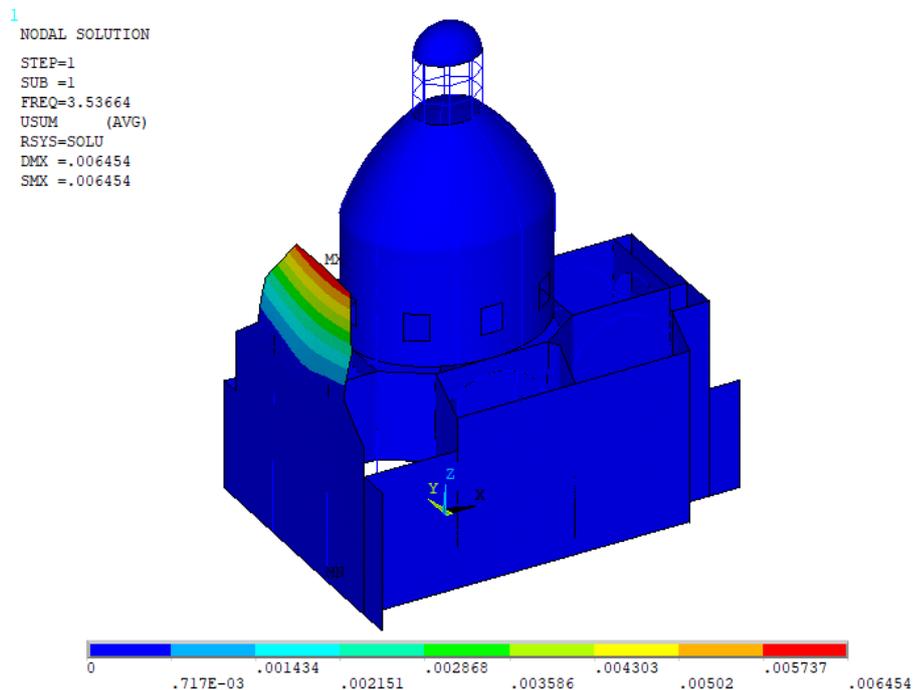
Dall'immagine si nota che il primo modo di vibrare del modello a cui è stata apportata la modifica interessa solamente la facciata, che oscilla fuori dal proprio piano. Si può notare l'estrema somiglianza tra questo modo e il secondo modo del modello precedente in quanto hanno frequenze molto simili tra di loro e interessano lo stesso elemento strutturale.

Figure 6-23: spostamenti massimi 1° modo di vibrare - modello modificato

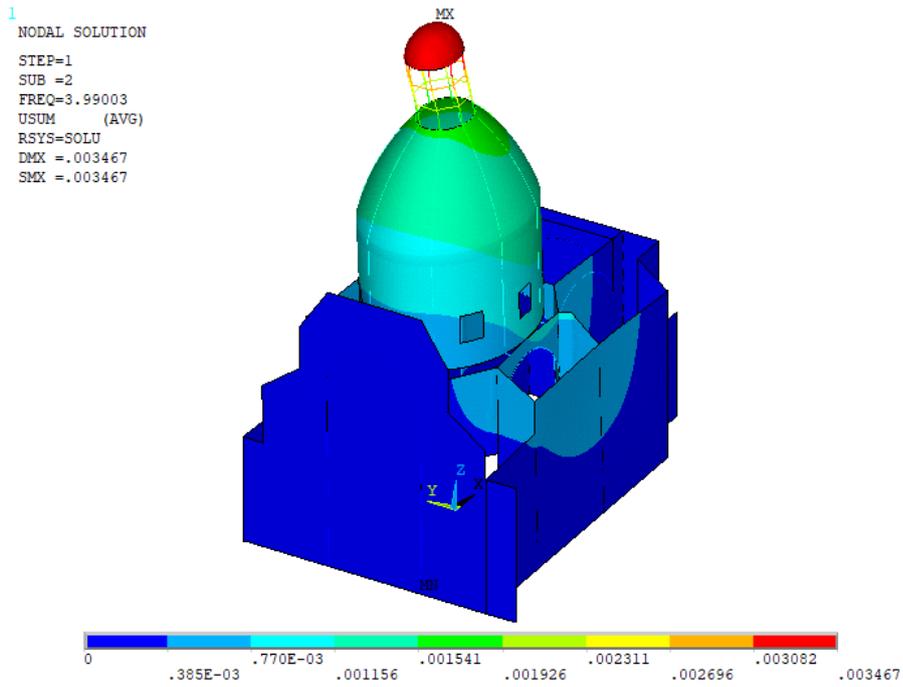
Il secondo modo avente frequenza di 3.990 Hz interessa principalmente il sistema cupola-lanterna. La lanterna in questo modo di vibrare è l'elemento che subisce gli spostamenti maggiori.

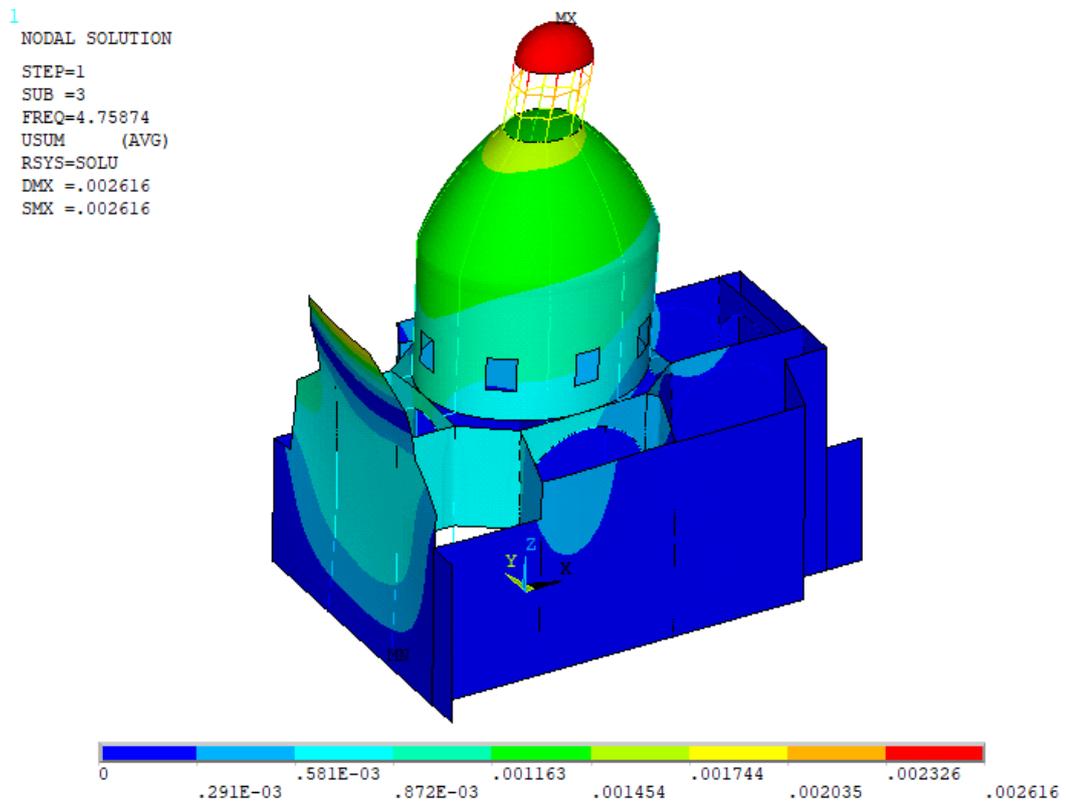
Il terzo modo di vibrare interessa sia la facciata sia il sistema cupola-tamburo e lanterna.

Si può dire infine che l'intervento ha apportato un cambiamento dei primi modi di vibrare della struttura facendo variare specialmente il primo modo di vibrare che non interessa più la lanterna bensì interessa la facciata.

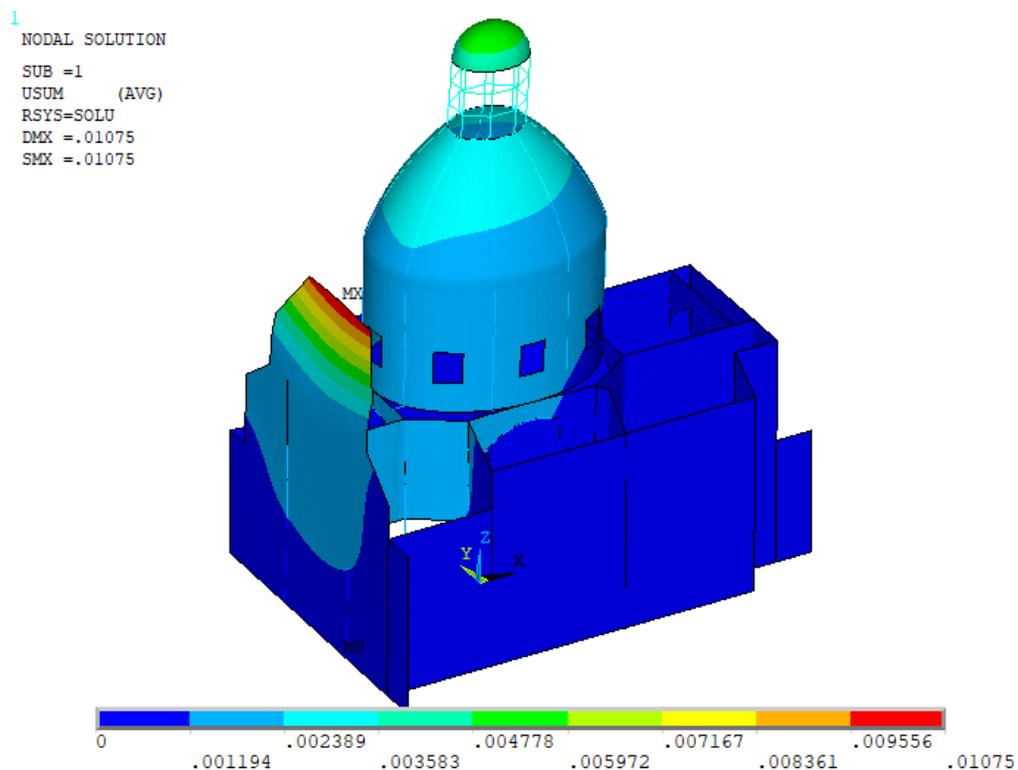
Applicando lo spettro di progetto nella direzione X si nota che l'elemento maggiormente interessato risulta essere la facciata, in quanto è orientata perpendicolarmente alla direzione del moto. Nella facciata si ha il massimo spostamento che in sommità vale 1.07 cm.

Figure 6-26: spostamenti massimi analisi modale con spettro di risposta nella direzione X - modello modificato

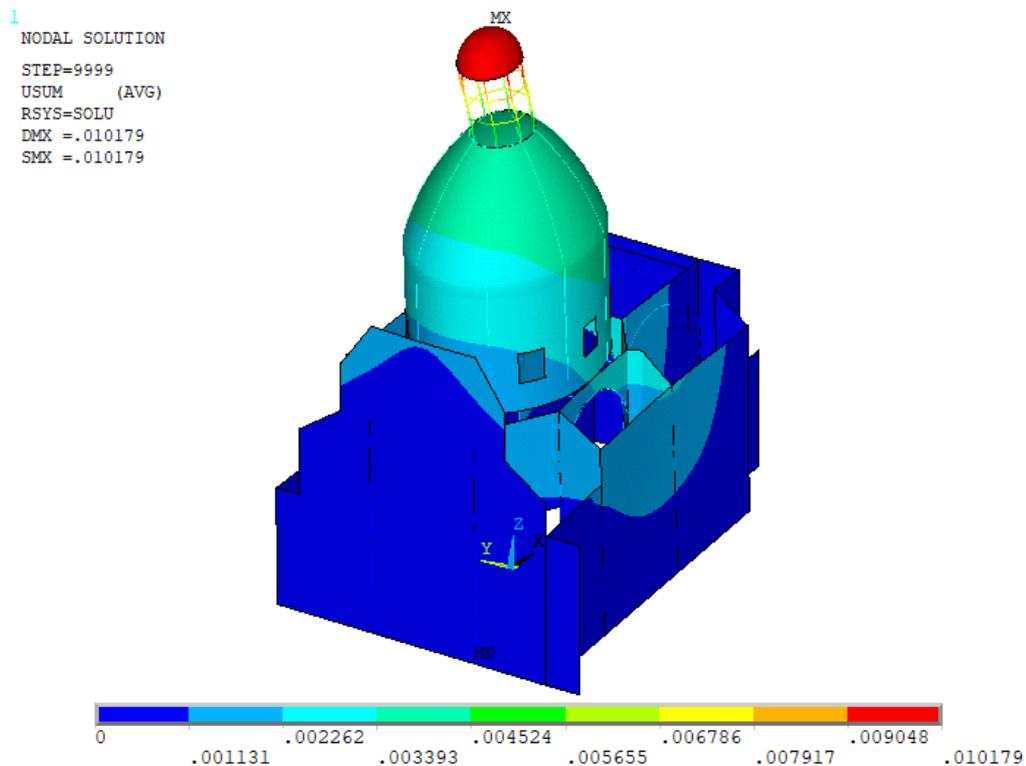
Per quanto riguarda le deformazioni relative alla direzione Y si può notare, come avviene nel modello originale, che l'elemento maggiormente interessato è la lanterna. La lanterna infatti in sommità subisce uno spostamento globale di 1.08 cm. Confrontando questo valore con quello relativo al modello senza intervento si può notare una riduzione dello spostamento massimo che subisce la lanterna. Si passa infatti da circa 1.4 cm a 1.08 cm.

Figure 6-27: spostamenti massimi analisi modale con spettro di risposta nella direzione X - modello modificato

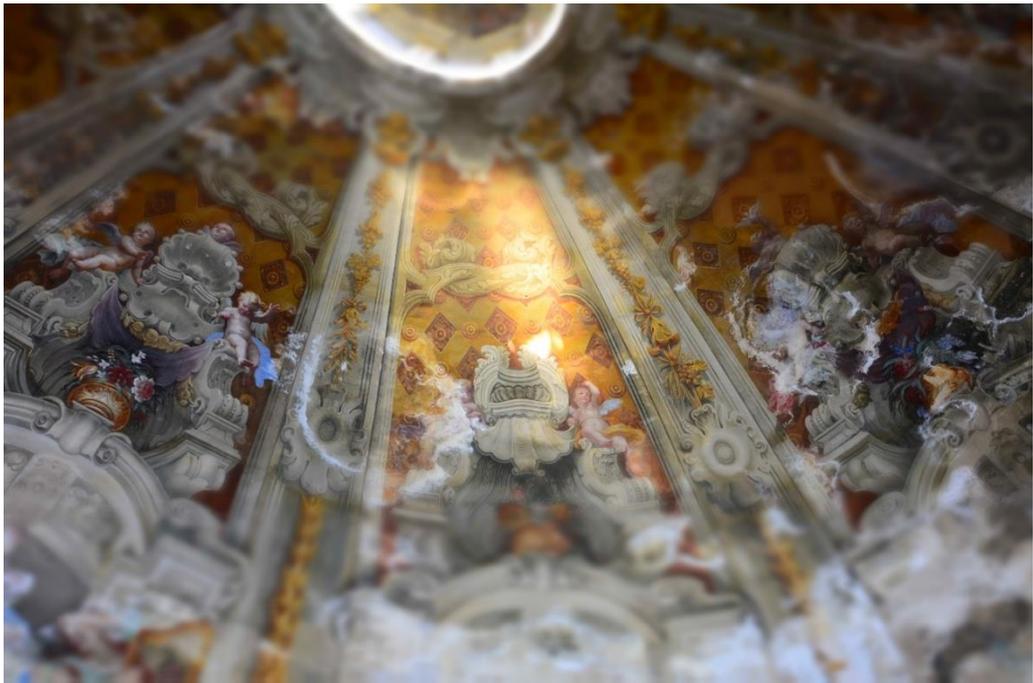
*Figure 8-10: dettaglio degrado cupola*

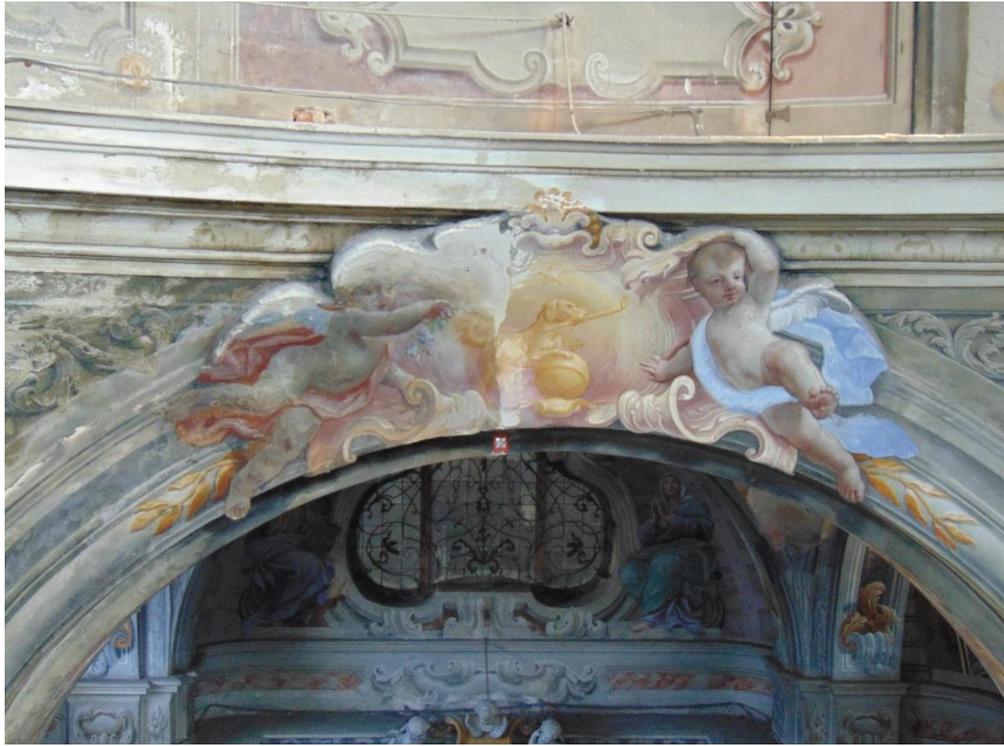
*Figure 8-11: arco fessurato*

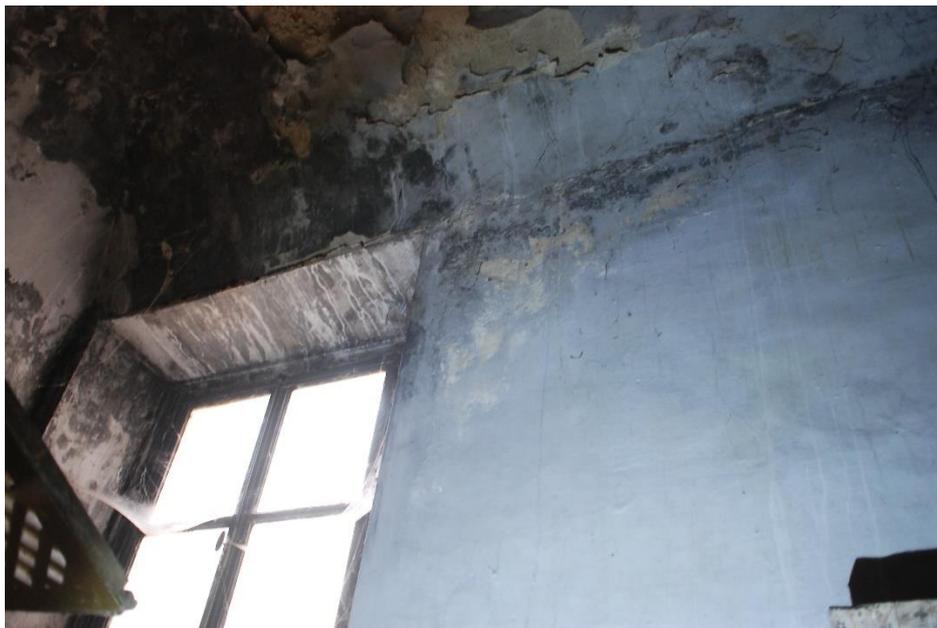
*Figure 8-14: degrado interno intonaci*
