POLITECNICO DI TORINO

Tesi di Laurea Magistrale

Il castello di Calosso.

**Studi e indagini finalizzati alla conoscenza di
problemi conservativi**

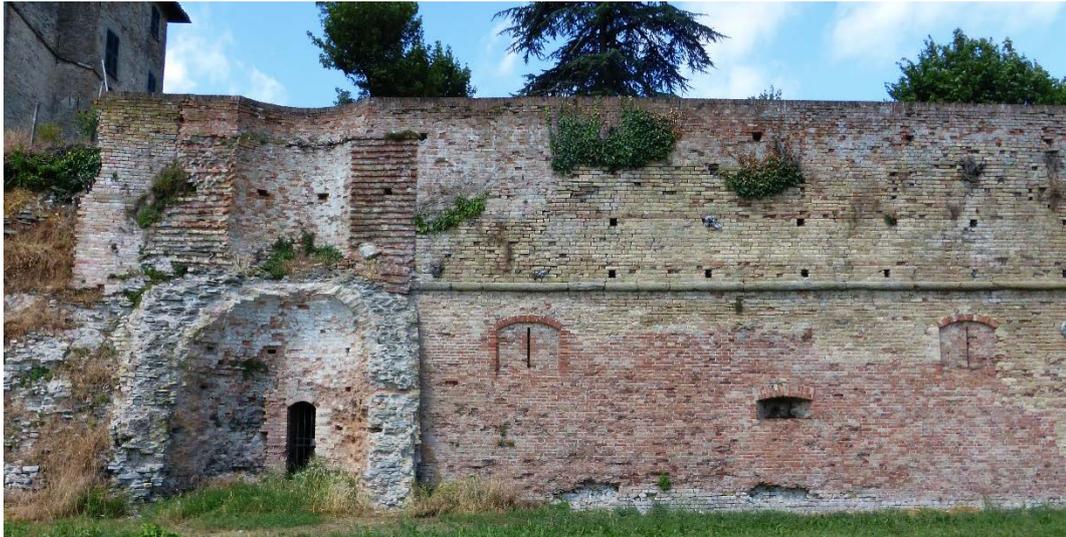
Figura 7. Posterla, feritoie e bocca da fuoco sul lato est delle mura.

Sul lato est del complesso fortificato le mura si congiungevano con una torre cilindrica, della quale, in seguito al suo crollo, attualmente sono riconoscibili la zona di intersezione tra la muratura della suddetta torre e la cortina muraria, e una posterla (figura 7). Quest'ultima permetteva il collegamento del livello più basso della torre crollata con il parco del castello e con la rete di cunicoli che attraversano le mura, dando accesso alla serie di feritoie e bocche da fuoco delle casematte, tutt'ora visibili sui fronti est e nord delle mura cinquecentesche.

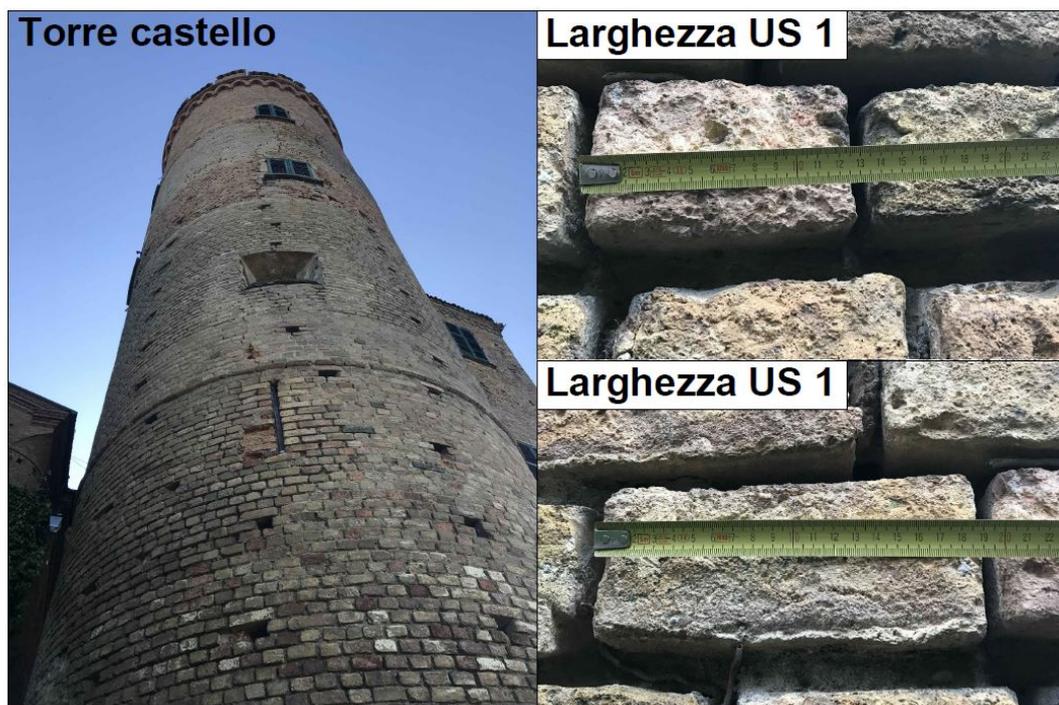
Figura 12. Laterizi US 1.

I laterizi che compongono la struttura muraria della torre sono disposti di testa o di punta e presentano larghezze differenti, pari a 12,5 o 19 cm, come riportato nella seguente immagine.

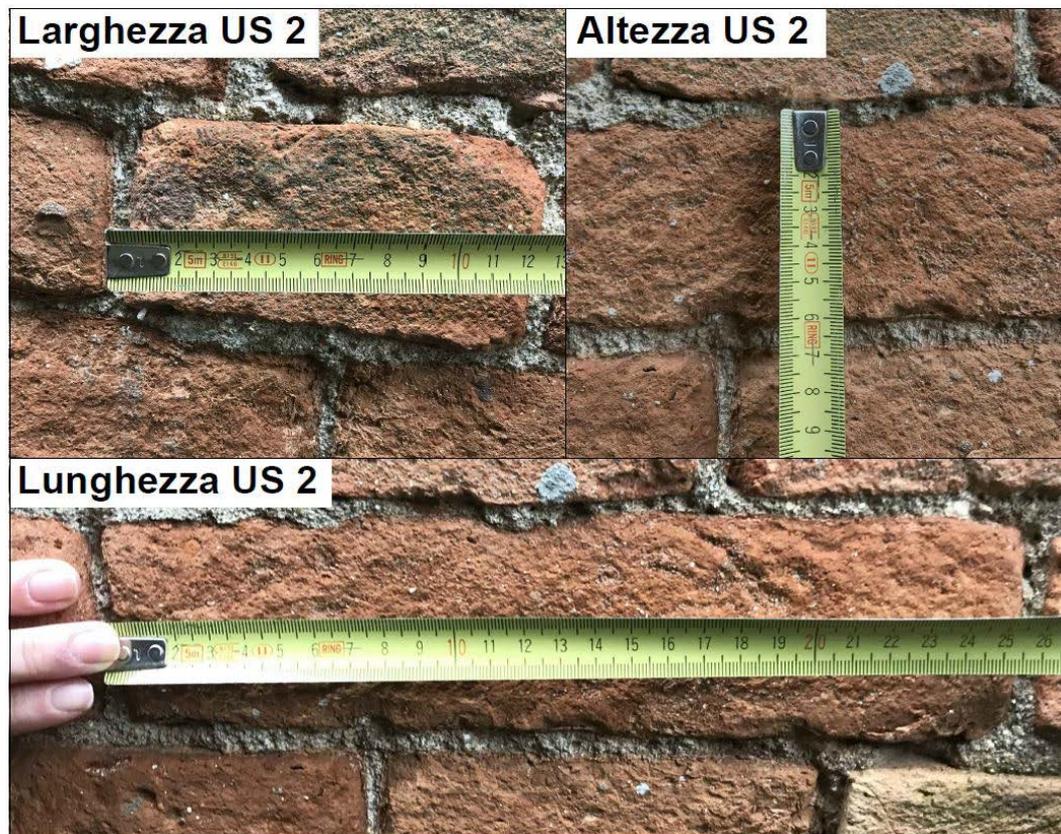
Le dimensioni dell'unità stratigrafica US 2 sono risultate minori rispetto all'US 1 sia in termini di lunghezza, sia di spessore.

Figura 13. Dimensioni US 2.

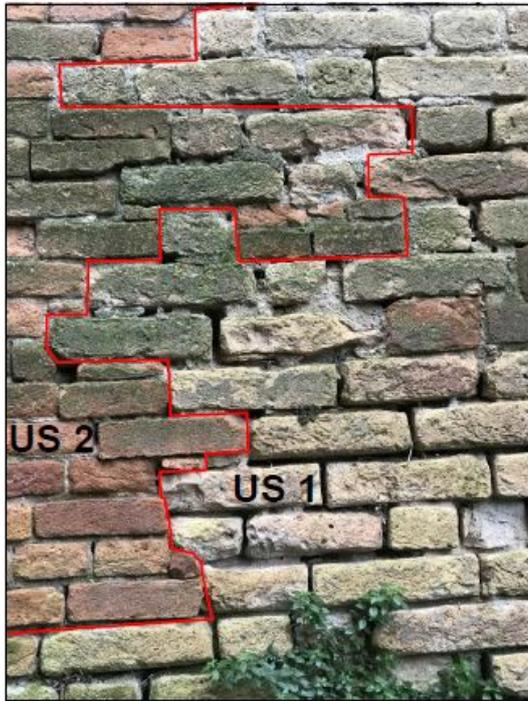
Le differenze tra le due unità stratigrafiche non si limitano alle caratteristiche dimensionali, ma riguardano anche la cromia dei laterizi.

Figura 14. Differenze tra US 1 e US 2

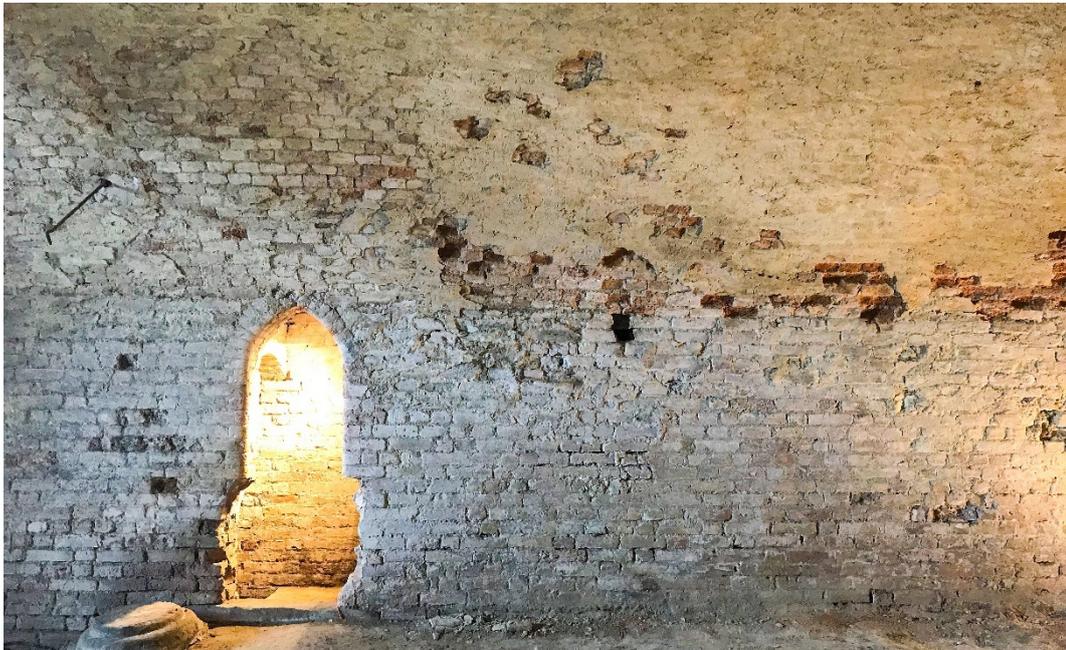
Figura 15. US 3.

Le dimensioni dell'unità stratigrafica US 3 sono risultate simili a quelle dell'US 1.

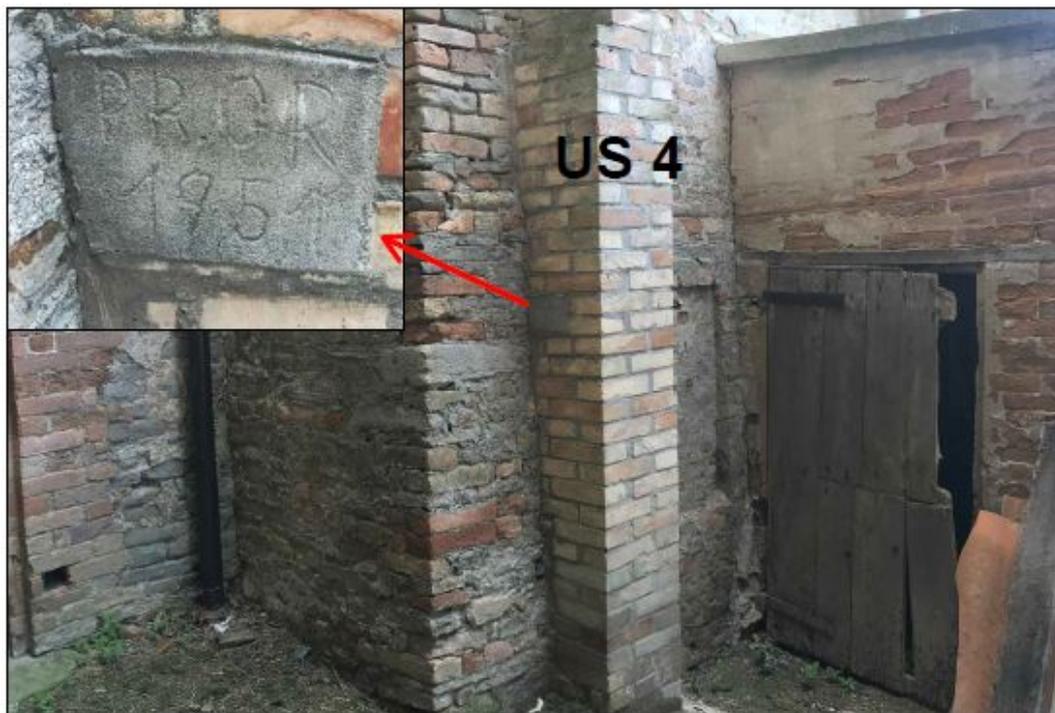
Figura 16. US 4: pilastro in muratura con data di fabbricazione.

L'ultima unità stratigrafica analizzata, denominata US 4, identifica delle superfetazioni realizzate negli anni '50. Tali volumi sono stati aggiunti con l'esigenza di creare nuovi servizi igienici a servizio degli ambienti posti al primo e al secondo piano del castello.

L'unità stratigrafica US 4 è l'unica che è stata datata con precisione, in quanto la data di fabbricazione dell'intervento edilizio è stata riportata su uno dei due pilastri in muratura che supporta i servizi igienici realizzati al primo piano.

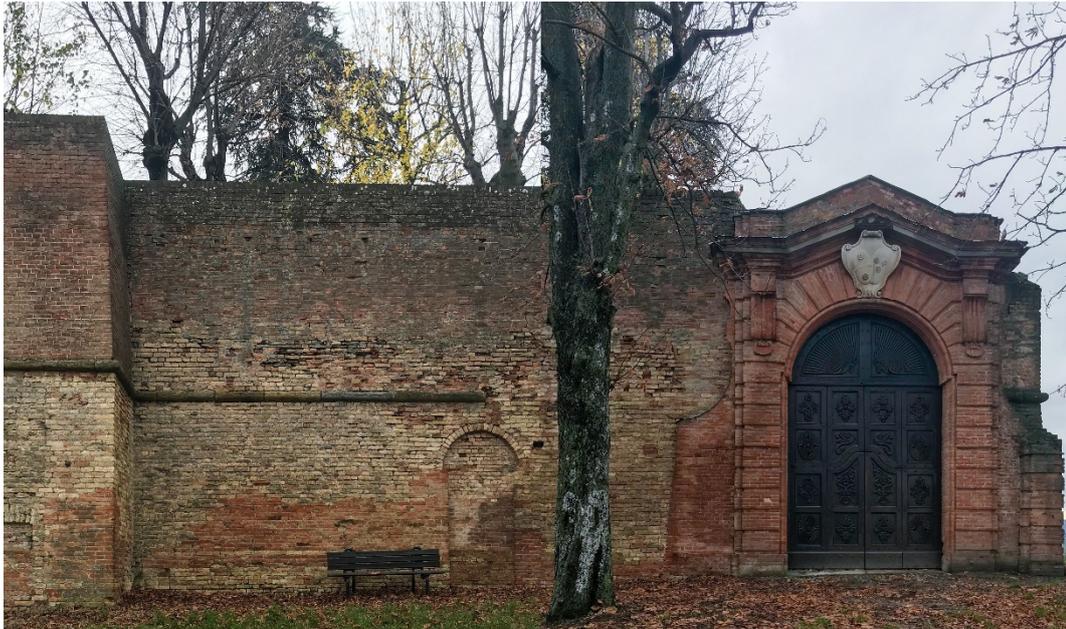
Figura 19. Fronte nord della cinta muraria cinquecentesca e portone settecentesco.

Sul lato nord della cinta muraria sono evidenti ricuciture sul paramento murario che testimoniano la conseguente presenza di diverse unità stratigrafiche.

Il portale in legno di accesso al giardino del castello risale al Settecento e si discosta, anche dal punto di vista cromatico, dall'aspetto della cortina muraria cinquecentesca.

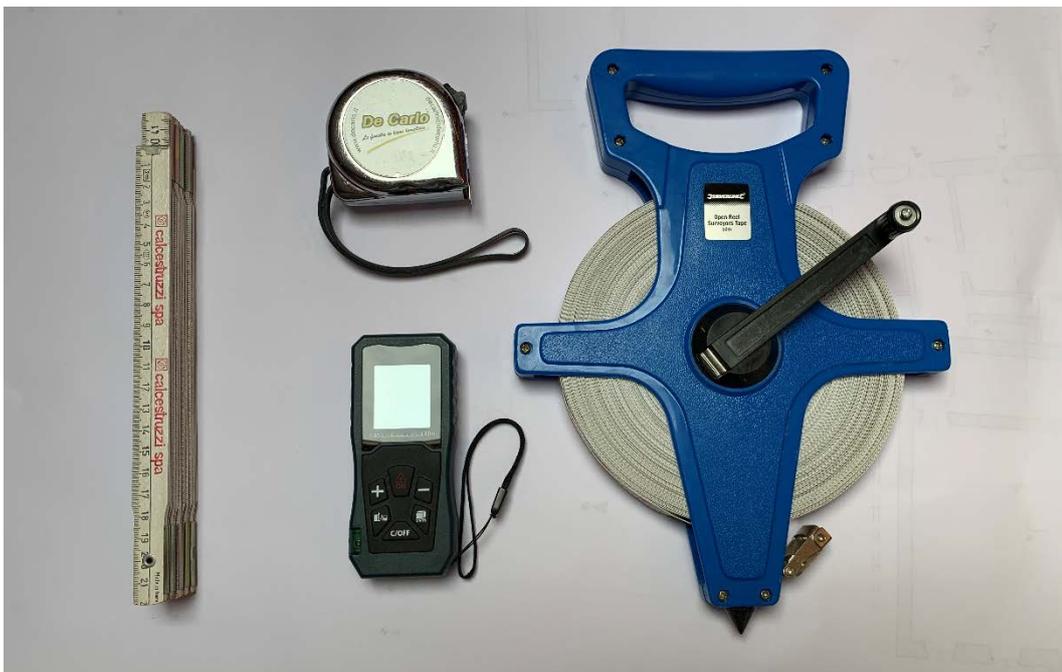
Figura 21. Strumentazione utilizzata per il rilievo diretto.

- distanziometro laser;
- rotella metrica (50 m);
- flessometro (5 m);
- doppio metro;
- livella sferica;
- livello ottico;
- filo a piombo;
- asta metrica telescopica (stadia).

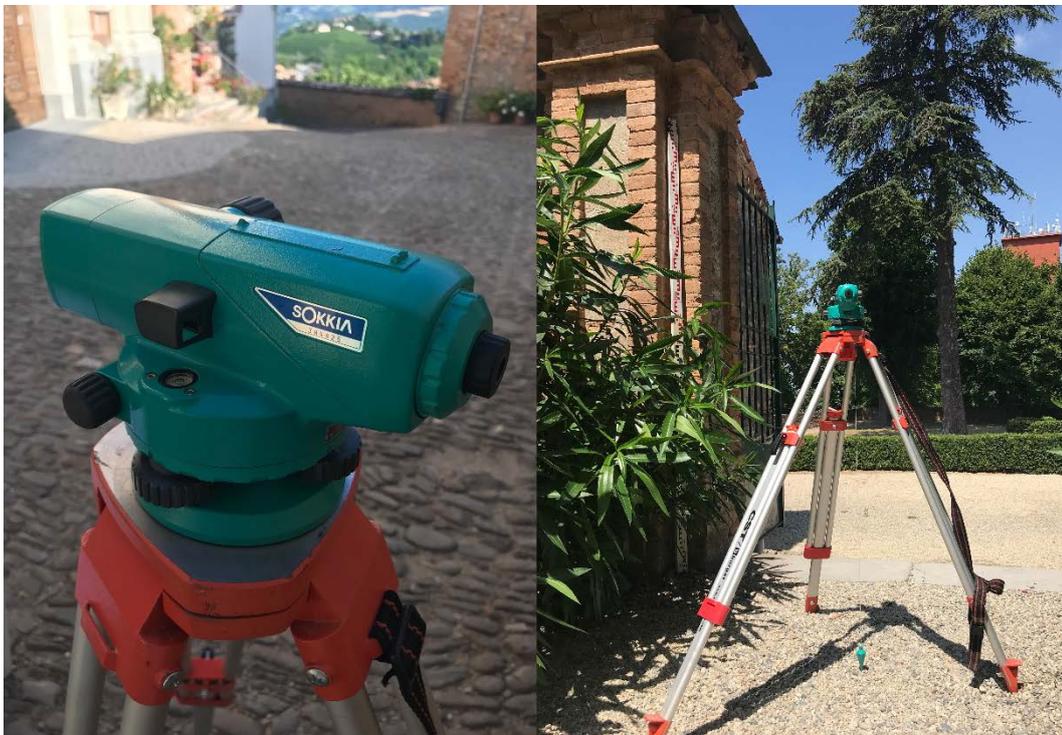
Figura 27. Strumentazione utilizzata per il rilievo altimetrico.

- installare il livello ottico sulla testa del treppiede;
- regolare e fissare la lunghezza delle gambe telescopiche del cavalletto;
- mettere in bolla il livello ottico tramite le apposite ghiere di regolazione;
- sistemare il filo a piombo;
- misurare l'altezza strumentale;
- definire la posizione in pianta del punto di stazione;
- regolare la messa a fuoco del cannocchiale;
- collimare l'asta metrica graduata (stadia);
- prendere nota del risultato della battuta di livellazione.

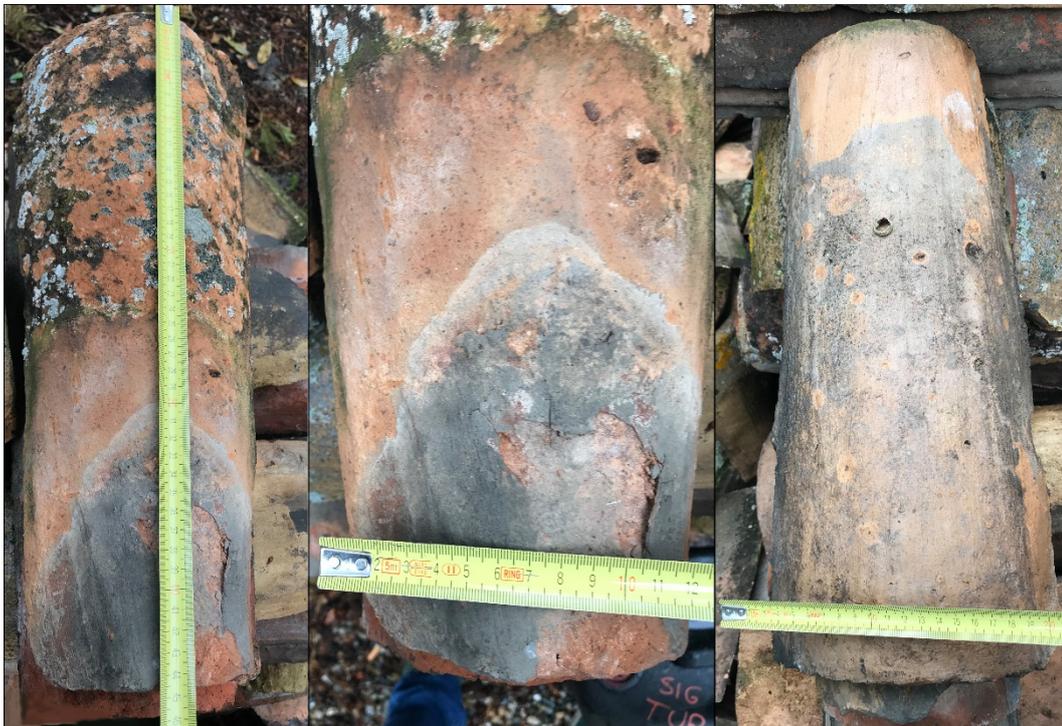
Figura 29. Coppi di copertura in laterizio.

Alcuni sopralluoghi effettuati per rilevare gli ambienti interni del castello sono stati svolti in concomitanza con dei lavori di manutenzione che hanno interessato il manto di copertura del castello. La misura delle dimensioni dei coppi smontati ha permesso una maggiore accuratezza durante la fase di restituzione del rilievo.

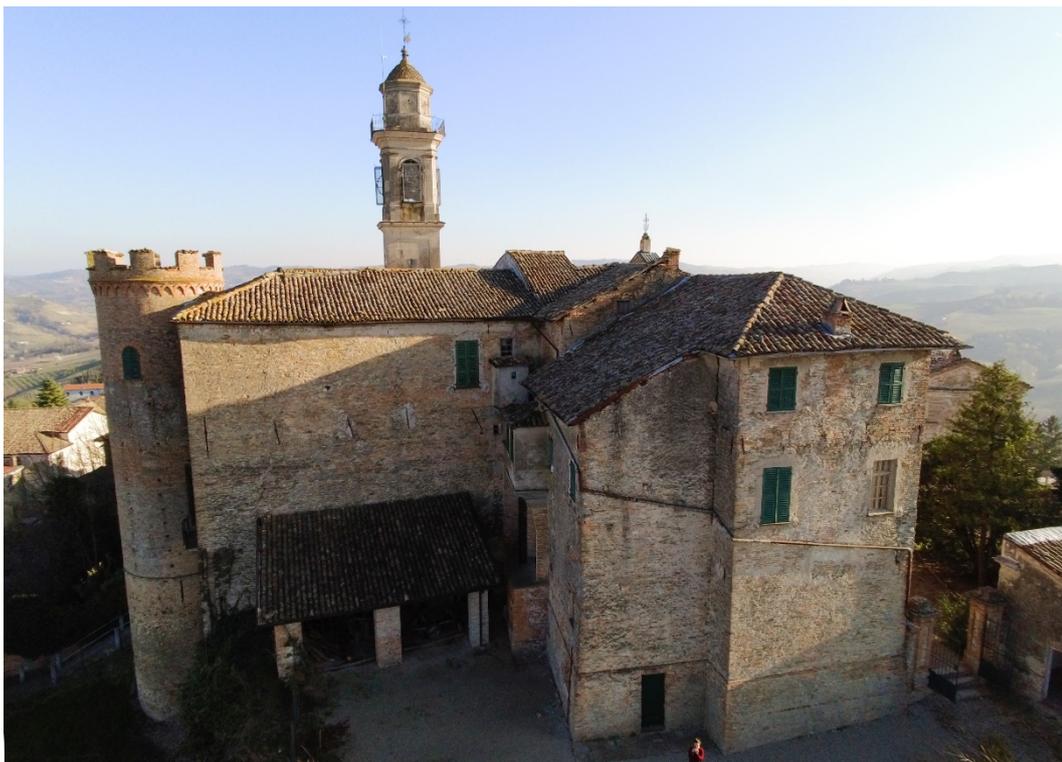
Figura 31. Foto aerea del fronte nord del castello. Foto scattata da Vittorio Balladore Pallieri.

Le foto aeree scattate con un drone sono state di grande aiuto per rilevare la tipologia e geometria del manto di copertura della torre del castello e di altre porzioni di copertura, non rilevabili a causa della non accessibilità in condizioni di sicurezza del sottotetto.

Le due fotografie aeree di seguito riportate evidenziano gran parte della geometria e tipologia del manto di copertura del castello di Calosso.

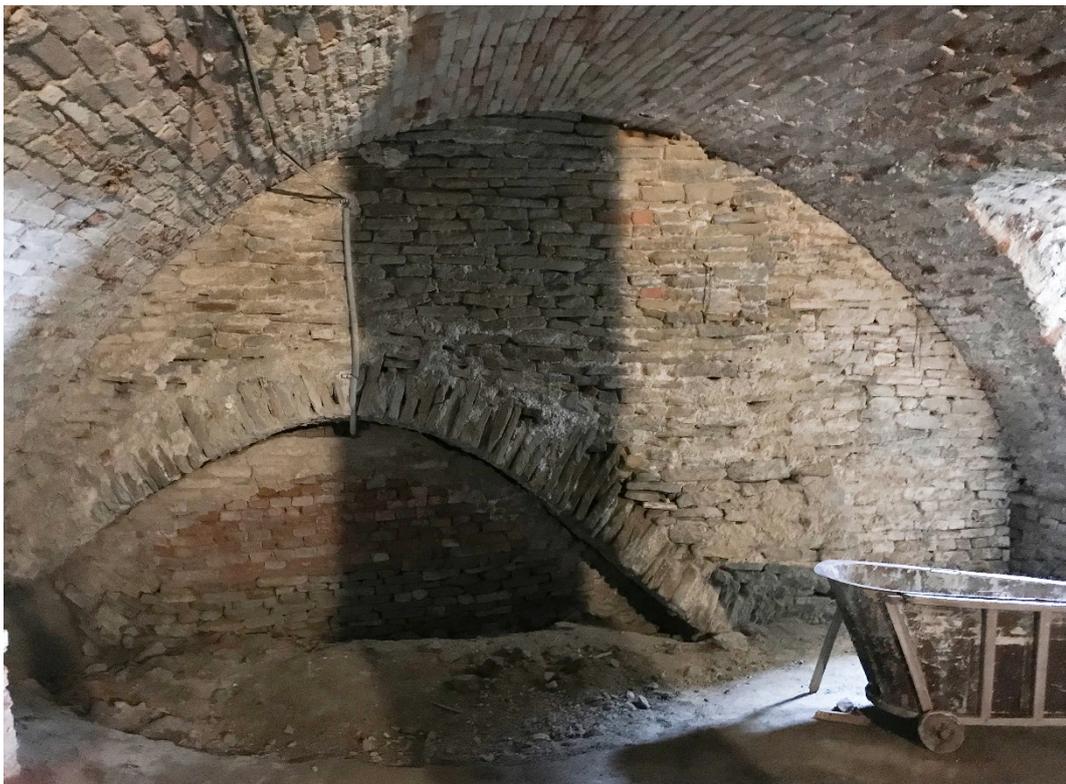
Figura 37. Cono ottico 4. Vista su arco tamponato.

La figura 37 evidenzia la presenza di una tamponatura a chiusura di un arco. Tale muratura separa le due porzioni del piano interrato del castello, realizzate in epoche diverse, con molta probabilità risalenti al XV e al XVIII secolo.

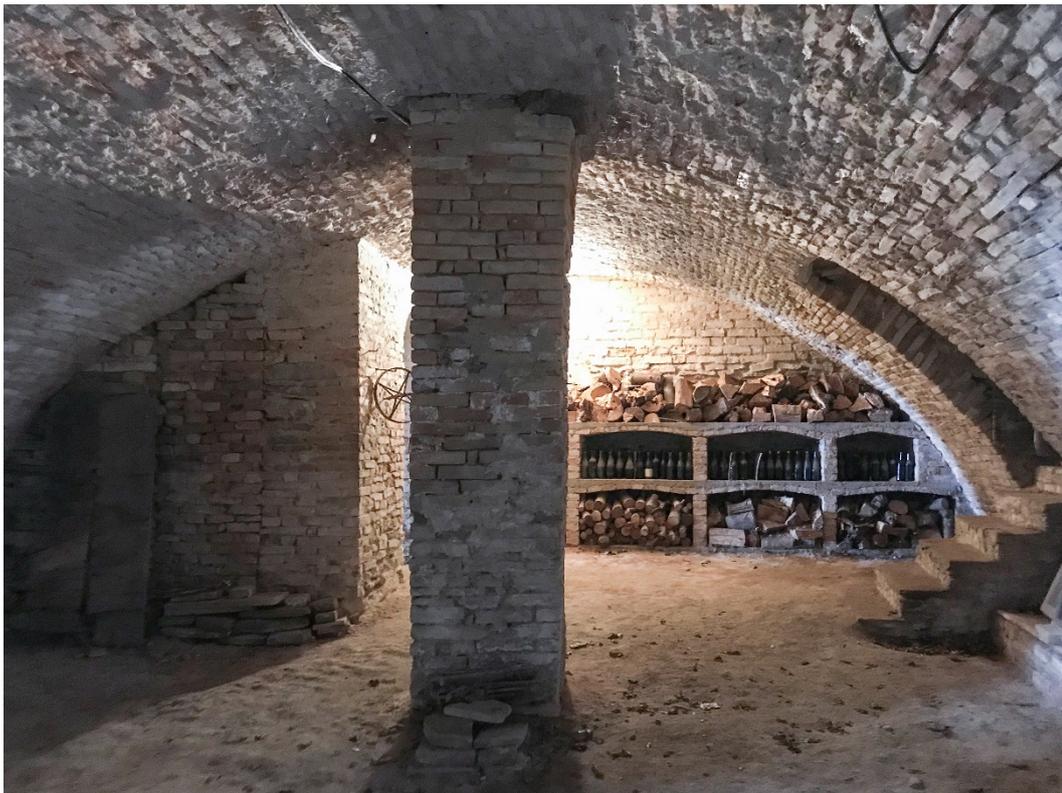
Nell'immagine seguente si nota la presenza di un'unghia nella volta a botte, realizzata per permettere il collegamento tra locali adiacenti, e di un pilastro in mattoni. Il piano di calpestio dei vani di tale porzione del piano interrato del castello è irregolare, con salti di quota considerevoli.

Figura 38. Cono ottico 5. vista su cantina con volte a botte.

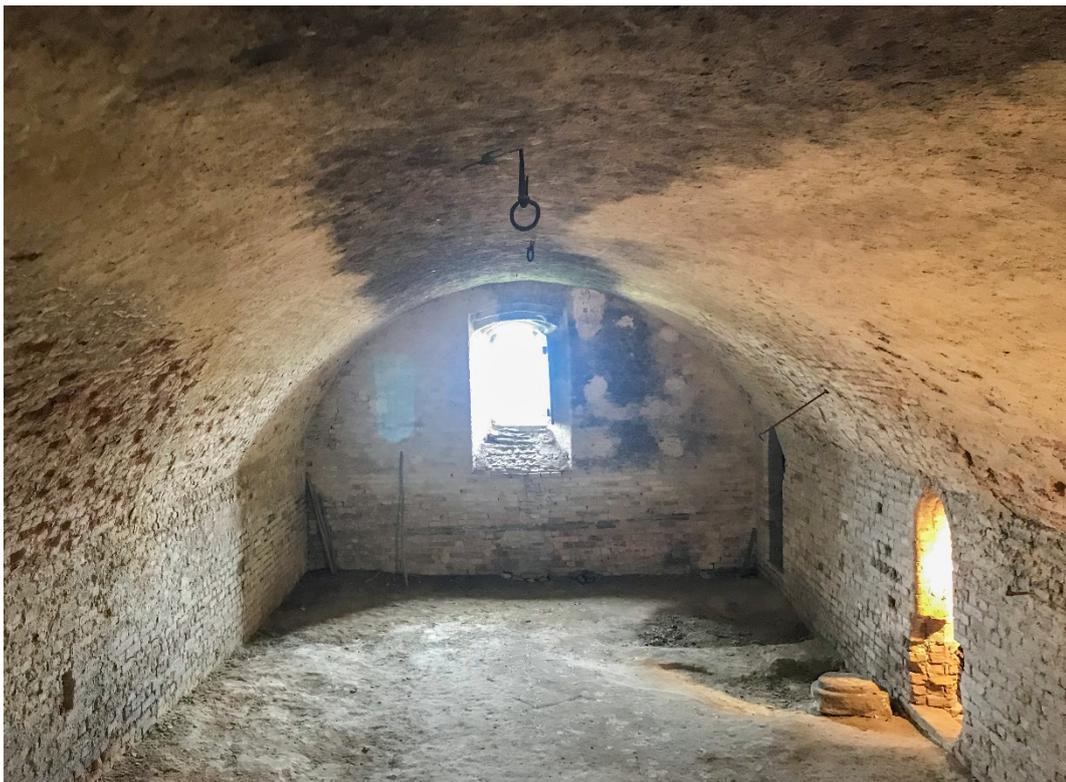
Figura 39. Cono ottico 6.

In questo locale risultano evidenti fenomeni di alterazione³² e degrado³³ che interessano i mattoni in laterizio, causati sia da fattori estrinseci (legati all’ambiente circostante e al contesto), sia da fenomeni intrinseci (caratteristiche dell’edificio, materiali), tra i quali:

- alveolizzazione;
- disgregazione o polverizzazione;
- efflorescenze;
- patina biologica.

I locali fotografati nelle figure 39, 40 e 41 sono stati scelti per l'esecuzione di una delle tipologie di prove diagnostiche svolte sul castello, in particolare della prova al carburo di calcio per determinare il contenuto d'acqua nelle murature. Tale decisione è stata presa dopo aver riscontrato un'elevata umidità percepita durante le fasi di rilievo ed estesi fenomeni di degrado dovuti in larga parte all'umidità di risalita capillare.

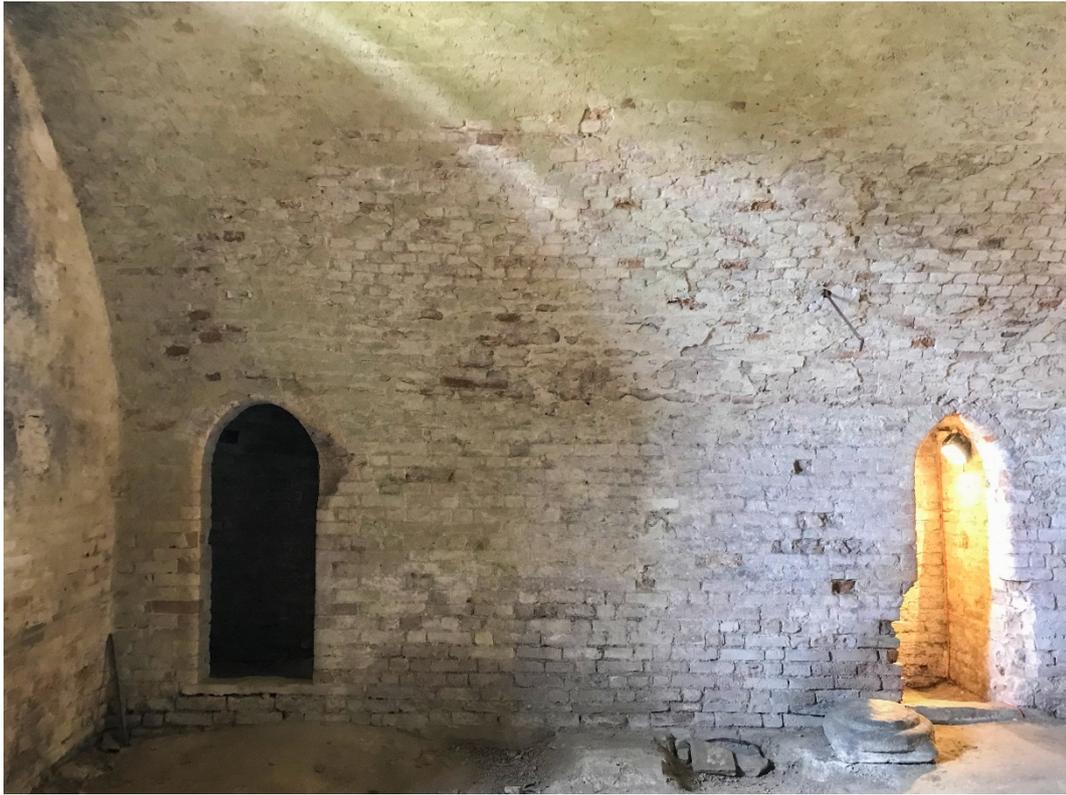
Figura 41. Cono ottico 8. Vista su aperture di accesso alla torre.

L'apertura nella muratura visibile nella parte sinistra della figura 41 mostra l'accesso al livello della torre posto alla stessa quota del vano interrato (livello -1), l'apertura sulla destra dà accesso alla rampa di scale che collega il piano -2, coprendo un dislivello di circa 5 metri.

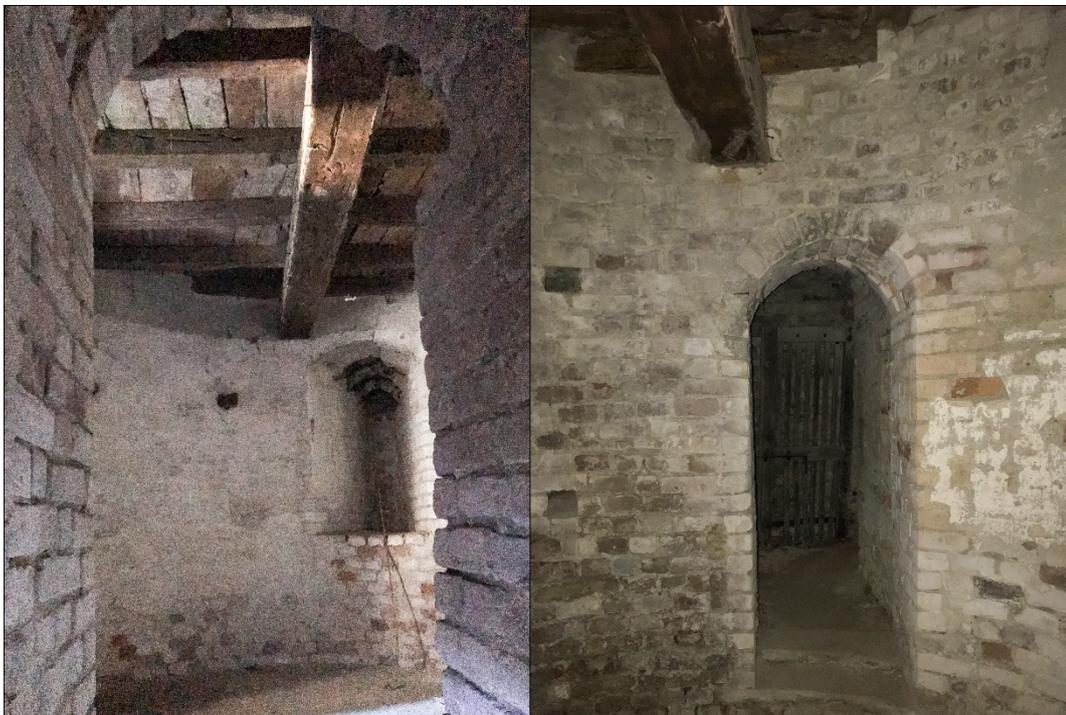
Figura 42. Cono ottico 9-10. Vista su livello -1 della torre.

I due livelli della torre, come mostrato nelle seguenti immagini, presentano una tipologia di partizione orizzontale differente: volta a cupola per il livello -2 e solaio ligneo per il livello -1.

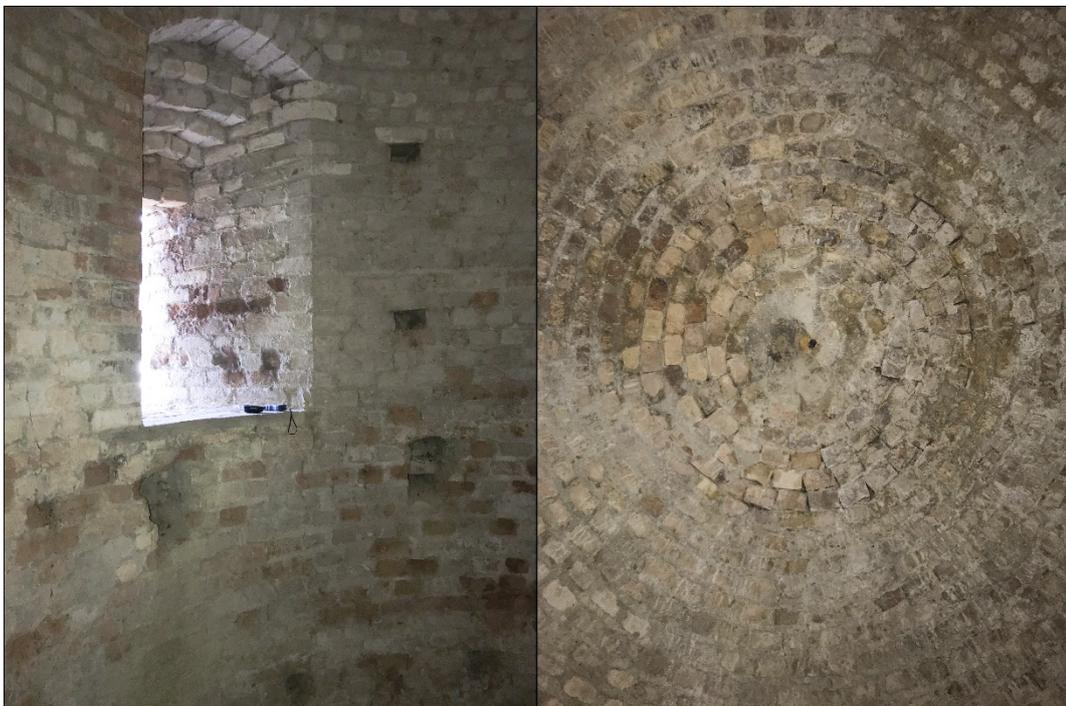
La prova al carburo di calcio per la determinazione del contenuto d'acqua nelle murature è stata eseguita anche su paramento murario del livello -2 della torre, per poter confrontare i risultati con quelli ottenuti dalle prove svolte al piano superiore.

Figura 44. Cono ottico 13. Vista su feritoia e volta a cupola del livello -2 della torre.

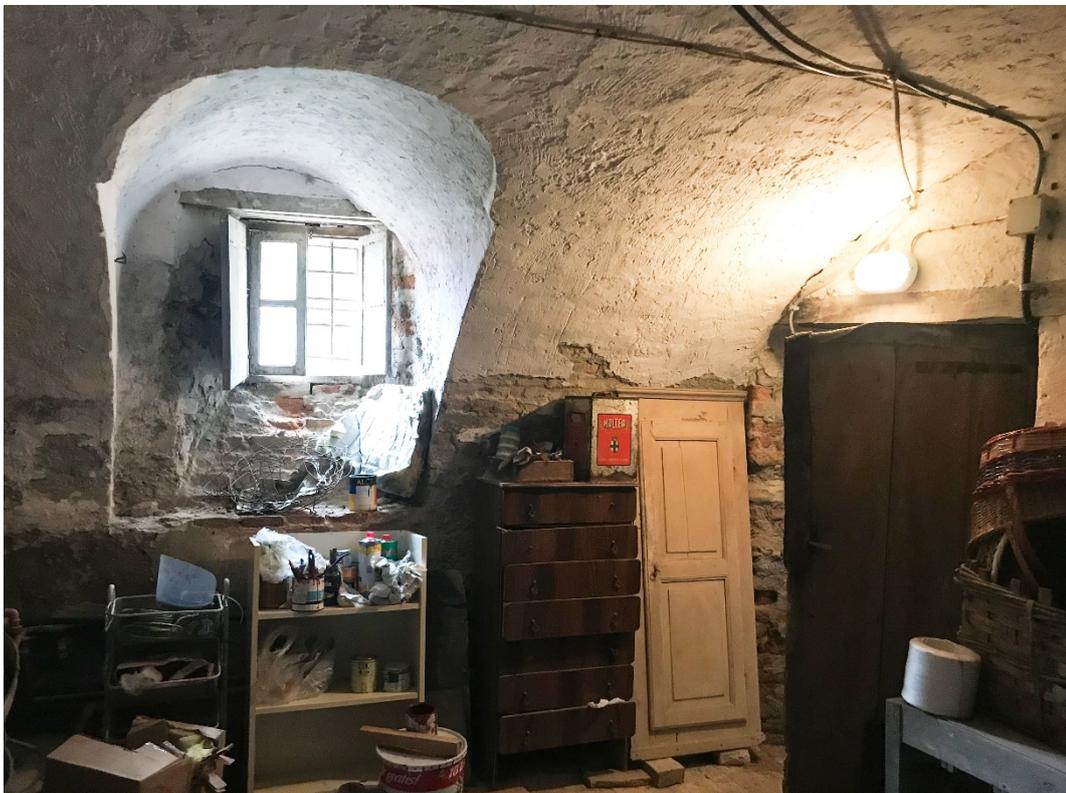
Figura 48. Cono ottico 17. vista sulla lunetta della volta a botte.

Le lunette realizzate sui fianchi della volta a botte danno luce all'ambiente.

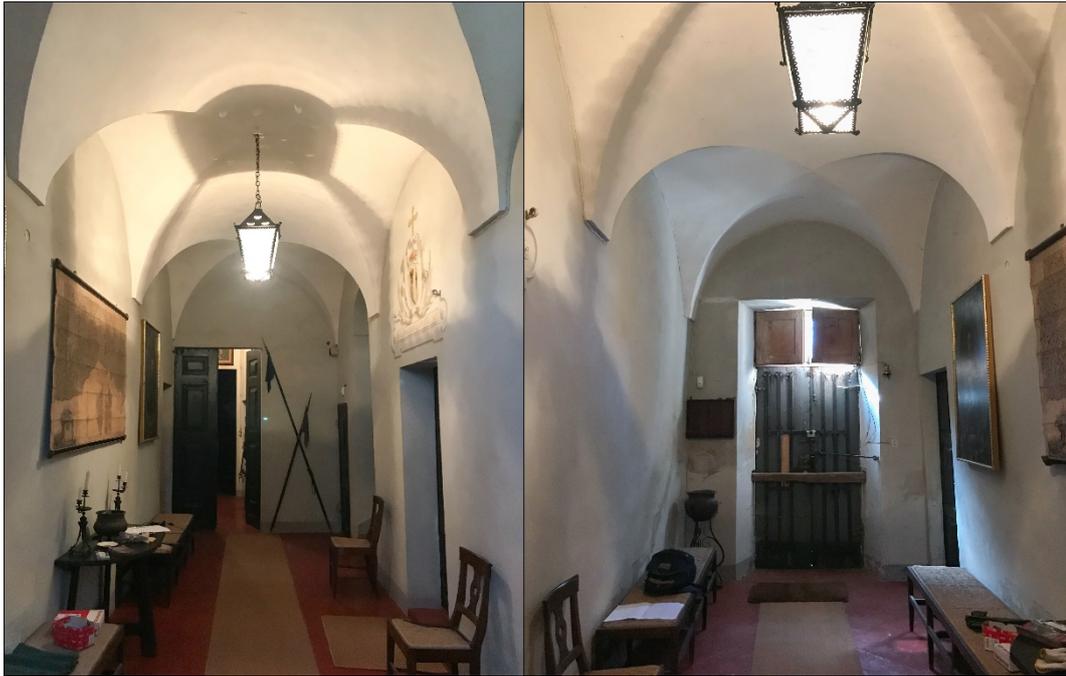
Figura 51. Cono ottico 3-4. Viste su corridoio con volte a crociera.

Le volte a crociera che caratterizzano il corridoio si sviluppano fino a raggiungere il salone, in questo modo è stato creato un asse che mette in relazione l'ambiente più importante e di rappresentanza del castello direttamente con l'ingresso principale.

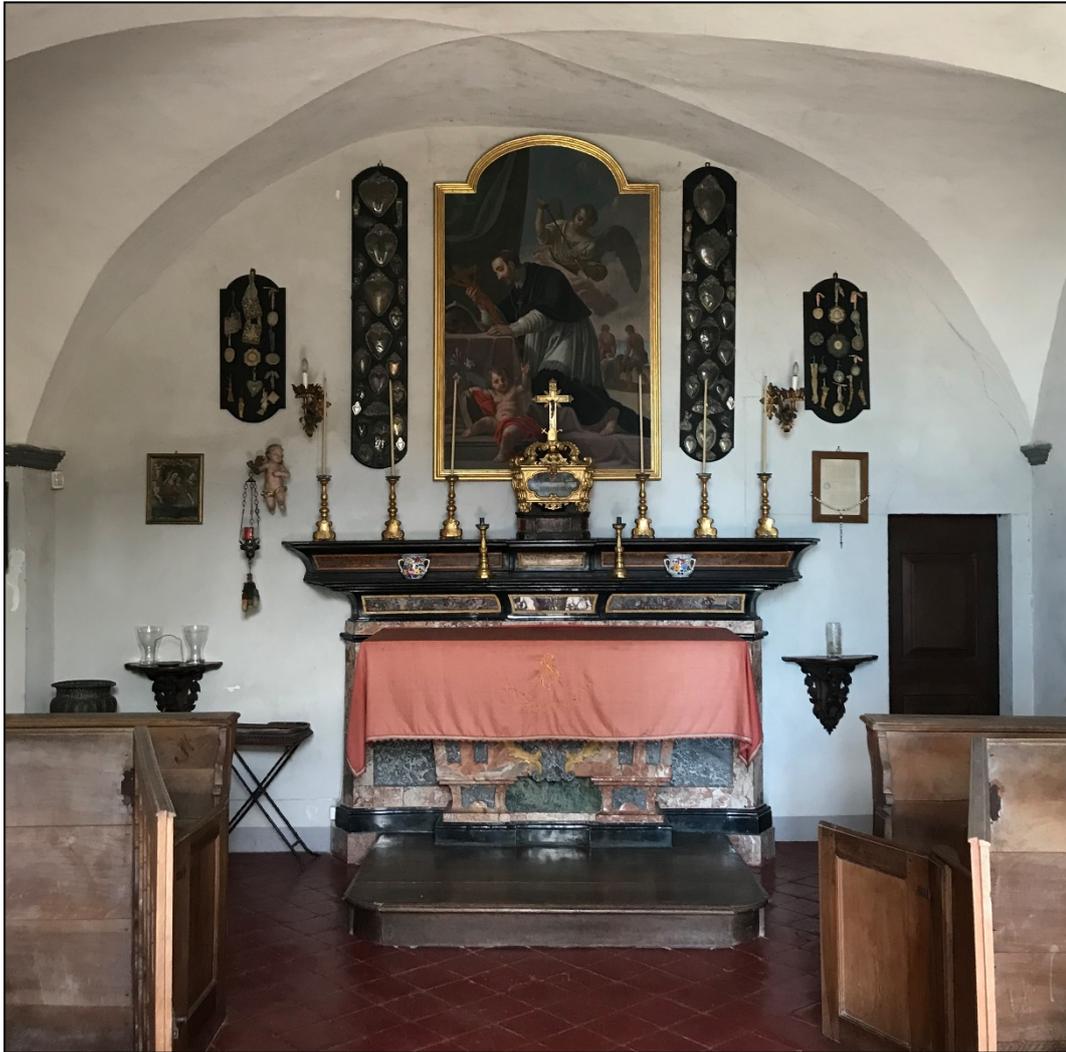
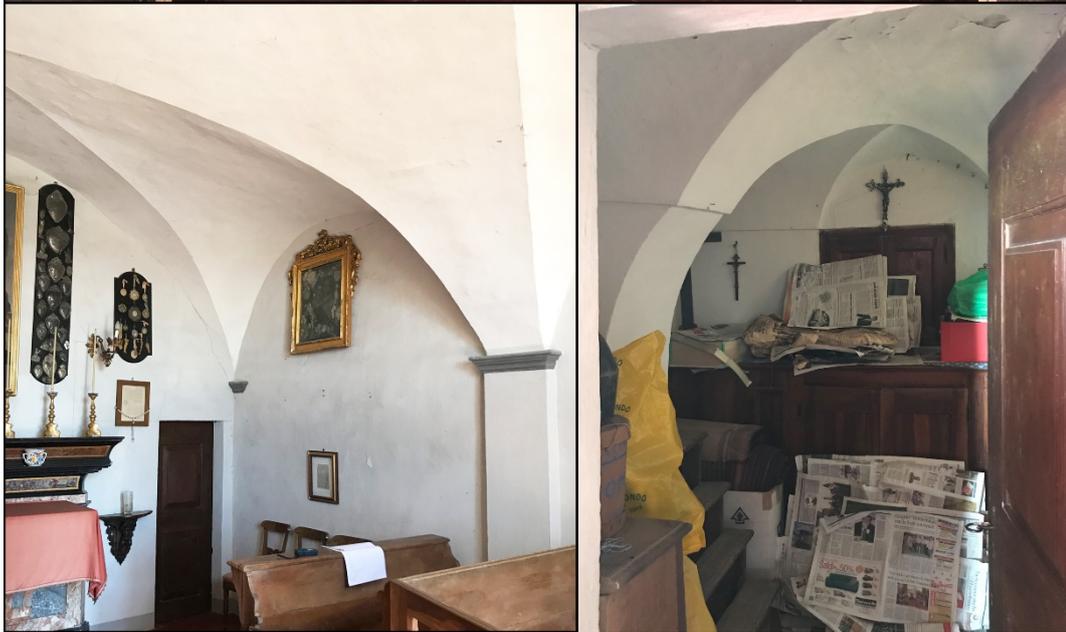
Figura 52. Cono ottico 5. Vista su cappella e sacrestia.

La figura 52 mostra la presenza di un altare realizzato con marmi policromi e di una piccola porta d'accesso alla sacrestia, ricavata nel sottoscala.

L'orizzontamento della cappella è formato da due volte a crociera.

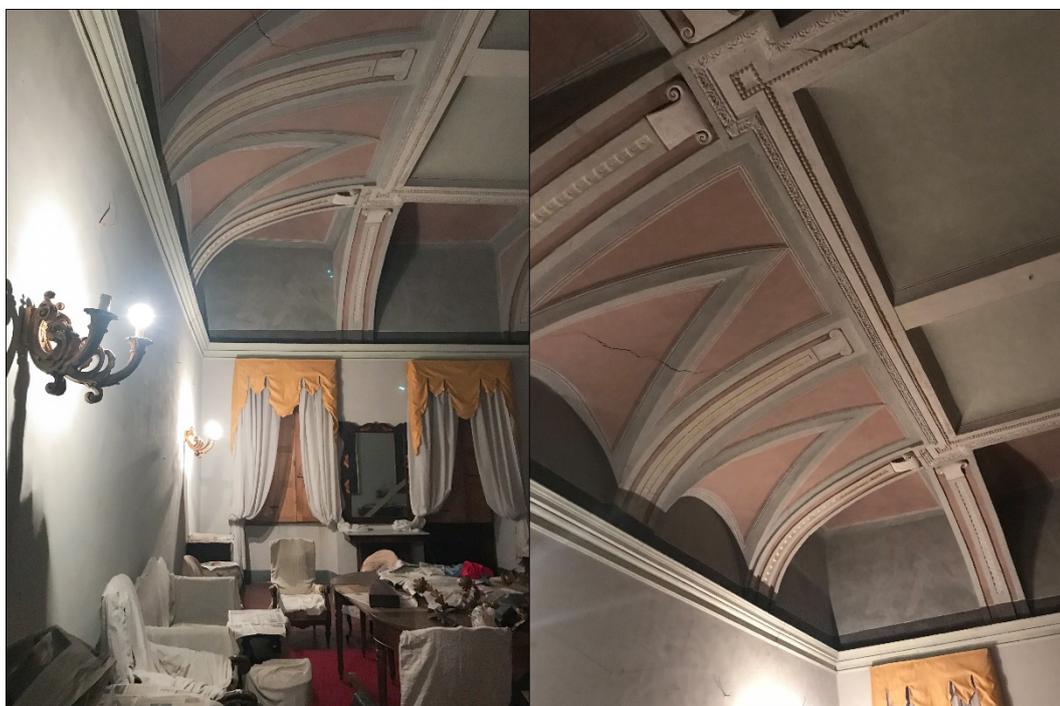
Figura 56. Cono ottico 10.

Data la particolarità nello sviluppo e nell'articolazione della partizione orizzontale interna a volta, posta a copertura del salone e la presenza di problemi di natura strutturale, testimoniati dalla presenza di un puntello collocato a supporto di una trave lignea, ho scelto di concentrare attorno a questo locale le prove di diagnostica non distruttiva.

La struttura dell'orizzontamento a volta del salone è stata oggetto di numerosi confronti con il relatore e il correlatore. L'ipotesi più verosimile prevede la presenza di una struttura portante formata da archi in muratura con voltini in laterizio disposti in foglio, fatta eccezione per le due specchiature centrali, realizzate in canniccato all'interno di un reticolo di travi in lignee con funzione architettonica.

L'altezza di interpiano del salone risulta la più elevata tra quelle misurate nei locali del castello, raggiungendo 5,90 metri in corrispondenza delle travi lignee, 6,20 metri al centro dei voltini in cannicciato e 6,30 metri al centro dei voltini in laterizio. L'ipotesi sull'articolazione della struttura del solaio è riprodotta negli elaborati grafici riportati nella tavola 07 allegata alla tesi.

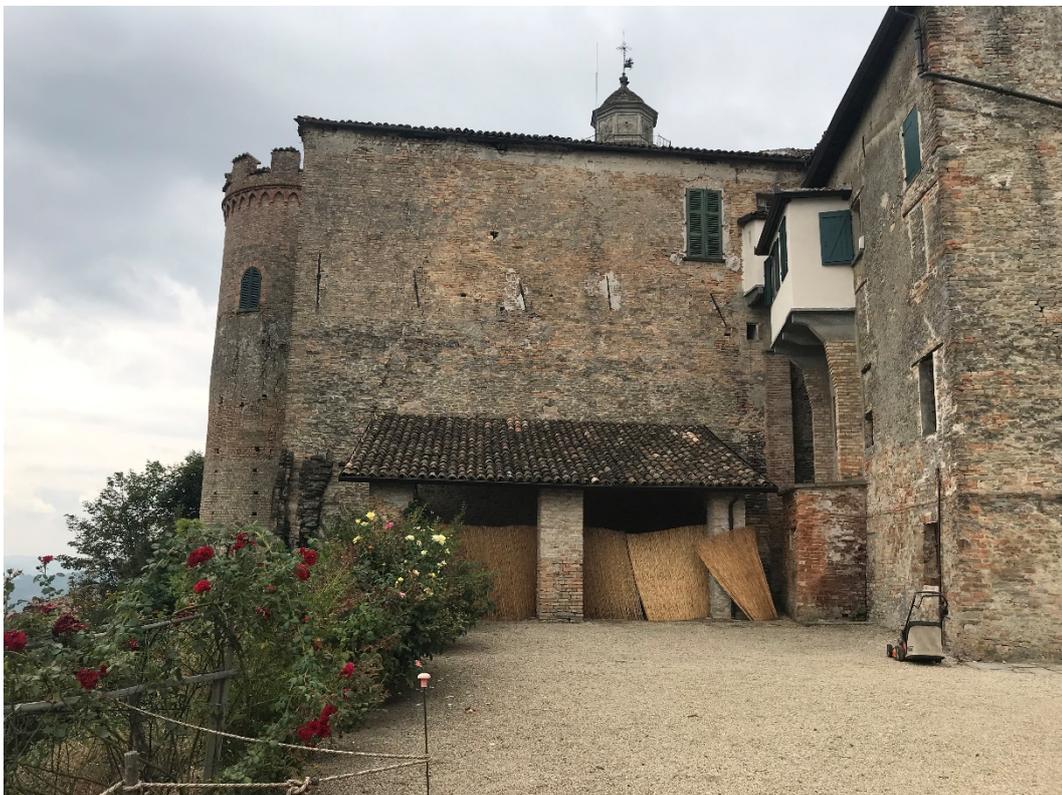
Figura 64. Cono ottico 18. Vista su porzione del fronte del castello esposto a nord.

La figura 64 mostra parte del fronte del castello esposto a nord. Osservando l'immagine è possibile identificare i bolzoni delle catene estradossali degli archi in muratura che compongono l'orizzontamento a volta a copertura del salone; i bolzoni delle catene sono visibili su tutti i lati del castello e probabilmente risalgono XVIII secolo.

La tettoia e i vani adibiti a bagno identificabili nell'immagine di seguito riportata risultano costruiti in un periodo successivo, nel XX secolo.

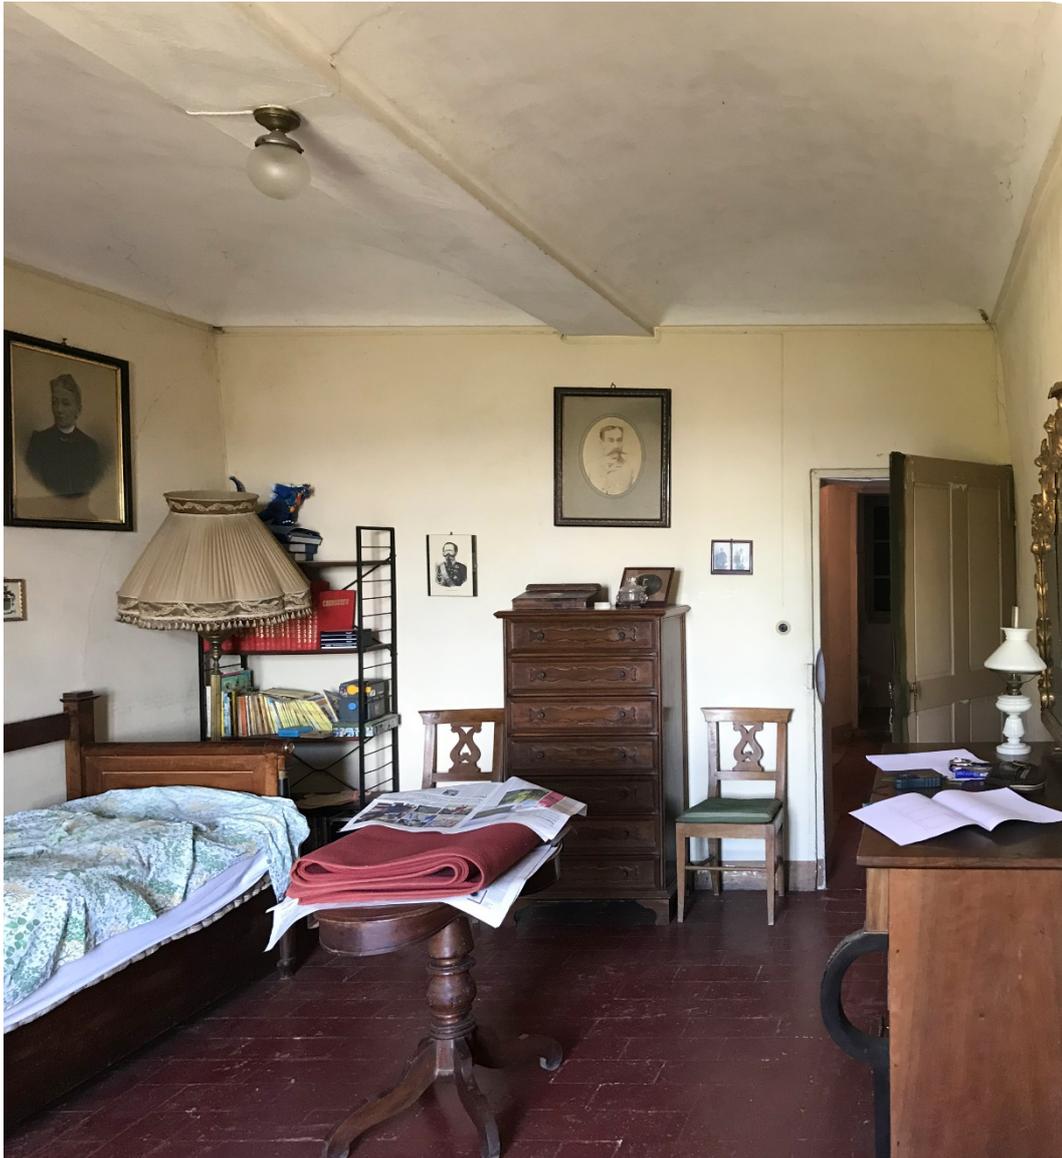
Figura 68. Cono ottico 5.

La camera da letto riportata nella seguente immagine presenta un soffitto intonacato, composto da una trave in legno e due voltini, realizzati in mattoni o in cannicciato.

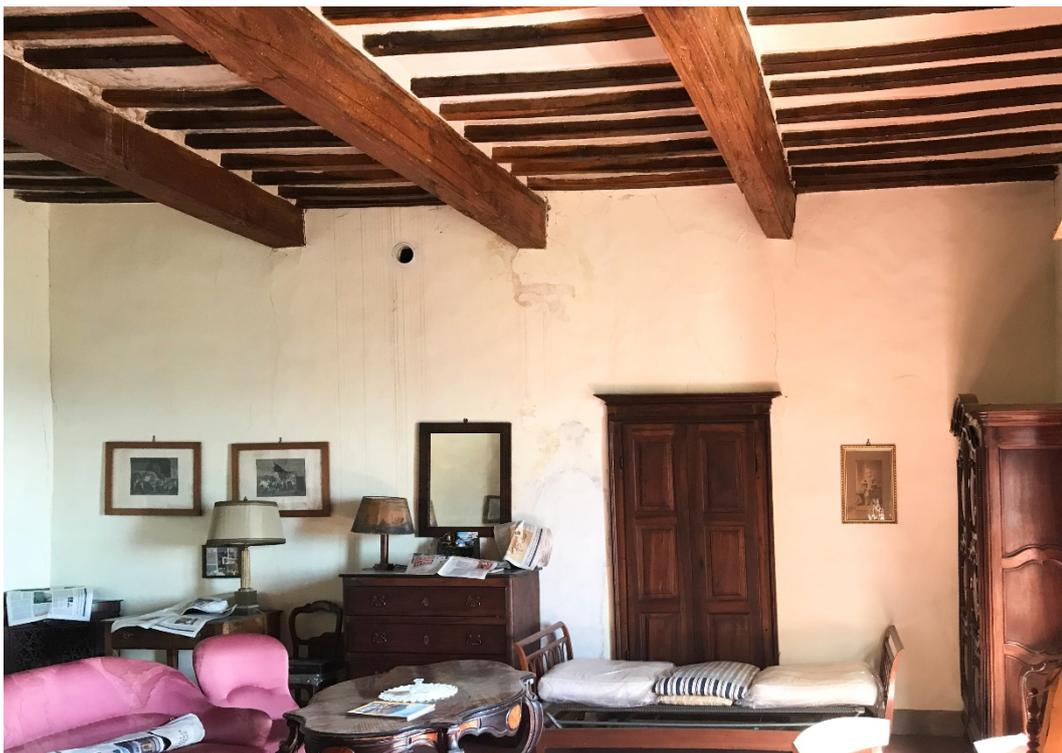
Figura 69. Cono ottico 6. Vista su camera da letto padronale.

Gli orizzontamenti che separano i locali del primo piano da quelli del piano superiore sono realizzati in legno, con orditura a vista solo nella camera da letto padronale, illustrata nella figura 69.
