POLITECNICO DI TORINO

Tesi di Laurea Magistrale

Il castello di Calosso.

**Studi e indagini finalizzati alla conoscenza di
problemi conservativi**

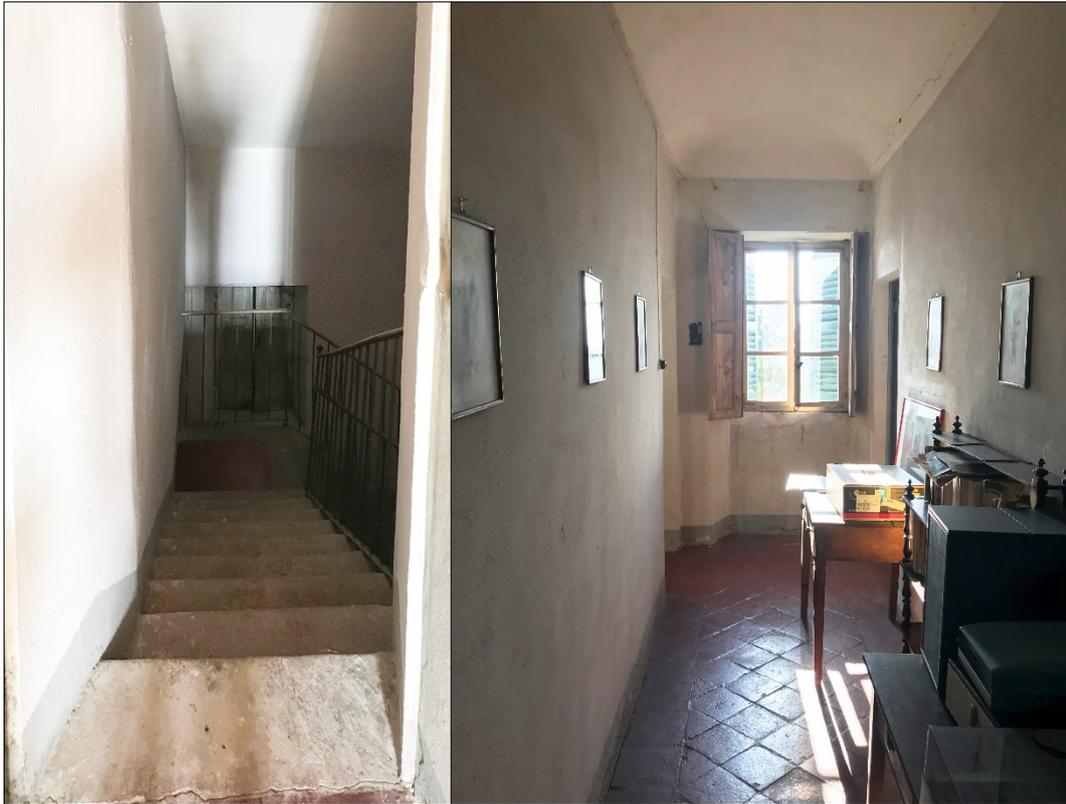
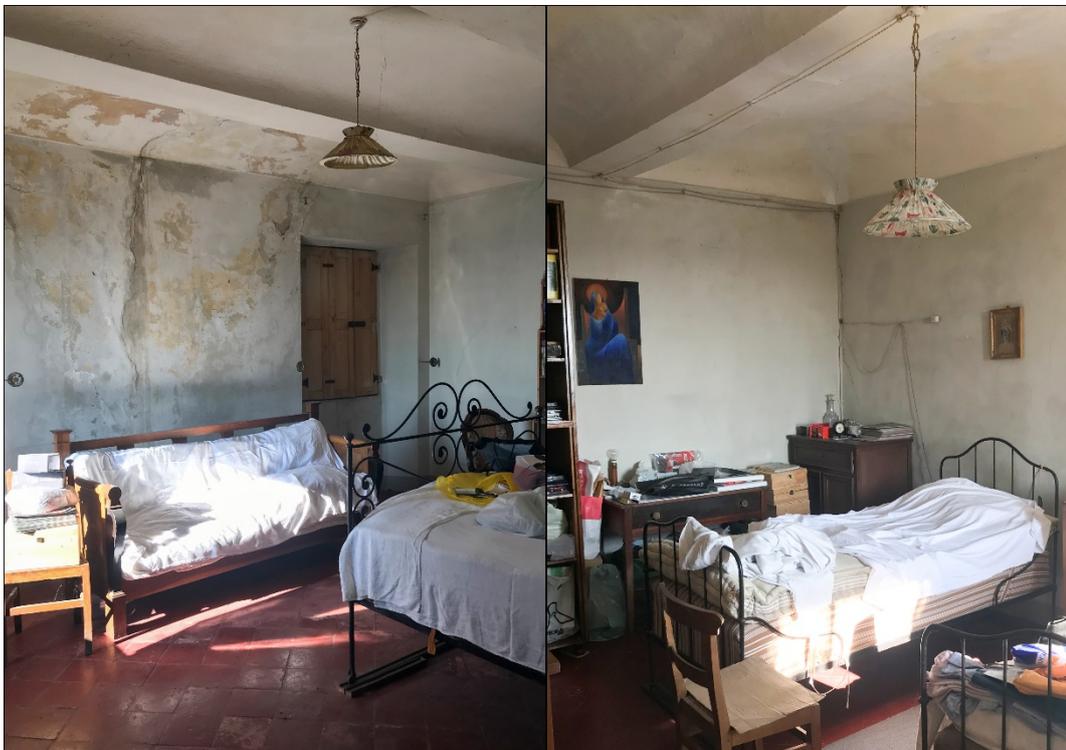
La porzione del secondo piano esposta a nord e ovest, campita in rosso nella figura precedente, è adibita a zona notte e presenta un solaio interamente realizzato con travi lignee e voltini realizzati in laterizio, identificabili nelle figure 74-75.

Figura 74. Cono ottico 1-2. Vista su scala e corridoio di accesso alle camere da letto.

Figura 75. Cono ottico 3-4. Vista su camere da letto.

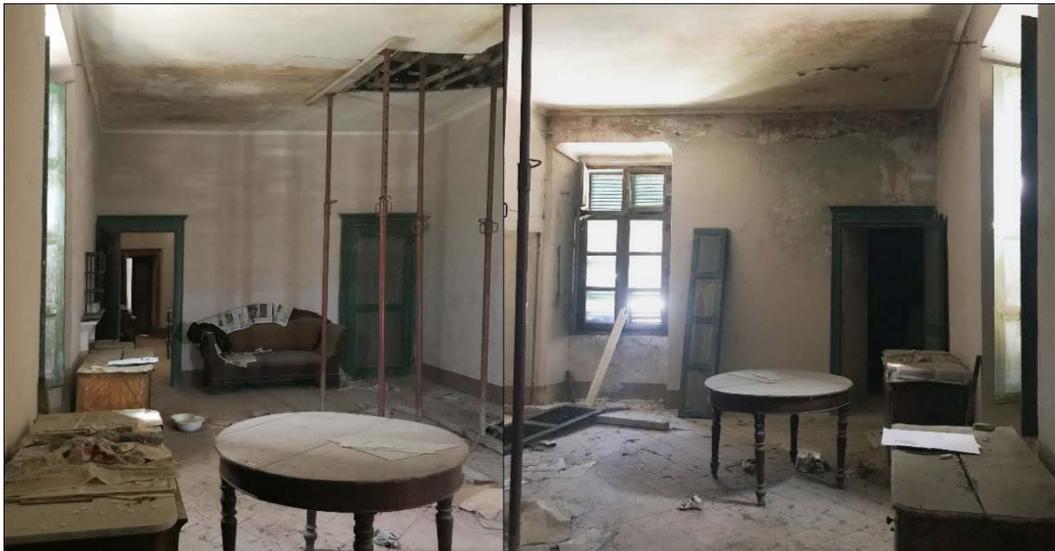
Figura 76. Cono ottico 5-6.

Il locale che si trova in corrispondenza del salone presenta una porzione di controsoffitto particolarmente degradato, composto da tavelle in laterizio da 4 cm e ferri di armatura lisci, appeso alle catene delle capriate lignee. Una parte del controsoffitto risulta mancante ed è evidente la presenza di quattro puntelli metallici e due lignei a sostegno della controsoffittatura, dell'architrave che definisce il vano con destinazione di alcova e della catena di una capriata lignea. L'origine del dissesto è da ricercarsi nella fessurazione della catena della capriata lignea.

All'interno dell'ambiente riportato nelle figure precedenti, campito in giallo nella pianta riportata nella figura 73, sono state svolte operazioni di rimozione di alcune mattonelle per provare a ricostruire parte della stratigrafia del solaio. I risultati di tali operazioni di indagine sono riportati nel capitolo successivo.

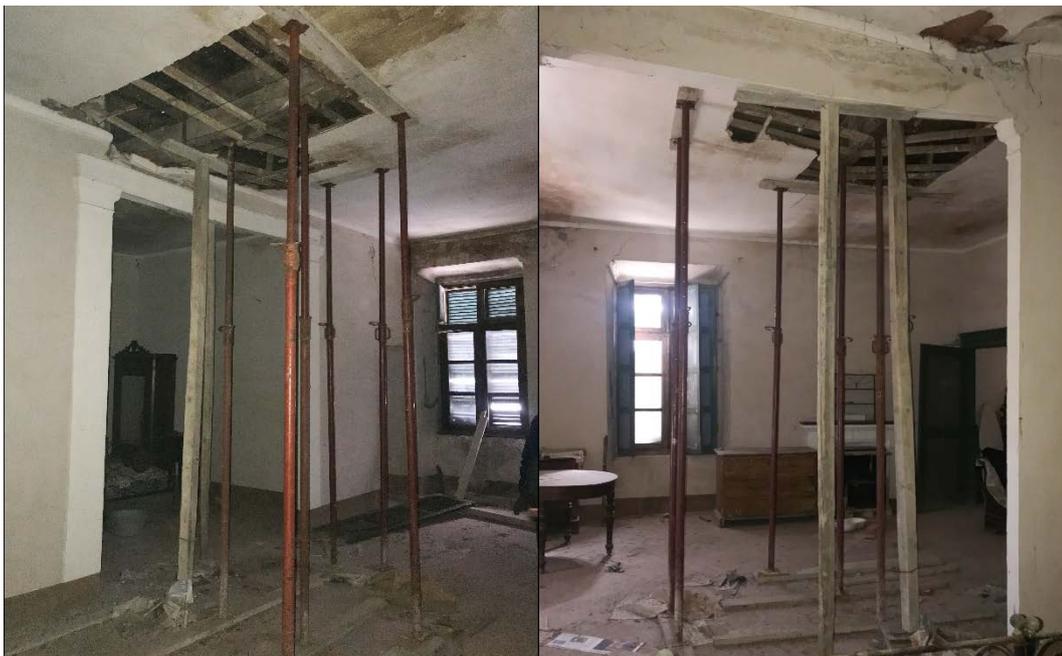
Figura 77. Cono ottico 7-8. Vista su porzione di catena lignea e controsoffitto degradati.

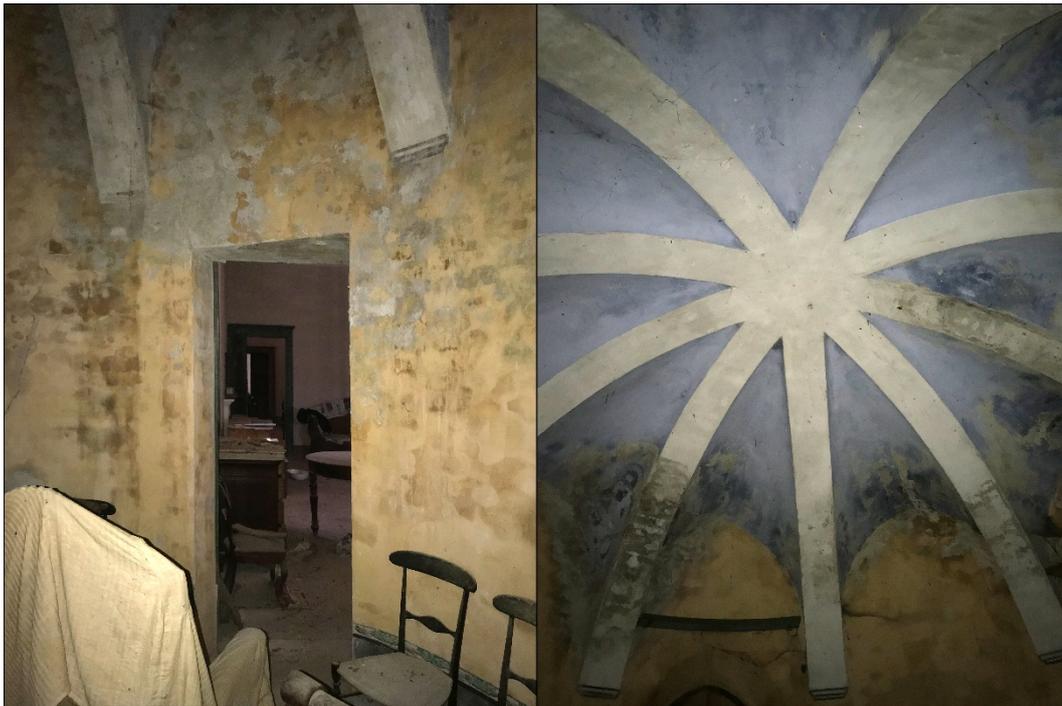
Figura 78. Cono ottico 9. Vista su ingresso e volta a raggiera della torre.

Il quinto e ultimo livello della torre del castello presenta una volta composta a raggiera o ombrello.

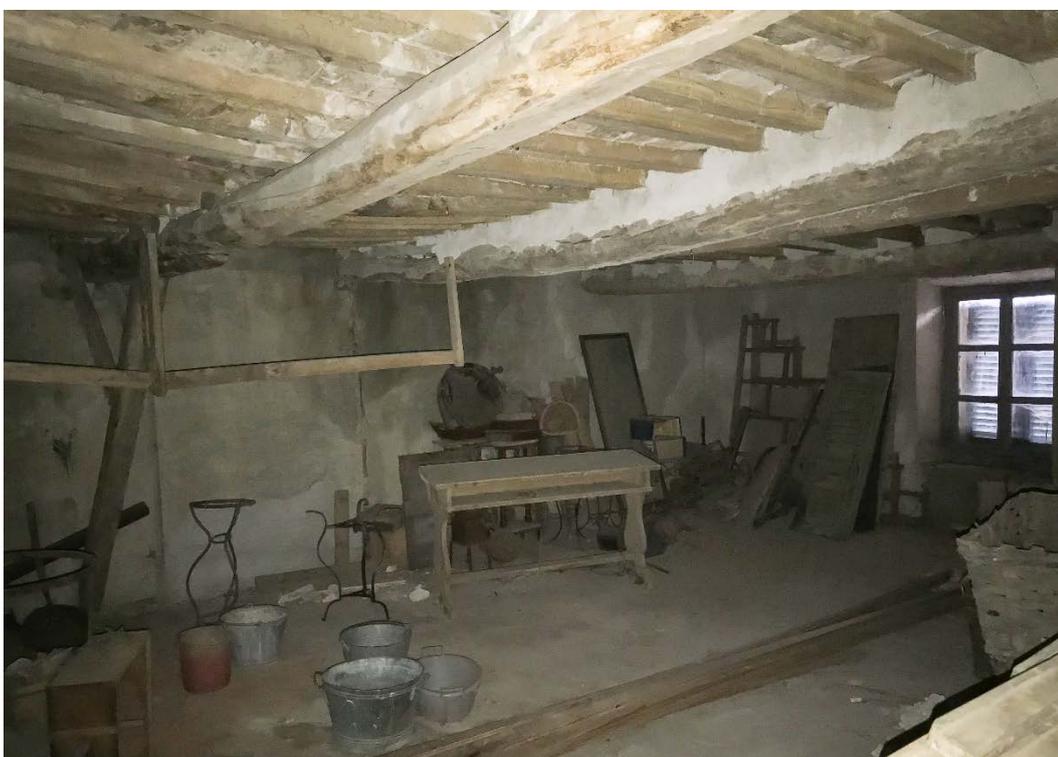
Figura 81. Cono ottico 12. Vista su locale con solaio ligneo imbarcato.

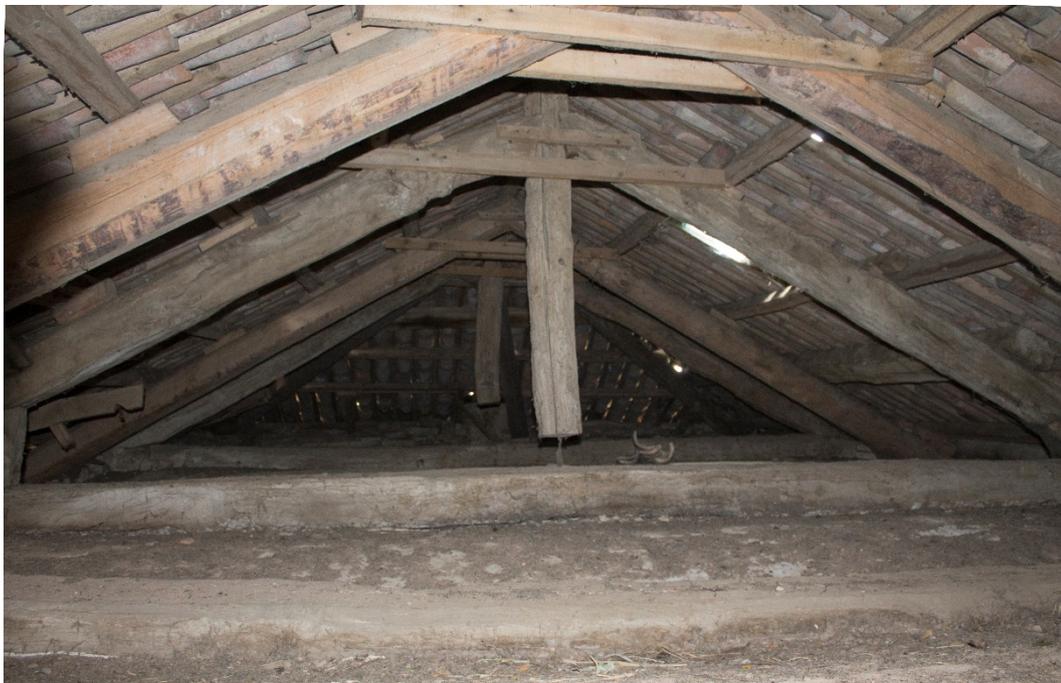
Figura 82. Cono ottico 13. Vista su capriate lignee.

Le fotografie di seguito riportate mostrano lo sviluppo delle capriate lignee visibili nel sottotetto, in corrispondenza della zona notte campita in rosso nella pianta del secondo piano del castello.

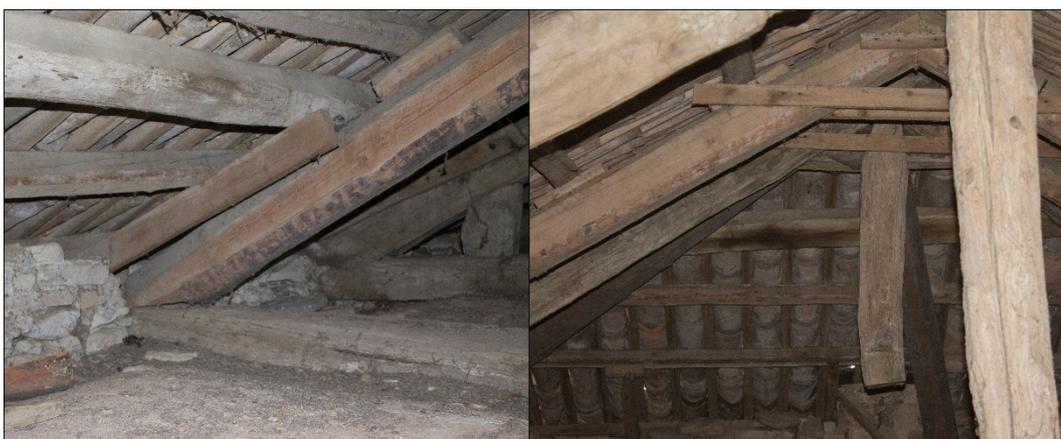
Figura 83. Cono ottico 14-15. Vista su passafuori e su testa a padiglione.

Le due seguenti fotografie mostrano rispettivamente un passafuori, fissato al puntone della capriata, e una vista sulla testa a padiglione della copertura a due falde inclinate.

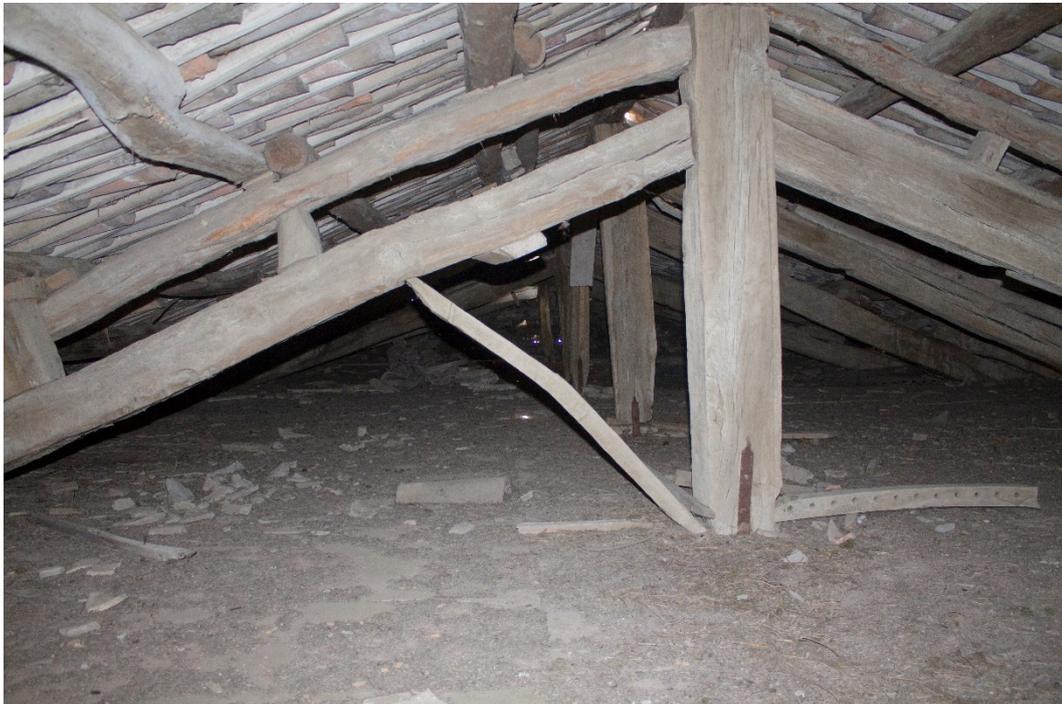
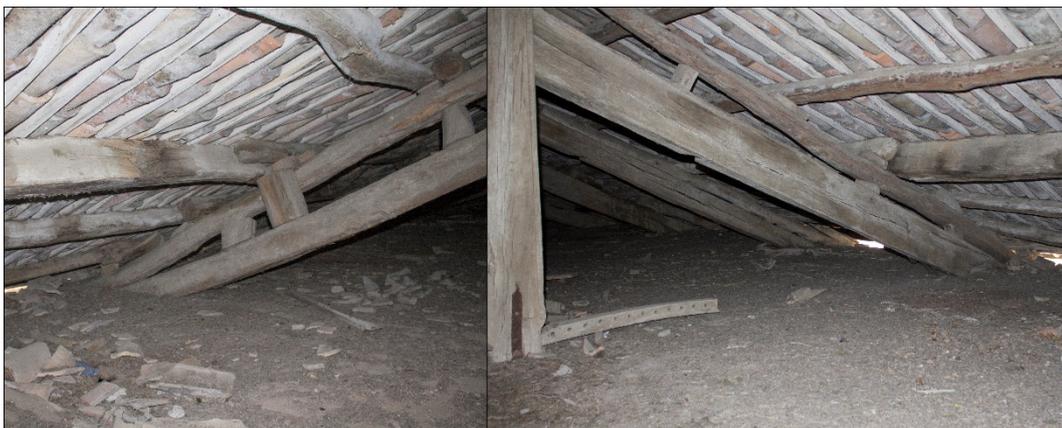
Le capriate visibili nel sottotetto della porzione del secondo piano campita in giallo presentano dei puntoni realizzati con due travi lignee sovrapposte. Inoltre, a differenza delle capriate visibili nell'altra porzione del sottotetto, non presentano le catene lignee a vista.

Figura 84. Cono ottico 16. Vista su capriate.

Figura 85. Cono ottico 17-18. Vista su puntone della capriata.

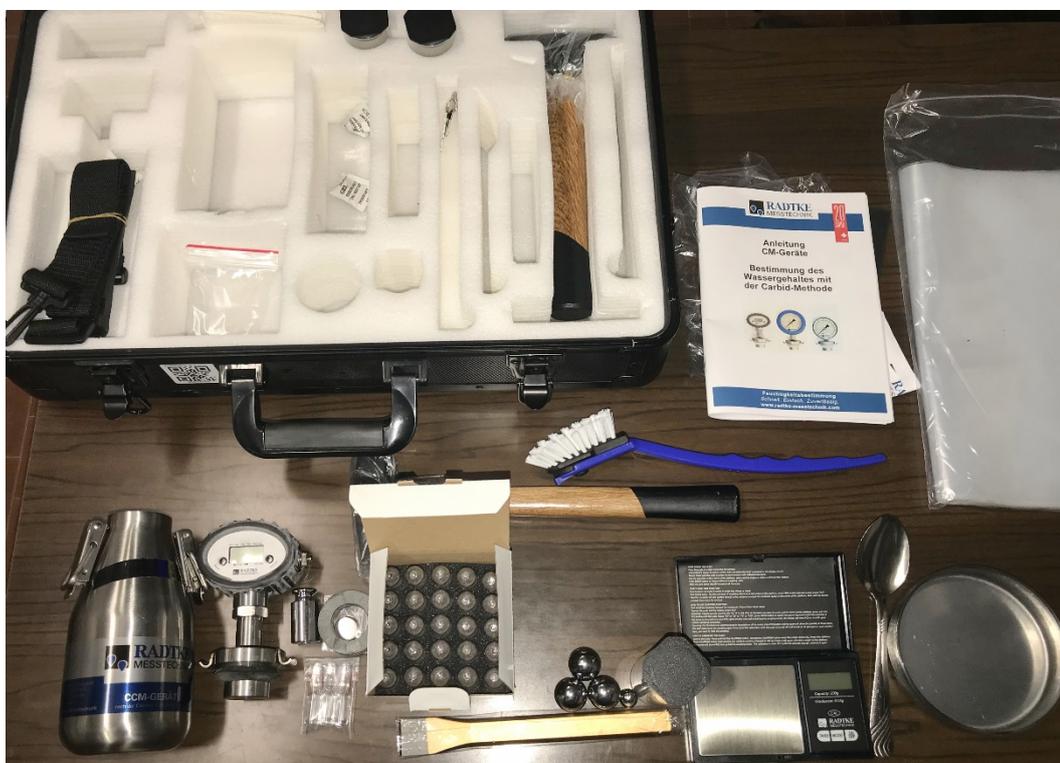
Figura 86. Dotazione dell'apparecchio CCM Alu Business. (IT-CCM)

L'utilizzo della strumentazione per la determinazione del contenuto d'acqua in un campione di muratura prevede una preventiva fase di controllo e calibratura dell'apparecchio, necessaria per verificare la tenuta della bombola e la precisione del manometro.

La fase di calibrazione prevede l'inserimento all'interno della bombola metallica delle biglie in acciaio, dell'ampolla di calibratura, contenente 1 g di acqua distillata, e dell'ampolla di carburo di calcio.

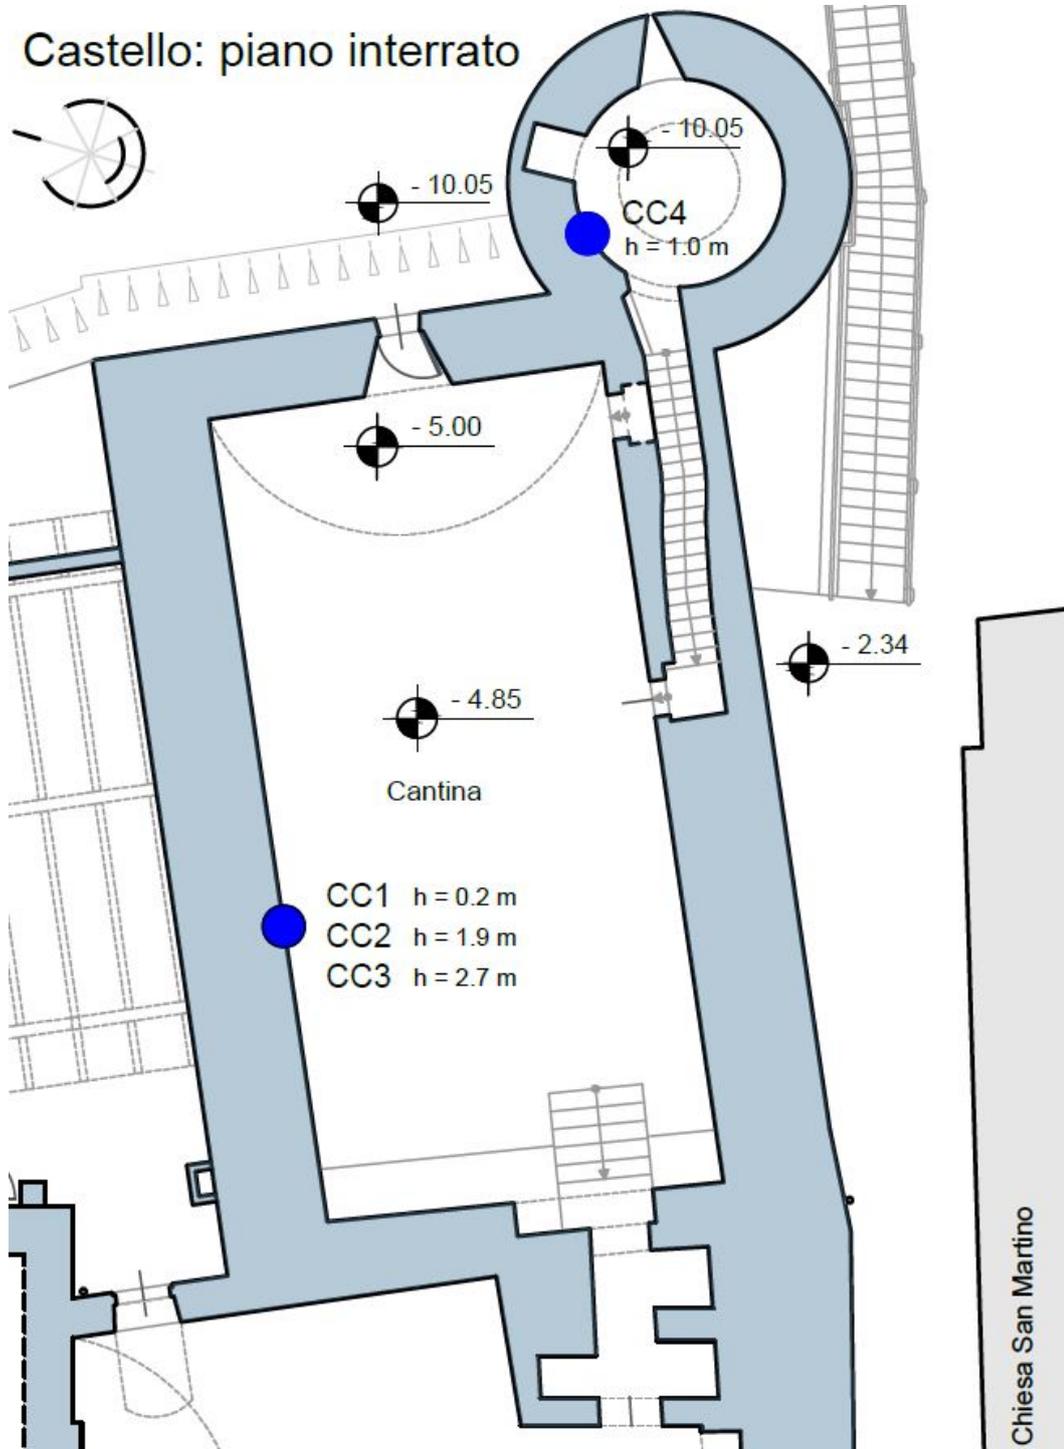
Il metodo al carburo di calcio è stato applicato nei locali siti nel piano interrato del castello, in cui sono stati riscontrati evidenti fenomeni di degrado associabili a fattori estrinseci e intrinseci.

Figura 90. Stralcio pianta piano interrato con indicazione dei campioni per le prove al carburo di calcio.

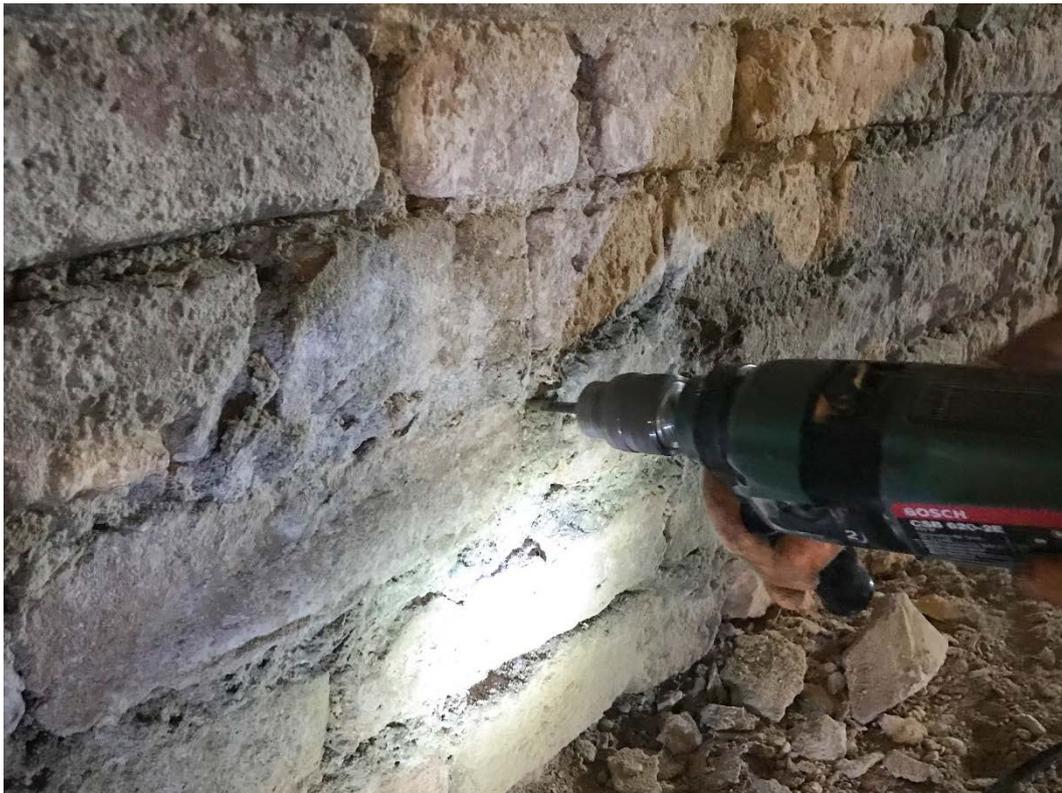
Figura 91. Fase di perforazione del giunto di malta con un trapano.

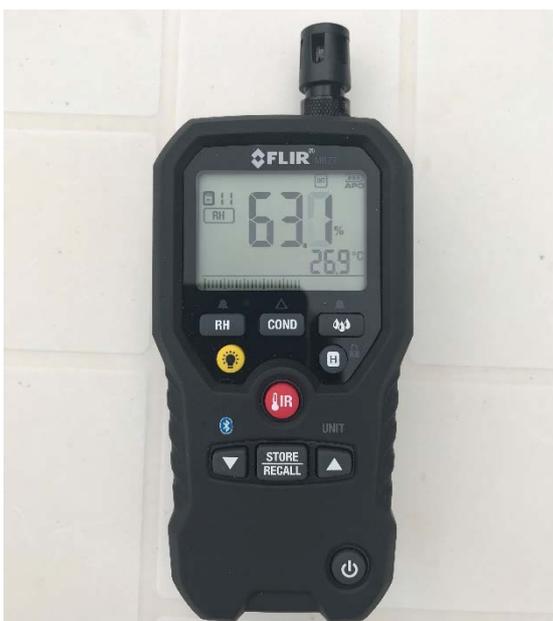
Figura 92. Misuratore di umidità FLIR MR 77.

Durante lo svolgimento della prova diagnostica sono stati rilevati i parametri ambientali, temperatura e umidità relativa, con un misuratore di umidità prodotto dalla FLIR, modello MR 77. Tale operazione risulta importante sia per contestualizzare i risultati delle prove con le condizioni ambientali al contorno, sia in una futura ottica di confronto con i risultati di prove svolte in presenza di condizioni microclimatiche differenti.

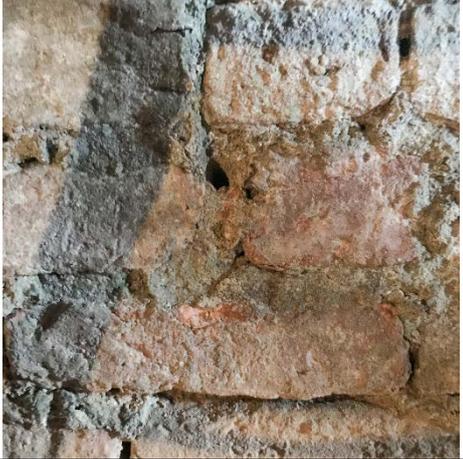
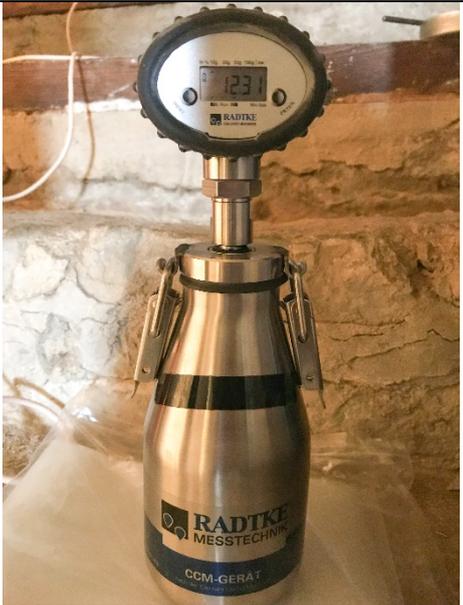
Determinazione del contenuto di acqua con il metodo al carburo di calcio	
Dati del campione	Fotografia del campionamento
Nome del campione: CC1

Data del prelievo: 07/08/2019	
Ora del prelievo: 17:32	
Materiale: malta	
Profondità prelievo [cm]: 7	
Quota campionamento [cm]: 20	
Campione pesato [g]: 10,05	
UR [%]: 79,5	
T [°C]: 22,5	
Contenuto d'acqua [%]: 12,31	Peso campione estratto
Planimetria con indicazione prove CC	
<p>Castello: piano interrato</p>

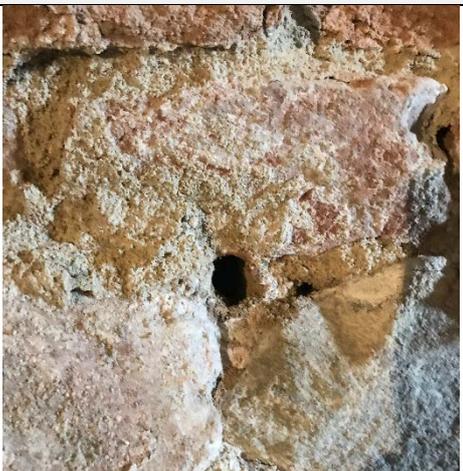
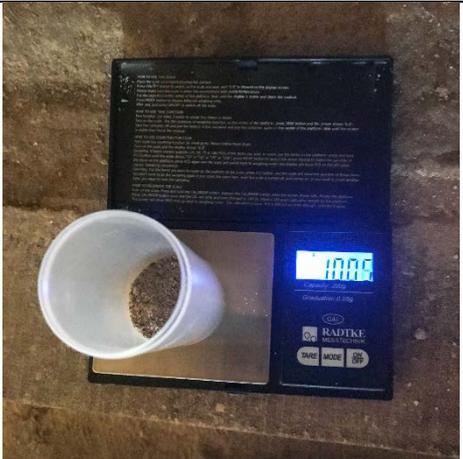
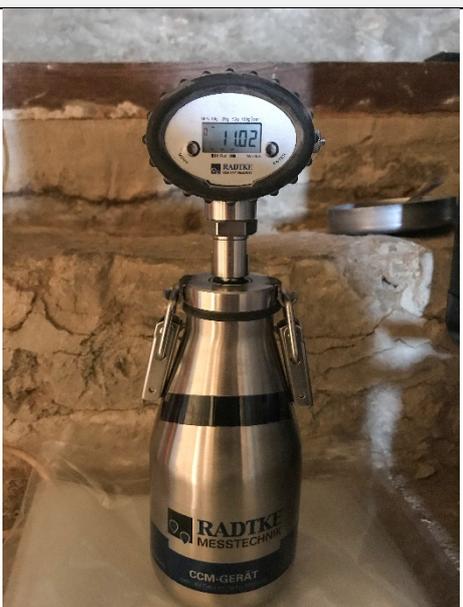
Determinazione del contenuto di acqua con il metodo al carburo di calcio	
Dati del campione	Fotografia del campionamento
Nome del campione: CC2

Data del prelievo: 07/08/2019	
Ora del prelievo: 18:05	
Materiale: malta	
Profondità prelievo [cm]: 7	
Quota campionamento [cm]: 190	
Campione pesato [g]: 10,05	
UR [%]: 79,5	
T [°C]: 22,5	
Contenuto d'acqua [%]: 11,05	
Planimetria con indicazione prove CC

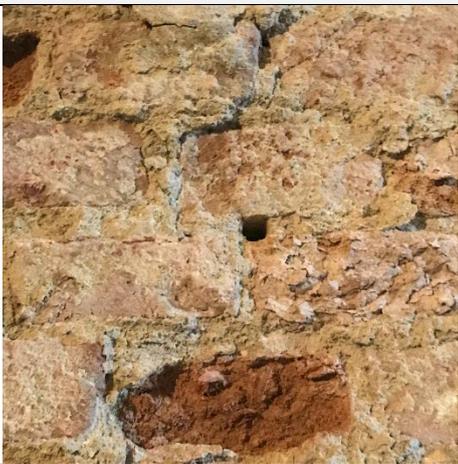
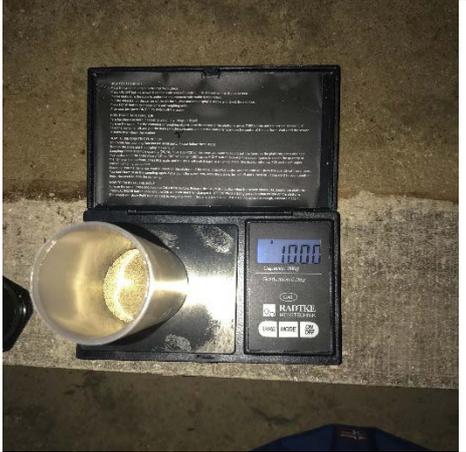
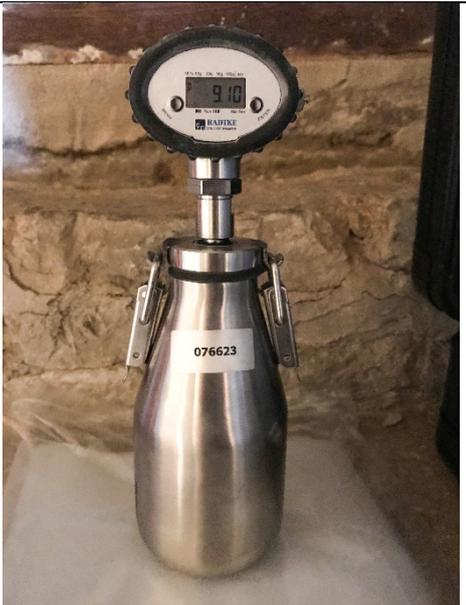
Dati del campione	Fotografia del campionamento
Nome del campione: CC3

Data del prelievo: 07/08/2019	
Ora del prelievo: 18:18	
Materiale: malta	
Profondità prelievo [cm]: 7	
Quota campionamento [cm]: 270	
Campione pesato [g]: 10,00	
UR [%]: 79,9	
T [°C]: 22,7	
Contenuto d'acqua [%]: 9,10

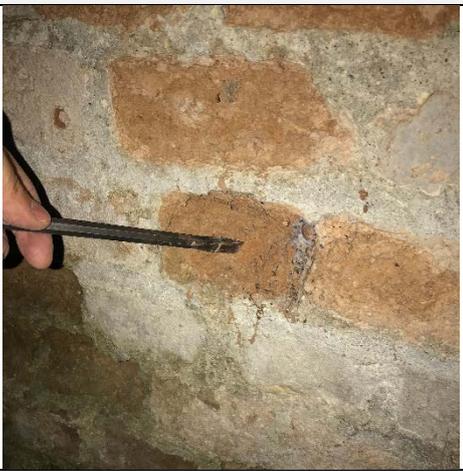
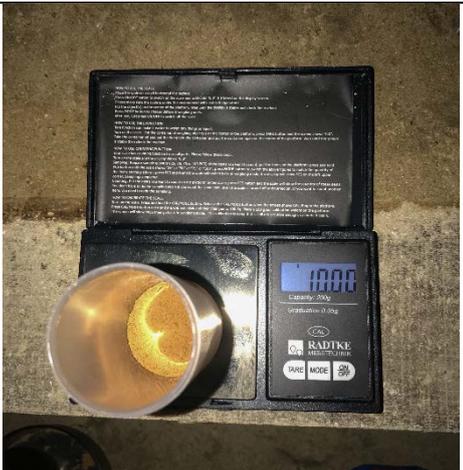
Dati del campione	Fotografia del campionamento
<p>Nome del campione: CC4</p> <p>Data del prelievo: 07/08/2019</p> <p>Ora del prelievo: 18:45</p> <p>Materiale: mattone</p> <p>Profondità prelievo [cm]: 7</p> <p>Quota campionamento [cm]: 100</p> <p>Campione pesato [g]: 10,00</p> <p>UR [%]: /</p> <p>T [°C]: /</p> <p>Contenuto d'acqua [%]: 10,44</p>

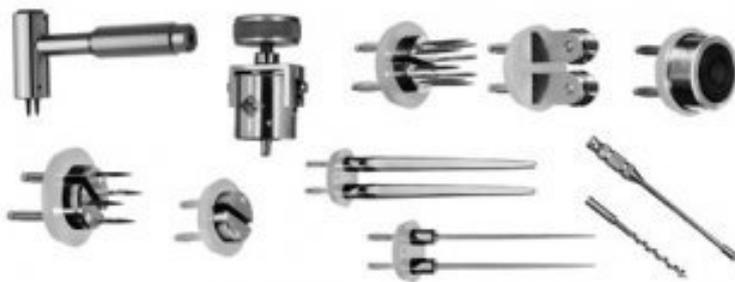
Figura 94. Tipologie di elettrodi ad infissione. (stc-meters.com)

Gli igrometri ad infissione possono disporre di diverse tipologie di elettrodi installabili, con numero di pin, forme e lunghezze differenti, in modo da poter ottenere un'indicazione sulla distribuzione dell'umidità all'interno del materiale e/o determinare il contenuto d'acqua più in profondità rispetto allo strato più superficiale.

Nella figura di seguito riportata sono indicati alcuni esempi di elettrodi ad infissione da installare sull'igrometro:

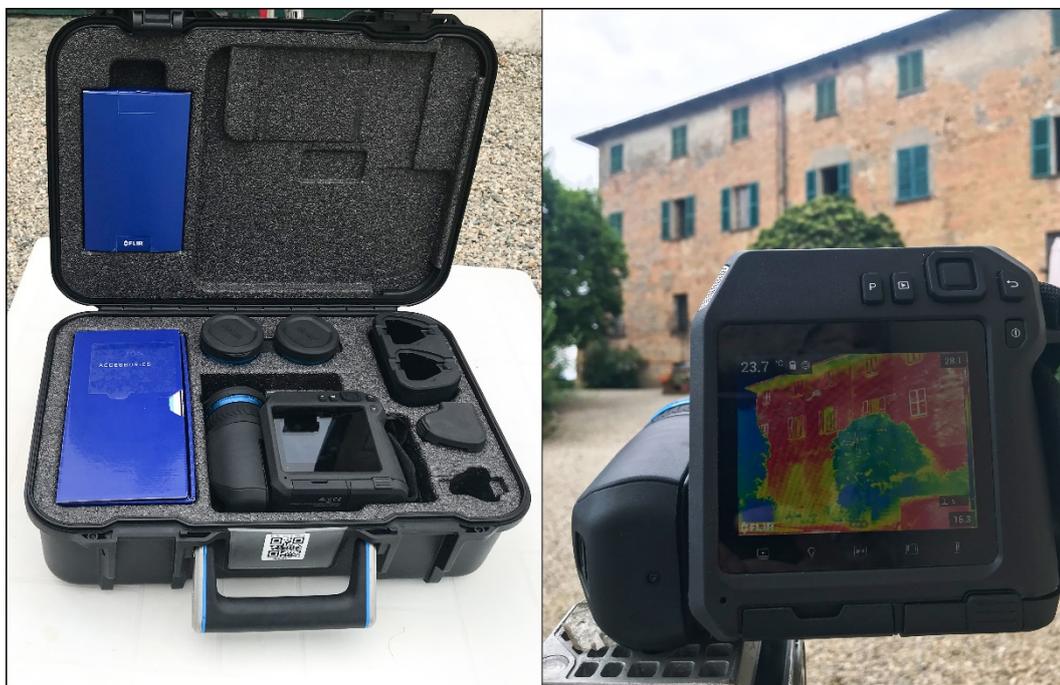
Figura 99. Termocamera FLIR T540.

Per lo svolgimento dell'indagine termografica sono stati impiegati:

- termocamera FLIR T540;
- misuratore di umidità FLIR MR77, per il rilievo dei parametri ambientali;
- distanziometro laser, per collocare il punto di acquisizione all'interno della planimetria dell'area esterna del castello.

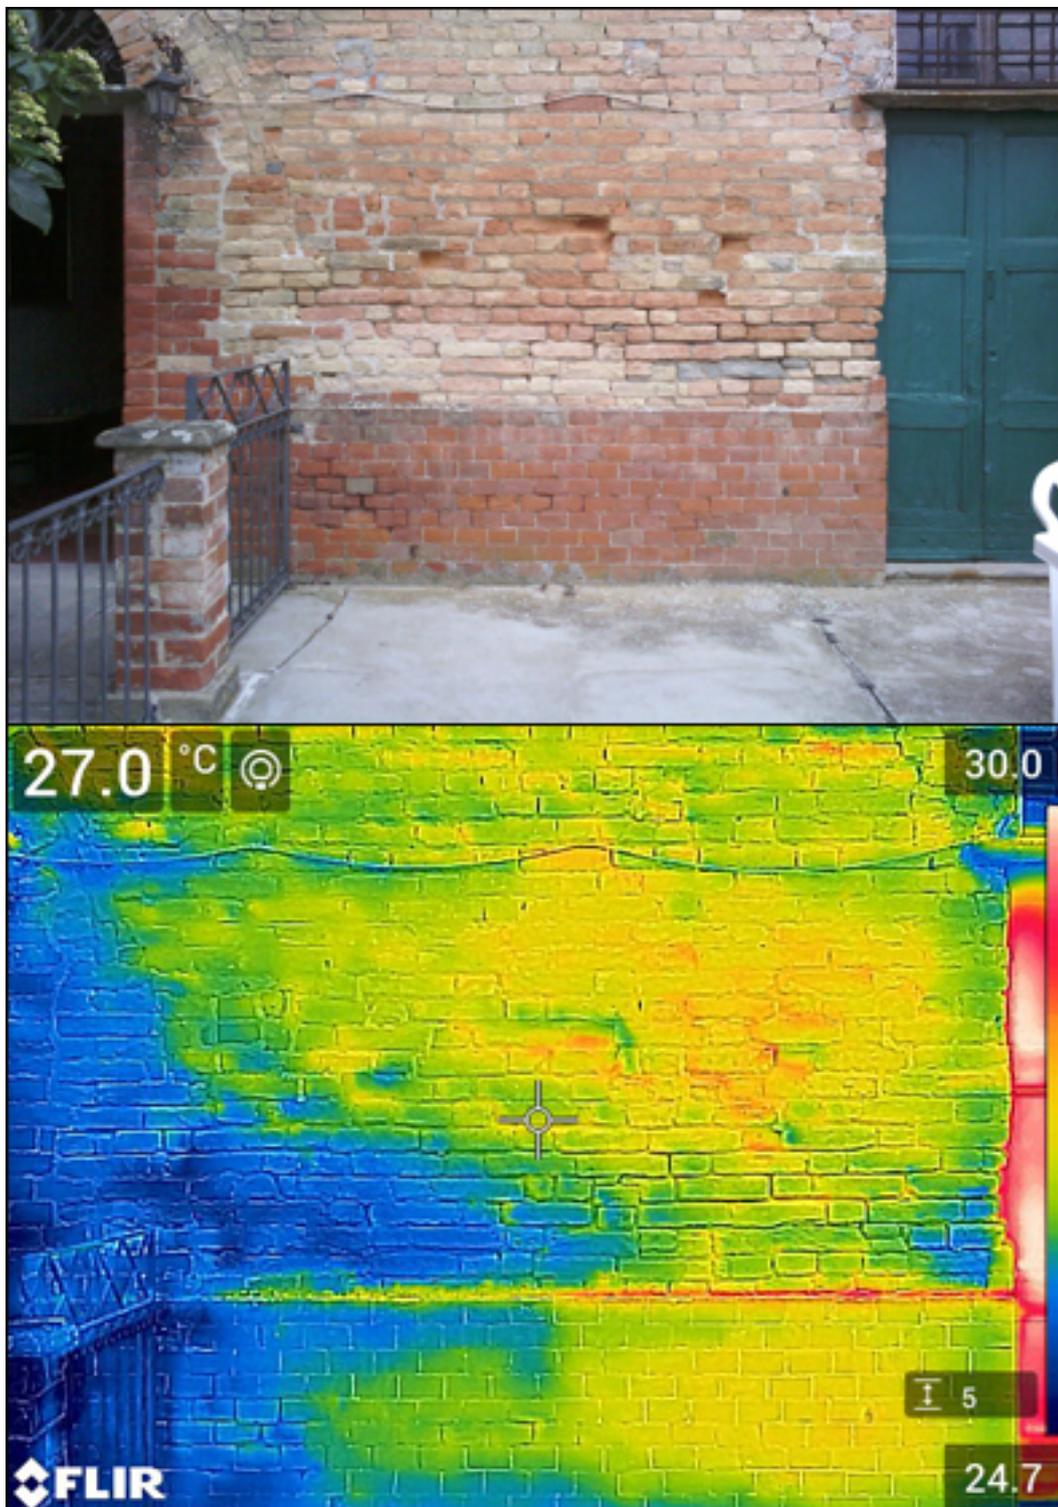
Acquisizione termografica 1					
Data	Ora	Postazione	Obiettivo	T [°C]	UR [%]
07/08/2019	11:06	1	10 mm; 42°	25,8 °C	63,5%

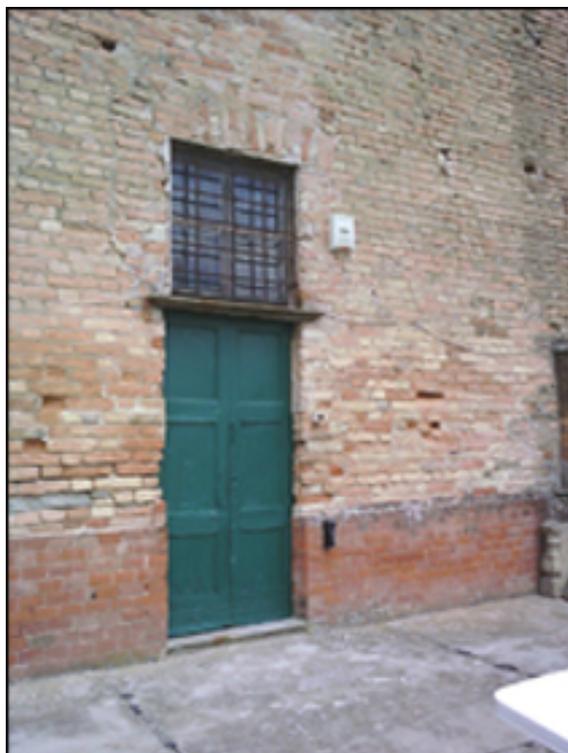
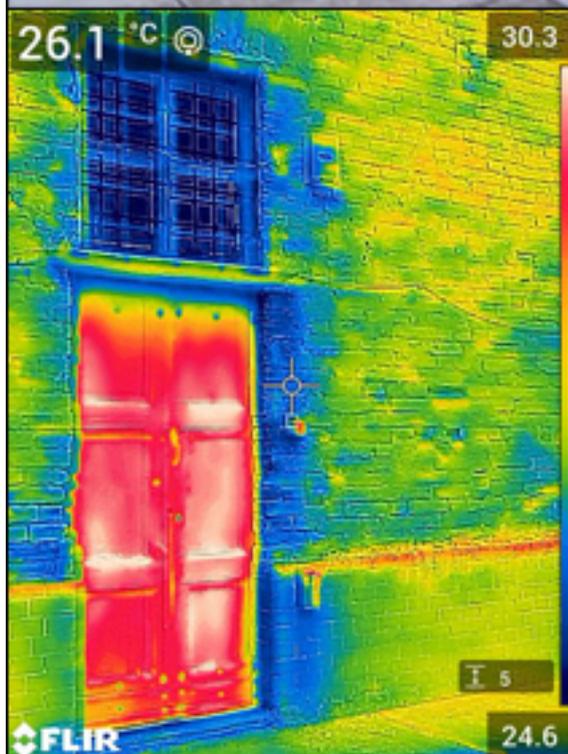
Acquisizione termografica 1.1					
Data	Ora	Postazione	Obiettivo	T [°C]	UR [%]
07/08/2019	10:11	1	10 mm; 42°	26	65

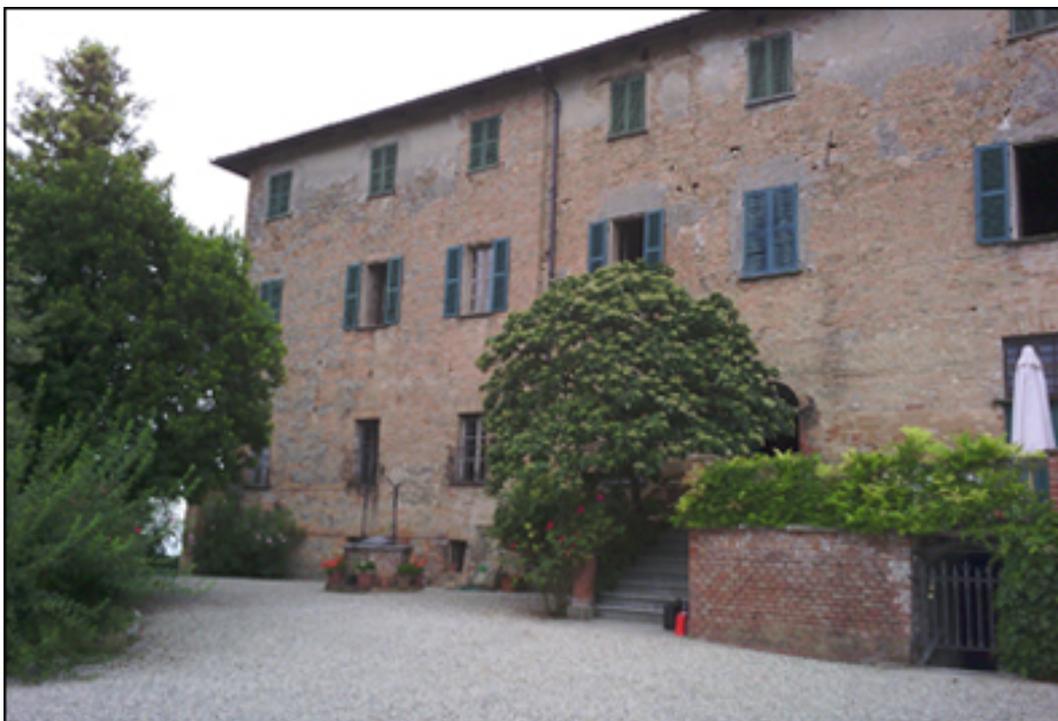
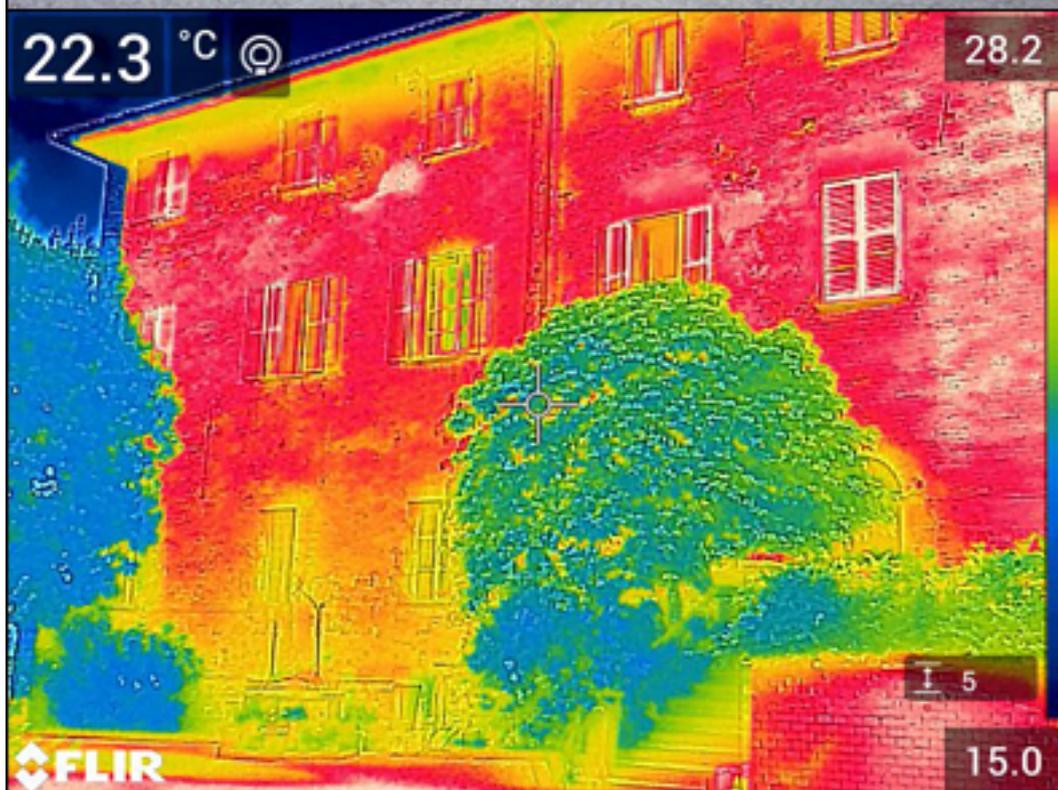
Acquisizione termografica 2					
Data	Ora	Postazione	Obiettivo	T [°C]	UR [%]
07/08/2019	11:22	2	10 mm; 42°	26	65

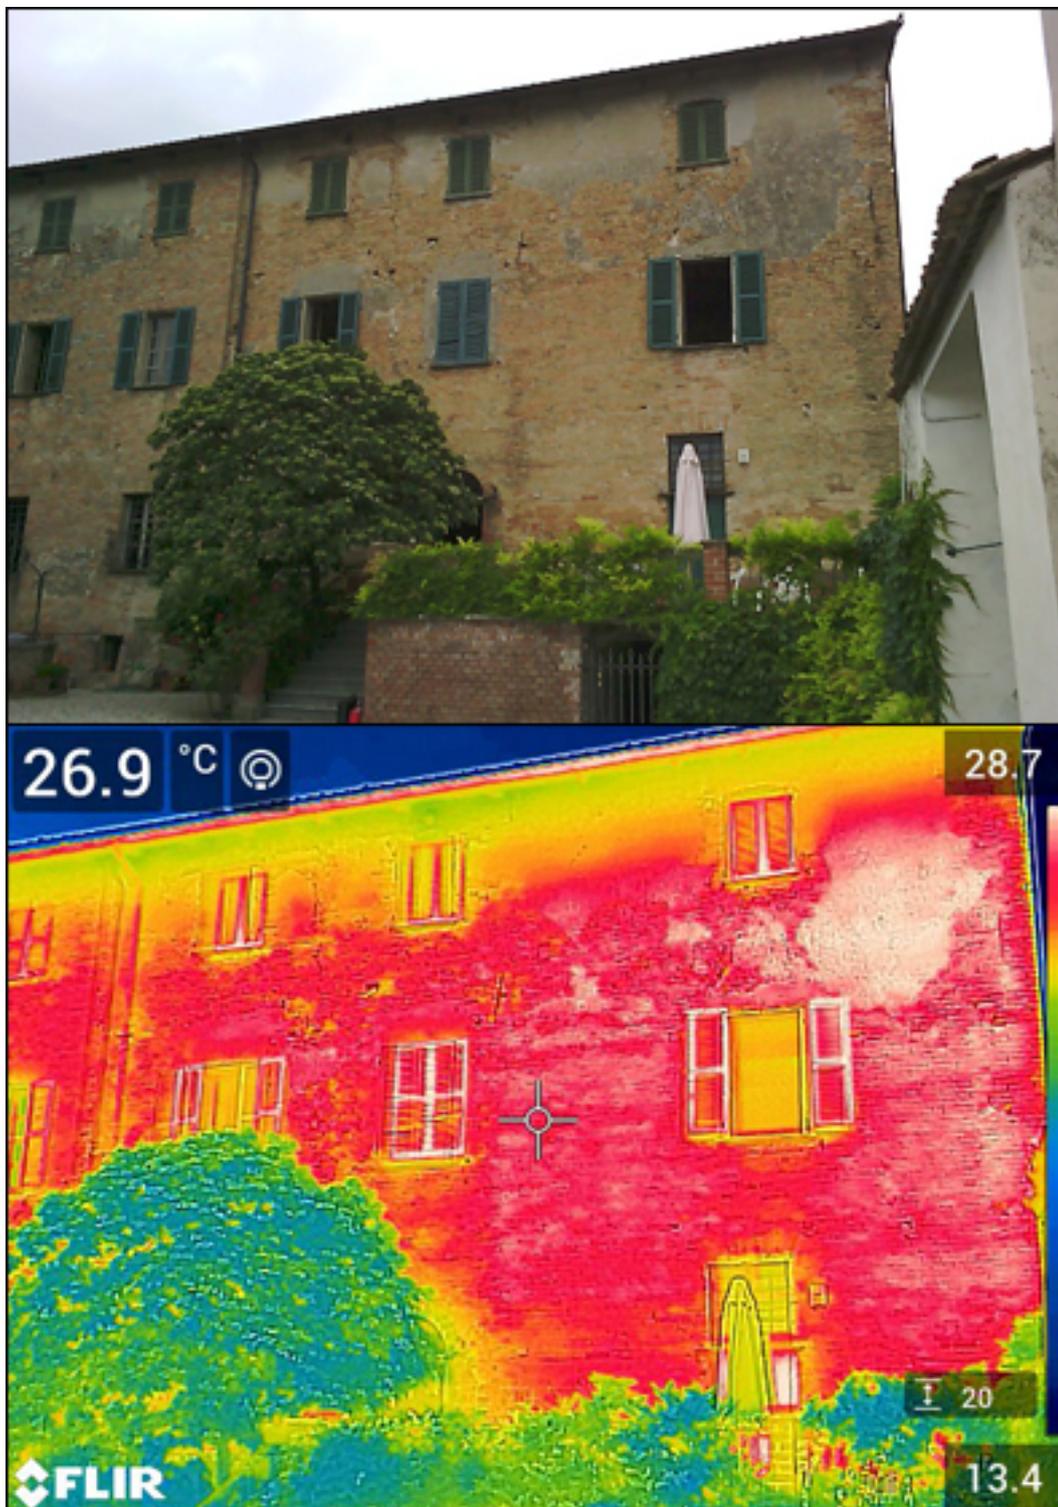
Acquisizione termografica 2.1					
Data	Ora	Postazione	Obiettivo	T [°C]	UR [%]
07/08/2019	11:32	2	10 mm; 42°	26	65

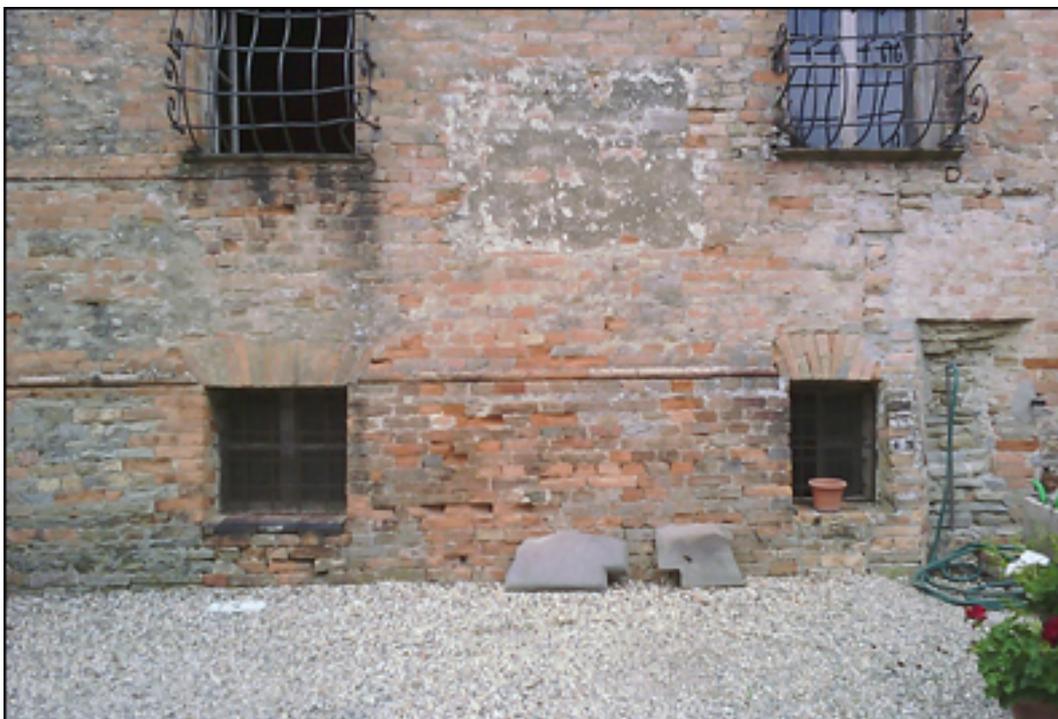
Acquisizione termografica 4					
Data	Ora	Postazione	Obiettivo	T [°C]	UR [%]
07/08/2019	11:46	4	10 mm; 42°	24,6	70
