POLITECNICO DI TORINO

Tesi di Laurea Magistrale

Il castello di Calosso.

**Studi e indagini finalizzati alla conoscenza di
problemi conservativi**

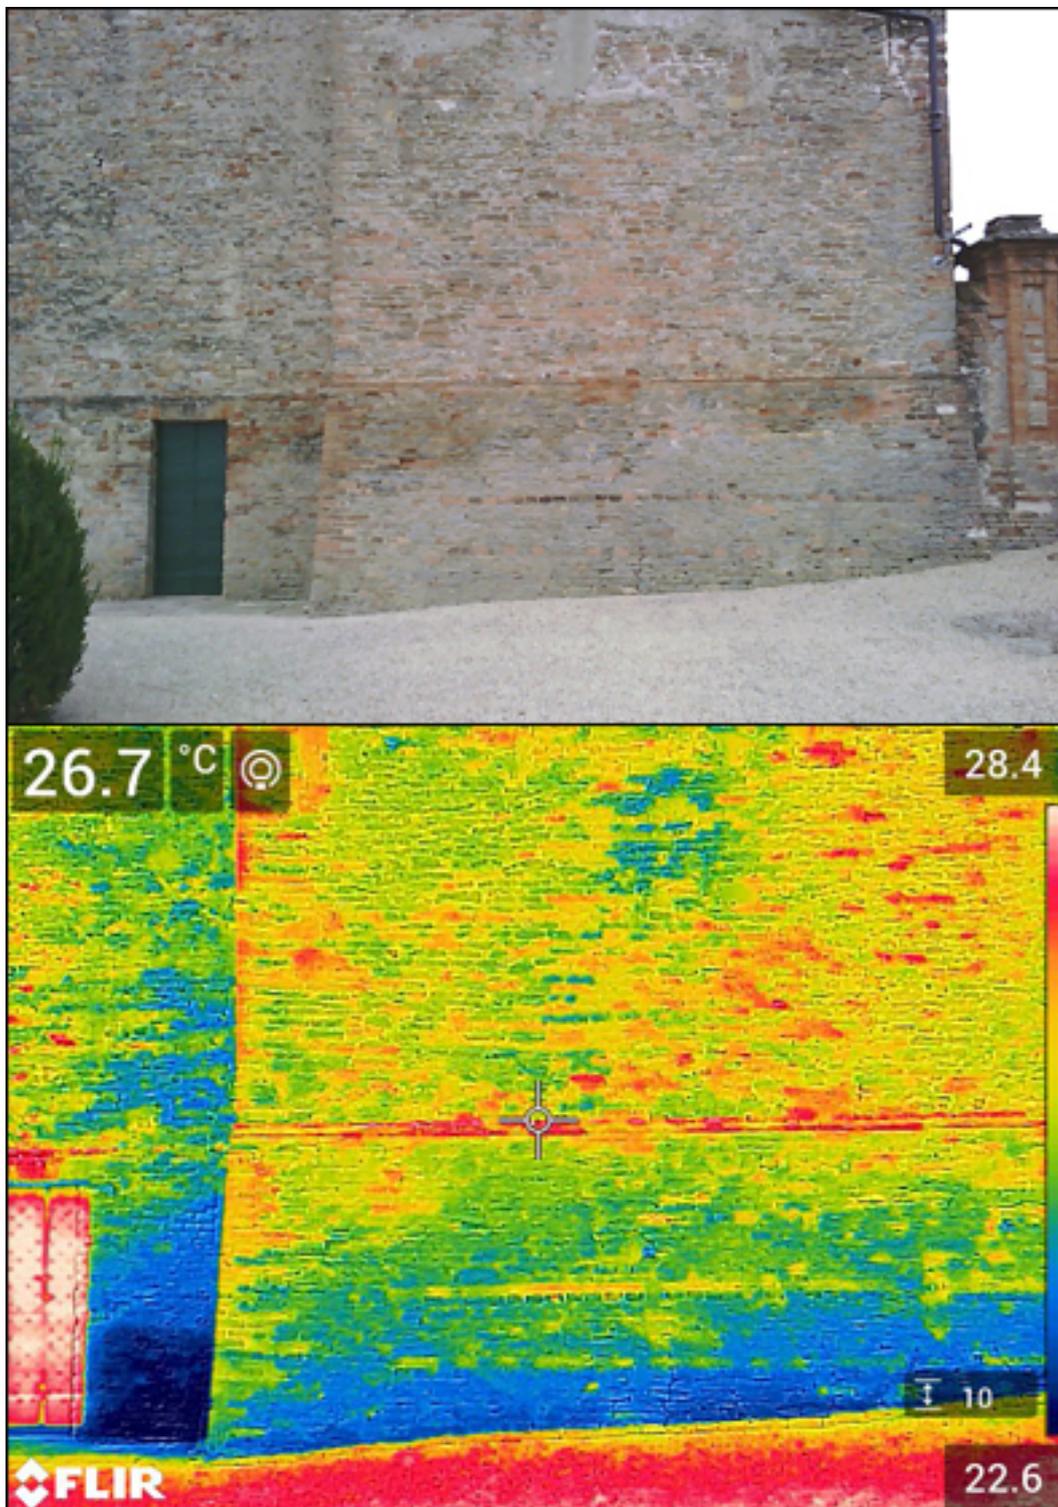
Acquisizione termografica 5					
Data	Ora	Postazione	Obiettivo	T [°C]	UR [%]
07/08/2019	11:55	5	10 mm; 42°	25,6	68

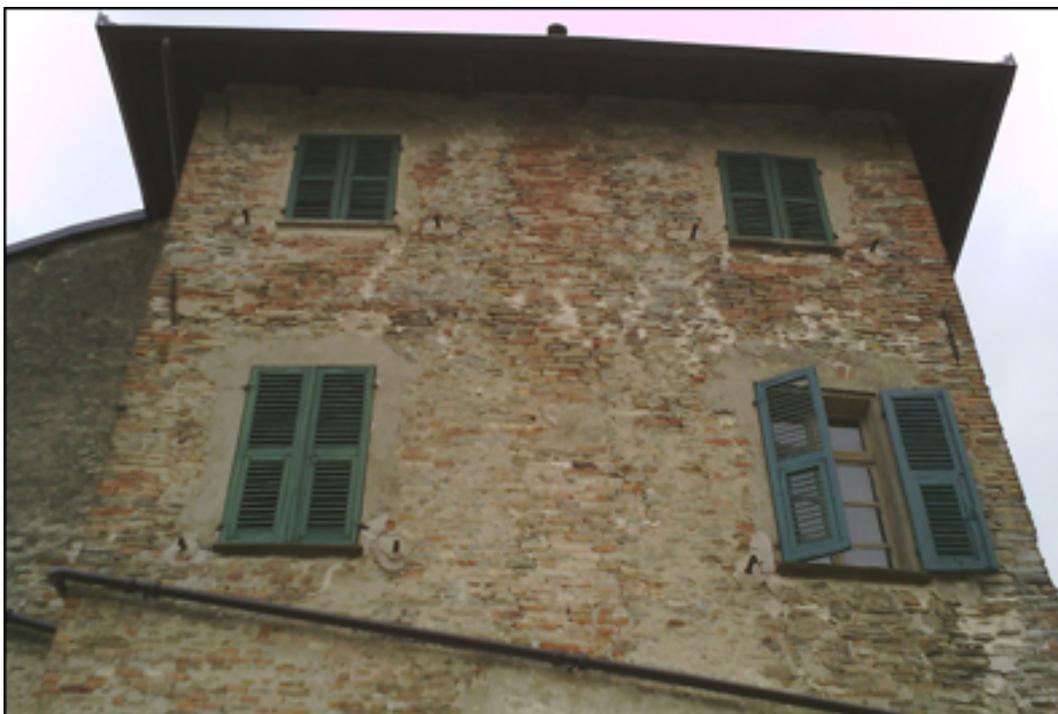
Acquisizione termografica 5.1					
Data	Ora	Postazione	Obiettivo	T [°C]	UR [%]
07/08/2019	12:09	5	17 mm; 24°	25,6	68

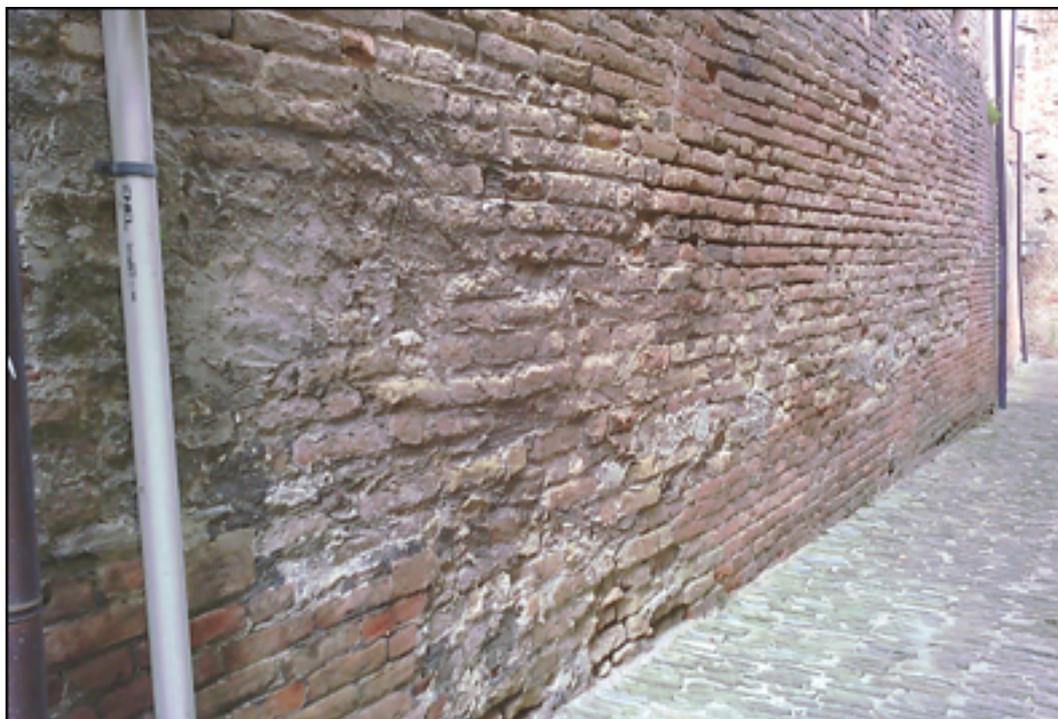
Acquisizione termografica 7					
Data	Ora	Postazione	Obiettivo	T [°C]	UR [%]
07/08/2019	12:47	7	10 mm; 42°	24,8	70

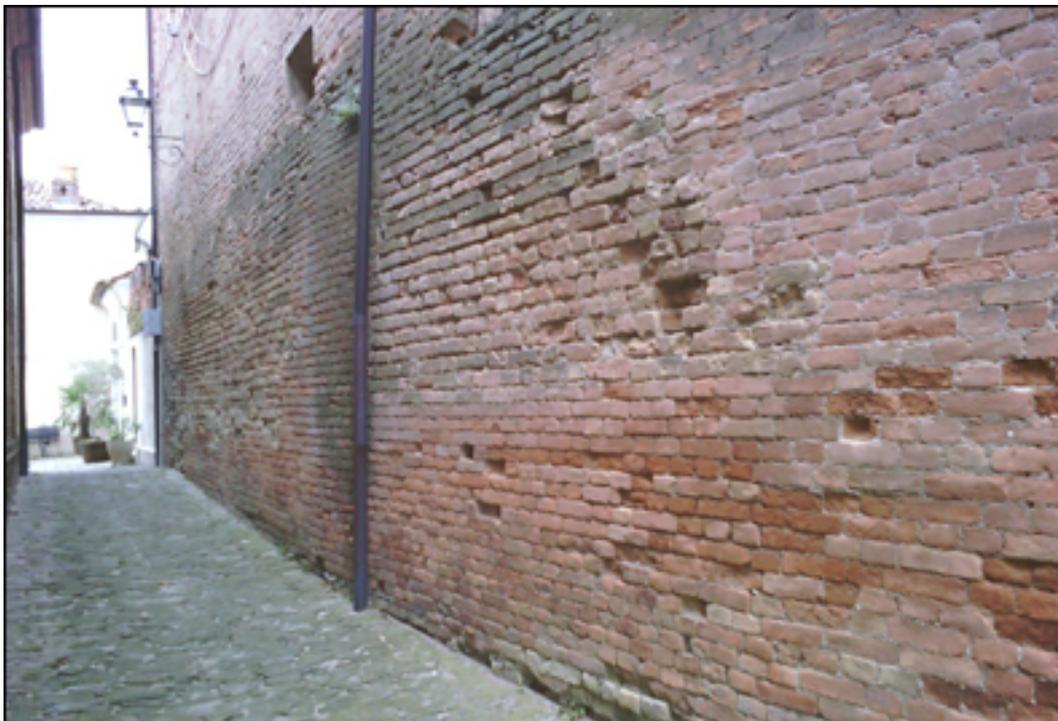
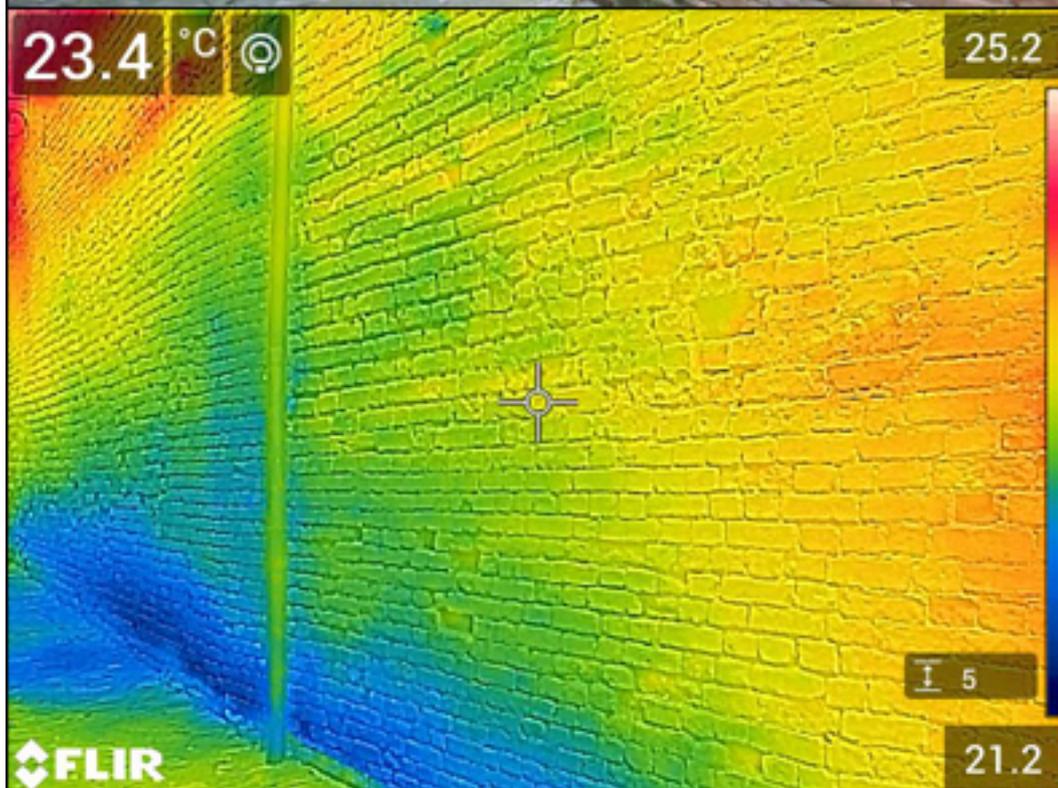
Acquisizione termografica 8					
Data	Ora	Postazione	Obiettivo	T [°C]	UR [%]
07/08/2019	12:55	8	10 mm; 42°	24,8	70

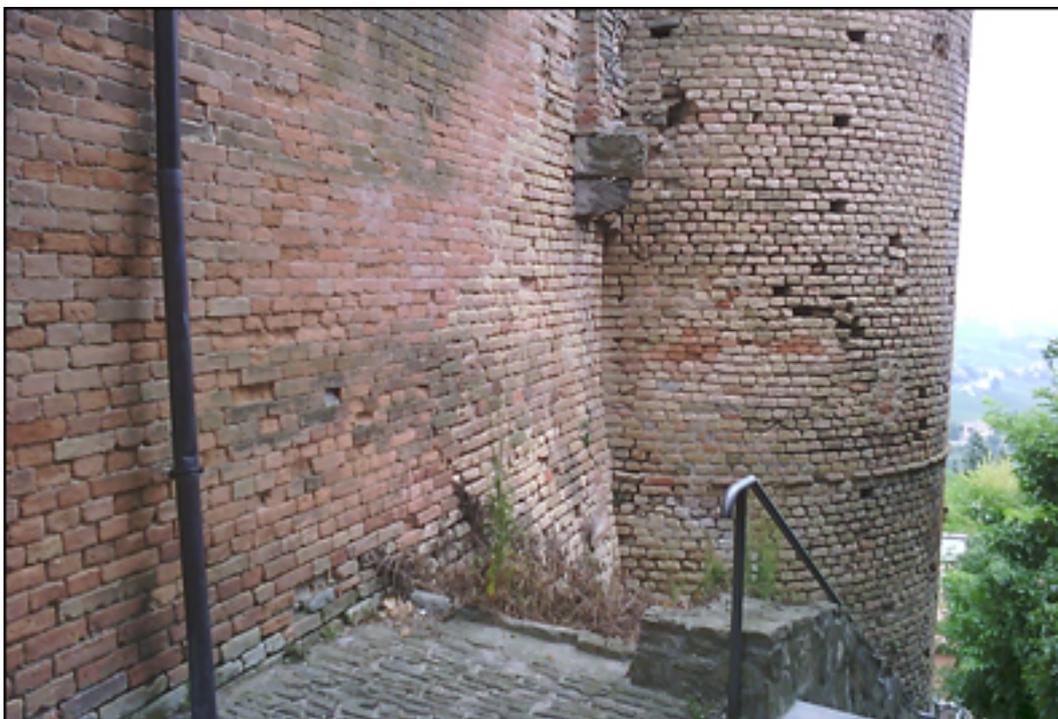
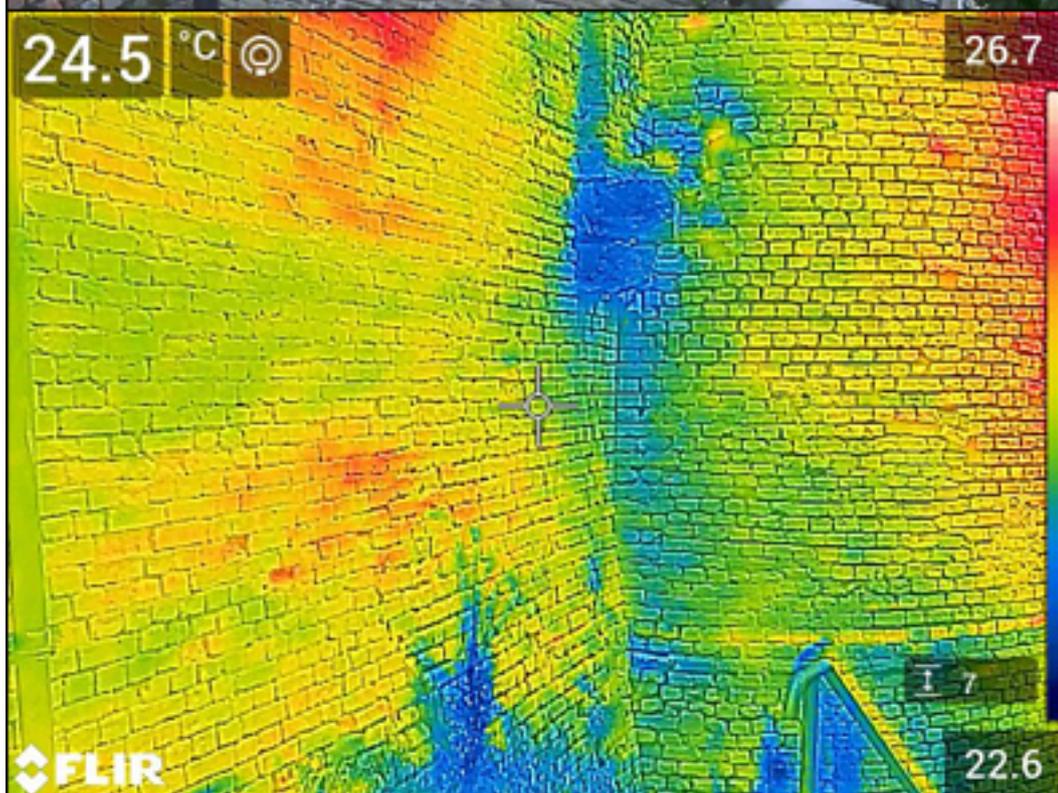
Acquisizione termografica 9					
Data	Ora	Postazione	Obiettivo	T [°C]	UR [%]
07/08/2019	12:59	9	10 mm; 42°	24,8	70

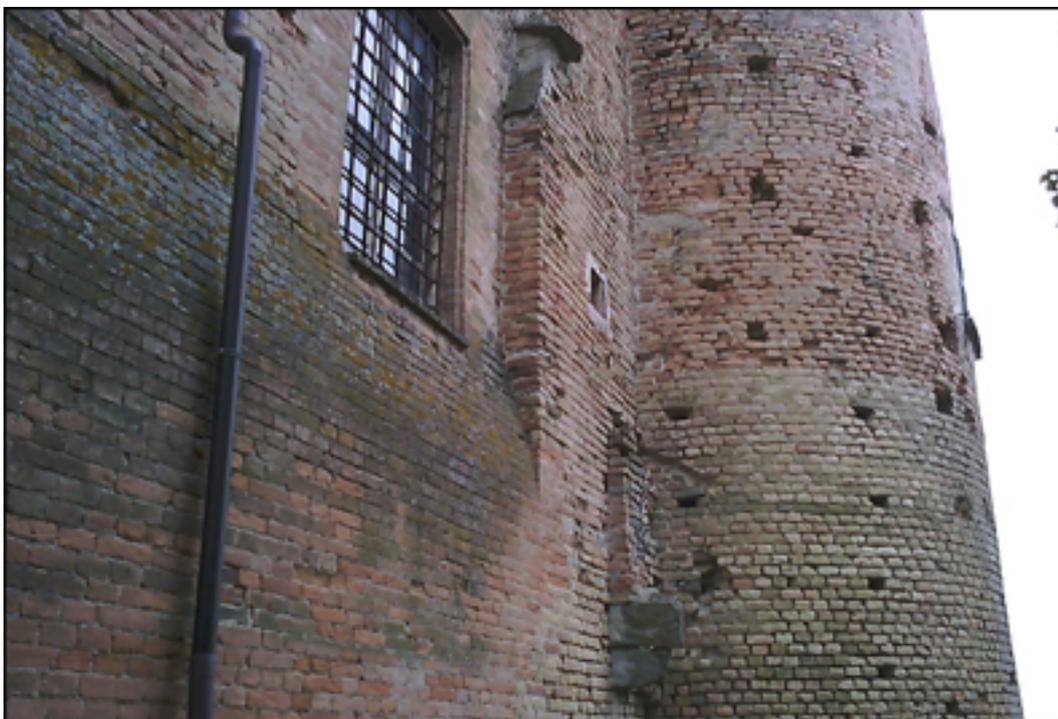
Acquisizione termografica 9.1					
Data	Ora	Postazione	Obiettivo	T [°C]	UR [%]
07/08/2019	12:47	9	10 mm; 42°	24,8	70

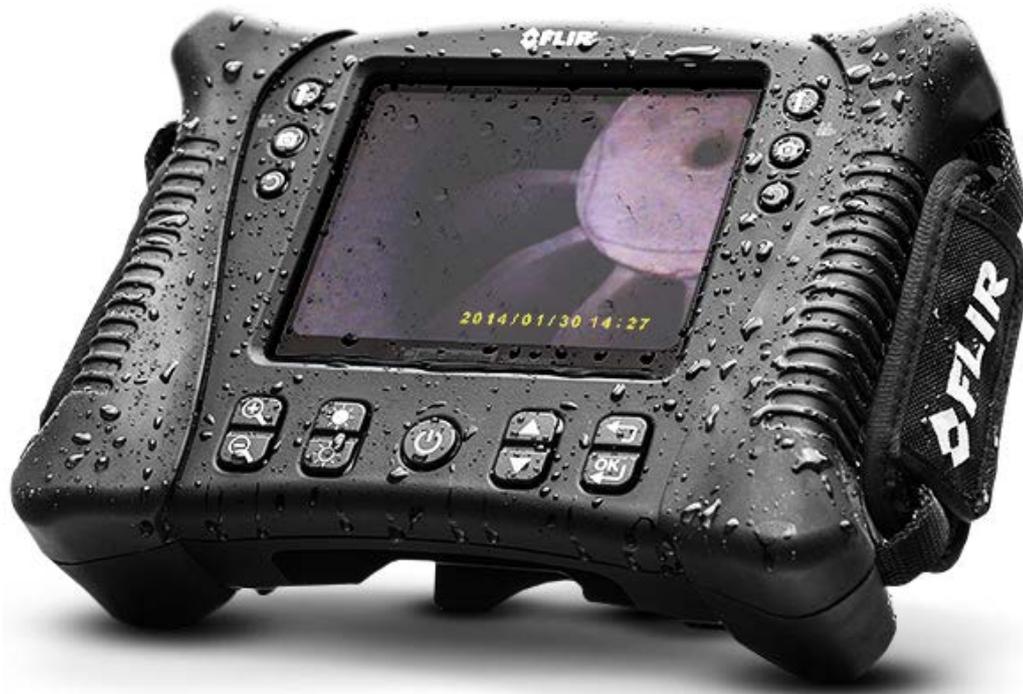
Figura 101. Video-endoscopio FLIR VS70. (flir.it)

Per lo svolgimento dell'indagine è stato utilizzato un videoendoscopio del produttore FLIR, modello VS70, dotato di ottiche con lunghezze focali differenti e di una luce a led installata sull'estremità della sonda.

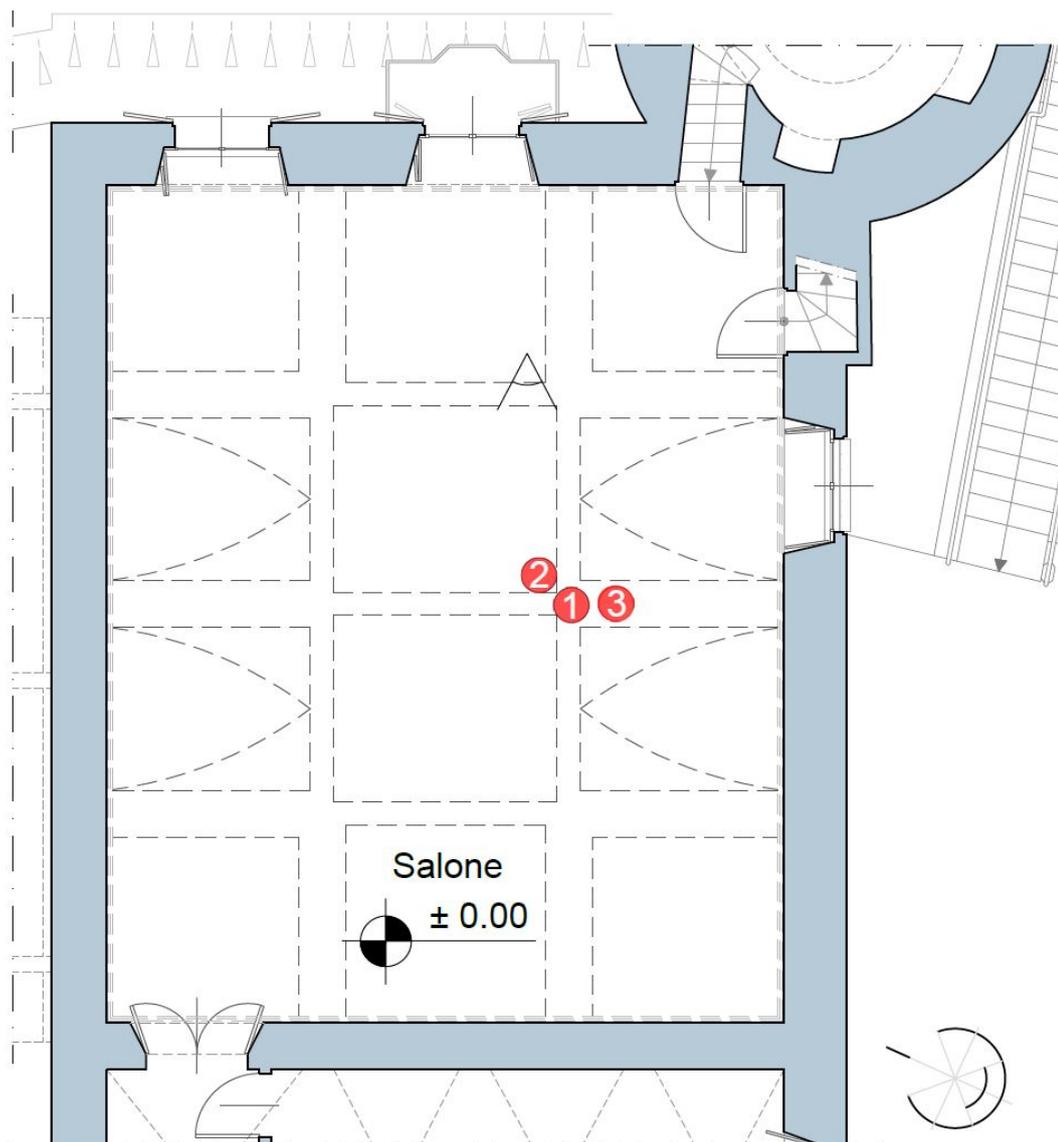
L'esecuzione delle videoendoscopie non ha necessitato della realizzazione di fori per permettere il passaggio della sonda dello strumento all'interno della struttura. L'utilizzo delle fessure presenti nello strato di rivestimento dell'intradosso della volta ha evitato un ulteriore danneggiamento degli stucchi, che presentano fessure e fenomeni di distacco dal supporto in più porzioni.

Figura 102. Pianta salone piano terra con indicazione dei punti di indagine.

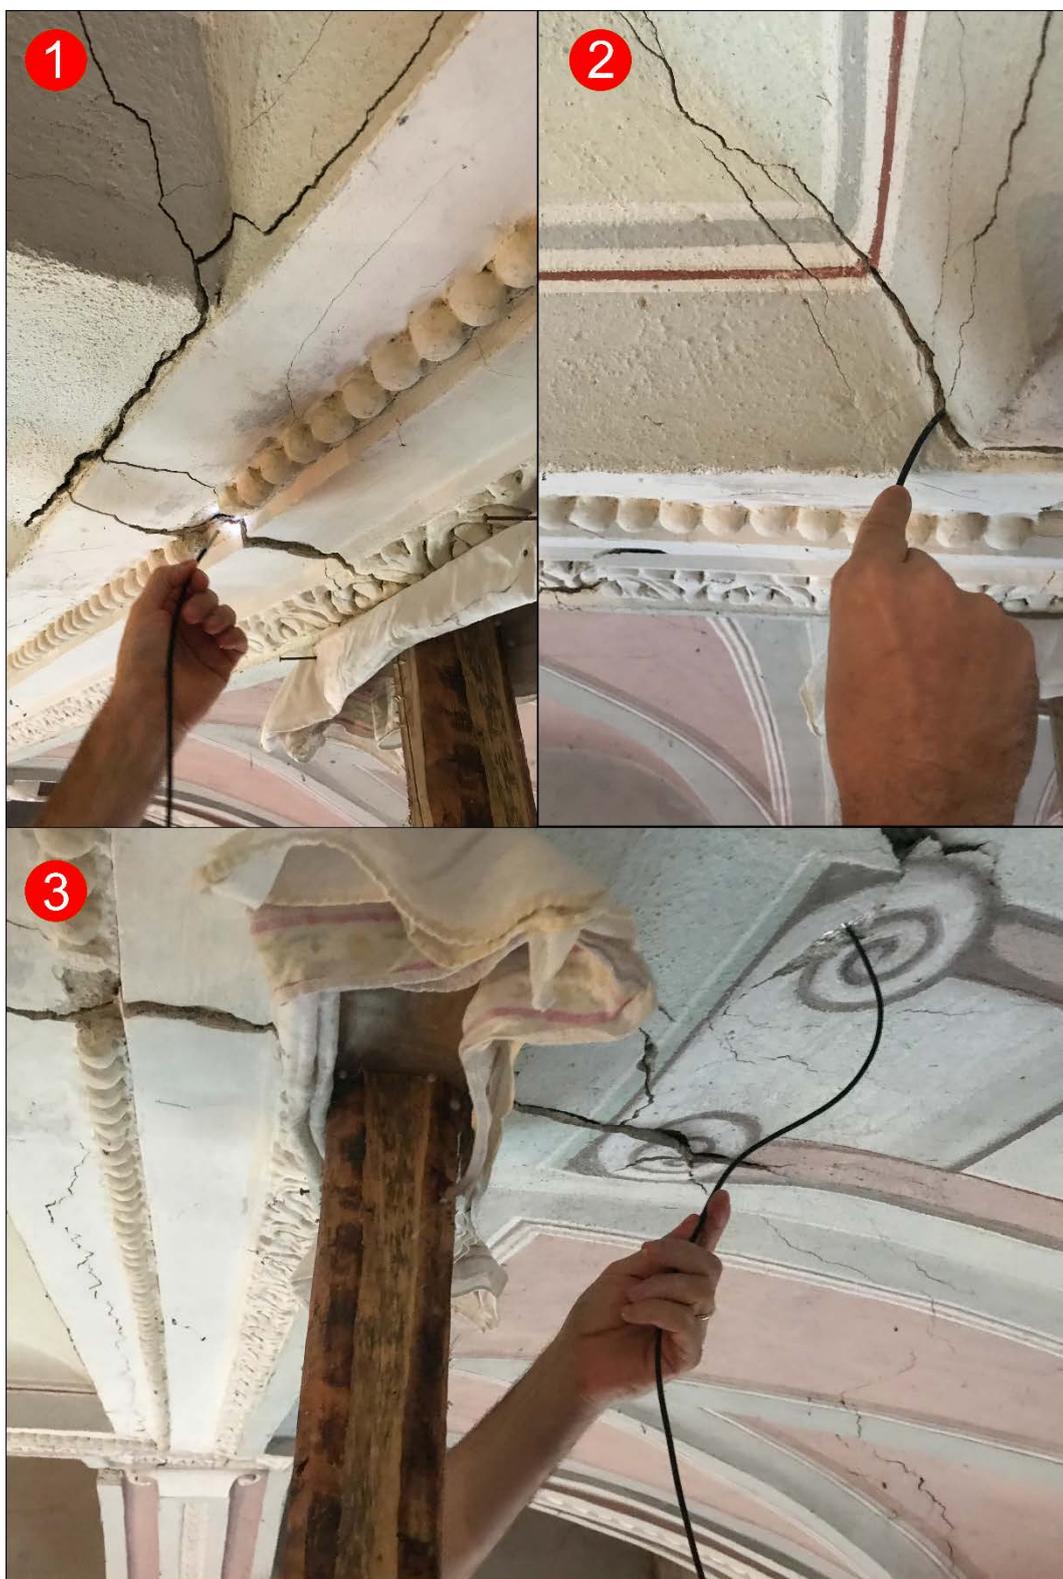
Figura 104. Svolgimento delle indagini videoendoscopiche.

La figura seguente riporta tre immagini scattate durante l'esecuzione delle prove videoendoscopiche, una per ciascuno dei punti scelti.

Le immagini acquisite con il videoendoscopio hanno consentito solo in parte la verifica dei materiali utilizzati per la realizzazione della volta, ipotizzati in fase di rilievo degli ambienti interni del castello. In particolare, non è risultato possibile acquisire fotogrammi che permettano una conferma visiva dei materiali utilizzati per la realizzazione del voltino in cannicciato, (punto di indagine 2) e dell'arco in muratura (punto di indagine 3).

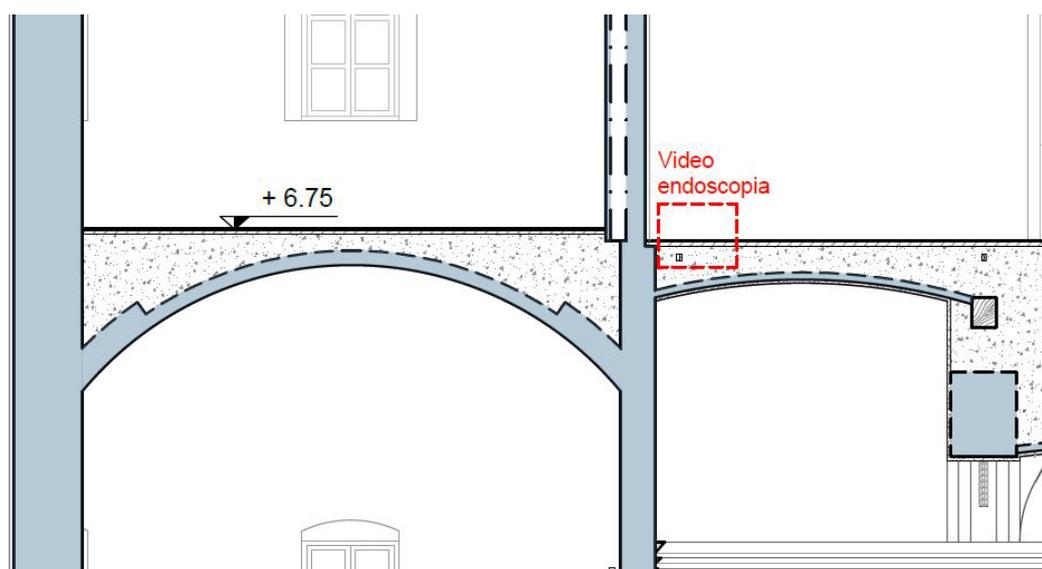
Figura 107. Indicazione sullo stralcio di sezione del castello della zona di indagine videoendoscopica.

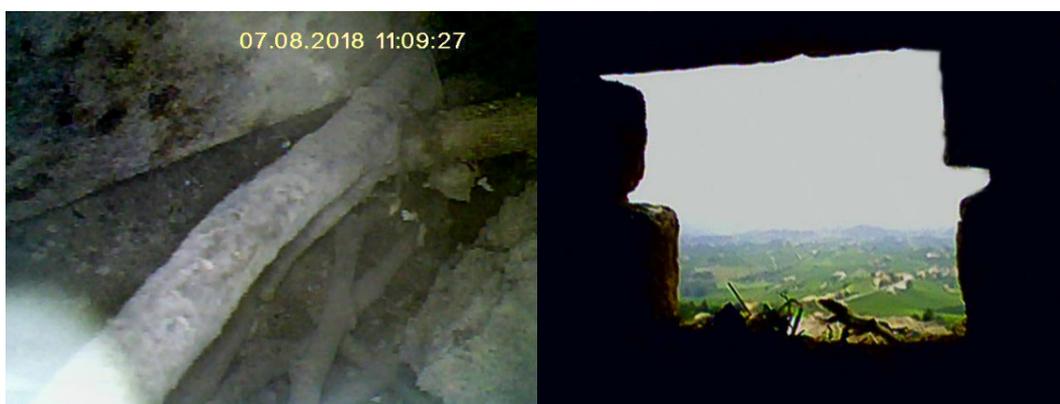
La rimozione di una porzione di pavimentazione, limitata ad una mattonella deteriorata, ha mostrato la scarsa consistenza del sottofondo della pavimentazione e ha consentito l'inserimento della sonda del videoendoscopio. Dalla visualizzazione delle immagini trasmesse in tempo reale sul monitor è emersa la presenza di un elemento metallico, visibile nella seguente figura, che ha suggerito la necessità di ulteriori indagini.

A testimonianza dell'evidente deterioramento del sottofondo della zona analizzata, è stato possibile spingere la sonda fino a raggiungere una buca pontaiata.

Figura 108. Ritrovamento catena metallica e vista su buca pontaiata.

Ulteriori sviluppi del lavoro di tesi potrebbero focalizzarsi sul monitoraggio delle condizioni microclimatiche all'interno dei locali più interessati da fenomeni di degrado e sulla pianificazione ed esecuzione di indagini utili in fase di redazione di un modello strutturale del castello, quali: prove soniche e ultrasoniche, martinetti piatti, determinazione di tensioni di trazione delle catene metalliche, ecc.

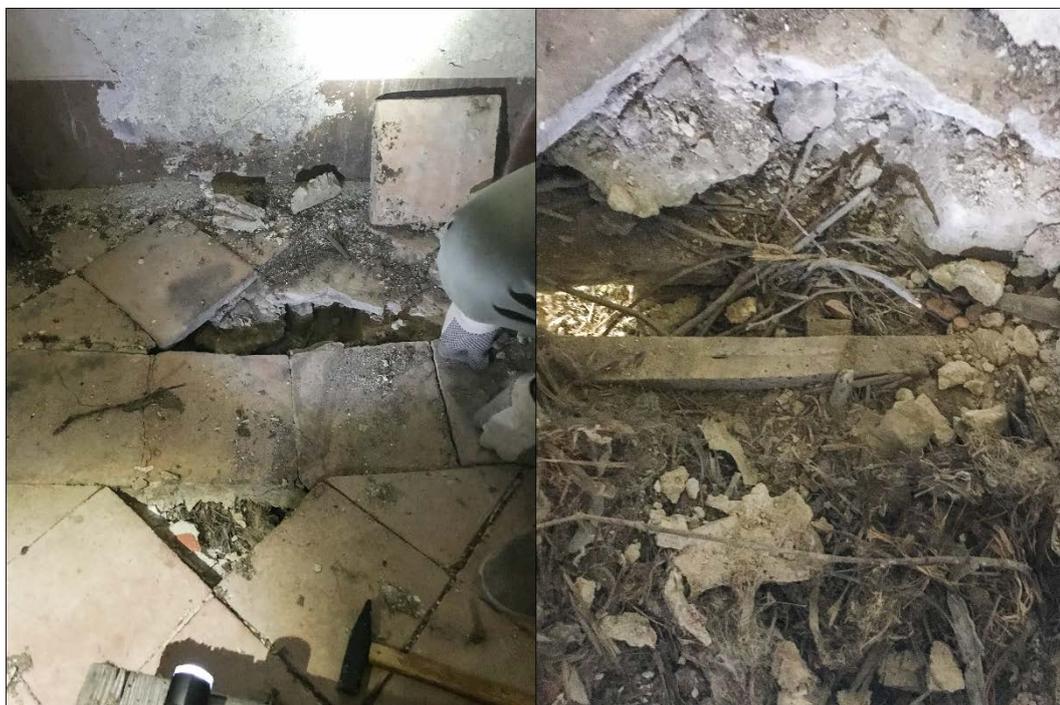
Figura 109. Fase di rimozione mattonelle per indagare sul sottofondo e la catena metallica.

La rimozione di ulteriori mattonelle in cotto, autorizzata dai proprietari del castello, ha consentito un'analisi visiva di due catene metalliche, giuntate con due cunei, visibili nella figura seguente. Dopo aver rimosso parte della sporcizia è stata misurata la larghezza e l'altezza delle catene.

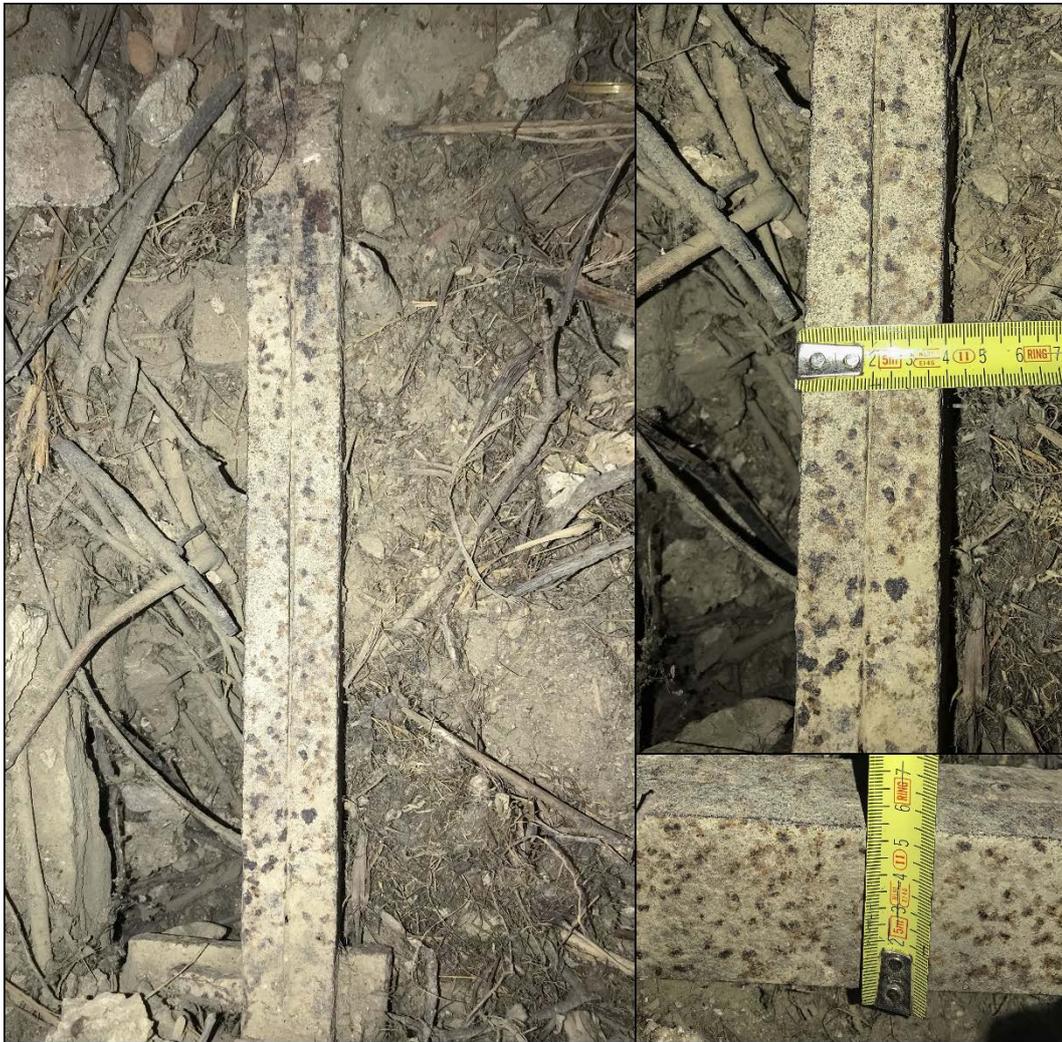
Figura 110. Catena metallica con indicazioni della larghezza e dell'altezza.
