Politecnico di Torino

Corso di Laurea Magistrale in Ingegneria Civile

Monitoraggio con la Tecnica delle Emissioni  
Acustiche della Torre Campanaria del Duomo di  
Torino

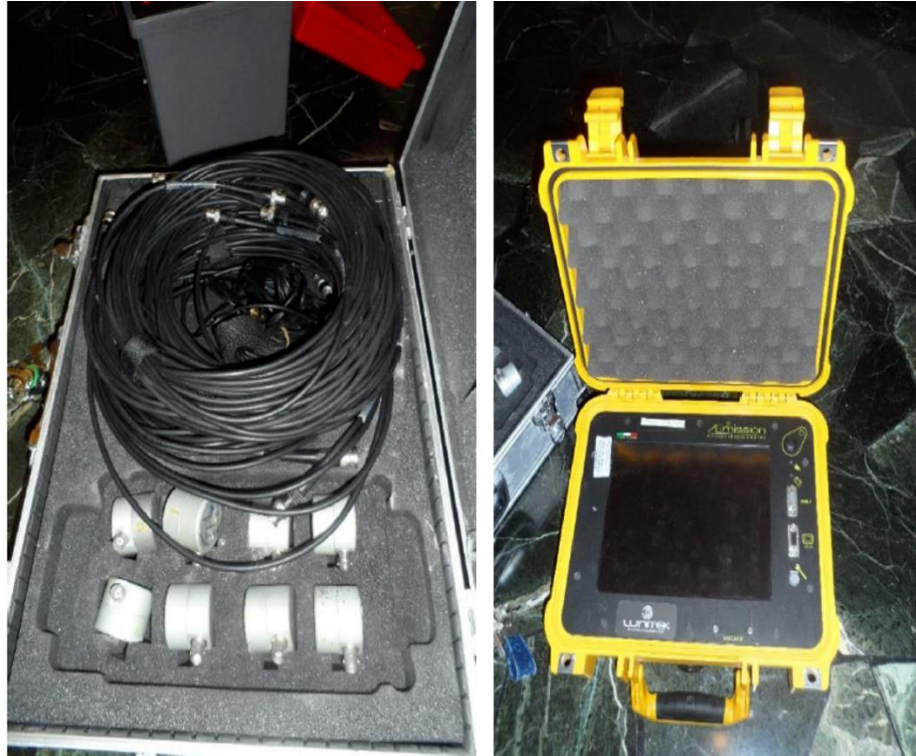
La strumentazione per l'acquisizione dati utilizzata, l'AEmission System, esegue automaticamente diverse tipologie di analisi, che sono già state descritte nel capitolo precedente. Viene mostrato di seguito, Figura 33, il sistema di acquisizione dati utilizzato per il monitoraggio della Torre Campanaria.

Figura 33. Sistema di acquisizione dati utilizzato per il monitoraggio

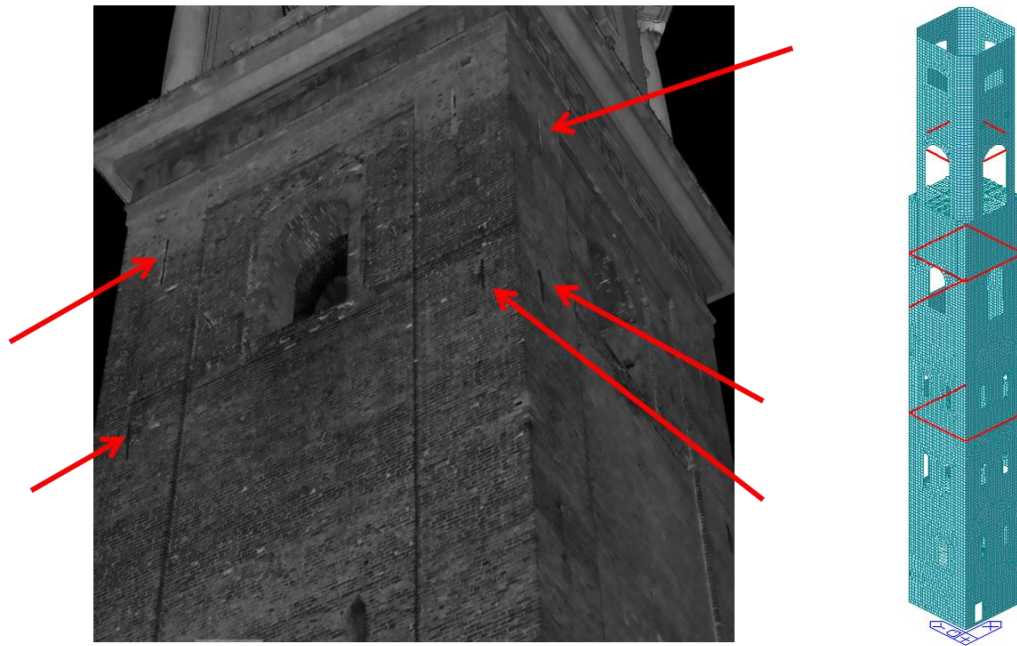
questo è dovuto al fatto che sono state inserite soltanto in corrispondenza dei “capochiavi” visibili esternamente. L’operazione risulta quindi a favore di sicurezza, essendo sicuramente le catene in numero inferiore a quelle realmente presenti.

Figura 43. Capochiavi esterni e catene inserite nel modello

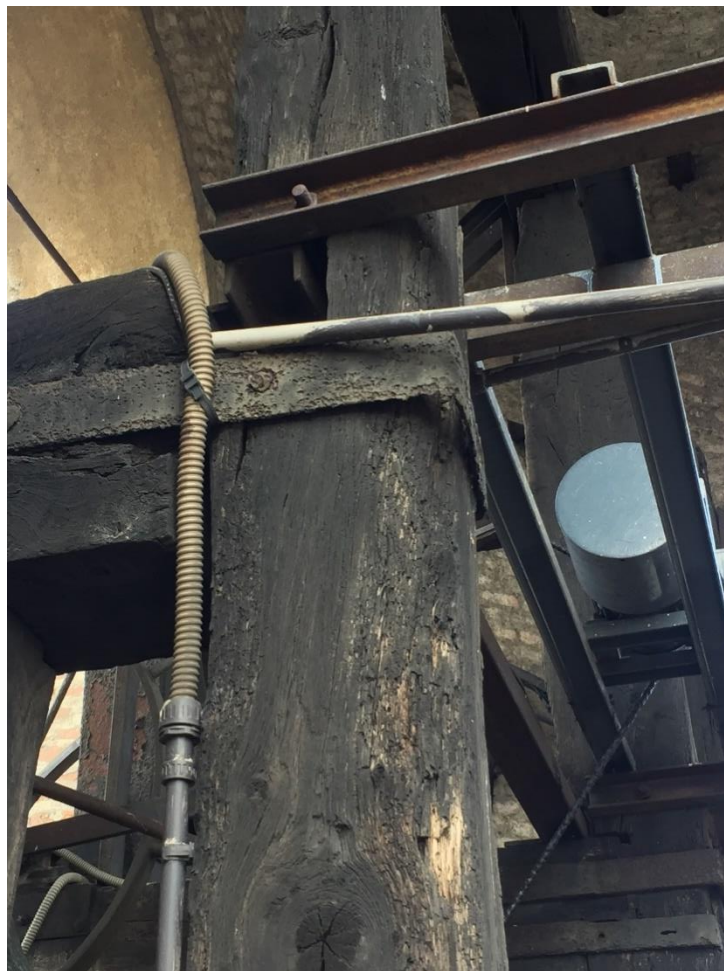
Il ritto ha un'altezza pari a 4,50 m e una sezione trasversale pari a 21x21 cm. Ad un'altezza pari a 2,60 m è collegato con il traverso T9; l'unione è del tipo “testa a testa” con delle barre metalliche irrigidenti. È inoltre presenta alla stessa quota un profilo a C che penetra l'elemento; questo si estende fino al ritto P11 con la funzione di irrigidire la struttura e sopperire alla mancanza di un ulteriore traverso di collegamento tra i due ritti. Nella stessa zona è infine presente un ulteriore profilo a C che funge da connessione con la “Struttura b”; i profili metallici appena descritti sono mostrati nella Figura 58.

*Figura 58. Profili metallici nel Ritto P8*

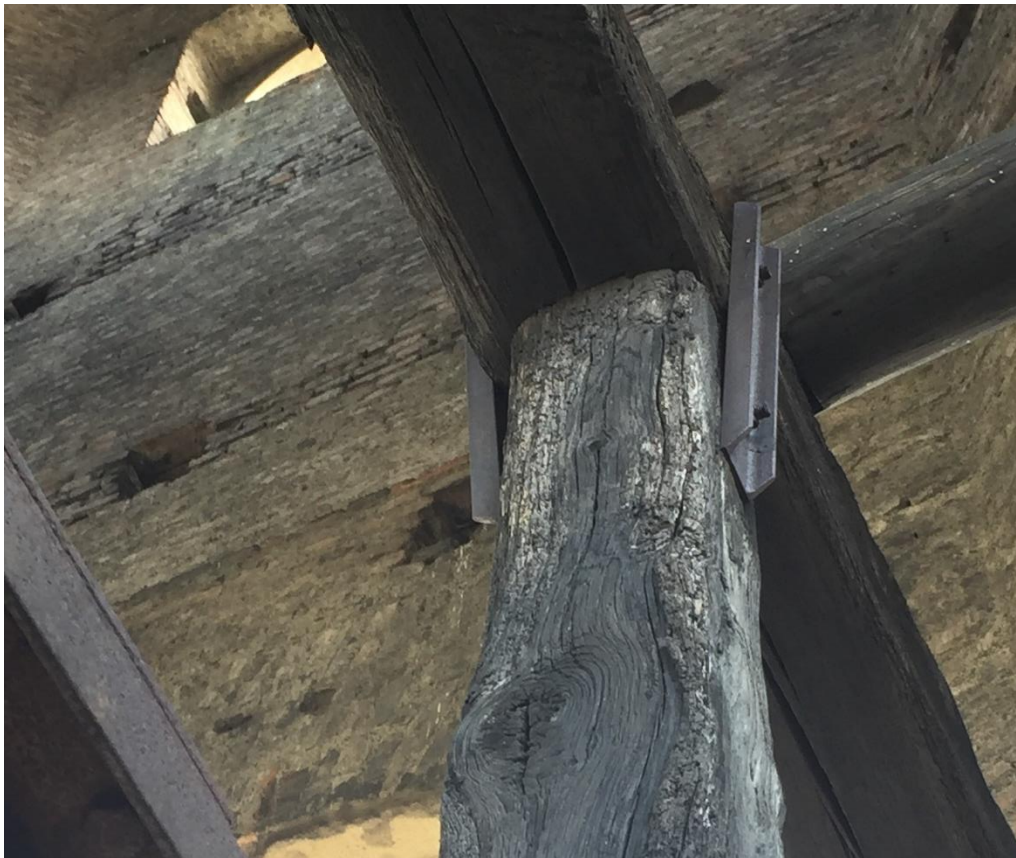
La zona terminale risulta degradata, per un'estensione di circa 30 cm come si può osservare nella Figura 59, in cui si può anche vedere il nodo di dimensione maggiore.

*Figura 59. Degrado e nodo presenti nel Ritto P8*

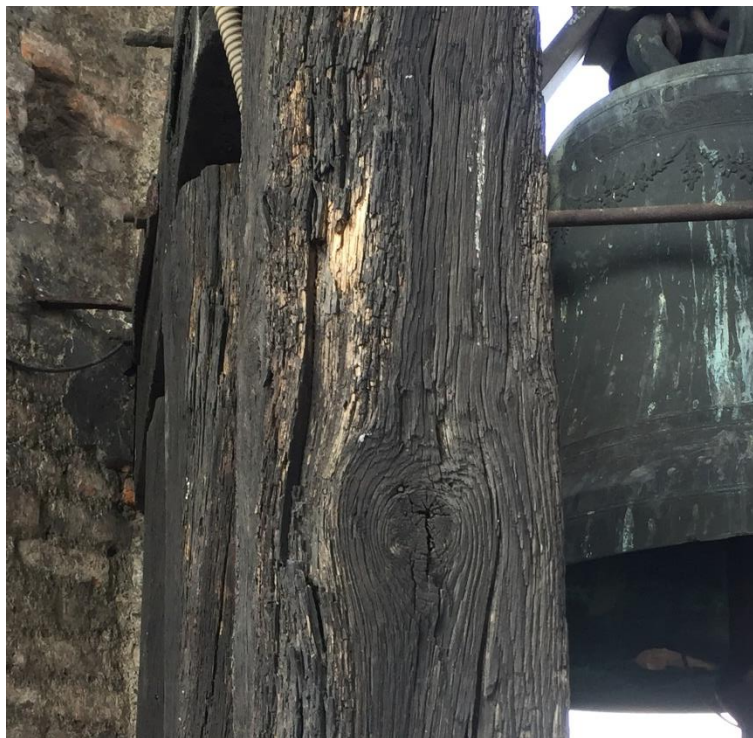
La zona in corrispondenza del collegamento con T9 è particolarmente deteriorata come si osserva nella Figura 60, in cui si può anche notare il nodo di dimensioni maggiori.

*Figura 60. Degrado e nodo presenti nel Ritto P8*

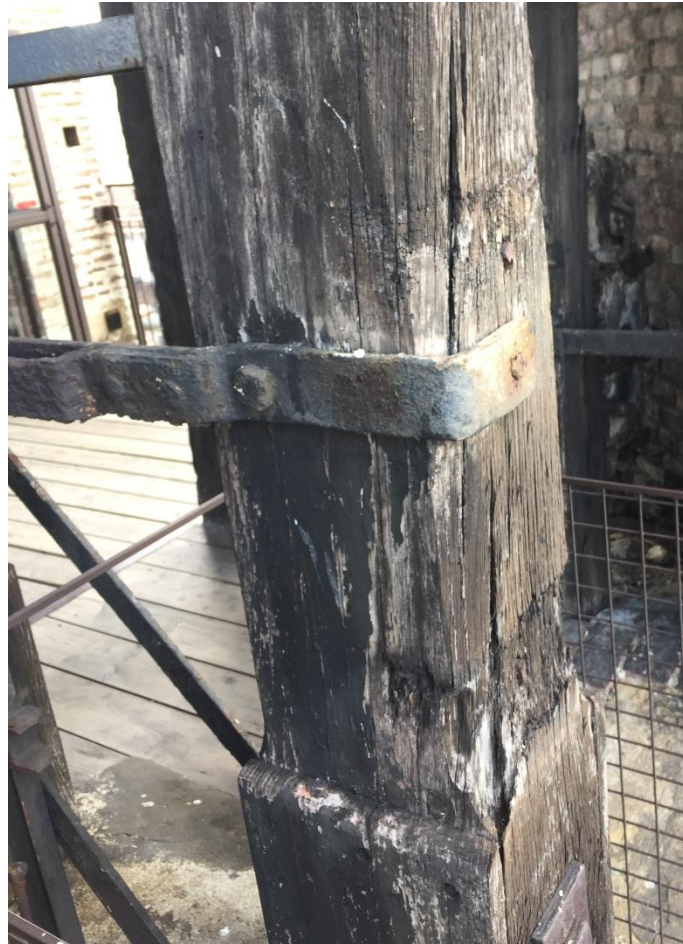
*Figura 64. Degrado Ritto P13*

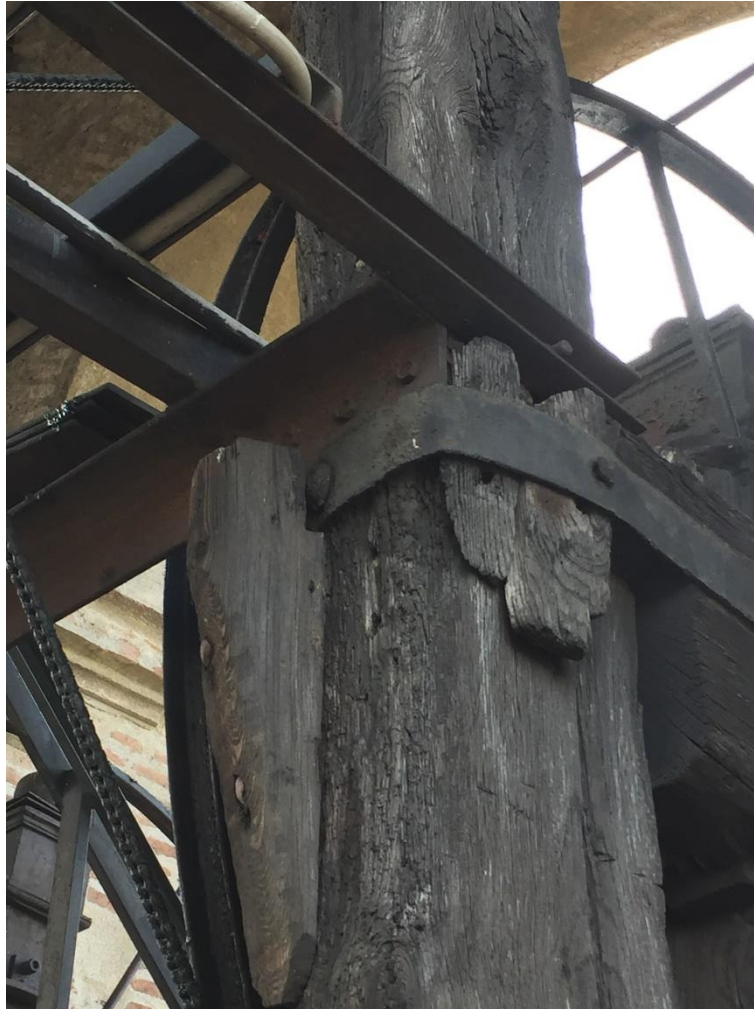
*Figura 65. Collegamento tra il Ritto P14 e il Traverso T11*

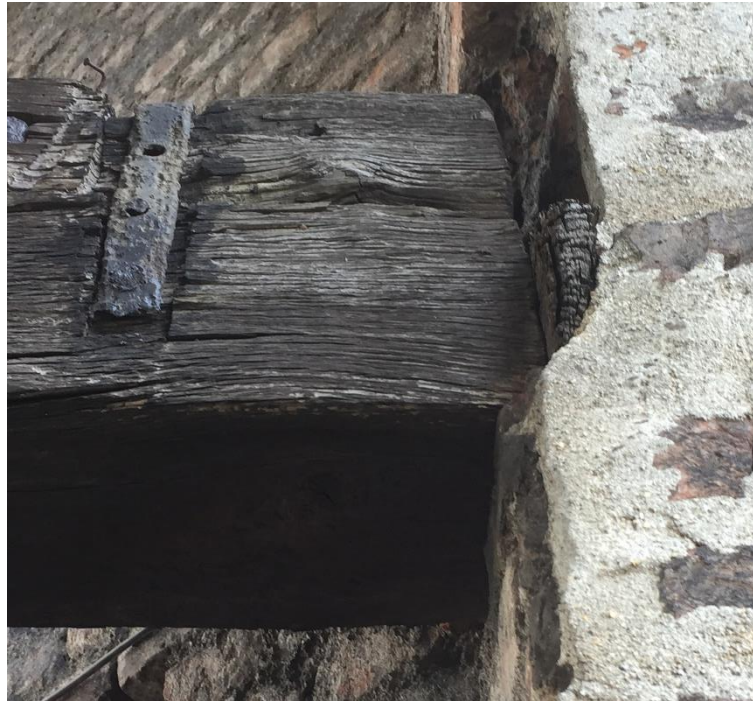
*Figura 66. Ancoraggio alla muratura del Traverso T9*

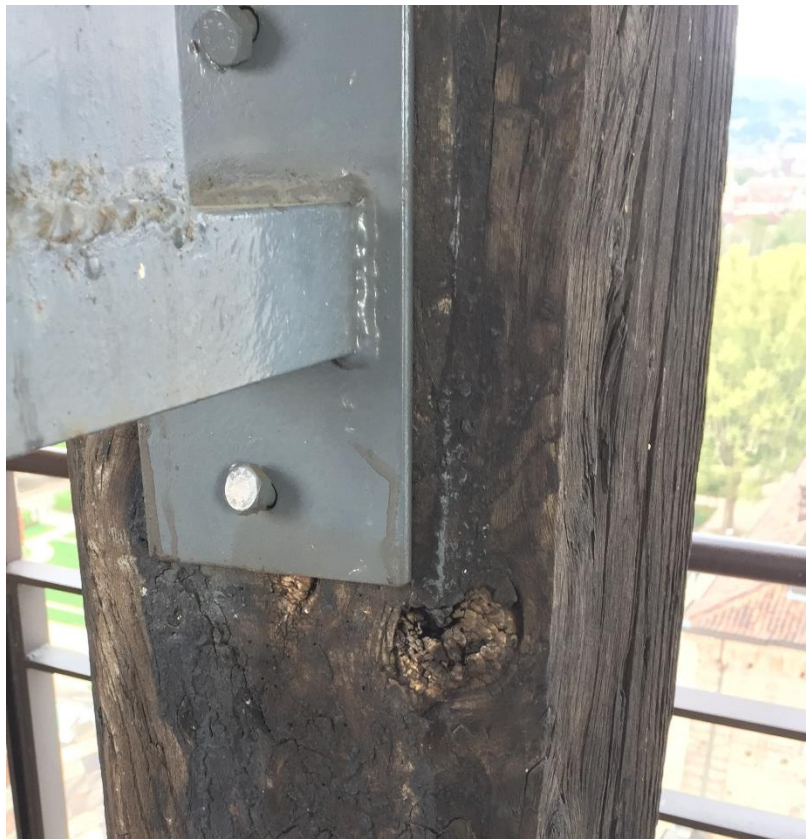
Quest'ultimo è mostrato in Figura 70.

*Figura 70. Nodo presente nel Ritto P4*

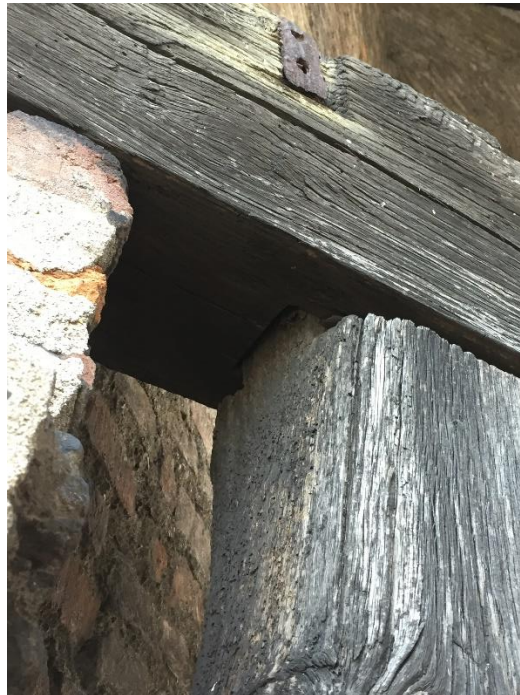
*Figura 72. Collegamento a "tenone e mortasa" tra il Ritto P7 e il Traverso T5*

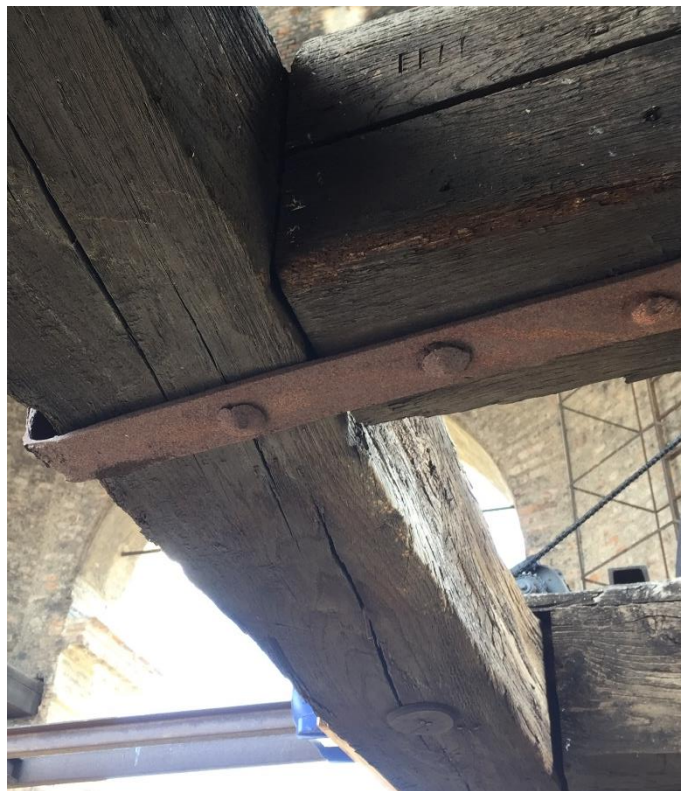
*Figura 74. Deterioramento presente nel Traverso T1*
