**Politecnico di Torino**

***Tesi di Laurea Magistrale***

**STUDIO DEL FENOMENO DEFORMATIVO DI UN EDIFICIO  
SCOLASTICO**

Lo scopo del presente elaborato è descrivere il fenomeno deformativo in atto presso un edificio appartenente al complesso scolastico E. Majorana, ubicato in via Frattini 11-15 a Torino. Lo svilupparsi di un ampio quadro fessurativo nelle pareti interne e nelle facciate esterne dell'edificio ha condotto alla necessità di realizzare una campagna di monitoraggio che, nel corso degli anni, ha mostrato una progressione del dissesto che tuttora risulta attivo.

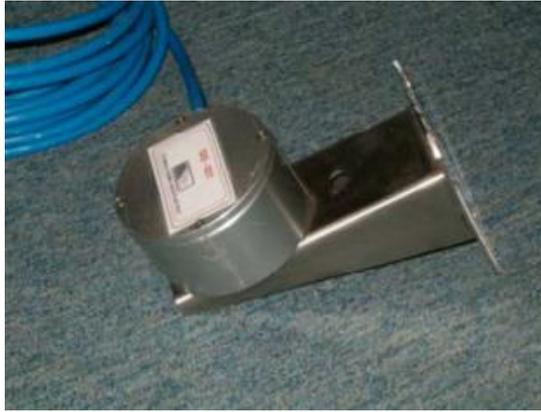
Il modello elettrolitico si compone di un sensore contenente un liquido elettrolita che, in funzione dell'inclinazione, bagna una serie di elettrodi facendo variare la resistenza elettrica, convertita poi in un segnale di tensione. Per questa tipologia di sensore si possono definire campi di misura pari a  $\pm 2^\circ/5^\circ/10^\circ/30^\circ$  e una precisione di  $0.01^\circ$ .

**Figura 1:** *Inclinometro da parete (www.agisco.it).*

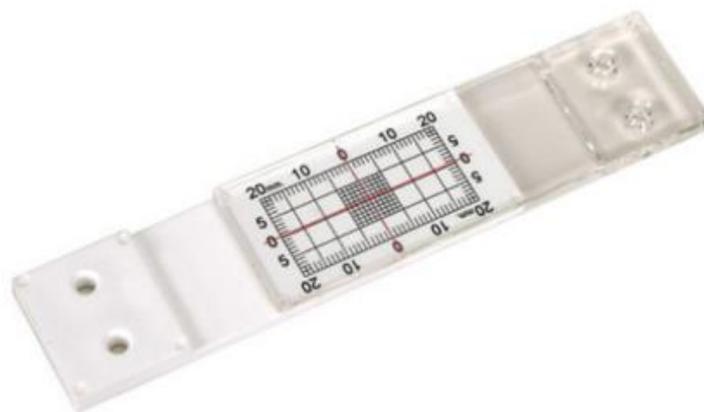
I fessurimetri a piastra costituiscono gli strumenti di monitoraggio delle fessure più economici e semplici da utilizzare; infatti vengono generalmente impiegati in fase preliminare al fine di capire se le lesioni rilevate progrediscono ed eventualmente se disporre una strumentazione di controllo più precisa e sofisticata. Sono costituiti da una piastra mobile trasparente, in cui è inciso un reticolo o riferimento, sovrapposta ad una piastra mobile inferiore che presenta una griglia millimetrata (Figura 2).

**Figura 2:** *Fessurimetro a piastra (www.boviar.com).*

L'installazione del fessurimetro prevede di sovrapporre le due piastre a cavallo della fessura facendo coincidere gli zeri dei due reticoli. La direzione e l'entità del movimento della lesione sono rilevabili direttamente osservando lo spostamento relativo del centro della piastra superiore rispetto allo zero della griglia inferiore.

Controllando nel tempo il disassamento dei due sistemi di riferimento, si riesce a valutare l'evoluzione della fessura con un'accuratezza del mezzo millimetro sino a qualche centimetro.

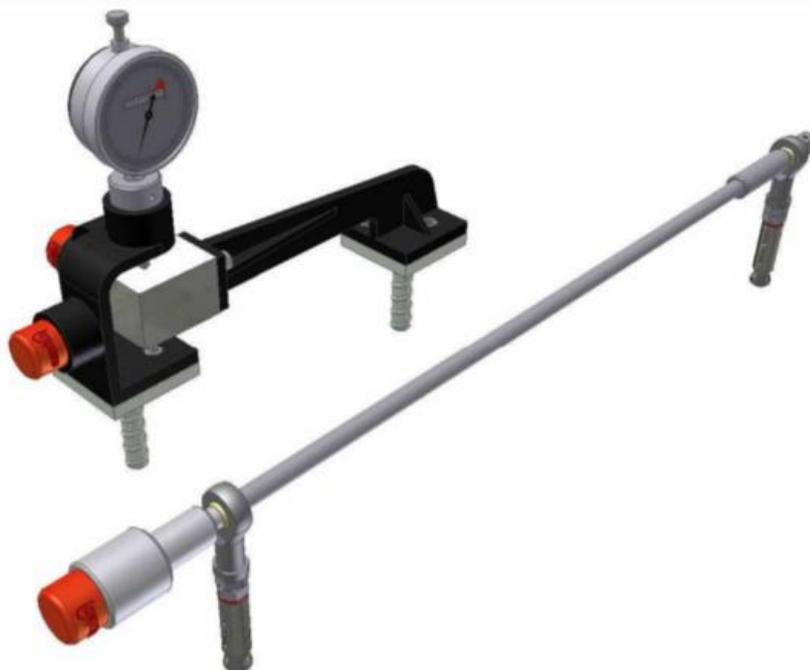
I fessurimetri meccanici vengono impiegati per misurare i movimenti lineari relativi tra i bordi di una fessura; sono costituiti da una base di misura cilindrica libera di muoversi all'interno di un tubo di rivestimento esterno reso solidale alla parete in cui si trova la fessura tramite due tasselli di ancoraggio. Il movimento rispetto al cilindro di testa viene rilevato attraverso un comparatore centesimale, con una corsa variabile dai 30 ai 50 mm, che può essere digitale o a quadrante. Il cilindro esterno viene collegato alle basi di fissaggio attraverso degli snodi sferici che permettono dei movimenti fuori asse; tuttavia per misure tridimensionali si utilizzano dei fessurimetri in grado di misurare spostamenti lungo tre direzioni ortogonali (Figura 3).

**Figura 3:** Fessurimetro meccanico a quadrante per la misura di movimenti tridimensionali in alto e per misure lineari in basso ([www.sisgeo.com](http://www.sisgeo.com)).

I vantaggi dei fessurimetri meccanici sono il costo relativamente basso e la semplicità di utilizzo; tuttavia richiedono delle letture manuali che non permettono monitoraggi continui dello stato fessurativo.

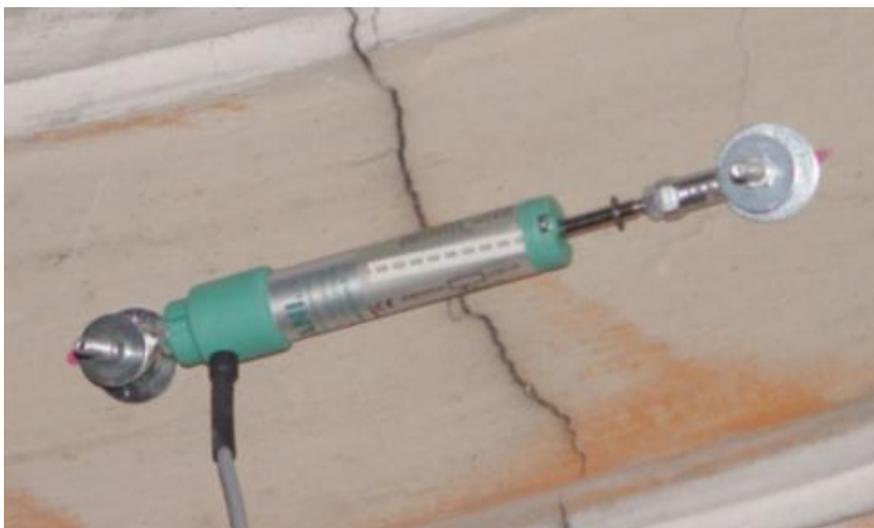
I fessurimetri potenziometrici sono dispositivi costituiti da un elemento resistivo cilindrico provvisto di due terminali agli estremi, e da un elemento mobile lungo l'asta principale al quale è collegato un terzo terminale (Figura 4).

**Figura 4:** Fessurimetro potenziometrico ([www.brescianisrl.it](http://www.brescianisrl.it)).

Conoscendo la tensione in entrata agli estremi dell'elemento resistivo, è possibile misurare la corrente in uscita nel cursore che è proporzionale allo spostamento dello stesso secondo il principio del partitore di tensione; tramite un fattore di correzione, identificato in fase di taratura, si passa dal valore di corrente allo spostamento.

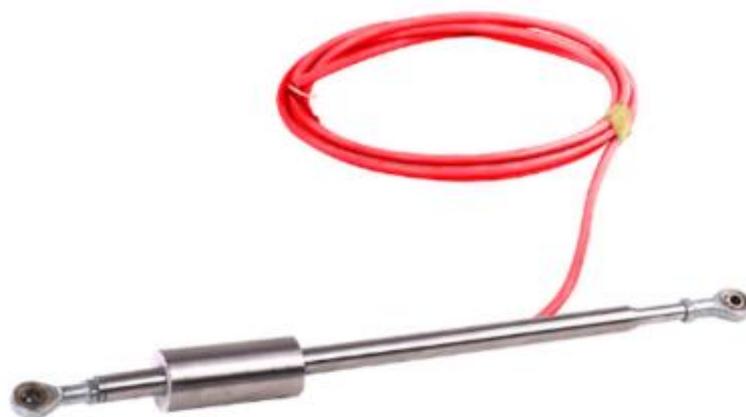
Tali sensori vengono prodotti con campi di misura variabile da 5 a 50 mm e possono essere forniti con un sensore di temperatura integrato. Inoltre, possono essere applicati su dispositivi e supporti meccanici biassiali o triassiali per il controllo degli spostamenti in due o tre direzioni ortogonali (Figura 5).

**Figura 5:** Fessurimetro a corda vibrante ([www.pizzi-instruments.it](http://www.pizzi-instruments.it)).

Il corpo dei fessurimetri a corda vibrante è realizzato da due cilindri in acciaio inox di diverso diametro tali da scorrere uno dentro l'altro, all'interno dei quali viene posta una corda in acciaio le cui estremità sono collegate attraverso un sistema di amplificazione. Lo scorrimento dei due tubetti fra di loro provoca un allungamento o un accorciamento della corda, che varierà conseguentemente la frequenza di vibrazione. Essendo le due estremità dello strumento fissate nei due punti dei quali si vogliono misurare le variazioni di distanza, l'allungamento della corda sarà proporzionale alla variazione della distanza fra questi.

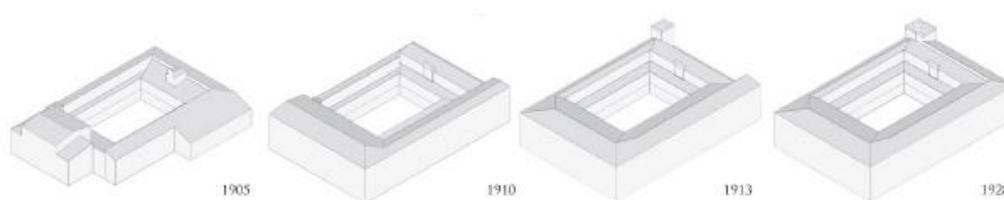
Una significativa modifica alla struttura originale è stata apportata agli inizi del XIX secolo per la necessità di avere maggiore spazio da dedicare alla libreria, la quale contava circa 30000 volumi. Le modifiche coinvolsero la demolizione di alcune mura portanti interne, la sopra-elevazione della parte ovest di circa 3.00 m, la variazione della forma e dimensioni di porte e finestre. Immediatamente si formarono delle fessure in diverse parti dell'edificio mostrando così l'incapacità della struttura a sostenere un tale livello di sforzo, maggiore di quello per cui era stata progettata. L'ingrandimento della struttura e conseguentemente l'incremento dei carichi verticali è continuato anche nel XX secolo sempre a causa di un ingrandimento della libreria universitaria. Questi interventi hanno portato la struttura rinascimentale originariamente di due piani, ad un edificio massiccio costituito da tre piani (Figura 24).

**Figura 24:** Modifiche strutturali del Palazzo La Sapienza durante le prime decadi del XX secolo [20].

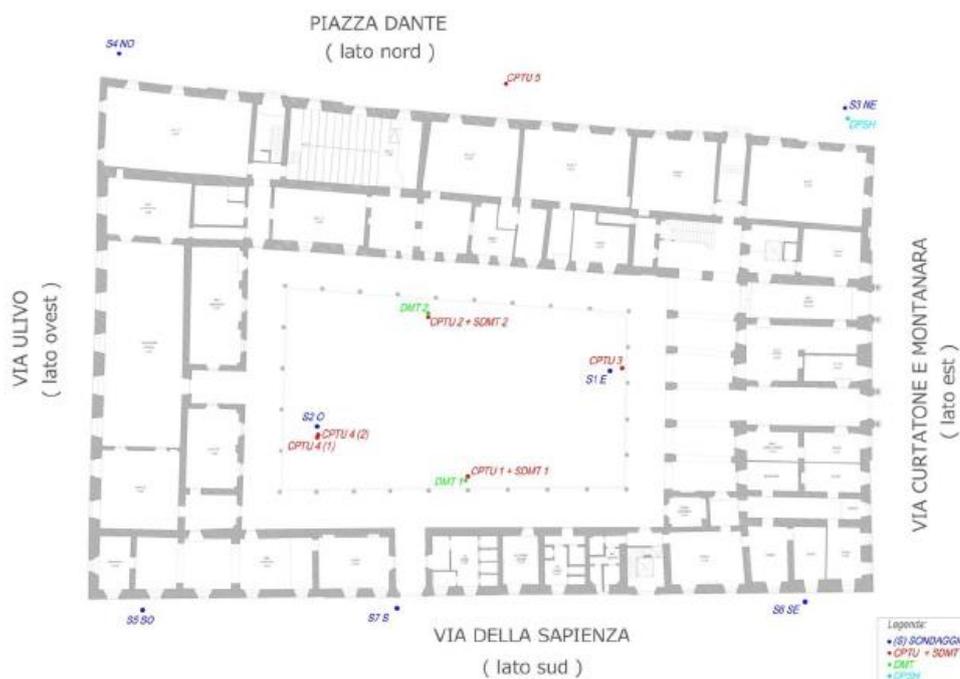
- sette perforazioni a carotaggio continuo, di cui due all'interno del cortile e cinque in prossimità del perimetro esterno dell'edificio;
- sei prove penetrometriche statiche (CPTU), di cui una eseguita sul perimetro esterno a nord del fabbricato mentre cinque prove sono state effettuate nel cortile interno;
- due prove con dilatometro sismico (SDMT) eseguite in corrispondenza delle verticali penetrometriche nord e sud interne al cortile;
- una prova DPSH eseguita sul perimetro esterno del fabbricato lato nord-est.

**Figura 25:** Disposizione planimetrica delle indagini geotecniche effettuate nel 2013 [20].

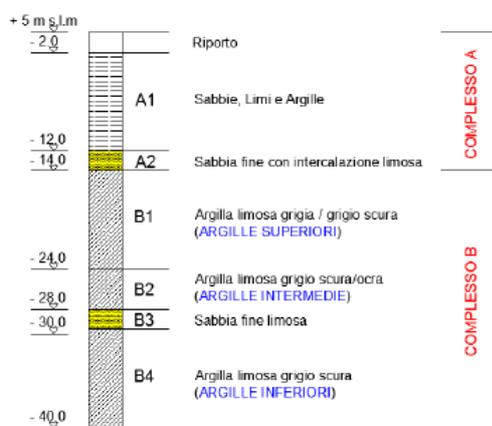
presenti sabbie, limi e argille in strati di spessore variabile e scarsa continuità laterale. Nella parte inferiore del complesso è presente uno strato di sabbie fini con intercalazioni limose, denominato A2. Il complesso B è costituito da 4 strati in cui le caratteristiche variano entro limiti abbastanza ampi ma in modo graduale, a differenza del Complesso A. Nel primo strato, da quota -9 m a quota -19 m, è presente argilla superiore (strato B1); si tratta di argilla leggermente OC, di consistenza ridotta e con IP elevato. Le argille intermedie formano lo strato B2 che arriva fino a quota -23 m; in questo caso si hanno argille con OCR e consistenza più elevati rispetto alle argille sovrastanti. Lo strato B3 è costituito da sabbie fini limose ed ha uno spessore di circa 2 m. Infine, il quarto strato (B4) è formato da argille limose leggermente OC con consistenza media.

Figura 26: Stratigrafia del sottosuolo [20].

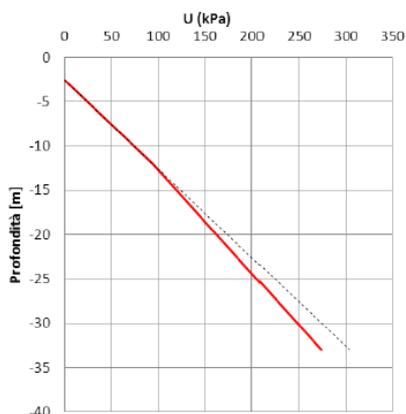
La misura della quota piezometrica, attraverso dei piezometri di Casagrande a cella, in alcuni punti ha permesso la ricostruzione del profilo delle pressioni neutre. In Figura 27 si può notare come tale distribuzione si discosti da quella idrostatica (linea tratteggiata) a causa di una circolazione idrica sotterranea dovuta probabilmente alle estrazioni di acqua subite dalla pianura Pisana per scopi industriali.

Figura 27: Profilo delle pressioni neutre [20].

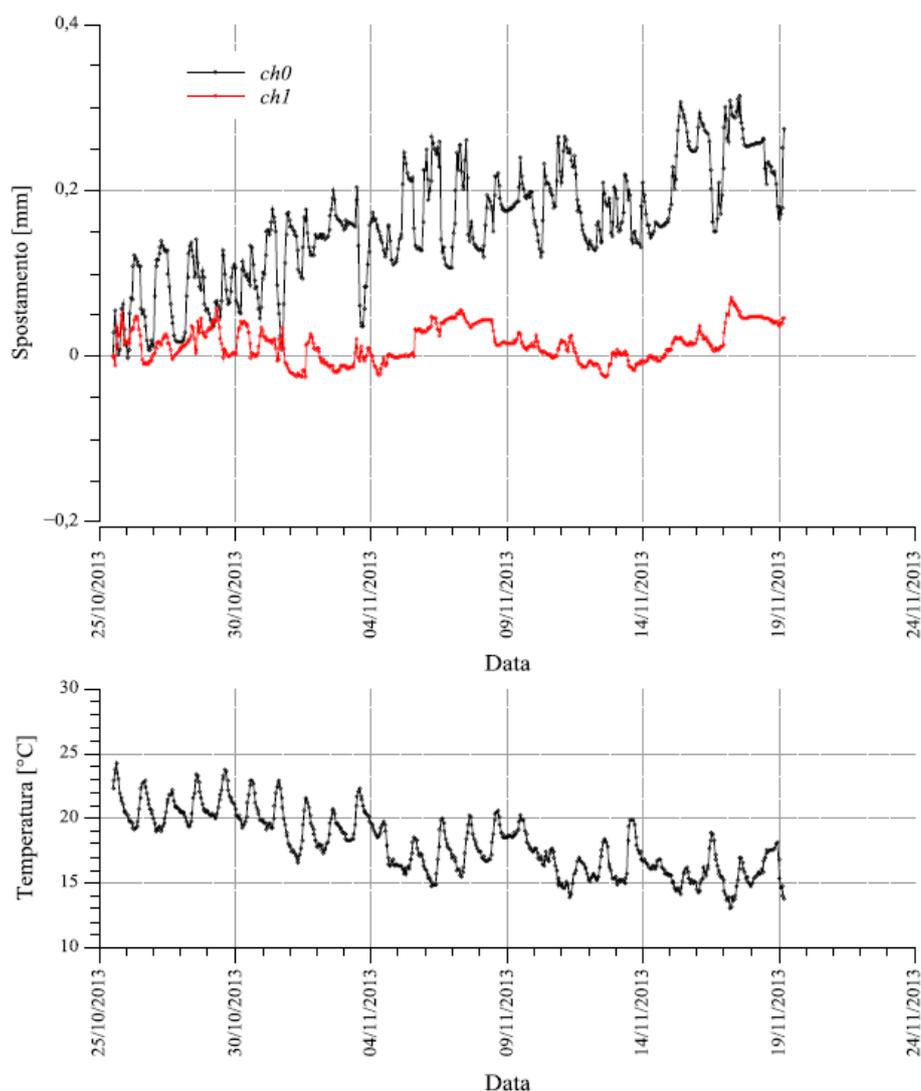
L'elaborazione dei dati permette di tracciare dei grafici che riportano l'evoluzione nel tempo della variazione di ampiezza della fessura (Figura 29).

**Figura 29:** Esempio elaborazione dati del sistema di misura continuo [20].

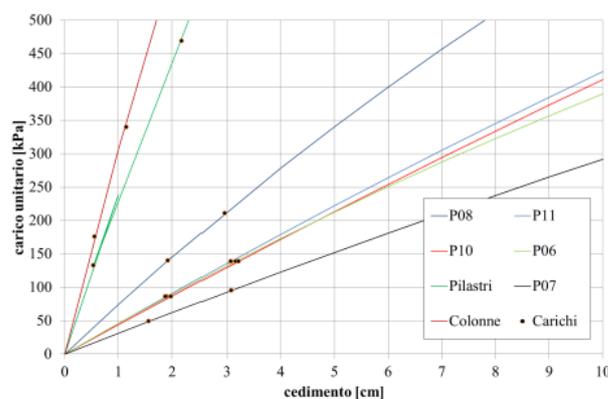
In Figura 33 vengono riepilogati i carichi applicati in fondazione all'interno della curva carico-cedimento la quale identifica le prestazioni del sottosuolo. Si può notare una netta differenza tra il comportamento esibito dalla porzione perimetrale dell'edificio e la zona interna, identificata dalla sezione Colonne e Pilastrini della parte est. Infatti le zone in cui il contrasto delle rigidità in fondazione è più marcato mostrano dei danneggiamenti maggiori, come identificato dal monitoraggio tramite fessurimetri.

**Figura 33:** Cedimenti in funzione dei carichi applicati [21].

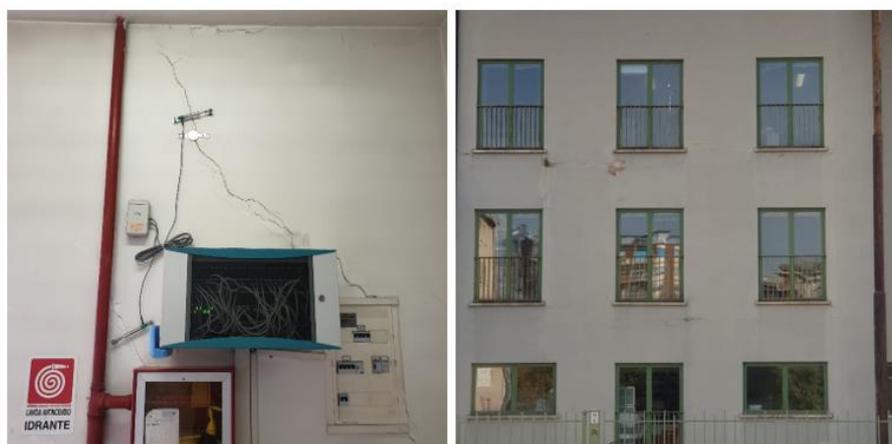
*Figura 34: Esempio del quadro fessurativo presente nelle pareti interne ed esterne.*

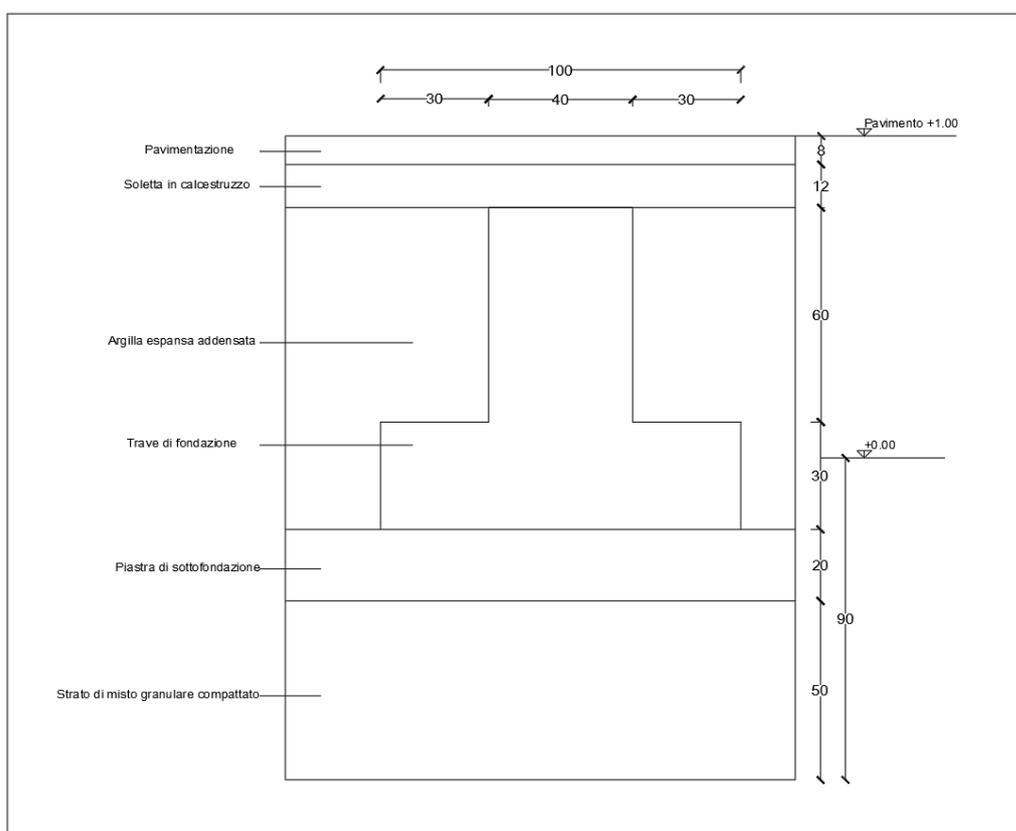
Le fondazioni sono costituite da un graticcio di travi a T rovescia poste al di sopra di una soletta di calcestruzzo, di spessore pari a 20 cm, armata con una doppia rete metallica ( $\phi 10$ ). Tale soletta non presenta nessun collegamento con il reticolo di travi e pertanto svolge solamente il ruolo di trasmettere i carichi allo strato di misto granulare compattato, di spessore pari a circa 50 cm, che si trova al di sotto della soletta di sottofondazione (Figura 38).

**Figura 38:** Geometria del piano di fondazione.

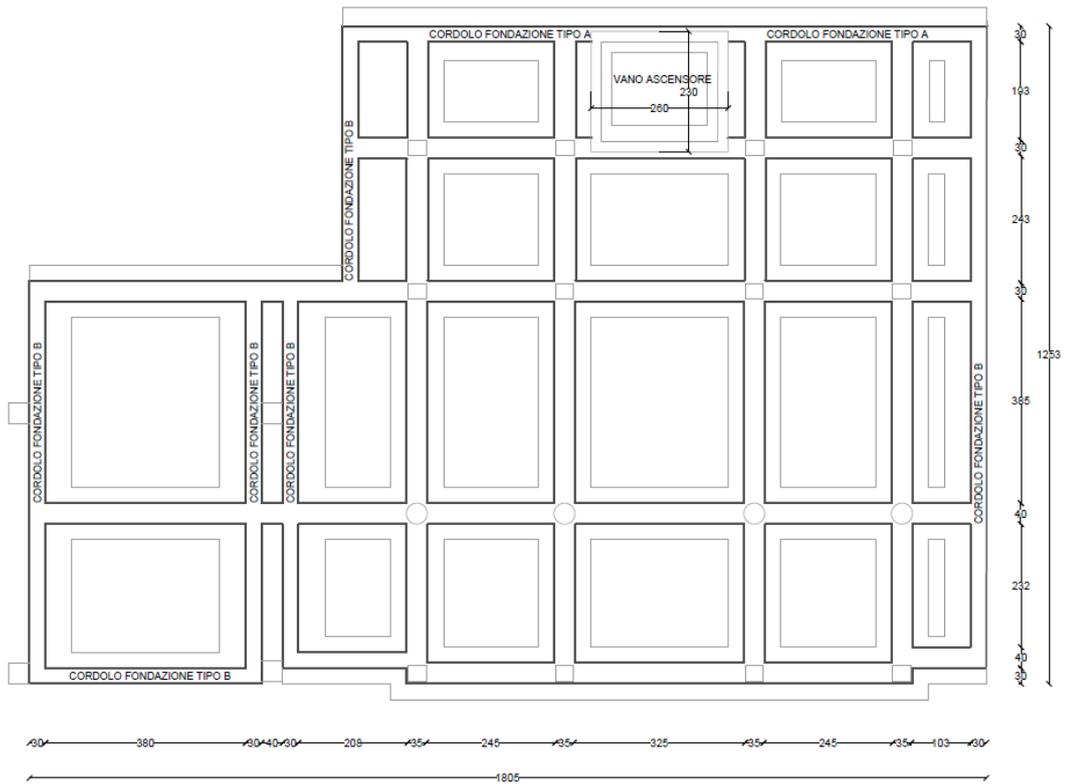
In Figura 39 viene mostrata la disposizione particolarmente asimmetrica delle travi che costituiscono il piano di fondazione.

**Figura 39:** Geometria del graticcio di fondazione.

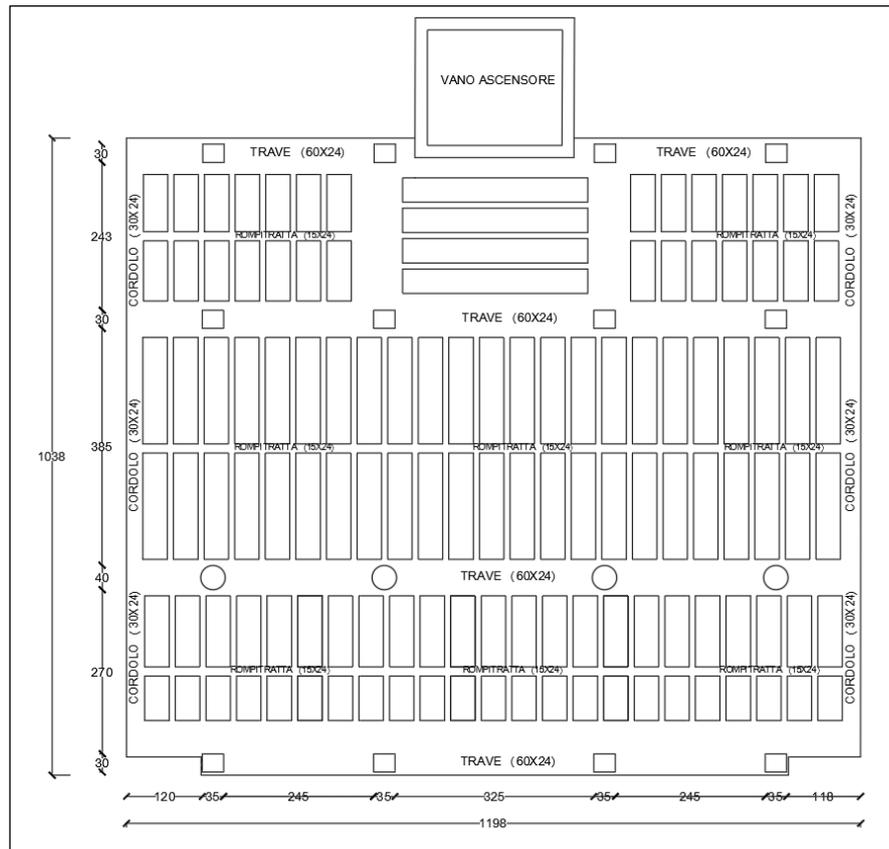
Le travi in spessore di solaio, con sezione 60 x 24 cm, formano gli impalcati nella direzione più lunga dell'edificio. Agli estremi, nella direzione normale, cordoli di sezione 30 x 24 cm collegano i 4 impalcati sopra descritti anche se questi elementi non si appoggiano direttamente sui pilastri.

Figura 42: Carpenteria piano tipo.

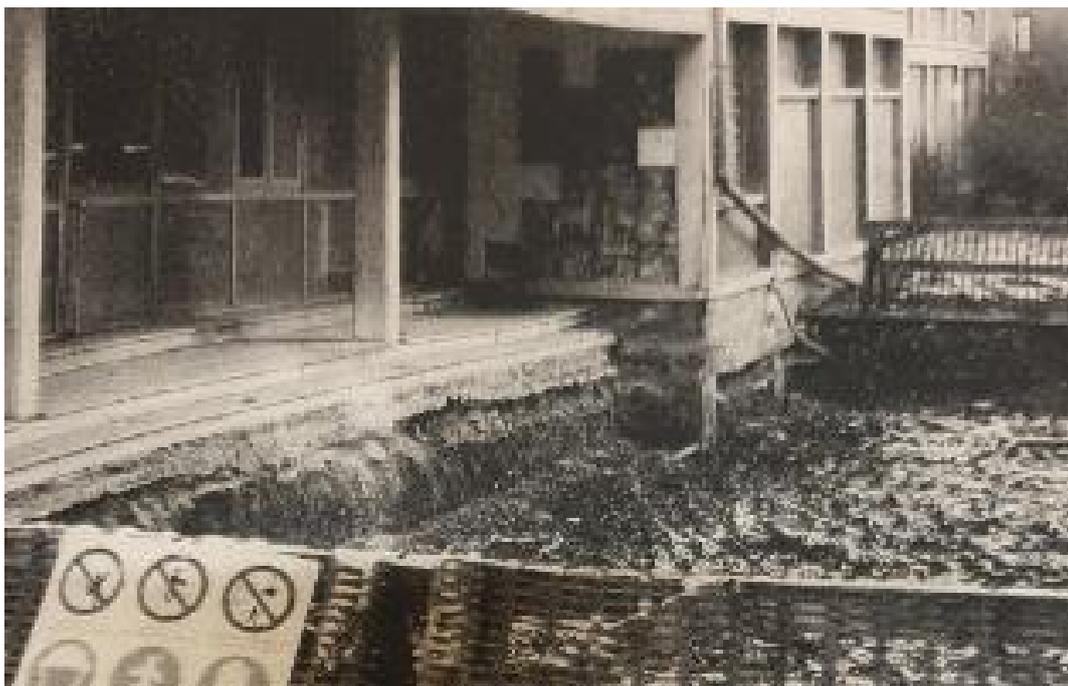
In mancanza di sondaggi più recenti e considerando le foto a disposizione dei lavori (Figura 44), che non mostrano la presenza di paratie necessarie ai lavori di sbancamento del terreno di riporto, si ritiene che questo strato sia stato solamente sbancato con approfondimento di 90 cm per la disposizione del misto granulare su cui poggia la piastra di sottofondazione dell'edificio di collegamento.

**Figura 44:** Foto scattata durante i lavori di scavo in cui non sono presenti opere di supporto [22].

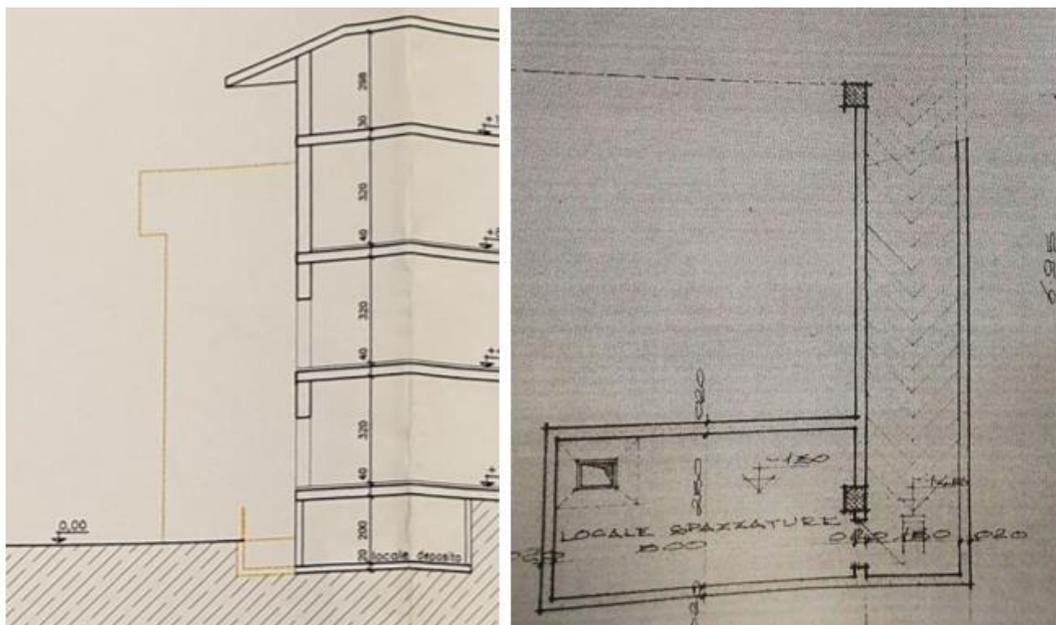
La documentazione presente in archivio non riporta nessuna informazione riguardante il materiale da disporre nello spazio lasciato libero dalla demolizione di tale scala, di dimensione in pianta approssimativamente pari a 8 x 2 m. Tuttavia le immagini derivanti da precedenti sopralluoghi (Figura 46) mostrano la presenza di terreno di riporto posto in corrispondenza dell'ex ingresso al locale spazzatura e pertanto si è supposto che lo spazio che occupava la scala sia stato semplicemente riempito con materiale di scarsa qualità senza adeguati accorgimenti [24].

**Figura 45:** Scala per l'ingresso al piano seminterrato del Blocco B [22].

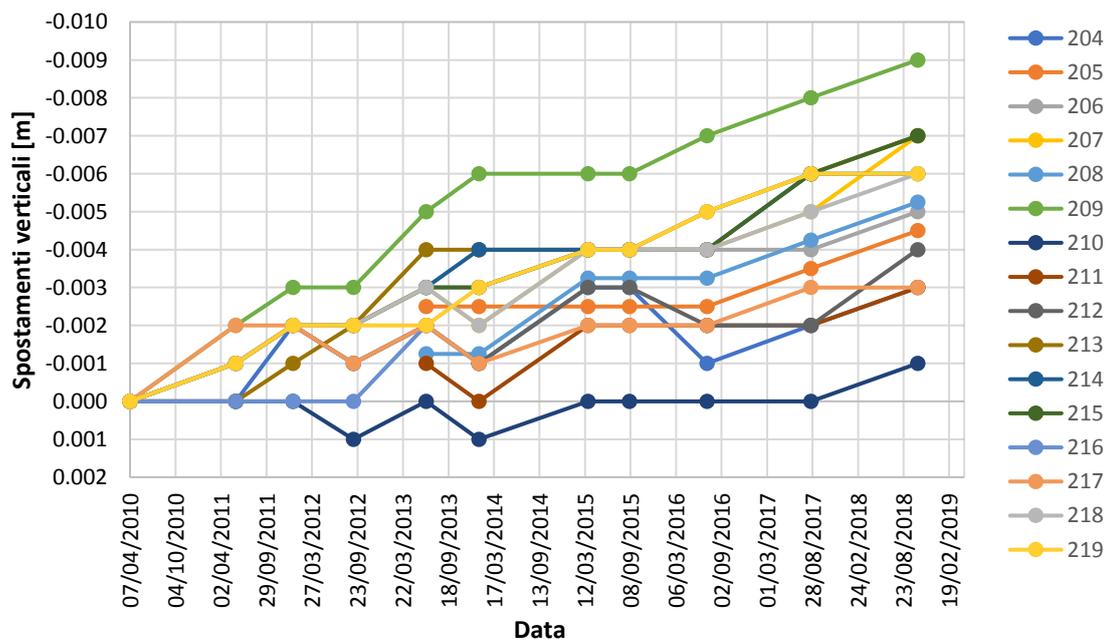
Graficando l'evoluzione nel tempo degli spostamenti verticali subiti dalle mire, si evidenzia un *trend* complessivamente crescente e che non permette una facile previsione dell'eventuale fase di assestamento; infatti è possibile riconoscere dei *plateau* a tangente orizzontale ma seguiti sempre da fasi crescenti (Figura 50). Anche se, per le mire 217 e 219, si riscontrano assenze di incrementi deformativi nelle ultime due misurazioni a disposizione.

**Figura 50:** Andamento nel tempo degli spostamenti verticali delle mire ottiche della facciata ovest.

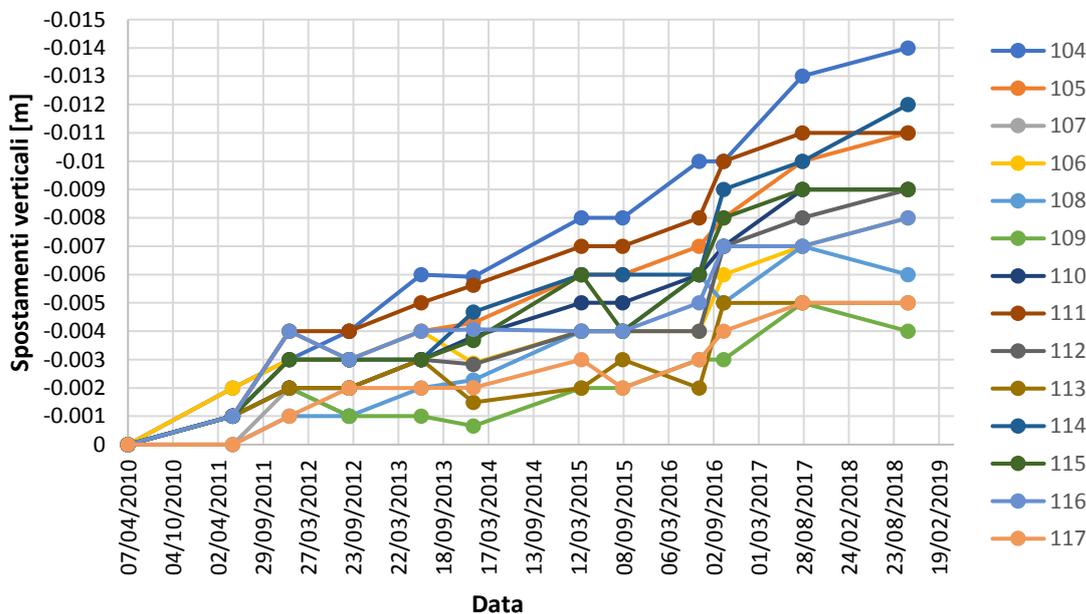
Figura 51: Andamento nel tempo degli spostamenti verticali delle mire ottiche della facciata est.

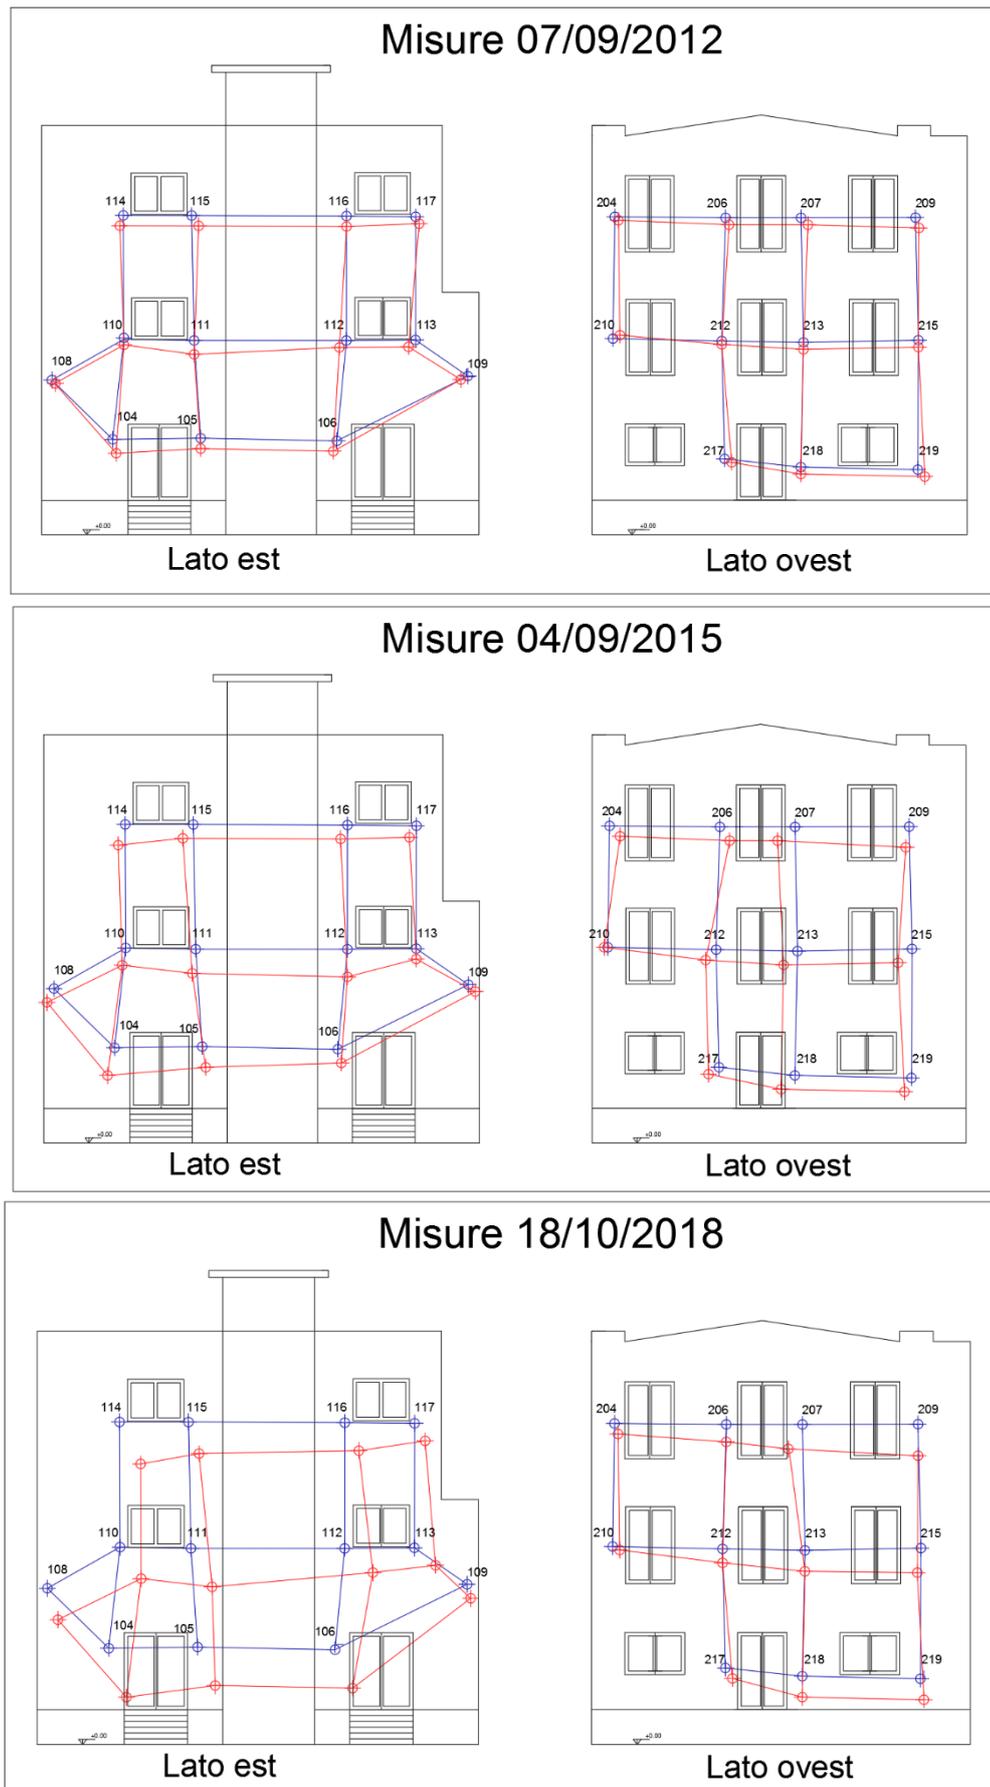
**Figura 54:** Deformate delle mire ottiche presenti nelle facciate est ed ovest.

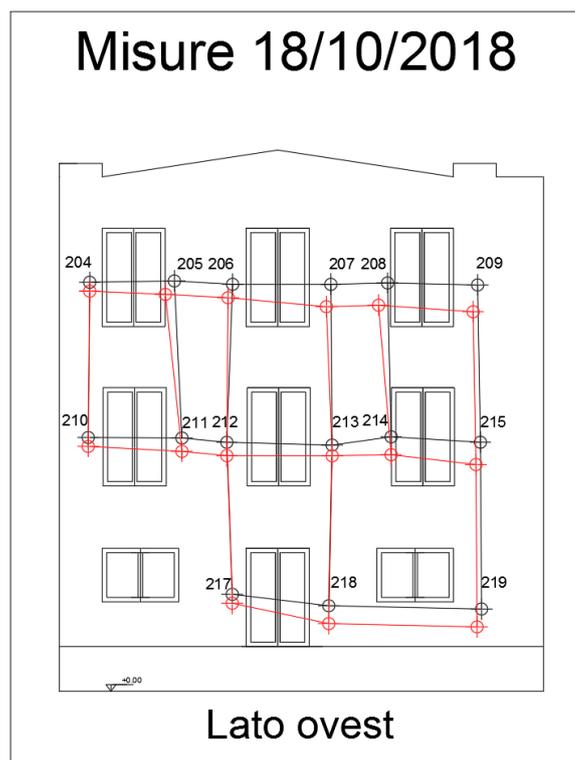
*Figura 55: Deformate delle mire ottiche rispetto alle rilevazioni del 07/09/2012.*

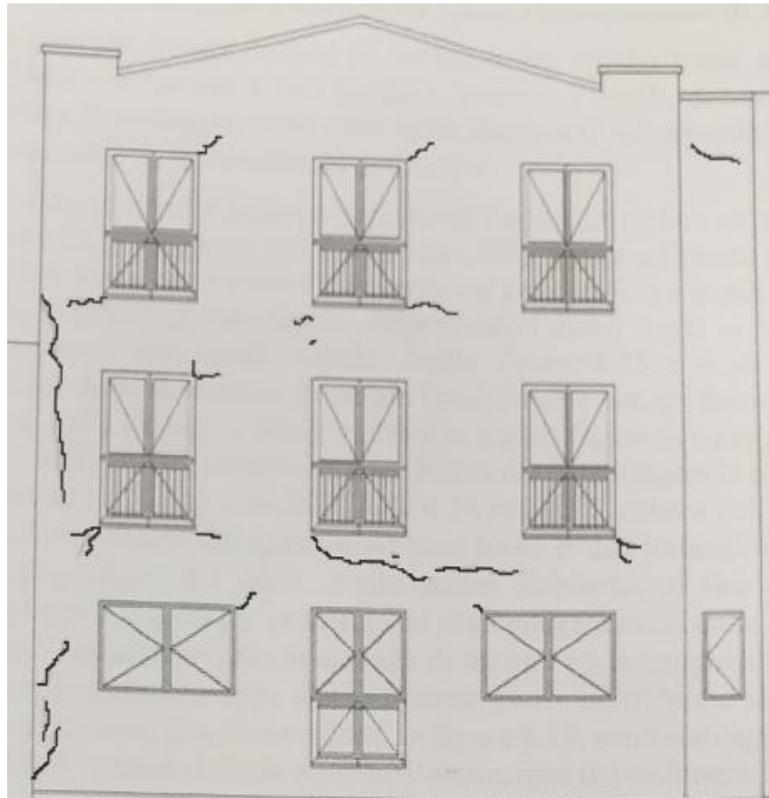
**Figura 56:** Rilievo delle fessure nella facciata lato via Frattini eseguito in data 30/01/2014.

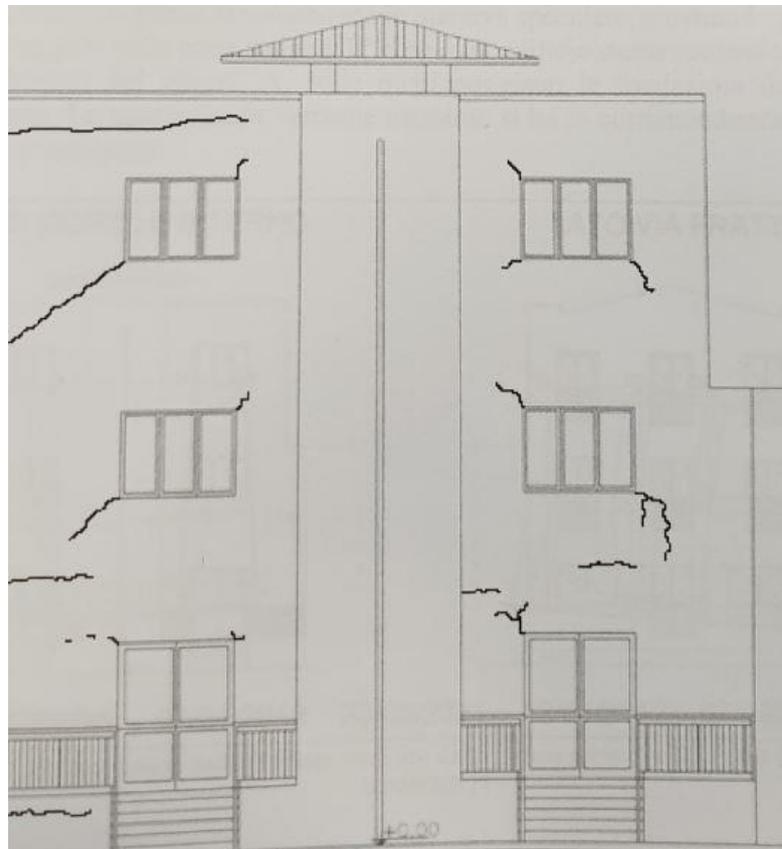
**Figura 57:** Rilievo delle fessure nella facciata lato cortile eseguito in data 30/01/2014.

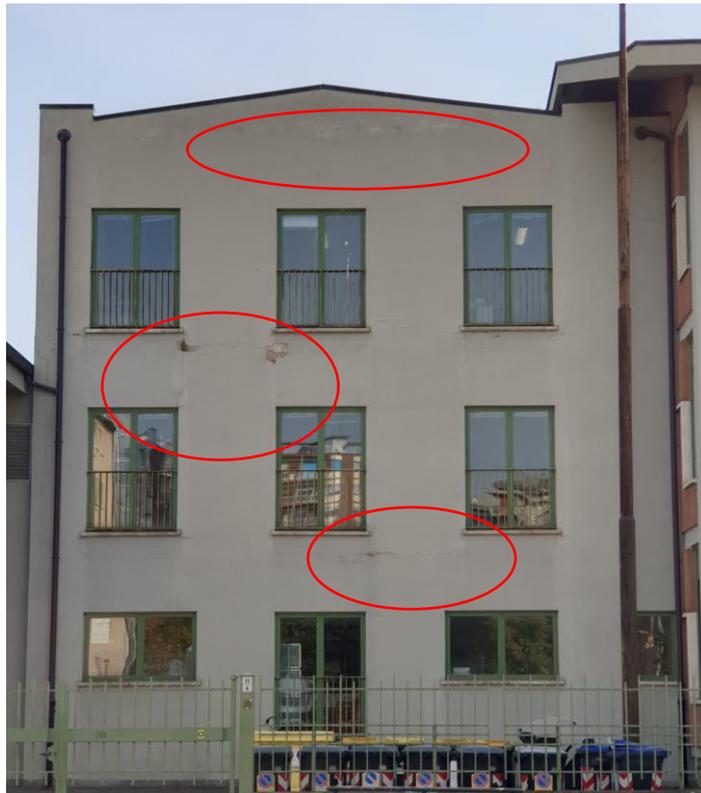
**Figura 58:** Stato fessurativo odierno della facciata lato via Frattini.

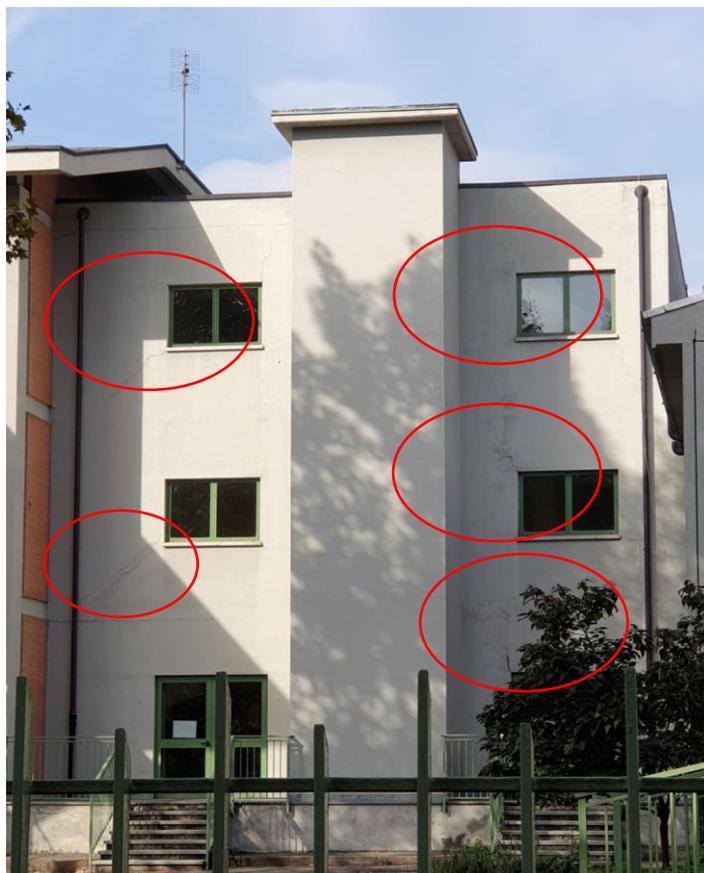
**Figura 59:** Stato fessurativo odierno della facciata lato cortile.

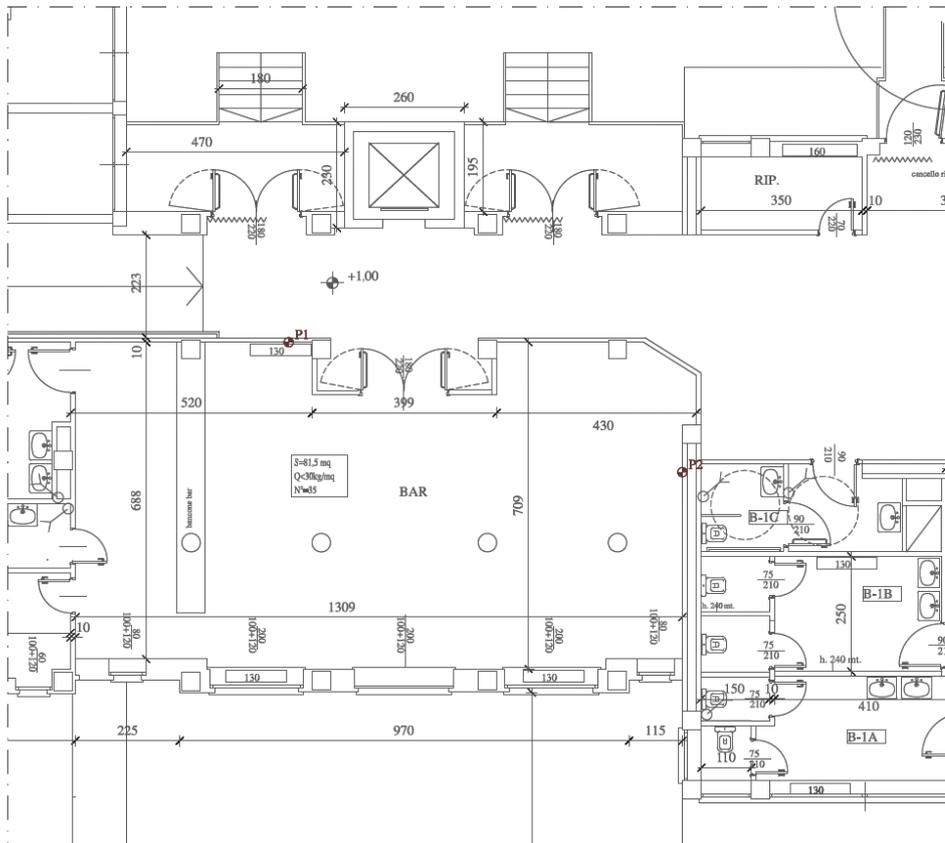
Figura 60: Pianta piano rialzato con ubicazione fessurimetri.

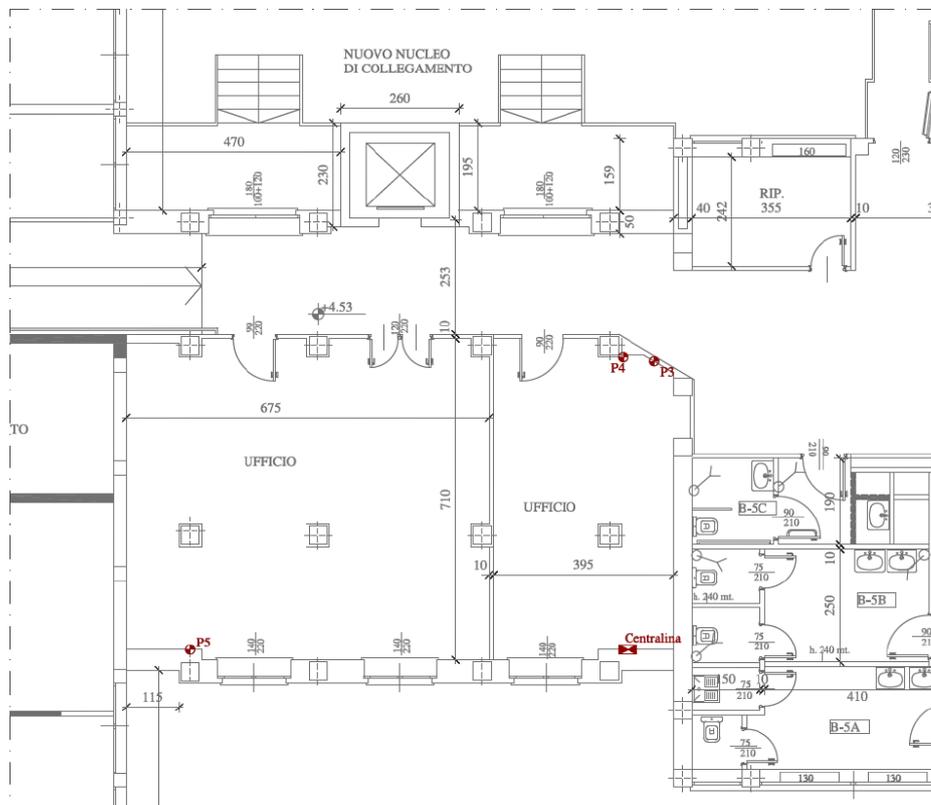
Figura 61: Pianta piano primo con ubicazione fessurimetri.

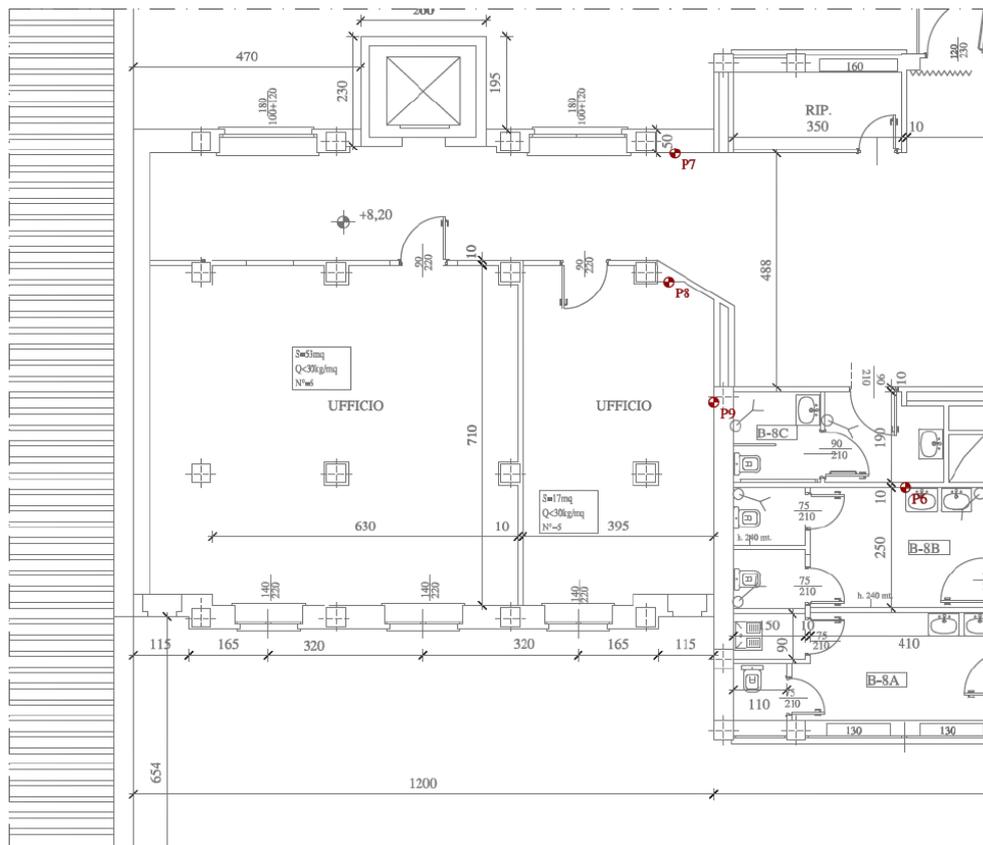
**Figura 62:** Pianta piano secondo con ubicazione fessurimetri.

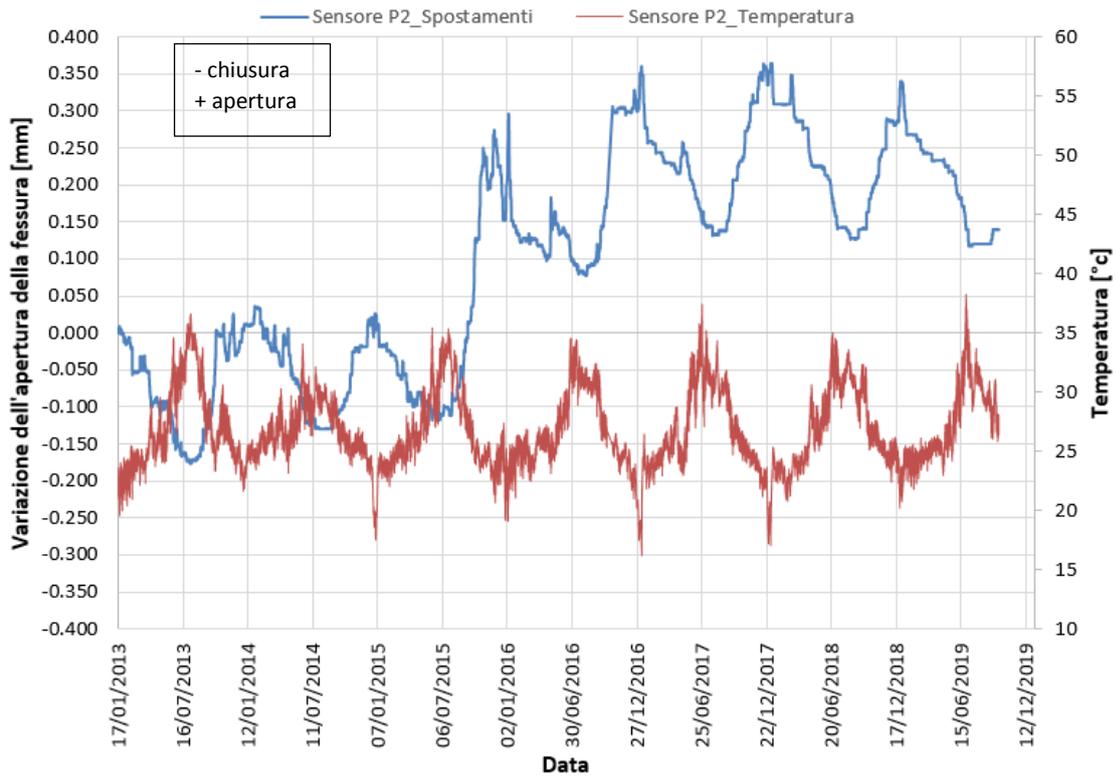
Figura 63: Valori di spostamento e temperatura rilevati dal sensore P2.

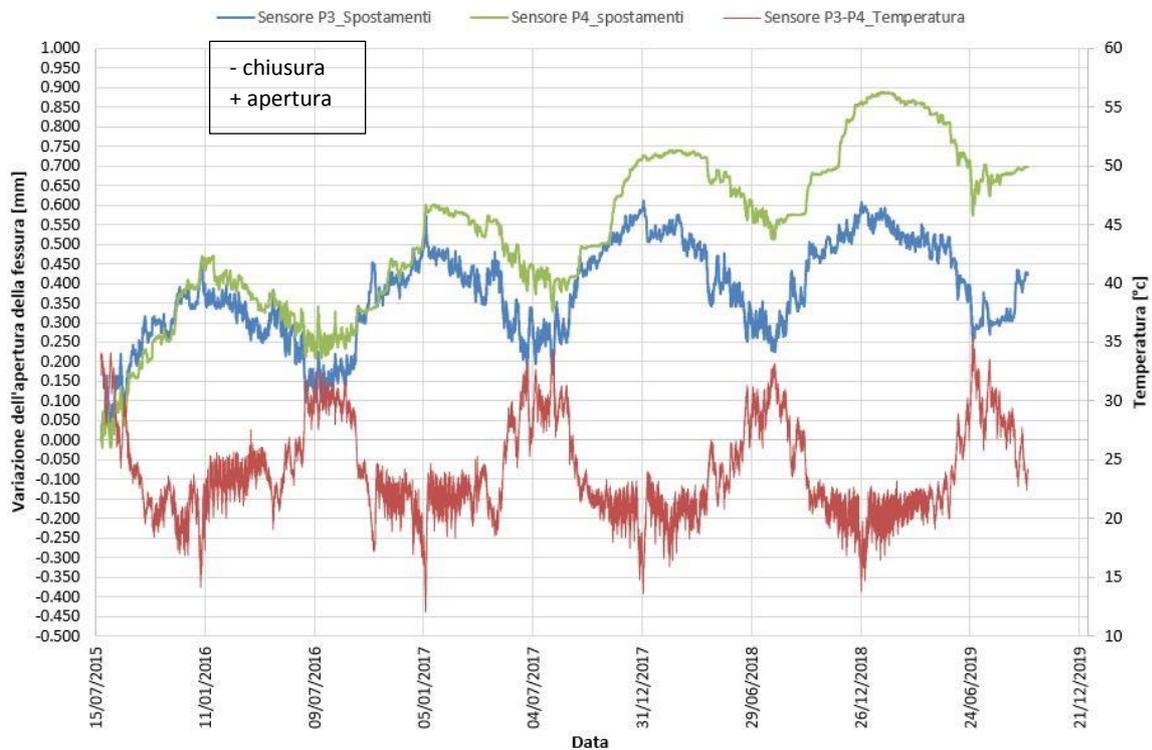
Figura 64: Valori di spostamento e temperatura rilevati dal sensore P3 e P4.

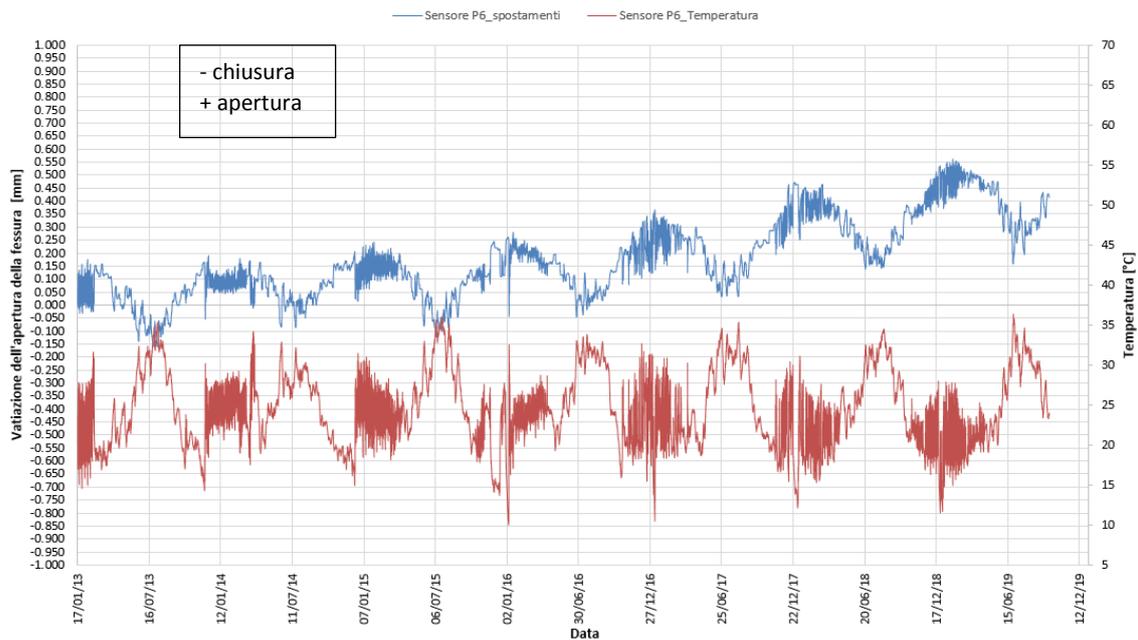
Figura 65: Valori di spostamento e temperatura rilevati dal sensore P6.
