**Politecnico di Torino**

***Tesi di Laurea Magistrale***

**STUDIO DEL FENOMENO DEFORMATIVO DI UN EDIFICIO  
SCOLASTICO**

Lo scopo del presente elaborato è descrivere il fenomeno deformativo in atto presso un edificio appartenente al complesso scolastico E. Majorana, ubicato in via Frattini 11-15 a Torino. Lo svilupparsi di un ampio quadro fessurativo nelle pareti interne e nelle facciate esterne dell'edificio ha condotto alla necessità di realizzare una campagna di monitoraggio che, nel corso degli anni, ha mostrato una progressione del dissesto che tuttora risulta attivo.

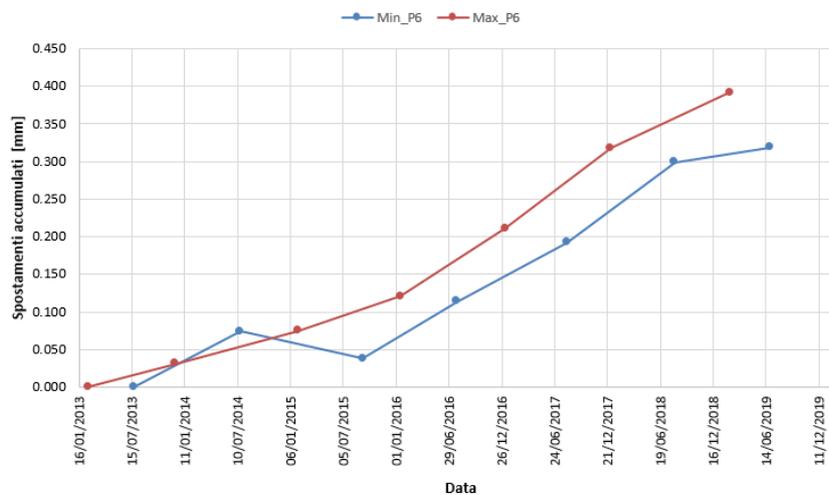
Figura 66: Spostamenti accumulati dalla fessura P6 al termine di ogni ciclo stagionale valutati rispetto ai valori massimi e minimi dell'arco temporale 2013-2014.

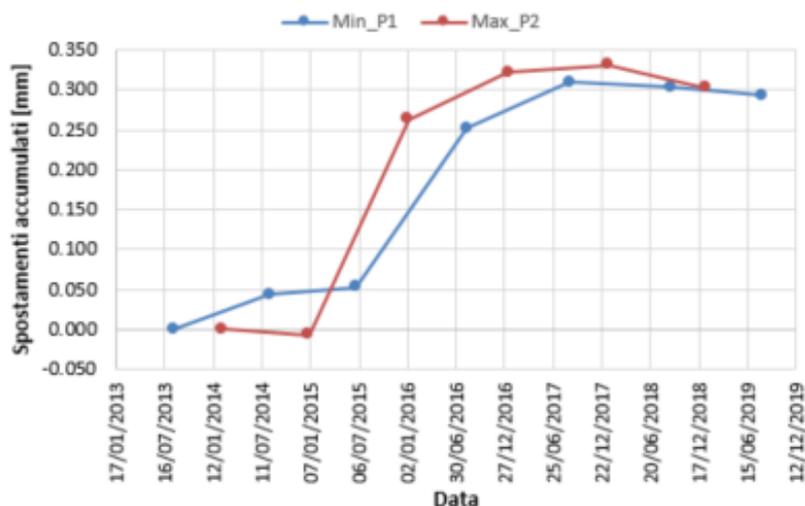
**Figura 67:** Spostamenti accumulati dalla fessura P2 al termine di ogni ciclo stagionale valutati rispetto ai valori massimi e minimi dell'arco temporale 2013-2014.

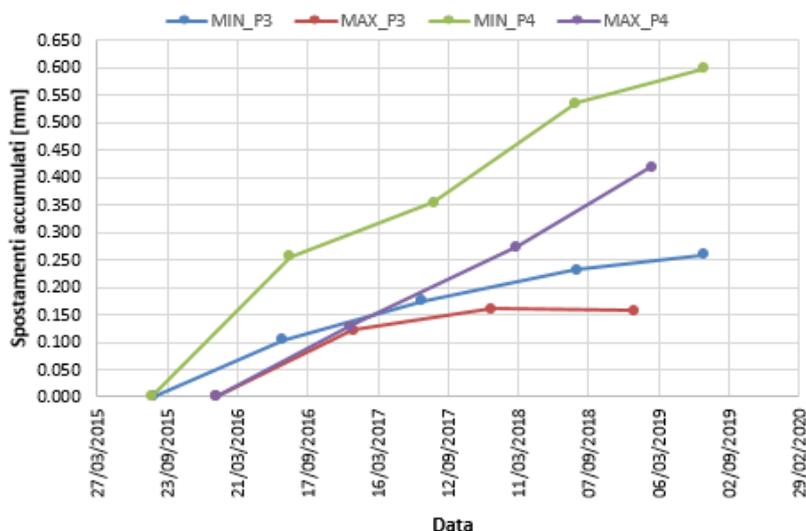
**Figura 68:** Spostamenti accumulati dalla fessura P3 e P4 al termine di ogni ciclo stagionale valutati rispetto ai valori massimi e minimi dell'arco temporale 2015-2016.

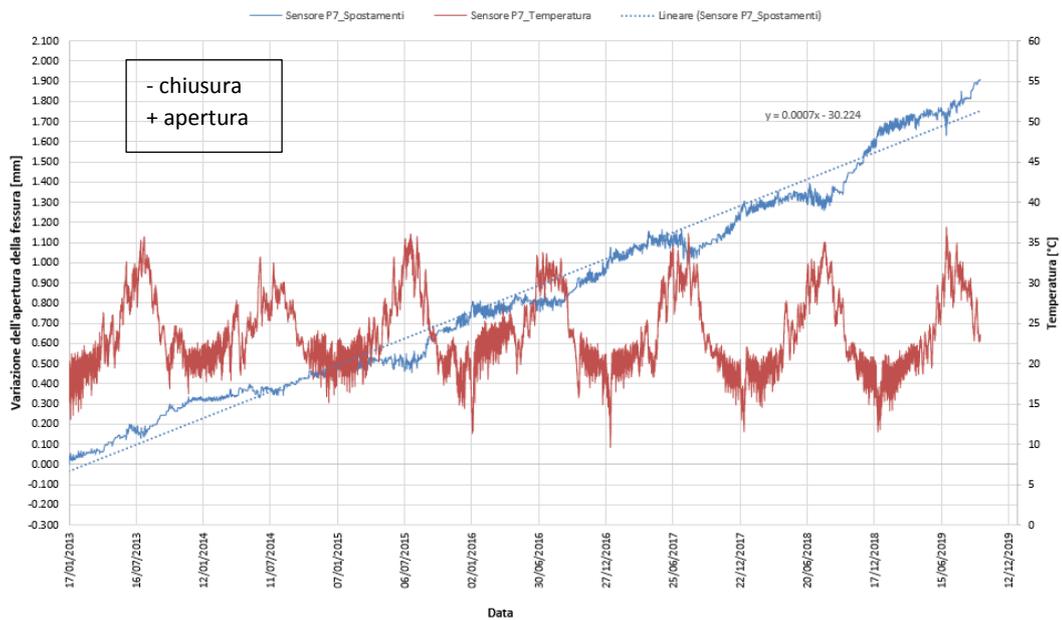
Figura 69: Valori di spostamento e temperatura rilevati dal sensore P7.

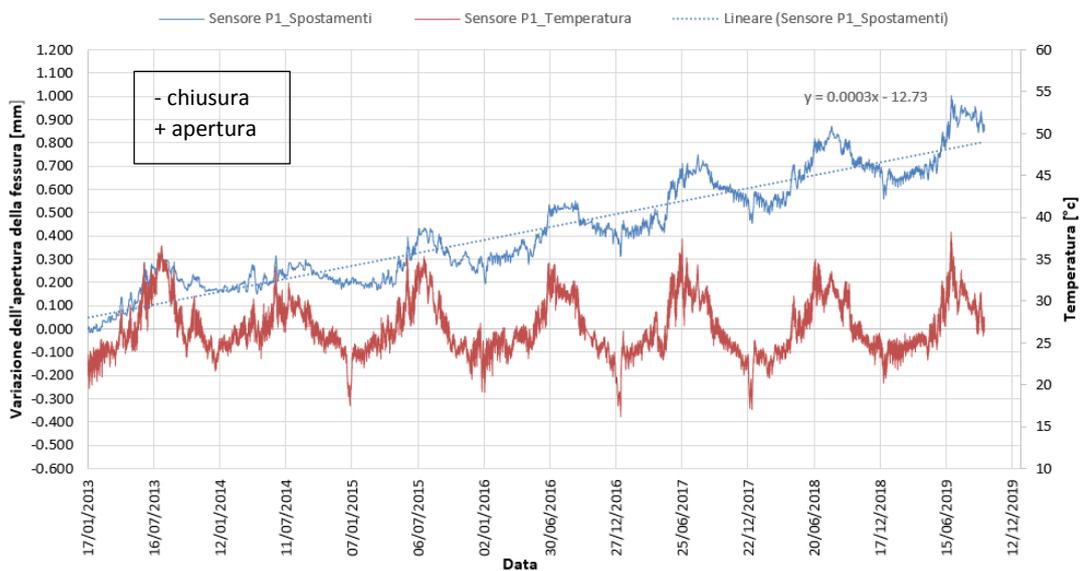
Figura 70: Valori di spostamento e temperatura rilevati dal sensore P1.

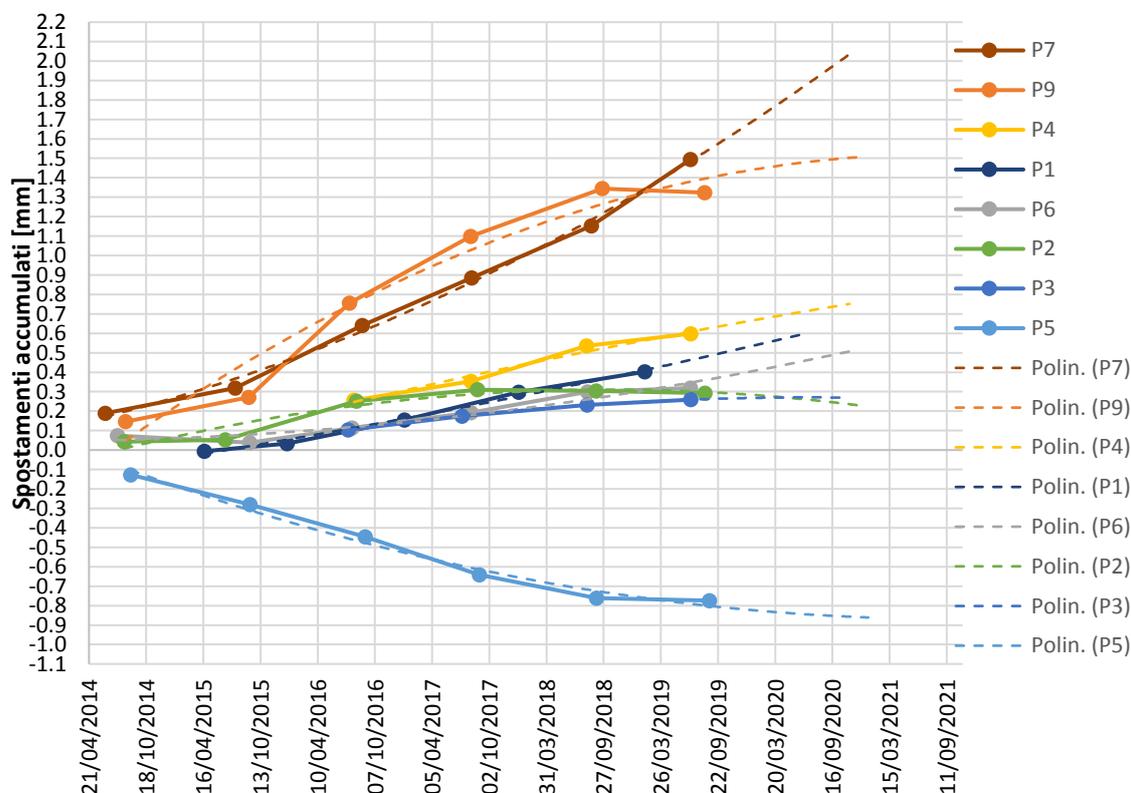
Figura 71: Interpolazione degli spostamenti accumulati dalle fessure.

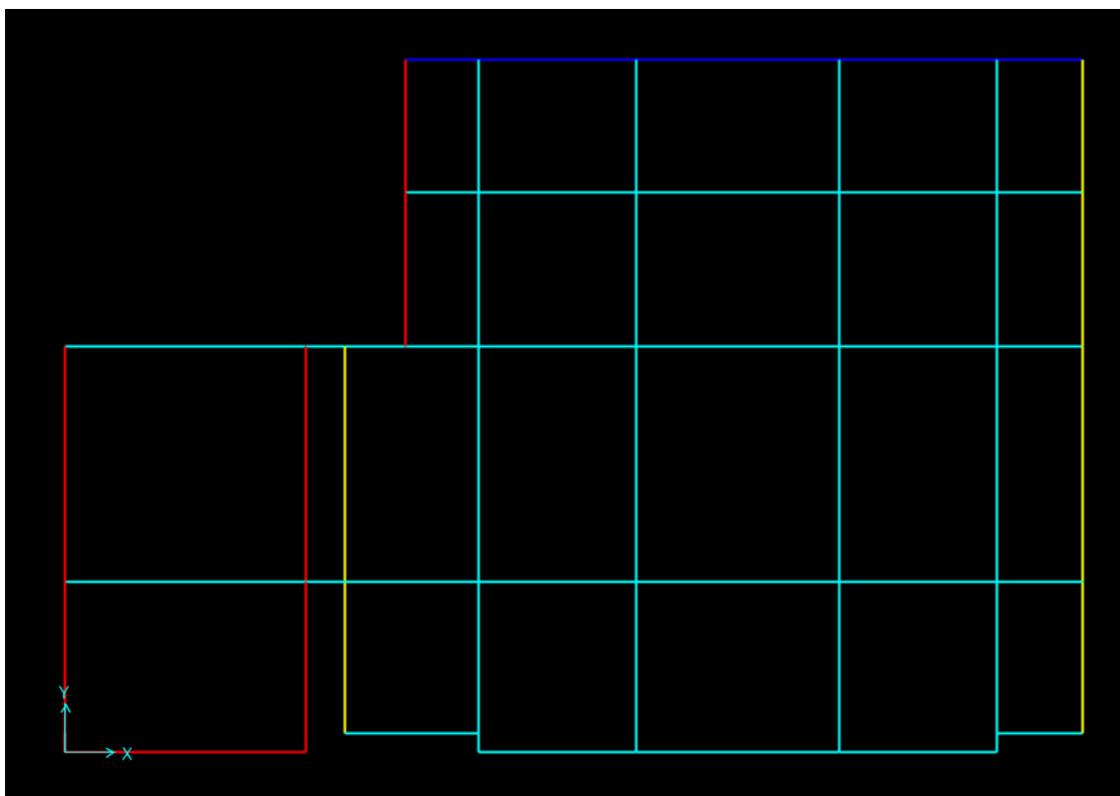
In Figura 72 viene, inoltre, raffigurato il sistema di assi cartesiani a cui verrà fatto riferimento in seguito.

**Figura 72:** Schematizzazione delle fondazioni.

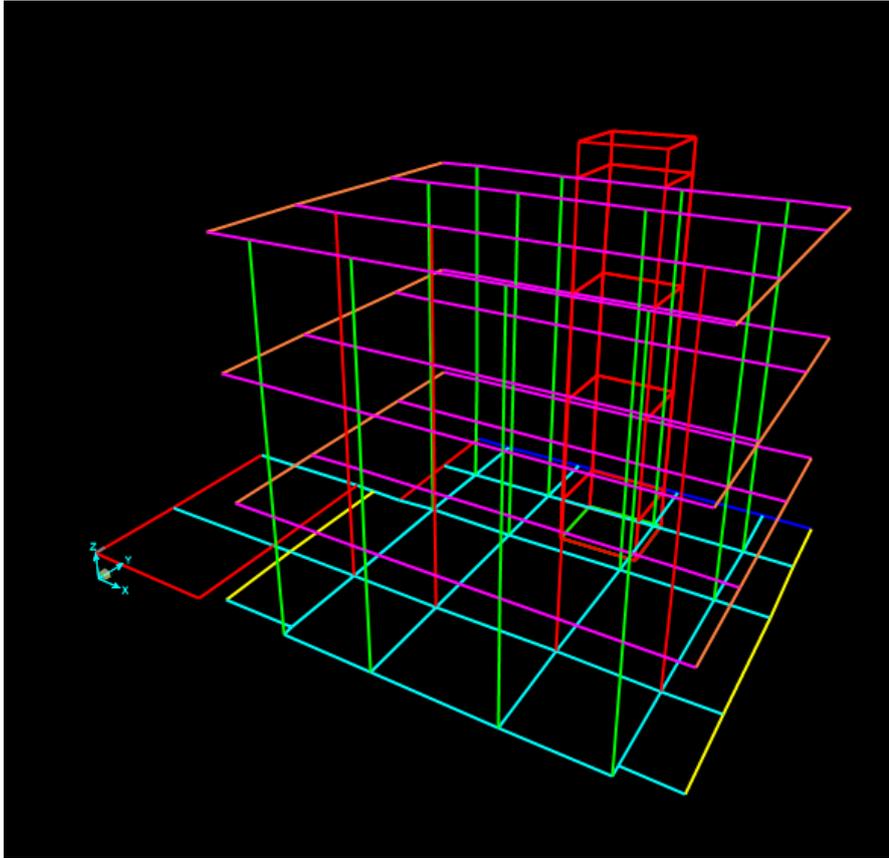
*Figura 73: Modello 3D con sezioni semplificate.*

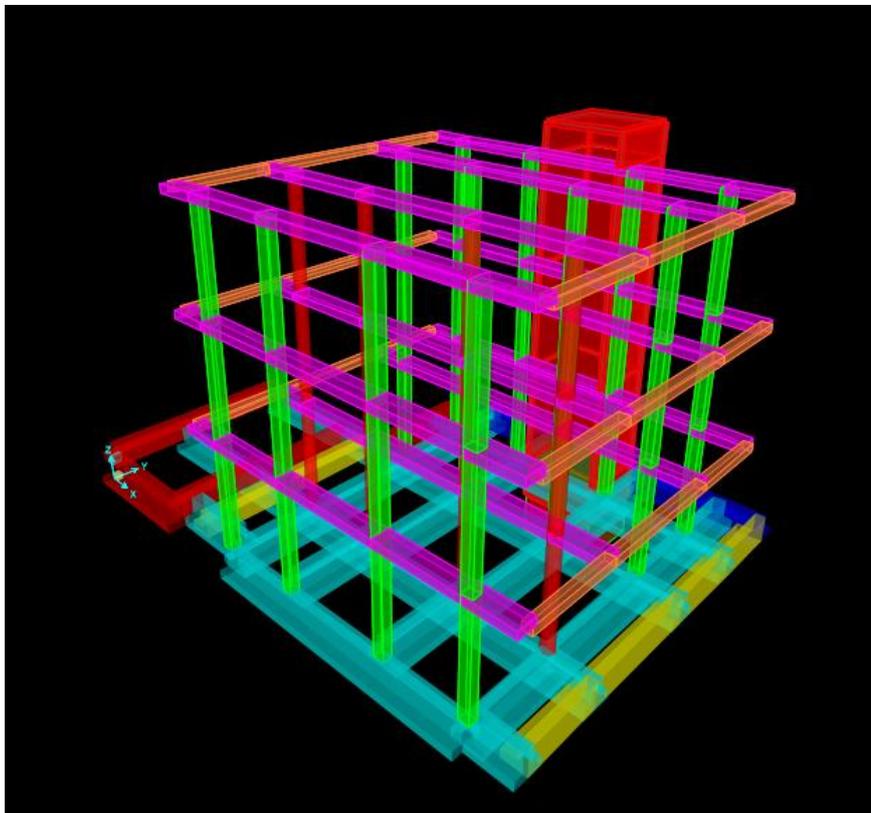
*Figura 74: Modello 3D con sezioni estruse.*

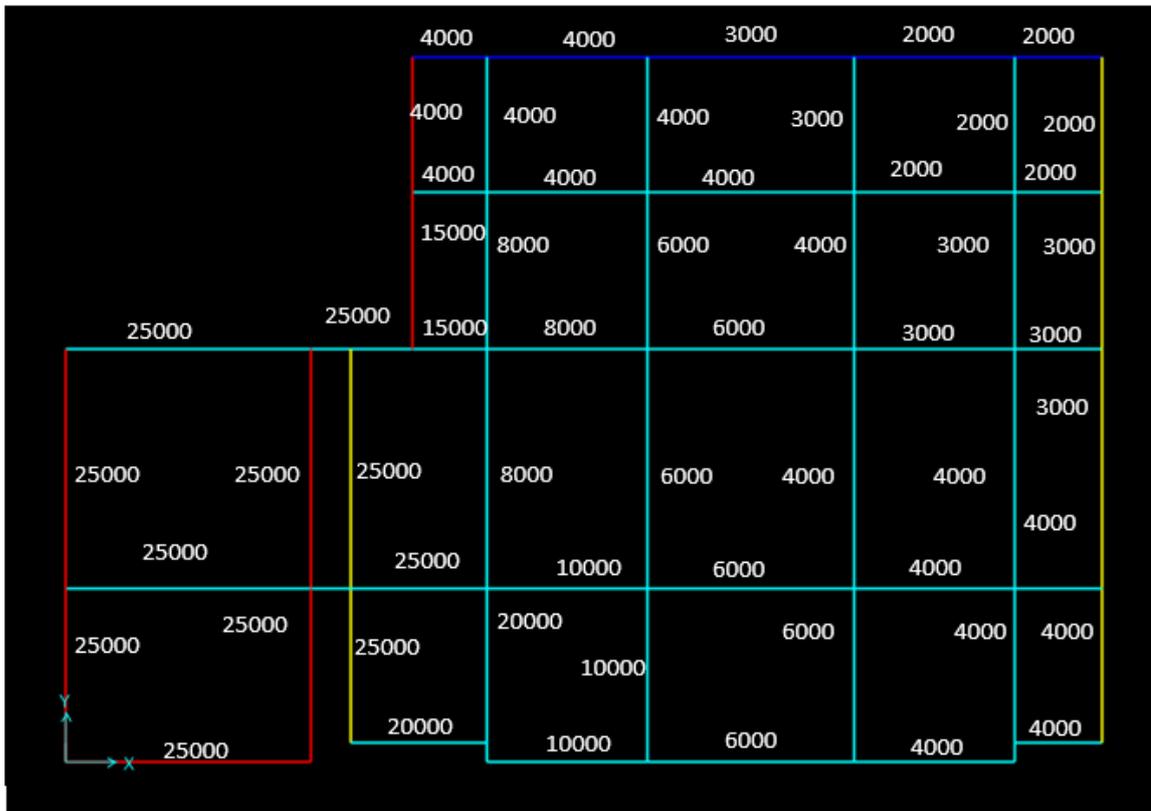
Figura 75: Valori di  $K_s$  in  $\text{kN/m}^3$  stimati tramite procedimento iterativo.

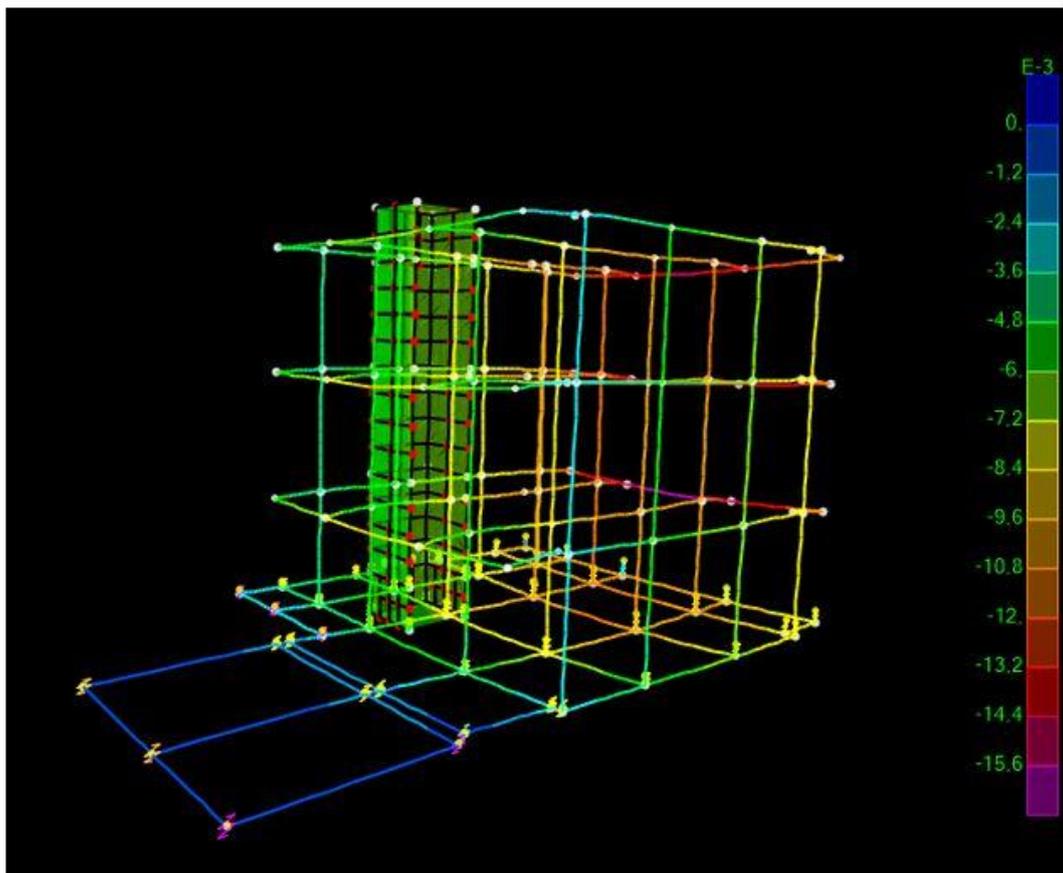
**Figura 77:** Campo di spostamenti verticali esibiti dalla struttura.

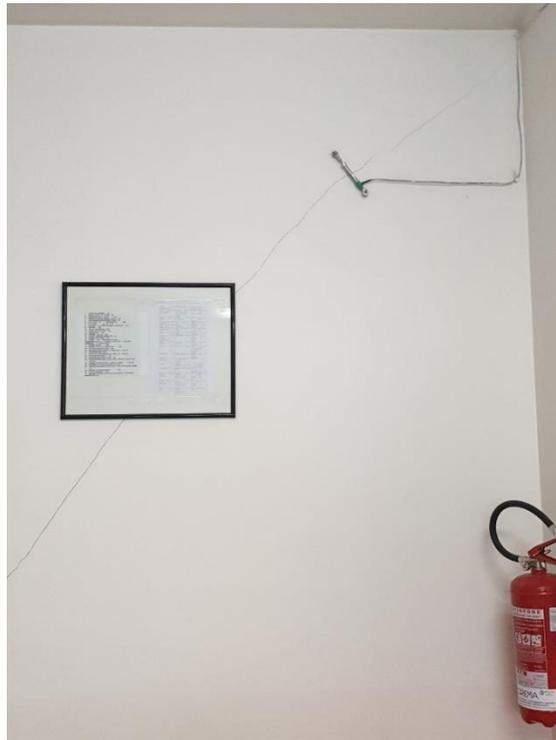
Figura 78: Fotografia della disposizione della fessura P1.

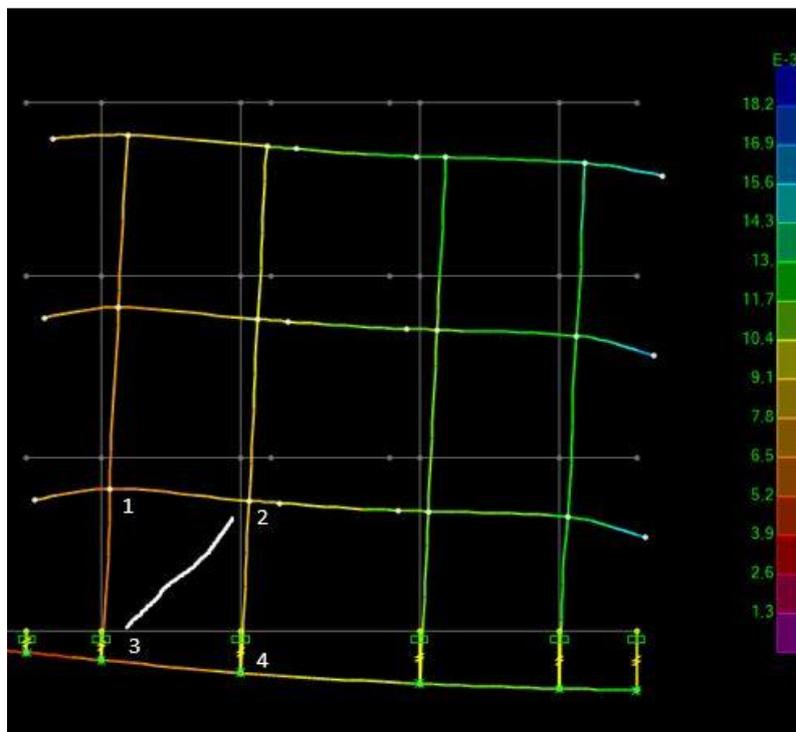
Figura 79: Spostamenti totali del telaio nel piano x-z contenente la fessura P1.

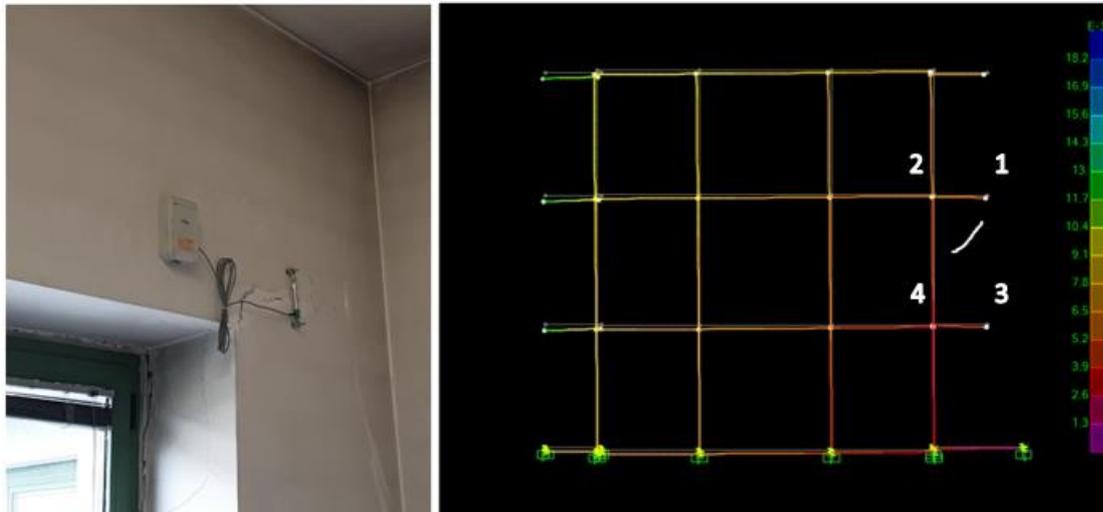
**Figura 80:** Campo di spostamenti totali del telaio nel piano x-z contenente la fessura P5 e disposizione reale.

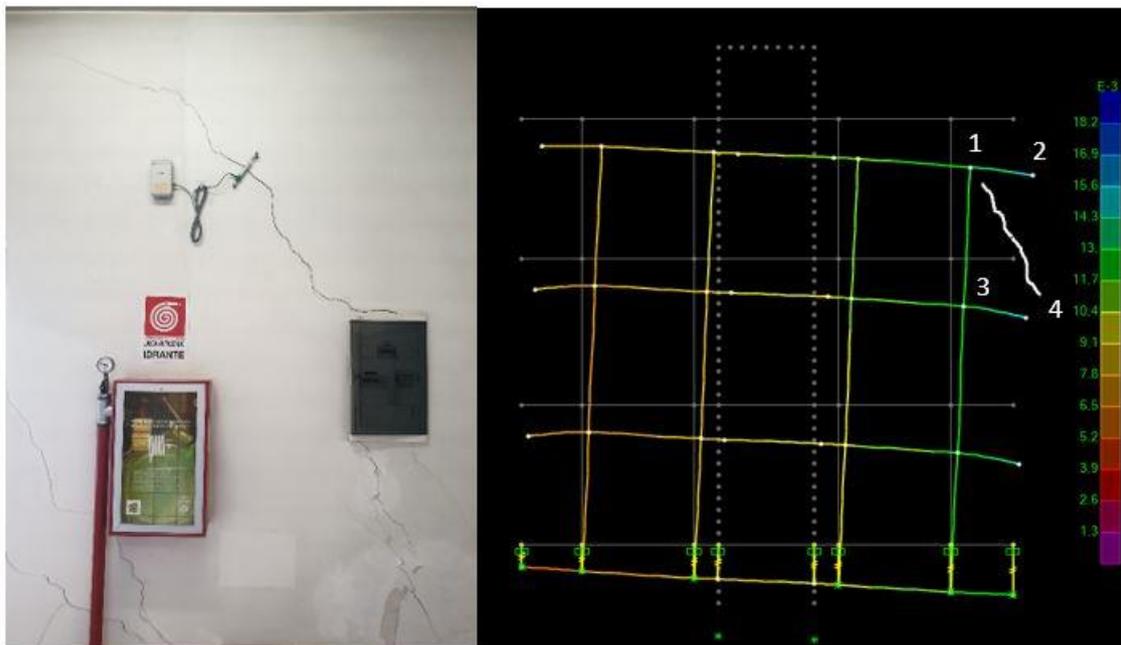
**Figura 81:** Confronto tra disposizione reale della fessura P7 e localizzazione nel modello.

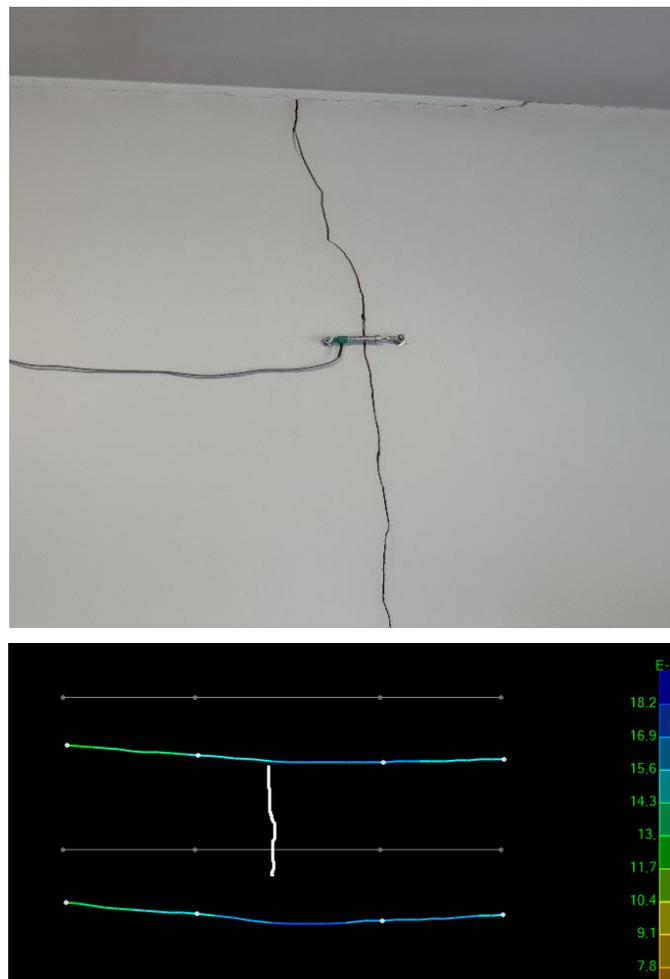
**Figura 82:** Confronto tra disposizione reale della fessura P9 e localizzazione nel modello.

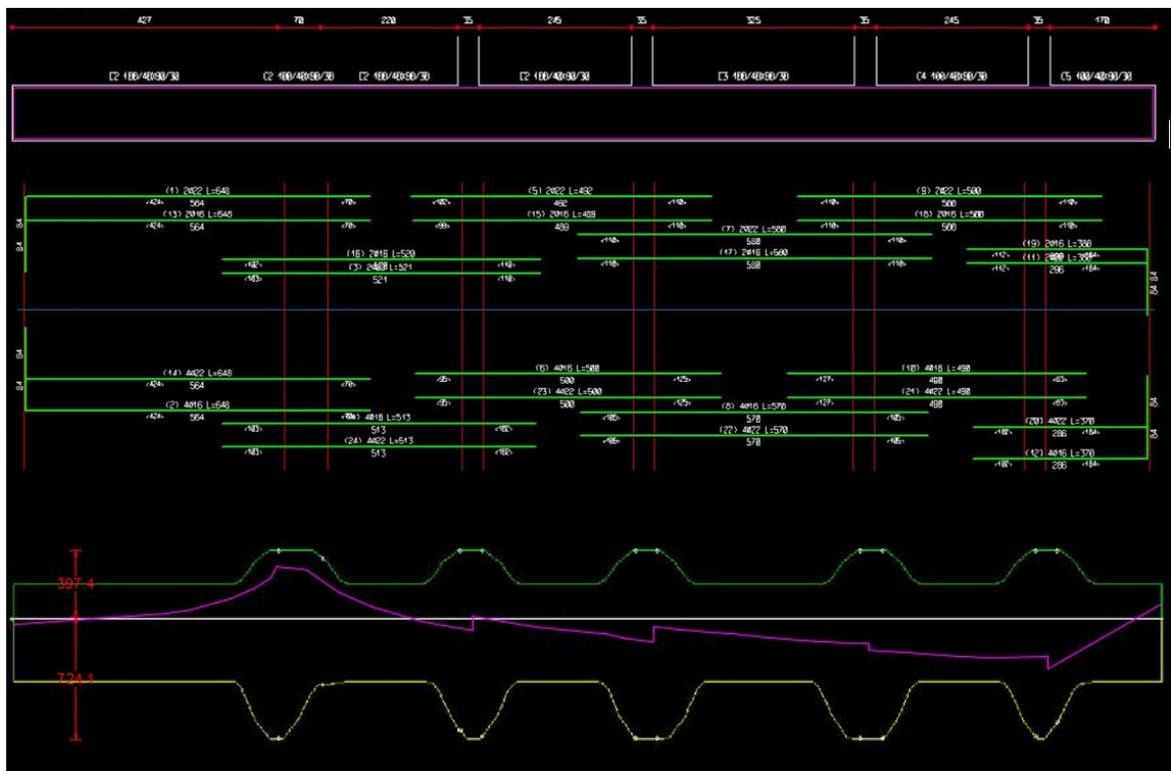
Figura 86: Verifica travata T02.

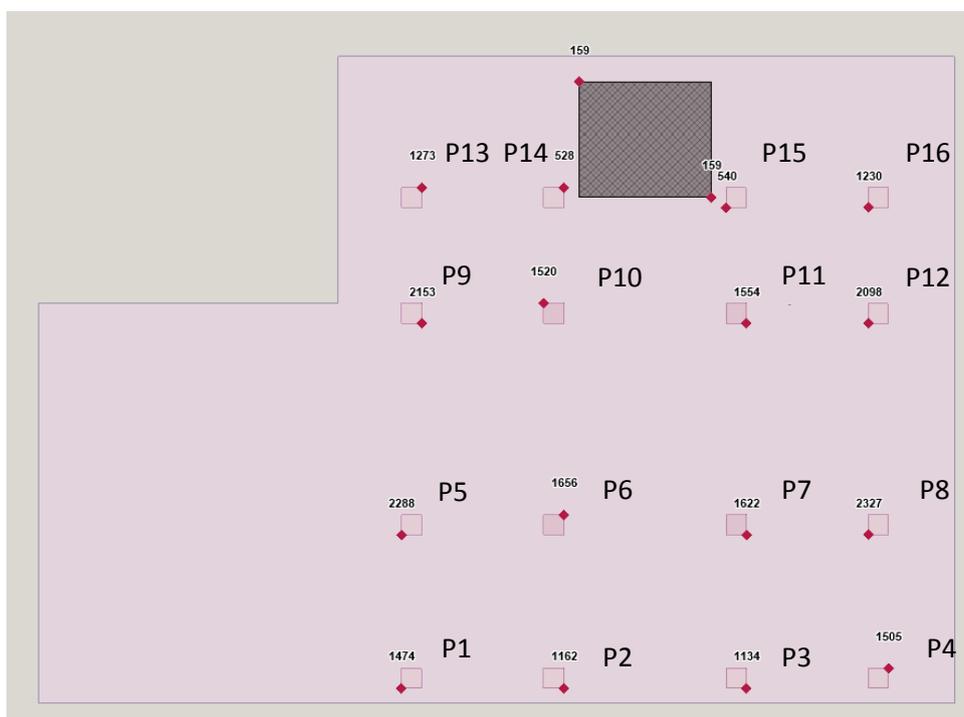
**Figura 95:** Applicazione dei carichi in kPa agenti sull'area di base dei pilastri e sulla piastra del vano ascensore.

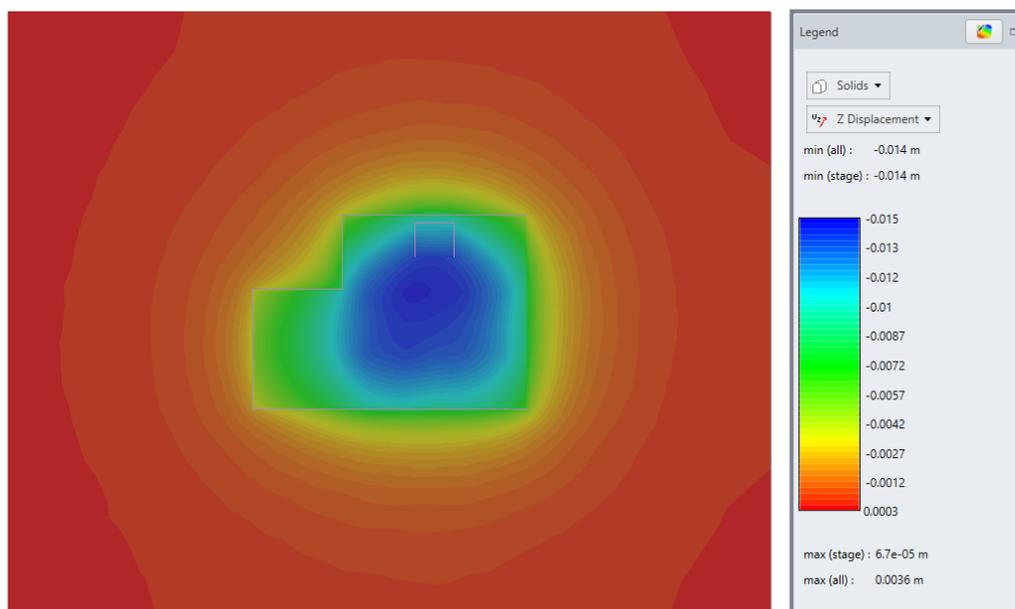
**Figura 97:** Spostamenti verticali nello Stage 5.

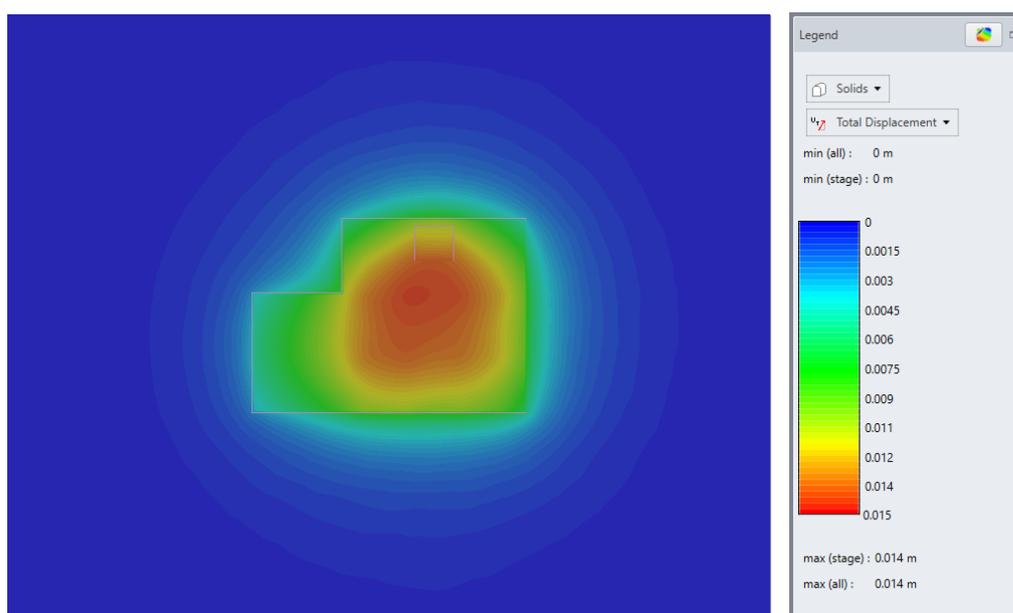
**Figura 98:** Spostamenti totali nello Stage 5.

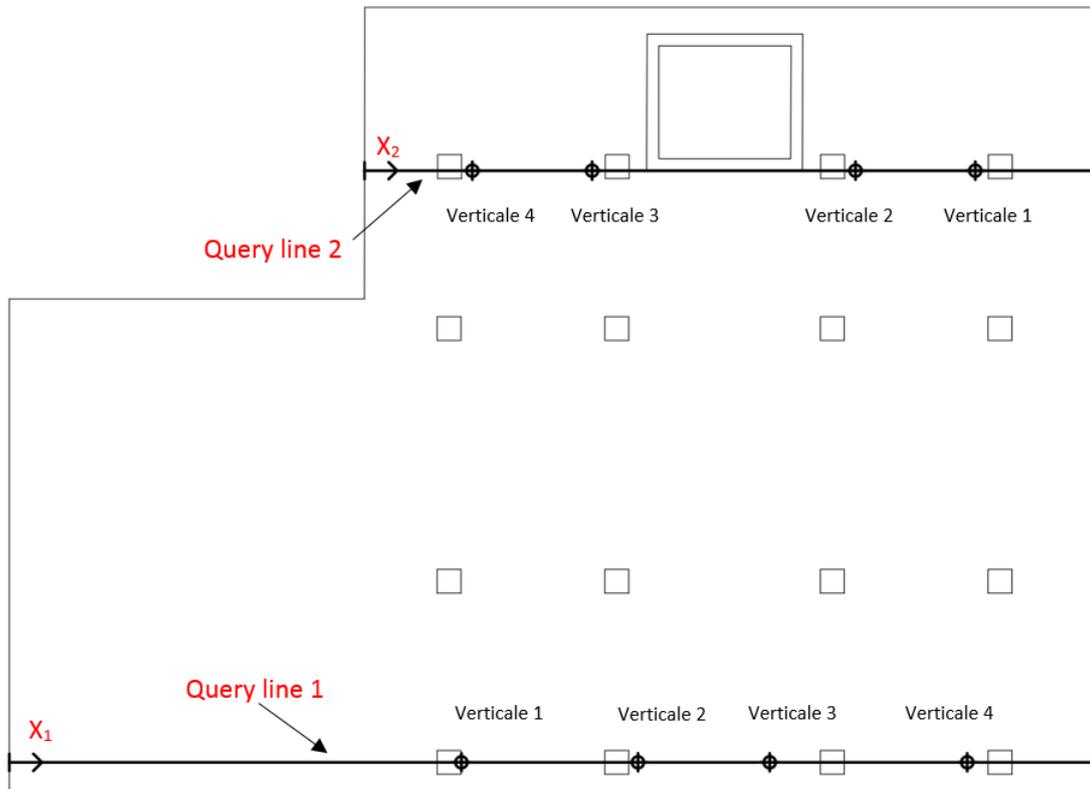
**Figura 99:** Disposizione delle query line e posizione delle verticali di riferimento del monitoraggio topografico.

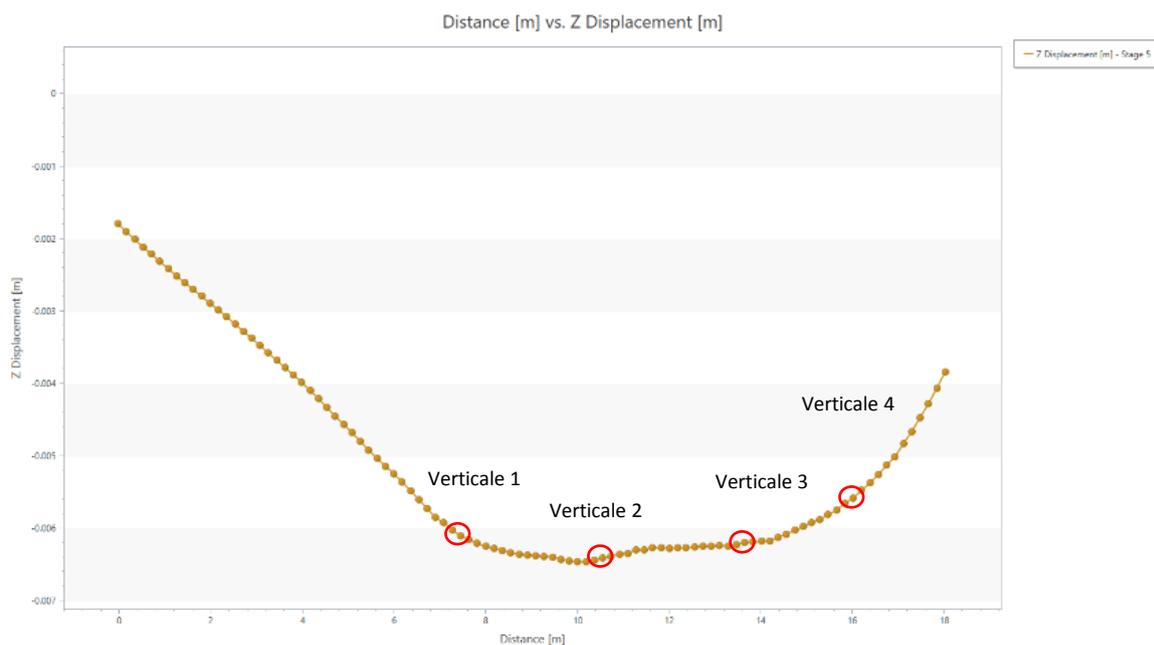
**Figura 100:** *Spostamenti verticali al variare della distanza in corrispondenza della Query line 1 forniti dal software RS3.*

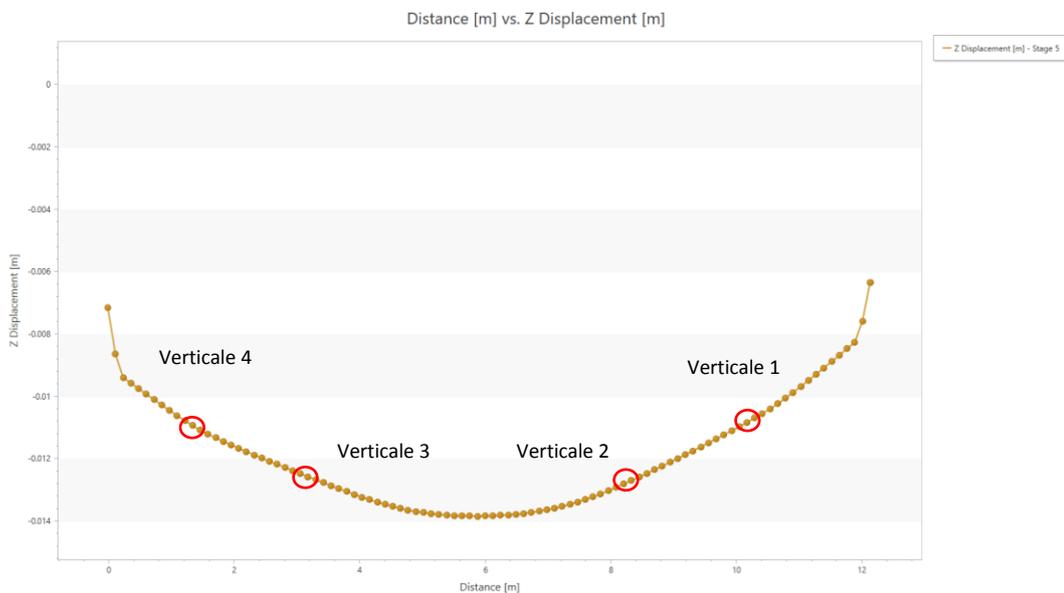
**Figura 102:** Spostamenti verticali al variare della distanza in corrispondenza della Query line2.

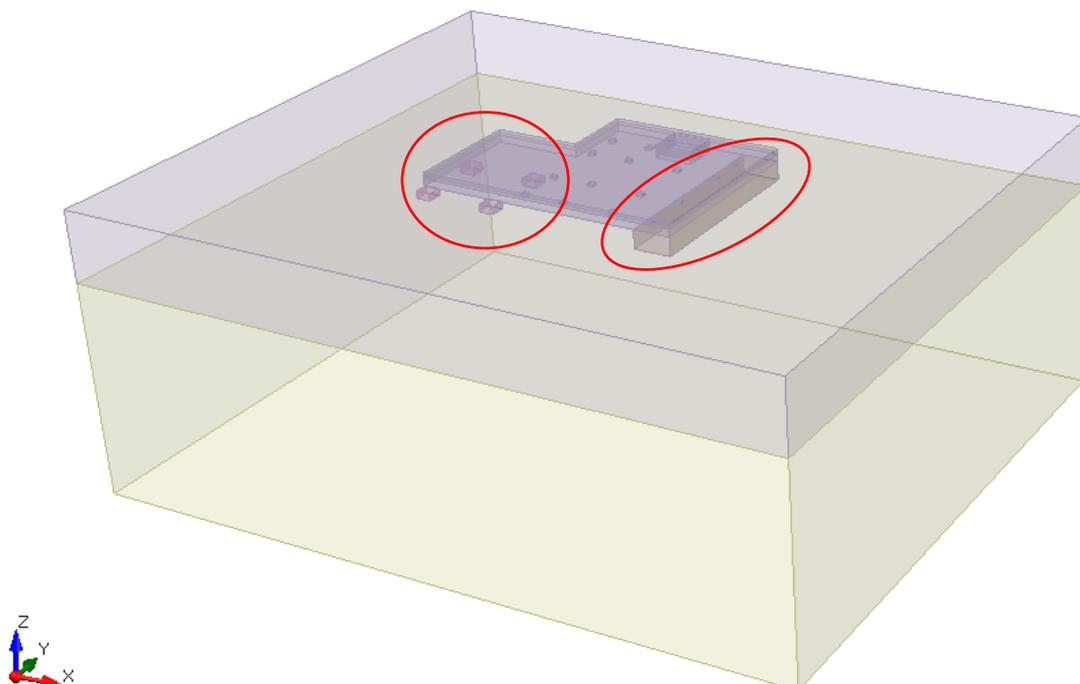
**Figura 104:** Inserimento dei plinti di fondazione del Blocco A e del terreno di riempimento a contatto con il Blocco B.

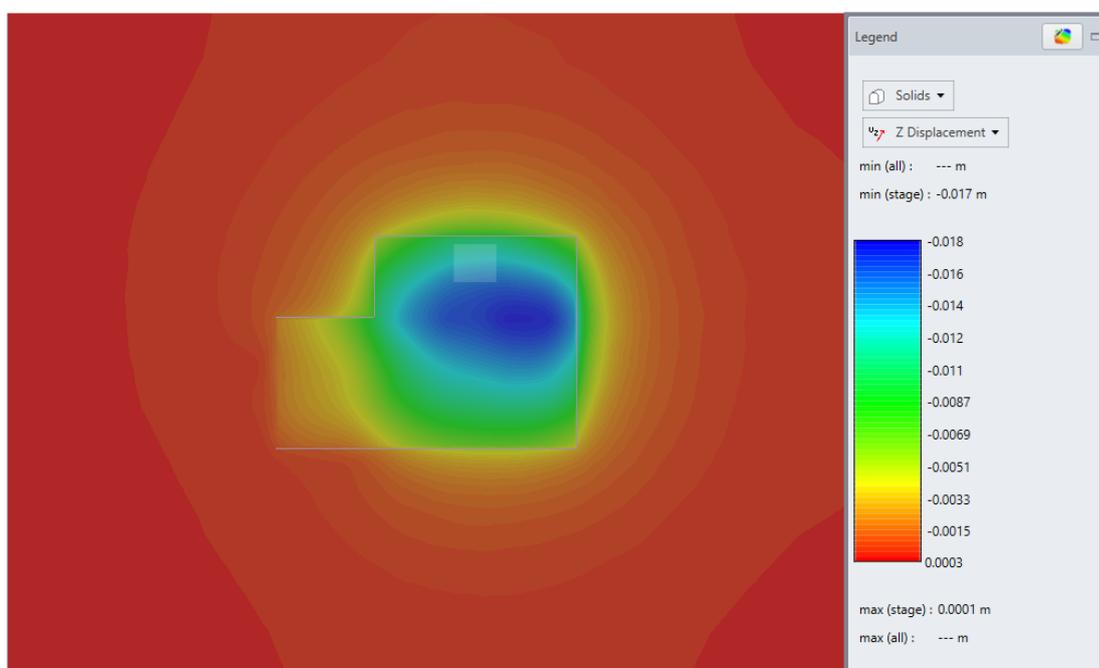
**Figura 106:** Spostamenti verticali nello Stage 5.

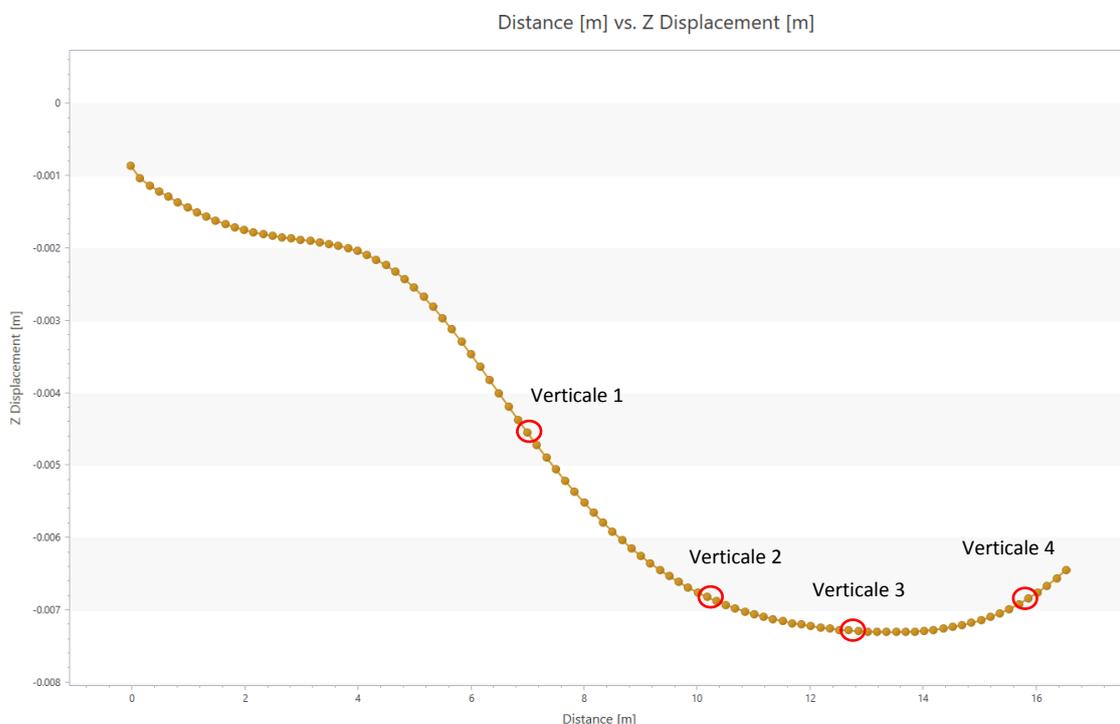
**Figura 107:** Spostamenti verticali al variare della distanza progressiva in corrispondenza della *Query line 1*.

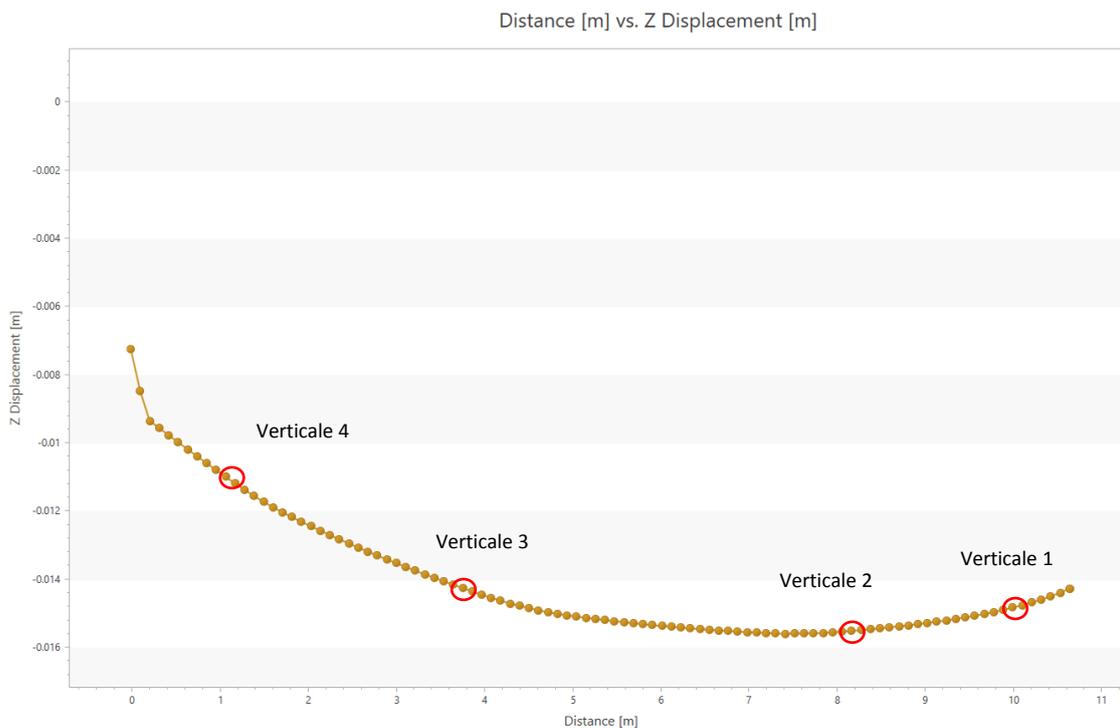
**Figura 109:** *Spostamenti verticali al variare della distanza progressiva in corrispondenza della Query line 2.*

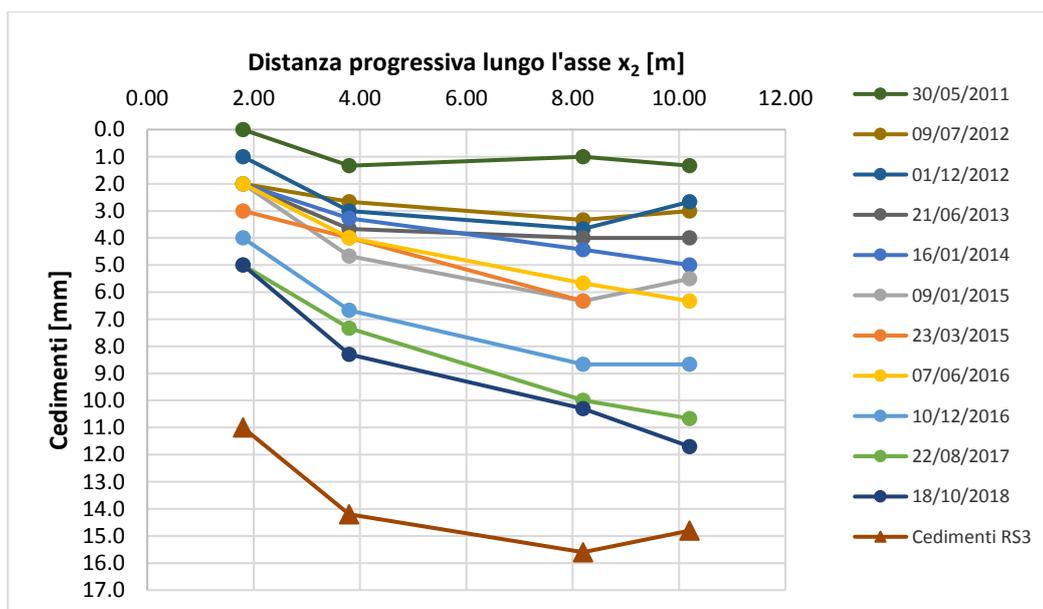
**Figura 112:** Configurazioni deformate individuate dalle Verticali di riferimento per ogni campagna di misura.

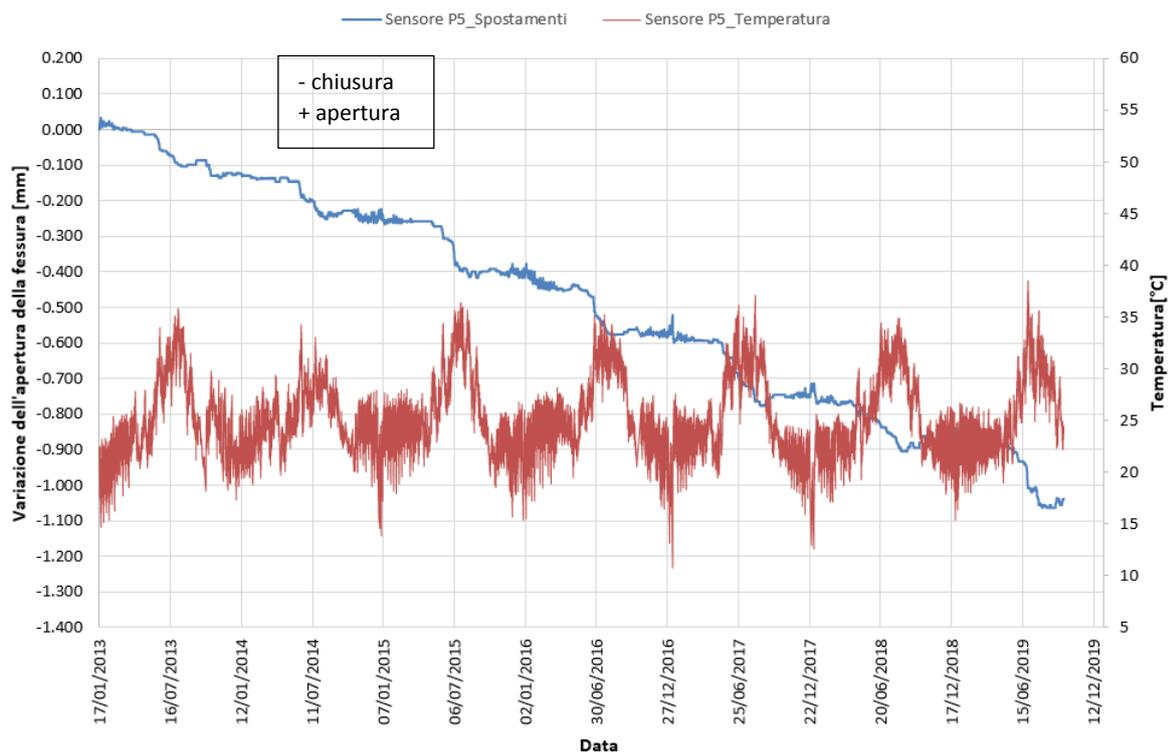
Figura 113: Valori di spostamento e temperatura rilevati dal sensore P5.

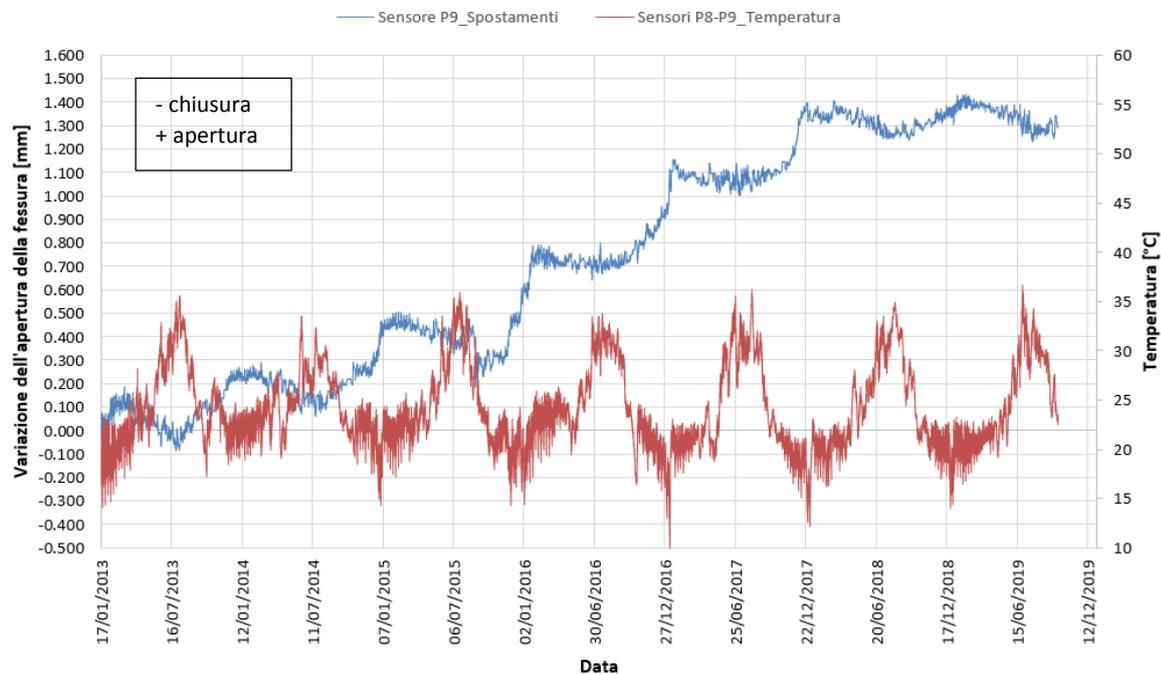
Figura 114: Valori di spostamento e temperatura rilevati dal sensore P9.

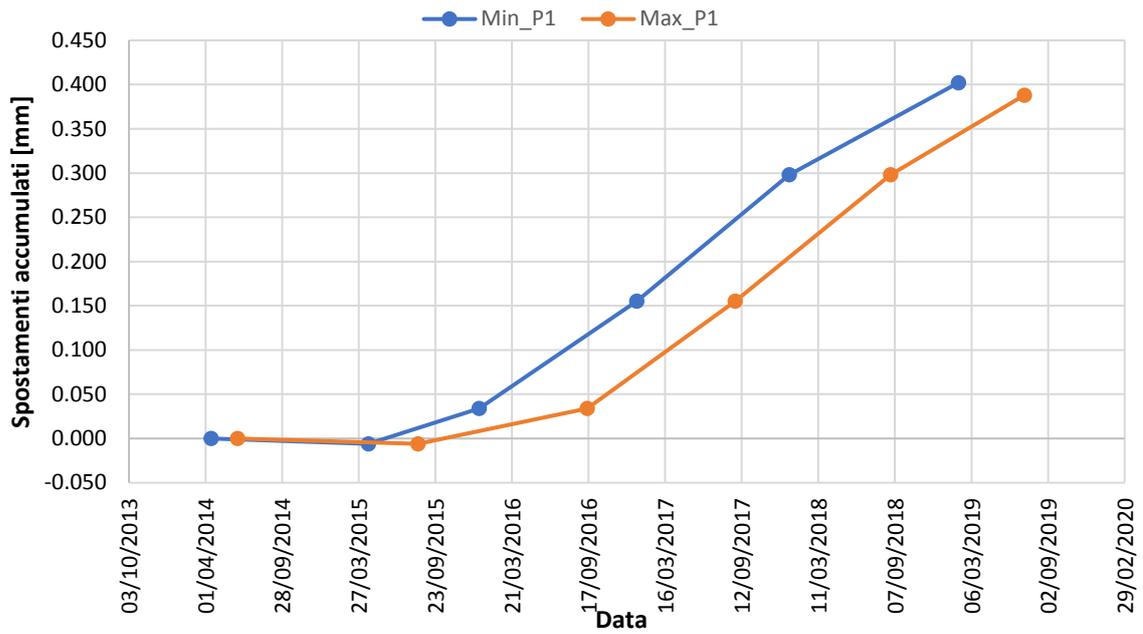
**Figura 115:** Spostamenti accumulati dalla fessura P1 al termine di ogni ciclo stagionale valutati rispetto ai valori massimi e minimi dell'arco temporale 2013-2014.
