**Politecnico di Torino**

***Tesi di Laurea Magistrale***

**STUDIO DEL FENOMENO DEFORMATIVO DI UN EDIFICIO  
SCOLASTICO**

Lo scopo del presente elaborato è descrivere il fenomeno deformativo in atto presso un edificio appartenente al complesso scolastico E. Majorana, ubicato in via Frattini 11-15 a Torino. Lo svilupparsi di un ampio quadro fessurativo nelle pareti interne e nelle facciate esterne dell'edificio ha condotto alla necessità di realizzare una campagna di monitoraggio che, nel corso degli anni, ha mostrato una progressione del dissesto che tuttora risulta attivo.

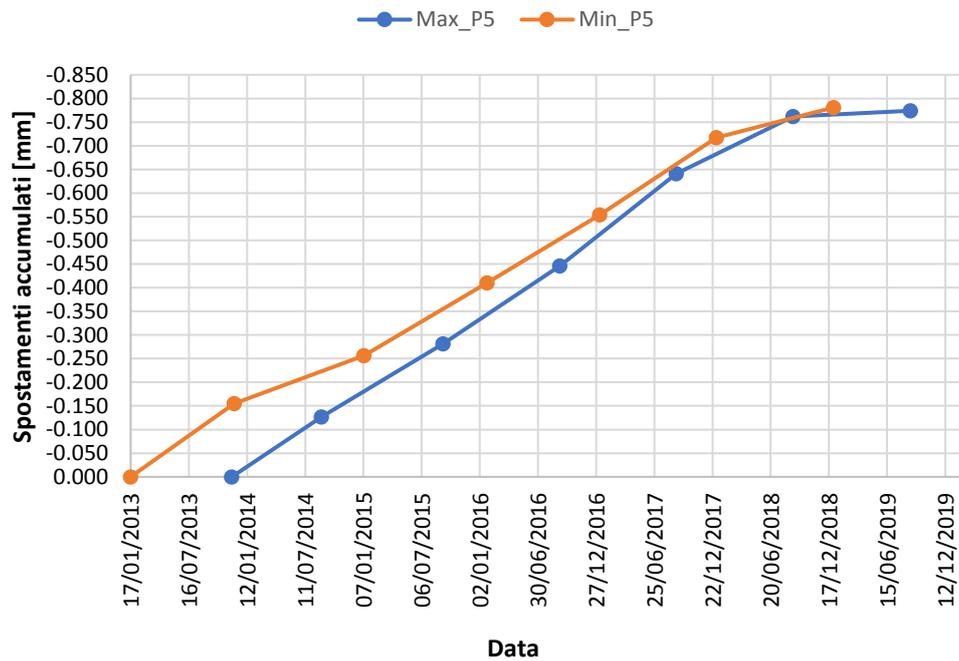
**Figura 116:** Spostamenti accumulati dalla fessura P5 al termine di ogni ciclo stagionale valutati rispetto ai valori massimi e minimi dell'arco temporale 2013-2014.

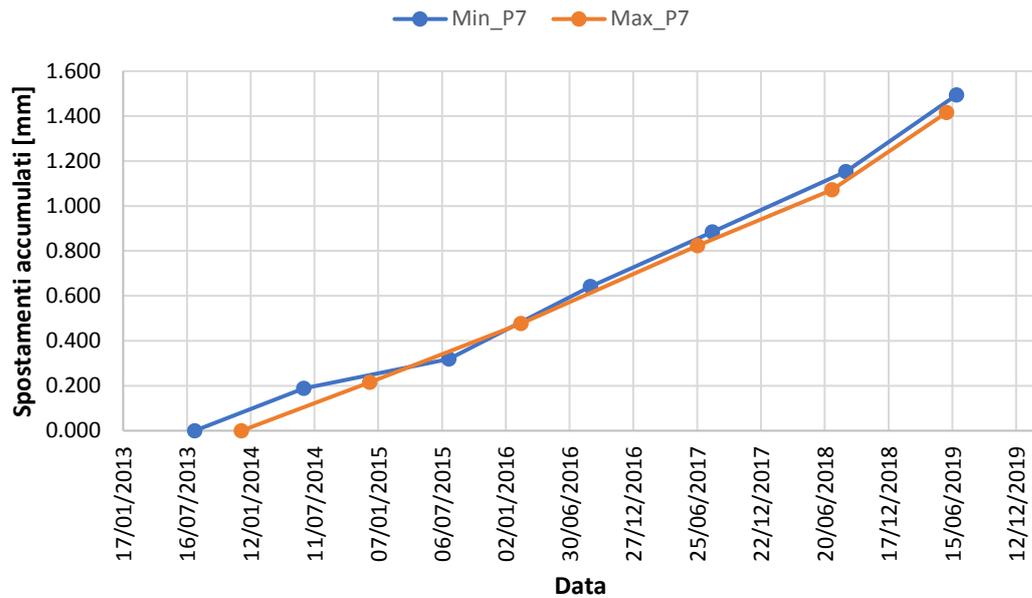
**Figura 117:** Spostamenti accumulati dalla fessura P7 al termine di ogni ciclo stagionale valutati rispetto ai valori massimi e minimi dell'arco temporale 2013-2014.

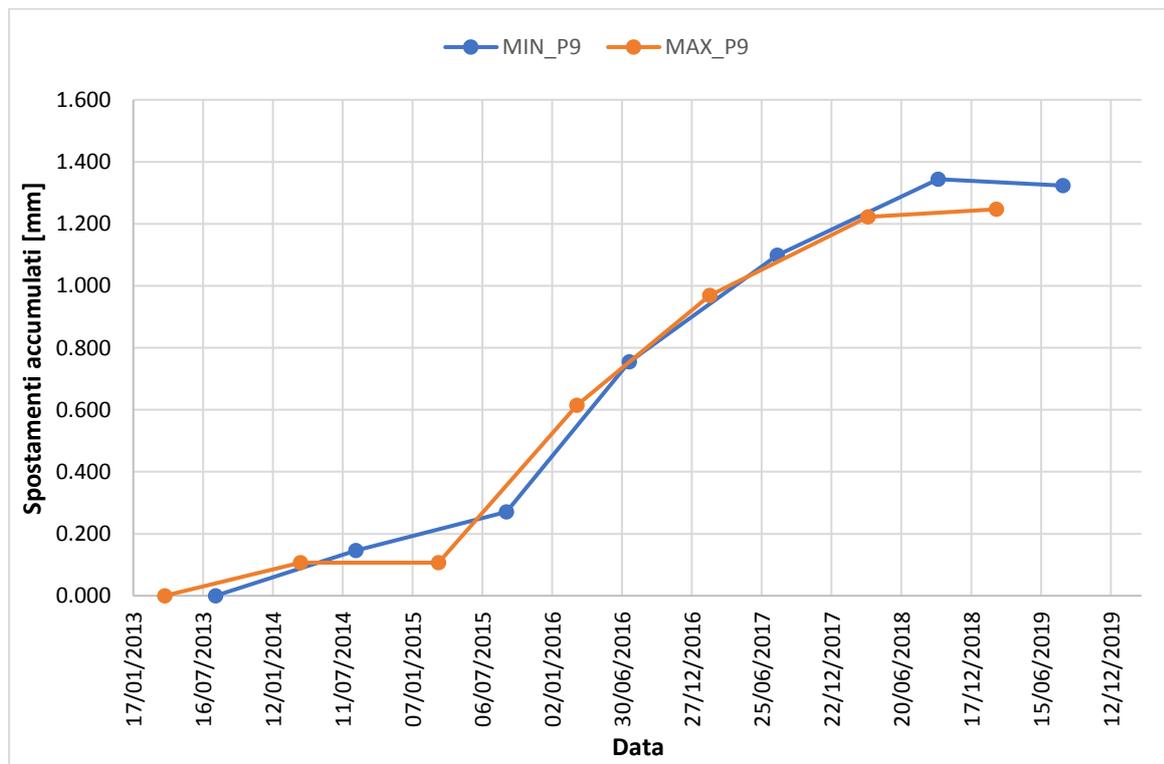
**Figura 118:** Spostamenti accumulati dalla fessura P9 al termine di ogni ciclo stagionale valutati rispetto ai valori massimi e minimi dell'arco temporale 2013-2014.
