POLITECNICO DI TORINO

Tesi di Laurea Magistrale

Analisi dell'effetto PLC e delle bande plastiche in trazione  
nella lega 8090-T851 tramite DIC, reagente Weck e  
microscopio SEM

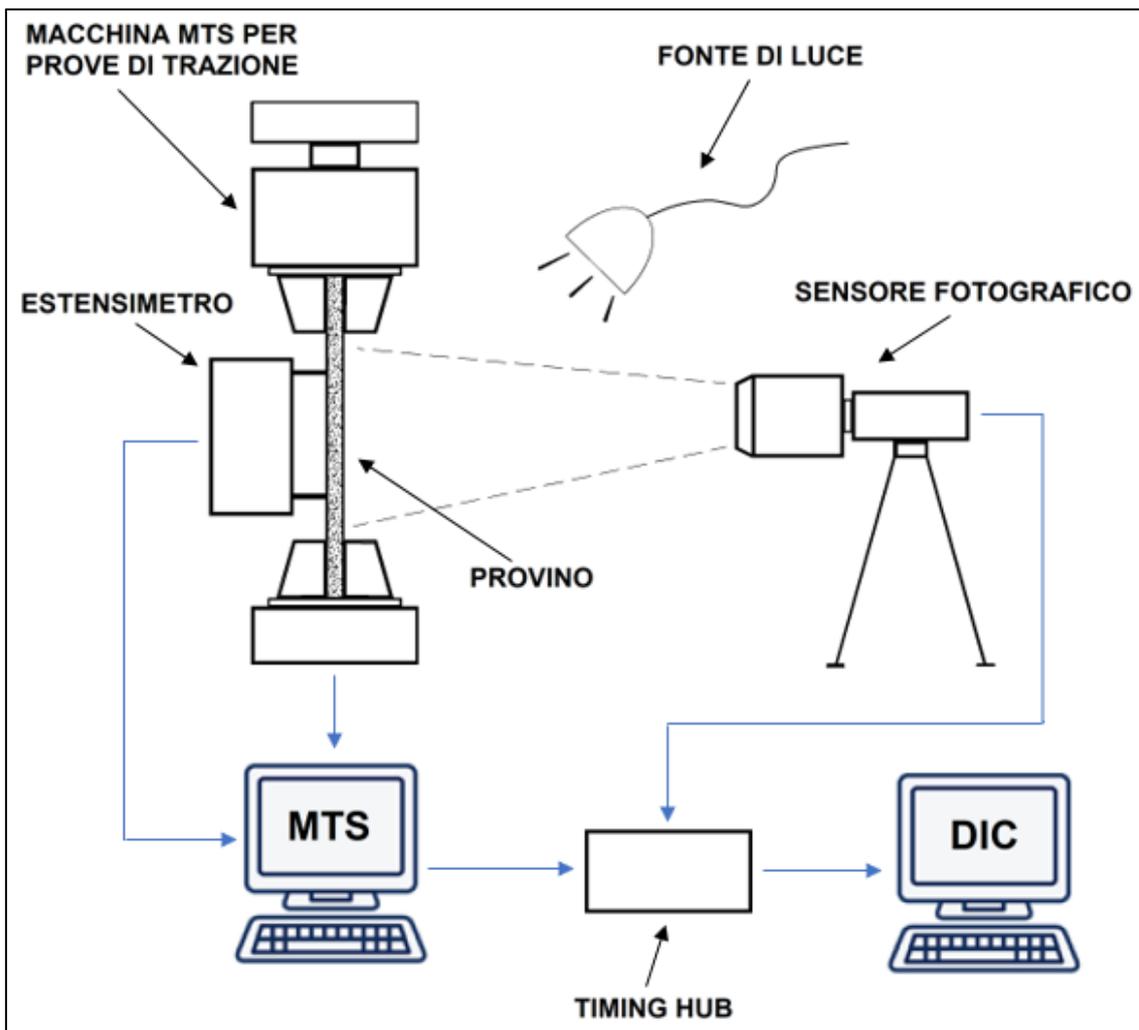
Figura 8: Setup del sistema utilizzato per studiare le prove di trazione della lega d'alluminio 8090-T851 con la correlazione d'immagini digitali.

Prima di effettuare le prove di acquisizione della correlazione d'immagini digitali, bisogna configurare il sistema DIC come segue. La superficie dell'oggetto sulla quale si scatteranno le fotografie deve essere illuminata uniformemente in modo da ottenere un buon contrasto nell'immagine. L'immagine non deve essere né troppo chiara, né troppo scura; non è sempre necessario utilizzare un'illuminazione artificiale, l'importante è ottenere un'illuminazione sufficiente e uniforme a garantire un buon contrasto. Il provino deve essere posizionato in modo tale da avere la superficie d'interesse, sulla quale bisogna fare le acquisizioni, perpendicolare al sensore fotografico.

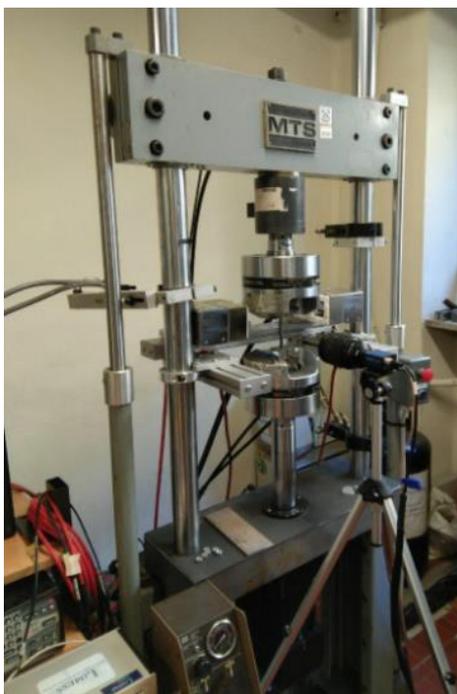
Figura 9: Configurazione del sensore fotografico per DIC nelle prove di trazione uniassiale.

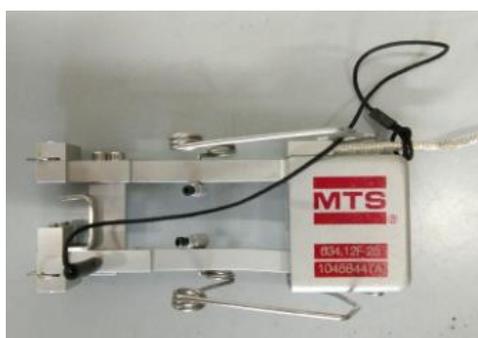
Figura 10: Estensimetro MTS per il calcolo delle deformazioni.

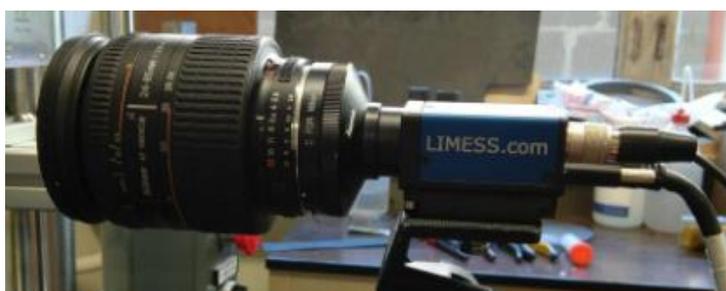
Figura 11: Sensore fotografico CCD e scheda d'acquisizione Limes.

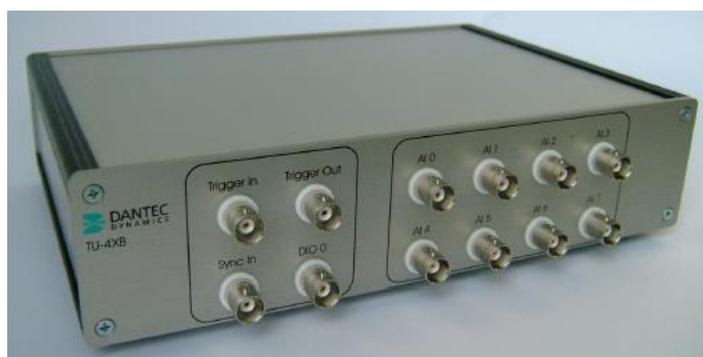
Figura 12: Interfaccia Timing Hub.

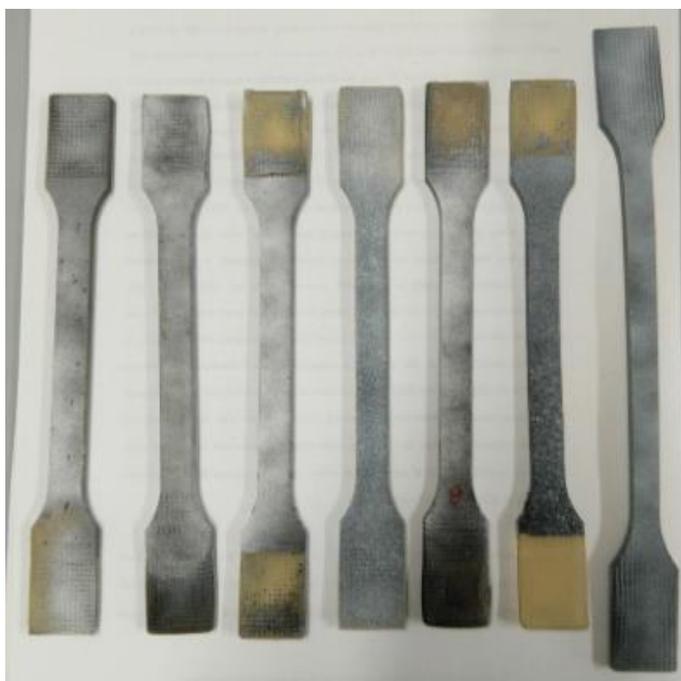
*Figura 13: Nell'immagine vengono mostrati i diversi tentativi, fatti sui campioni di polietilene, per realizzare il pattern sulla superficie del campione.*

Per poter condurre la correlazione d'immagini digitali sulla superficie del provino, è necessario realizzare su di essa un pattern. Dopo la calibrazione abbiamo proceduto alla verniciatura del provino, realizzando un pattern stocastico utilizzando delle vernici spray di colore bianco e nero di tipo opaco. Esistono diverse tecniche con le quali si possono realizzare i pattern sulla superficie dei provini, alcune delle quali sono molto facili e veloci da realizzare, economiche, flessibili e non richiedono attrezzature particolari. Inoltre, le tecniche di applicazione dei pattern ai provini possono essere utilizzate su provini di diversa forma e misura. Questo pattern puntinato può essere realizzato sia naturalmente, sia artificialmente utilizzando diverse tecniche tra le quali: adesivi in vinile, bombolette spray di vernice, pattern prestampati, applicazione di vernici con spazzole e pennelli. Il pattern realizzato sulla superficie del campione ricopre un'importanza fondamentale nel processo di correlazione d'immagini digitali. Questo perché il tipo e la dimensione del pattern utilizzato influenzano l'accuratezza dell'abbinamento tra i rispettivi subset in cui l'immagine di partenza e l'immagine del provino deformato, vengono suddivisi. Il pattern non deve essere né troppo fine, né troppo grossolano. Per questo motivo la qualità del pattern puntinato realizzato sul provino influenza direttamente il grado di errore nelle misurazioni del modello DIC. L'obiettivo è quello di realizzare un pattern stocastico, ovvero il più casuale possibile, che non presenti zone uguali ad altre, che teoricamente deve presentare una verniciatura per il 50% composta da bianco e per l'altro 50% composta da nero, in modo da avere un livello di grigio che conferisca una buona intensità di luminosità all'occhio del sensore fotografico. In seguito a numerosi tentativi, abbiamo potuto constatare che, per ottenere un pattern che non si screpoli durante la prova di trazione, è meglio dare una prima passata di vernice bianca, non troppo spessa, aspettare una decina di minuti e poi dare una leggera spruzzata di nero sopra il bianco, evitando di creare delle gocce troppo grosse di vernice nera.

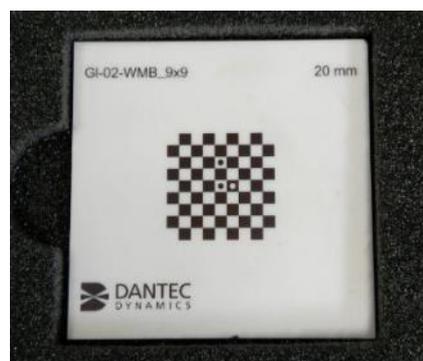
Figura 15: Calibratore con scacchiera 9x9 e quadrati da 2mm della Dantec Dynamics.

Durante la calibrazione sono stati settati i parametri relativi allo zoom, alla messa a fuoco dell'obiettivo e la distanza focale del sensore fotografico dalla superficie del provino, i quali determinano le dimensioni delle immagini del provino ripresi dalla videocamera. Inoltre, abbiamo settato i parametri di gain, shutter time e apertura focale dell'obiettivo, che vengono influenzati e che riguardano le condizioni di illuminazione dell'area che viene ripresa dalla videocamera. Questo perché il laboratorio, in cui sono state effettuate tutti gli esperimenti, presenta sul lato destro un'ampia finestra che lascia filtrare la luce naturale. Quindi a seconda dell'illuminazione esterna, si avrà un'area d'interesse più o meno illuminata. Per le prime prove preliminari, abbiamo deciso di lasciare accese soltanto le luci presenti sul soffitto della stanza, come fonte di luce artificiale. In alternativa, nelle prove successive abbiamo utilizzato anche come fonte di luce artificiale delle lampade alogene. Le condizioni di luminosità vanno settate in base alla tipologia di provini utilizzati, facendo diversi tentativi finché non si trovano le condizioni ottimali. Questi parametri vanno impostati opportunamente, ogni volta che si effettua una calibrazione, in base alle condizioni di illuminazione ambientale. Per quanto riguarda l'orientazione della camera rispetto al provino, viene settata la posizione relativa del sensore fotografico e la sua rotazione nelle tre dimensioni, in questo modo viene definita il sistema di riferimento in coordinate  $x$ ,  $y$  e la distanza del sensore dal provino, coordinata  $z$ . Bisogna poi regolare lo zoom e l'apertura focale dell'obiettivo per mettere a fuoco il calibratore, in modo da ottenere un'immagine con un'ottima nitidezza e un buon contrasto. In questo modo si riescono ad ottenere dei buoni livelli di grigio nelle immagini, tra un pixel e l'altro, e questo renderà ben visibile e definito il pattern.

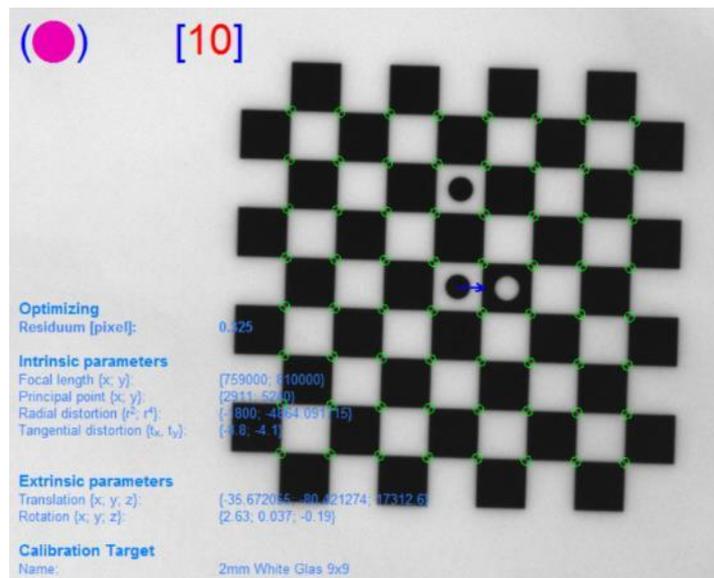
Figura 16: Immagine relativa al processo di calibrazione. I nodi dei quadrati della scacchiera vengono cerchiati in verde, quando il software riconosce il calibratore e determina il sistema di riferimento.

Dopo aver settato questi parametri, abbiamo iniziato il processo di calibrazione. All'inizio della calibrazione il software deve essere in grado di riconoscere gli spigoli dei quadrati della scacchiera e in caso positivo questi verranno cerchiati in verde; inoltre in questa fase viene definito il sistema di riferimento della camera, quando il software determina l'orientazione a schermo si vedrà una freccia blu che indica la direzione dell'asse  $x$  nel sistema di riferimento della calibrazione. La direzione  $y$  sarà quella ad essa perpendicolare verso l'alto, secondo la regola della mano destra. Quando la maggior parte degli spigoli vengono cerchiati in verde significa che il software ha riconosciuto il calibratore e che la configurazione del sistema e i parametri della camera impostati sono corretti. A questo punto si fa partire la calibrazione e alla sua conclusione la si può ritenere buona quando alla fine si ottiene un valore di residuum compreso tra 0,3 e 0,5, ottima se il residuum scende sotto lo 0,3. Il residuum indica l'incertezza media dei marker trovati nell'unità di pixels; si tratta di un parametro che indica la qualità dei parametri che vengono calcolati e impostati durante il processo di calibrazione. In molti casi è stato ottenuto un valore di residuum compreso tra 0,28 e 0,30 utilizzando un'apertura focale dell'obiettivo pari a 5.6 e una distanza del sensore fotografico dalla superficie dei provini intorno ai 30-40 cm a seconda dei provini utilizzati. È importante fare un buon settaggio dei parametri sopra citati, affinché durante la calibrazione vengano riconosciuti tutti i nodi della scacchiera del calibratore utilizzato.

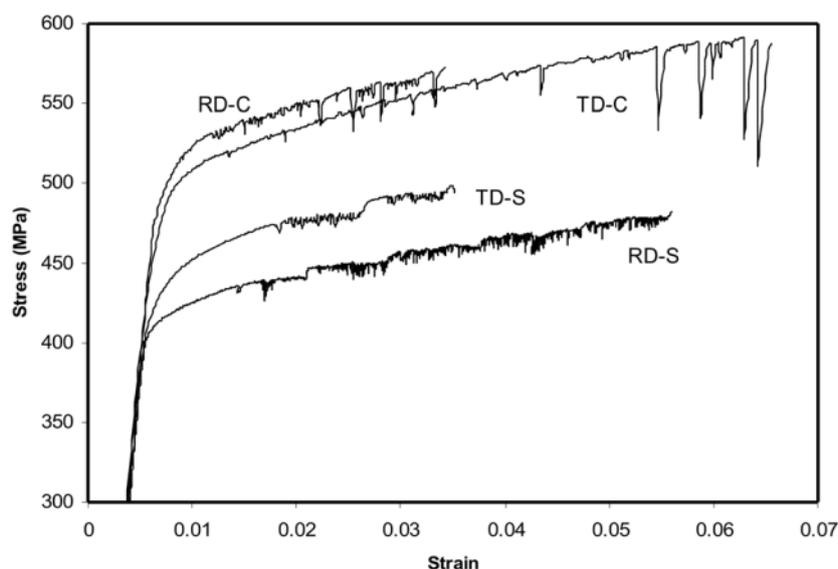
Figura 25: Curve tensione – deformazione per una lega d'alluminio 8090 che mostrano l'effetto PLC in quattro provini a seconda della direzione, longitudinale o trasversale rispetto alla direzione di laminazione, e della profondità nella lastra, superficie o cuore [13].

Si è potuto inoltre constatare che l'effetto PLC e l'andamento seghettato dipendono dalla dimensione dei grani che compongono la microstruttura cristallografica del materiale e dalla posizione del provino rispetto alla piastra, se a cuore o in superficie. Per quanto riguarda l'anisotropia in termini di resistenza e di duttilità, si è potuto constatare che anche questa dipende dalla posizione del provino, se a livello del cuore o della superficie della lastra. Facendo riferimento alla figura sottostante, possiamo osservare che le cadute di tensione, che si verificano lungo la curva tensione-deformazione, rappresentano la formazione di una banda plastica, perché in questi punti le dislocazioni si accumulano e impilano le une sulle altre, in corrispondenza di un difetto o di un precipitato. Nel momento in cui queste si disancorano, dato che la deformazione è costante, si verifica una caduta del carico.

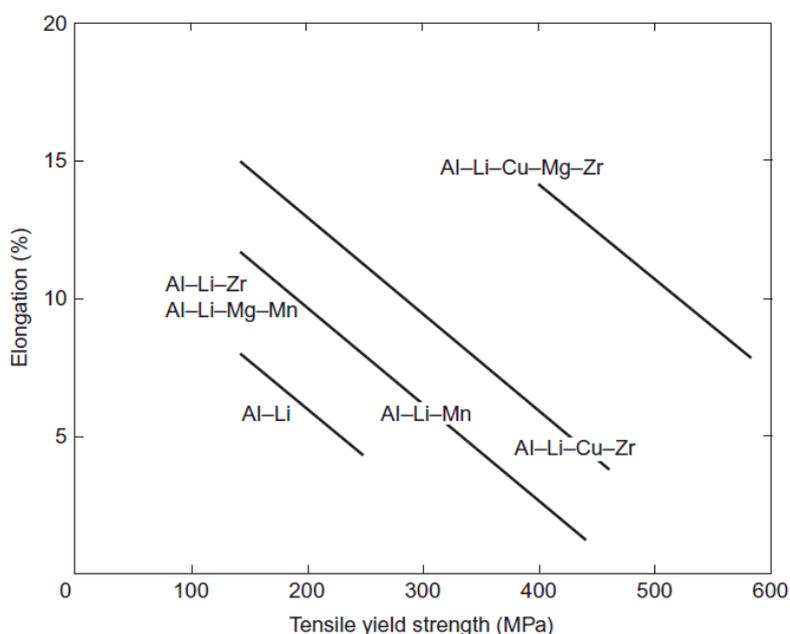
Figura 26: Andamento schematico della relazione tra il limite elastico e l'allungamento per una serie di leghe d'alluminio, tra le quali la lega 8090 (Al-Li-Cu-Mg-Zr) [14].

Facendo riferimento alla figura sottostante, i cui andamenti sono stati ottenuti da tutta una serie di prove di trazione uniassiale eseguite sui campioni ricavati da diverse tipologie di leghe Al-Li, si può vedere come sia evidente che le migliori caratteristiche meccaniche siano quelle ottenibili con una lega Al-Li del tipo Al-Li-Cu-Mg-Zr, come la 8090 analizzata in questo studio.

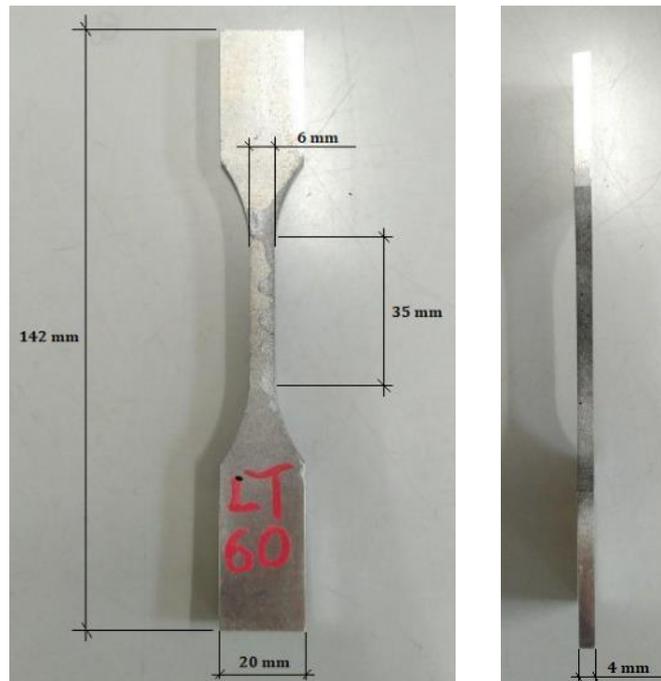
Figura 30: Dimensioni relative a tutti i campioni della prima serie: R60LT, R61LT, R67L, R62LT, R68L.

Nel seguito viene riportato un esempio della geometria e delle dimensioni dei provini utilizzati in questa serie di prove:

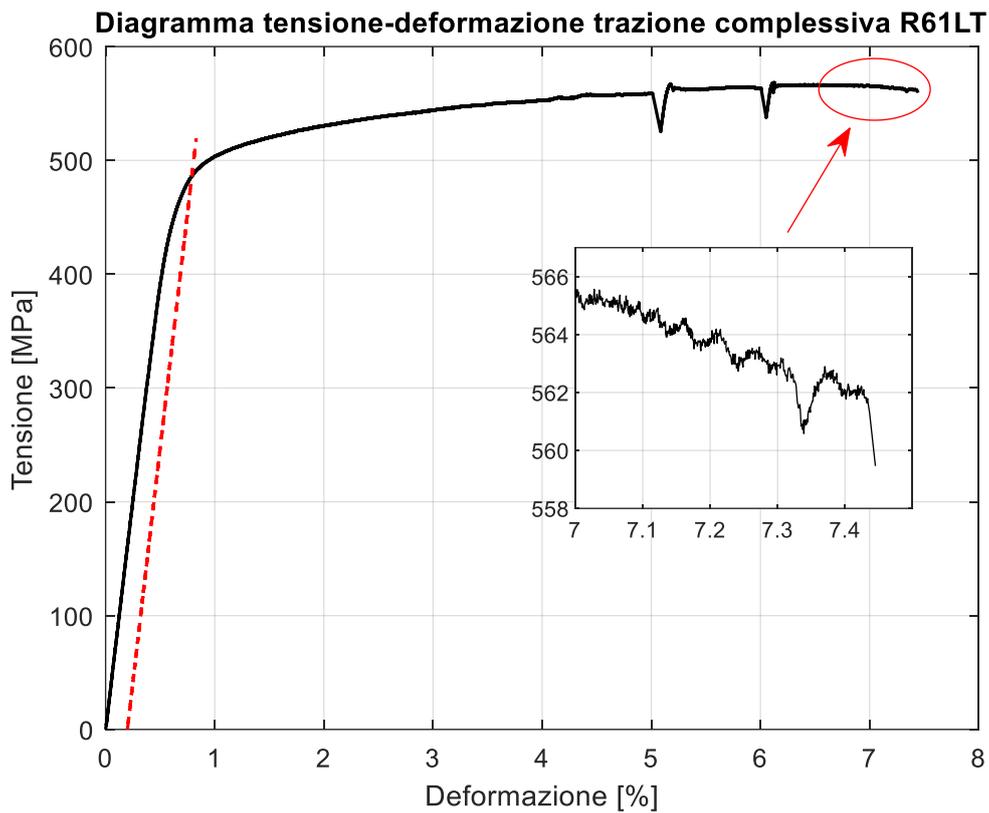
Figura 33: Grafico tensione - deformazione della prova di trazione del provino R61LT.

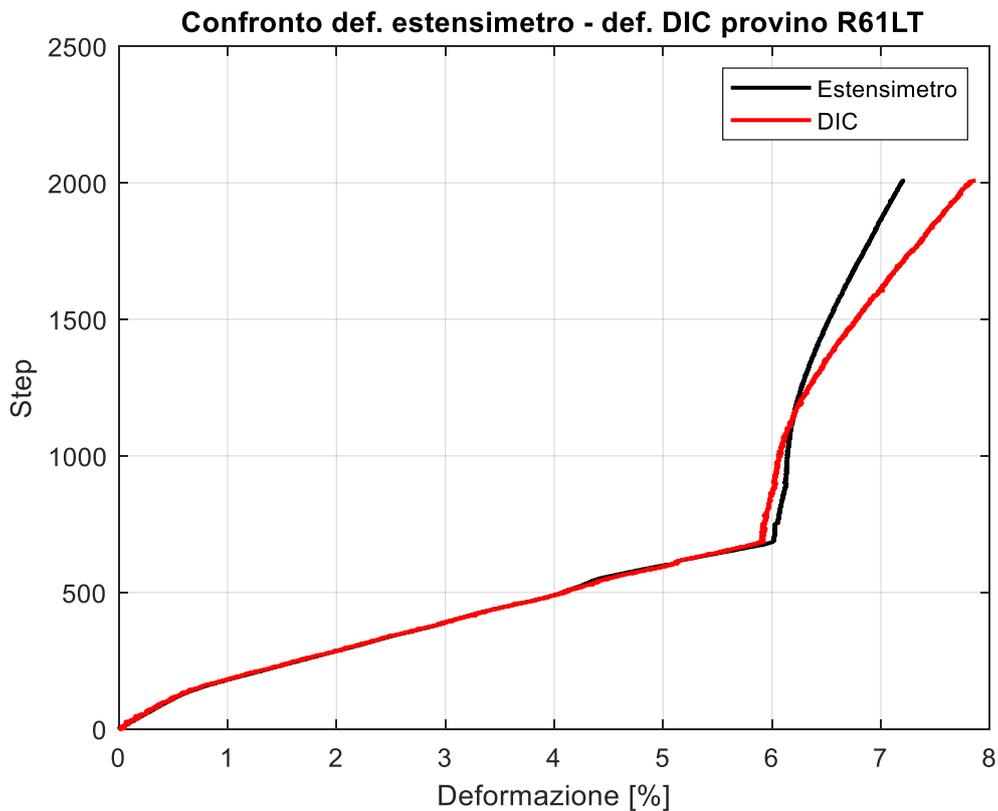
Figura 34: Grafico di confronto delle deformazioni, in nero i valori misurati dall'estensimetro, in rosso i valori calcolati dal DIC.

Per quanto riguarda invece l'andamento del grafico di confronto tra i valori di deformazione misurate dall'estensimetro e quelli calcolati dal DIC, si può vedere che fino al 5,9% di deformazione, l'andamento dei valori di deformazione calcolati dal DIC segue molto bene l'andamento dei valori di deformazione misurati dall'estensimetro. Dopo questo punto i valori di deformazione calcolati dal DIC hanno incominciato a distaccarsi, anche di molto, da quelli misurati dall'estensimetro. La causa che abbiamo potuto riconoscere visivamente e che ha provocato questa differenza, è da ricondurre al pattern che era stato realizzato sul provino, che dal 6% di deformazione in poi ha incominciato a screpolarsi e rovinarsi, per questo motivo le deformazioni calcolate hanno presentato un errore maggiore. Complessivamente è stato calcolato un errore medio percentuale, relativo all'intera prova, relativamente basso e pari all'1,07%. In questo caso i valori di deformazione calcolati dal DIC sovrastimano leggermente i valori di deformazione calcolati dall'estensimetro.

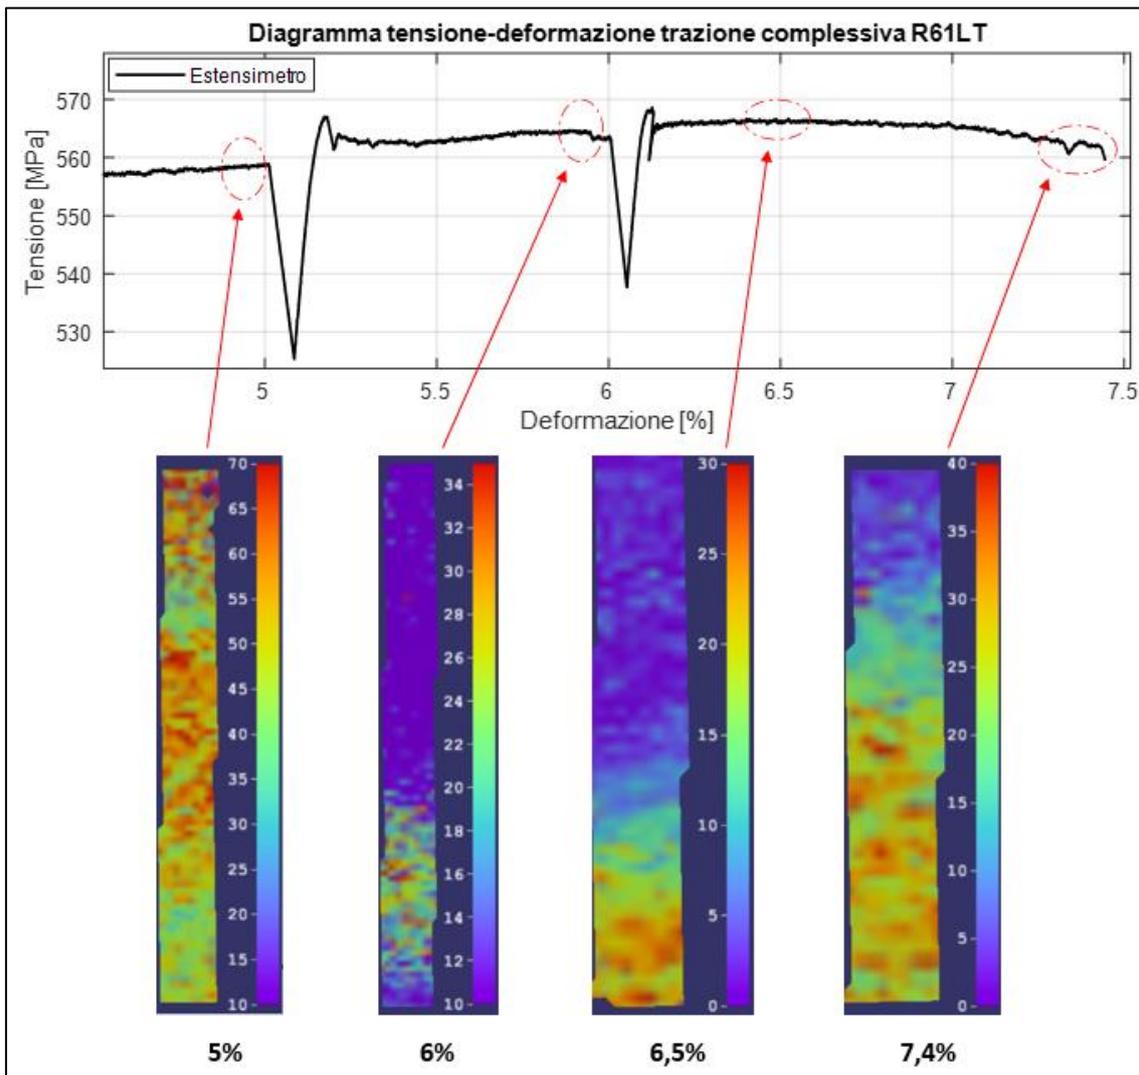
Figura 35: Analisi tramite DIC dell'effetto PLC lungo il grafico tensione-deformazione.

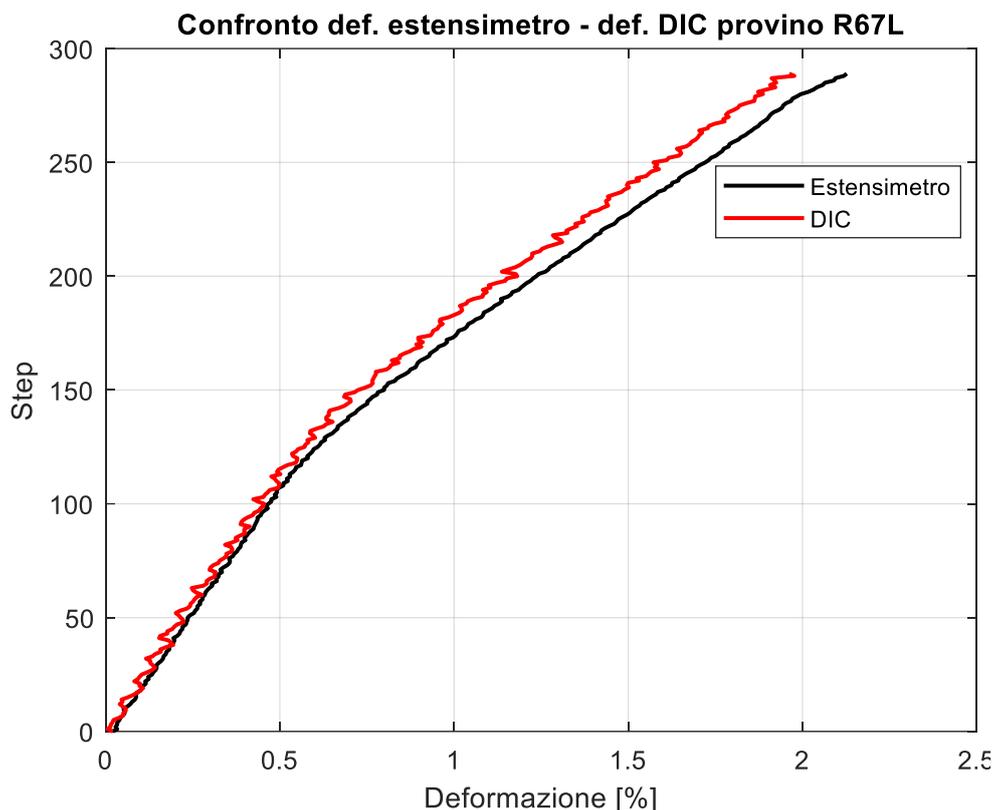
Figura 37: Grafico di confronto delle deformazioni, in nero i valori misurati dall'estensimetro, in rosso i valori calcolati dal DIC.

Per quanto riguarda invece l'andamento del grafico di confronto tra i valori di deformazione misurate dall'estensimetro e quelli calcolati dal DIC, si può vedere che fino allo 0,7% di deformazione, quindi finché il provino è rimasto nel tratto di deformazione elastica, l'andamento dei valori di deformazione calcolati dal DIC ha seguito abbastanza bene l'andamento dei valori di deformazione misurati dall'estensimetro. Quando il provino ha incominciato ad entrare nel campo delle deformazioni plastiche, i valori di deformazione calcolati dal DIC hanno incominciato a distaccarsi, da quelli misurati dall'estensimetro. Il motivo di questo errore maggiore nel calcolo delle deformazioni tramite DIC è da ricondurre al pattern che era stato realizzato sul provino, che ha incominciato a screpolarsi e rovinarsi. Questo comportamento può essere ricondotto a due fattori, o la vernice era troppo secca e quindi poco elastica, o era troppo spessa. In entrambi i casi la verniciatura non è riuscita a seguire la deformazione del provino e a rimanere attaccata alla superficie e quindi ha iniziato a sfaldarsi. Complessivamente è stato calcolato un errore medio percentuale relativo alto rispetto a quelli ottenuti nelle precedenti prove, pari all'-8,16%. In questo caso i valori di deformazione calcolati dal DIC sottostimano i valori di deformazione calcolati dall'estensimetro.

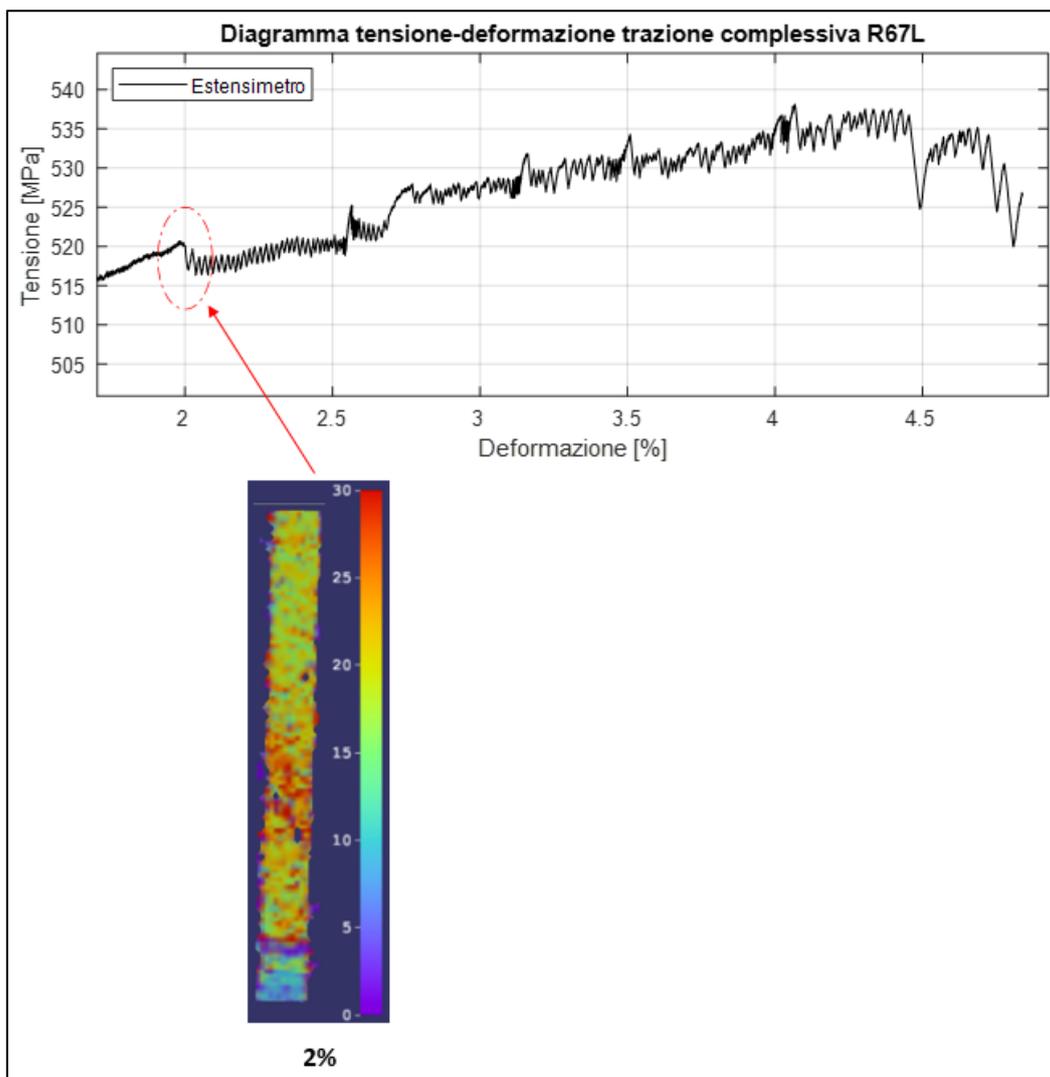
Figura 38: Analisi tramite DIC dell'effetto PLC lungo il grafico tensione-deformazione.

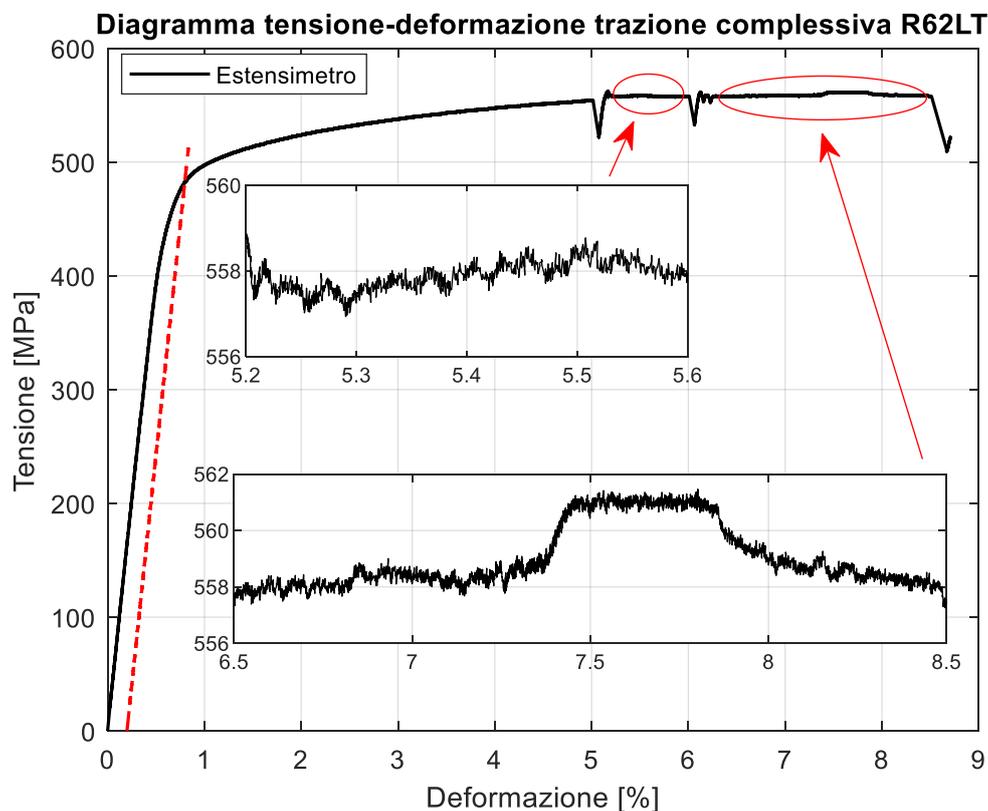
Figura 39: Grafico tensione - deformazione della prova di trazione del provino R62LT.

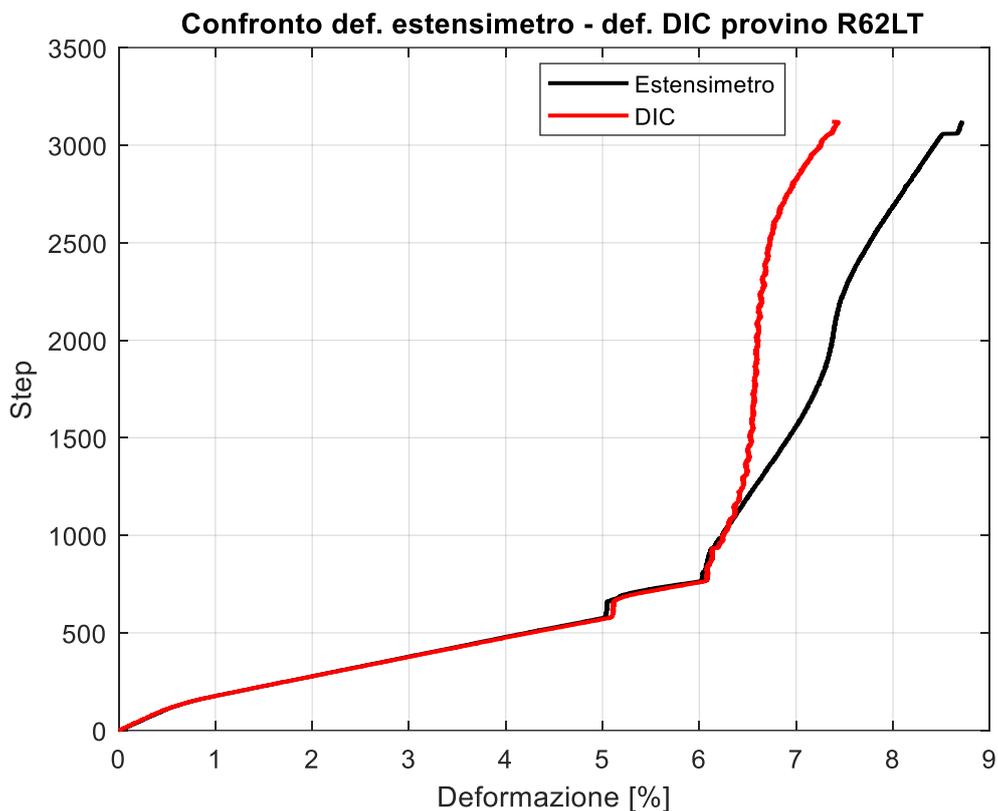
Figura 40: Grafico di confronto delle deformazioni, in nero i valori misurati dall'estensimetro, in rosso i valori calcolati dal DIC.

Per quanto riguarda invece l'andamento del grafico di confronto tra i valori di deformazione misurate dall'estensimetro e quelli calcolati dal DIC, si può vedere che fino al 6,4% di deformazione, l'andamento dei valori di deformazione calcolati dal DIC ha seguito molto bene l'andamento dei valori di deformazione misurati dall'estensimetro. Dopo questo punto, i valori di deformazione calcolati dal DIC hanno incominciato a distaccarsi di molto, da quelli misurati dall'estensimetro. Il motivo di questo errore maggiore nel calcolo delle deformazioni tramite DIC è da ricondurre al pattern che era stato realizzato sul provino, non è più riuscito a seguire la deformazione del provino e a rimanere attaccato alla superficie e quindi ha iniziato a sfaldarsi. Complessivamente è stato calcolato un errore medio percentuale relativamente alto pari a -6,44%. In questo caso i valori di deformazione calcolati dal DIC sottostimano i valori di deformazione calcolati dall'estensimetro.

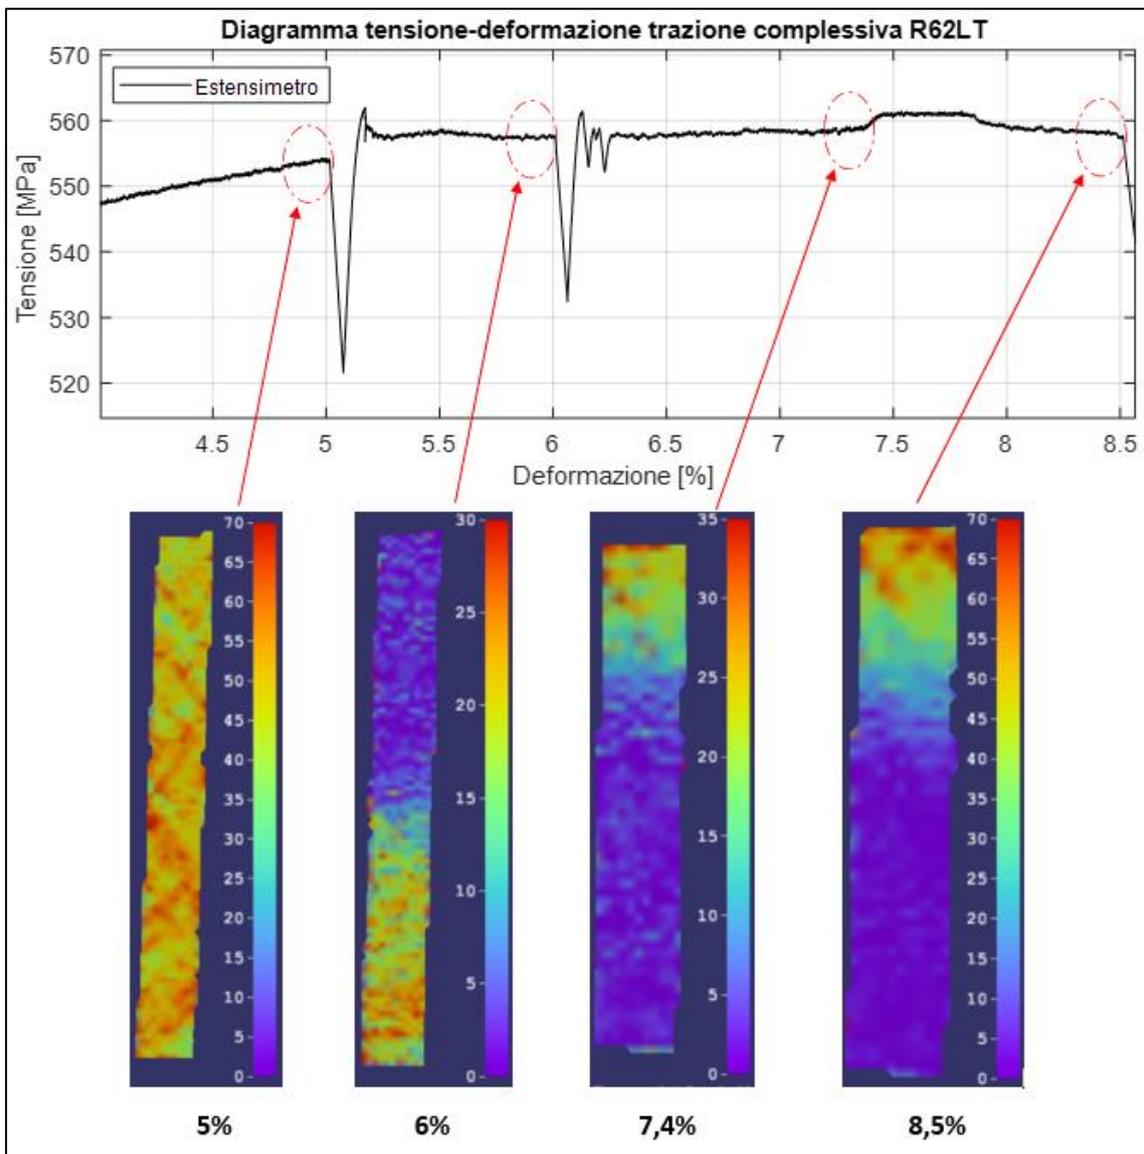
Figura 41: Analisi tramite DIC dell'effetto PLC lungo il grafico tensione-deformazione.

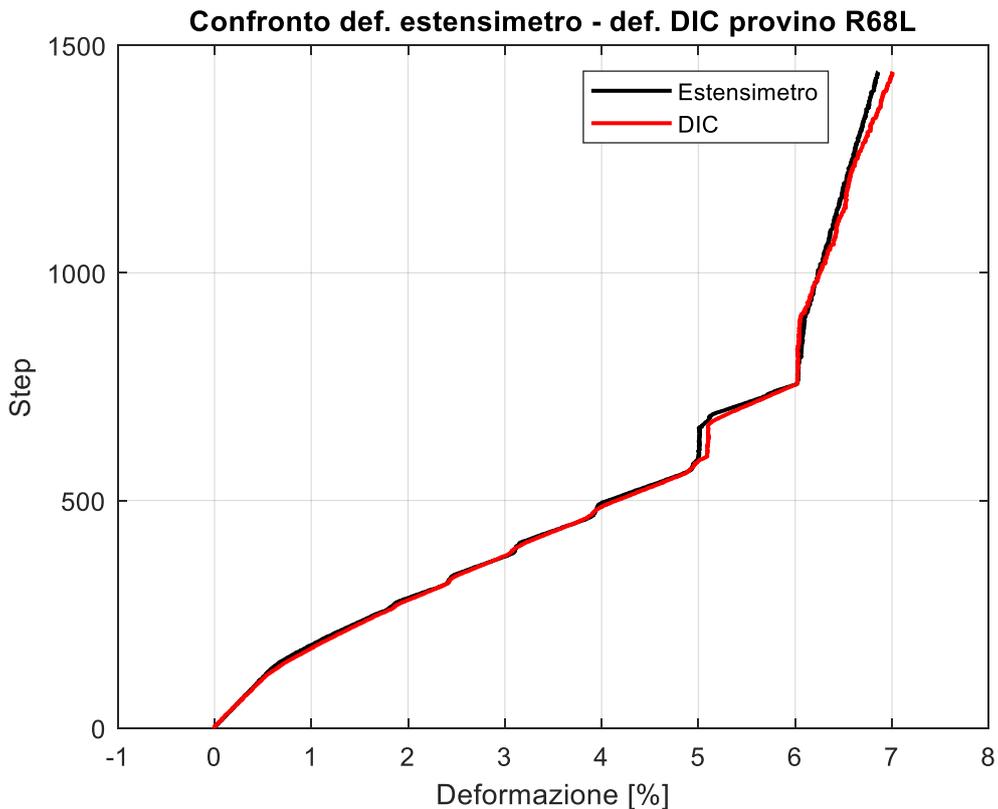
Figura 43: Grafico di confronto delle deformazioni, in nero i valori misurati dall'estensimetro, in rosso i valori calcolati dal DIC.

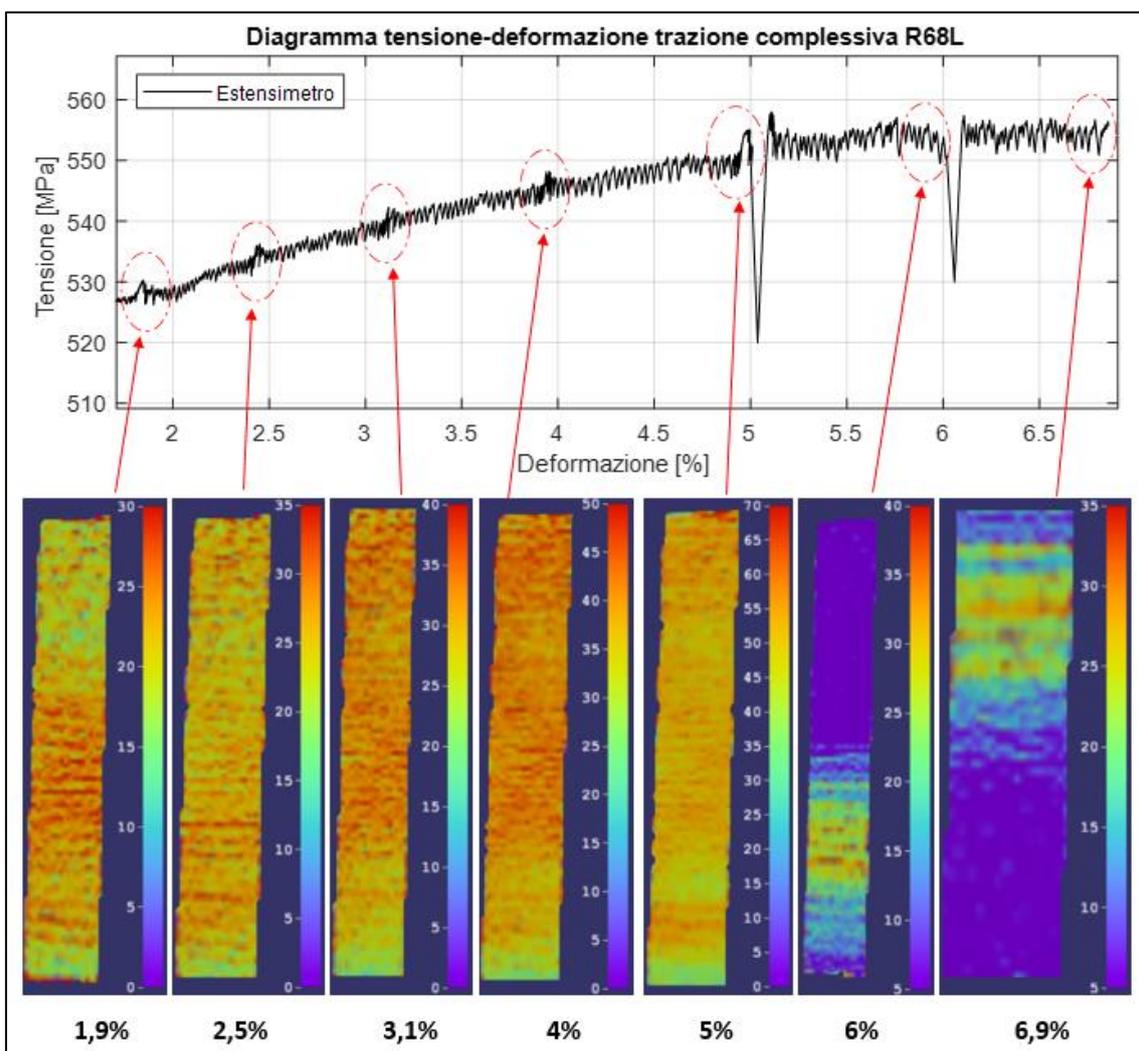
Figura 44: Analisi tramite DIC dell'effetto PLC lungo il grafico tensione-deformazione.

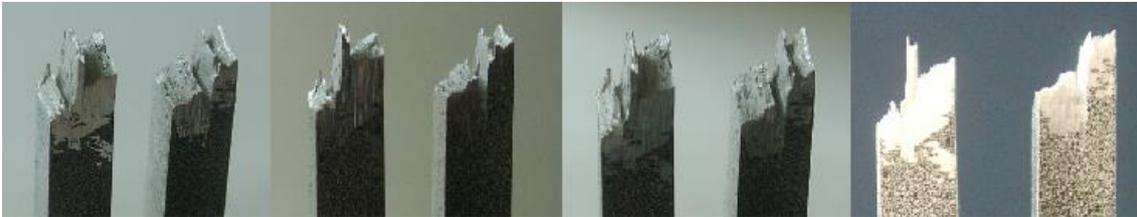
*Figura 45: Superficie di frattura del provino R61LT. Da notare come si sia creata la delaminazione, forse dovuta a decoesione dei cristalli lungo i bordi di grano ad alto angolo.*

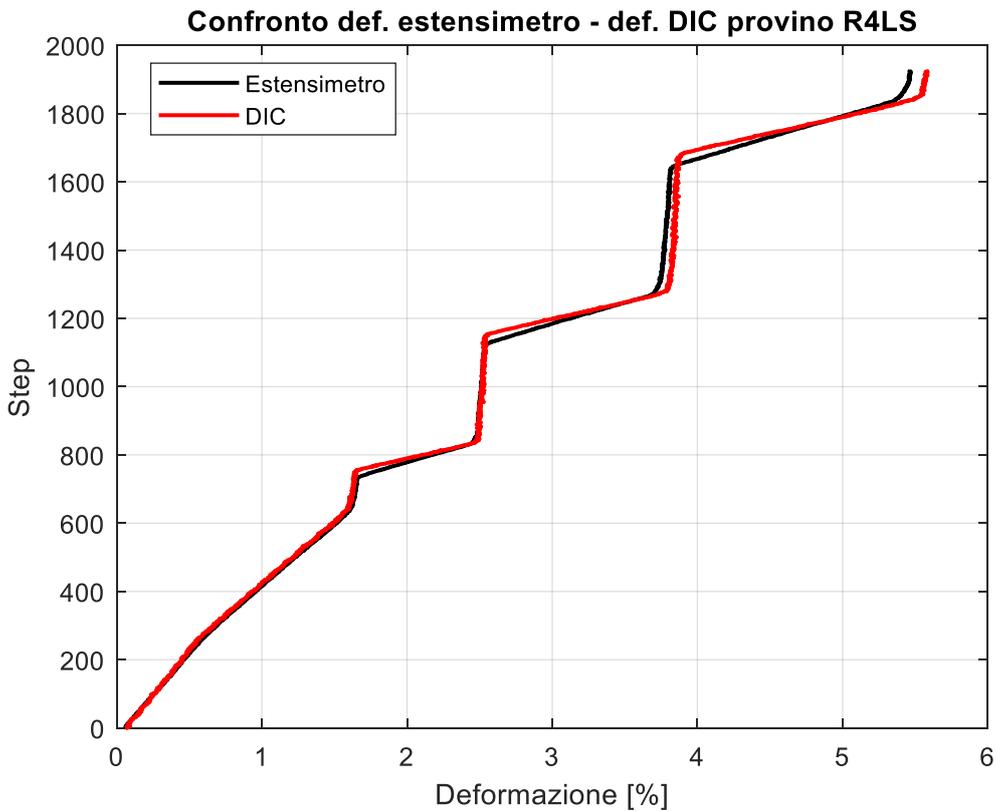
Figura 51: Grafico di confronto delle deformazioni, in nero i valori misurati dall'estensimetro, in rosso i valori calcolati dal DIC.

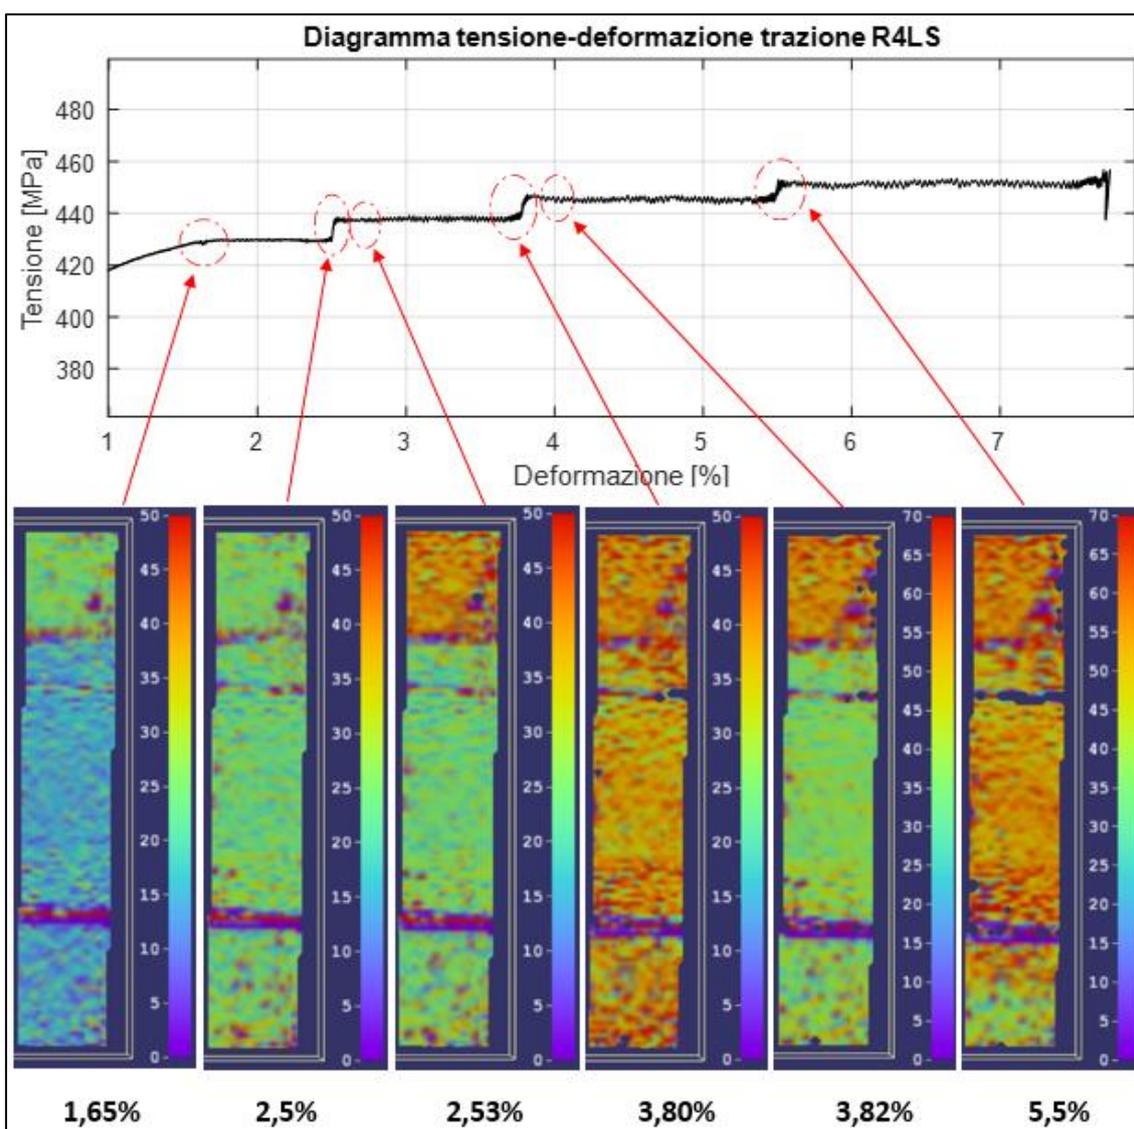
Figura 52: Analisi tramite DIC dell'effetto PLC lungo il grafico tensione-deformazione. La presenza delle due linee orizzontali viola è dovuta alla presenza delle molle di aggancio dell'estensimetro.

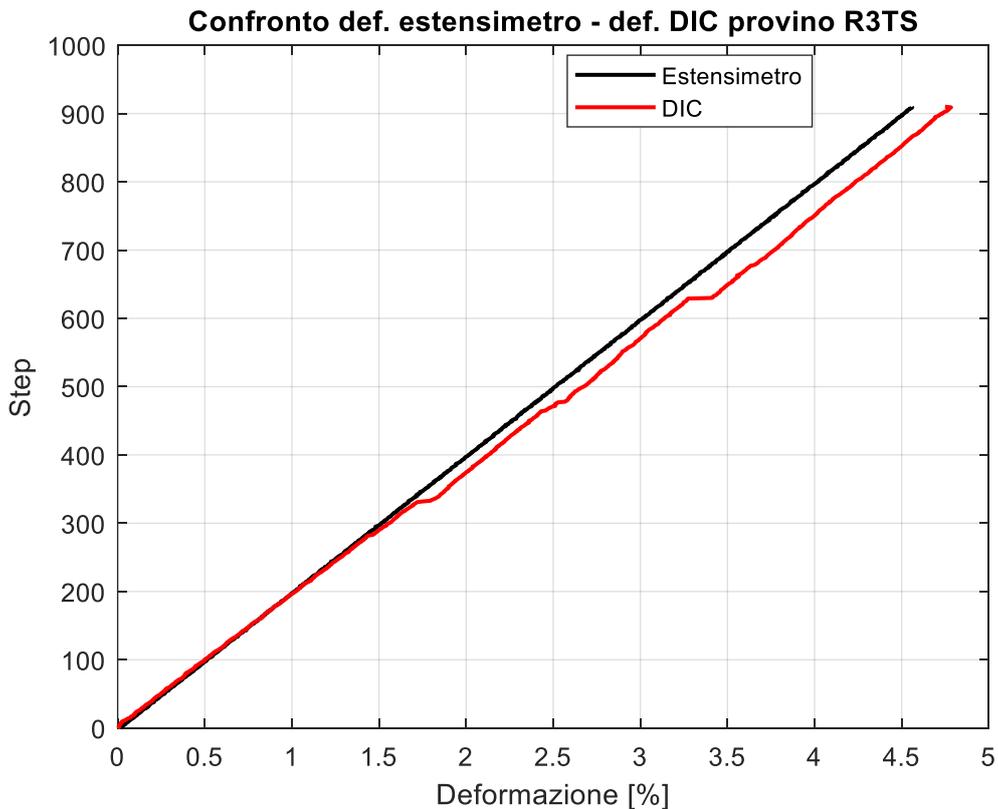
Figura 54: Grafico di confronto delle deformazioni, in nero i valori misurati dall'estensimetro, in rosso i valori calcolati dal DIC.

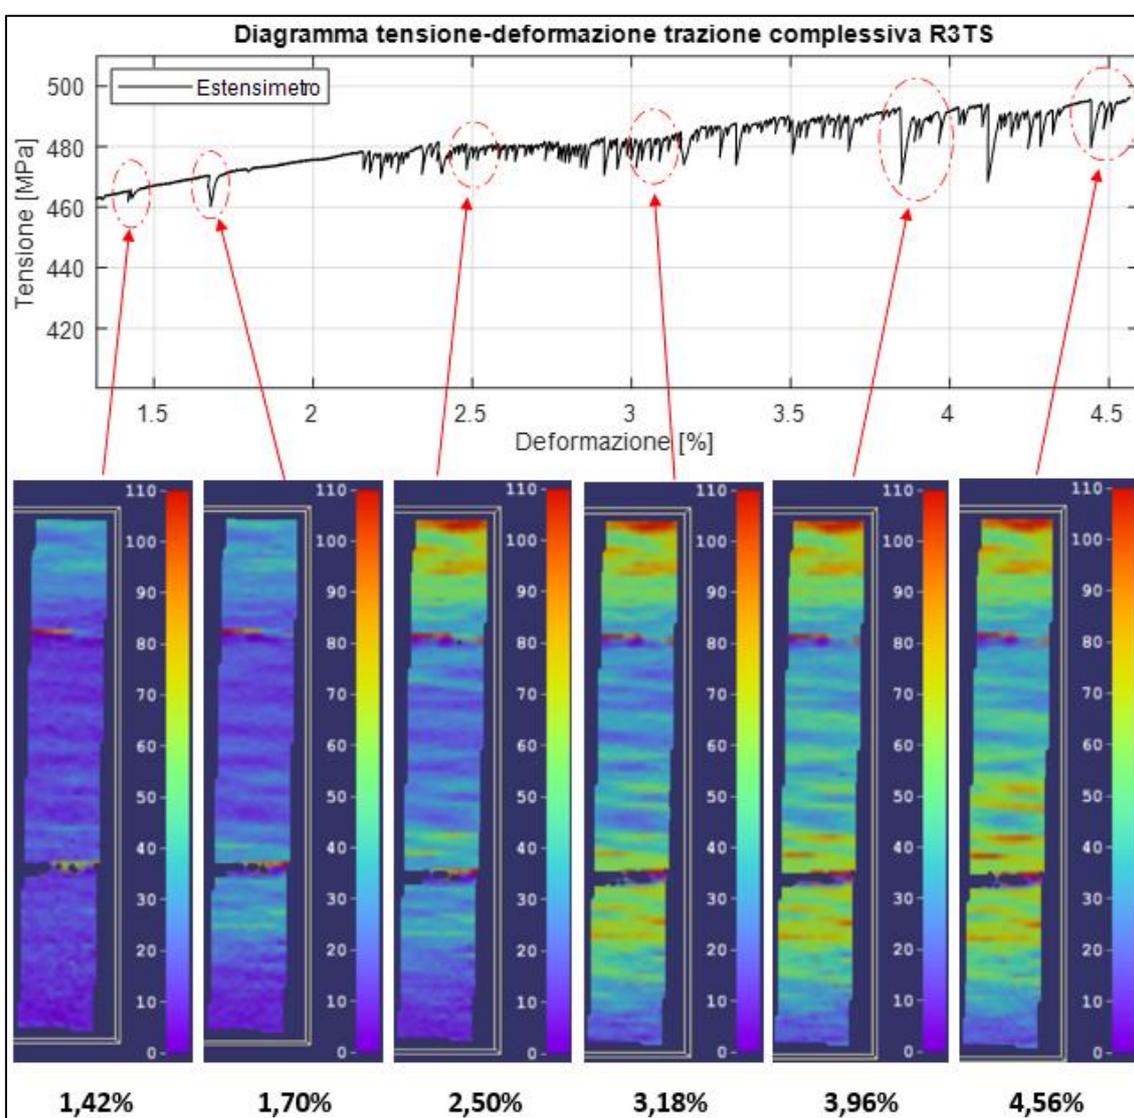
Figura 55: Analisi tramite DIC dell'effetto PLC lungo il grafico tensione-deformazione. Le due linee orizzontali non sono bande plastiche, ma le aste dell'estensimetro.
