POLITECNICO DI TORINO

Tesi di Laurea Magistrale

Analisi dell'effetto PLC e delle bande plastiche in trazione  
nella lega 8090-T851 tramite DIC, reagente Weck e  
microscopio SEM

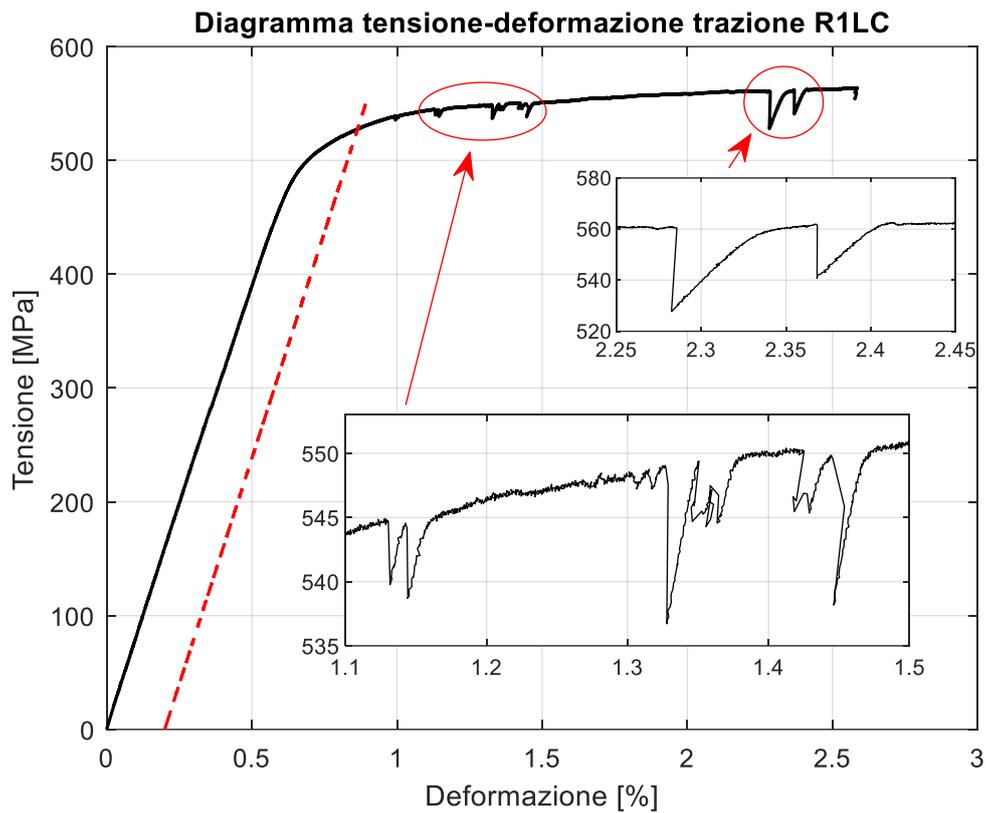
Figura 56: Grafico tensione - deformazione della prova di trazione del provino R1LC.

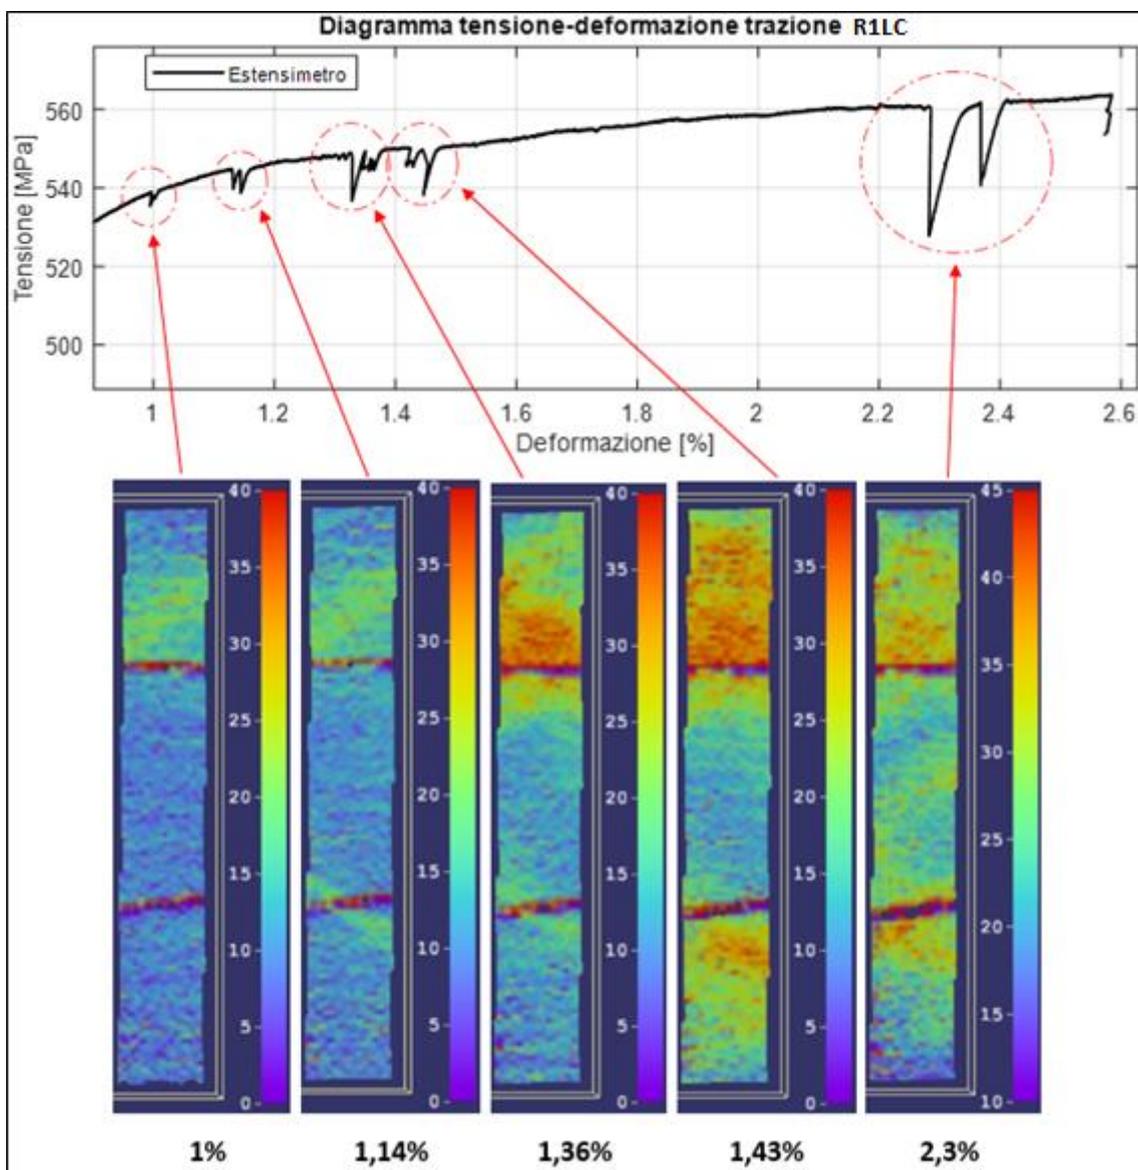
Figura 58: Analisi tramite DIC dell'effetto PLC lungo il grafico tensione-deformazione. Le due linee orizzontali non sono bande plastiche, ma le aste dell'estensimetro.

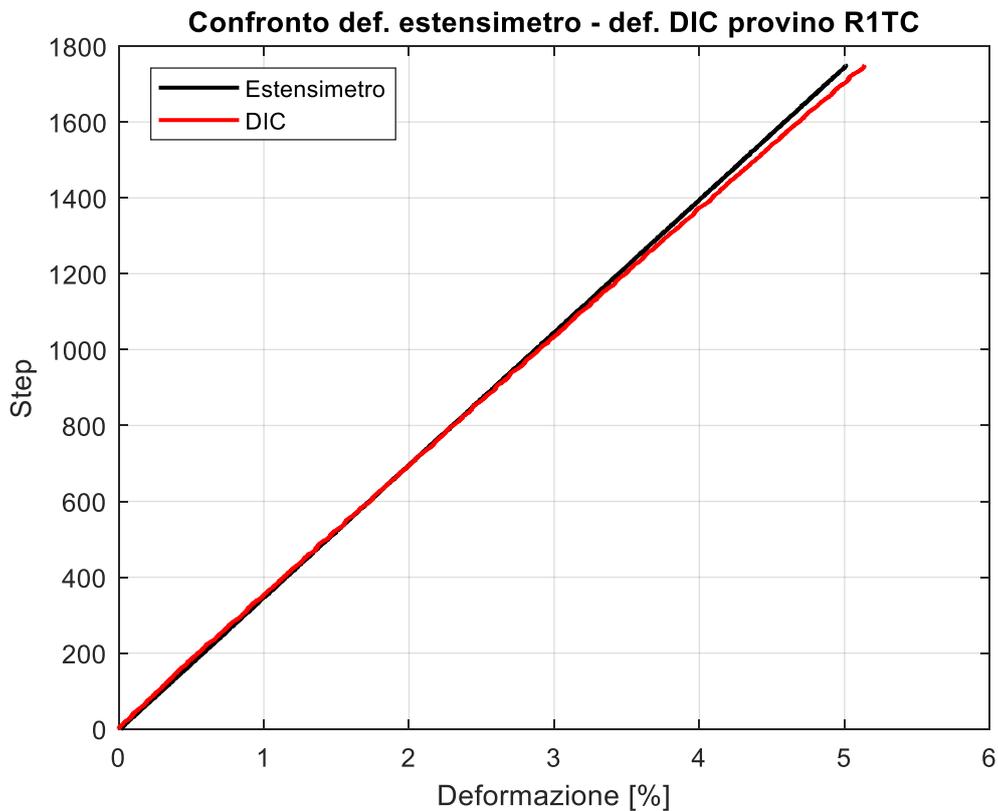
Figura 60: Grafico di confronto delle deformazioni, in nero i valori misurati dall'estensimetro, in rosso i valori calcolati dal DIC.

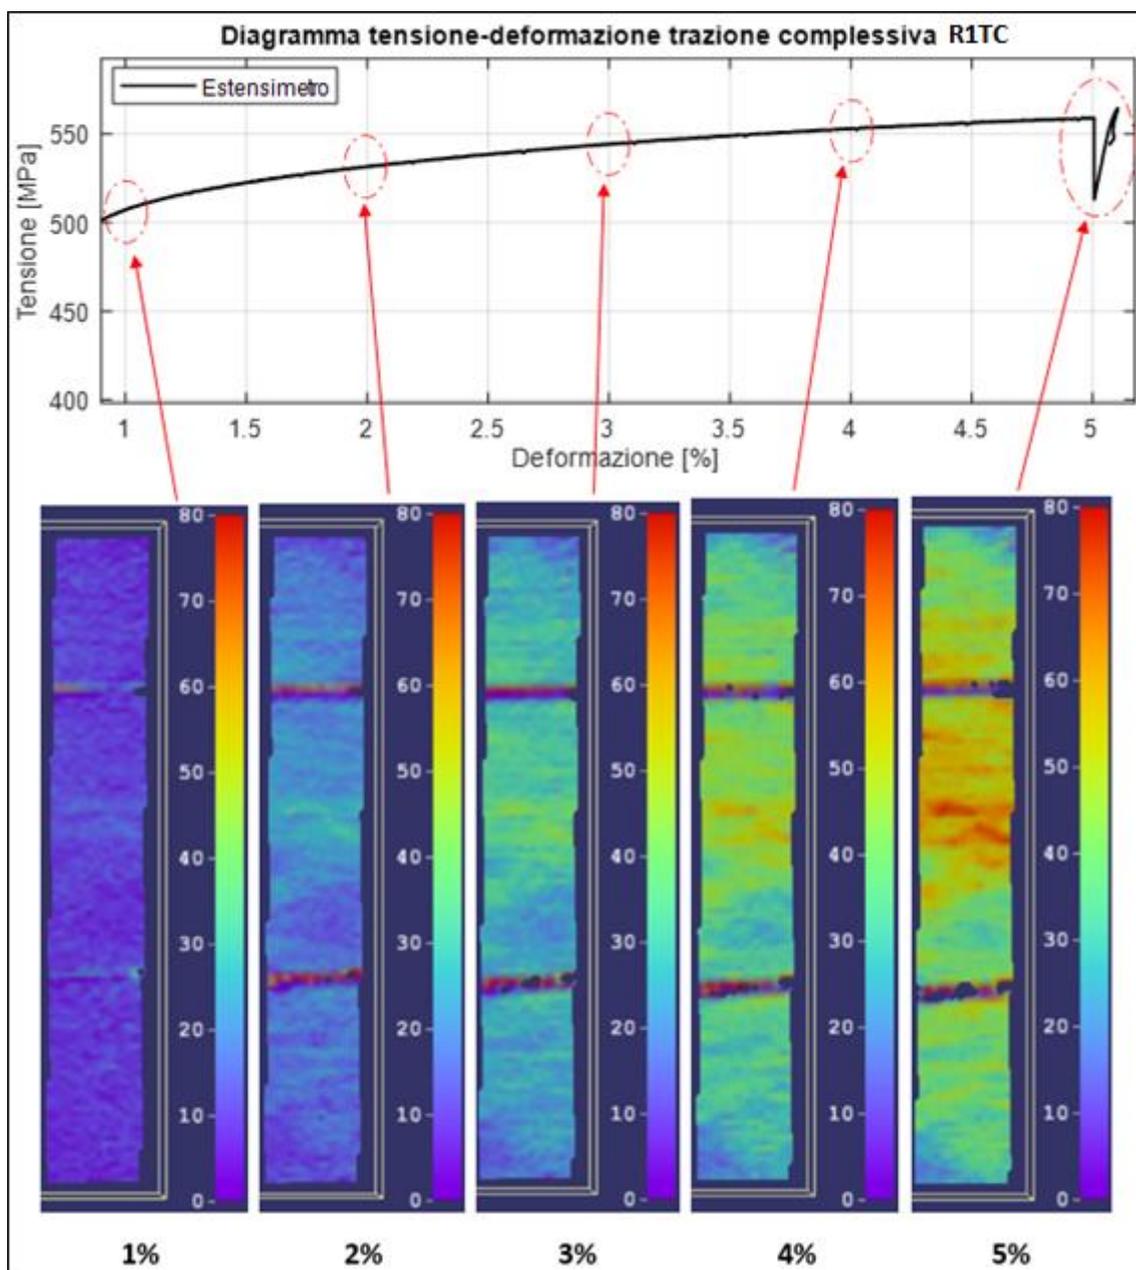
Figura 61: Analisi tramite DIC dell'effetto PLC lungo il grafico tensione-deformazione. Le due linee orizzontali non sono bande plastiche, ma le aste dell'estensimetro.

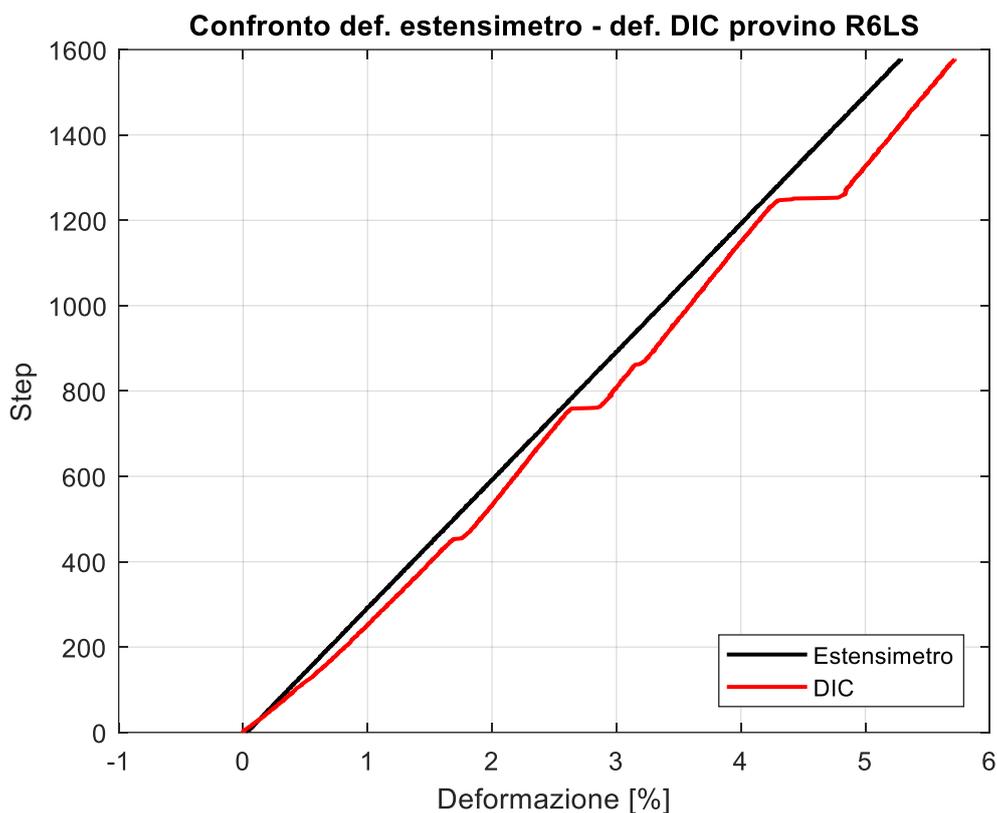
Figura 64: Grafico di confronto delle deformazioni, in nero i valori misurati dall'estensimetro, in rosso i valori calcolati dal DIC.

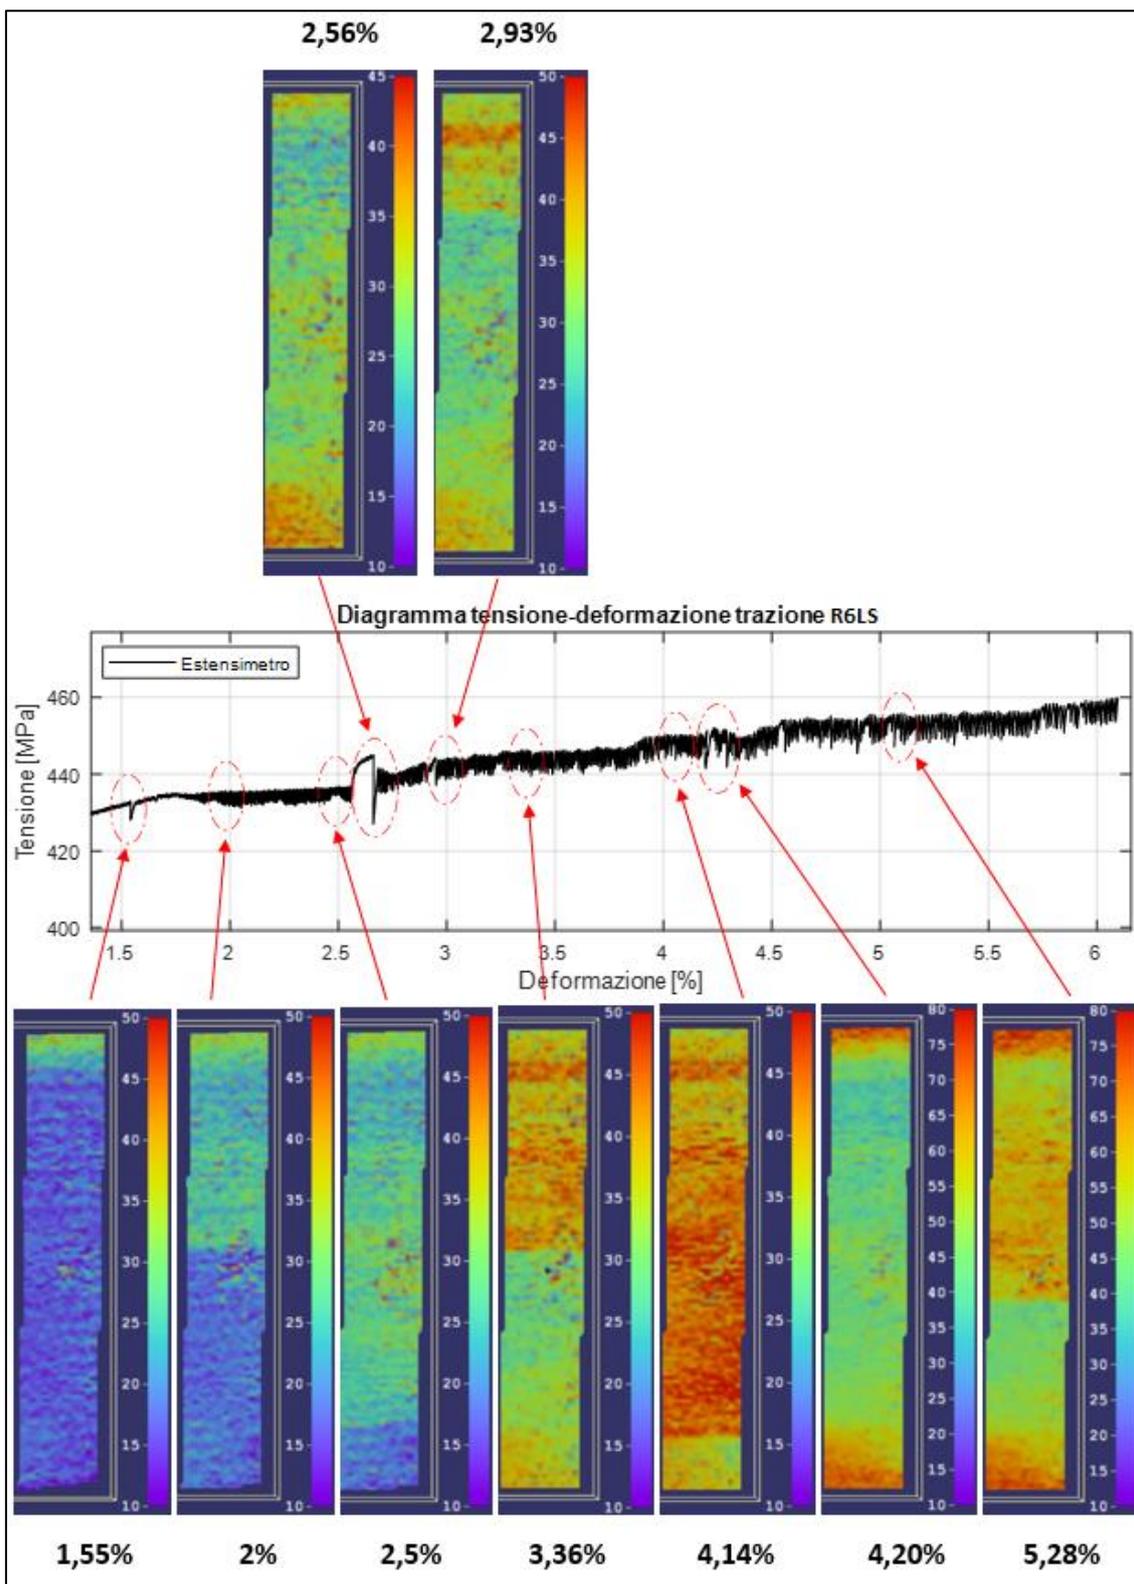
Figura 65: Analisi tramite DIC dell'effetto PLC lungo il grafico tensione-deformazione.

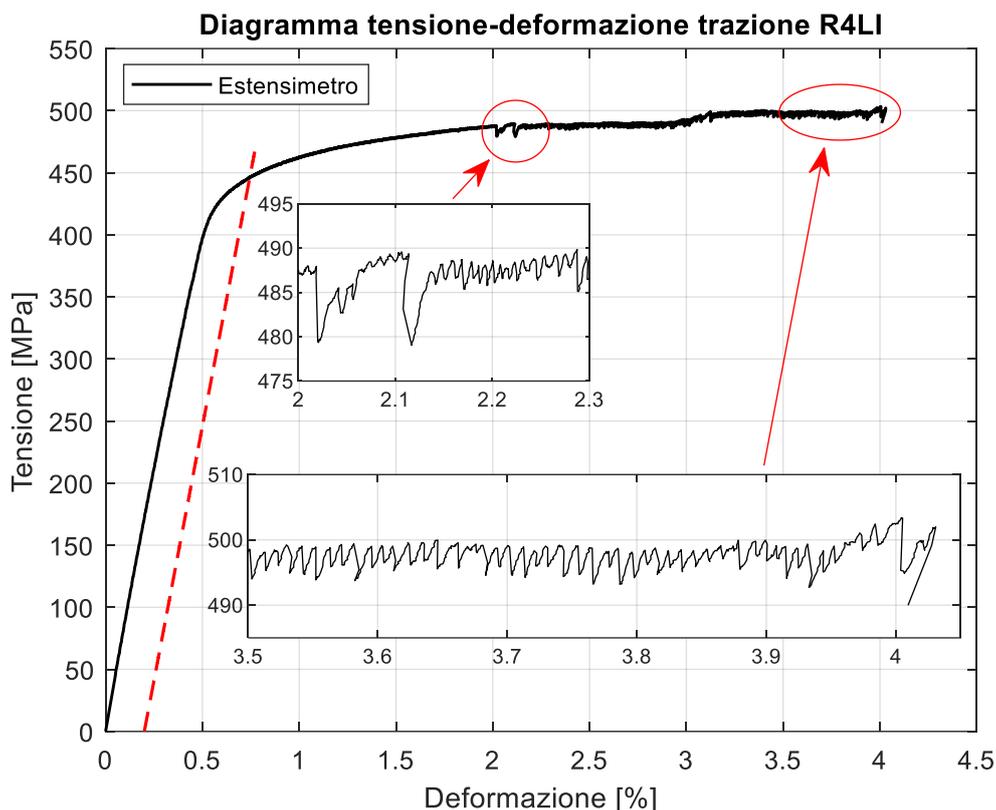
Figura 67: Grafico tensione - deformazione della prova di trazione del provino R4LI.

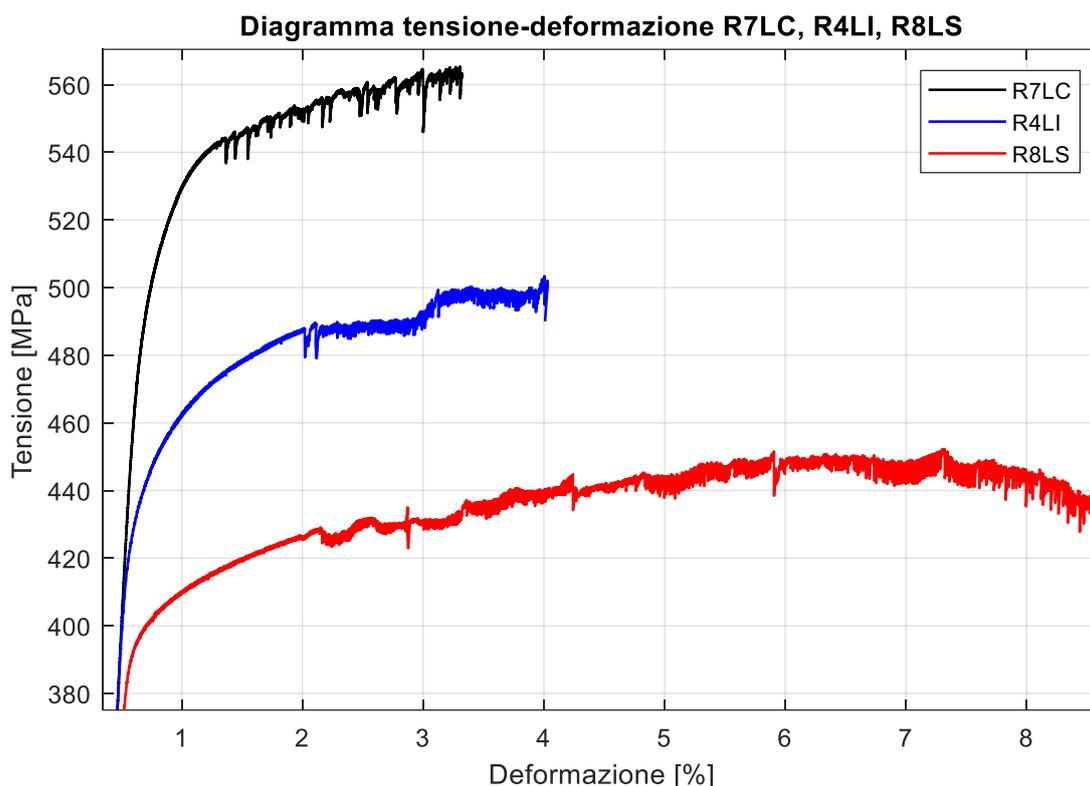
Figura 69: Grafico tensione - deformazione di confronto tra LC, LI e LS.

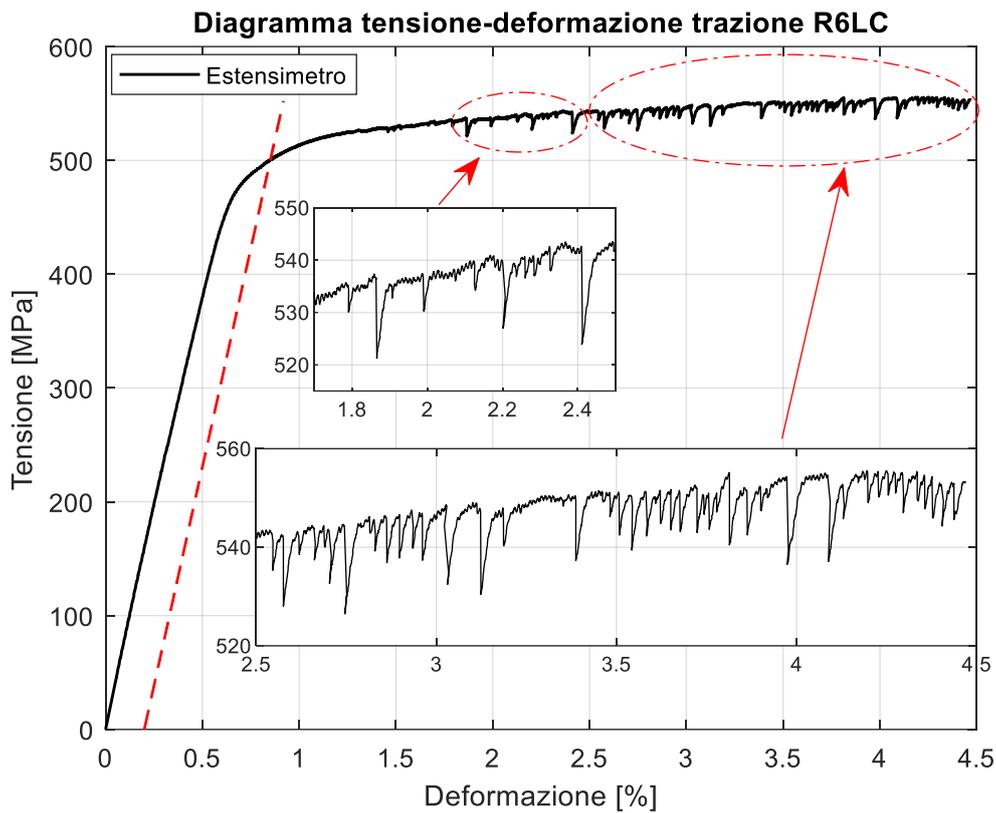
Figura 70: Grafico tensione - deformazione della prova di trazione del provino R6LC.

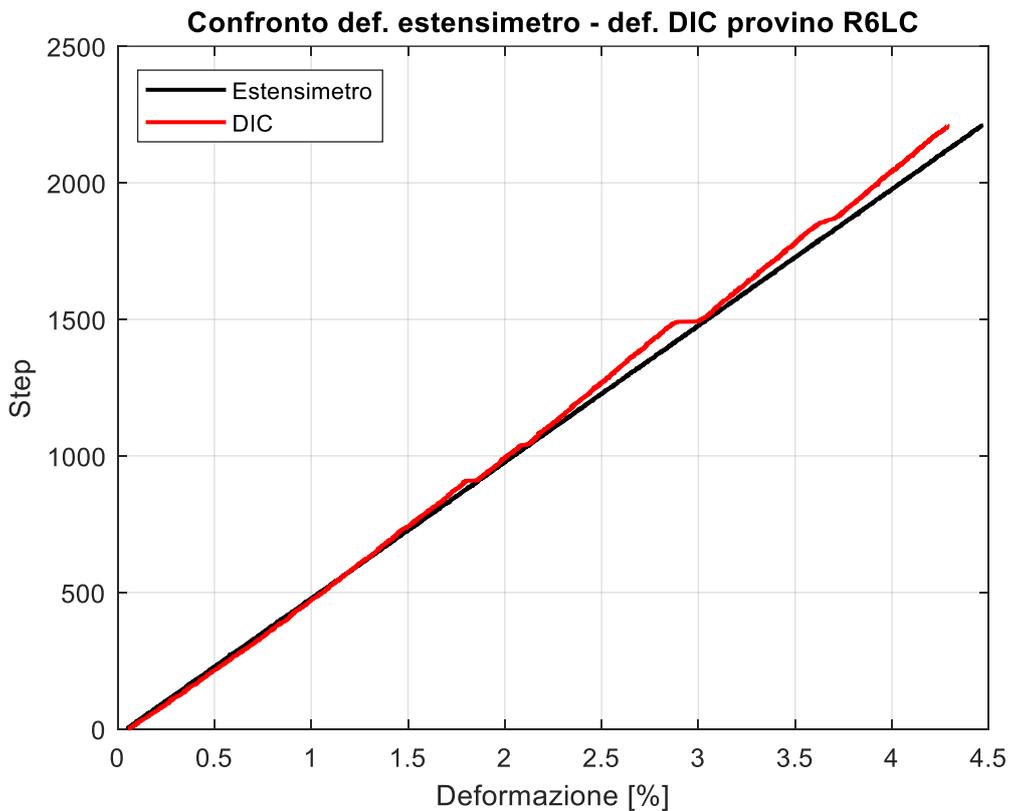
Figura 71: Grafico di confronto delle deformazioni, in nero i valori misurati dall'estensimetro, in rosso i valori calcolati dal DIC.

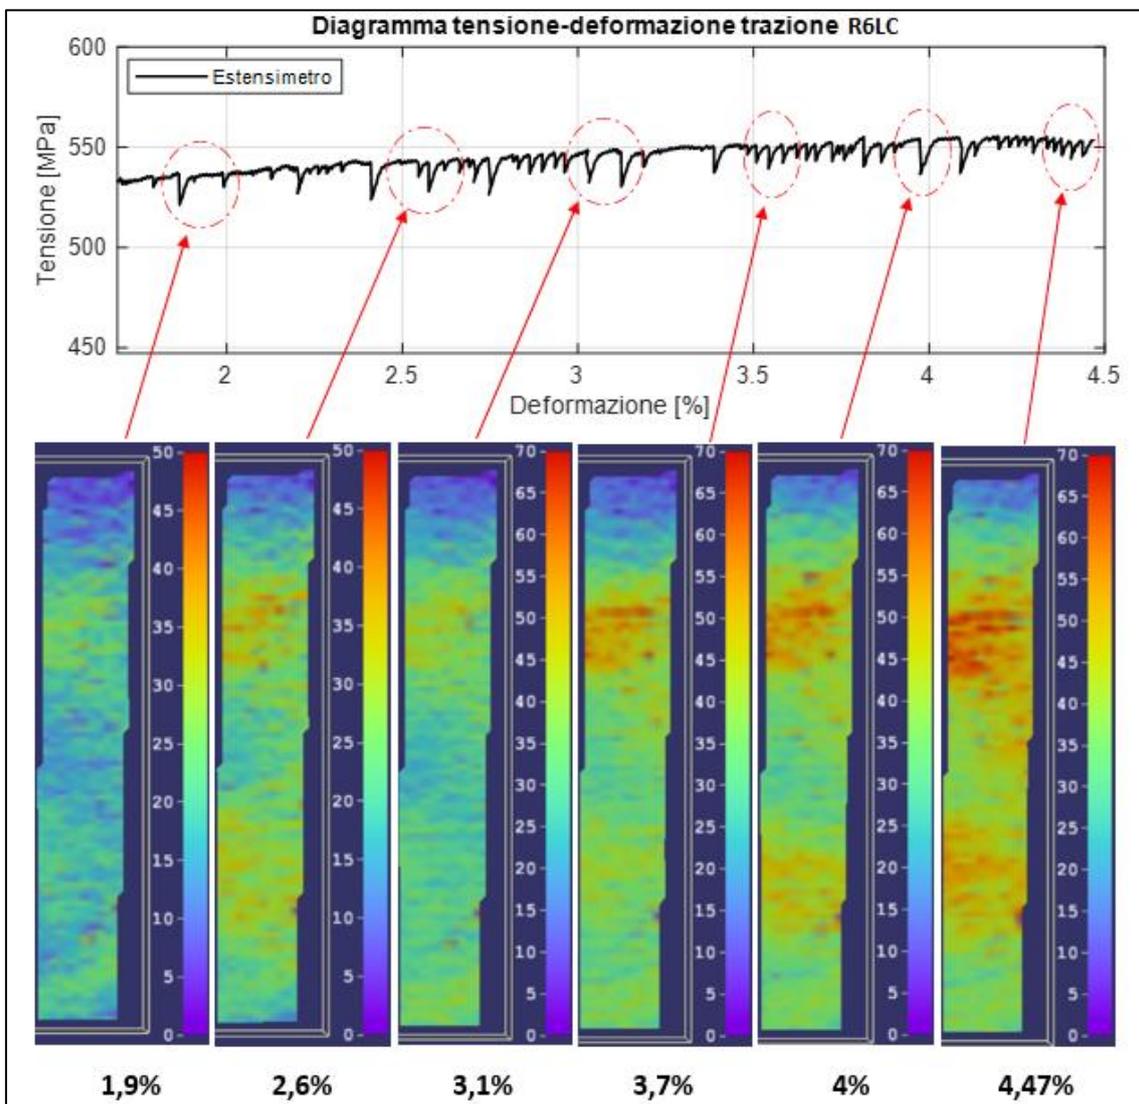
Figura 72: Analisi tramite DIC dell'effetto PLC lungo il grafico tensione-deformazione.

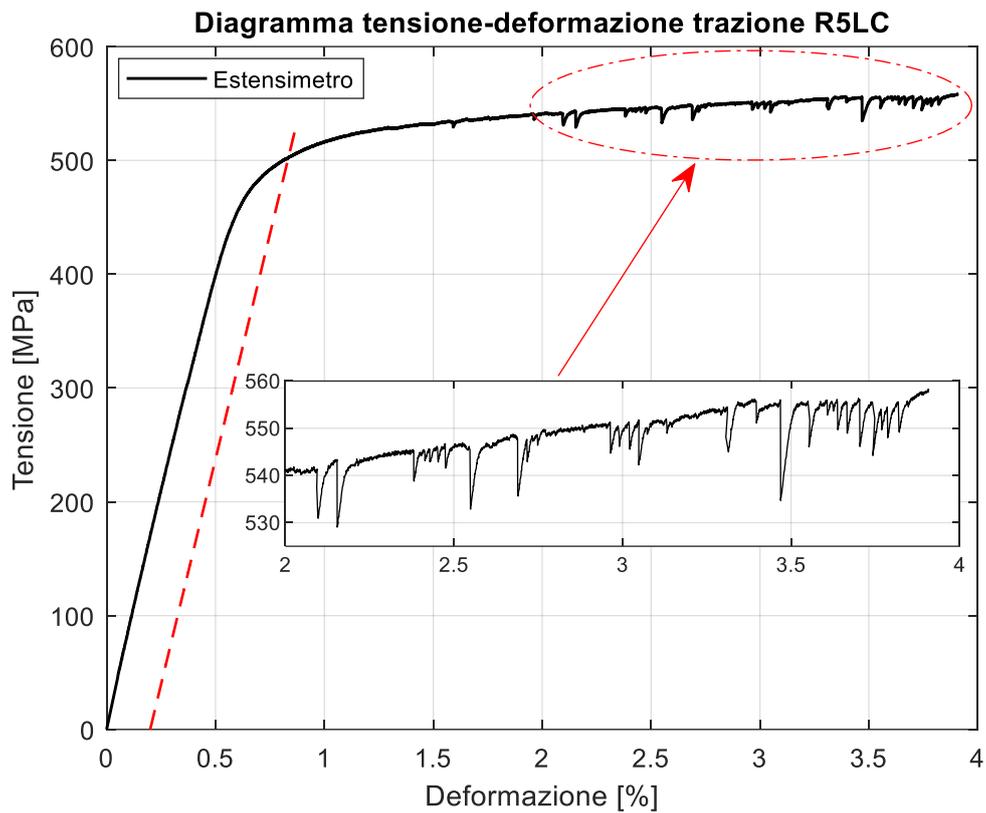
Figura 73: Grafico tensione - deformazione della prova di trazione del provino R5LC.

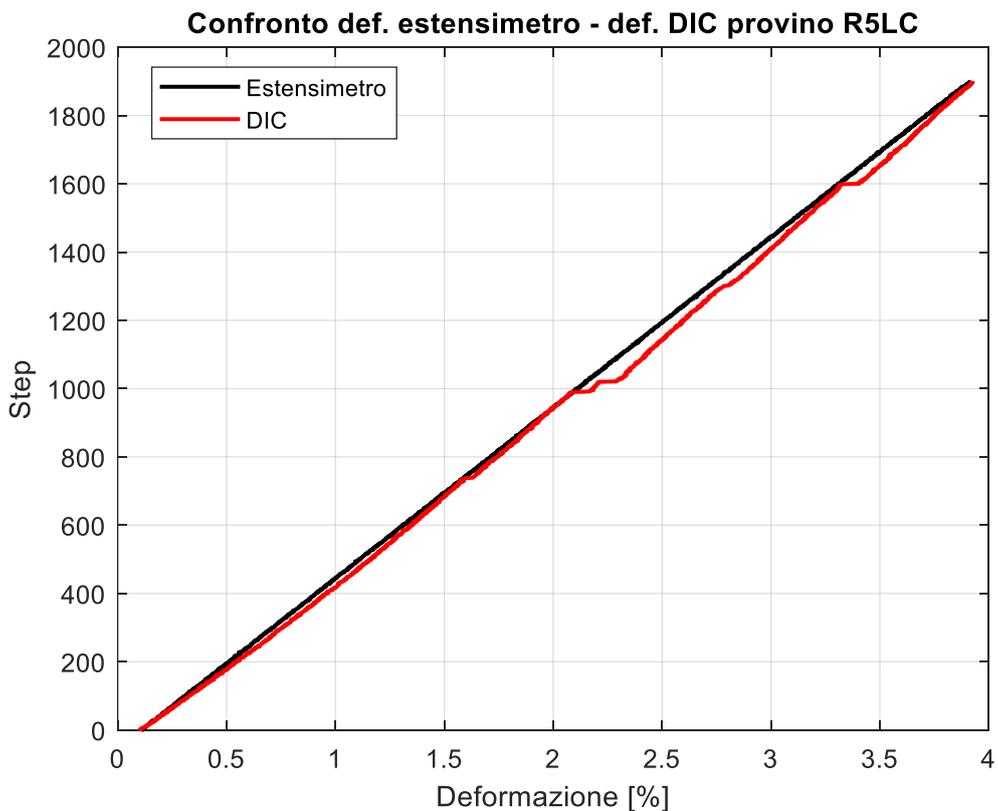
Figura 74: Grafico di confronto delle deformazioni, in nero i valori misurati dall'estensimetro, in rosso i valori calcolati dal DIC.

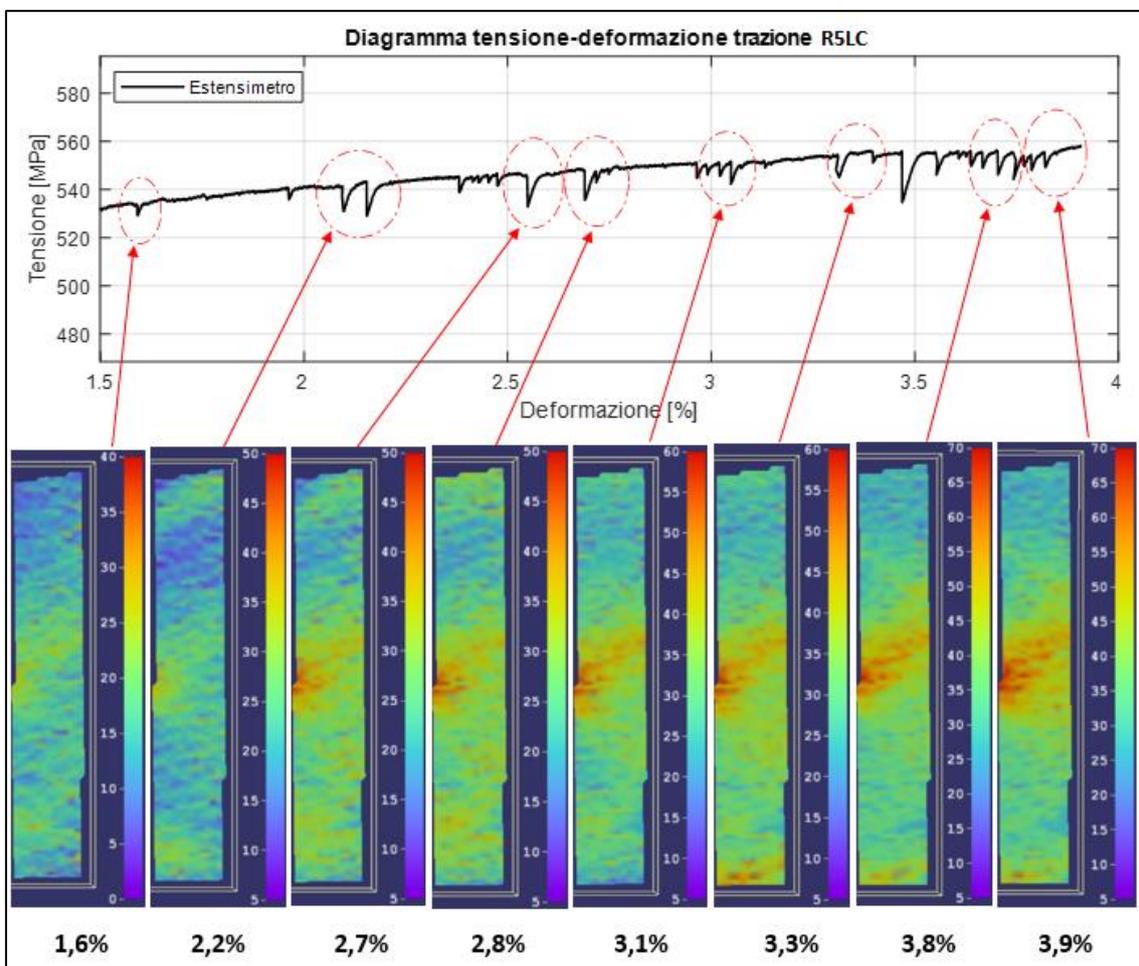
Figura 75: Analisi tramite DIC dell'effetto PLC lungo il grafico tensione-deformazione.

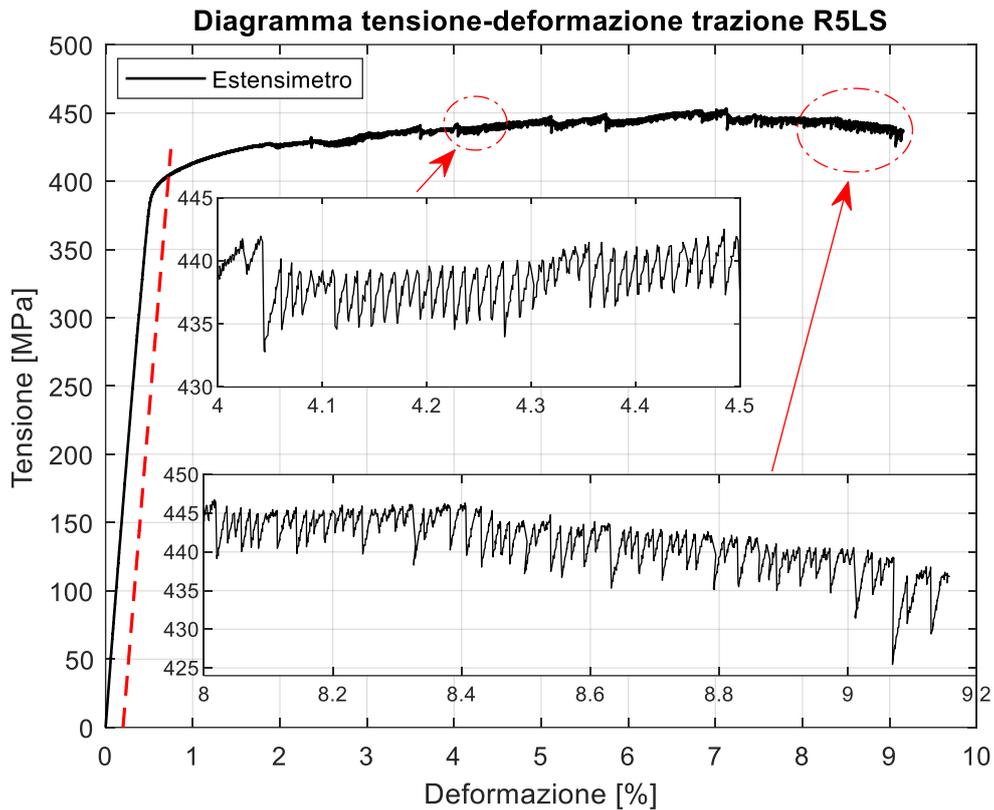
Figura 76: Grafico tensione - deformazione della prova di trazione del provino R5LS.

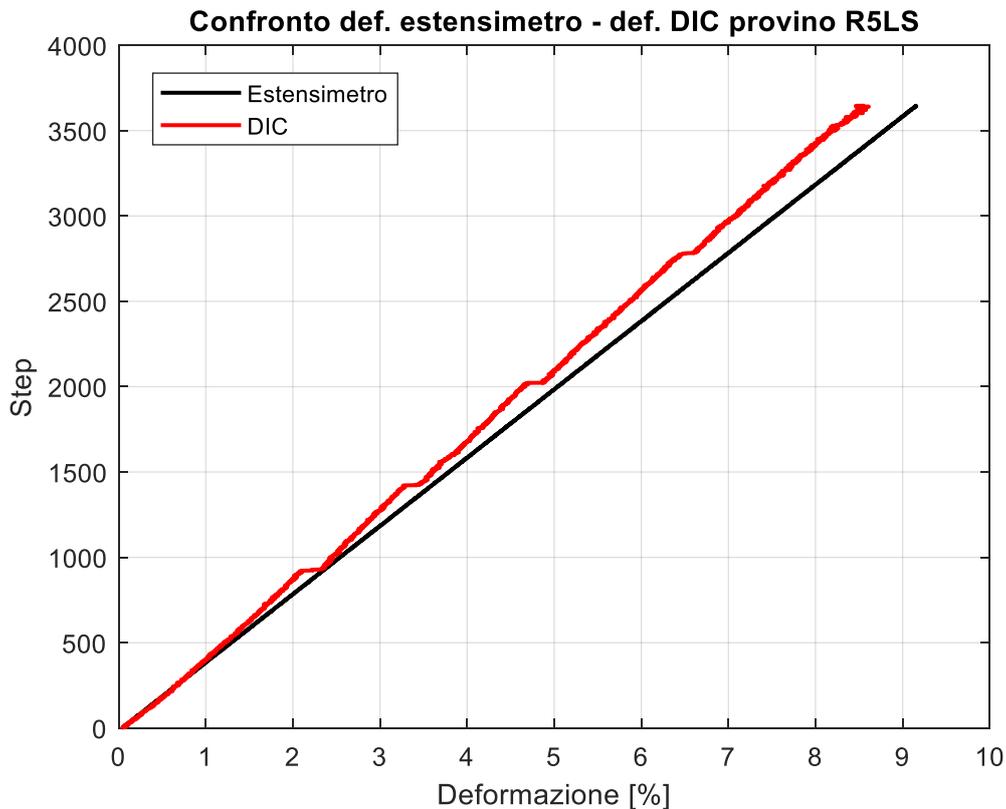
Figura 77: Grafico di confronto delle deformazioni, in nero i valori misurati dall'estensimetro, in rosso i valori calcolati dal DIC.

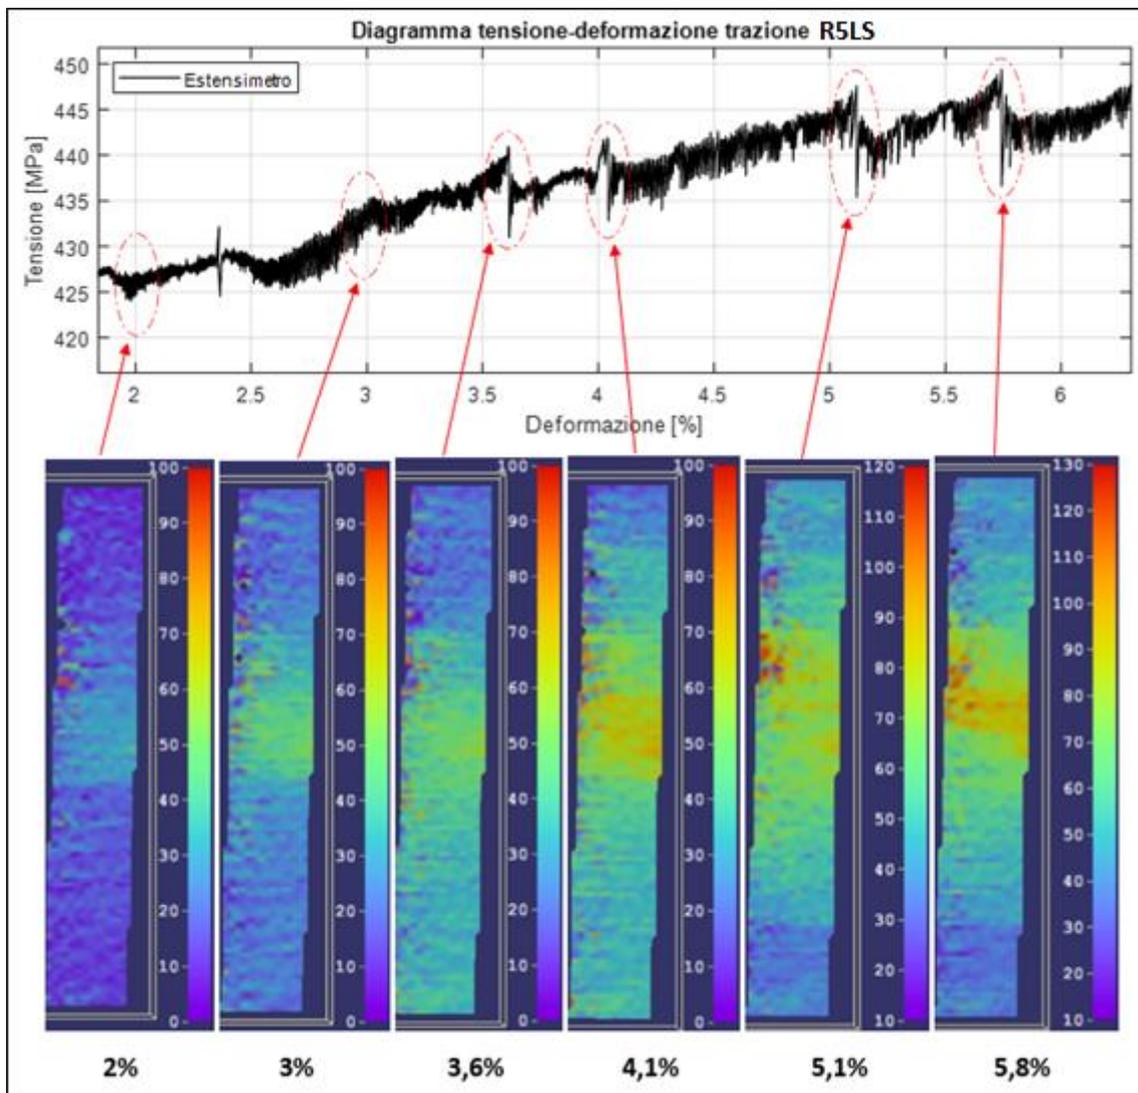
Figura 78: Analisi tramite DIC dell'effetto PLC lungo il grafico tensione-deformazione dal 2% al 6,8% di deformazione.

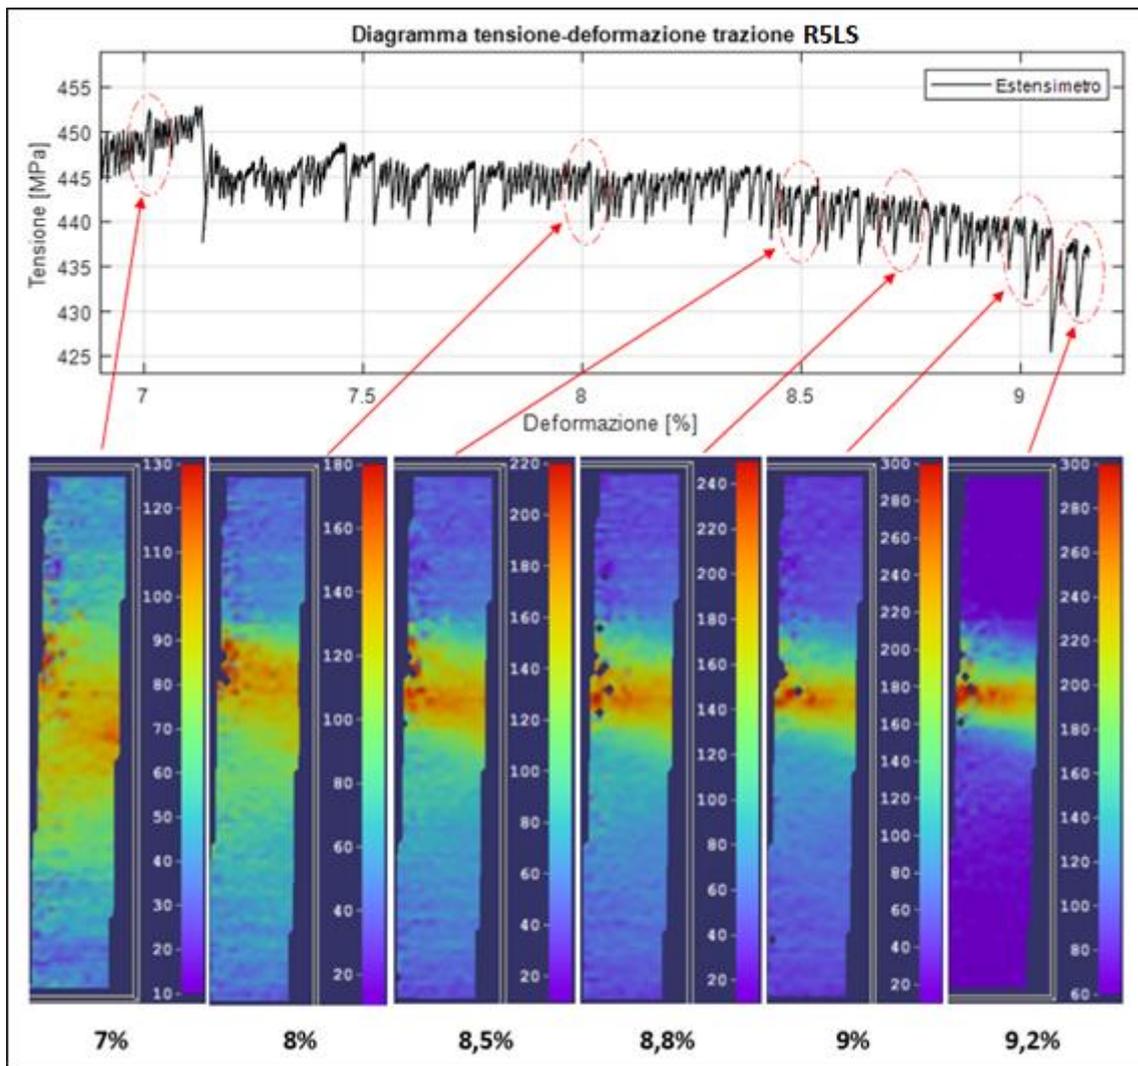
Figura 79: Analisi tramite DIC dell'effetto PLC lungo il grafico tensione-deformazione dal 6,8% al 9,2% di deformazione.

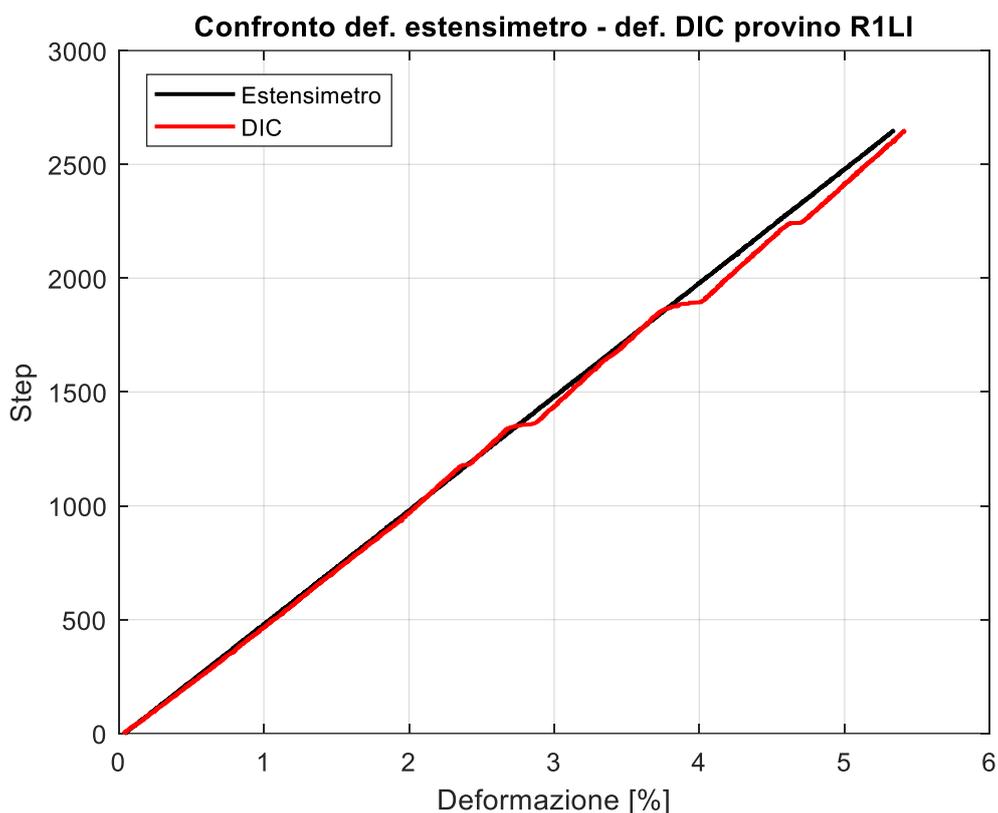
Figura 81: Grafico di confronto delle deformazioni, in nero i valori misurati dall'estensimetro, in rosso i valori calcolati dal DIC.

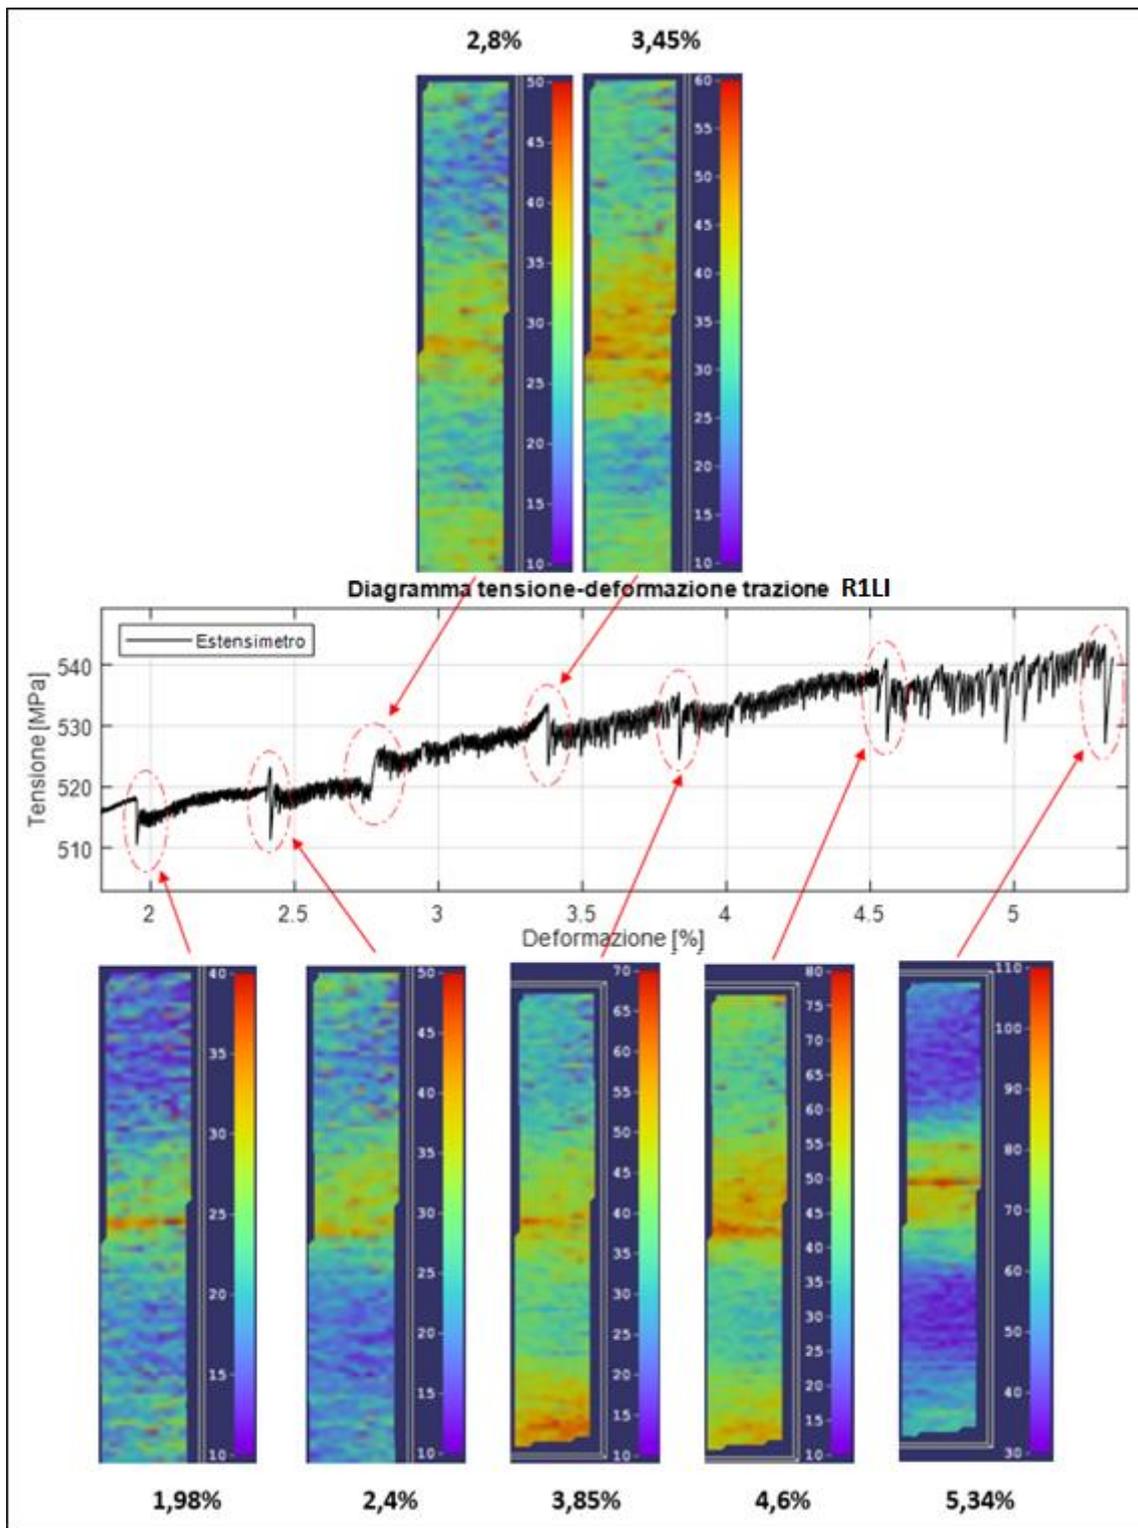
Figura 82: Analisi tramite DIC dell'effetto PLC lungo il grafico tensione-deformazione.

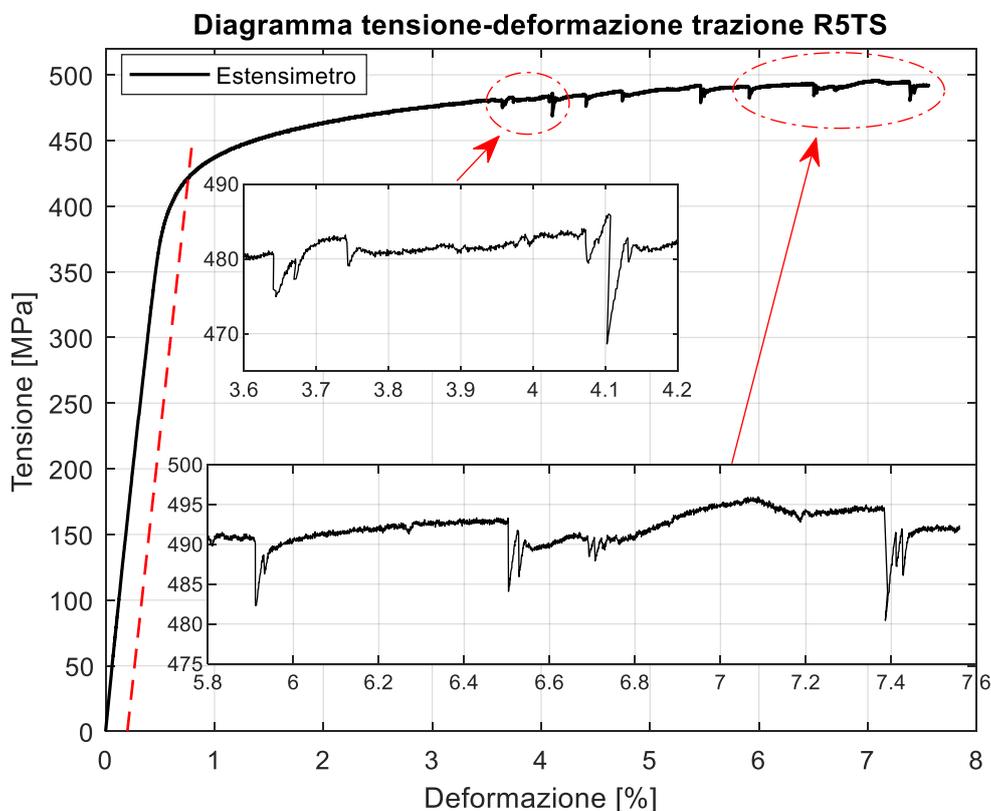
Figura 83: Grafico tensione - deformazione della prova di trazione del provino R5TS.

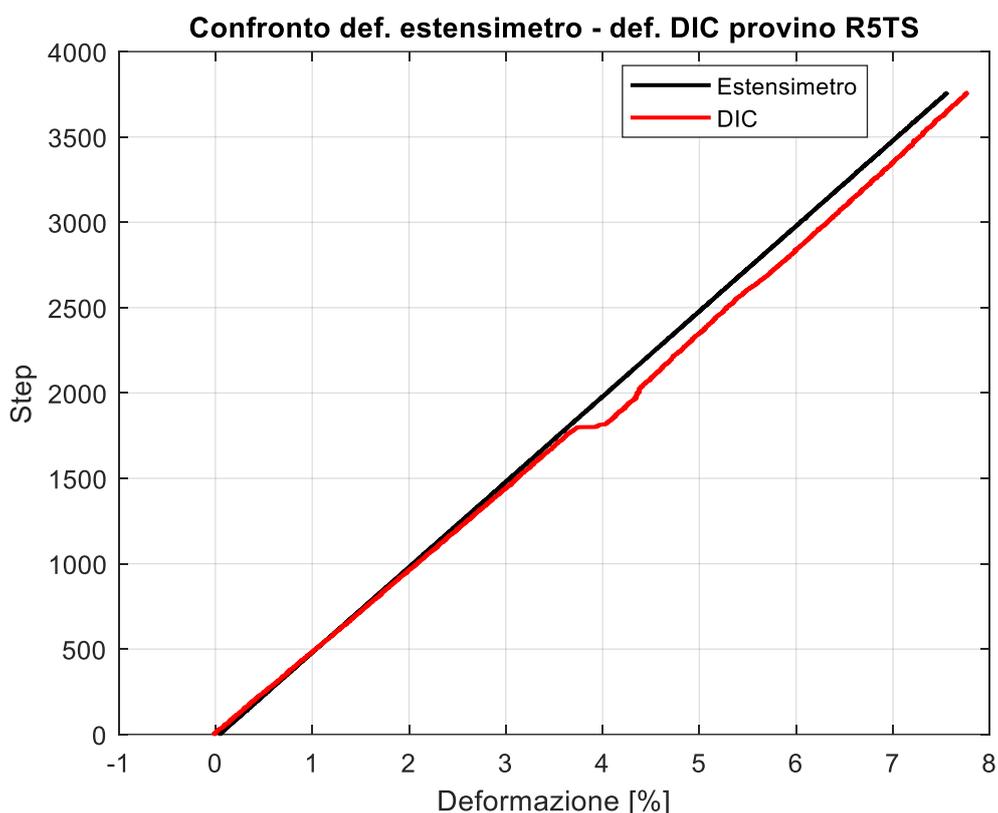
Figura 84: Grafico di confronto delle deformazioni, in nero i valori misurati dall'estensimetro, in rosso i valori calcolati dal DIC.
