POLITECNICO DI TORINO

Tesi di Laurea Magistrale

Analisi dell'effetto PLC e delle bande plastiche in trazione  
nella lega 8090-T851 tramite DIC, reagente Weck e  
microscopio SEM

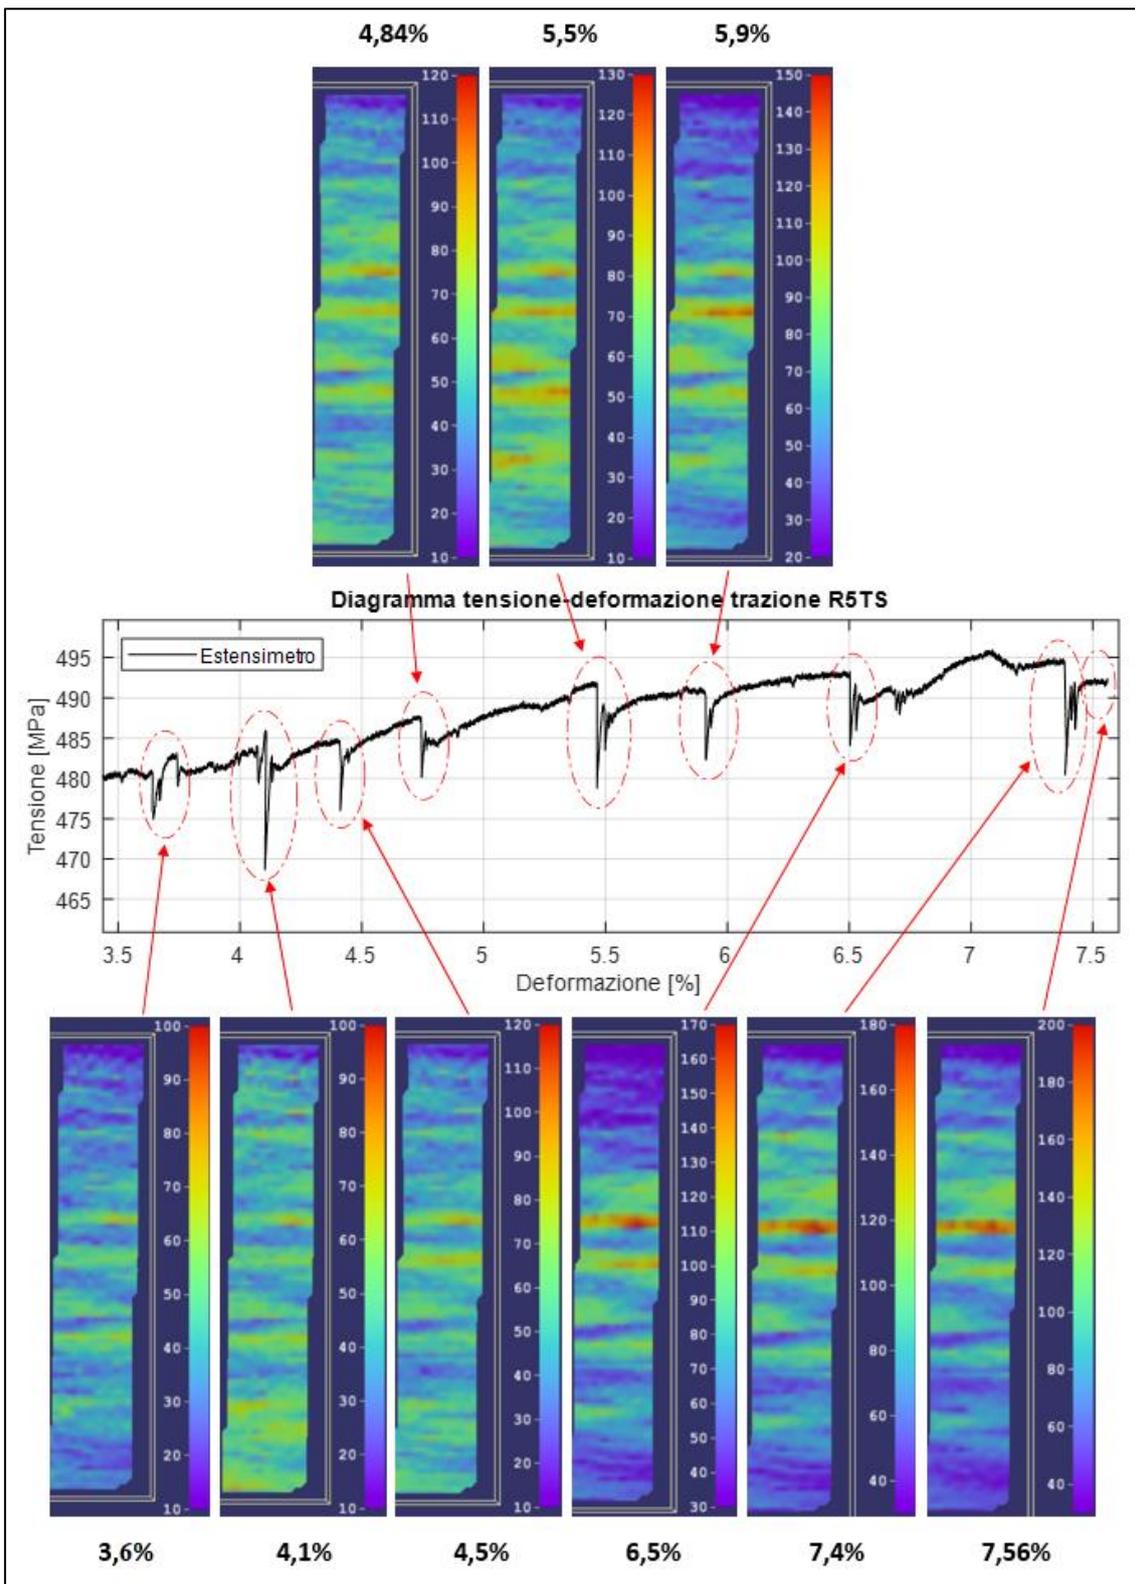
Figura 85: Analisi tramite DIC dell'effetto PLC lungo il grafico tensione-deformazione.

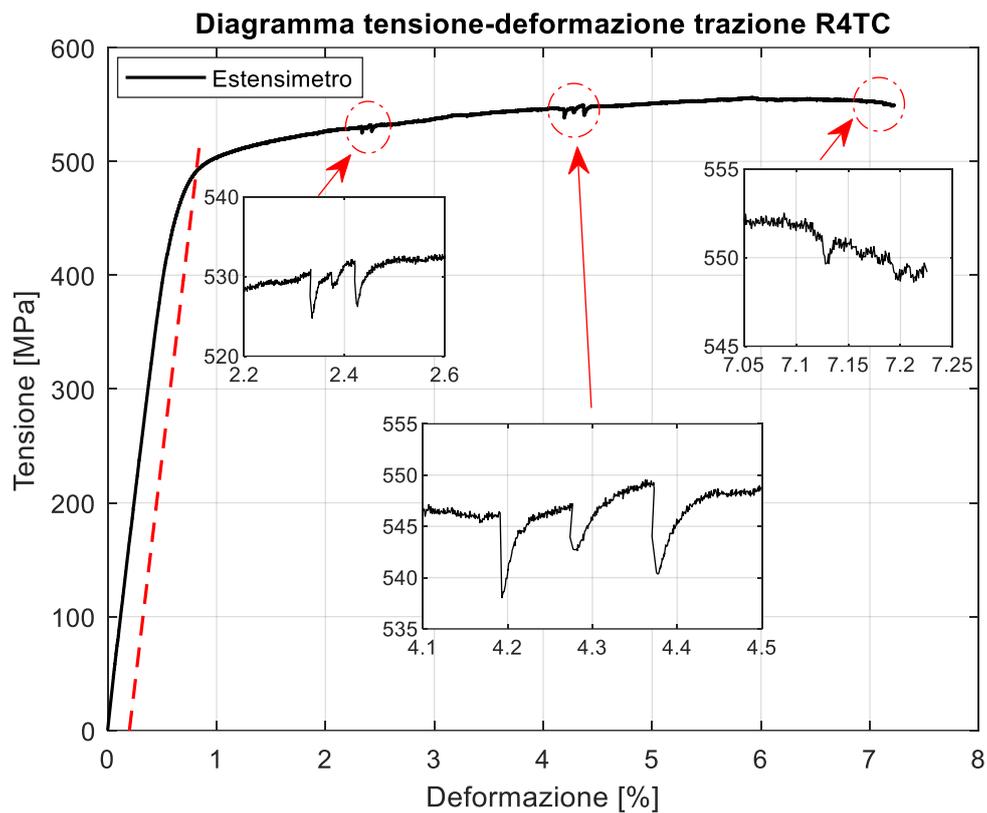
Figura 87: Grafico tensione - deformazione della prova di trazione del provino R4TC.

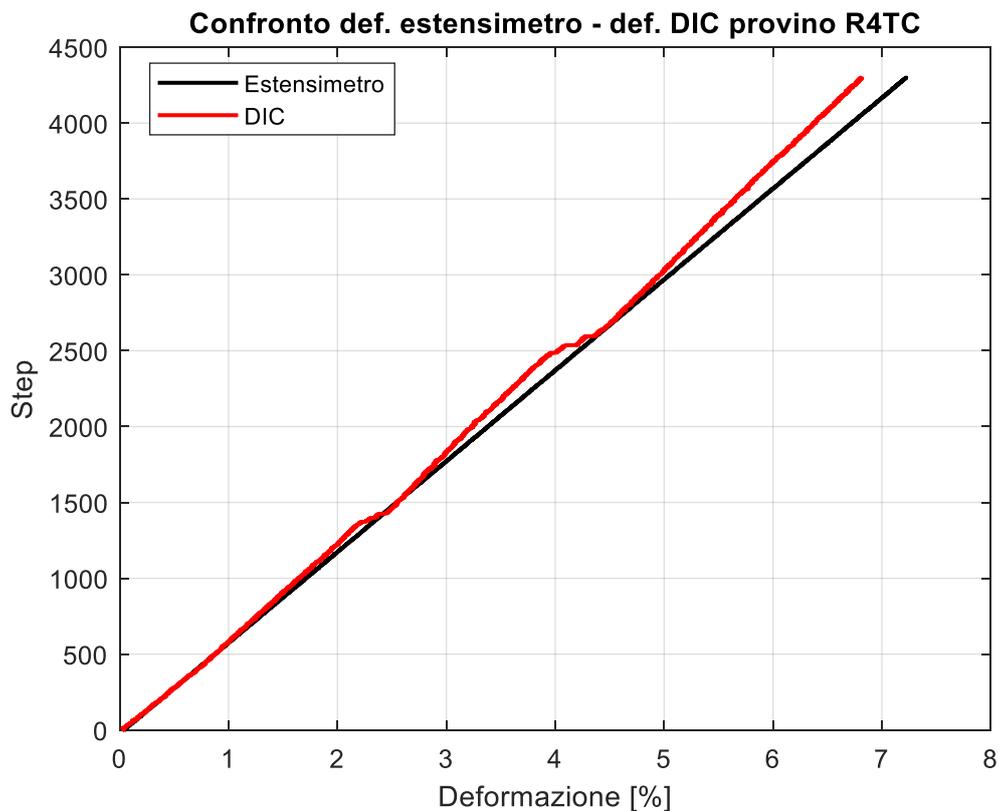
Figura 88: Grafico di confronto delle deformazioni, in nero i valori misurati dall'estensimetro, in rosso i valori calcolati dal DIC.

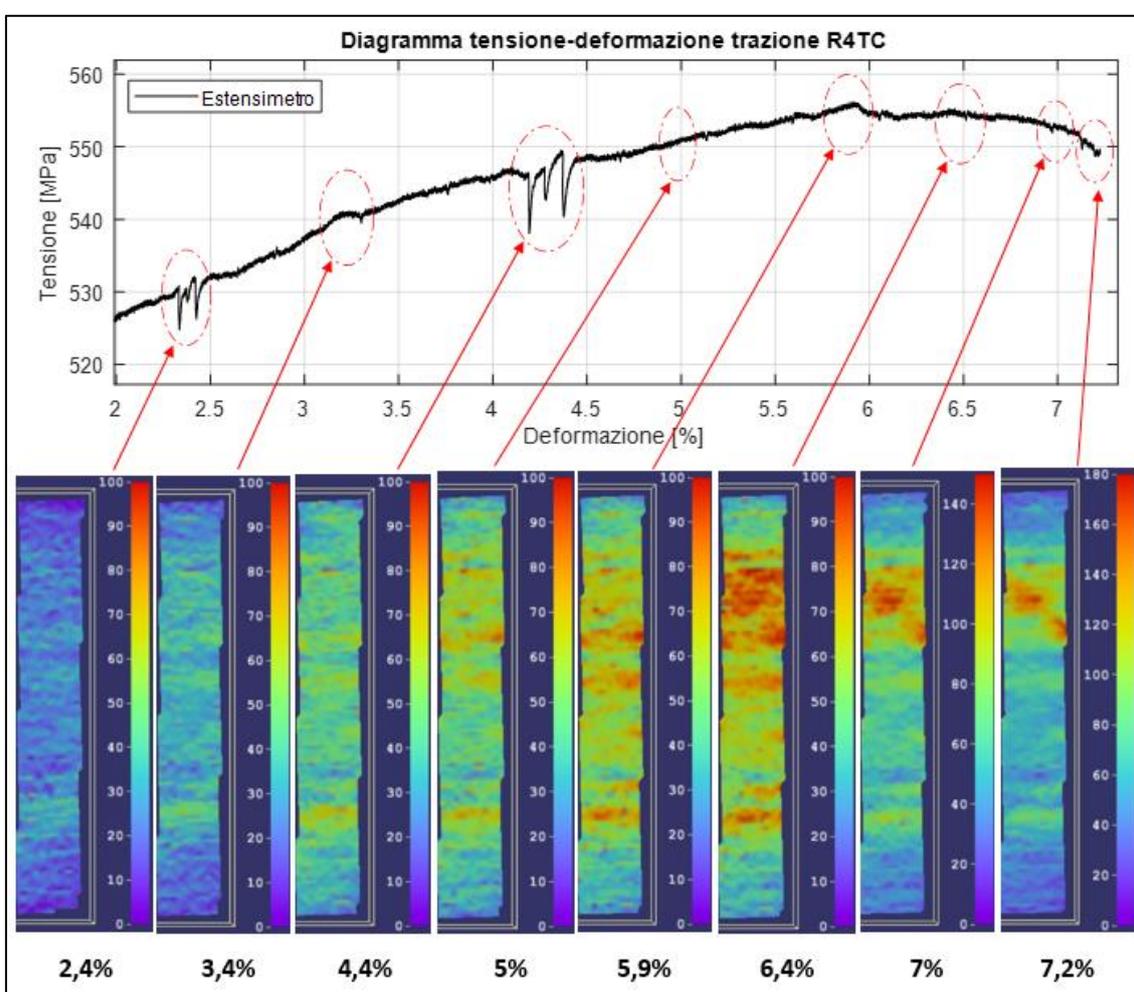
Figura 89: Analisi tramite DIC dell'effetto PLC lungo il grafico tensione-deformazione.

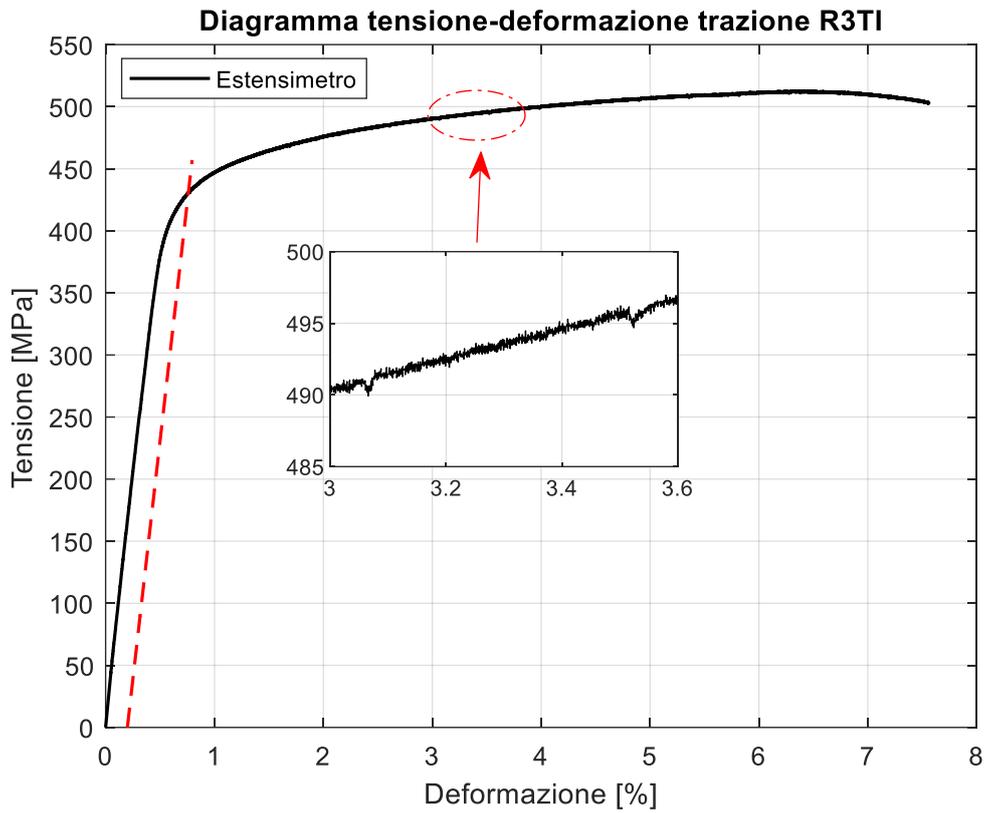
Figura 90: Grafico tensione - deformazione della prova di trazione del provino R3TI.

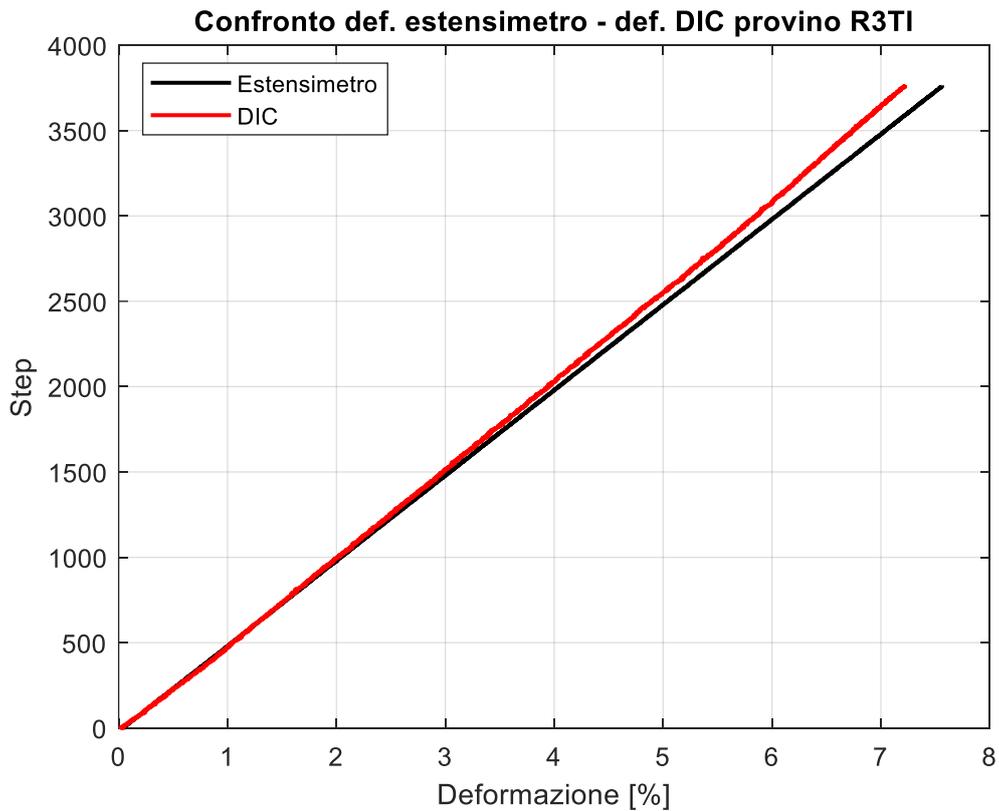
Figura 91: Grafico di confronto delle deformazioni, in nero i valori misurati dall'estensimetro, in rosso i valori calcolati dal DIC.

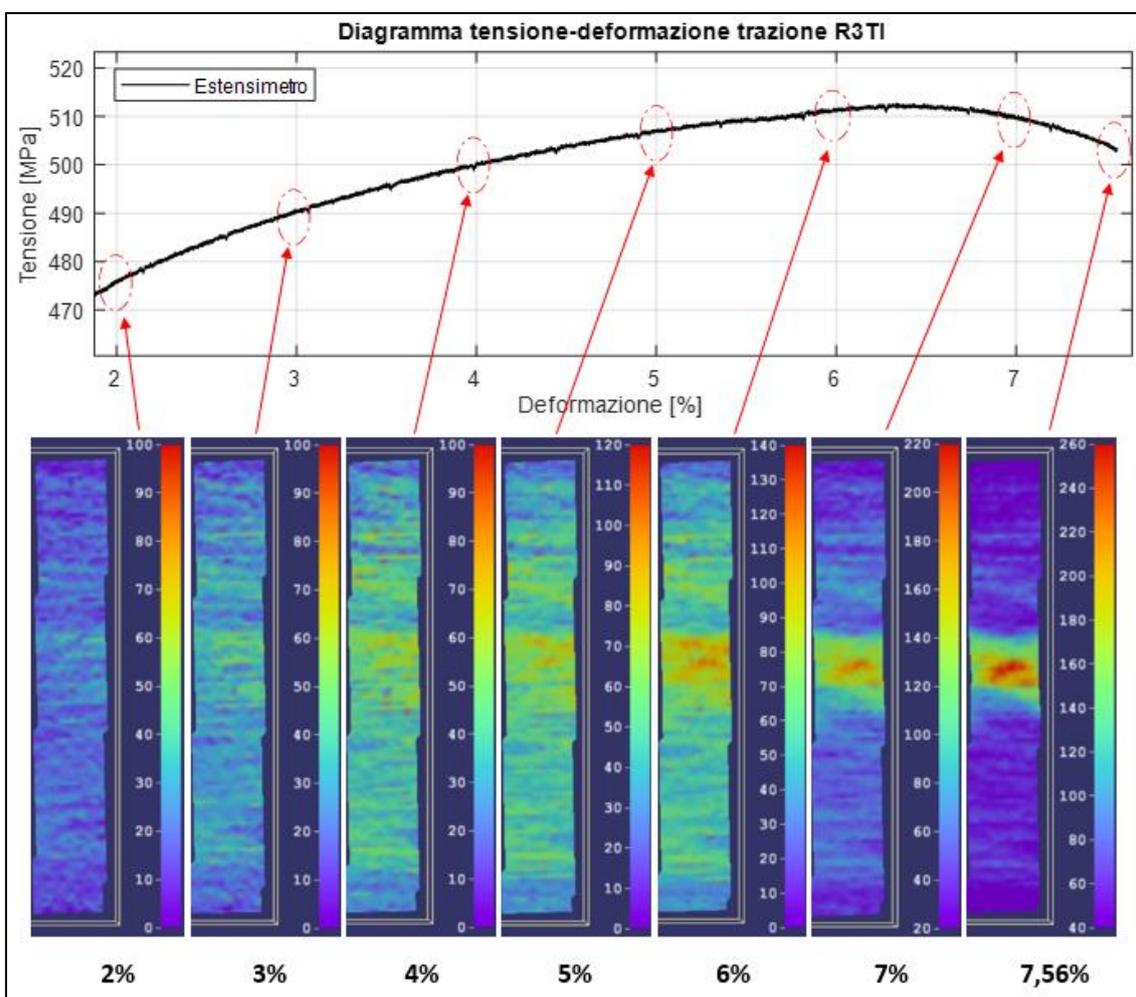
Figura 92: Analisi tramite DIC dell'effetto PLC lungo il grafico tensione-deformazione.

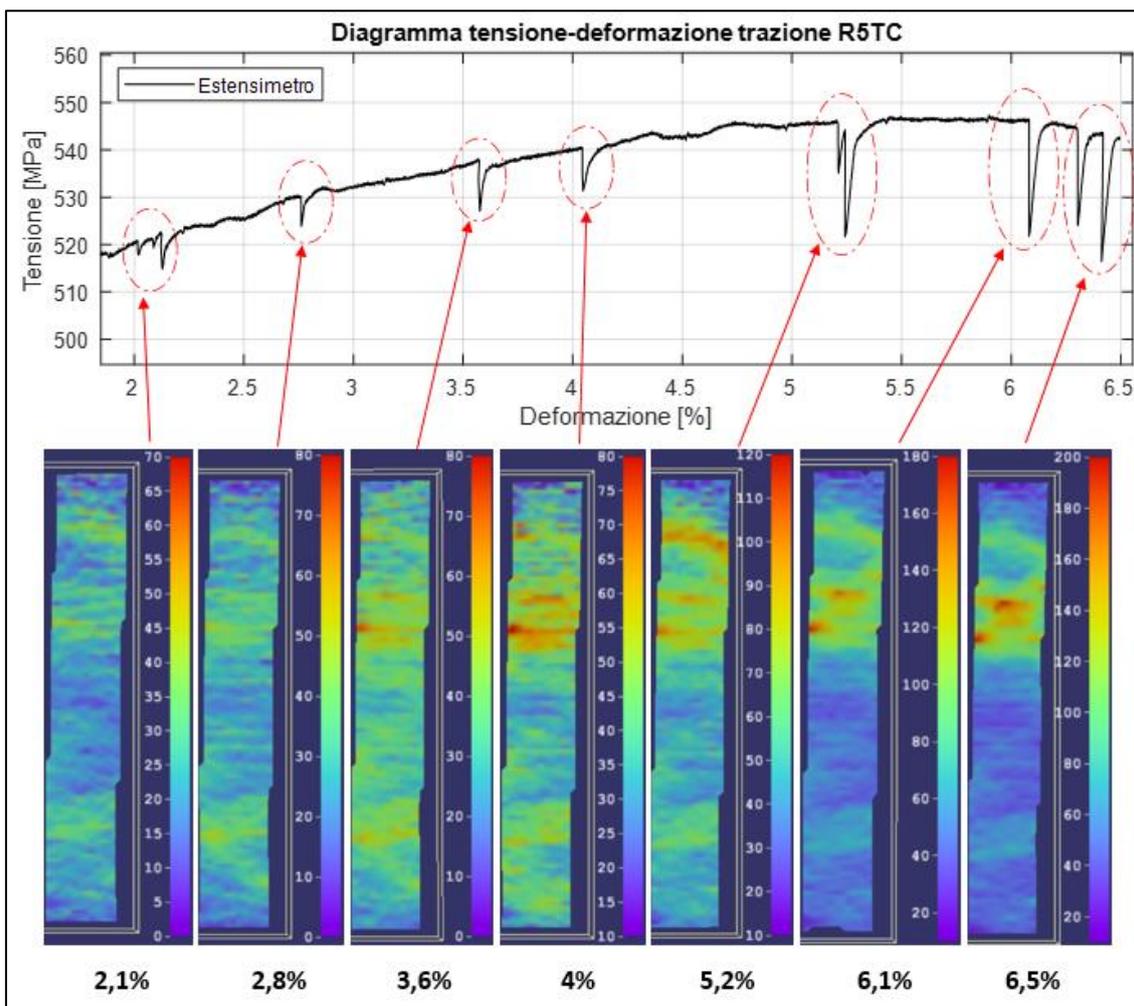
Figura 95: Analisi tramite DIC dell'effetto PLC lungo il grafico tensione-deformazione.

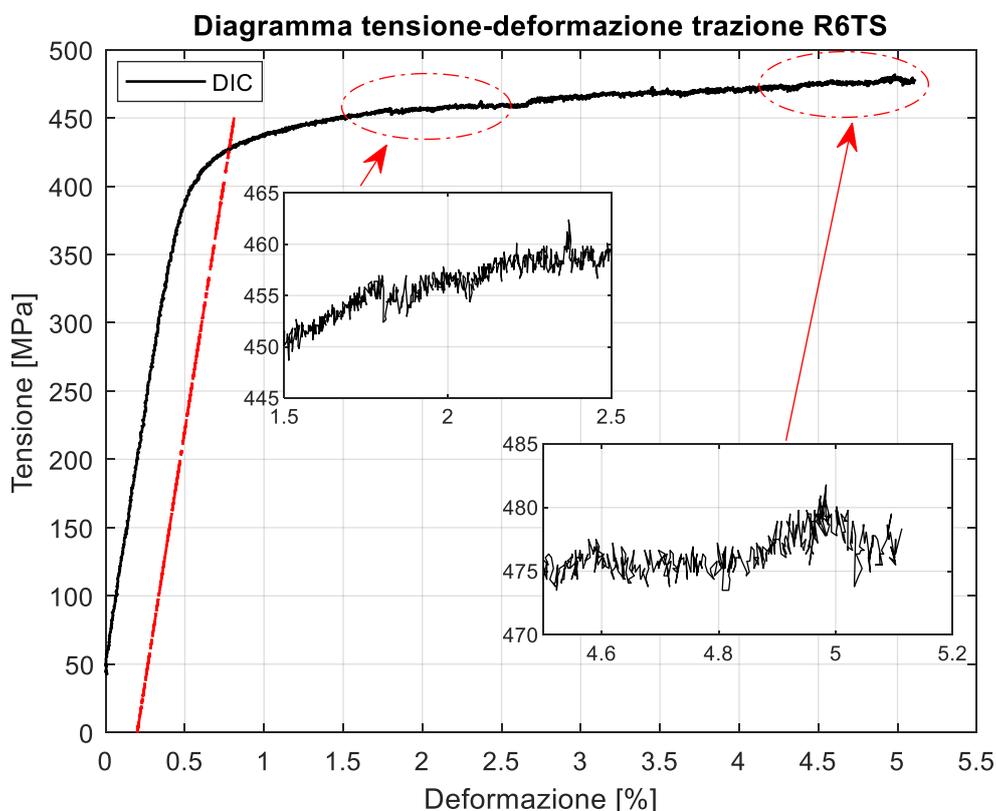
Figura 96: Grafico tensione - deformazione della prova di trazione del provino R6TS.

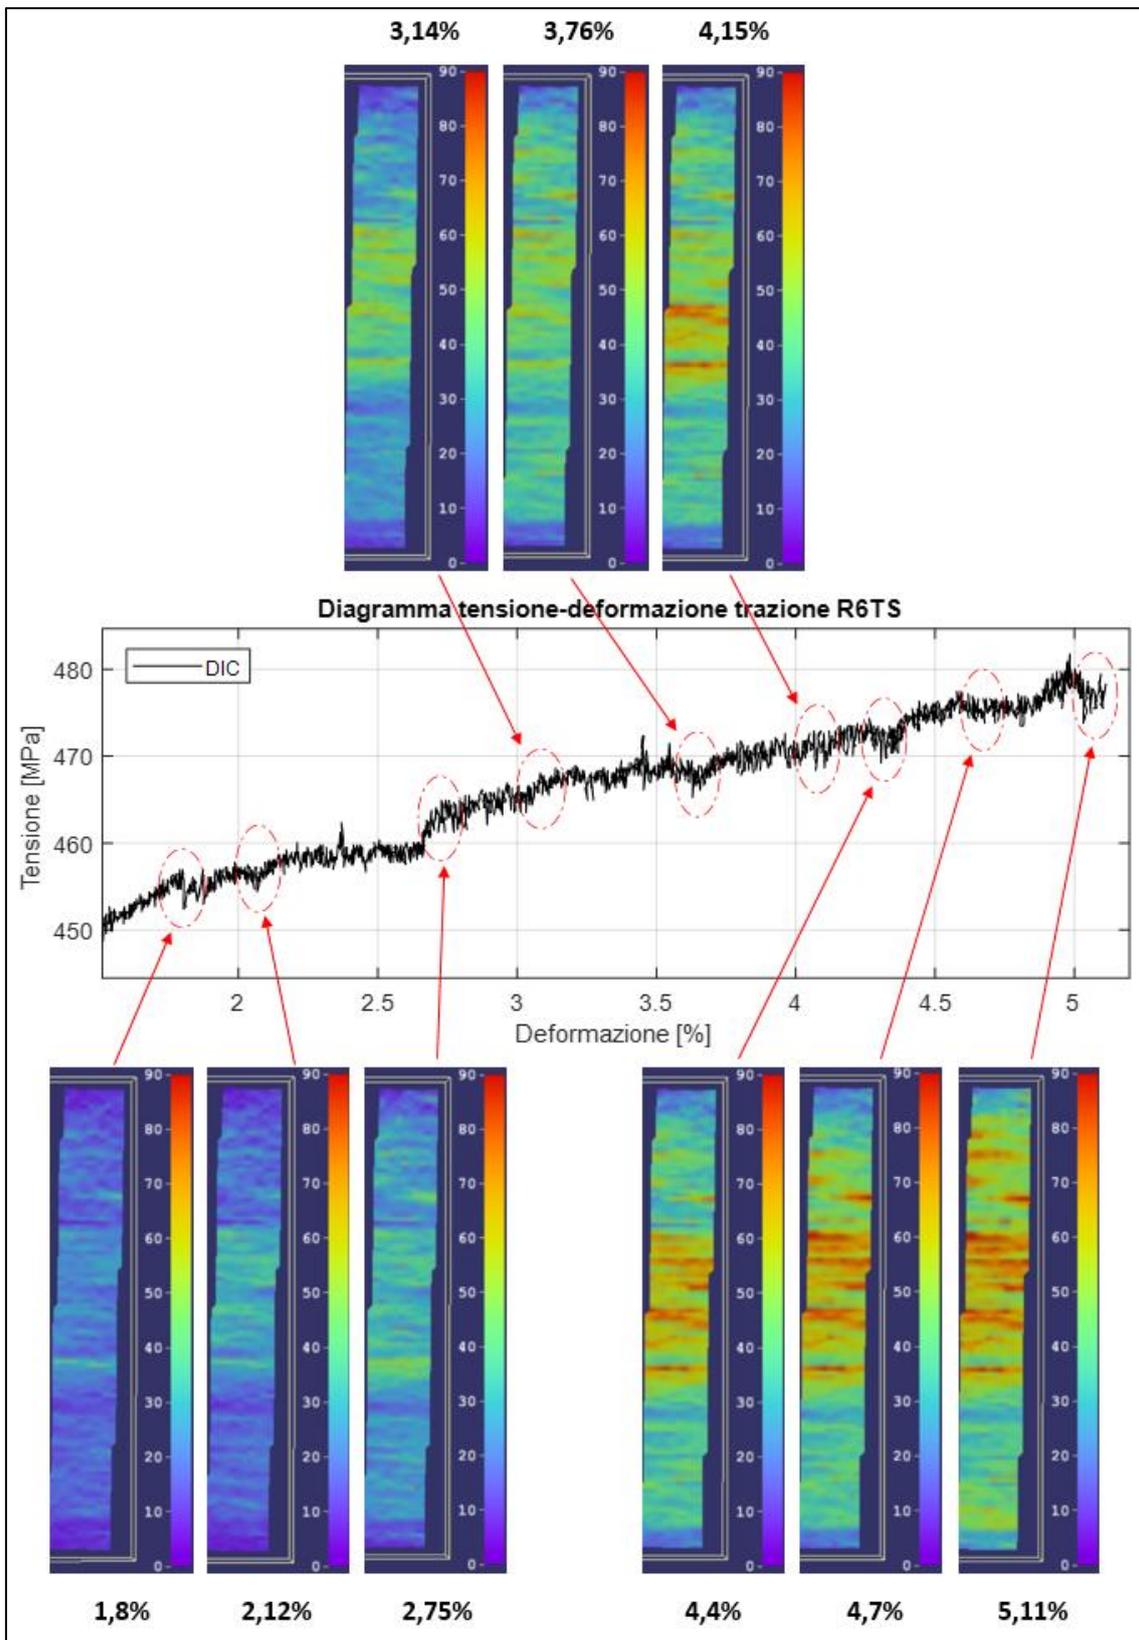
Figura 97: Analisi tramite DIC dell'effetto PLC lungo il grafico tensione-deformazione.

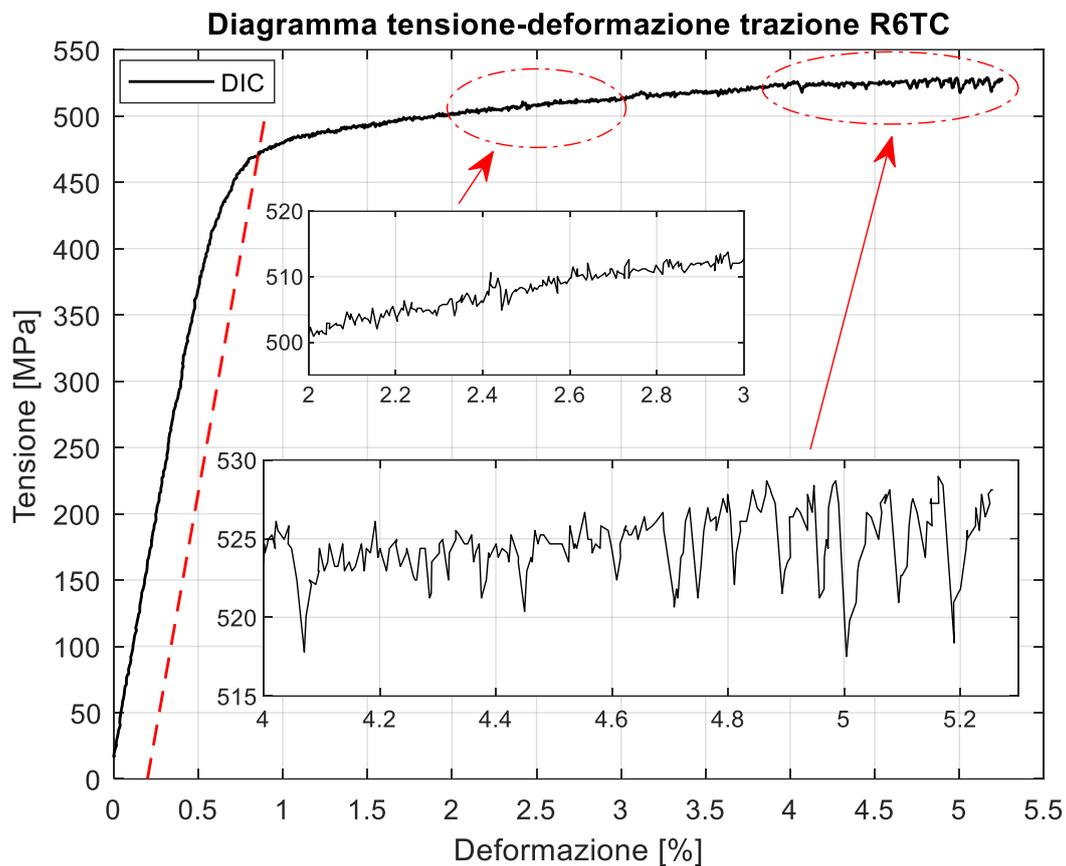
Figura 98: Grafico tensione - deformazione della prova di trazione del provino R6TC.

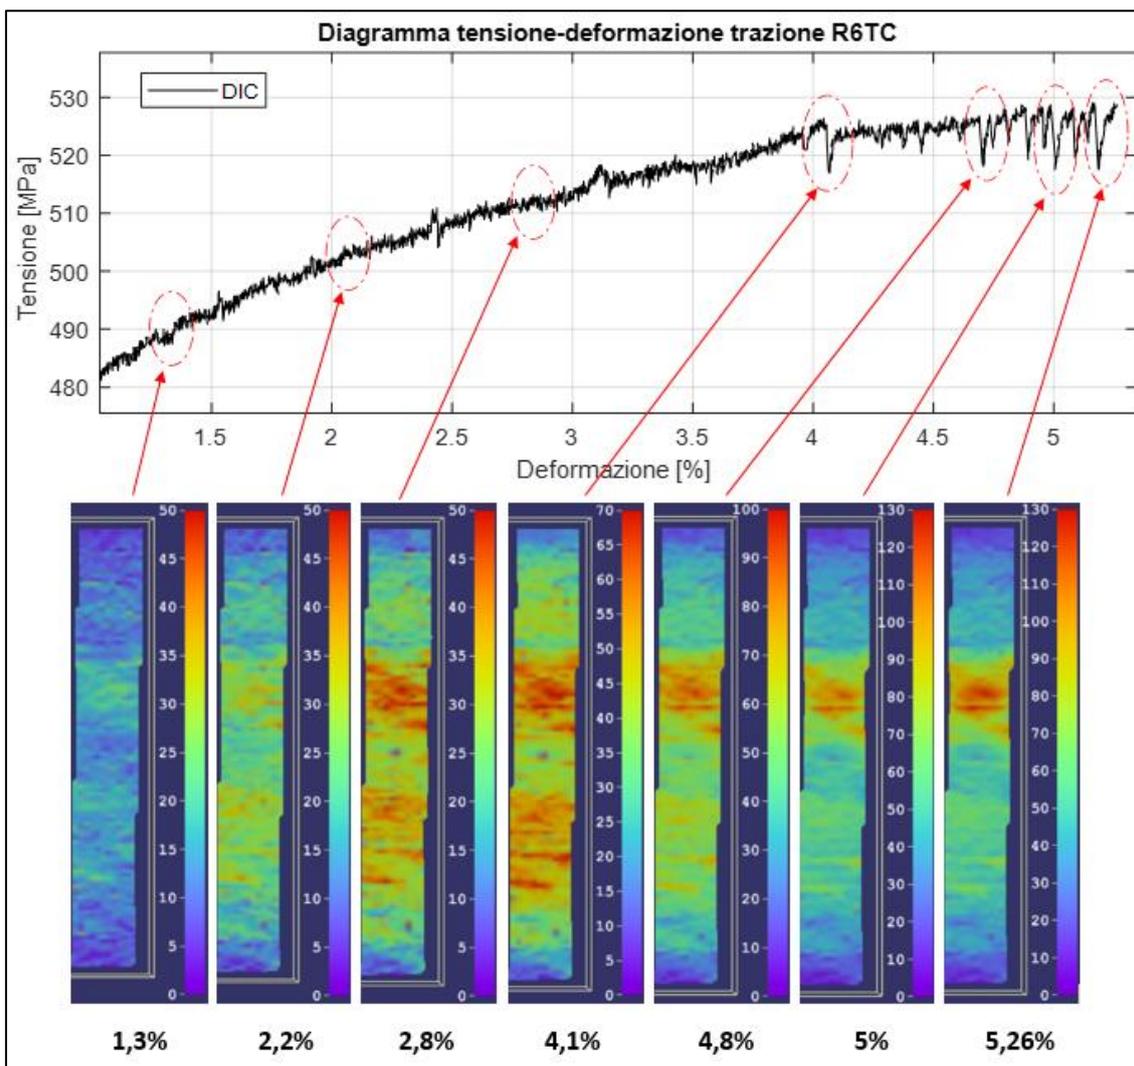
Figura 99: Analisi tramite DIC dell'effetto PLC lungo il grafico tensione-deformazione.

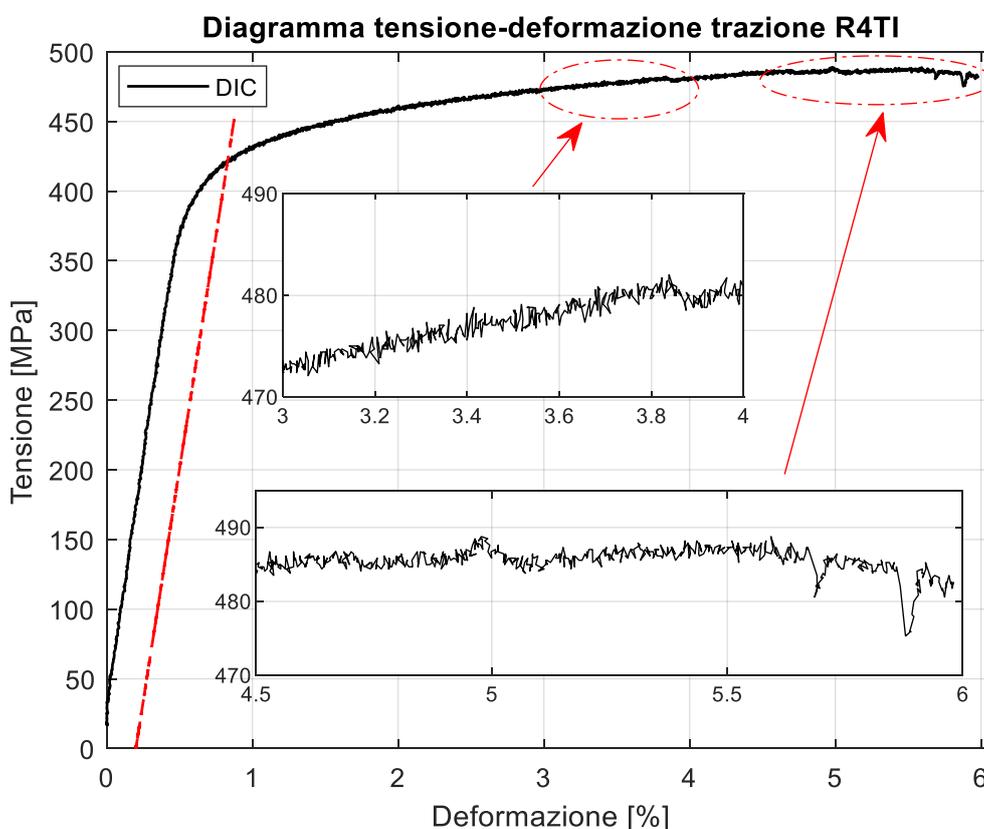
Figura 100: Grafico tensione - deformazione della prova di trazione del provino R4TI.

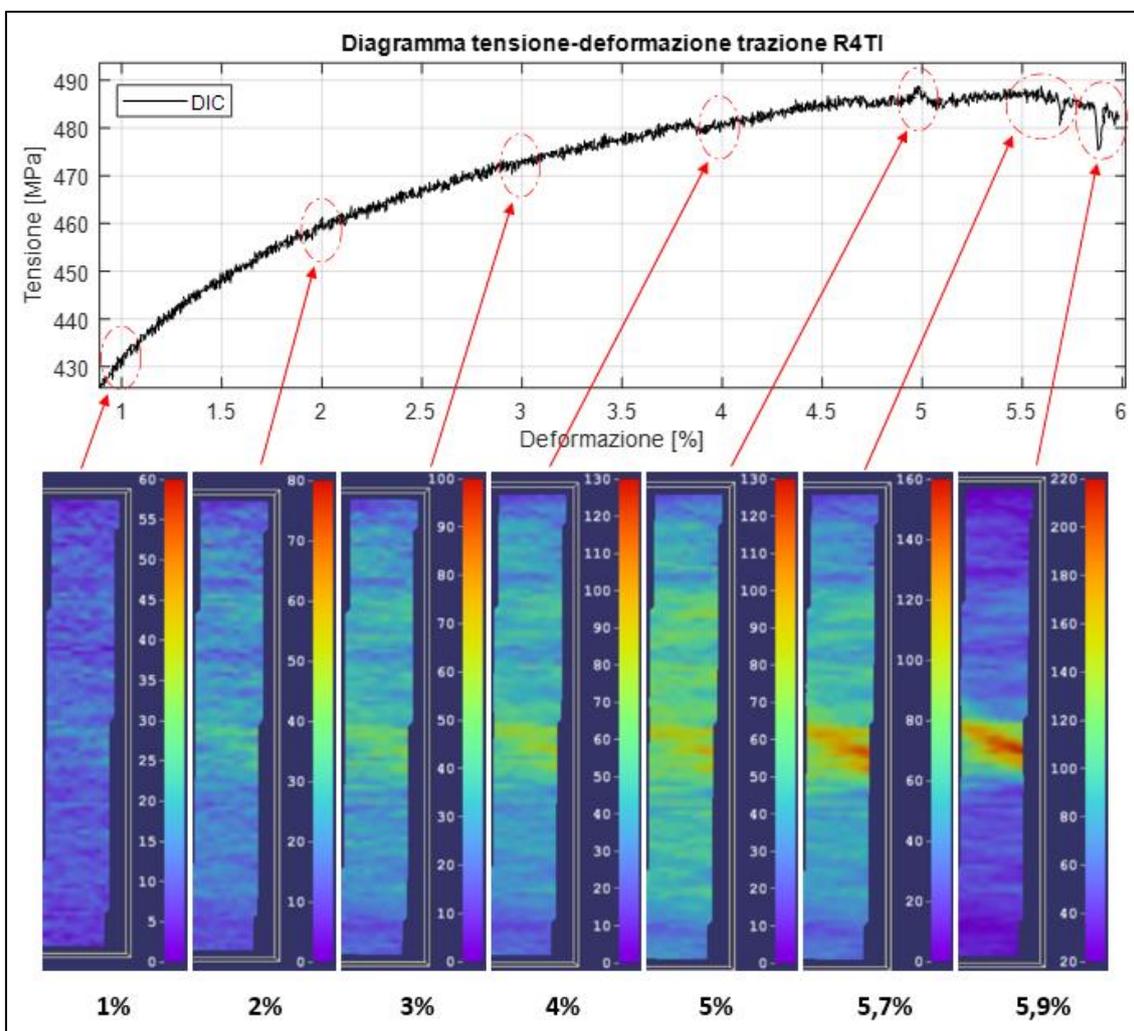
Figura 101: Analisi tramite DIC dell'effetto PLC lungo il grafico tensione-deformazione.

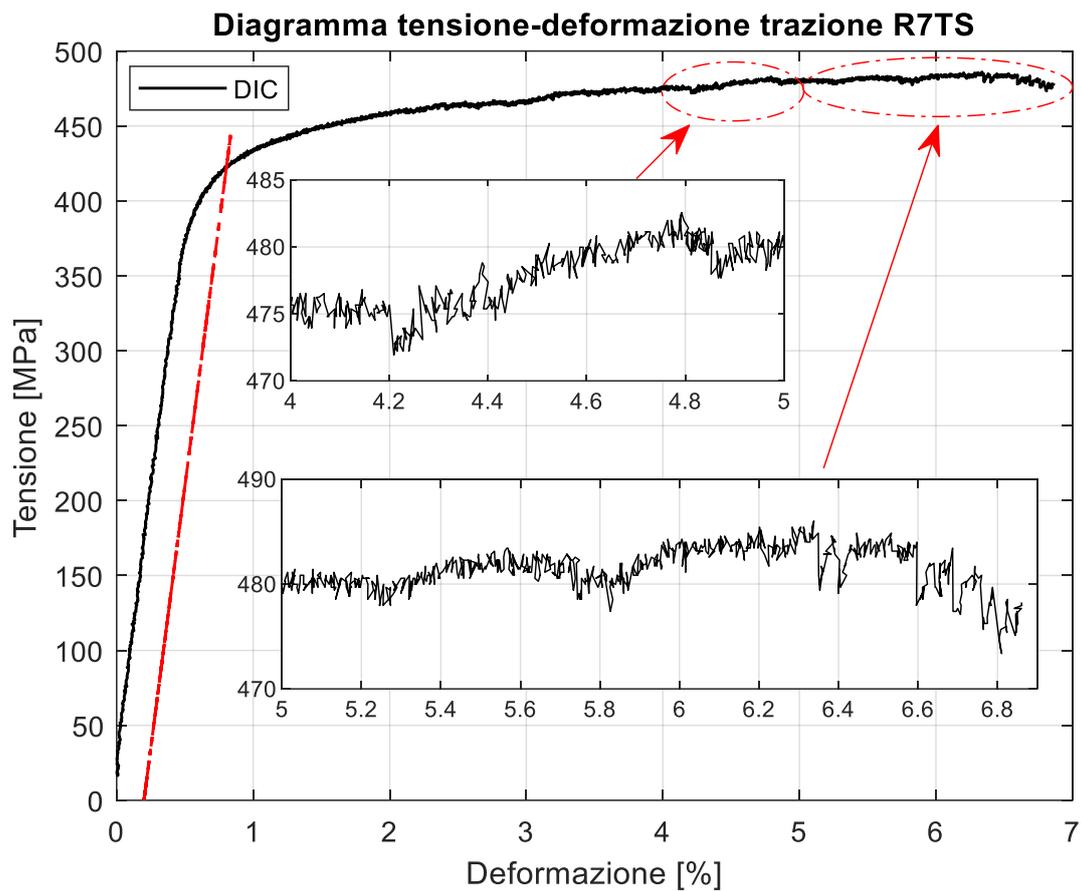
Figura 102: Grafico tensione - deformazione della prova di trazione del provino R7TS.

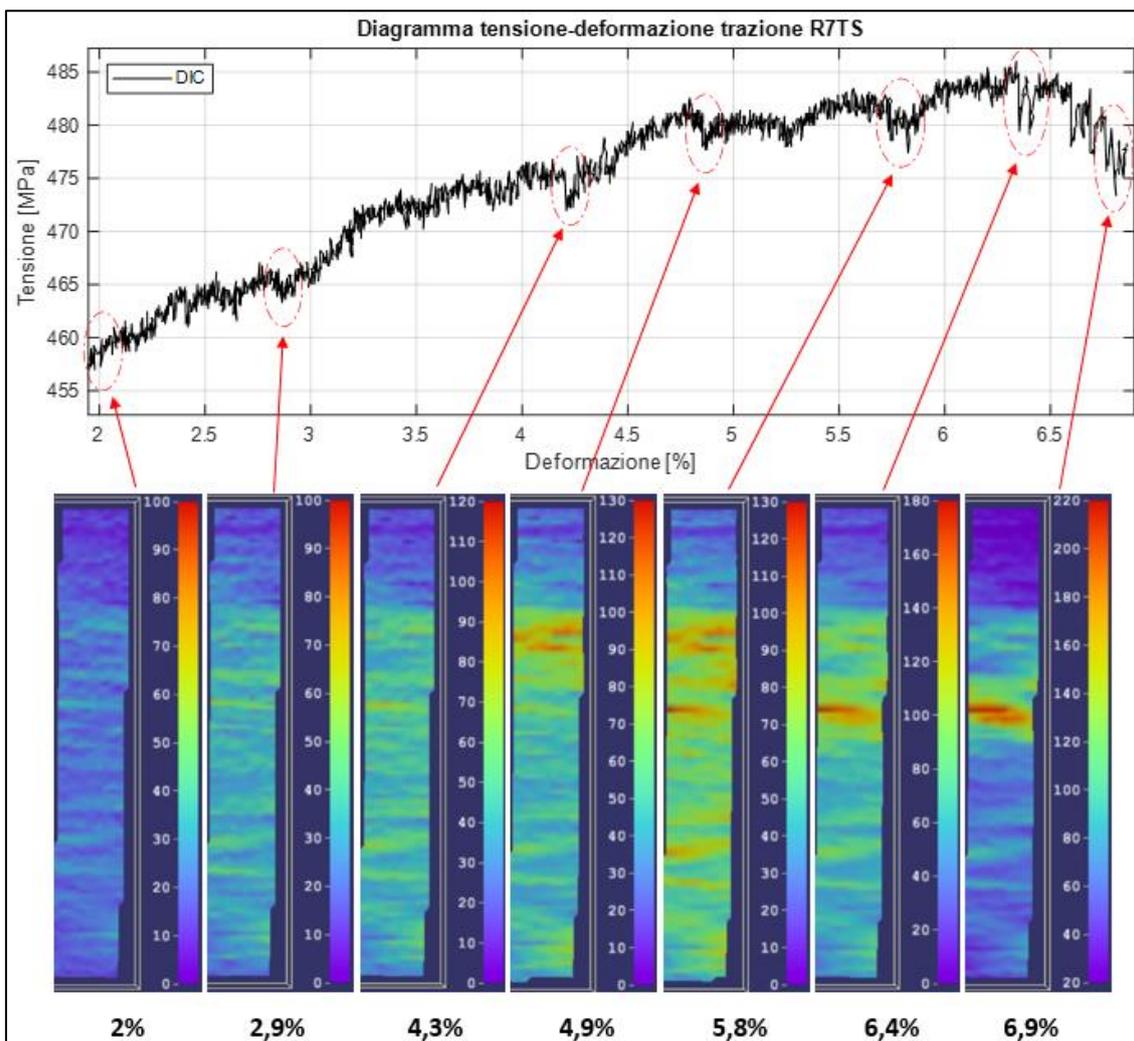
Figura 103: Analisi tramite DIC dell'effetto PLC lungo il grafico tensione-deformazione.

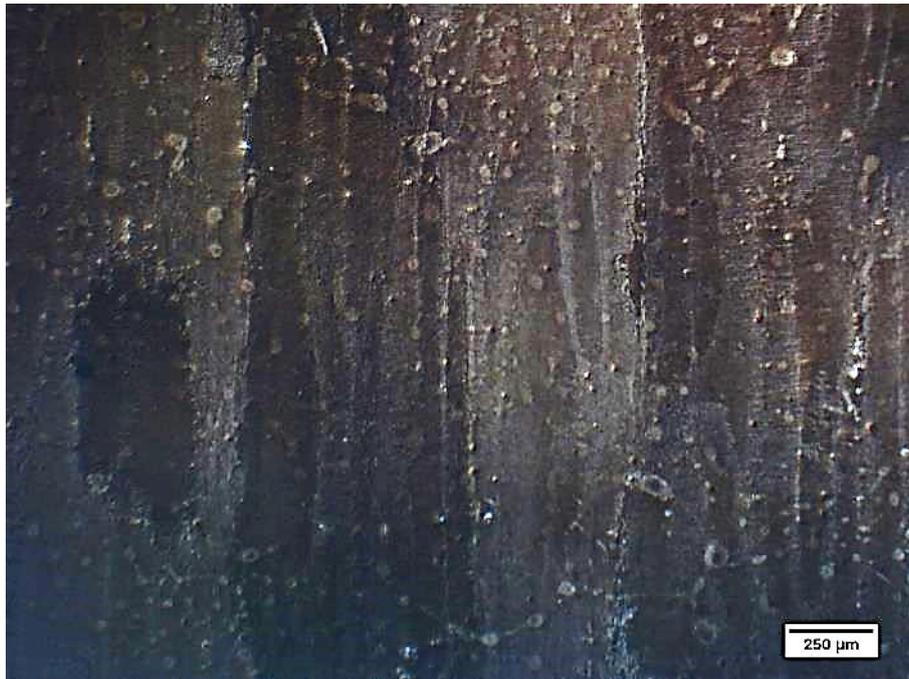
*Figura 105: Nell'immagine si vedono i grani colonnari e i bordi di grano che segnano i confini tra i diversi grani che compongono la tessitura cristallografica del campione LT-C.*

Si possono anche riconoscere i bordi di grano che segnano i confini tra un grano e l'altro. Le colorazioni presentate dai grani dipendono da come la luce viene riflessa dalla superficie attaccata dal colorante Weck; i cristalli che presentano colorazioni differenti, significa che presentano orientazioni cristallografiche molto differenti (sono quindi separati fra loro da bordi di grano ad alto angolo) e quindi rifletteranno la luce in modo diverso ed è questo che provoca una diversa colorazione. Passando ad ingrandimenti maggiori è stato possibile vedere i sub-grani più piccoli che presentano un colore e quindi un'orientazione cristallografica leggermente diversa da quella dei cristalli primari adiacenti.

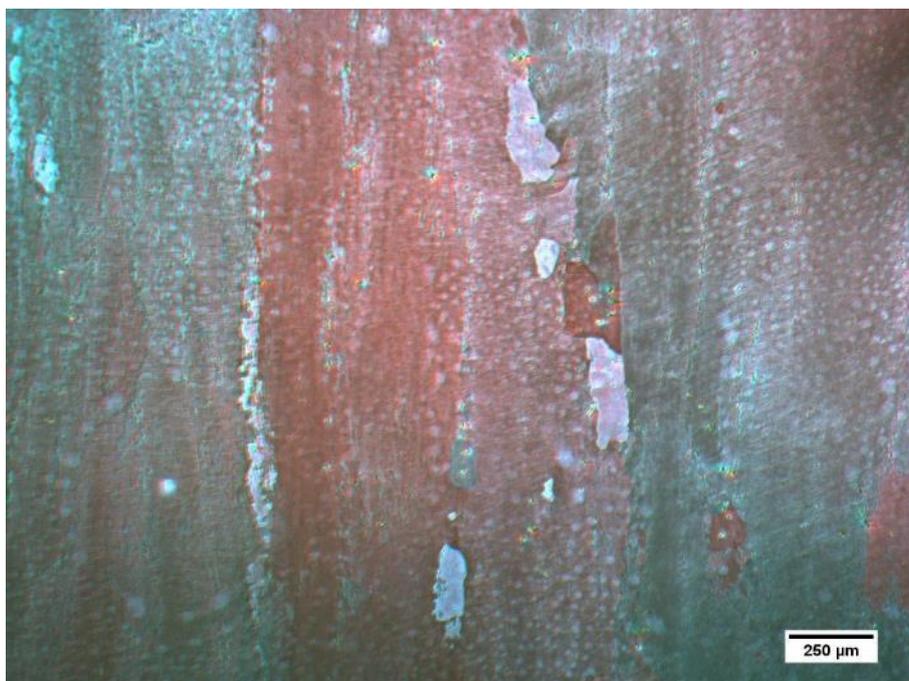
*Figura 106: Sub-grani e grani con differente orientazione cristallografica.*

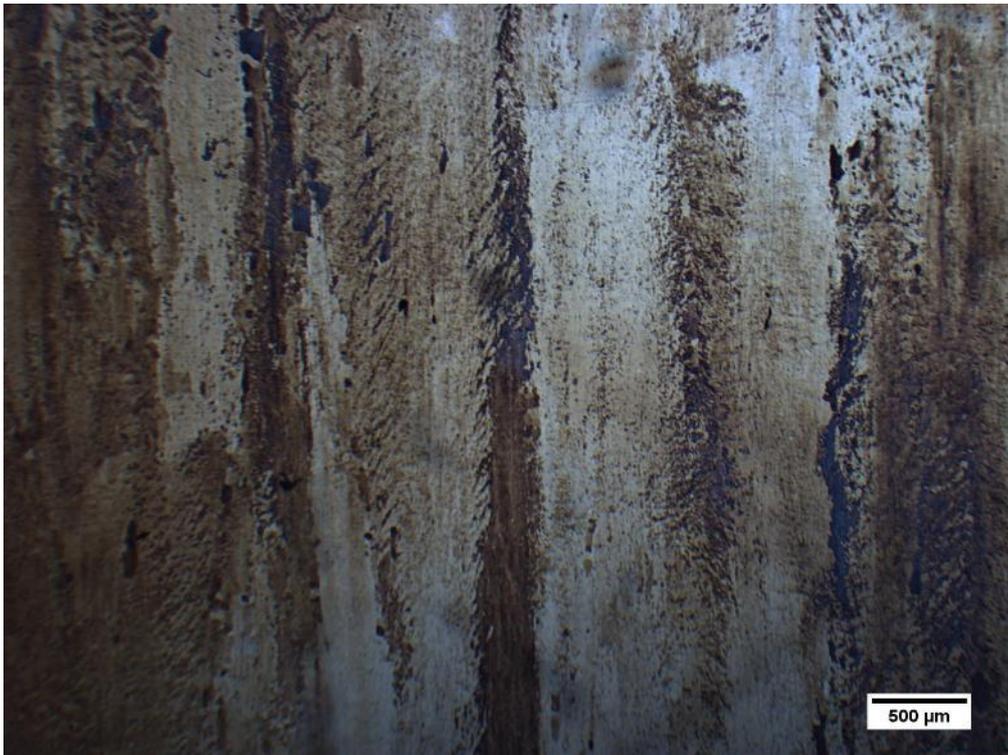
*Figura 111: Grani colonnari non ricristallizzati con larghezze prossime ai 500 $\mu$ m e lunghezze prossime ai 2mm.*

Facendo riferimento alle immagini sottostanti, riguardanti la superficie del campione superficiale (LT-S), è emersa la presenza di una microstruttura mista composta per la maggior parte da grani ricristallizzati fini e leggermente allungati e alcuni grani più grandi non ricristallizzati allungati, simil parallelepipedo, con lunghezze prossime al millimetro. Il processo di laminazione a caldo ha portato ad una ricristallizzazione dinamica della lastra soprattutto sulla superficie, perchè le deformazioni sono maggiori, mentre la microstruttura è rimasta invariata a livello del cuore della piastra. Il processo di ricristallizzazione, quando viene raggiunta la temperatura di ricristallizzazione, porta alla nucleazione di nuovi grani e alla loro crescita fino a quando non si ha contatto reciproco. Questo processo porta ad una diminuzione del limite elastico  $R_{p02}$ , della resistenza a trazione  $R_m$  e della durezza e ad un aumento dell'allungamento a rottura  $A\%$  e della resilienza del materiale. Questo è in accordo con quanto è stato ottenuto dai risultati delle prove di trazione. Infatti, facendo riferimento ai valori medi di queste grandezze (tabella 5), si vede che limite elastico e di rottura diminuiscono man mano che ci si sposta dal cuore della lastra verso la superficie, mentre l'allungamento a rottura aumenta.

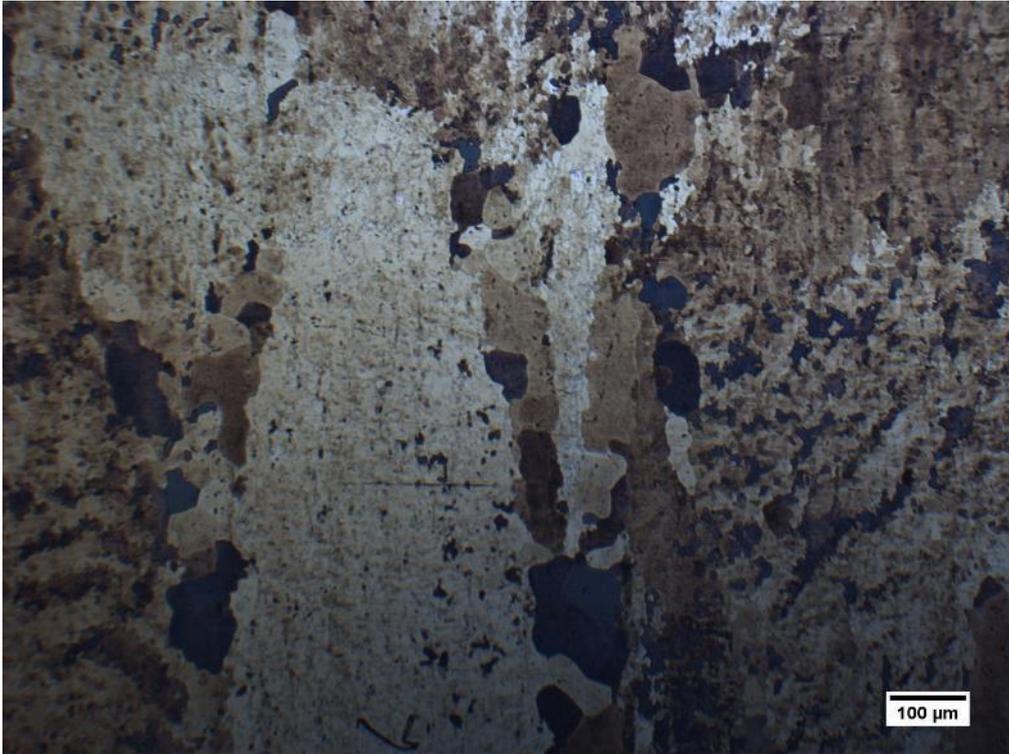
*Figura 113: Grani più fini ricristallizzati con differenti orientazioni cristallografiche.*

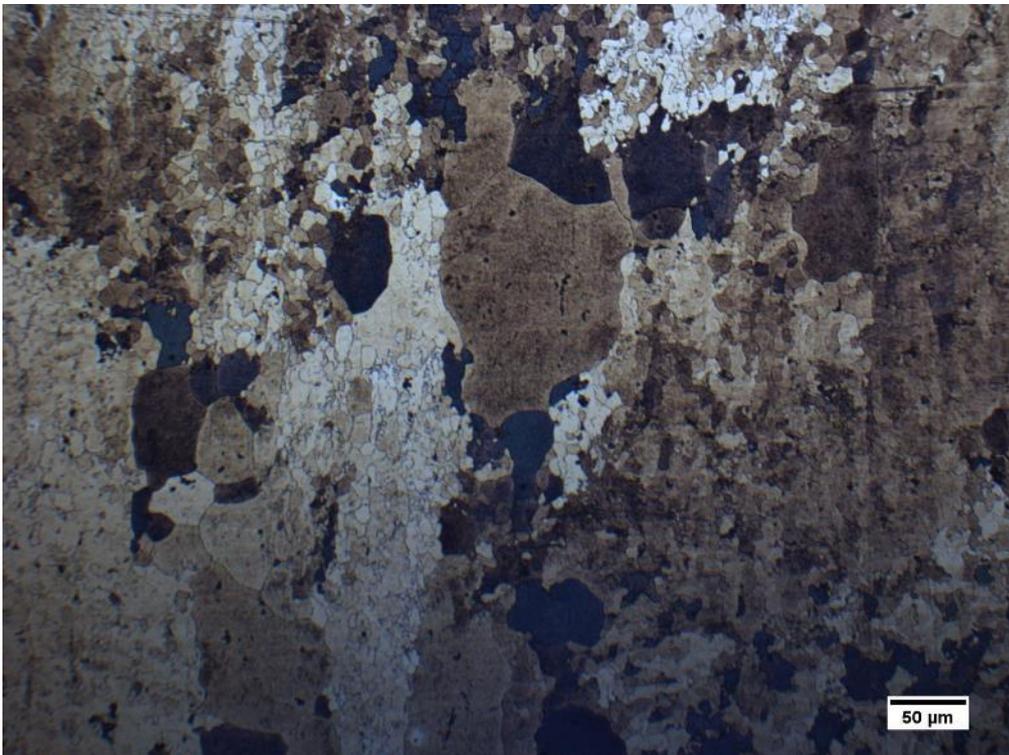
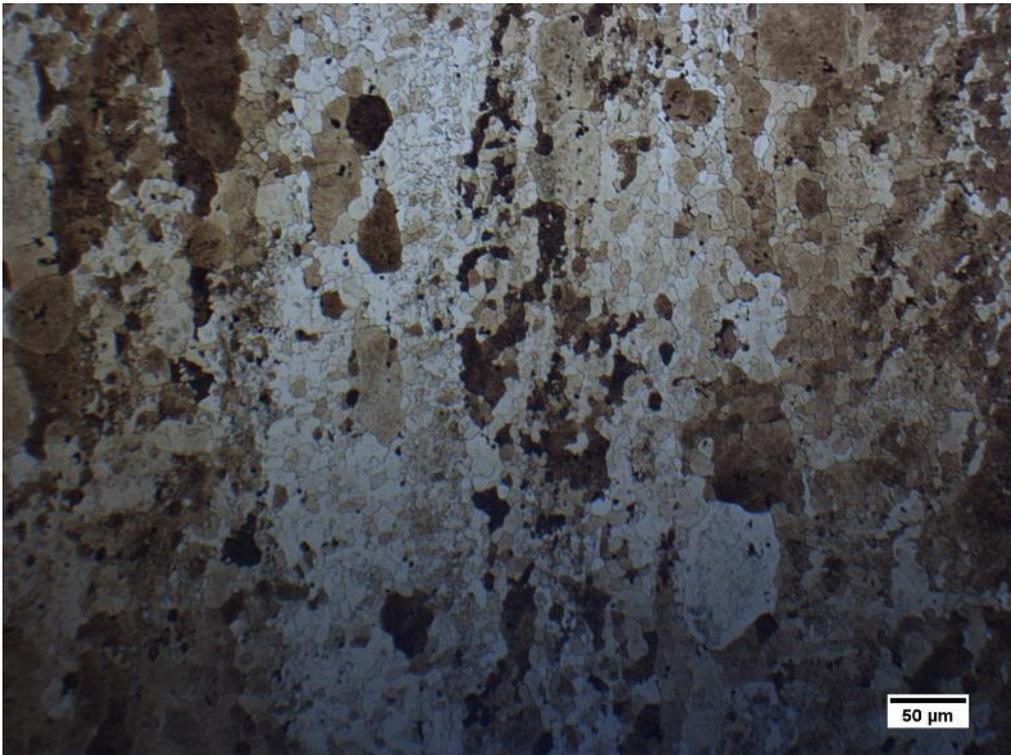
*Figura 114: (a, b, c) Grani più fini ricristallizzati e sub-grani, con differenti orientazioni cristallografiche. (a)*
