POLITECNICO DI TORINO

Tesi di Laurea Magistrale

Analisi dell'effetto PLC e delle bande plastiche in trazione  
nella lega 8090-T851 tramite DIC, reagente Weck e  
microscopio SEM

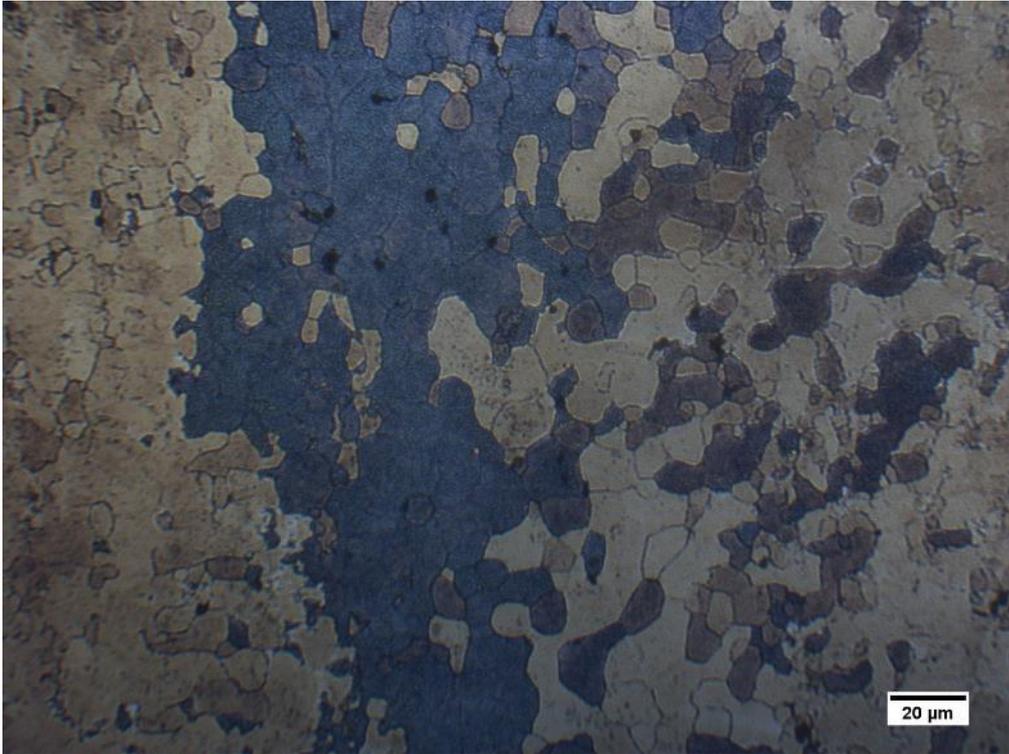
(b)

*Figura 116: (a, b) Dettaglio dei sub-grani con differente colorazione dovuta all'orientazione cristallografica. (a)*

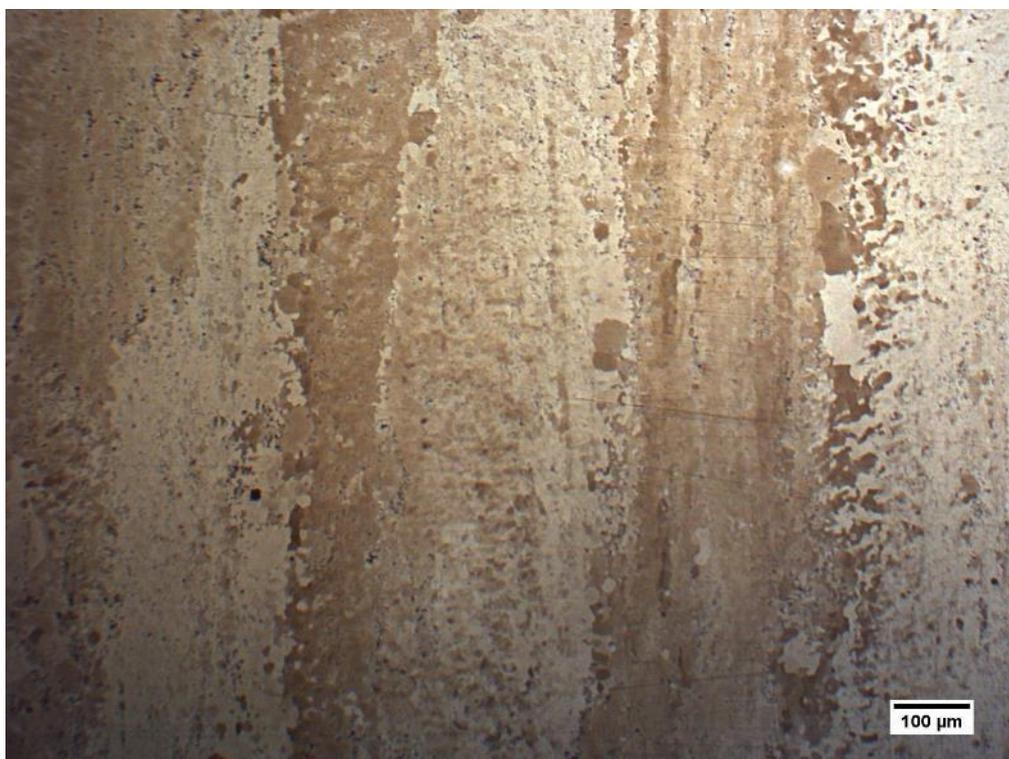
*Figura 118: Nell'immagine si vedono i grani primari colonnari non ricristallizzati e alcuni grani più piccoli, fini e ricristallizzati lungo in bordo di grano.*

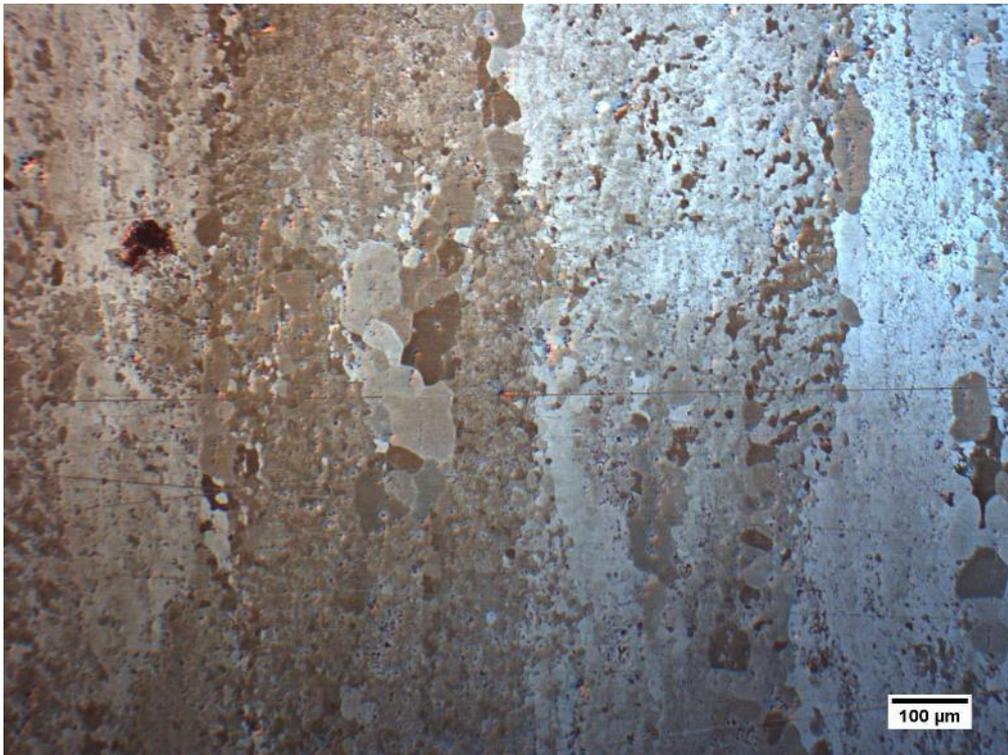
*Figura 119: Grani primari colonnari non ricristallizzati e grani più piccoli, fini e ricristallizzati che presentano una colorazione differente, per via del diverso orientamento cristallografico.*

Dall'analisi al microscopio ottico, in accordo con quanto visto per il campione TS inglobato, è emerso che i provini superficiali presentano una microstruttura mista composta da grani ricristallizzati fini e leggermente allungati e alcuni grani più grandi non ricristallizzati allungati, simil parallelepipedo, con lunghezze prossime al millimetro.

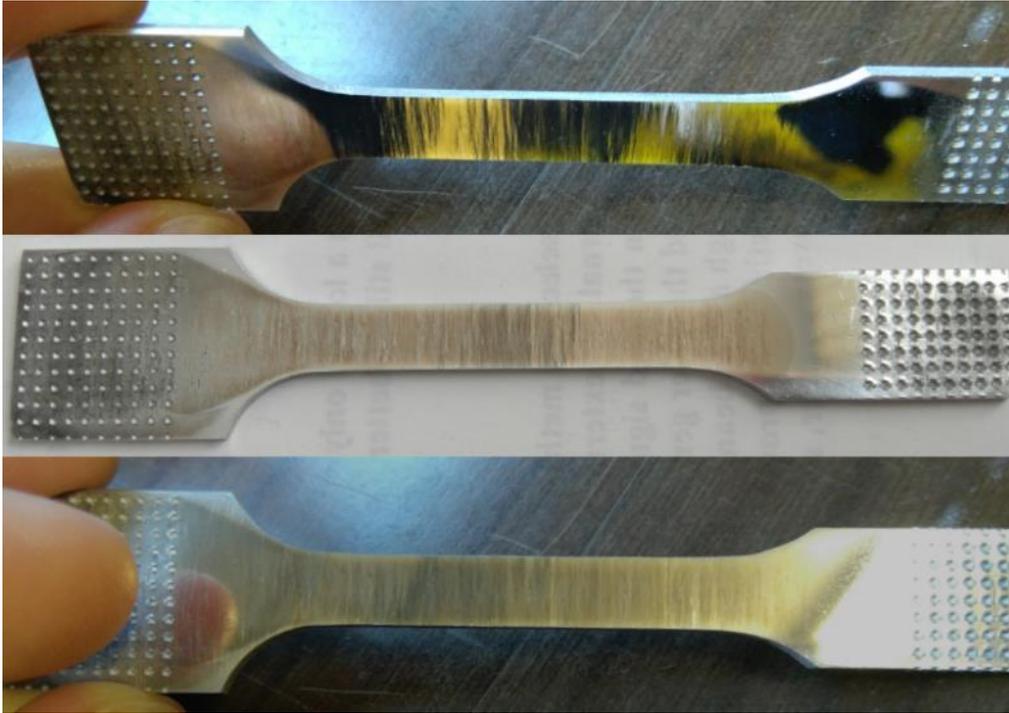
*Figura 121: In queste tre fotografie viene mostrata la superficie bandizzata del provino R6TS dopo aver subito la deformazione al 5%. Da diverse angolazioni è possibile vedere, anche a occhio nudo, le bande plastiche che sono emerse sulla superficie.*

Il provino R6TS, in seguito al processo di lucidatura, è stato pre-attaccato con l'acido fosorico e poi ha subito l'attacco colorante Weck. Prima di eseguire la prova di trazione, il provino è stato osservato al microscopio ottico. Dopo di che è stata eseguita la prova di trazione, che è stata fermata al 5% di deformazione, perchè non volevamo che il provino si rompesse, ma volevamo solo vedere l'effetto della deformazione plastica e delle bande plastiche sulla superficie e sulla microstruttura del provino. Al termine della prova di trazione, il provino in questione è stato osservato al il microscopio ottico, con l'obbiettivo di analizzare l'effetto della deformazione plastica, sulla microstruttura cristallografica. Nel seguito vengono riportate le immagini, relative alle acquisizioni fatte tramite il microscopio ottico; in ciascuna immagine viene riportata la scala con unità di misura di riferimento. Prima vengono riportate le immagini acquisite prima della prova di trazione e dopo quelle acquisite dopo la deformazione plastica al 5%.

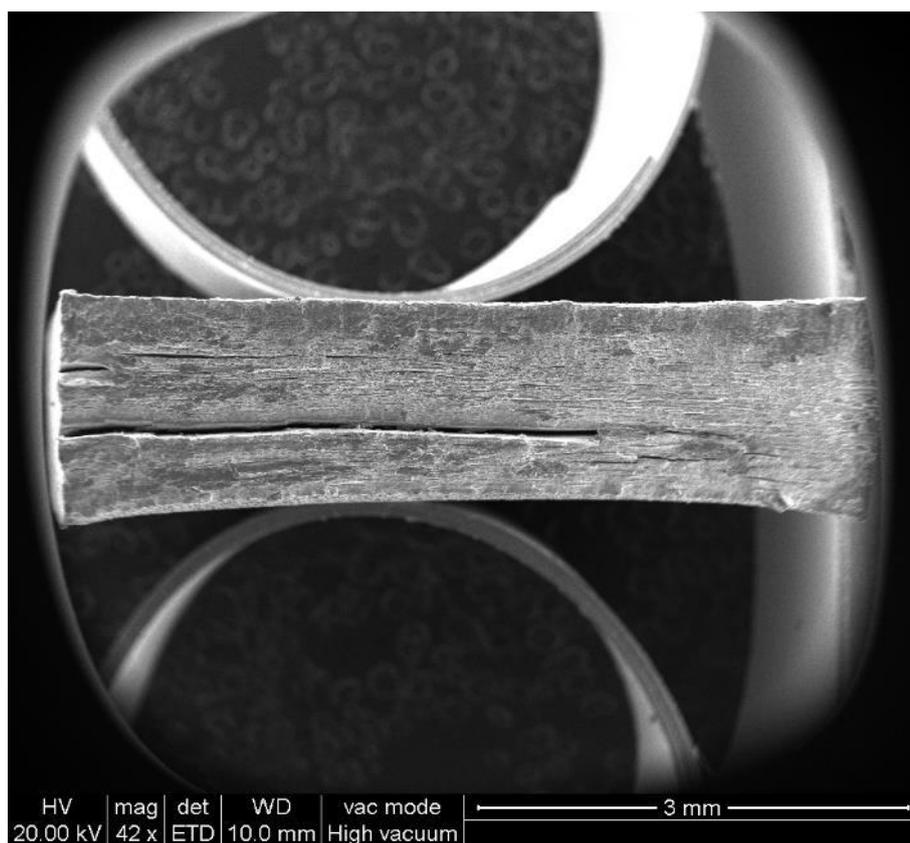
Figura 135: Panoramica della superficie di frattura del provino R5LS.

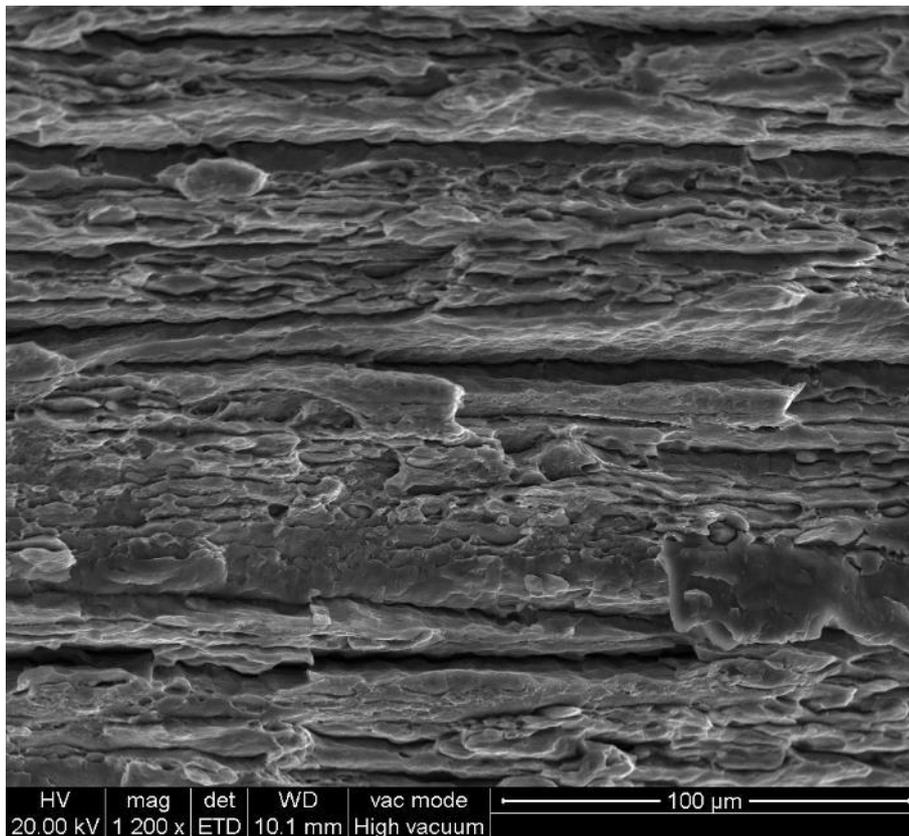
Figura 140: Fessure intergranulari formatesi tra i grani, lungo i bordi di grano, caratteristiche della frattura duttile intergranulare.

In successive immagini, catturate ad ingrandimenti di 1200x (Figura 140), 8000x (Figura 141) e 16000x (Figura 142) si vede una frattura che ha un carattere misto fra il comportamento cristallografico, legato alla concentrazione delle dislocazioni su alcuni piani cristallografici, fino alla decoesione reticolare, e il comportamento intergranulare duttile, che è caratterizzato dalla formazione di microvuoti e grosse fessure intergranulari formatesi dalla rottura dei bordi di grano ad alto angolo; questo tipo di rottura genera delle superfici rugose. Da non confondere con la rottura intergranulare fragile, che quando si verifica, forma delle superfici di frattura completamente lisce.

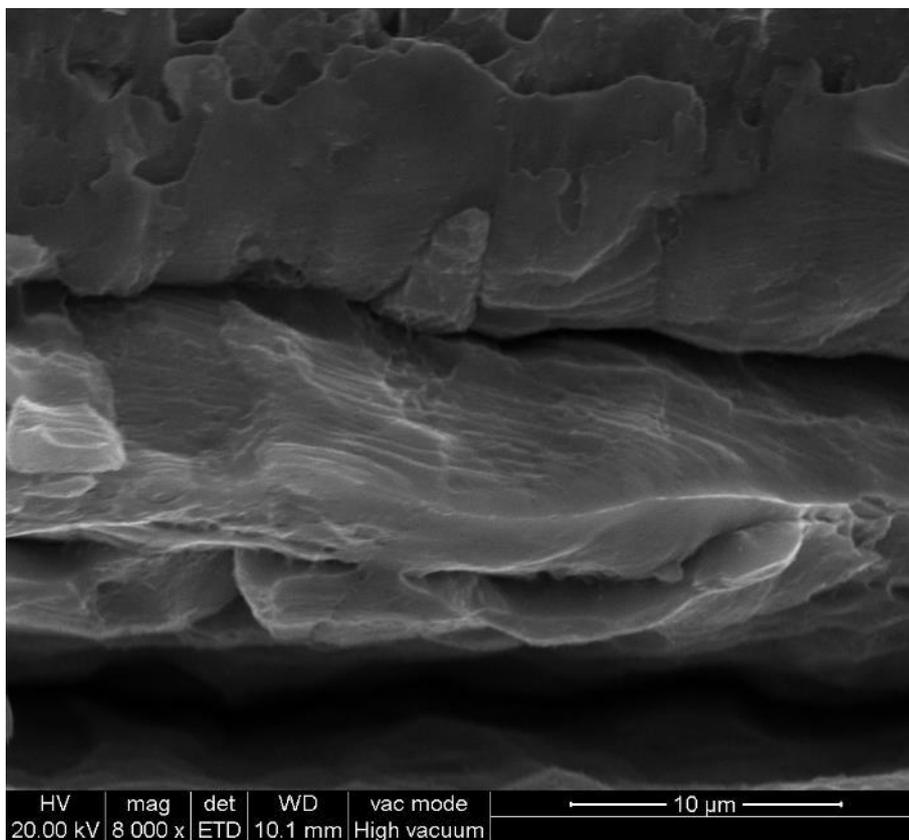
Figura 141: Le linee di dislocazione emergono e vengono bloccate dai bordi di grano, impilandosi e formando pacchetti di dislocazioni, in corrispondenza del bordo di grano.

Salendo ad un ingrandimento di 8000x, Figura 141, si vedono i pacchetti di dislocazioni lungo i bordi della cricca. Durante il loro movimento le linee di dislocazione vengono fuori e emergono sulla superficie di frattura. In corrispondenza delle fessure intergranulari, si vede che le linee di dislocazione si sono impilate, bloccandosi in corrispondenza dei bordi di grano e formando dei pacchetti di dislocazioni; questi si bloccano all'interfaccia dei grani adiacenti, fino a provocare il distacco dei grani gli uni dagli altri, Figura 142. Dalle immagini acquisite è stato calcolato che le linee di dislocazione sono distanziate mediamente, le une dalle altre, di circa 0,3 $\mu$ m.

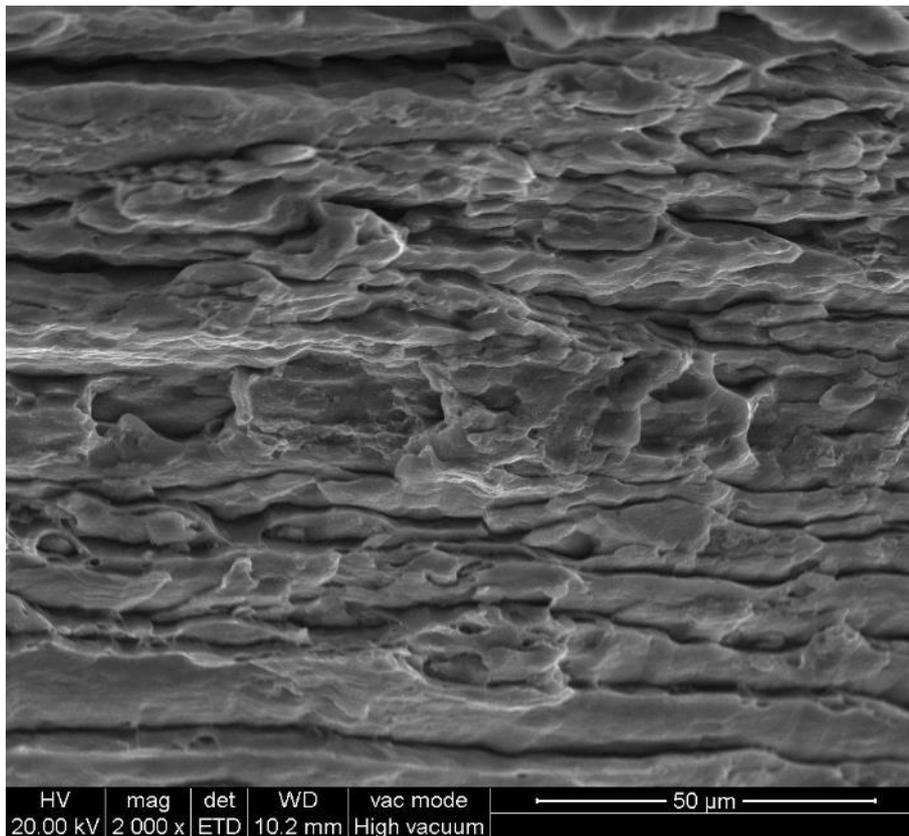
*Figura 143: Fessure intergranulari formatesi tra i grani, lungo i bordi di grano, caratteristiche della frattura duttile intergranulare.*

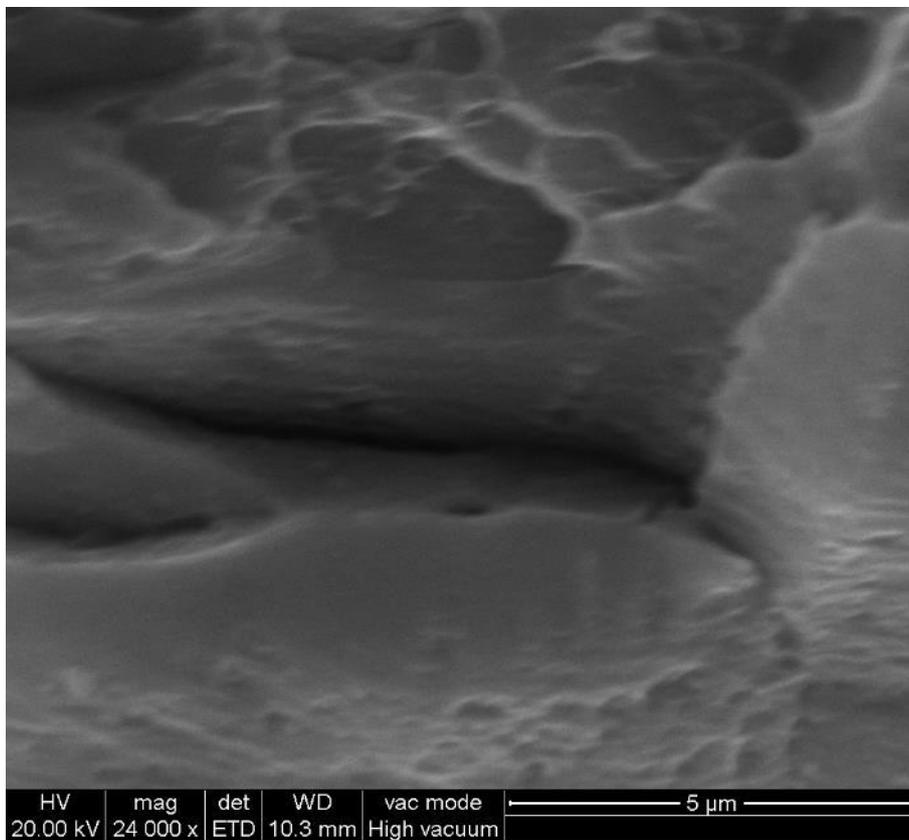
*Figura 144: Dettaglio di una microcricca e delle linee di dislocazione formatesi in prossimità.*

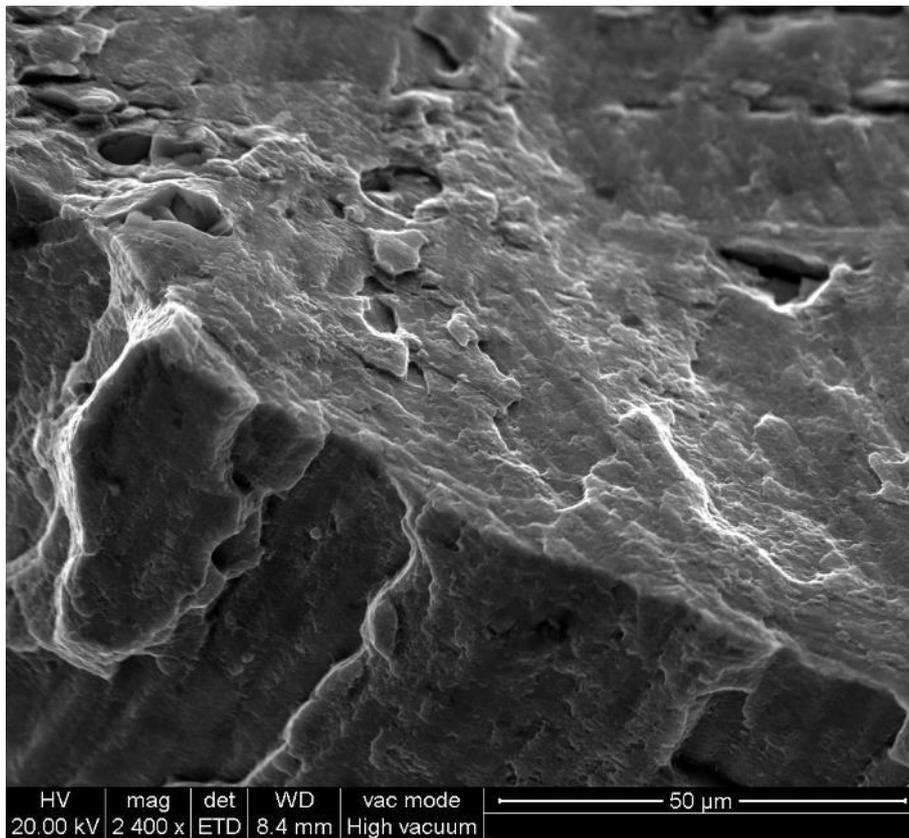
*Figura 172: La linea di raccordo, che rappresenta nell'immagine la giunzione tra i due fronti, è la progressione del movimento di due differenti bande plastiche.*

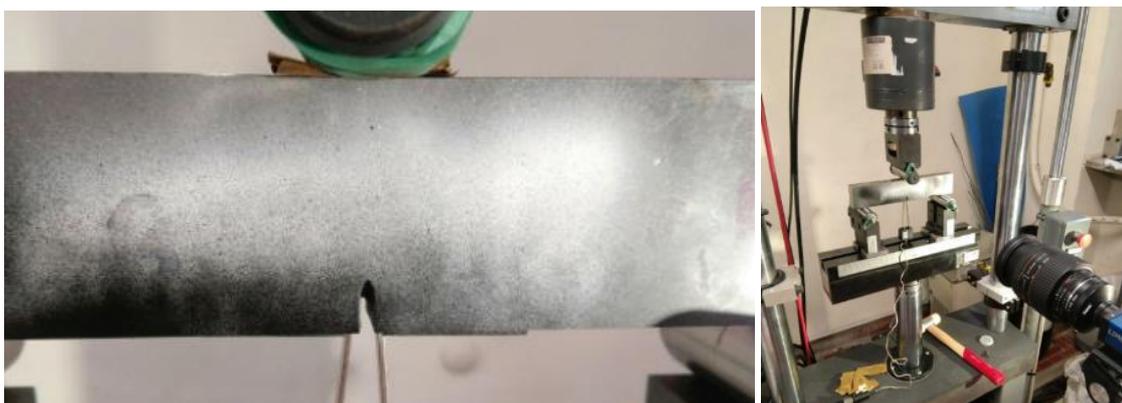
Figura 173: Configurazione attrezzatura per prove DIC.

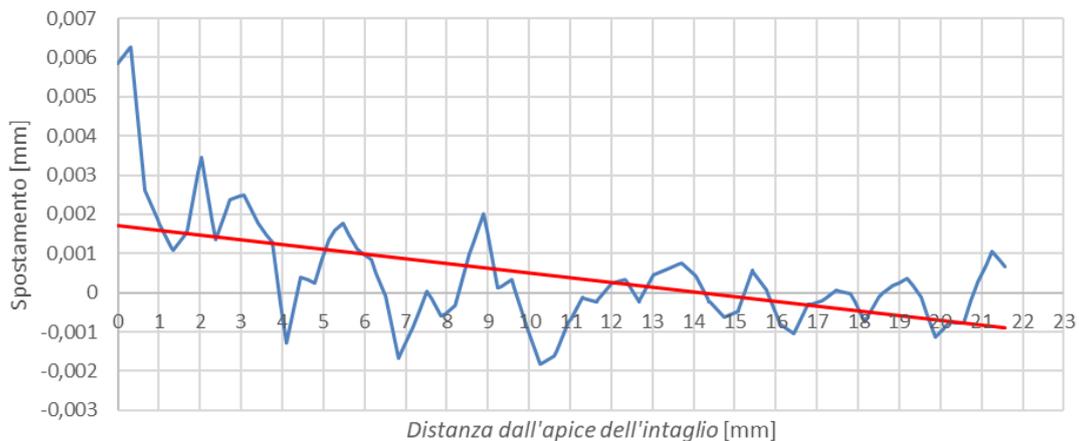
Figura 176: Andamento degli spostamenti relativi delle due facce della cricca rispetto alla distanza dall'apice dell'intaglio. Alla distanza 21,5 mm dall'apice dell'intaglio è sito l'apice della cricca.

Nonostante la linea di tendenza in rosso evidenzi una somiglianza con quanto teoricamente ci si aspetta di trovare, la linea in azzurro, che è la misura degli spostamenti effettivi, mette in risalto grandi oscillazioni, in parte dovute a un rumore del segnale, ma soprattutto dovuto ai fenomeni di chiusura che sono sicuramente presenti alla distanza dall'apice dell'intaglio (dove nasce la cricca) di 6,90 mm e di 10,50 mm. Una successiva analisi metallografica su un frammento del campione contenente la cricca esaminata ha mostrato che la fessura ha un percorso a zig-zag, Figura 177. Nella Figura 177 la cricca è mostrata chiusa, perchè la metallografia ha necessariamente richiesto il taglio del campione di flessione e ha quindi provocato lo scaricamento del materiale. Tuttavia, durante il carico del ciclo di fatica si verificano degli spostamenti sia perpendicolari ai fianchi della fessura, sia paralleli: questi implicano l'aggancio reciproco della dentellatura delle due superfici omologhe dei fianchi della cricca e perciò un

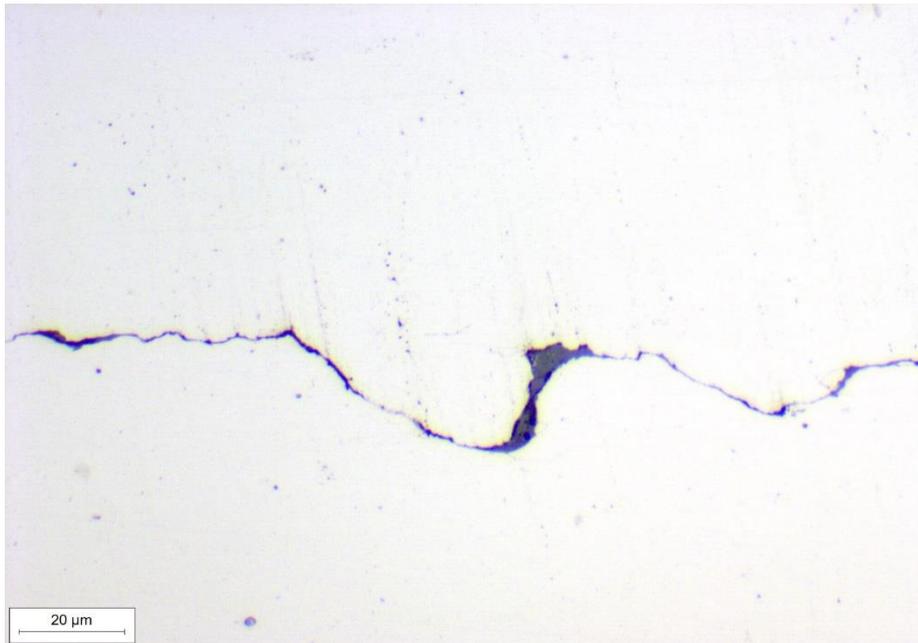
*Figura 177: Andamento della cricca di fatica nell'acciaio C80 per rotaie di binari ferroviari. In molti tratti l'angolo d'inclinazione fa sì che ci sia propagazione in modo misto I e II, con in certe zone movimenti paralleli alla direzione macroscopica di avanzamento della fessura. Ciò induce una specie d'incollamento delle due facce della cricca, che così non subisce più il ciclo nominale di carico remoto.*
