POLITECNICO DI TORINO

Tesi di Laurea Magistrale

ANALISI DI VULNERABILITA' SISMICA DI BENI CULTURALI ECCLESIASTICI SU SCALA TERRITORIALE

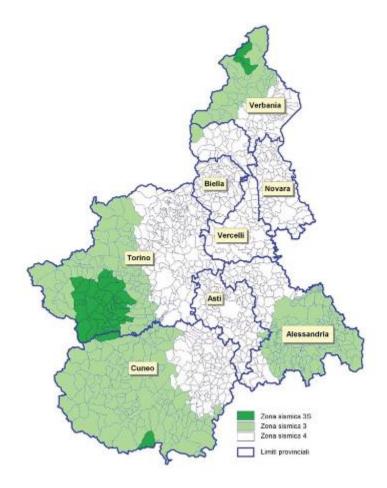
Figura 1-4 Classificazione sismica vigente approvata con DGR n. 65-7656 del 21 maggio 2014

Oggi però, la classificazione sismica del territorio è di competenza delle regioni secondo criteri fissati a scala nazionale: la prima classificazione sismica della regione Piemonte suddivideva il territorio in zone 3S,3,4 (DGR n. 65-7656 del 21 maggio 2014 s.d.)

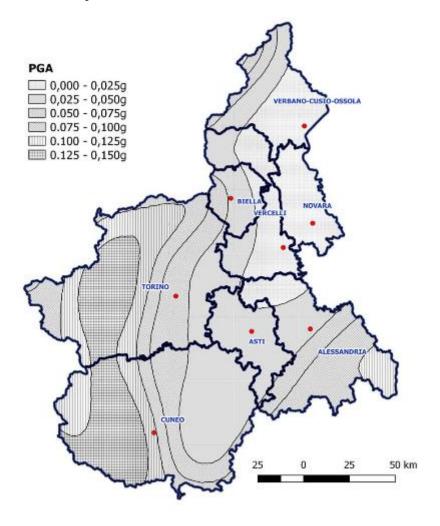
Figura 1-5 Mappa di pericolosità sismica DISTAV 2018

"Lo studio realizzato dall' Università degli Studi di Genova- Dipartimento di Scienze della Terra, dell'Ambiente e della Vita (DISTAV 2018), ha comportato il calcolo dei valori della pericolosità sismica in corrispondenza ai punti della griglia di riferimento fissata a livello nazionale (INGV 2004), espressi come valori dell'accelerazione massima attesa al suolo (ag) per tempi di ritorno standard prefissati;" (Deliberazione della Giunta Regionale 15 febbraio 2019, n. 17-8404 s.d.) Considerando un tempo di ritorno di 475 anni, i risultati ottenuti sono rappresentati su mappe di pericolosità che rappresentano l'inviluppo dei valori di accelerazione al suolo su roccia per il dato tempo di ritorno con una probabilità di eccedenza del 10% in 50 anni.

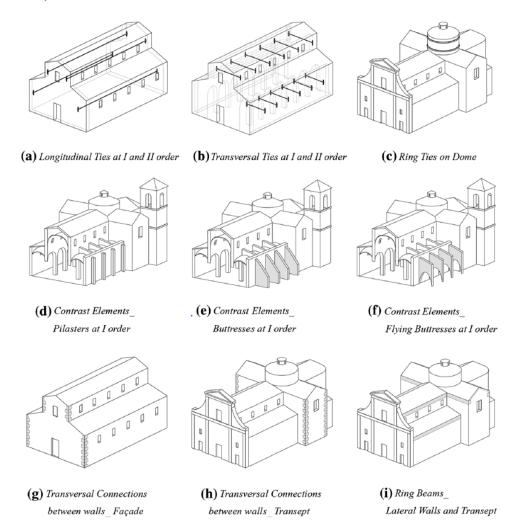
Figura 2-32 Rappresentazione schematica di presidi antisismici (De Matteis, Brando e Corlito 2019)

- a) Catene longitudinali;
- b) Catene trasversali;
- c) Cerchiature
- d) Pilastri
- e) Contrfforti
- f) Contrafforti al volo
- g) Connessioni angolari tra muro e facciataConnessioni angolari tra muro e transetto
- h) Travi ad anello

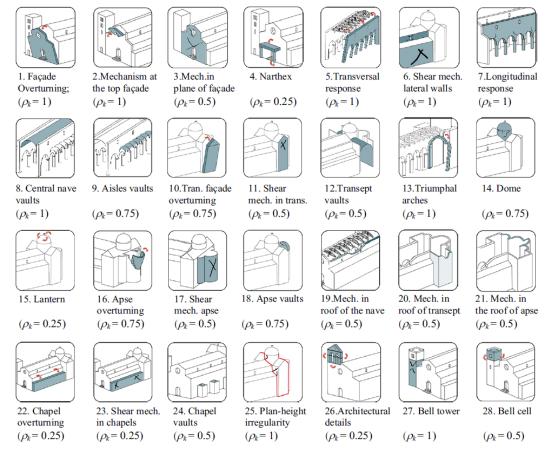
Figura 2-33 Fattore di importanza per ogni meccanismo (De Matteis, Brando e Corlito 2019)

A questo riguardo, i valori di ρ_k sono stati assegnati per ciascun meccanismo secondo (Lagomarsino e Podestà 2004), (De Matteis, Criber e Brando 2016), (Fig. 2-33).

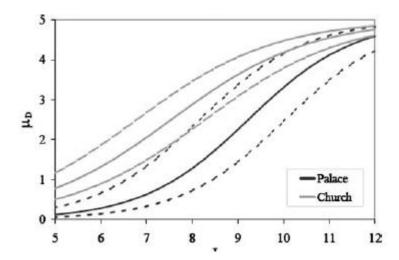
Figura 2-36 Confronto tra curva di vulnerabilità chiese e palazzi (S. Lagomarsino 2006)

È opportuno notare che le curve di vulnerabilità delle chiese e dei palazzi sono simili, ad eccezione del denominatore, che controlla il tasso di aumento di danno all'aumentare dell'intensità.

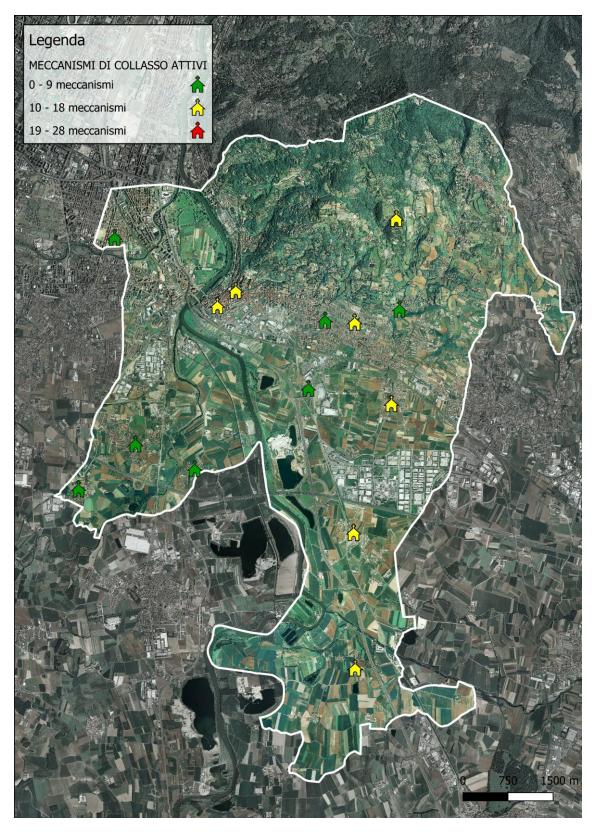
Figura 3-11 Ortofoto del territorio di Moncalieri con inserimento della classificazione delle chiese in base ai meccanismi di collasso attivi

Inoltre, l'analisi permette di avere un riscontro immediato su quali possano essere le chiese che in fase emergenziale (un eventuale post sisma) possano essere considerate sicure anche per eventuali ricoveri temporanei.

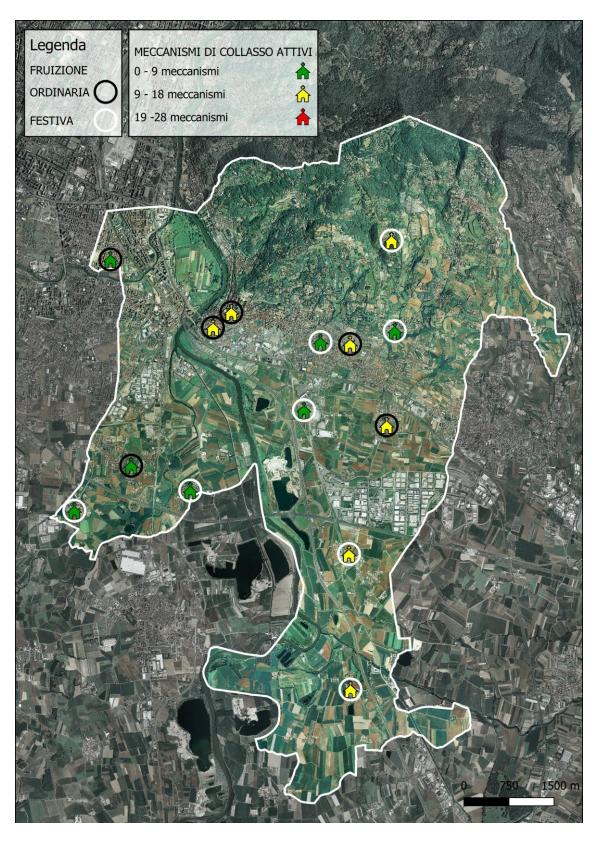
Figura 3-12 Ortofoto del territorio di Moncalieri con inserimento della classificazione delle chiese in base ai meccanismi di collasso attivi

Da questa analisi i casi più attenzionabili risultano quelli colorati in giallo, cerchiati di nero, ovvero le chiese che prevedono più meccanismi di collasso con occupazione ordinaria.

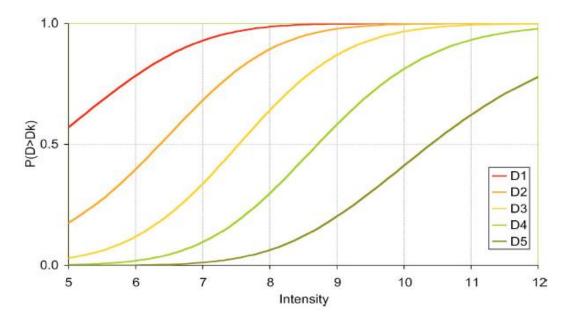
Figura 4-12 Curve di fragilità per edifici monumentali (Lagomarsino e Podestà 2004)

Per la valutazione del danno delle chiese nel Comune di Moncalieri è stato necessario creare un modello di fragilità a partire dalla funzione di fragilità che descrive il comportamento degli edifici monumentali creata da studi condotti di (Lagomarsino e Podestà 2004).

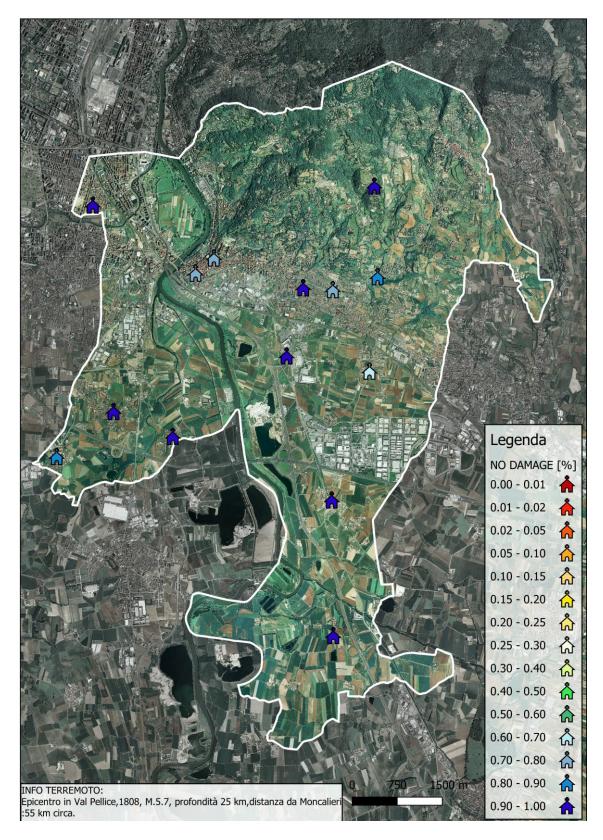
Figura~4-14~Distribuzione~del~danno~considerando~il~terremoto~del~1808~con~epicentro~in~Val~Pellice~-No~Damage

Di seguito vengono mostrate le mappe ottenute:

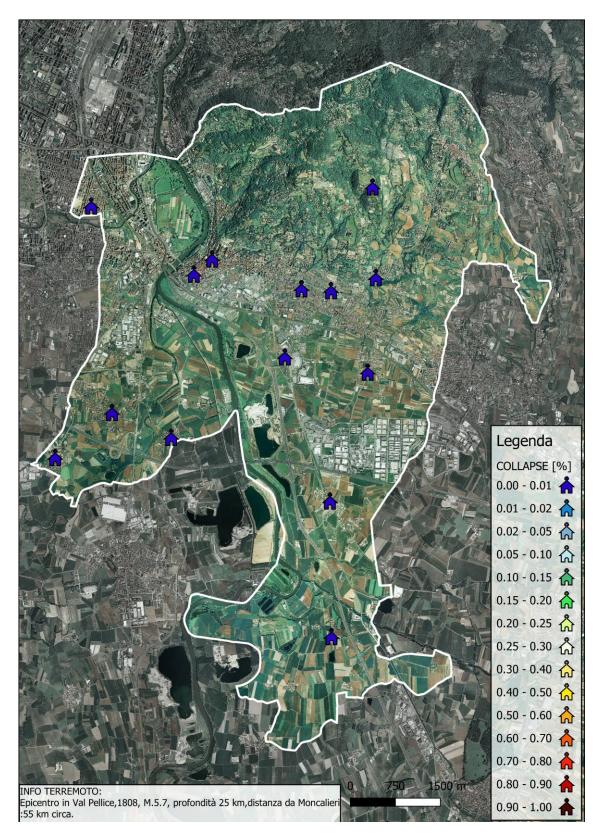
$Figura\ 4-17\ Distribuzione\ del\ danno\ considerando\ il\ terremoto\ del\ 1808\ con\ epicentro\ in\ Val\ Pellice-Collapse$

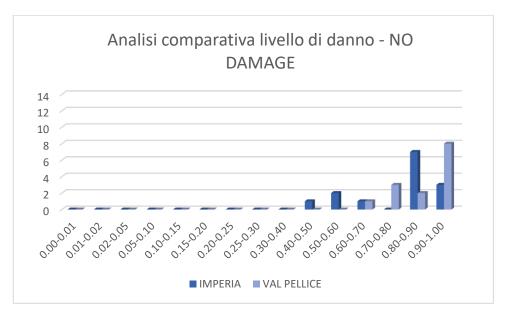
Figura 4-22 Analisi comparativa livello NO DAMAGE

Dall'analisi comparativa risulta che su un totale di 14 chiese si ha:

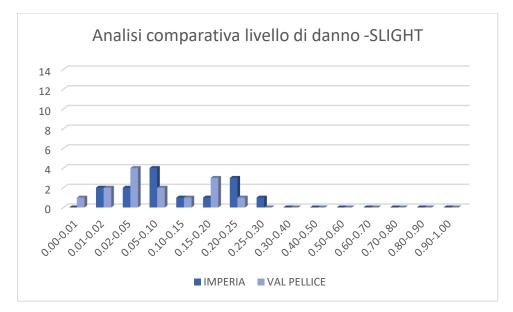
Figura 4-23 Analisi comparativa livello SLIGHT

- Una probabilità di subire un danno lieve tra lo 0% e 1% più alta per lo scenario di rottura relativo al terremoto di Val Pellice in un rapporto di 1 chiesa a 0;

- Una probabilità di subire un danno lieve tra l'1% e 2% uguale per entrambi gli scenari di rottura in un rapporto 2 chiese a 2;
- Una probabilità di subire un danno lieve tra il 2 % e 5% più alta per lo scenario di rottura relativo al terremoto di Val Pellice in un rapporto di 4 chiese a 2;

- Una probabilità di subire un danno lieve tra il 5% e 10% più alta per lo scenario di rottura relativo al terremoto di Imperia in un rapporto di 4 chiese a 2;

- Una probabilità di subire un danno lieve tra il 10% e 15% uguale per entrambi gli scenari di rottura in un rapporto 1 a 1;
- Una probabilità di subire un danno lieve tra il 15 % e 20% più alta per lo scenario di rottura relativo al terremoto di Val Pellice in un rapporto di 3 chiese a 1;

- Una probabilità di subire un danno lieve tra il 20% e 25% più alta per lo scenario di rottura relativo al terremoto di Imperia in un rapporto di 3 chiese a 1;

- Una probabilità di subire un danno lieve tra il 25% e 30% più alta per lo scenario di rottura relativo al terremoto di Imperia in un rapporto di 1 chiesa a 0;

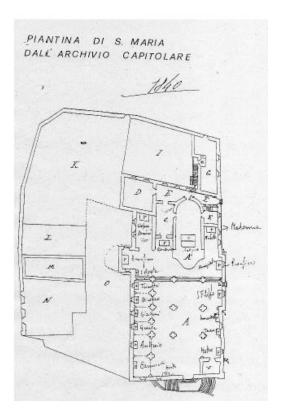
Figura 5-2 Planimetria della Chiesa Collegiata, con i nomi delle cappelle, Archivio storico di Moncalieri, 1840

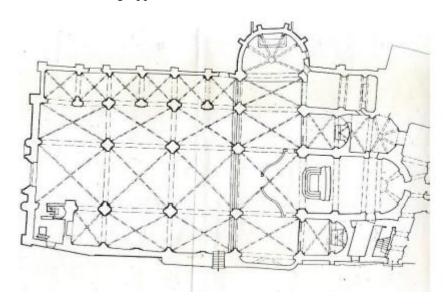
Figura 5-3 Planimetria ad opera degli architetti Bellei, antecedente il 1963 (Soprintendenza di Torino, allegato alla lettera n.8477,21 maggio 2007)

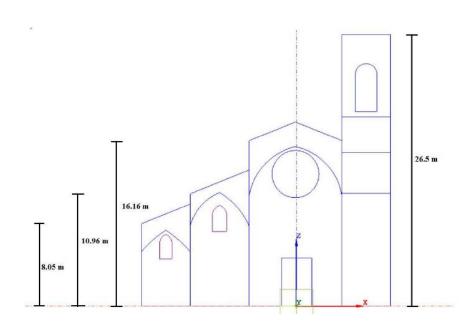
Figura 5-5 Facciata della Chiesa si Santa Maria della Scala, da rilievo con laser scanner (Conti 2017/2018)

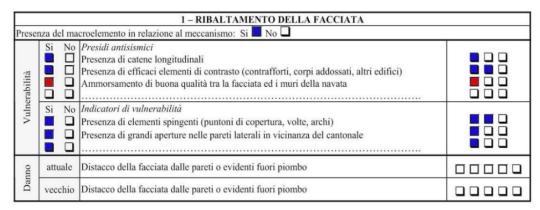
Figura 5-6 Meccanismo 1 - Scheda "chiese" II livello

Il meccanismo coinvolge tutta la facciata, ragion per cui la presenza di grandi aperture quale il rosone centrale potrebbe accentuare una rottura per ribaltamento con formazione di lesione centrale.

In termini di peso del muro e altezza della copertura, relativamente all'area evidenziata nella figura 5-6 si ha che:

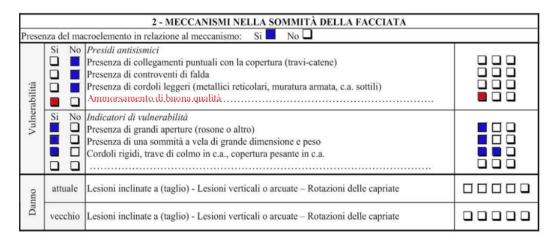
Figura 5-9 Meccanismo 2 - Scheda "chiese" II livello

Considerando gli indicatori di vulnerabilità di cui è dotato il macroelemento, appurato già la presenza di un rosone in facciata, è stato calcolato il peso della sommità a vela pari a 161 kN.

La copertura, nel presente caso, scarica prevalentemente sulle pareti longitudinali, ma non è da trascurare il contributo che parte del peso proprio della copertura a due falde scarica direttamente sul corpo della facciata. Infatti, essa poggia direttamente sulla trave longitudinale che scarica direttamente sul timpano.

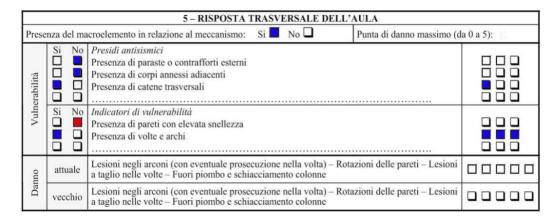
Figura 5-17 Meccanismo 5 – Scheda "chiese" di II livello

Nella valutazione dei presidi antisismici si è considerato l'inserimento delle catene che non è di datazione certa, ma si attribuisce alle lavorazioni e modifiche apportate dal Bellei. All'indomani di questi interventi si nota una ridistribuzione degli spostamenti specialmente nella parte centrale. Infatti, l'inserimento delle catene concentra l'effetto delle volte al centro della Collegiata, spostando l'effetto massimo proprio sui muri divisori tra le navate, specialmente in corrispondenza di quella centrale. Questo è uno dei casi in cui la presenza di catene non risulta essere un presidio antisismico del tutto efficace.

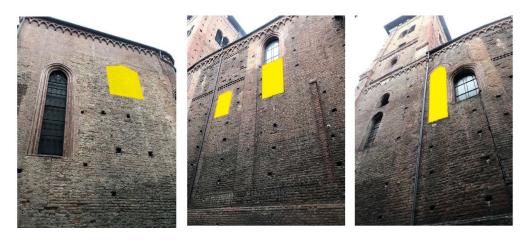
Figura 5-20 Segni di aperture sulle pareti esterne di via Principessa Clotilde (Conti 2017/2018)

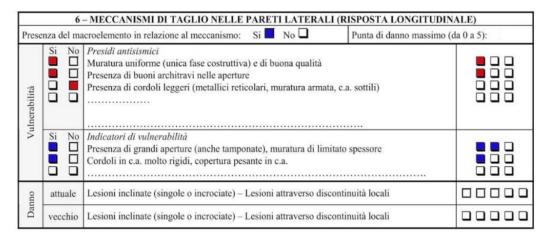
Figura 5-21 Meccanismo 6 - Scheda "chiese" di II livello

In relazione alle coperture laterali, come già precedentemente descritto, parte della copertura scarica localmente sulle porzioni trasversali. Questa quota di carico non viene naturalmente considerata anche per le porzioni longitudinali. Andare a valutare effettivamente il peso di questa porzione di copertura che incide sul prospetto longitudinale non è facile, si farà perciò l'assunzione di poter considerare comunque l'area di copertura influente sulle pareti a favore di sicurezza.

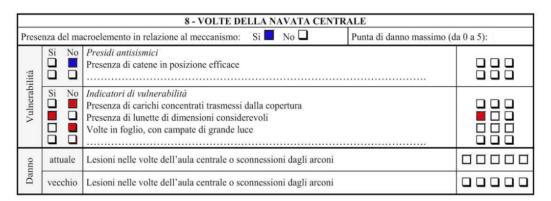
Figura 5-23 Meccanismo 8 - Scheda "chiese" di II livello

Le considerazioni effettuate per il meccanismo M8 della navata centrale sono le stesse effettuate per l'M9 per le navate laterali. Come precedentemente descritto la posizione delle catene delle catene concentra l'effetto delle volte al centro della Collegiata, spostando l'effetto massimo proprio sui muri divisori tra le navate, specialmente in corrispondenza di quella centrale. Questo comporta che gli spostamenti massimi e quindi le tensioni massime siano in corrispondenza delle zone sopra i pilastri.

In merito alla conformazione e costruzione delle volte non si hanno molte notizie, in quanto ispezionare questi elementi risulta complicato nella maggior parte dei casi, perciò si è ipotizzato solo, grazie anche a considerazioni fatte precedentemente e grazie ad assunzioni visive, che le lunette possano essere di dimensioni abbastanza grande da poter influenzare la vulnerabilità del macroelemento.

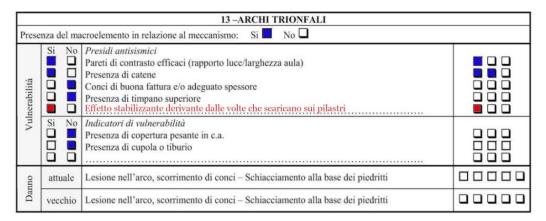
Figura 5-27 Meccanismo 13 - Scheda "chiese" di II livello

Tra i presidi antisismici presi in considerazione sono stati valutati la presenza di catene in prossimità del macroelemento e anche l'effetto probabilmente stabilizzante derivante dalle volte che scaricano sui pilastri.

Infine, con buona probabilità, si nota dalla conformazione della copertura in prossimità del macroelemento, che parte di essa, scarica in direzione trasversale, in particolare verso la porzione delle campate laterali.

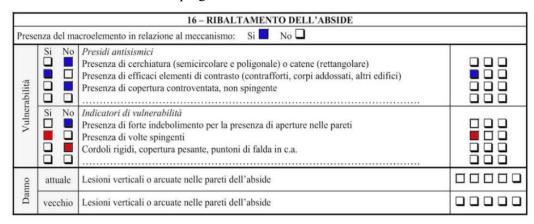
Figura 5-28 Meccanismo 16 - Scheda "chiese" di II livello

In relazione a quanto detto nel meccanismo precedente anche l'abside presenta elementi di contrasto, sul lato sinistro si trova il setto trasversale sopra l'arco a tutto sesto da cui parte la volta a crociera dell'abside della navata laterale e la parete che divide la Sacrestia con il corpo a pianta pseudo quadrata e sul lato destro non è ben chiaro se il complesso adiacente sia del tutto addossato alla chiesa.

Inoltre, sempre a seguito delle considerazioni fatte per i macroelementi precedenti, le volte sono state considerate spingenti.

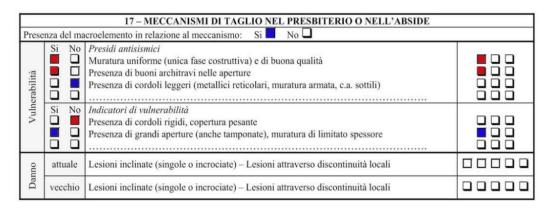
Figura 5-29 Meccanismo 17 - Scheda "chiese" di II livello

I presupposti di questa analisi prevedono che si consideri una muratura uniforme e di buona qualità, inoltre non avendo notizie certe sulla qualità degli architravi nelle aperture sono stata reputate di qualità modesta.

Le aperture nel presbiterio non sono da considerarsi un indicatore di vulnerabilità importante, in quanto non grandi, ma essendo presenti, a favor di sicurezza, sono state considerate nella valutazione.

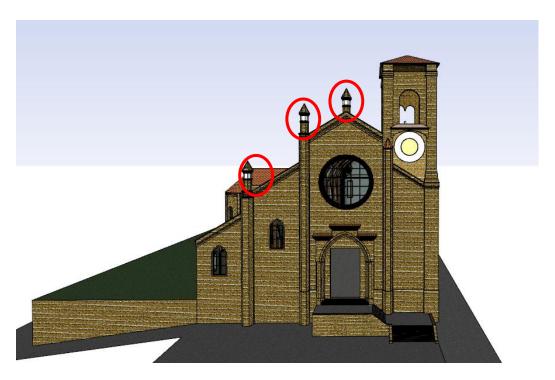
Figura 5-42 Aggetti considerati nella valutazione del meccanismo, modello base preso da (https://3dwarehouse.sketchup.com)

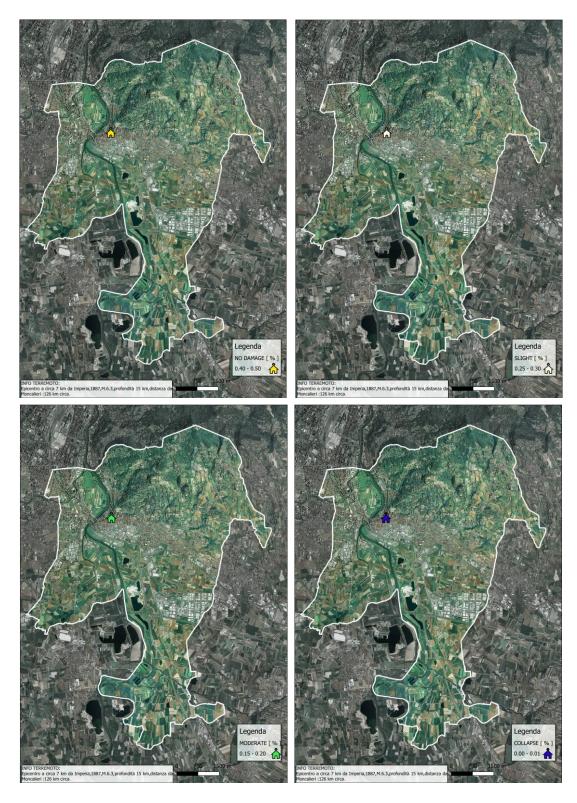
Figura 5-53 Distribuzione del danno considerando il terremoto del 1887 con epicentro a circa 7 km da Imperia

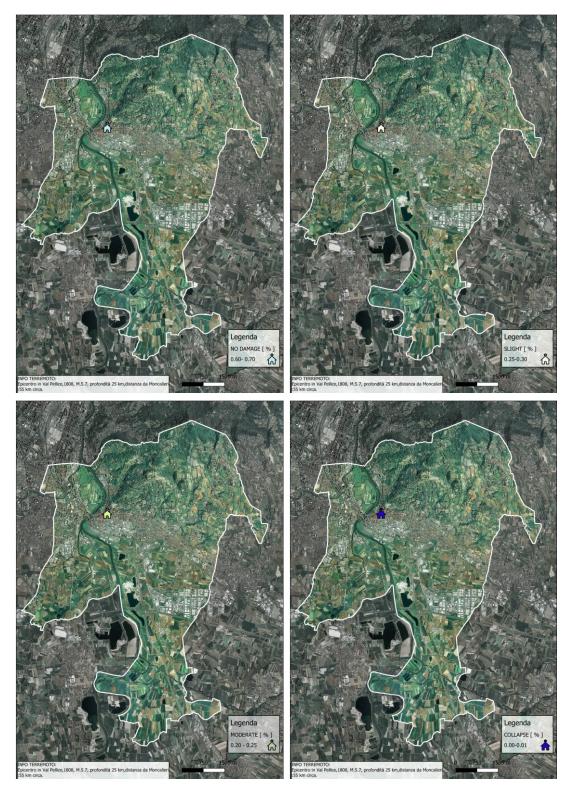
Figura 5-54 Distribuzione del danno considerando il terremoto del 1808 con epicentro in Val Pellice
