POLITECNICO DI TORINO

Tesi di Laurea Magistrale

Studio e caratterizzazione di acciai CorTen impiegati nell'architettura urbana

Luglio 2020

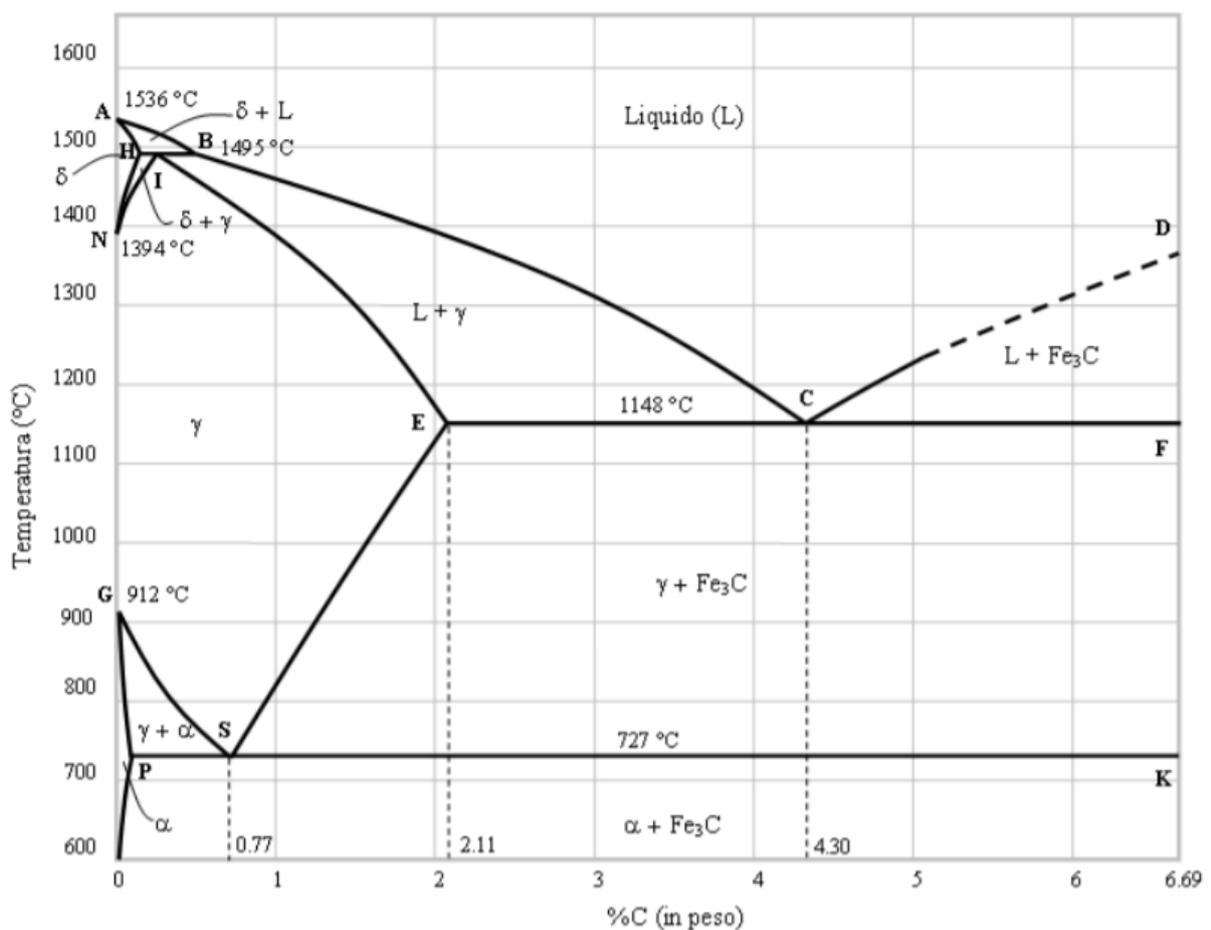
Figura 3.1 Diagramma di stato Fe-C con indicate le fasi presenti nei diversi campi di esistenza, tratto da [8].

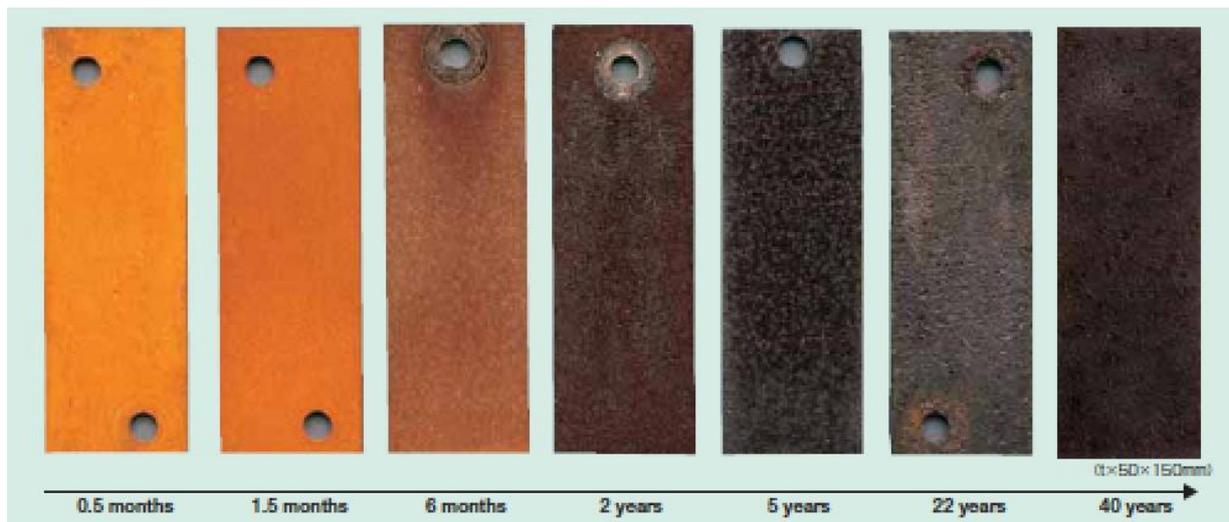
Figura 3.6 Variazione di colore dell'acciaio CorTen in funzione del tempo [16].

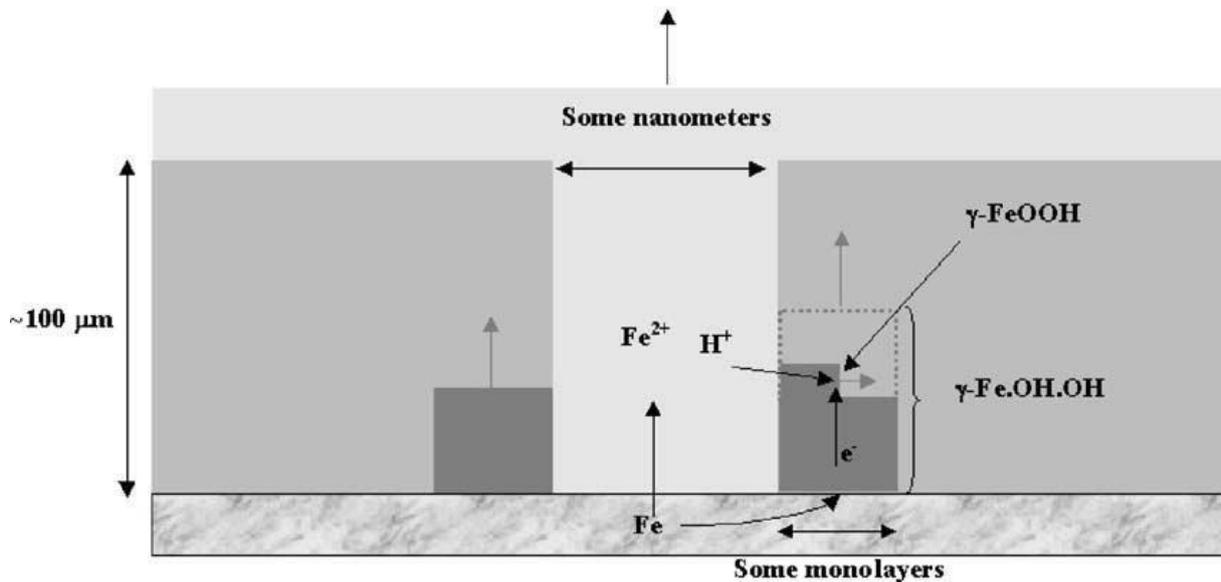
Figura 3.7 Rappresentazione schematica della fase di bagnatura, tratta da [27].

alta. Essa continuerà ad estendersi su tutta la superficie in funzione del numero e dimensione dei pori ed il contenuto di Lepidocrocite [25], [27].

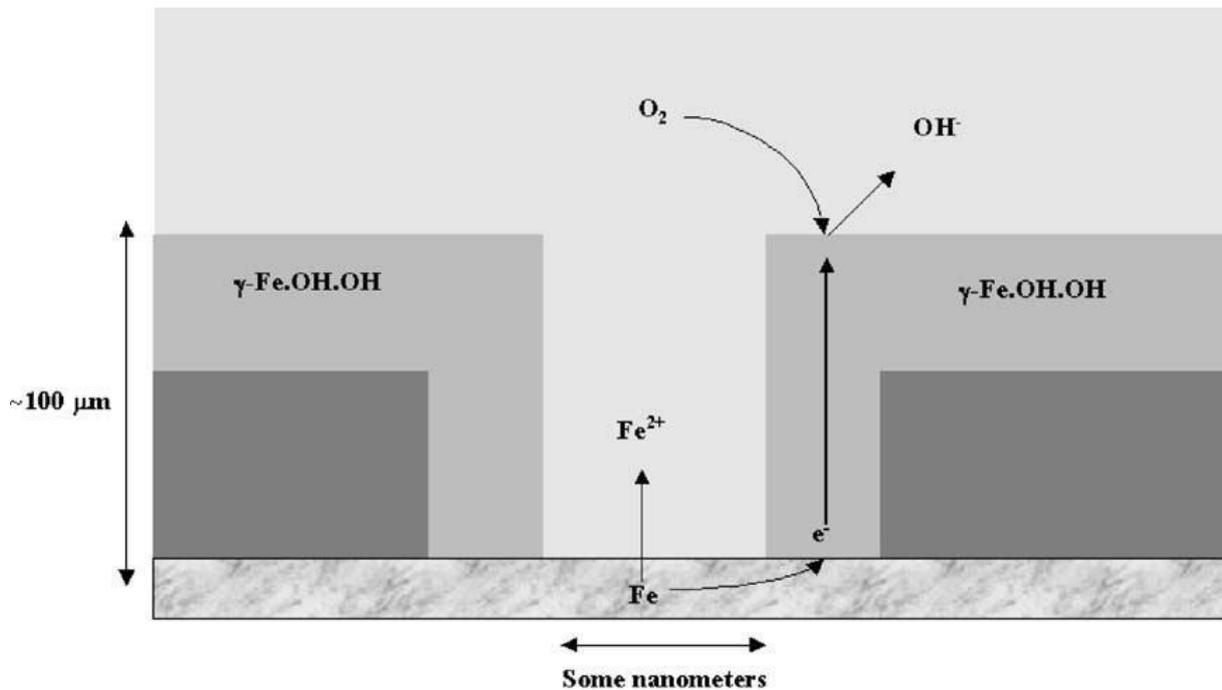
Figura 3.8 Rappresentazione schematica della fase bagnata, tratta da [27].

In questa fase la velocità di dissoluzione del metallo è funzione della densità di corrente di riduzione dell'ossigeno sulla superficie dei pori. Sperimentalmente si è osservato che la corrente è inversamente proporzionale allo spessore di elettrolita, cioè subisce una crescita quando lo strato di elettrolita decresce. Tale comportamento avviene fino a quando lo spessore di elettrolita è maggiore di 10 μm. Questa dipendenza ha suggerito che la riduzione di ossigeno avviene in gran parte sulla superficie esterna dello strato di ruggine. Ciononostante il dibattito per quanto riguarda la riduzione dell'ossigeno su vecchi e spessi strati di ruggine è ancora aperto, in quanto le misurazioni sono state effettuate su strati di ruggine fresca, quindi non dotate di uno spessore importante (< 100 μm). A rendere il tutto ancora poco chiaro si aggiunge il fatto che il meccanismo di riduzione dell'ossigeno in presenza di ossidi di ferro non è ancora stato ben compreso, a causa del complesso susseguirsi di reazioni. Esistono quindi diverse teorie che propongono ne eguali fasi di processo ne numero di elettroni scambiati durante queste fasi [27].

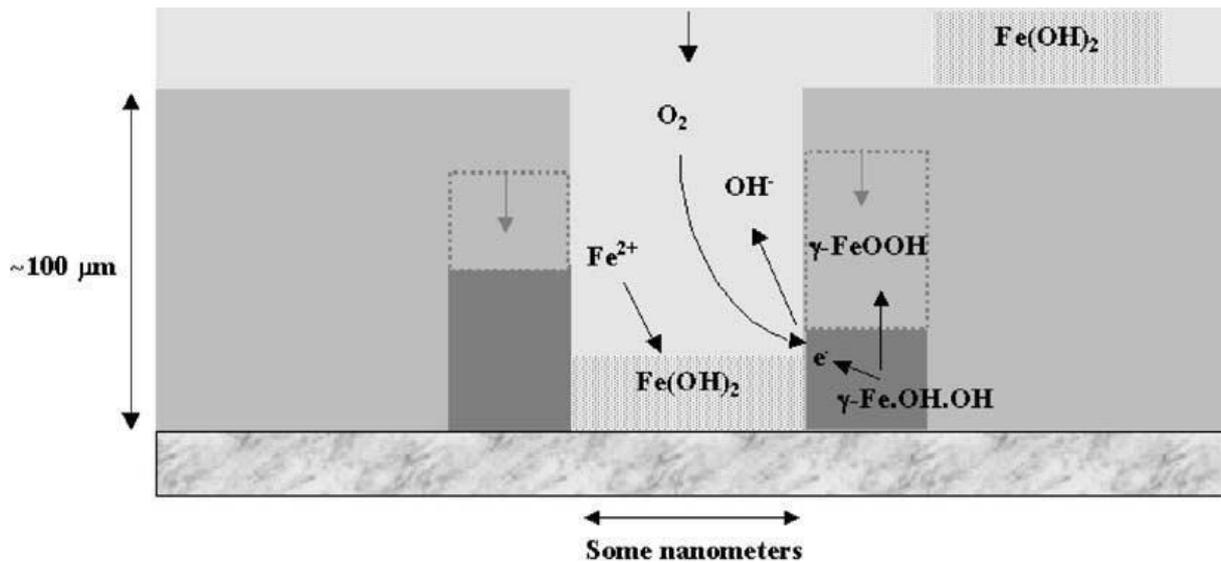
Figura 3.9 Rappresentazione schematica della fase di asciugatura, tratto da [27].

Ricapitolando ciò che avviene durante questa fase è che le specie ferrose, a causa dell'aumento della corrente catodica che polarizza lo strato di ruggine, vengono ossidate. In particolare la Lepidocrocite ridotta ritorna nella forma di Lepidocrocite con una reazione inversa rispetto alla 3.8, che permetterà poi ad un ciclo successivo di ridurla nuovamente. La diminuzione dei siti superficiali contenenti Lepidocrocite ridotta comporta un decremento dell'area catodica e della sua corrente. Inoltre la precipitazione di $\text{Fe}(\text{OH})_2$ può portare anche alla formazione di Goethite ($\alpha\text{-FeOOH}$), composto compatto che va ad incrementare il proprio quantitativo ed a migliorare la capacità protettiva della ruggine ciclo dopo ciclo [27].

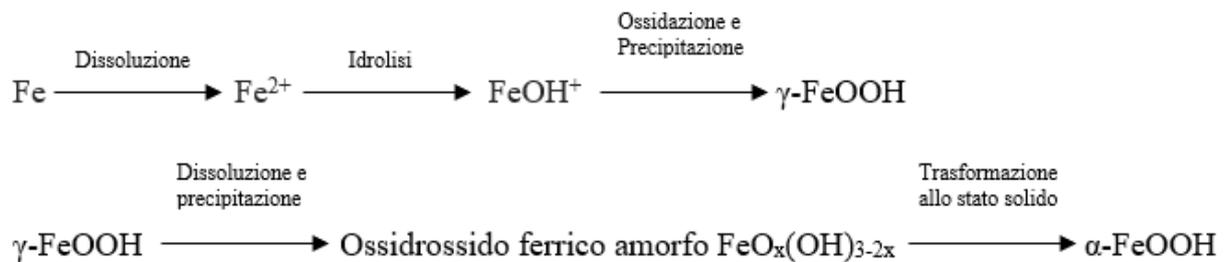
Figura 3.10 Reazioni chimiche che conducono alla formazione della patina protettiva [28].

La velocità di corrosione durante la fase di asciugatura, per quanto concerne la dissoluzione del metallo, è molto più elevata rispetto alle altre fasi, tanto da renderla dominante rispetto all'intero ciclo di bagnatura-asciugatura. In questa fase si ha, oltre che la rigenerazione di Lepidocrocite (γ -FeOOH), l'eventuale comparsa di un'altra fase, la Goethite (α -FeOOH), la cui formazione avviene in seguito ad un abbassamento di pH causato dalla presenza di impurità come SO_2 (Figura 3.10, 3.11) [7], [28].

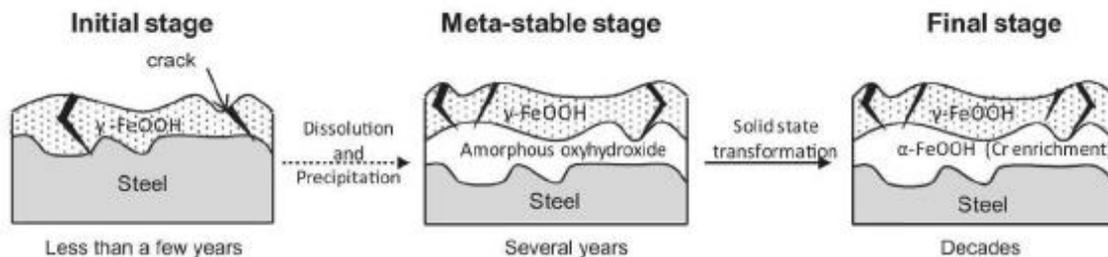
Figura 3.11 Step di crescita patina protettiva su un acciaio CorTen, tratta da [28].

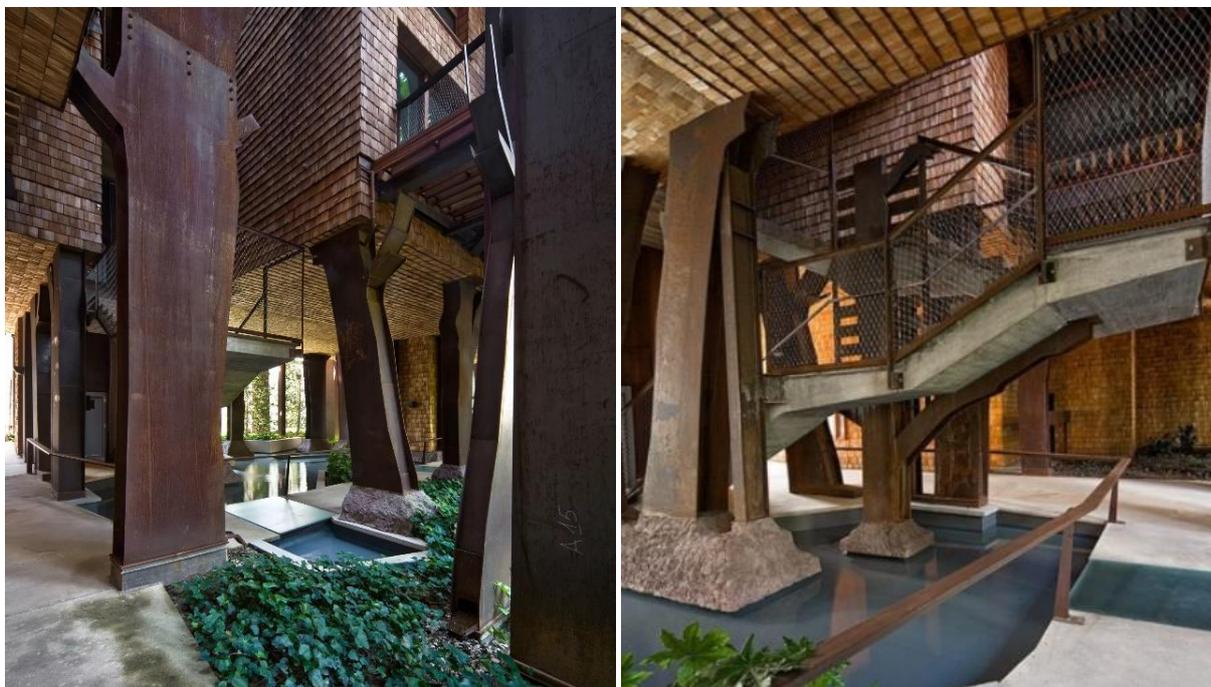
Figura 5.2 Particolari di alcuni elementi strutturali in CorTen, tratta da [32].

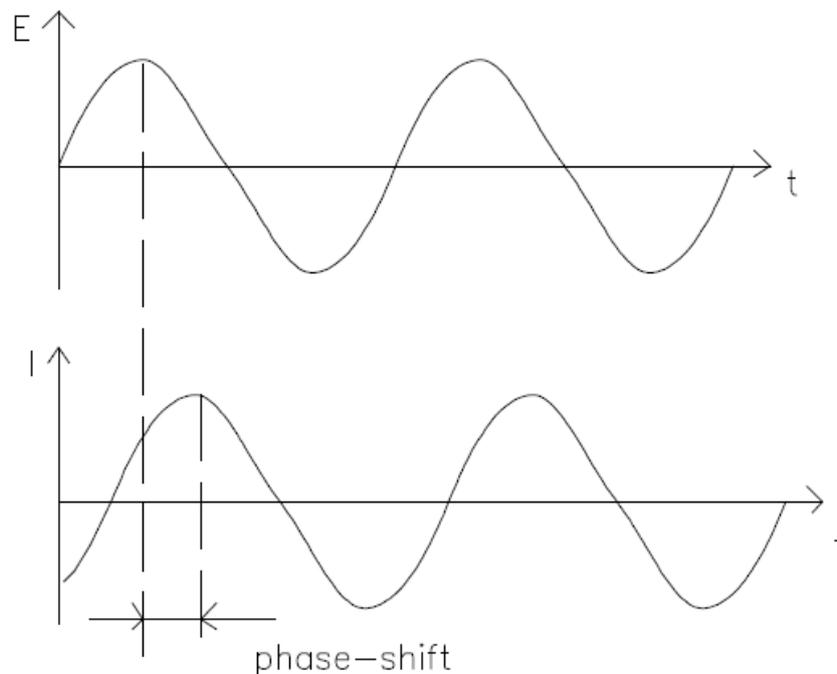
Figura 5.1 Potenziale sinusoidale applicato e corrente di risposta in un sistema lineare, tratta da [33].

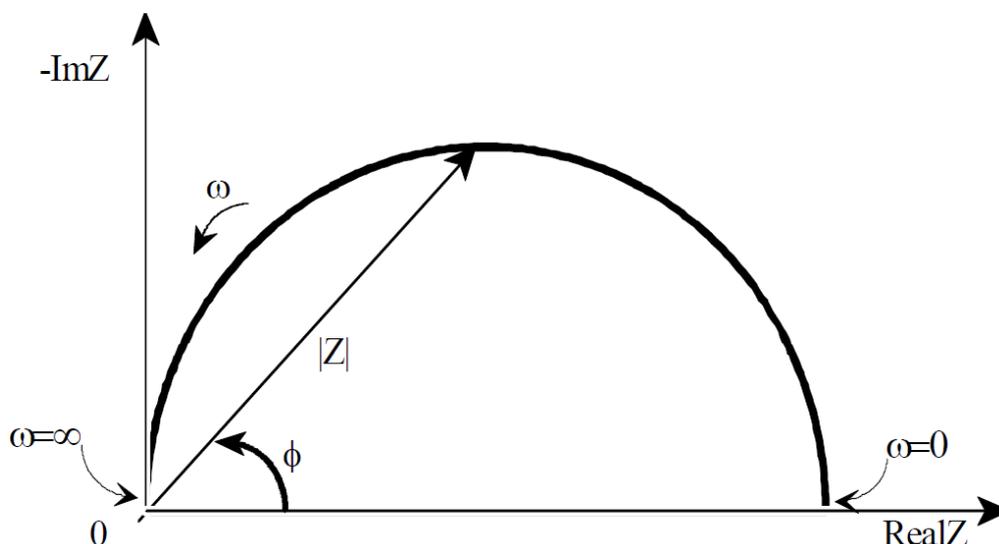
Figura 5.2 Diagramma di Nyquist di un circuito equivalente con una sola costante di tempo, tratta da [33].

Attraverso l'equazione 6.6 è possibile tracciare il valore di impedenza su di un grafico chiamato diagramma di Nyquist (*Figura 5.2*), nel quale l'asse delle ordinate rappresenta la parte immaginaria, negativo per convenzione, mentre l'asse delle ascisse rappresenta la parte reale. Ogni punto del grafico individua un valore di impedenza che ha valore eguale al modulo del vettore che lo congiunge all'origine degli assi. L'angolo ϕ è l'angolo che il vettore in esame genera rispetto all'asse delle ascisse, il cui valore è pari all'argomento di Z . Inoltre i valori di frequenza hanno un andamento decrescente allontanandosi dall'origine degli assi. Il diagramma della figura 6.2 si riferisce al modello circuitale più semplice, composto da un resistore ed un capacitore in parallelo. Il diagramma varia la propria forma in base al circuito al quale si riferisce, che può essere rappresentato da un modello nel quale resistori (R), induttori (L) e capacitori (C) sono disposti in serie o in parallelo [33].

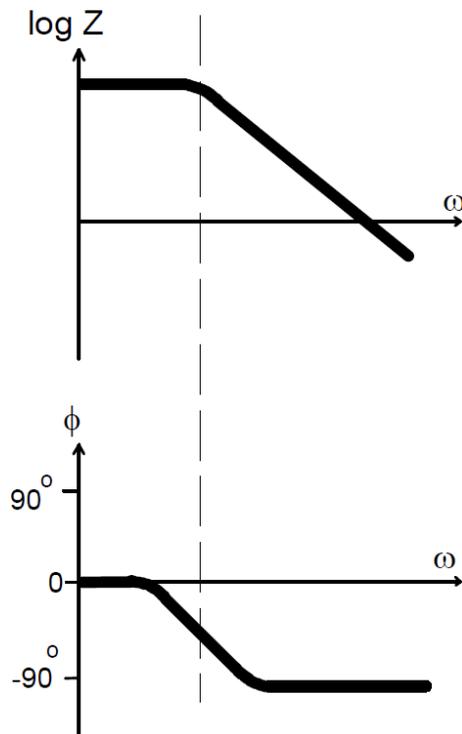
Figura 5.3 Diagramma di Bode di un circuito equivalente con una sola costante di tempo, tratta da [33].

Un difetto che tale diagramma possiede consiste nell'impossibilità di conoscere ω per ciascun valore di impedenza rappresentato. Esiste tuttavia un altro metodo grafico molto usato per rappresentarla, il diagramma di Bode (*Figura 5.3*), nel quale viene rappresentato il logaritmo del modulo dell'impedenza ($|Z|$) e l'andamento dell'angolo di fase (ϕ) in funzione del logaritmo della frequenza.

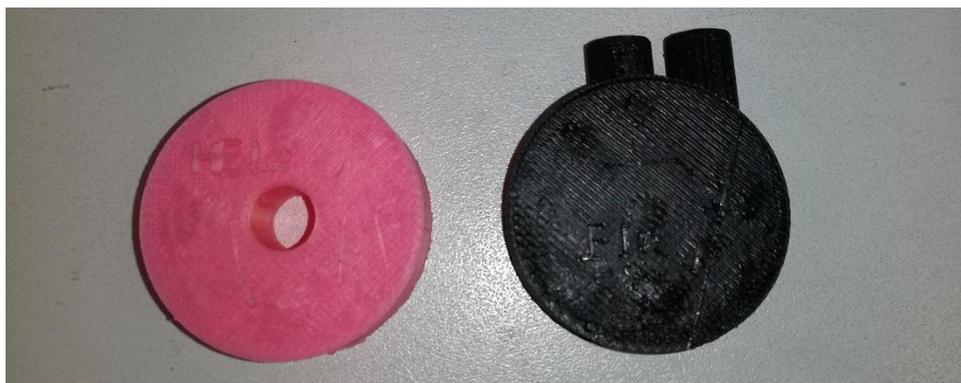
Figura 5.5 Celle di misura realizzata in ABS mediante l'utilizzo della stampante 3D, a sinistra la cella rosa progettata su superfici piane, a destra quella progettata per pareti verticali.

superfici piane. La seconda tipologia di cella invece viene utilizzata per misurare l'impedenza su superfici disposte verticalmente, ed è costituita da un cilindro dotato di una camera interna, aperta dal lato di applicazione alla parete, in cui viene inserito l'elettrolita mediante un tubo di ingresso, che entra in contatto col working e col filo di platino esattamente nello stesso modo della prima cella. È presente inoltre un tubo di uscita che consente la fuoriuscita di tutta l'aria per favorire il totale riempimento della cella. Per far aderire entrambe le celle anche a superfici non perfettamente piane si utilizza un disco di poliuretano dello spessore di 2-3 mm, che viene fissato all'artefatto mediante uno strato di bi-adesivo dello spessore di circa 0,3 mm. L'adesivo consente di mantenere adesa la cella alla superficie senza permettere la fuoriuscita dell'elettrolita e senza alterare la superficie stessa. L'elettrolita utilizzato è una soluzione di solfato di sodio (Na_2SO_4) 0,1 M ed è inserita all'interno della cella servendosi di una pipetta.

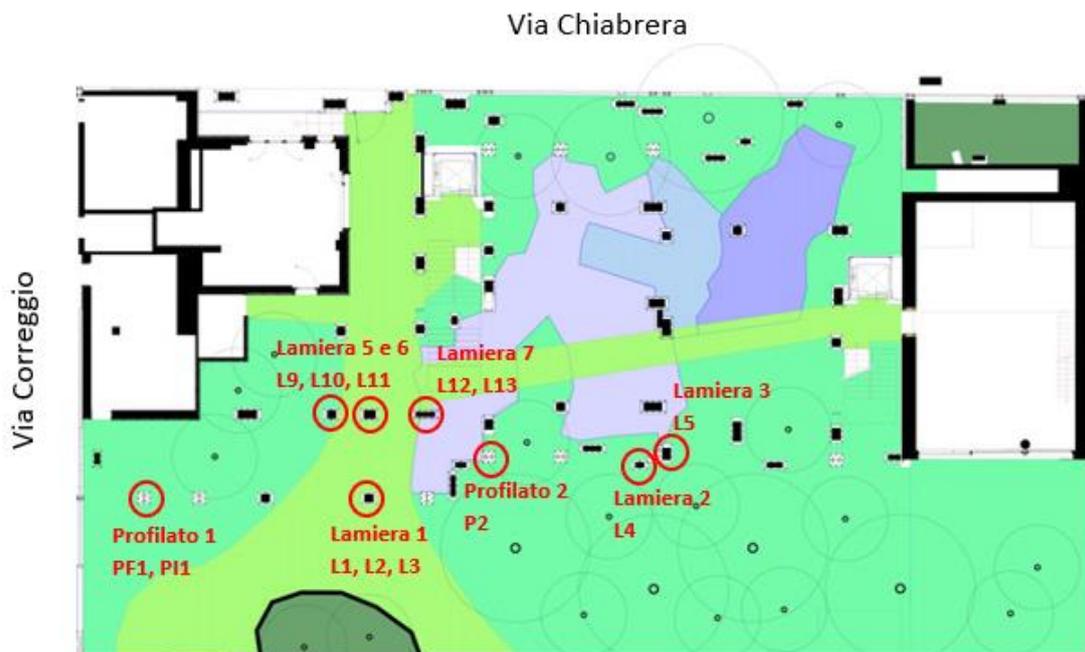
Figura 5.6 Particolare di pianta del piano terra del complesso 25 Verde con elementi analizzati con EIS (in rosso), tratta e modificata da [37].

Sono stati individuati 18 punti di analisi posti su 12 diversi elementi strutturali situati al piano terra, in zone più e meno esposte, al 5° piano e sul tetto. Al piano terra sono stati individuati 8 punti di analisi, su 5 diverse lamiere, e 3 punti di analisi su 2 diversi profilati (*Figura 5.6*). Al 5° piano sono stati effettuati 3 punti di analisi su 3 diversi profilati, uno dei quali interno ad un appartamento (*Figura 5.7*), mentre sul tetto i punti analizzati sono 2 e sono collocati sulla stessa lamiera. Infine la lastra, da cui sono stati ottenuti i campioni per le analisi in laboratorio, appartiene ad un laminato del piano terra. La scarsa adesione su di esso ne ha causato il distacco.

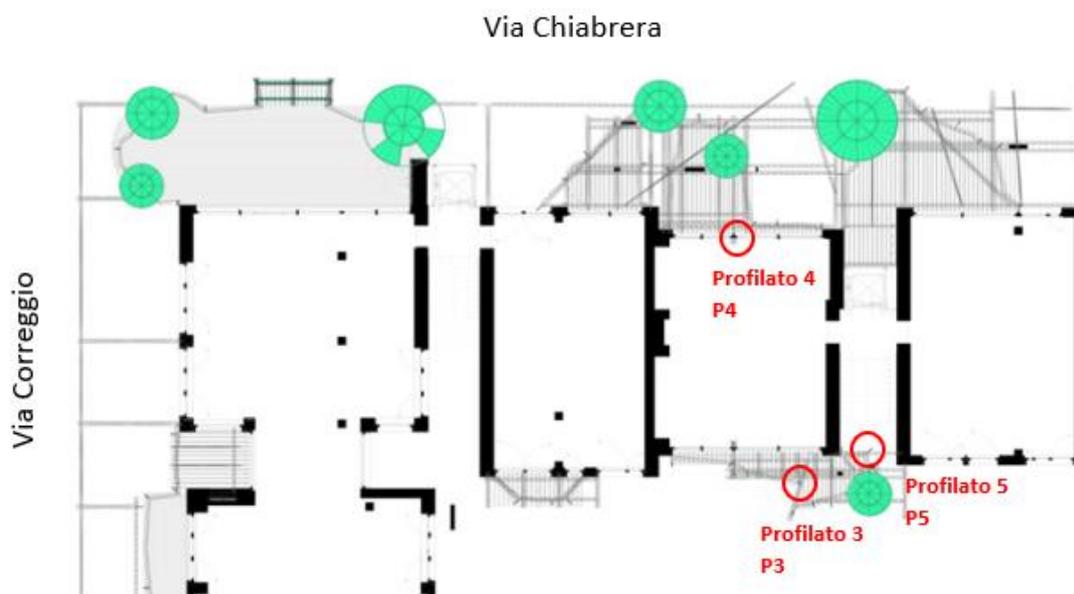
Figura 5.7 Particolare di pianta del 5° piano del complesso 25 Verde con elementi analizzati con EIS (in rosso), tratta e modificata da [37].

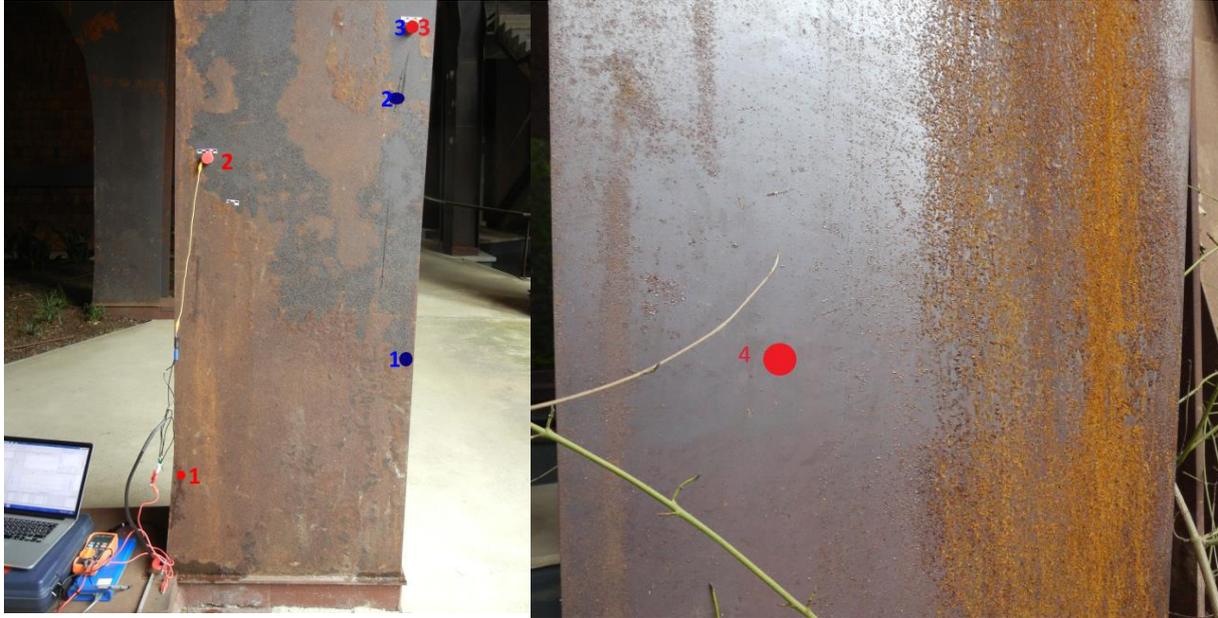
Figura 5.8 Punti di analisi (in rosso) sulla “Lamiera 1” (sinistra) e sulla “Lamiera 2” (destra), tratte da [37].

La seconda lamiera analizzata, denominata “Lamiera 2”, è situata anch’essa al piano terra in una zona esposta e circondata da una fitta vegetazione (*Figura 5.8*). Il punto analizzato “L4” è posto su di una superficie completamente liscia di colore scuro, che evidenzia significativi fenomeni di delaminazione.

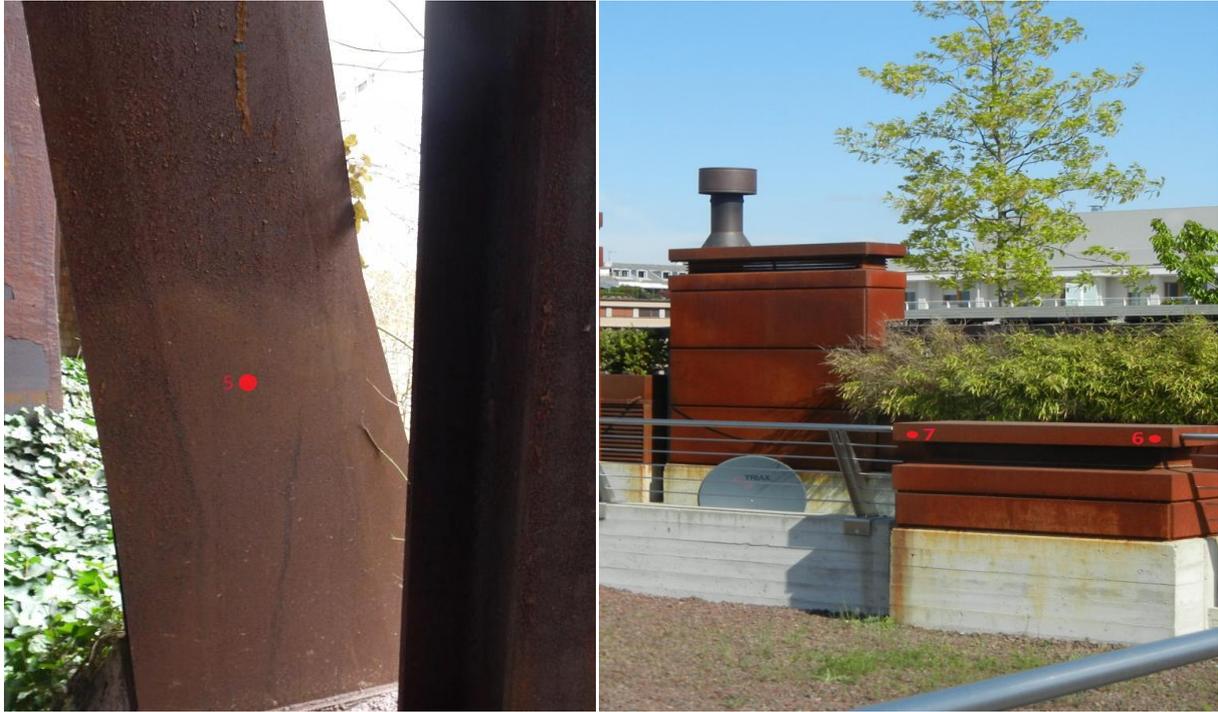
Figura 5.9 Punti di analisi sulla “Lamiera 3” (sinistra) e sulla “Lamiera 4” (destra), tratte da [37].

“L6” ed “L7” invece appartengono ad una lamiera piatta (“Lamiera 4”) impiegata come rivestimento per i comignoli dell’impianto di riscaldamento; è posta sul tetto ed è quindi completamente esposta agli agenti atmosferici. La patina appare granulosa di colore arancione chiaro, con una superficie compatta ed omogenea (*Figura 5.9*).

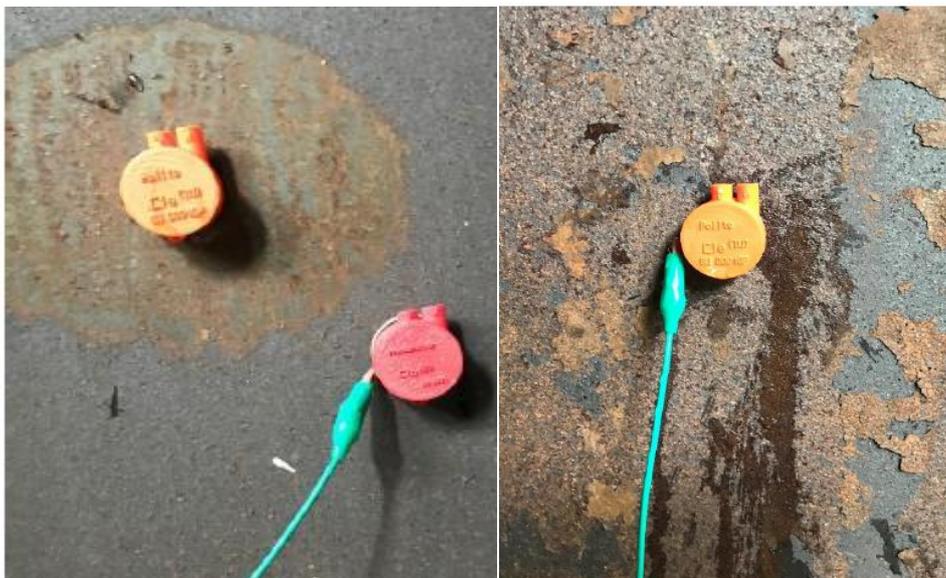
Figura 5.10 Punti di analisi sulla “Lamiera 5” (sinistra) e sulla “Lamiera 6” (destra), tratte da [37].

I punti di analisi “L9”, “L10”, “L11” sono posizionati su due laminati adiacenti (Lamiera 5, Lamiera 6) situati al piano terra e poco esposti agli agenti atmosferici. La patina in questione possiede colorazione differente, in questo modo è possibile correlare colore e comportamento elettrochimico confrontando le misure d’impedenza. La figura 5.10 mostra i punti di applicazione dell’elettrodo “L9” ed “L10” su di una patina rispettivamente arancione e una di colore molto scuro. “L11” invece è posizionato su di un laminato che presenta una patina rosso chiara e poco adesiva (Figura 5.10).

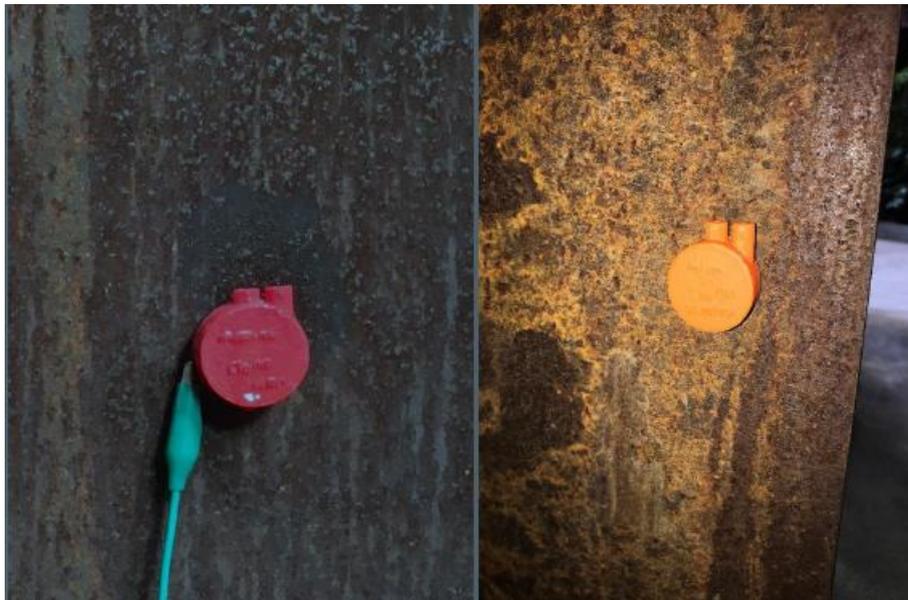
Figura 5.11 Punti di analisi sulla “Lamiera 7”, “L12” (sinistra) ed “L13” (destra), tratte da [37].

Infine “L12” ed “L13” sono posti rispettivamente sulla faccia esterna ed interna del “Laminato 7”, anch’esso situato al piano terra dell’edificio. La patina interna appare poco adesa e di colore arancione mentre quella esterna, di colore rosso scuro, è più compatta (Figura 5.11).

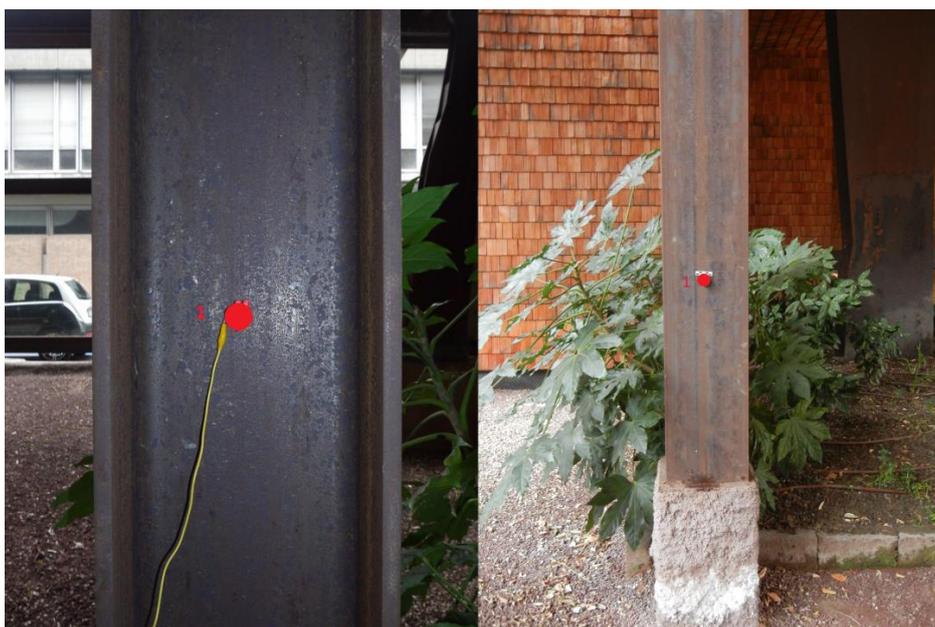
Figura 5.12 Punti di analisi sul “Profilato 1”, “PI1” (sinistra) e “PF1” (destra), tratte da [37].

Il primo profilato analizzato, denominato “Profilato 1”, si trova in una zona laterale all’atrio appena dopo l’ingresso (Figura 5.12). Esso non è circondato da vegetazione, né esposto agli agenti atmosferici. I punti di analisi sono stati in questo caso 2, sulla faccia frontale “PF1” ed interna “PI1”. La prima presenta una patina striata di colore arancione, striature imputate alla frequente colatura di acqua, invece la seconda appare compatta e parzialmente granulosa di colore più scuro rispetto alla precedente.

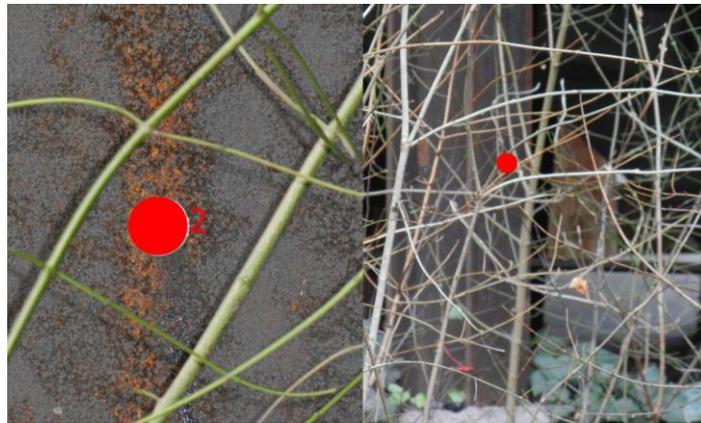
Figura 5.13 Punto di analisi sul “Profilato 2” con ingrandimento sulla striatura arancione analizzata, tratte da [37].

Il secondo profilato in analisi “Profilato 2” è a doppia T ed alloggia in una zona limitrofa alle vasche d’acqua presenti nell’edificio e vicina ad una zona ricca di vegetazione (*Figura 5.13*). Lo si può inserire tra manufatti analizzati parzialmente esposti agli agenti atmosferici. Il punto analizzato “P2” si trova su una striatura di colore arancione.

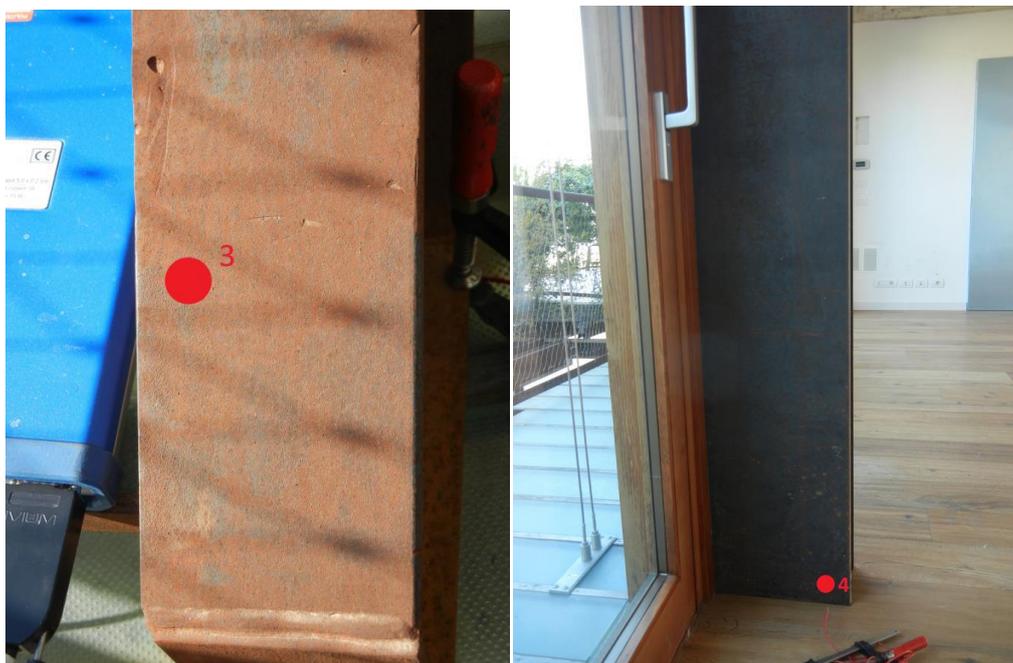
Figura 5.14 Punto di analisi “P3” sul “Profilato 3” (sinistra) e “P4” sul “Profilato 4” (destra), tratte da [37].

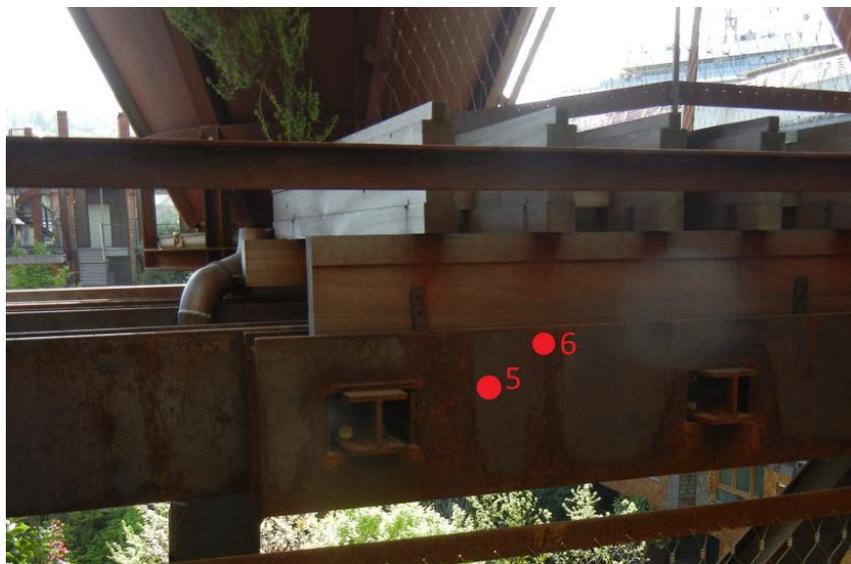
Figura 5.15 Punto di analisi "P5" sul "Profilato 5", tratta da [37].

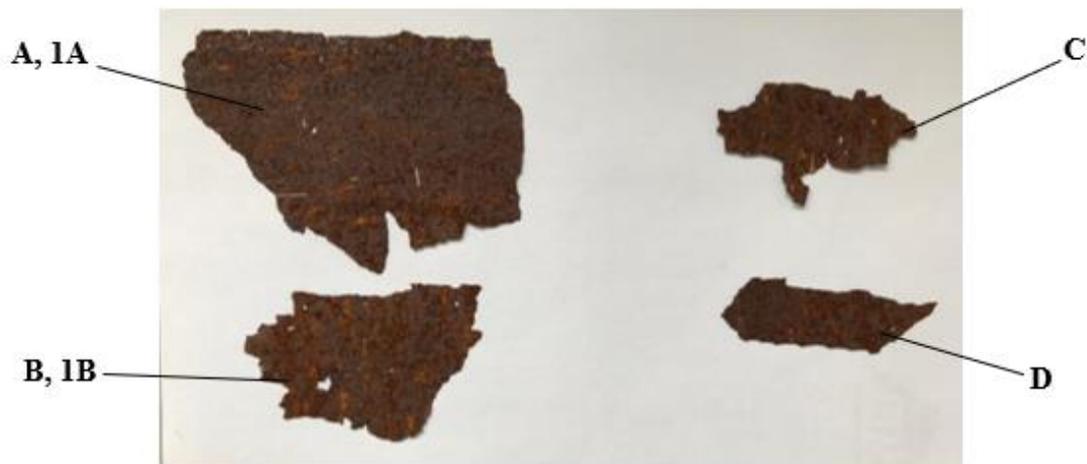
Figura 6.1 Campioni prelevati da una lastra per le analisi chimiche e microstrutturali.

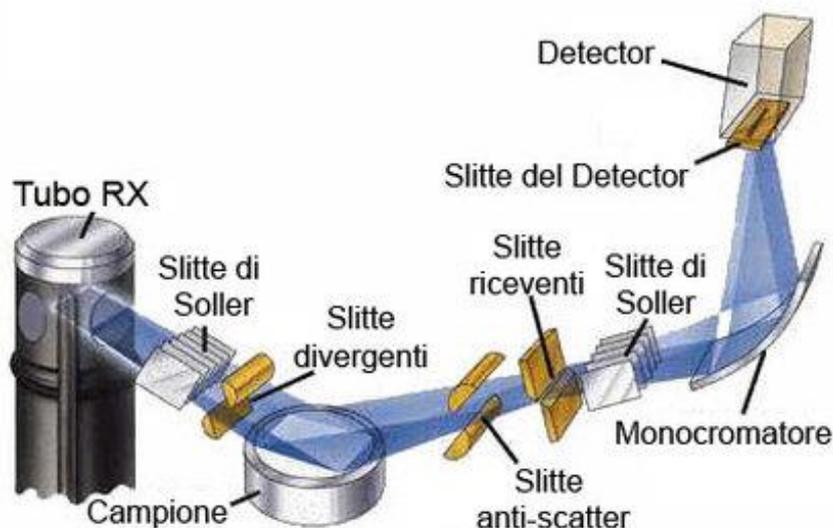
Figura 6.3 *Diffrattometro con geometria di focalizzazione Bragg-Brentano, tratta da [38].*

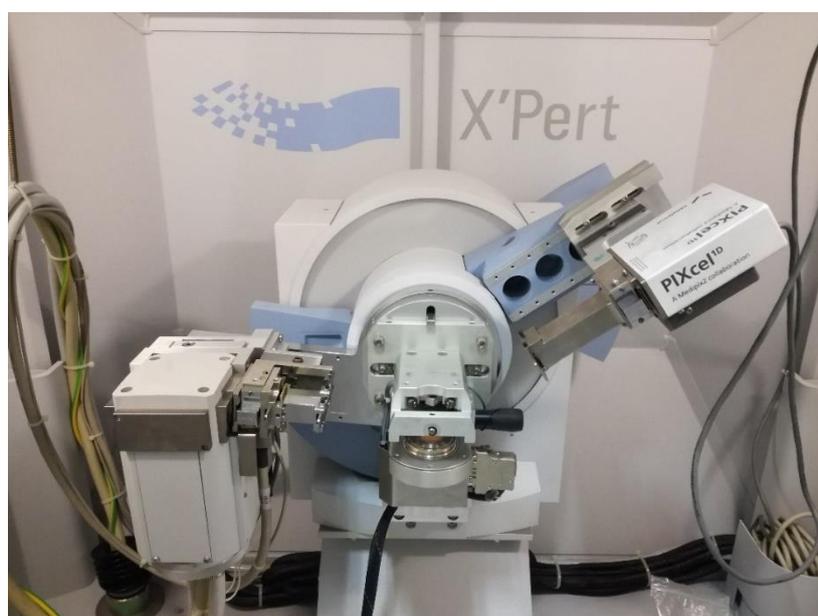
Figura 6.5 *Diffrattometro PANANALYTICAL X'PERT PRO utilizzato in questo lavoro di tesi.*

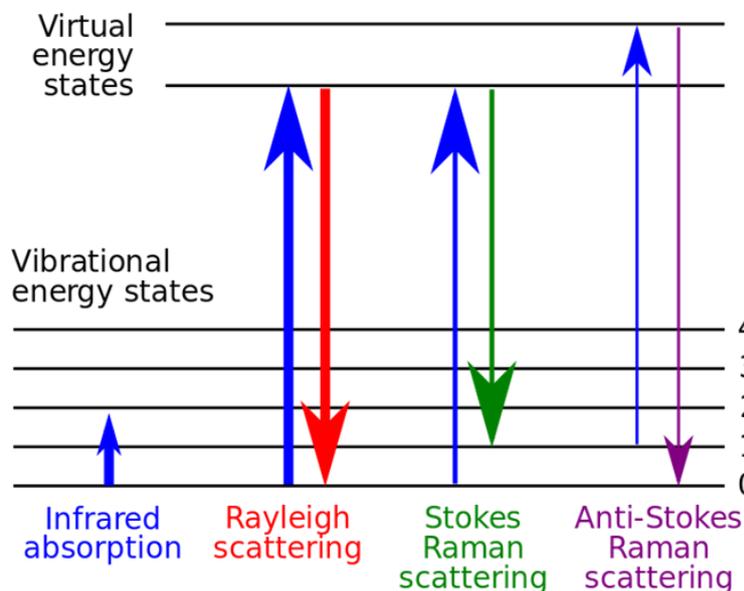
Figura 6.6 *Rappresentazione dei possibili andamenti energetici di un elettrone e seguito dell'interazione con la luce, tratta da [38].*

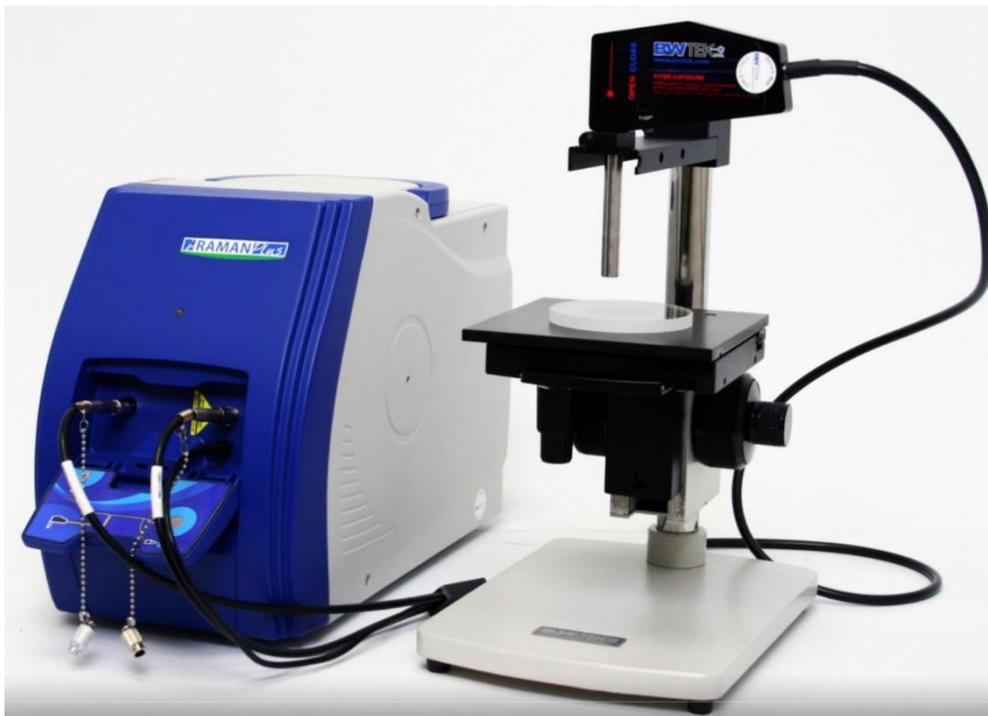
Figura 6.7 Spettrometro Raman utilizzato in questo lavoro di tesi, tratta da [41].

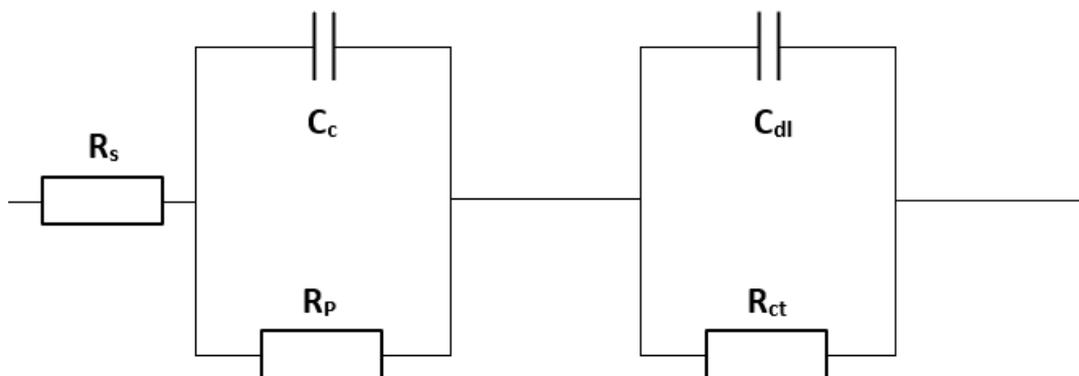
Figura 7.2 Circuito elettrico equivalente utilizzato per l'interpolazione degli spettri di impedenza.

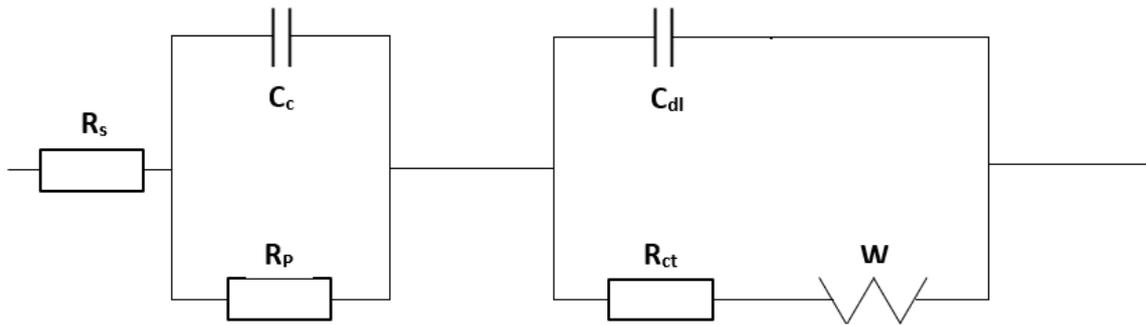
Figura 7.3 Circuito elettrico equivalenti utilizzato per l'interpolazione degli spettri di impedenza.

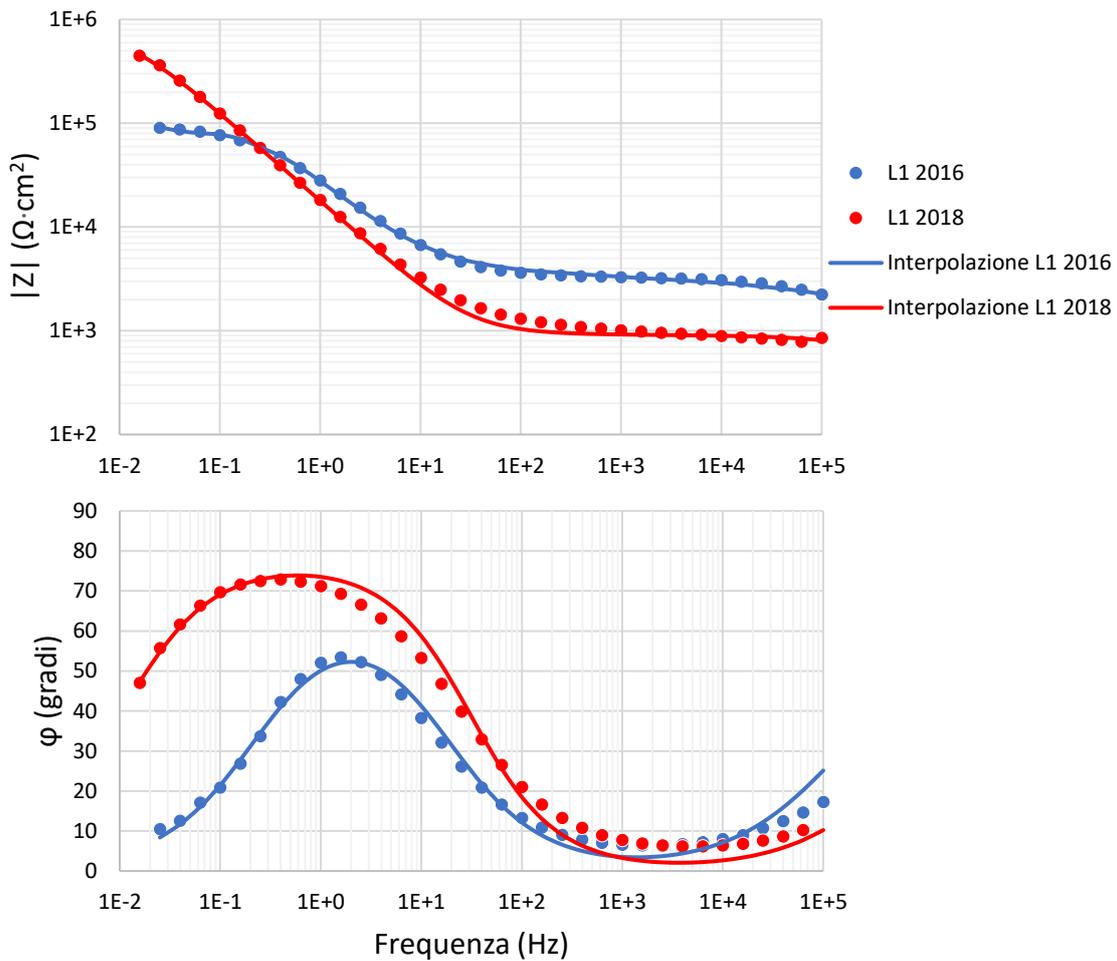
Figura 7.4 Rappresentazione di bode degli spettri d'impedenza dell'analisi EIS in situ ottenuti nel punto L1 nel 2016 e nel 2018.

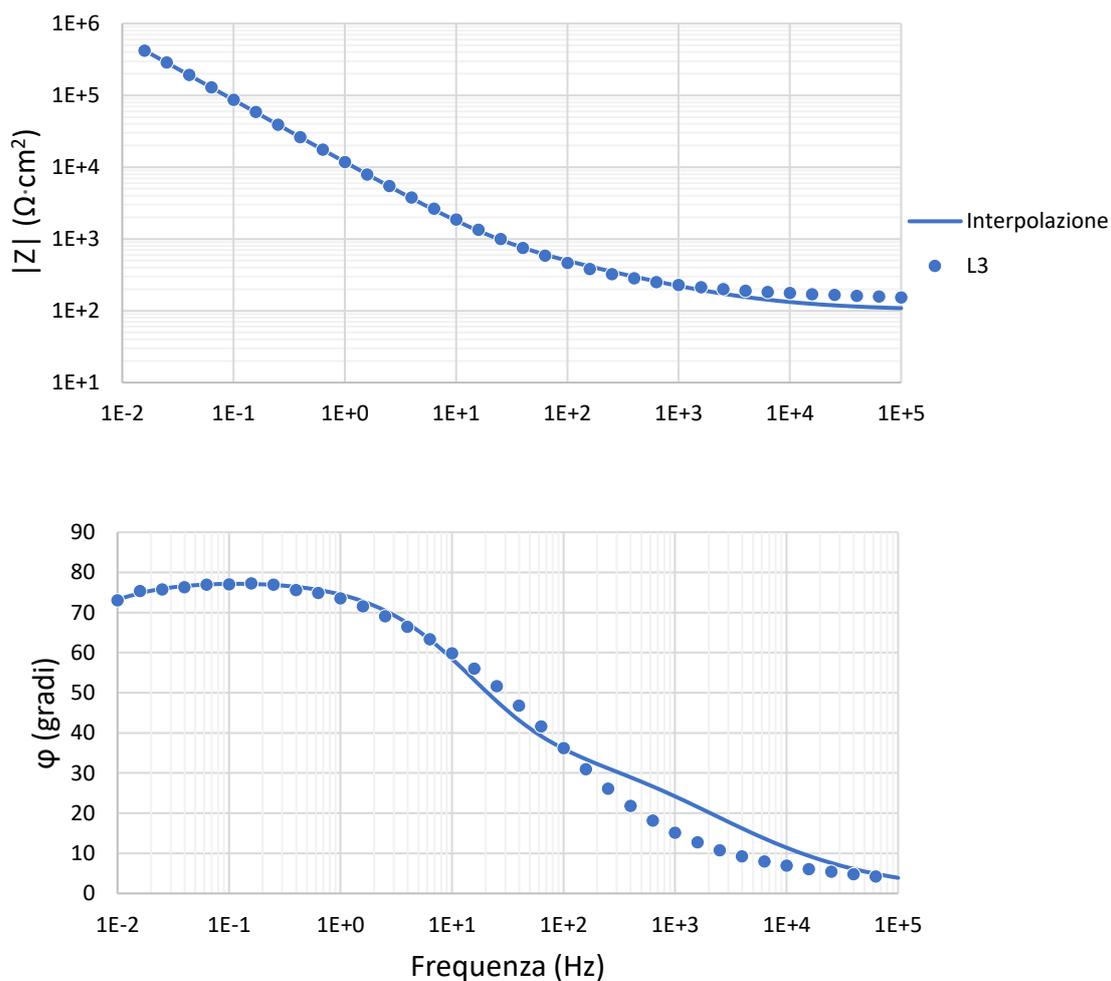
Figura 7.5 Rappresentazione di bode degli spettri d'impedenza dell'analisi EIS in situ ottenuti nel punto L3 nel 2016.
