POLITECNICO DI TORINO

Tesi di Laurea Magistrale

Studio e caratterizzazione di acciai CorTen impiegati nell'architettura urbana

Luglio 2020

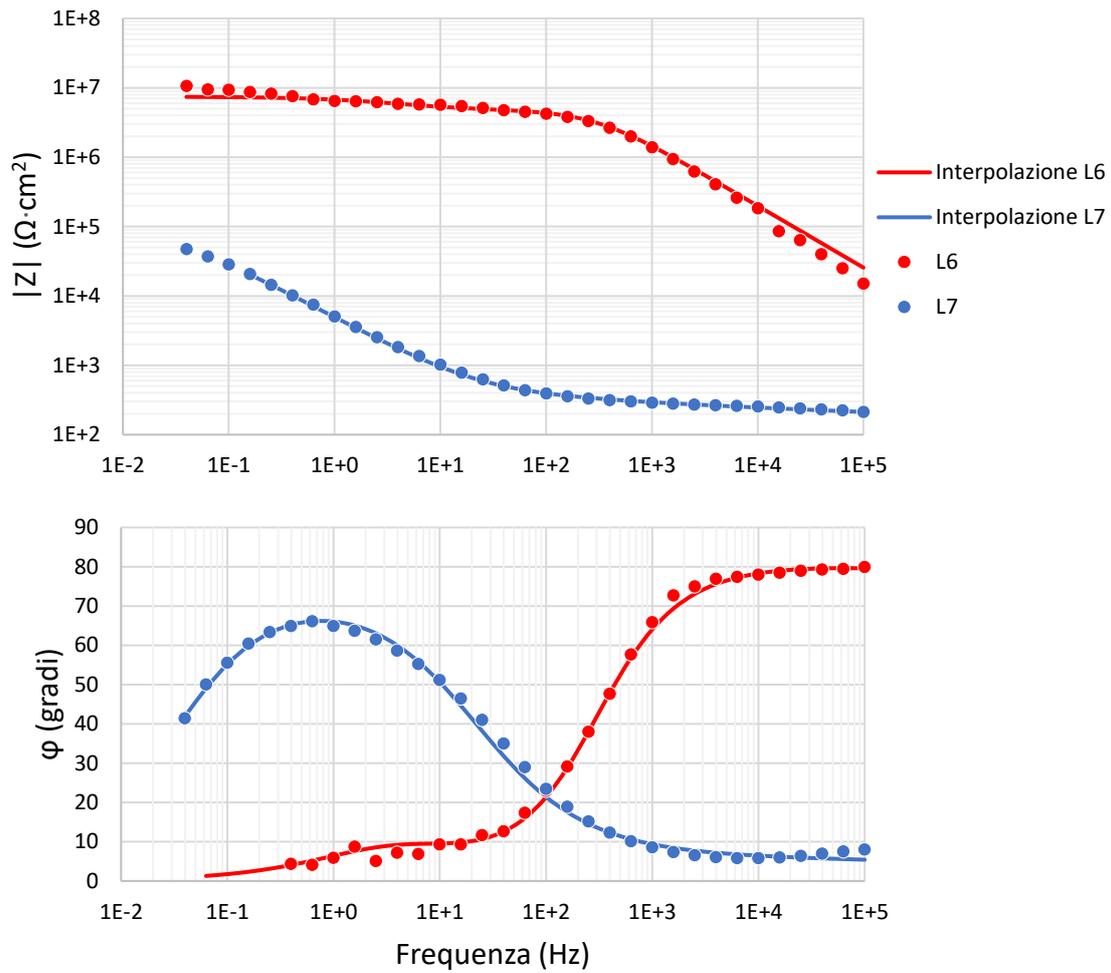
Figura 7.6 Diagrammi di Bode per i punti L6 ed L7.

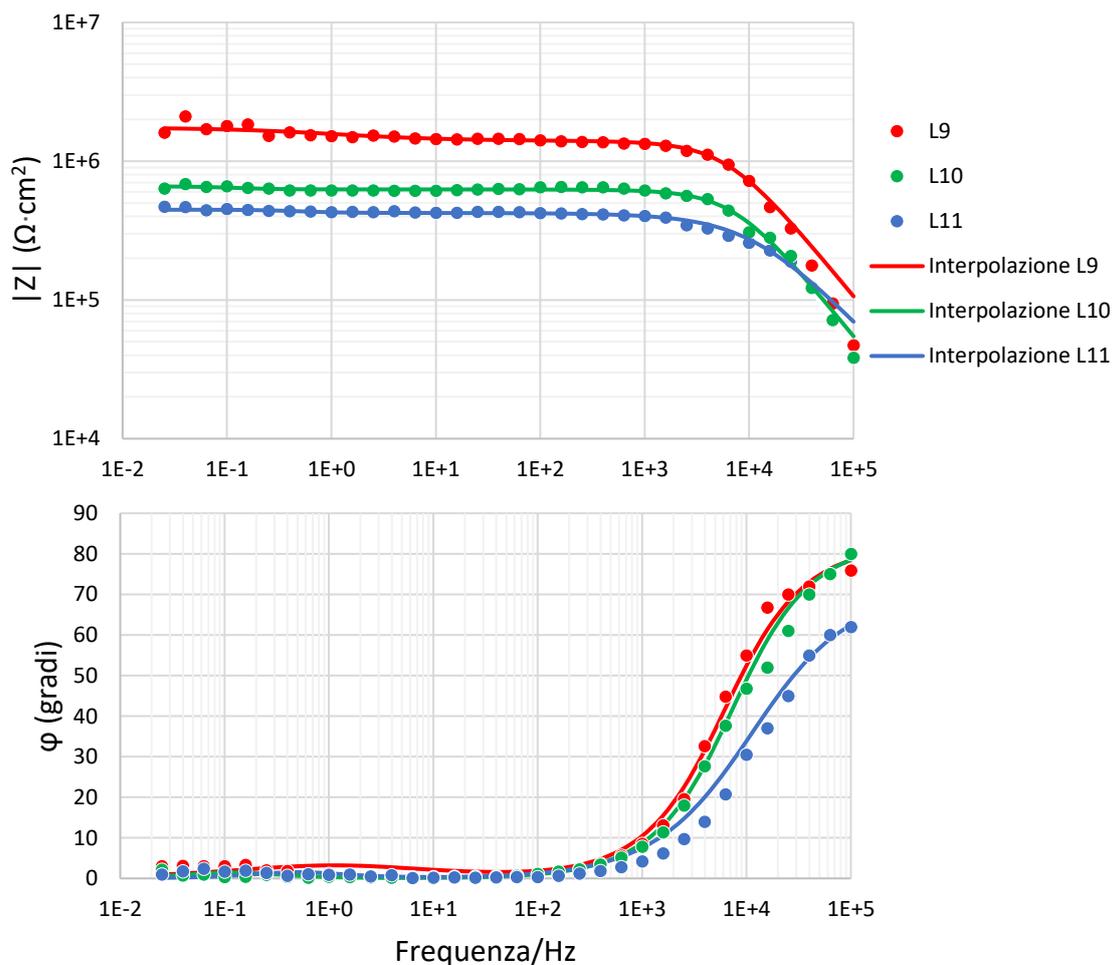
Figura 7.7 Diagrammi di Bode per i punti L9, L10, L11.

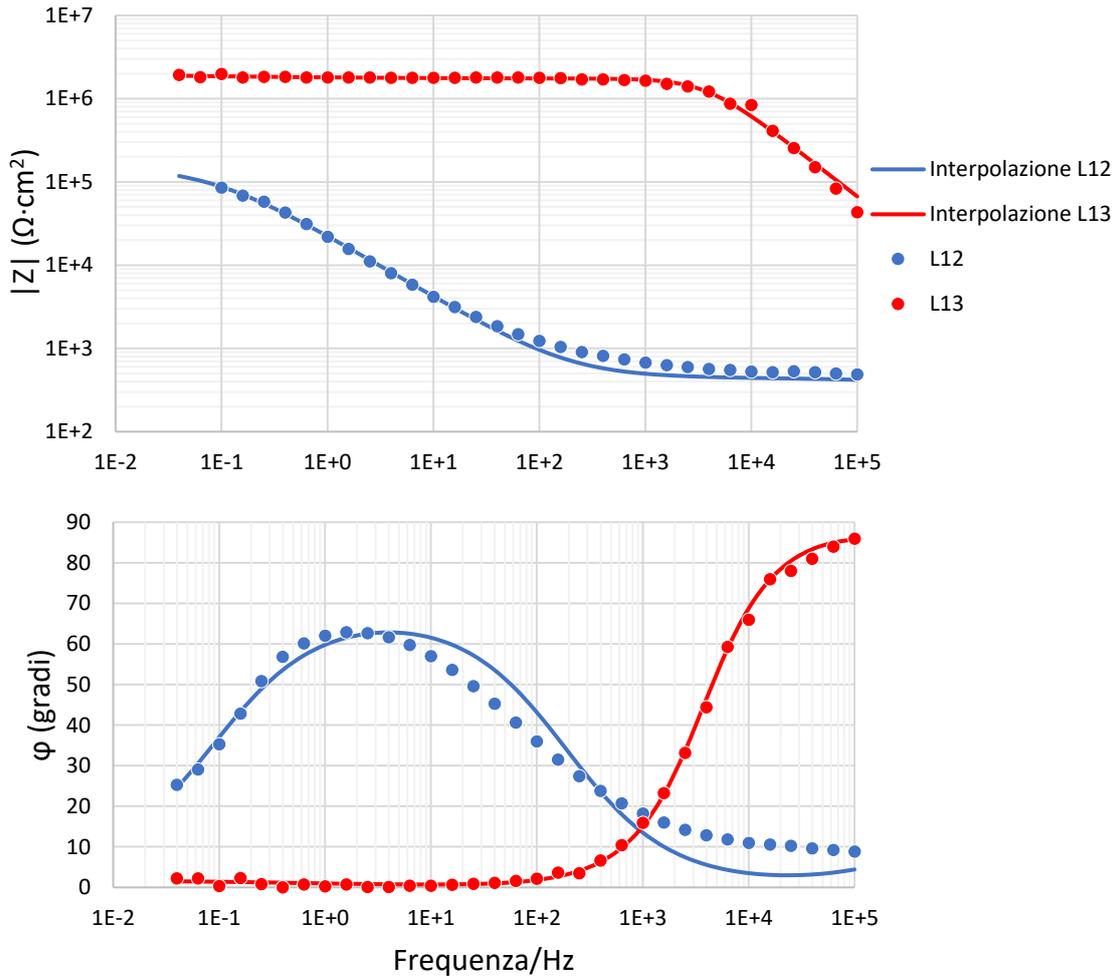
Figura 7.8 Diagrammi di Bode per i punti L12 ed L13.

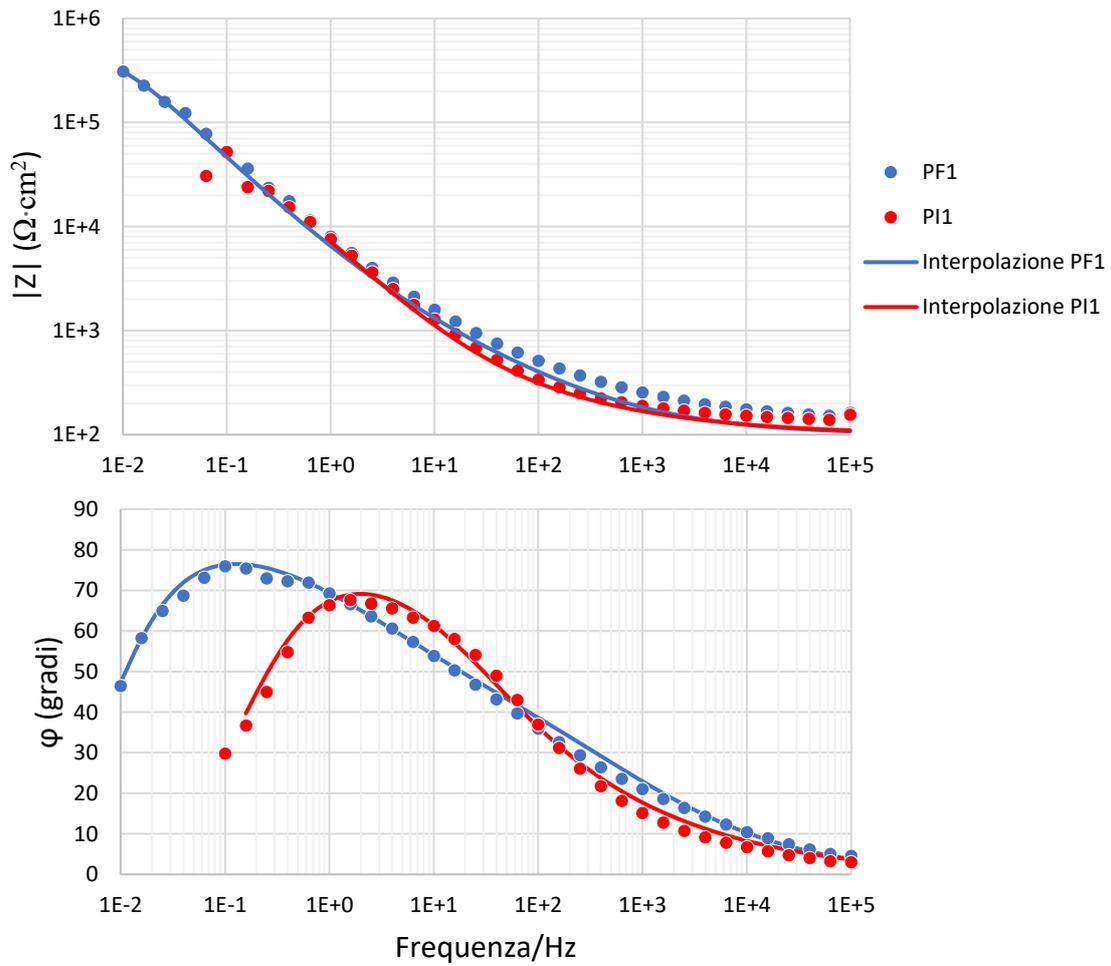
Figura 7.9 Diagrammi di Bode per i punti PF1 e PI1.

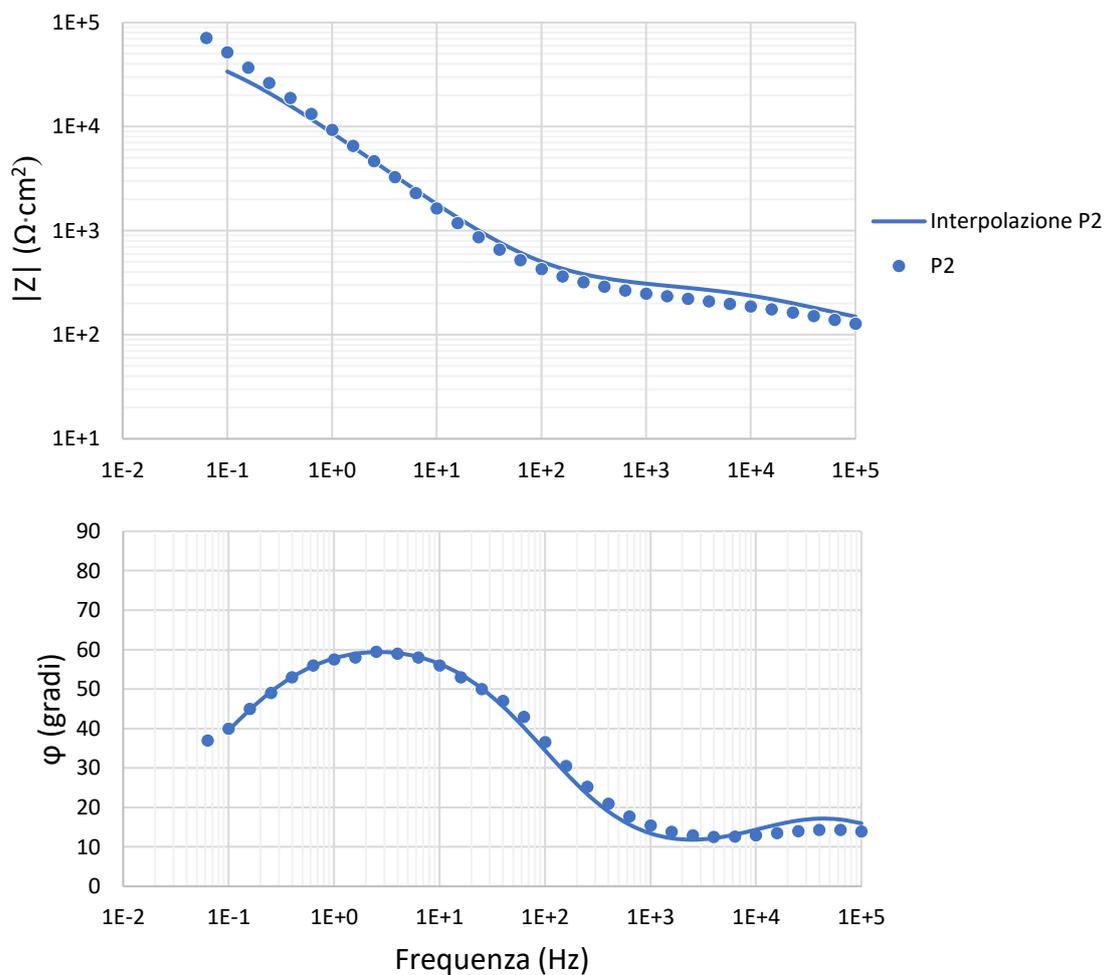
Figura 7.10 Grafici di Bode per del punto P2 situato sul profilato 2.

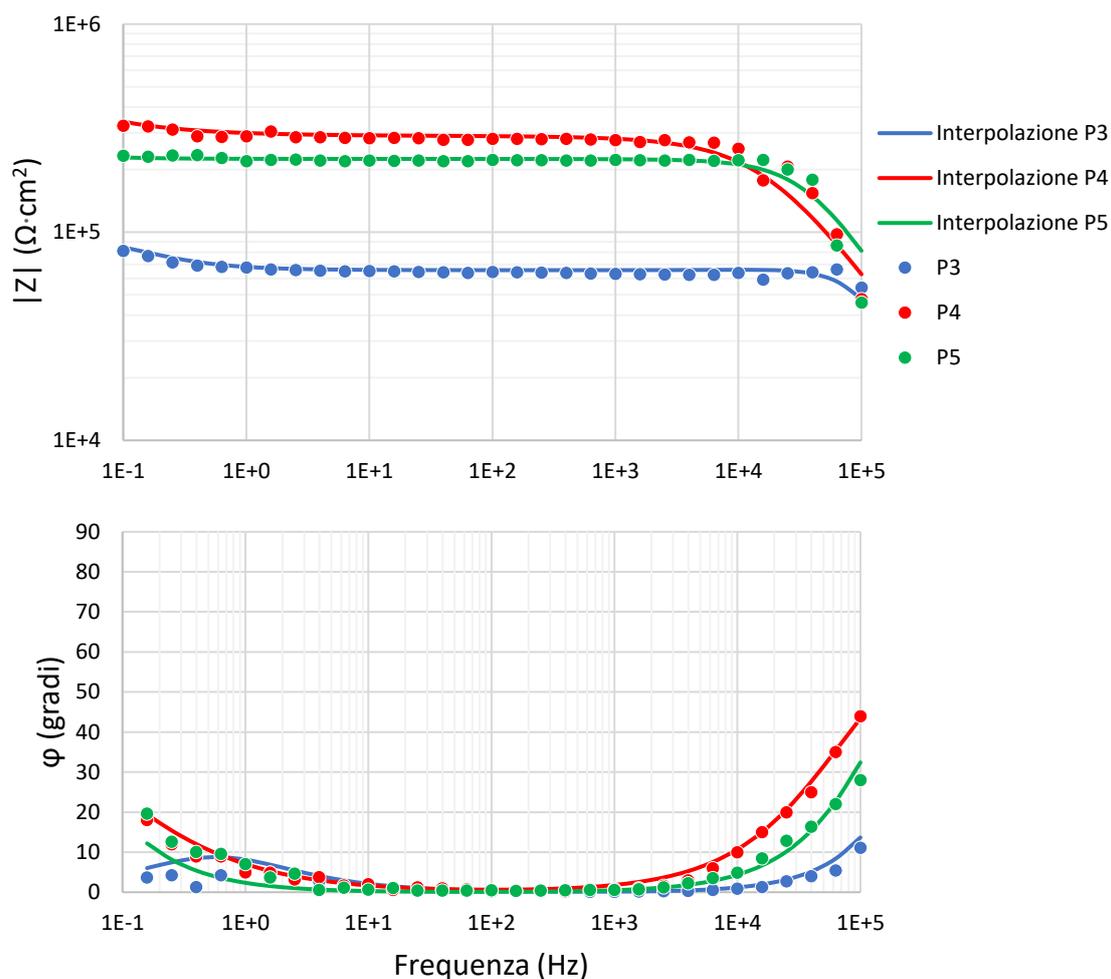
Figura 7.11 Diagrammi di Bode degli spettri d'impedenza e fase per i profilati 3,4 e 5 rispettivamente nei punti "P3", "P4" e "P5".

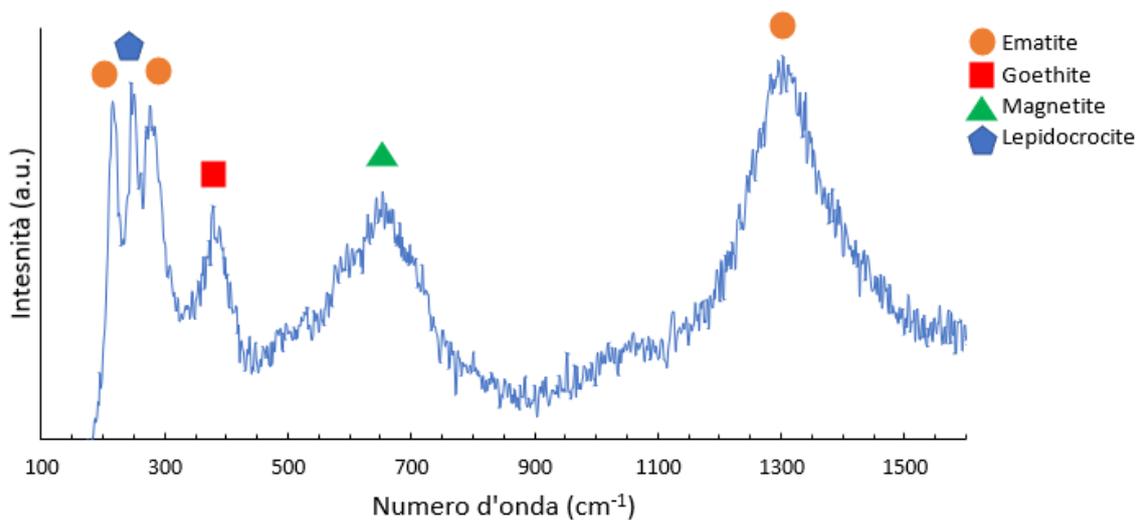
Figura 7.12 Spettro Raman del punti di analisi “L1”.

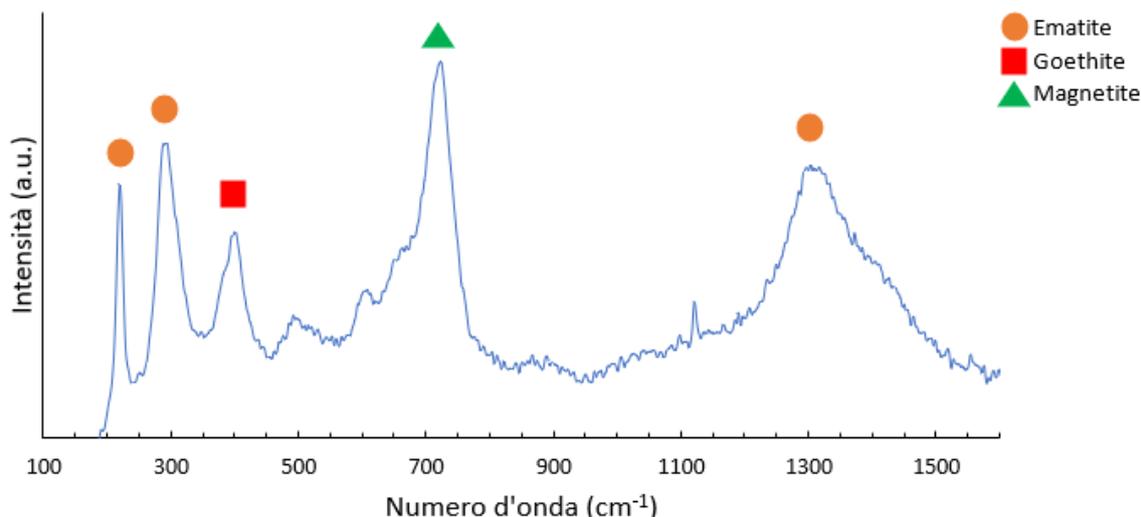
Figura 7.13 Spettro Raman del punto di analisi "L11".

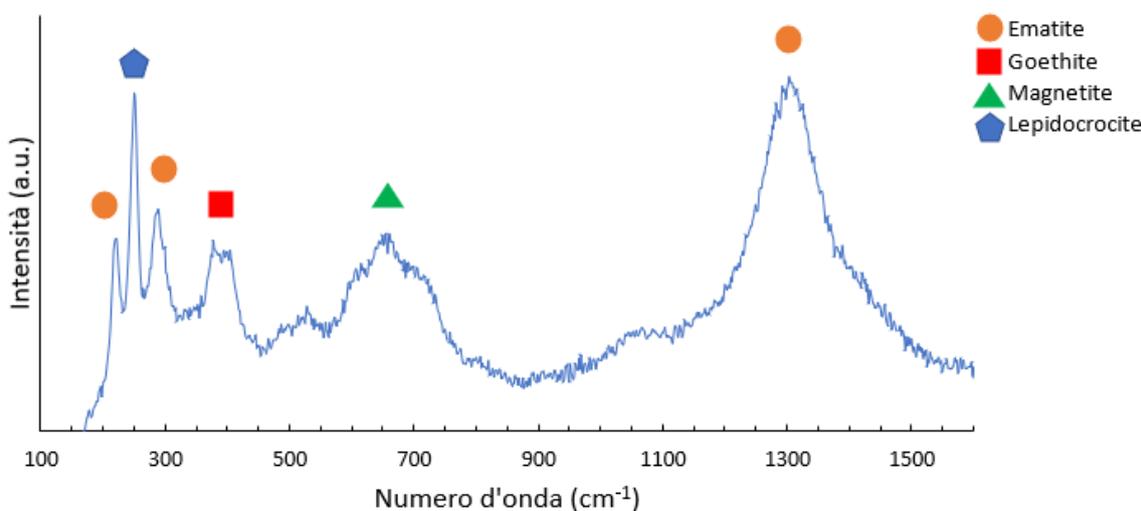
Figura 7.14 Spettro Raman del punto di analisi "L12".

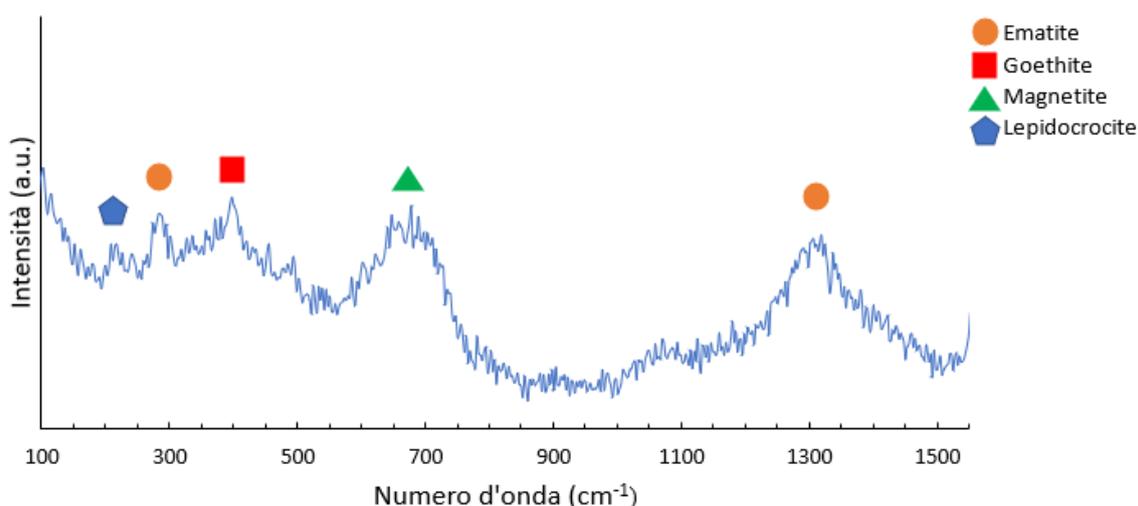
Figura 7.15 Spettro Raman del campione in forma di polveri A.

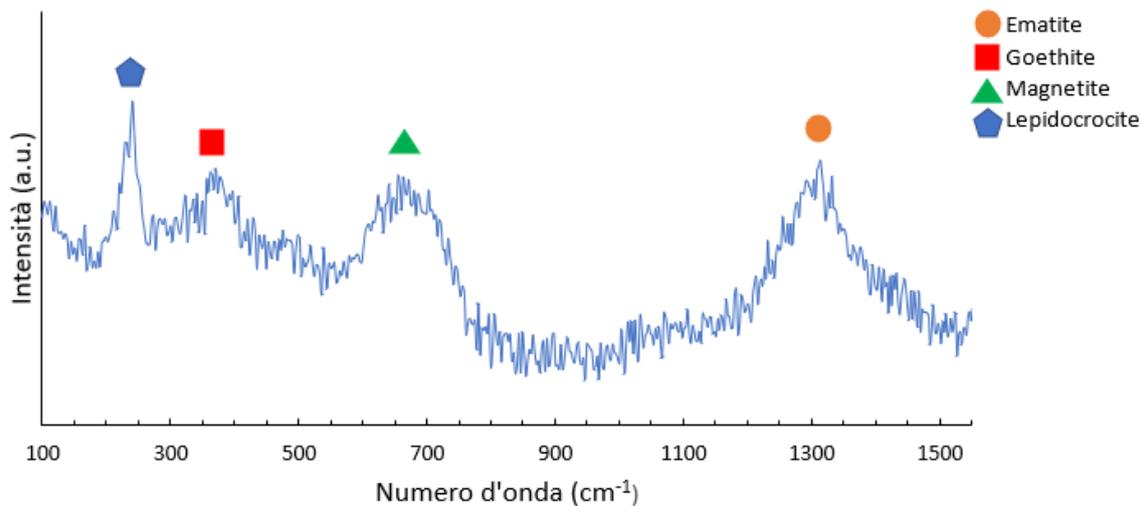
Figura 7.16 Spettro Raman del campione in forma di polveri B

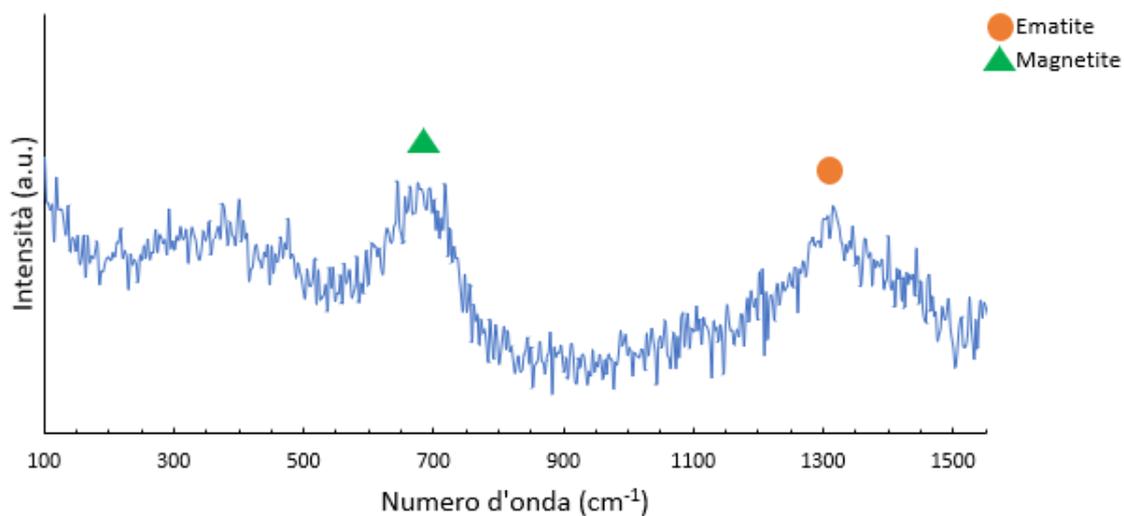
Figura 7.17 Spettro Raman del campione in forma di polveri C.

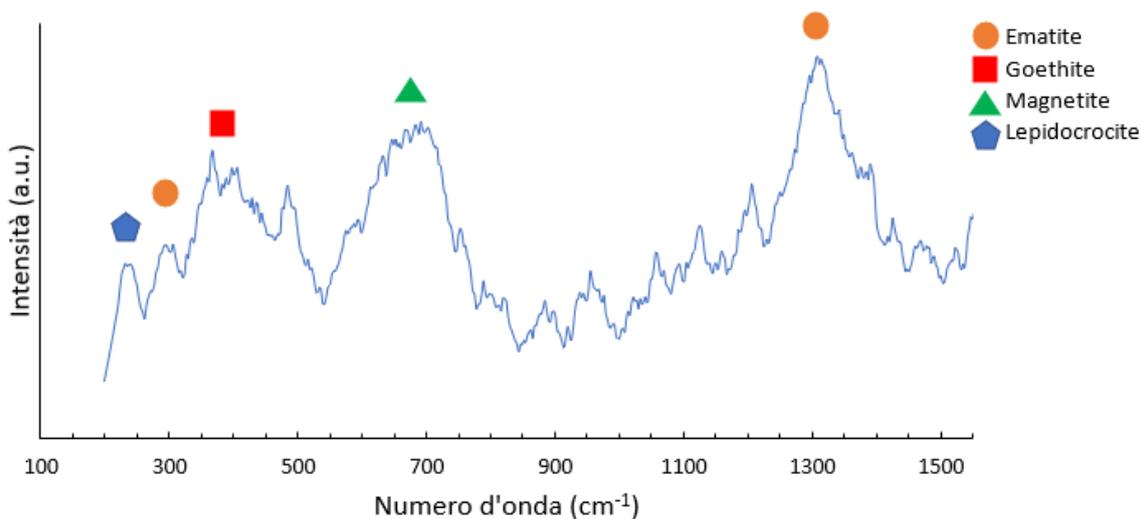
Figura 7.18 Spettro Raman del campione in forma di polveri D.

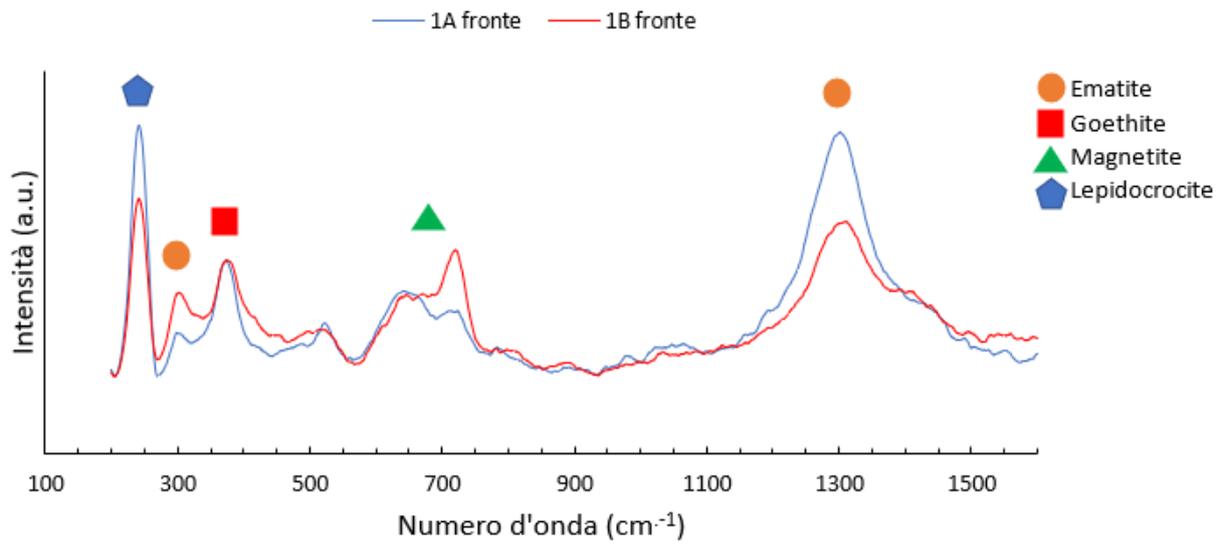
Figura 7.19 Spettro Raman della faccia frontale dei campioni in forma massiva 1A e 1B.

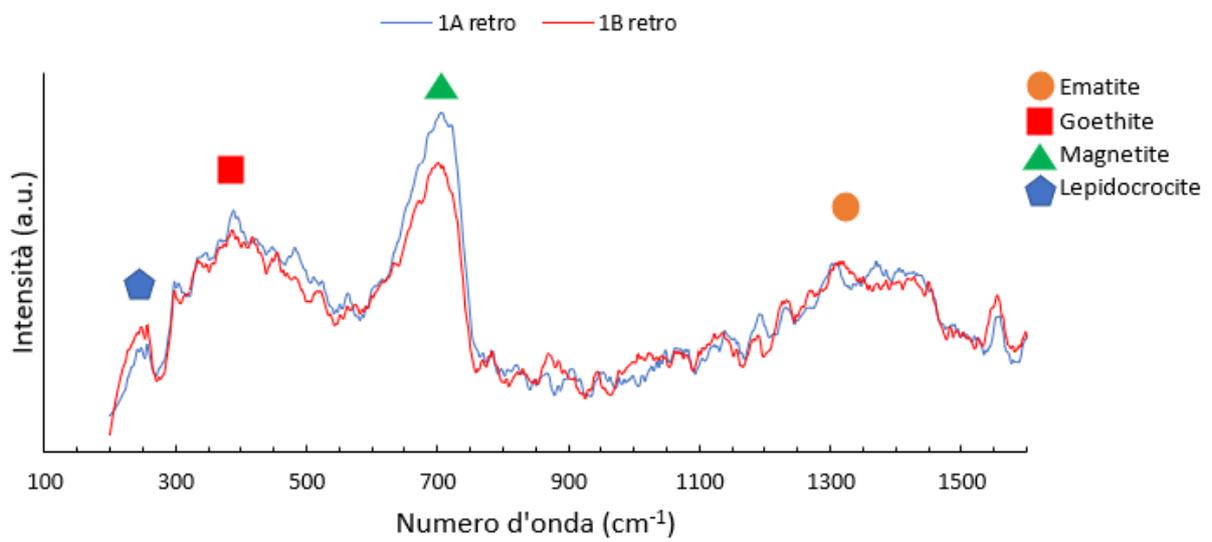
Figura 7.20 Spettro Raman dei campioni in forma massiva 1A e 1B capovolti.

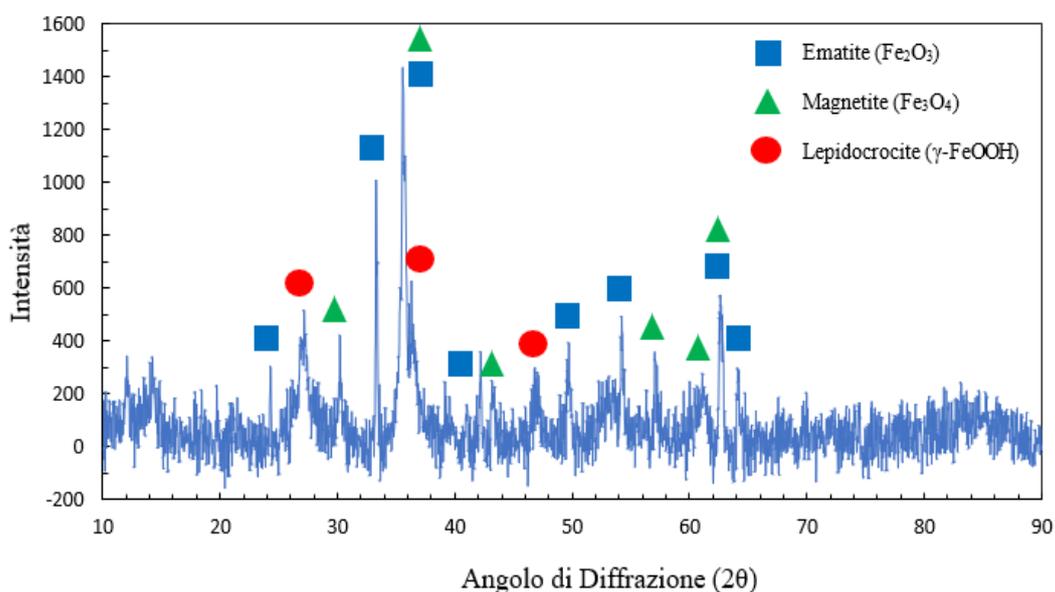
Figura 7.21 Diffrattogramma da raggi X del campione in forma di polveri A.

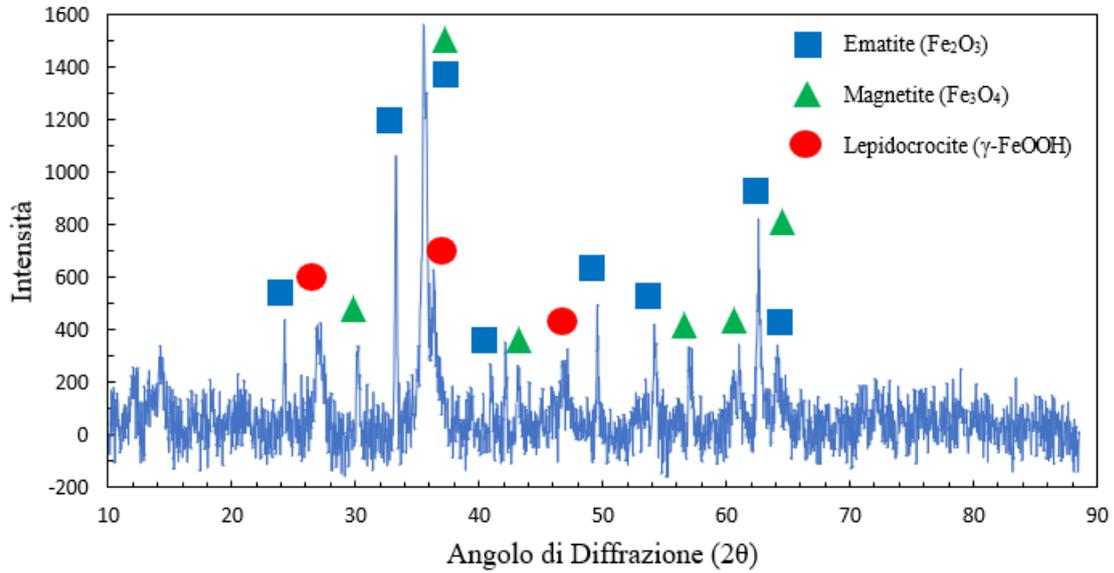
Figura 7.22 *Diffratogramma da raggi X del campione in forma di polveri B.*

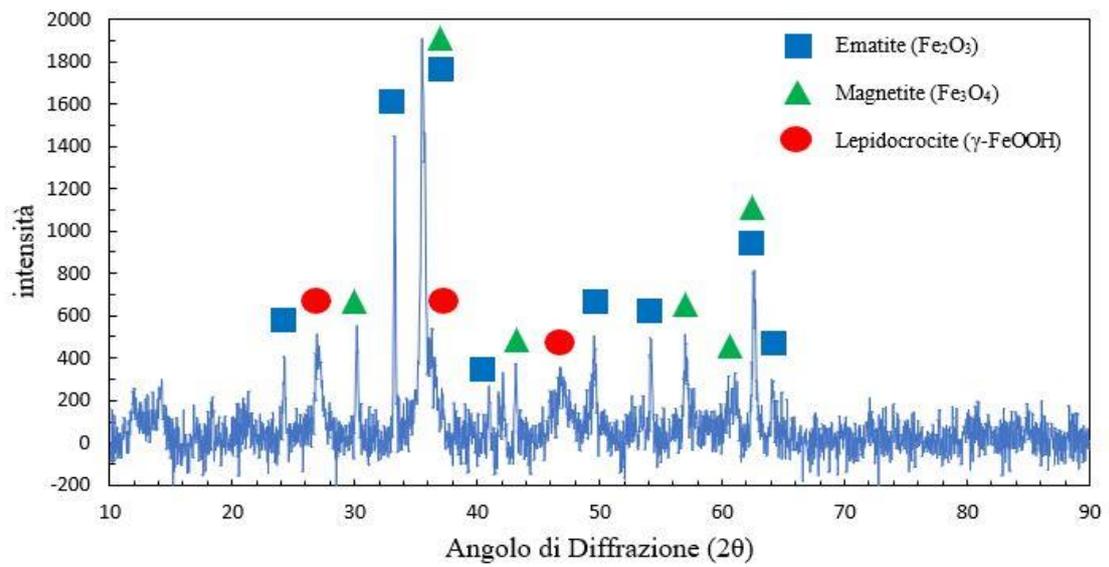
Figura 7.23 *Diffratogramma da raggi X del campione in forma di polveri C.*

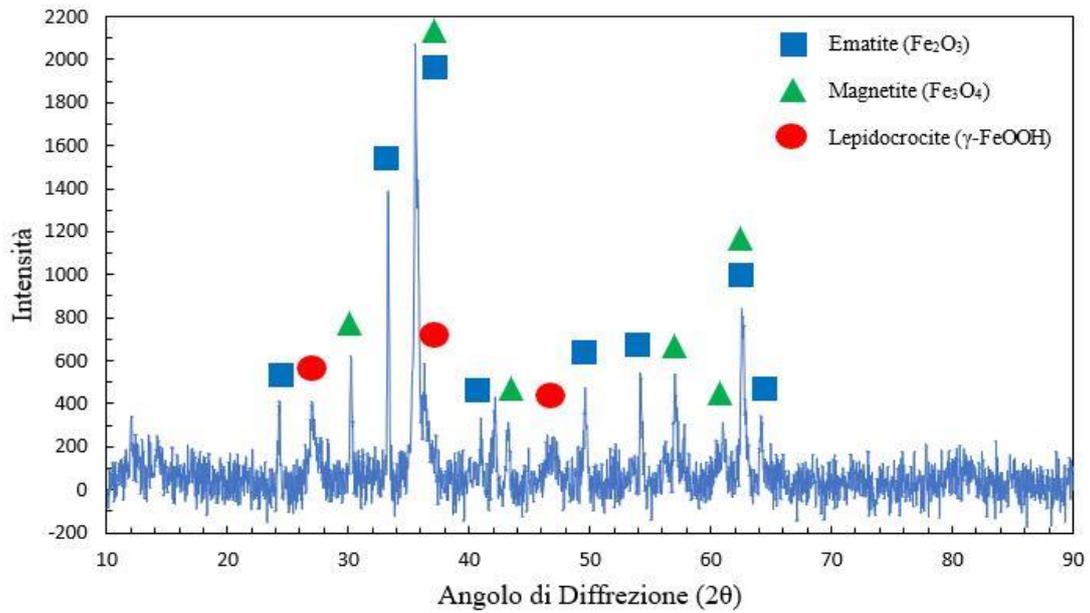
Figura 7.24 *Diffratogramma da raggi X del campione in forma di polveri D.*

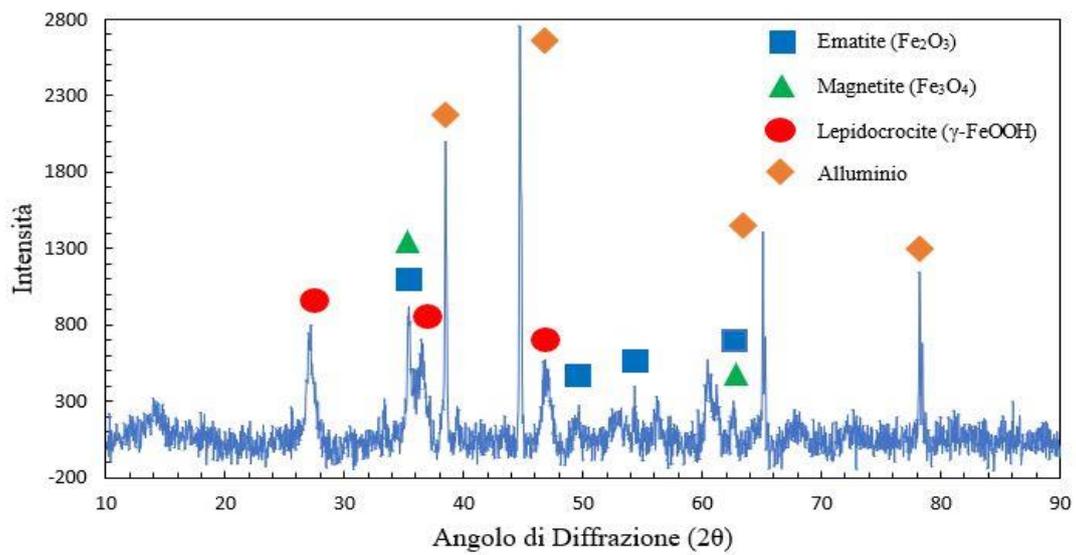
Figura 7.25 *Diffratogramma da raggi X del campione in forma massiva 1A.*

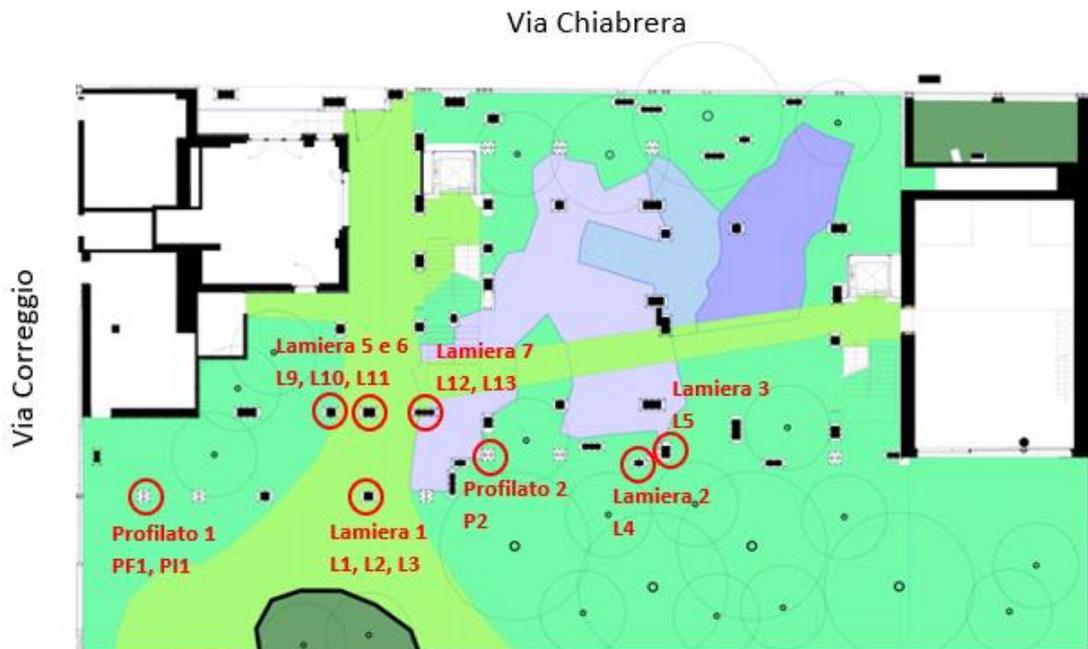
Figura 7.26 Particolare di pianta del piano terra del complesso 25 Verde con elementi analizzati con EIS (in rosso), tratta e modificata da [37].

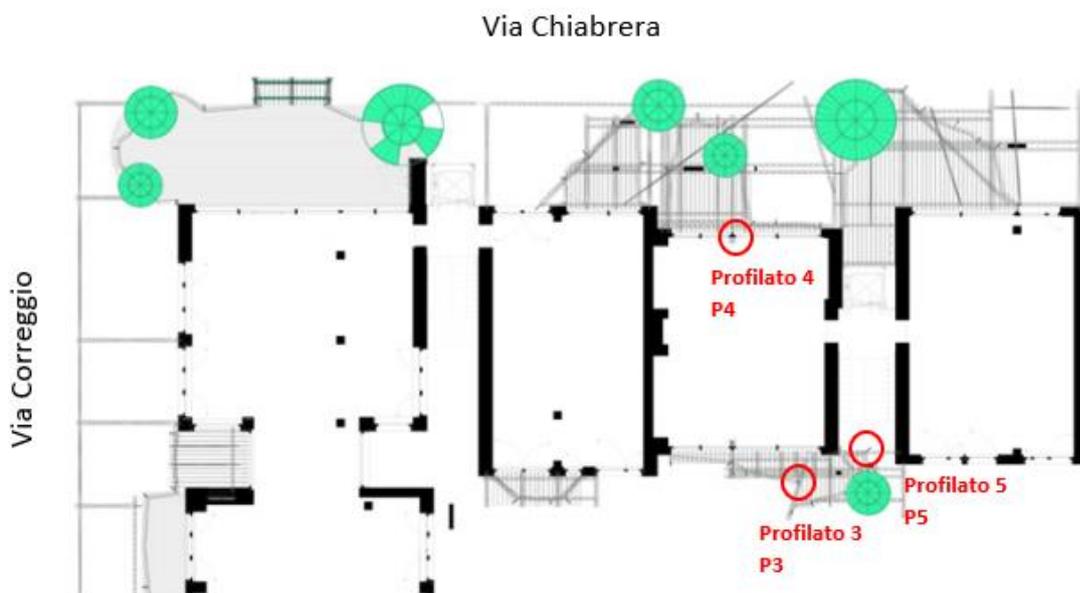
Figura 7.27 Particolare di pianta del 5° piano del complesso 25 Verde con elementi analizzati con EIS (in rosso), tratta e modificata da [37].
