POLITECNICO DI TORINO

TESI DI LAUREA

**L'architettura dei palazzi comunali medievali:
indagine storica sul palazzo e sulla torre civica di Cherasco**

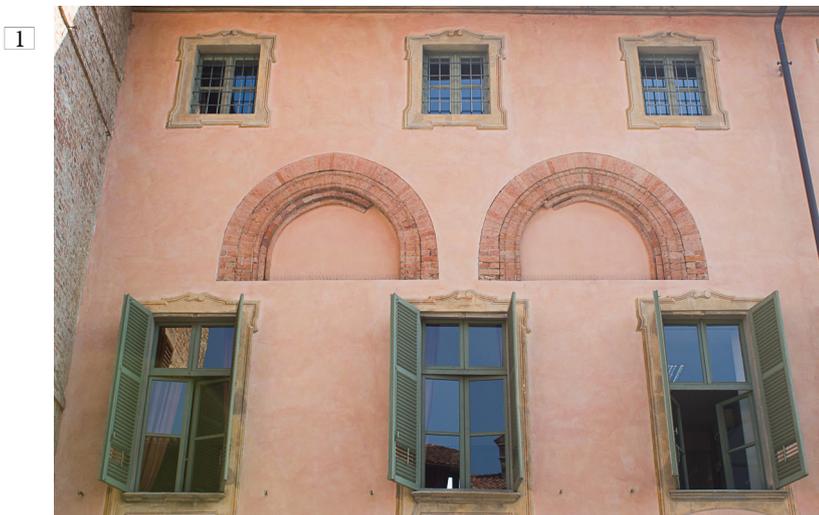
Fig. 1 Archi a sesto acuto medievali su prospetto ovest

Testimonianza dell'origine medievale del palazzo, tra il primo e il secondo piano nella zona a nord della facciata principale sono presenti due archi in cotto a sesto acuto che potevano essere aperture fenestrate, bifore o larghe monofore. Essendo collocati ad un'altezza intermedia tra il primo e il secondo piano, indicano una diversa articolazione dei livelli del palazzo medievale rispetto alla situazione attuale.

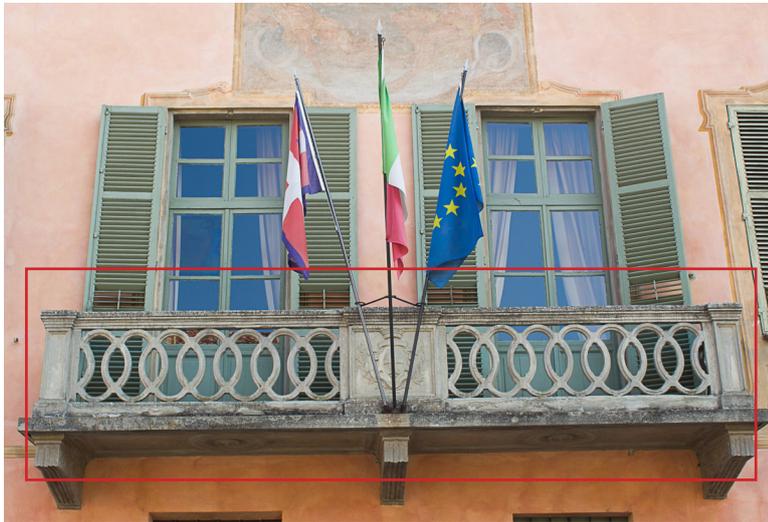
Fig. 2 Balcone del prospetto principale

Al centro della facciata, troviamo un balcone in pietra, accessibile dal gabinetto del sindaco del primo piano. Esso è stato costruito solamente in epoca fascista, come si deduce confrontando le seguenti fotografie risalenti l'una al 1923, l'altra alle fine degli anni Trenta.

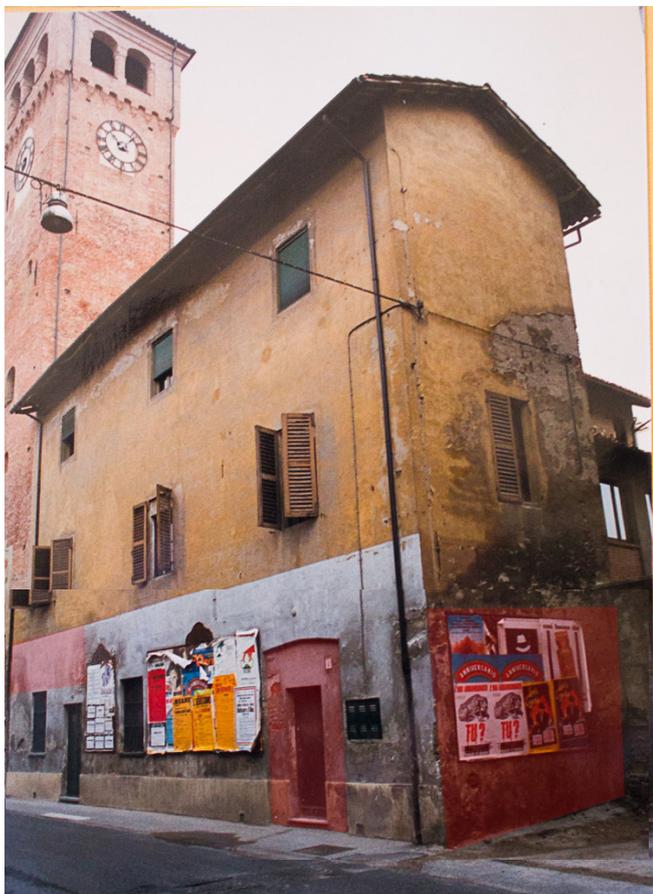
Fig 9 Foto della facciata di via Cavour precedente i lavori di restauro di fine anni Ottanta ⁷

All'epoca lo stato di degrado era evidente e dal “Libretto delle Misure” del 28 dicembre 1987⁶, firmato dal direttore dei lavori Arch. Pierluigi Ghigo e dall'impresa costruttrice Tecnoedil, risulta che i lavori effettuati sul prospetto di via Cavour sono i seguenti: vennero sostituiti i coppi rotti, venne rimosso l'intonaco fatiscente, vennero forniti e posati sei nuovi davanzali in pietra e persiane alla piemontese in larice.

Osservando tali fotografie e confrontandole con l'aspetto attuale, si può notare come oltre ai lavori finalizzati a eliminare il degrado presente e a rinnovare la superficie della parete, siano anche state apportate altre modifiche: la quarta apertura presente al piano terra su via Cavour, da porta è stata cambiata in finestra mentre all'angolo con la parete est del palazzo, sono stati realizzati dei servizi pubblici, inserendo una nuova apertura per l'accesso. Inoltre sono stati rimossi i pannelli adibiti a spazio pubblicitario e sono stati sostituiti i serramenti.

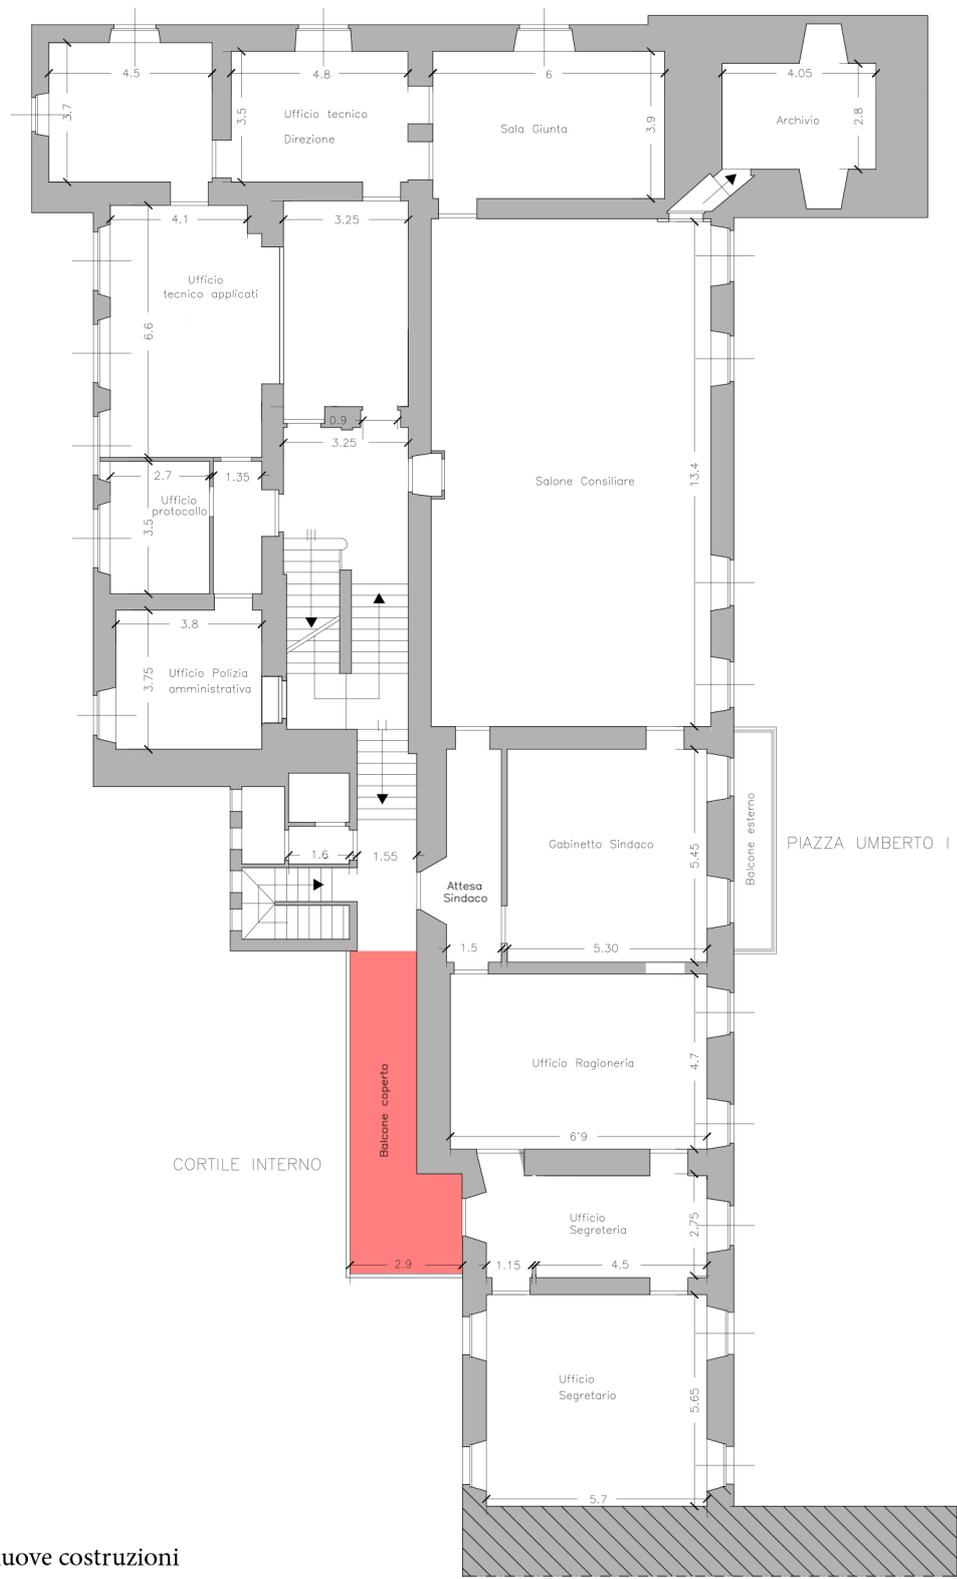
■ nuove costruzioni

Il tamponamento della struttura fu effettuato con lastre in polycarbonato spesse 4 mm. La scelta del seguente materiale fu dovuta al fatto che tale copertura venne considerata precaria in quanto facilmente smontabile e quindi non alterante la preesistenza dell'edificio storico.

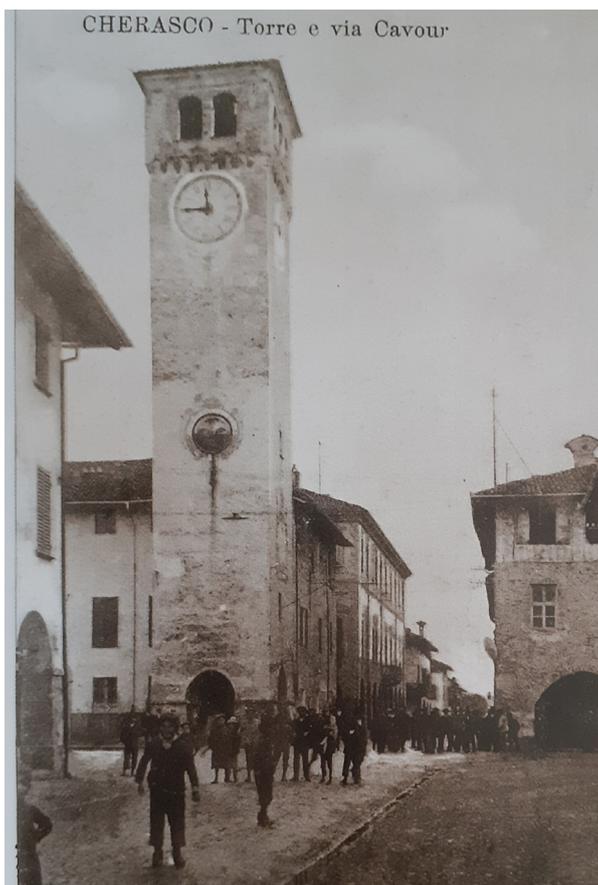
Fig 4 Torre civica vista da via Garibaldi precedente l'intervento di rimozione dell'intonaco, 1915⁷

A differenza di come si mostra oggi, essa fino a pochi decenni fa presentava uno strato di intonaco fatiscente che venne rimosso solamente con i lavori di restauro effettuati nel 1979. Una volta rimosso lo strato d'intonaco, si optò per non creare un nuovo strato rinnovato bensì di mantenere solamente la composizione di mattoni a vista.

L'intervento di rimozione dell'intonaco prevedeva la scrostatura con mezzi tradizionali e successivamente, al fine di rendere più pulito il vecchio supporto, si procedette ad una sabbiatura a secco a media granulometria. Vennero inoltre demolite le zone del cornicione che si presentavano deteriorate e la reintonacatura venne realizzata con impasto di malta additiva, in particolare della zona dentellata al piano della cella campanaria che risultava particolarmente deteriorata. Grazie a un esame in loco si poté stabilire che il motivo principale di tale deterioramento era stata la stagnazione di acqua meteorica sui piani delle bifore con conseguente caduta nell'interno della cella campanaria. Al fine di evitare il ricrearsi di tali situazioni, venne effettuato un convogliamento dell'acqua meteorica all'interno della cella campanaria e la sua successiva espulsione con condotto in PVC sino alla parte bassa della torre. Infine si optò per la rimozione dell'intonaco delle voltine alla base della torre, la loro pulizia e la successiva reintonacatura. Inoltre vennero svolti ulteriori lavori di manutenzione: furono sostituiti il quadrante in acciaio e le lancette dell'orologio, vennero chiusi i vari fori presenti all'interno della muratura della torre ed applicata una resina incolore opaca sui piedi in pietra alla base della torre. Durante il consiglio comunale del 25 marzo 1980 si constatò infine che per completare l'opera erano necessari i seguenti ulteriori lavori: il restauro tetto, la fornitura e posa in opera di 4 chiavi, la sabbiatura e la verniciatura della campana, il restauro della meridiana⁹.

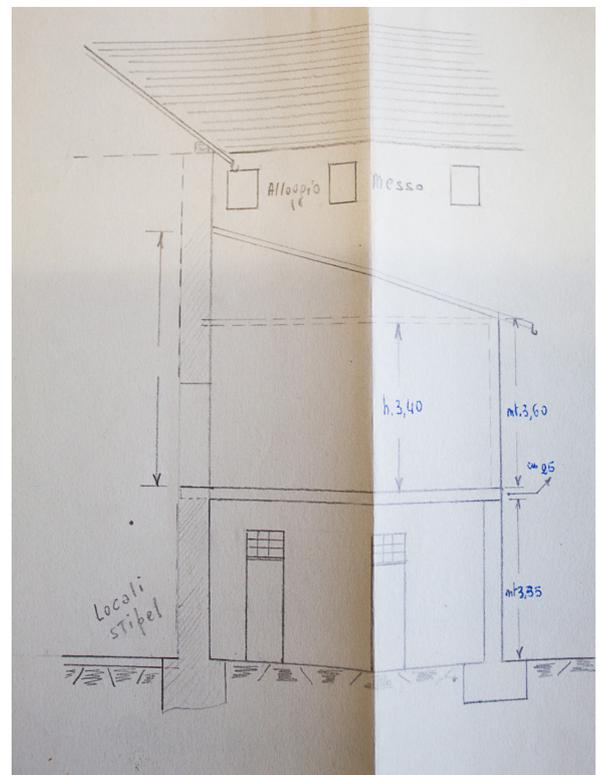
Fig. 8 Sezione originale dell' ampliamento del 1966¹²

Il progetto implicava anche la realizzazione di uno spazio chiuso, denominato galleria d'onore, dove attualmente è presente il balcone esterno coperto dalla struttura in policarbonato costruita alla fine degli anni Ottanta. Tale galleria però non venne realizzata, così come la realizzazione di uno spazio al piano terra, sul lato del cortile, che sarebbe dovuto diventare l'ufficio anagrafe-stato civile.

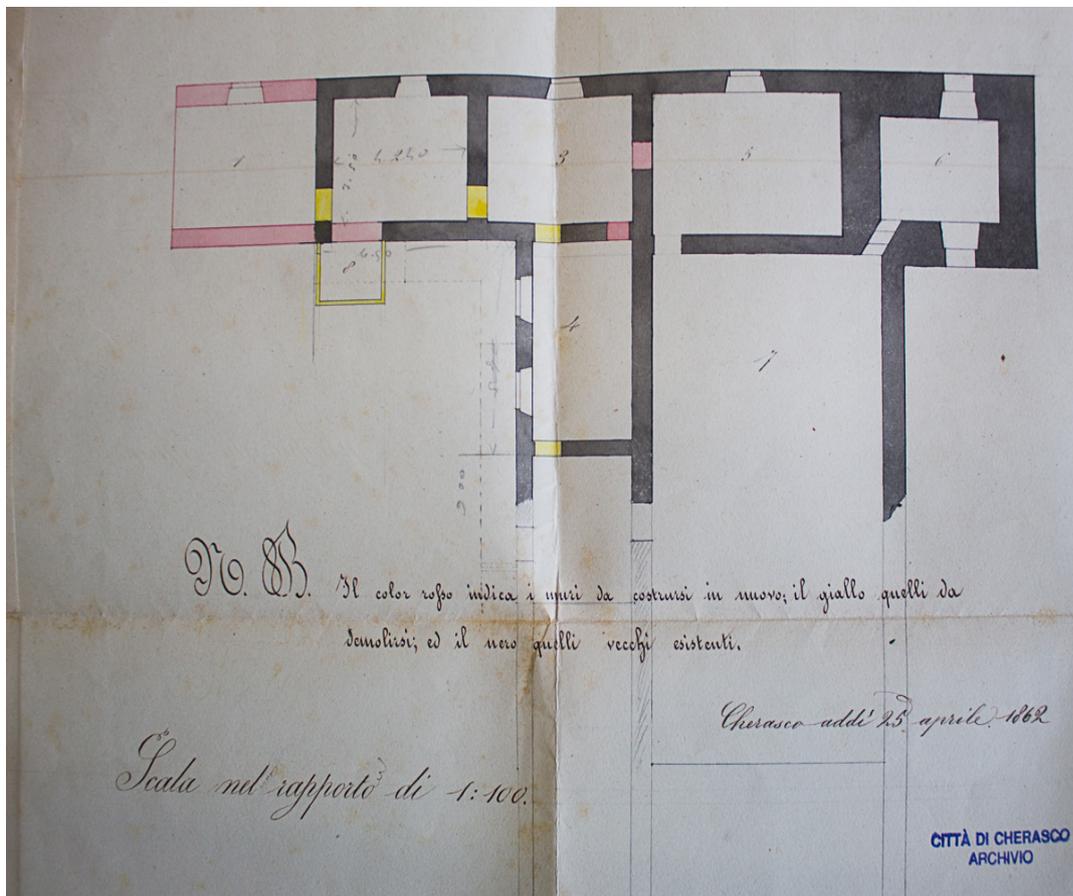
Fig. 11 Progetto di aggiunta camera al piano primo, 1862¹⁶

Proseguendo l'analisi degli sviluppi e delle modifiche degli interni del palazzo, ci si imbatte in un progetto d'ampliamento risalente al 1862¹⁵. In particolare era prevista la costruzione di una camera al piano primo, che avrebbe quindi allungato ulteriormente la manica che si affaccia su via Cavour.

Inoltre erano previste le modifiche di alcune aperture interne per il passaggio tra una stanza e l'altra, mediante alcune demolizioni di setti murari. Pur non essendo stato realizzato, viene riportata la pianta che illustra il progetto in quanto significativa: come si può notare infatti, era presente un ballatoio esterno che permetteva di collegare la zona adiacente al salone consiliare e appunto la zona a est della manica sud del palazzo. Esso sarà successivamente rimosso.

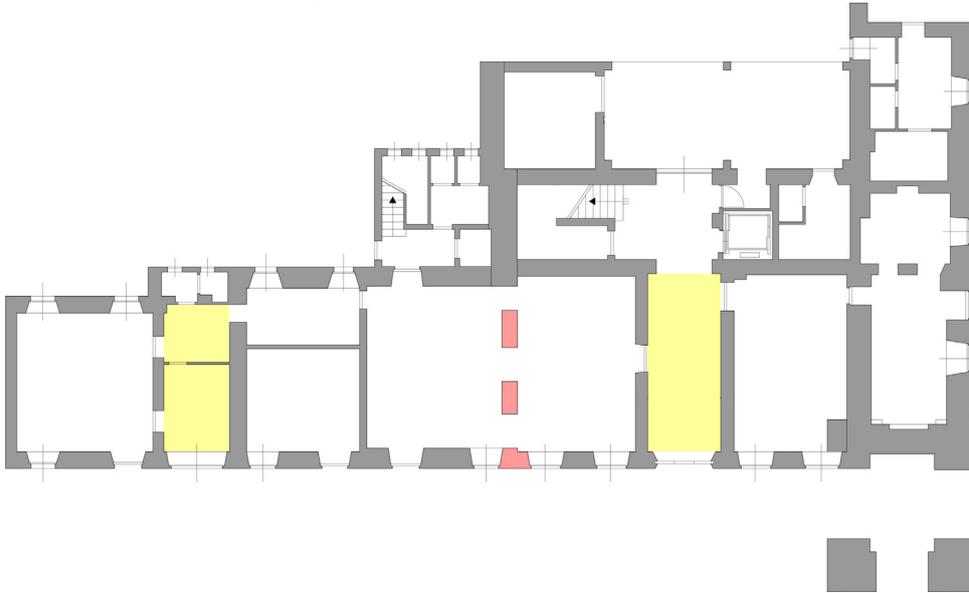
Muro divisorio piano terra

Nel catasto Maffei si osserva come il cortile interno del palazzo fosse suddiviso ancora alla fine del XVIII secolo in due porzioni indipendenti e nettamente separate, caratterizzate anche da una diversa numerazione della particella catastale, rispettivamente la numero 716 e la numero 717. Pertanto, almeno per quanto riguarda l'area esterna, vi erano due proprietà ben distinte. Osservando ulteriormente tale carta (fig. 1 e fig. 2) si nota come siano rappresentate con una linea tratteggiata delle suddivisioni interne al palazzo. Una di esse corrisponde a quello che potrebbe essere il muro divisorio che separava la *domus communis* dalla *domus potestatis* e che è ancora rintracciabile sulla rappresentazione in pianta allo stato attuale.

Tale muro, che si eleva fino al piano secondo, è evidenziato in rosso nello schema della pagina precedente. Sono inoltre anche evidenziati in giallo due ingressi diversi e complementari per accedere dalla piazza Umberto I (presenti ancora lo scorso secolo come messo in luce in figura 3) che in epoca medievale potrebbero essere stati rispettivamente della *domus communis* (a sud) e della *domus potestatis* (a nord).

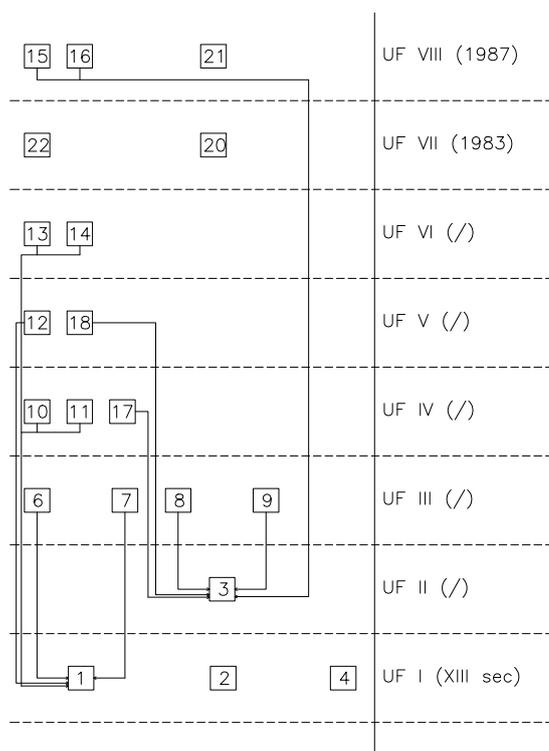
Diagramma di Harris

Nella lettura macrostratigrafica non si tiene conto del degrado o del dissesto delle murature, nè delle informazioni di archivio o acquisite dalla bibliografia o dalla cartografia.

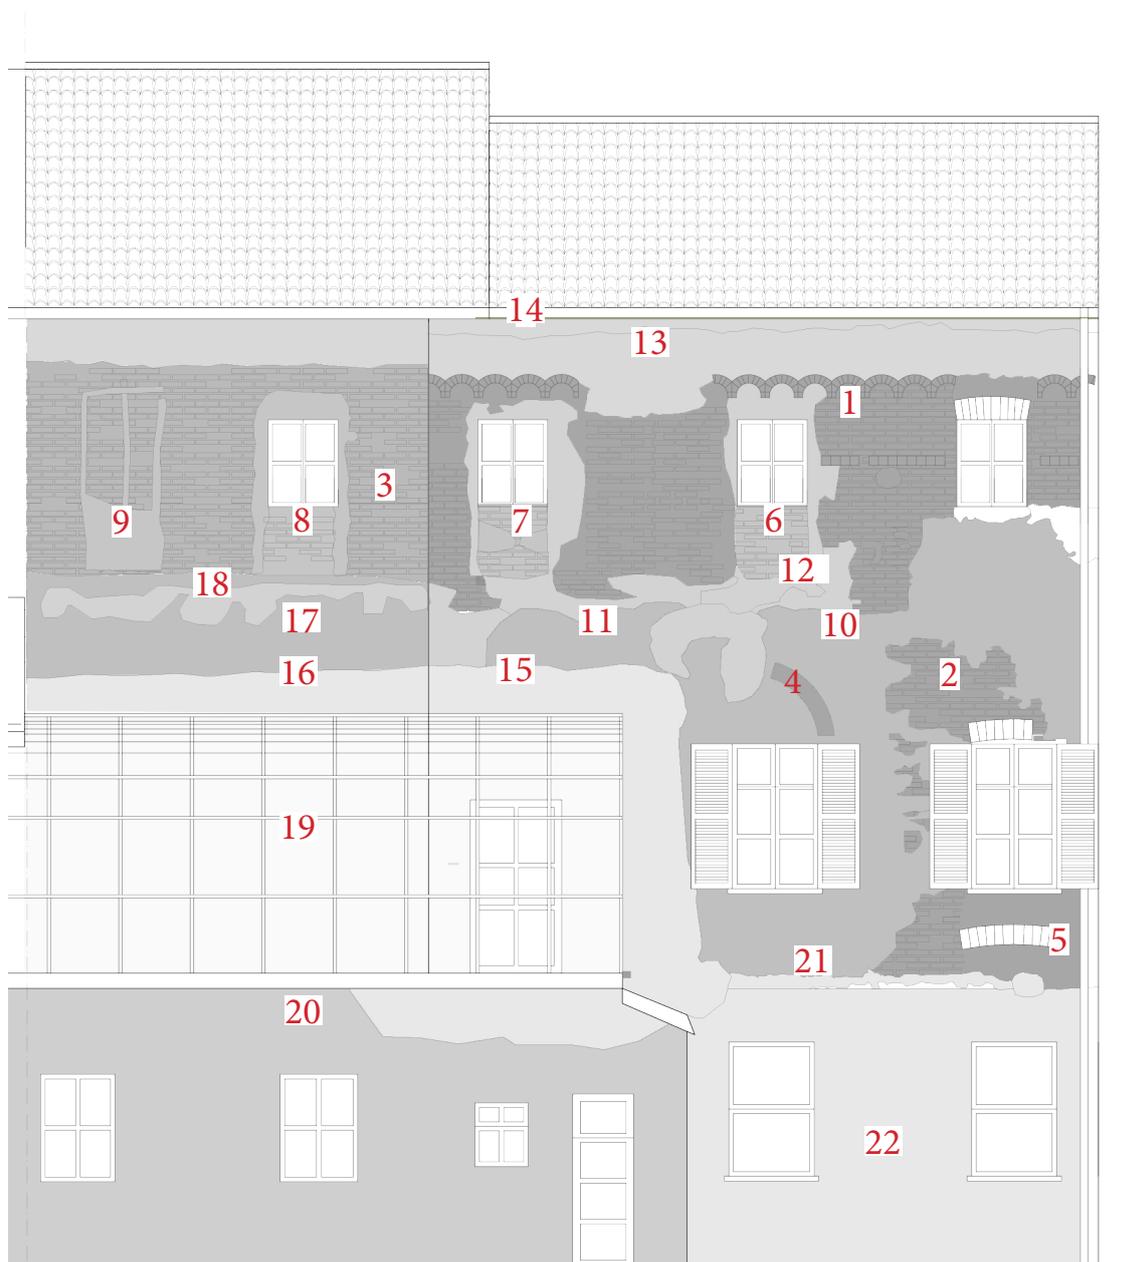
Prospetto est

L'analisi macrostratigrafica è stata effettuata sulla porzione nord della facciata est del palazzo civico, riportato nella pagina seguente in scala 1:100, in quanto essa, come evidenziato nel capitolo 2.3, presenta chiari richiami all'architettura medievale nel fregio ad archetti pensili presente sopra le aperture del secondo piano e nella porzione di ghiera archiacuta visibile sopra una delle aperture del piano primo. Inoltre tale porzione del complesso comunale risulta essere la più ricca di elementi diversi e disomogenei, dovuti a diverse fasi costruttive.

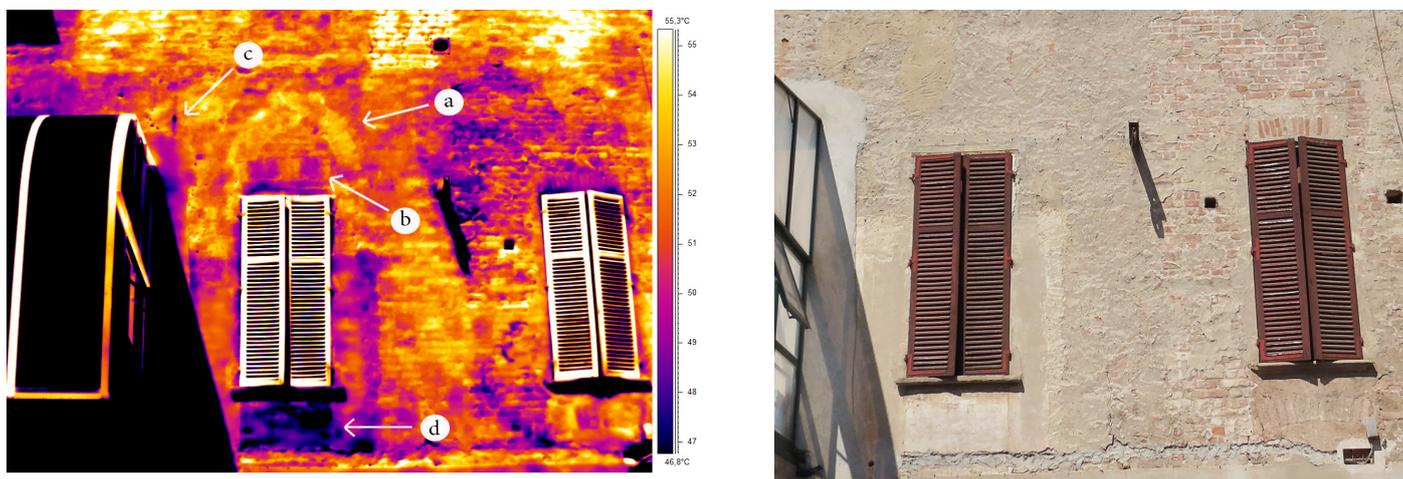
fig. 15 (Termogramma 1) Individuazione della ghiera archiacuta sotto l'intonaco, piattabanda e catena adiacenti, portafinestra tamponata.

La ghiera archiacuta (a) che si intravede parzialmente ad occhio nudo poco al di sopra di una finestra del primo piano, prosegue e si completa sotto lo strato di intonaco attuale. Essa non risulta precisamente in asse rispetto alle aperture attuali.

L'indagine termografica ha evidenziato anche una piattabanda (b) sull'estradosso della finestra, una catena (c) ed una tamponatura (d) relativa ad una precedente portafinestra adibita all'accesso al balcone, successivamente parzialmente ridotto.

Sulla medesima parete, è anche stata individuata la traccia di una ipotetica ghiera (e) che potrebbe testimoniare la presenza di una possibile seconda apertura, più a sud di quella precedentemente citata. La visibilità di tale traccia è però ostacolata dalla presenza delle struttura in policarbonato e non potendo circoscrivere meglio il rilievo, non è possibile affermare con certezza che in quel punto fosse presente un'ipotetica altra finestra. La traccia pare inoltre ad una quota superiore rispetto alla ghiera ben evidente in fig. 15.

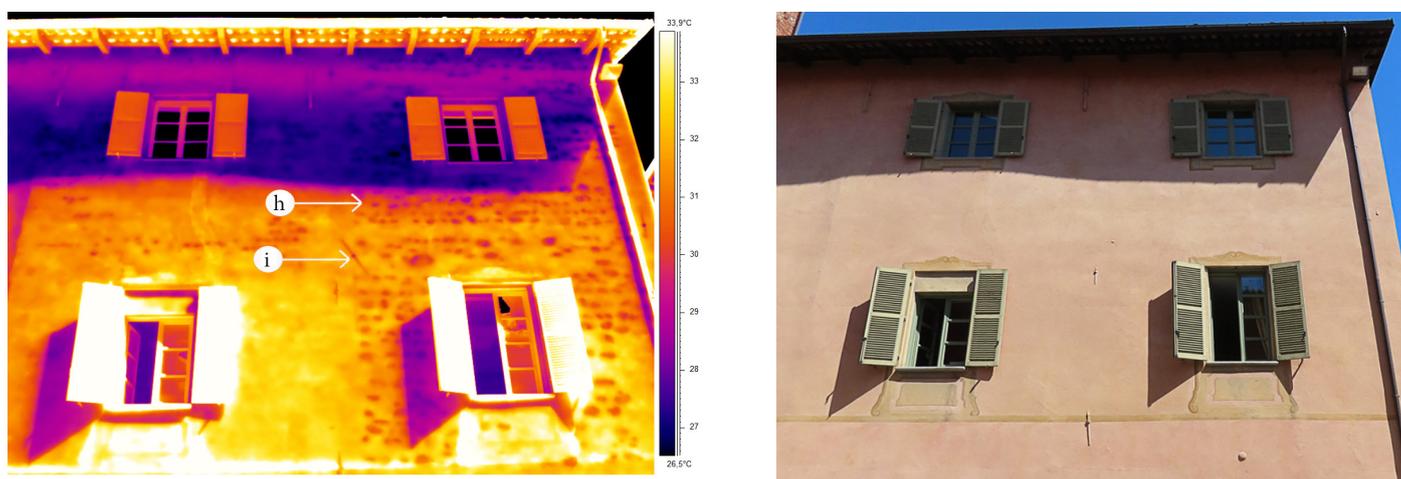
fig. 18 (Termogramma 4) Individuazione terza cellula ad est

L'analisi termografica della facciata sud del palazzo civico ha evidenziato le informazioni maggiormente inedite. La porzione est del prospetto (h) presenta una netta differenza di tipologia di muratura rispetto alla cellula adiacente. E' infatti costituita da una muratura prevalentemente lapidea. E' inoltre stata rintracciata, al di là del visibile, una catena in corrispondenza della cesura tra le due cellule (i) che però non sembra essere in asse con le altre due visibili e ne con quelle in corrispondenza del sottotetto.

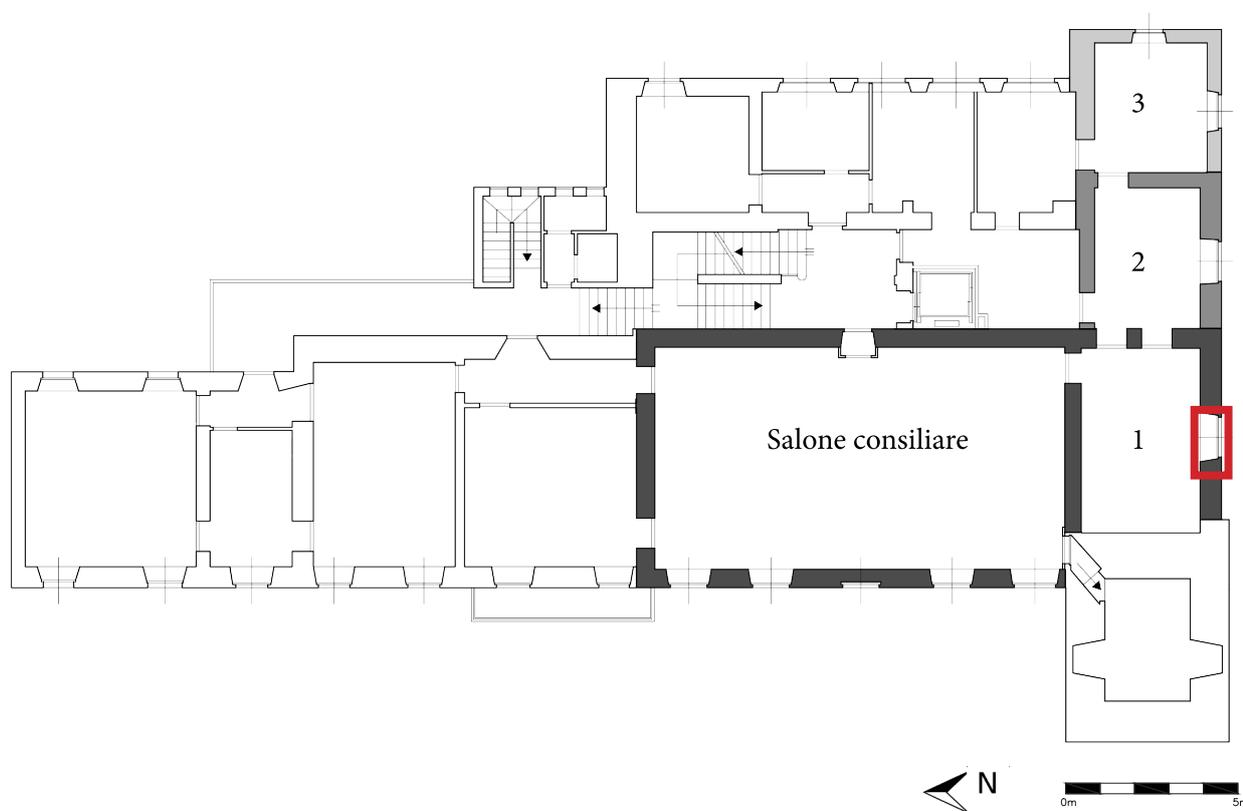
Pianta piano primo

Se si considera che in pianta sono visibili una congruenza ed una continuità tra la muratura del nucleo medievale che, come constatato nel capitolo 4.1, corrisponde all'attuale salone consiliare e la zona ovest di via Cavour, la tamponatura in questione potrebbe essere un elemento per sostenere che siano tre le cellule del prospetto ovest. La prima risalirebbe quindi anch'essa alla fase medievale del palazzo che, se così fosse, già durante la sua prima fase di costruzione avrebbe inglobato la torre civica sia sul suo lato nord sia sul suo lato est (fig. 8): viene pertanto confutata la tradizione perpetrata dagli scritti del Voersio che i piedi della torre siano stati sostituiti nel corso del '500.
