# IL MULINO DI BORGIO CORNALESE:

ANALISI DEI DEGRADI, SOLUZIONI CONTRO LA RISALITA  
CAPILLARE E SCENARI DI RIFUNZIONALIZZAZIONE

Corso di Laurea Magistrale  
in  
ARCHITETTURA PER IL RESTAURO E  
VALORIZZAZIONE DEL PATRIMONIO

Tesi di Laurea Magistrale

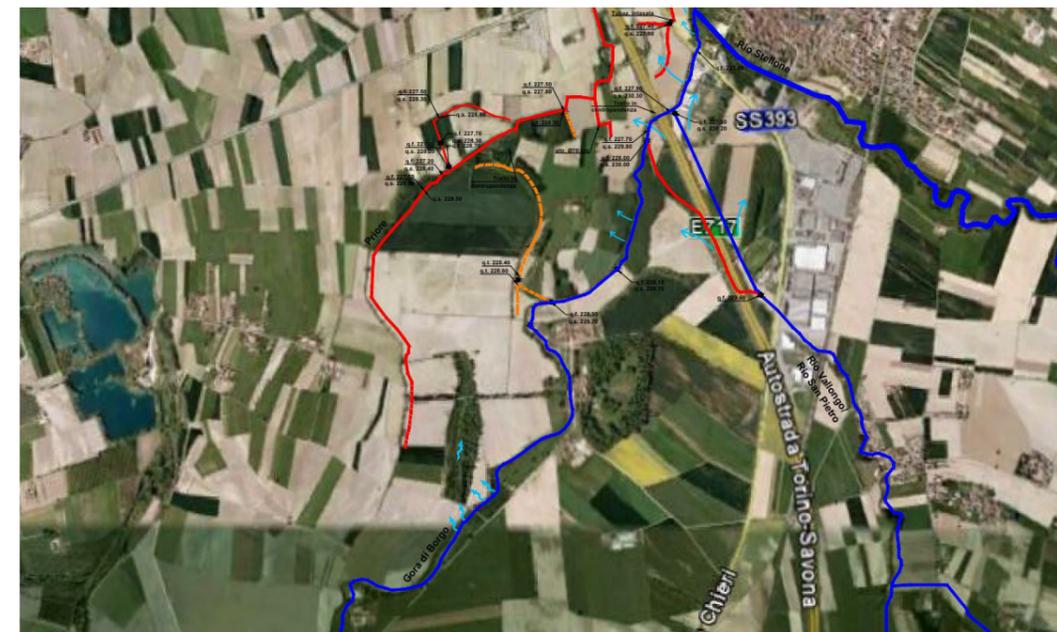
Figura 3: Inquadramento su foto aerea del reticolo principale, studi idraulici, PIANO REGOLATORE GENERALE COMUNALE, Variante di P.R.G.C., Comune di Villastellone, ottobre 2013

Ritornando all'area oggetto di analisi, bisogna notare che Borgo Cornalese è sito su un terrazzamento che innalza il complesso di 8 mt rendendo le piene alluvionali più ardue e rare e con tempi di ritorno più lunghi.

La carta della Planimetria delle aree esondabili del comune classifica la zona antistante alla Villa de Maistre con confine il Mulino di Borgo come area esondabile con tempo di ritorno di 50 anni, escludendo quindi il costruito.

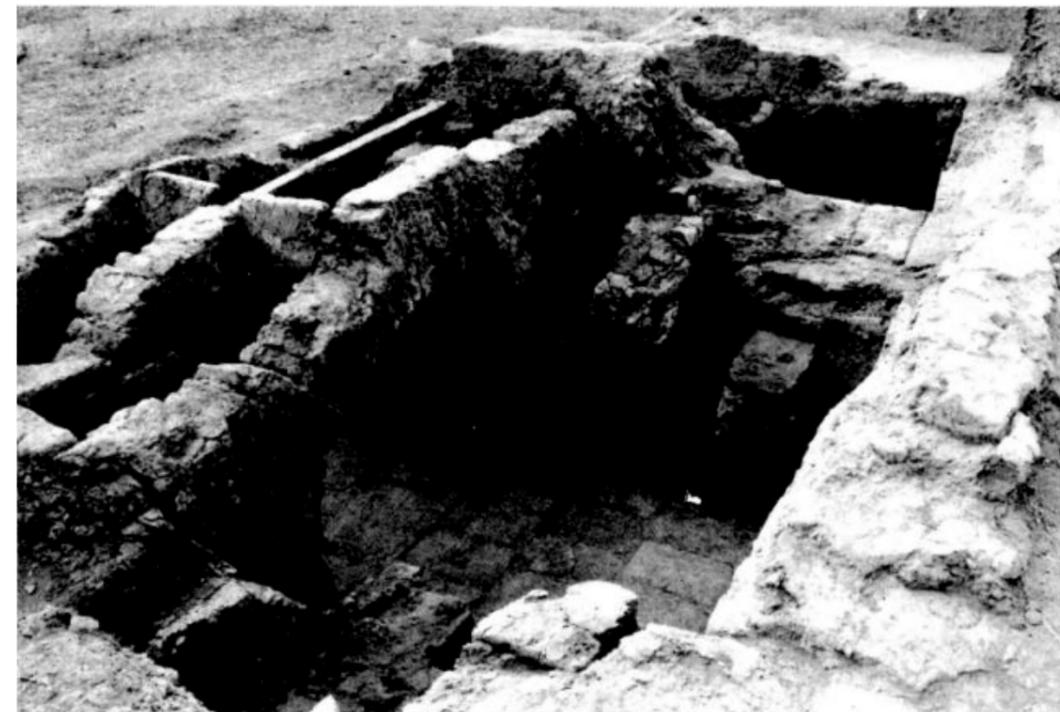
Figura 9: Fornace per laterizi di epoca romana, Villastellone (TO). loc. Cascina Fortepasso, Quaderni della Soprintendenza Archeologica del Piemonte, p.10, Torino, 1991

Il ritrovamento avvenne nel 1981, a seguito di uno sbancamento di un rilievo collinare sono riaffiorati dal suolo dei resti di una fornace di età romana, l'anno seguente venne svolta la prima campagna di scavo sul sito. Ciò che emerse da tale operazione fu il ritrovamento e il successivo studio di due strutture relative a due forni per la cottura di laterizi. Entrambi i forni si presentano a pianta rettangolare ed interamente costruiti in mattoni crudi, con muri perimetrali di 70/80 cm. All'interno di uno stesso forno furono rinvenuti un consistente riempimento di frammenti di tegole e coppi<sup>i</sup>. Venne condotta una successiva campagna nell'anno 1989 su finanziamento e ordine del Ministero per i Beni Culturali e Ambientali. La zona è caratterizzata dalla stretta vicinanza con il fiume Po, poiché si trova sulla sua sponda orientale, e assieme al castello fortificato di Fortepasso, posseduto fino al 1601 dai Costa di Arignano e Polonghera vassalli

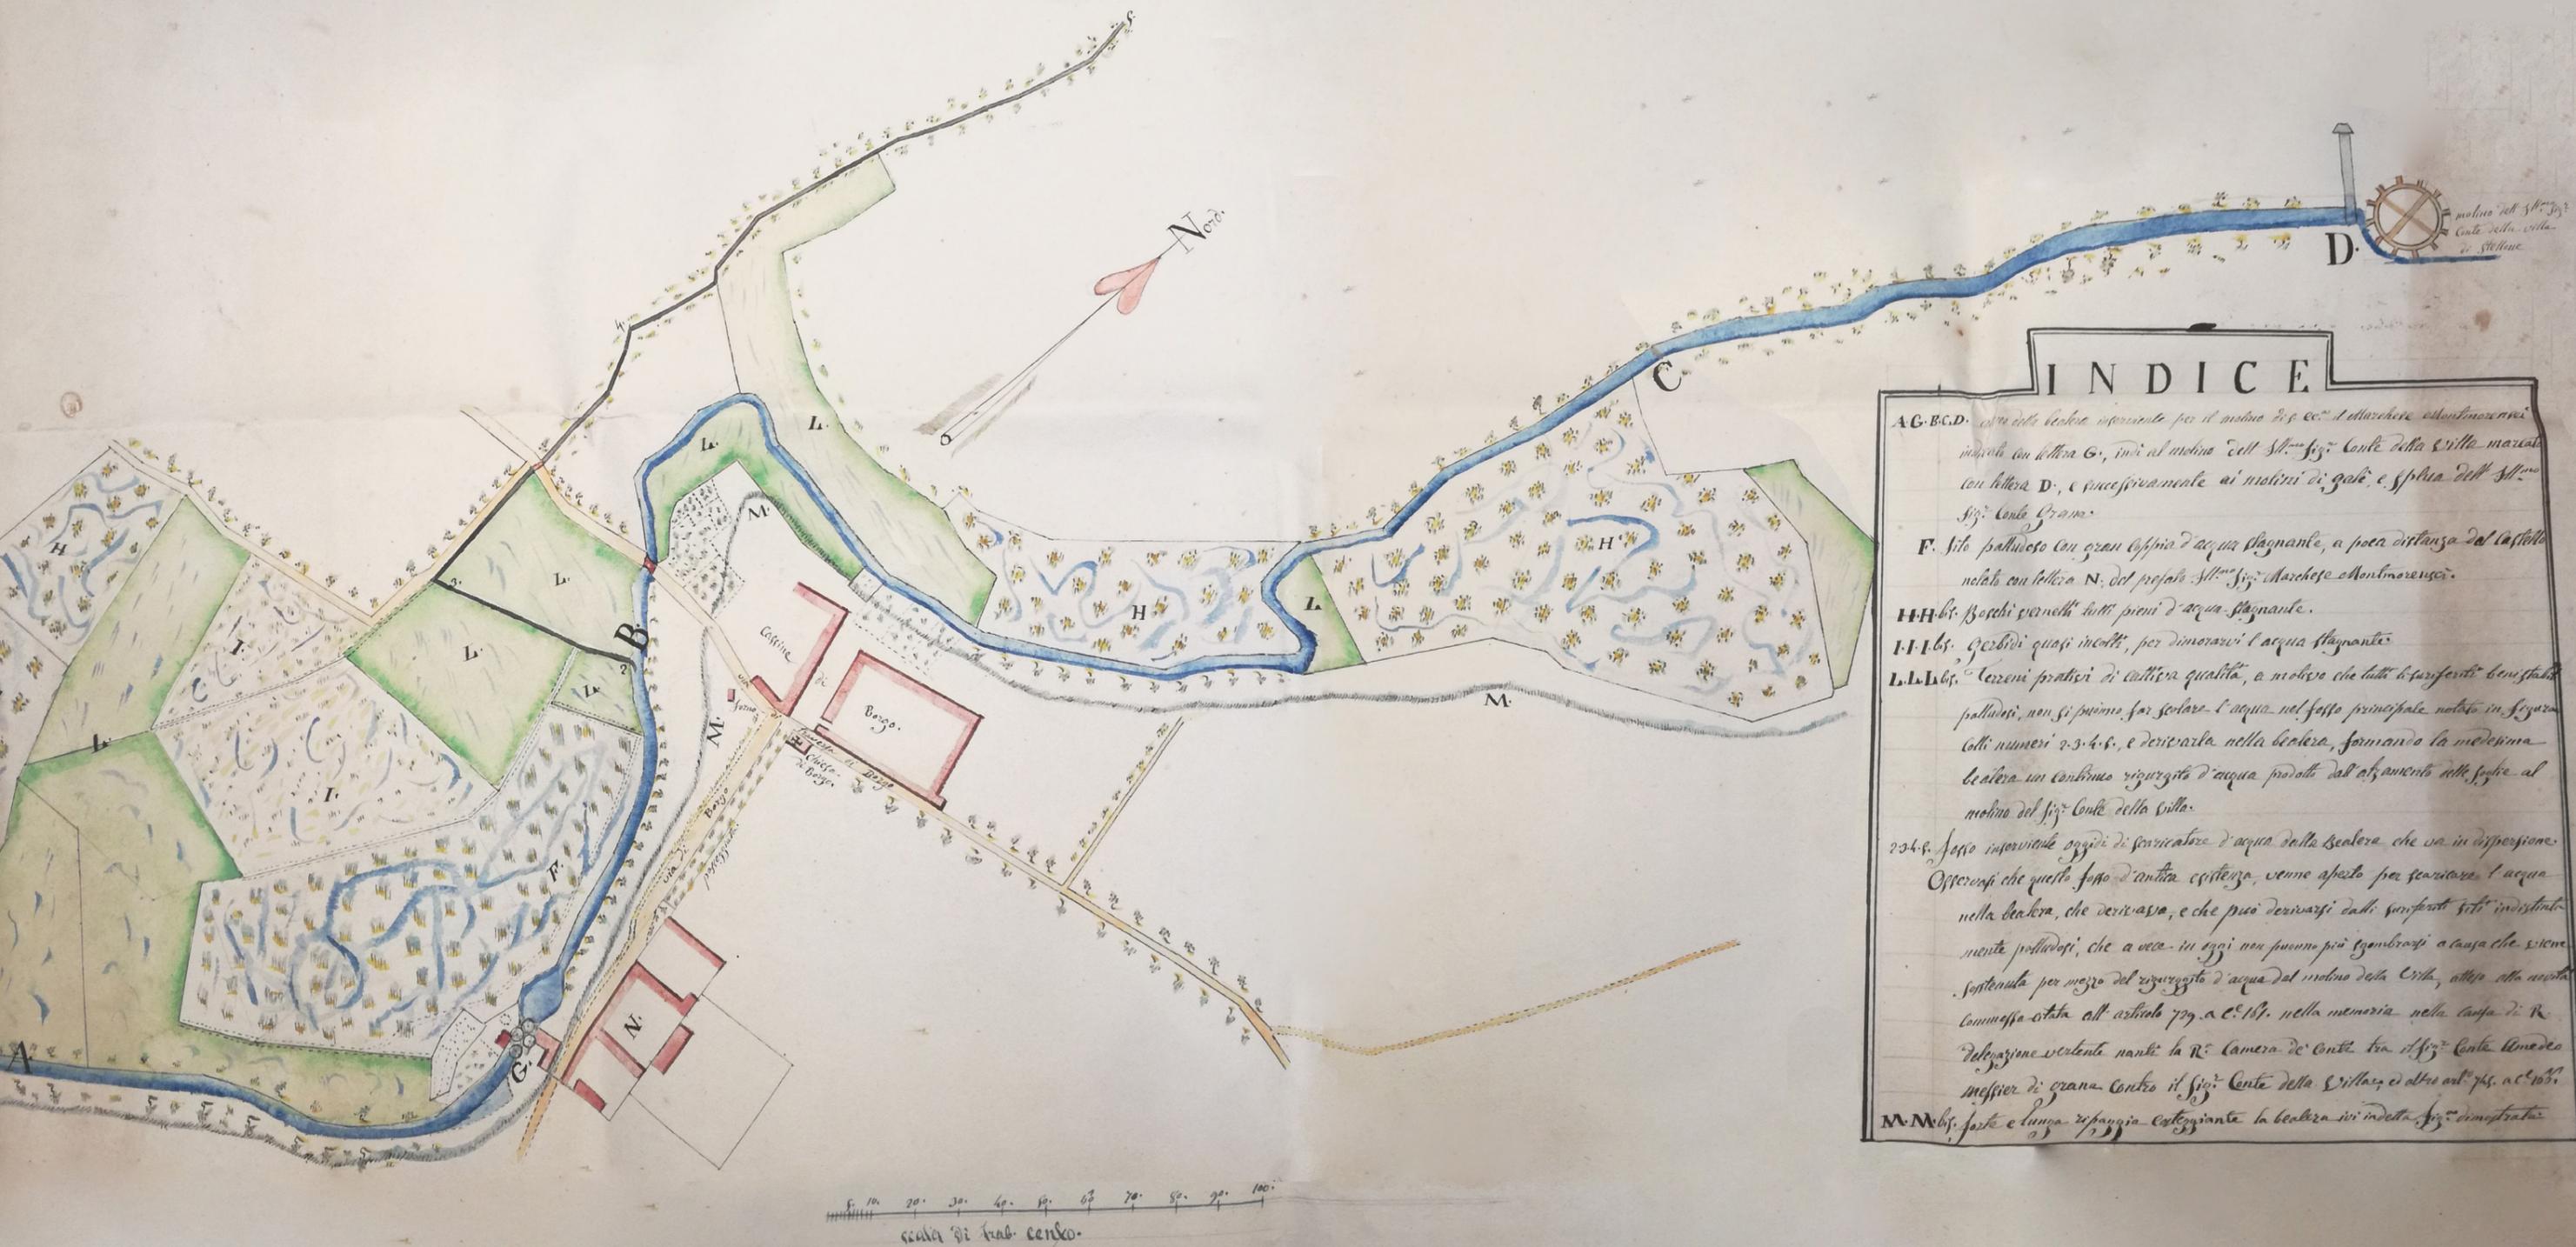
Figura 15: ASTO, Sezioni Riunite, Archivio di Famiglia, Villa di Villastellone, Piano geometrico dell'alveo della bealera inserviente d'acquaggio all'edificio del mulino di Borgo di spellanza al Marchese signor Montmorenci Laval, indi ad altro mulino del signor Conte della Villa quale figura e beni laterali sono regolari per il corso della lettera A e B, fino a C e resta dimostrativo il corpo della bealera della lettera C sino a D mulino del prefetto Conte della Villa, ed il tutto come viene dimostrato dall'indice generale, Mulino di Villastellone, Anna Broglio, disegno senza data ma si suppone di inizio settecento

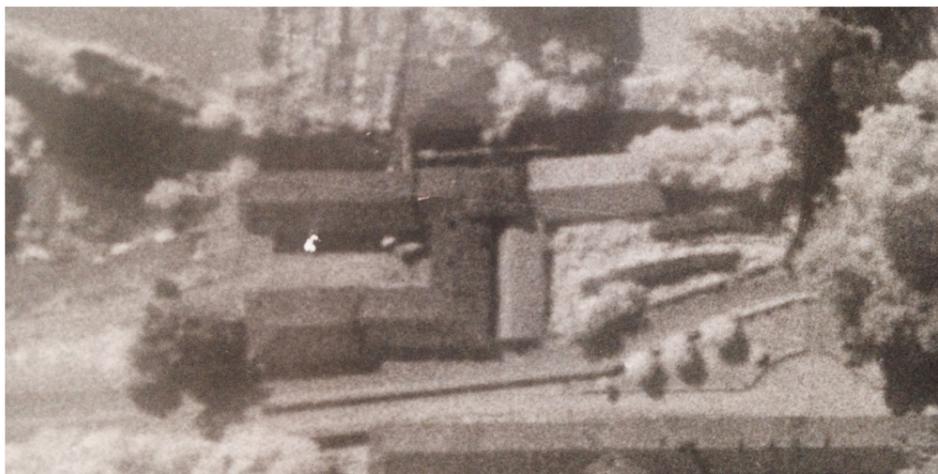
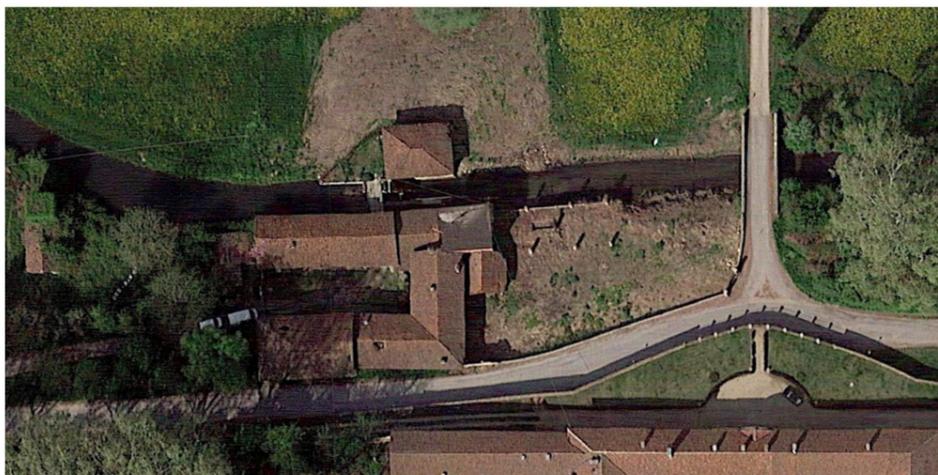
Figura 24: Confronto tra due foto aeree, sopra: stralcio di una foto aerea della prima metà del Novecento, sotto: foto aerea risalente al Novembre del 2013.

Nelle due foto aeree si può notare come i due corpi retrostanti lo schema ad "U" del mulino siano visivamente differenti, il che indica che sono stati aggiunti successivamente come già sappiamo dai tanti disegni consultati in archivio. Le ultime volumetrie aggiunte al corpo di fabbrica preesistente però non sono tutt'ora presenti, infatti dietro alla segheria vi è una zona pilastrata lasciata a rudere. Durante la Seconda Guerra mondiale vennero pianificati dei bombardamenti, alcuni di importanza militare ovvero con lo scopo di mettere in difficoltà il nemico

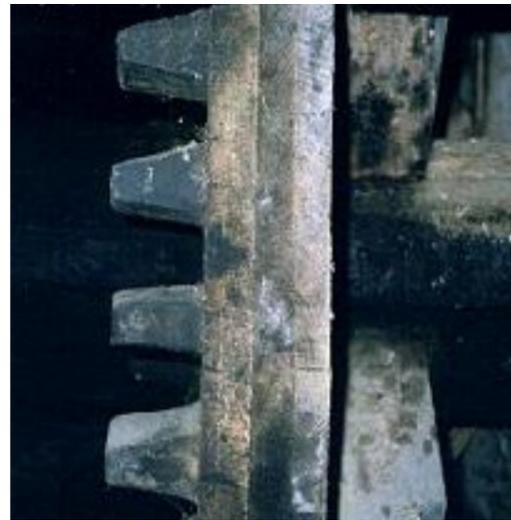
Figura 4: Particolare dei denti di legno della "ruota dentata" del mulino comunale lungo il torrente Piova a Pelos di Cadore

Il disco della ruota si presenta dentellato, questi denti furono, come le ruote, prima lignee e successivamente in ferro con una forma particolare e sezione adatti ad innestarsi alla ruota che riceve il moto.

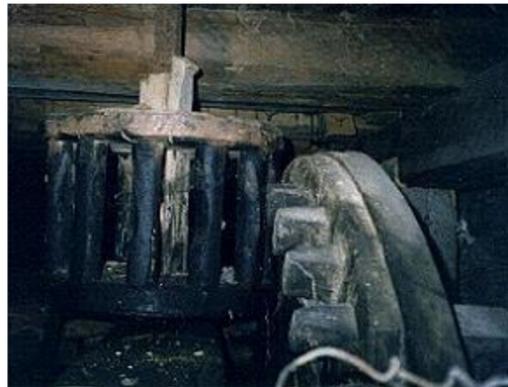
Figura 6: Particolare del meccanismo "lubecchio-rocchetto" all'interno di un vecchio mulino veneto, oggi in disuso. L'ingranaggio è costituito da due dischi lignei paralleli, che presentano lungo il bordo alcuni fori entro cui hanno sede altrettanti bastoni cilindrici di legno detti "fusoli" e nel mezzo passa un asse di ferro, "palo". Il contatto tra i "fusoli" e i denti del "lubecchio" fanno girare il "palo", la cui estremità inferiore gira dentro il foro di una bronzina collocata su una trave mobile del "castello", mentre l'estremità superiore fuoriesce dal piano del palco, oltrepassa la mola fissa e poco sopra questa presenta un pezzo di ferro ("nottola"), che regge e fa girare il palmento mobile

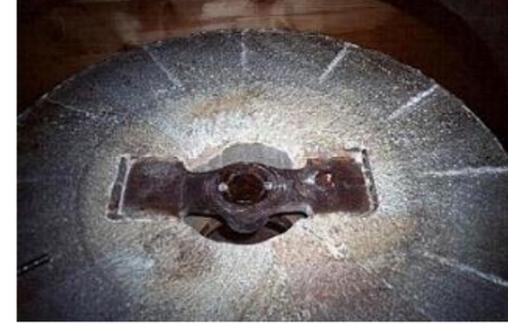
Figura 7: Particolare della "nottola", pezzo di ferro molto robusto sagomato a farfalla

La **nottola** è una lastra di ferro sagomata a farfalla, che va ad incastrarsi sull'asse dell'albero proveniente dalla lanterna.

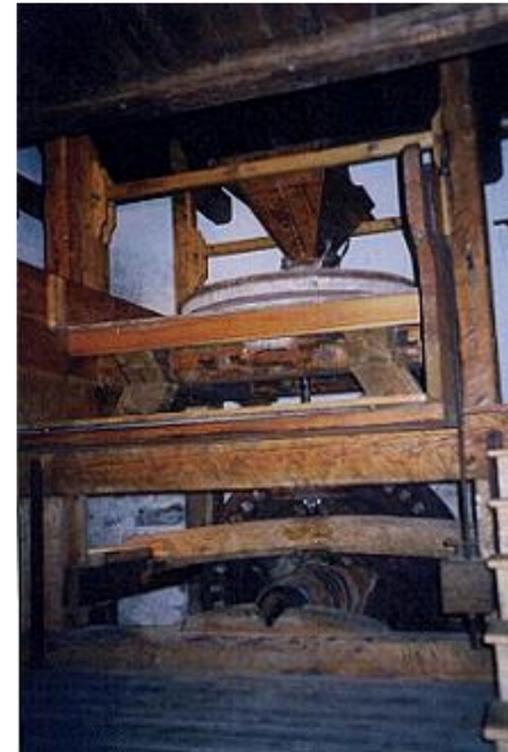
Figura 8: Particolare di una temperatoia, sistema a leva attraverso il quale si modifica la posizione dell'ingranaggio a lanterna e di conseguenza quella del palmento superiore, alzandolo od abbassandolo

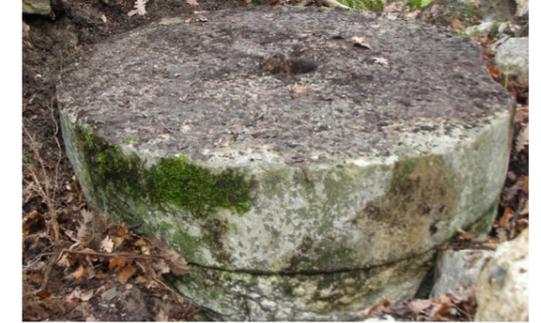
Figura 9: Macine in pietra arenaria, abbandonate nelle vicinanze di un vecchio mulino sito in Abruzzo

Le **macine** sono costituite da due mole, chiamate anche palmenti fatte di grosse pietre, talvolta monolitiche, di forma circolare, di grande diametro e peso. La mola inferiore era fissa e poggiava sulla nottola del pavimento, quella superiore girava azionata dall'albero di forza, aveva inoltre un foro centrale attraverso il quale veniva fatto scendere il grano, regolato dalla tramoggia. Le macine sono incise con canalette dall'interno verso l'esterno, e a seconda di vari parametri tra cui la profondità, la forma, il numero delle razze e la finezza del taglio, si ottenevano vari tipi di granaglia e alla grossezza delle farine che si volevano ottenere. La **tramoggia** è una cassetta quadrangolare in legno, che si restringe ad imbuto verso il basso, e accogliere il grano destinato alla macinazione. Si trova sopra alla mola in asse con il foro

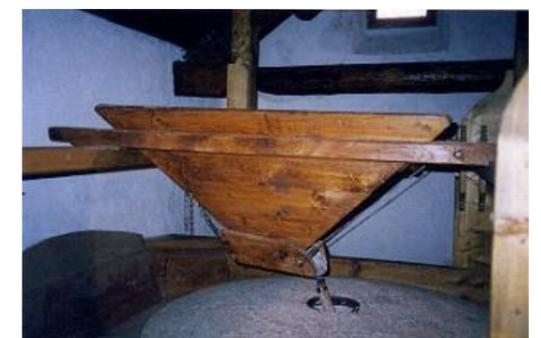
Figura 10: Particolare della tramoggia posta al di sopra del palmento mobile all'interno del mulino

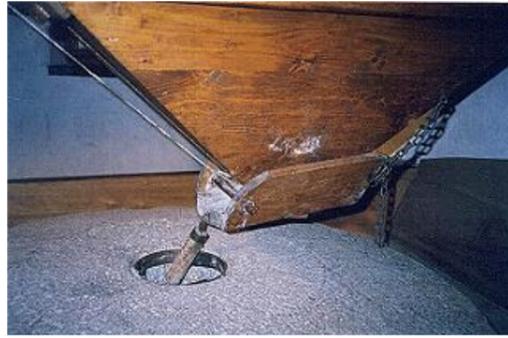
Figura 11: Particolare della "tafferia", elemento attraverso cui viene fatto cadere il frumento da macinare e del paletto di legno che ne regola la caduta

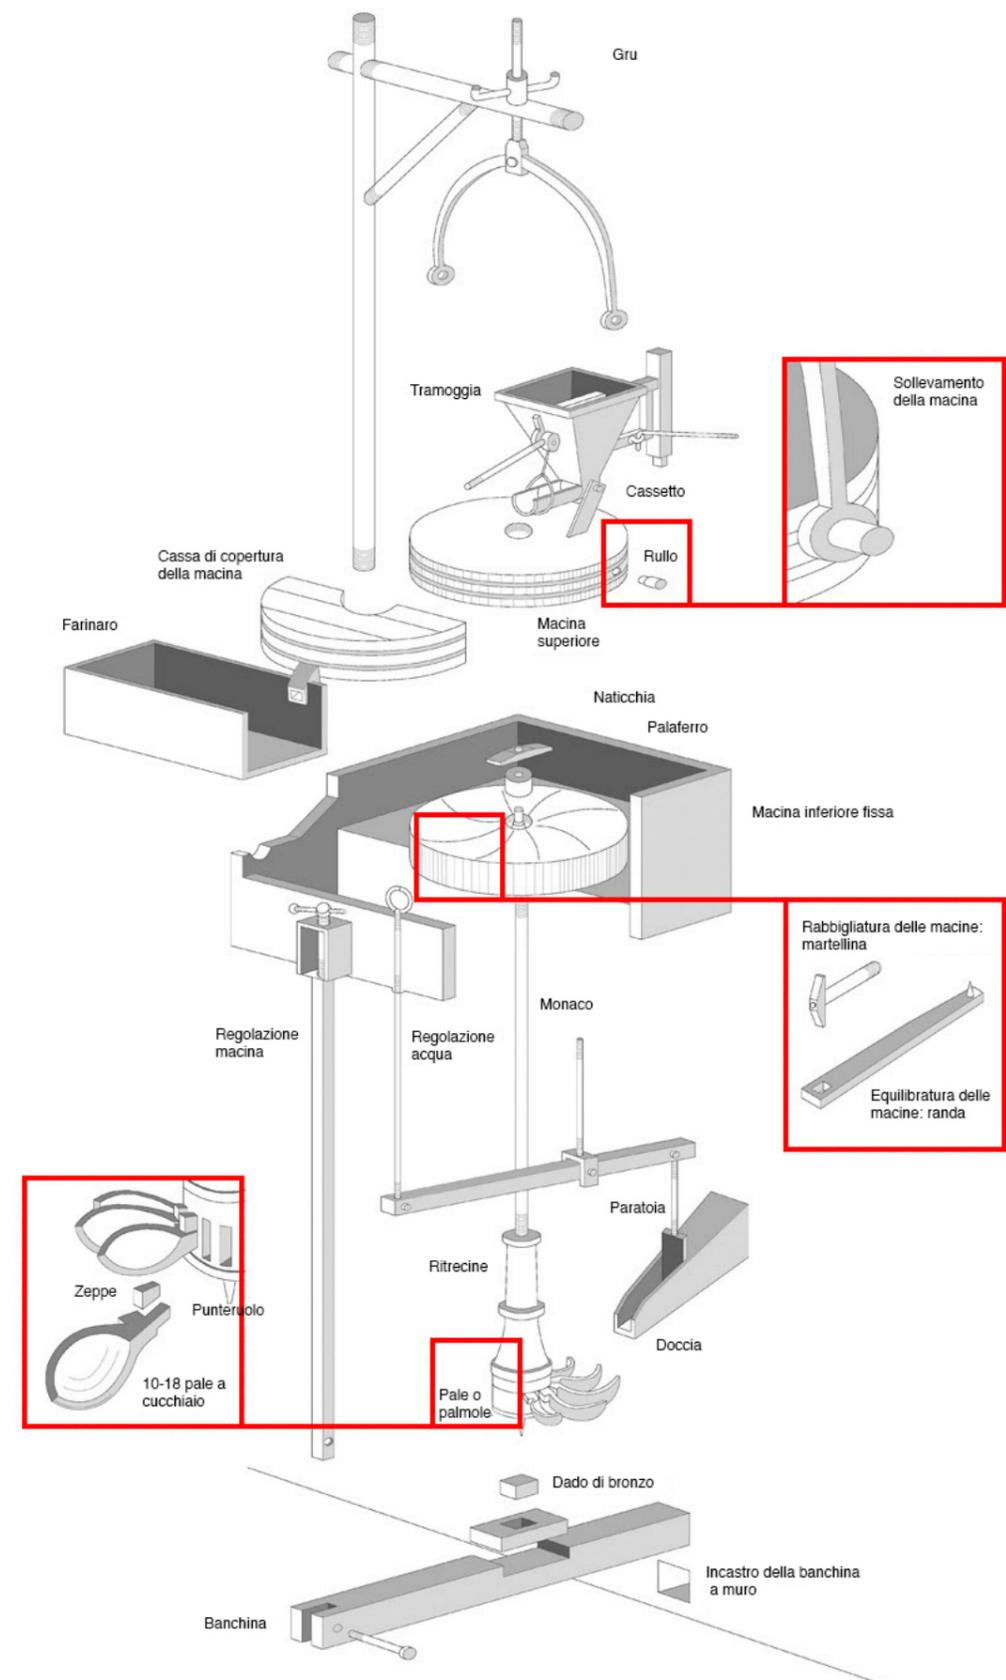
Figura 14: Meccanismi ed incastri di un mulino a ruota orizzontale, rielaborazione personale

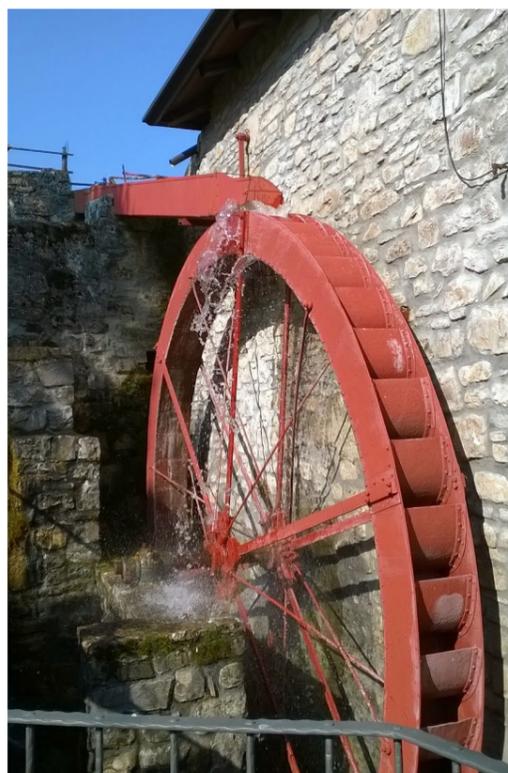
Figura 23: Dettaglio della ruota metallica del mulino Pellegro, a cassette e ad alimentazione superiore, 2010

Non mancano sicuramente le divergenze, e la principale tra questi è che nel mulino Pellegro la ruota è azionata da un flusso d'acqua superiore, si tratta infatti di un'alimentazione superiore (vedi Figura 2, Capitolo 3), mentre il mulino di Borgo ha una ruota idraulica alimentata da sotto (come mostra la Figura 3, Capitolo 3).

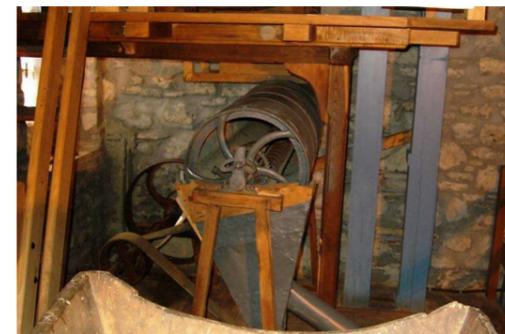
Figura 24: Mulino Pellegro, macchianri interni, tramoggia, da articolo: G. Guado, Mulino ad acqua nell'alto Oltrepo Pavese. Il Mulino Pellegro: dall'energia meccanica all'energia elettrica, articolo su Geologia dell'Ambiente Periodico trimestrale della SIGEA, Supplemento al n. 3/2011, 2010

La distanza fra le due macine viene regolata da una manovella: minore è la distanza, più la farina sarà di grana fine.

solchi disposti a raggiera: dodici più profondi e molti altri più piccoli, questi ultimi per l'attrito e lo sfregamento si consumano, quindi devono essere ripristinati: l'operazione, che si chiama di rabbigliatura o martellatura, durante i periodi in cui il mulino lavorava a pieno ritmo veniva eseguita da squadre specializzate che, a rotazione con tanti altri mulini, prestavano la loro opera saltuaria; gli interventi venivano richiesti ogni qualvolta la farina uscendo dalla macina più calda del solito suggeriva questo ripristino con strumenti.

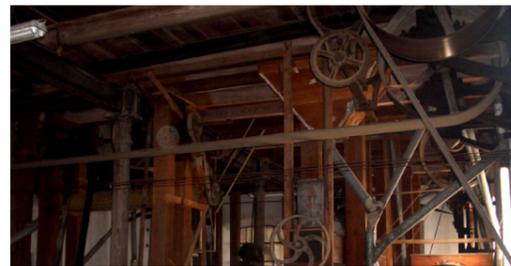
Figura 25: Fotografia della sala dei macchinari del mulino San Giovanni a Fontanetto Po

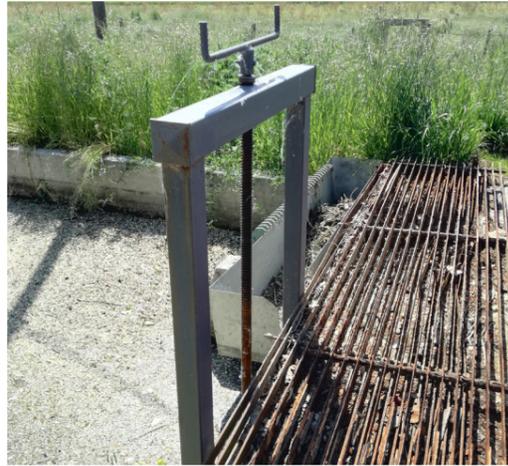
Figura 29: Foto scattata durante un sopralluogo, maggio 2019, dettaglio paratoia, che regola il corso del torrente

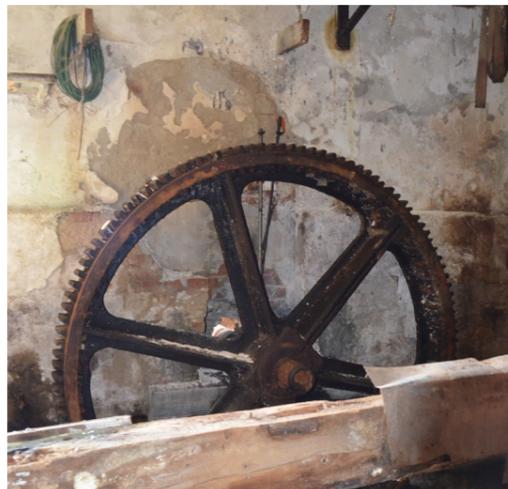
Figura 30: Foto scattata durante un sopralluogo, maggio 2019, dettaglio ruota a dentelli

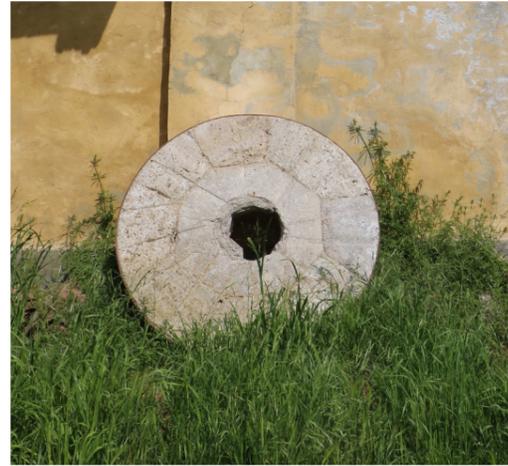
Figura 31: Foto scattata durante un sopralluogo, maggio 2019, dettaglio macina in pietra, ormai in disuso e addossa al prospetto interno

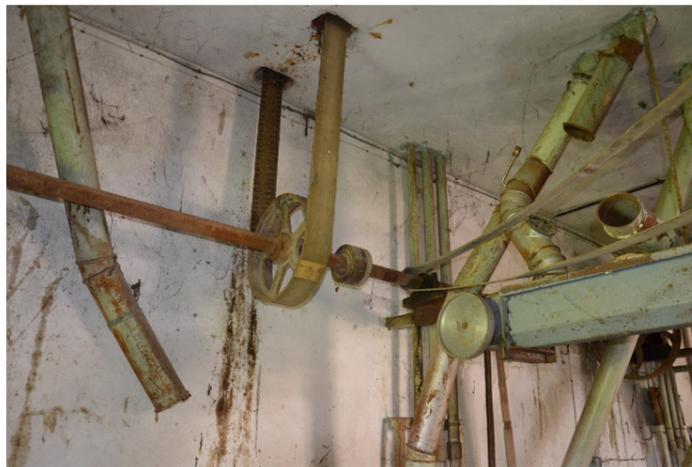
36: Foto scattata durante un sopralluogo, maggio 2019, dettaglio cinghia di trasmissione

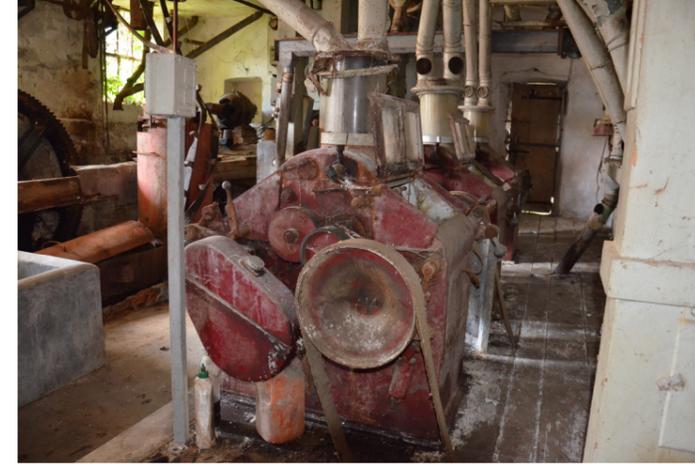
Figura 37: Foto scattata durante un sopralluogo, maggio 2019, dettaglio delle tre macchine "A. Blanche TORINO" ora non in funzione

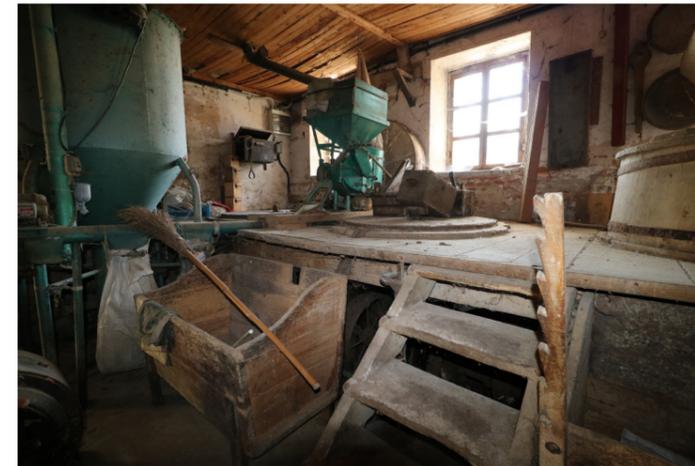
Figura 38: Foto scattata durante un sopralluogo, maggio 2019, dettaglio del "castello" ligneo della sala dei macchinari

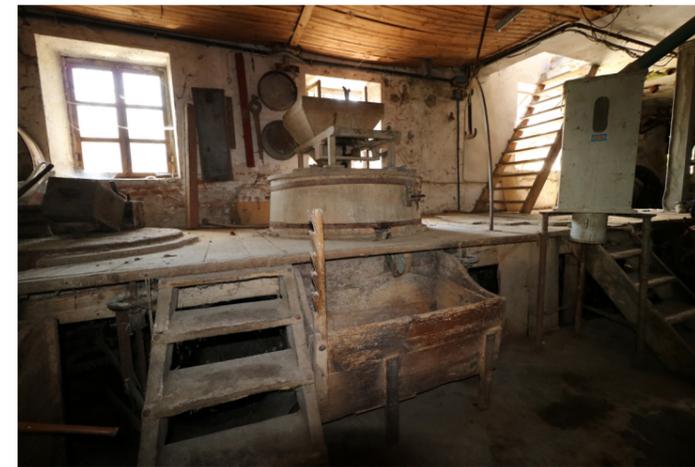
Figura 39: Foto scattata durante un sopralluogo, maggio 2019, dettaglio macina da farina e tramoggia lignea

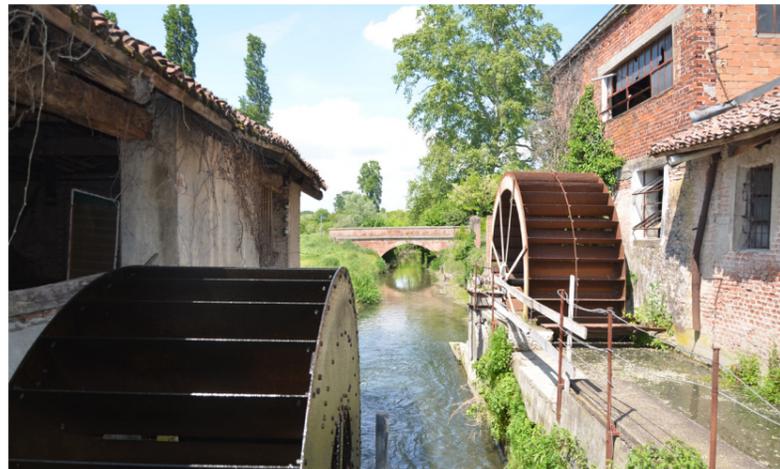
Figura 40: Foto scattata durante un sopralluogo, maggio 2019, scattata dal ponte di pietra, vista sulle due ruote metalliche

La ditta EYE-Energia Ydro Elettrica S.r.l, incaricata della riconversione delle due ruote ha calcolato un risparmio annuo di 45,6 tonnellate di CO<sub>2</sub>, contribuendo a ridurre l'impatto ambientale.

La potenza nominale del mulino è di 15 kW, la portata massima di 1 m<sup>3</sup>/s. Il salto d'acqua si misura di 1,8 m, e la potenza massima che produce è di 11,4 kW. In termini annui la produzione massima che

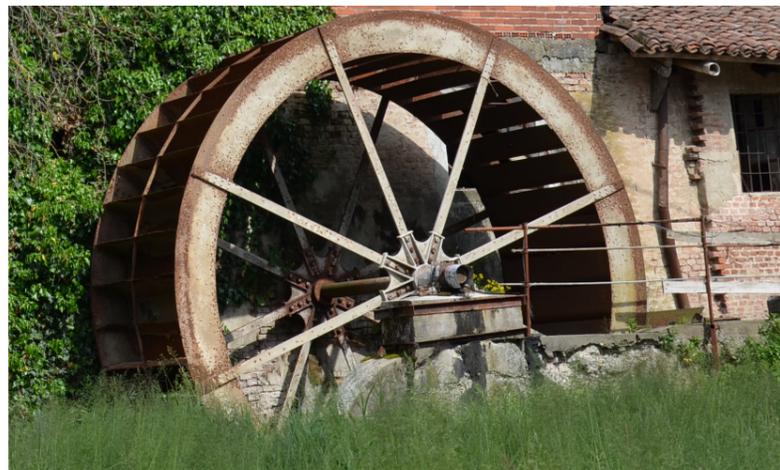
Figura 42: Foto scattata durante un sopralluogo, maggio 2019, dettaglio di una delle due ruote metalliche esterne

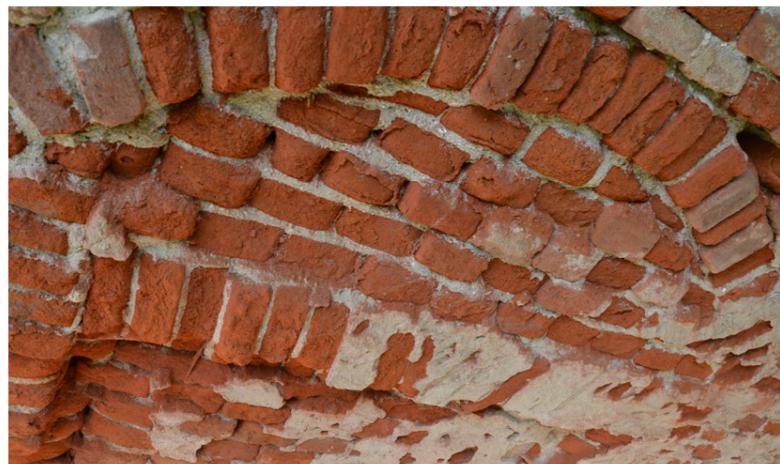
Figura 4: Foto scattata durante il sopralluogo del maggio 2019, dettaglio prospetto esterno Sud manica Est

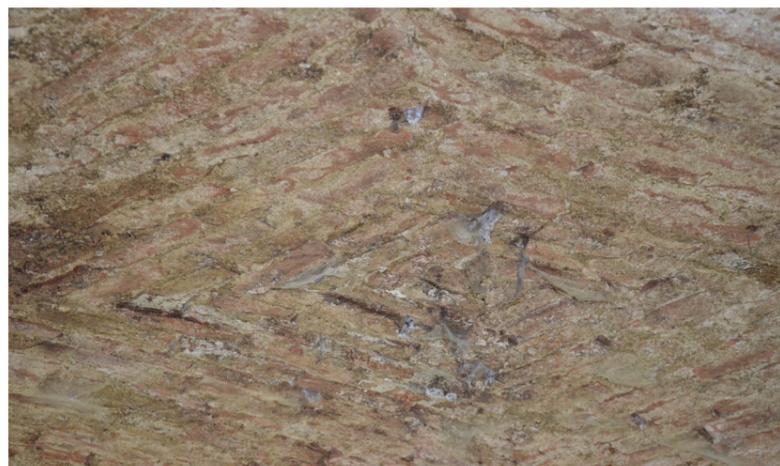
Figura 5: Foto scattata durante il sopralluogo del maggio 2019, dettaglio interno delle stalle, volta con mattoni, manica Est

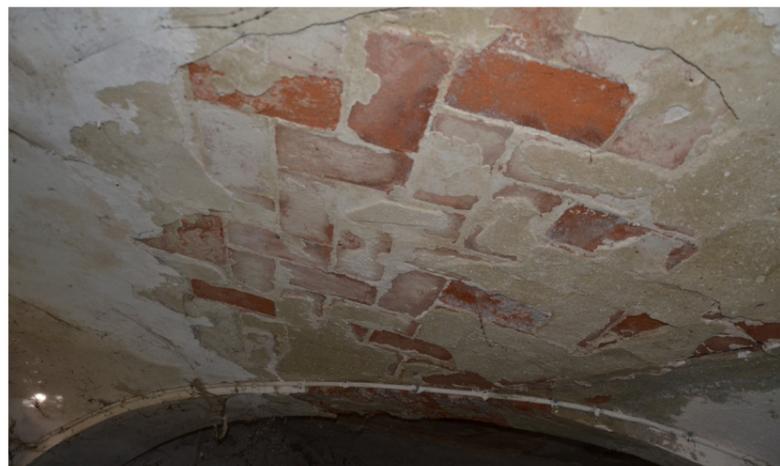
Figura 6: Foto scattata durante il sopralluogo del maggio 2019, dettaglio della volta con mattoni di piatto posizionati a lisca di pesce, manica Ovest

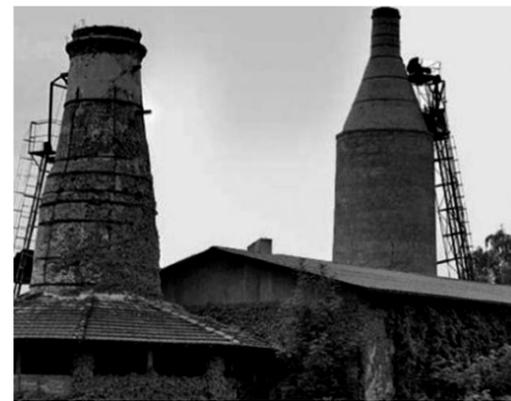
Figura 8: Esempio di fornace adibite alla cottura delle materie prime. Fonte: Battaglia, A., Rattazzi, A., Kafetsis, V., Terra, Fuoco, Acqua, Aria: LA CALCE, pp. 40

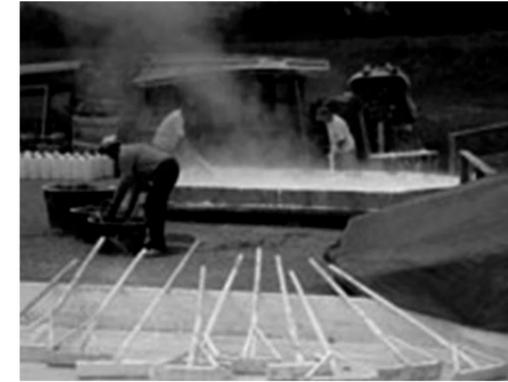
Figura 9: Spegnimento della calce. Fonte: Battaglia, A., Rattazzi, A., Kafetsis, V., Terra, Fuoco, Acqua, Aria: LA CALCE, pp. 41

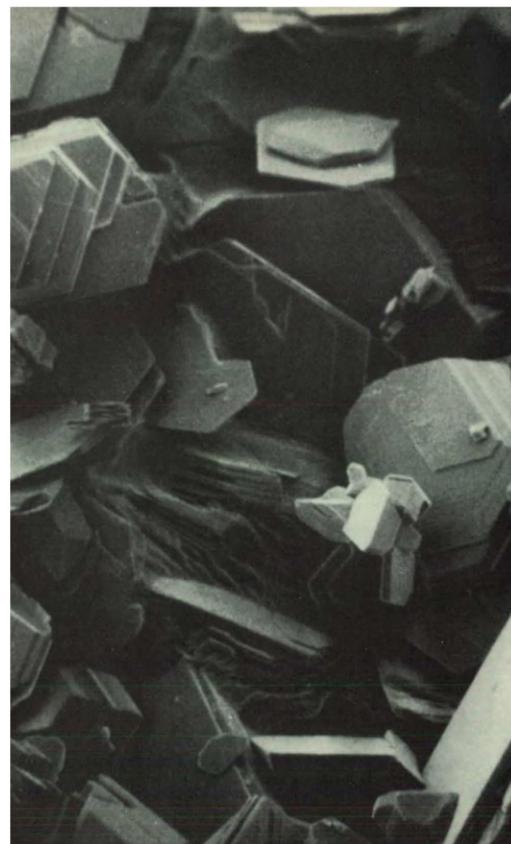
Figura 13: Microfotografia di un minerale di argilla ingrandita 15000 volte, si tratta della dickite, una varietà di caolino, che si presenta in lamelle esagonali ben formate, ciascuna delle quali è costituita da strati fogliettati. Foto di: Keller, W. D., Università del Missouri, Colombia

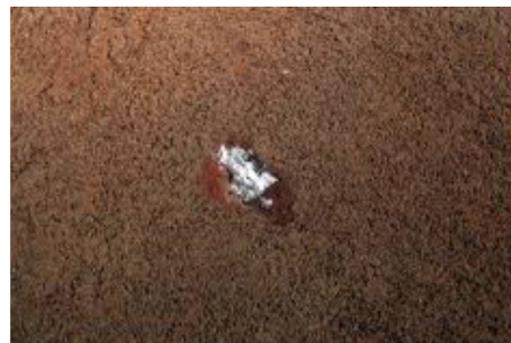
1. possibile formazione di **calcinelli**: residui di carbonato di calcio che possono provocare, in seguito alla cottura, espansioni e danneggiamenti;

Figura 14: Calcinello su laterizio

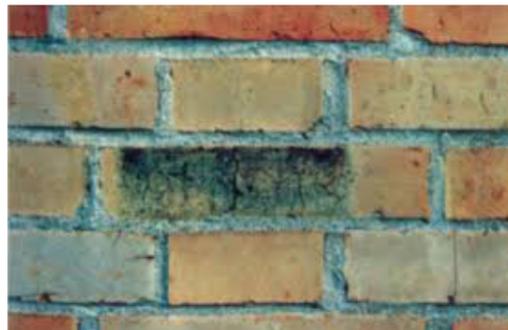
Figura 15: Degrado "cuore nero"

mattone va rivoltato, attraverso il metodo "scuci e cuci" oppure sostituito.

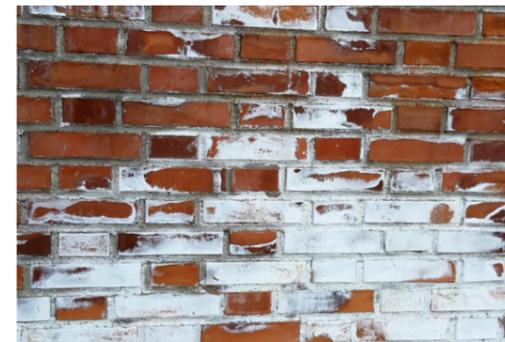
I sali più comuni rinvenuti nelle efflorescenze sono il solfato di sodio e il solfato di calcio, che sono quasi sempre presenti, seguono poi il solfato di potassio, il solfato di magnesio, il cloruro di potassio, cloruro di sodio, nitrato di potassio e nitrato

Figura 16: Efflorescenza solfatica su mattone a vista

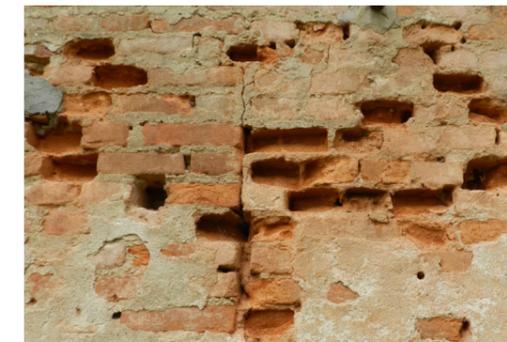
Figura 17: Foto scattata durante un sopralluogo, maggio 2019, alveolizzazione del laterizio

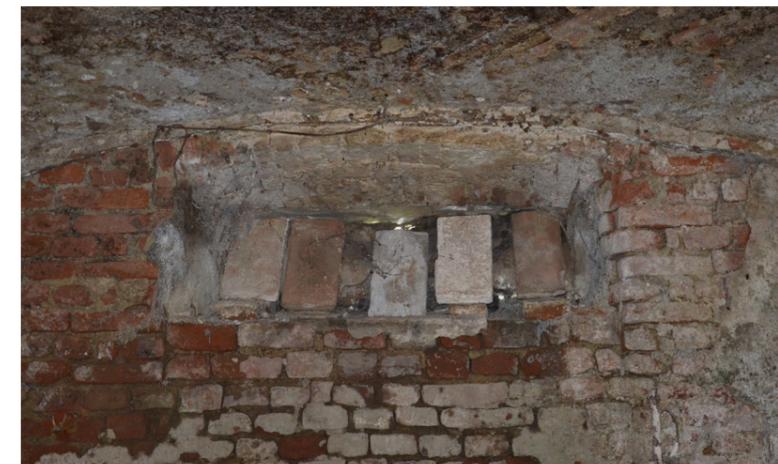
Figura 2: Foto scattata durante un sopralluogo, maggio 2019, particolare della bocca di lupo tamponata, fronte est

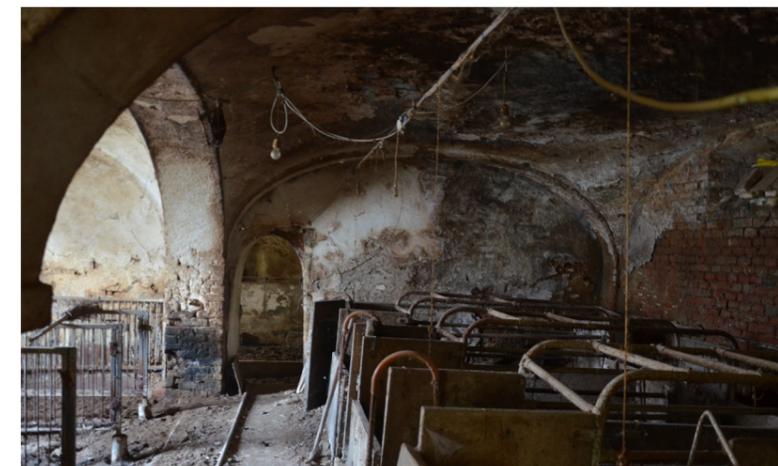
Figura 4: Foto scattata durante il sopralluogo del maggio 2019, interno delle stalle, volta con mattoni, manica Est

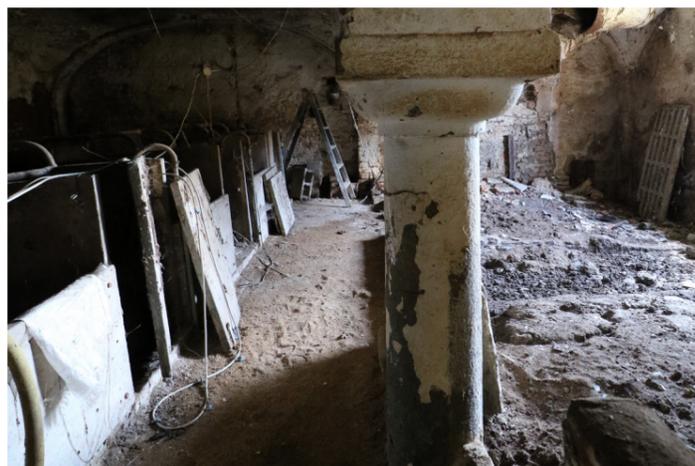
Figura 6: Foto scattata durante il sopralluogo del maggio 2019, dettaglio colonna lapidea

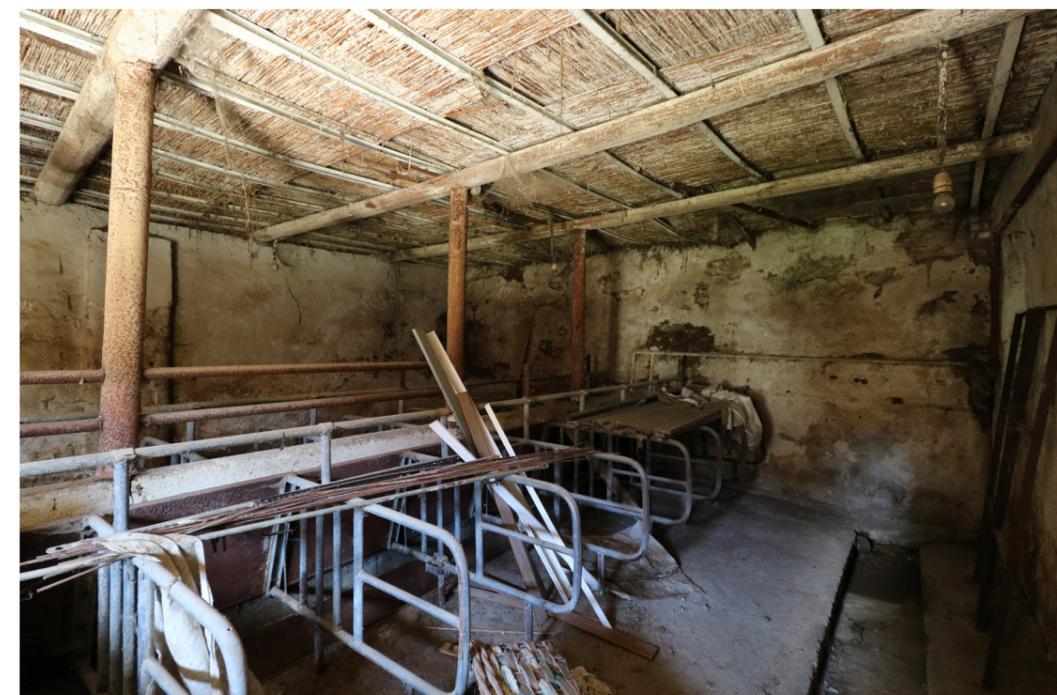
Figura 9: Foto scattata durante un sopralluogo, maggio 2019, interno stalla, dettaglio compartimentazione metallica per il bestiame

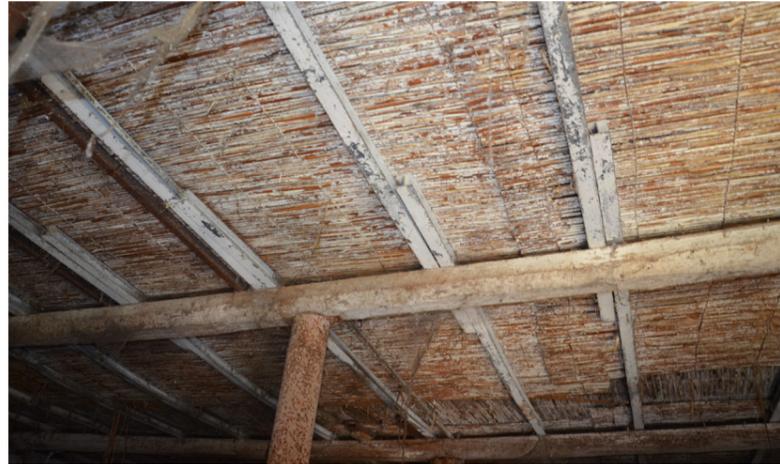
Figura 10: Foto scattata durante il sopralluogo del maggio 2019, dettaglio orizzontamento con coibentazione in canniccio

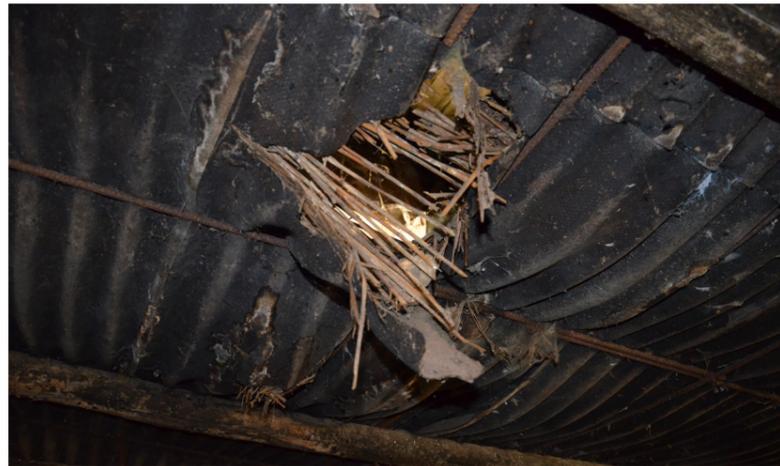
Figura 11: Foto scattata durante un sopralluogo, maggio 2019, dettaglio dissenso orizzontamento

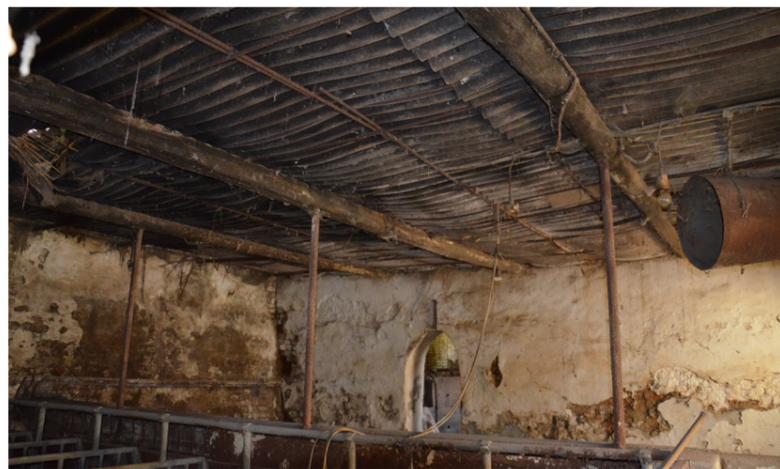
Figura 12: Foto scattata durante un sopralluogo, maggio 2019, interno stalla

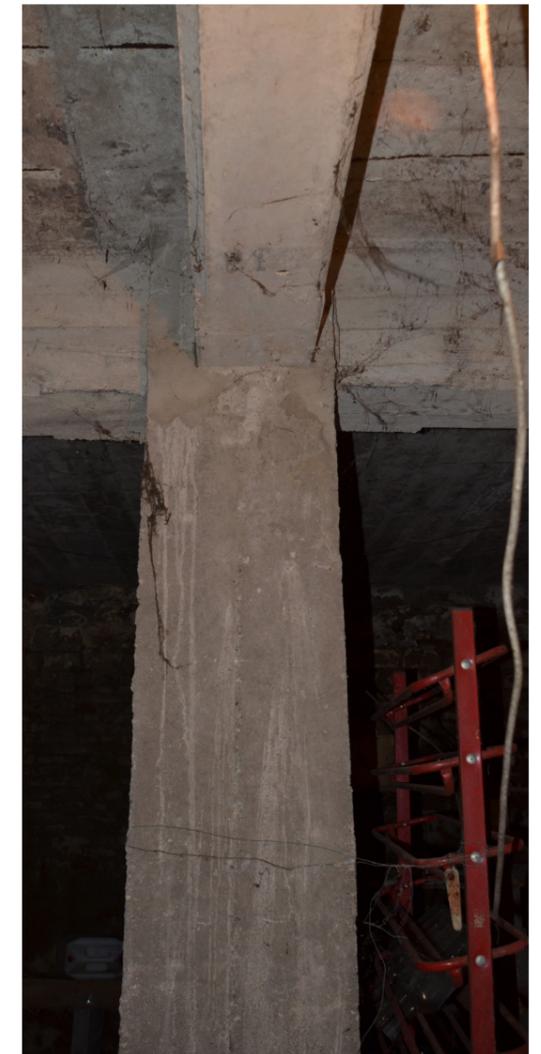
Figura 14: Foto scattata durante un sopralluogo, maggio 2019, interno cantina, dettaglio pilastro centrale in cemento armato collocato al centro della stanza

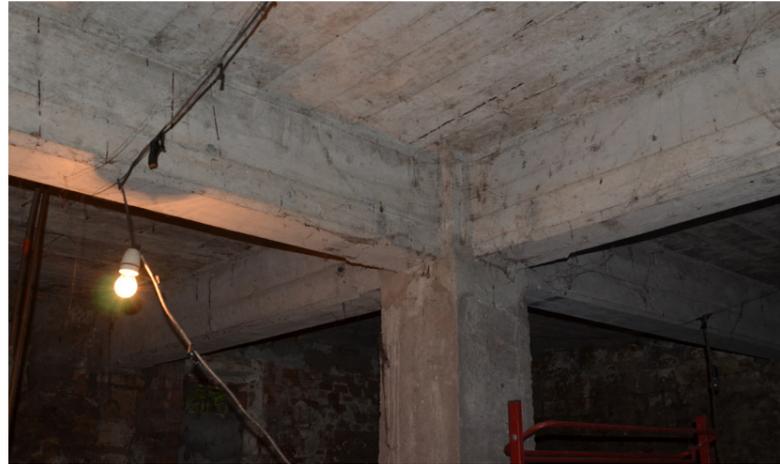
Figura 15: Foto scattata durante un sopralluogo, maggio 2019, interno cantina, dettaglio del pilastro centrale in calcestruzzo armato e della soletta

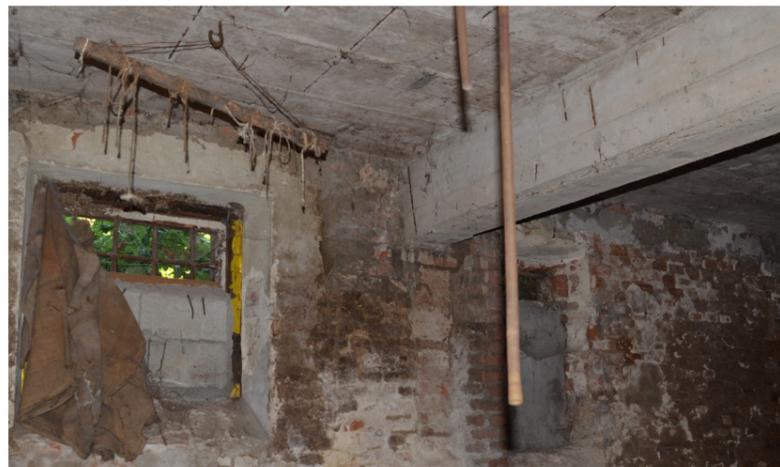
Figura 16: Foto scattata durante un sopralluogo, maggio 2019, interno cantina dettaglio finestre e soletta in calcestruzzo armato con perno pilastro centrale, risultato degli ultimi rimaneggiamenti

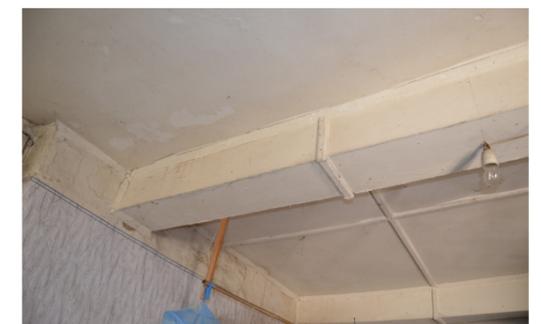
Figura 21: Foto scattata durante un sopralluogo, maggio 2019, dettaglio orizzontamento

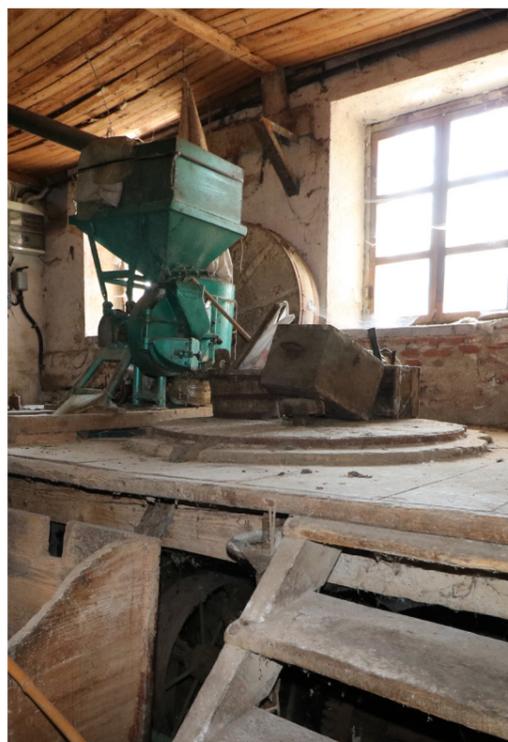
Figura 23: Foto scattata durante un sopralluogo, maggio 2019, interno sala macchine, vista del castello ligneo
