# IL MULINO DI BORGIO CORNALESE:

ANALISI DEI DEGRADI, SOLUZIONI CONTRO LA RISALITA  
CAPILLARE E SCENARI DI RIFUNZIONALIZZAZIONE

Corso di Laurea Magistrale  
in  
ARCHITETTURA PER IL RESTAURO E  
VALORIZZAZIONE DEL PATRIMONIO

Tesi di Laurea Magistrale

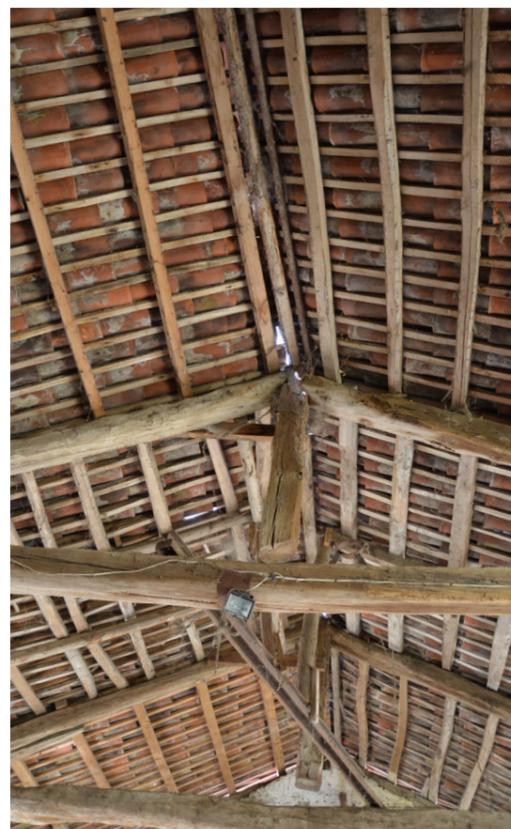
Figura 28: Foto scattata durante un sopralluogo, maggio 2019, dettaglio copertura

La copertura di questo spazio presenta un solaio ligneo con capriate e travetti, dove è ben visibile l'orditura primaria e quella secondaria, a sostegno di un manto di coppi alla piemontese. Nel complesso l'orizzontamento di copertura si presenta pericolante. Al di sotto del portico troviamo delle tramezzature non strutturali adibite a deposito.

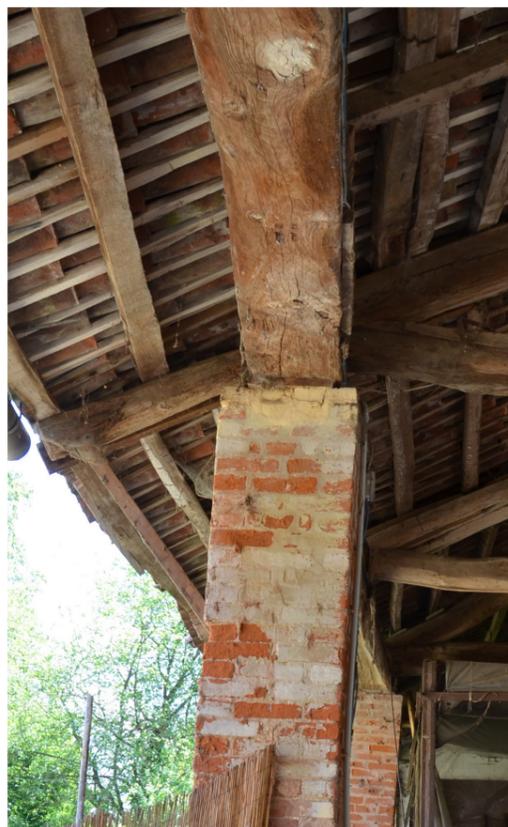
Figura 29: Foto scattata durante un sopralluogo, maggio 2019, particolare del pilastro in muratura, su cui sono osservabili evidenti segni di degrado dei laterizi

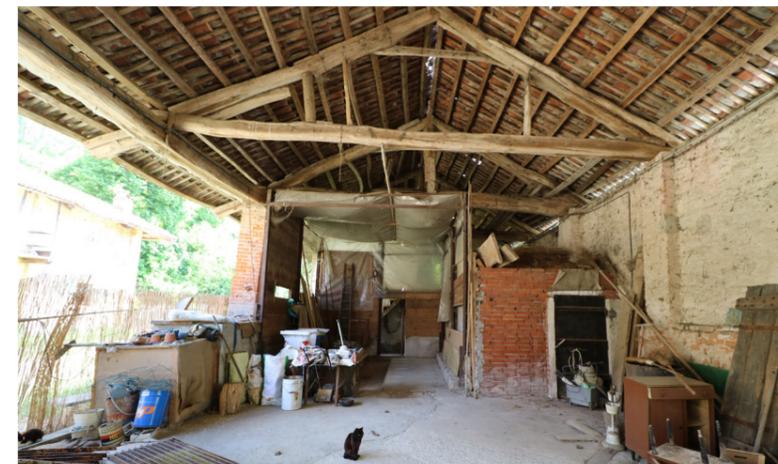
Figura 30: Foto scattata durante un sopralluogo, maggio 2019, vista complessiva del porticato

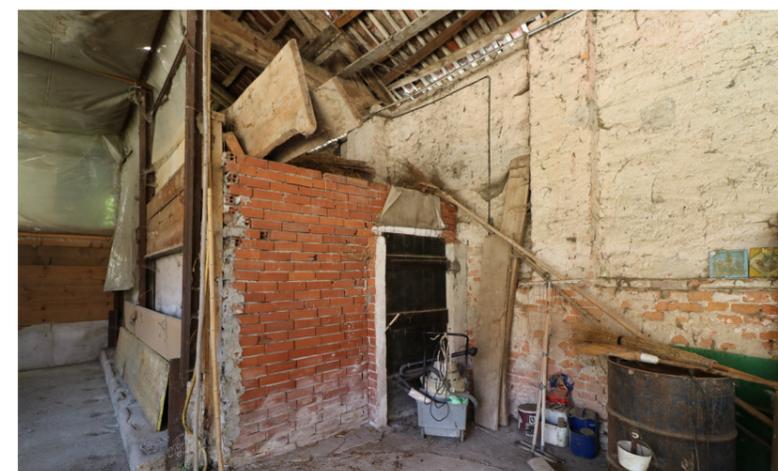
Figura 31: Foto scattata durante un sopralluogo, maggio 2019, dettaglio tramezzature in blocchetti forati non portanti

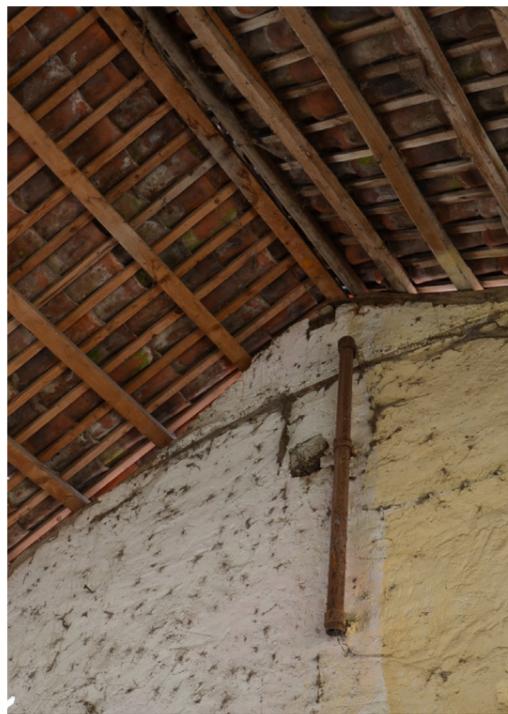
Figura 33: Foto scattata durante un sopralluogo, maggio 2019, dettaglio solaio di copertura in coppi alla piemontese

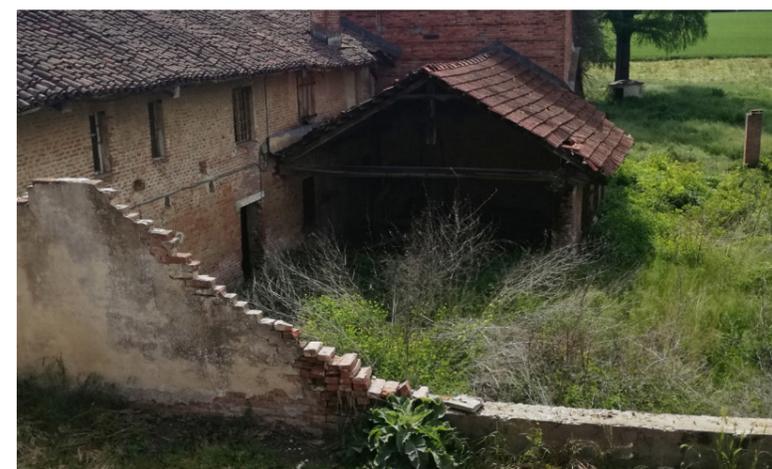
Figura 43: Foto scattata durante un sopralluogo, maggio 2019, particolare della copertura con le tegole marsigliesi

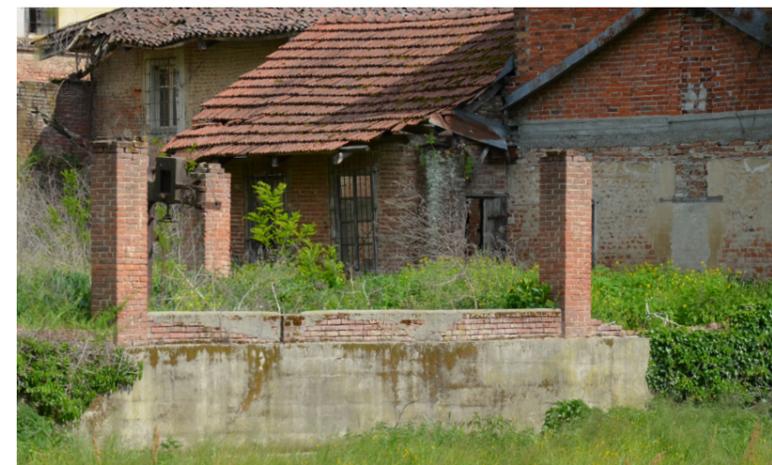
Figura 44: Foto scattata durante un sopralluogo, maggio 2019, vista della falegnameria da dietro, pilastri lasciati a rudere

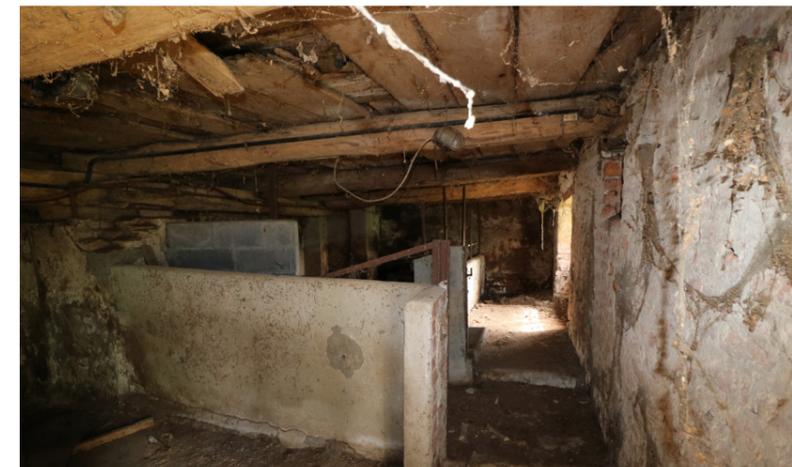
L'attuale pavimentazione è in calcestruzzo, coperto da uno strato di detriti depositatesi sulla base a causa dello stato di incuria in cui si trova lo stabile. All'interno la copertura è visivamente pericolante, troviamo dei setti murari in blocchi di cemento che sorreggono la puntellatura metallica che funge da sostentamento per il tetto.

Figura 49: Foto scattata durante un sopralluogo, maggio 2019, interno della canapaia, particolare della puntellatura della copertura pericolante

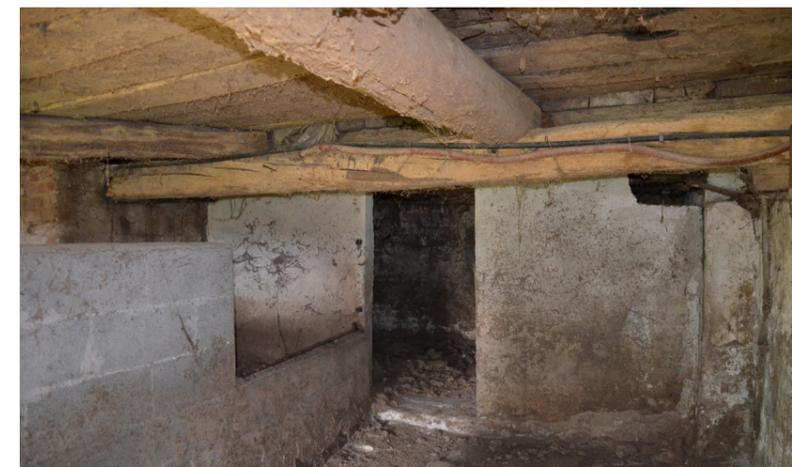
Figura 50: Foto scattata durante un sopralluogo, maggio 2019, interno della canapaia, particolare delle orditure lignee e bassi muri in blocchi di cemento su cui è stato impuntellato il tetto per evitarne il crollo

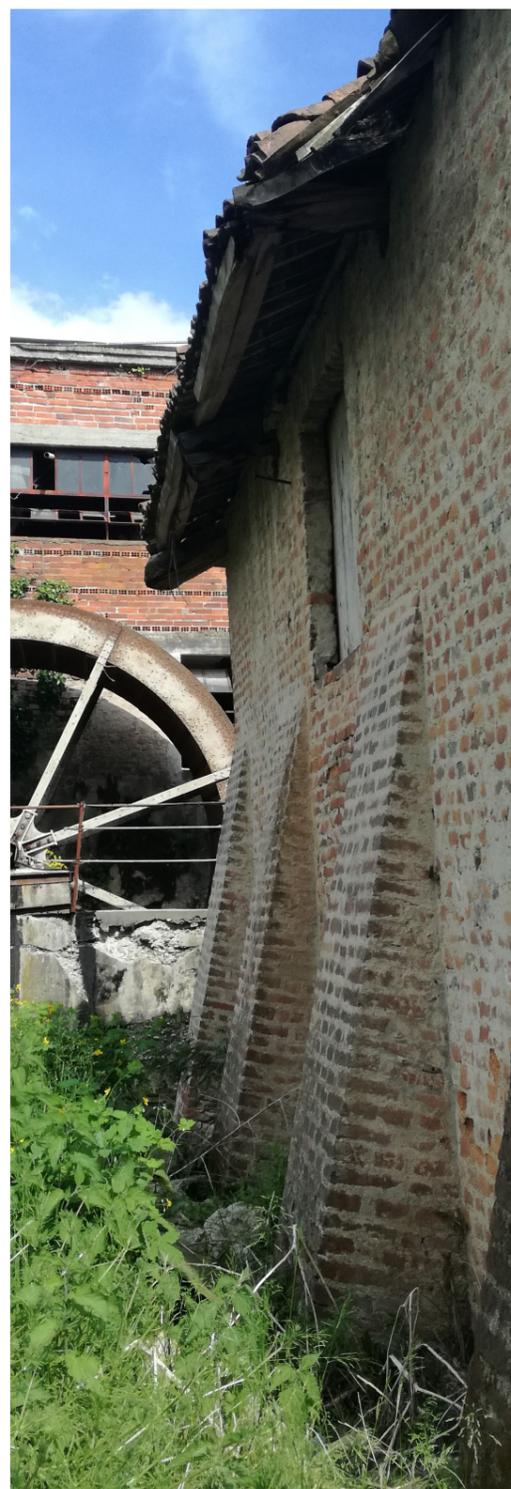
Figura 51: Foto scattata durante un sopralluogo, maggio 2019, esterno della canapaia, particolare contrafforte murario perimetrale

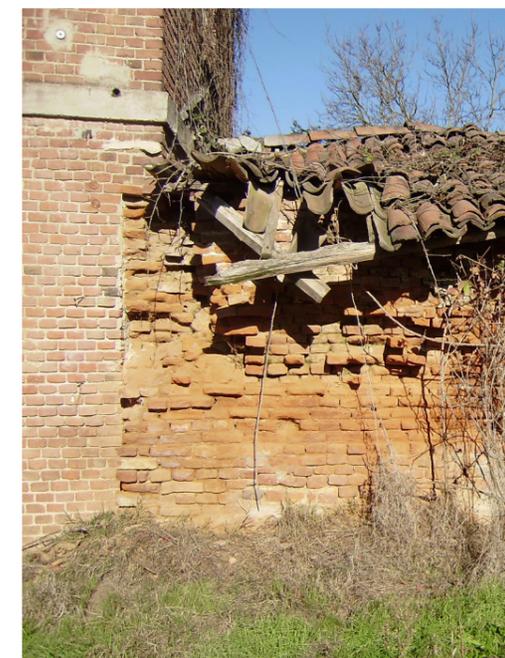
Figura 55: Foto scattata durante un sopralluogo, novembre 2013, particolare del mancato ammassamento dei due fabbricati

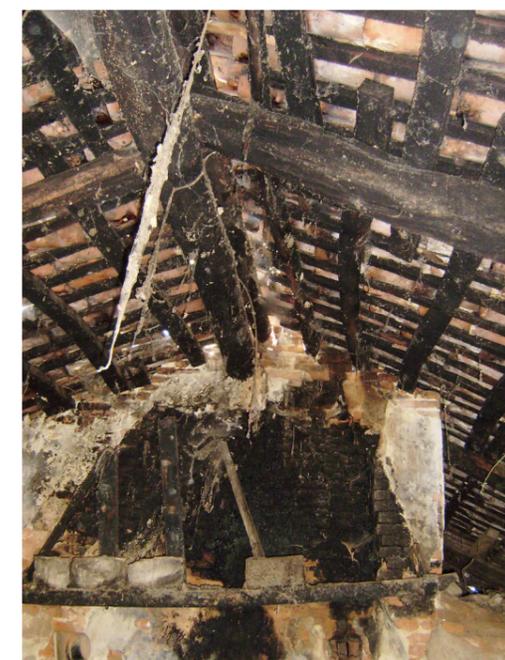
L'antico forno presenta una copertura in coppi posati su listelli con capriate lignee alla piemontese, che internamente mostrano i segni dell'incendio, come su tutte le componenti lignee che vi si collocano. Lo spazio è suddiviso in due parti, lo spazio di lavoro del panettiere e il forno retrostante, coperto da una volta

Figura 56: Foto scattata durante un sopralluogo, novembre 2013, interno dell'antica fornace, particolare dell'orditura della copertura in travi e listelli, carbonizzati dall'incendio

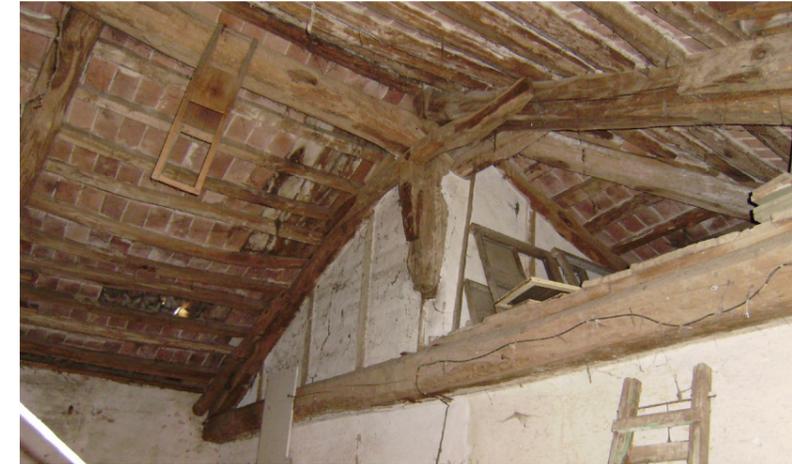
Figura 60: Foto scattata durante un sopralluogo, novembre 2013, dettaglio della copertura in capriate lignee alla piemontese, listelli e pianelle

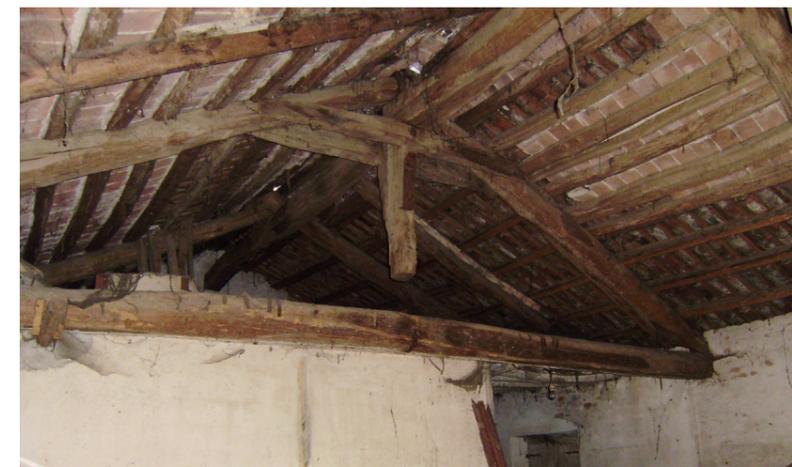
Figura 62: Foto scattata durante un sopralluogo, novembre 2013, dettaglio della copertura in capriate lignee alla piemontese, listelli e pianelle

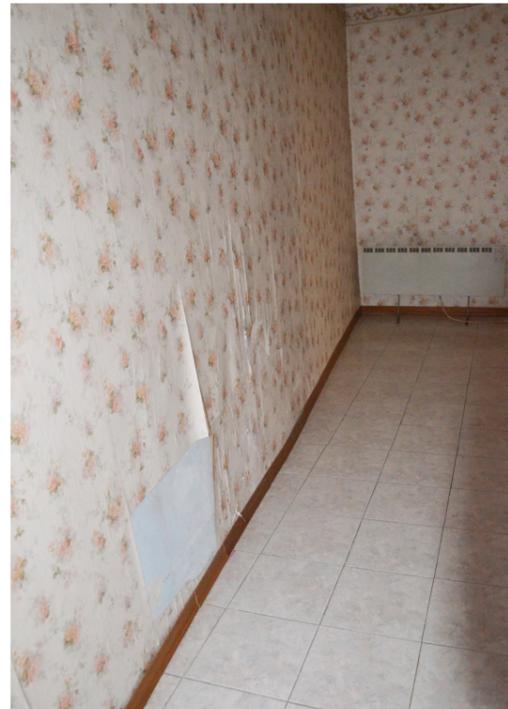
Figura 64: Foto scattata durante un sopralluogo, maggio 2019, interno abitazione del mugnaio, dettaglio distacco della carta da parati

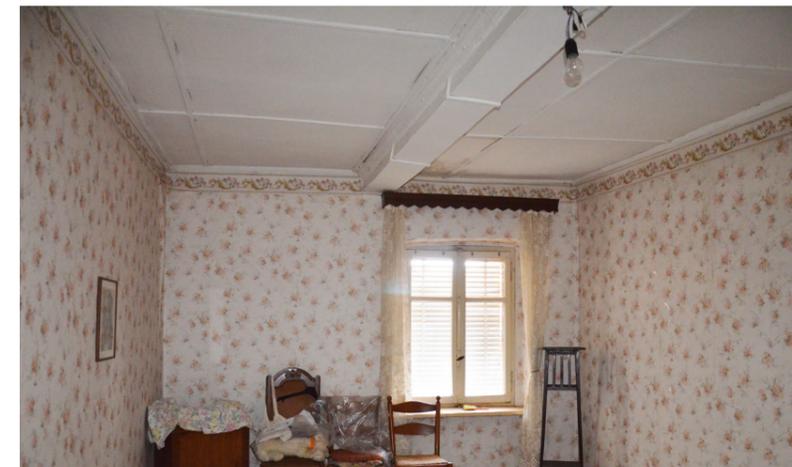
Figura 67: Foto scattata durante un sopralluogo, maggio 2019, interno abitazione del mugnaio, camera da letto

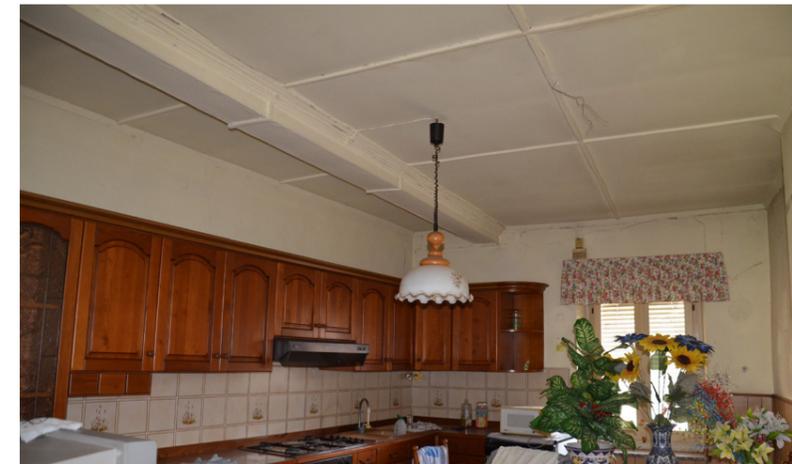
Figura 68: Foto scattata durante un sopralluogo, maggio 2019, interno abitazione del mugnaio, cucina

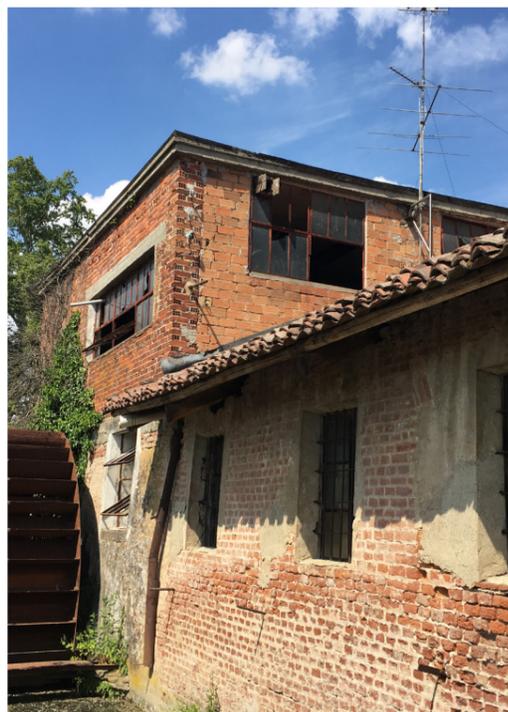
Figura 70: Foto scattata durante un sopralluogo, maggio 2019, vista esterna del locale della sala dei macchinari

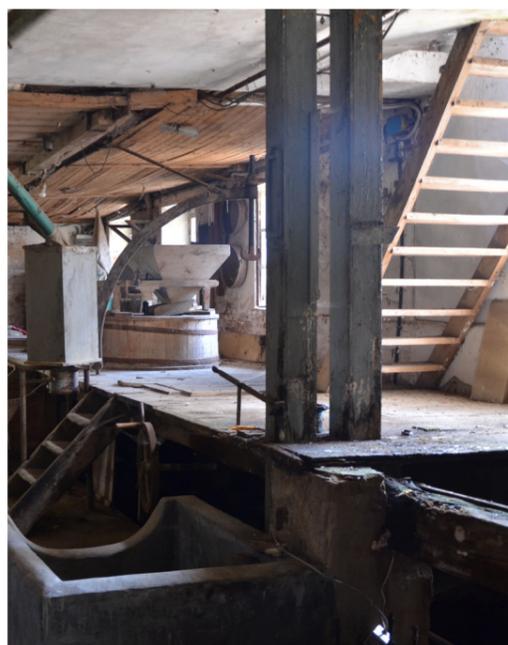
Figura 71: Foto scattata durante un sopralluogo, maggio 2019, particolare della scala di accesso alla sala macchinari locata al piano primo

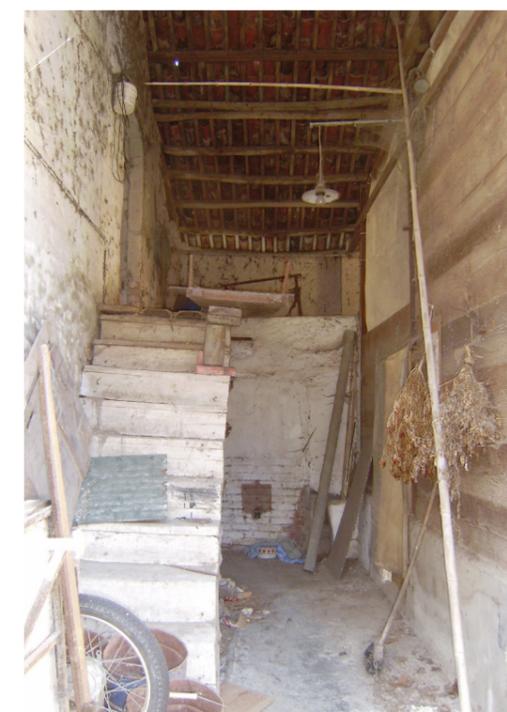
Figura 73: Foto scattata durante un sopralluogo, maggio 2019, particolare della scala di accesso al locale in oggetto

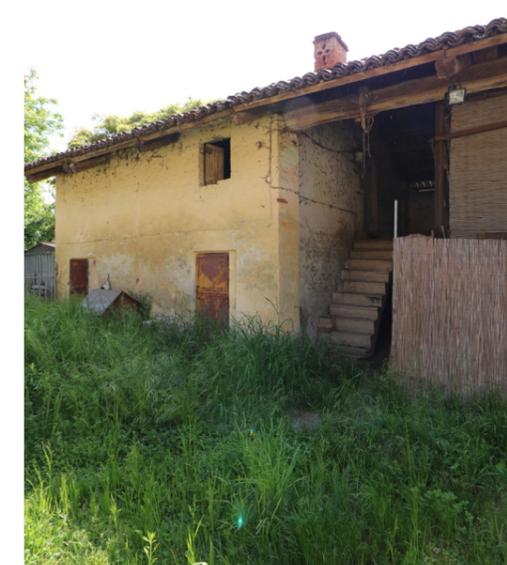
Figura 74: Foto scattata durante un sopralluogo, maggio 2019, vista dell'esterno del locale al piano primo poichè non accessibile

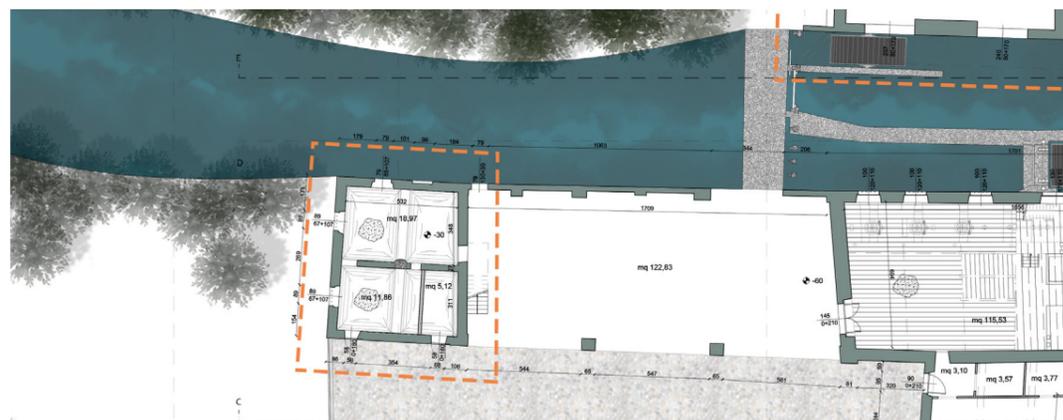
Figura 76: Manica voltata ovest, pian terreno, elaborazione personale

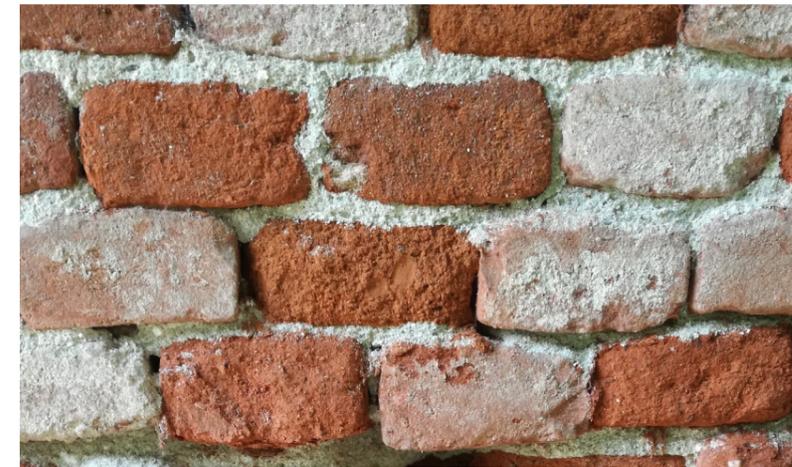
Figura 77: Foto scattata durante un sopralluogo, 4 giugno 2020, dettaglio della polverizzazione dei mattoni, prospetto Ovest della manica Ovest

Il prospetto che risulta maggiormente degradato è il prospetto Ovest della manica Ovest (o sezione D-D') (vedi tavola 9) che si trova a diretto contatto con l'acqua. Infatti presenta l'intonaco gravemente ammalorato, in cui è ben visibile una netta linea orizzontale di distacco lungo tutto il fronte.

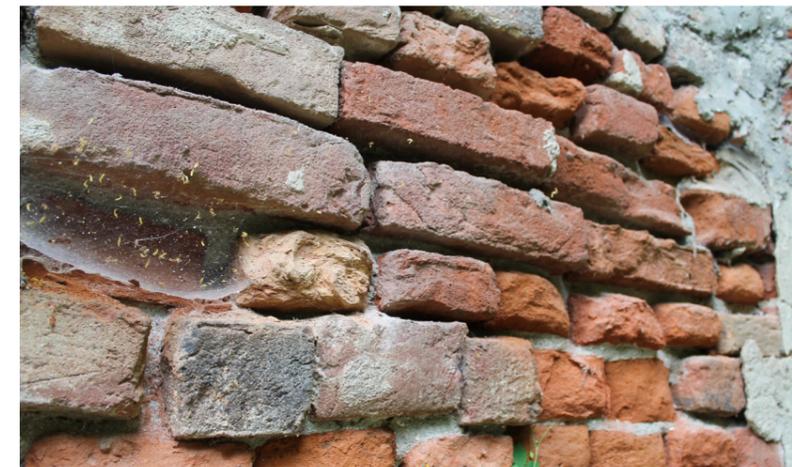
Figura 78: Foto scattata durante un sopralluogo, 4 giugno 2020, dettaglio del dilavamento dei giunti di malta, prospetto Est manica Est

Il principale fenomeno che coinvolge la malta di allettamento tra i giunti è il dilavamento che causa una conseguente erosione della muratura, indebolendone la struttura, questo degrado è fortemente presente laddove lo strato di intonaco viene a mancare e i giunti di malta sono maggiormente esposti alle intemperie. Il dilavamento consiste nella dissoluzione della malta di calce aerea e quindi del bicarbonato di calcio.

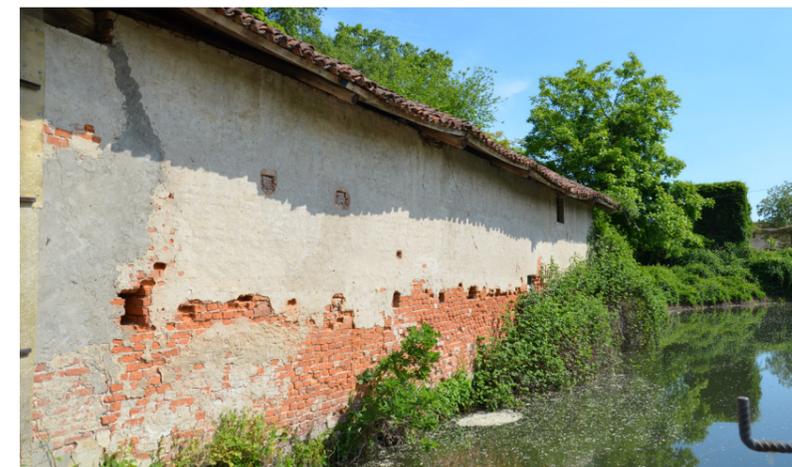
Figura 79: Foto scattata durante un sopralluogo, 4 giugno 2020, dettaglio della presenza di vegetazione, in questo caso arrampicante, sul prospetto Ovest della manica Ovest

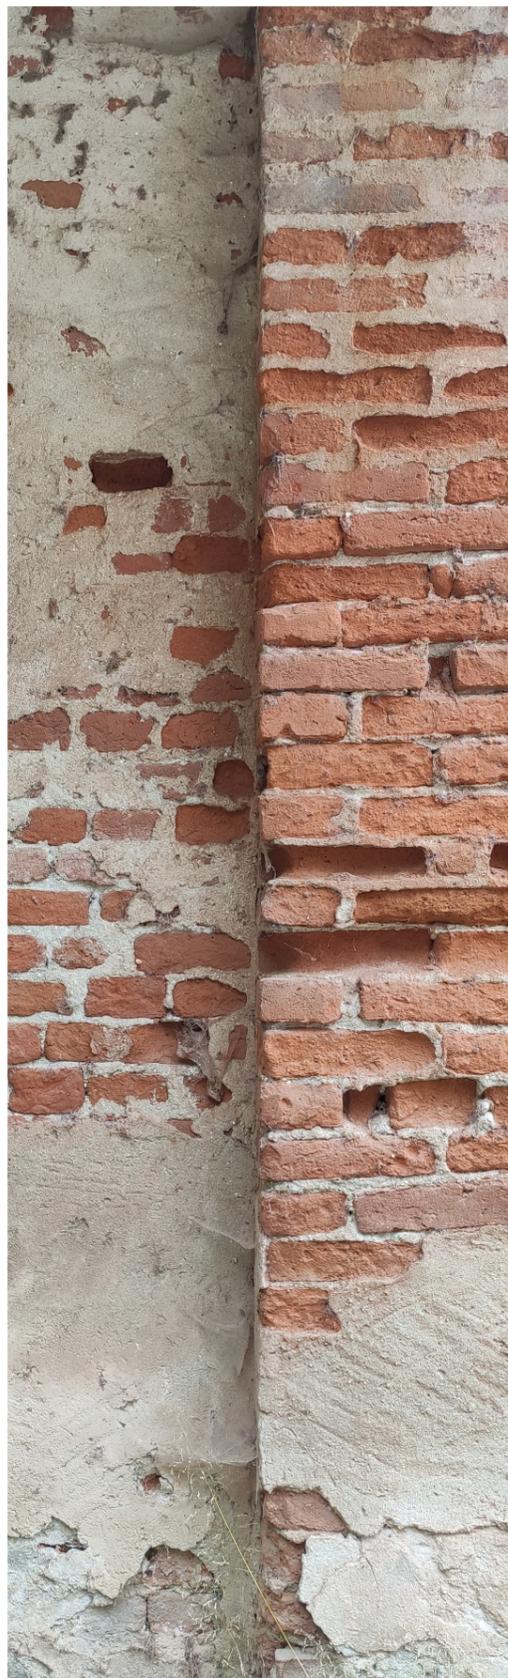
Figura 80: Foto scattata durante un sopralluogo, 4 giugno 2020, erosione su laterizio, rigonfiamento dell'intonaco e deposito superficiale, sul prospetto Sud della manica Est

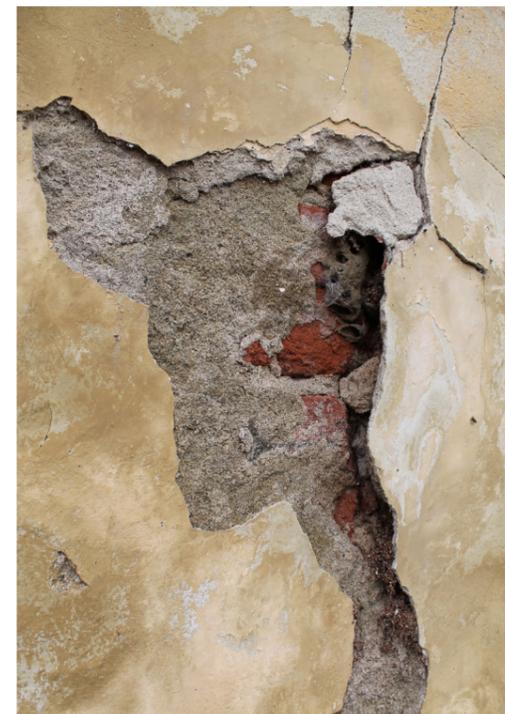
Figura 81: Foto scattata durante un sopralluogo, 4 giugno 2020, dettaglio del distacco dell'intonaco, sul prospetto Ovest della manica Est

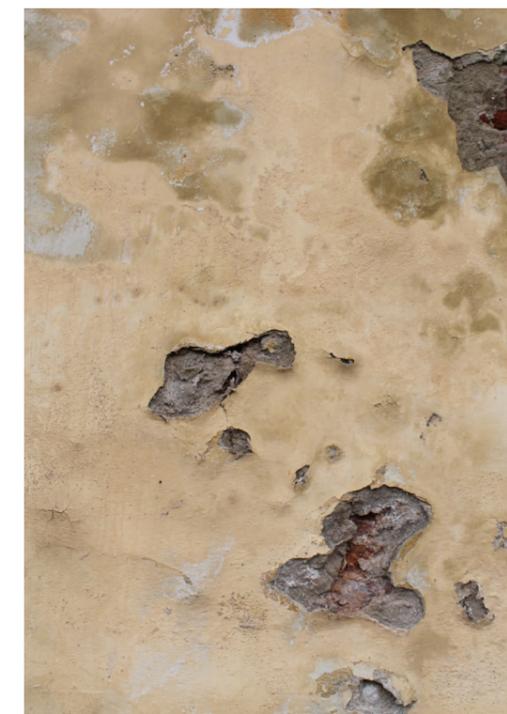
Figura 82: Foto scattata durante un sopralluogo, 4 giugno 2020, dettaglio del distacco e del rigonfiamento dell'intonaco, sul prospetto Ovest della manica Est

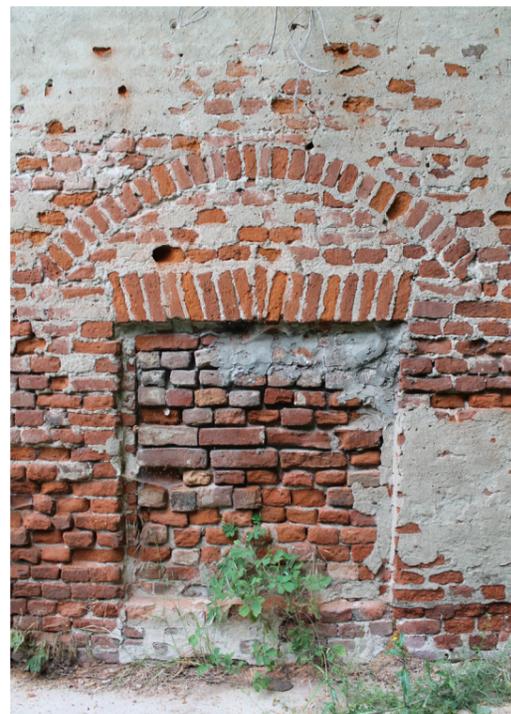
Figura 83: Foto scattata durante un sopralluogo, 4 giugno 2020, apposizione incompatibile con malta cementizia, dilavamento dei giunti, erosione del laterizio presenti sul prospetto Sud della manica Est

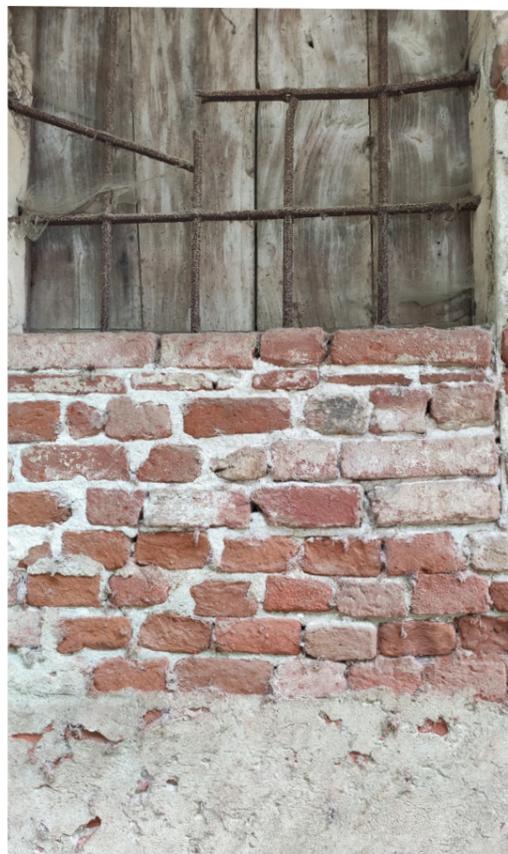
Figura 84: Foto scattata durante un sopralluogo, 4 giugno 2020, dettaglio dell'ossidazione delle inferriate, sul prospetto Est della manica Est

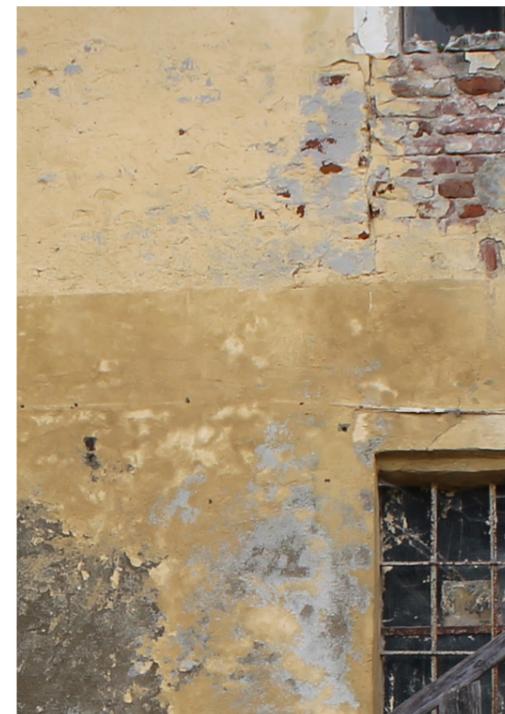
Figura 85: Foto scattata durante un sopralluogo 4 giugno 2020, alterazione cromatica, sul prospetto Ovest della manica Est

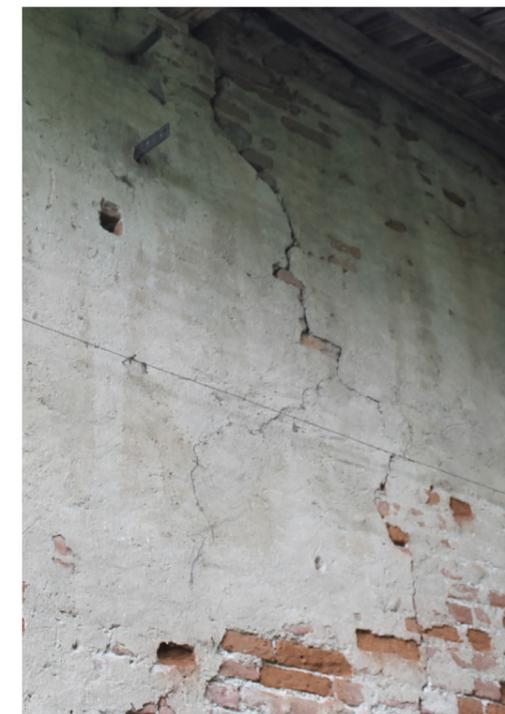
Figura 86: Foto scattata durante un sopralluogo, 4 giugno 2020, fessurazione non passante, prospetto Sud della manica Est

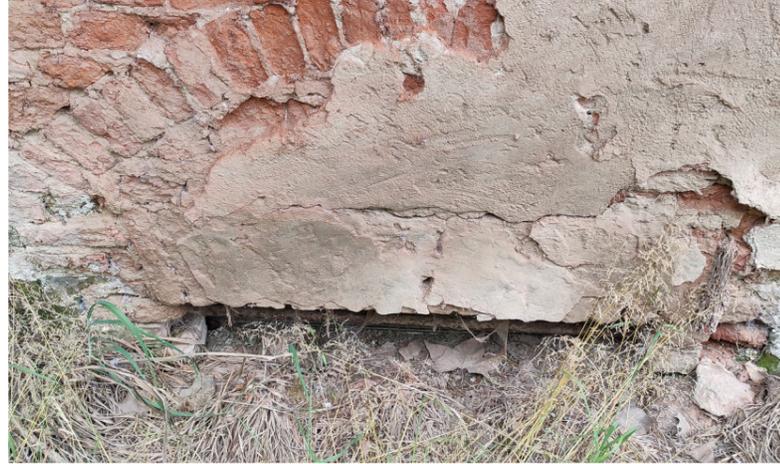
Figura 87: Foto scattata durante un sopralluogo, 4 giugno 2020, dettaglio della bocca di lupo otturata, sul prospetto Est della manica Est

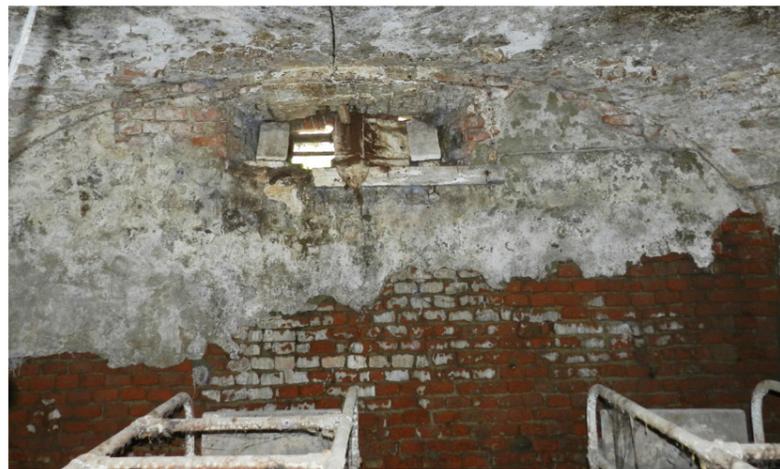
Figura 88: Foto scattata durante un sopralluogo, 4 giugno 2020, dettaglio della bocca di lupo otturata della manica Est, si possono notare una linea netta del distacco dell'intonaco, una presenza rilevante di depositi superficiali e la presenza di micro organismi sul soffitto voltato

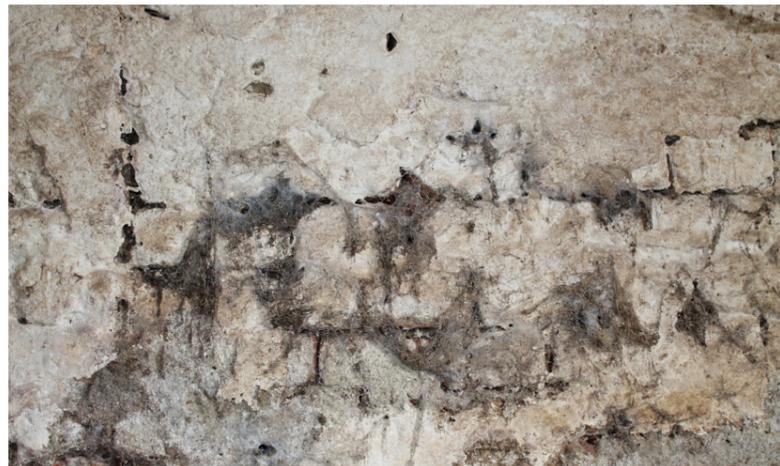
Figura 89: Foto scattata durante un sopralluogo, 4 giugno 2020, deposito superficiale, interno manica Est

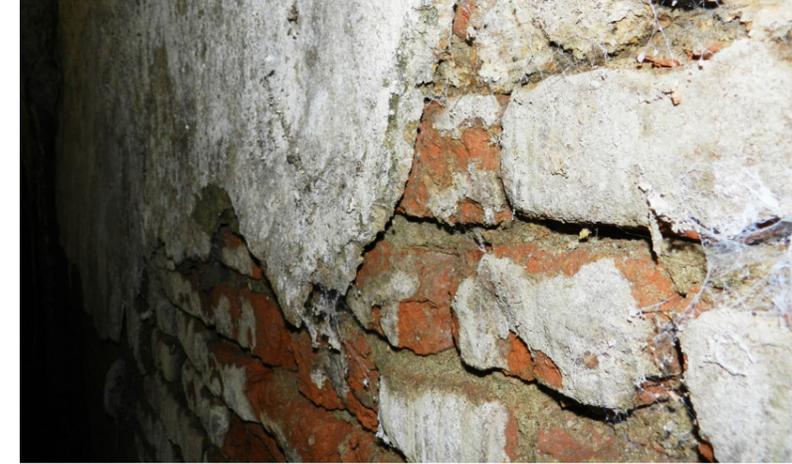
Figura 90: Foto scattata durante un sopralluogo, 4 giugno 2020, dilavamento dei giunti, interno manica Est

Muffe e sali gravano sulle superfici interne delle sale voltate, la malta si presenta sgretolata e a tratti mancante in tutto l'edificio oggetto di analisi, la dissoluzione della malta di calce è una delle cause dell'indebolimento della struttura poiché viene a mancare la coesione fondamentale tra mattone e mattone atta a consentire stabilità.

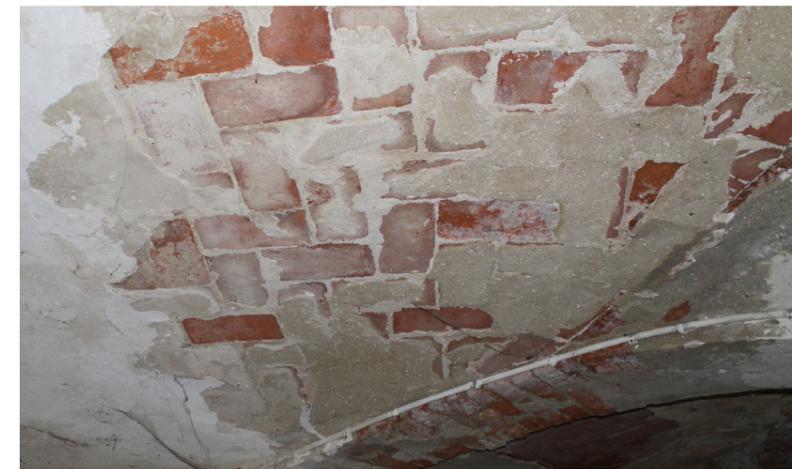
Figura 91: Foto scattata durante un sopralluogo, 4 giugno 2020, distacco dell'intonaco di calce aerea dal soffitto voltato, interno manica Ovest dove si possono notare i mattoni disposti a lisca di pesce

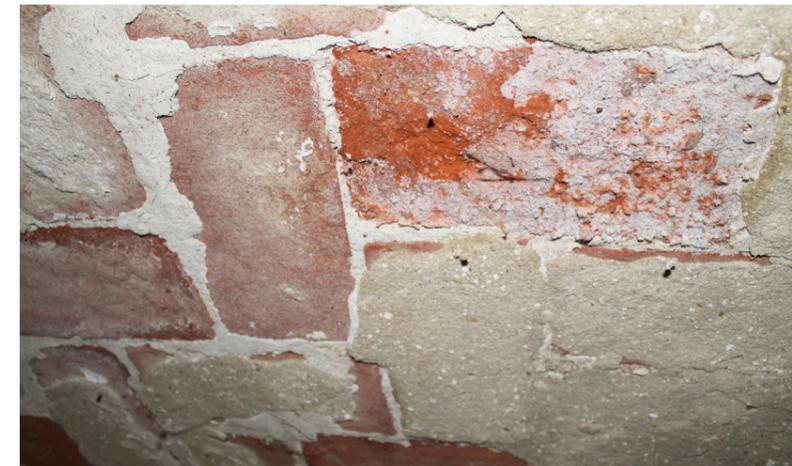
Figura 92: Foto scattata durante un sopralluogo, 4 giugno 2020, efflorescenza su laterizio, interno manica Ovest

I cicli di cristallizzazione del sale provocano pressioni all'interno di materiali porosi portando ad effetti distruttivi come polverizzazione, sbriciolatura, formazione di fessurazioni, rigonfiamenti e distacchi.

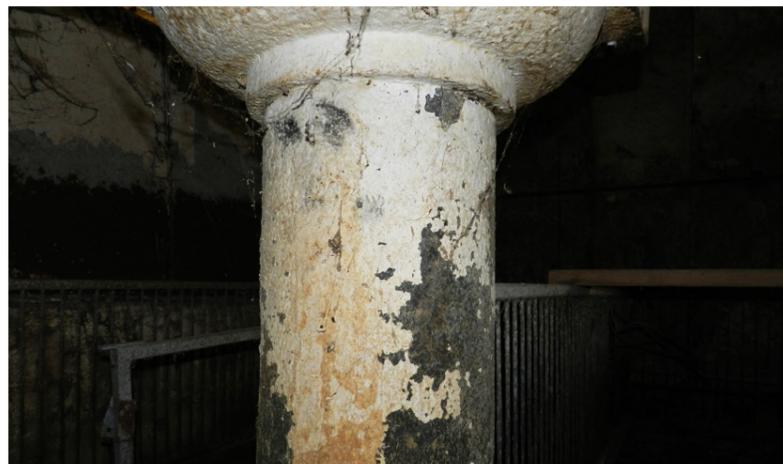
Figura 93: Foto scattata durante un sopralluogo, 4 giugno 2020, distacco da lapideo, pilastro portante, interno manica Est

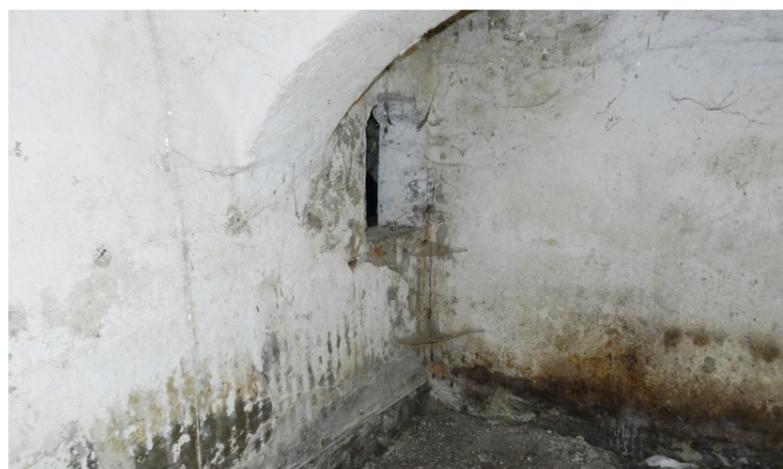
Figura 94: Foto scattata durante un sopralluogo, 4 giugno 2020, degradi derivanti dall'umidità, interno manica Ovest

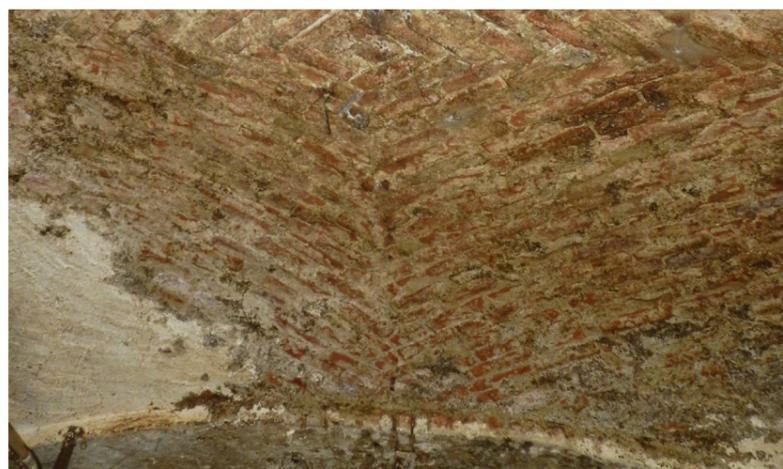
Figura 95: Foto scattata durante un sopralluogo, 4 giugno 2020, deposito superficiale sulla volta a vela dell' interno della manica Est

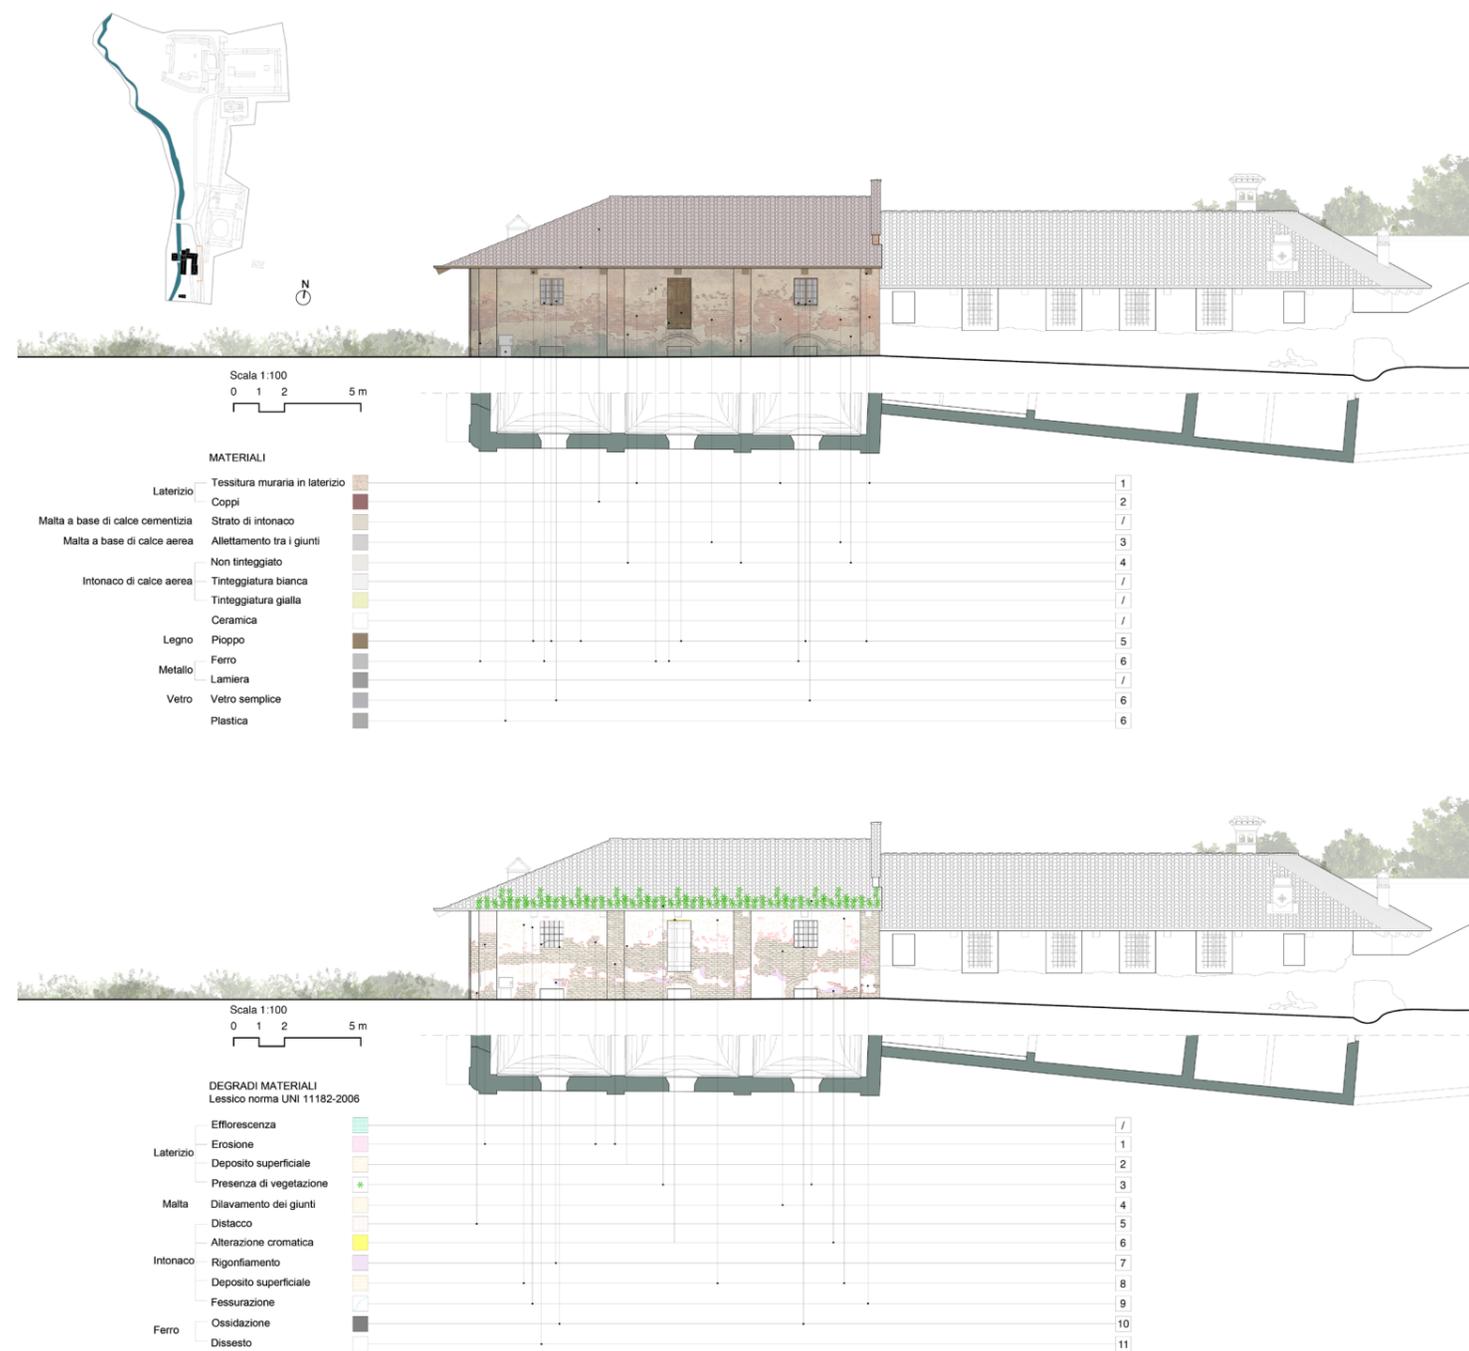
Figura 96: Analisi materica (sopra) e analisi dei degradi (sotto) del prospetto est manica est, fronte strada, elaborazione personale

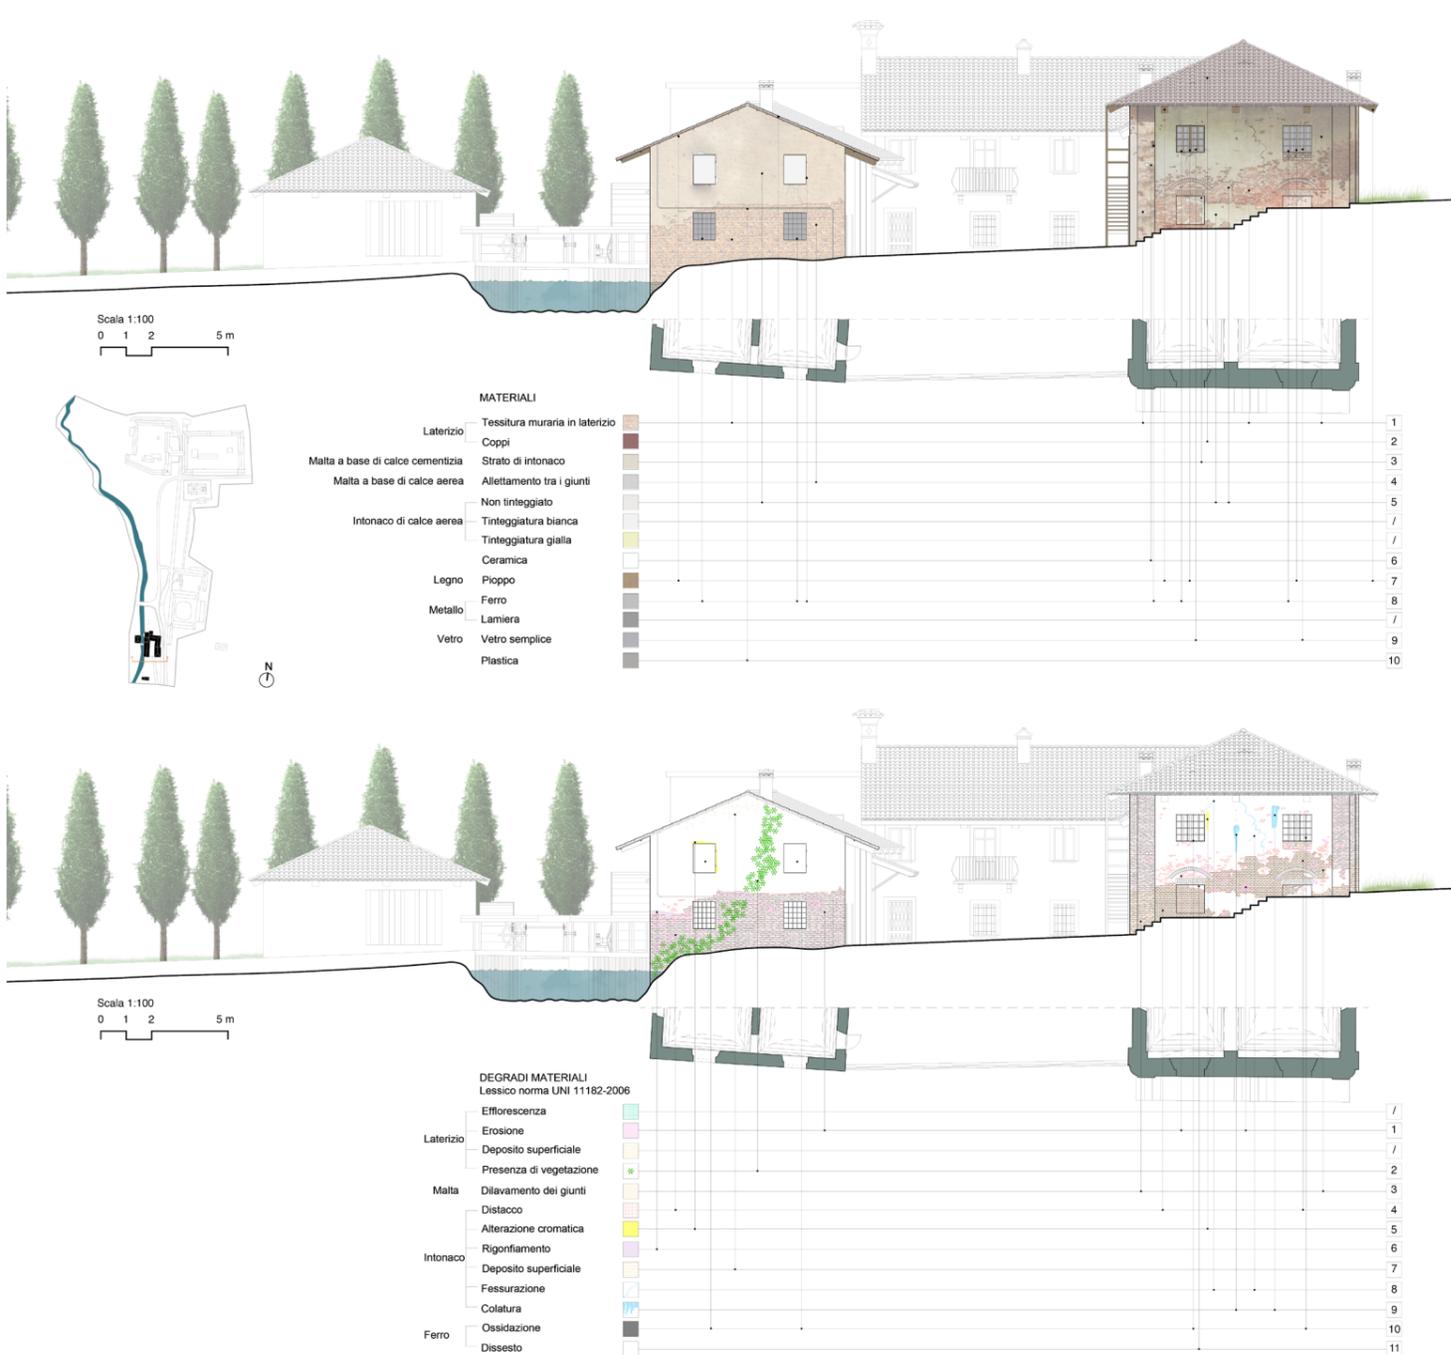
Figura 97: Analisi materica (sopra) e analisi dei degradi (sotto) del prospetto sud, elaborazione personale
