# IL MULINO DI BORGIO CORNALESE:

ANALISI DEI DEGRADI, SOLUZIONI CONTRO LA RISALITA  
CAPILLARE E SCENARI DI RIFUNZIONALIZZAZIONE

Corso di Laurea Magistrale  
in  
ARCHITETTURA PER IL RESTAURO E  
VALORIZZAZIONE DEL PATRIMONIO

Tesi di Laurea Magistrale

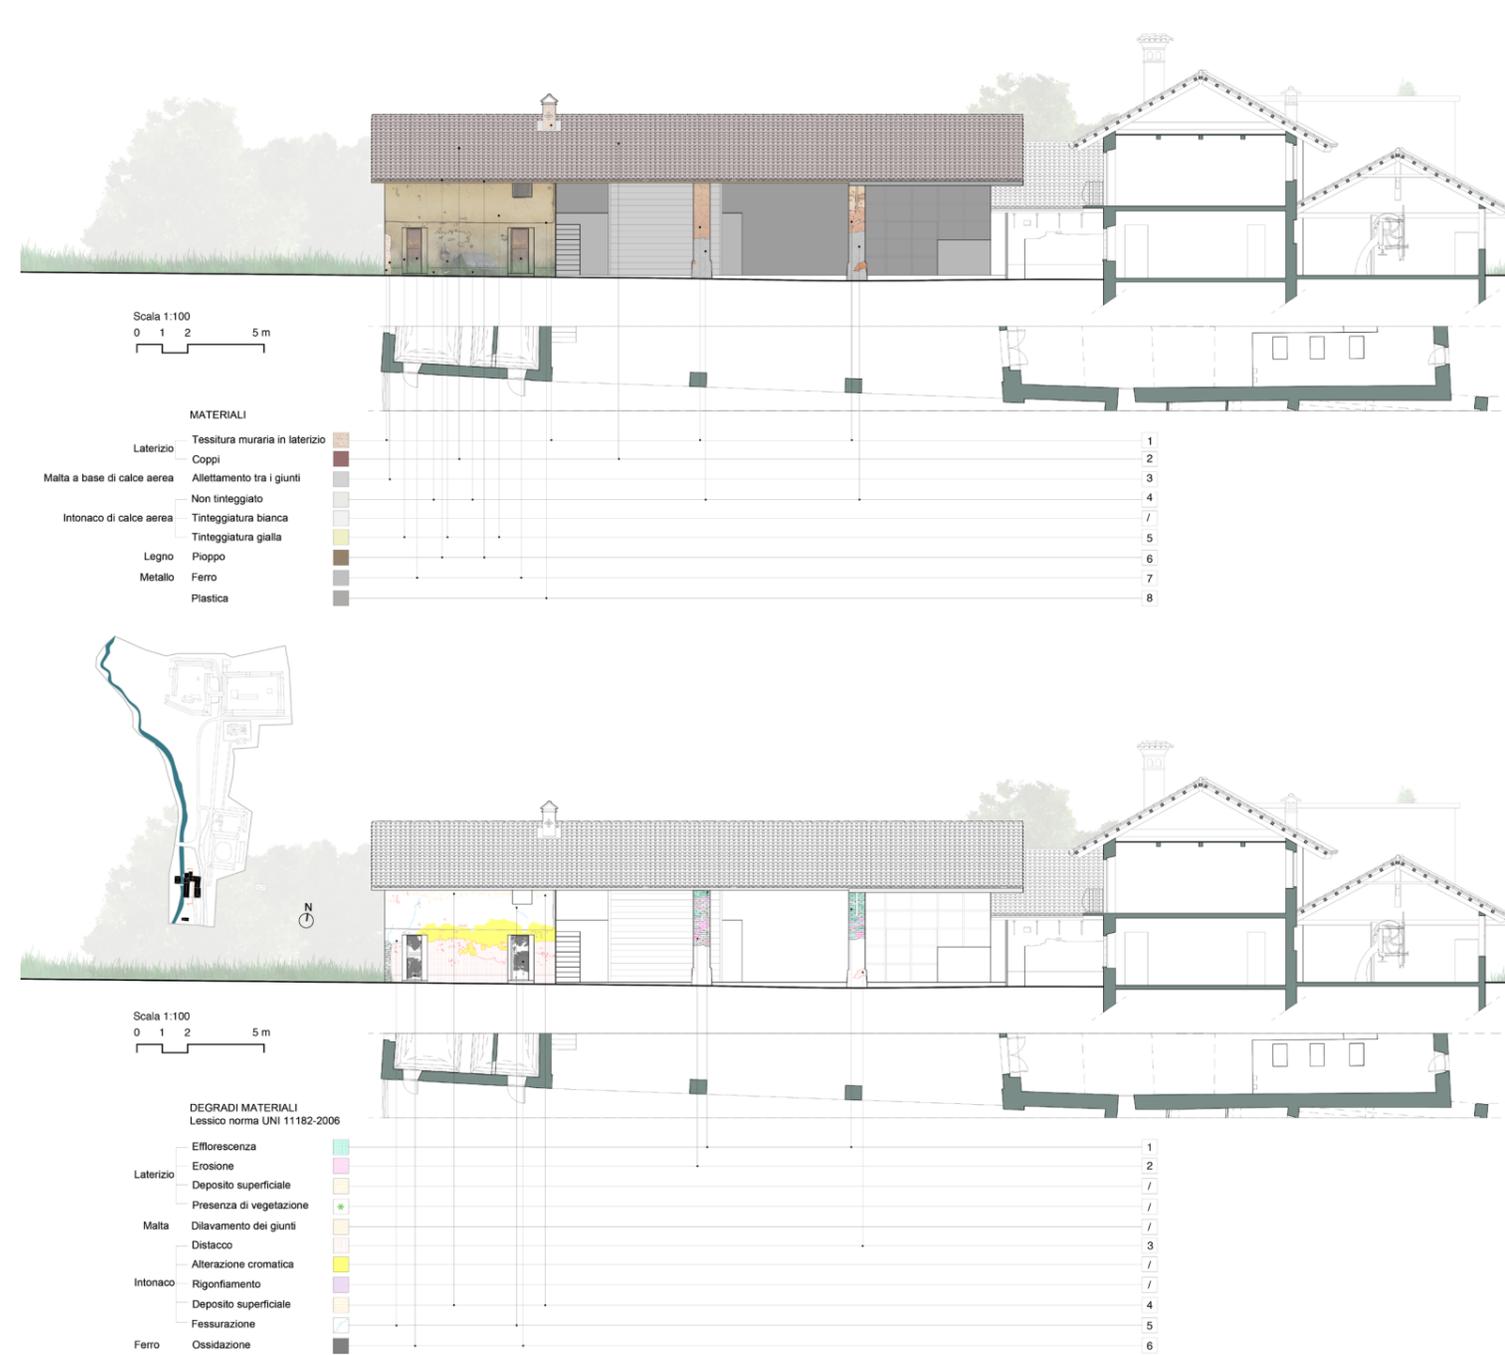
Figura 98: Analisi materica (sopra) e analisi dei degradi (sotto) del prospetto est manica ovest, corte interna, elaborazione personale

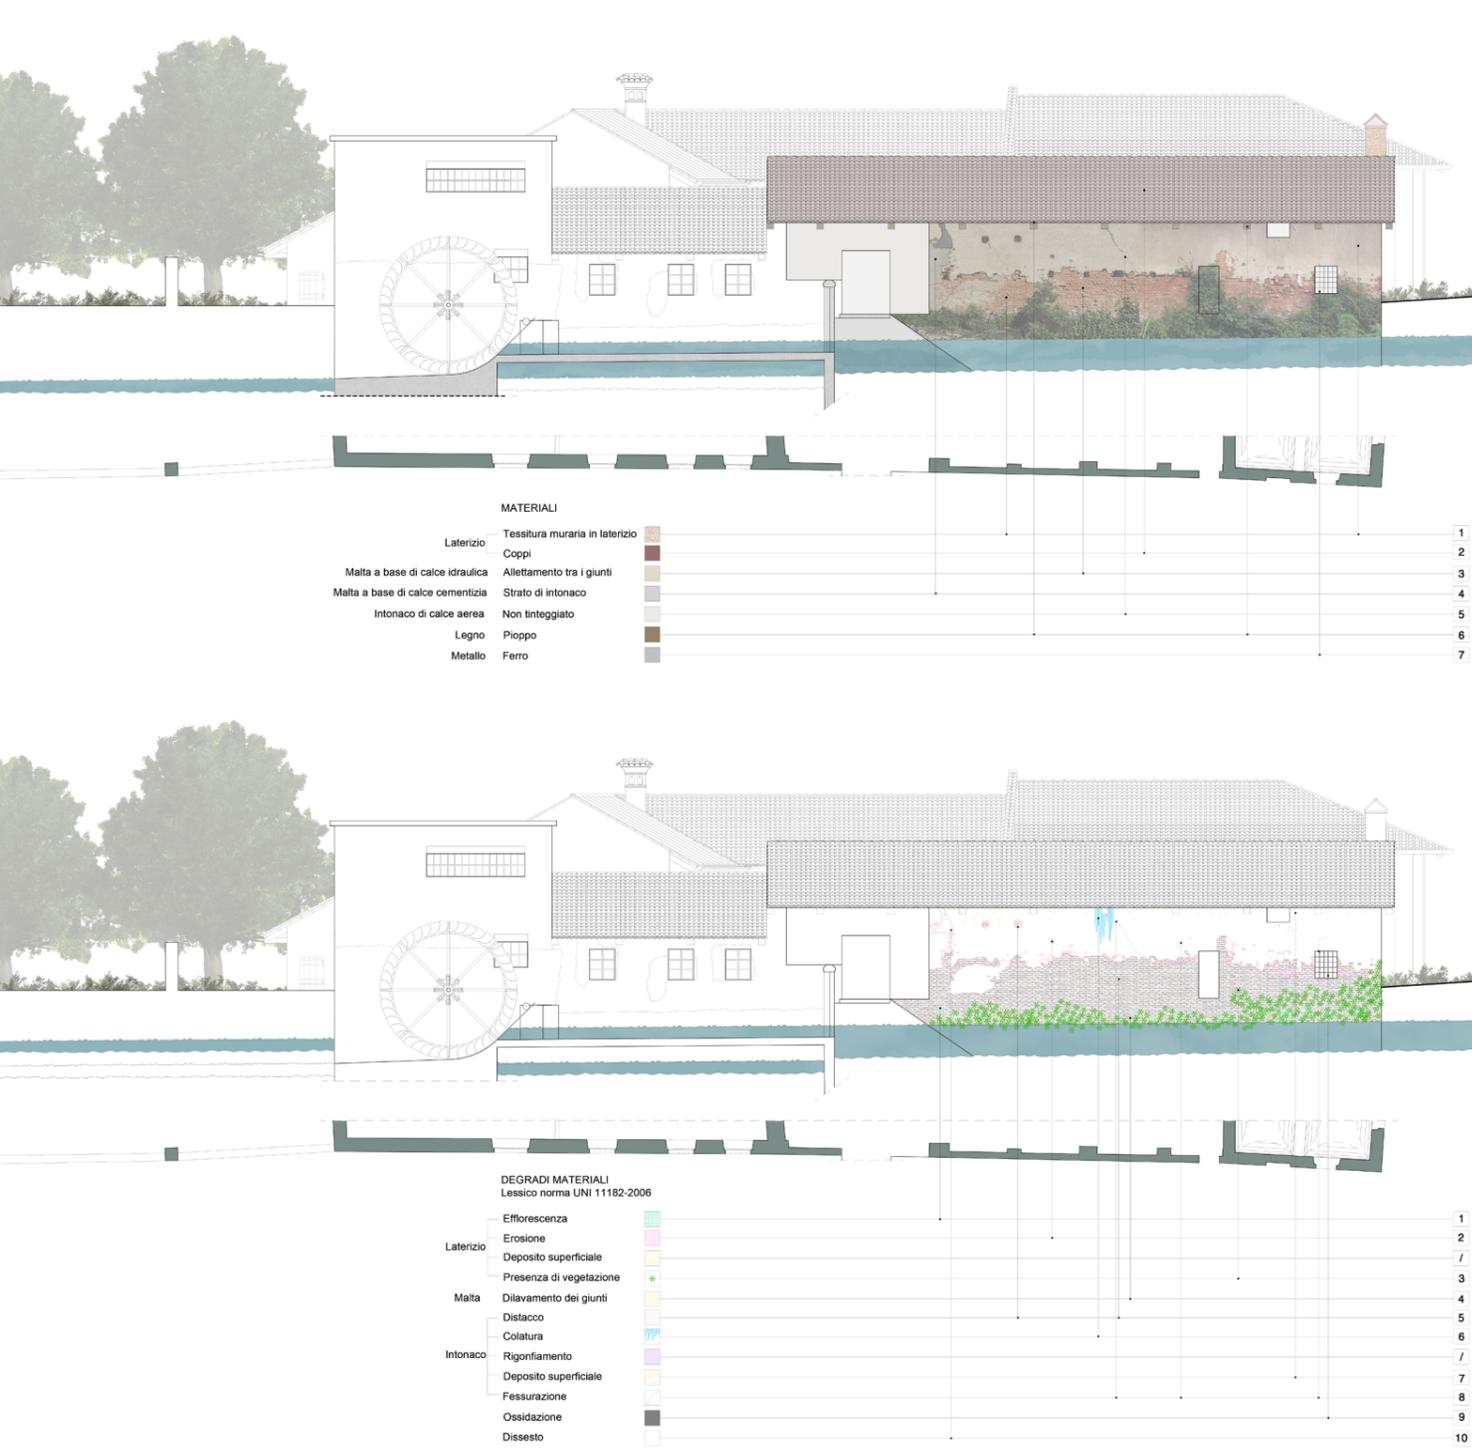
Figura 99: Analisi materica (sopra) e analisi dei degradi (sotto) del prospetto ovest della manica ovest, elaborazione personale

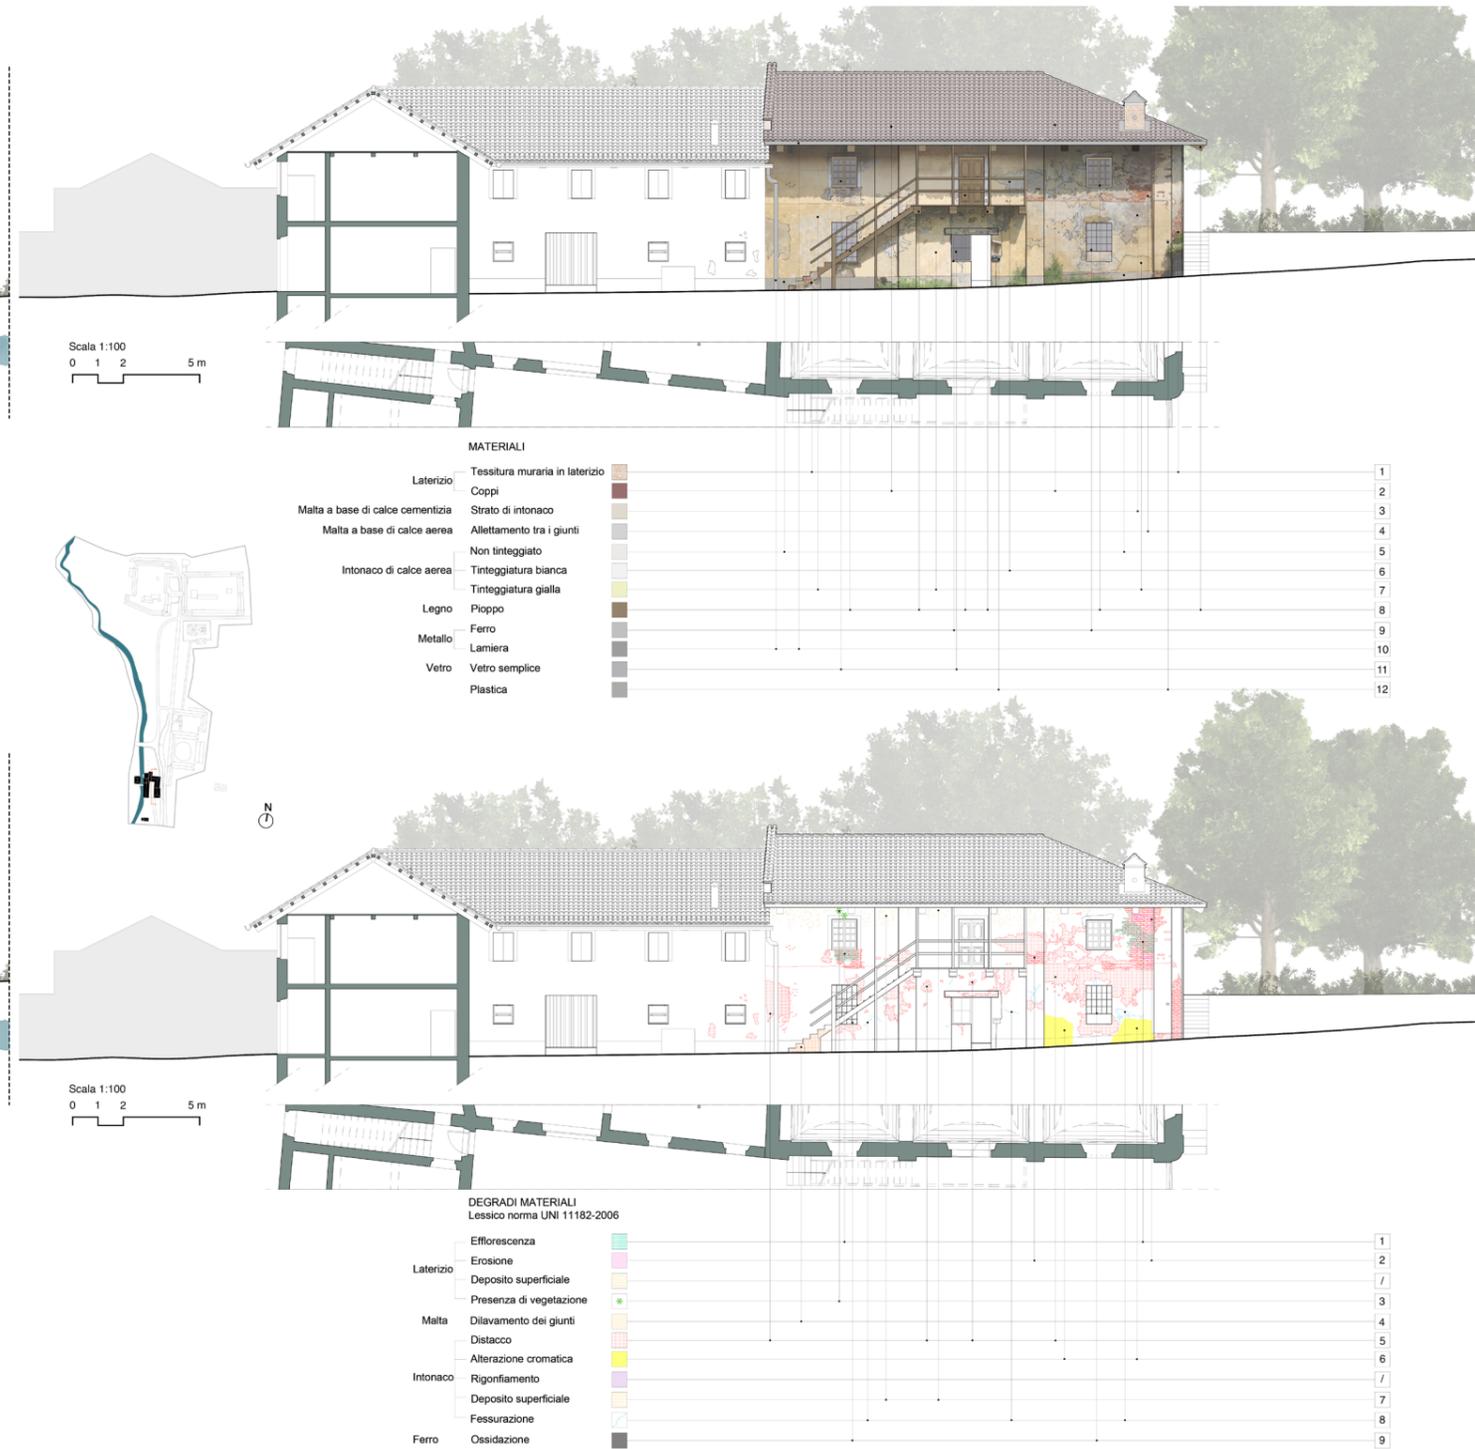
Figura 100: Analisi materica (sopra) e analisi dei degradi (sotto) del prospetto ovest manica est, corte interna, elaborazione personale

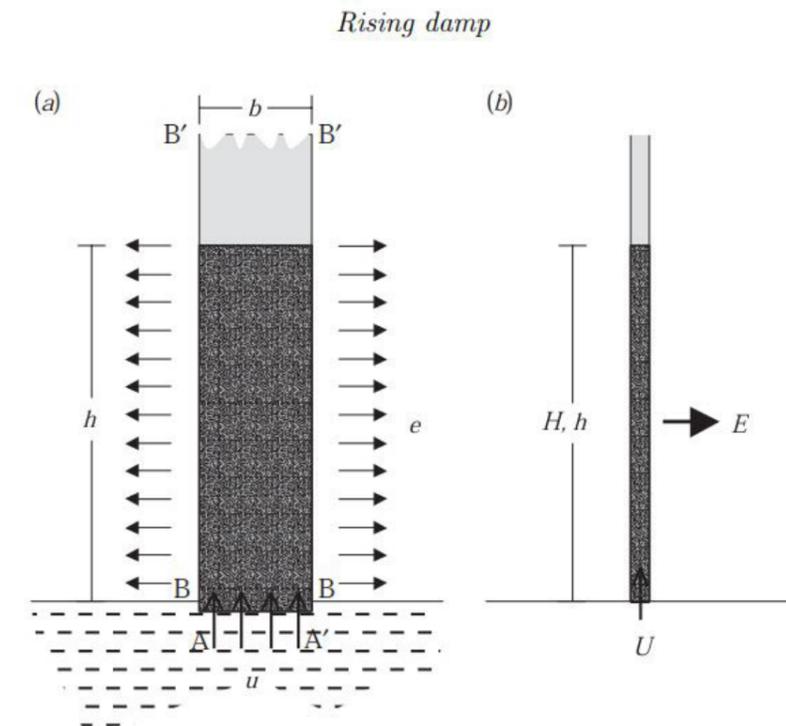
Figura 3: (a) Una visione fisica dell'umidità di risalita. Un materiale poroso di spessore  $b$  è in contatto idraulico con un terreno saturo a AA'. L'acqua viene assorbita a una velocità  $u$  per unità di larghezza della parete. Una o entrambe le facce BB' sono soggette ad evaporazione ad una velocità  $e$  per unità di altezza della parete bagnata. L'altezza bagnata misurata dal dato al suolo è  $h$ .

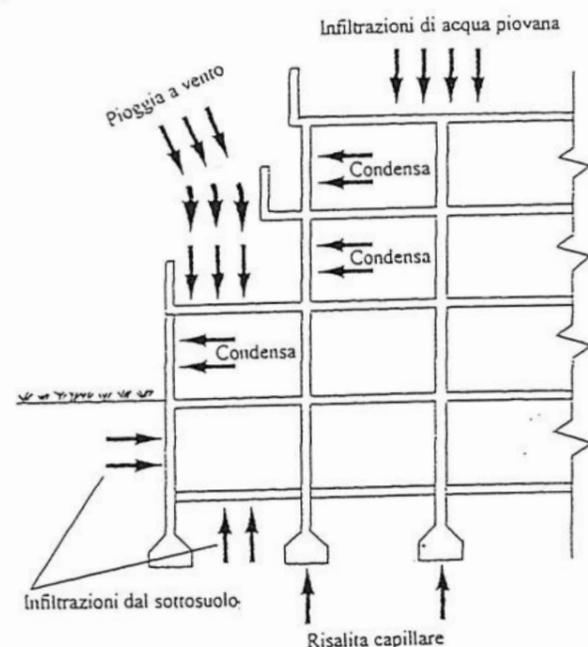
Figura 5: Schema che sintetizza le cause di umidità possibili dentro la muratura, da L. Coppola, *Umidità nelle Costruzioni. Diagnosi e Rimedi*, articolo su *Prefabbricati & Industrializzazione*, aprile 1996

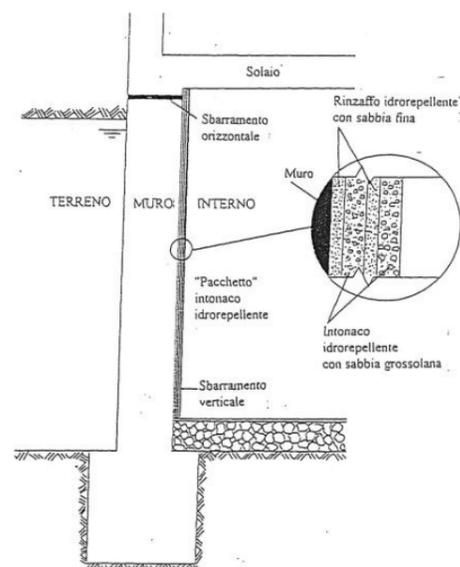
Figura 10: Sbarramento verticale realizzato con pacchetto costituito da quattro strati di intonaco idrorepellente, da L. Coppola, *Umidità nelle Costruzioni. Diagnosi e Rimedi*, articolo su *Prefabbricati & Industrializzazione*, aprile 1996

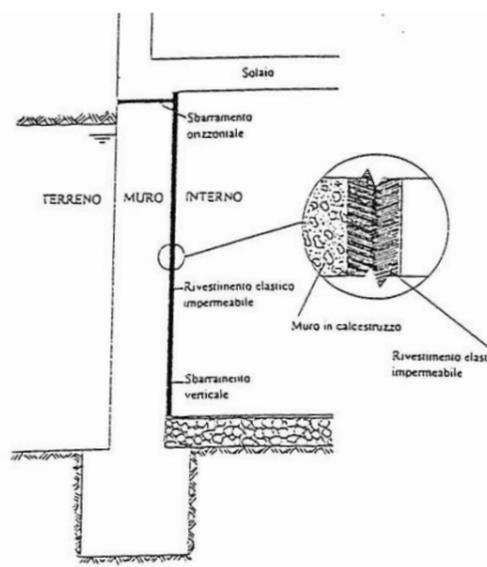
Figura 11: Sbarramento verticale realizzato con intonaci elastici impermeabili, da L. Coppola, *Umidità nelle Costruzioni. Diagnosi e Rimedi*, articolo su *Prefabbricati & Industrializzazione*, aprile 1996

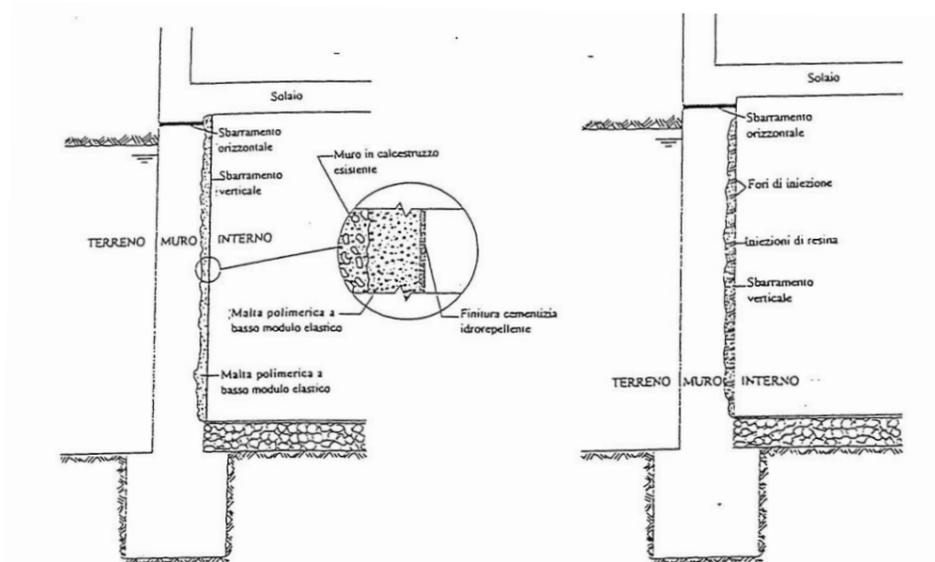
Figura 13: a sinistra sbarramento verticale con malta polimerica a basso modulo elastico e finitura cementizia idrorepellente; a destra sbarramento verticale eseguito mediante iniezioni di resina, da L. Coppola, *Umidità nelle Costruzioni. Diagnosi e Rimedi*, articolo su *Prefabbricati & Industrializzazione*, aprile 1996

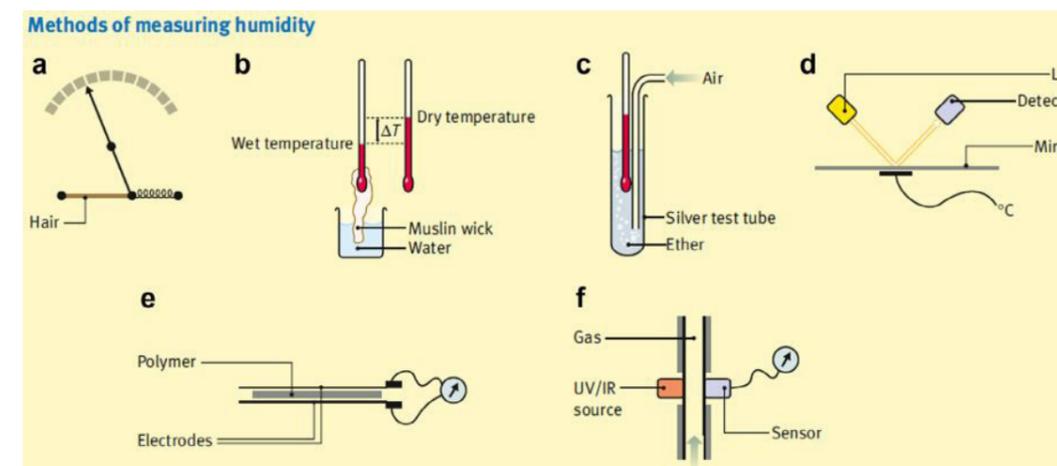
Figura 20: Sistemi di misurazione dell'umidità; a: igrometro a capello; b: psicrometro a bulbo umido e secco; c: Igrometro di Regnault; d: igrometro a specchio refrigerato; e: igrometro polimerico sfuso; f: igrometro ad assorbimento ottico; da L. Alwis, T. Sun, K. T. V. Grattan, *Optical fibre-based sensor technology for humidity and moisture measurement: Review of recent progress*, 2013

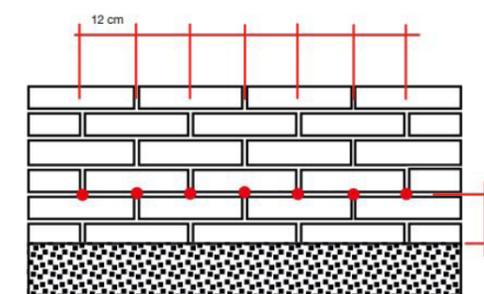
Figura 26: Schema applicativo del prodotto nel caso di una muratura in mattoni, blocchi o pietra regolare

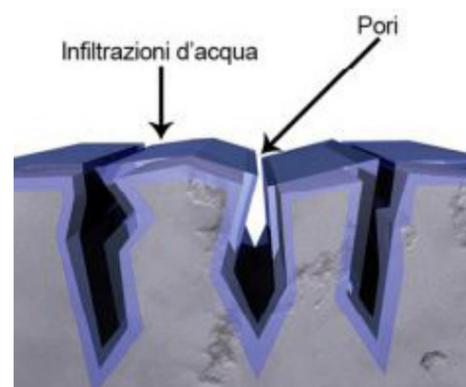
Figura 29: Microporosità di una superficie non trattata soggetta a infiltrazioni d'acqua e sporco

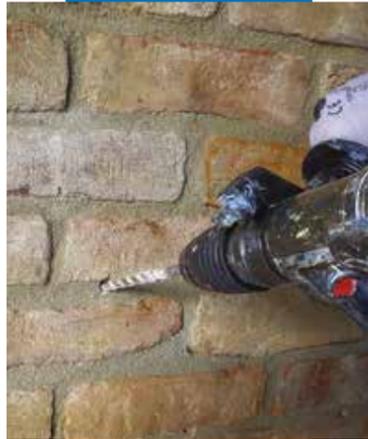
Realizzazione dei fori

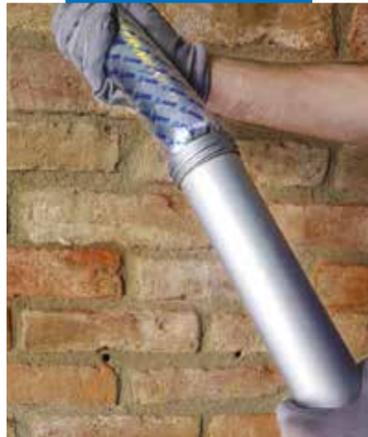
Inserimento della salsiccia nella pistola e successivo taglio dell'estremità dalla parte dove verrà avvitata la ghiera

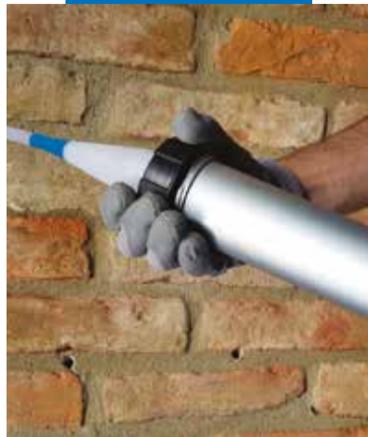
Fissaggio del tool di iniezione avvitando la ghiera alla pistola

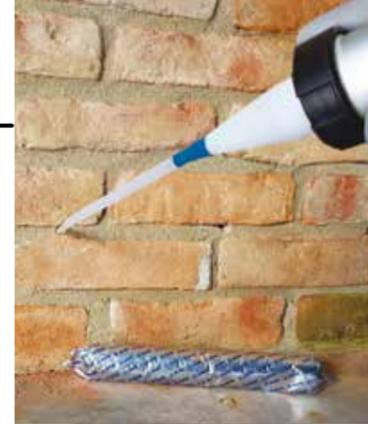
Estrusione della crema in salsiccia, riempiendo ciascun foro

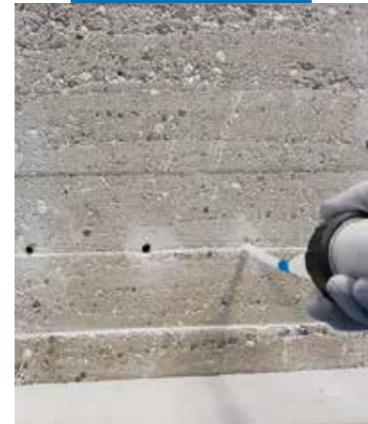
Realizzazione barriera chimica in parete in CLS

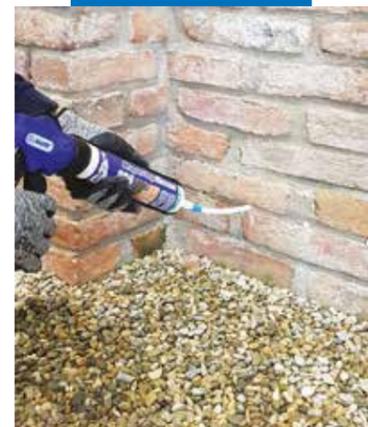
Estrusione della crema in cartuccia riempiendo ciascun foro
