Tesi di Laurea Magistrale

Politecnico di Torino

Corso di Laurea Magistrale in Architettura per il restauro e valorizzazione del
patrimonio esistente

**IL DEGRADO DEI MATERIALI LAPIDEI NATURALI:
CONFRONTO FRA SOLUZIONI CONSOLIDANTI E
CONTESTUALIZZAZIONE DEI REQUISITI
DELL'INTERVENTO DI CONSOLIDAMENTO TRAMITE
L'ANALISI CRITICA DI CASI STUDIO**

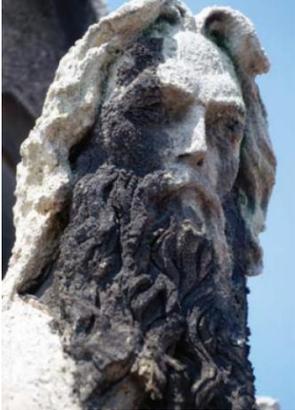
<p>Da ICOMOS-ISCS: <i>Illustrated glossary on stone deterioration patterns – Glossaire illustré sur les formes d'altération de la pierre, monuments and sites, XV</i></p>
Crosta	Modificazione dello strato superficiale del materiale lapideo. Di spessore variabile generalmente dura, la crosta è distinguibile dalle parti sottostanti per le caratteristiche morfologiche e spesso per il colore. Può distaccarsi anche spontaneamente dal substrato che, in	<i>Crust</i>

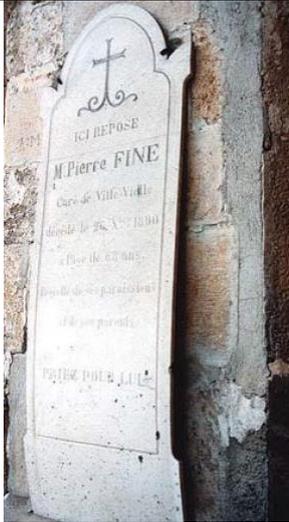
genere, si presenta disgregato e/o polverulento;		
Deformazione:	Variazione della sagoma o della forma che interessa l'intero spessore del materiale;	<i>Deformation:</i> cambiamento della forma senza perdita d'integrità manifestato tramite flessione, instabilità o torsione;

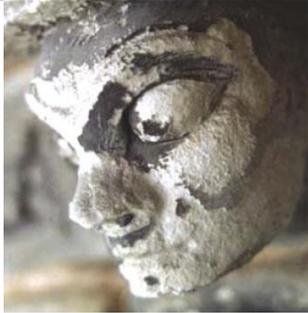
Disgregazione	Decoesione con caduta del materiale sotto forma di polvere o minutissimi frammenti. Talvolta viene utilizzato il termine <i>polverizzazione</i> ;	<i>Disintegration:</i> distacco di singoli grani o loro aggregati; <i>Fragmentation</i> (frammentazione): la completa o parziale rottura

della pietra in porzioni di dimensione variabile ed irregolare;	Da ICOMOS-ISCS: <i>Illustrated glossary on stone deterioration patterns – Glossaire illustré sur les formes d'altération de la pierre</i> , monuments and sites, XV
Distacco	Soluzione di continuità tra strati di un intonaco, sia tra loro che rispetto al substrato, che prelude, in genere, alla caduta degli strati stessi;		
Efflorescenza	Formazione superficiale di aspetto cristallino o polverulento o filamentoso, generalmente di colore biancastro;	<i>Efflorescence</i>

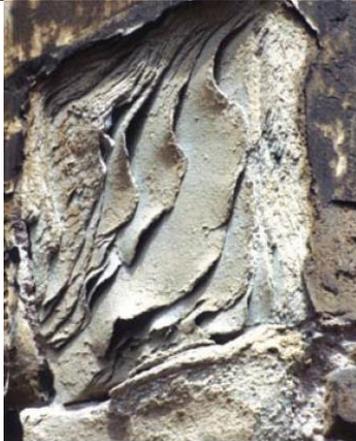
<p>Da ICOMOS-ISCS: <i>Illustrated glossary on stone deterioration patterns – Glossaire illustré sur les formes d'altération de la pierre</i>, monuments and sites, XV</p>
Erosione	Asportazione di materiale dalla superficie che nella maggior parte dei casi si presenta compatta;	<i>Erosion</i>	
Esfoliazione	Formazione di una o più porzioni laminari, di spessore molto ridotto e sub-parallele tra loro, dette <i>sfoglie</i> ;	<i>Delamination</i> (in italiano letteralmente si traduce <i>delaminazione</i>): processo di distacco che agisce principalmente su rocce sedimentarie ed alcune rocce metamorfiche. Corrisponde alla separazione fisica

<p>in uno o più livelli in corrispondenza delle lamine della pietra. Lo spessore, la forma e l'orientamento sono differenti;</p> <p><i>Scaling</i> (presenza di <i>squame</i>): distacco di piccolissime porzioni di strato superficiale con forma di scaglie/squame;</p>	<p>Da ICOMOS-ISCS: <i>Illustrated glossary on stone deterioration patterns – Glossaire illustré sur les formes d'altération de la pierre, monuments and sites, XV</i></p>
Fratturazione/ fessurazione	<p>Soluzione di continuità nel materiale che implica lo spostamento reciproco delle parti;</p>	<p><i>Crack</i>: fessura individuale, chiaramente visibile ad occhio nudo, risultante dalla separazione di due parti;</p>

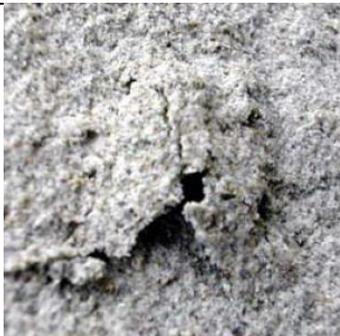
ravvicinati. I fori hanno forma tendenzialmente emisferica con diametro massimo di pochi millimetri;		
Presenza di vegetazione	Presenza di individui erbacei, arbustivi o arborei;		
Rigonfiamento	Sollevamento superficiale localizzato del materiale di forma e consistenza variabili;	<p><i>Blistering</i> (in italiano letteralmente si traduce <i>vescicatura</i>): rigonfiamento emisferico e pieno d'aria che si presenta sulla superficie come risultato del distacco dello strato più esterno. Il distacco non è legato alla struttura della pietra;</p>

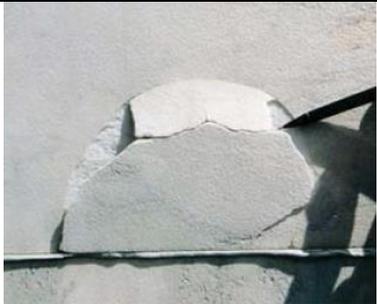
<p><i>Bursting</i> (in italiano letteralmente si traduce <i>scoppio</i>): perdita locale superficiale di materiale a causa di pressioni interne.</p> <p>Manifestato con la forma di un cratere irregolare;</p>

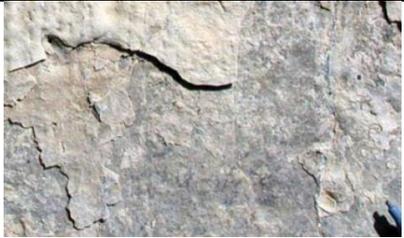
<p>Da ICOMOS-ISCS: <i>Illustrated glossary on stone deterioration patterns – Glossaire illustré sur les formes d’altération de la pierre, monuments and sites, XV</i></p>
		<p><i>Peeling</i> (abrasione): spargimento o parziale distacco di uno strato superficiale, dallo spessore submillimetrico o millimetrico, che ha l’aspetto di una patina o di un rivestimento superficiale;</p>

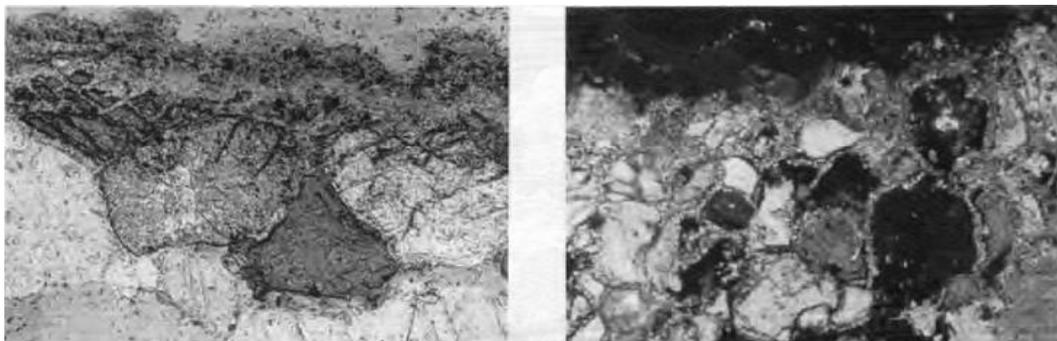
Figura -3: microfotografie di sezioni sottili di campioni di marmo. A sx, effetti attacco acido superficiale dove granoblasti soggetti a microfratture. A dx, effetti attacco acido profondo con calcite e gesso nuova formazione (Raffaella Rossi Manaresi, 1985, p.137);

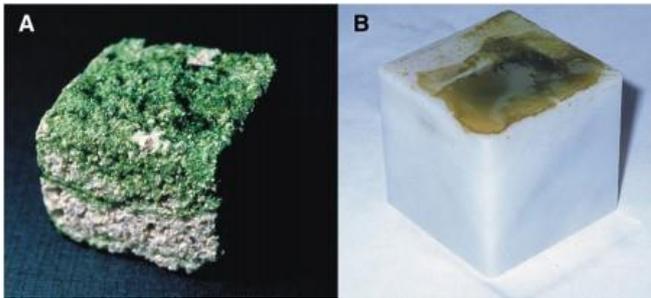
Figura 4 Immagine che mostra gli esiti del test della biorecettività primaria eseguita su campioni di calcarenite (a) e marmo (b) (a.Z. Miller, 2013)

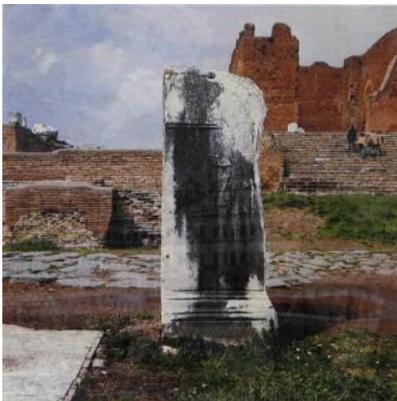
Figura--5 fotografia del reperto marmoreo dello scavo di Ostia che mostra la presenza di patina biologica composta da alghe (C.Giacobini, 1985, p.57)

intaccano, sottoforma di incrostazioni nere, ogni tipo di roccia. Per quanto riguarda i *licheni*, (figura 6) essi esercitano i loro processi di degrado per produzione di acidi generati da composizioni chimiche, sia su pietre carbonatiche che silicee, in ambienti ricchi di ossigeno. Le *alghe*, (figura 5) siano esse corrosive, perforanti o ricoprenti, producono differenti effetti sui manufatti: le alghe ricoprenti si sviluppano su superfici già corrose dagli agenti atmosferici grazie alla loro capacità di assorbimento del pulviscolo; le alghe corrosive, sviluppate grazie alla presenza d'acqua nelle irregolarità delle superfici, esercitano un danno dovuto all'emissione di acidi generati nei processi metabolici infine, le alghe perforanti come le ifa, generano meccanismi di degrado fisico dovuto alla penetrazione delle stesse nelle cavità del materiale²².

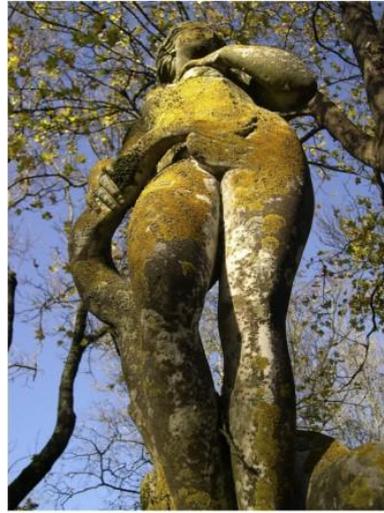
Figura-6 fotografia della statua marmorea del giardino del Palacio Nacional de Queluz con estesa colonizzazione di licheni (A.Z.Miller, 2012)

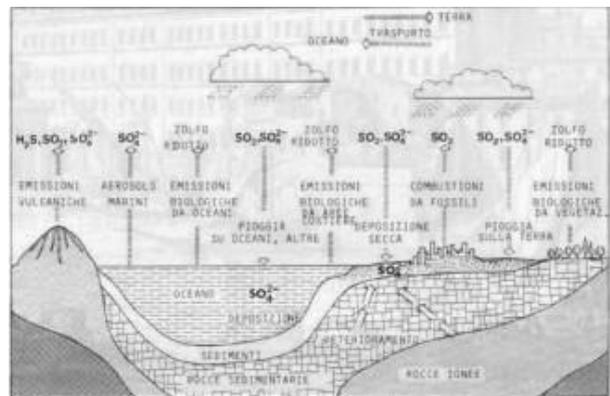
Figura -7 Schematizzazione dei cicli di produzione di composti dello zolfo (V.Fassina, 1985, p.45)

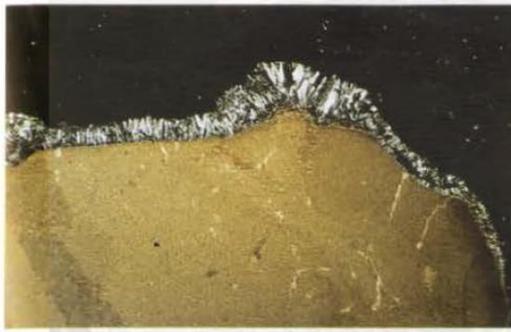
Figura -8 Micrografie in sezione sottile di aree nere osservate a nicols incrociati, eseguite trasversalmente alla superficie del materiale lapideo. Evidente presenza di strato superficiale di cristalli di gesso aghiformi perpendicolari alla superficie (Dario Camuffo, 1985)

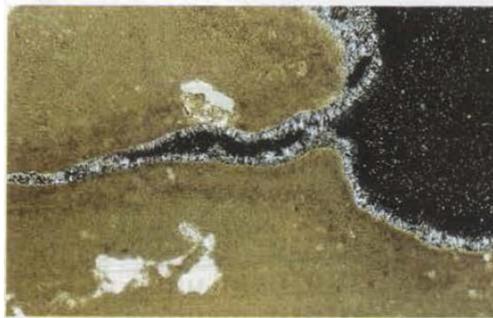
Figura-9 Micrografie in sezione sottile di aree nere osservate a nicols incrociati, eseguite trasversalmente alla superficie del materiale lapideo, mostra il formarsi di cristalli di gesso anche all'interno di fratture e crepe del materiale (Dario Camuffo, 1985)

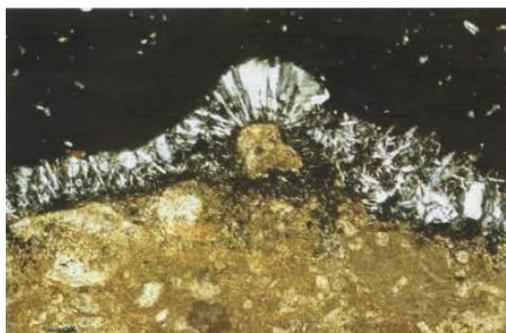
Figura -11 Micrografie in sezione sottile di aree nere osservate a nicols incrociati, eseguite trasversalmente alla superficie del materiale lapideo, si mostra la presenza di frammenti di materiale originale inglobati nella crosta di gesso a dimostrazione del fatto che il gesso costituente questo strato superficiale deriva da un processo di solfatazione del carbonato di calcio (Dario Camuffo, 1985)

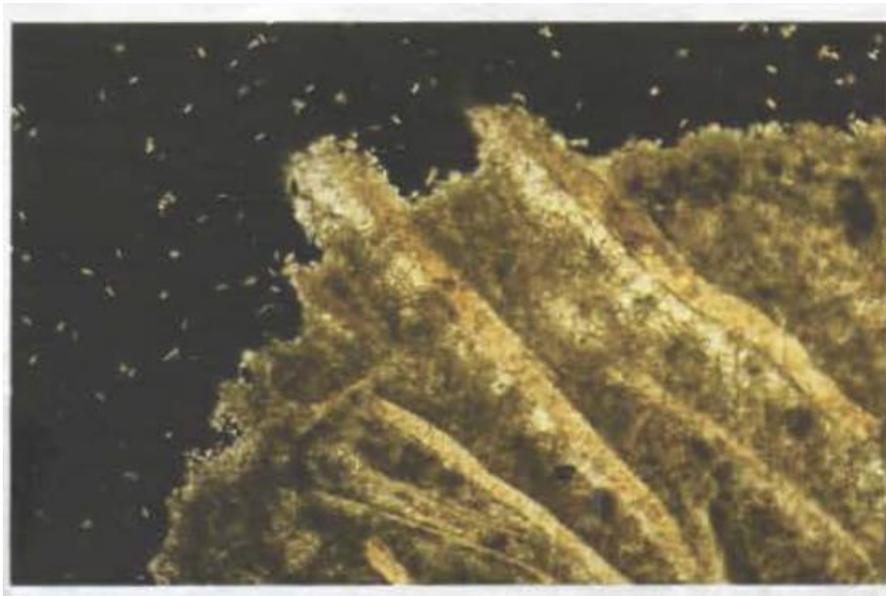
Figura-12 micrografia in sezione sottile di un frammento appartenente all'area bianca. La pietra ha subito forte dissoluzione superficiale ma i bioclasti di calcite, più resistenti all'attacco chimico, appaiono in rilievo. Assenza di cristalli di calcite secondaria (D.Camuffo, 1985)

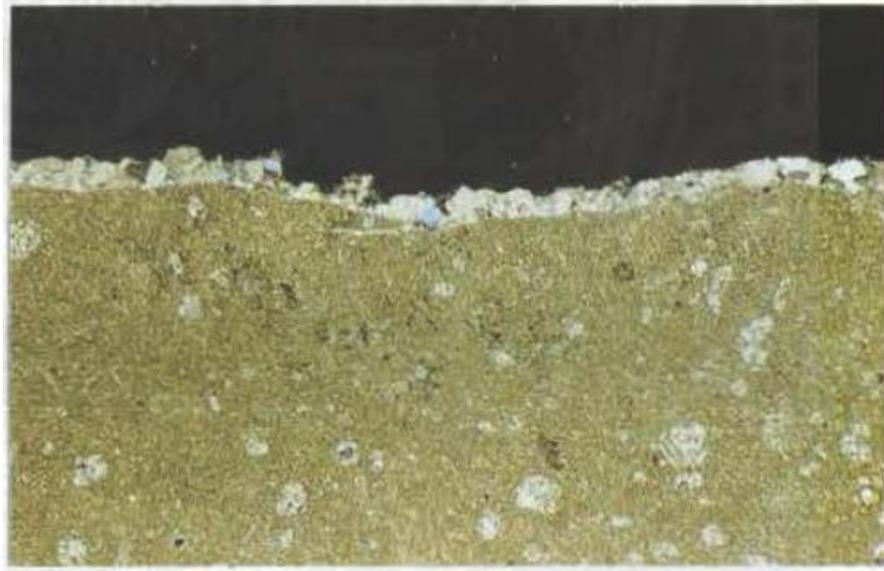
Figura -13 micrografia in sezione sottile di un frammento appartenente all'area bianca. Si osserva la riprecipitazione di calcite secondaria in cristalli di grosse dimensioni (D.Camuffo, 1985)

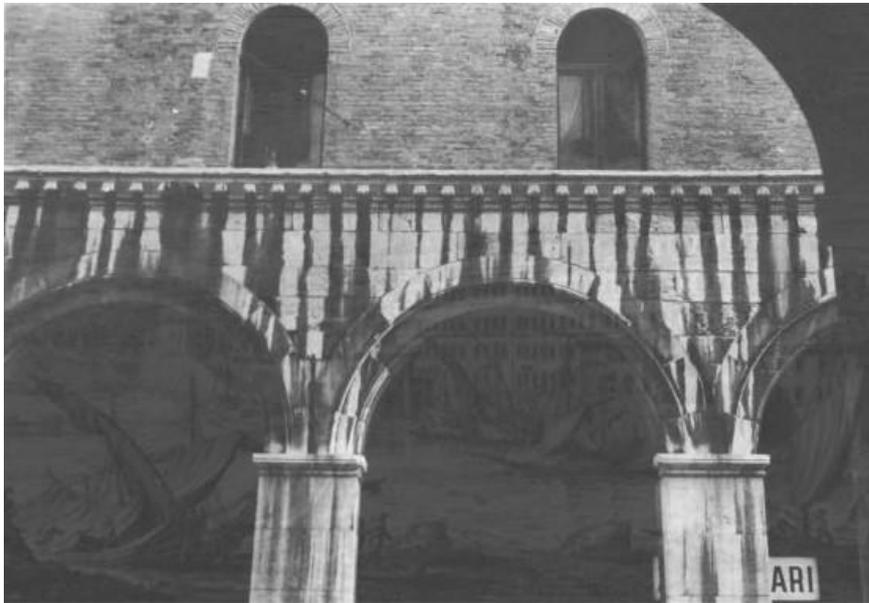
Figura-14 Padova, Palazzo del Podestà. Fotografia della facciata dove si evidenzia l'alternanza fra croste nere e porzioni soggette a dilavamento (D.Camuffo, 1985)

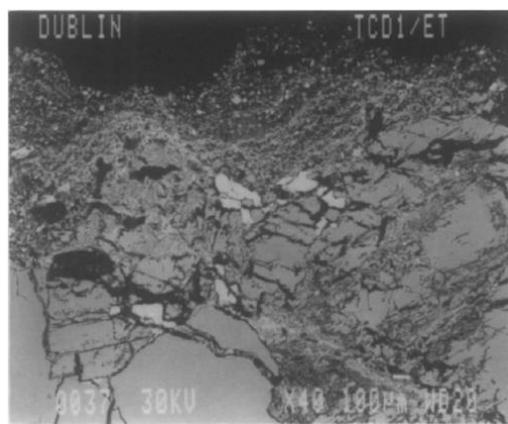
Figura -15 microfotografia di sezioni sottili di una porzione di granito ricoperto da patina ricca di gesso. Si evidenzia la presenza di cristalli aciculari e lamelle di gesso nella patina con frammenti di materiale disgregato e particelle di prodotti dell'inquinamento da combustione fossile (N.Schiavon, 1995)

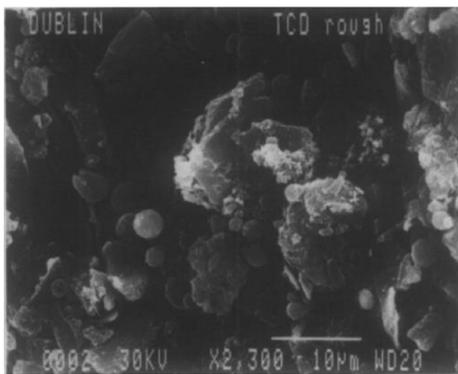
Figura -17 microfotografia di sezioni sottili di una porzione di granito ricoperto da patina ricca di gesso. Si evidenzia l'incrostazione di gesso e la presenza di particelle sferiche e regolari dei prodotti della combustione fossile (N.Schiavon, 1995)

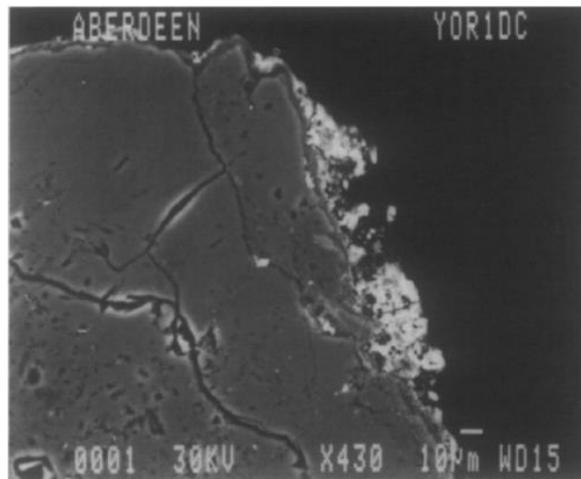
Figura 18 microfotografia di sezioni sottili di una porzione di granito ricoperto da patina fine e discontinua ricca di ferro. Si evidenzia la presenza delle microfrazture parallele alla superficie (N.Schiavon, 1995)

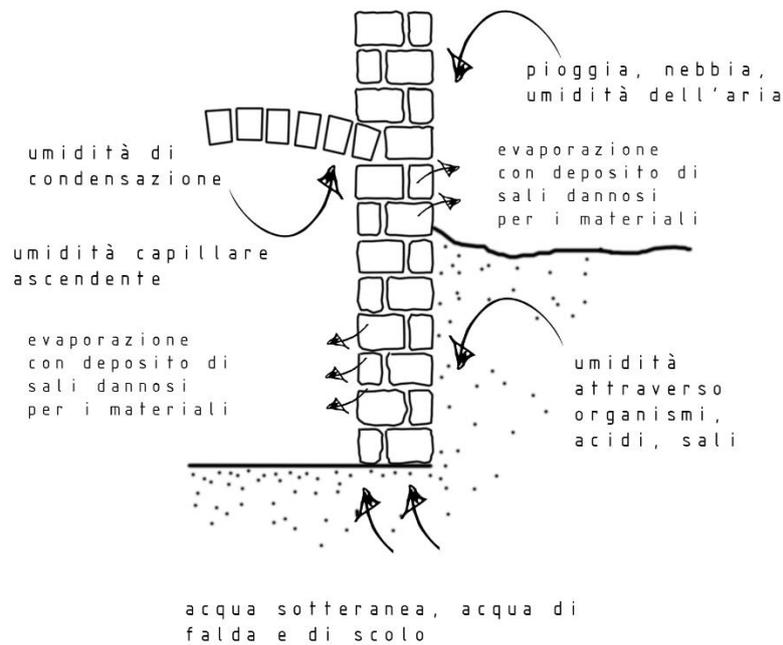
Figura 20 – schema realizzato dalla tesista per mostrare l'origine dell'umidità nelle murature

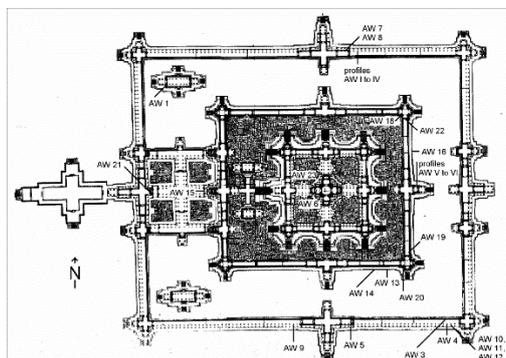
Figura 21 pianta della struttura del complesso di Angkor Wat con evidenziazione dei luoghi in cui sono stati prelevati i campioni (H.Siedel, 2008)

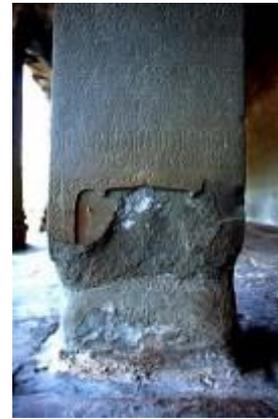
Figura-22 fotografia del basamento del pilastro (H.Siedel, 2008)

precipitazione dei sali disciolti in base al loro comportamento igroscopico e alla percentuale di umidità relativa dell'atmosfera, sempre piuttosto elevata. I solfati sono altamente igroscopici, quindi assorbono molta acqua prodotta dall'umidità e cristallizzano frequentemente mentre i nitrati ed i cloruri sono caratterizzati da una bassa deliquescenza. In queste particolari condizioni ambientali e di umidità atmosferica elevata, cloruri e nitrati risultano poco dannosi poiché rimangono sempre in soluzione e cristallizzano in condizioni di temperature molto elevate ed insolazione come quelle registrate esclusivamente nei campioni prelevati dalla torre sud esposta a temperature che

raggiungono i 45°; in questo caso i nitrati ed i cloruri precipitano e cristallizzano sottoforma di incrostazioni molto scure altamente dannose per l'arenaria. Ulteriori analisi sono effettuate su campioni prelevati da blocchi di pietra disgregati e porzioni circostanti apparentemente inalterate; entrambi presentano percentuali di calcio e solfati elevate e molto simili mentre la concentrazione di fosforo, magnesio, cloruro di sodio e nitrato di sodio è inferiore del livello di concentrazione critica e quindi ignorabile. Il gesso è concentrato ad una profondità di 1,5-2 centimetri al di sotto delle superfici soggette a distacco ma è presente in percentuali molto simili anche nelle zone stabili e inalterate, si esclude quindi che la presenza di solfati sia la causa prima del distacco del materiale nonostante comporti una significativa accelerazione dei meccanismi di deterioramento. Prima degli interventi di pulizia e manutenzione ordinaria realizzati nel tempio, alcune aree delle gallerie nord del complesso sono state infestate dai pipistrelli che hanno trovato un ambiente favorevole al loro insediamento; i loro escrementi (*bat goano*) sono la fonte da cui derivano solfati, nitrati ed altri elementi, ritrovati nelle analisi chimiche delle parti degradate dell'edificio perché, nonostante successivi interventi di pulizia, gli escrementi dilavati dalle piogge sono assorbiti dalla pietra. In conclusione, i meccanismi di deterioramento dell'arenaria del tempio di Angkor Wat sono connessi alla presenza e concentrazioni di soluzioni saline. Insieme alle proprietà intrinseche della pietra stessa, le alte concentrazioni di gesso in superficie sono causa di erosione e disgregazione del materiale mentre, per quanto riguarda i nitrati ed i cloruri, la loro azione è altamente corrosiva solo nel momento in cui la pietra è soggetta a fenomeni di forte soleggiamento che ne aumentano la temperatura causando la precipitazione di questi sali ed il loro contributo nel degrado. Negli ambienti più bui ed ombreggiati i nitrati rimangono costantemente in soluzione senza mai precipitare, grazie alle particolari condizioni di umidità.

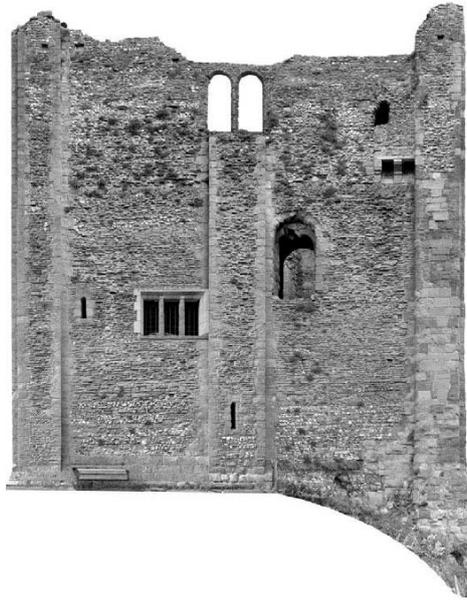
Figura-23 esempio di rilievo fotogrammetrico, utile per rappresentare i prospetti qualora vi siano complicazioni nella raccolta di misure sufficienti. (Graham Abrey, *Condition surveys of masonry ruins*, in John Ashurst, *Conservation of ruins*, Burlington: Elsevier, 2007, p.75);

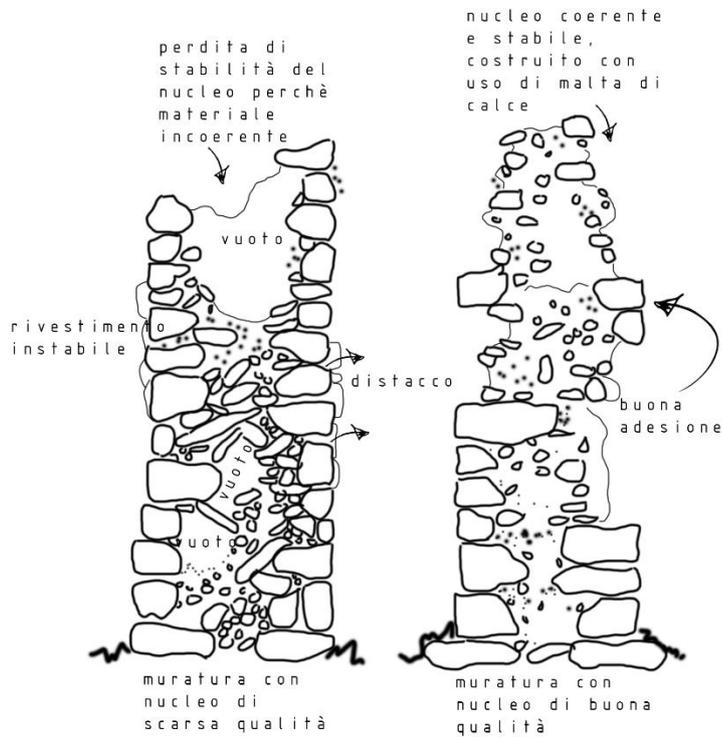
Figura-24 schema di due diverse murature in cui il riempimento/nucleo della muratura è incoerente e con presenza di vuoti, la problematica si manifesta esternamente tramite rigonfiamenti e distacco dei blocchi della muratura (a sx); il riempimento è coerente, compatto e ben realizzato attraverso malta di calce (a dex) (rielaborazione J.Ashurst&C.Burns, 2007);

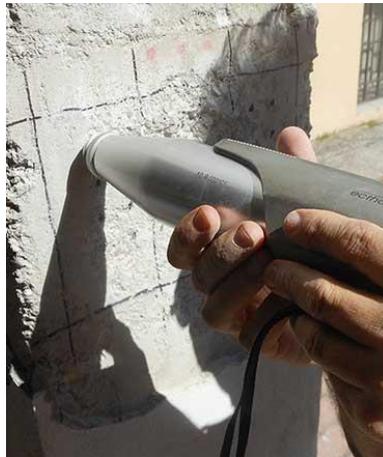
Figura -25 Fotografia che mostra l'utilizzo dello sclerometro su pilastro in calcestruzzo armato (progettosp.com)

L'indagine sclerometrica rientra nell'ambito delle prove non distruttive e si basa sul principio per cui il rimbalzo di una massa elastica dipende dalle caratteristiche di resistenza e rigidità della superficie sulla quale urta; è conosciuta anche con il termine di *prova dell'indice di rimbalzo*, che misura l'energia elastica assorbita dalla massa in seguito ad un impatto. È una tecnica utilizzata soprattutto nell'analisi della resistenza del calcestruzzo ma impiegata per la valutazione dell'uniformità dei materiali lapidei e delineare le zone di scarsa qualità delle murature. Per effettuare l'indagine si utilizza lo sclerometro, uno strumento costituito da una massa battente in acciaio azionata da una molla che contrasta un'asta di percussione, a diretto contatto con la superficie del materiale da indagare (Fig.25).

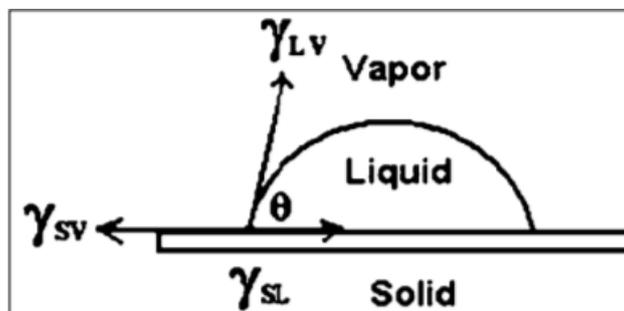
Figura 27 Schema rappresentante i vettori delle tensioni delle tre fasi (F.Dorighet, *implementazione di un metodo per la determinazione di angoli di contatto mediante risalita capillare in letti impaccati*, 2011-2012)

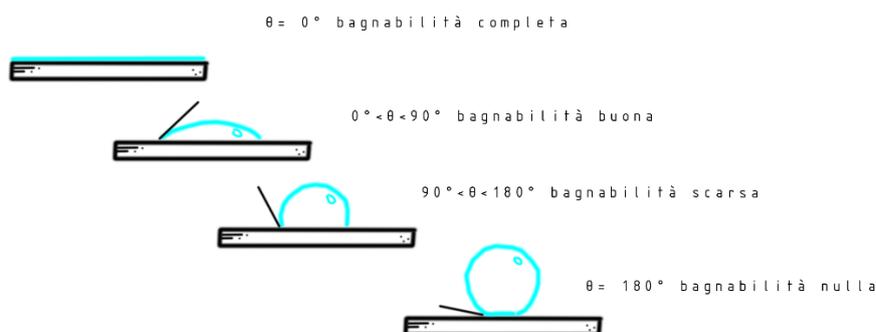
Figura -28 Schema tipologie di angolo di contatto che determinano il livello di bagnabilità della superficie (rielaborazione prodotta sulla base dello schema di G.Fioravanti, *Chimica delle superfici ed interfasi*, 2018)

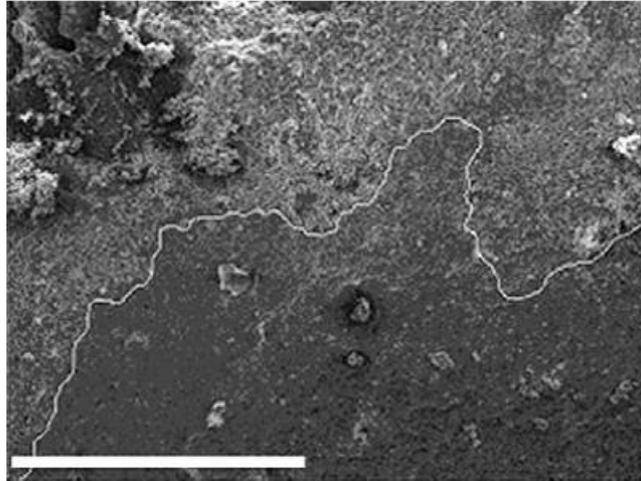
Figura-29 Immagine SEM che mostra la zona non trattata (al di sopra della linea bianca) e quella trattata (al di sotto della linea bianca) con dispersione di diossido di calcio (Dei & Salvadori, 2006). Barra = 400 μm

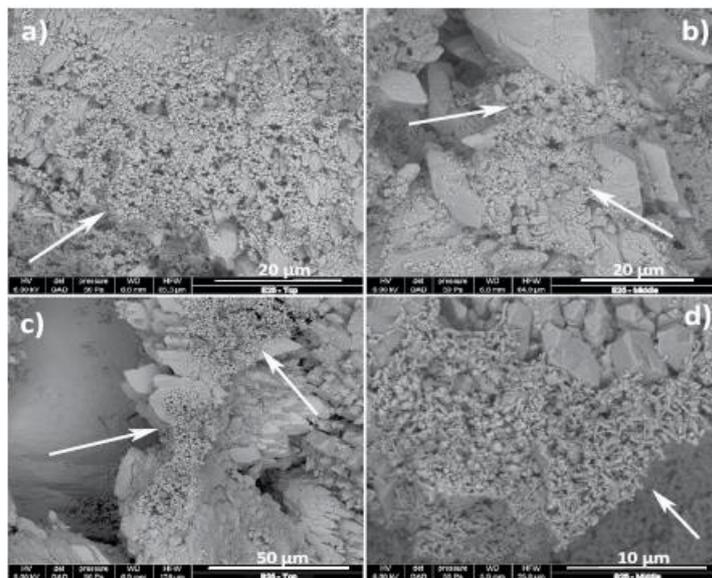
Figura 31 Risultati delle scansioni SEM del campione della pietra di Maastricht trattata con dispersione di nanocalce in E25 a) accumulo a 0,5 mm b) accumulo a 20 mm; trattata con dispersione di nanocalce in B25 c) accumulo a 1 mm d) accumulo a 22 mm di profondità dalla superficie di essiccazione.

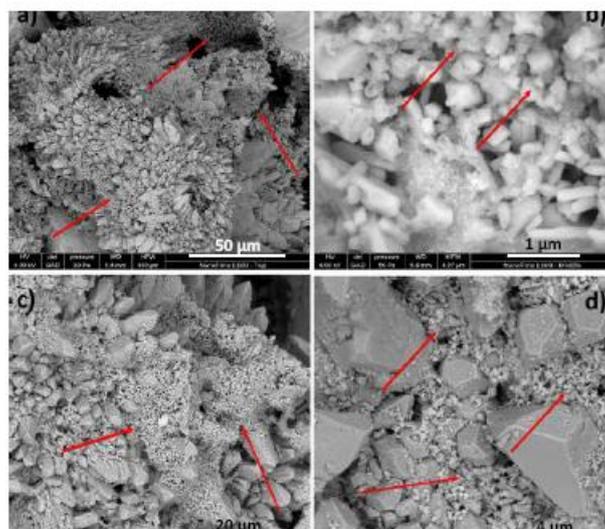
Figura -32 microfotografie a scansione SEM del campione di pietra di Maastricht trattata con E100 a) accumulo di cristalli a profondità di 0.4 mm, b) accumulo di cristalli a 18 mm ; trattamento con E95H5 c) accumulo a 0.5 mm, d) accumulo a 18 mm di profondità;

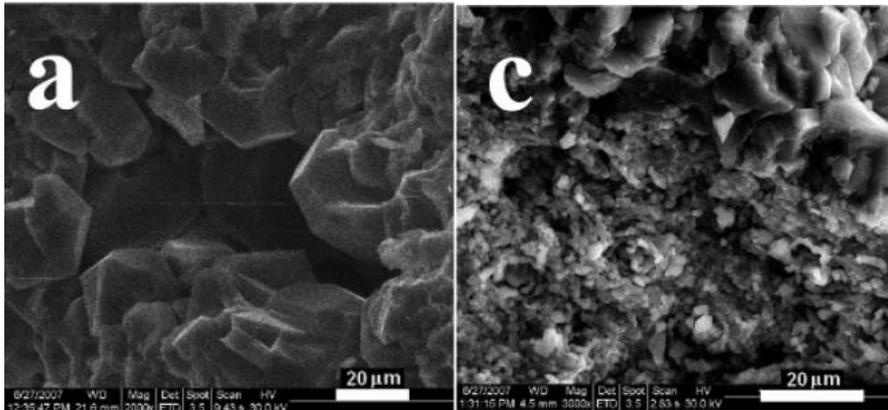
Figura -34 micrografie SEM del campione di biocalcare non trattata (a sinistra) e trattata con TEOS+PDMS-OH con utilizzo di etanolo come solvente (a destra). Il campione non trattato evidenzia la presenza di cristalli tipici della pietra mentre, in quello trattato, si evidenzia la presenza di un rivestimento mesoporoso, privo di criccate e fessurazioni, all'interno delle porosità.

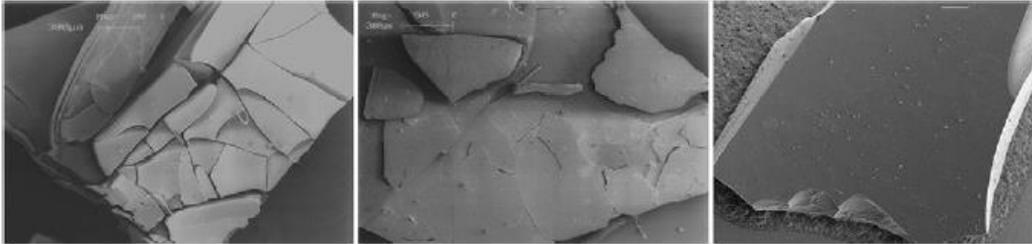
Figura -35 Immagini SEM di tre differenti gel ottenuti da Conservare OH (una miscela composta da TEOS, solventi chetonici e DBTL (75:24:1 w/w), TEOS + 1% DBTL, TEOS + 1% DBTL + 5% PDMS-OH. Quest'ultimo non presenta alcun tipo di microfrattura. (Zagarra, Wheeler, 2010);

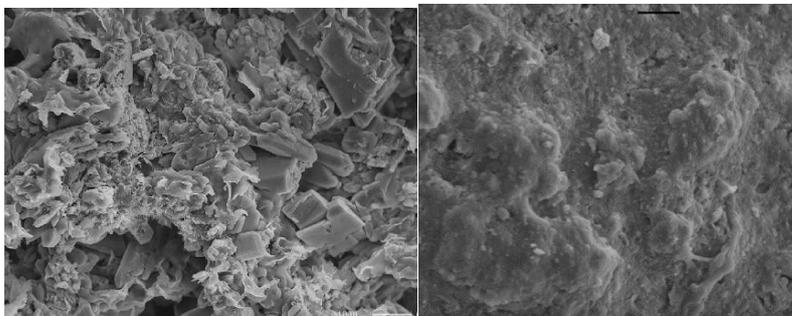
Figura -36 Micrografie SEM del campione non trattato (a sinistra) e trattato con TEOS+1%DBTL+5%PDMS-OH (a destra)

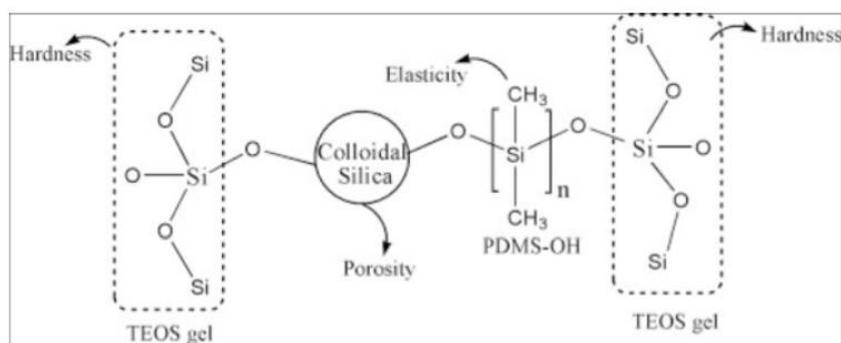
Figura -37 struttura idealizzata per il prodotto TEOS + nanoparticelle di silice + PDMS-OH (C.Salazar, 2010)

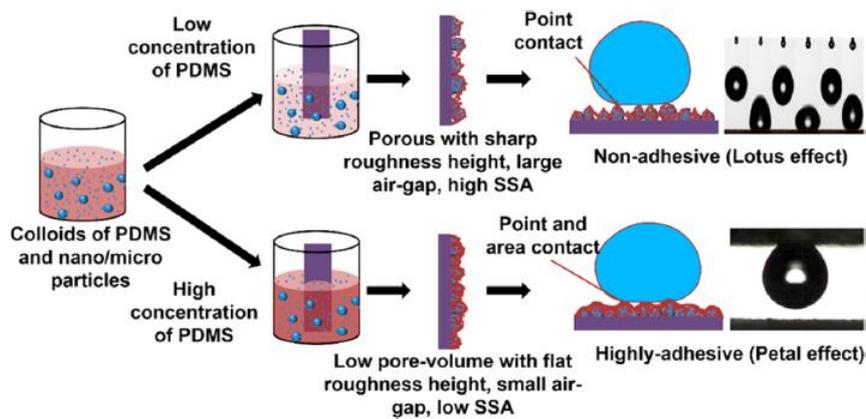
Figura -39 schema riassuntivo delle dispersioni con diverse concentrazioni di PDMS, per ottenere superficie con effetto loto o effetto petalo;

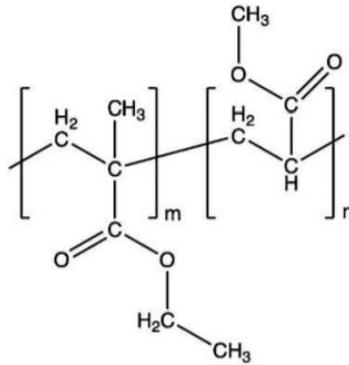
Figura -40 struttura del Paraloid b72

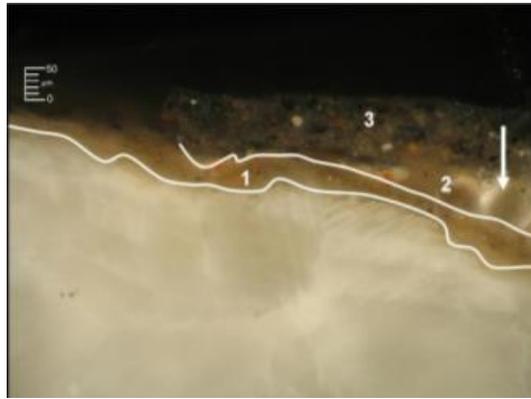
Figura -41 Campione prelevato nel 2010 dalla statua di S.Ambrogio in cui è visibile un primo strato continuo (1) a diretto contatto con il marmo, di colore marroncino e dallo spessore di circa 30 μm da ricondurre a trattamenti eseguiti ante 1972, il secondo strato (2) incolore e discontinuo presenta gesso, residui di resine acriliche e silossani da attribuire all'intervento del 1972 ed infine, un ultimo strato (3) costituito da depositi superficiali (S.Bracci et al., 2010)

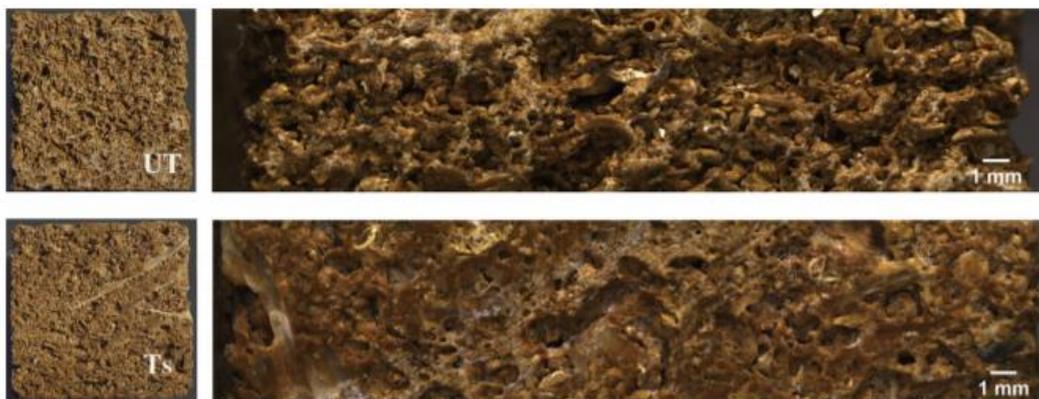
Figura -42: confronto fra pietra non trattata (in alto) e trattata (in basso) con dispersione acquosa applicata tramite spray. La pietra trattata risulta più compatta e senza residui superficiali.

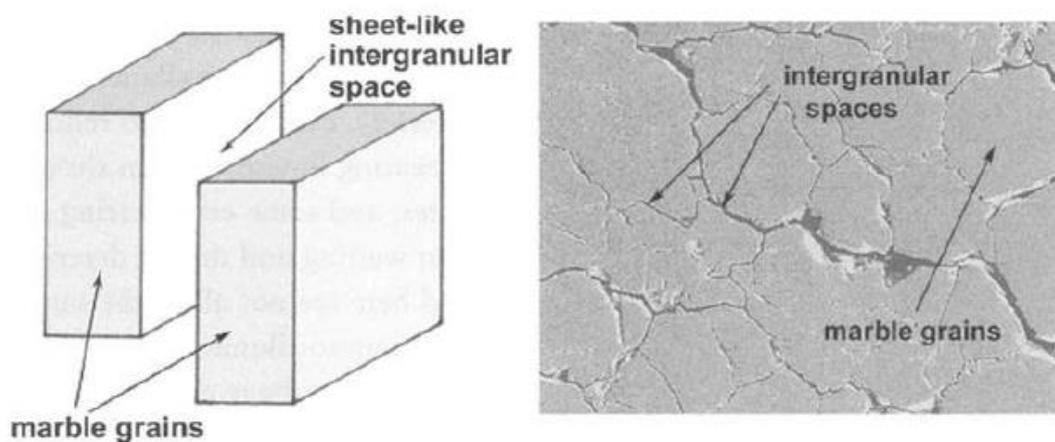
Figura -43 Schema della struttura intergranulare del marmo (G.Wheeler, 2005)

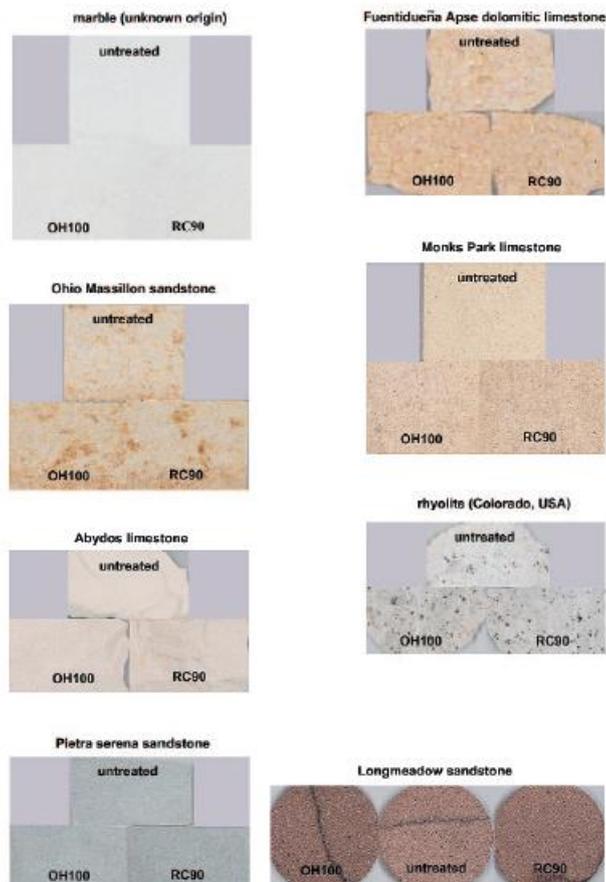
Figura 44- Campioni di differenti materiali lapidei trattati con alcossilani (RC90 e OH100). Nei materiali chiari, come il marmo e il calcare di Abydos, si osserva una leggera alterazione cromatica in seguito al trattamento mentre per gli altri materiali si osservano notevoli variazioni cromatiche. (G.WHEELER, 2005, p.50);

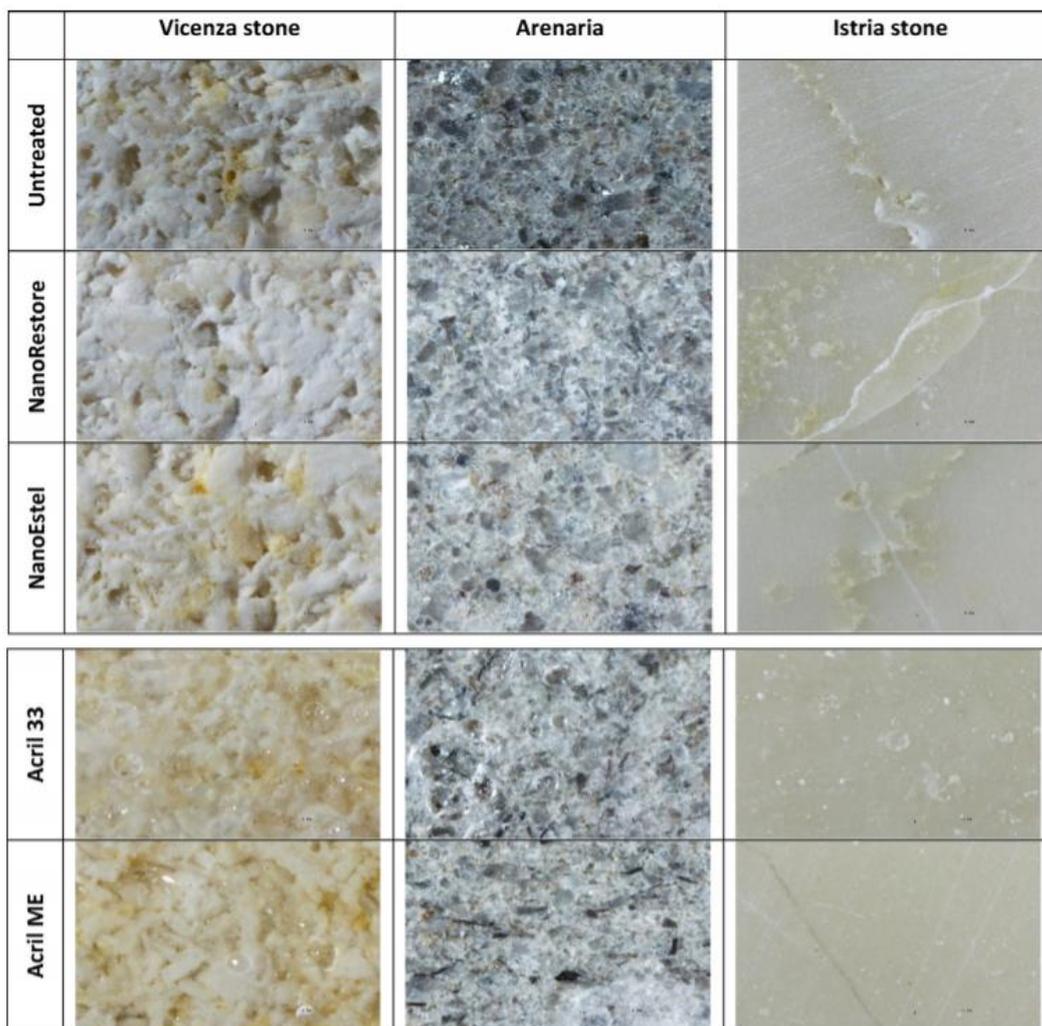
Figura 45: Micrografie (20x) della superficie dei campioni di pietra con diversa porosità non trattati e trattati con consolidanti a base di nano-particelle di idrossido di calcio (NanoRestore), nano-particelle di silice (NanoEstel), emulsione a base di acrilato di etile (Acril 33) e microemulsione a base del polimero butilmetacrilato (Acril ME). (G.Gheno, 2018)

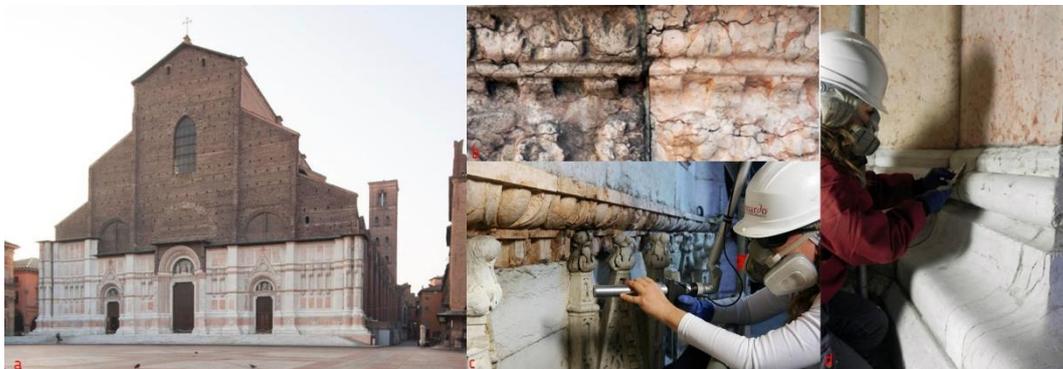
Figura 46 Mosaico di fotografie rappresentanti la facciata di S.Petronio post-intervento del 2011 (a), le superfici pre e post pulitura (b), operatore durante la fase di pulitura a laser (c) e operatore durante la fase di stuccatura (d) (https://studioleonardo.it/portfolio_page/facciata-monumentale-della-basilica-di-s-petronio/)

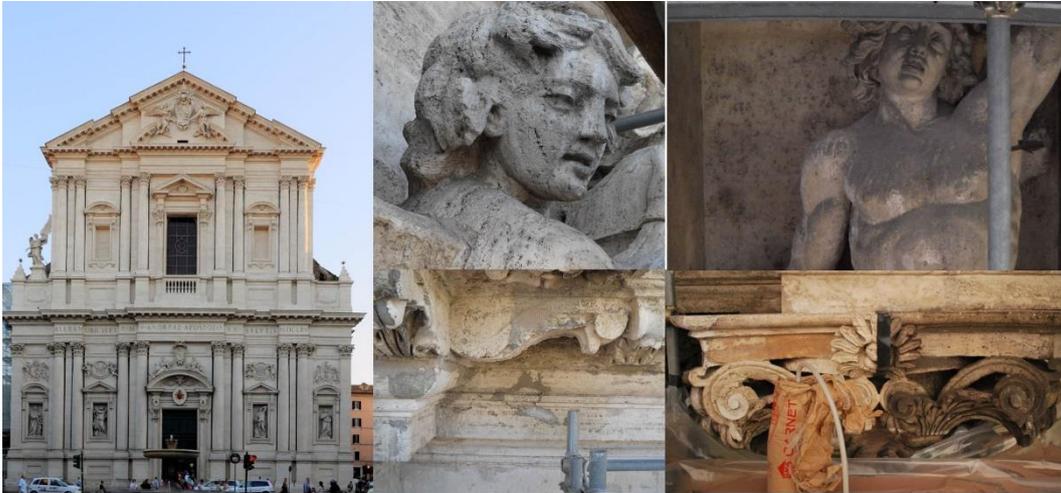
Figura 47- Mosaico di fotografie scattate durante l'intervento di pulitura della facciata, eseguito nel 2012 dalla società Acanto Restauri (www.acantorestauri.it)

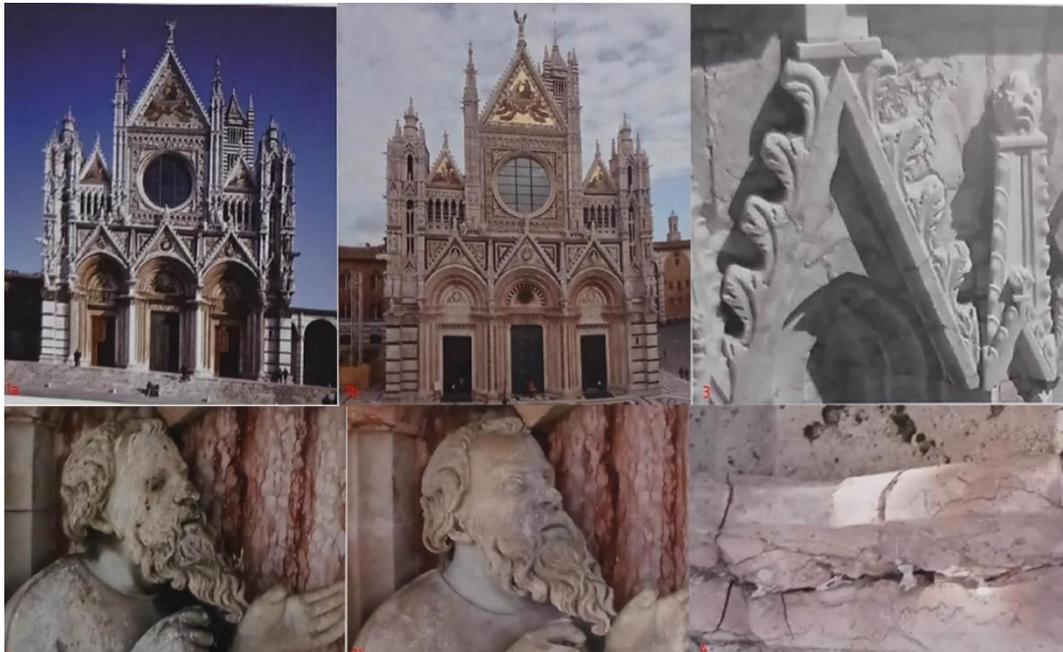
Figura 48-Mosaico di fotografie del report dell'intervento di restauro conservativo della facciata del Duomo di Siena. Fotografia della facciata pre (1a) e post intervento (1b); scultura pre (2a) e post (2b) rimozione del guano in seguito a pulitura; particolare dei marmi (3); particolare di fenomeni di fratturazione e scagliatura del Rosso ammonitico (F.BULIAN et al; 2011);

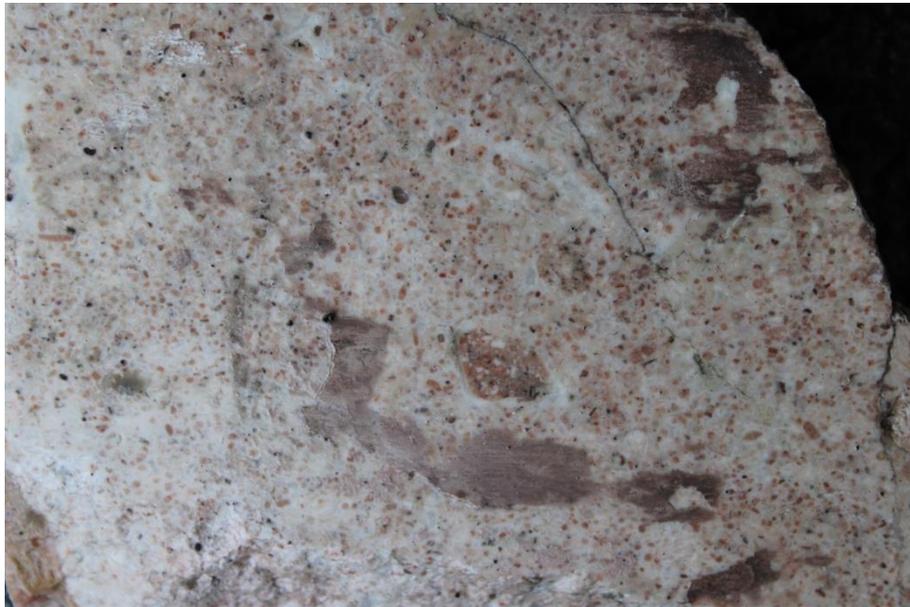
Figura 54 Fotografia del materiale (marmo) scattata il 03.01.2021

In particolare, il marmo bianco bardiglio²²⁰ (fig.54), è composto da calcare dolomitico e presenta una struttura molto compatta. Questo materiale è estratto nelle cave di Loreto, collocate nel territorio fra il comune di Varallo Sesia e Roccapietra (fig.59). Si presenta lavorato in maniera differente in base all'applicazione negli elementi della facciata; nella realizzazione delle parti piane di rivestimento dell'intera facciata è posato in lastre lisce di medie dimensioni, per la realizzazione di elementi modanati (gole dei fregi, dei basamenti delle lesene e delle colonne, trabeazioni ecc...) e di fusti scanalati si utilizzano blocchi lavorati meccanicamente (fig.55). Per la realizzazione del rivestimento del paramento murario a sostegno delle rampe d'accesso, si utilizzano blocchi con lavorazione/finitura eseguita con strumenti a percussione diretta. Dall'osservazione ad occhio nudo, si ipotizza l'uso di martellina con colpi regolari paralleli al piano di posa (fig.56).

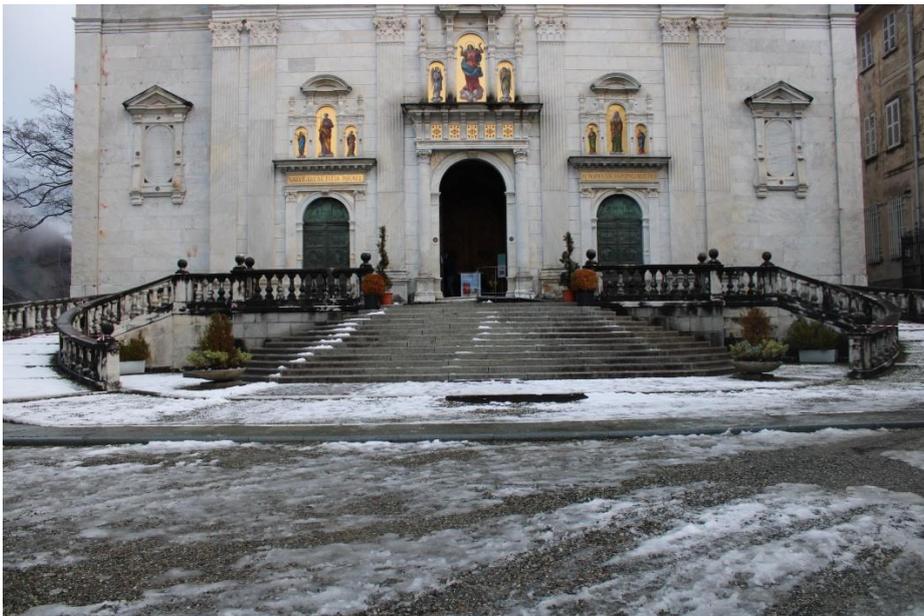
Figura 55 Fotografia delle rampe e gradinata d'accesso alla Basilica e basamento della facciata, con i tre portali di accesso. Scattata il 03.01.2021

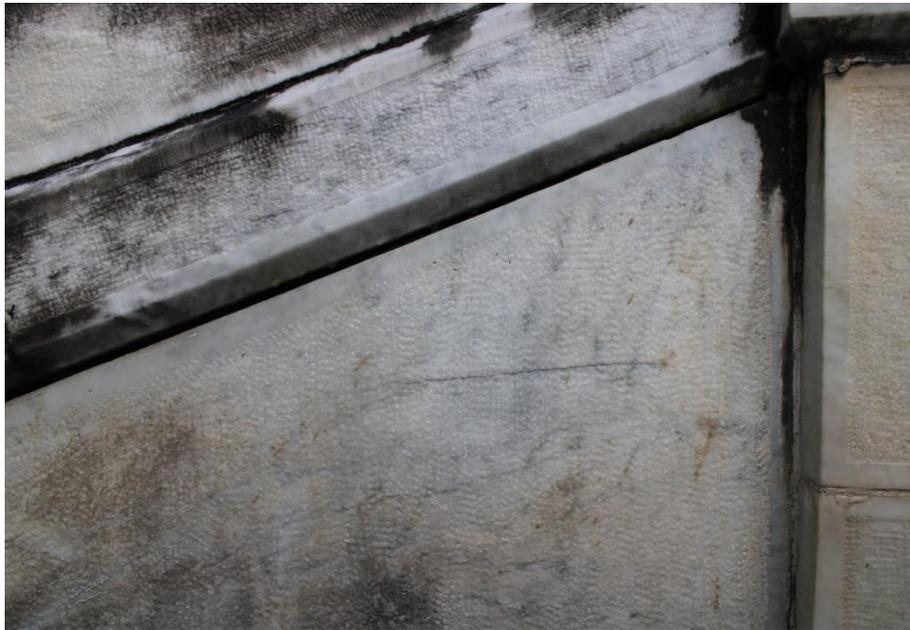
Figura 56 fotografia dei blocchi di marmo, lavorati meccanicamente per creare la finitura, del paramento murario a sostegno delle rampe d'accesso alla Basilica. Scattata il 03.01.2021

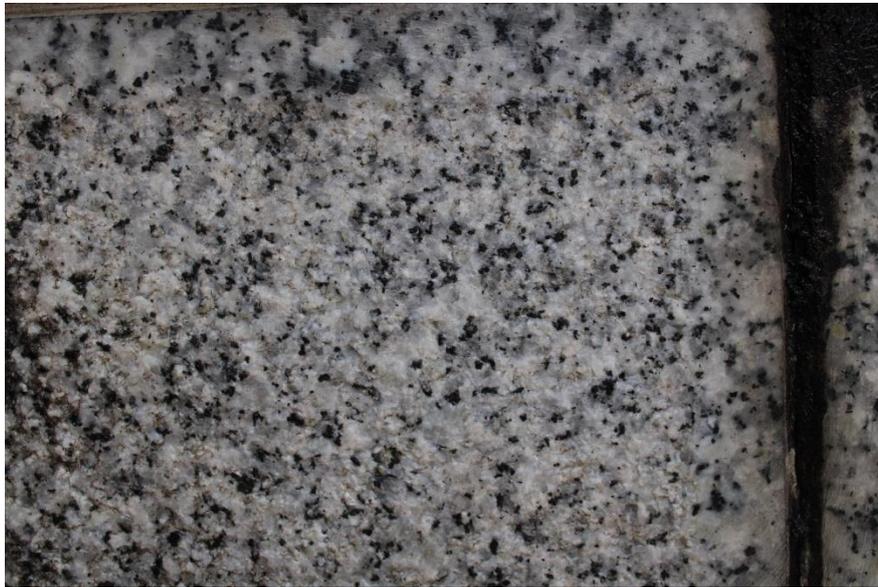
Figura 57 fotografia del materiale (granito) scattata il 03.01.2021

Nella località di Cilimo, compresa nei territori di Roccapietra e Civiasco, è presente la cava di estrazione di granito bianco (fig.61). Questo materiale è formato da feldspato, quarzo bianco e mica nera²²¹, minerali ben visibili e riconoscibili ad occhio nudo. È una pietra molto compatta e resistente ed è utilizzata in blocchi di pietra spaccata nel rivestimento dei paramenti murari a sostegno del terrazzo d'ingresso e per la realizzazione dei gradini della scalinata (fig 58). Proprio grazie alle sue caratteristiche prestazionali di resistenza meccanica elevata, è una pietra adatta all'impiego in porzioni di edificio particolarmente sollecitate e suscettibili all'usura (per esposizione agli agenti atmosferici e per degrado antropico per calpestio, in questo caso).

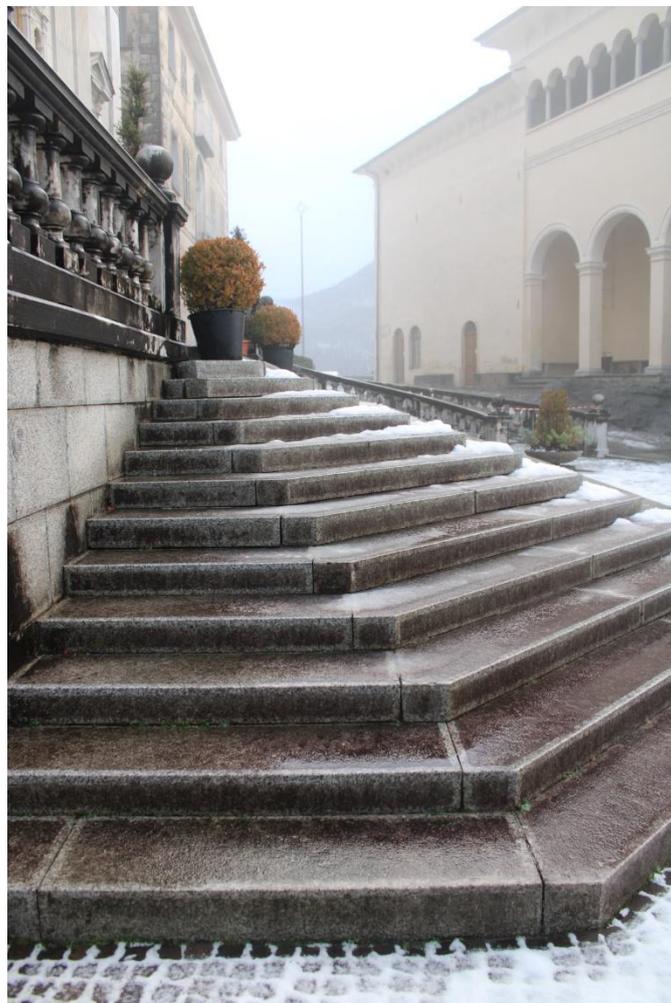
Figura 58 Fotografia dei blocchi utilizzati per la realizzazione della scalinata d'accesso alla basilica, scattata il 03.01.2021
