Tesi di Laurea Magistrale

Politecnico di Torino

Corso di Laurea Magistrale in Architettura per il restauro e valorizzazione del
patrimonio esistente

**IL DEGRADO DEI MATERIALI LAPIDEI NATURALI:
CONFRONTO FRA SOLUZIONI CONSOLIDANTI E
CONTESTUALIZZAZIONE DEI REQUISITI
DELL'INTERVENTO DI CONSOLIDAMENTO TRAMITE
L'ANALISI CRITICA DI CASI STUDIO**

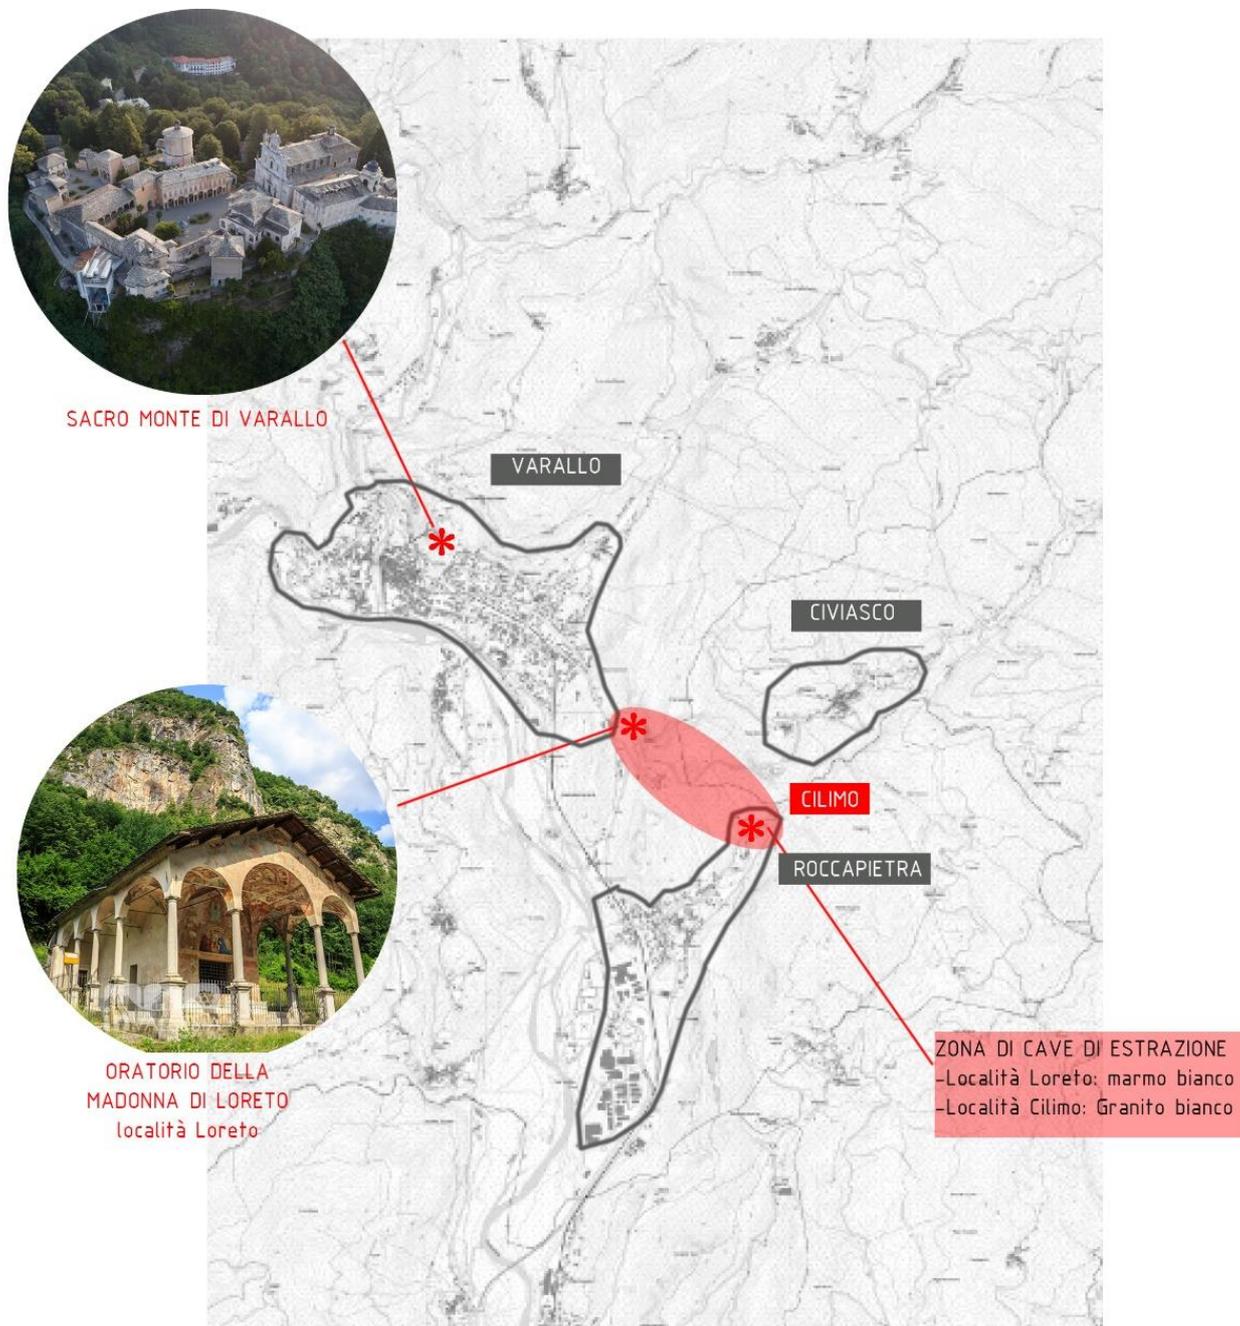
Figura59: schematizzazione delle informazioni riguardanti le cave d'estrazione di marmo e granito bianco di Roccapietra-Civiasco (Cilimo e Loreto) su base cartografica del Geoportale

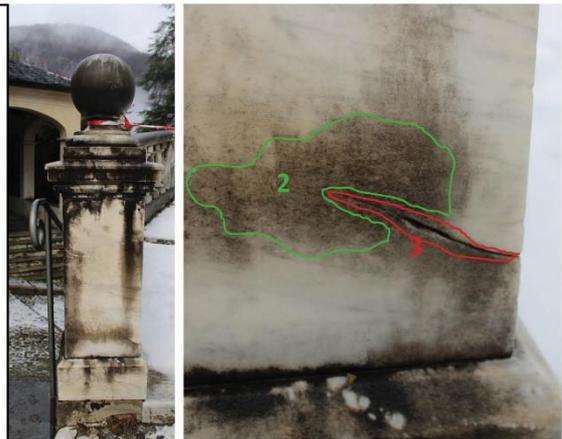
fotografie scattate dalla tesista il 03.01.2021

- dilavamento dei granuli di calcite per infiltrazioni di acqua per decoesione intergranulare e superficiale;
- azione corrosiva delle reazioni fra calcite e anidride carbonica presente in atmosfera, con produzione sali aggressivi;
- cicli di gelo-disgelo con variazione di pressione capillare che genera tensioni interne manifestate con fratture;
- corrosione superficie per azione metabolica di microorganismi con acidi che solubilizzano i minerali;
