POLITECNICO DI TORINO

**Analisi del repertorio manutentivo per un  
aeromobile ad ala rotante**

The following discussion analyzes in detail the development of the maintenance process completed on the structural frame STA5700 of the helicopter AW139 I-ASAR. After inspection two main cracks were noticed, and several smaller that could lead to the destruction of the entire vehicle. The regulations ask to respect the *Manual* made by *Leonardo* using the *Bollettino Tecnico BT 130-089*. The *BT 139-089* represents the main instruction regarding the maintenance operations on the frame STA 5700.

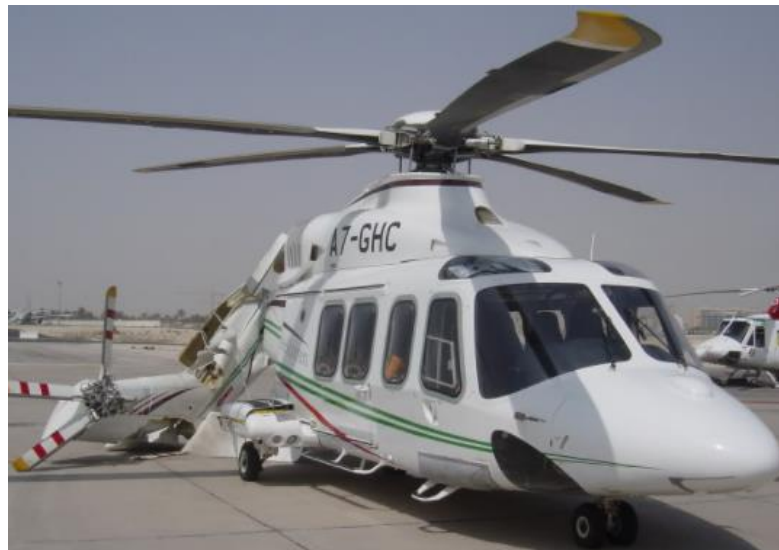
Figura 9: Distacco della coda sull'AW139 A7-GHC [7]

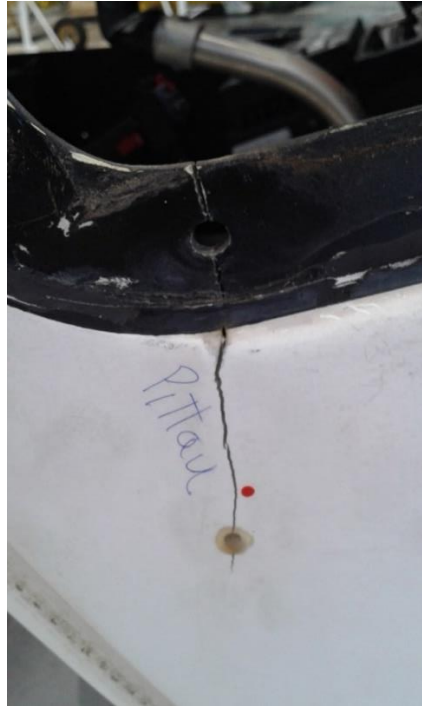
Si riporta di seguito la presenza di cricche sulla parte anteriore della fusoliera di un R22 in corrispondenza dei finestrini. L'elicottero risulta in servizio da più di trent'anni in ambienti impervi per operazioni come il soccorso, che hanno intensificato l'affaticamento della struttura. Danni simili hanno comportato l'esigenza da parte del cliente di richiedere una lavorazione di dettaglio ad una ditta specializzata per poter restaurare l'intera cabina, soggetta anche ad imperfezioni secondarie. Le cricche presenti non sono solo superficiali, bensì hanno condotto a vere crepe nello scheletro della cabina piloti. Esse, come si può ben osservare, si estendono per diversi centimetri e sono frutto di un processo di accumulo del danno, supervisionato comunque in maniera accurata al fine di evitare un incidente catastrofico.

Figura 11: Cricca sul case dell'elicottero R22

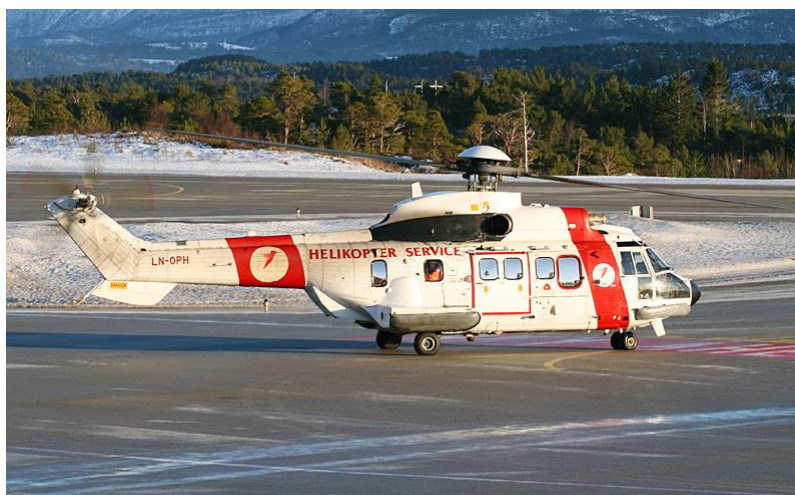
Figura 13: AS332 L1 Super Puma [10]

L'elicottero, un AS332 L1 Super Puma, di proprietà norvegese, è crollato nel mare Norvegese togliendo la vita alle 12 persone a bordo. L'incidente è stato causato da una cricca di fatica in un profilo scanalato in un connettore dell'albero di trasmissione della potenza portando al cedimento dell'albero. La *Norwegian Accident Investigation Board* ha concluso che la causa fosse da attribuire a una serie di cricche per fatica nel manicotto scanalato tra l'albero e il motore destro. Il personale a bordo non era sufficientemente qualificato per comprendere la gravità della situazione tramite i segnali forniti in cabina. Le cricche si sono accumulate nel corso dei giorni portando a un cambiamento nei modi vibrazione, e, se analizzata accuratamente, avrebbe permesso di comprendere e prevedere l'entità del danno accumulato. A conclusione delle indagini sono state redatte 17 *Safety Recommendations*, ossia raccomandazioni sulla sicurezza, specificando che l'incidente sarebbe stato evitabile se fossero state eseguite correttamente tutti le procedure di manutenzione.

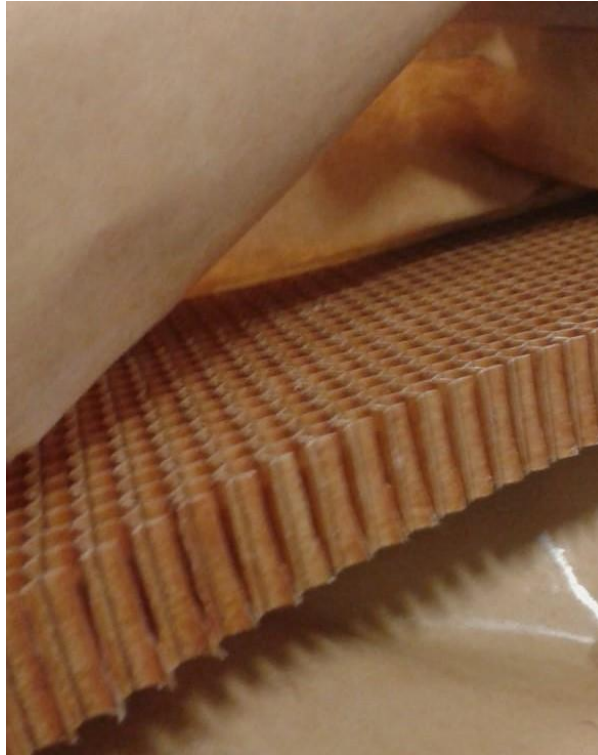
Per permettere all'elicottero di mantenersi entro il range di carico massimo occorre che l'aeromobile sia realizzato efficientemente dal punto di vista strutturale e al contempo leggero. In virtù di tale ricerca alcuni rivestimenti interni ed esterni dell'elicottero sono realizzati in nido d'ape. Nello specifico il nido d'ape è realizzato con due materiali distinti. Il primo, denominato *C561*, è costituito da una lamina di fibra di poliammide; il secondo, il *C933*, presenta il cuore in alluminio 5052 oppure 5056 con una densità moderata. Vengono sfruttati in applicazioni strutturali a *sandwich* a bassa densità. Il nido d'ape metallico viene preferito in zone a temperature più elevate. In figura è presente un dettaglio del nido d'ape *C561*.

Figura 21 Nido d'ape C561

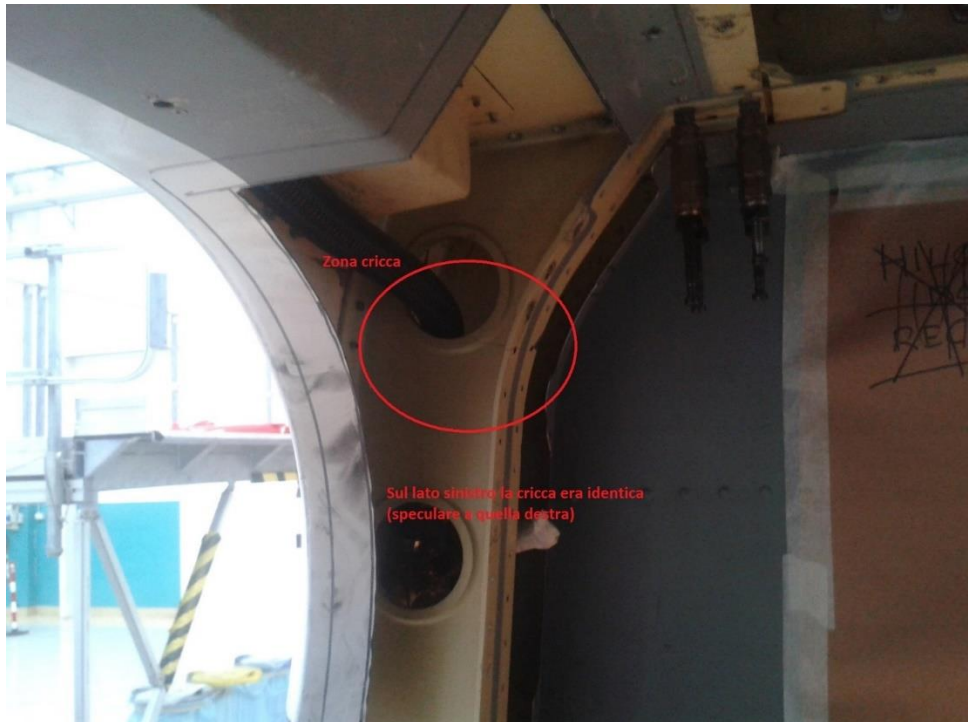
In merito al coinvolgimento dell'*AW130 I-ASAR*, l'ispezione è stata condotta nel gennaio del 2015, dopo quasi dieci anni di esercizio, avendo accumulato 2885 ore di volo e 13817 atterraggi. Il *Rapporto di Lavoro* annesso ha messo in risalto, tra i vari inconvenienti, la presenza di due cricche simmetriche, una sul lato destro e una sul lato sinistro, praticamente identiche. L'estensione delle fessure è consistente, anche per decine di centimetri, a fronte di una dimensione inferiore per le cricche secondarie. I lavori di manutenzione che si sono resi necessari hanno prolungato il fermo macchina per circa dieci giorni aggiuntivi rispetto al programma preventivato, incrementando come ovvio i costi di gestione dell'elicottero.

Figura 33: Collocazione della cricca sul lato destro dell'ordinata STA5700

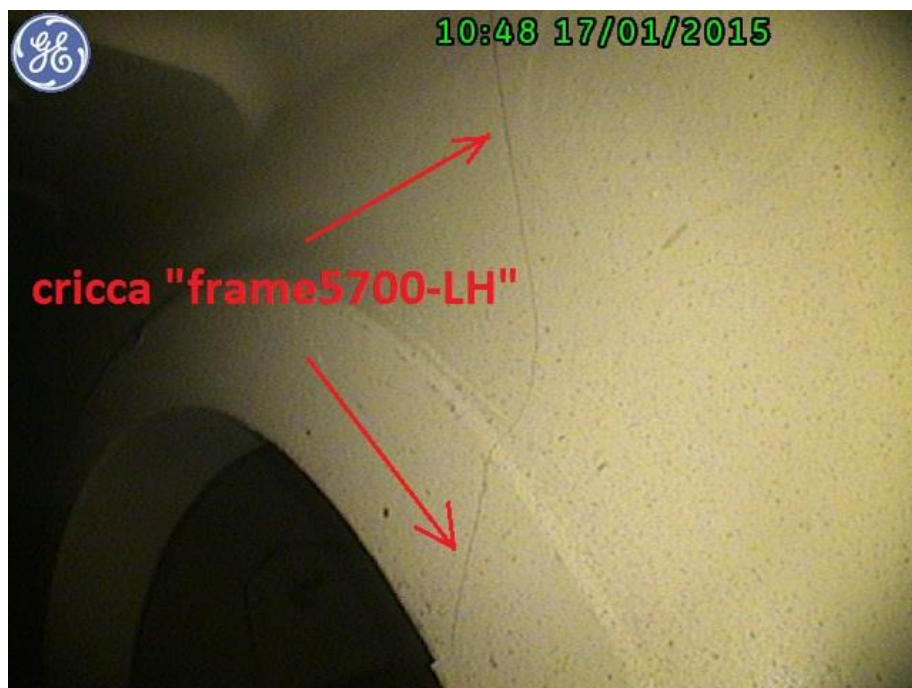
Le immagini seguenti illustrano, invece, il danneggiamento subito dal versante sinistro dell'elicottero. Come detto, la gravosità dei difetti è confrontabile con la parte destra data la simmetria geometrica dell'aeromobile e la simmetria di distribuzione dei carichi agenti sui due lati.

Figura 37: Estensione della cricca sul lato sinistro dell'ordinata a partire dal foro di alleggerimento

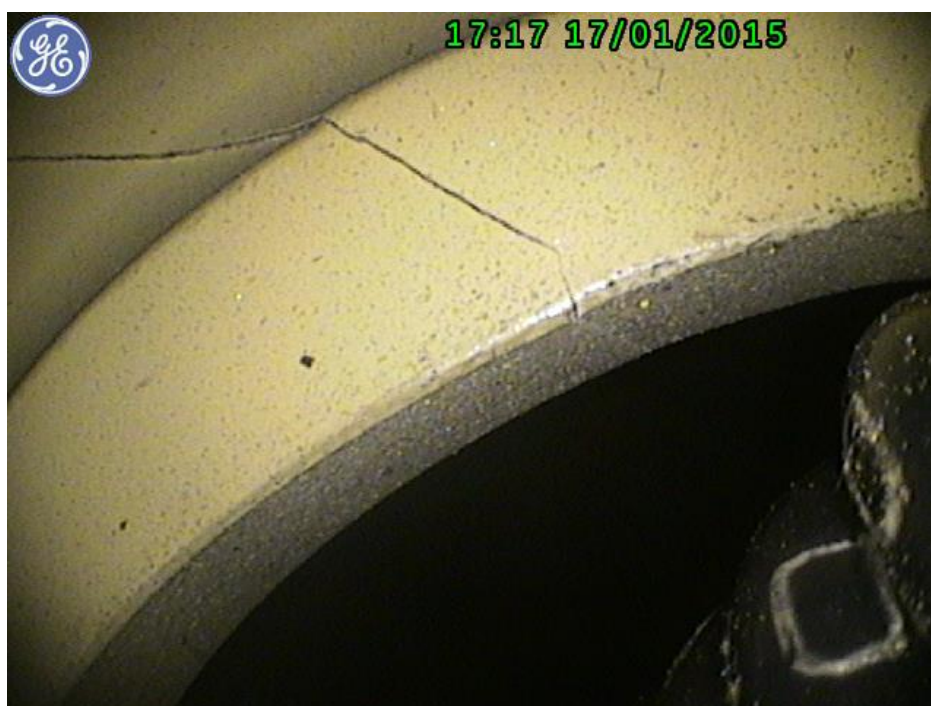
Figura 38: Dettaglio cricca sul versante sinistro dell'ordinata

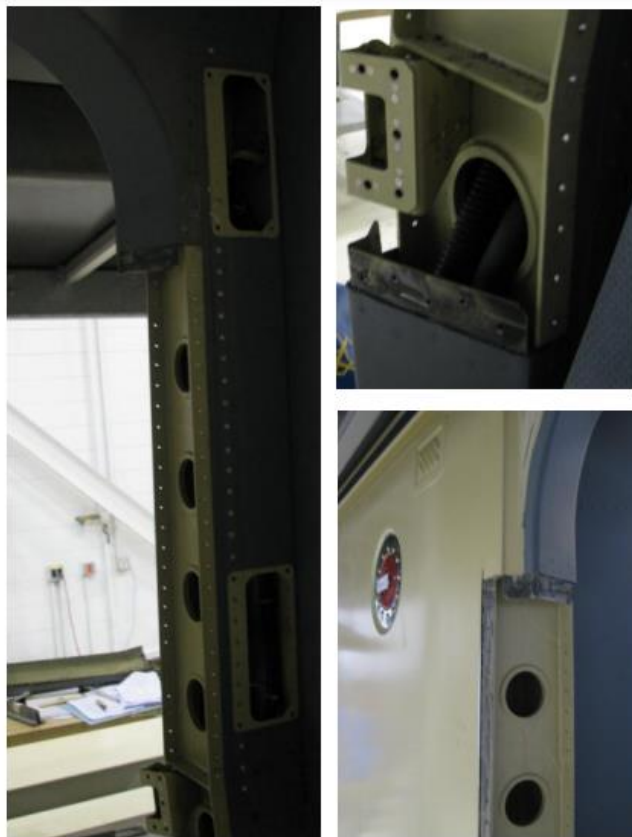
Figura 42: Dettagli ordinata dal BT 139-089

In relazione ad essa è permesso installare degli *shim* in lega di alluminio 2024 T3 per riempire il vuoto durante la installazione del rivestimento p/n 3G5306P17254 e installare il dado posteriore sul rivestimento p/n 3G5306P17356/ 3G5306P17355. Si suggerisce, inoltre, di eseguire i fori per il *doubler* anteriore 3G5306O19351 che non è orizzontalmente allineato con i fori. Lo *shim* è necessario per creare una superficie continua tra la struttura e i rivestimenti aggiuntivi per evitare che ci siano le luci, ossia dei vuoti indesiderati, capaci di creare delle tensioni ulteriori nella fase di assemblaggio riducendo la vita del componente. Si ha, infatti la necessità di unire due superfici con un contatto continuo come previsto dai calcoli teorici e nei sistemi *CAD*. Lo *shim* entro 1 mm è liquido, oltre solido e liquido.
