Dipartimento di Architettura e Design
Corso di laurea Laurea Magistrale in Architettura
per il Restauro e la Valorizzazione del Patrimonio
Anno accademico: 2020-2021

Recuperare Lollove

Conoscere per abitare

Candidata: Gaia Pinna

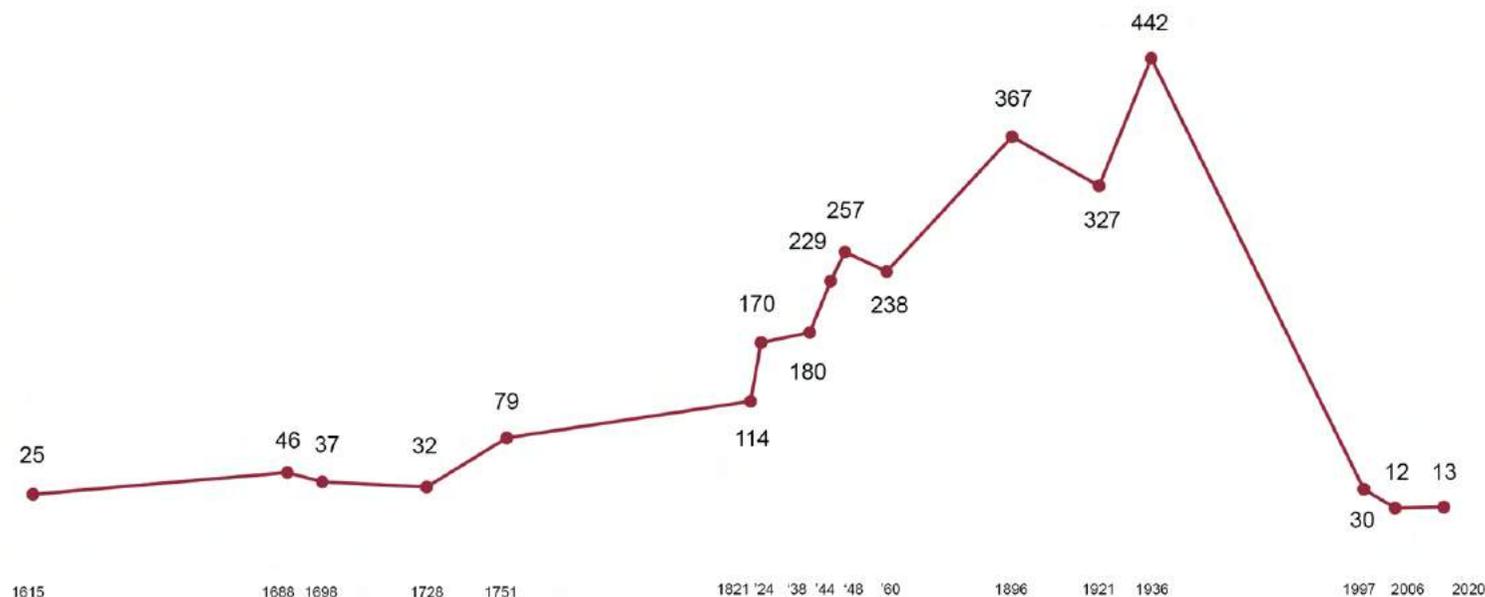
Figura 22 - Andamento della popolazione residente.

ANNO	RESIDENTI	D	U
1615	25	/	/
1688	46	26	20
1698	37	20	17
1728	32	/	/
1751	79	40	39
1821	114	/	/
1824	170	90	80
1838	180	105	75
1844	229	/	/
1848	257	/	/
1860	238	/	/
1896	367	/	/
1921	320	/	/
1936	442	/	/
1997	30	/	/
2006	12	/	/
2020	13	/	/

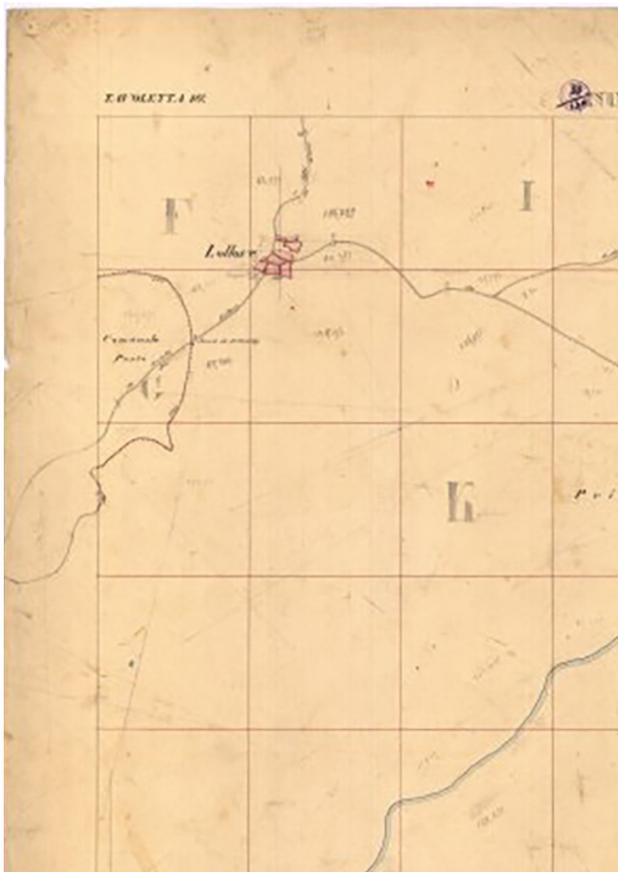
Figura 26 - **Lollove, mappa De Candia La Marmora.**
Archivio di Stato di Cagliari, Cessato Catasto terreni,
Lollove, Mappa De Candia, 1846, Foglio XVI.

Sulla carta è presente anche Lollove, un documento importante per la storia del borgo, ma che non fornisce informazioni sulle singole proprietà, evidenziando esclusivamente il sistema viario e gli isolati⁴ (Figura 26). La rappresentazione schematica dell'edificato ha comportato delle approssimazioni, sia nel caso in cui ci fossero delle sovrapposizioni tra proprietà privata e pubblica, in cui prevaleva la prima, sia nel tracciamento dei confini geometrici, che nella realtà non si presentavano così netti⁵.

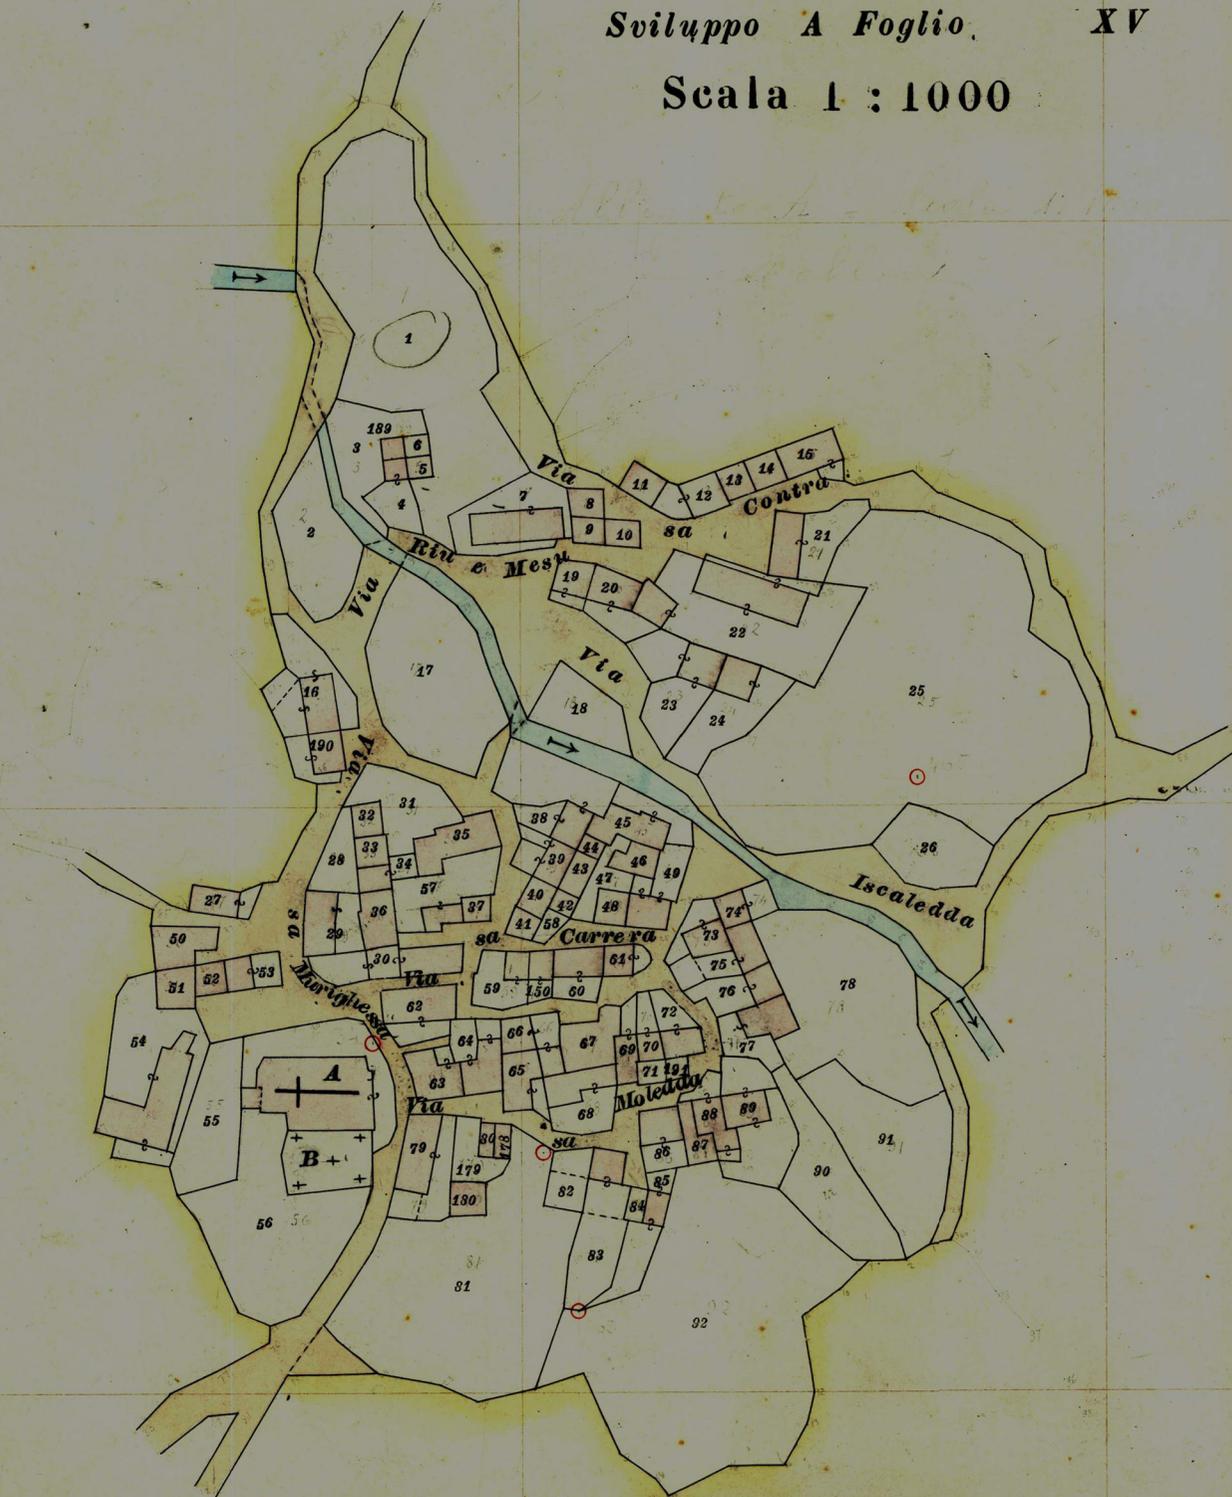
Figura 28- **Lollove, Catasto d'Impianto degli anni '30 del 900.**
Fonte: Agenzia delle Entrate.

L'unica altra carta che rappresenta il tessuto di Lollove è il Catasto di Impianto (Figura 28), risalente agli anni '30, che si discosta dalla precedente carta per la precisione geometrica e la ricchezza dei dettagli⁸.

mappa si coglie l'assenza del Rio Lollove, convogliato al di sotto del manto stradale in granito, ma appare inalterato il tessuto viario medievale. Per quanto riguarda l'edificato emerge la presenza di nuovi edifici e alcune trasformazioni del tessuto esistente.

Da quest'ultimo si apprende l'antica denominazione delle strade del borgo, quella che oggi è Via Barone Ricasoli, nel primo novecento era Via Iscaledda. In Cudda Banna esistevano tre vie di cui una era Via Iscaledda sopra citata e Via Sa Contra e Via Riu 'e mesu. Quest'ultima attraversava il Rio e arrivava fino a Cussa Banna. Nel rione più antico invece si dipanavano le vie Sa Murichessa, attuale Via Roma, Sa Carrera, parzialmente coincidente con Via Cavour (*Figura 33*) e Sa Moledda, oggi Via Nino Bixio.

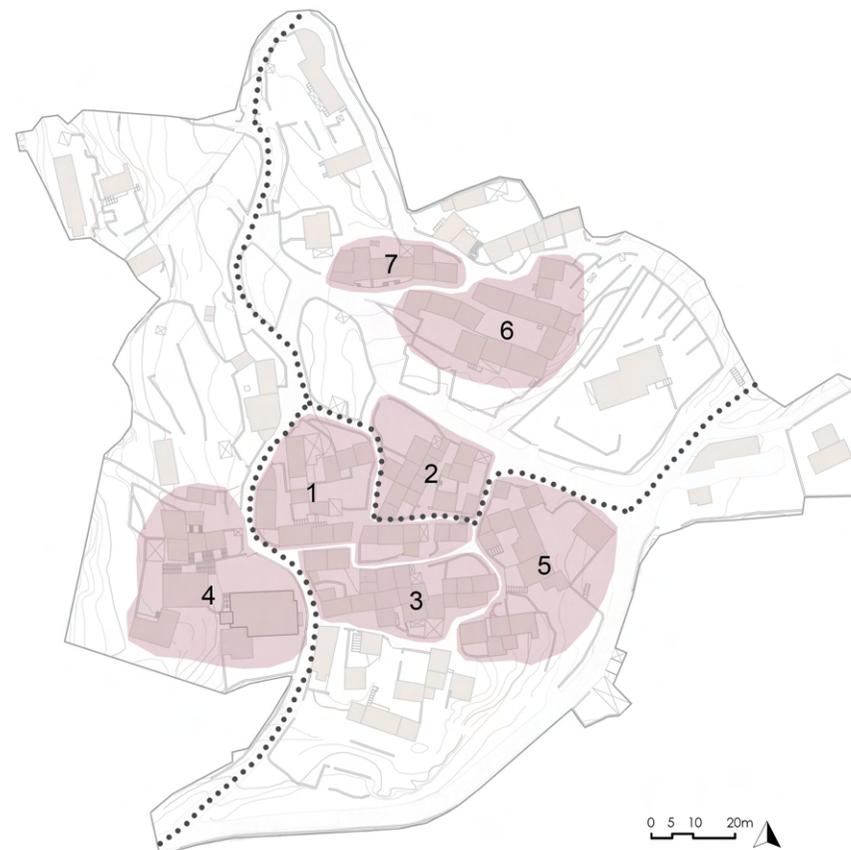
Figura 35 - Lollove, schema dei percorsi generatori sulla cartografia attuale (Fuori scala).
La mappa è frutto della sovrapposizione tra la cartografia attuale e la Mappa De Candia La Marmora.

strade principali. Questo elemento permette di fare delle ipotesi sui percorsi generatori del borgo (Figura 35).

Per quanto concerne Via Carlo Alberto e Via Roma su cui si affaccia la Chiesa, si ipotizza fosse un asse di collegamento di grande importanza perché metteva in comunicazione il borgo con le vicine Nuoro e Orune. Ad esso si può attribuire il ruolo di percorso generatore.

L'attuale Via Cavour, anticamente Via Sa Carrera, che si estende trasversalmente al villaggio è la strada sulla quale, con maggiore probabilità, è avvenuta la prima fase di edificazione di Lollove. A Lollove, come nella maggioranza dei borghi collinari e montani, si distinguono due processi evolutivi del tessuto urbano: l'edificazione a schiera di cellule perpendicolari ai tracciati viari e l'insulizzazione delle corti, probabilmente nate

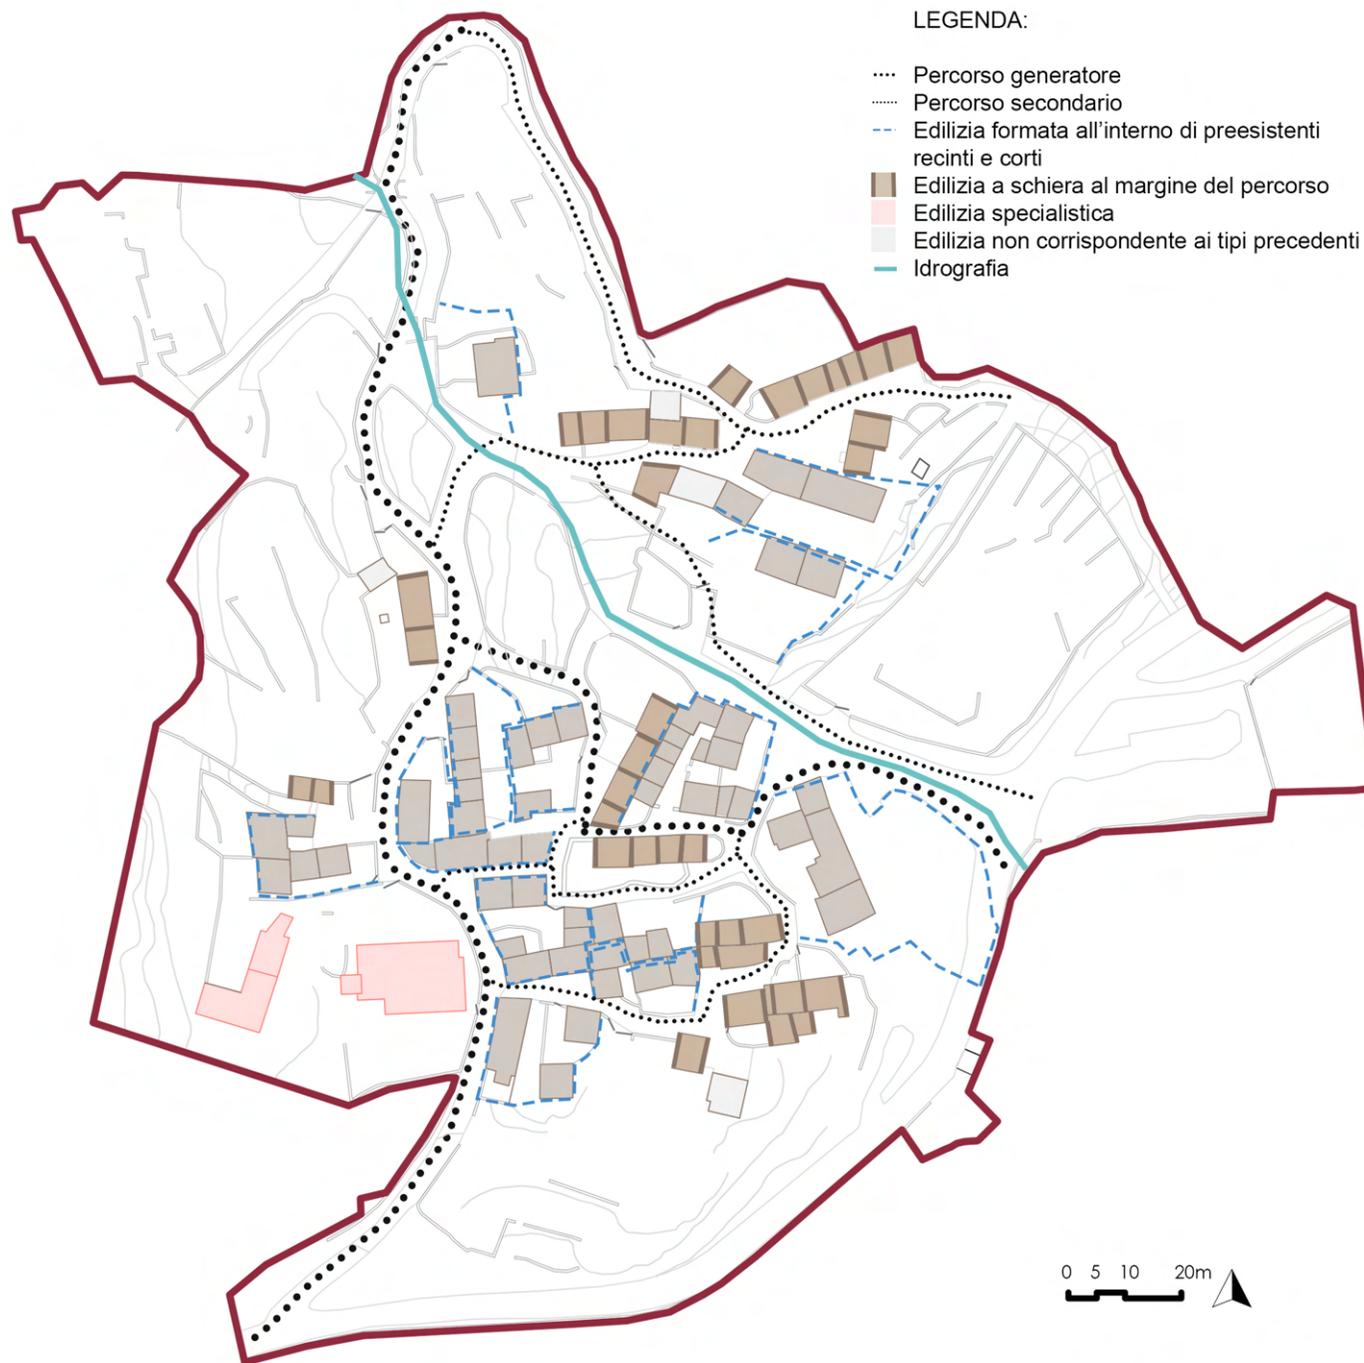
Figura 36 - Mappa dei percorsi generatori e secondari e dei processi volutivi dell'edificato.

come corti agricole di pertinenza di una sola famiglia e con il tempo saturate³¹ (Figura 36). Altri edifici sorgono in una posizione casuale, non rispondente ai processi precedentemente citati.

L'attuale Via Cavour è da una parte delimitata da cellule elementari con corte retrostante e dall'altra da una corte comune che, secondo le fonti orali, era anticamente il piccolo monastero

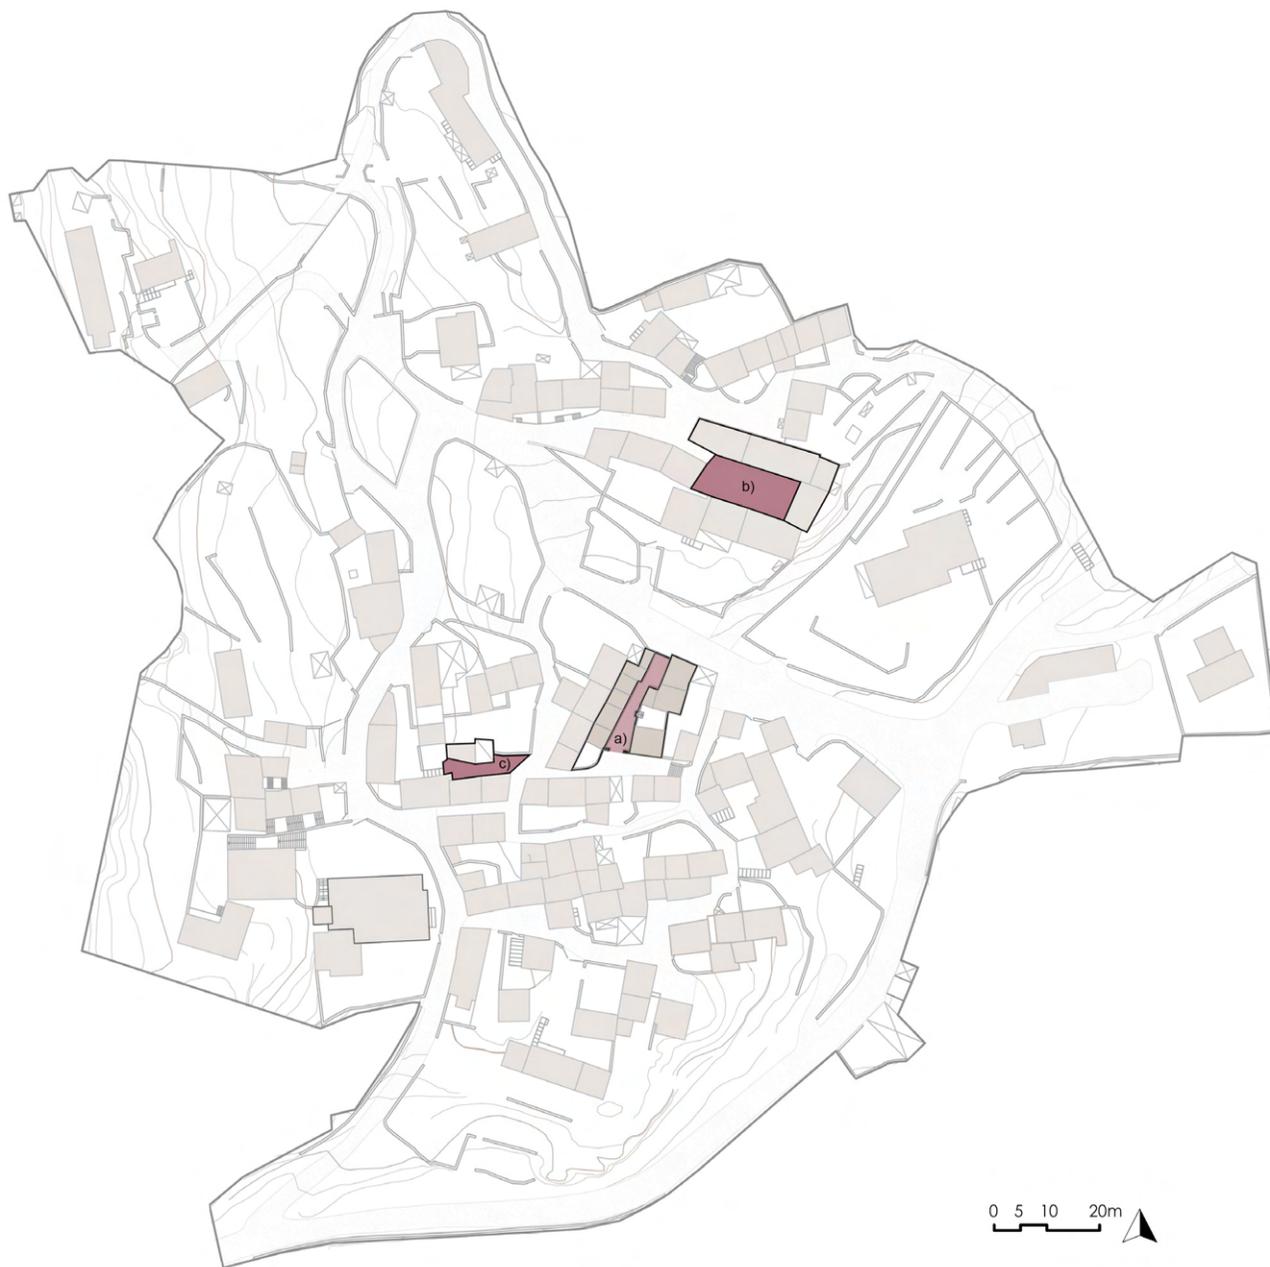
Figura 42 - **Mapa delle corti comuni.**

Lo spazio urbano (c) (Figura 45) è un viottolo di esigua larghezza sul quale si affacciano più unità abitative e si articolano più scale (Figura 42). Se gli spazi urbani (a) e (b) erano vicini alla descrizione di corte comune, questa piccola area sembra non corrispondere per due ragioni: in primo luogo perché non è mai stata circoscritta in alcun modo dal resto del sistema viario, in secondo luogo perché nel Catasto De Candia non viene identificata come una corte, al contrario delle altre precedentemente esaminate, ma come la continuazione di Via Sa Carrera.

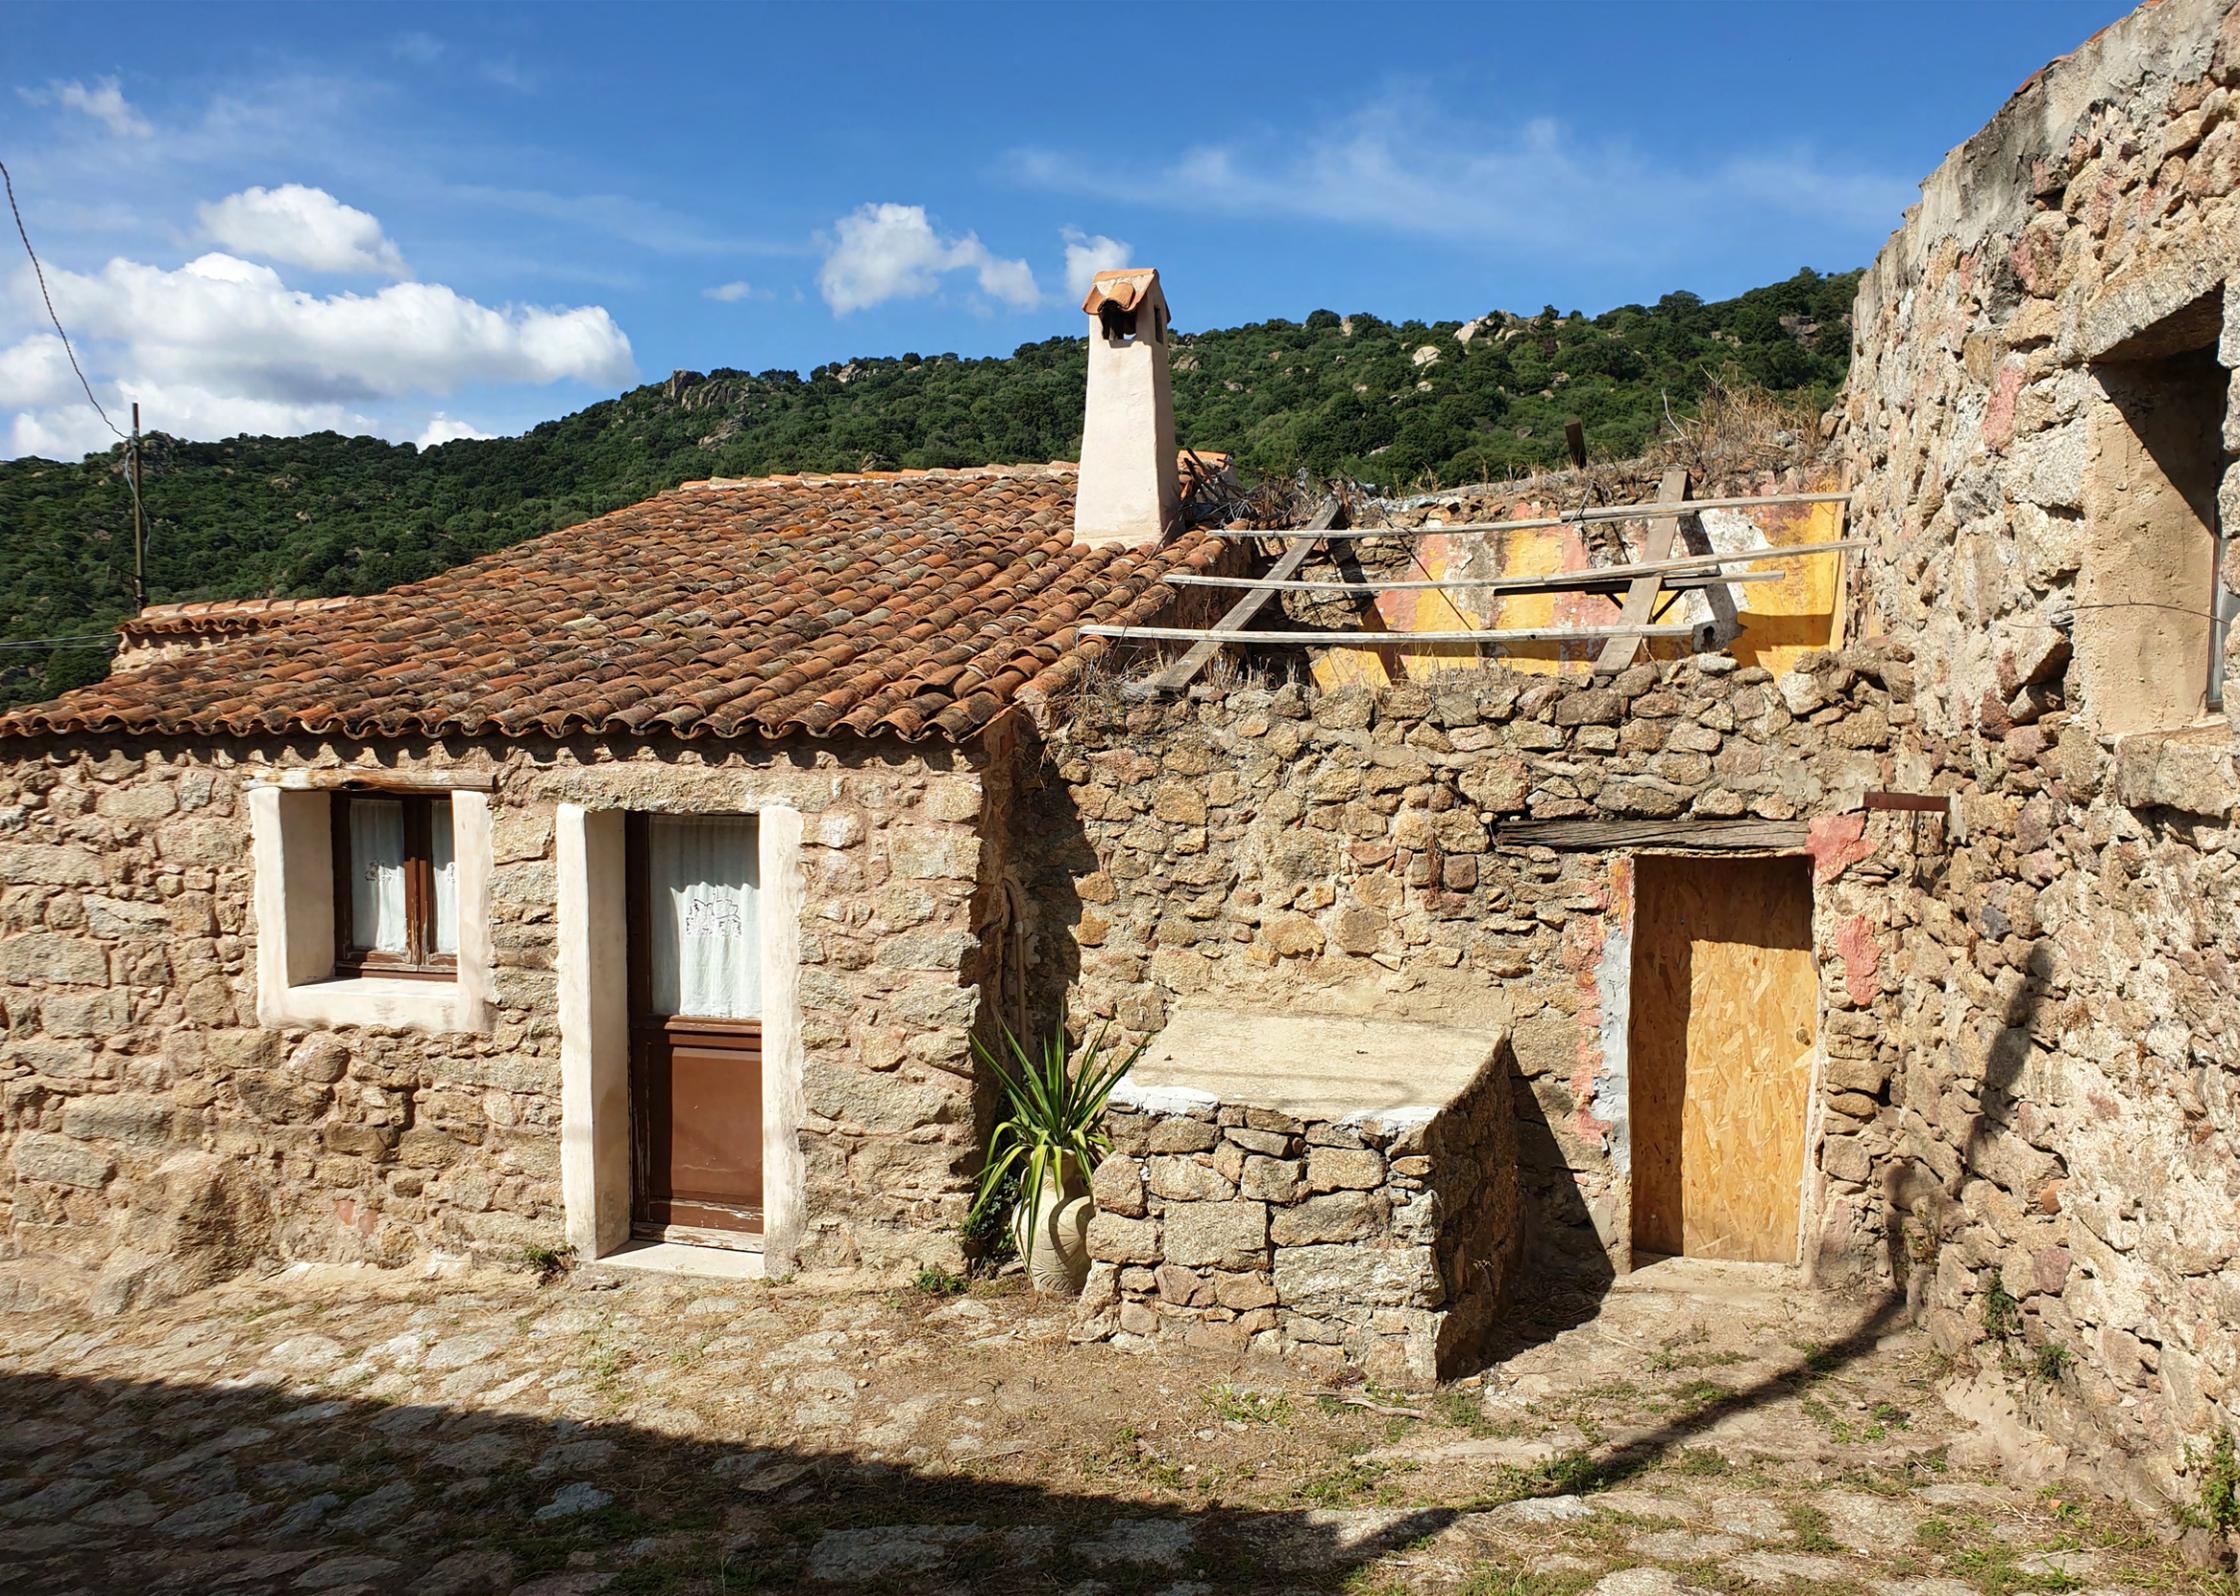
Figura 47 - a) Tipo elementare con una bucatura e falda singola; b) Tipo elementare con due bucatore e falda singola; c) Tipo elementare con due bucatore e falda doppia; d) Tipo elementare con soppalco.

La tipologia elementare, osservabile a Lollove, consta di un volume quadrangolare di modeste dimensioni, che si può sviluppare in larghezza o in profondità (circa 4 x 5 m) (Figura 47). La copertura è a una o due falde realizzata in legno con orditura primaria e incanniccato lasco (per la fuoriuscita del fumo) a sorreggere le tegole (coppo sardo) in terracotta, fragili a causa del grossolano lavaggio dalle impurità dell'argilla locale⁶³ (Figura 48). In facciata una o

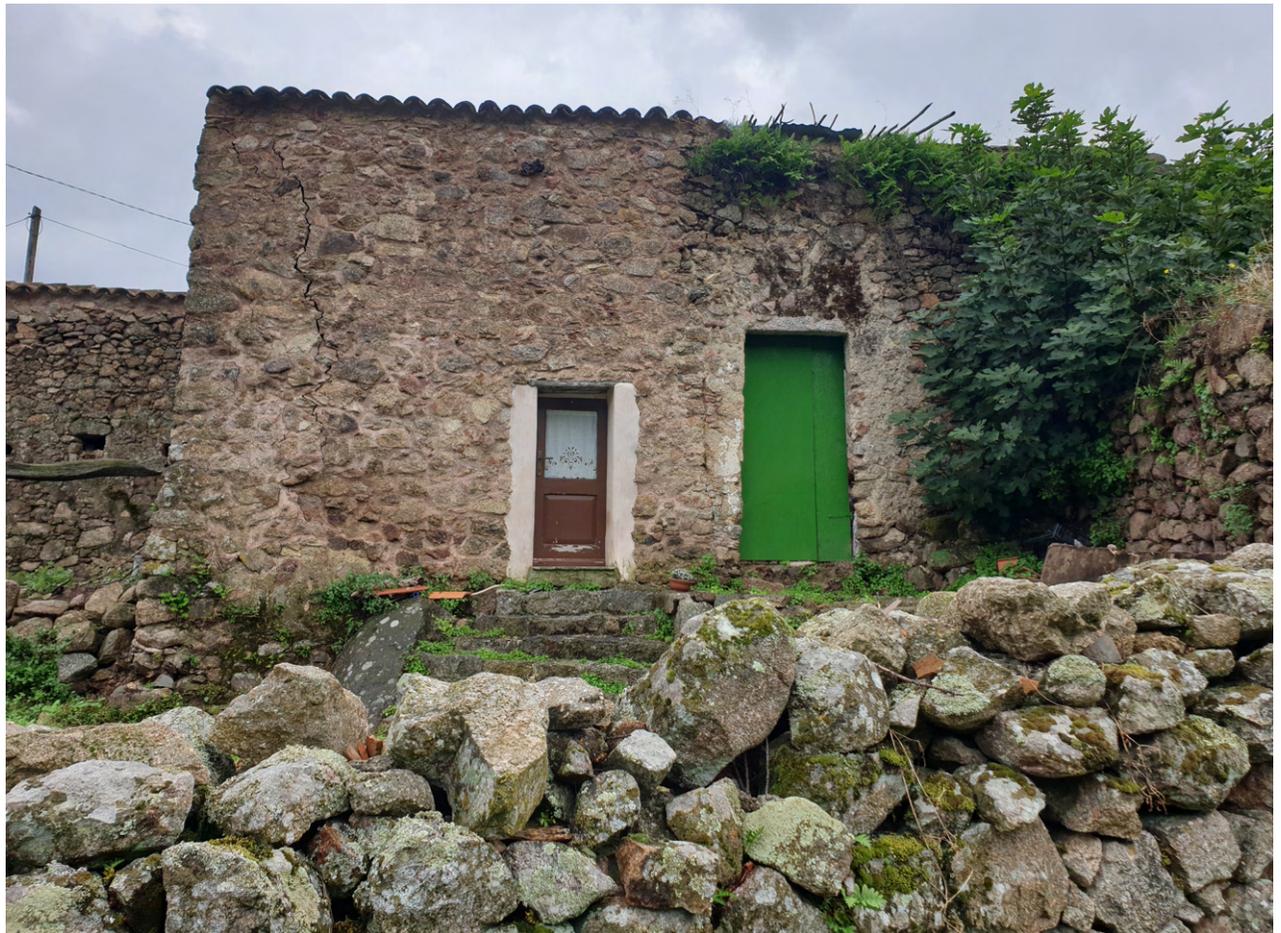
Figura 49 - Edificio di tipologia elementare
(Foto dell'autore, 2021)

due bucaure, la porta principale e talvolta una piccola finestra. Le dimensioni erano sempre esigue, perché era molto difficile e costoso realizzare architravi e stipiti (*Figura 49*).

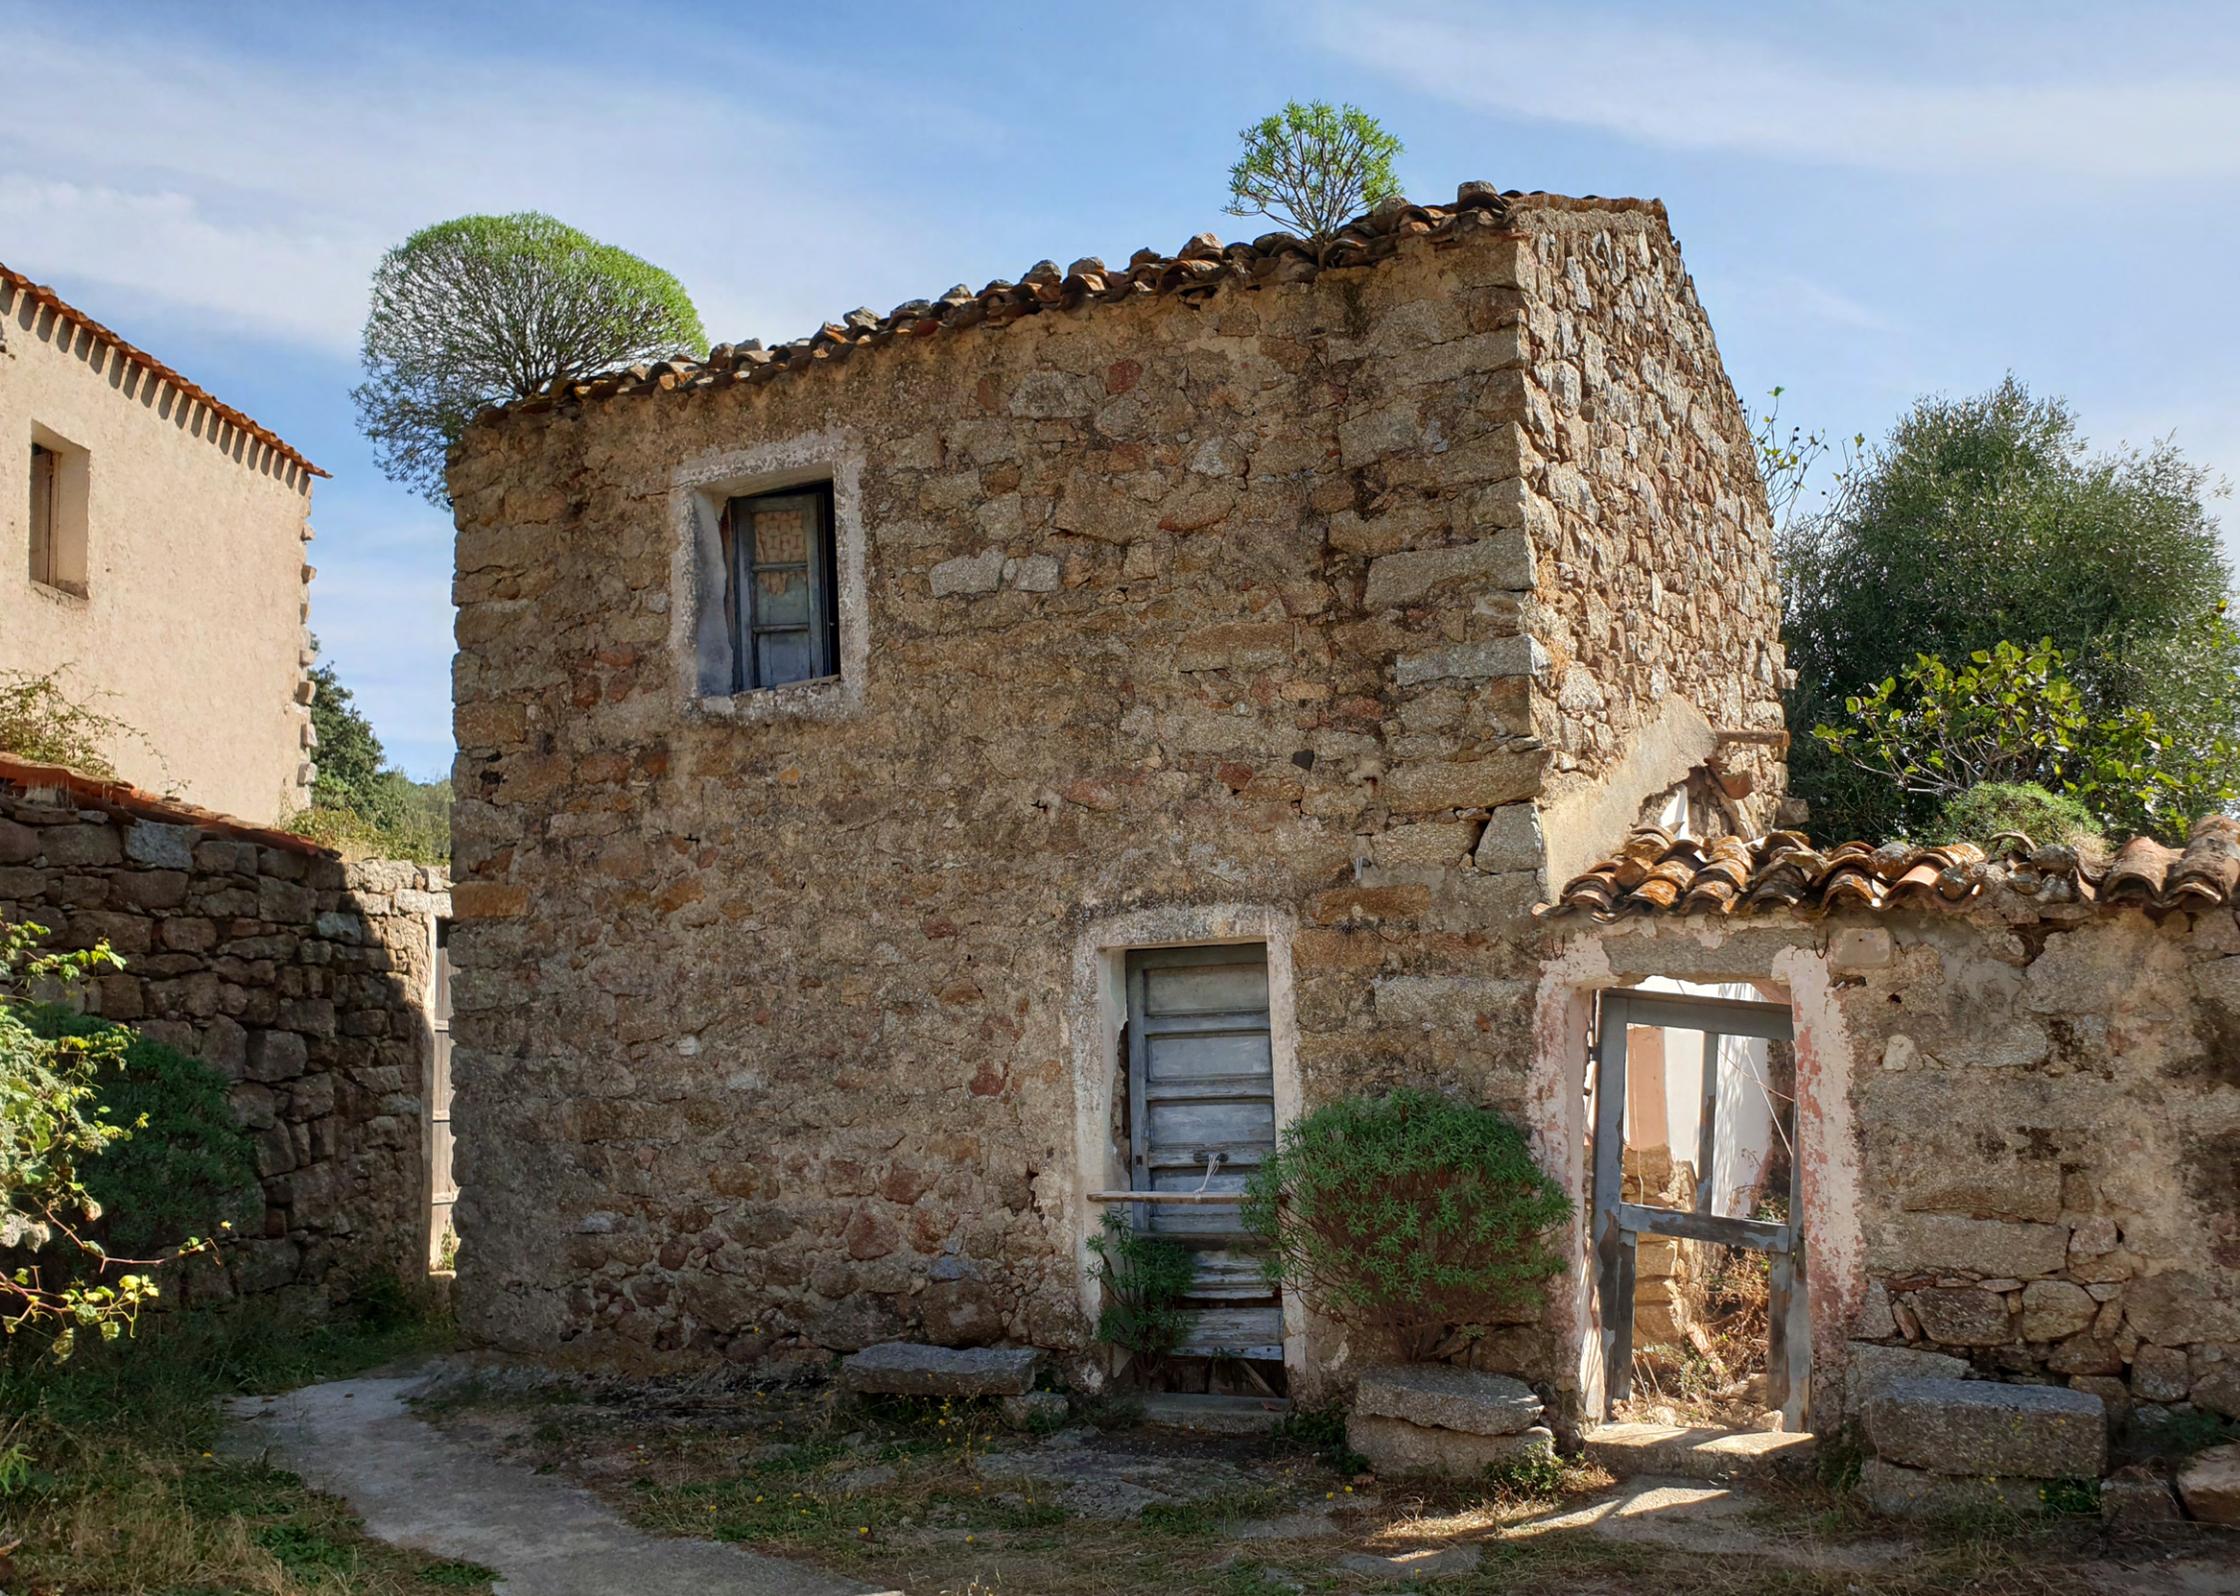
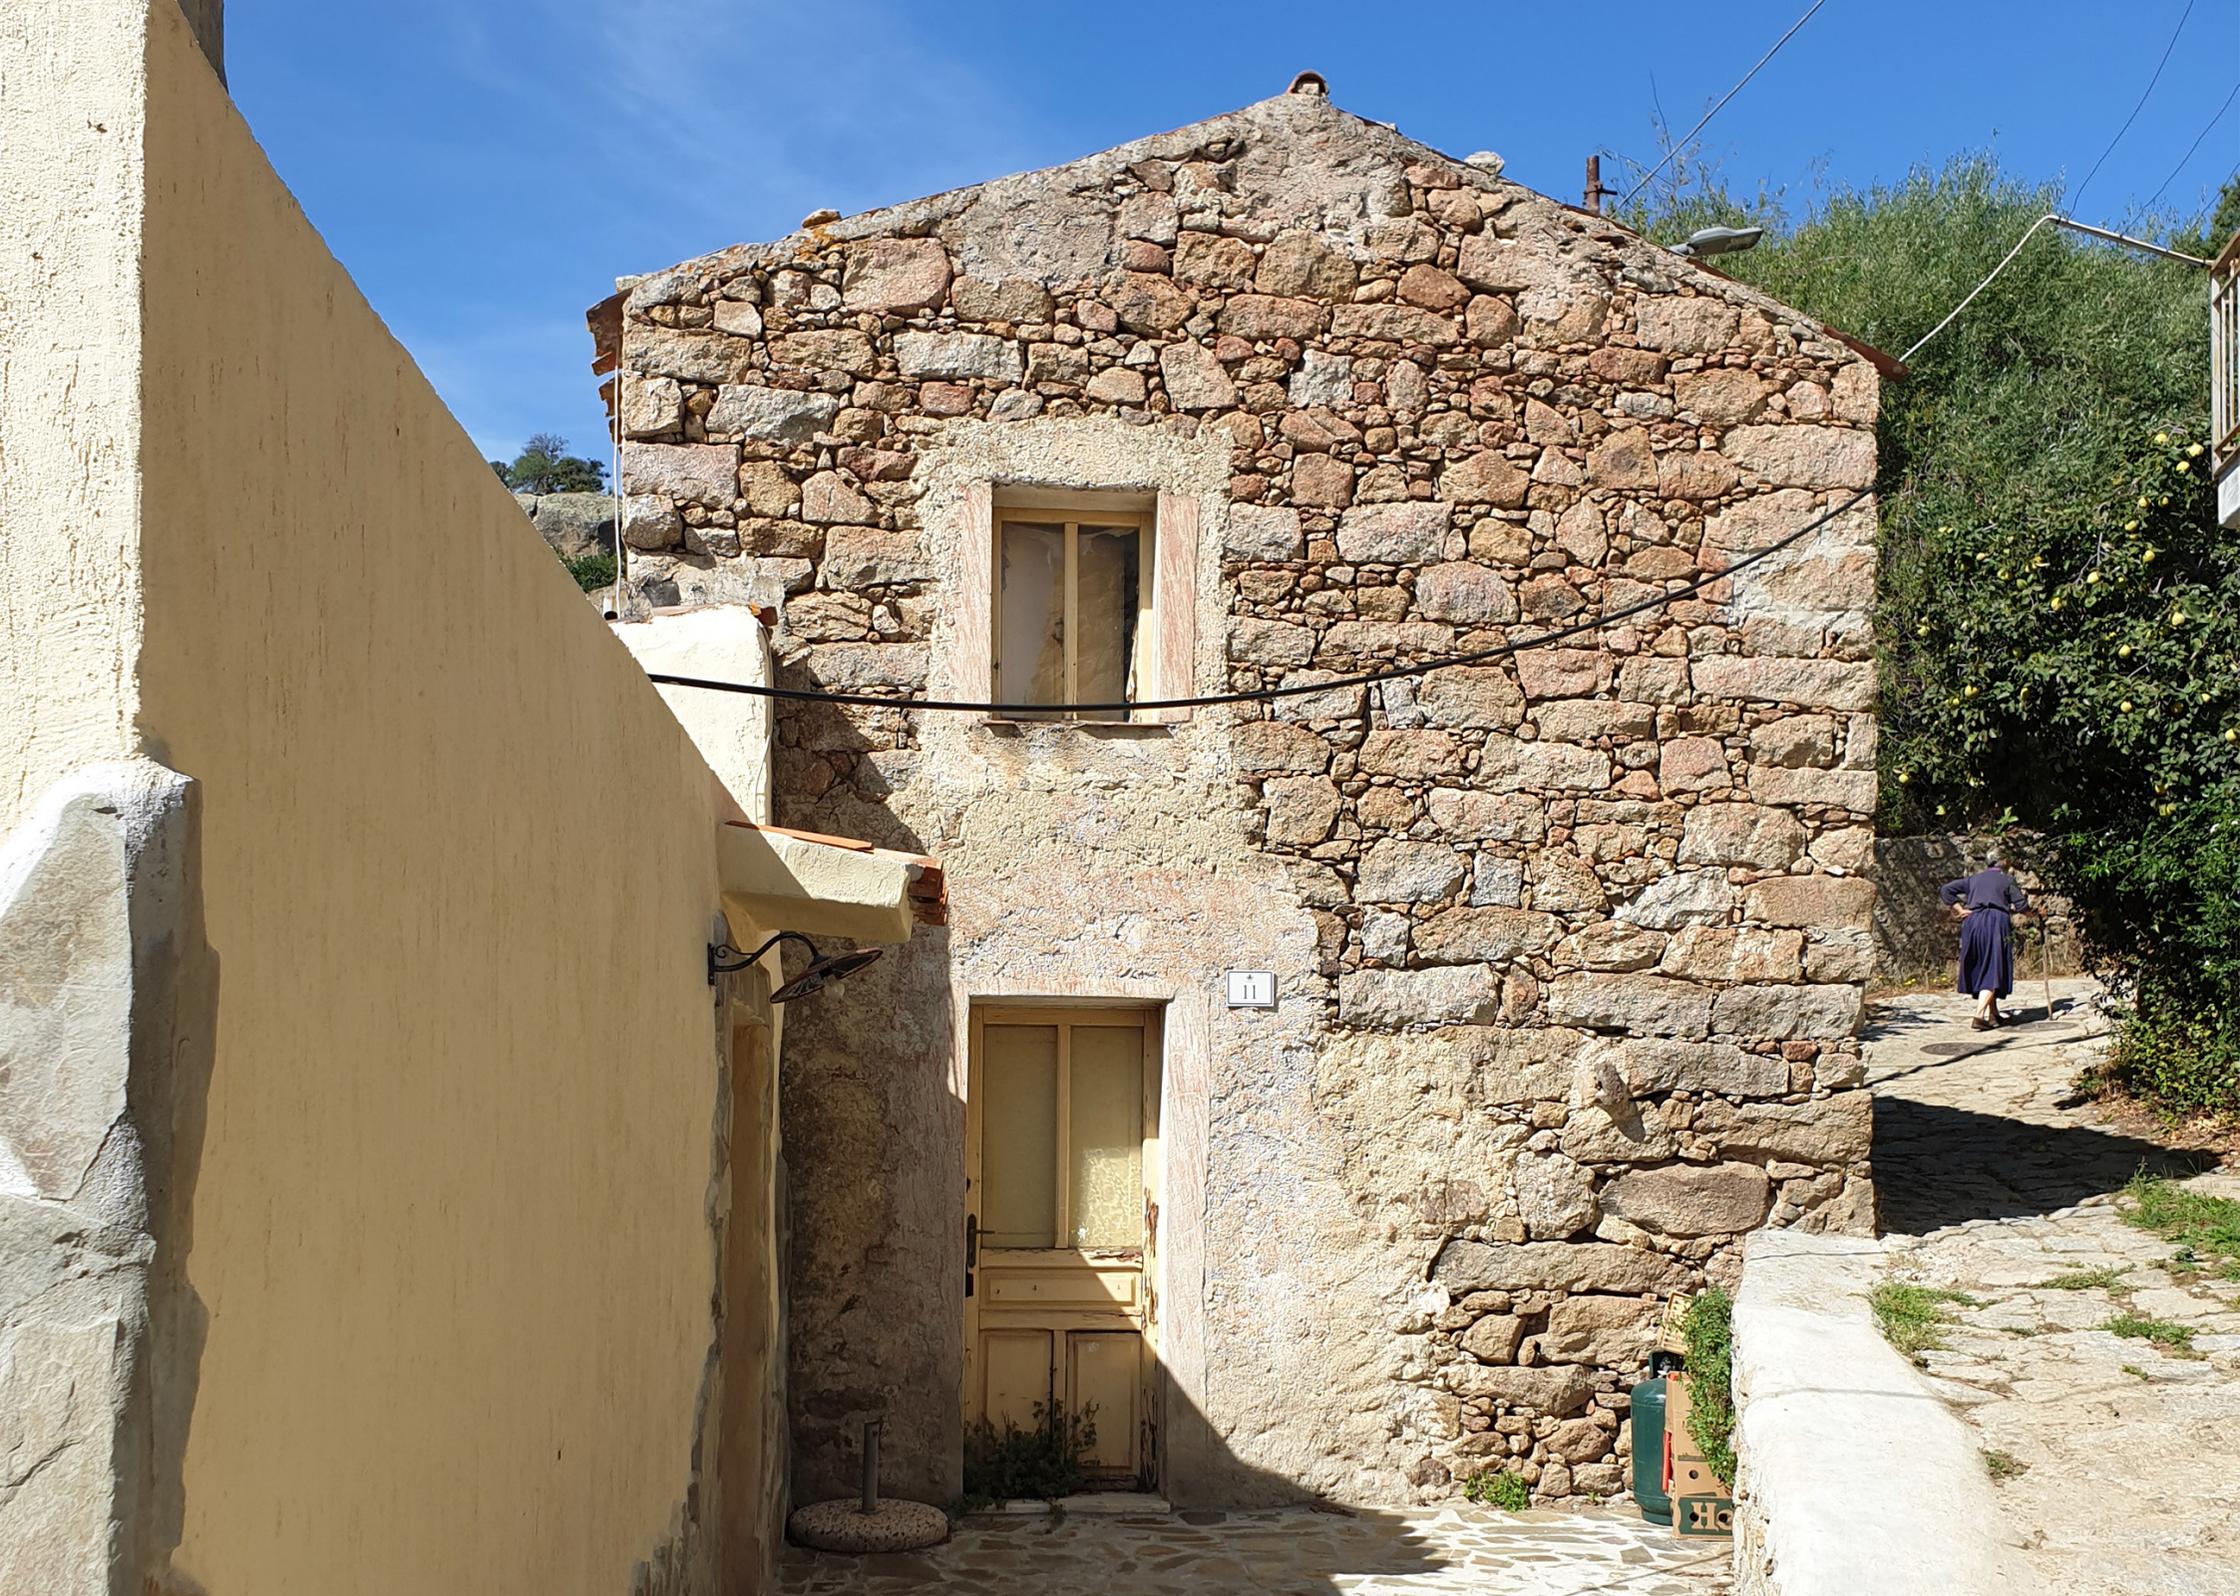
Figura 52 - Edificio di tipologia unitaria
(Foto dell'autore, 2021)

Questa tipologia che può arrivare fino a tre piani fuori terra, a Lollove si ferma a due (Figura 51). Le caratteristiche del livello più basso rimangono invariate, ma a questo si aggiunge un volume, uguale al primo, con la funzione di camera da letto. La copertura, ad una o due falde, è realizzata con un'orditura semplice o doppia di travi di legno, frequentemente di ginepro, incanniccato, calce e coppi⁷⁰ (Figura 52).

Non si esclude che questa possa essere una variante sincronica del tipo elementare, ma con più probabilità, osservando l'edificato, si tratta di una variante diacronica introdotta nel borgo, quando le famiglie crebbero di numero e le condizioni economiche migliorarono. L'edificazione di questa tipologia potrebbe corrispondere al lasso di tempo compreso tra il 1838 e il 1896 in cui gli edifici crebbero dal numero da 33 a 56⁷². Allo stesso mondo non si può escludere che sia il frutto di soprelevazioni delle cellule elementari preesistenti.
