Dipartimento di Architettura e Design
Corso di laurea Laurea Magistrale in Architettura
per il Restauro e la Valorizzazione del Patrimonio
Anno accademico: 2020-2021

Recuperare Lollove

Conoscere per abitare

Candidata: Gaia Pinna

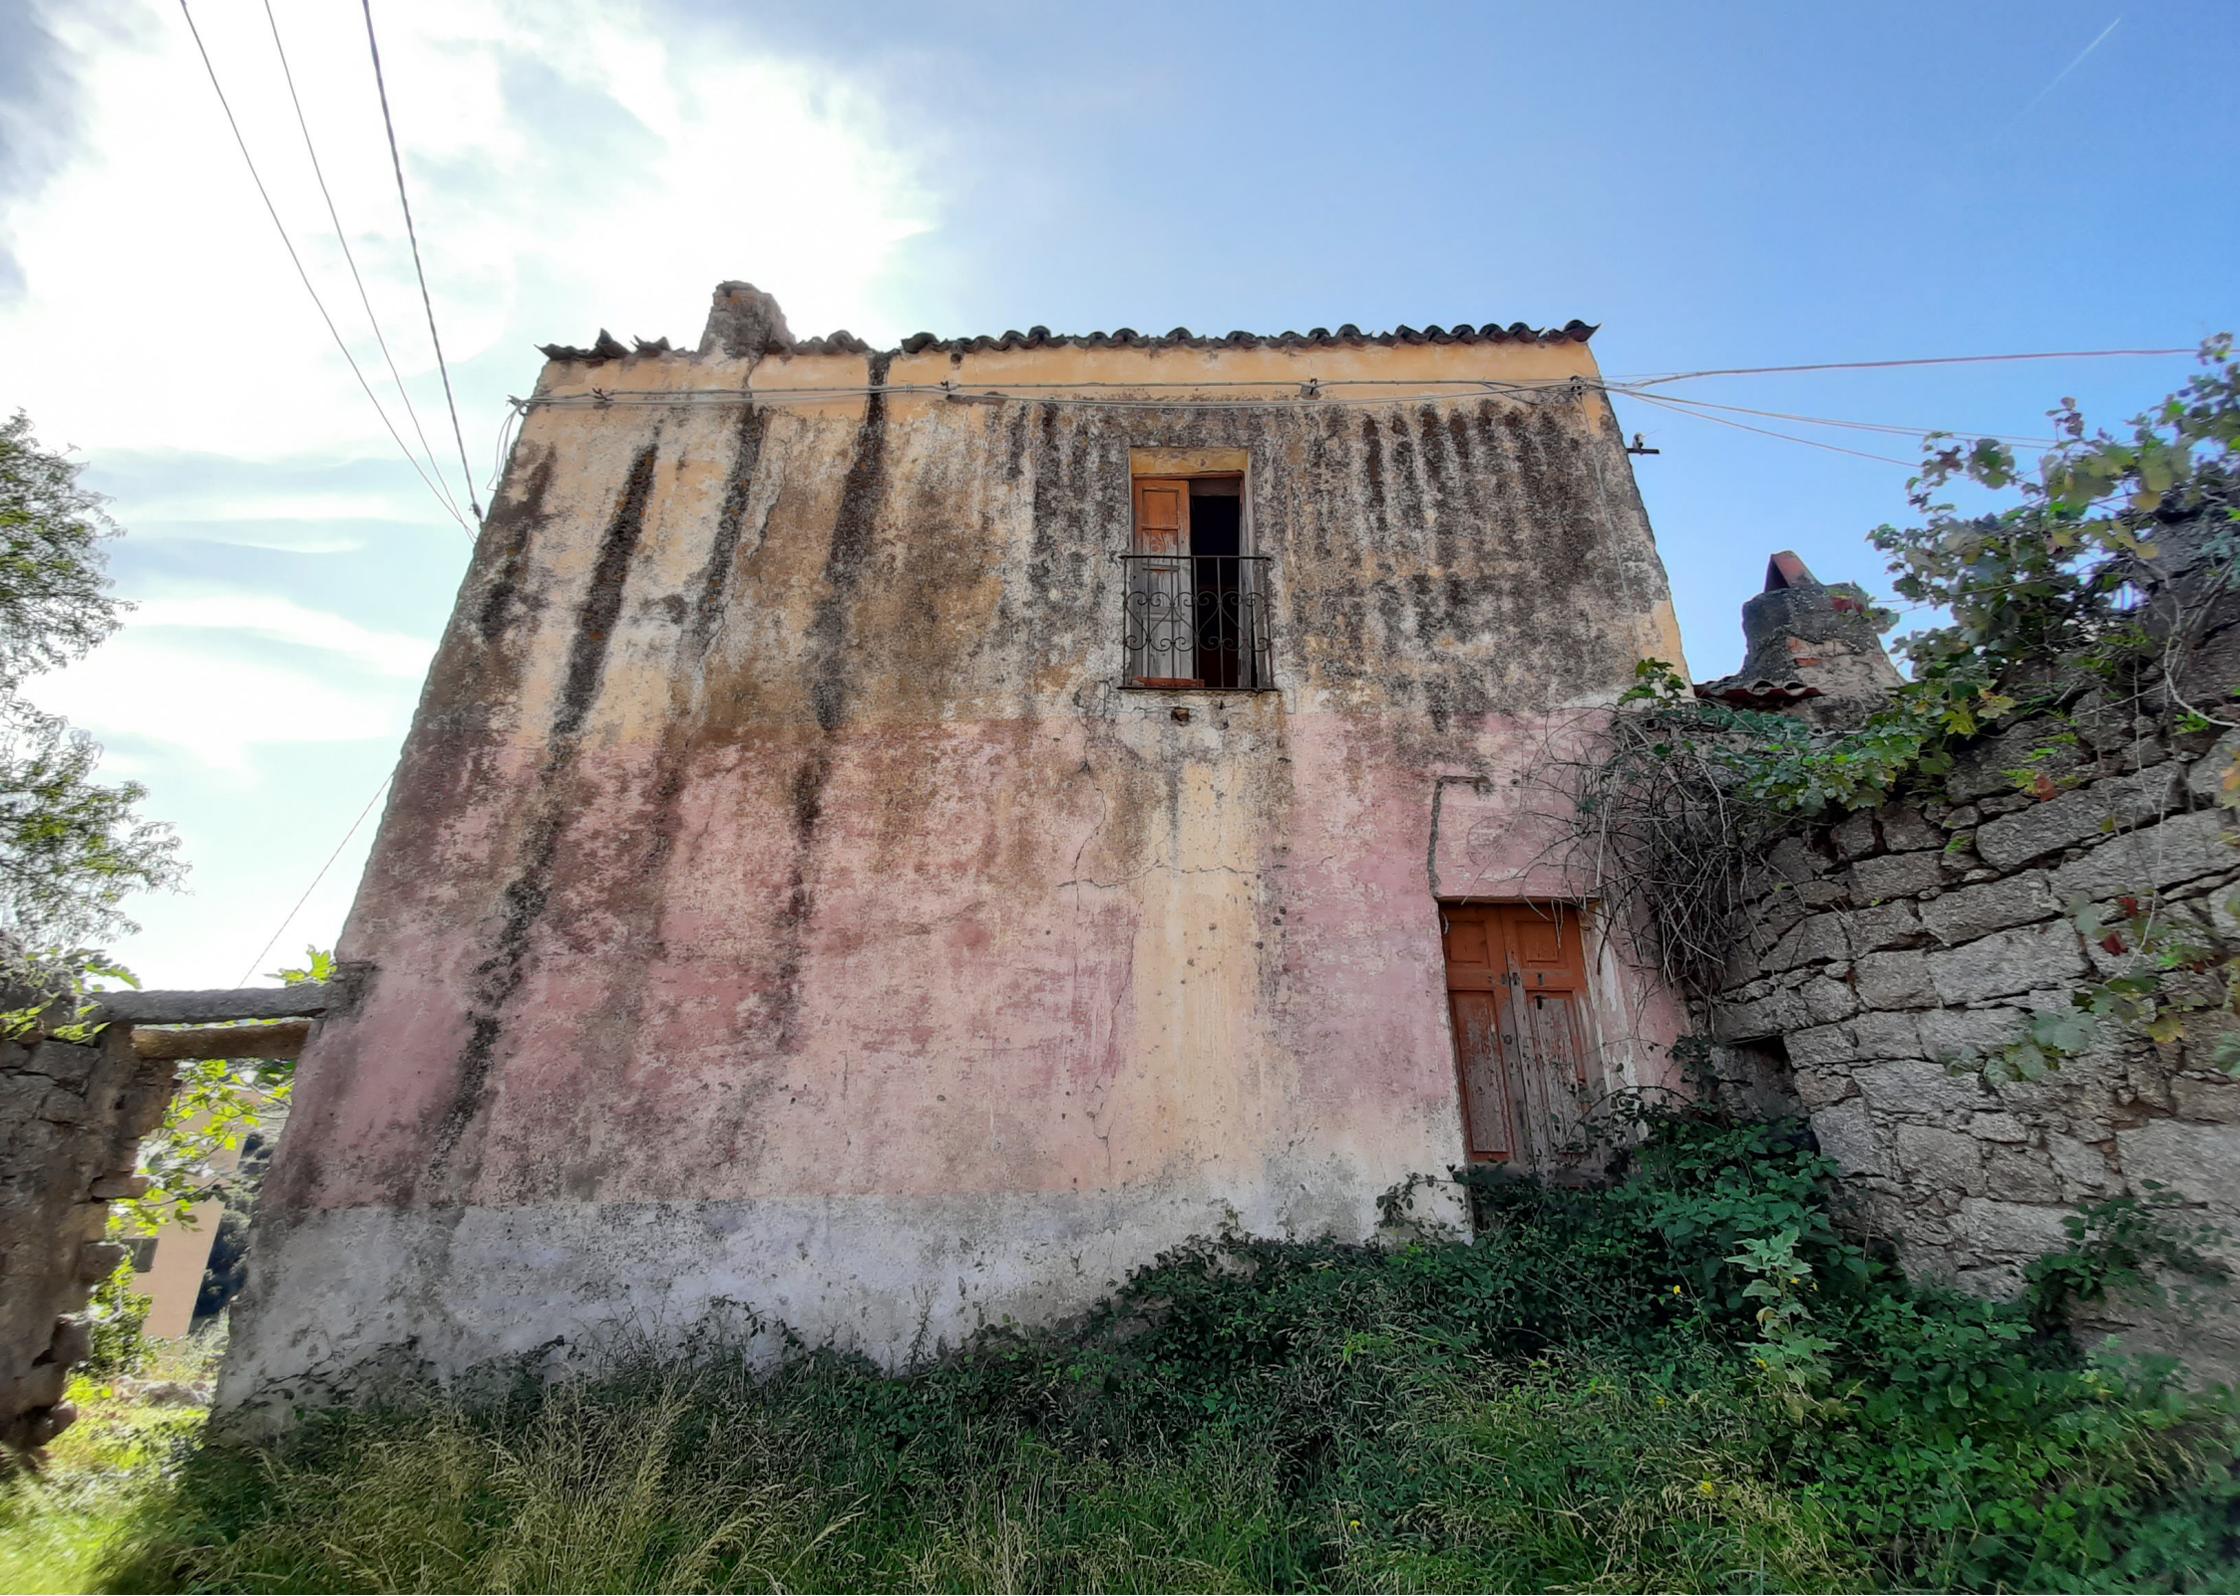
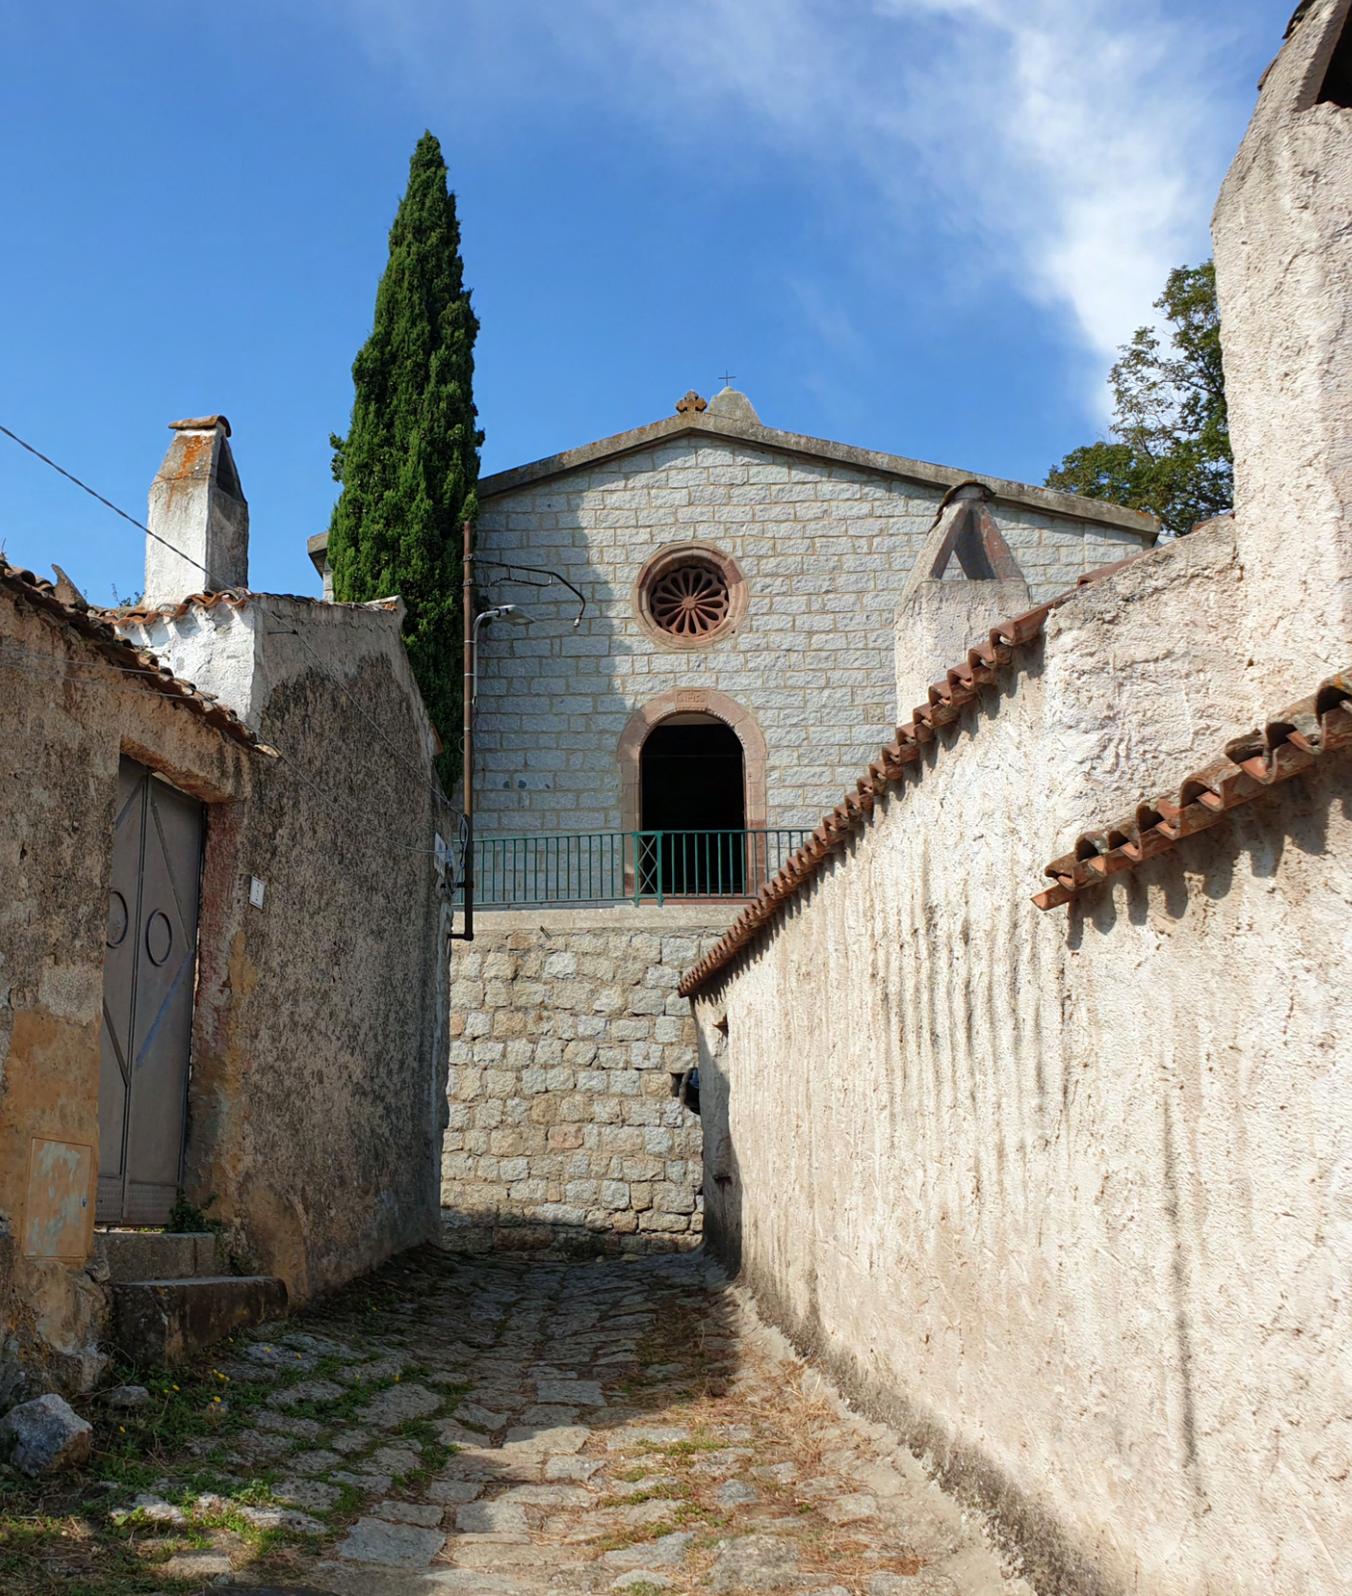
Figura 55 - Tipologia a *Palattu*

La tipologia a palattu non compare all'interno delle mappe tipologiche redatte dal comune di Nuoro, tuttavia, durante il sopralluogo in situ, si è osservato un edificio che presenta caratteristiche diverse rispetto a quelle sopra descritte. Si ritiene che tale fabbricato, che la classificazione dell'UTC attribuisce alla tipologia unitaria, potrebbe anche essere descritto dalla tipologia a *palattu* per i seguenti motivi (Figura 55):

La tipologia a palattu, rilevabile anche nella vicina Nuoro, si presenta a Lollove con connotati semplificati rispetto ai palazzetti osservabili nei contesti cittadini. Questa tipologia risalirebbe all'800, un periodo in cui si avvertirono mutamenti sociali ed economici, sotto la spinta della borghesia. Si è detto che questa situazione non si verificò nel borgo, tuttavia è possibile che siano stati importati alcuni elementi più innovativi da altre realtà più sviluppate. Per questo motivo le sue caratteristiche sono molto più varie di quanto non lo siano quelle della tipologia elementare e unitaria⁷⁴. L'unico elemento che parrebbe non corrispondere alla descrizione di Baldacci è l'ingresso mediano, tuttavia se si considerano le differenziazioni che tale tipologia può presentare, è plausibile considerare l'Ex caserma come un edificio facente parte di tale categoria (Figura 56).

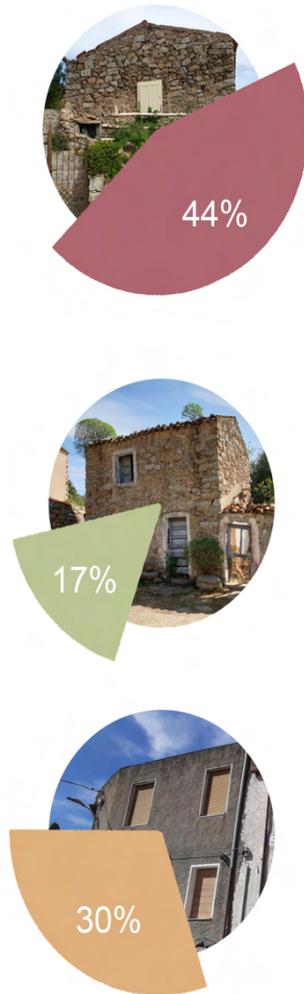
Figura 68 - Grafico sulla diffusione delle tipologie edilizie

La mappa tipologica (Figura 69) di Lollave mostra come su un totale di 138 unità edilizie la maggioranza sia di tipo elementare (44%), in minor numero di tipo unitario (17%) e solo una a palattu. Il dato più preoccupante è quello riguardante gli edifici post bellici, realizzati con materiale e tecniche non tradizionali, che costituiscono ben il 30% degli edifici totali (Figura 68).

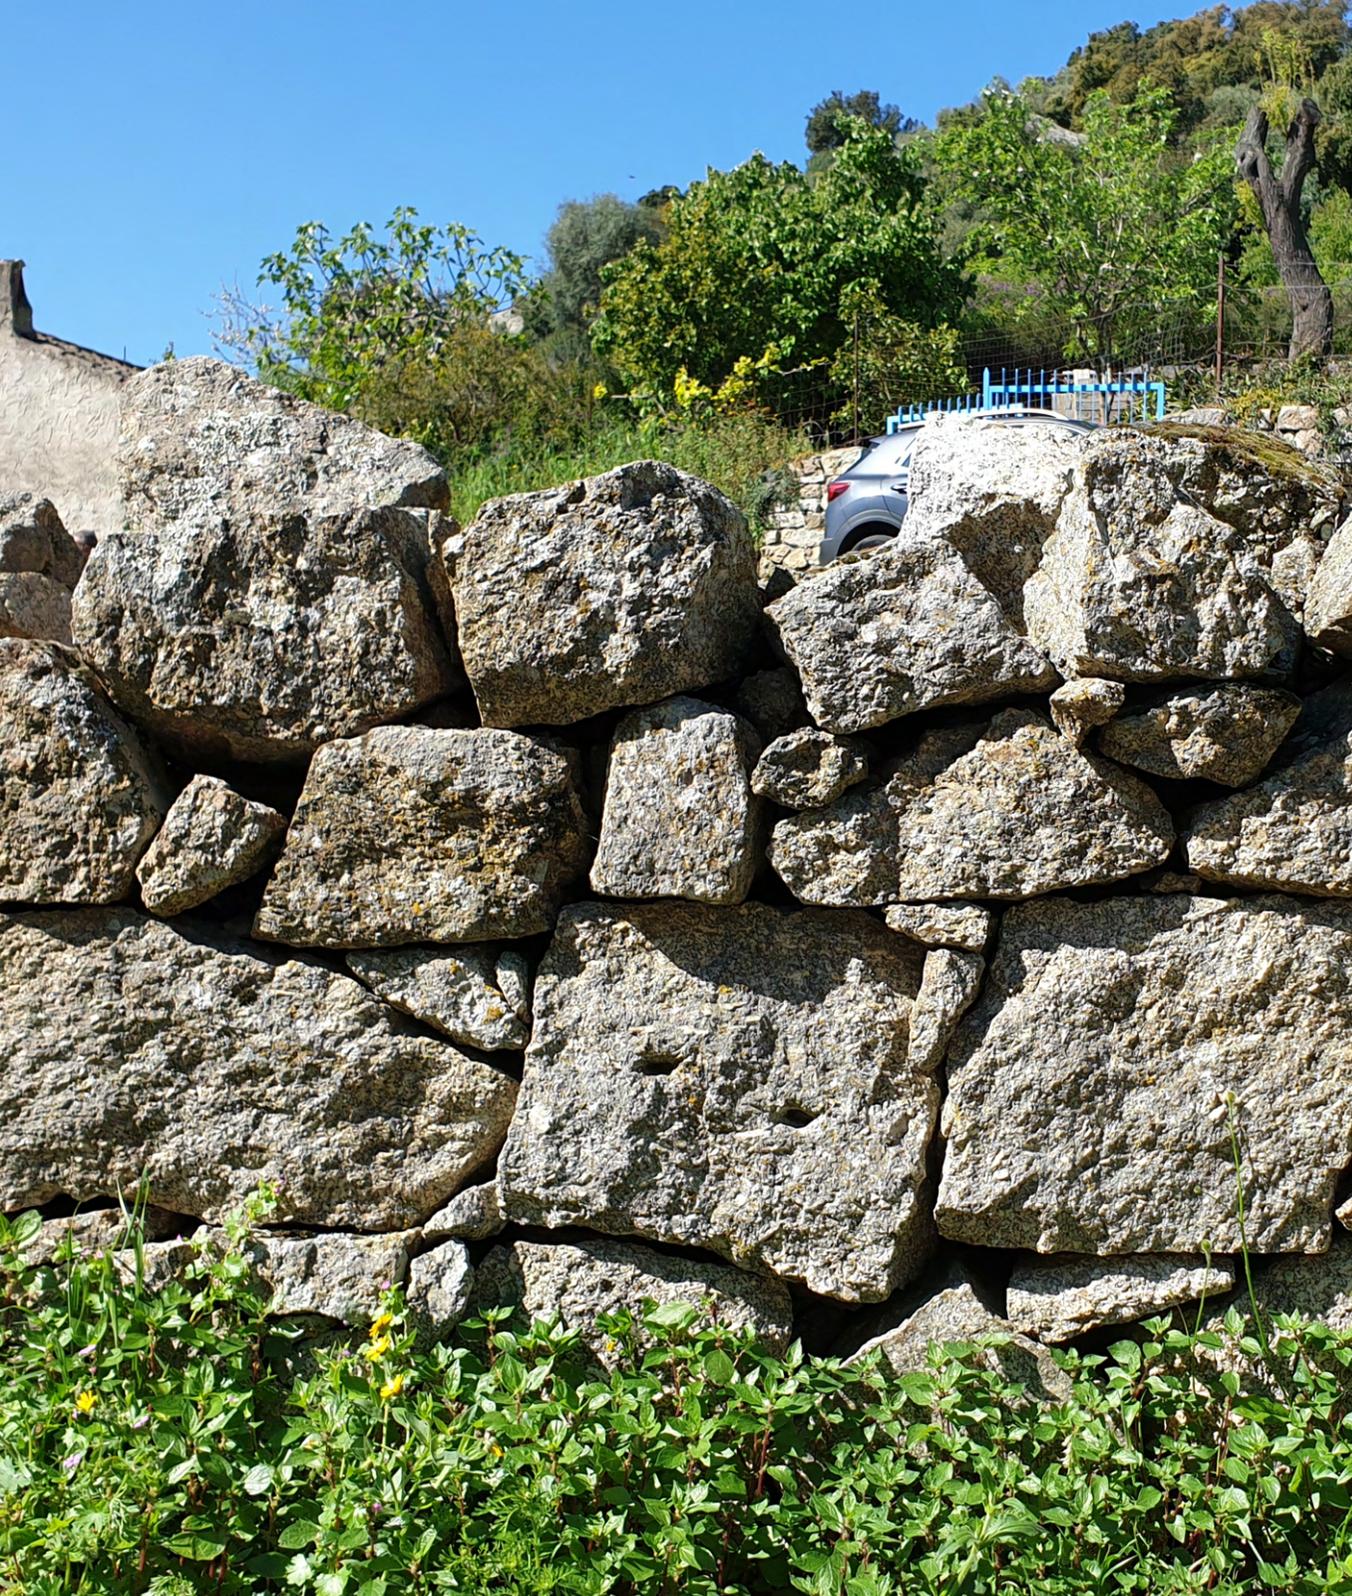
La disposizione del pietrame ricorda l'opera poligonale, ovvero quelle costruzioni composte da grandi blocchi di pietra di forma più o meno irregolare e incastrati senza l'utilizzo di malta (Figura 71). Le pietre di piccole dimensioni sono quasi assenti, utilizzate solo per colmare gli interstizi tra conci di maggiore dimensione. Data la cura nella realizzazione degli incastri, si ipotizza la presenza di ortostati e diatoni, che diano più solidità alla muratura. Non mancano ricorsi sub-orizzontali realizzati per regolarizzare la muratura.

*Figura 71 - Recinto realizzato con muratura di tipo Ms
(Foto dell'autore, 2021)*

Le murature delle corti di Lollove erano realizzate a secco o con malta. In Sardegna c'è una lunga tradizione di murature a secco, che affonda le radici nel periodo nuragico (Figura 72).

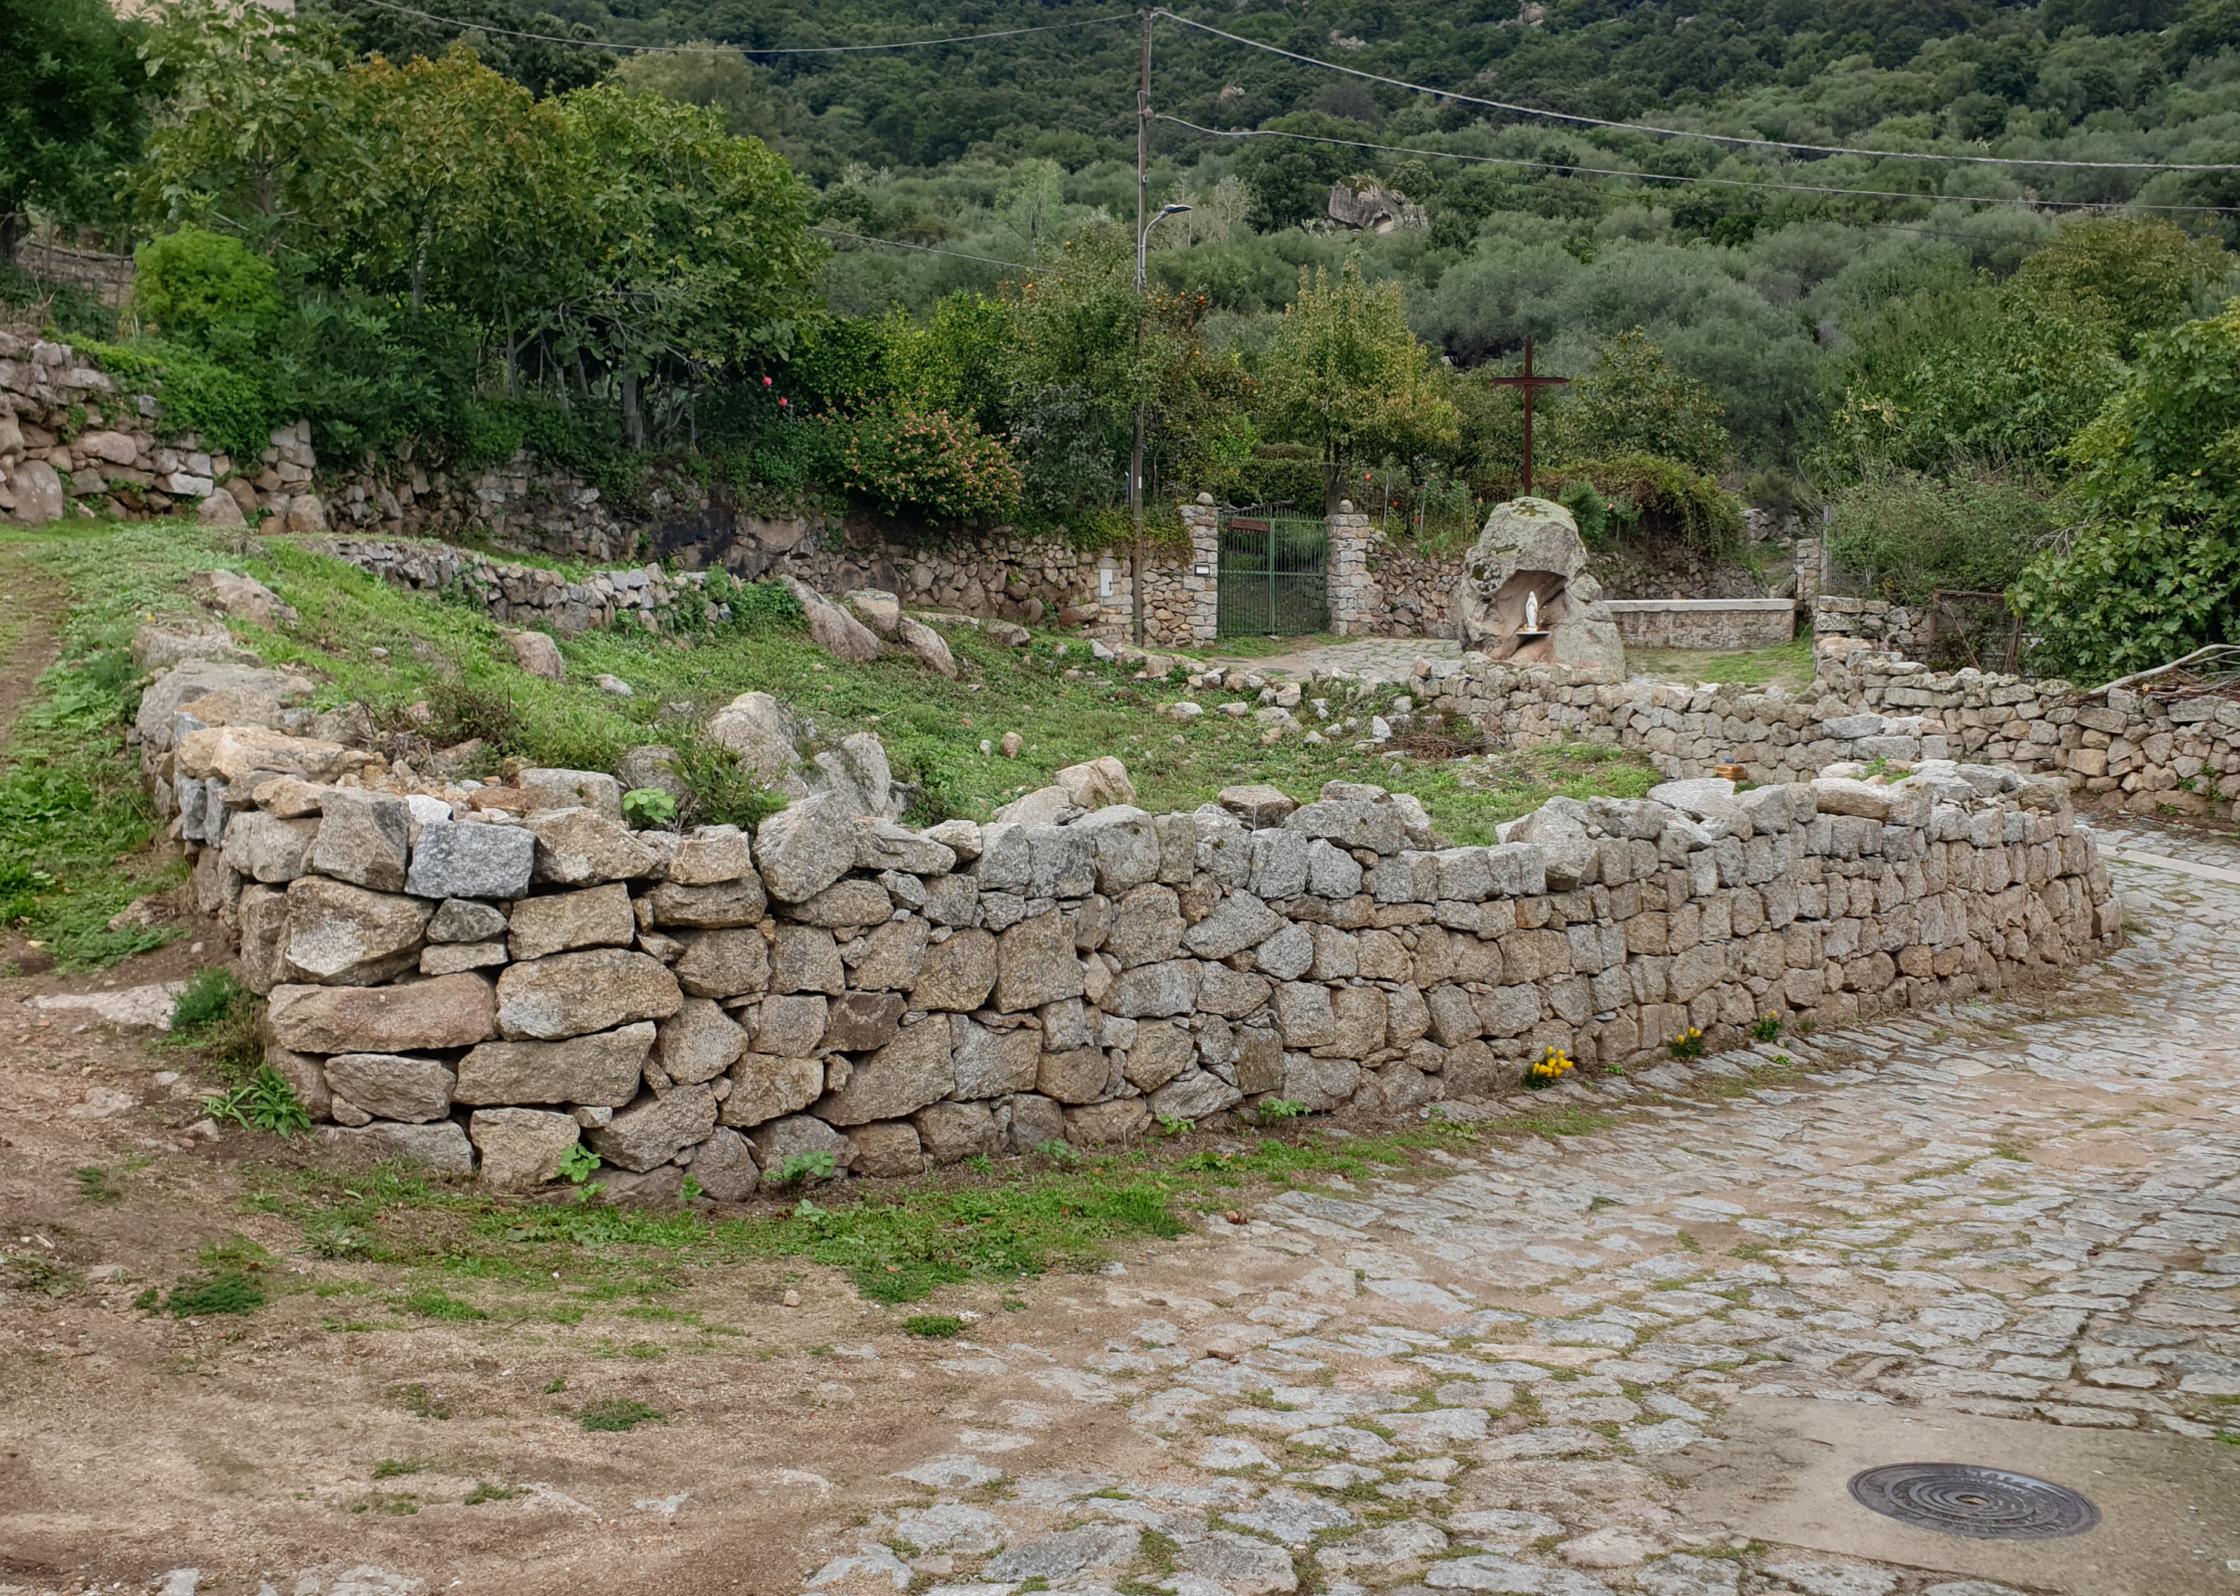
Un crollo all'interno del borgo (Figura 73) ha reso visibile una sezione muraria corrispondente alla tipologia esaminata. Emerge un muro composto da tre paramenti, all'interno del quale si può ancora osservare una copiosa quantità di malta di terra e pietrame più piccolo. Di contro si intravede chiaramente la disposizione di ortostati e diatoni, che pur non interessando l'intero spessore murario, costituiscono un sufficiente ingranamento tra i paramenti più esterni.

*Figura 73 - Sezione muraria di tipo M1
(Foto dell'autore, 2021)*

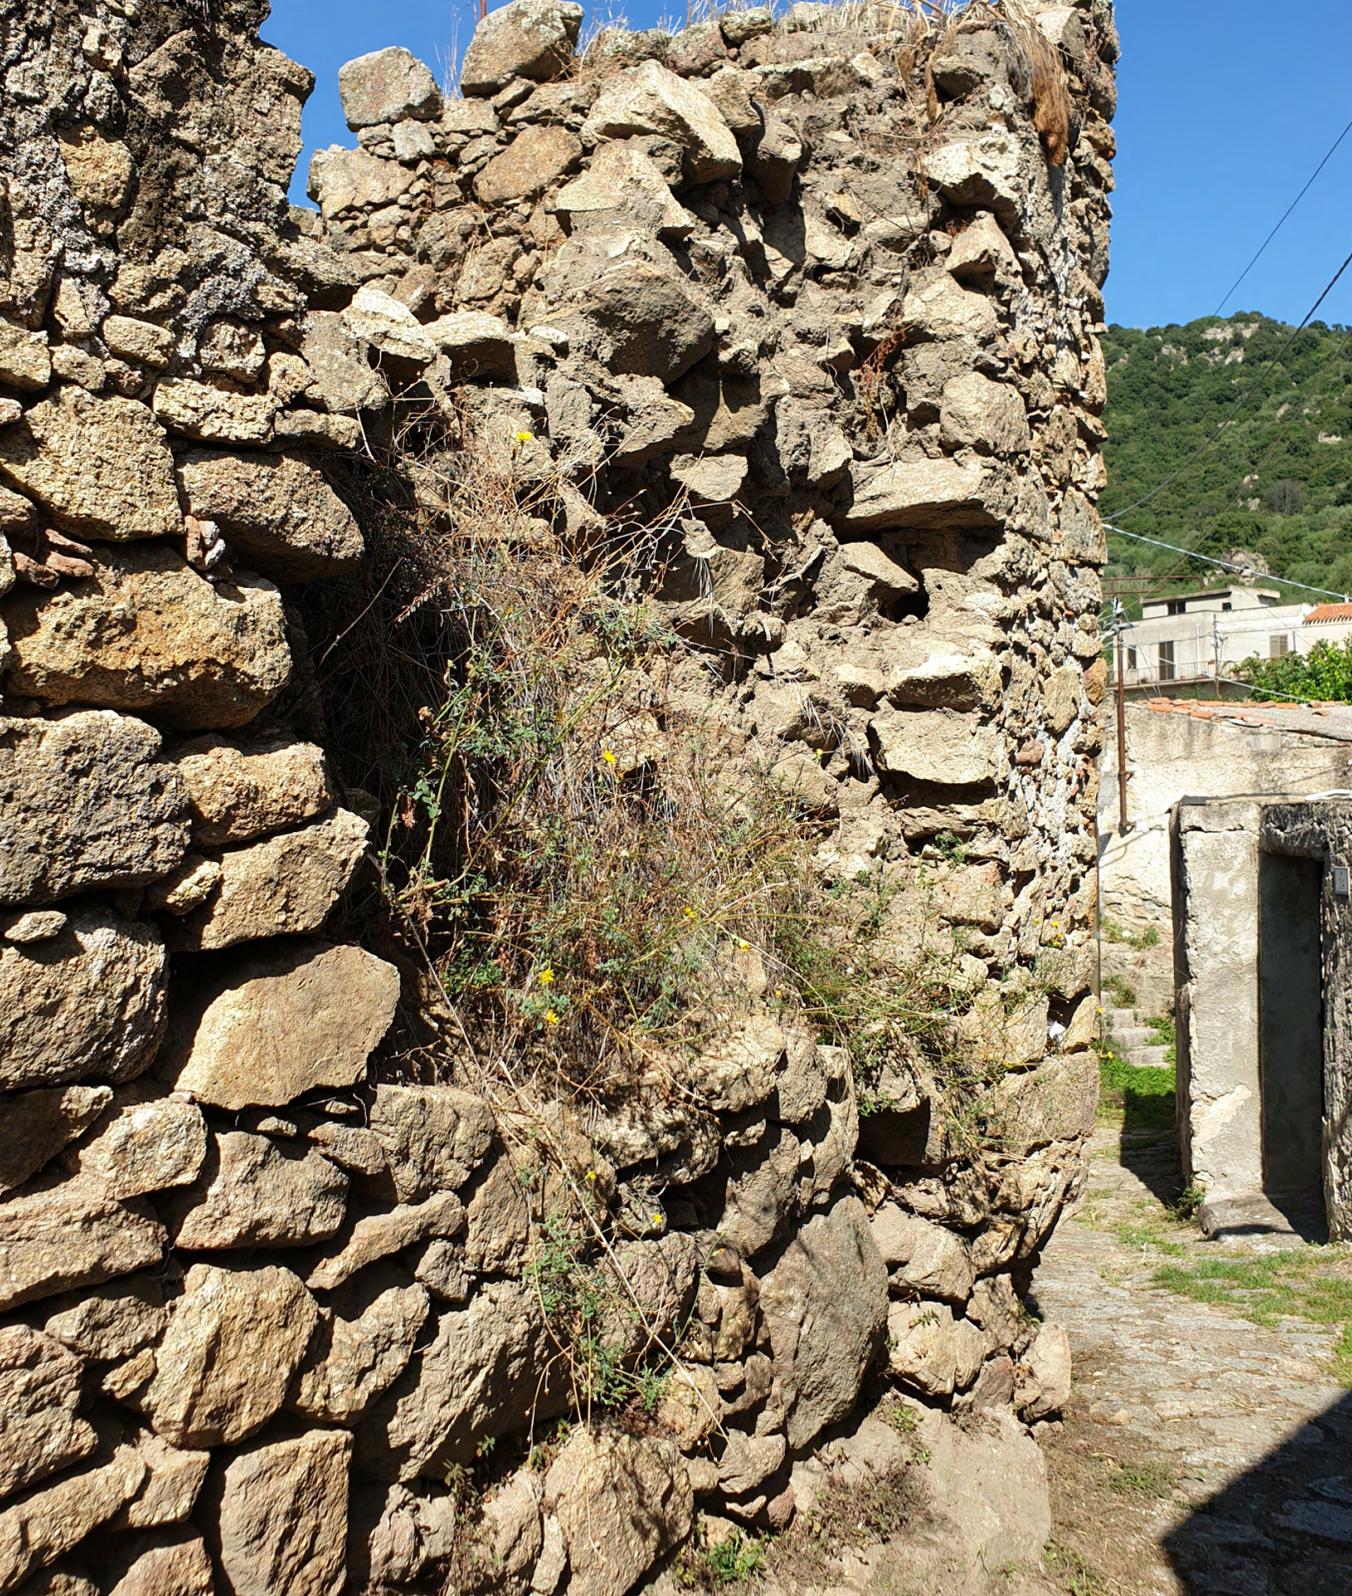
Le pietre di piccole e medie (45x20x20 cm) prevalgono nettamente su quelle più grandi, appaie con allettamento in terra e senza corsi di spianamento (Figura 74).

*Figura 74 - Cellula elementare realizzata con
muratura di tipo M1
(Foto dell'autore, 2021)*

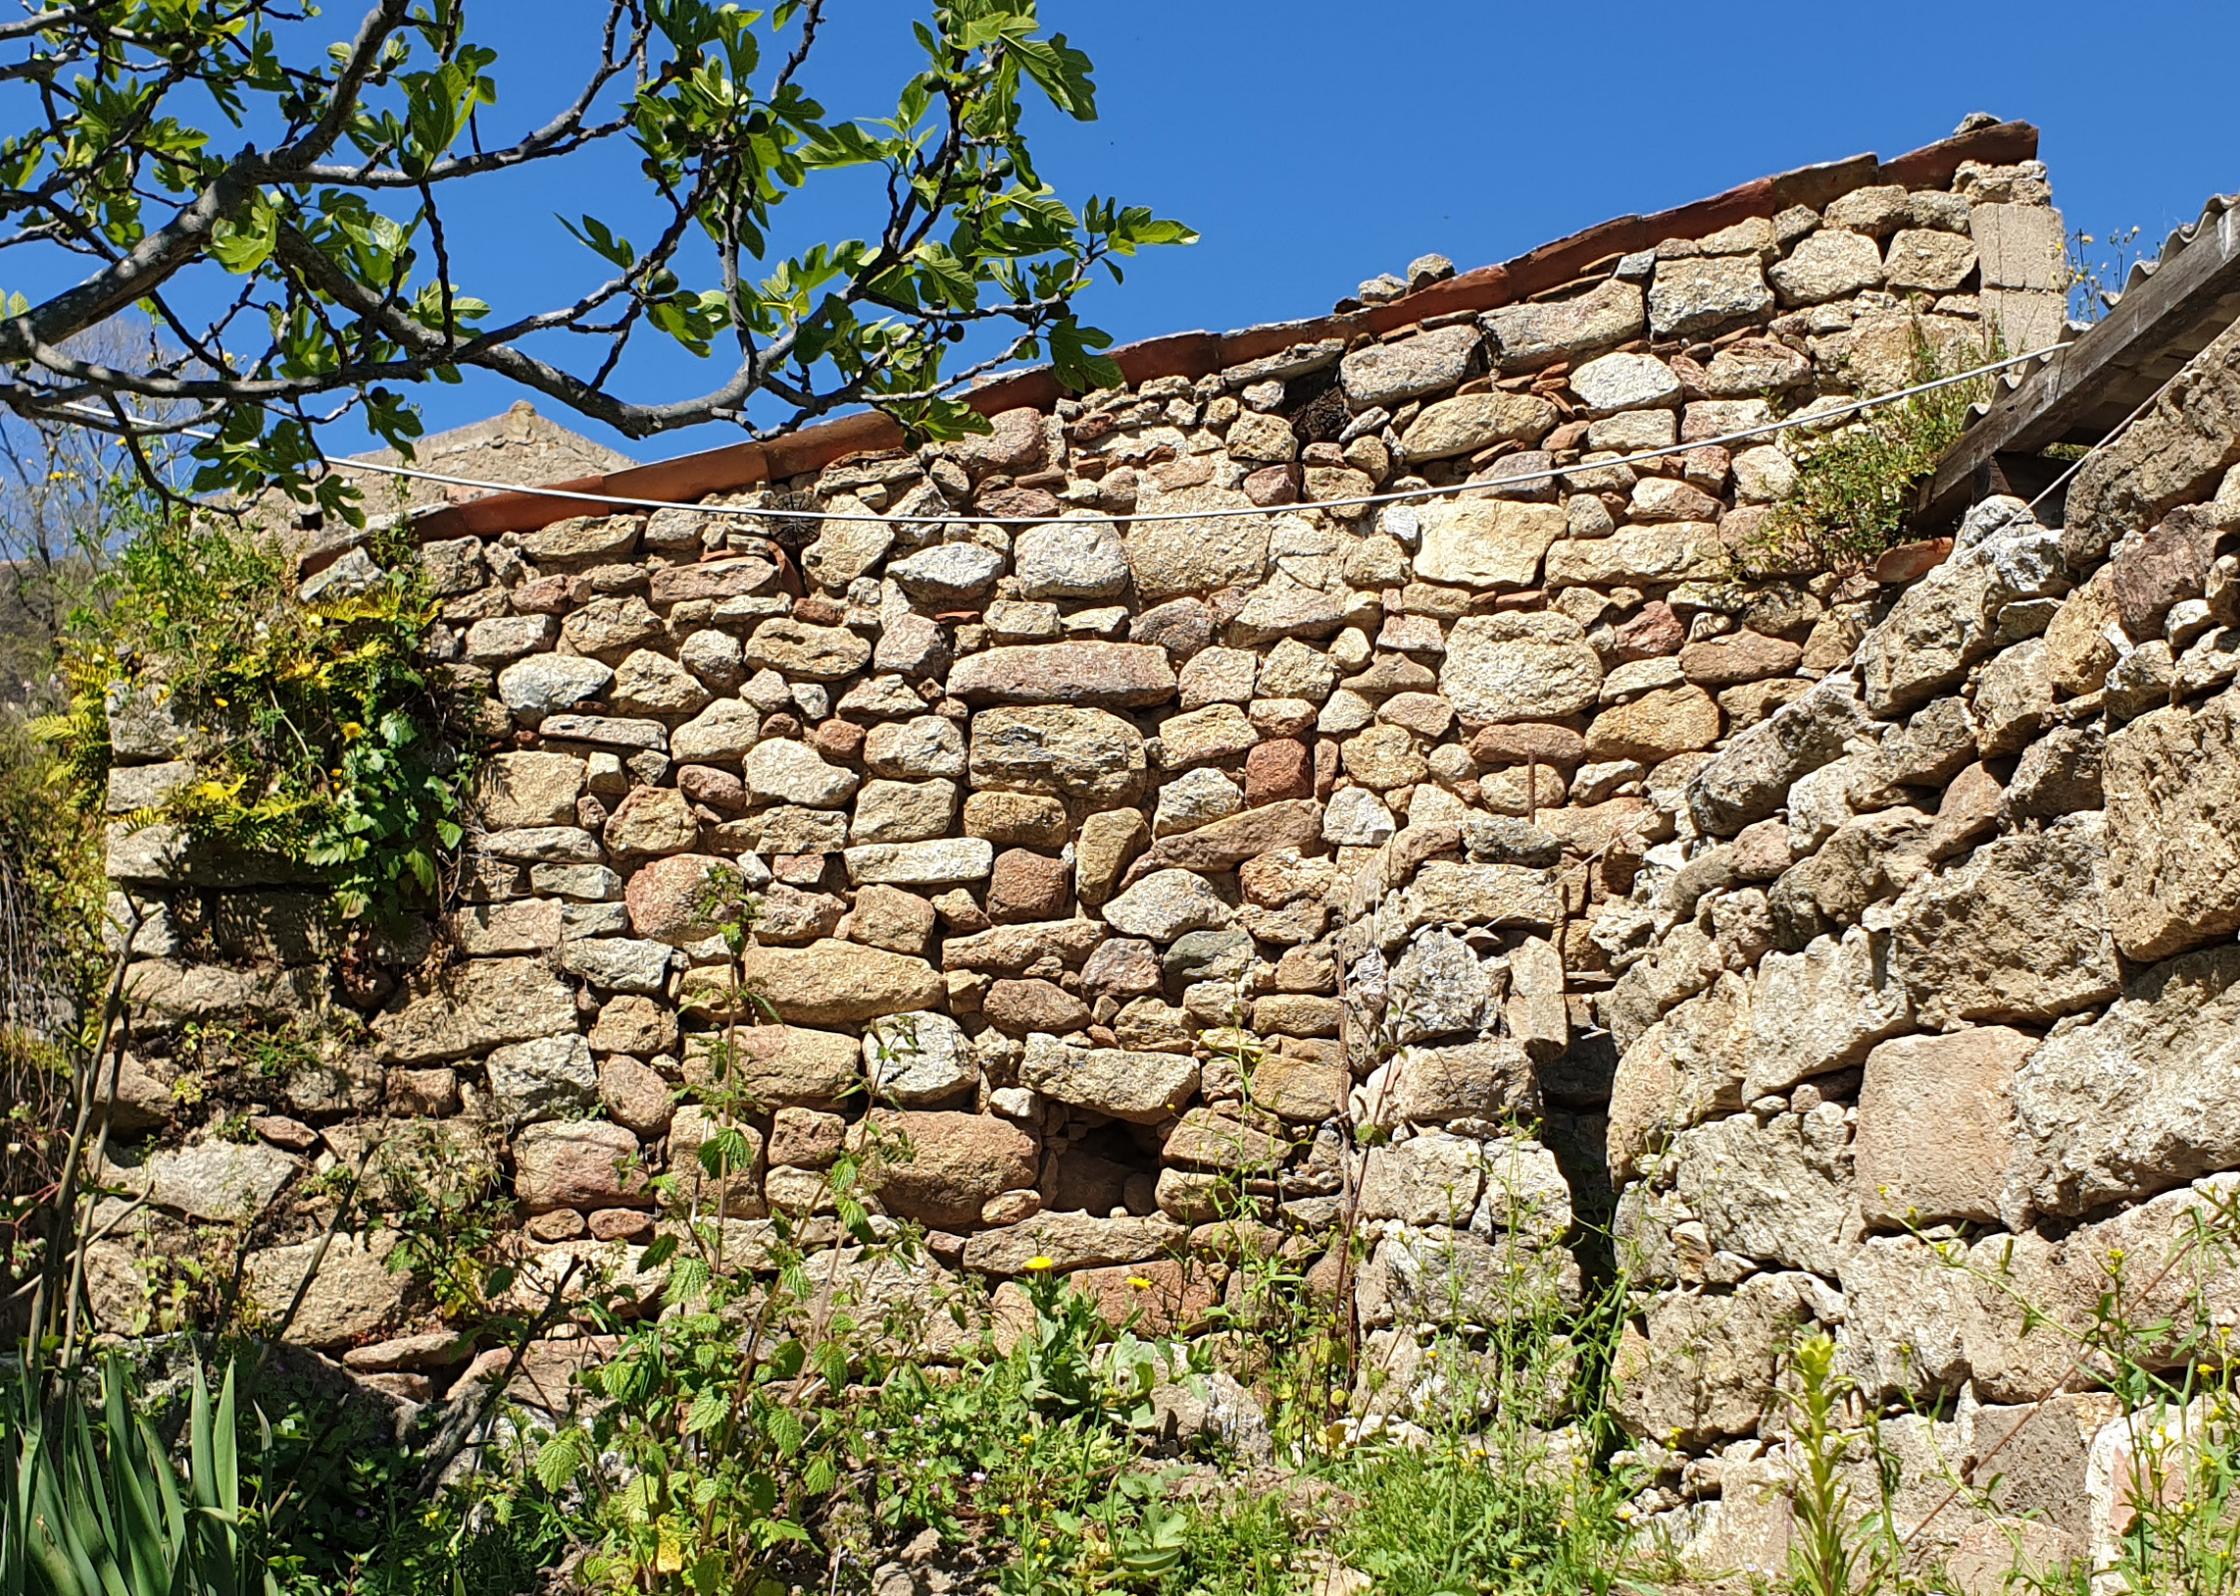
Il pietrame impiegato, granito e porfido a spacco, ha forme variabili e spigoli vivi. Non mancano i conci semi squadri rettangolari, di grandi dimensioni, e delle rinzeppature realizzate con pietrame di piccole dimensioni e a spigoli vivi. Sono assenti gli orizzontamenti che regolano la ripartizione dei carichi, però, rispetto alla tipologia M1 si assiste ad una organizzazione nella disposizione del pietrame (Figura 75).

*Figura 75 - Sezione muraria di tipo M2
(Foto dell'autore, 2021)*

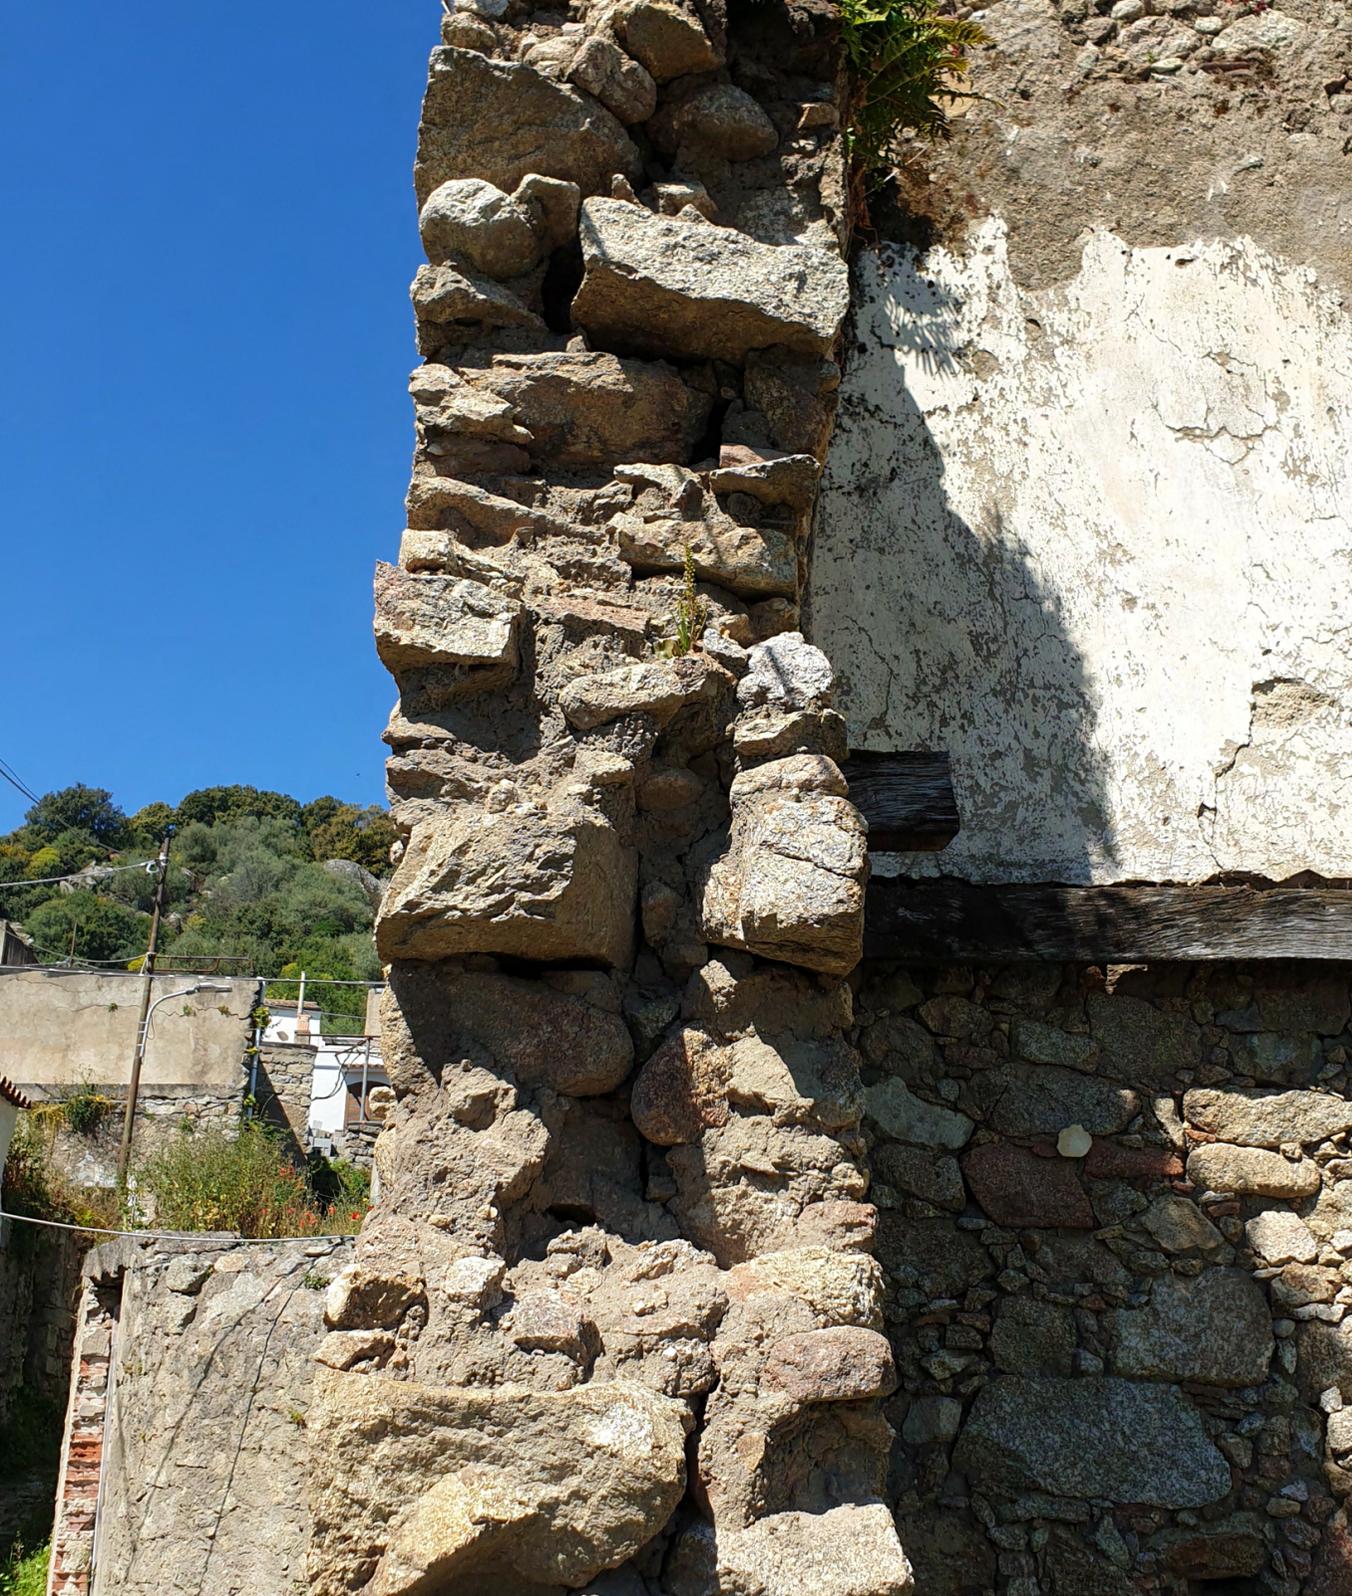
Ben più diffusa è l'opera muraria incerta con pietrame a spigoli vivi (Figura 76). Si ipotizza possa essere l'evoluzione della tecnica precedente, che prese piede quando le pratiche estrattive si affinarono.

*Figura 76 - Edificio con muratura M2
(Foto dell'autore, 2021)*

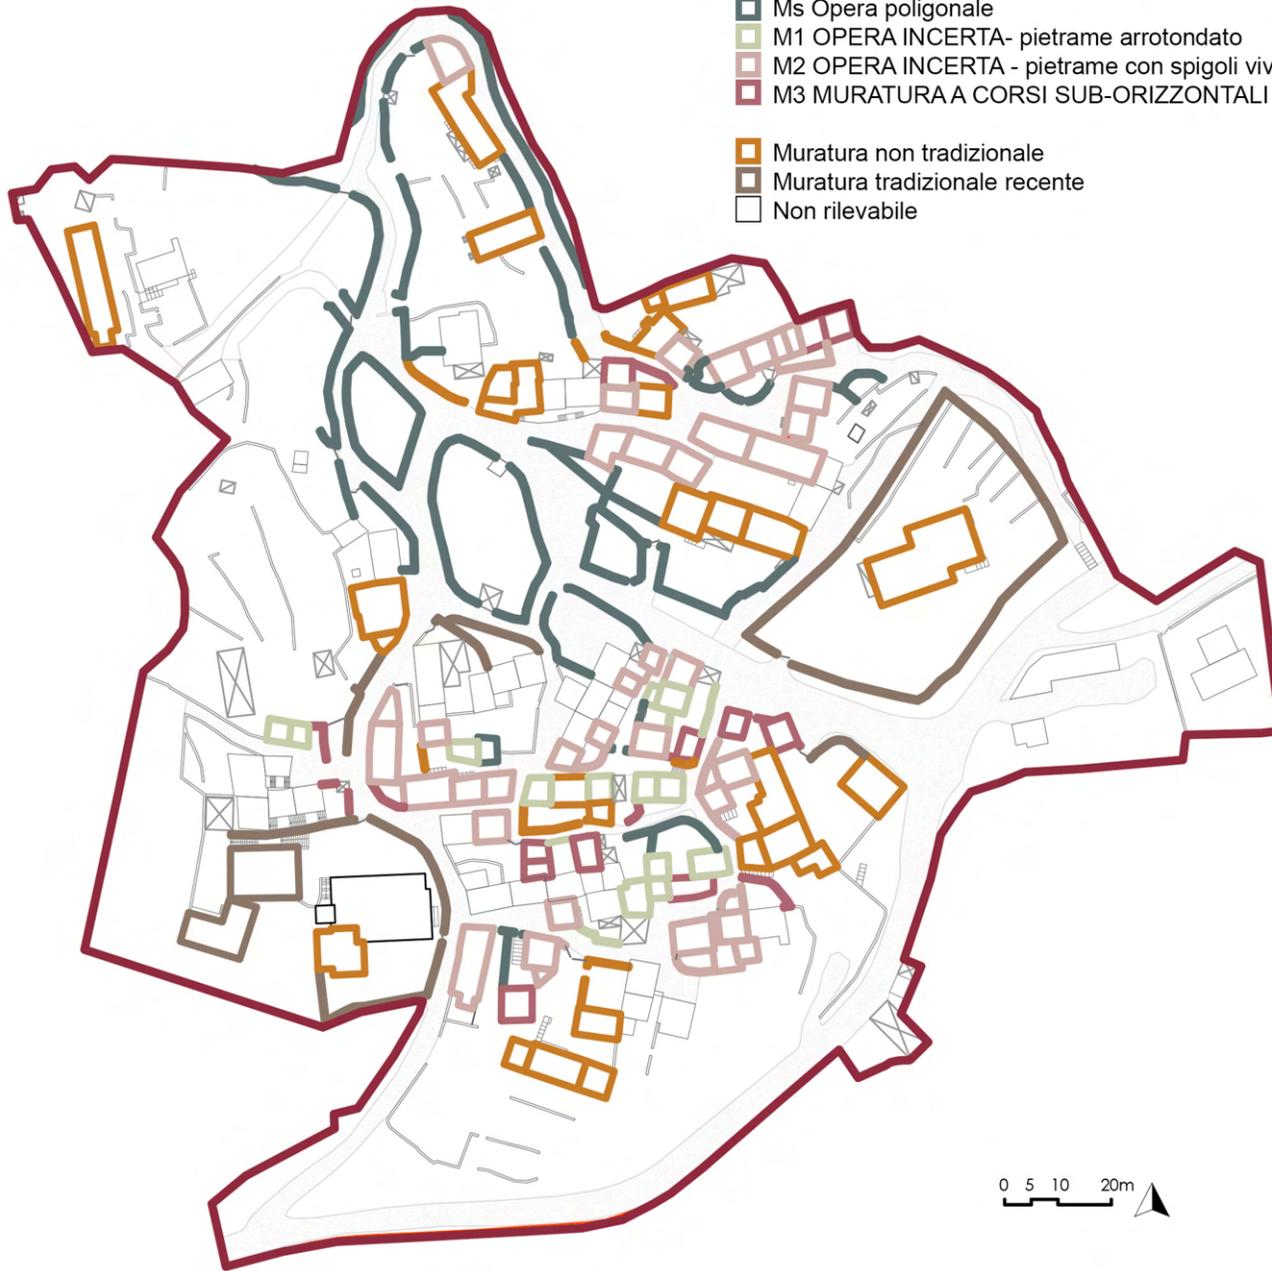
Figura 79 - Mappa delle tipologie murarie di Lollove

La mappa mostra le tipologie di murature presenti nel borgo (Figura 79). Le tipologie in ordine di diffusione sono: M2, M1 e infine M3. A queste va aggiunta la muratura non tradizionale, che raccoglie quegli edifici realizzati con intelaiatura in cls armato, con laterizi forati, con blocchetti in cls o gli ibridi. Si consideri che alcune delle tipologie murarie non sono distinguibili a causa della presenza dell'intonaco.
