Dipartimento di Architettura e Design
Corso di laurea Laurea Magistrale in Architettura
per il Restauro e la Valorizzazione del Patrimonio
Anno accademico: 2020-2021

Recuperare Lollove

Conoscere per abitare

Candidata: Gaia Pinna

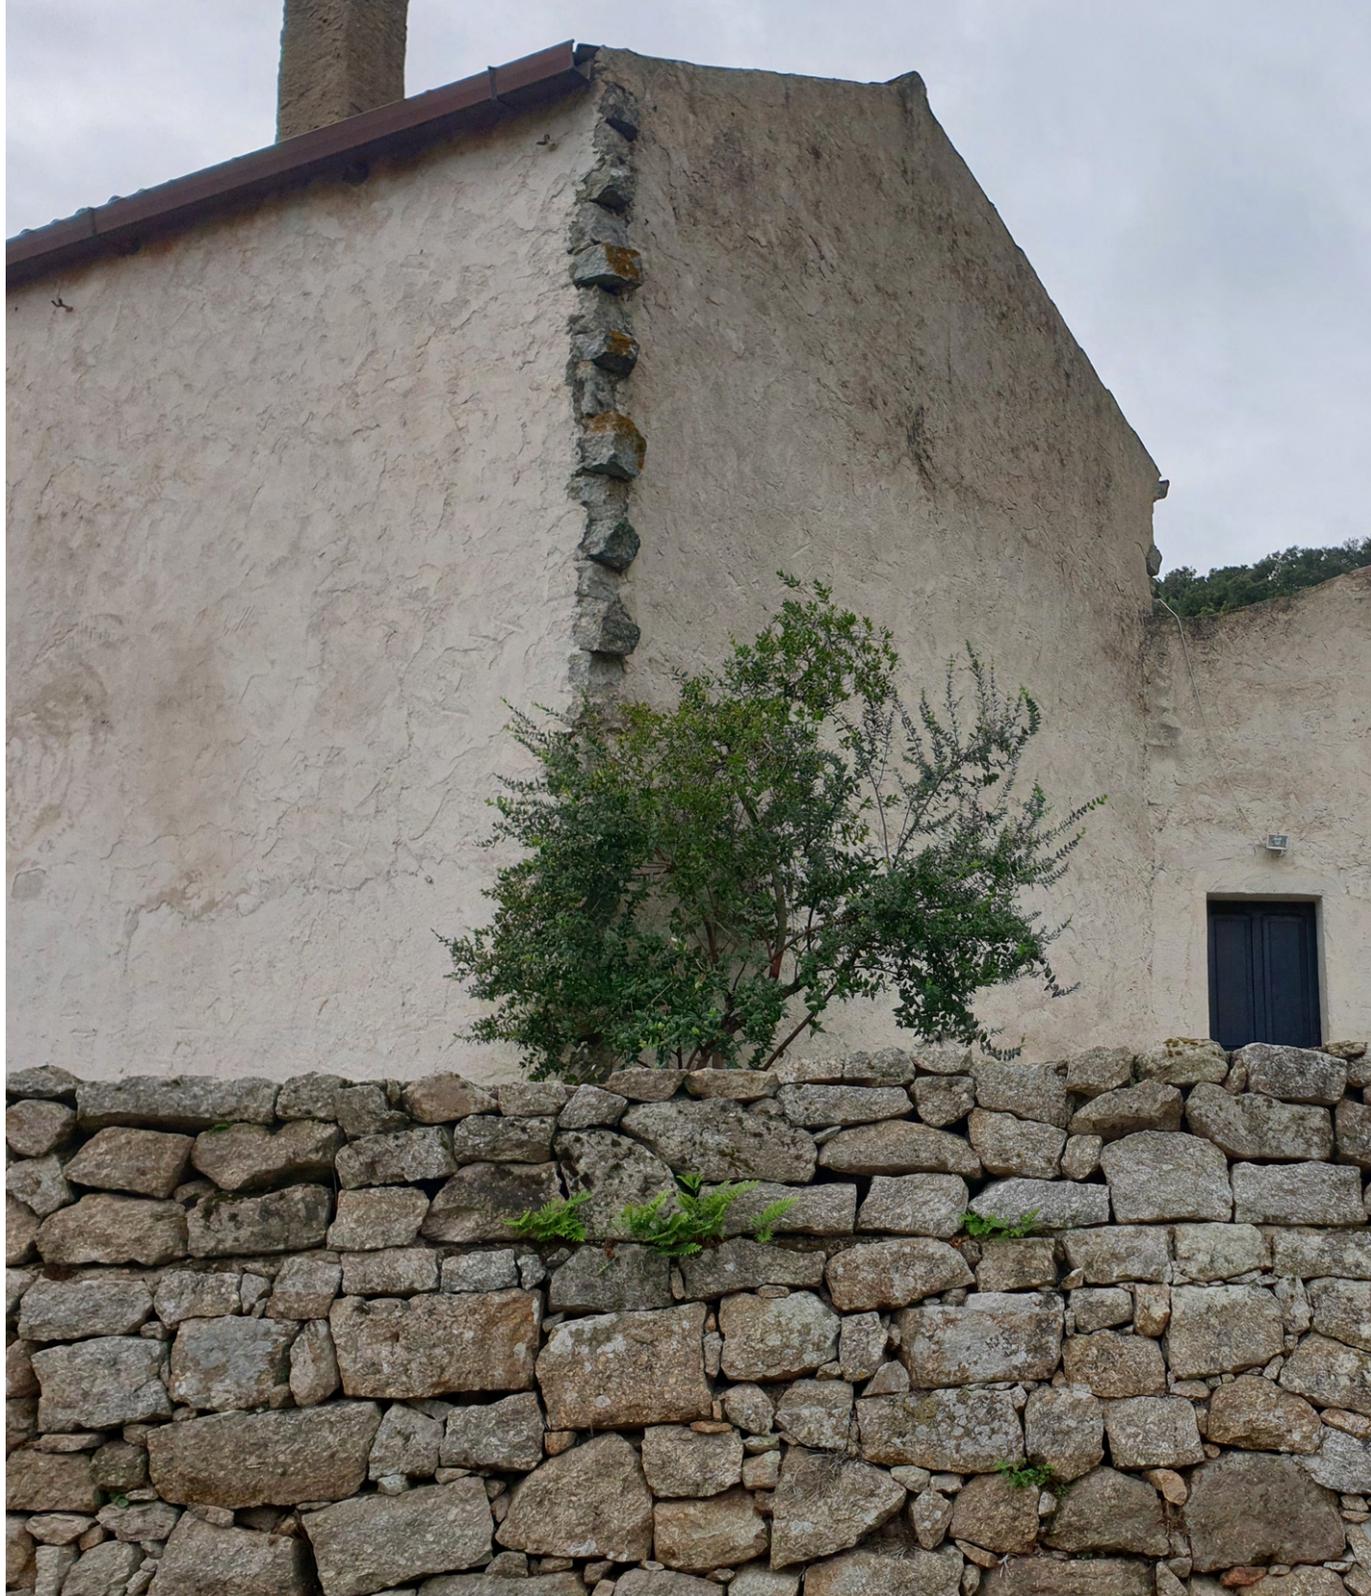
I cantonali sono un elemento estremamente importante da cui derivava la solidità e la collaborazione dei muri perimetrali³¹. I *mastros de muros* erano a conoscenza di questa esigenza e, perciò, proponevano delle soluzioni molto semplici ma comunque efficaci. Anche a Lollove, dove la qualità delle murature e le capacità delle maestranze non erano elevate, i cantonali, nella maggioranza dei casi, sono stati costruiti con maggior rigore (Figura 80). Generalmente venivano impiegati blocchi di maggiori dimensioni, maggiormente lavorati e sovrapposti con cura, tenendo conto dell'alternanza tra ortostati e diatoni³². Erano le prime pietre a comporre le cellule abitative, le restanti parti di muro erano create successivamente mediante la tensione di spaghi che, dagli angoli, fornivano le linee guida. Se una buona connessione tra i muri perpendicolari era una condizione essenziale per la stabilità della struttura, questo aspetto risultava particolarmente problematico quando ad una cellula esistente se ne aggiungeva un'altra. Non tutti gli edifici nascevano con quattro mura, talvolta, si costruivano tre nuovi muri e ne si sfruttava uno della preesistenza³³. Ciò avrebbe dovuto risolversi con la scucitura del cantonale esistente e la connessione con la muratura nuova. Per ovviare a questo problema spesso le cellule originarie erano già costruite con le "morse" laterali che, in caso di ampliamento o di nuova edificazione, fungevano da raccordo³⁴ (Figura 81).

*Figura 81 - Edificio di tipo unitario dotato di morse
(Foto dell'autore, 2021)*

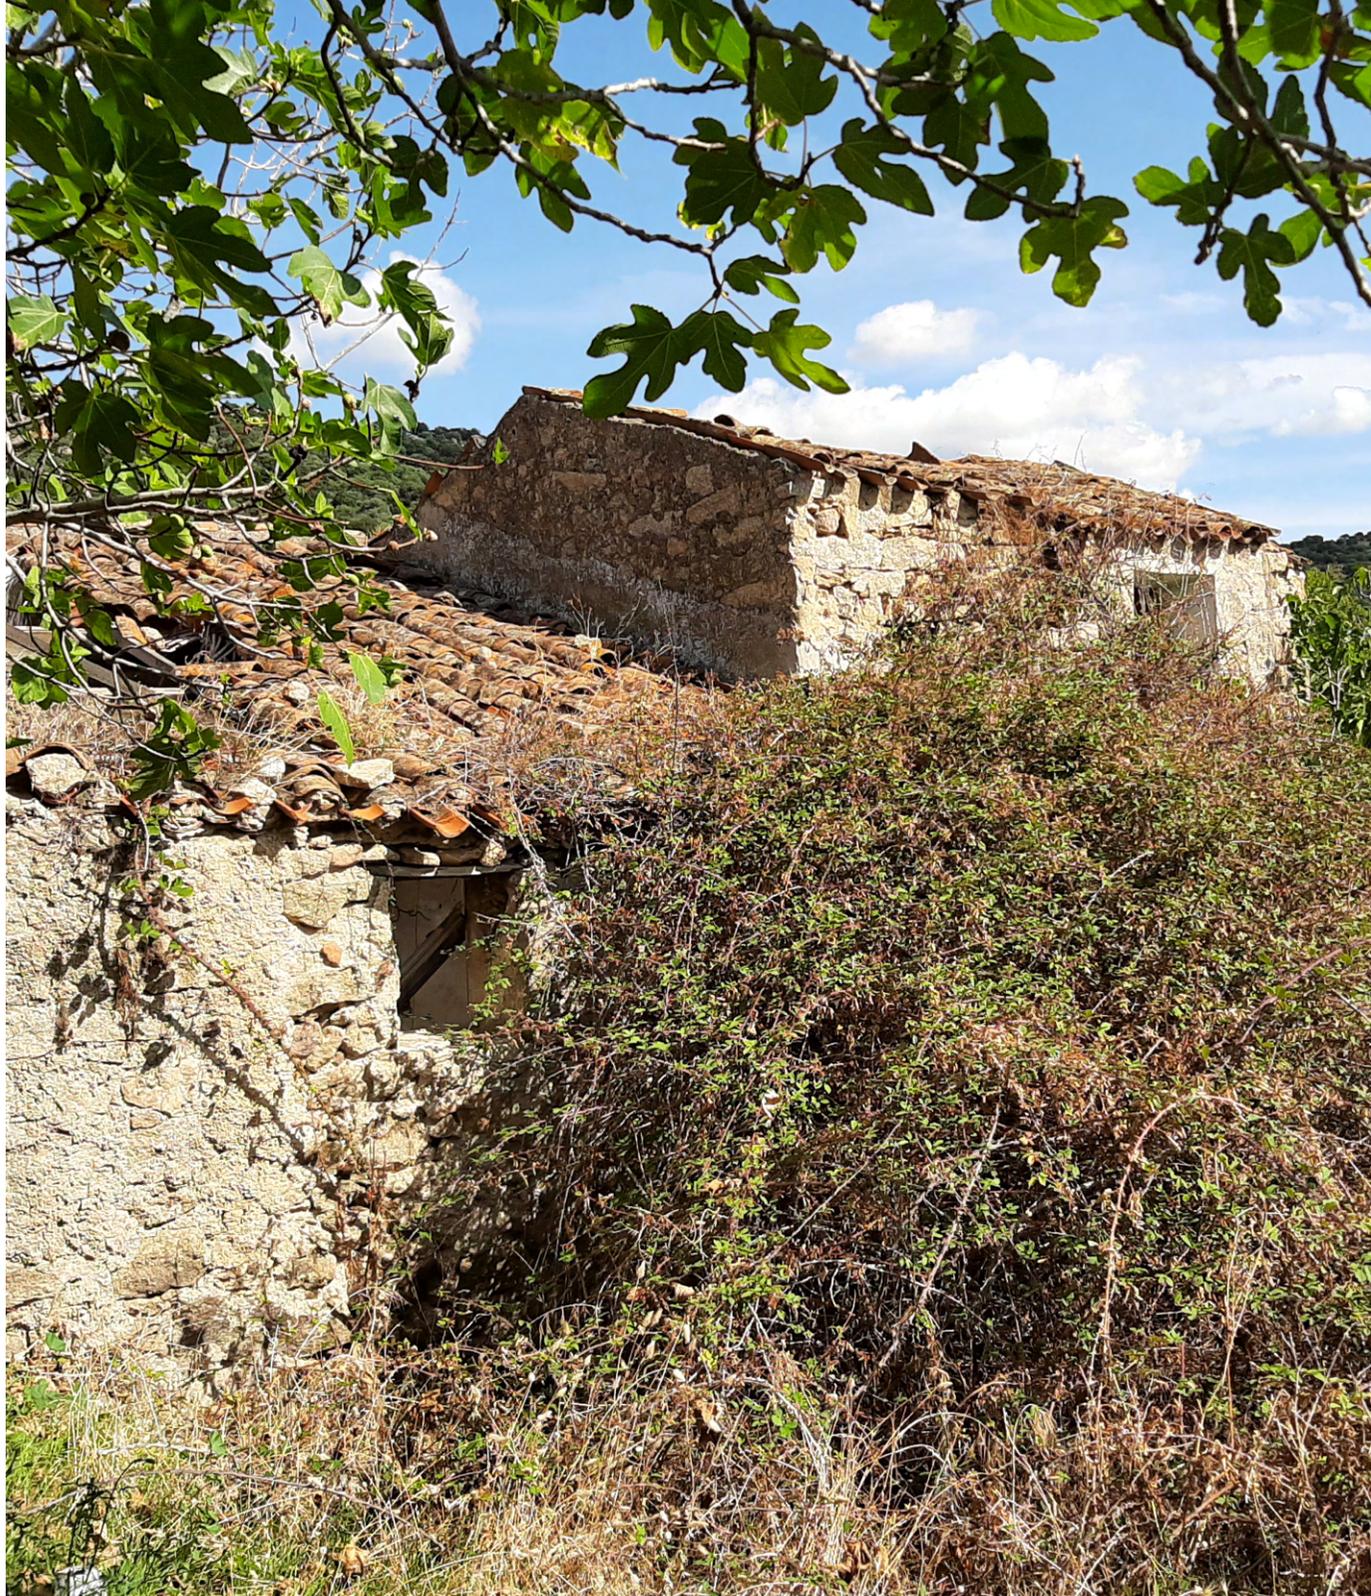
La gronda era uno degli elementi più critici perché assicurare un completo smaltimento delle acque meteoriche con i metodi tradizionali non era un'impresa da poco. L'uso reiterato della medesima tipologia di attacco al cielo lo ha reso un carattere distintivo dell'edificato (Figura 83). I casi esaminati sono unicamente due, perché molte delle coperture e delle relative gronde, presenti oggi a Lollove, sono delle aggiunte contemporanee che non è opportuno inserire tra le tecniche tradizionali.

*Figura 83- Gronda con coppi aggettanti
(Foto dell'autore, 2021)*

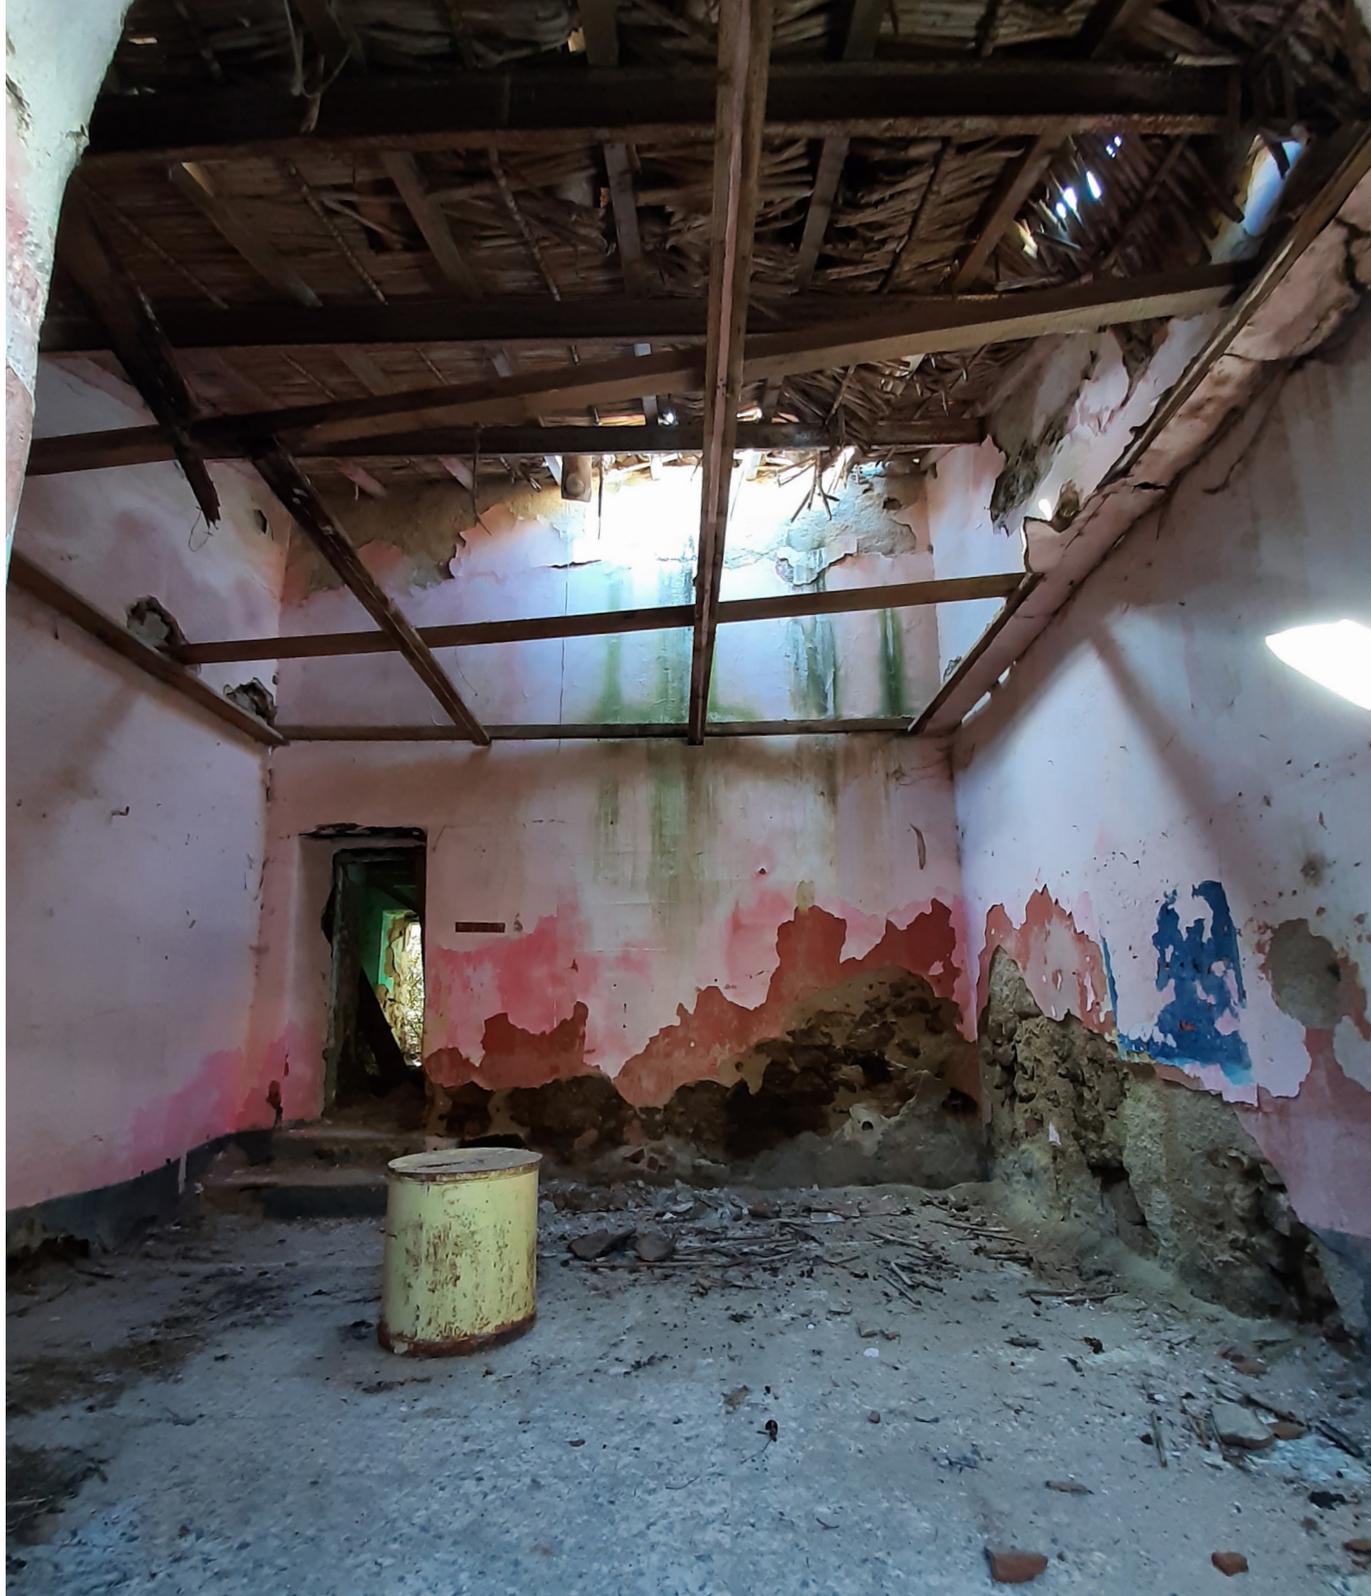
Si possono osservare, dai ruderi collocati nel centro del villaggio, le travi in legno che costituivano l'orditura del solaio intermedio di un edificio di tipo unitario (Figura 86).

*Figura 86 - Rudere unitario con solaio in legno.
(Foto dell'autore, 2021)*

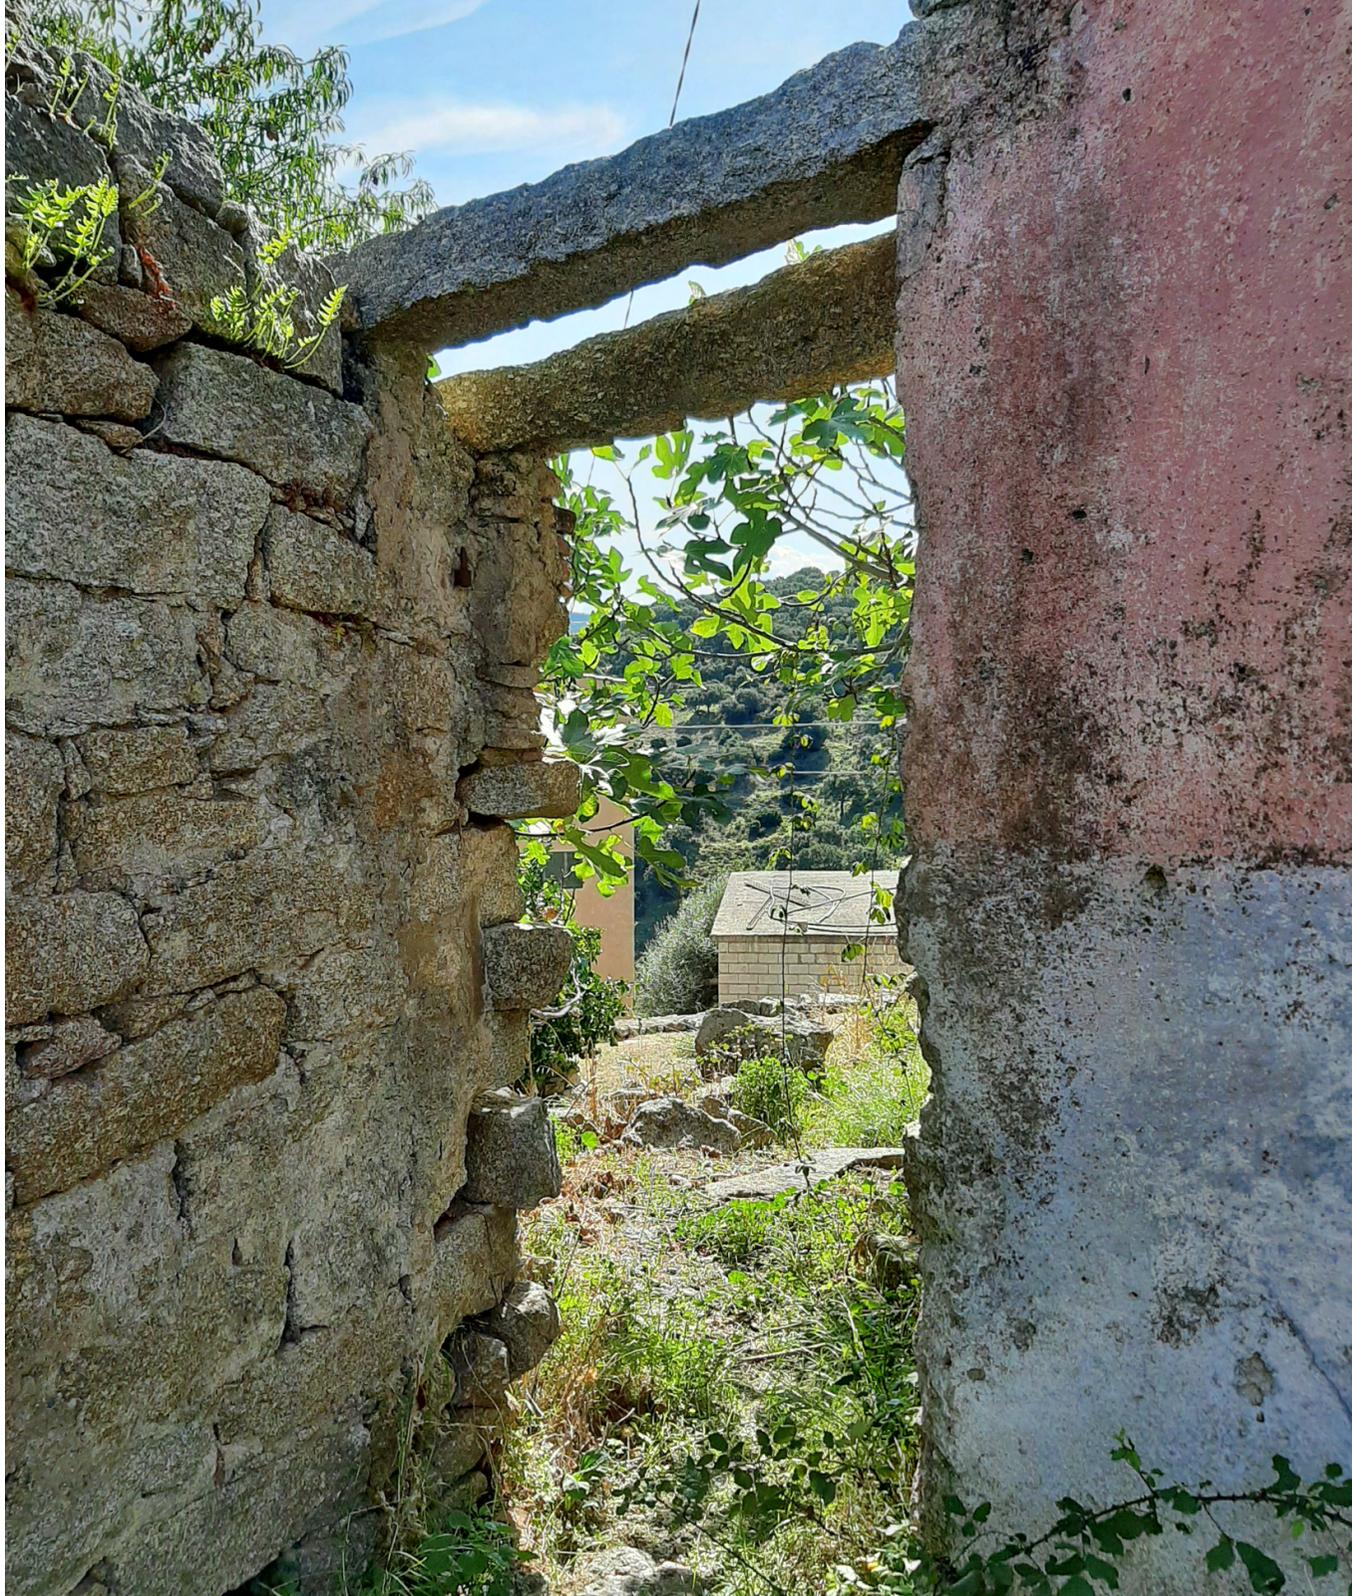
Una delle due cellule elementari dotate di soppalco, presenti nel borgo e visitabili, presenta una tipologia di solaio differente rispetto alla norma (Figura 87). Si osserva una doppia orditura con travi lignee di uguale sezione posizionate ad interassi considerevoli tanto da formare una griglia quadrata. Si può supporre che al di sopra poggiasse un tavolato di cui oggi non rimane traccia.

Figura 87 - Solaio in legno di una cellula elementare con soppalco.

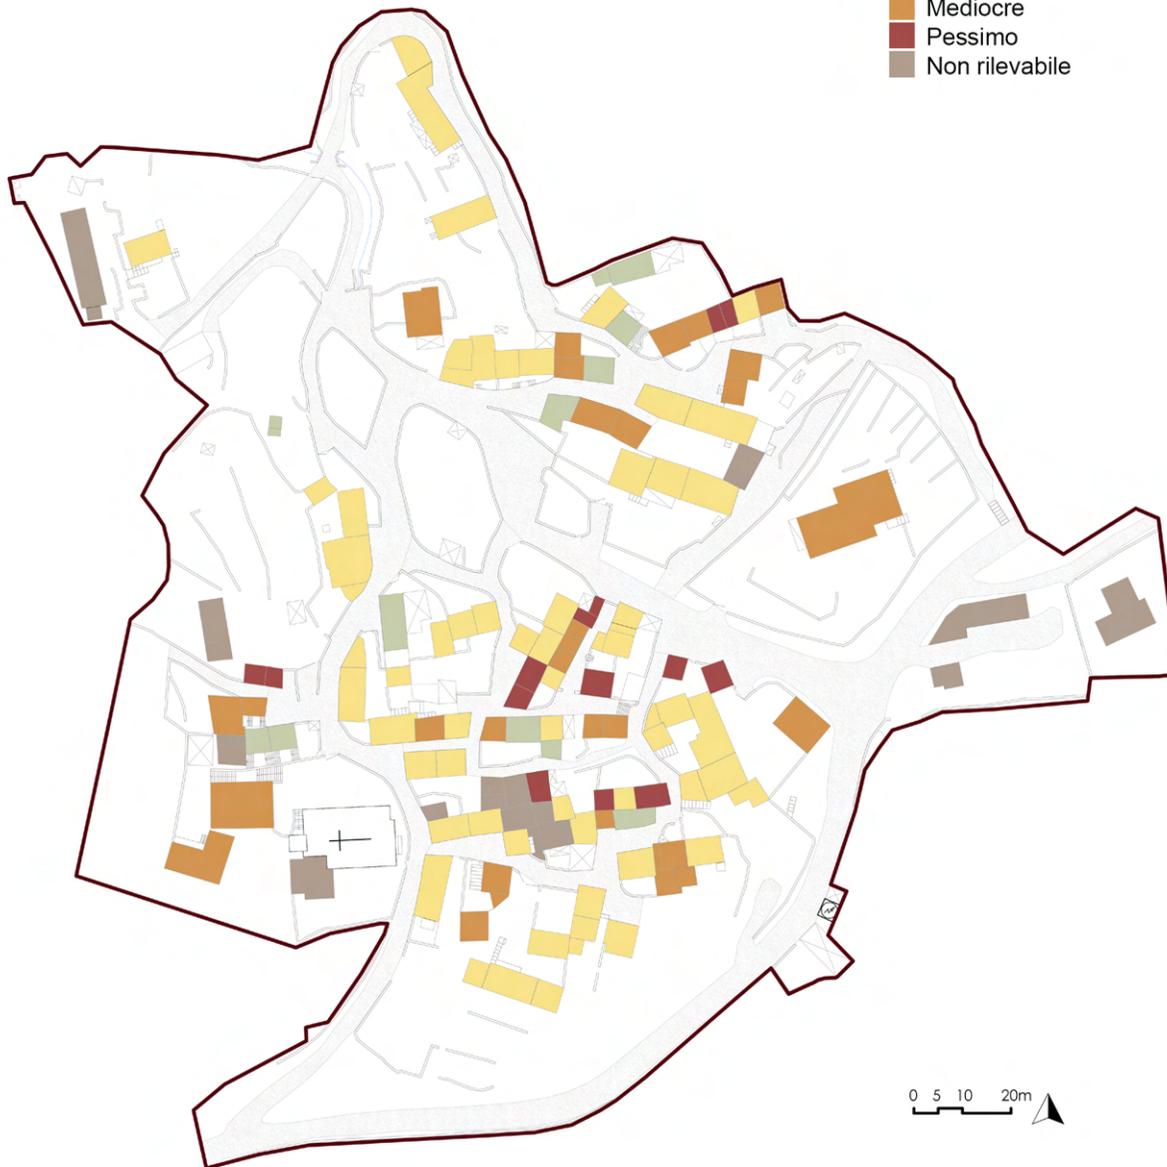
Figura 101 - **Mapa dello stato di conservazione dell'edificato**

È certo che l'abbandono e l'assenza di manutenzione abbiano esasperato le condizioni di un tessuto storico caratterizzato da una certa vetustà. Alcune parti dell'edificato presentano condizioni più gravi e altre meno. A tal proposito, in funzione delle alterazioni, dei degradi e dei dissesti osservabili nell'edificato di Lollove è stata elaborata una mappa (Figura 101) che rappresenta lo stato di conservazione degli edifici:

Ottimo: l'edificio è di nuova costruzione, ha subito interventi di restauro o ristrutturazione in tempi recenti; non presenta alterazioni e degradi di alcun genere.

Buono: l'edificio presenta delle lievi alterazioni e degradi superficiali dovuti all'usura e all'azione degli agenti atmosferici (alterazione cromatica dell'intonaco esterno, depositi, patina biologica, disgregazione della malta di allettamento).

Mediocre: l'edificio presenta alterazioni, degradi e dissesti strutturali di media e grave entità (patine biologiche, umidità di risalita diffusa, distacchi, deformazioni dei solai, mancanza di elementi lapidei, mancanza di coperture, fessurazioni passanti, disgregazione della malta di allettamento, vegetazione infestante)

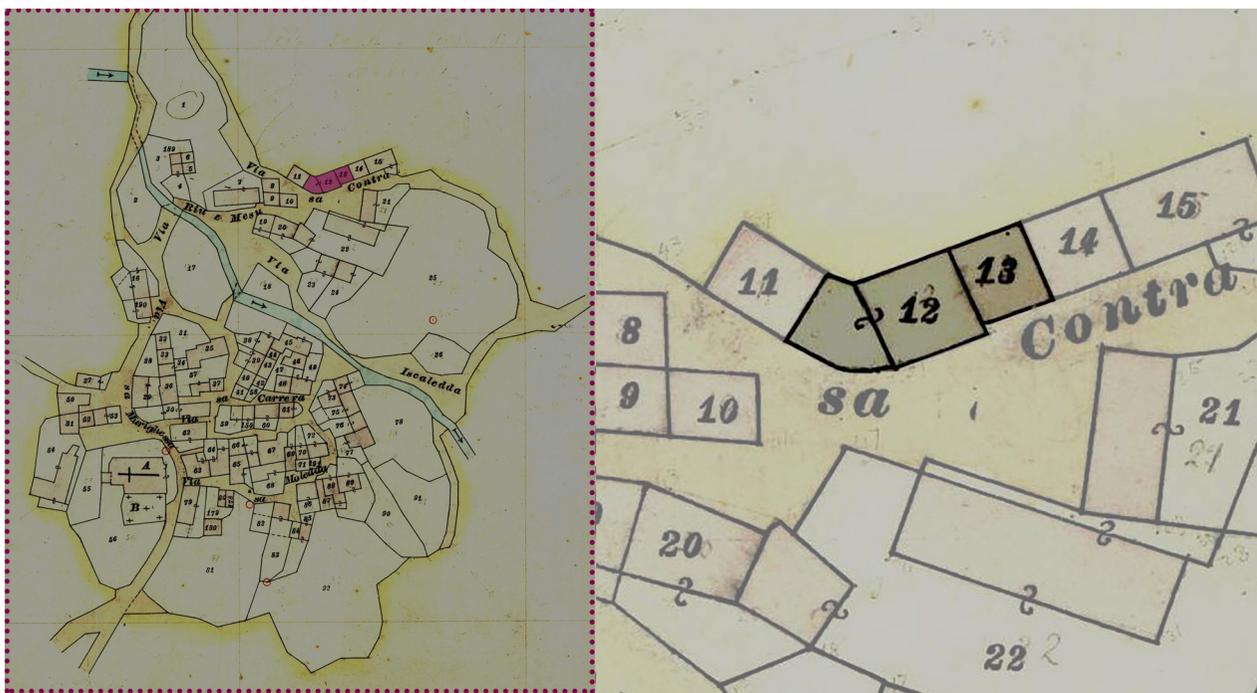
Figura 102 - Inquadramento urbano su Catasto d'Impianto

Dal Catasto di Impianto (Figura 102), risalente agli anni '30 del '900, emerge la presenza di entrambe le cellule elementari, ma è facilmente constatabile l'assenza della corte-posta a sud-

est. Al contrario, si osservava che la dimensione della corte posta a sud-ovest maggiore di quella attuale perché assenti le scale che collegano Via Roma al giardino posto al livello stradale superiore. Si deduce che la prima cellula elementare, indicata nel Catasto di Impianto con il numero 12, fosse l'unica dotata di corte antistante, come segnala il simbolo che indica la pertinenza, e che la seconda cellula elementare, indicata con il numero 13, ne fosse sprovvista. Sarebbe utile, per capire l'anno di edificazione, potersi avvalere di una cartografia antecedente, tuttavia la Mappa De Candia, per via della sua schematicità, non rende apprezzabile la presenza o l'assenza dei suddetti edifici. È verosimile chiedersi se le due cellule elementari

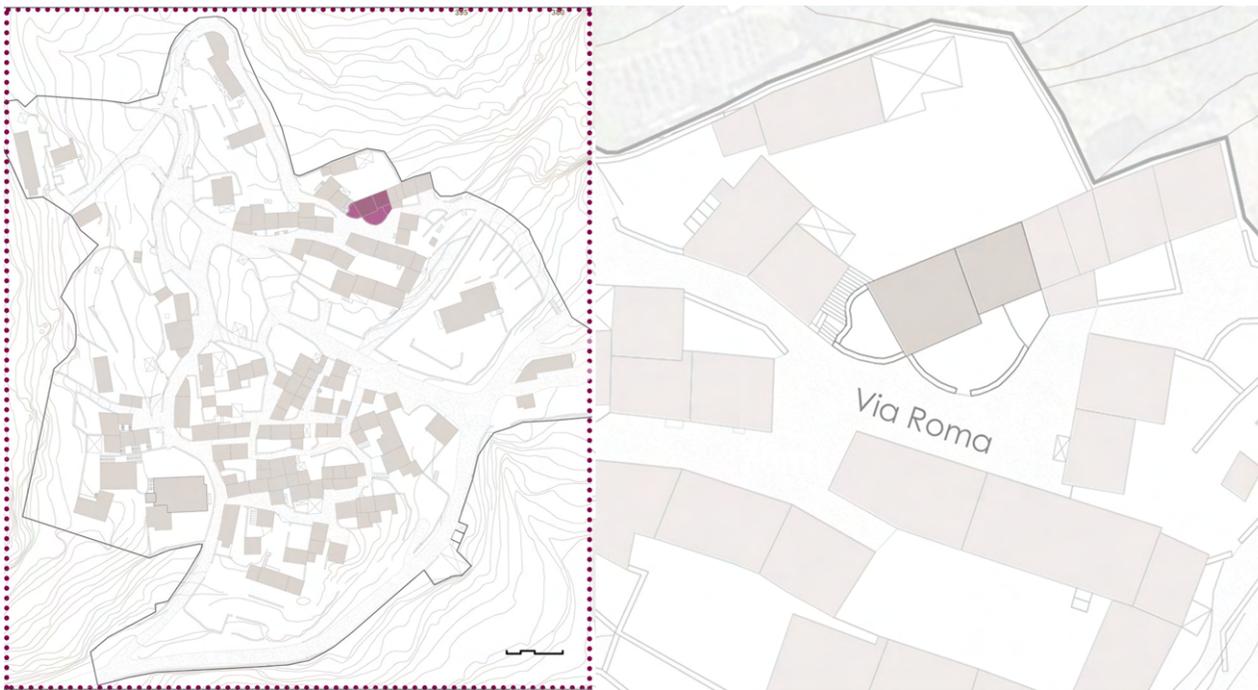
Figura 103 - **Inquadramento urbano su rilievo aerofotogrammetrico.**

Il caso studio si presenta in configurazione planimetrica con due cellule rettangolari allineate su via Roma (Figura 103), senza collegamenti interni fra loro, e con due corti curvilinee. La prima, posta nel prospetto sud-est, è condivisa e consente l'accesso da Via Roma

ai due locali, la seconda, posta a sud-ovest, è accessibile unicamente tramite le scale laterali che conducono ad una corte interna posta ad un livello stradale superiore, non di pertinenza del caso studio.

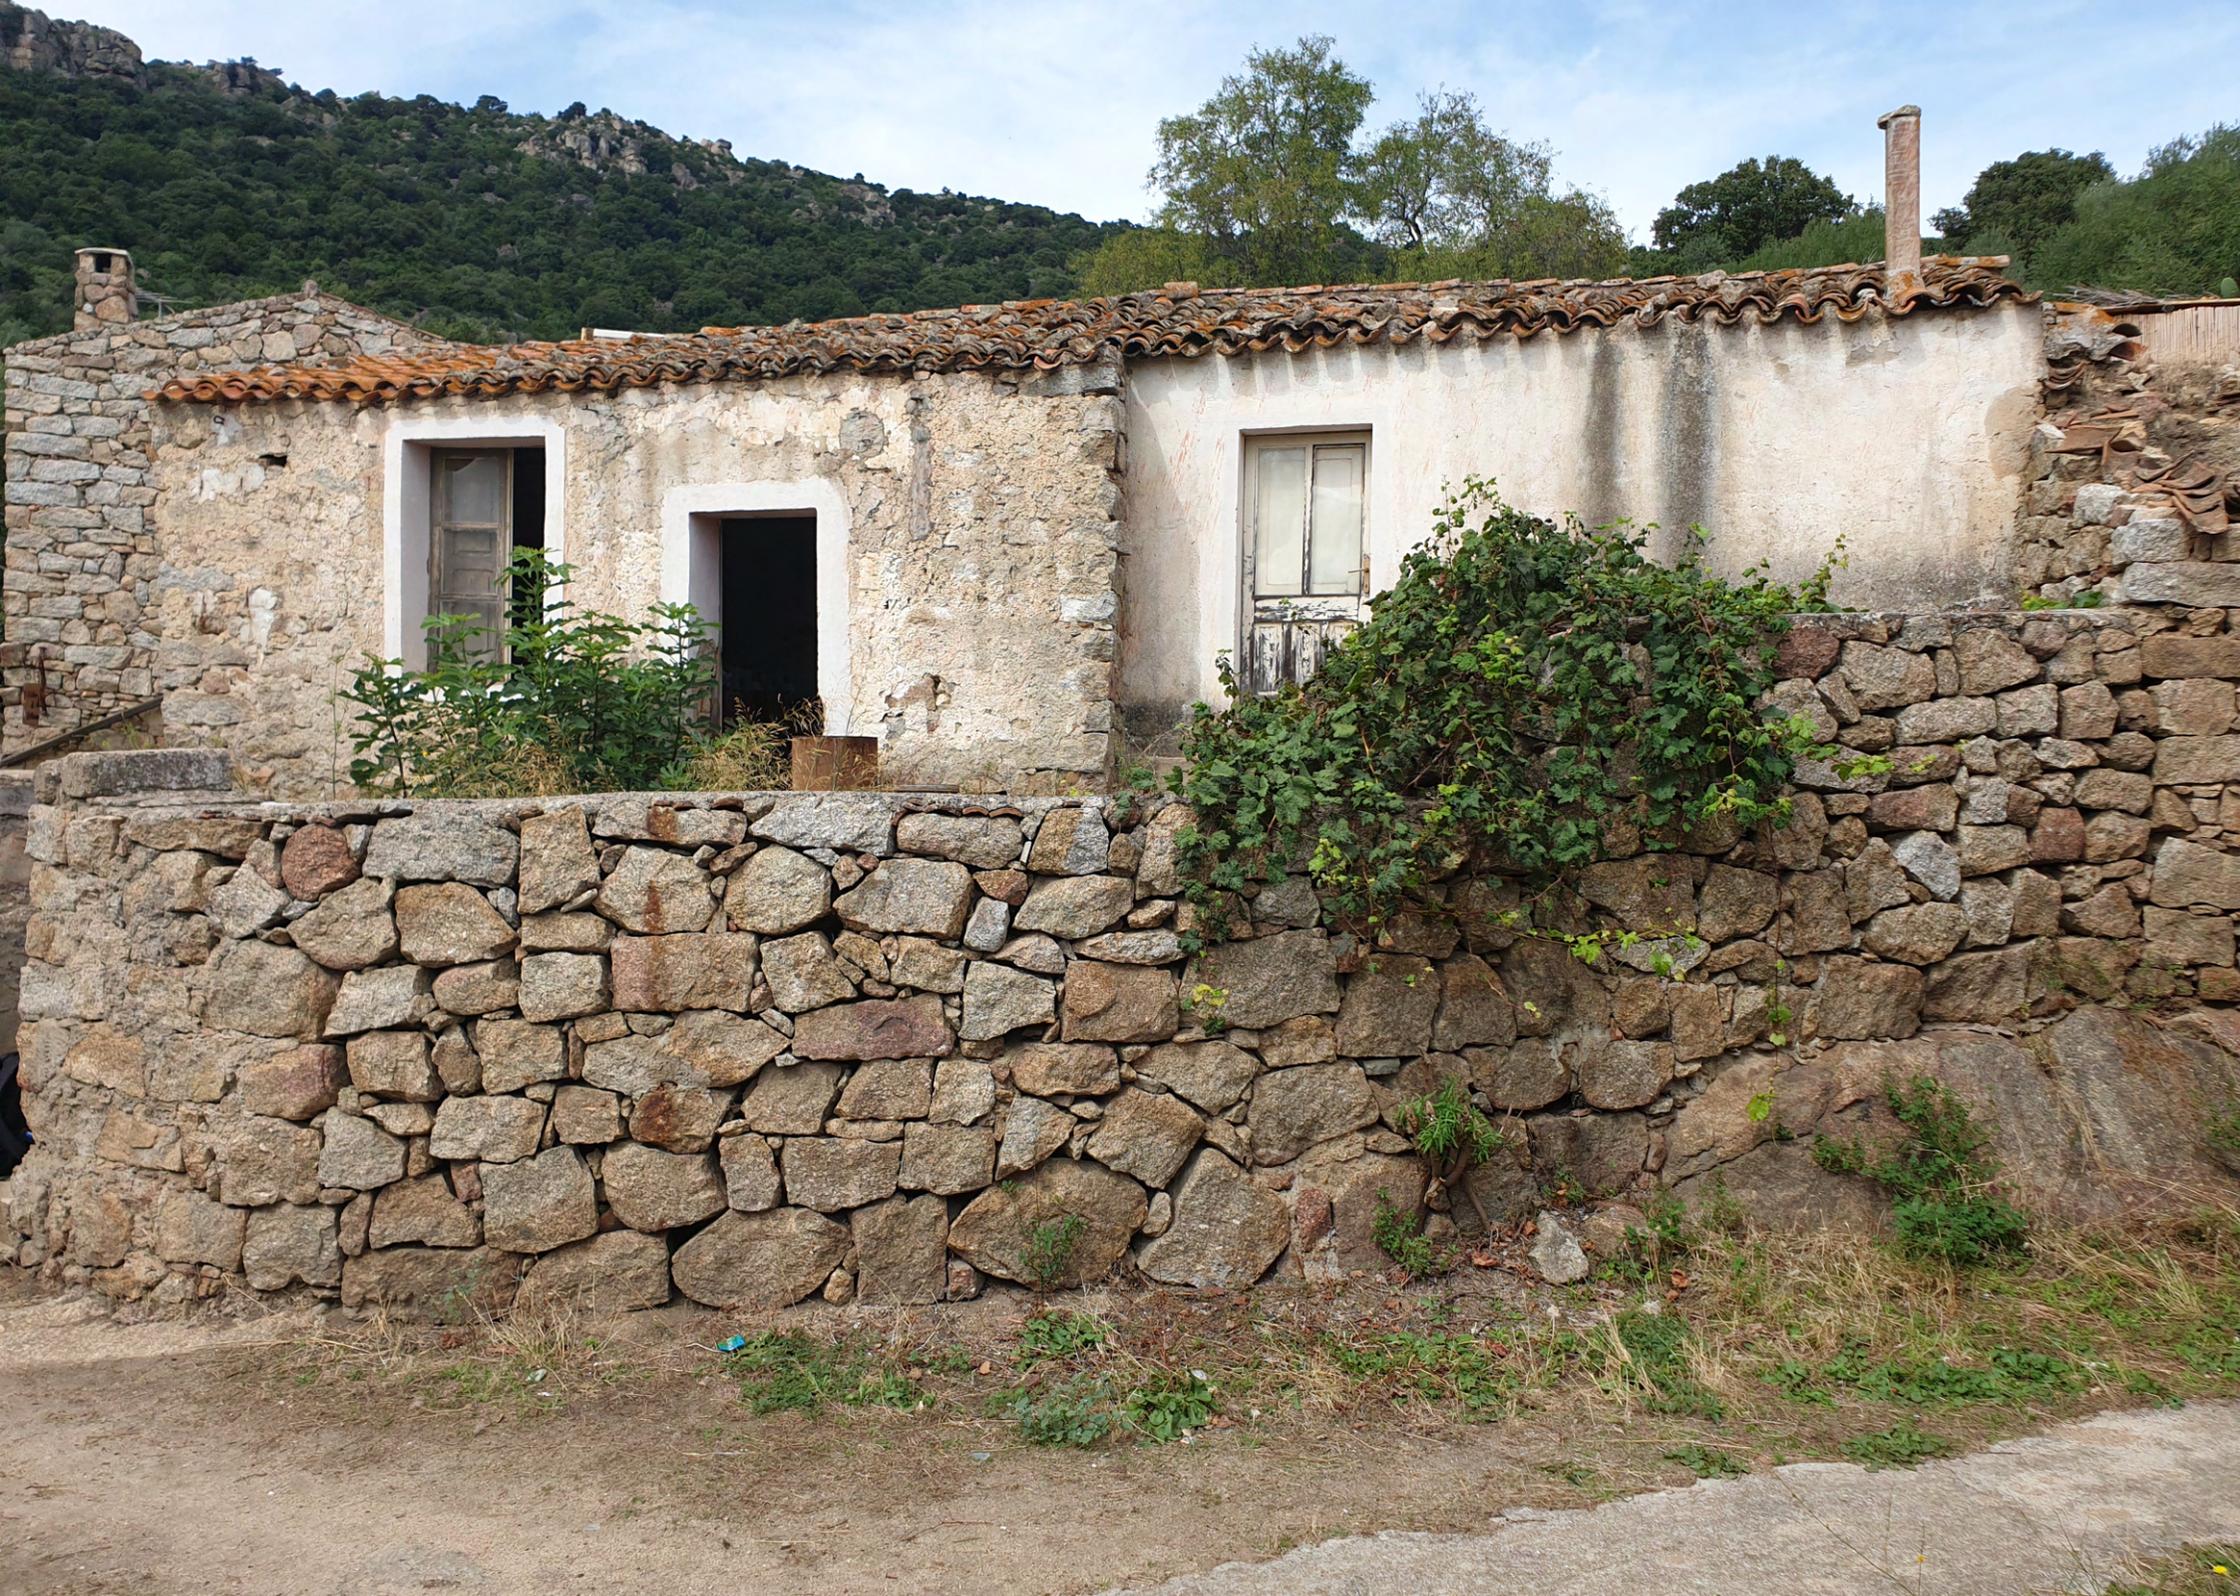
Figura 104 - **Prospetto sud-est**

Il prospetto sud-est (Via Roma) è caratterizzato dalla presenza della corte curvilinea di maggiori dimensioni (34 mq) sulla quale si affacciano gli ingressi ai due locali e una finestra che corrisponde alla prima cellula edilizia. Inoltre è presente un piccolo ricovero per animali, oggi inutilizzato (Figura 104). Alla corte si accede attraverso cinque gradini, mentre, ai due locali si accede utilizzando ulteriori gradini.

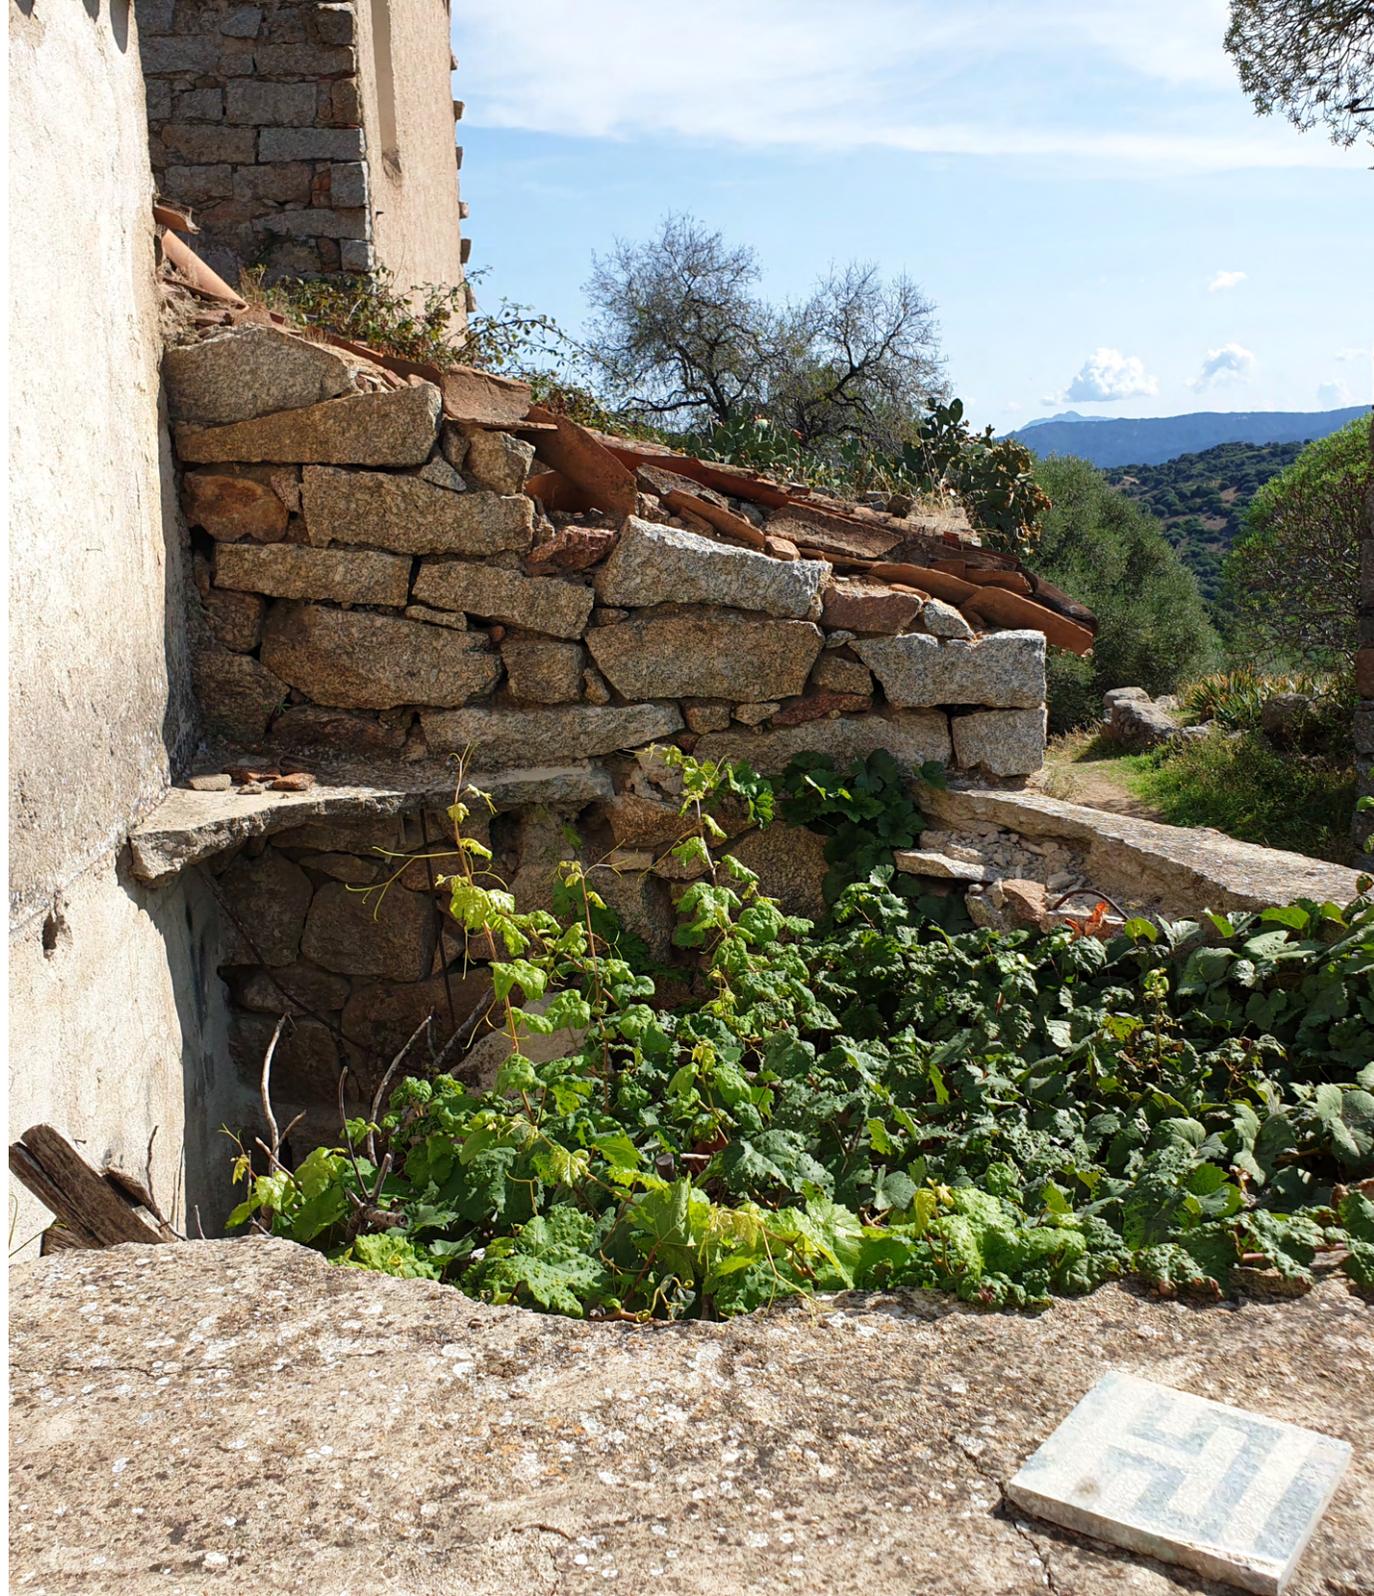
Il prospetto sud-ovest (Via Roma) è caratterizzato dalla corte più piccola (14 mq) ma più antica (Figura 105). In origine era presente una porta, oggi tamponata, che consentiva l'accesso alla casa.

*Figura 105 - Prospetto sud-ovest
(Foto dell'autore, 2021)*

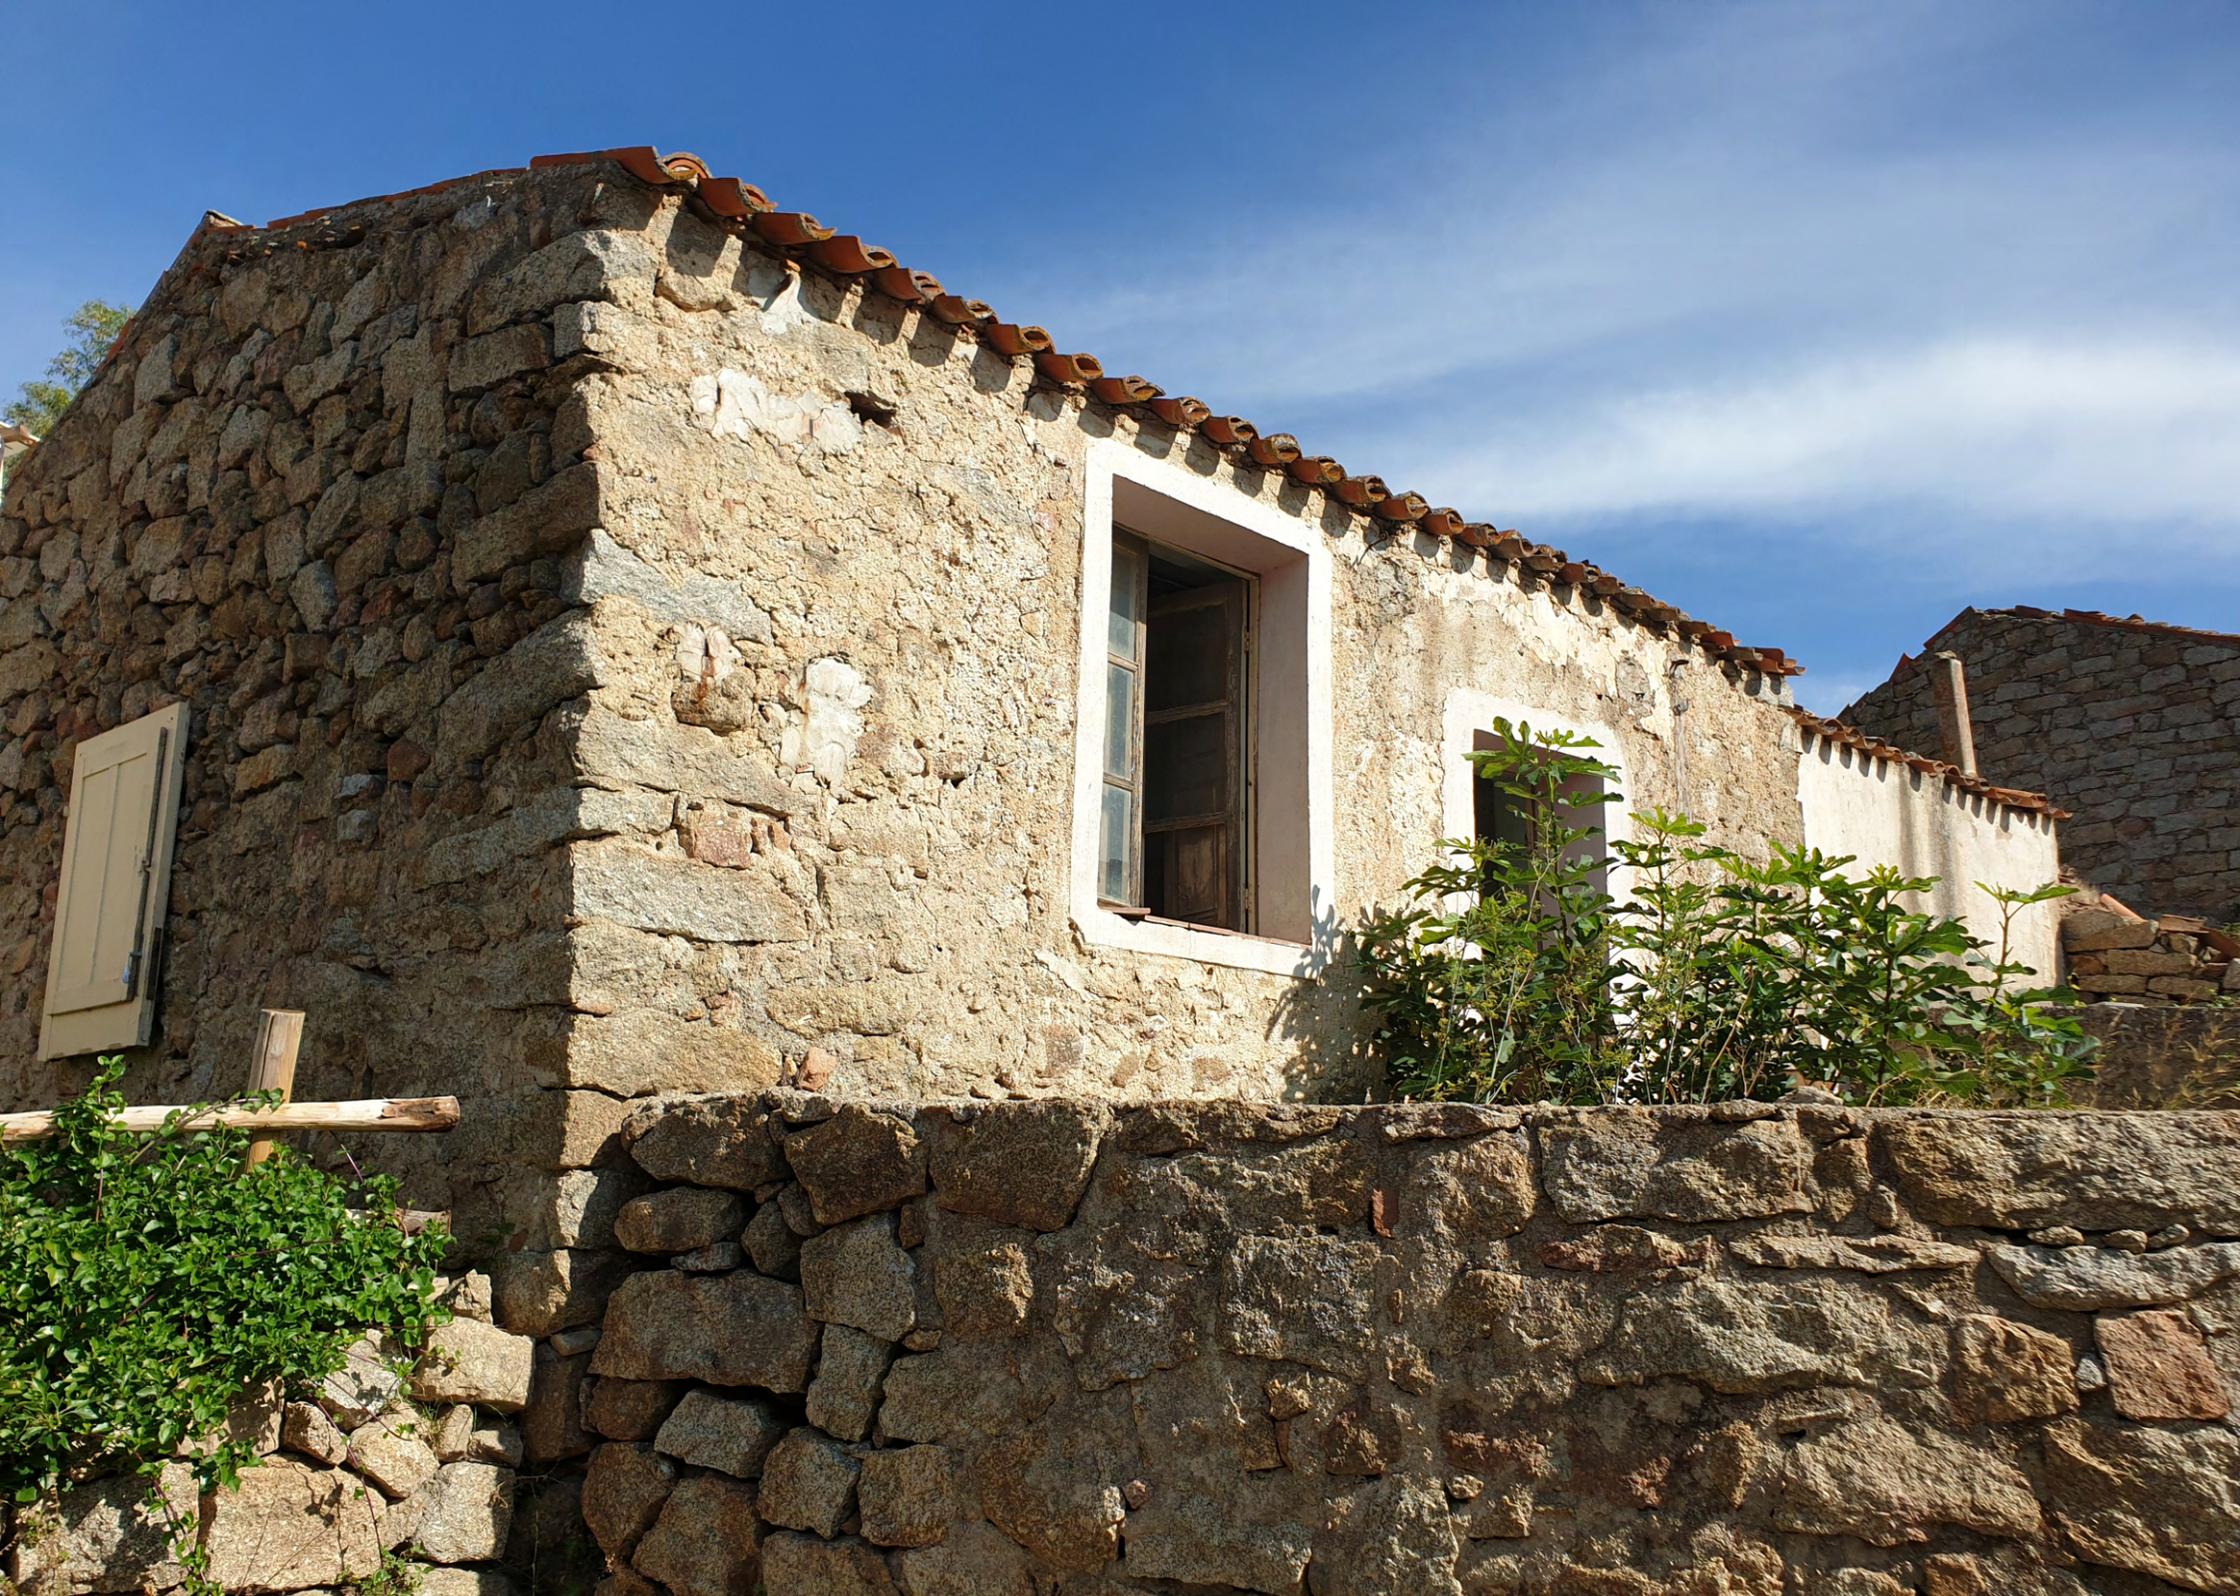
- l'apposizione di materiale cementizio.
Confrontando la cartografia storica con quella attuale, si può avanzare l'ipotesi che la prima e sostanziale trasformazione sia stata l'aggiunta della corte sul prospetto sud-est e con essa la creazione del ricovero per gli animali (Figura 106), in un periodo successivo agli anni '30 del '900. Di conseguenza si presume che l'intervento sulla pavimentazione esterna, su quelle interne e sulla facciata della seconda cellula elementare siano coevi. Per quanto concerne la sostituzione della copertura originale e l'inserimento delle putrelle non si è certi sia avvenuta nello stesso periodo ma non lo si può in alcun modo escludere.

*Figura 106 - Ex icovero per animali
(Foto dell'autore, 2021)*
