Dipartimento di Architettura e Design
Corso di laurea Laurea Magistrale in Architettura
per il Restauro e la Valorizzazione del Patrimonio
Anno accademico: 2020-2021

Recuperare Lollove

Conoscere per abitare

Candidata: Gaia Pinna

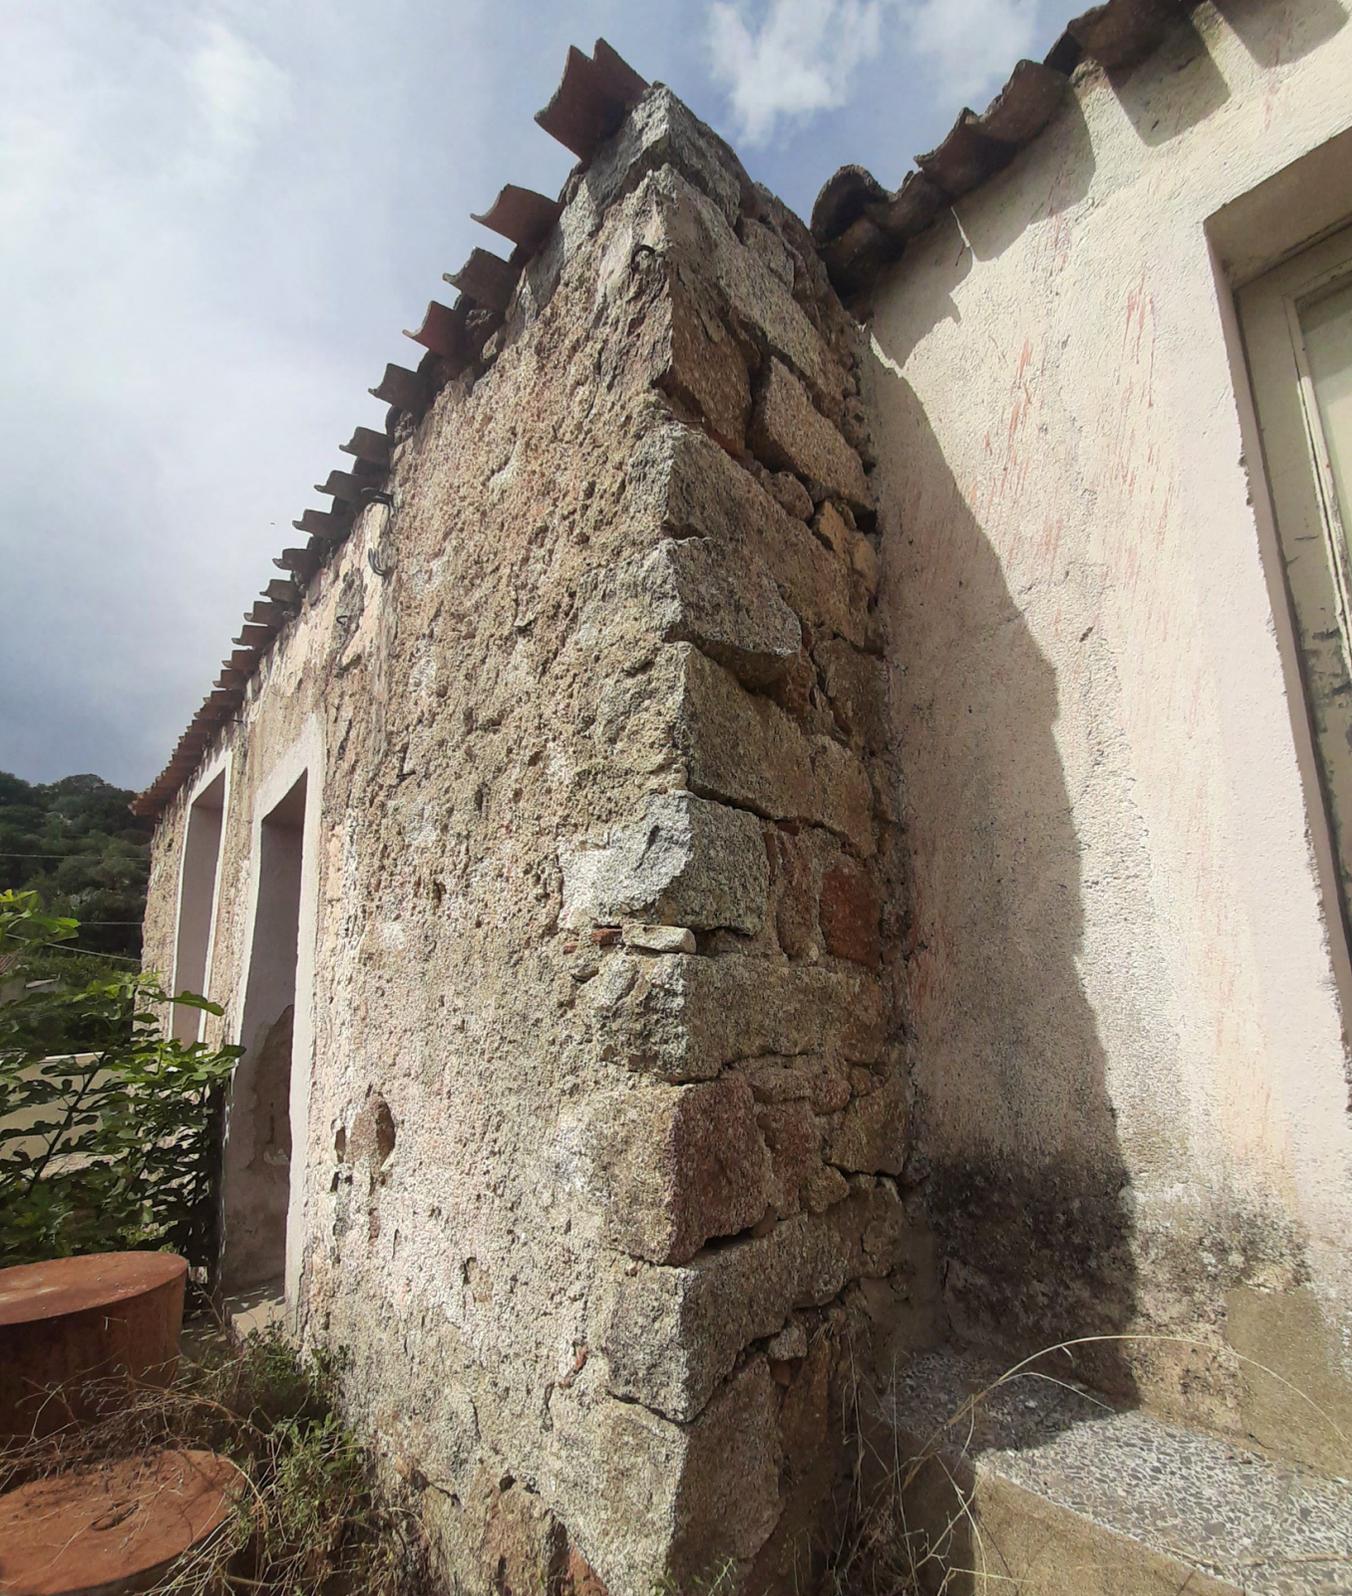
I cantonali (Figura 109), come era consuetudine nel borgo, sono realizzati con perizia e impiegando conci di pietra di maggiore dimensioni. Nella parete sud-ovest si vede chiaramente l'interposizione tra ortostati e diatoni grazie all'assenza dell'intonaco. Lo stesso si intravede nella facciata sud-est in prossimità dell'angolo della prima cellula elementare.

I cantonali fanno presumere una corretta ammorsatura tra le pareti perpendicolari tra

Figura 109 - Cantonale
(Foto dell'autore, 2021)

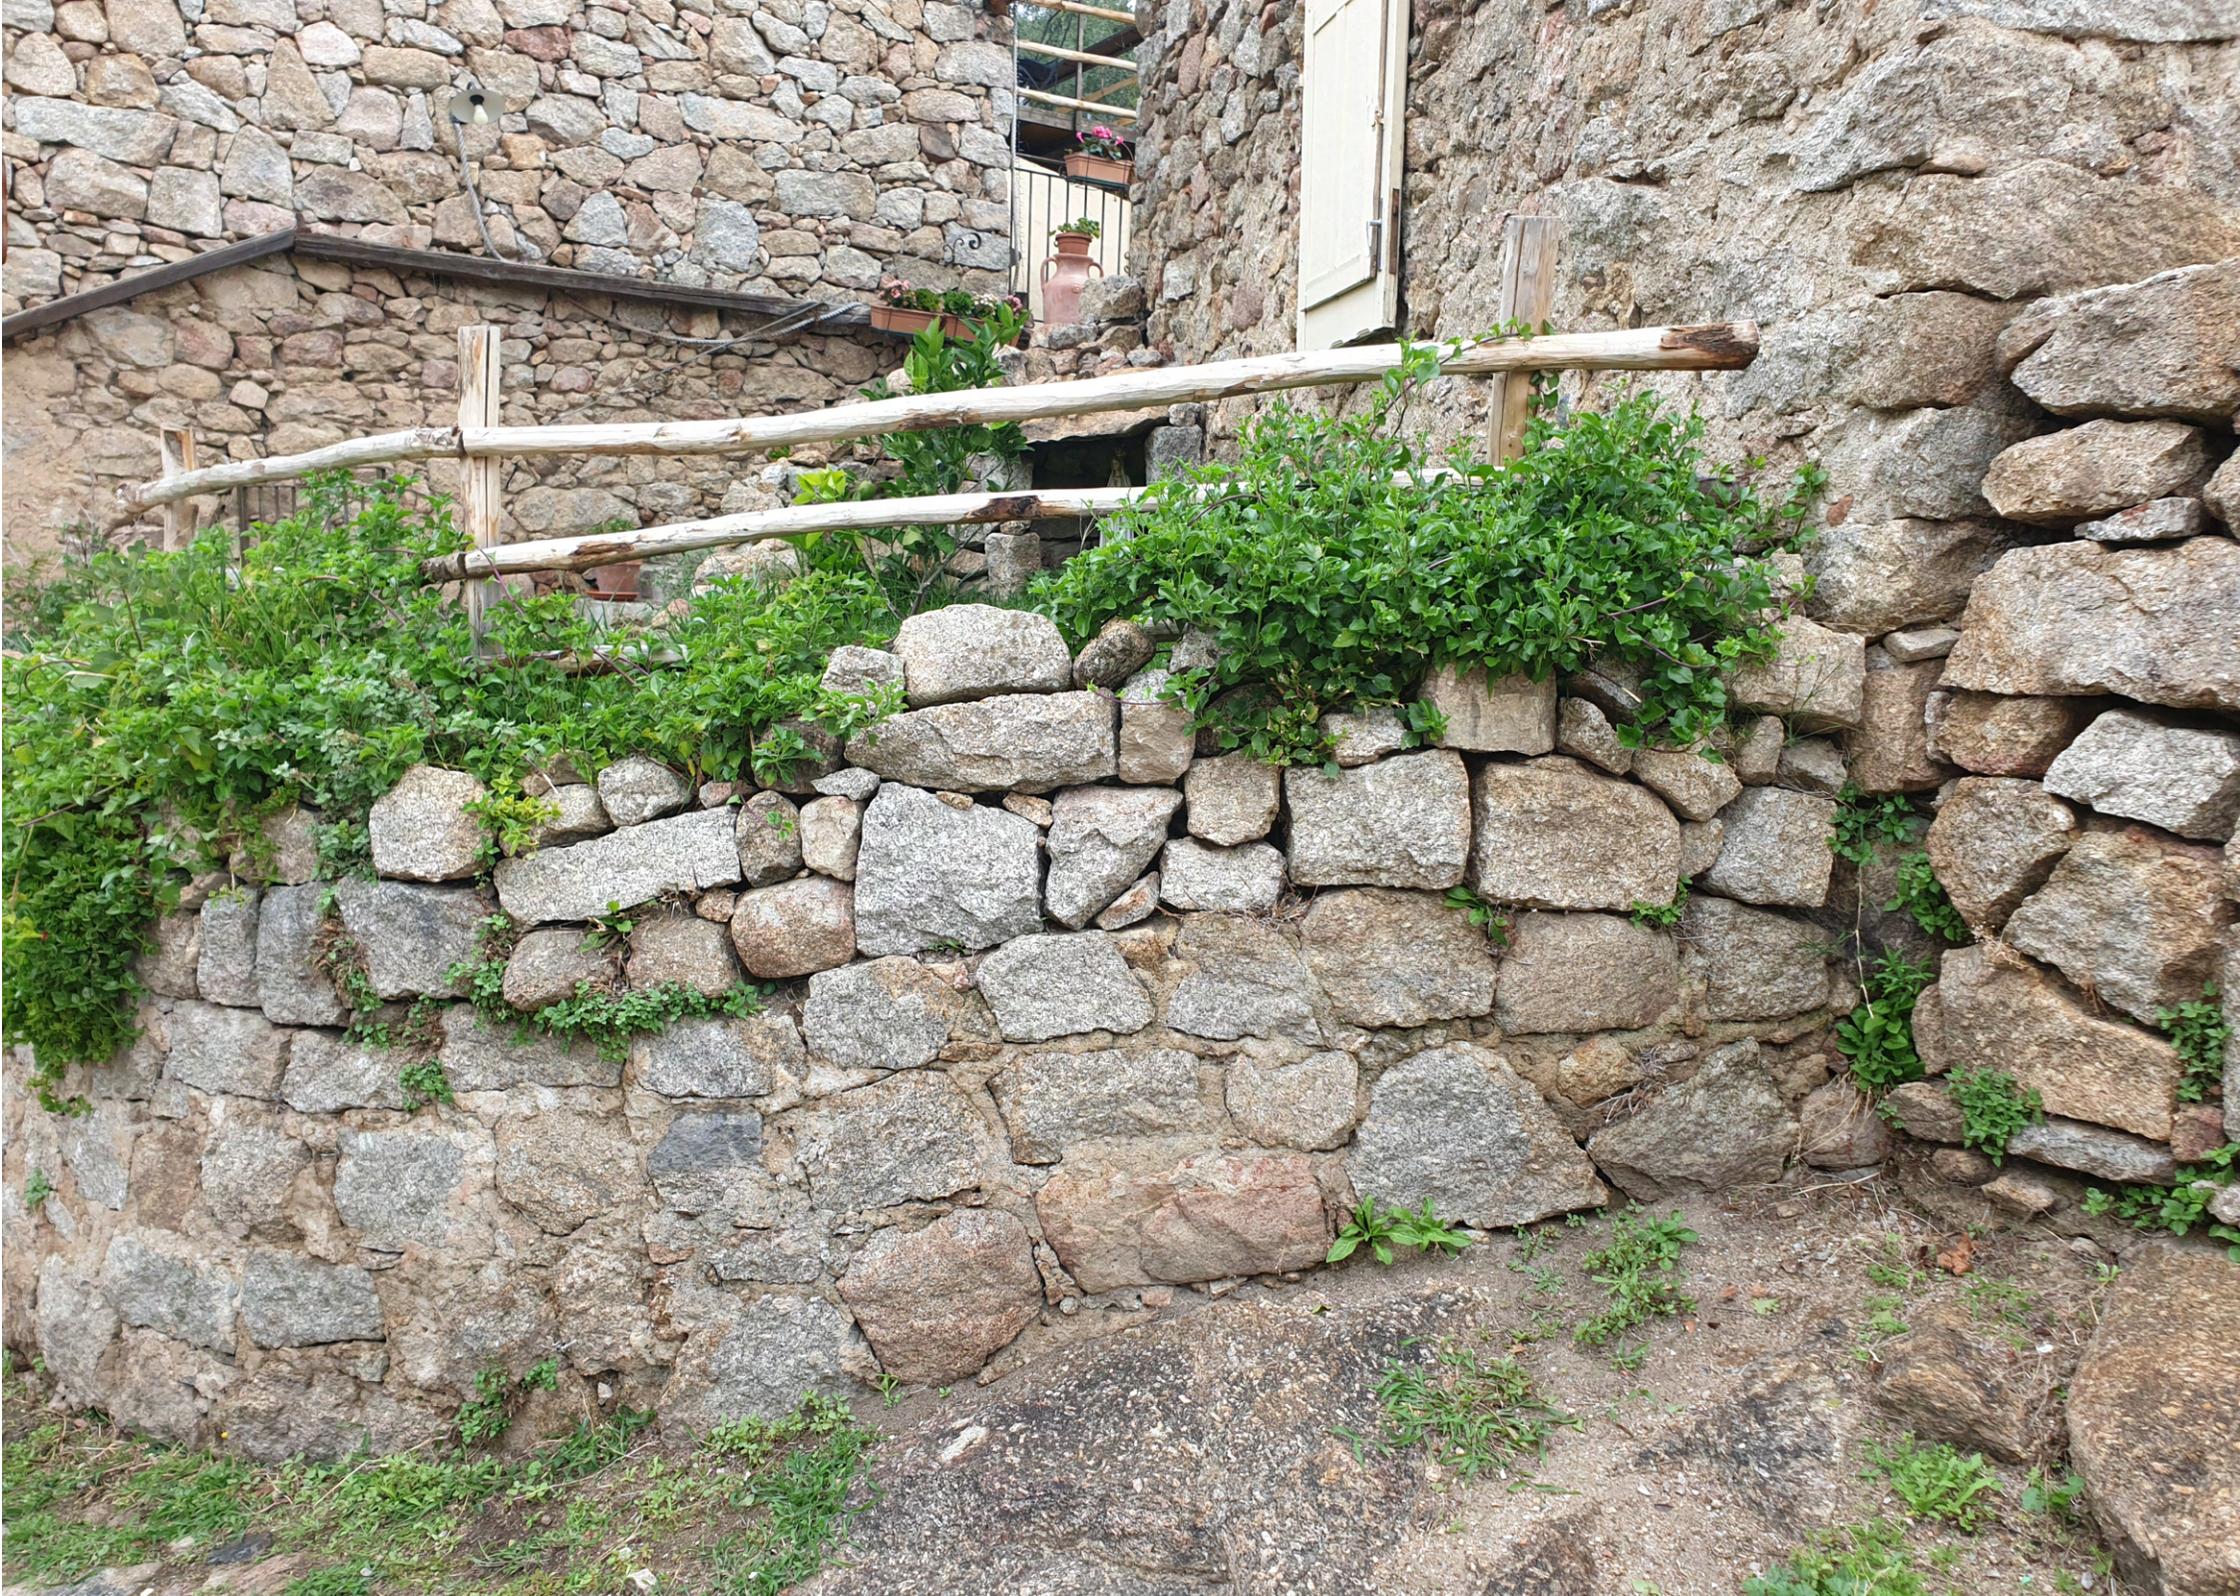
loro, almeno per quanto riguarda la prima cellula elementare. La seconda, composta da due muri originali in granito e porfido e uno realizzato in blocchetti di cls, non presenta alcuna connessione tra il nuovo muro e quelli preesistenti. Allo stesso modo sono assenti i collegamenti tra i muri del bene e le corti, che risultano solo appoggiate alle facciate e indipendenti da esse (Figura 110).

Figura 110 - Appoggio tra le corti e la muratura
(Foto dell'autore, 2021)

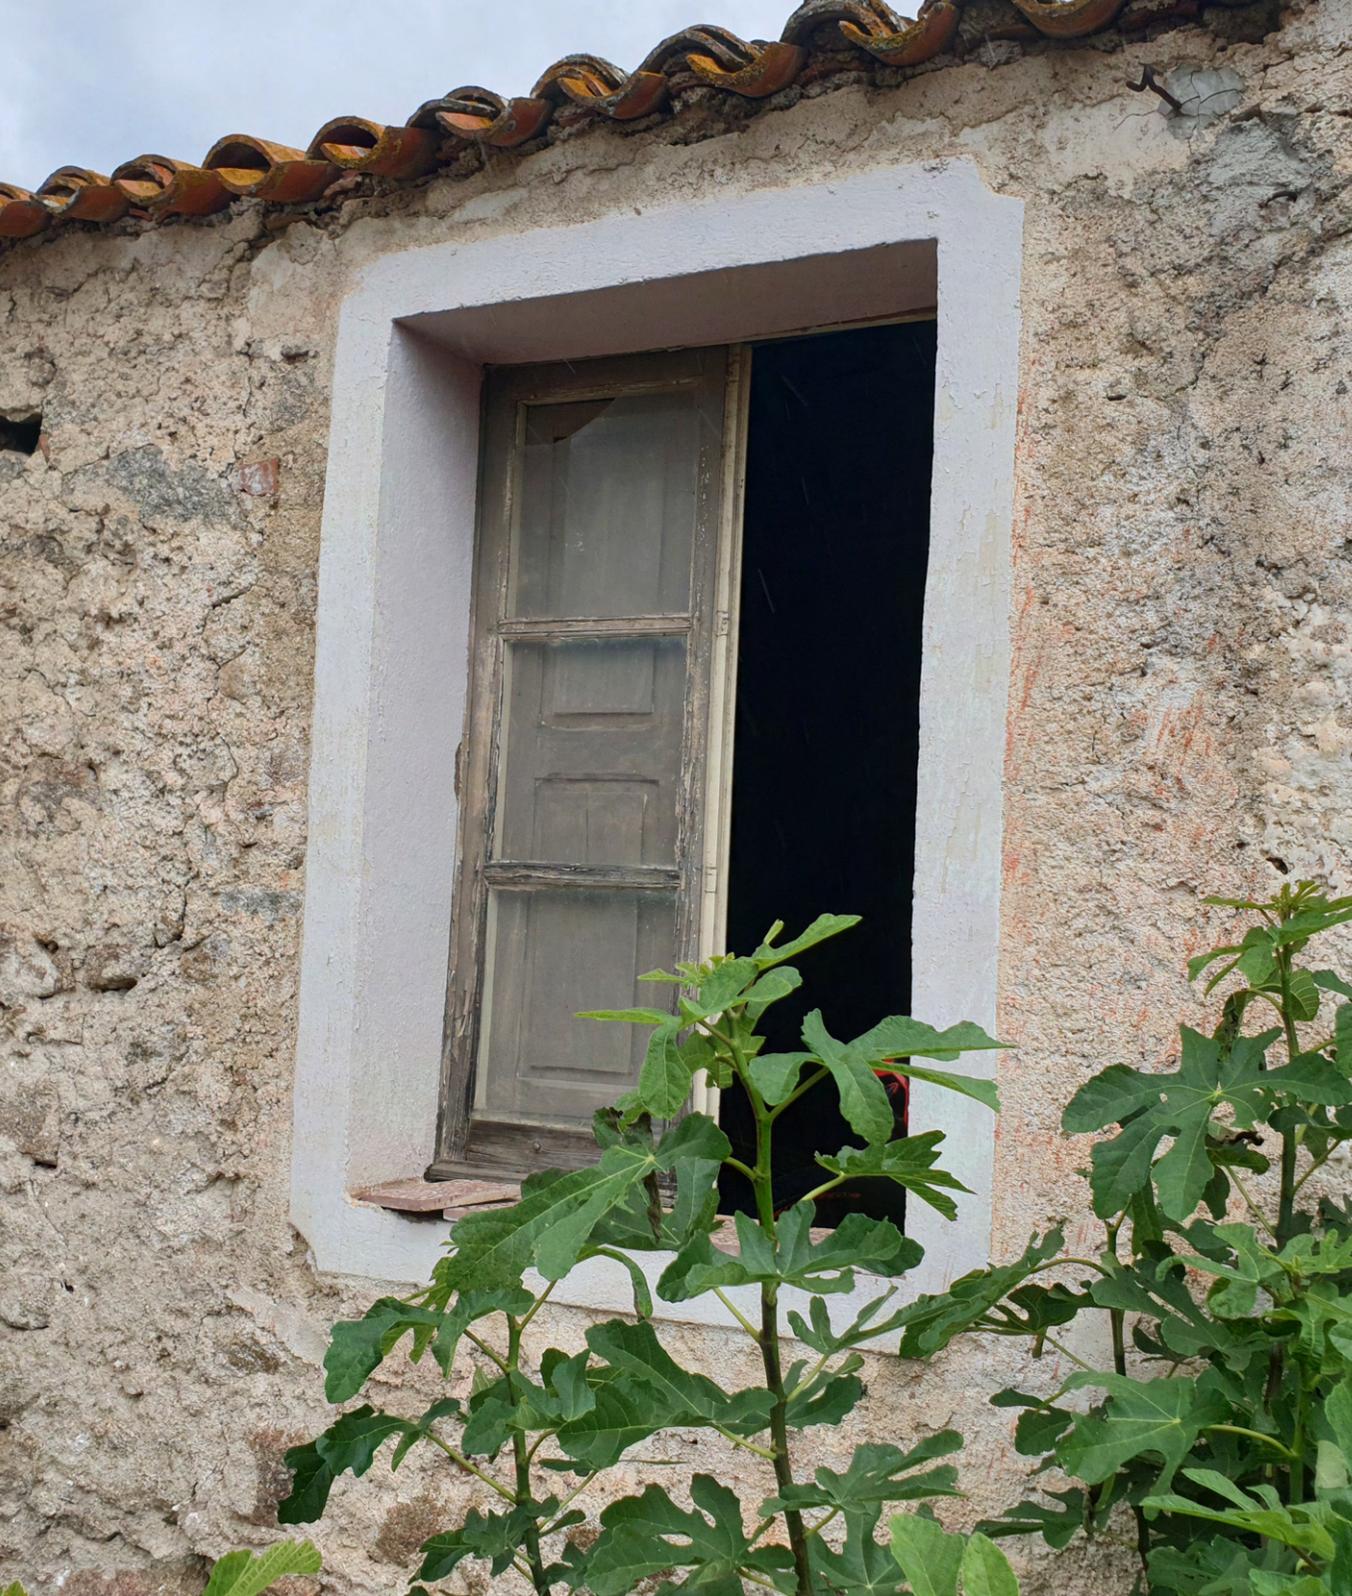
Le bucatore presenti sono rispettivamente una porta e una finestra nella prima cellula elementare e una porta nella seconda (Figura 113). In origine era presente un'ulteriore bucatore che consentiva l'accesso alla corte sud-ovest che oggi è tamponata (Figura 114).

Figura 114 - Bucatura originale tamponata

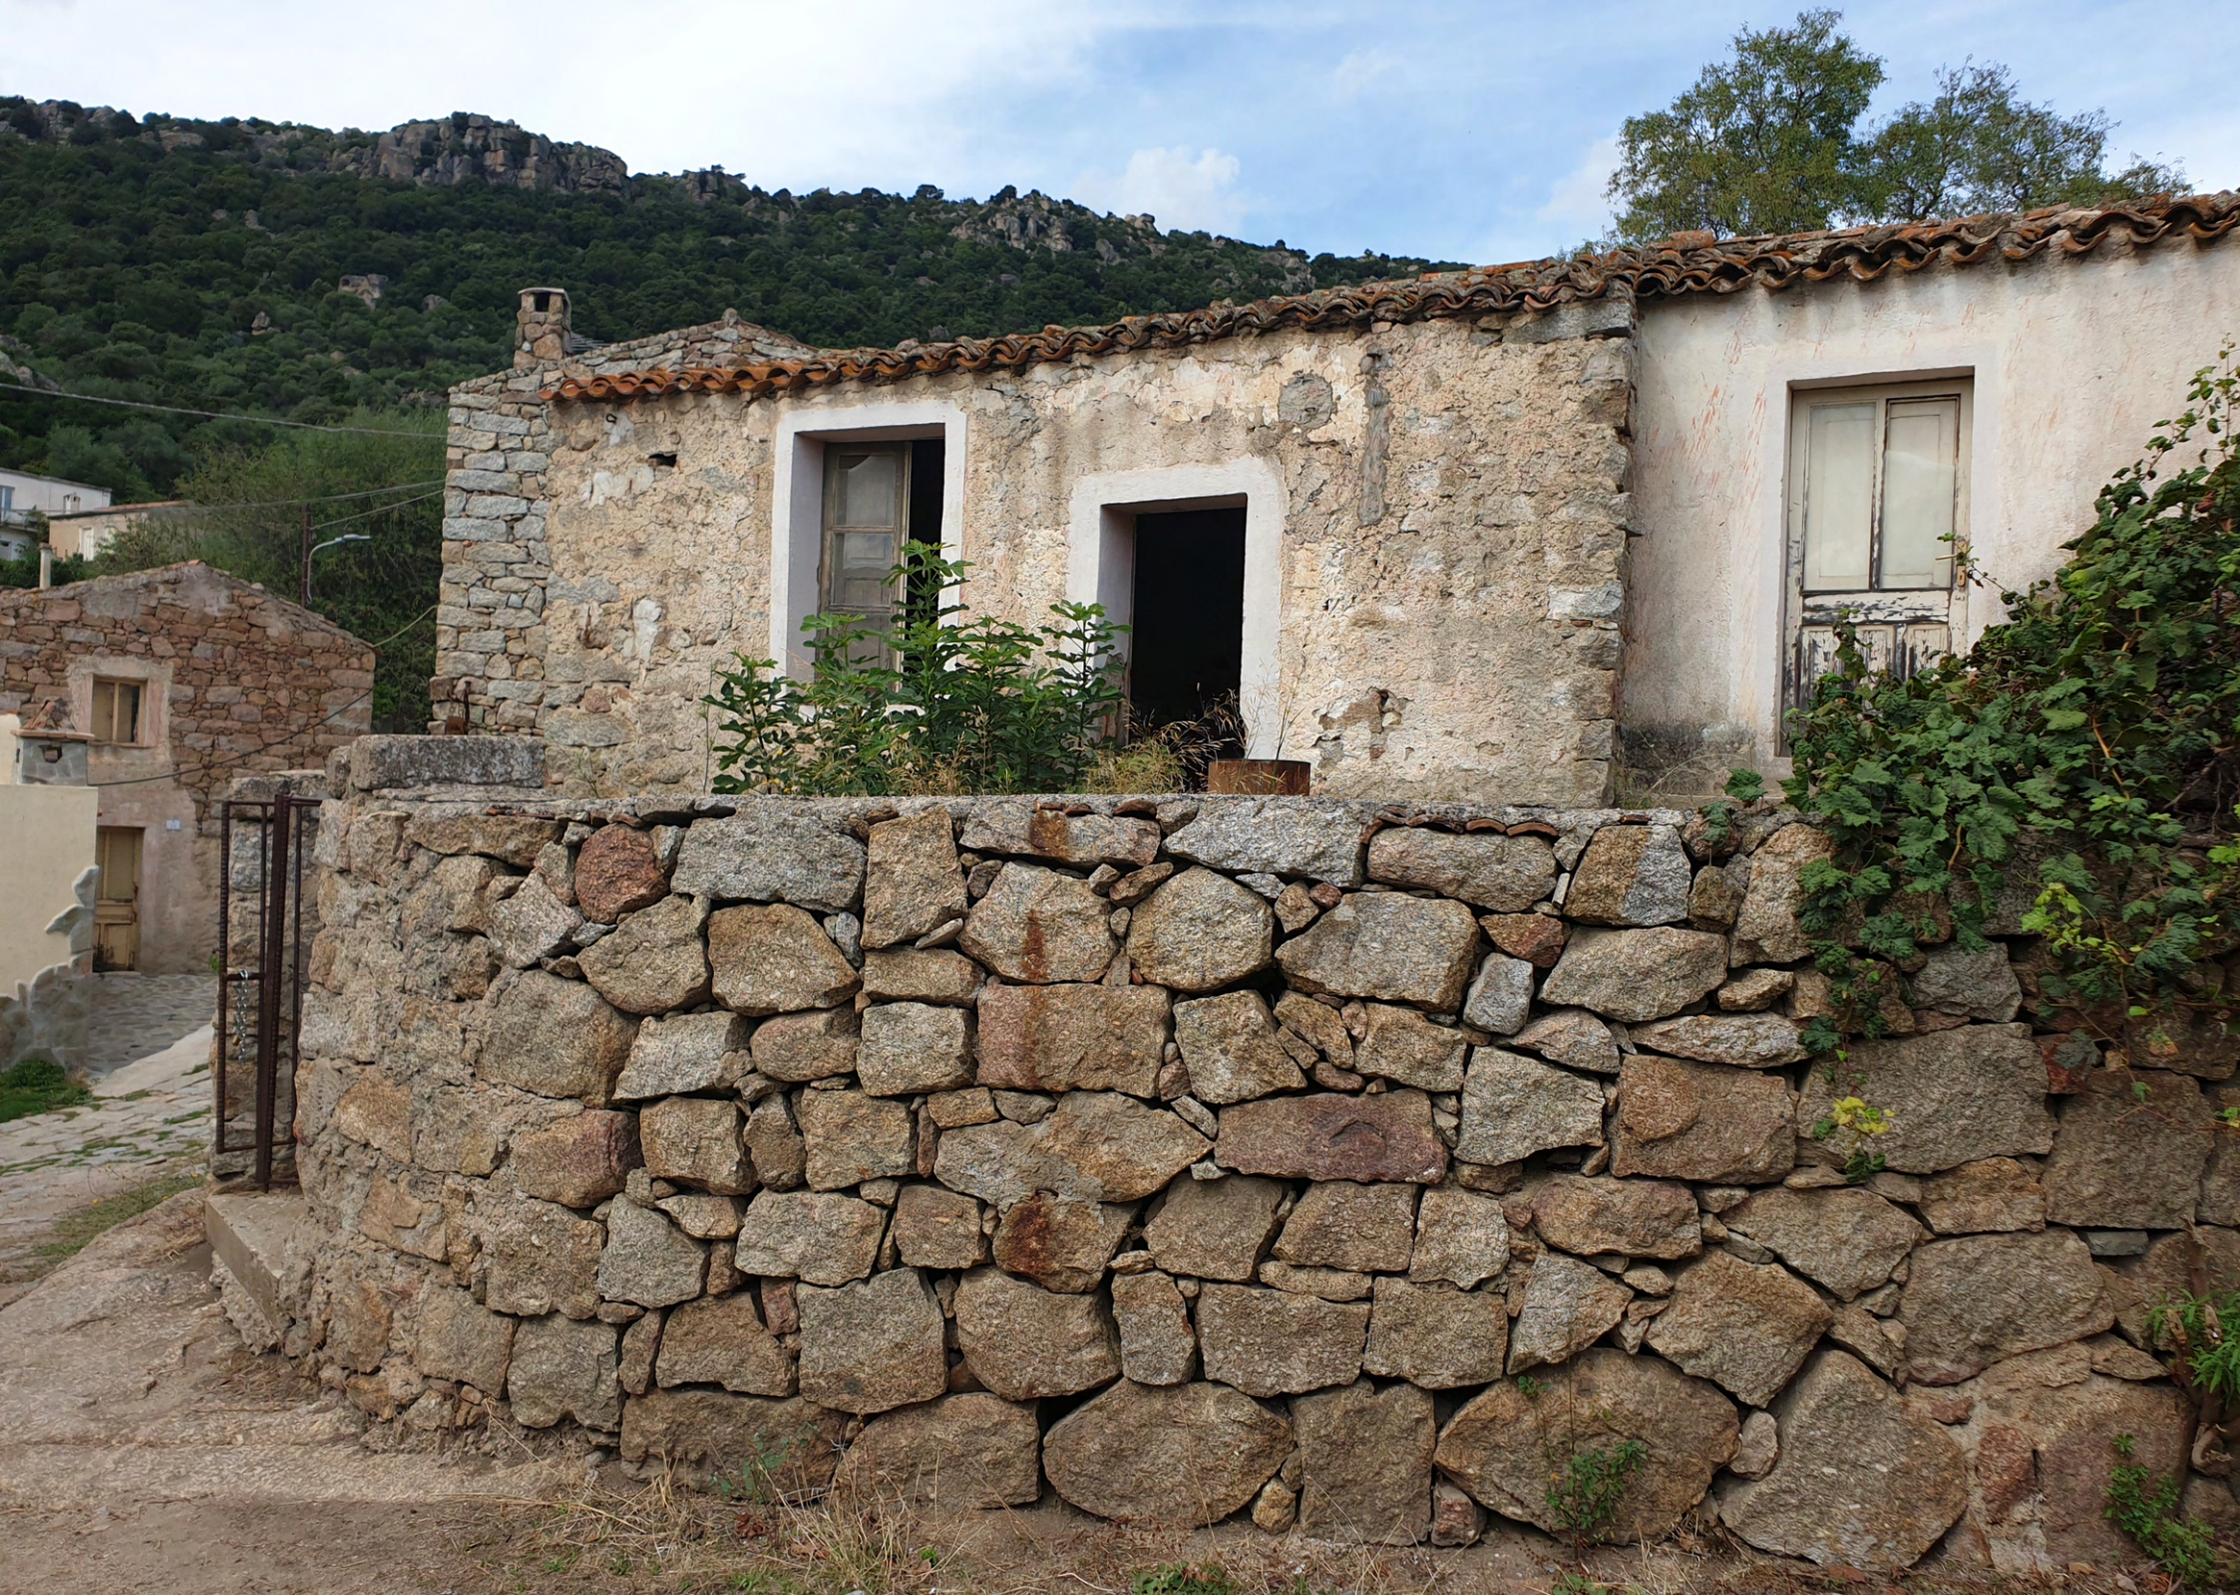
Attualmente si conservano solo due infissi: una finestra e una porta (Figura 115), entrambe con le caratteristiche tradizionali tipiche del borgo. La finestra a due ante è realizzata in legno ed è dotata di due vetri singoli, frazionati in lastre separate da due traversi orizzontali, l'oscuramento è realizzato tramite sportelli interni incernierati al telaio mobile di ciascun'anta. La porta (Figura 116) è anch'essa in legno, in cui la parte superiore è occupata interamente da un vetro dotato di portellone incernierato al telaio mobile.

*Figura 115 - Infisso tradizionale in legno
(Foto dell'autore, 2021)*

I serramenti, dove presenti, mostrano un distacco dello strato pittorico soprastante il legno dovuto alle fessurazioni dello stesso. Questo fenomeno comune a tutti gli infissi lignei vetusti, è dovuto alle contrazioni e alle dilatazioni che il materiale subisce nel tempo, se sottoposto alle radiazioni solari, agli agenti atmosferici e ai cicli di gelo e disgelo.

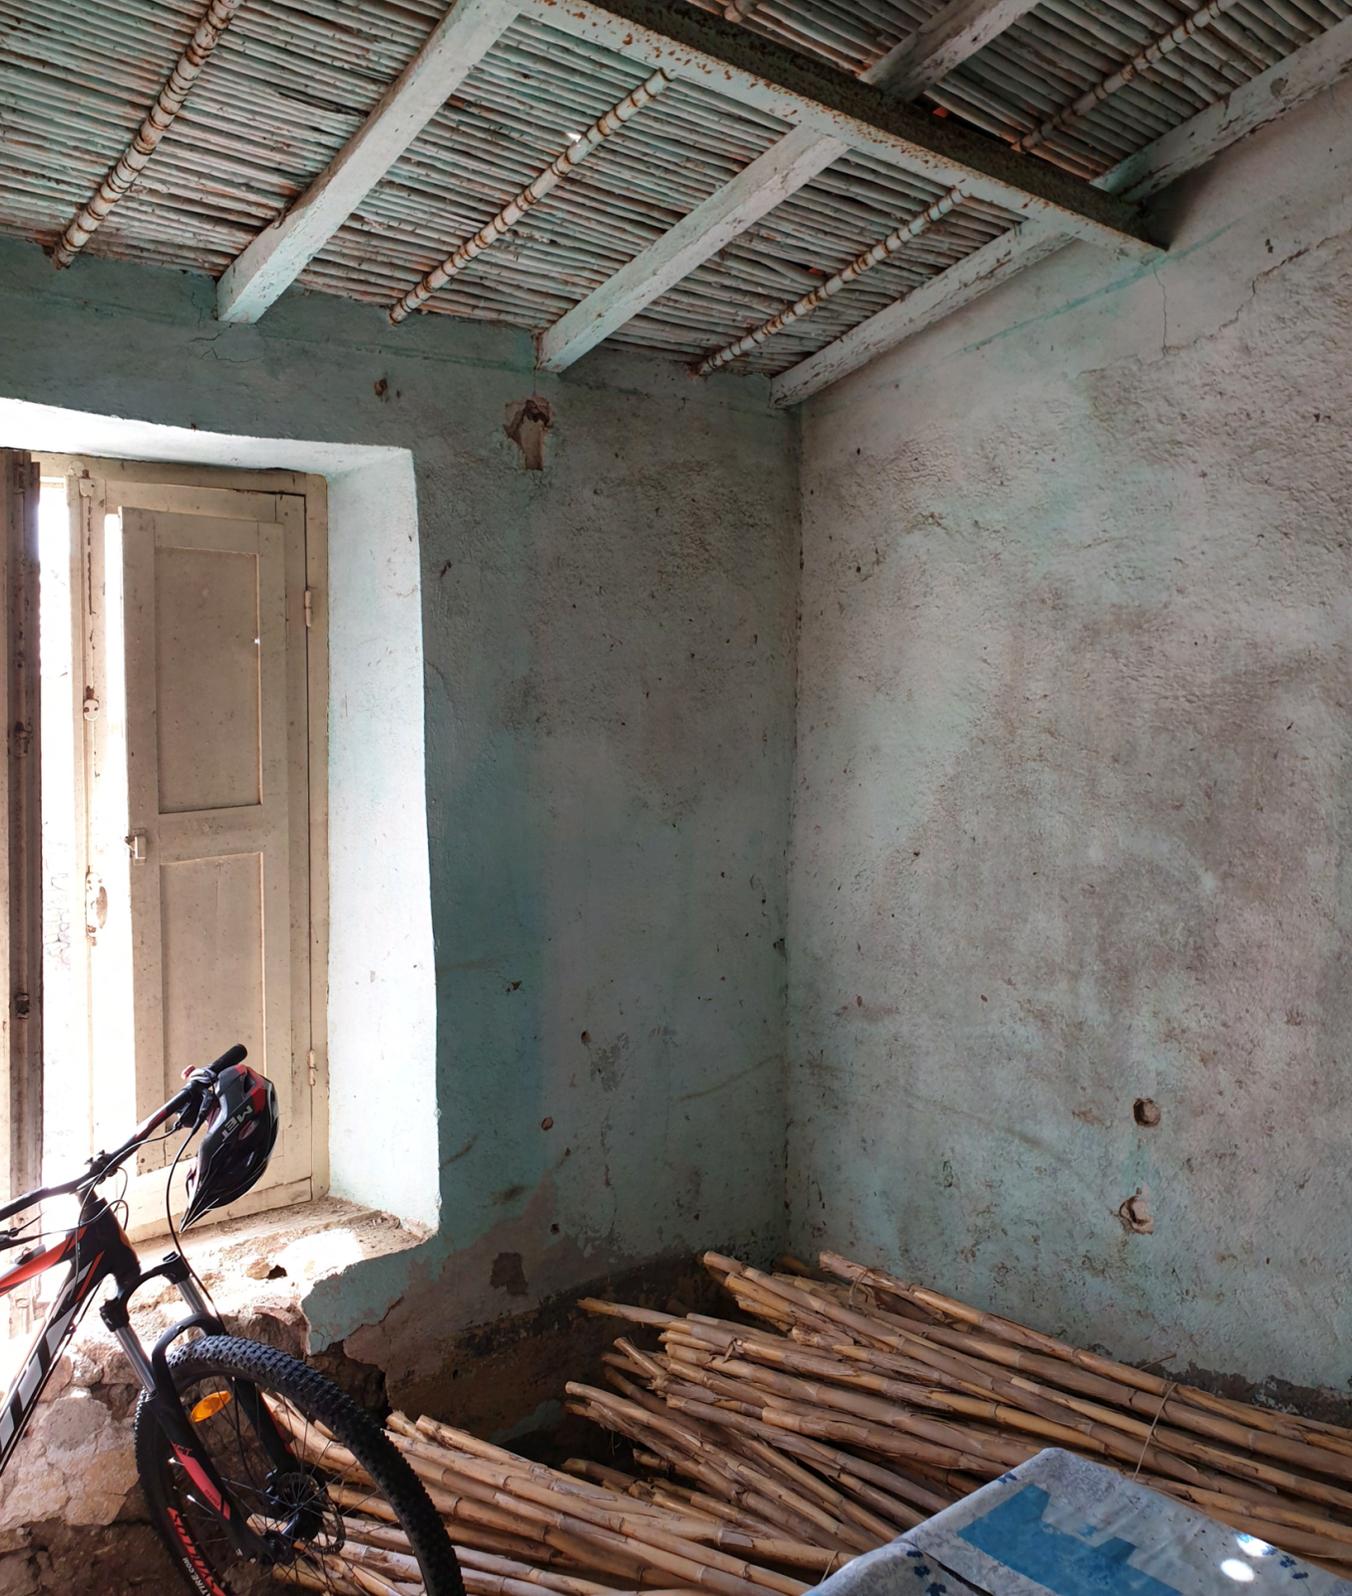
*Figura 116 - Infissi tradizionali in legno
(Foto dell'autore, 2021)*

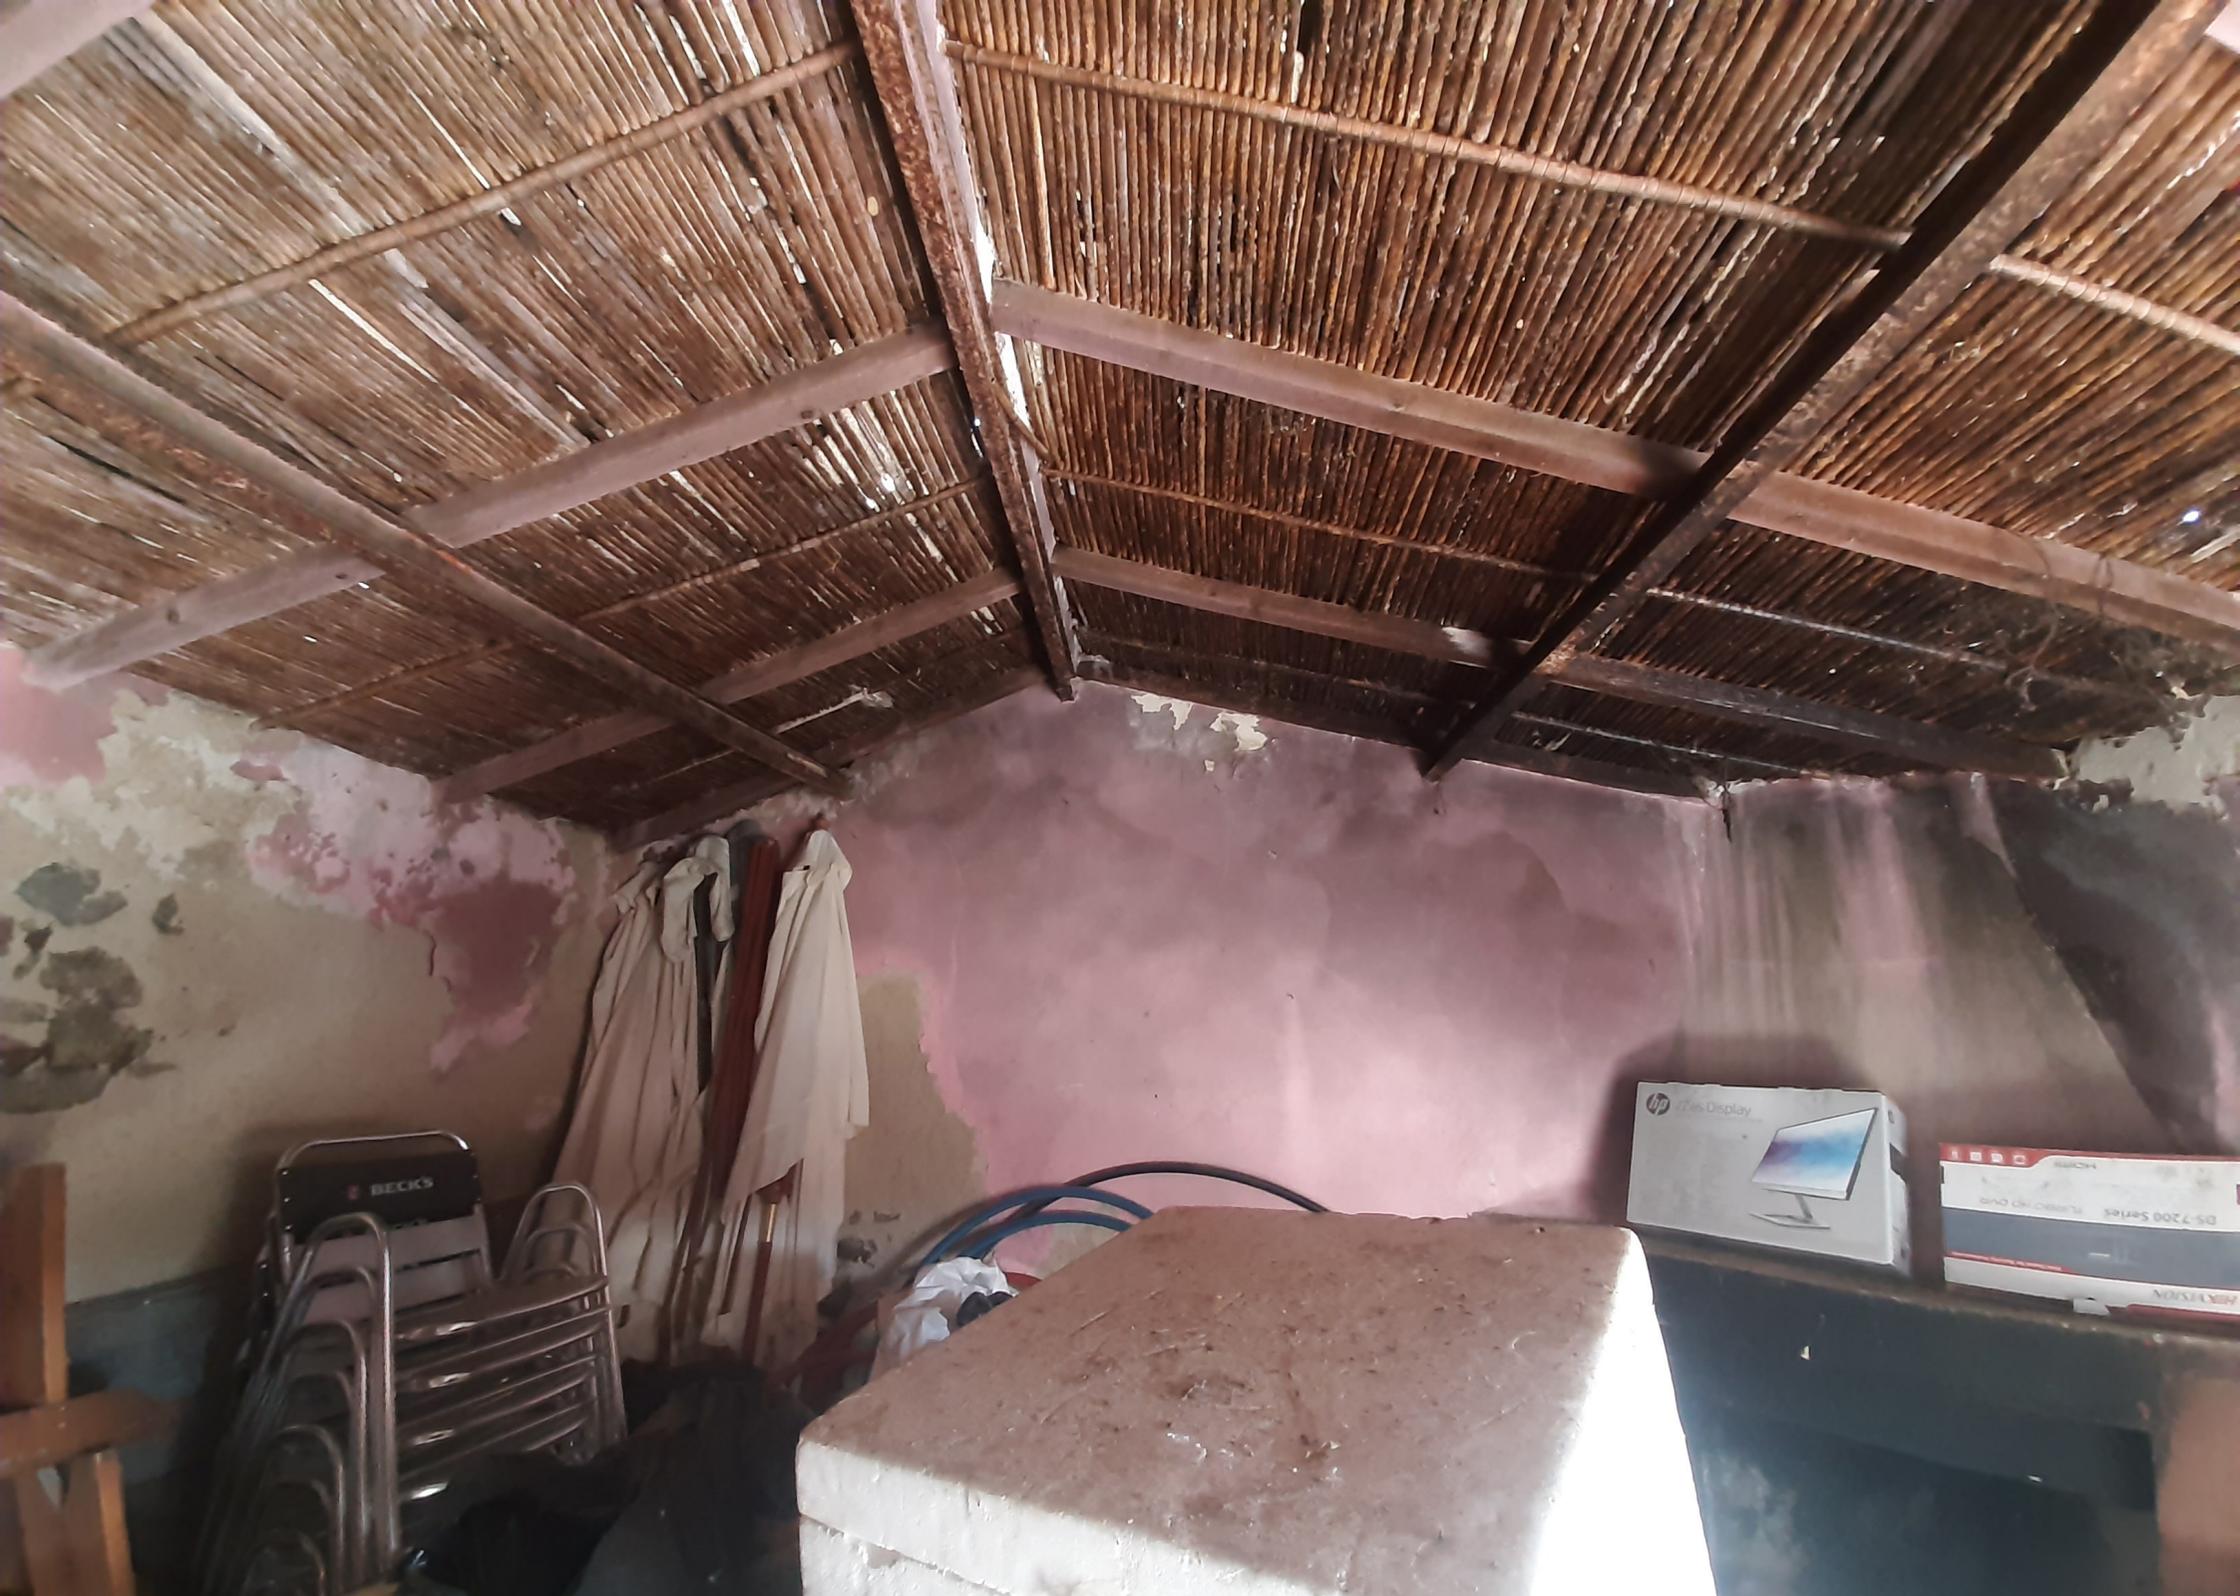
Le finiture interne sono realizzate con intonaco di calce aerea e finitura di pittura a secco colorata, che nel corso del tempo si è stratificata (Figura 117) (Figura 118). Non si tratta di finiture di pregio ma un banale strato pittorico che veniva realizzato per aumentare la luminosità degli ambienti interni e cercare di allontanare gli insetti.

Figura 118 - Intonaco con finitura di pittura a secco nella seconda cellula elementare.

che interessano l'intonaco e lo strato pittorico, probabilmente diretta conseguenza dell'umidità che imbibisce le murature. Tra questi degradi il più vistoso è la lacuna nello strato di intonaco, che espone parte delle murature contro terra. Lo strato pittorico invece è interessato dal fenomeno della polverizzazione, che rende visibili gli strati di calce sottostanti, dall'esfoliazione, che evidenzia gli strati di pittura che si sono sovrapposti nel corso del tempo, e dalla macchia, probabilmente dovuta all'umidità presente nelle murature ma anche alla polvere e ai detriti depositatisi nel corso del tempo. Infine, le piccole fessurazioni dello strato pittorico che non sembrano interessare il supporto murario in alcun modo.

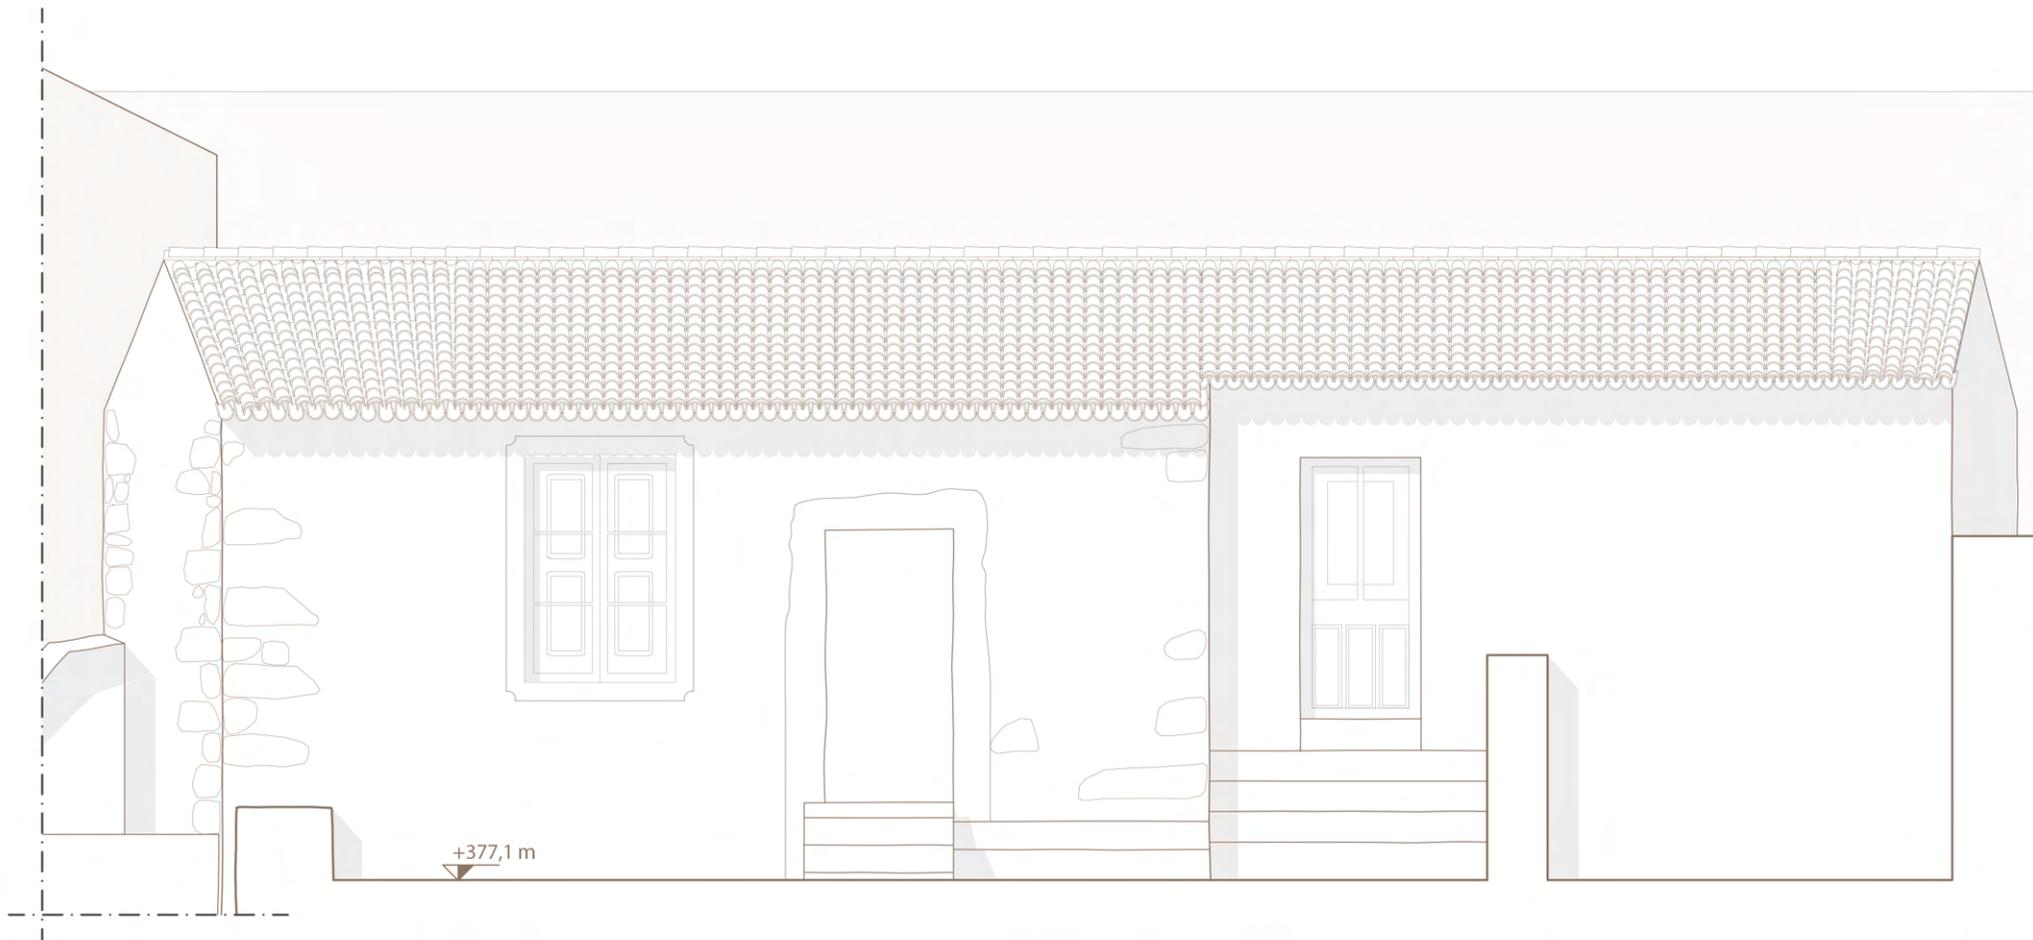
STATO DI FATTO - Prospetto 1:50

Prospetto CC Nord-Ovest

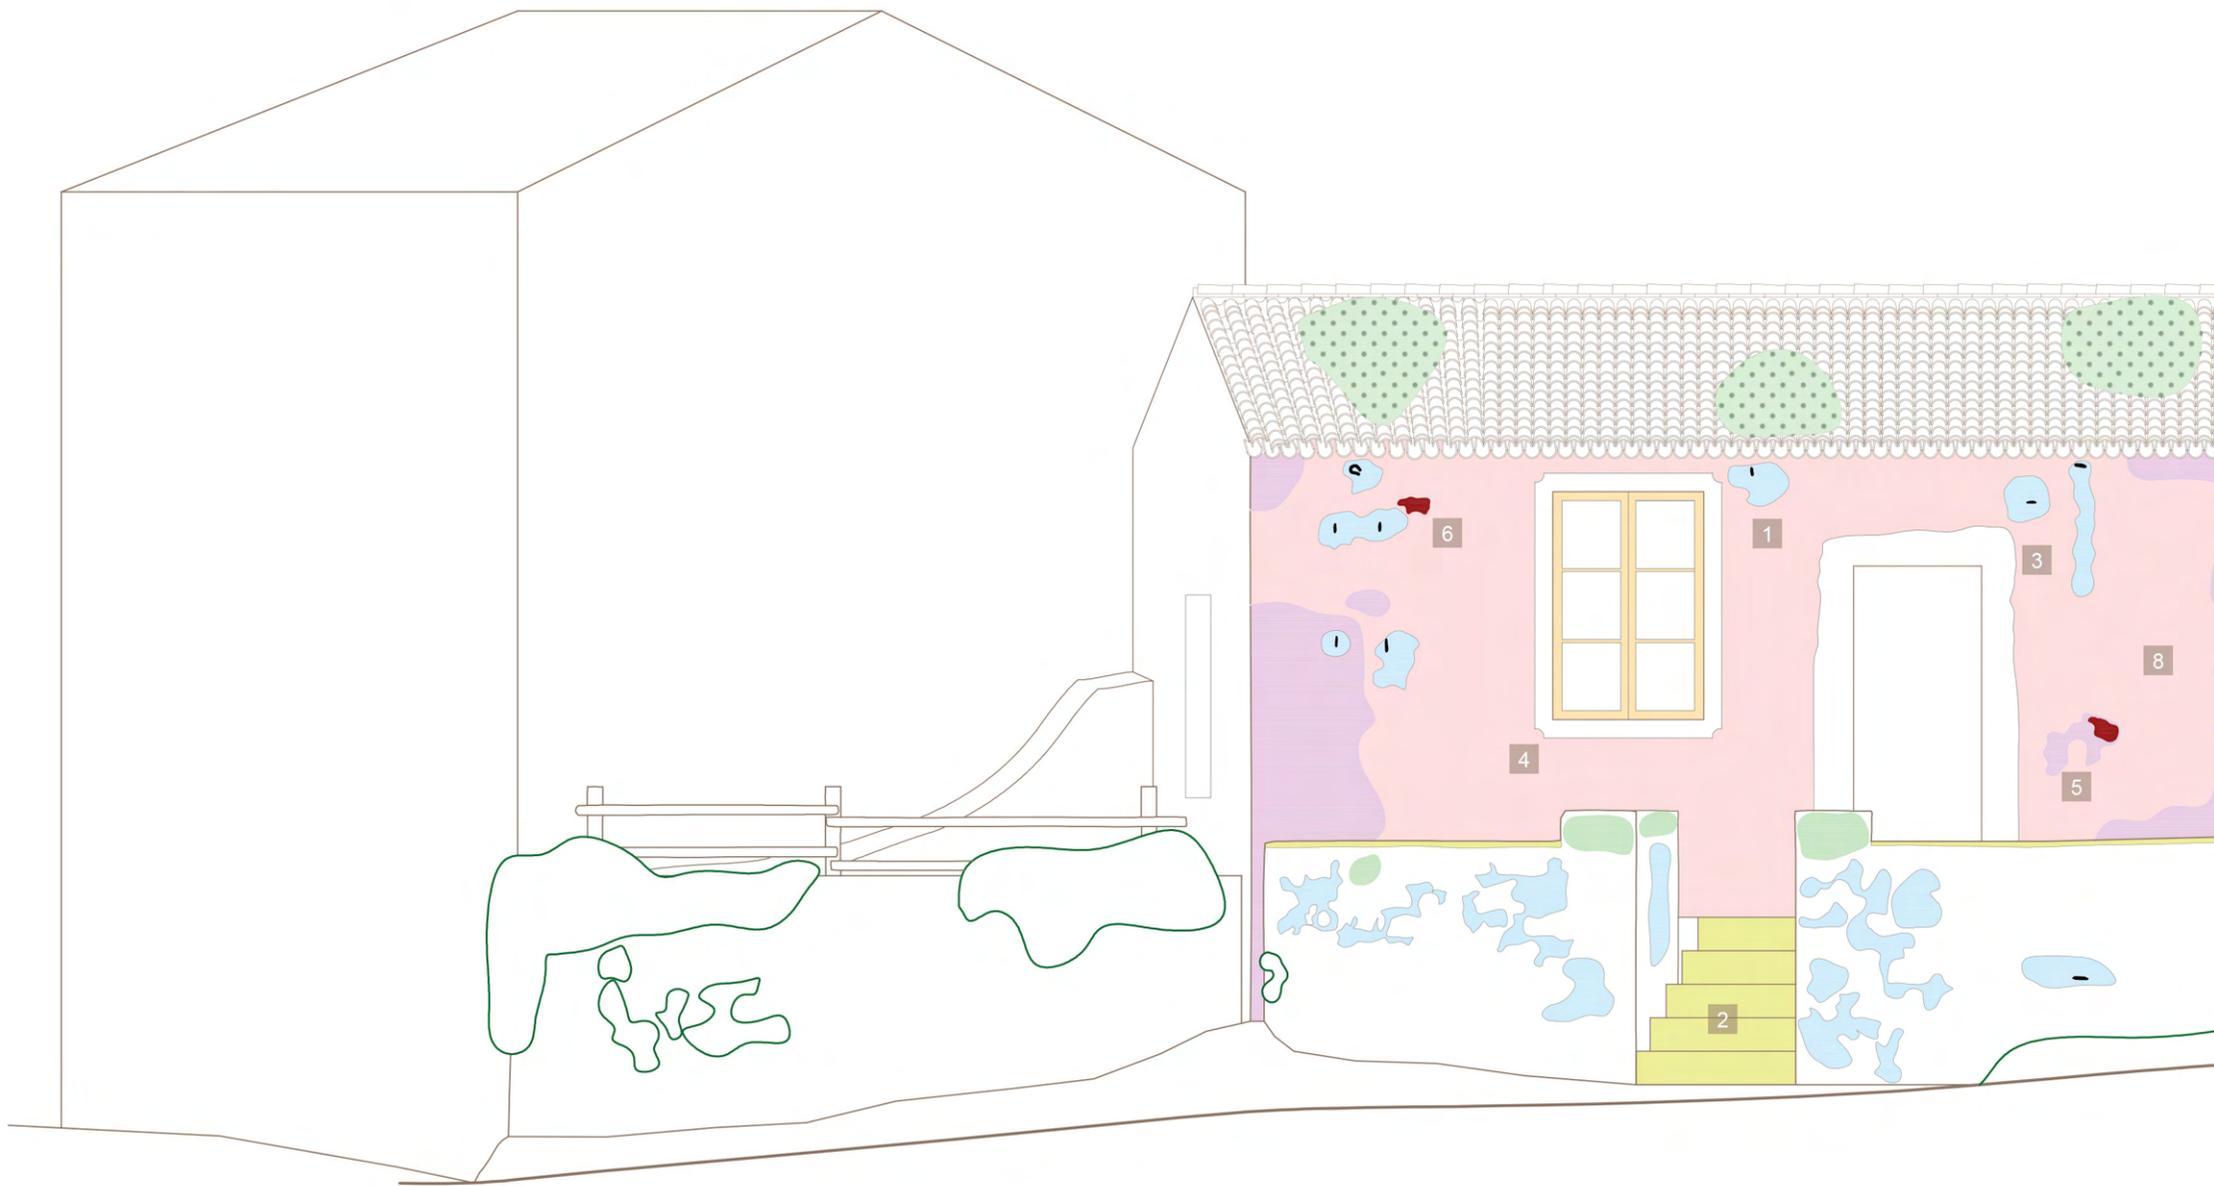
MAPPATURA DEGRADI - Prospetto esterno 1:50

Prospetto sud-est
