Dipartimento di Architettura e Design
Corso di laurea Laurea Magistrale in Architettura
per il Restauro e la Valorizzazione del Patrimonio
Anno accademico: 2020-2021

Recuperare Lollove

Conoscere per abitare

Candidata: Gaia Pinna

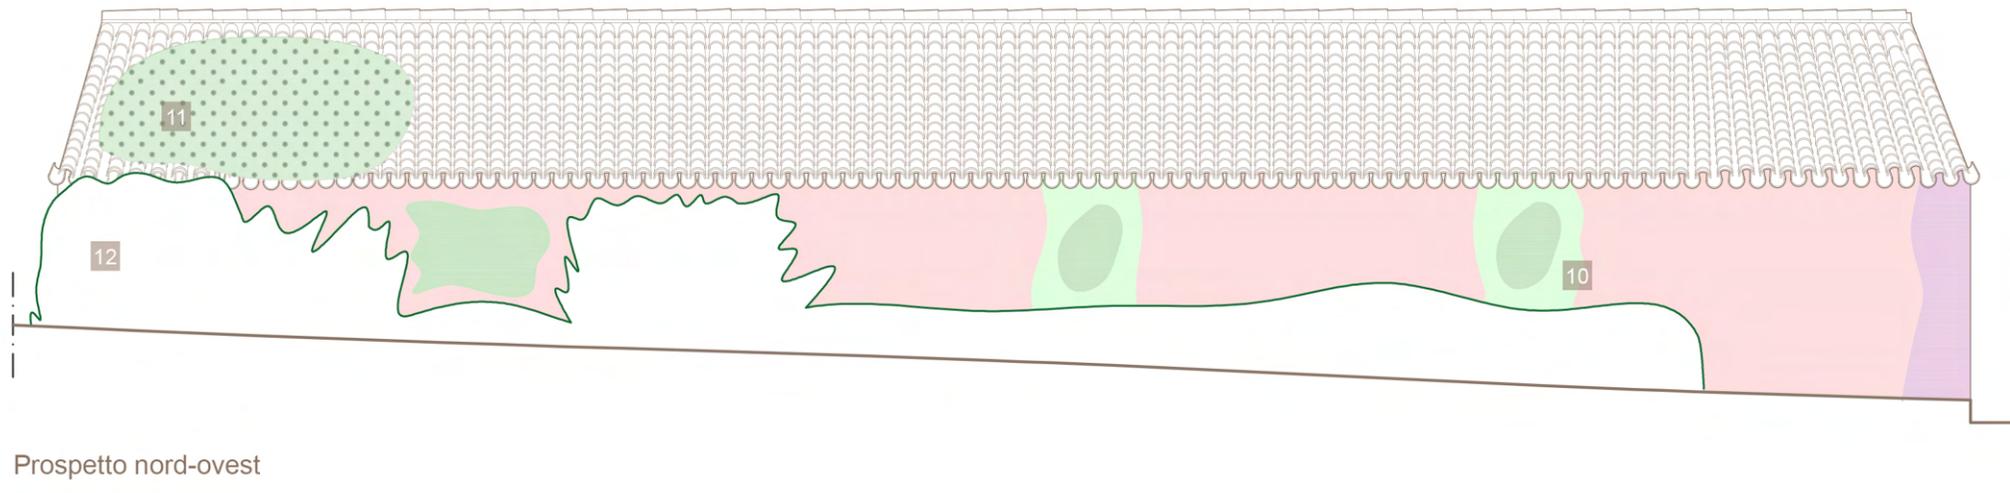
MAPPATURA DEGRADI - Prospetto esterno 1:50

Prospetto nord-ovest

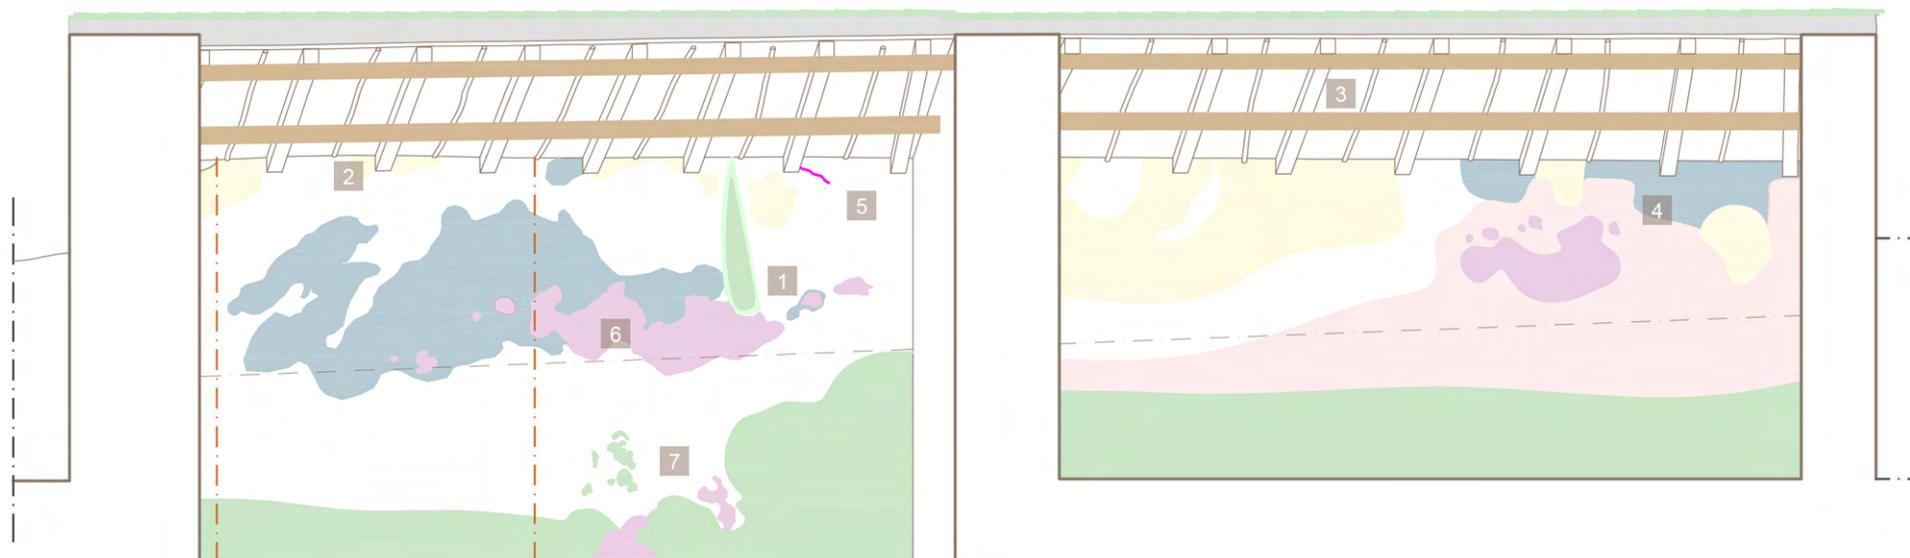
MAPPATURA DEGRADI - Prospetto interno 1:50

Parete nord-ovest

- 1 Colatura** | Traccia ad andamento verticale e parallelo.
Ipotesi | I fori presenti nella copertura fanno penetrare l'acqua all'interno dell'edificio.

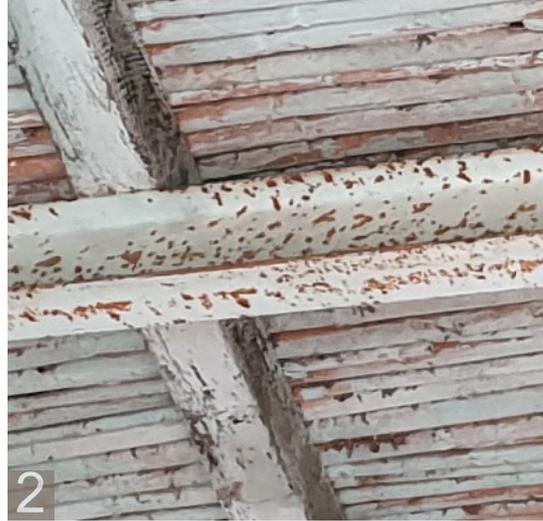
- 2 Corrosione del metallo**
Ipotesi | Azione dell'ossigeno dell'aria sulla superficie del ferro, con il contributo dell'acqua sottoforma di umidità atmosferica.

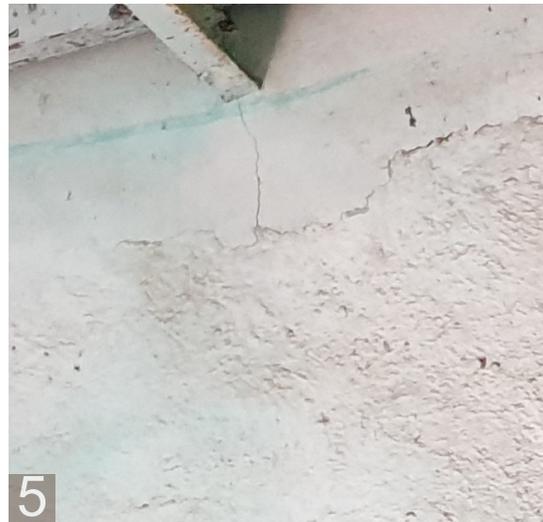
- 5 Fessura non passante dell'intonaco** | Soluzione di continuità nel materiale che implica lo spostamento reciproco delle parti.
Ipotesi | Dilatazioni differenziali tra il materiale di finitura e la putrella metallica.

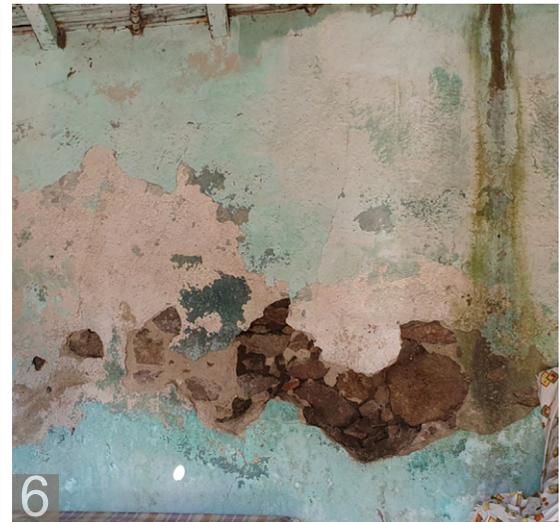
- 6 Lacuna nell'intonaco** | Perdita di continuità della superficie con messa in luce del supporto.
Ipotesi | Presenza di umidità nell'intonaco e nel muro controterra.

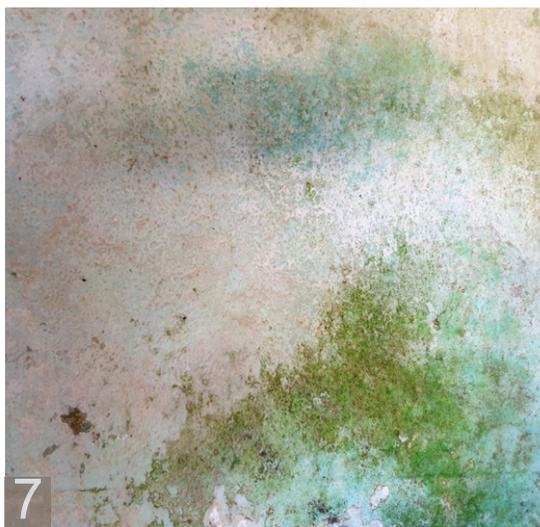
- Macchia sullo strato pittorico** | Variazione cromatica localizzata della superficie.
Ipotesi | Presenza di umidità nell'intonaco e nel supporto murario; depositi di polvere e microrganismi.
- 7 Patina biologica** | Strato sottile ed omogeneo, costituito prevalentemente da microrganismi, variabile per consistenza, colore e adesione al substrato.
Ipotesi | Presenza di umidità, derivante dal terreno, all'interno del materiale lapideo e dello strato di intonaco.
- Polverizzazione dello strato pittorico** | Decoesione con caduta del materiale sotto forma di polvere o minutissimi frammenti.
Ipotesi | Movimento dell'acqua all'interno del sub-strato di intonaco.
- Spanciamento** | Perdita di verticalità del muro.
Ipotesi | Perdita di coesione e capacità legante della malta di terra che ha provocato un allontanamento tra i paramenti murari.

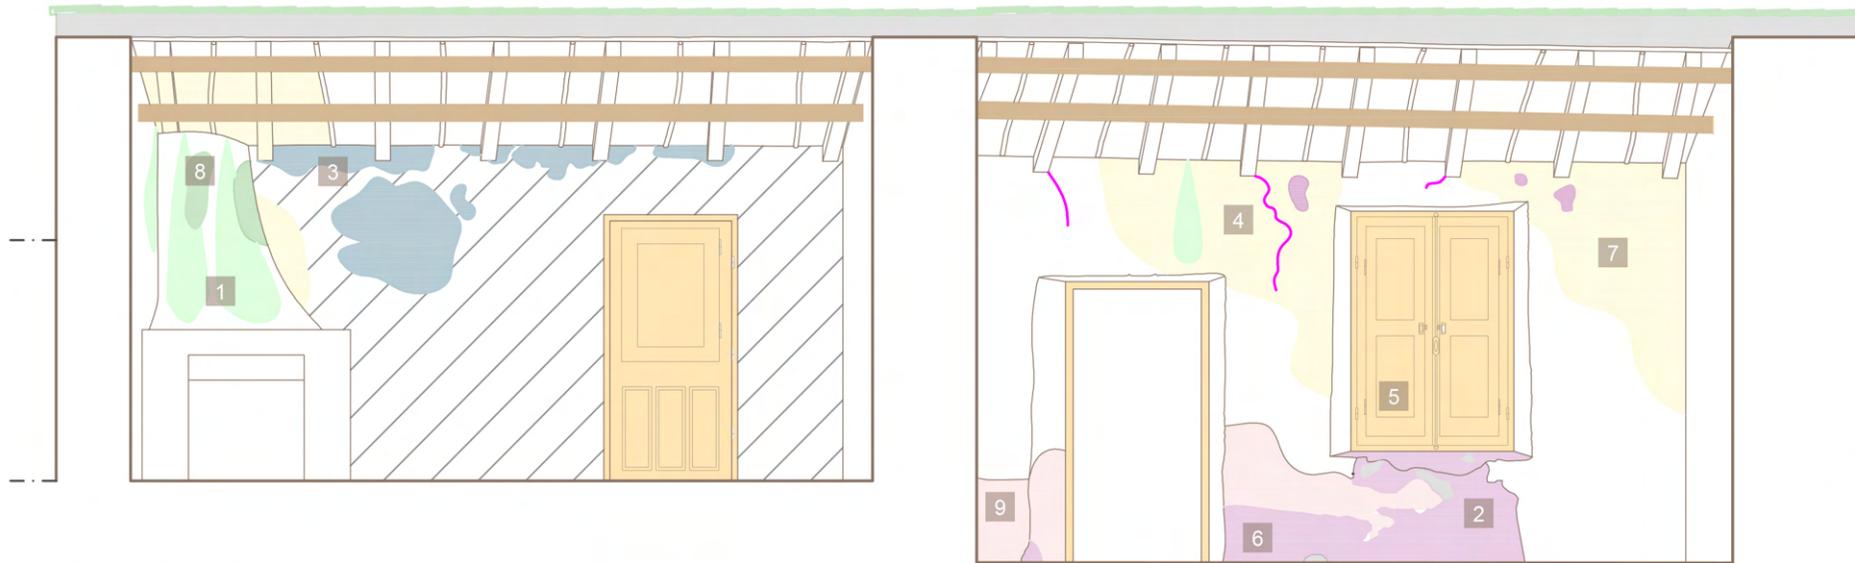
MAPPATURA DEGRADI - Prospetto interno 1:50

Parete sud-est

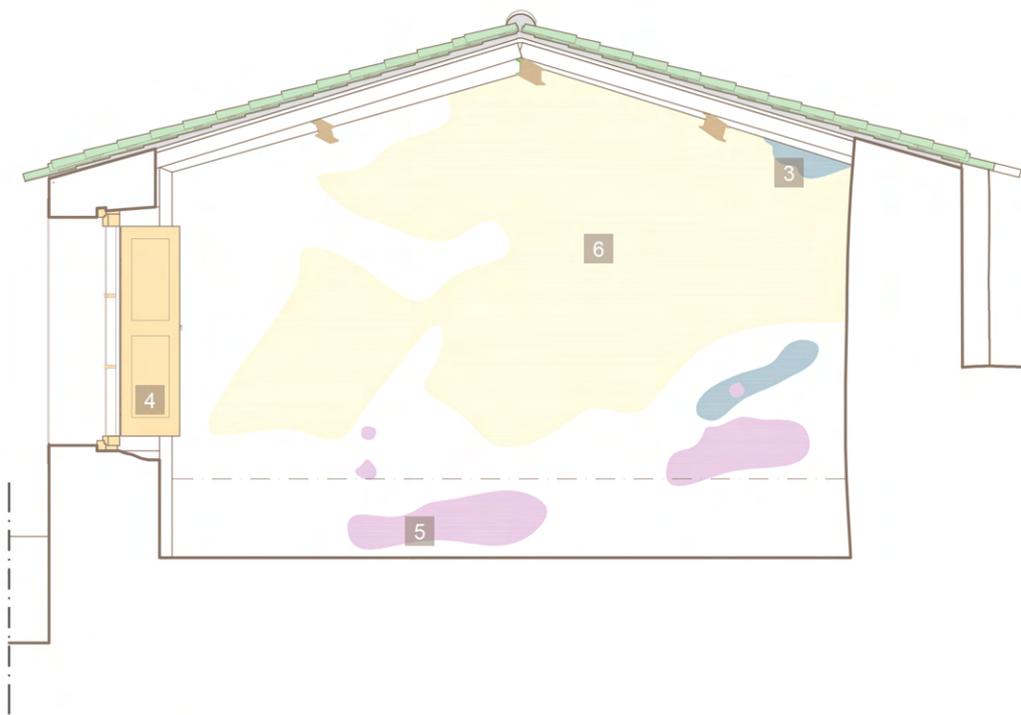
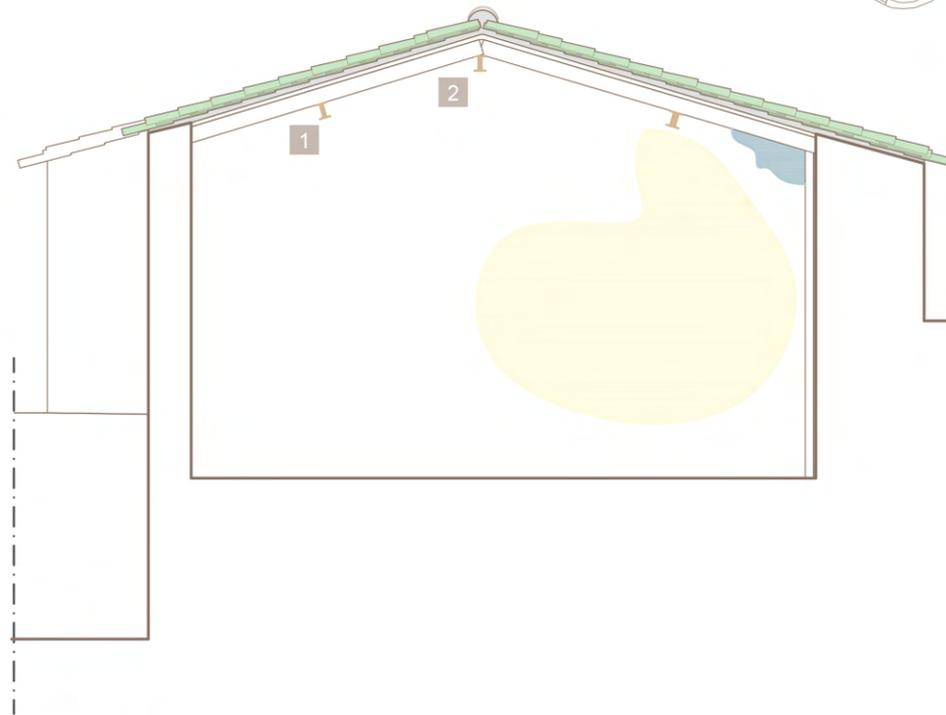
MAPPATURA DEGRADI - Prospetto interno 1:50

Parete sud-ovest

- 1** **Corrosione del metallo**
Ipotesi Azione dell'ossigeno dell'aria sulla superficie del ferro, con il contributo dell'acqua sottoforma di umidità atmosferica.

- 6** **Macchia sullo strato pittorico** | Variazione cromatica localizzata della superficie.
Ipotesi Presenza di umidità nell'intonaco e nel supporto murario; depositi di polvere e microrganismi.

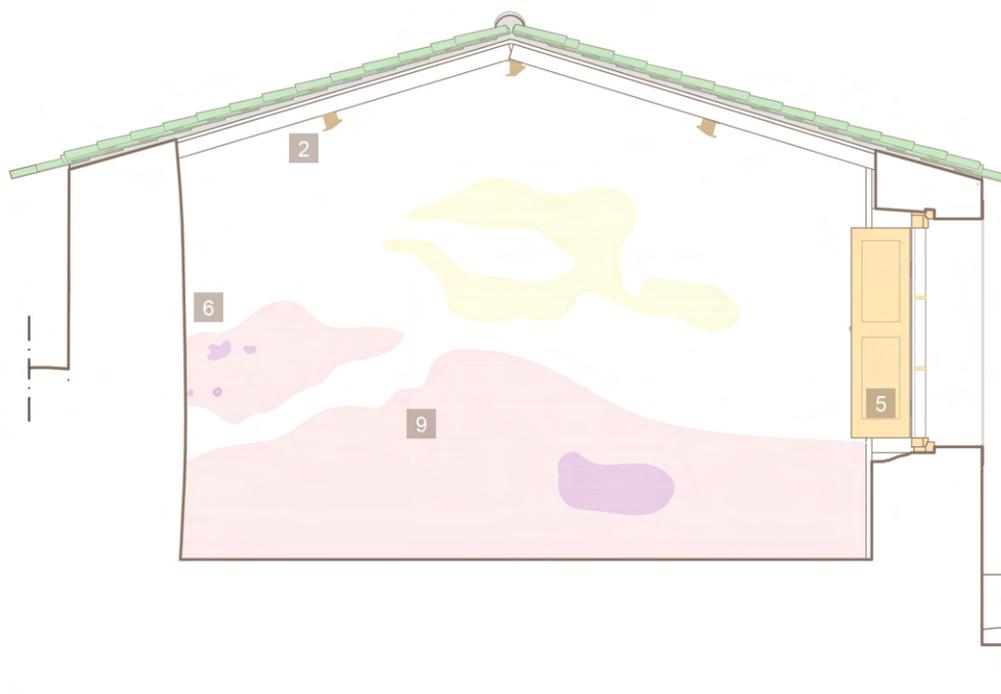
MAPPATURA DEGRADI - Prospetto interno 1:50

Parete nord-est
