**Corso di Laurea Magistrale in Ingegneria Civile**

**Tesi di Laurea Magistrale**

**Valutazione idoneità di un sistema SHM ad  
inclinometri nell'identificazione di potenziali  
danneggiamenti nei ponti a graticcio precompressi**

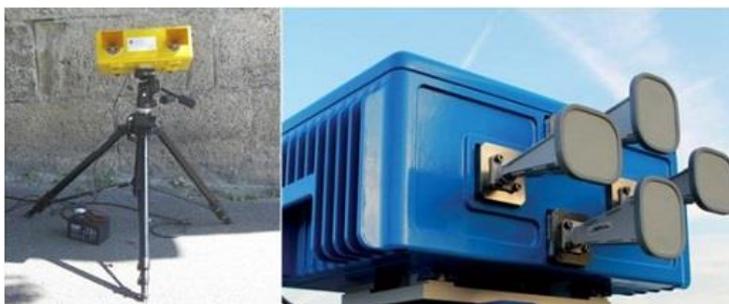
Il sensore TInRAR è costituito da un radar interferometrico ad apertura reale "coerente" (in grado quindi di emettere impulsi radar a lunghezza d'onda nota), dotato di una o più antenne emittenti e riceventi (Figura 2).

Figura 2 - Radar interferometrico terrestre

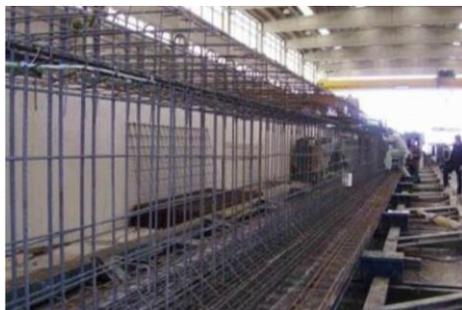
ampia conoscenza della struttura e alla riduzione delle incertezze di natura epistemica. La fibra ottica “residente” all’interno degli elementi strutturali è collegata alle barre di armatura nei punti in cui è previsto un maggiore cemento statico (Figura 7).

*Figura 7 - Sensori in fibra ottica collegata alle barre di armature all'interno di una trave*

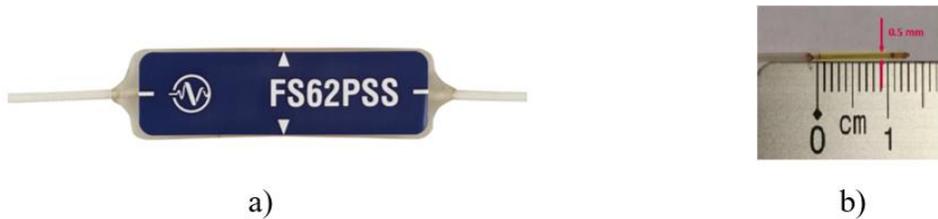
Figura 9 - a) Estensimetro Patch FBG, b) Fibra ottica in cui è fotoinciso il reticolo di Bragg

Gli estensimetri realizzati con fibra ottica (Figura 9 **Errore. L'origine riferimento non è stata trovata.**) sfruttano le proprietà della luce per la valutazione della deformazione. Queste fibre ottiche sono caratterizzate dal reticolo in fibra di Bragg, che riflette una piccola parte del segnale luminoso caratteristica della microstruttura fotoincisa. La variazione dei segnali ottici viene utilizzata per la determinazione della deformazione meccanica dell'elemento da monitorare. I sensori FBG sono esenti da corrosione, immuni ai disturbi elettromagnetici

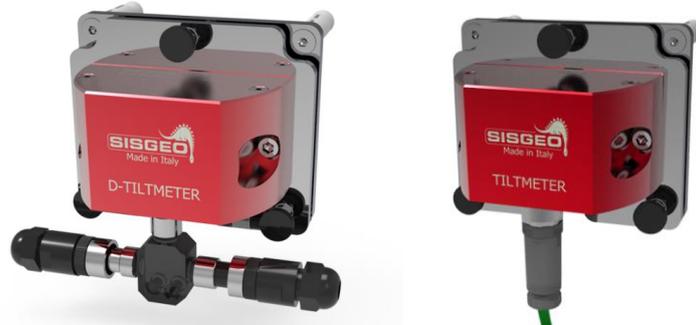
*Inclinometri di superficie:* indicati per applicazioni sia orizzontali che verticali, sono dotati di sensori uniassiali o biassiali, e forniscono un output disponibile in formato analogico o digitale (Figura 11). Tali dispositivi sono caratterizzati da una elevata precisione e ripetibilità della

misura, facili da installare e di basso costo, sono protetti da una custodia resistente alle azioni ambientali.

Figura 11 - Inclinometri di superficie, digitale e analogico

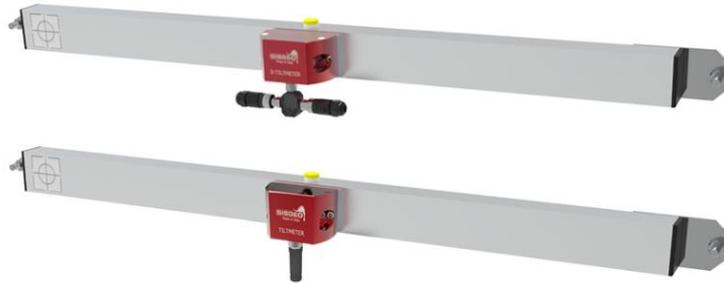
*Inclinometri a barra*: detti anche “tilt beam” (Figura 12), misurano i movimenti differenziali dei punti di ancoraggio alla struttura. Sono in particolare utilizzati nel monitoraggio della flessione di ponti e travi sotto carico. Di semplice costruzione e robusti, sono facili da installare, in modalità singola o multipla, per fornire dati di movimento dettagliati anche su lunghe distanze.

Figura 12 - Inclinometri a barra, analogico e digitale

Tali dispositivi sono costituiti da un inclinometro montato su una barra di alluminio o in fibra di vetro, avente lunghezza  $L$  (Figura 13) detta “gauge length” di dimensione di 1,2 o 3 metri, sulla quale viene valutata l’inclinazione.

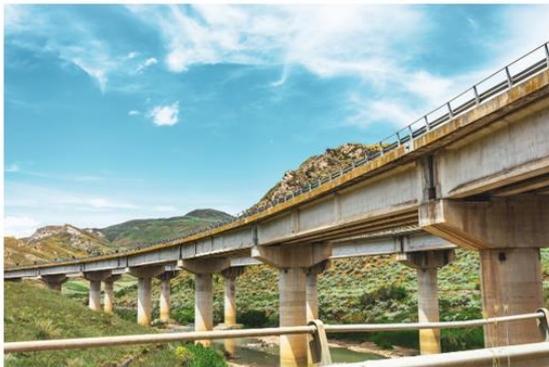
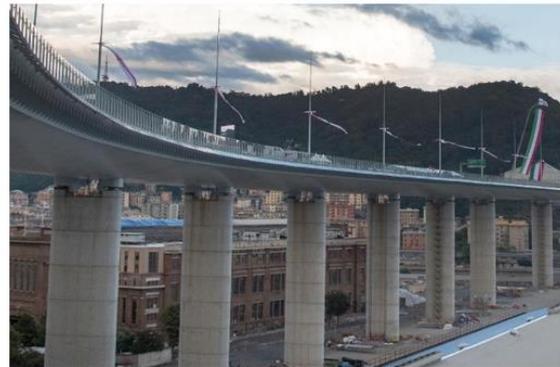
- Lo schema iperstatico di travata continua consente di realizzare campate di luce maggiore. Le deformazioni imposte, i possibili cedimenti fondazionali e le variazioni termiche introducono nella struttura uno stato di coazione, che impegna maggiormente i materiali degli elementi strutturali. La continuità dallo schema strutturale non è sempre facile da realizzare. L'assemblaggio dei diversi elementi risulta agevole nel caso di strutture composite acciaio-calcestruzzo, di getti in opera di campate successive o di costruzioni per conci in c.a.p.. Mentre, nel caso di travi prefabbricate in c.a.p. la continuità è garantita da cavi di precompressione disposti nella soletta gettata in opera [1].

Figura 14 – a) Viadotto a travata con schema isostatico, b) Viadotto a travata con schema iperstatico

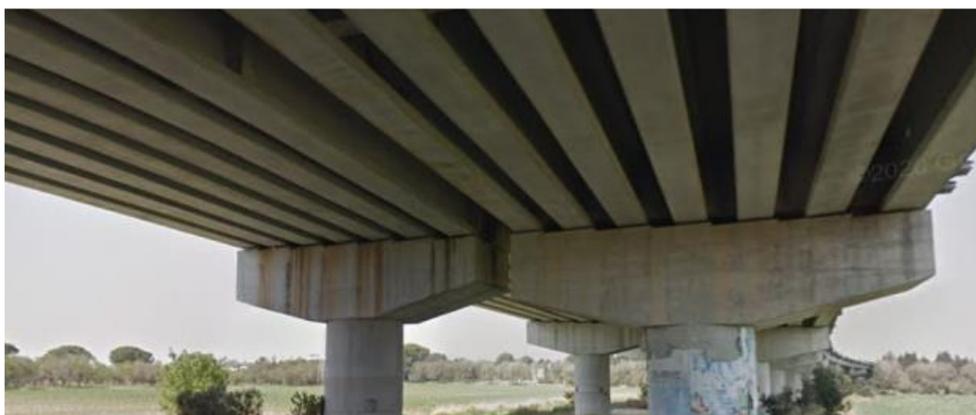
I **ponti con impalcati a graticcio** sono costituiti da più travi longitudinali, tra loro affiancate e collegate dalla soletta e puntualmente da travi trasversali detti traversi. Le travi principali, poste ad interasse  $i$ , ed i traversi posti ad interasse  $j$ , formano un grigliato a maglie rettangolari. Il campo di impiego, su uno schema di semplice appoggio per travi prefabbricate in c.a.p., è fino a 40-50m. Nel caso di travata realizzata con travi prefabbricate in c.a.p., la precompressione può essere introdotta sia con una pretensione, sia con una post-tensione, oppure con entrambe le tecniche, adattando il livello tensionale indotto nella trave all'applicazione progressiva dei carichi. Nella soluzione a "graticcio", le maggiori difficoltà si presentano nella realizzazione dei traversi o nel collegamento di questi con le travi longitudinali, che avviene per mezzo di cavi di precompressione, che rendono solidali le travi al singolo traverso [13].

*Figura 15 - Viadotto con impalcati a graticcio*

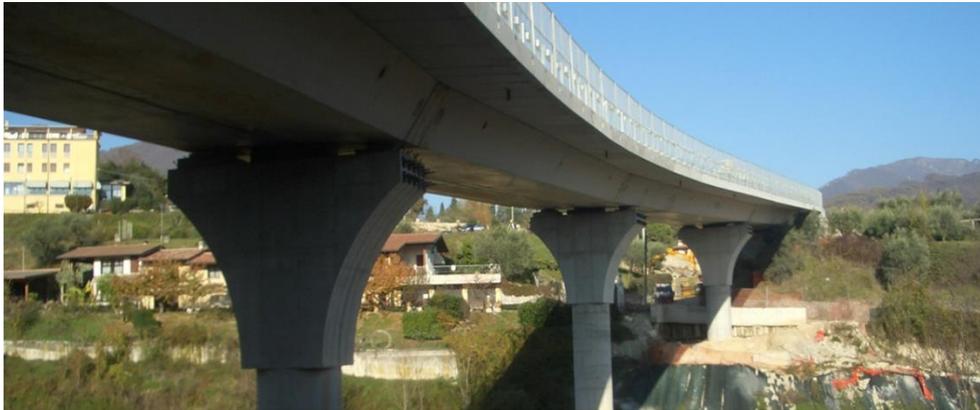
I **ponti a cassone** sono costituiti da pareti piane, collegate in modo da formare una sezione scatolare chiusa. Generalmente, le pareti inferiori e laterali verticali di tale sezione sono realizzate in acciaio, mentre la chiusura superiore è garantita dalla soletta in calcestruzzo, la quale costituisce da piattaforma stradale [13]. Questa tipologia presenta i seguenti vantaggi:

Figura 16 - Viadotto con impalcato a cassone

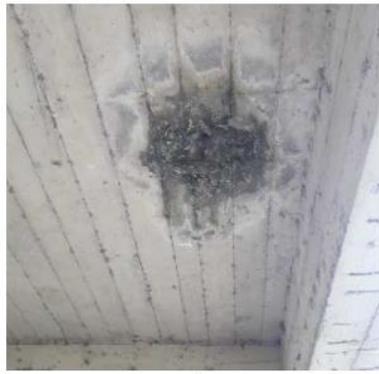
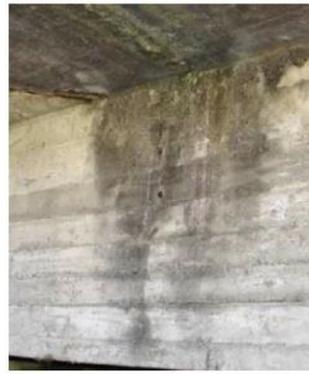
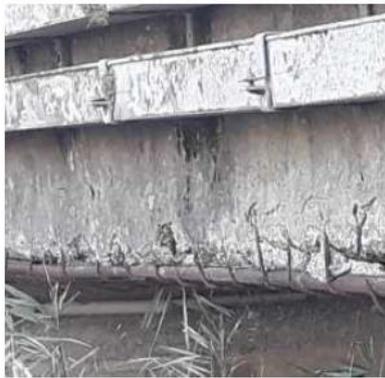
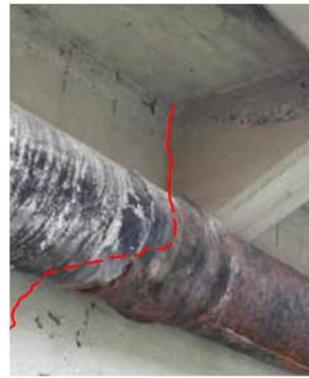
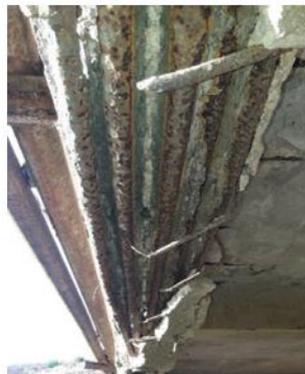
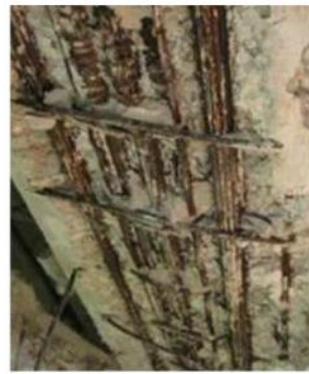
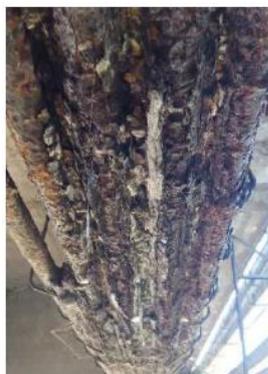
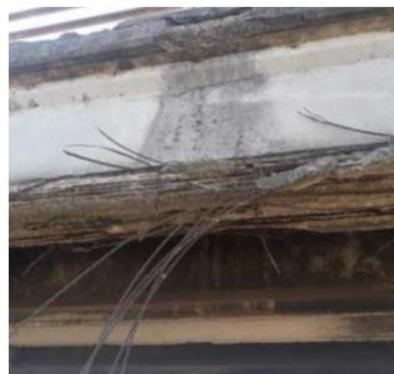
Danneggiamenti che producono delle conseguenze negative rispetto la sicurezza ( $G$  da 3 a 5), sono indicati con un peso maggiore. In particolare, in Figura 17 si riportano i seguenti casi [3]:

- h) *Fessure diagonali* ( $G = 5$ ): stati fessurativi con andamento prevalentemente diagonale dovuti a stati di sollecitazione che portano alla rottura del calcestruzzo nelle sezioni più deboli e/o più sollecitate degli elementi. Per le travi dell'impalcato, le lesioni diagonali si trovano in corrispondenza della posizione di massimo taglio o della posizione di piegamento delle armature; in tal caso, esse hanno origine strutturale e sono dovute a sollecitazioni eccessive e/o carenze di armatura.

- i) *Riduzione armatura di precompressione* ( $G = 5$ ): il fenomeno di ossidazione e la conseguente corrosione dei cavi negli elementi in c.a.p. porta ad un'evidente riduzione di sezione e, nei casi più gravi, alla rottura dei cavi da precompressione.

Figura 17 - Esempio di danneggiamenti comuni nei ponti a travata [3]

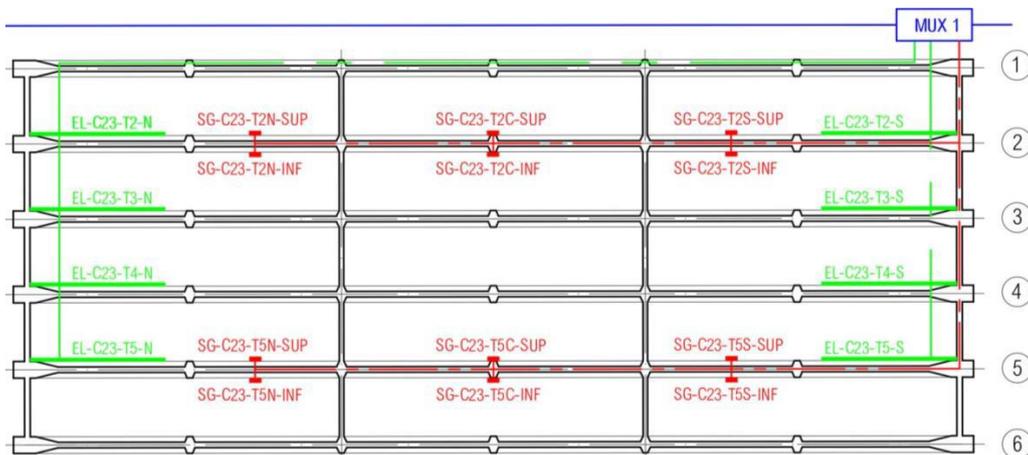
In Figura 22 è rappresentata la disposizione dei sensori installati, indicando in verde gli inclinometri e in rosso gli estensimetri.

Ogni inclinometro viene indicato con un codice del tipo EL-C23-T2-N, dove:

- il primo gruppo di lettere specifica il tipo di strumento (gli inclinometri sono indicati con EL, mentre gli estensimetri con SG);
- il secondo gruppo indica il numero della campata;
- il terzo gruppo indica il numero della trave;
- il quarto gruppo indica infine il lato della campata su cui è posizionato il sensore: Nord, Sud o Centro (per gli estensimetri).

Figura 22 - Disposizione dei sensori sulle travi

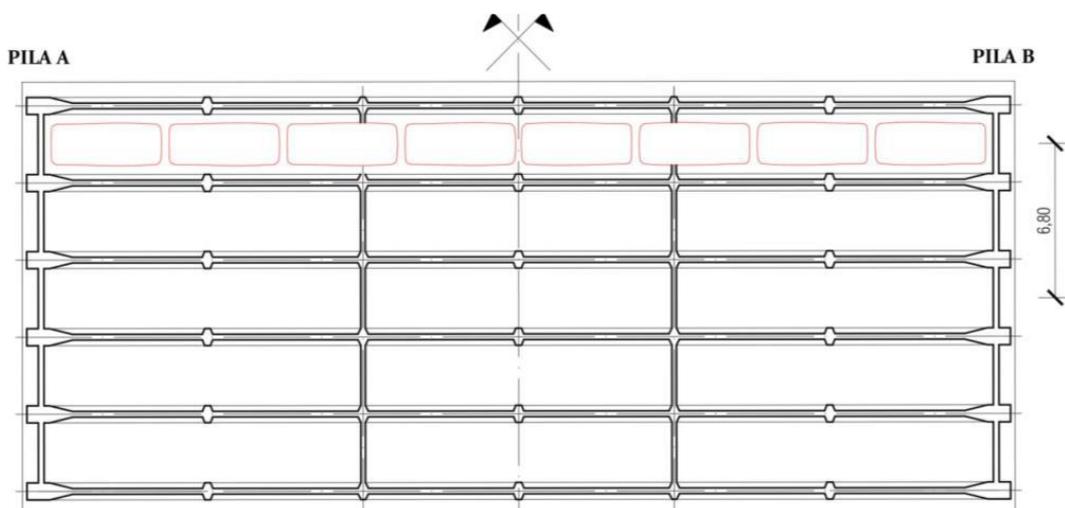
Figura 23 - Disposizione autovetture

Nella *prova di carico con mezzi leggeri*, il carico di 8 autovetture da 1,6 ton ciascuna è stato applicato sulla corsia più esterna nella configurazione spalla contro spalla. Nella prima fase sono state disposte le prime 4 autovetture e nella seconda fase le ulteriori restanti 4 autovetture (Figura 23).

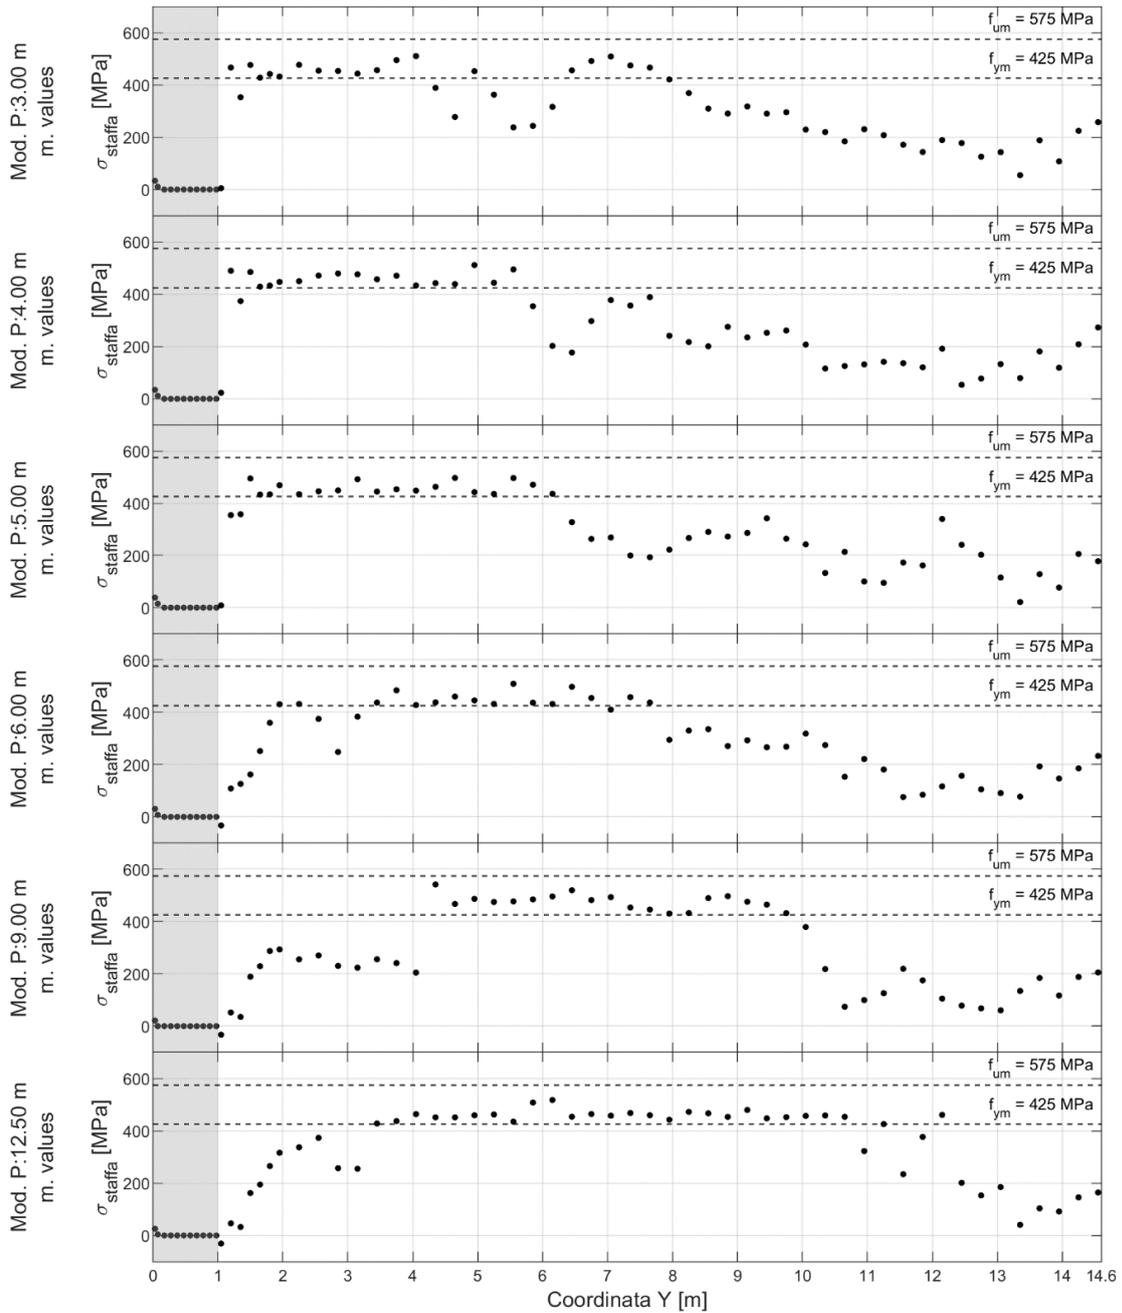
Figura 37 - Tensione nelle staffe nella parte nord della trave TL1

Nelle Figure 37 e 38, sono riportati i valori della tensione delle staffe comprese tra l'appoggio nord e il primo traverso, poiché dal diagramma di taglio tale zona risulta essere quella più sollecitata. Per ciascuna delle due travi analizzate, i valori della tensione sono confrontati per ogni modello con il valore di snervamento  $f_{ym}$  e il valore ultimo di rottura  $f_{um}$  dell'acciaio ordinario.

Come si evince dal grafico in Figura 37, le staffe della trave TL1 risultano snervate a partire dal punto di applicazione del carico. Inoltre, solo nel modello con carico a 12,50 m solo poche staffe non hanno raggiunto la tensione di snervamento  $f_{ym}$ , ma nessuna ha raggiunto la tensione di rottura  $f_{um}$ . Mentre, in Figura 38 sono rappresentate le tensioni delle staffe nella trave TL2. Si può osservare come l'impegno delle staffe della seconda trave aumenta, all'aumentare della distanza del carico dall'appoggio. Il modello che presenta una maggiore sollecitazione nelle staffe risulta ancora essere il modello con carico a partire da 12,50 m.

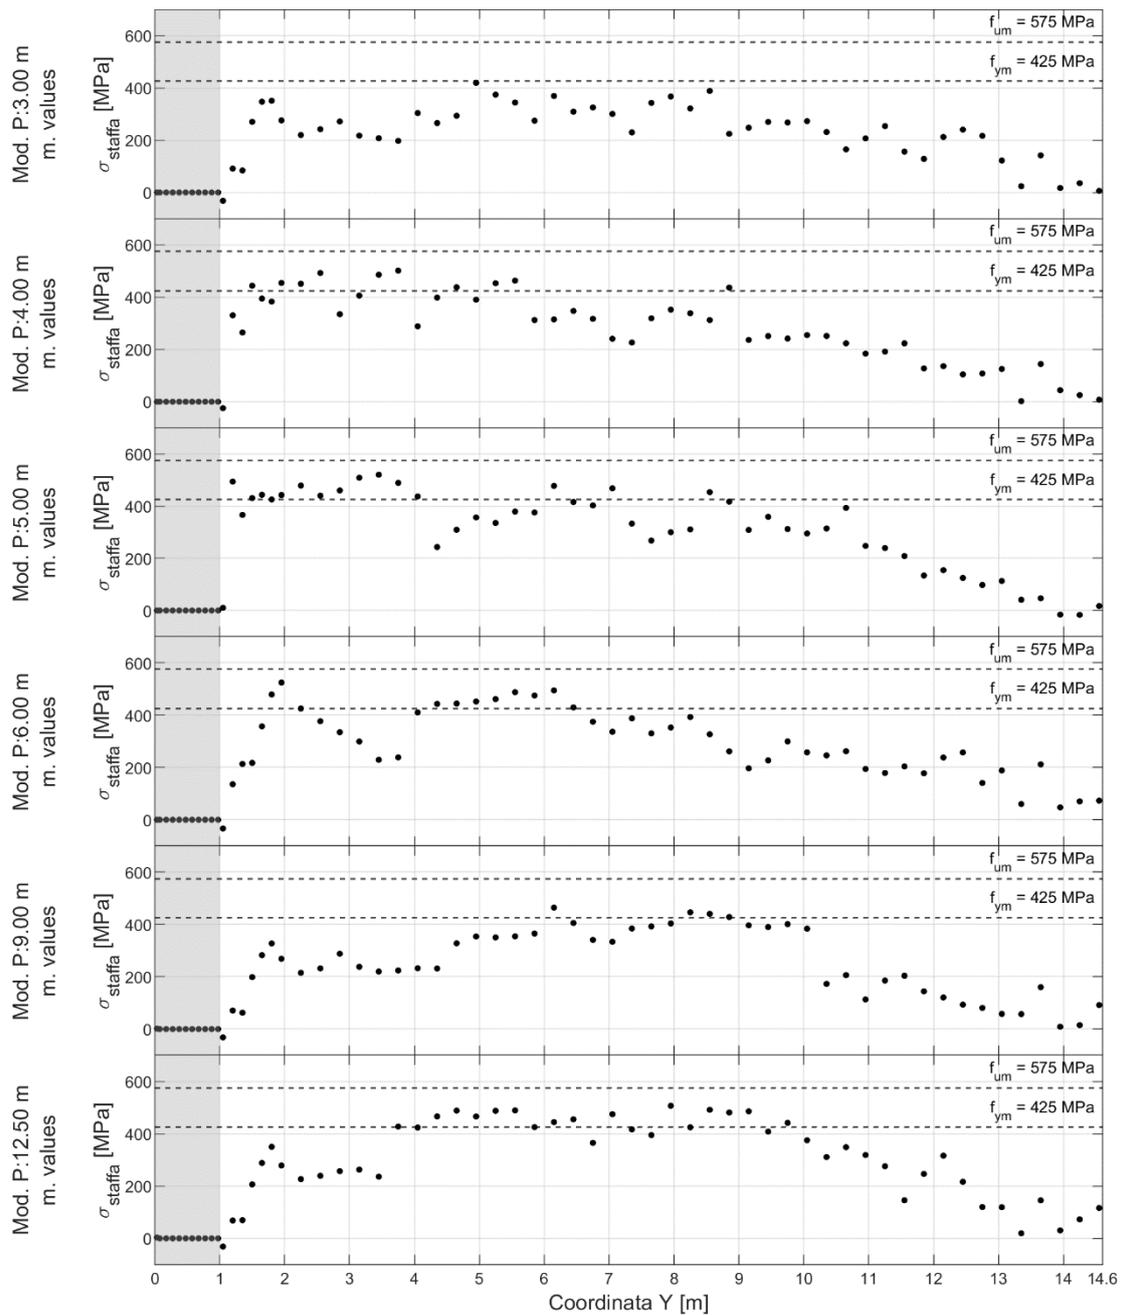
Figura 38 - Tensione nelle staffe nella parte nord della trave TL2

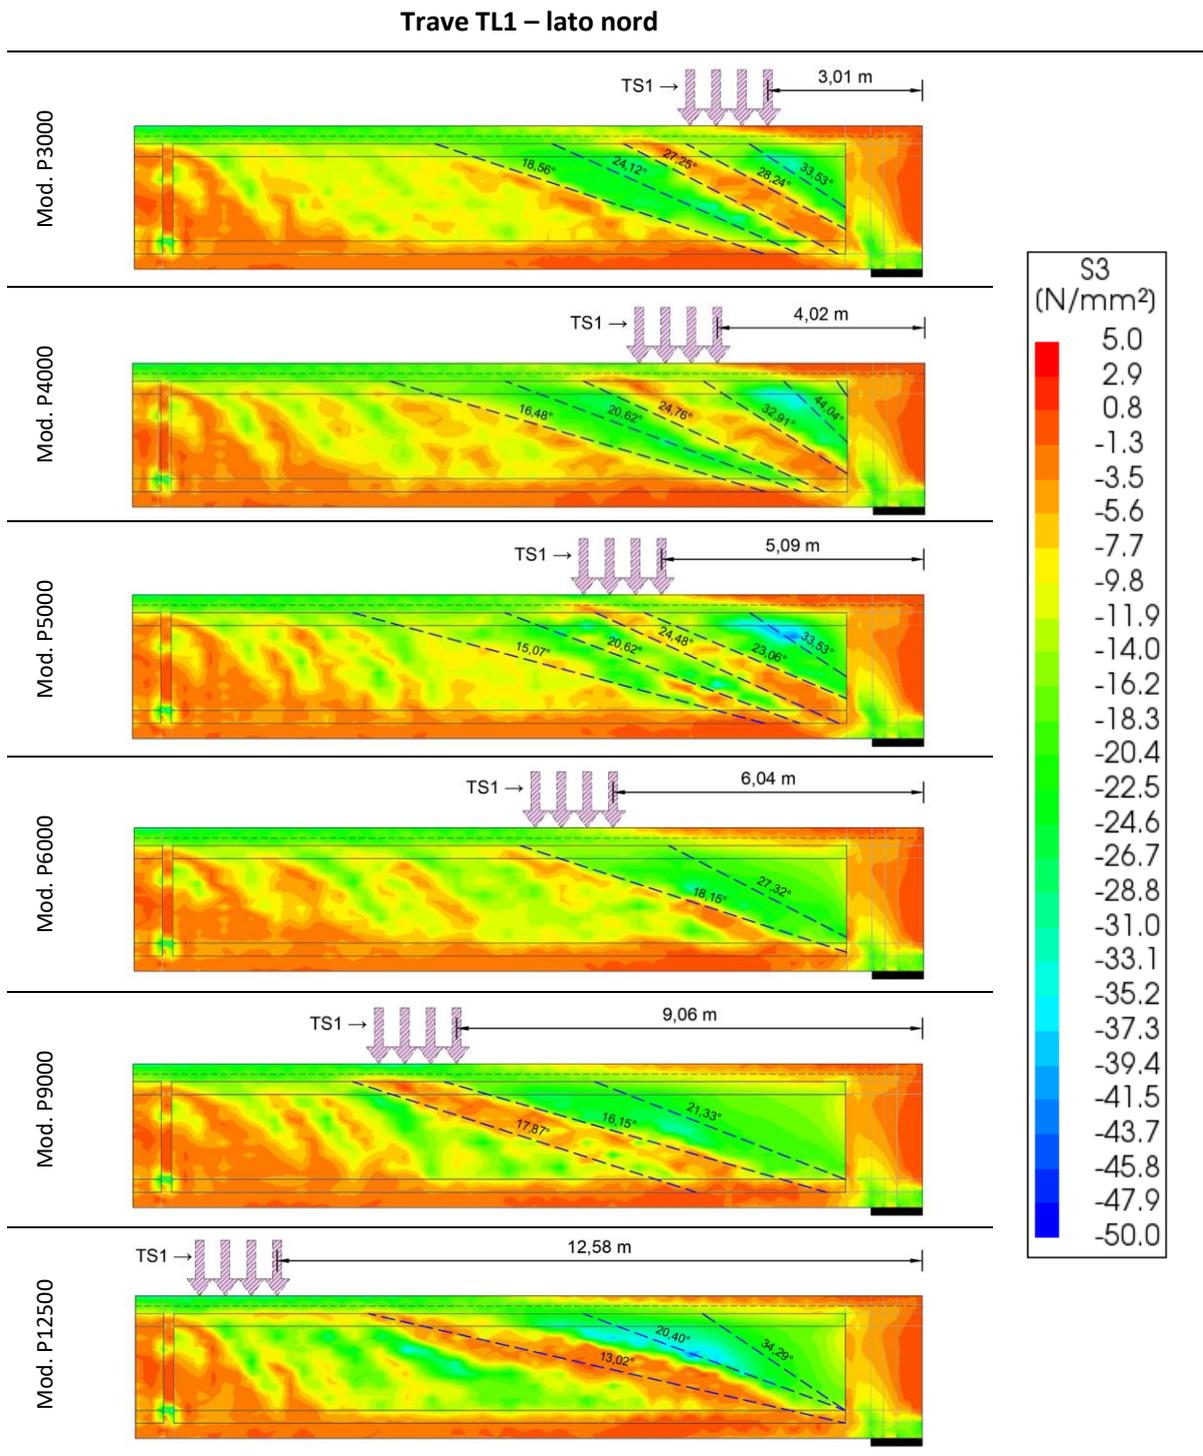
Tabella 12 – Tensioni principali di compressione trave TL1

Attraverso tali rappresentazioni è possibile identificare graficamente la presenza di punti di calcestruzzo compressi e il loro stato di sollecitazione e la presenza di zone fessurate.

Per la trave TL1 come risulta dalle immagini, in tutti i modelli si può osservare la presenza di un puntone di calcestruzzo che dal punto di applicazione del carico giunge all'appoggio. Risulta anche evidente una zona fessurata che divide il suddetto puntone da un secondo puntone che all'aumentare della distanza del carico dall'appoggio risulta sempre meno evidente. Nel caso dell'ultimo modello con carico ad una distanza di circa 12,5 m, si osserva una fessurazione diffusa su una vasta parte dell'anima della trave e zone (blu) in cui il calcestruzzo presenta una tensione di compressione alta ma ancora non raggiunge il valore della sua resistenza ultima a compressione.

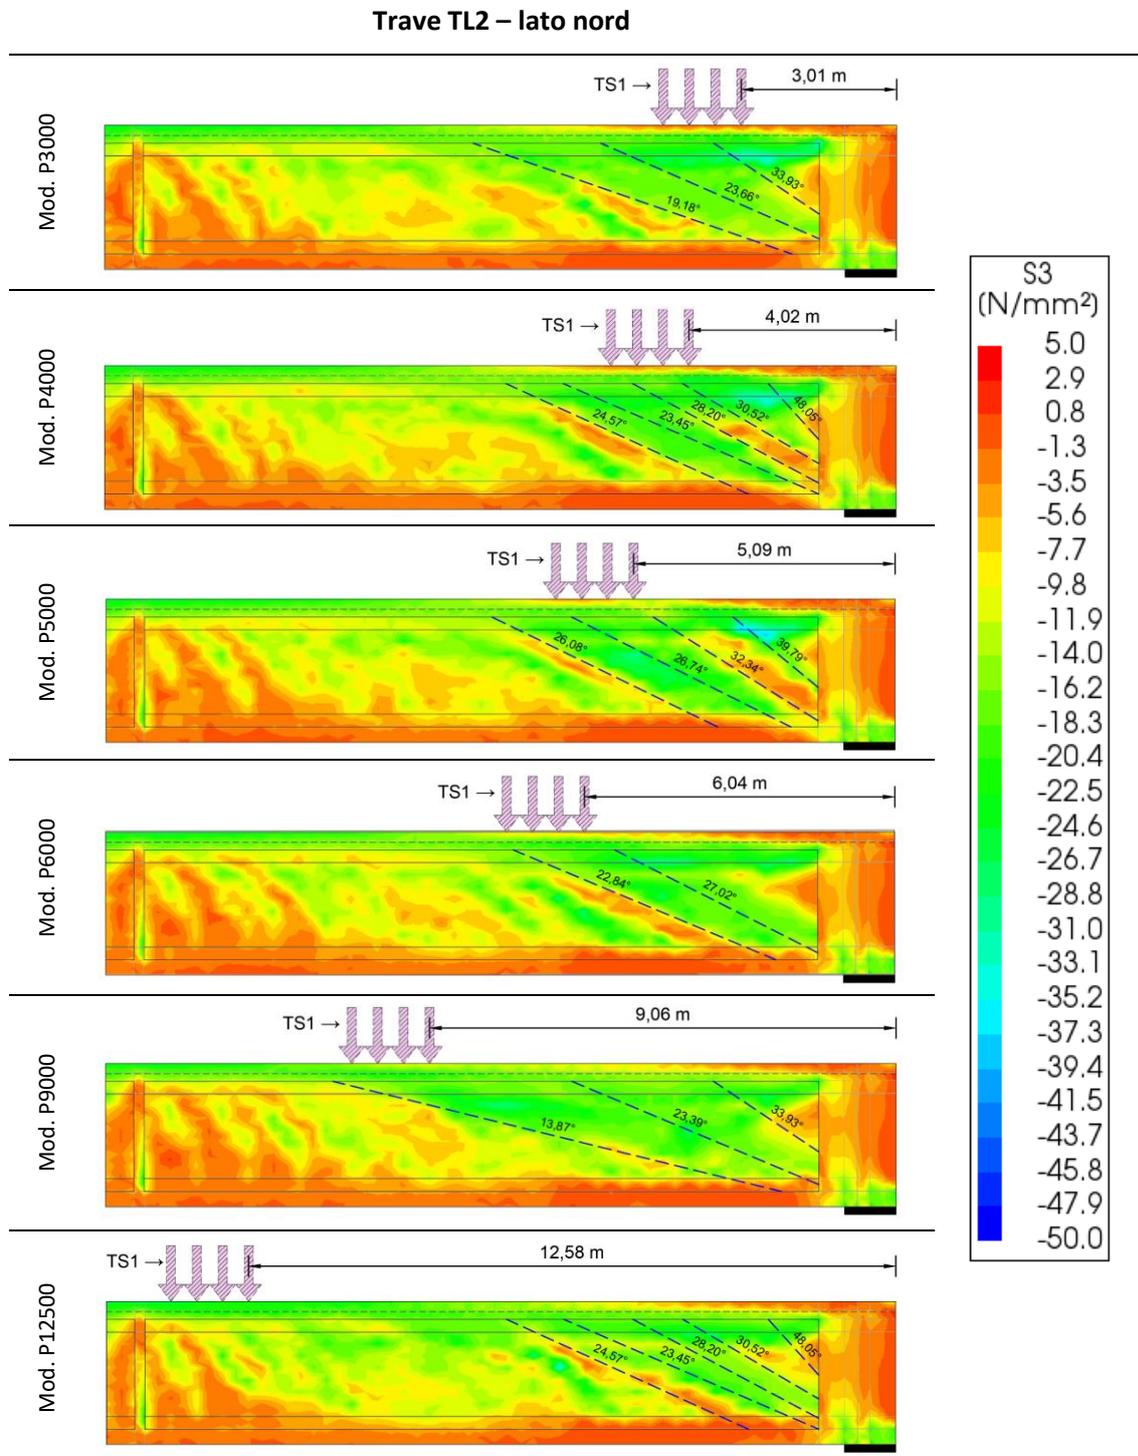
Tabella 13 – Tensioni principali di compressione trave TL2

Per la trave TL2, anche se in maniera meno definita, sono presenti zone di compressione come nel caso della trave TL1, che risultano seguire l'andamento del puntone principale della trave TL1.

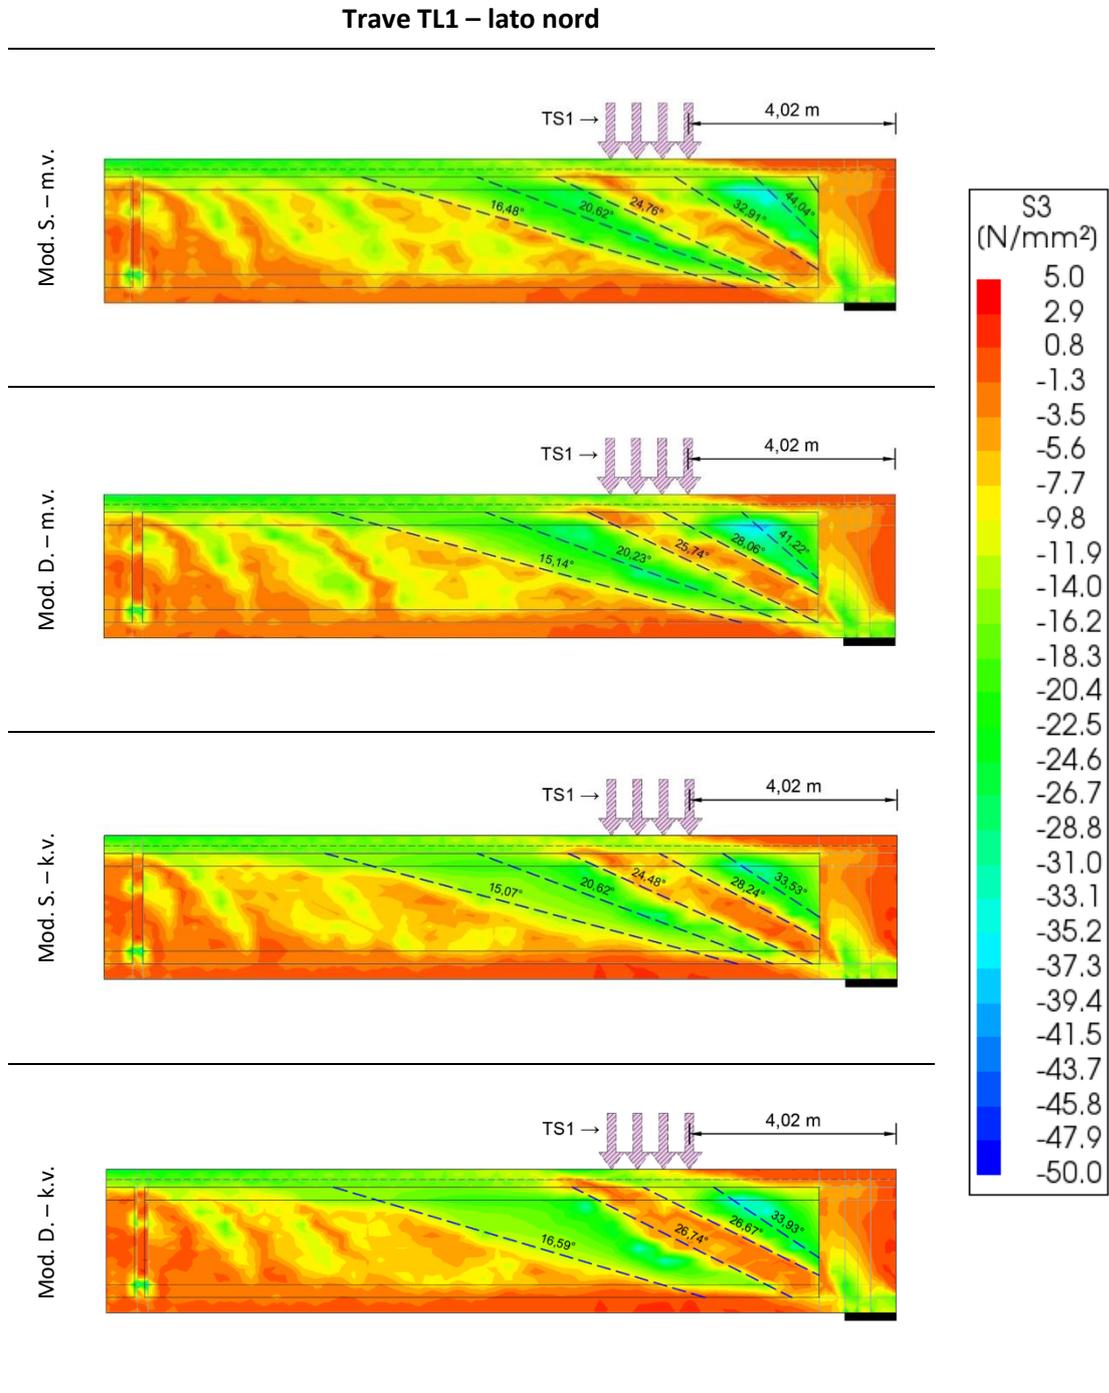
Tabella 21 – Campi di compressione S3 del c.l.s. nella trave TL1 parte nord - carico TS1 a 4.00m

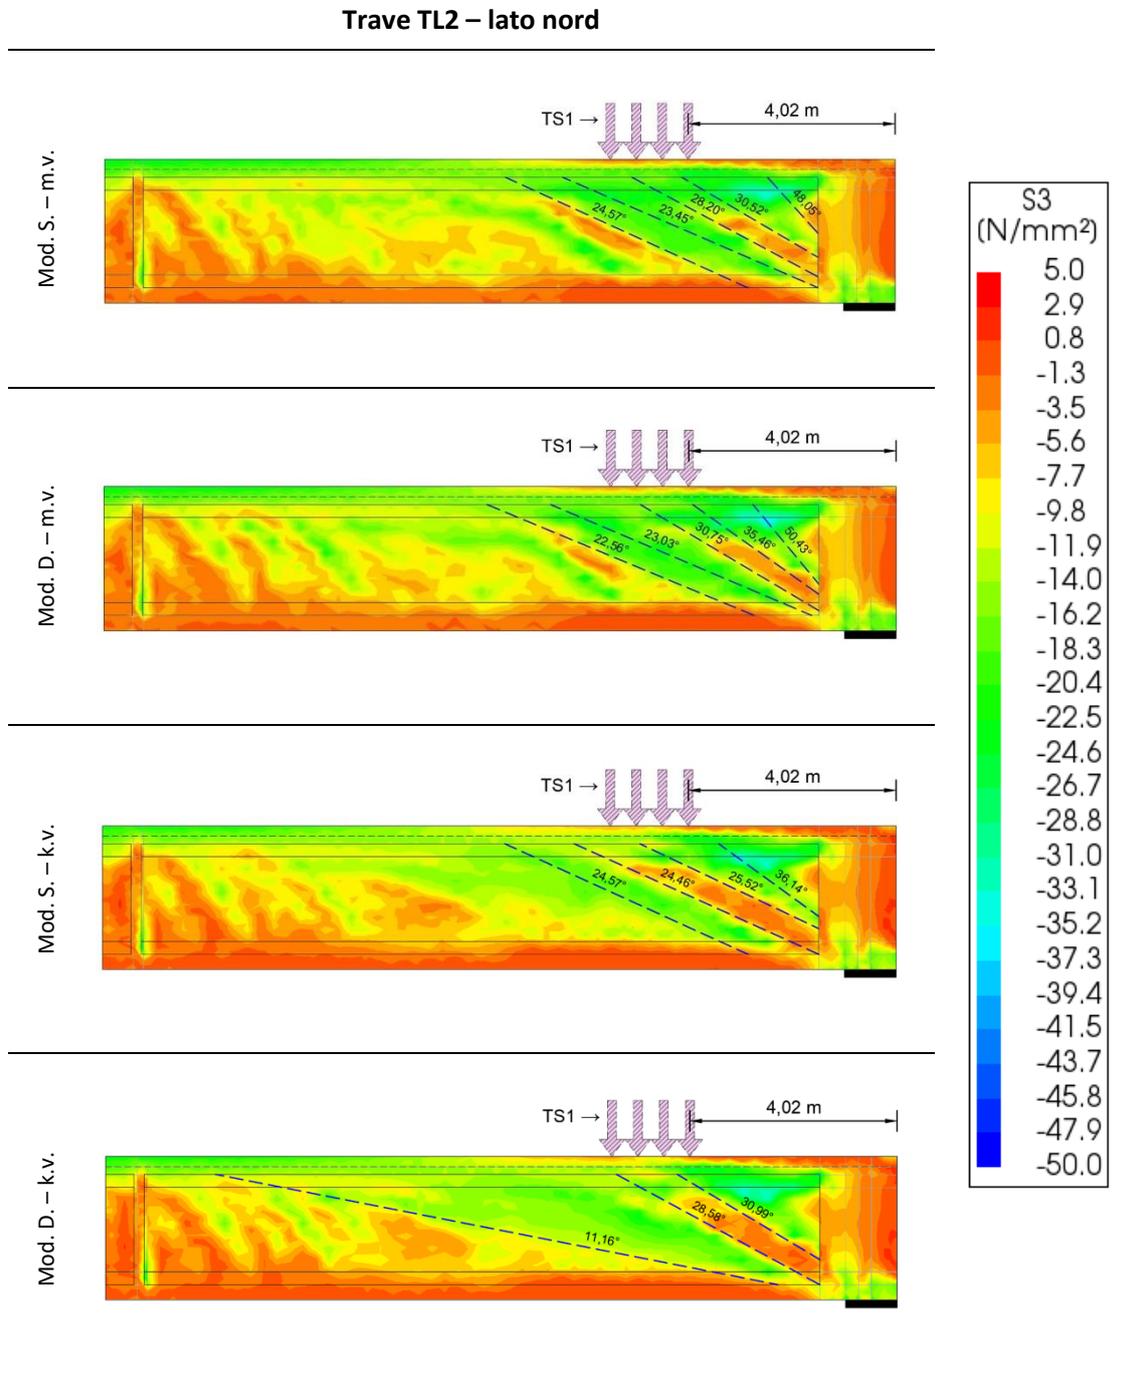
Tabella 22 – Campi di compressione S3 del c.l.s. nella trave TL2 parte nord - carico TS1 a 4.00m

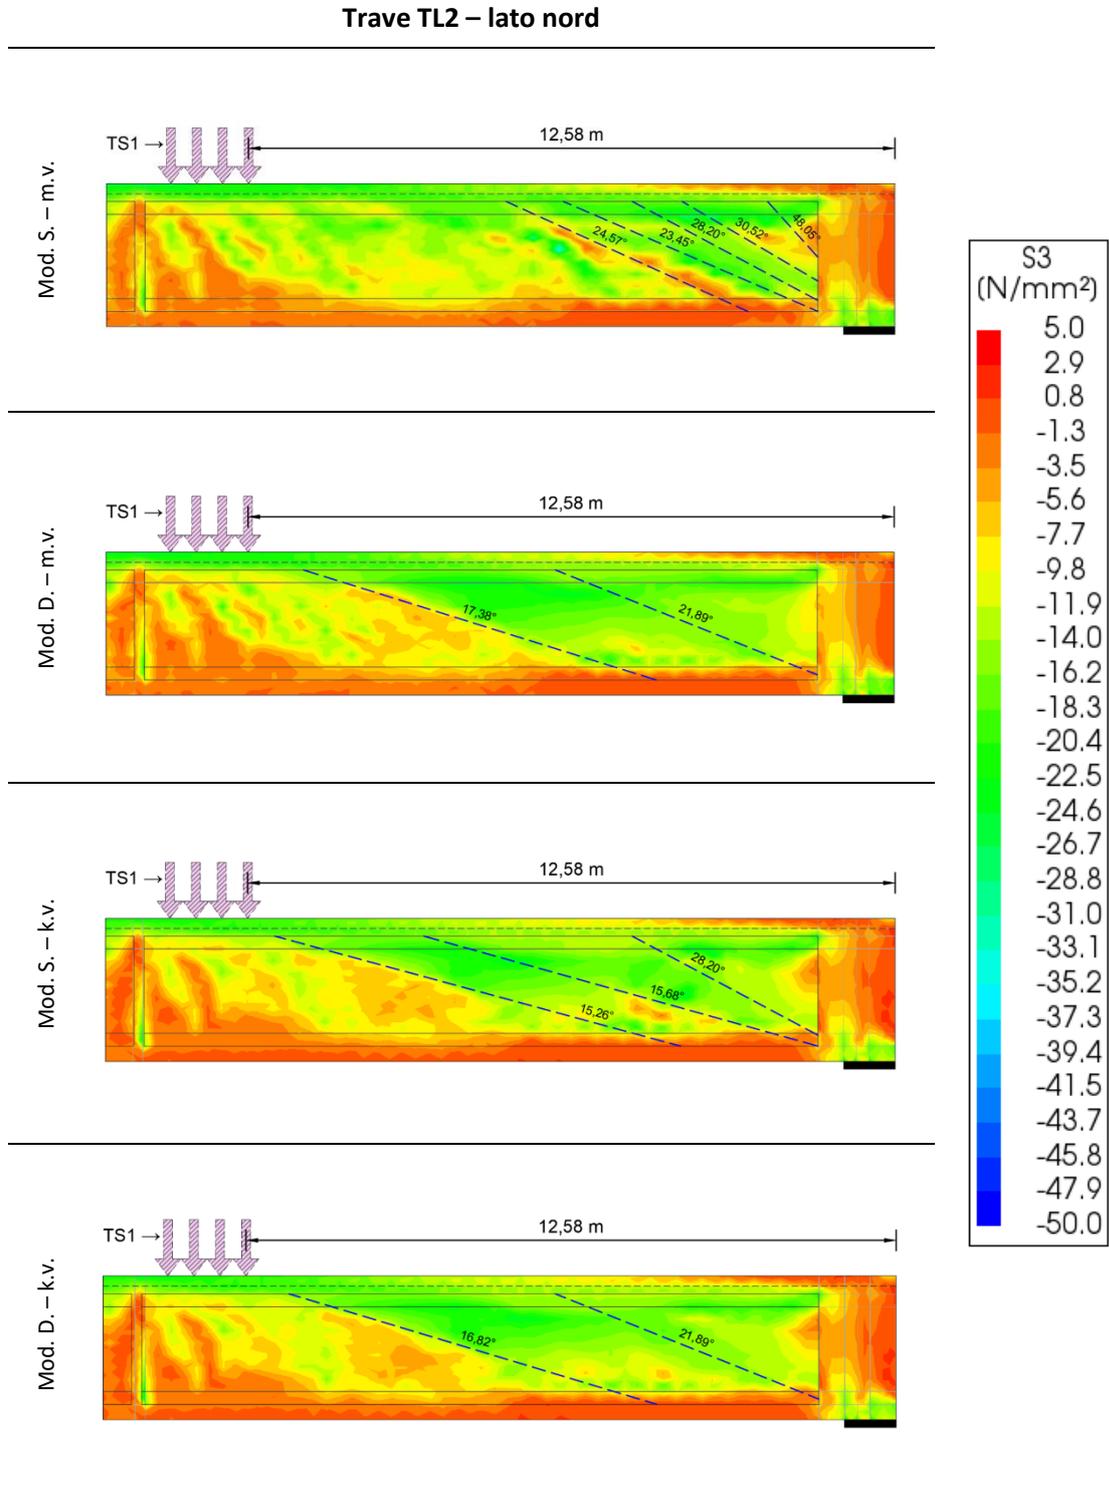
Tabella 32 – Campi di compressione S3 del c.l.s. nella trave TL2 parte nord - carico TS1 a 12.50m

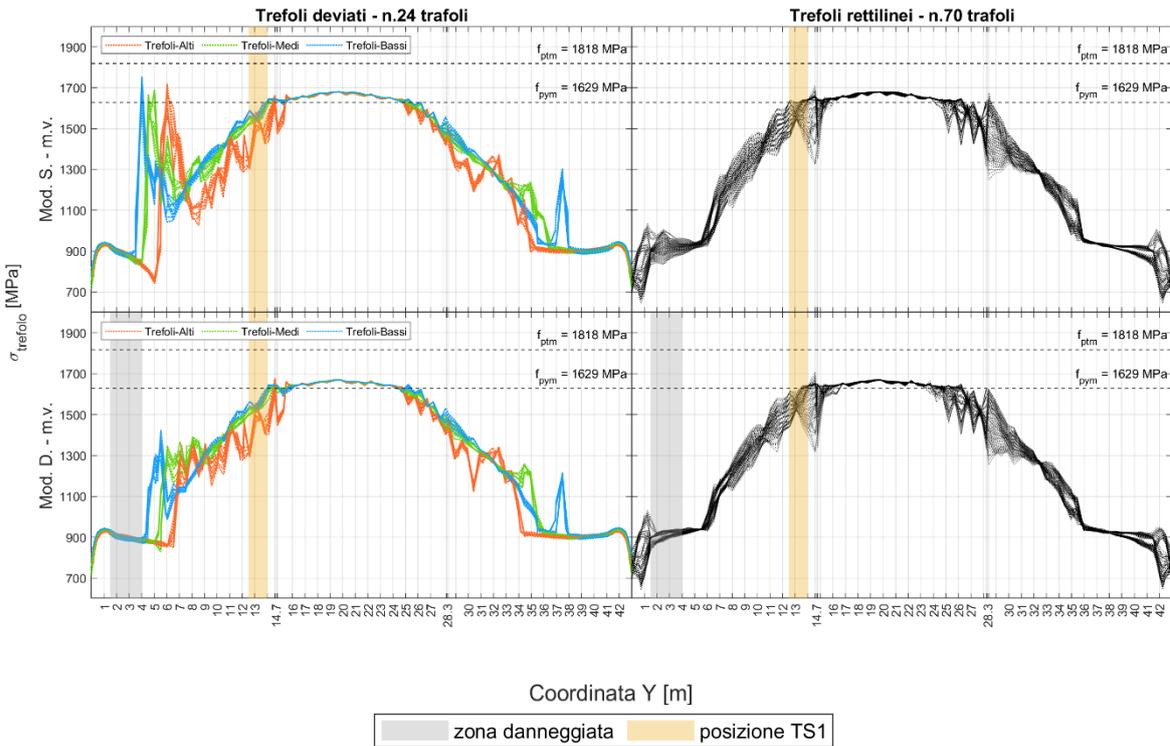
Figura 79 – Valori medi della tensione nei trefoli della trave TL1 carico TS1 a 12.50m

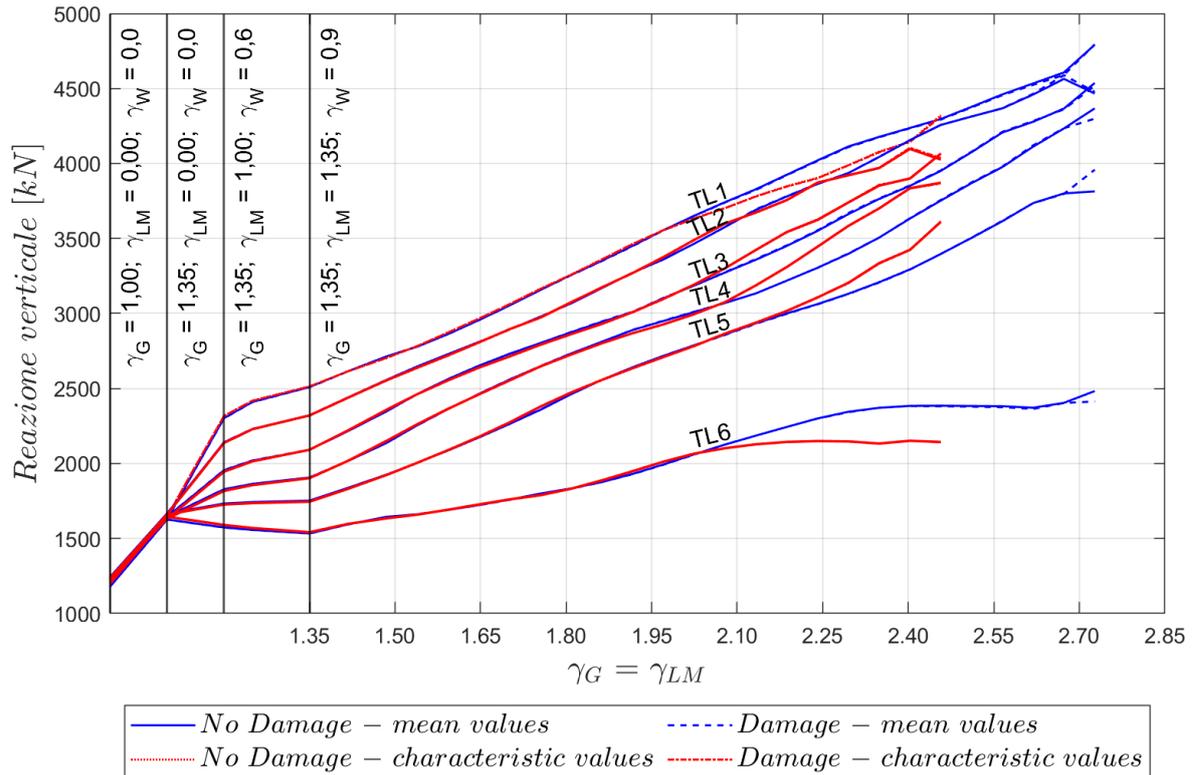
Figura 97 – Reazione travi appoggio nord - Sano-D11

Come si evince dai grafici sopra riportati, in questa situazione il collasso avviene per il raggiungimento della massima tensione di compressione all'estradosso della soletta (Figura 89). Inoltre, le Figure 90 e 92 mostrano che, in condizioni ultime anche i trefoli pretesi e il cavo della trave TL1 sono prossimi al raggiungimento della massima tensione di rottura. Infine, si nota anche come, al momento del collasso le tensioni all'estradosso della trave siano ancora inferiori alla massima resistenza a trazione del calcestruzzo; quindi, la trave TL1 ancora non risulta completamente fessurata (Figure 86 e 87). Il danno introdotto non compromette la redistribuzione del carico operato dai traversi, che sono interessati da tale danneggiamento (Figura 97).

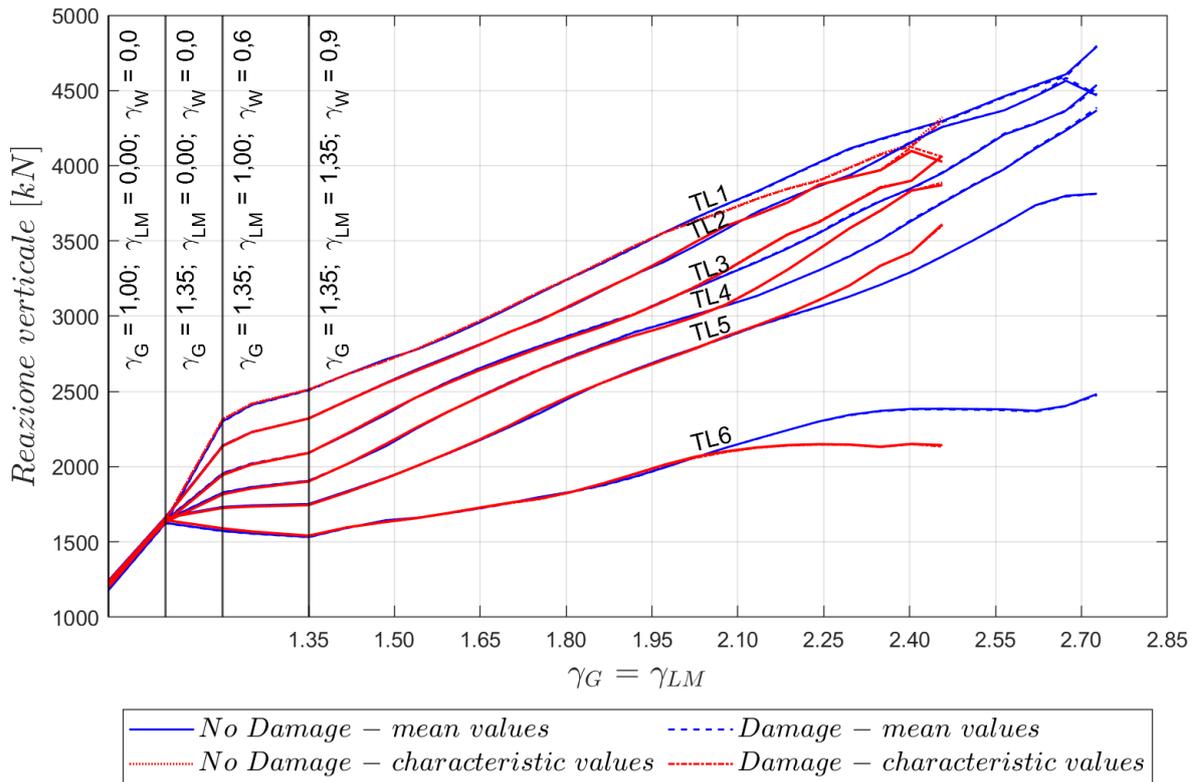
Figura 109 – Reazione travi appoggio nord - Sano-D12

I grafici appena riportati evidenziano che, nel danneggiamento analizzato, il collasso avviene anche in questo caso, per il raggiungimento della massima resistenza a compressione della soletta (Figura 101). Inoltre, si può osservare come la trave TL1 risulti parzialmente fessurata ma in alcun punto in compressione nella condizione di collasso (Figure 98-99). I trefoli e il cavo di post-teso della trave TL1 non raggiungono la rottura, ma sono comunque soggetti a valori elevati di tensione (Figure 102 e 104). Il danno introdotto non compromette la redistribuzione del carico operato dai traversi, che sono interessati da tale danneggiamento (Figura 109).

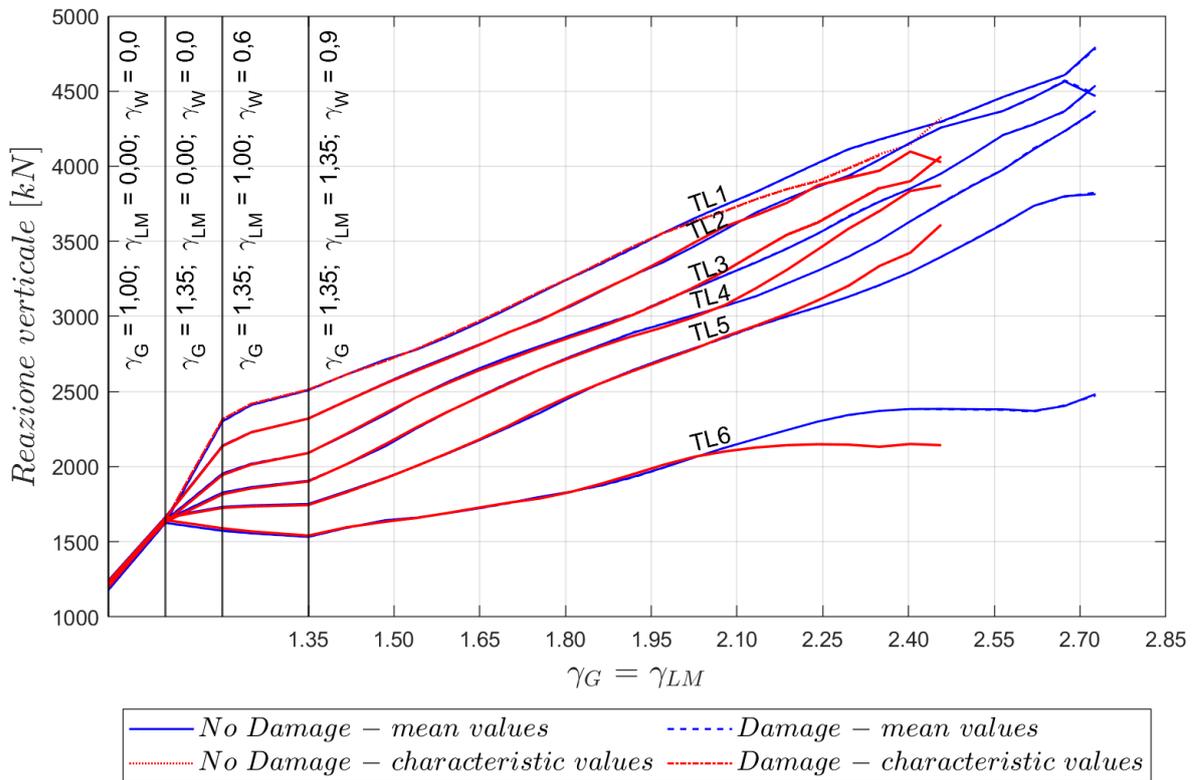
Figura 121 – Reazione travi appoggio nord - Sano-D13

I grafici riportati evidenziano che, nella presente situazione di danneggiamento il collasso avviene per il raggiungimento della massima resistenza a compressione del calcestruzzo all'estradosso della soletta (Figura 113). La trave TL1 alla condizione di collasso, risulta parzialmente fessurata ma non è in compressione (Figure 110-111) e i trefoli e il cavo di post-tensione presentano valori di tensione elevati ma non ancora vicini alla tensione di rottura (Figure 114 e 116). Il danno introdotto non compromette la redistribuzione del carico operato dai trasversi, che sono interessati da tale danneggiamento (Figura 121).
