**Corso di Laurea Magistrale in Ingegneria Civile**

**Tesi di Laurea Magistrale**

**Valutazione idoneità di un sistema SHM ad  
inclinometri nell'identificazione di potenziali  
danneggiamenti nei ponti a graticcio precompressi**

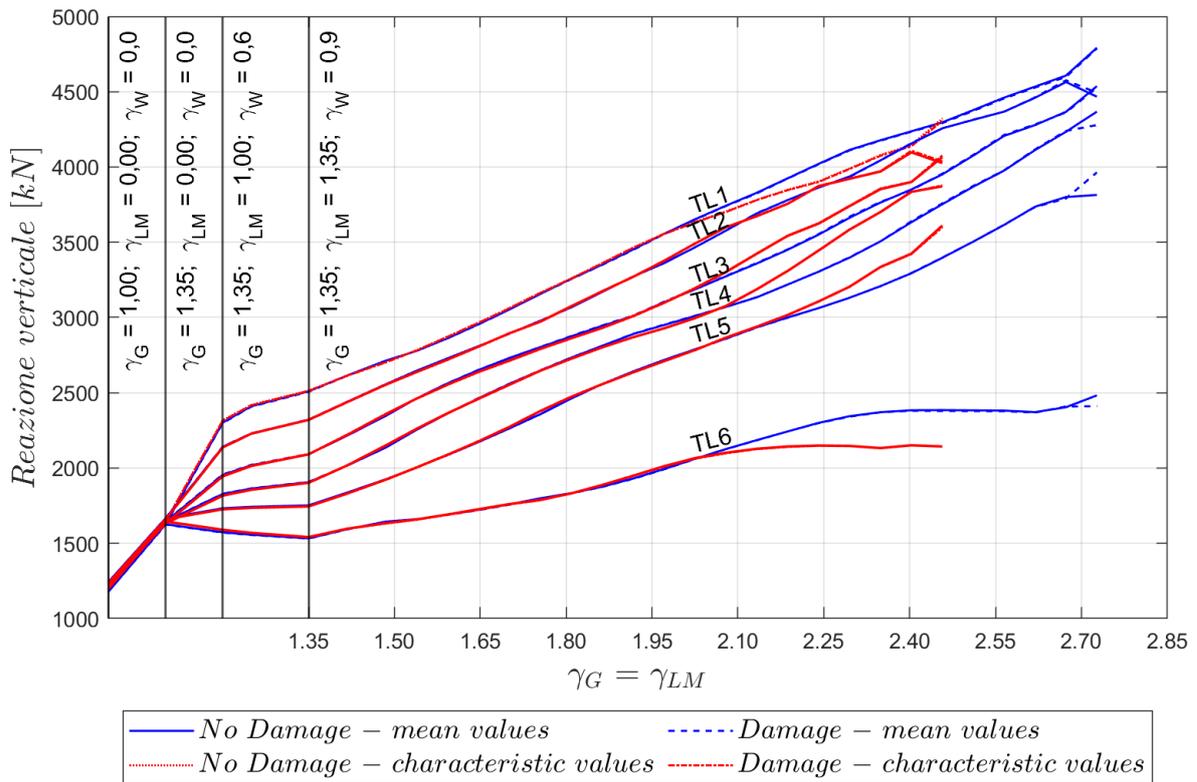
Figura 133 – Reazione travi appoggio nord - Sano-D14

In questo caso i grafici mostrano che il collasso anche per questo danneggiamento avviene per il raggiungimento della resistenza a compressione del calcestruzzo all'estradosso della soletta (Figura 125). Al momento del collasso la trave TL1 risulta ancora parzialmente fessura ma non in compressione (Figure 122-123) e inoltre i trefoli e i cavi sono ancora integri raggiungendo valori di tensione comunque elevati (Figure 126 e 128). Il danno introdotto non compromette la redistribuzione del carico operato dai traversi, che sono interessati da tale danneggiamento (Figura 133).

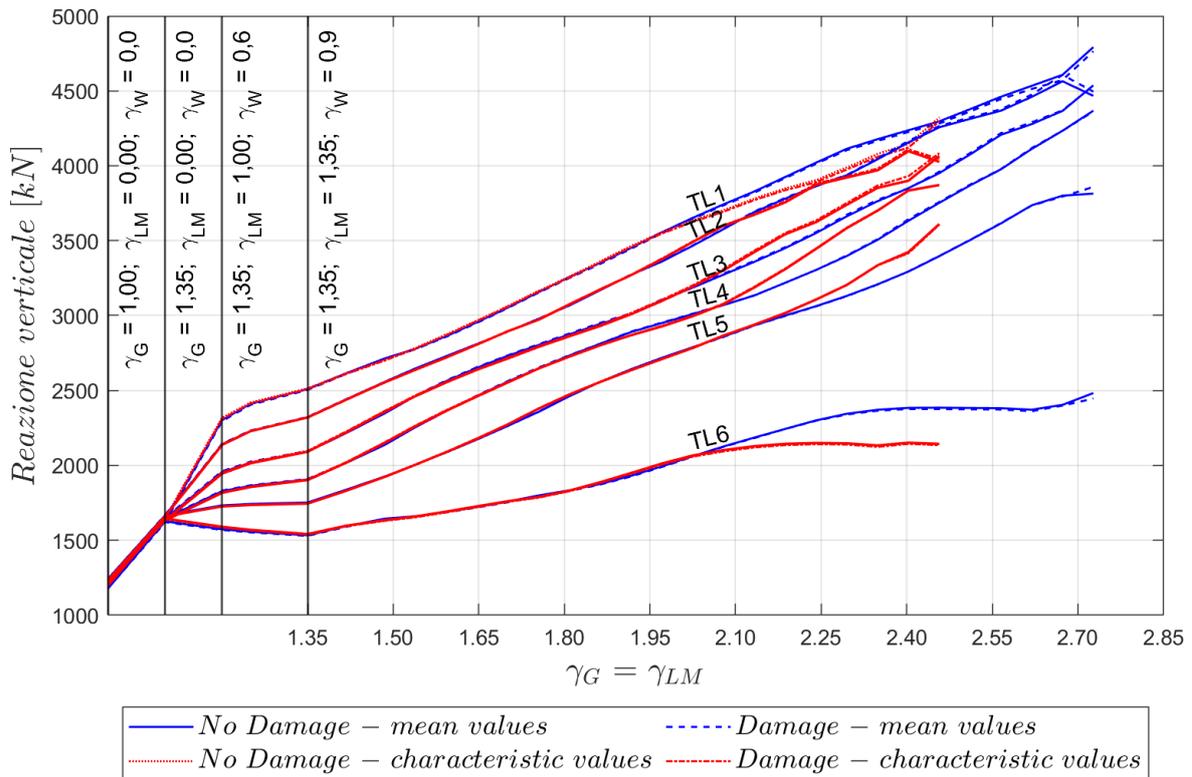
Figura 145 – Reazione travi appoggio nord - Sano-D15

Nel presente scenario, i grafici mostrano che il collasso anche per questo danneggiamento avviene per il raggiungimento della resistenza a compressione del calcestruzzo all'estradosso della soletta (Figura 137). Al momento del collasso la trave TL1 risulta fessurata all'intradosso e in trazione all'estradosso (Figure 134-135) e inoltre i trefoli e i cavi hanno valori di tensione prossimi a quelli di rottura (Figure 138 e 140). Il danno introdotto, in questo caso, permette di osservare una lieve redistribuzione del carico dalla trave TL1 verso le travi TL2 e TL3 (Figura 145).

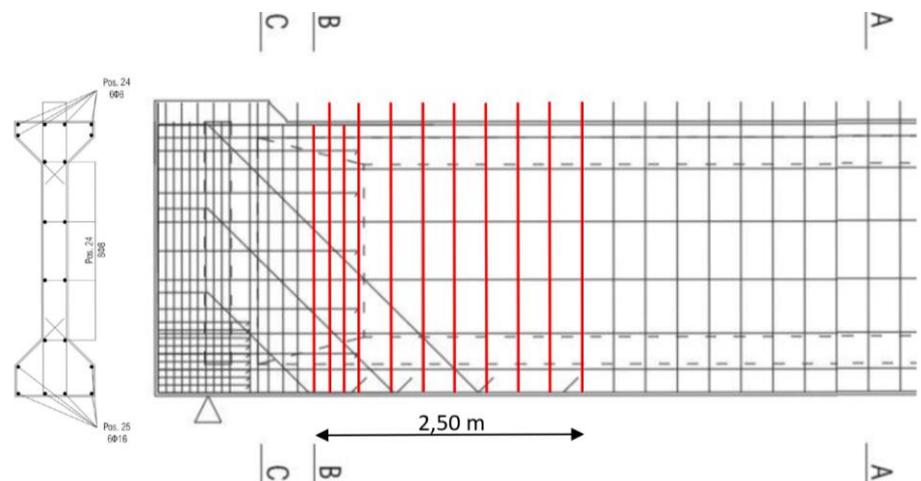
Figura 146 - Disposizione armatura trasversale (Danno 10)

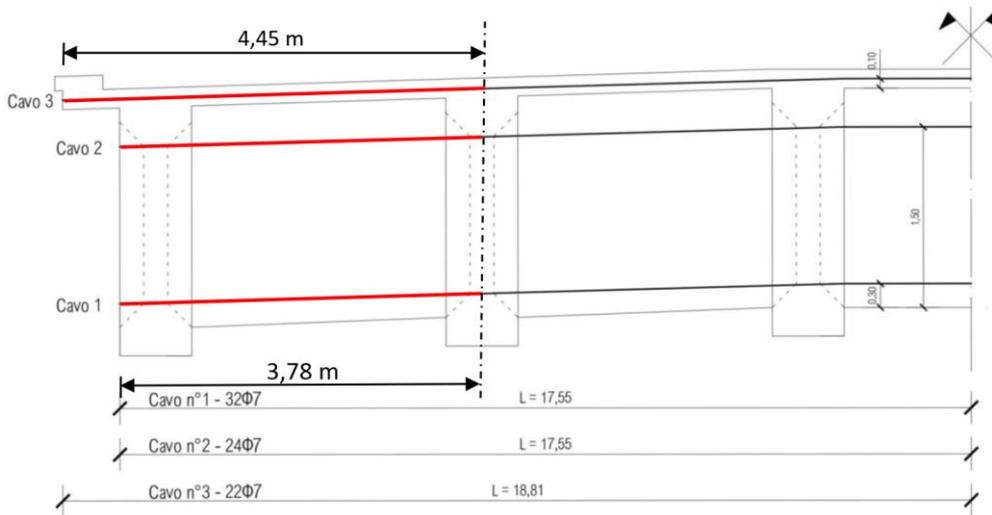
Figura 147 - Disposizione dei cavi di post-tensione trasversali (Danno 11-15)

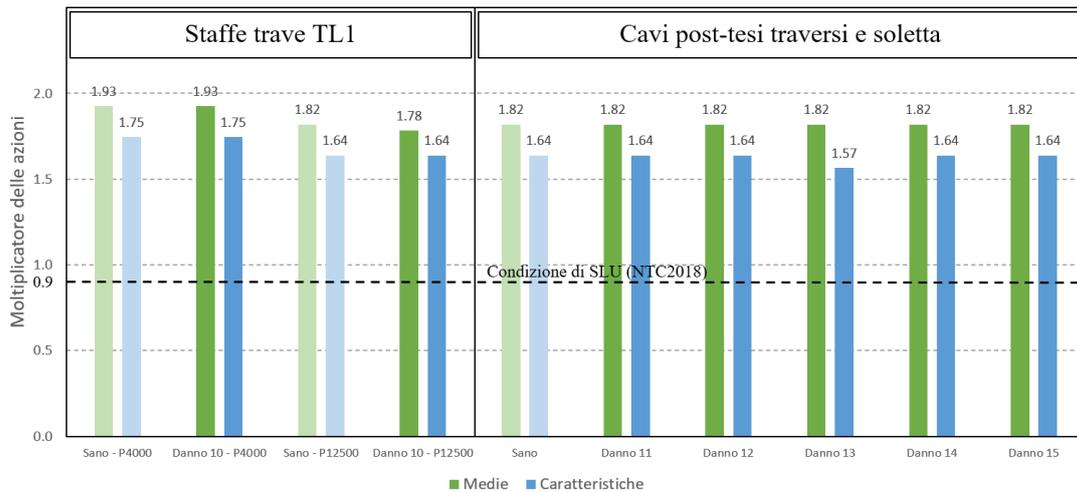
Figura 149 - Confronto delle risposte strutturali - Azioni del vento ( $\gamma_W = 0.9$ )

Dagli istogrammi presentati si evince come il massimo moltiplicatore di collasso, risulti per ogni scenario di danno ipotizzato, sempre maggiore nel caso di modello con resistenza dei materiali medie rispetto a quelle caratteristiche. Da tale aspetto ne consegue che la condizione di SLU richiesta dai codici sia ampiamente soddisfatta. Una possibile spiegazione per tale comportamento può essere ricercata nelle seguenti considerazioni:
