Corso di Laurea Magistrale in Ingegneria Civile - Strutture

**DEGRADO DI PONTI IN CALCESTRUZZO ARMATO IN
AMBIENTE ALPINO**

Problematiche nell'applicazione delle Linee Guida 2020

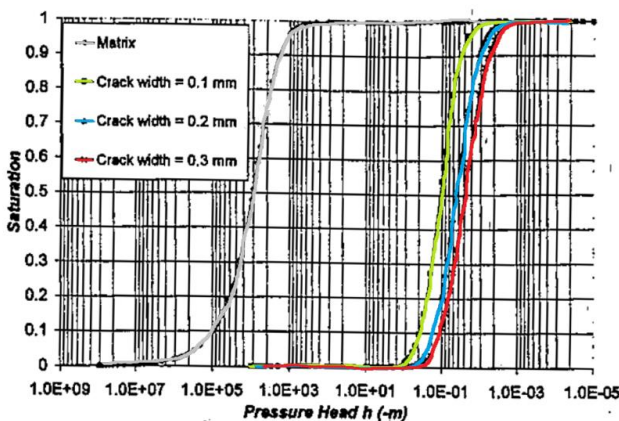
Figura 2.6- Curve di saturazione caratteristiche [7]

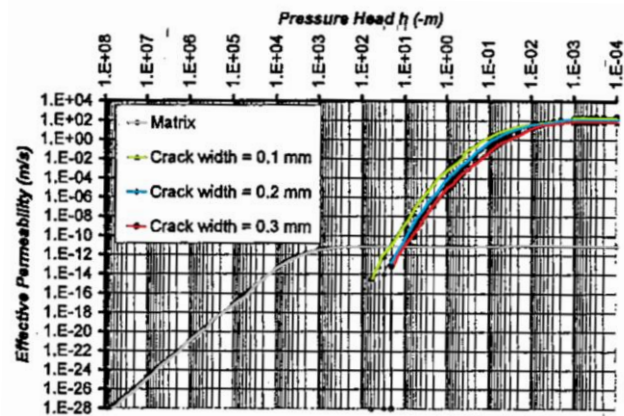
Figura 2.7- Permeabilità di fessure e matrice non sature [7]

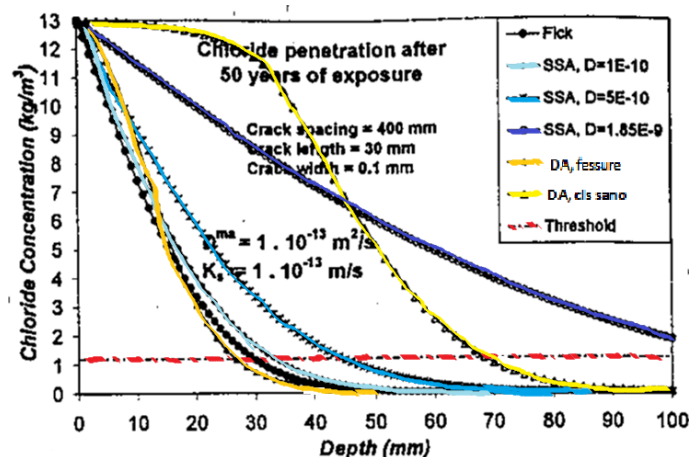
Figura 2.8- Effetto dei coefficienti diffusivi D_{cr} nel metodo SSA e confronto col metodo a elementi finiti DA [7]

Per il metodo SSA invece va considerato che esso sovrastima la penetrazione dei cloruri nelle zone sane di calcestruzzo, ma la sottostima in corrispondenza delle fessure, e ciò è dovuto all'utilizzo di un coefficiente diffusivo che tiene conto della velocità di penetrazione all'interno delle stesse: a tal proposito, si specifica che il modello SSA è molto sensibile al parametro D_{cr} , per il quale è stato notato che assumerlo pari al coefficiente diffusivo in acqua pura ($D = 1,85 \cdot 10^{-10} \text{ m}^2/\text{s}$) sarebbe eccessivamente cautelativo in quanto sovrastimerebbe notevolmente l'ingresso degli agenti aggressivi, e ciò è visibile in Figura 2.8.

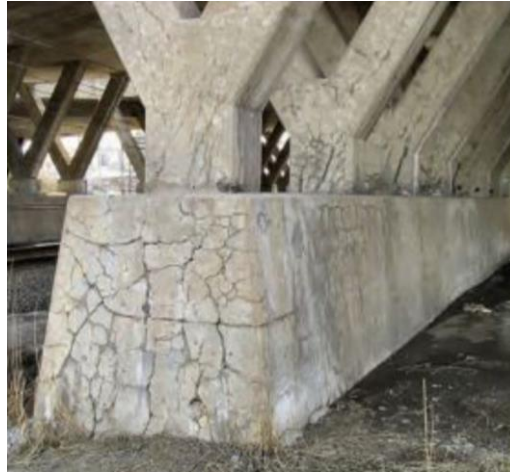
Figura 3.2- Esempio di degrado per reazione alcali-silice, Meka Global

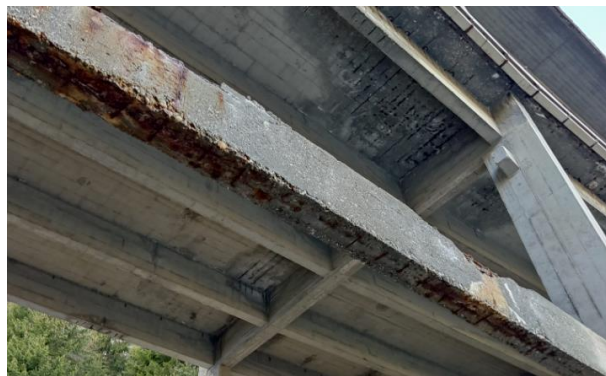
Figura 3.4- Fenomeno di espulsione del copriferro e ossidazione delle armature

Per sua natura la ruggine occupa un volume maggiore dei reagenti a partire dai quali si origina, e ciò determina l'introduzione di tensioni aggiuntive all'interno del calcestruzzo che possono portare all'*espulsione del copriferro*, fenomeno visibile in Figura 3.4.

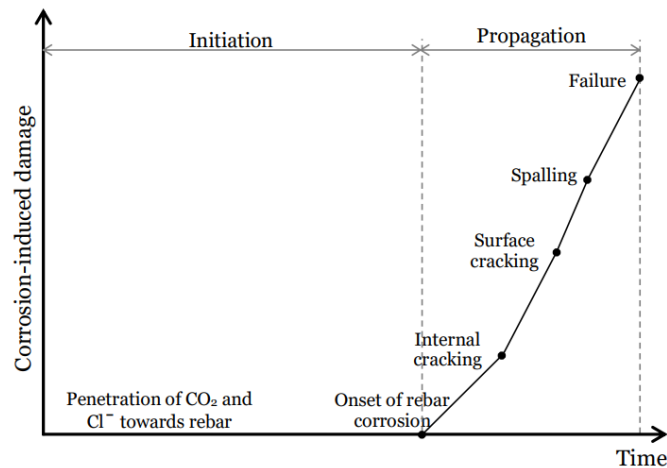
Figura 3.7- Iniziazione e propagazione dei fenomeni corrosivi dell'armatura [27]

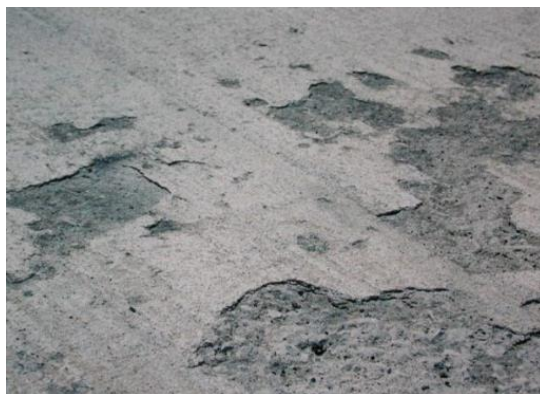
Figura 4.2- Esempio di ammaloramento superficiale del calcestruzzo

In infrastrutture montane è ricorrente l'osservazione di fenomeni di ammaloramento superficiale del calcestruzzo, per il quale si osserva sfaldamento o desquamazione locale del calcestruzzo indurito; il fenomeno ha generalmente inizio con formazione di domini locali degradati che possono unirsi a formare domini più estesi. In relazione alla gravità e alla profondità di penetrazione del fenomeno, che può non esporre gli aggregati, esporli solo parzialmente, oppure esporli in maniera significativa, si parla di scaling superficiale, moderato o grave.

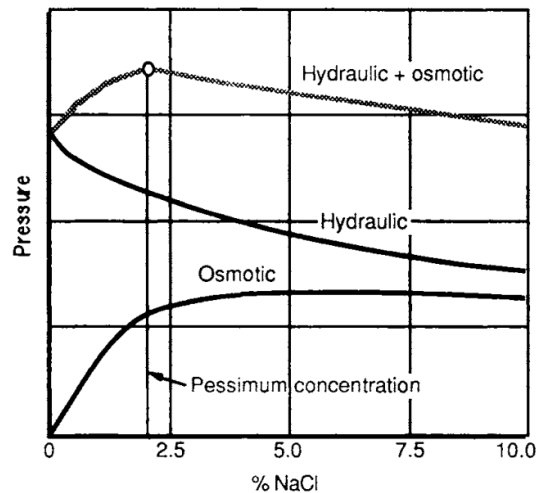
Figura 4.4- Curve ipotetiche per le pressioni agenti in relazione alla concentrazione della sol. applicata, [33]

I due effetti devono essere sommati, e seppur non sia stata espressa una specifica formulazione matematica a riguardo, si può avere un'idea della causa del danno indotto e trovare anche un pessimo di concentrazione salina per cui il danno a seguito di questi due meccanismi, applicando la sovrapposizione degli effetti, sia massimo (Figura 4.4).

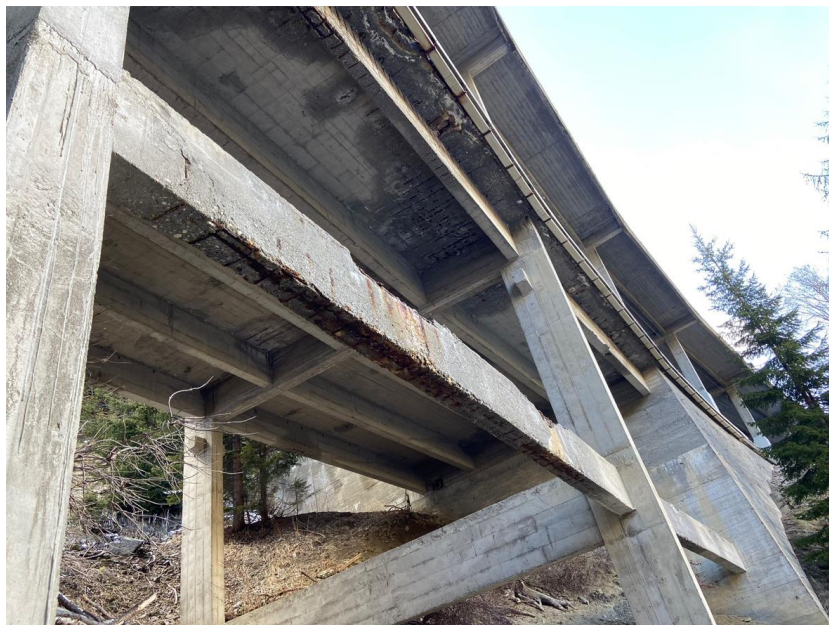
Figura 7.1 – Particolare di un viadotto ammalorato appartenente all'infrastruttura analizzata

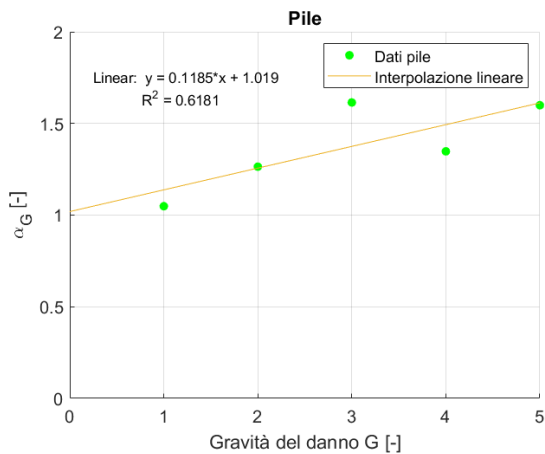
Figura 7.19- Tendenza di α_G al variare di G per pile

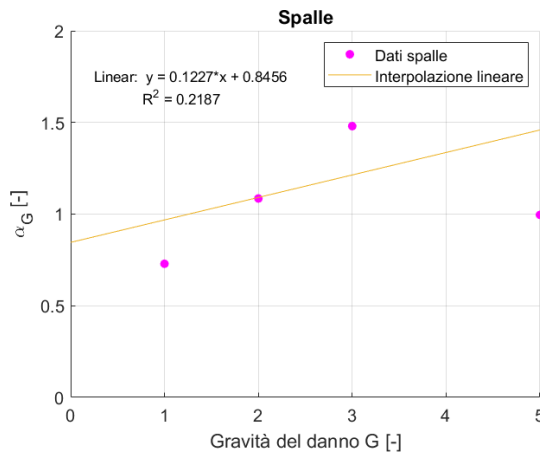
Figura 7.21- Tendenza di α_G al variare di G per spalle

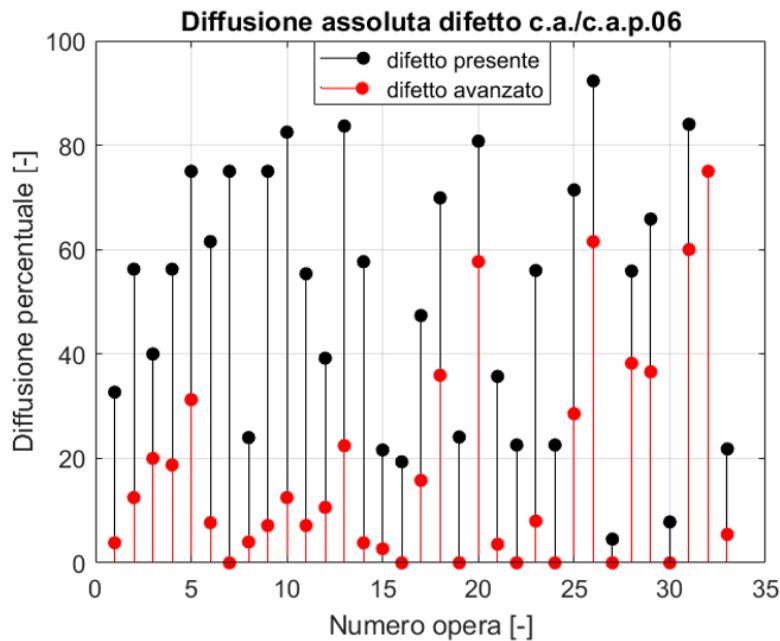
Figura 7.34- Diffusione assoluta del difetto c.a./c.a.p._06, semplicemente presente e con severo avanzamento

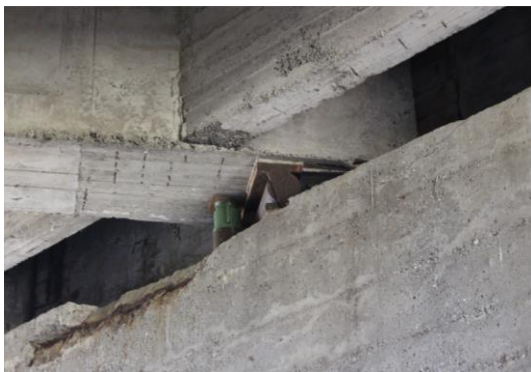
Figura 7.36- *Opera d'arte M1: dilavamento del calcestruzzo con esposizione di armature, e presenza di vespai*

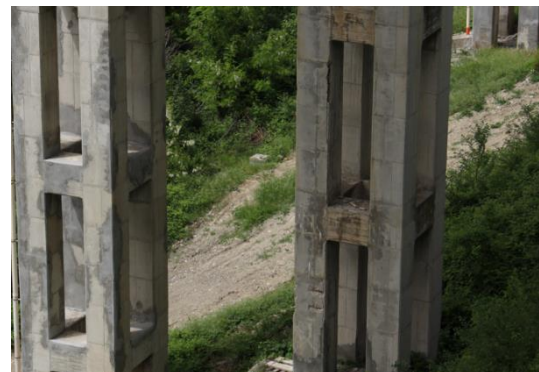
Figura 7.37- *Opera d'arte M2: condizione di ammaloramento delle pile, con presenza di fessure trasversali*

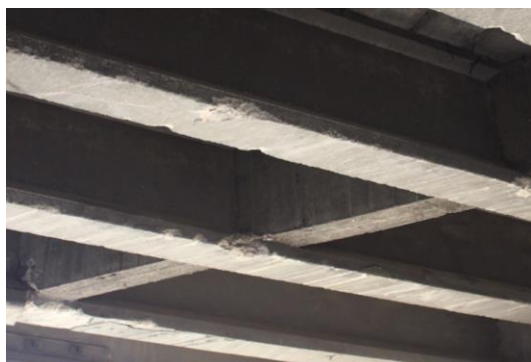
Figura 7.38- *Opera d'arte R1: danni da urto, con conseguente esposizione armature, nelle travi prefabbricate*

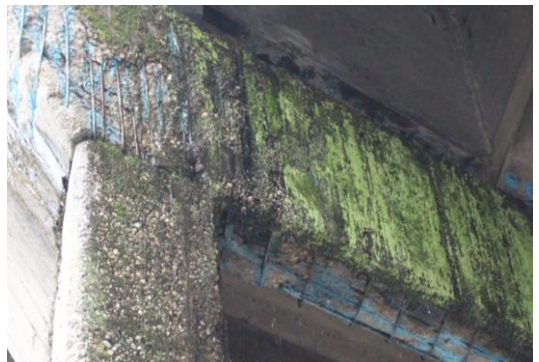
Figura 7.39- *Opera d'arte R2: elevato avanzamento di degrado per inefficienza del sistema di drenaggio*

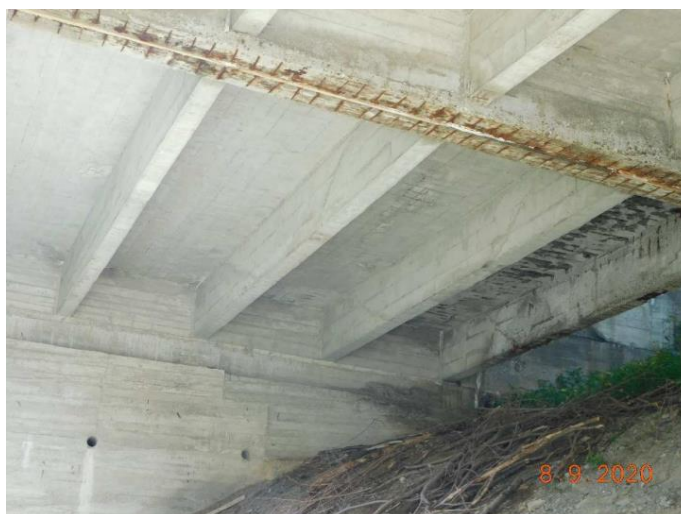
Figura 8.1- Esempificazione di estensione massima del difetto su un unico traverso e un'unica porzione di soletta
