POLITECNICO DI TORINO

Tesi di Laurea Magistrale

**L'architettura della chiesa abbaziale di Santa Maria di Corazzo:
ricerca storica, rilievo ed analisi delle murature**

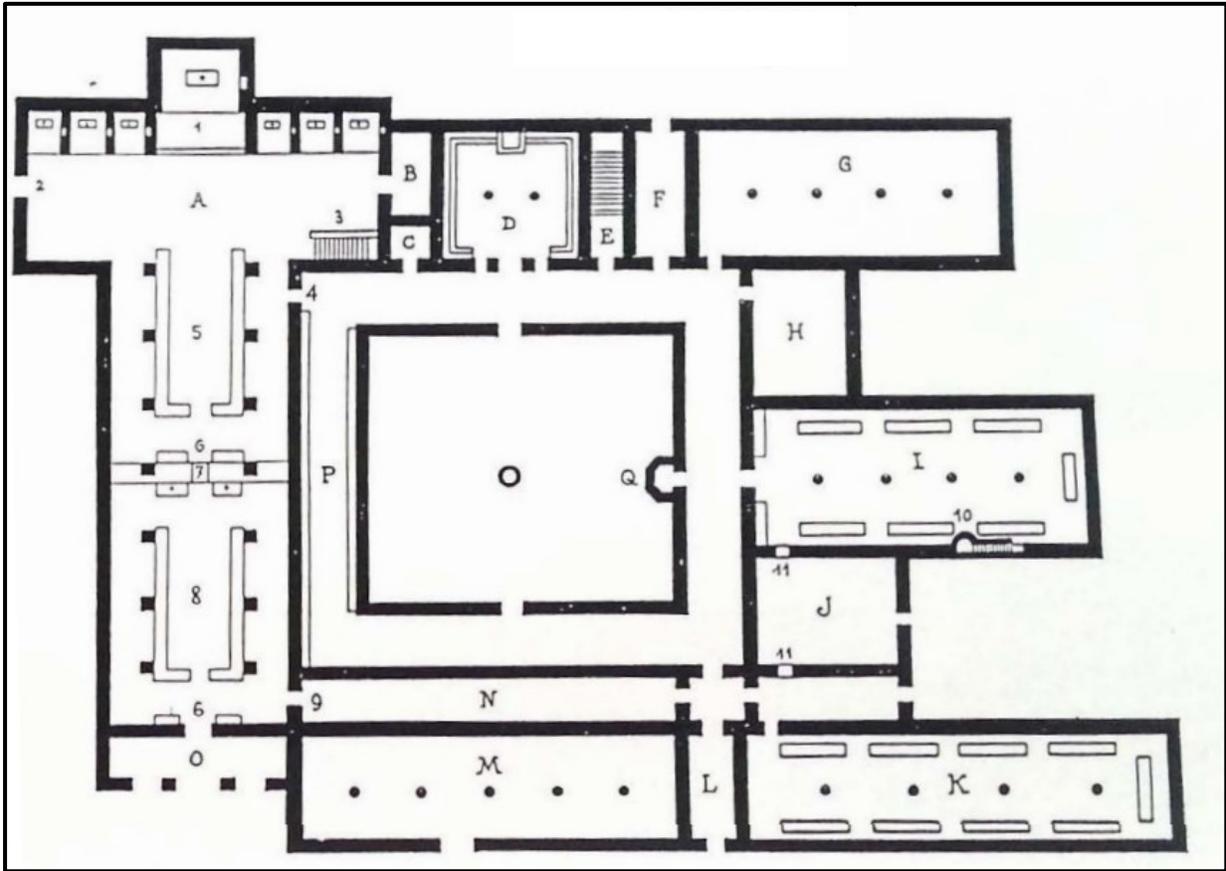
Figura 4 Pianta del monastero ideale con la disposizione degli ambienti intorno al chiostro.
 1. Presbiterio, 2. Porta del cimitero, 3. Scala del dormitorio, 4. Porta dei Monaci, 5. Coro dei monaci, 6. Banchi degli infermi
 7. Jubè, 8. Coro dei monaci, 9. Porta dei conversi, 10. Pulpito del lettore, 11. Passavivande. A. Chiesa, B. Sacrestia,
 C. Armarium o biblioteca, D. Sala capitolare, E. Scala del dormitorio, F. Parlatoio, G. Scala dei monaci, H. Stanza riscaldata,
 I. Refettorio dei monaci; J. Passaggio d'ingresso, K. Dispensa, L. Corridoio dei conversi, M. Nartece, N. Chiostro, O. fontana.
 In Beltramo, L'abbazia cistercense di Santa Maria di Staffarda, L'Artistica, Savigliano, 2010, p. 22.
 Già in Dimier, L'art cistercien...1962 p.45

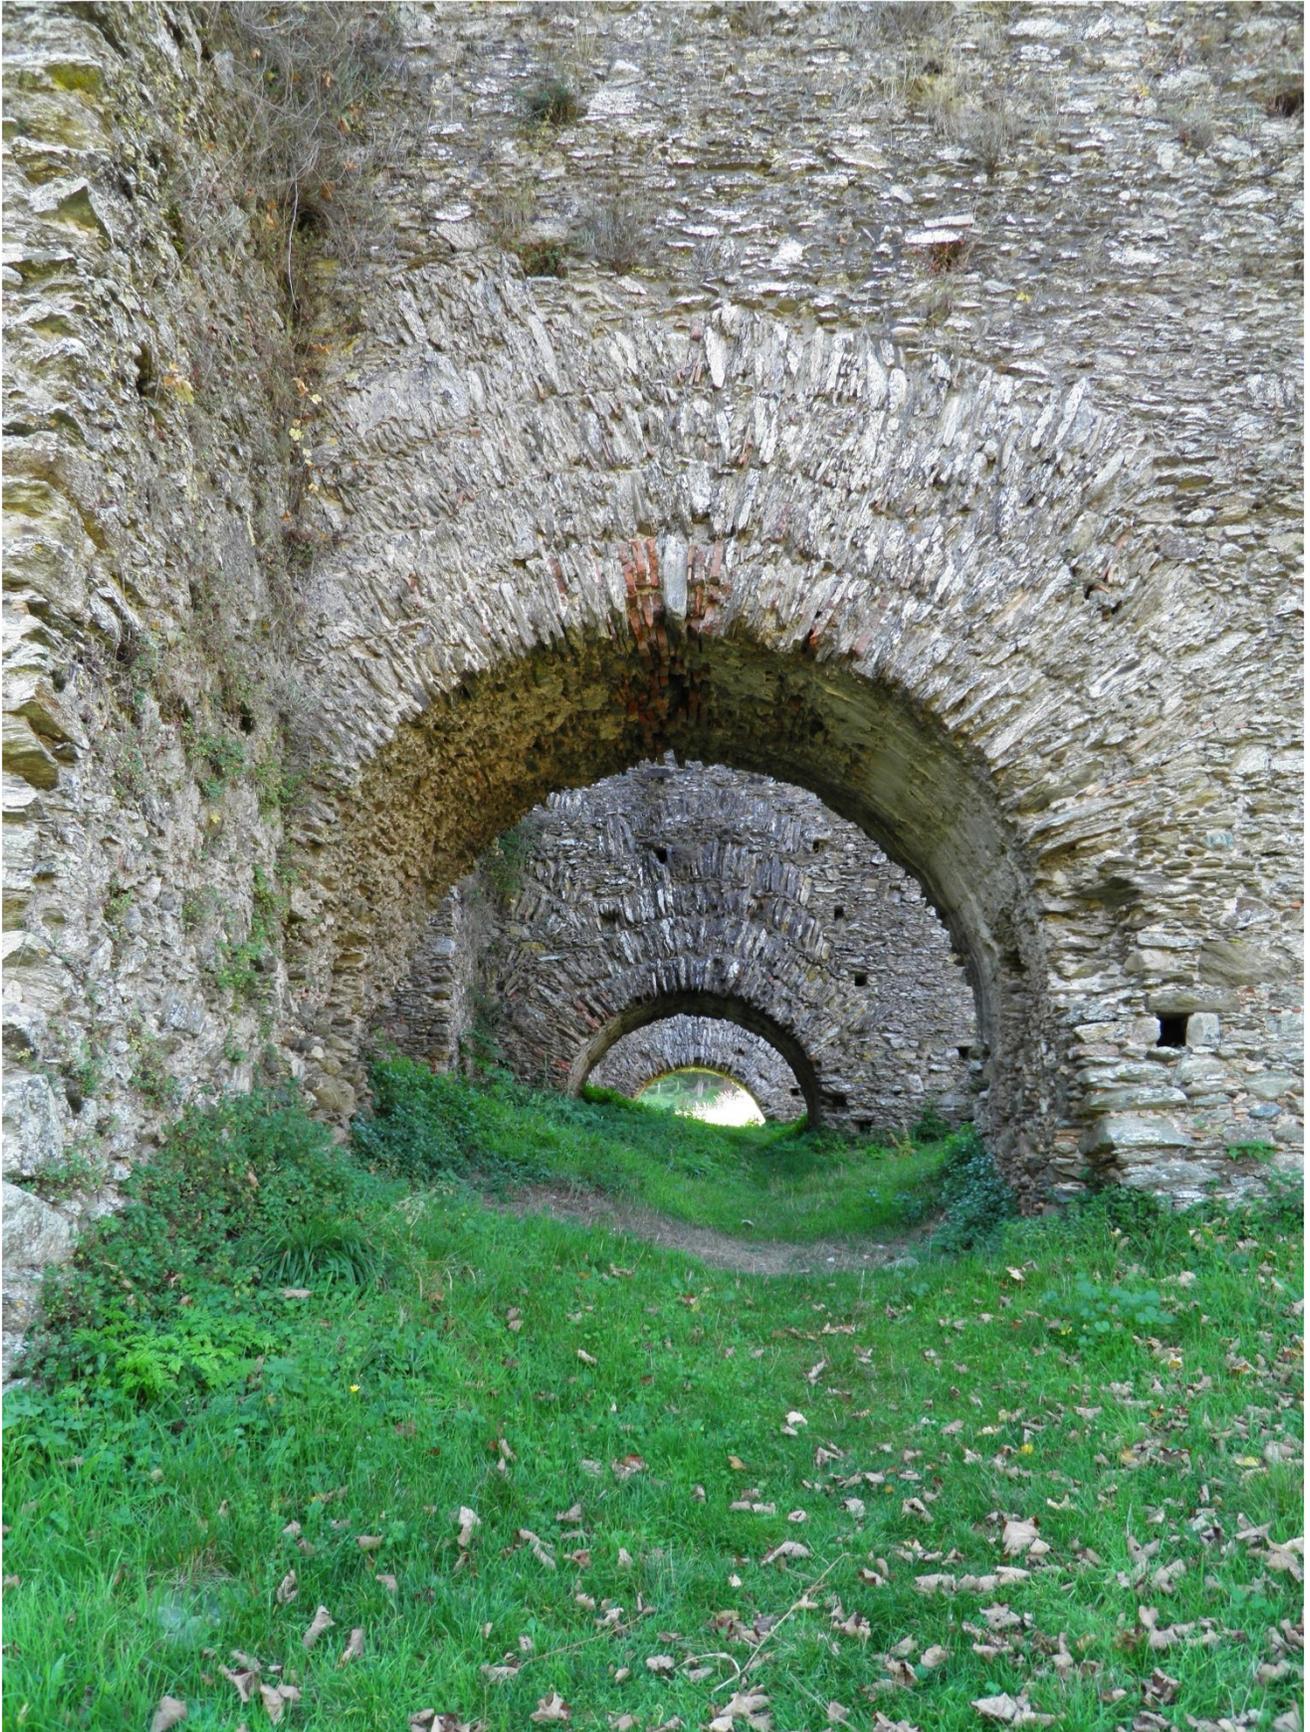
Figura 20 Abbazia di Santa Maria di Corazzo.
Contrafforti ad arco posti sul lato settentrionale della chiesa.

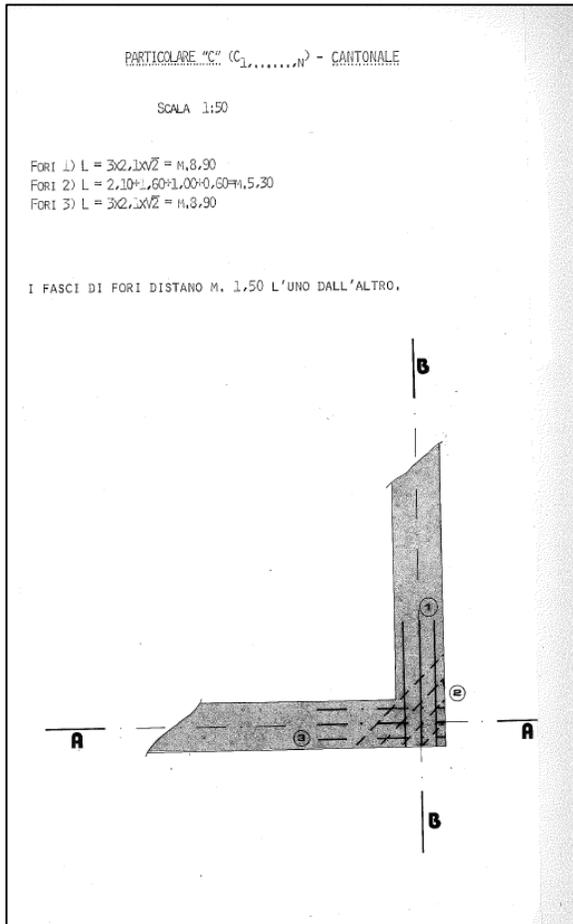
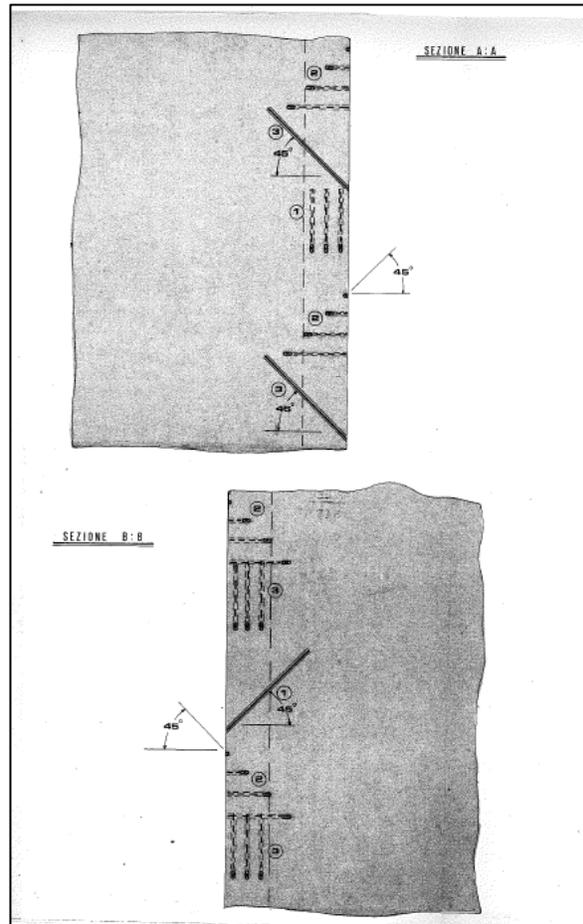
Figura 21 Particolari tecnici del progetto di risanamento conservativo dell'ing. E. Carravetta

Un'altra tipologia di intervento, è stata, infine, prevista per le porzioni inferiori dei pilastri; qui la massa muraria è stata integrata mediante l'inserimento di nuovi laterizi “fatti a mano” «con ammorsamenti nei vuoti delle superfici di frattura e con l'interposizione di barre d'acciaio ad aderenza migliorata ancorate nella muratura preesistente in perforazioni, nelle quali si è provveduto ad iniettare boiaccia di cemento come sopra descritto», posizionati in modo che rientrassero di 5-10 cm cosicché potesse con ogni evidenza apparire un'aggiunta successiva.

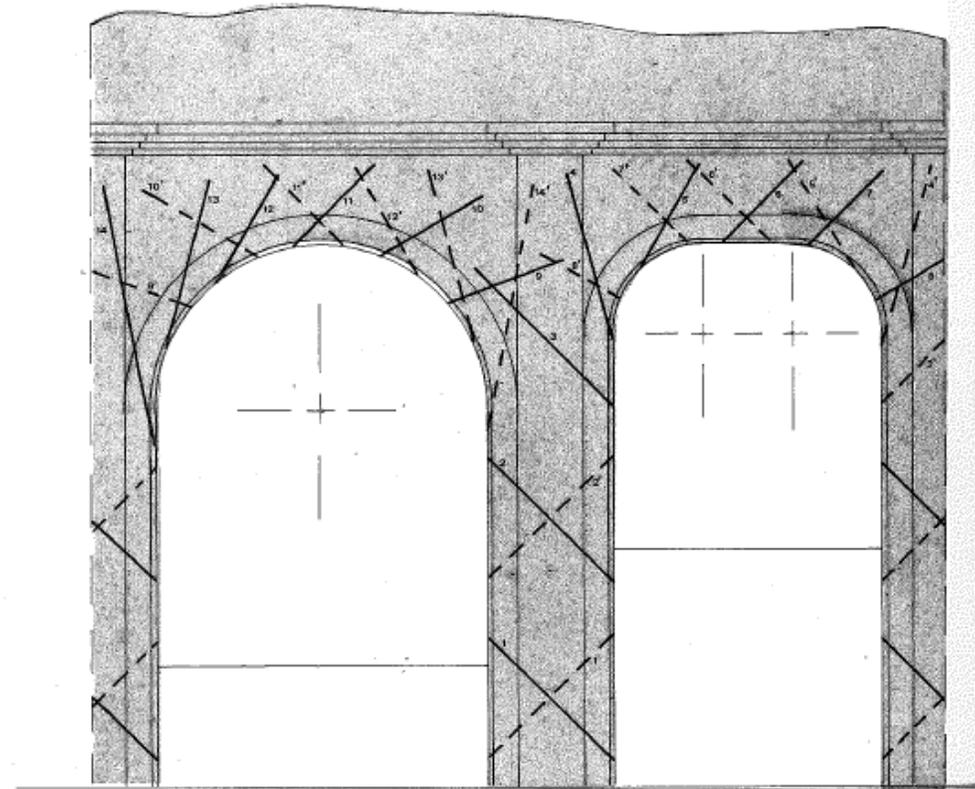
LE DUE SERIE DI FORI SONO SU DUE PIANI PARALLELI CHE DISTANO M.0,50.

Figura 23 Particolare della cucitura degli archi eseguita nel progetto di risanamento conservativo dell'ing. E. Carravetta

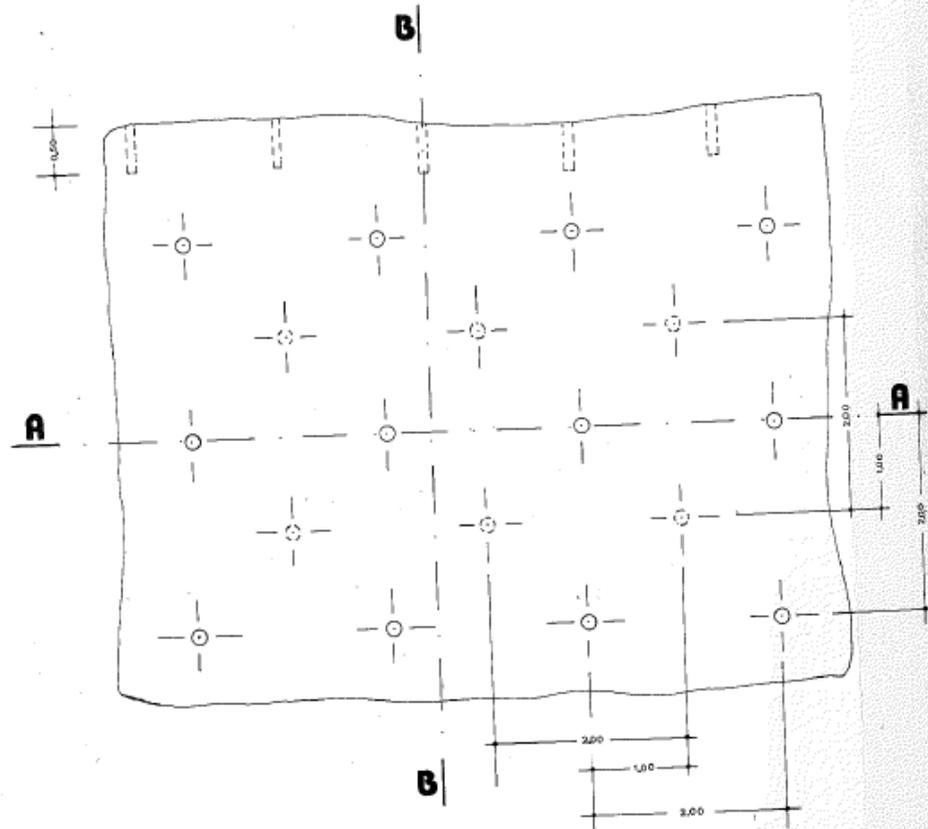
LA MAGLIA DEI FORI PER LE INIEZIONI SEMPLICI HA LATO DI M.0,75;
IN QUESTO CASO I FORI HANNO ASSE PARALLELO AL PIANO ORIZZONTALE
E LUNGHEZZA DI M.0,50 PER I MURI DI SPESSORE $>$ M.1,80 E DI
M.0,15 PER I MURI DI SPESSORE $<$ M.1,80.

Figura 24 Particolare della maglia dei perfori eseguiti sulle murature per l'iniezione di boiaccia di cemento nel progetto di risanamento conservativo dell'ing. E. Carravetta

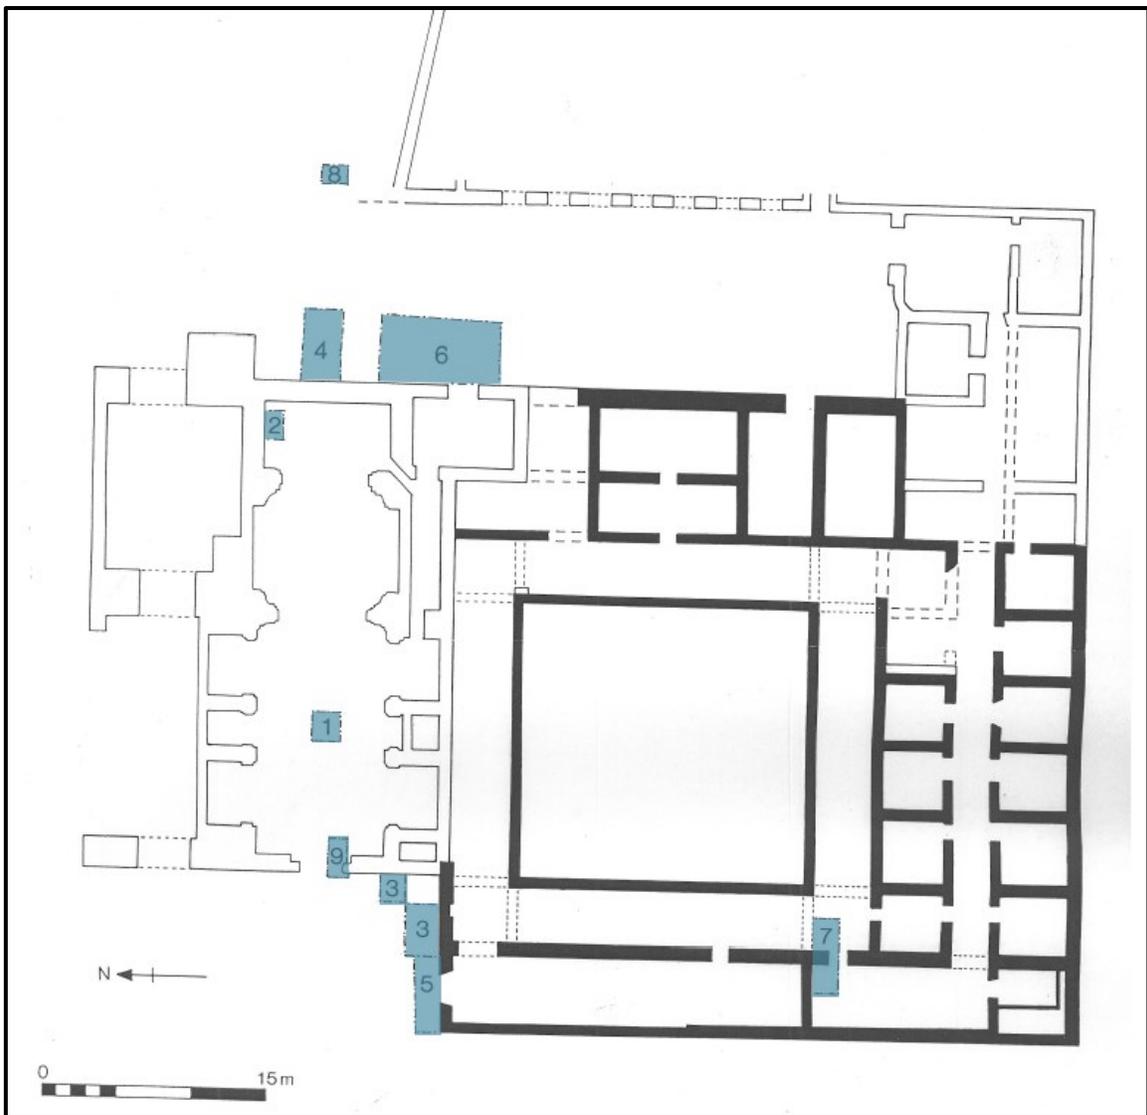
Figura 25 Abbazia di Santa Maria di Corazzo.
 Planimetria del complesso abbaziale con l'individuazione delle aree oggetto degli scavi da parte della British School.

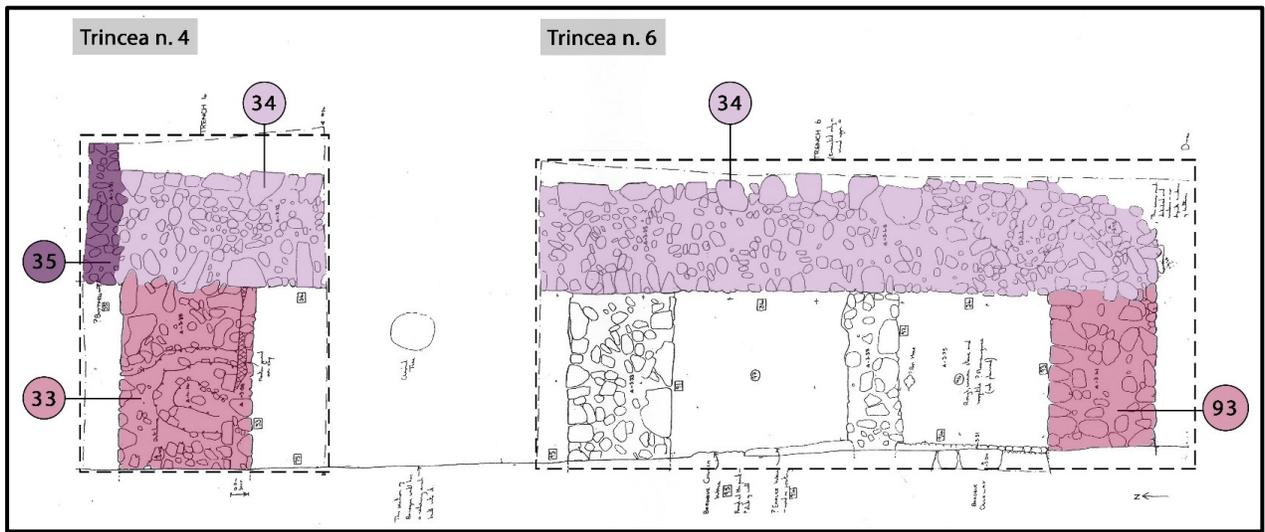
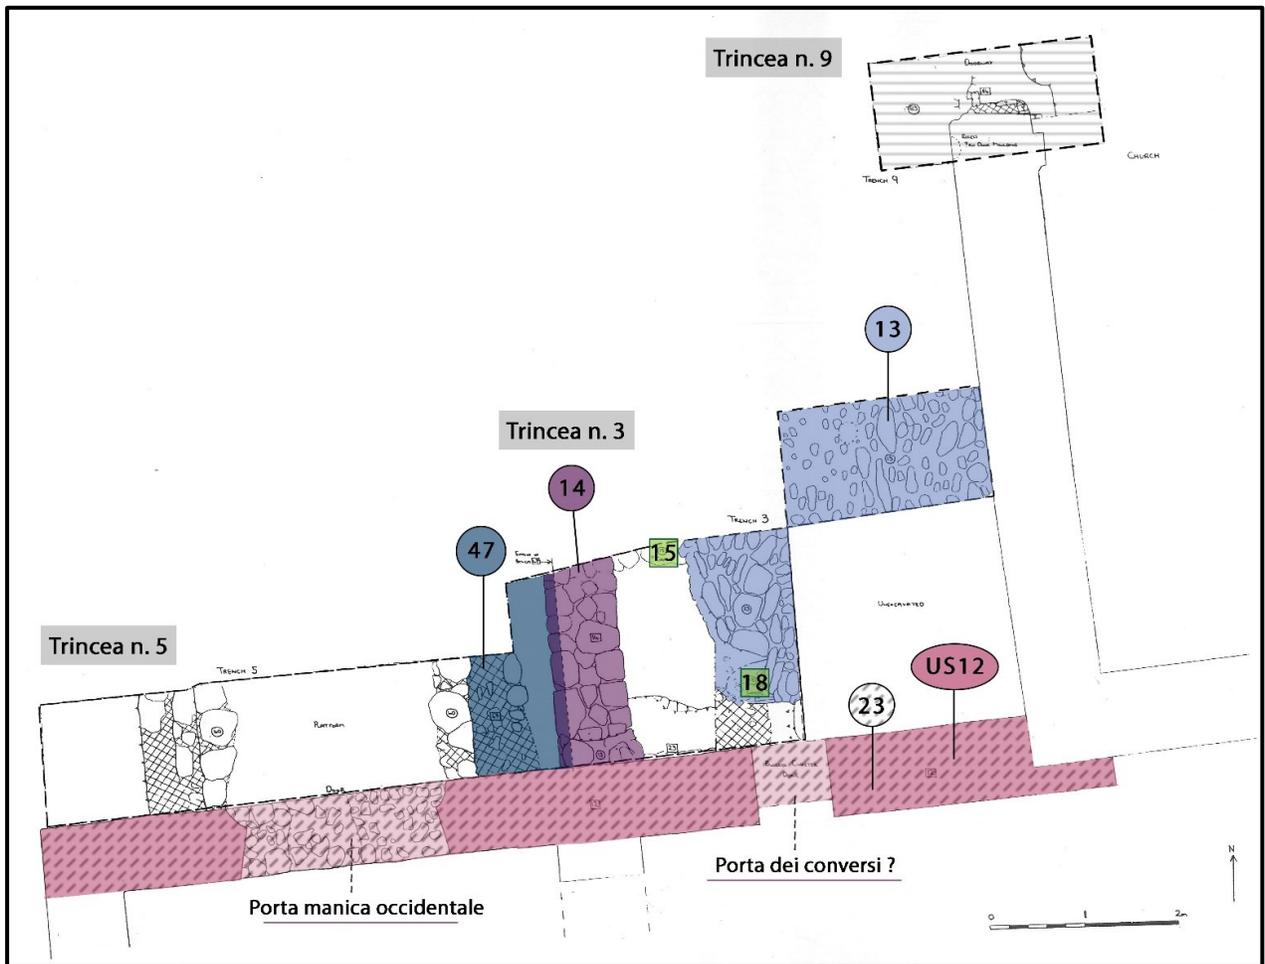
Figure 26a, 26b Trincee e setti murari portati alla luce con gli scavi della British School. Rielaborazione grafica della candidata.

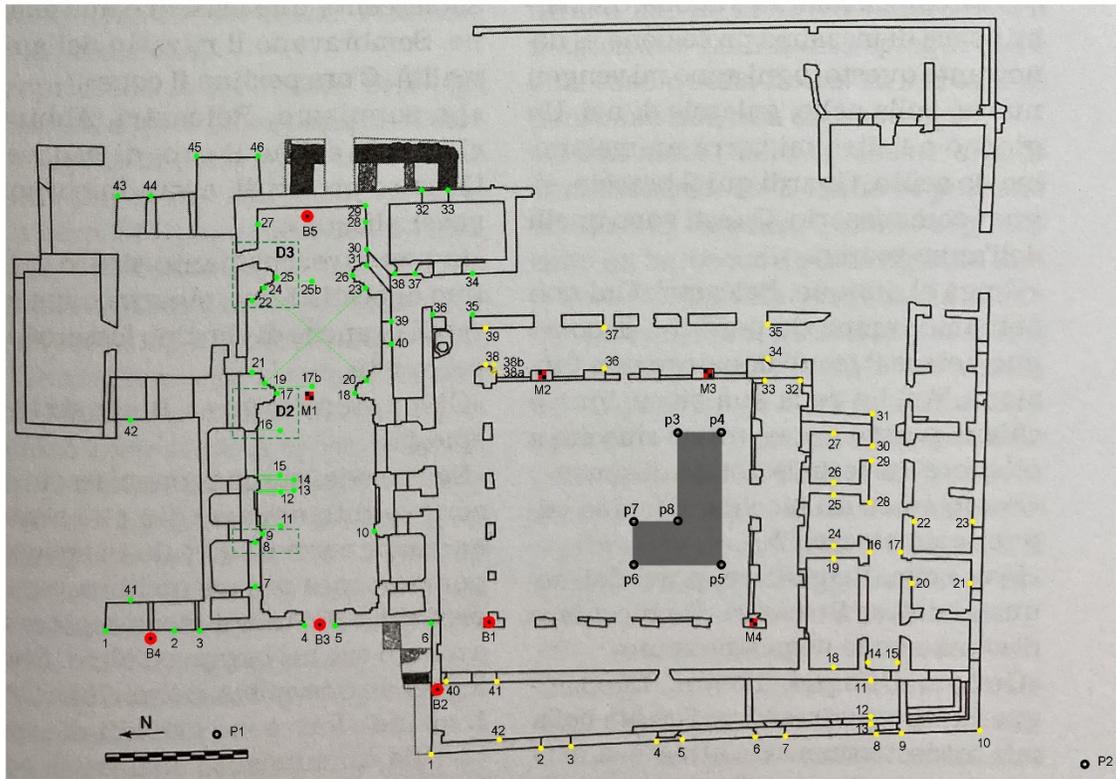
PUNTI DI RIFERIMENTO	Pedana:	PROSPETTO OVEST ESTERNO MONASTERO	AMBIENTI INTERNI MANICA SUD MONASTERO LVL +1	MANICA EST CHIOSTRO LVL 0
- B1-B2: 6,50 m	- p3-p4: 2 m	- 1-2: 8,05 m	- 11-12: 3,13 m	- 32-33: 3,0 m (arco)

- B2-B3: 10,90 m	- p4-p5: 6 m	- 2-3: 2 m	- 11-13: 3,73 m	- 34-35: 3,2 m
- B3-B4: 10,75 m	- p5-p6: 4 m	- 3-4: 6,5 m	- 14-15: 2,6 m	- 36-37: 3,6 m
- B3-M1: 17,50 m	- p6-p7: 2 m	- 4-5: 1,90m (interno finestra 1,60 m; h1= 1,97; h2=2,20)	- 16-17: 2,5 m	- 38-39: 3,0 m

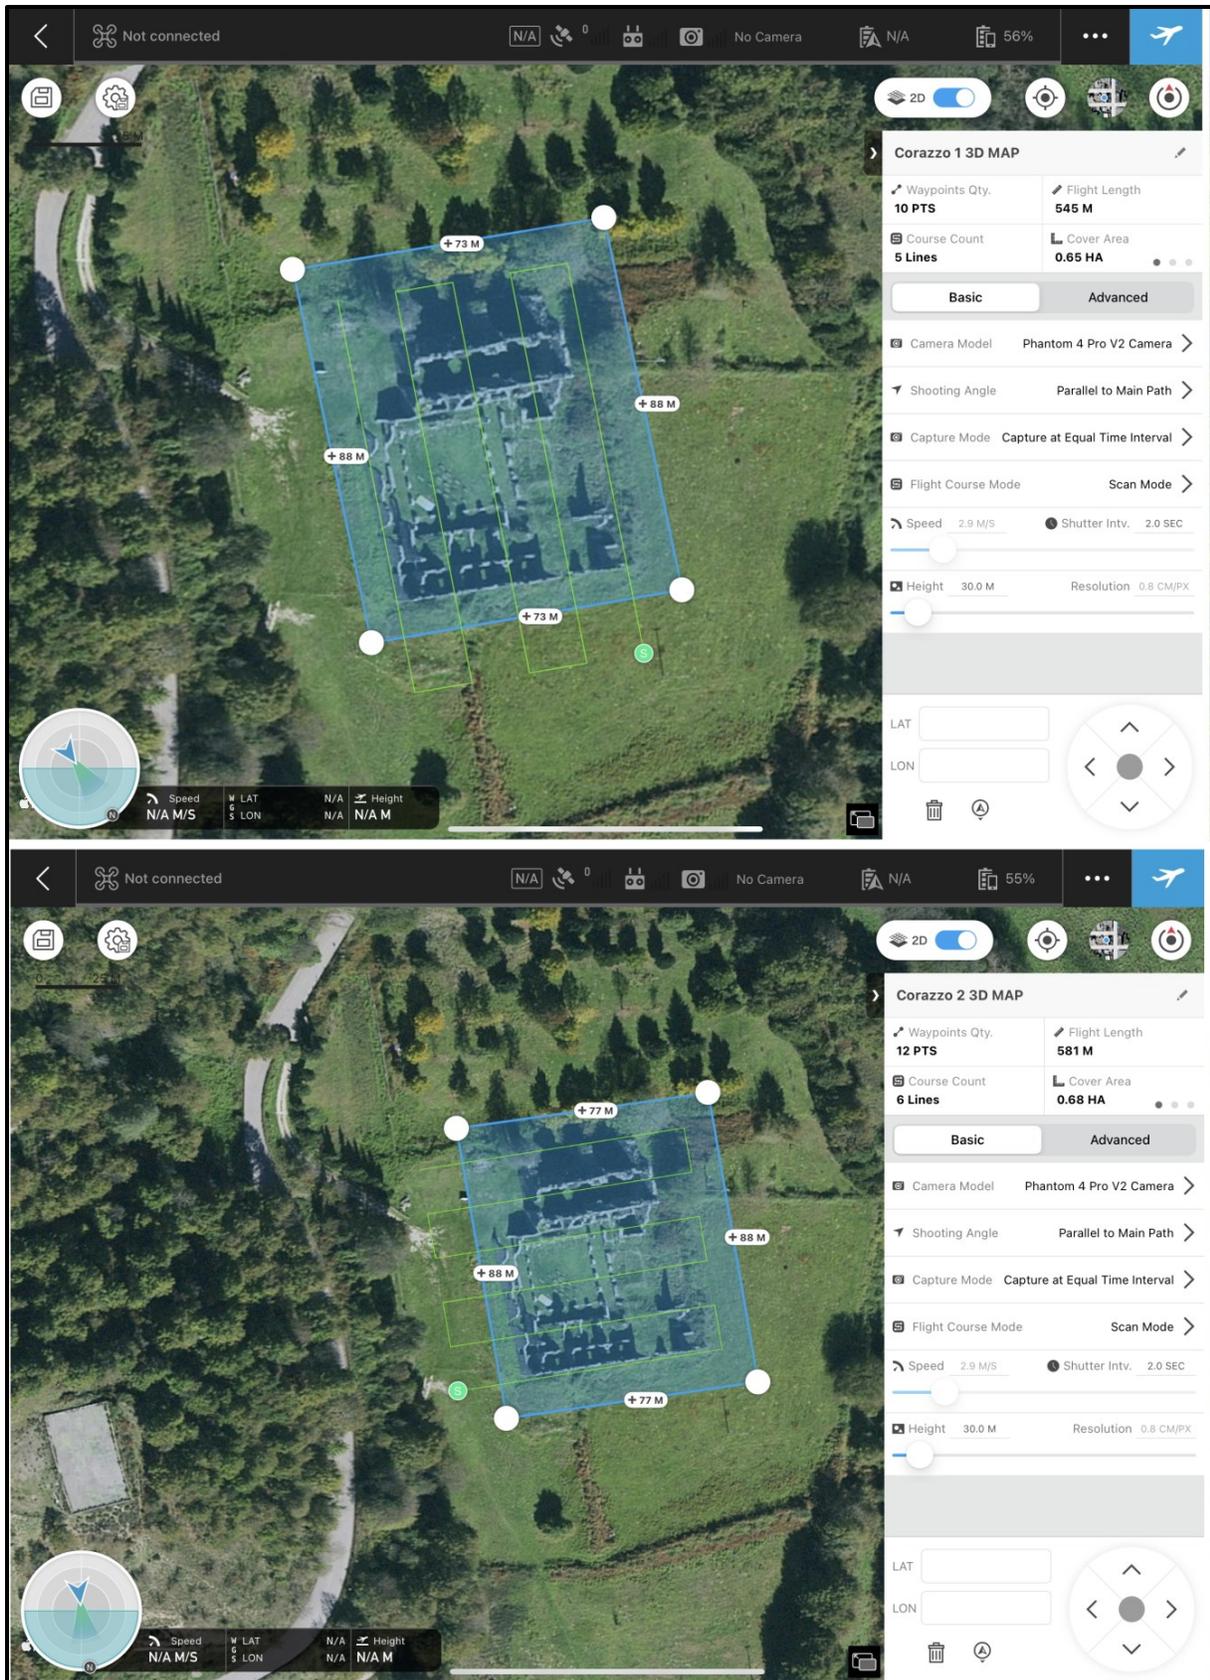
Figure 28a, 28b Settaggio drone per l'acquisizione delle immagini aeree con un volo in direzione nord-sud e uno in senso est-ovest.

- Quattro voli all'interno del chiostro, da 15 m (overlap 80% e GSD=0,5 cm/pixel);
rispettivamente rivolti verso:
 - Il prospetto esterno sud della chiesa e la manica nord del chiostro;
 - Gli edifici costituenti la manica sud del monastero;
 - Manica est;
 - Manica ovest;
- L'assenza di copertura e lo spazio relativamente accessibile ha permesso di utilizzare tale strumento anche per gli scatti dei prospetti interni della chiesa con una distanza di ripresa di 20 m per le pareti corte, est e ovest (GSD=0,7 cm/pixel) e di 6 m per le pareti lunghe, nord e sud (0,3 cm/pixel). Non è stato invece possibile eseguire un rilievo fotografico completo dell'interno delle cappelle laterali.

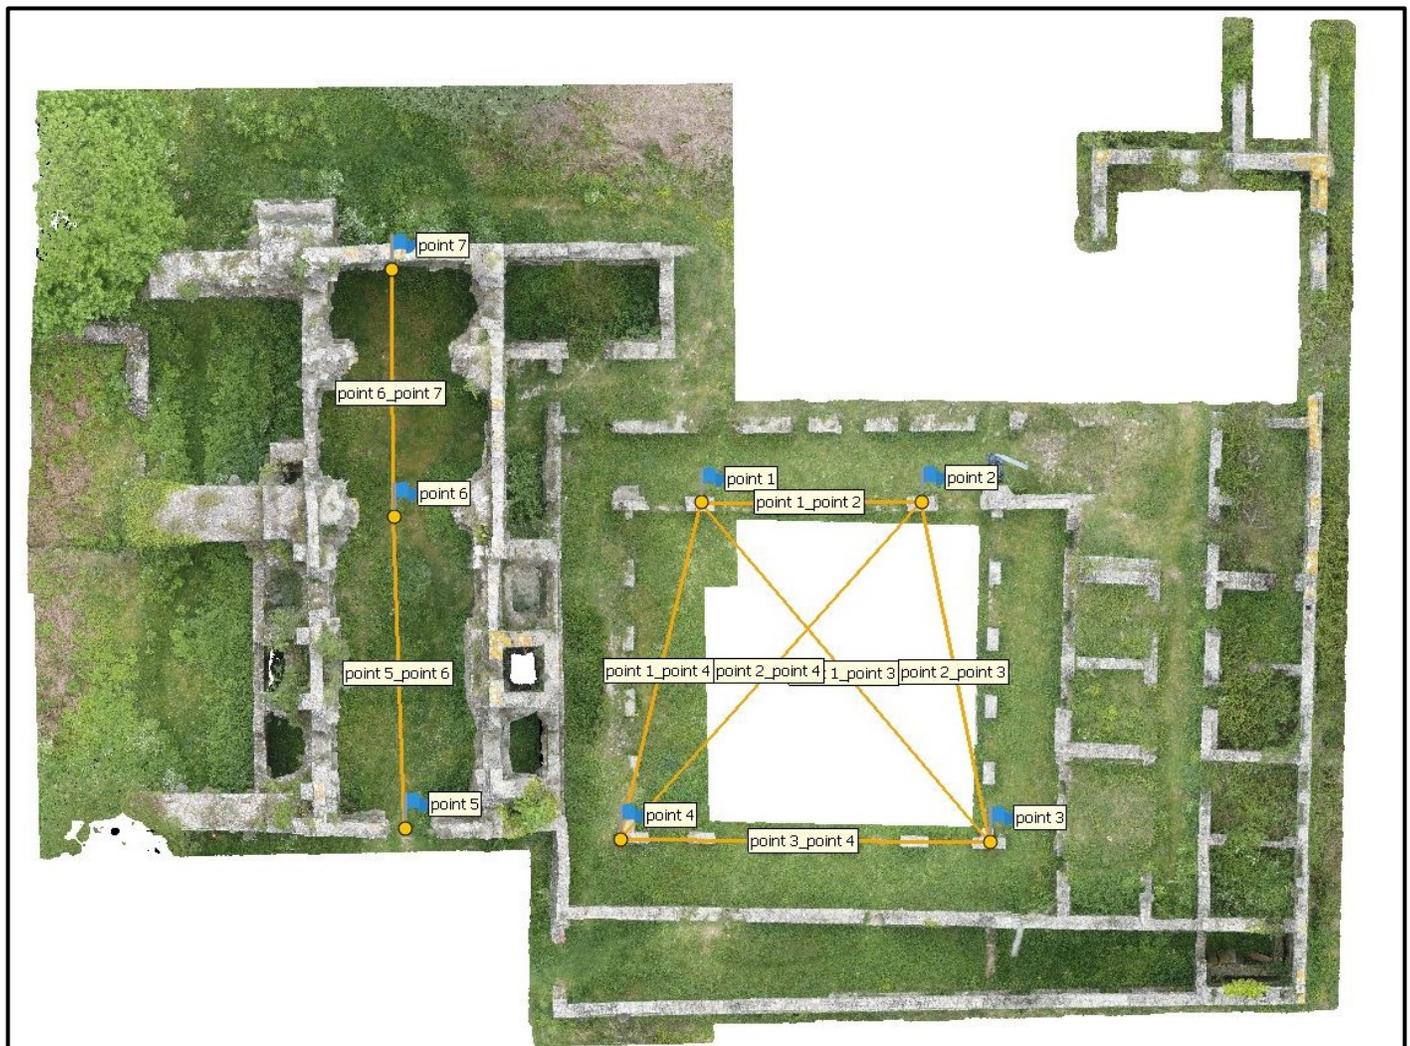
Figure 29a, 29b, 29c Individuazione dei punti di riferimento (markers) e settaggio delle scalebars all'interno del programma Agisoft Metashape.

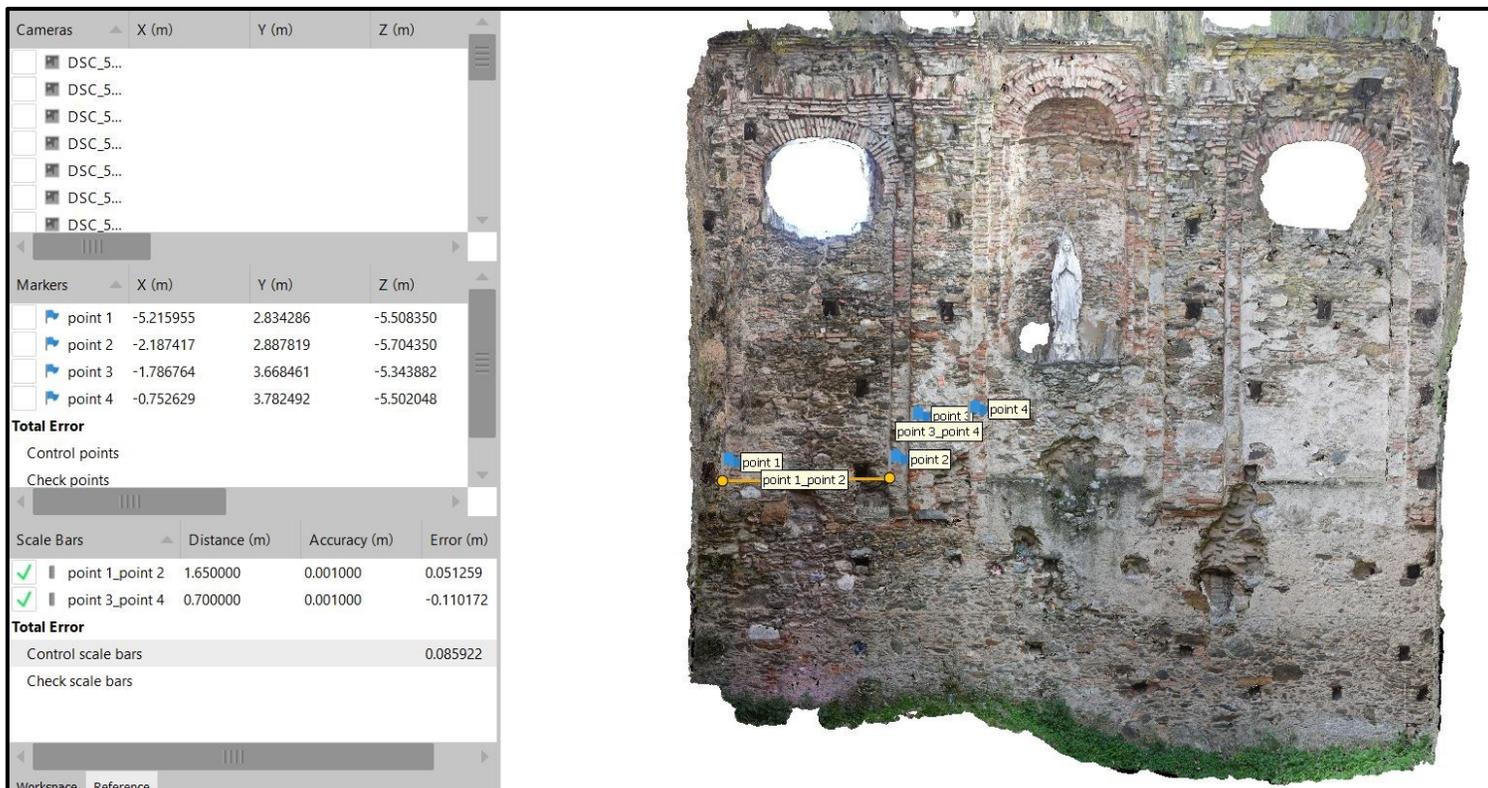
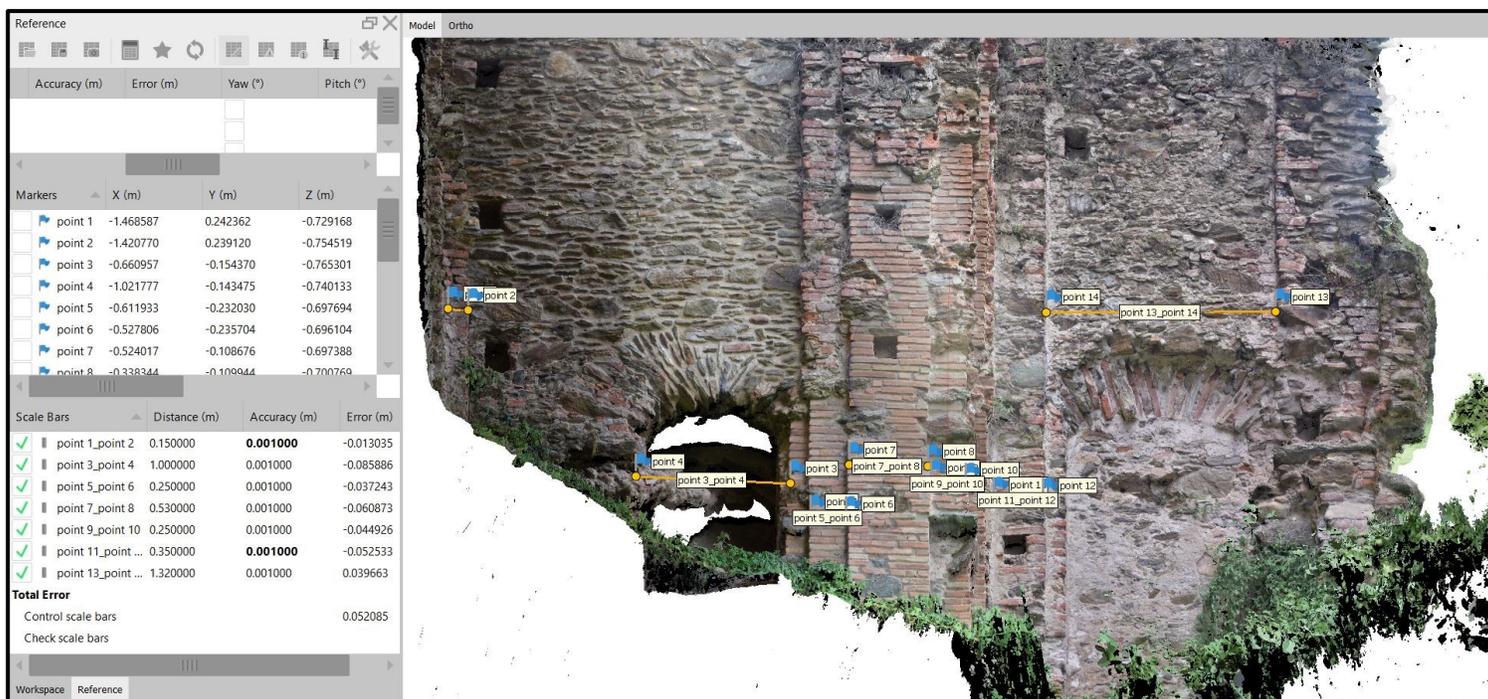
Figure 30a, 30b Individuazione dei markers e settaggio delle scalebars rispettivamente per il prospetto interno est e per quello interno a sud ovest, inclusa relativa cappella.

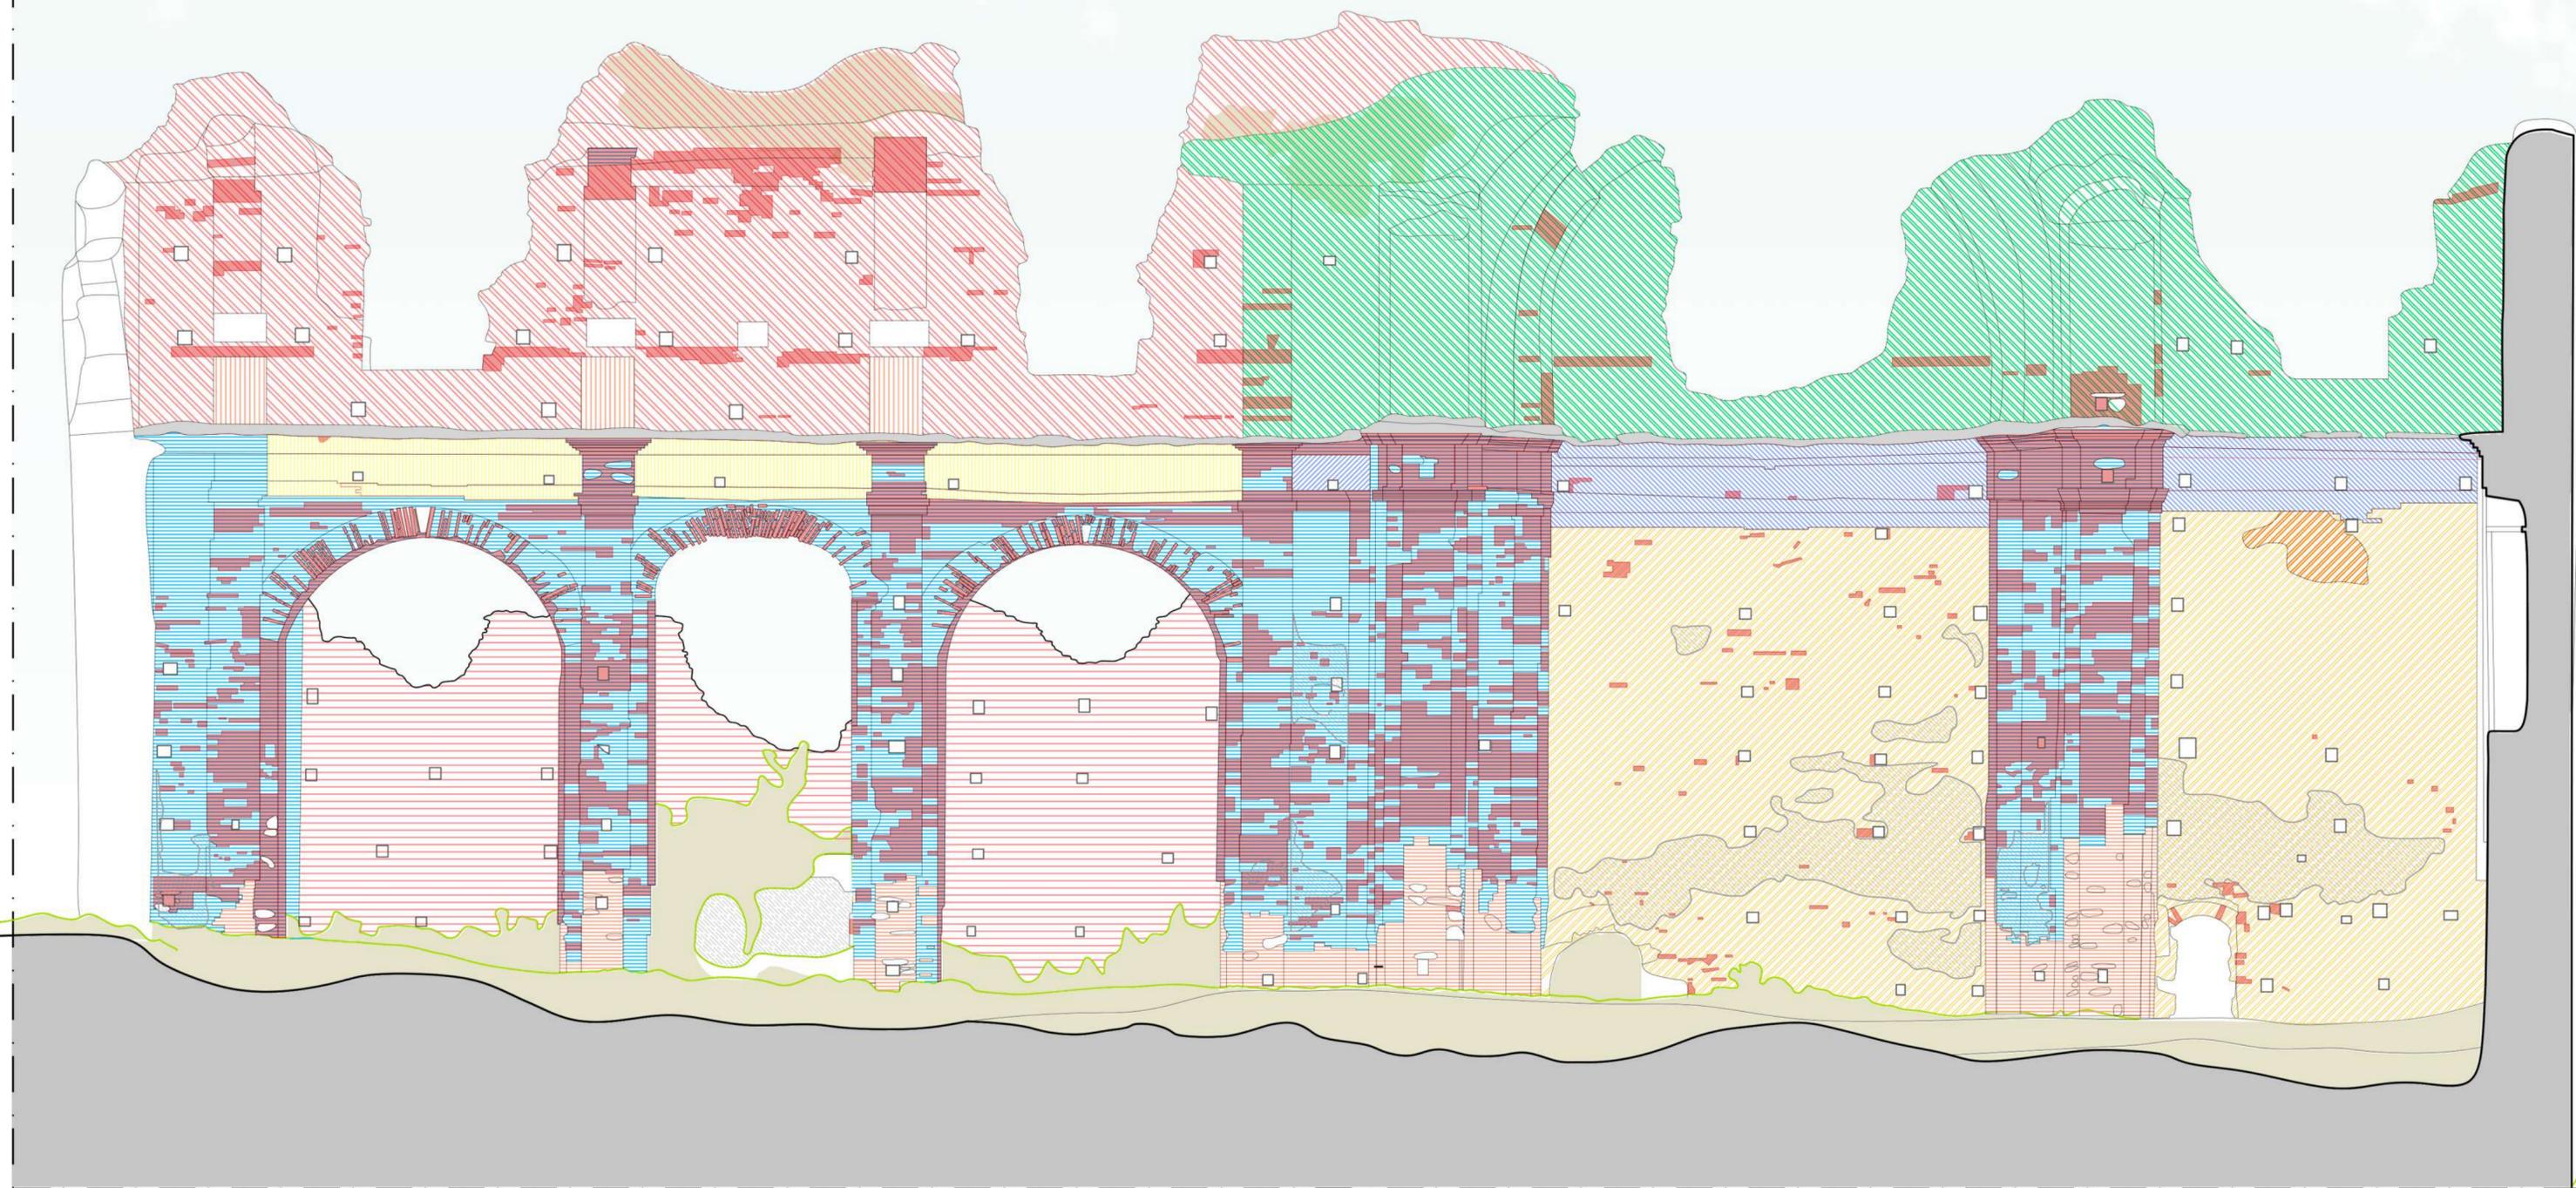
MURATURA M1
Muratura costituita in prevalenza da laterizi posti in opera in corsi orizzontali e paralleli, alternando, senza regolarità, elementi disposti di testa, di fascia e spaccati. In numero limitato sono presenti conci litici irregolari. Gli elementi costruttivi sono allettati da malta cementizia di colore bianco-grigio.
