STRATEGIE DI REINTEGRAZIONE

ELEMENTI SCOMPARI

IPOTESI DI INTERVENTO

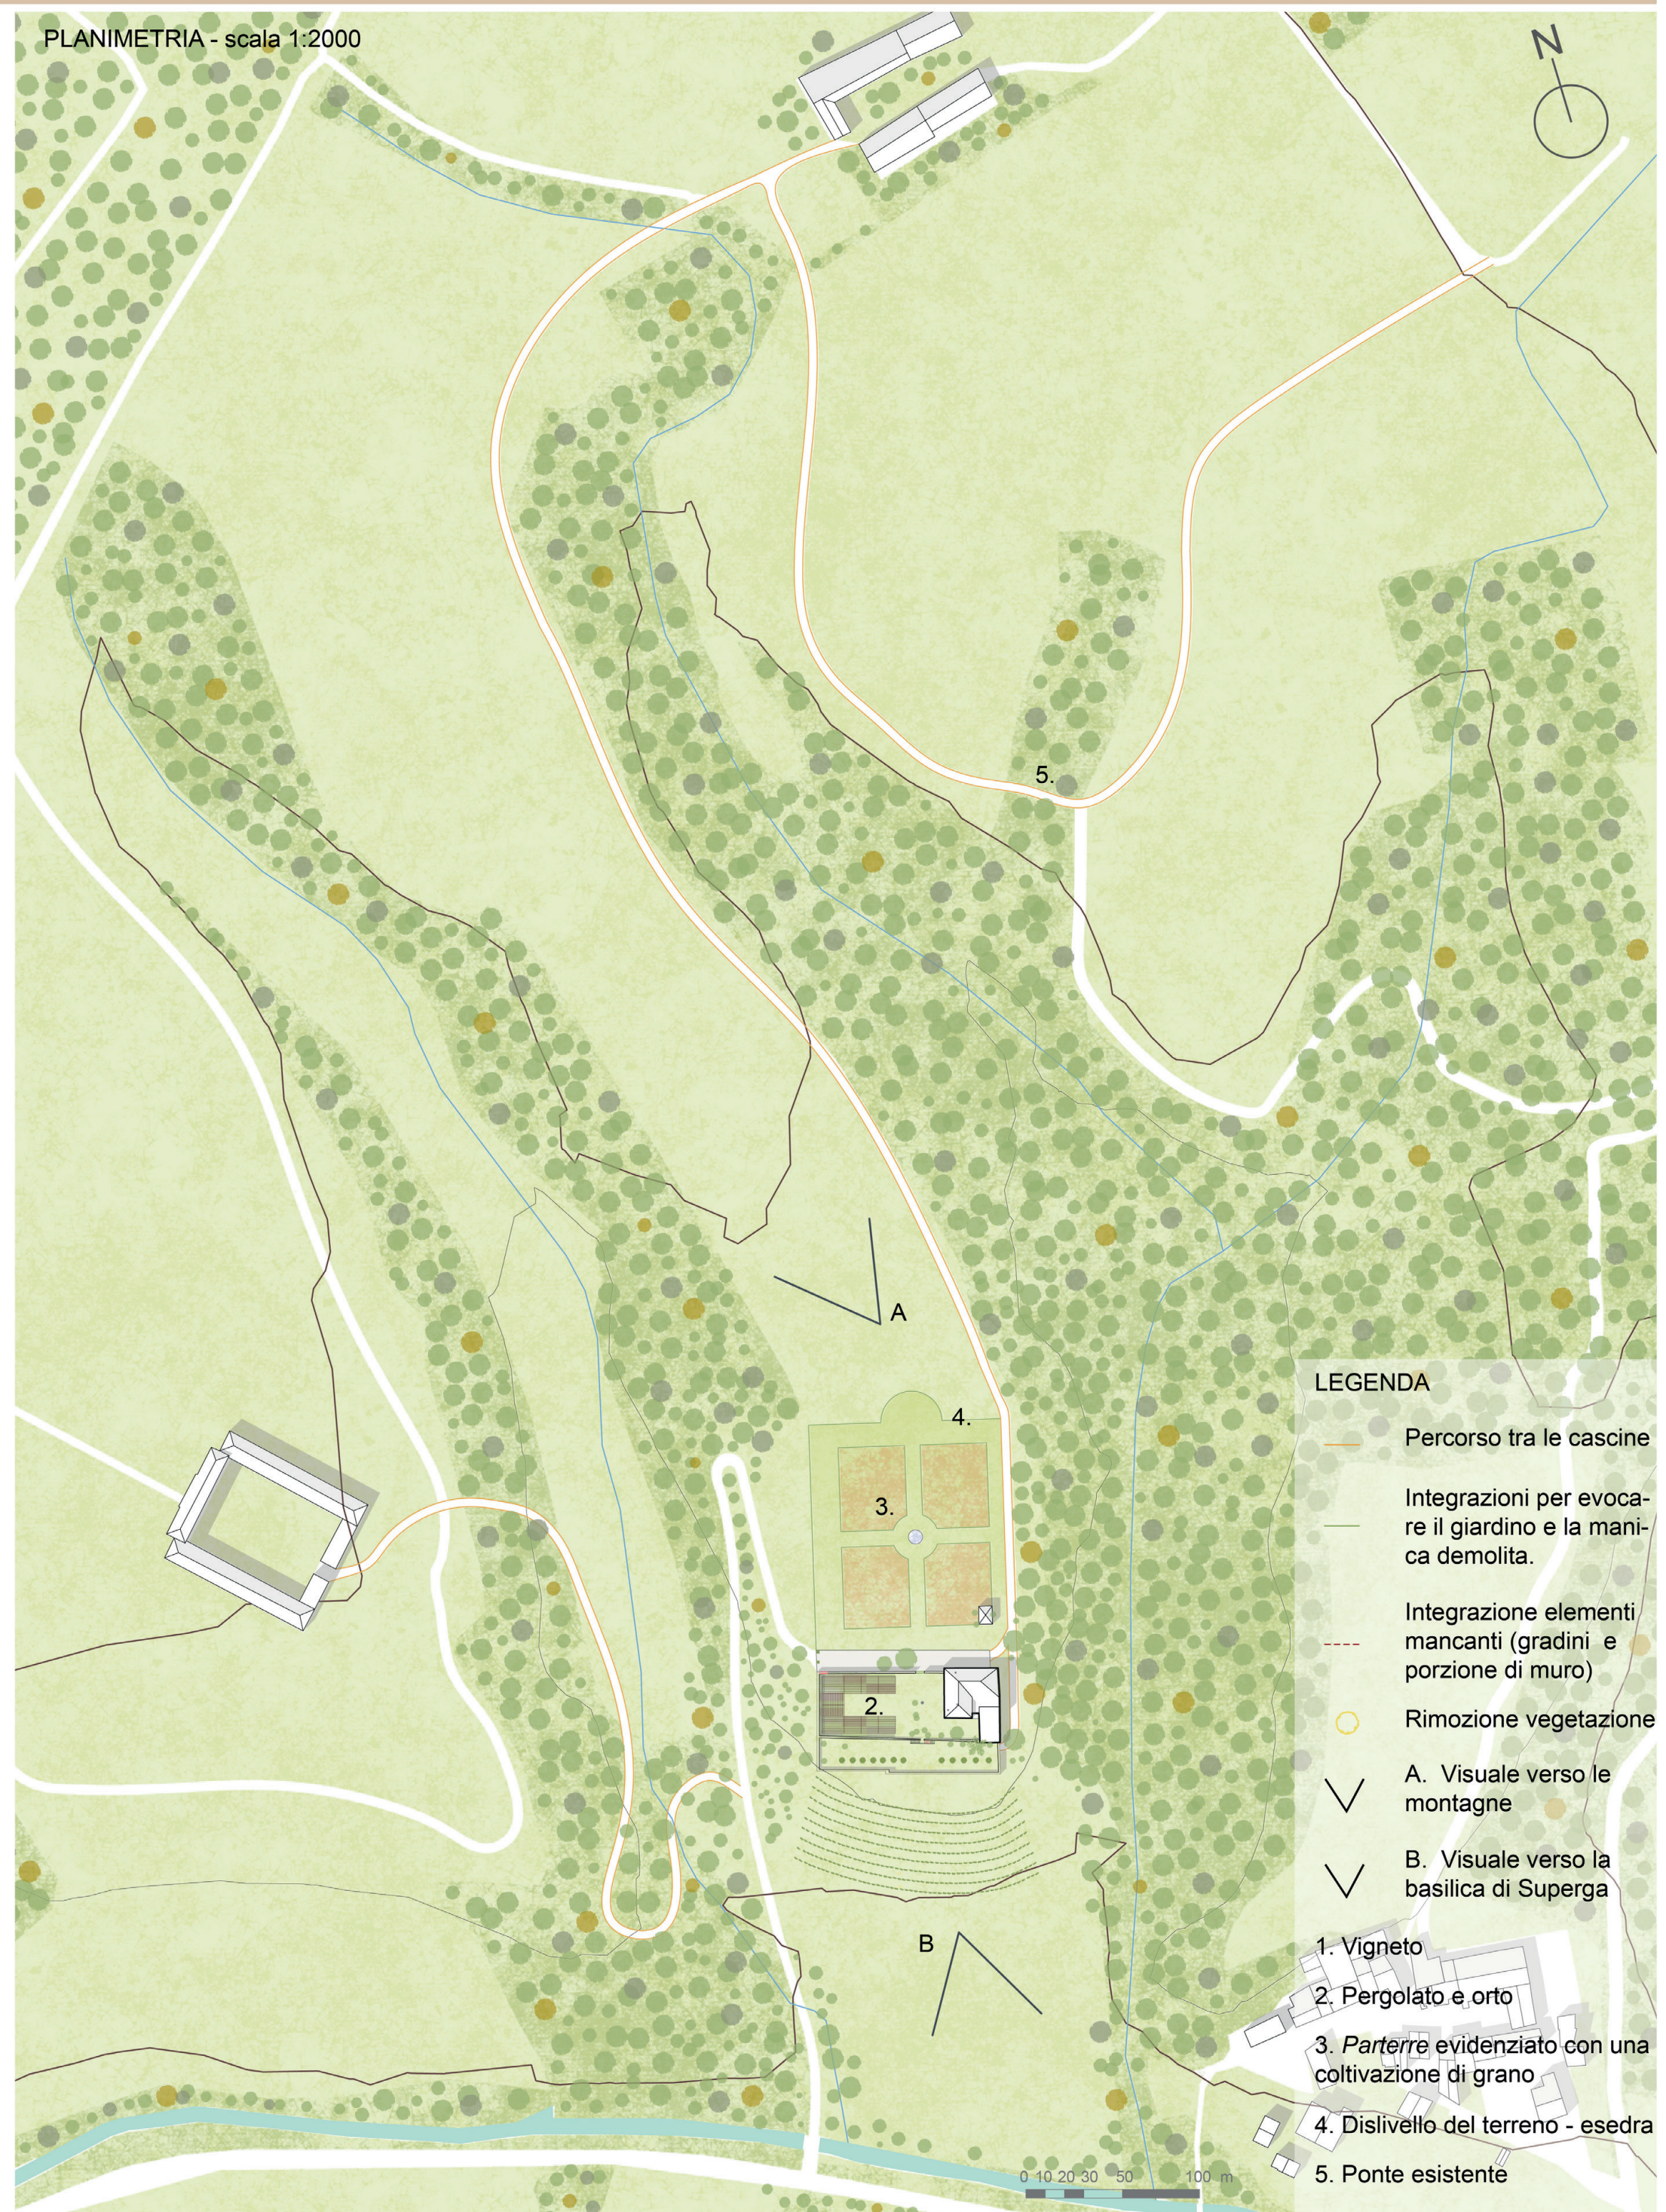
PLANIMETRIA - scala 1:2000

L'intervento, oltre a garantire la leggibilità delle stratificazioni del sito, si basa sulla produzione agricola che ha sempre caratterizzato la proprietà. I *parterres* a nord dell'edificio storico sono evocati con una coltivazione di grano. La delimitazione del giardino con l'esedra finale è evidenziato da una differente quota del terreno. I pilastri all'ingresso al giardino collocato a nord e il portale d'accesso al bene architettonico sono reintegrati con elementi vegetali. Il perimetro dell'edificio a corte è segnalato con la presenza di un orto con pergolato. Infine, nella terrazza inferiore e lungo il pendio sono collocate rispettivamente delle piante da frutto e un vigneto.

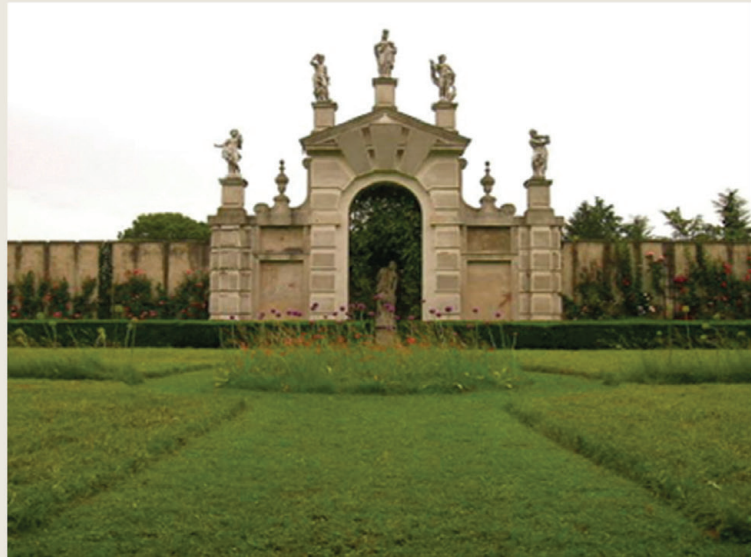
Giardino scomparso di Villa Pisani, il cui disegno del *parterre* viene evocato con un differente taglio del prato (Ferrari 2021)

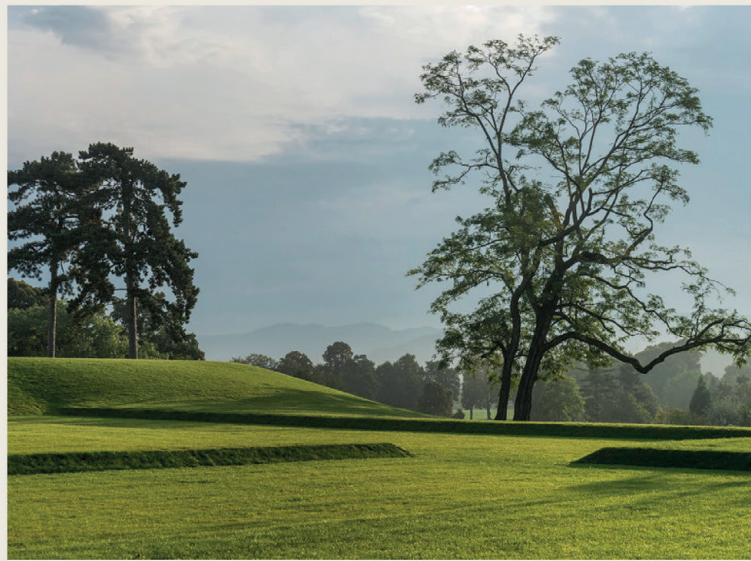
Unesco World Heritage Site Closter Lorsch, la stratificazione del sito viene resa visibile con il paesaggio (<https://www.architonic.com/en/project/topotek-1-unesco-world-heritage-site-cloister-lorsch/20218100>)

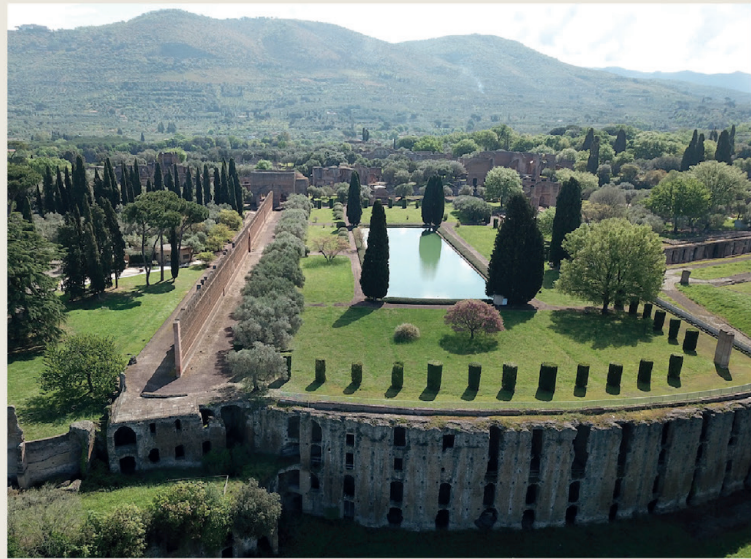
Colonne del Pecile di Villa Adriana evocate con elementi vegetali (<https://www.levillae.com/i-luoghi/villa-adriana/>)

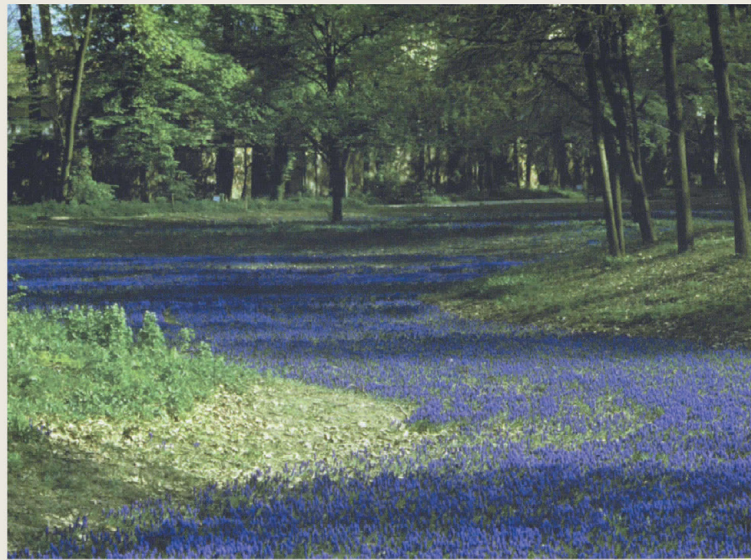
Richiamo al lago del giardino del castello di Racconigi con l'ausilio dei muscari (Biancolini 2003)

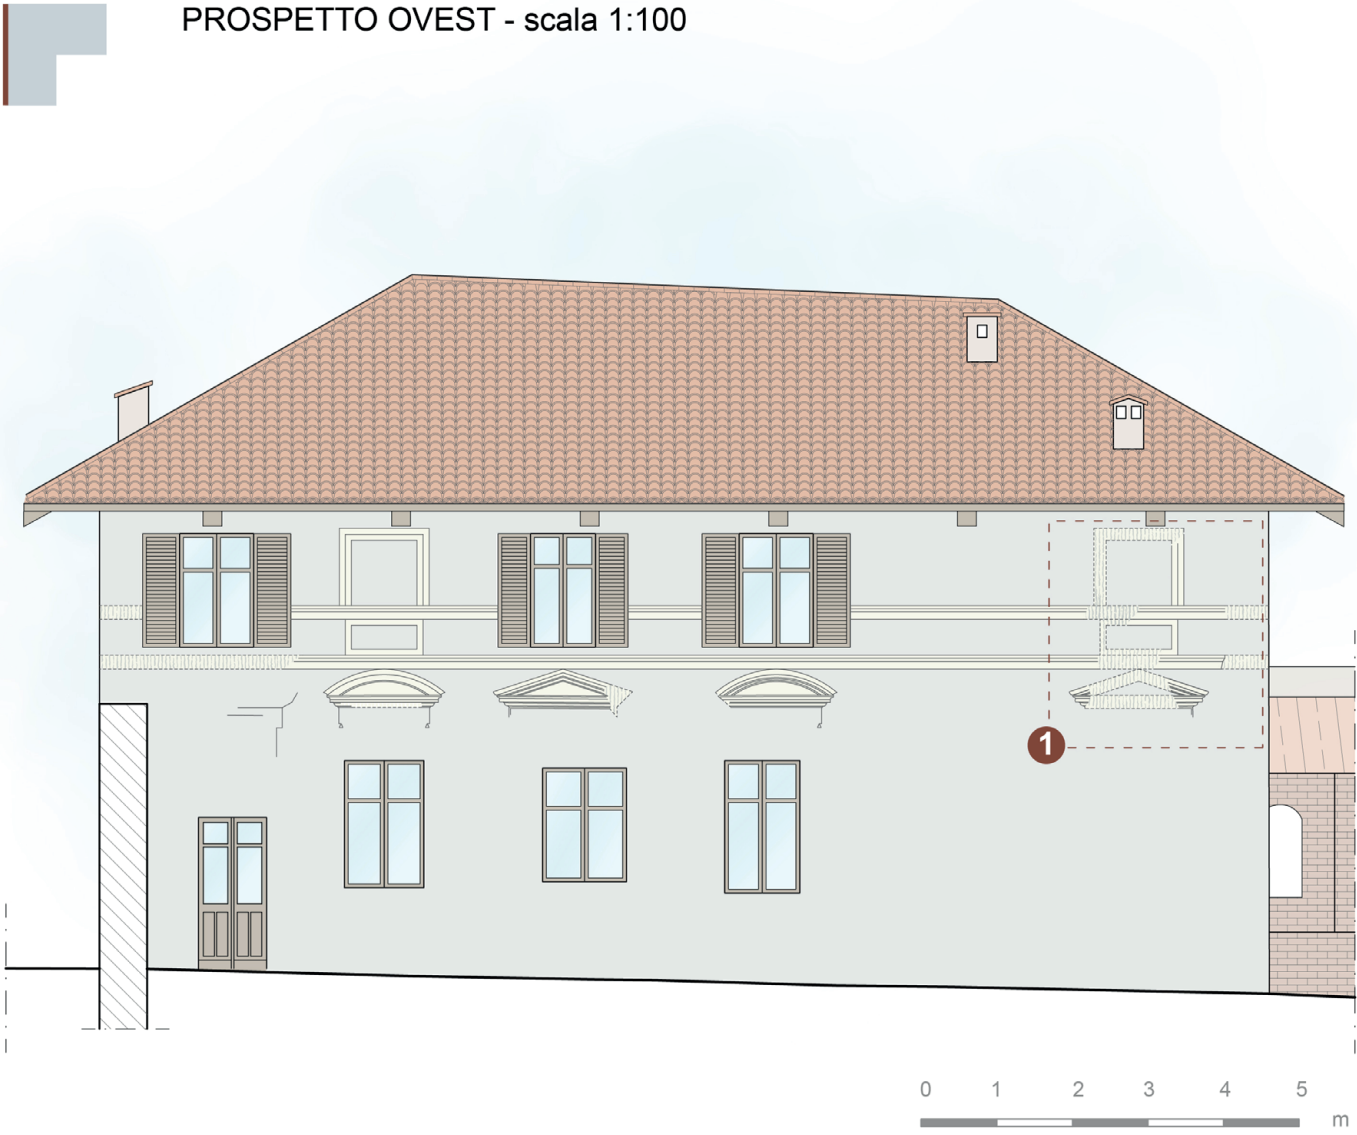
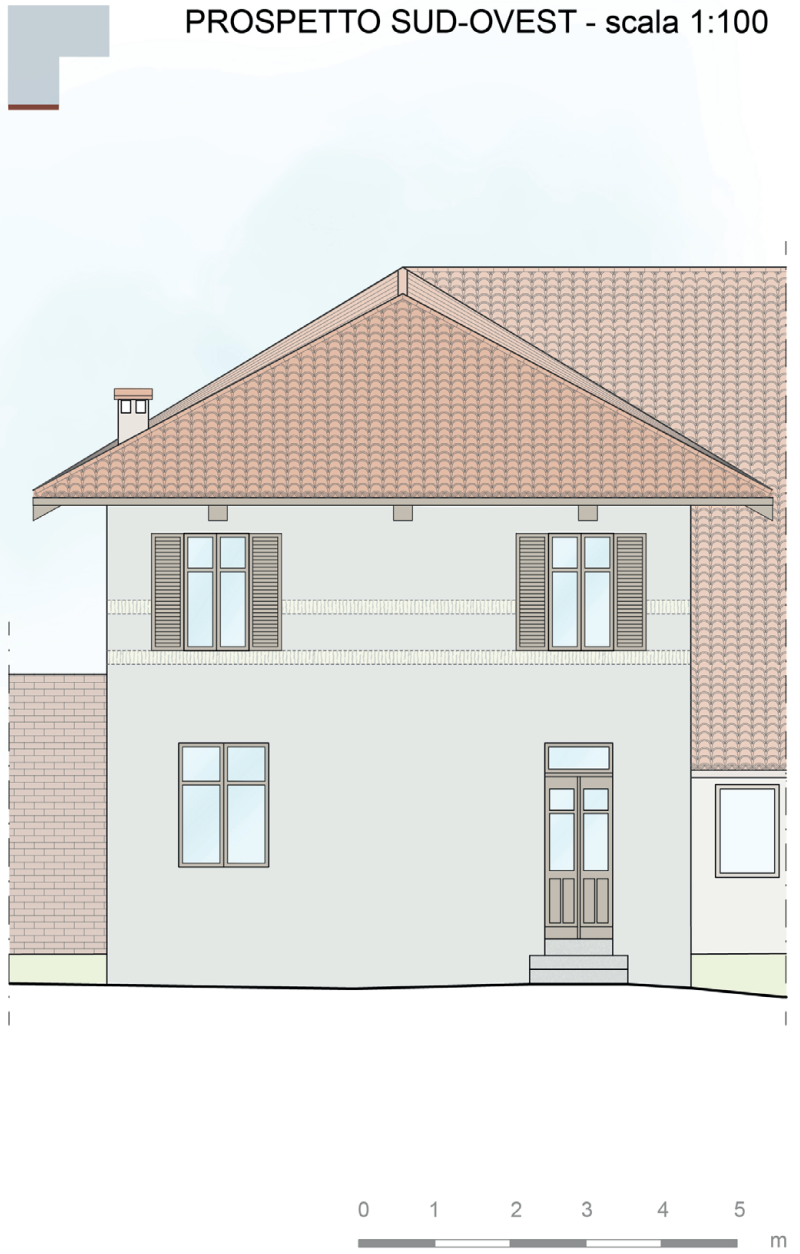
RESTITUZIONE POST INTERVENTO

- Intonaco storico a calce
- Decorazioni a graffito persistenti
- Integrazione delle lacune degli elementi decorativi

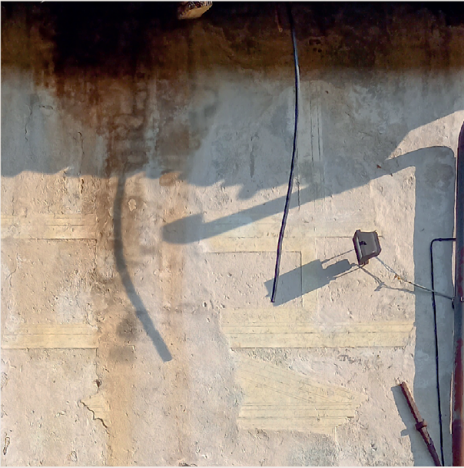
Stato di fatto della porzione del prospetto ovest

I fronti della cascina sono qualificati da rimanenze di intonaco storico decorato con partiture "a graffito". Si considerano queste finiture storiche di grande valore riguardo l'identità e la consistenza materiale del complesso, memoria di saperi e di caratteri aulici del bene. Pertanto, si prevede un intervento volto a conservare e integrare le parti di intonaco e le decorazioni a graffito di natura storica, con modalità distinguibile e per giungere a una soluzione che contemperi ruolo protettivo della finitura con unità decorativa complessiva, resa per sole linee principali.
